EKSPERTYZA BUDOWLANA

**EKSPERTYZA STANU TECHNICZNEGO – BUDYNEK
ZAPLECZA STADIONU MIEJSKIEGO
W POLKOWICACH PRZY UL. KOPALNIANEJ 4**

**POLKOWICE
UL. KOPALNIANA 4**

10.05.2021

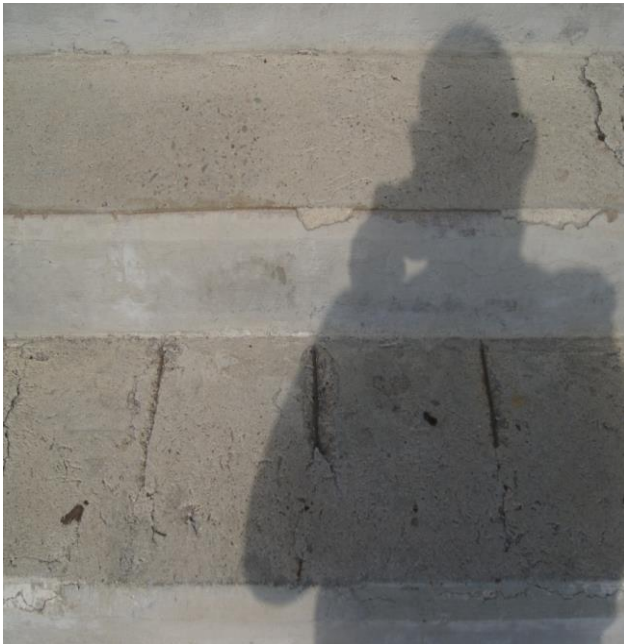
Układ mieszany konstrukcji nośnej (konstrukcja żelbetowa i stalowa) powoduje, że pokrycie dachowe jest nieszczelne. Ponieważ co najmniej od lat dziewięćdziesiątych ubiegłego wieku notowane są liczne przecieki przez dach i konstrukcję trybun pokrycie dachu oraz konstrukcja żelbetowa trybun były nieskutecznie uszczelniane przy zastosowaniu płynnej folii uszczelniającej firmy Hahne Dakorit PUR1K 30P (karta informacyjna w załączeniu). Obecnie stan pokrycia określa się jako zły (występują liczne przecieki, woda opadowe penetruje do większości pomieszczeń wszystkich kondygnacji (dokumentacja fotograficzna).

Brak otuliny prętów zbrojenia konstrukcji trybun

6.1. Budynek ogólnie jest w zadowalającym stanie technicznym, część elementów jest w stanie złym i wymaga naprawy w trybie pilnym. Pilnej naprawy wymaga pokrycie dachowe nad częścią parterową i nad II piętrzem oraz zabezpieczenie konstrukcji żelbetowej trybun i schodów zewnętrznych przed penetracją wody opadowej do wnętrza budynku.

W pierwszej kolejności należy wykonać uszczelnienia pokrycia dachowego, konstrukcji trybun i schodów zewnętrznych. Z uwagi na brak skuteczności podejmowanych prób napraw istniejącego pokrycia oraz podatność konstrukcji stalowej na wpływy termiczne i dynamiczne proponuje się uszczelnienie tych powierzchni przy zastosowaniu płynnych powłok na bazie MMA (metakrylametyl), w załączeniu przykładowe karty techniczne powłok na bazie MMA.

1. Przed przystąpieniem do aplikacji powłoki na bazie MMA należy sprawdzić przyczepność istniejącego pokrycia, w przypadku niewystarczającej przyczepności należy istniejące warstwy pokrycia po naprawach zdemontować, podłoże oczyścić i wysuszyć (maksymalna zawartość wilgoci nie może przekroczyć 4% a wytrzymałość podłoża na rozciąganie musi wynosić co najmniej 1,2 MPa).

2. Powierzchnie pionowe konstrukcji żelbetowej trybun powinny być zaizolowane na gładko, natomiast powierzchnie poziome z posypką piaskową, aby uzyskać właściwą odporność na poślizg.

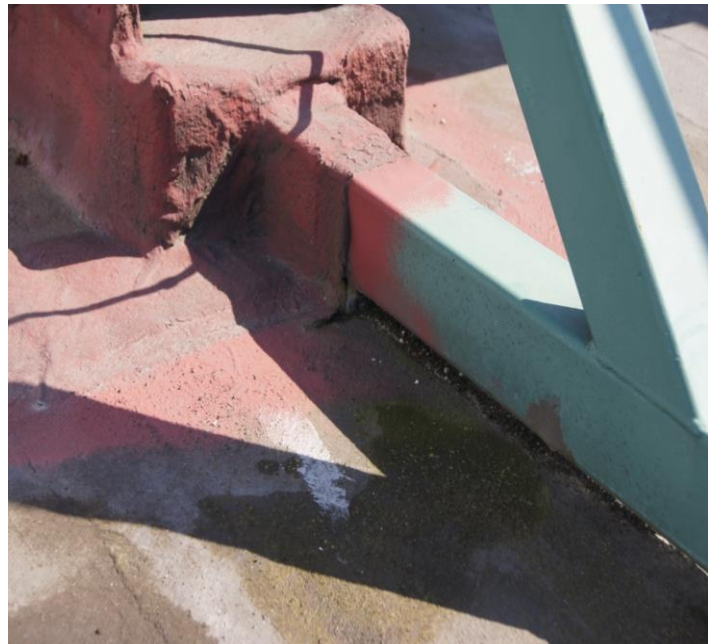
Możliwa penetracja wody pod konstrukcją stalową trybun.

współczynniki rozszerzalności cieplnej), nieszczelność konstrukcji żelbetowej trybun i schodów zewnętrznych, wady w wykonaniu obróbek blacharskich oraz wady w wykonaniu i próbach napraw pokrycia dachowego i powierzchni konstrukcji trybun są przyczynami większości przecieków wody opadowej do wnętrza budynku.

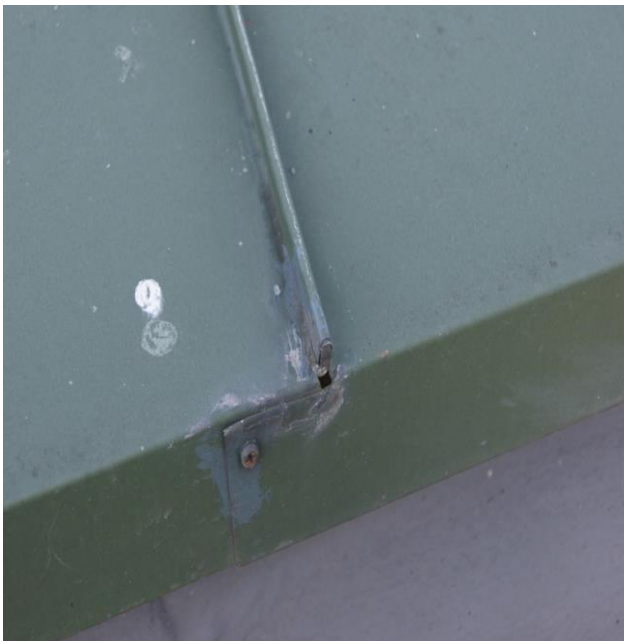
Wadliwie wykonana obróbka blacharska.

6. Naprawa obróbek blacharskich i połączeń konstrukcji stalowej z pokryciem dachowym powinno się odbyć w ramach prac naprawczych, izolacyjnych.

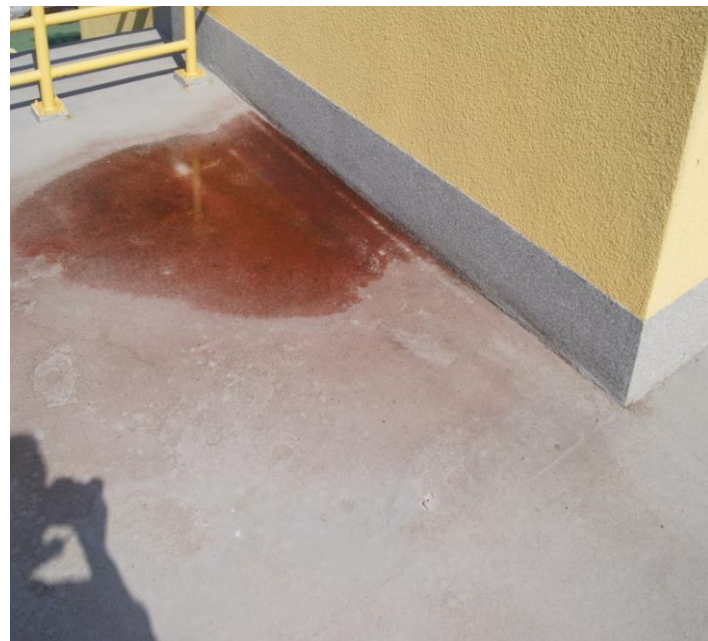
Widoczne zastoiny wody i zarysowania na naprawianej części trybun folią uszczelniającą.

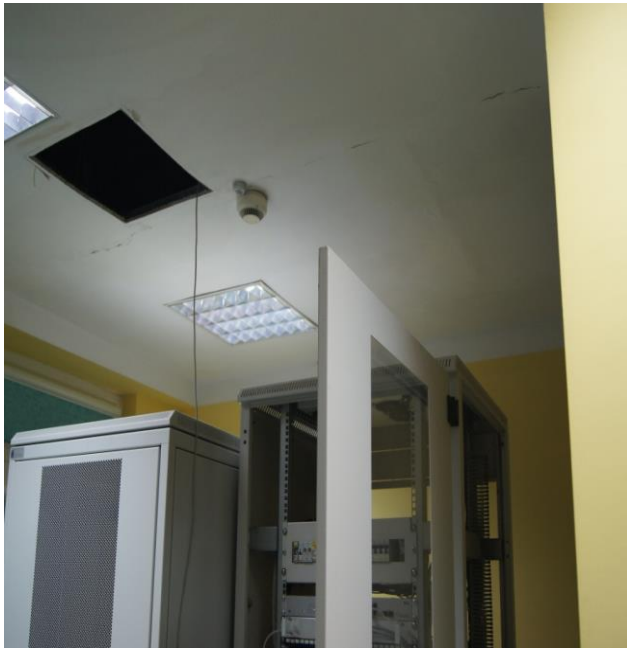
Z uwagi na liczne przecieki z dachu stan sufitów podwieszonych systemowych i z płyt g/k w większości pomieszczeń jest średni. Stan techniczny wymienionych stropów określa się jako zadawalający.

Zawilgocony i zdeformowany strop podwieszony.

6.4. Naprawy wszystkich uszkodzeń w postaci zacieków, zawilgoceń ścian, deformacji sufitów podwieszonych, spowodowanych penetracją wody opadowej do wnętrza obiektu należy dokonać po skutecznym usunięciu przyczyny przecieków.

5. Naprawy występujących zacieków, zawilgoceń, zarysowań i pęknięć należy dokonać po skutecznym wykonaniu i sprawdzeniu naprawy pokrycia.

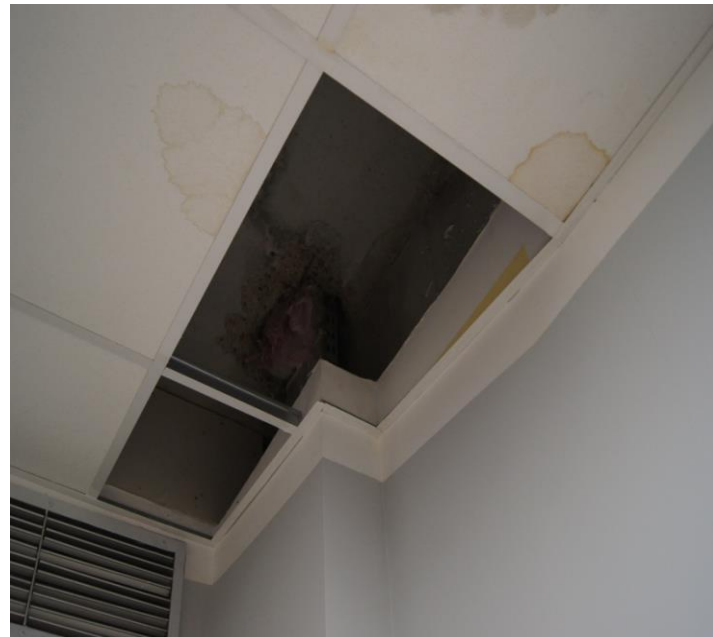
Zawilgocenie stropu i systemowego sufitu podwieszony.

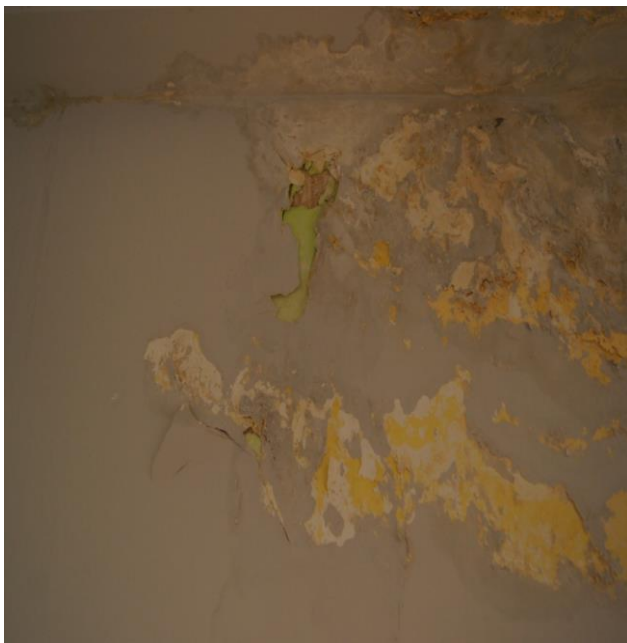
Na ścianach zewnętrznych występuje duże zawilgocenie, w szczególności w sąsiedztwie ze schodami zewnętrznymi. Stan ścian zewnętrznych określa się jako zadowalający.

Zawilgocenie ściany zewnętrznej w sąsiedztwie muru oporowego.

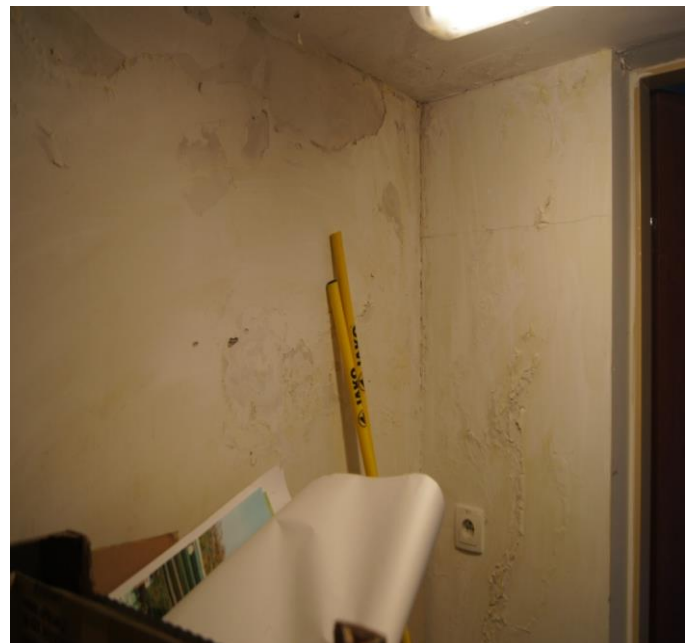
Zawilgocenie ściany zewnętrznej w sąsiedztwie schodów zewnętrznych.

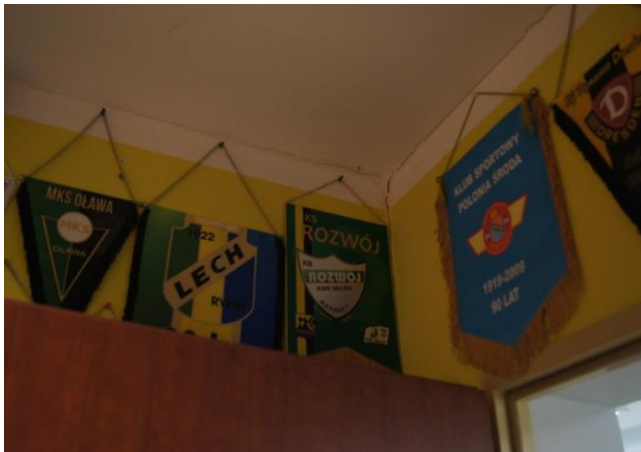
W niektórych pomieszczeniach na powierzchni tynku na stykach płyt na sufitach oraz na krawędziach belek widoczne są zarysowania, których rozwartość dochodzi do 0,5 mm. Tynki wewnętrzne i wyprawy zewnętrzne są w stanie zadowalającym.

Zarysowania krawędzi ścian i sufitów

Występujące zarysowania i pęknięcia ścian mają swoją przyczynę w nierównomiernym osiadaniu dobudowanych części budynku oraz braku przestrzennej sztywności obiektu, co skutkuje brakiem odporności na wpływy dynamiczne. Podatna konstrukcja stalowa będzie przy wystąpieniu oddziaływań dynamicznych, spowodowanych działalnością kopalni będzie powodować uszkodzenia w postaci zarysowań i pęknięć ścian i stropów, jednak nie mających wpływu na bezpieczną pracę statyczną konstrukcji.

6.3. Występujące zarysowania i pęknięcia ścian i wypraw nie stanowią zagrożenia dla bezpiecznej statycznej pracy obiektu. Uszkodzenia te powinny być naprawiane przy wykonywaniu bieżących napraw w normalnym trybie.

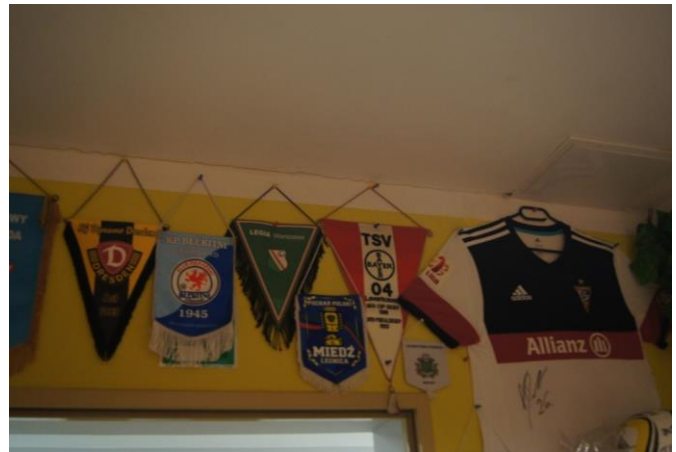
Zarysowanie styku ściany ze stropem
