EKSPERTYZA TECHNICZNA

Naprawa stanowiska dowodzenia strzelnicy garnizonowej

Inwestor: 21 Baza Lotnictwa Taktycznego w Świdwinie
ul. Połczyńska 32, Świdwin

Grudzień 2018 r.

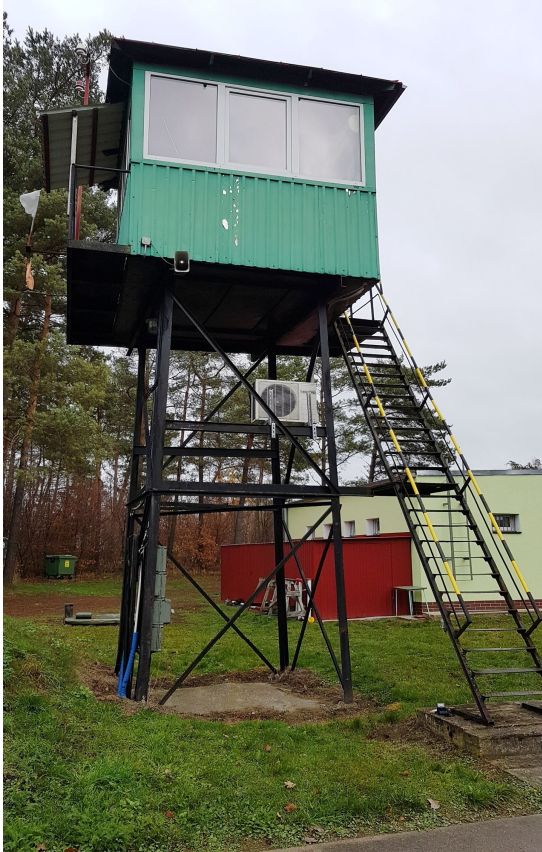
Fot.1. Ogólny widok wieży, kabiny dowodzenia i schodów wejściowych według stanu na dzień wizji lokalnej.

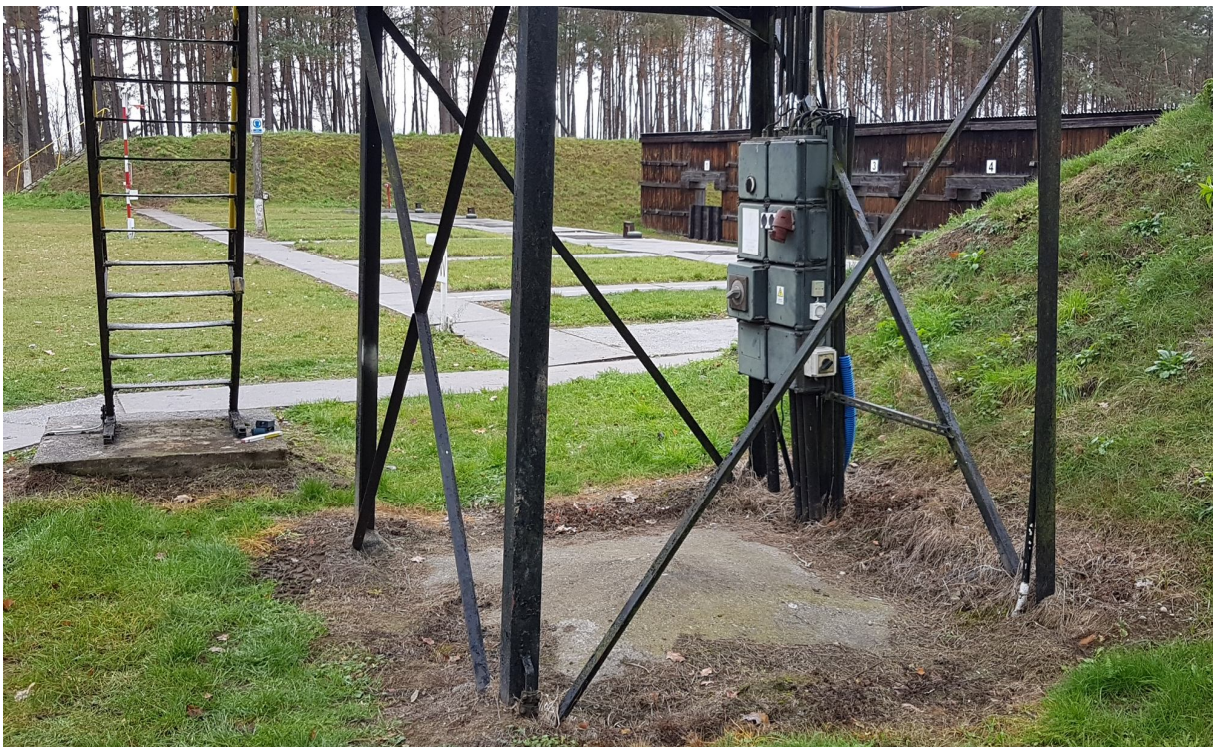
Konstrukcja stalowa wieży jest w miarę w dobrym stanie technicznym jednak widoczne są miejsca pokryte warstwami łuszczącej się rdzy. Duże zawansowanie procesów korozyjnych widoczne jest na połączeniach spawanych. Osłabione korozją są elementy konstrukcji zabetonowane w fundamencie z uwagi na zarastanie trawą płyty fundamentowej, co przyspiesza procesy korozyjne. Powłoka malarska na konstrukcji zniszczona w 40%.

Widoczny stopień skorodowania oraz postęp dalszych procesów korozyjnych, pozwalają ocenić stan techniczny wieży jako średni z tym, że korozja powierzchniowa i wgłębna niektórych elementów nośnych może osiągać nawet 30%. Wieża w tym stanie technicznym nie powinna być eksploatowana dłużej niż dwa lata, gdyż stanowi zagrożenie dla użytkowników.

Fot. 2. Podstawa wieży stalowej ze słupkami konstrukcji osadzonymi w fundamencie betonowym, widoczna korozja stali.

Do naprawy konstrukcji wieży przystąpić można po usunięciu kabiny SD, pomostów i schodów, gdy konstrukcja będzie odciążona. Od konstrukcji należy odciąć wszystkie zbędne elementy tak by zostały tylko jej elementy konstrukcyjne. Konstrukcję należy oczyścić, metodą piaskowania lub czyszczenia ściernego tak by usunąć resztki starych farb, produkty korozji, trwałe naloty i zabrudzenia aż do uzyskania jednolitej barwy na całej powierzchni. Po oczyszczeniu należy dokonać starannego przeglądu wszystkich elementów wieży. Części zużyte (skorodowane), a przez to osłabione, należy zakwalifikować do wzmocnienia lub jeśli to możliwe do wymiany. Wymiana polegać będzie na wykonaniu nowych części czy fragmentów wieży przez ich odwzorowanie i ponownym zamontowaniu.

Wszystkie naprawione elementy wieży należy starannie zabezpieczyć specjalnymi farbami antykorozyjnymi do konstrukcji stalowych. Do wykonania powłok malarskich należy zastosować farby chroniące konstrukcję przed wilgocią, odporne na zmiany temperatury i na promienie UV. Wykonana powłoka musi być odporna na pękanie i łuszczenia się. Polecać należy farby poliuretanowe lub farby epoksydowe dwuskładnikowe.

Płytę fundamentową konstrukcji wieży należy oczyścić z zarastającej trawy i ziemi, a w razie potrzeby wykonać warstwę nadbetonu tak by wystąpiła nad poziom gruntu ok. 10 cm. Przy schodach wejściowych na poziomie gruntu wykonać utwardzony podest ścieżką dojścia.

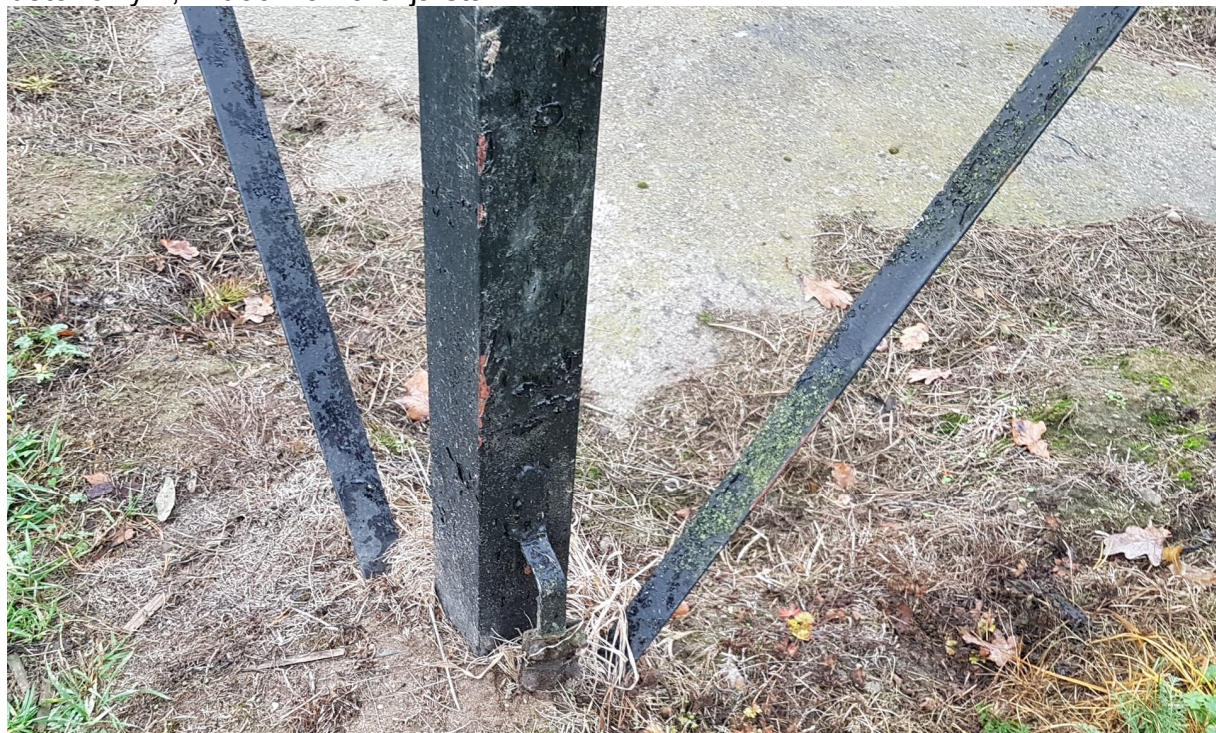
Fot. 3. Słupek stalowej konstrukcji nośnej wieży w fundamencie betonowym, zarośnięty trawą z widocznymi złuszczeniami korozyjnymi.

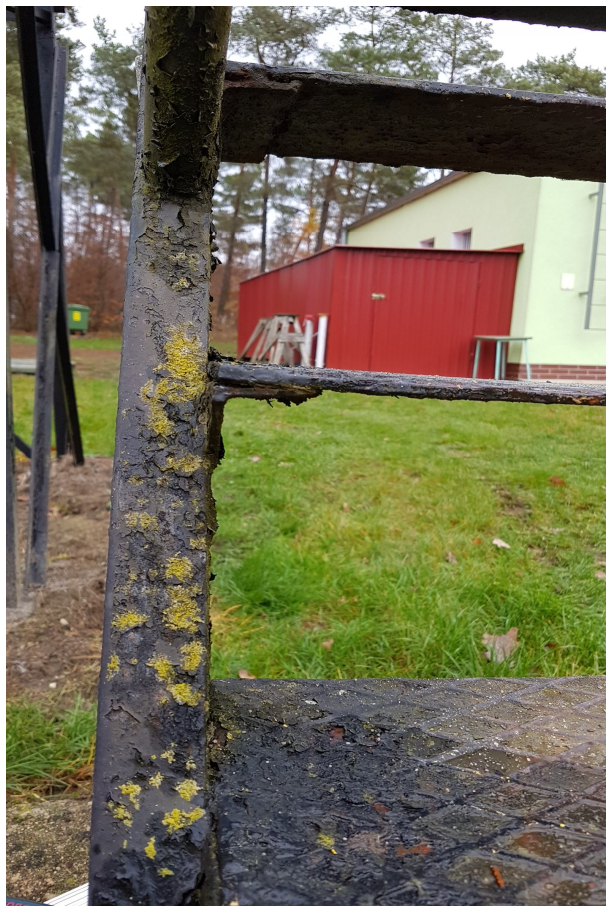
Zewnętrzne jednobiegowe schody wejściowe do pomieszczenia SD, są strome (drabiniaste) o pochyleniu ok. 61° i o 28 stopniach w biegu, przez co są niewygodne i niebezpieczne w użytkowaniu. Balustrada umieszczona jest na wysokości ok. 30 cm od stopnia, a szerokość biegu 62,5 cm jest zbyt mała w stosunku do obowiązujących przepisów przywołanych wyżej. Stalowa konstrukcja schodów jest ze śladami zawansowanej korozji, powłoka malarska zniszczona w 80% nie stanowi skutecznego zabezpieczenia antykorozyjnego. Płaty rdzy prześwitują spod powłoki

malarskiej. Ze względu na stan techniczny i nie spełnianie wymagań stawianych w przywoływanym już zarządzeniu Ministra Obrony Narodowej z dnia 4 października 2002 roku, istniejące stalowe schody zewnętrzne zostały w ramach prowadzonych napraw przewidziane do wymiany.

Fot. 4. Widok skorodowanego policzka istniejących schodów stalowych, według stanu na dzień wizji lokalnej.

Stalowe schody zewnętrzne wykonać należy jako konstrukcję stalową niezależną, nie obciążającą i nie oddziaływującą na istniejącą konstrukcję wieży. Na schody składać się będą dwa biegi schodowe po 14 stopni w biegu. Wymiary stopnia $h = 18$ cm, szerokość $s = 25$ cm. Długość biegu w rzucie poziomym 325 cm. Układ

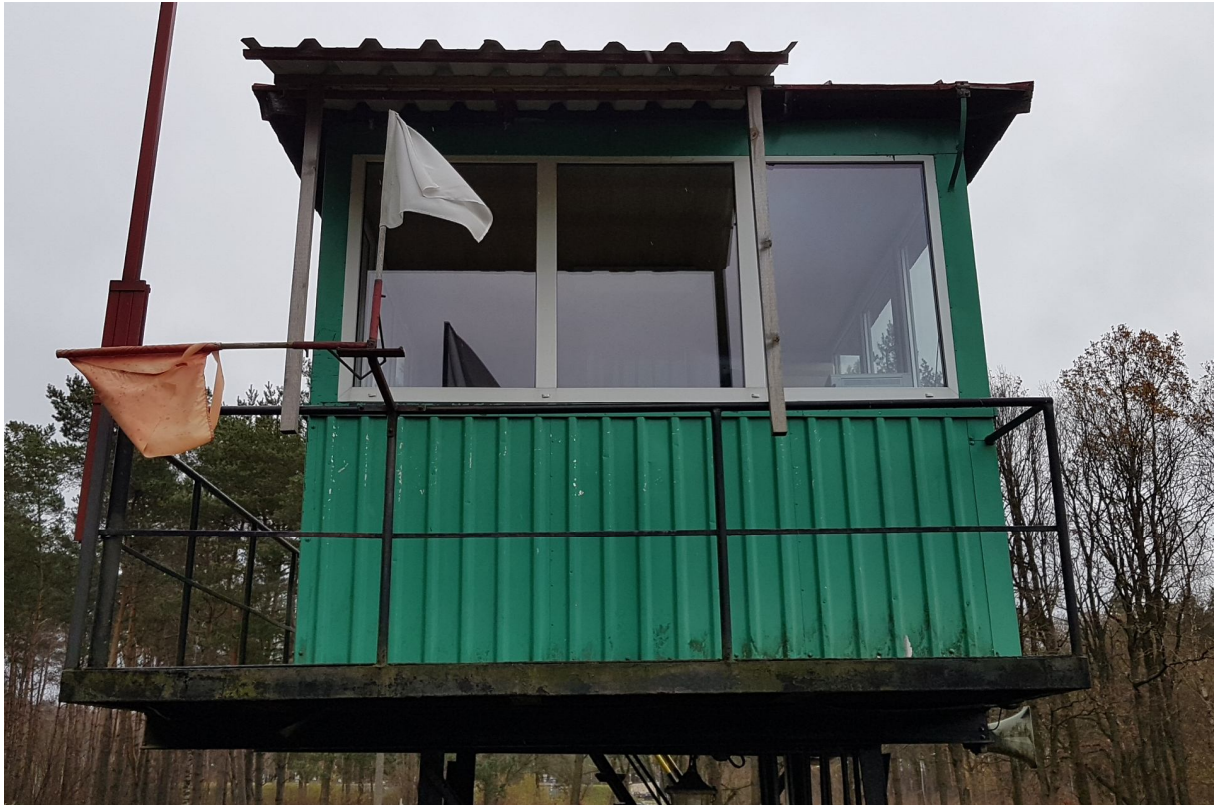
Umieszczona na konstrukcji stalowej kabina stanowiska dowodzenia jest słabo izolowana termicznie co utrudnia utrzymanie wymaganych temperatur w okresie chłódów jak i letnich upałów. Okna kabiny są zbyt małe (za wysoko umieszczone nad podłogą) co utrudnia obserwację terenu (strefy strzelań).

Brak daszków nad pomostem i oknami sprawia, że są one zlewane wodą opadową i przez to wymagają wycierania aby można było prowadzić obserwację w porze deszczowej. Powierzchnia pomieszczenia SD (6,45 m²) jest wystarczająca jednak jego wysokość ok. 2,40 m, jest zbyt mała, nie spełnia wymogów rozporządzenia Ministra Obrony Narodowej z dnia 4 października 2001 roku w sprawie warunków technicznych, jakim powinny odpowiadać strzelnice garnizonowe oraz ich usytuowanie.

Fot. 5. Kabina stanowiska dowodzenia (SD), widoczne ślady korozji elementów wsporczych pomostu.

Kabinę SD należy wykonać jako nietypowy kontener spełniający wymagania rozporządzenia Ministra Obrony Narodowej z dnia 4 października 2001 roku w sprawie warunków technicznych, jakim powinny odpowiadać strzelnice garnizonowe oraz ich usytuowanie, zlecając jego wykonanie firmie produkującej kontenery.

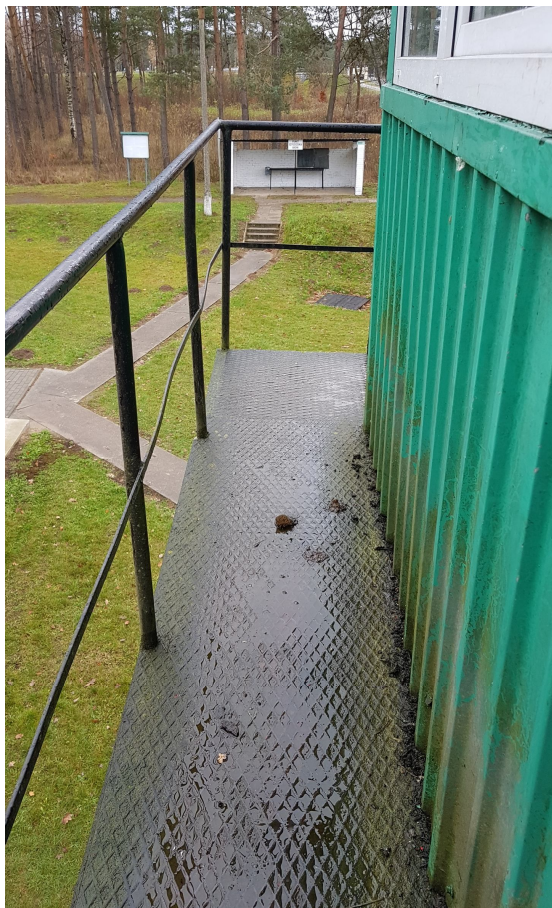
Fot. 6. Widok fragmentu pomostu obserwacyjnego kabiny stanowiska dowodzenia.

- wokół kabiny, na szerokość pomostu obserwacyjnego wykonać daszek osłaniający na wspornikach, wysięg 80 cm.

Na konstrukcji nośnej kabiny SD i pomostów, wokół kabiny ułożyć należy pomosty z krat pomostowych antypoślizgowych (kraty wema) opierając je na elementach nośnych konstrukcji. Pomost zaopatrzyć w barierę podobną do schodowej o wysokości 110 cm. Szerokość pomostu w świetle barier powinna wynosić 80 cm.
