Przedmiotem opracowania jest ekspertyza techniczna budynku zabytkowego – stodoły, która znajduje się na terenie Zespołu Dworsko-Parkowego Uniwersytetu Szczecińskiego w miejscowości Kulice w gminie Nowogard w powiecie goleniowskim. Dwór został wraz z zabudowaniami gospodarczymi wpisany został decyzją Zachodniopomorskiego Wojewódzkiego Konserwatora Zabytków w Szczecinie do rejestru zabytków o nr A-1145 z dnia 26.09.1990r.

Celem jest określenie stanu technicznego budynku zabytkowej stodoły. W zakresie opracowania jest analiza dostępnej dokumentacji budynku, dokumentacja fotograficzna z wizji lokalnej, opis elementów konstrukcyjnych, ocena stanu budynku, opis uszkodzeń powstałych w badanych elementach (rysy, pęknięcia, zawilgocenia), wnioski i zalecenia.

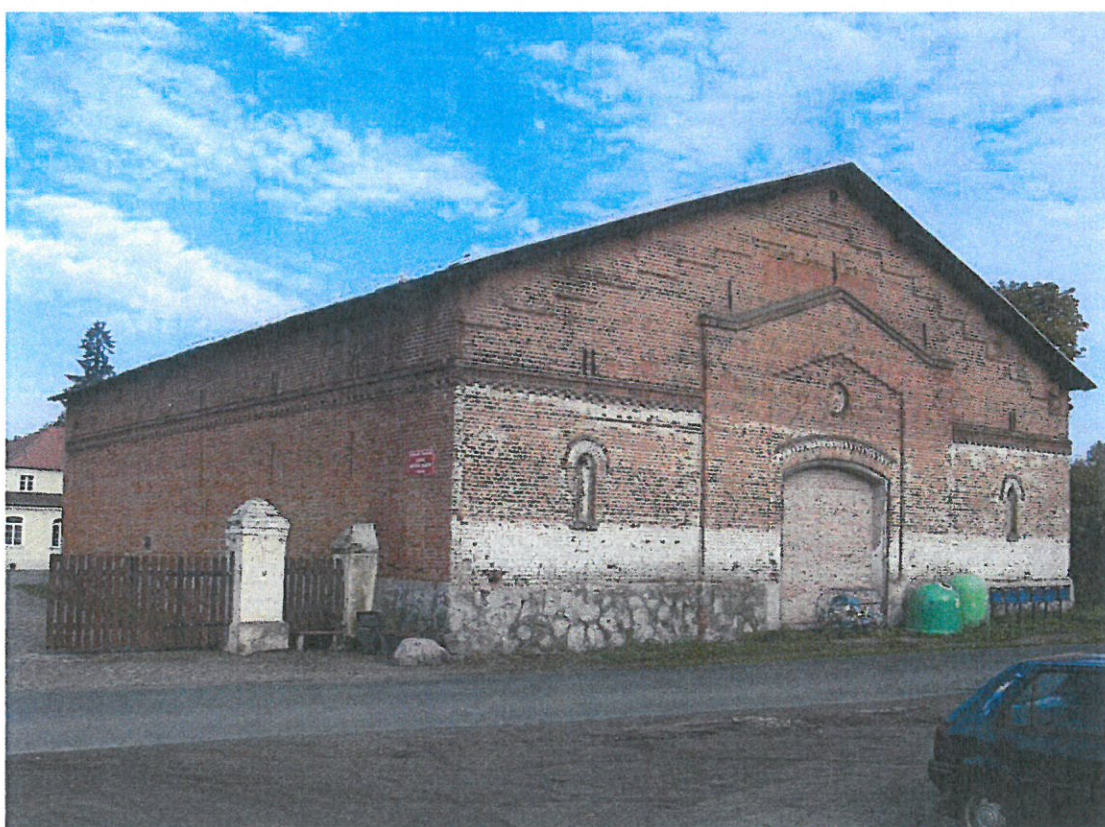
Fot.3. Elewacja południowo-wschodnia stodoły przyległa do drogi powiatowej

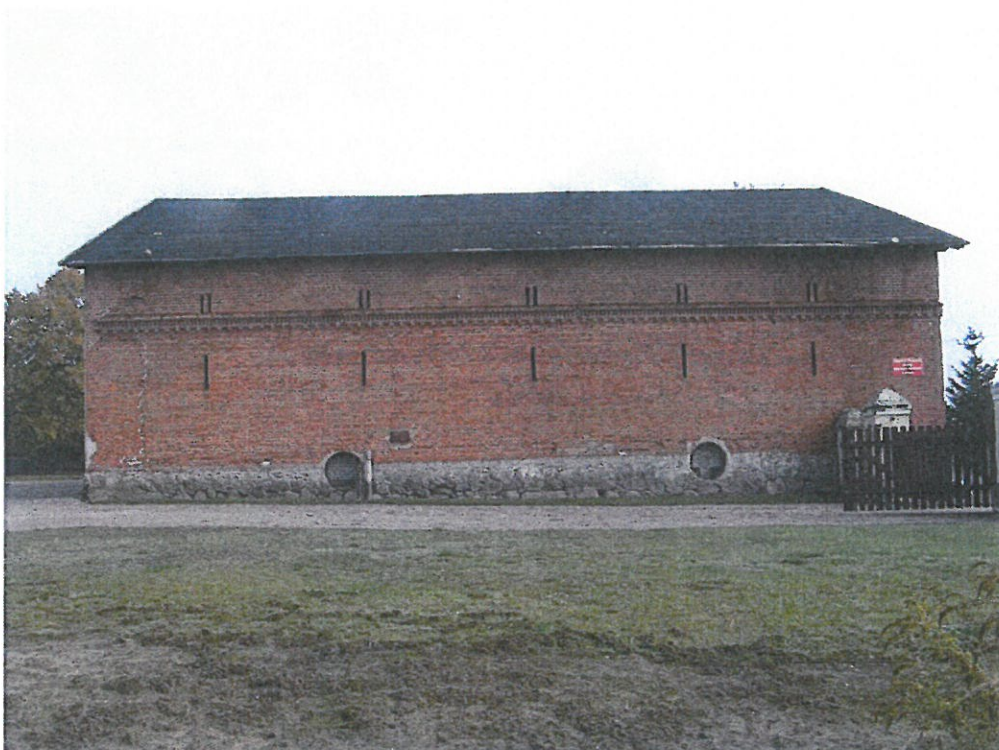
Fot.4. Elewacja południowo-zachodnia przedmiotowego budynku

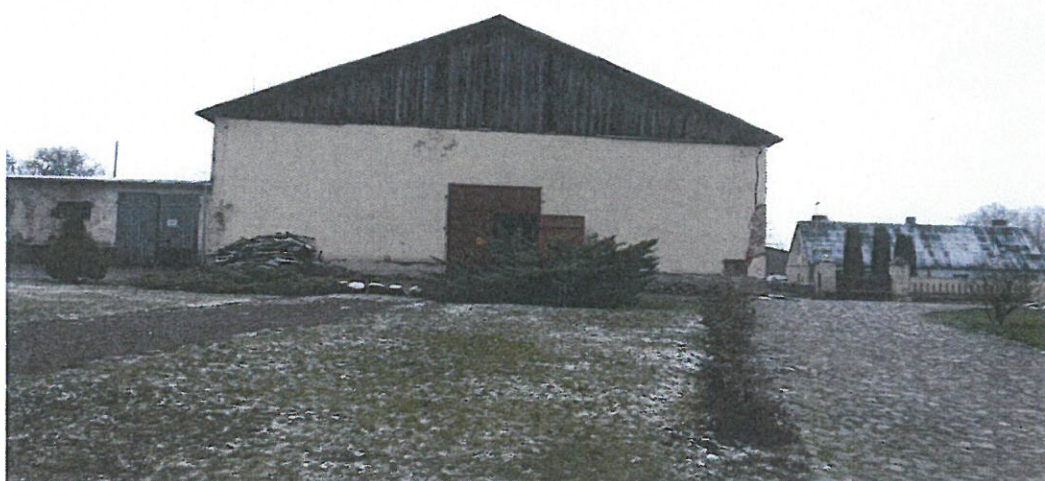
Fot.5. Elewacja północno-zachodnia zabytkowej stodoły

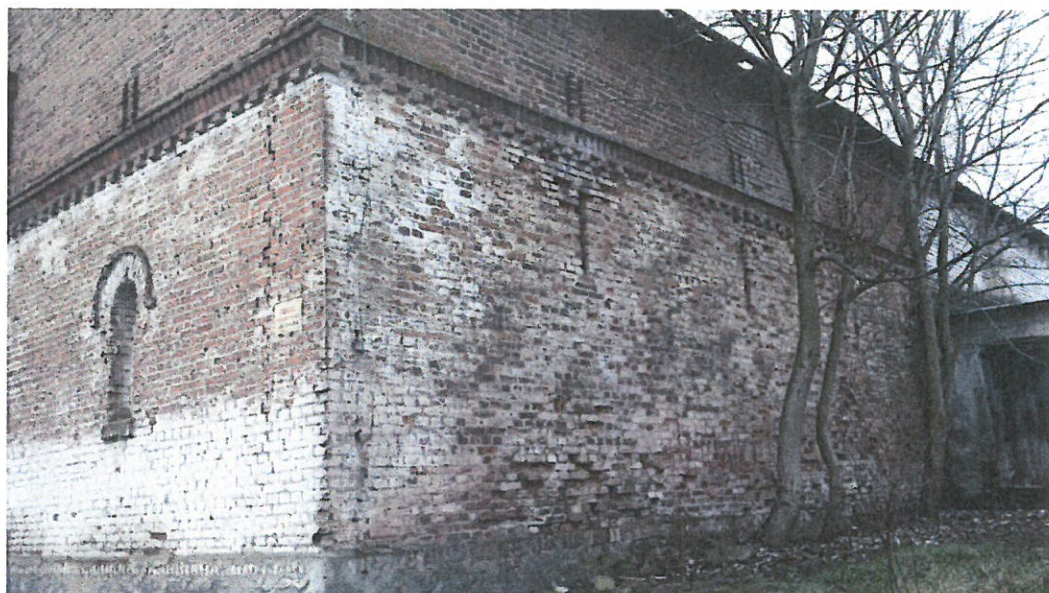
Fot.6. Elewacja północno-zachodnia zabytkowej stodoły

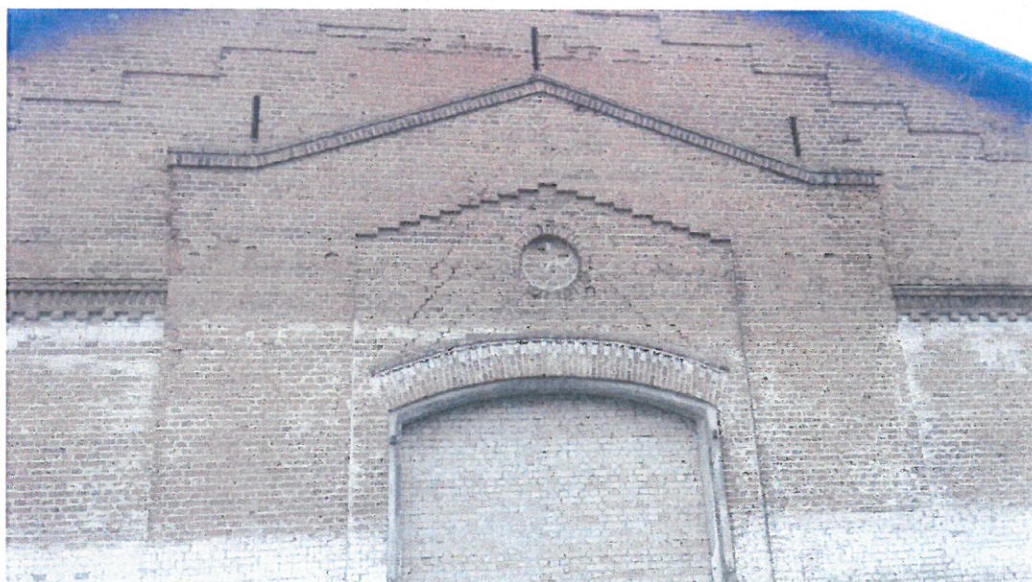
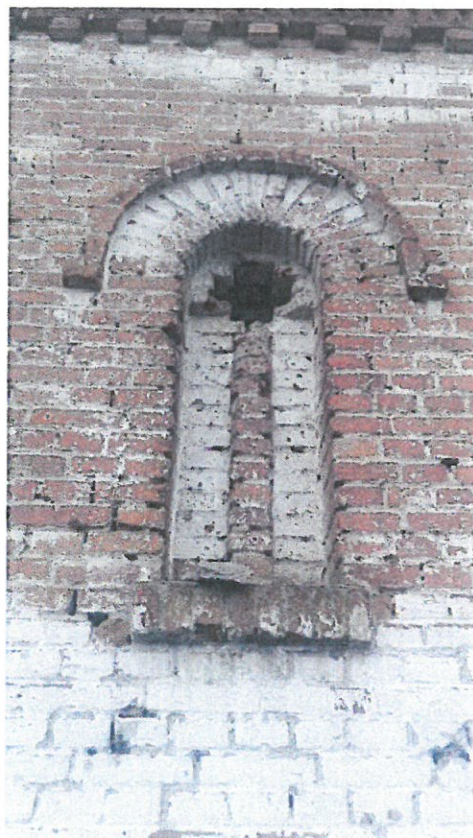
Fot.7. Detale architektoniczne elewacji południowo-wschodniej

Fot.8. j.w

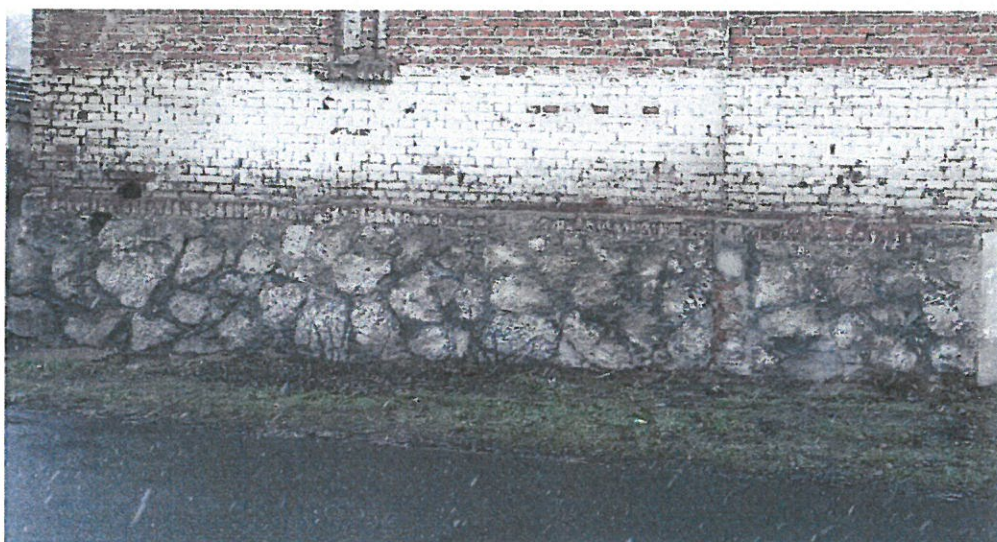
Fot.9. Ściana fundamentowa kamienna od strony drogi powiatowej o wysokości 1,40m

Podczas wizji lokalnej nie odnotowano istotnych spękań, ani zarysowań ścian fundamentowych, które mogłyby świadczyć o niewłaściwej pracy fundamentów.

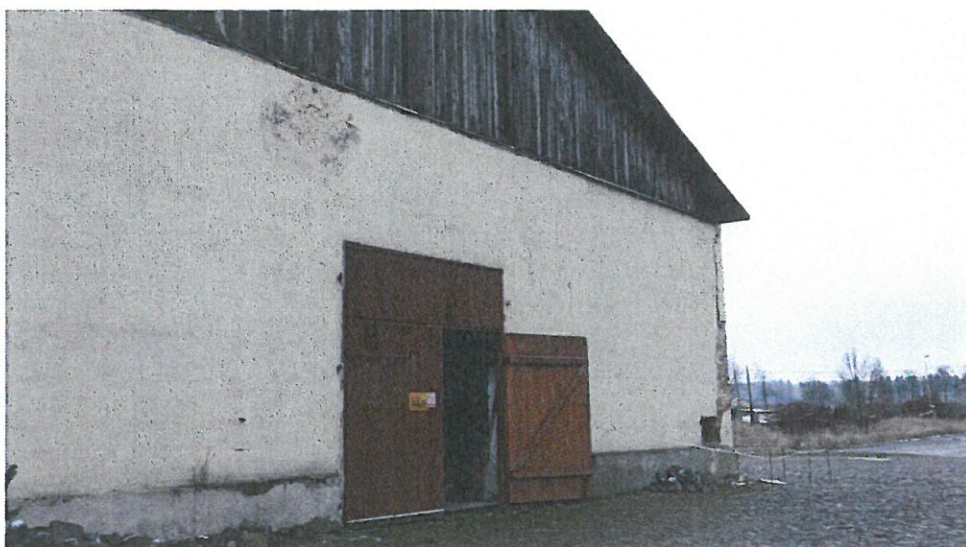
Elewacja północno-zachodnia, jako jedyna pokryta jest tynkiem, na którym widoczne są ubytki, spękania, zawilgocenie i zasolenie, (fot. 8). W prawym narożniku elewacji

widoczne jest głębokie pęknięcie na całej wysokości ściany, spowodowane „rozchodzeniem się” uszkodzonej drewnianej konstrukcji dachu oraz zawilgoceniem muru z powodu bezpośrednio napływającą wodą z dachu: zdegradowane pokrycie dachowe i obróbki blacharskie okapu.

Fot. 10. Ściana szczytowa pokryta tynkiem

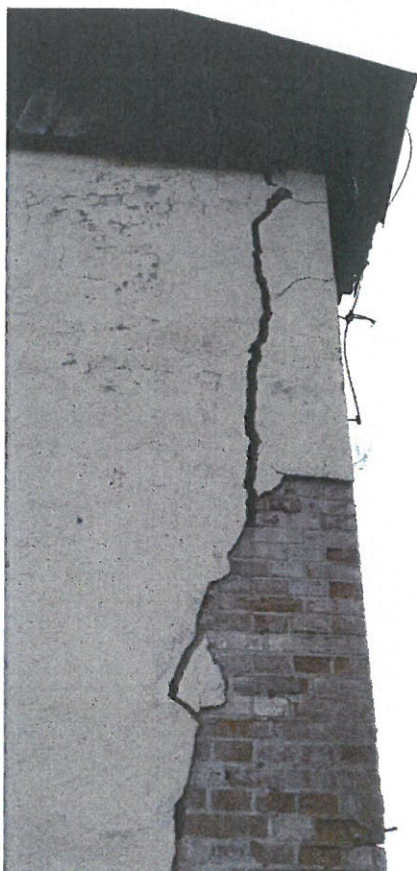
Fot. 11. Widoczna głęboka rysa na całej wysokości ściany, dająca wrażenie „rozchodzenia się” budynku („oderwanie” ściany południowo-zachodniej)

Aktualny stan techniczny muru lokalnie awaryjny, istnieje zagrożenie odpadającymi fragmentami. Dalsze narastanie przechylenia naroża ściany południowo-zachodniej grozi obaleniem tej części muru na przyległy teren.

- Przemurowanie obłuzowanych cegieł.
- Uzupelnienie ubytków cegieł i zapraw na zewnątrz oraz wewnątrz obiektu z zachowaniem wymiarów i kształtu analogicznego do istniejących.
- Przemurowanie spękań. W celu likwidacji „rozchodzenia” ściany południowo-zachodniej pęknięcie spiąć przy użyciu kotew systemowych.

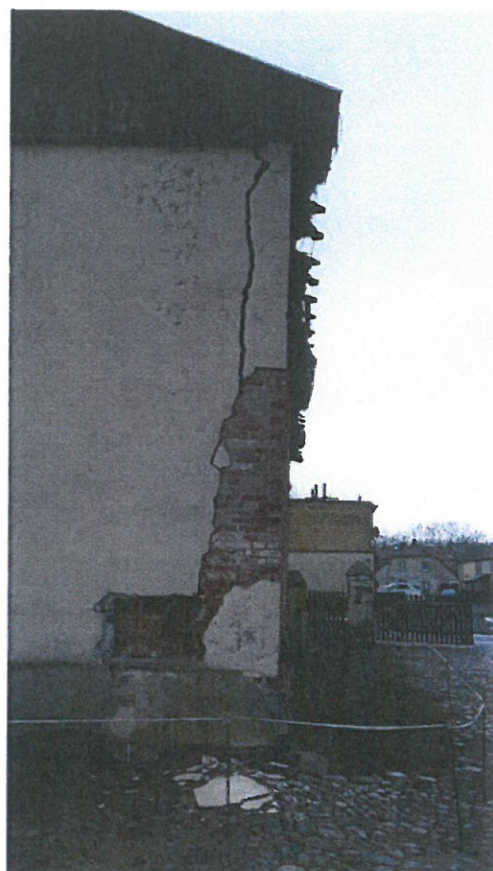
Fot. 12. Obiekt został częściowo ogrodzony z powodu odpadających cegieł, obecny stan stanowi zagrożenie dla osób przebywających w pobliżu budynku, a także w jego wnętrzu

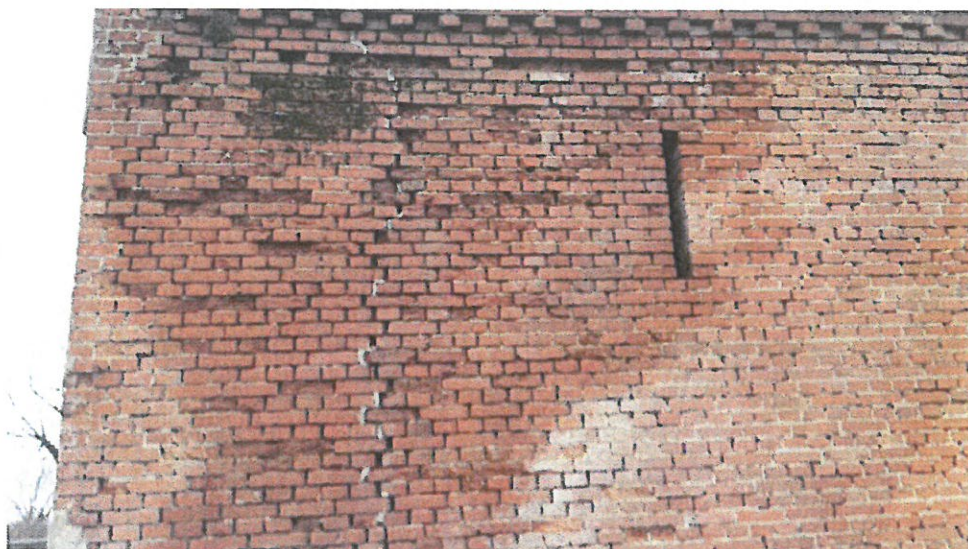
Stan ścian murowanych z uwagi na bezpośredni spływ wód opadowych z uszkodzonego pokrycia dachu ulega zawilgoceniu i szybkiej lokalnej (w miejscach nieszczelności) degradacji, Widoczne są lokalne ubytki cegieł, wypłukiwanie zapraw glinianych oraz spękania (fot. 10-20).

Fot.13. Zawilgocony fragment elewacja południowo-zachodniej z widocznymi spękaniami, ubytkami zaprawy i cegieł;

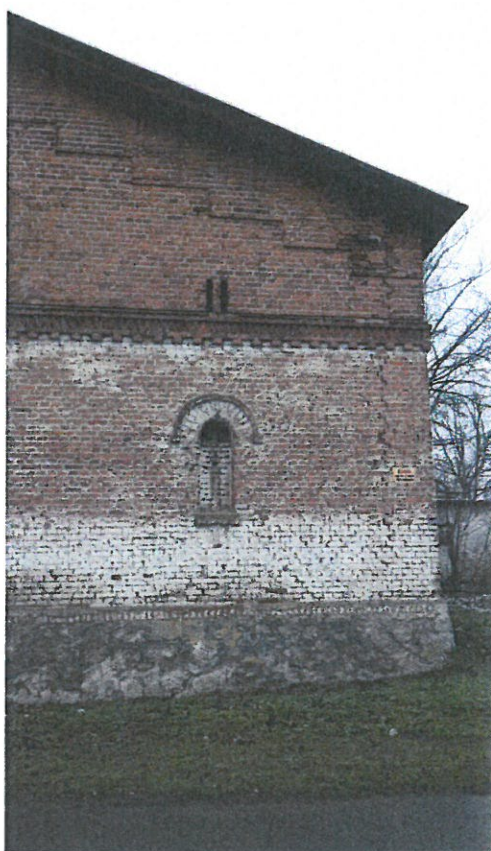
Fot.14. Pęknięcie na ścianie elewacji frontowej od strony drogi powiatowej

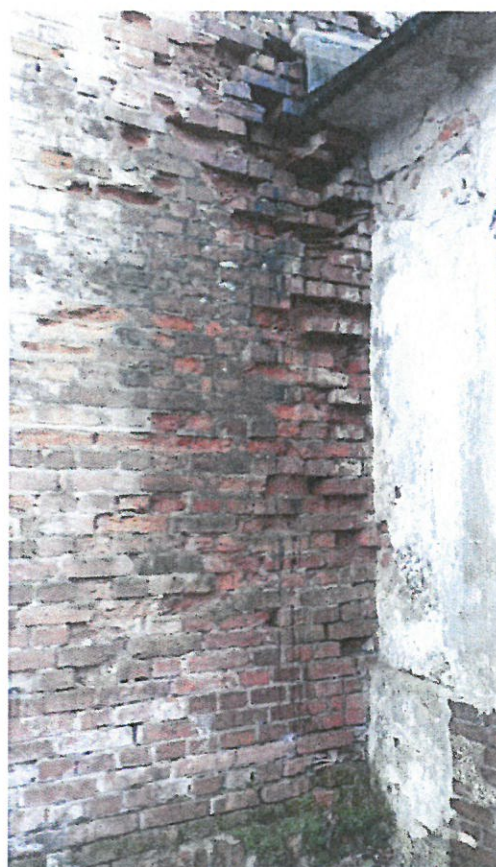
Fot.15. Zawilgocenie i ubytki cegieł na połączeniu stodoły ze ścianą budynku garaży

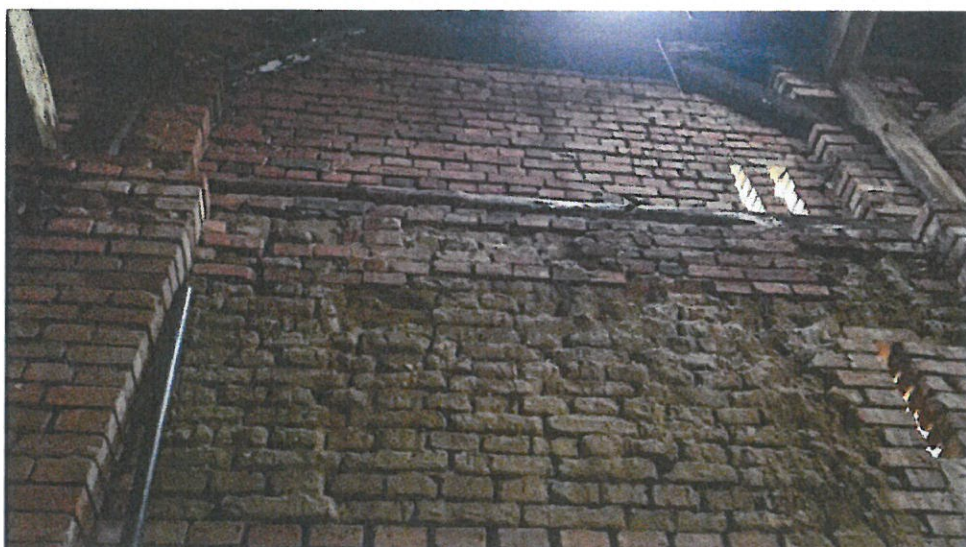
Wewnątrz obiektu stodoły na ścianach stwierdzono duże ich zawilgocenie z uwagi na nieszczelne pokrycie dachowe. W ścianach występują znaczne ubytki cegieł i zaprawy.

Fot.16. Wypłukana zaprawa gliniana

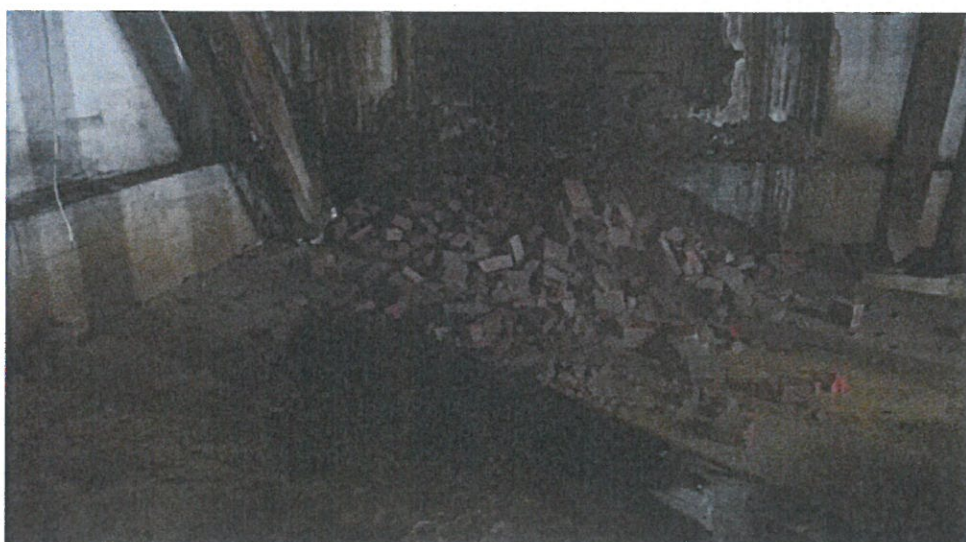
Fot.17. Częściowe zawalenie ściany, stan techniczny stanowi aktualnie zagrożenie dla osób przebywających wewnątrz stodoły

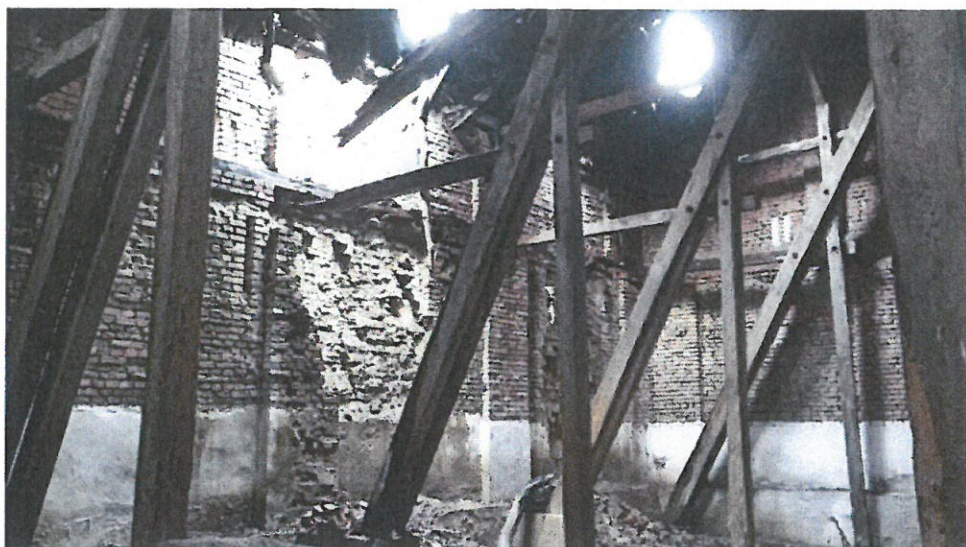
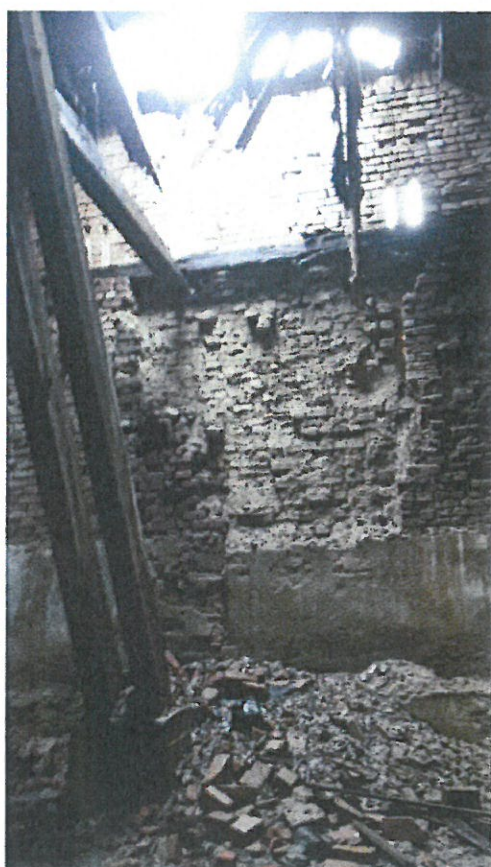
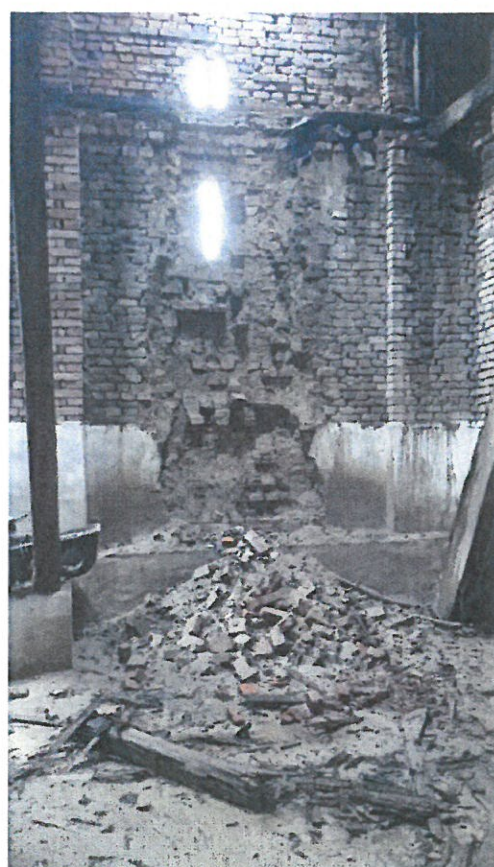
Fot.18. Uszkodzenia wewnętrznego lica muru ściany północno-zachodniej

Fot.19. j.w

Fot.20. j.w

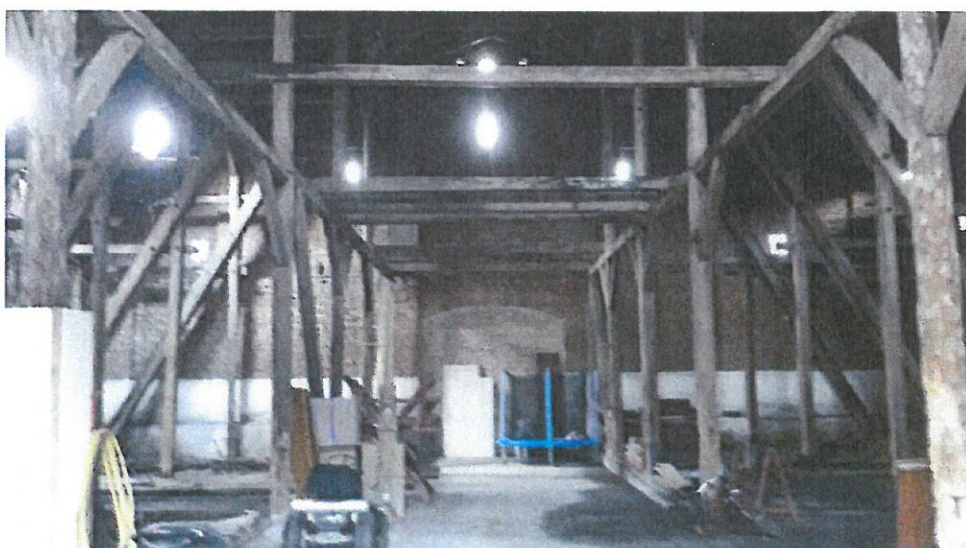
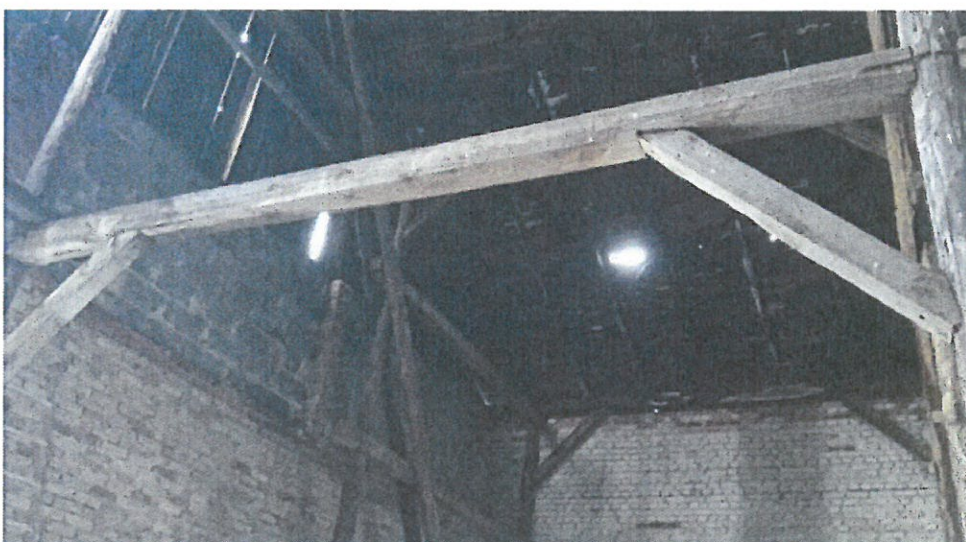
Fot.21. Widok ramownicy wewnątrz stodoły

Fot.22. j.w

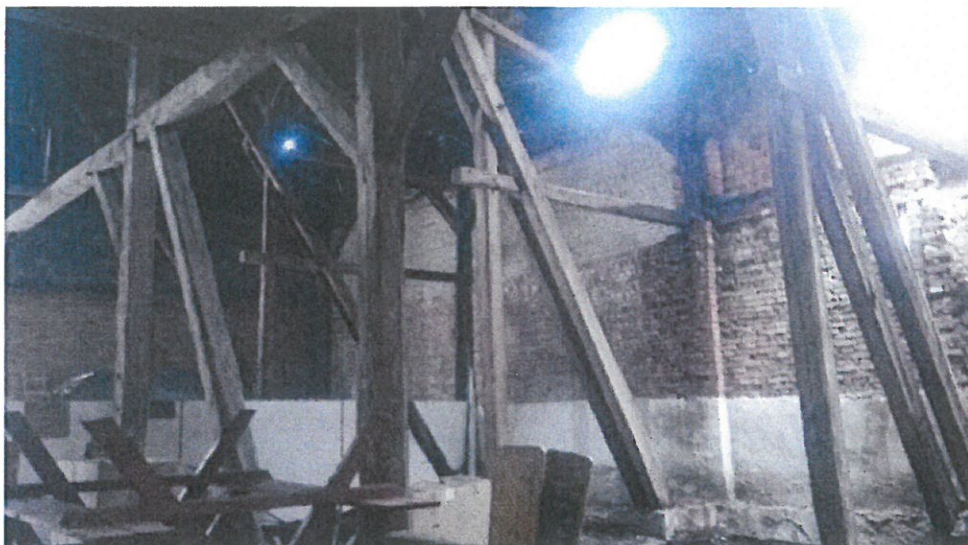
Fot.23. Stężenie słupów zastrzałami

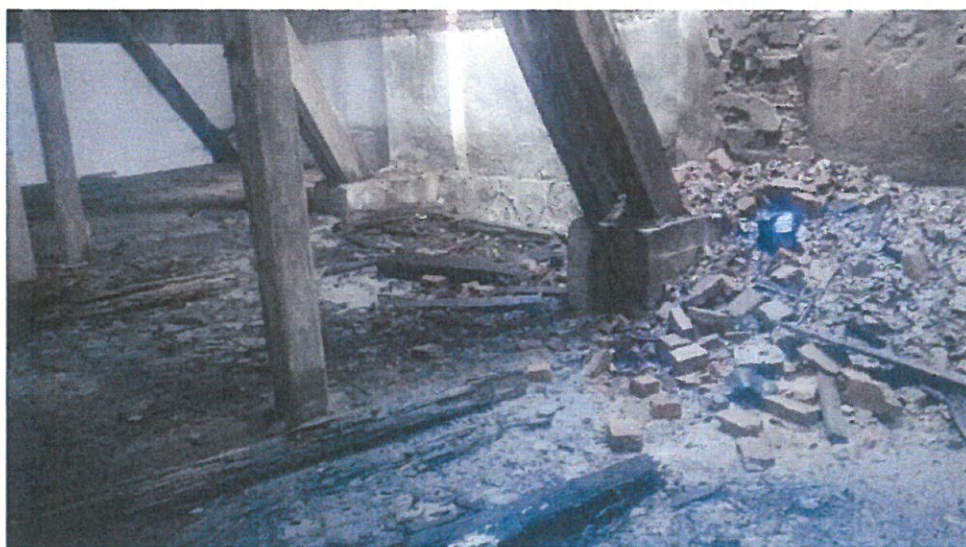
Fot.24. Oparcie zastrzałów na samodzielnych fundamentach

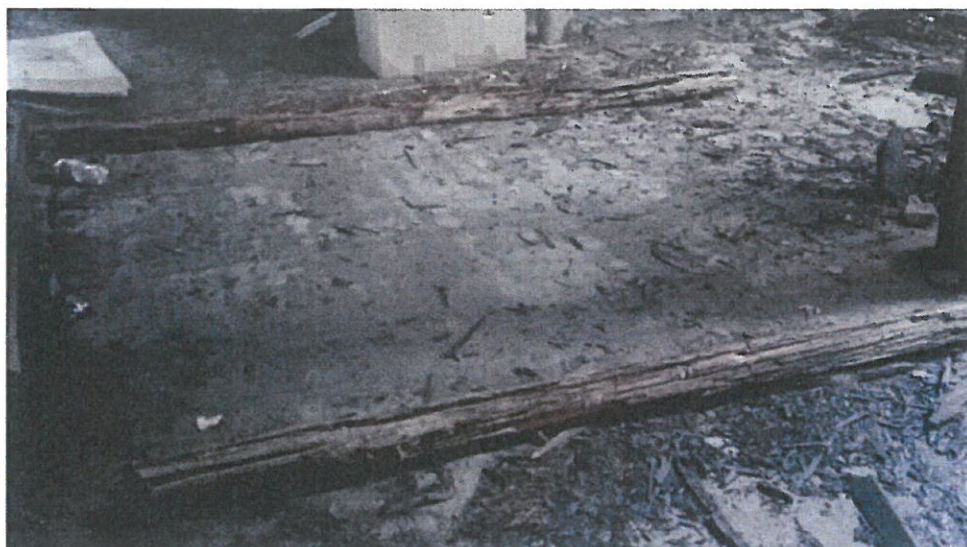
Fot.25. Spróchniałe i zwalone belki wewnątrz obiektu

Belki drewniane ramownicy zawilgocone spływającą z nieszczelnej połaci dachu wodą zagrzybione i spróchniałe. Szacuje się że około 40% elementów uległy lokalnemu lub całkowitemu zniszczeniu. Konstrukcja drewniana w stanie awaryjnym, istnieje bezpośrednie zagrożenie zawaleniem uszkodzonych belek

- Wymiana zdegradowanych belek ramownicy. Szacuje się że wymiany wymaga około 40% elementów konstrukcji.
- Zabezpieczenie preparatami ognioochronnymi i przed korozją biologiczną

Ponadto należy usunąć gruz i zalegające spróchniałe belki w wnętrza obiektu.

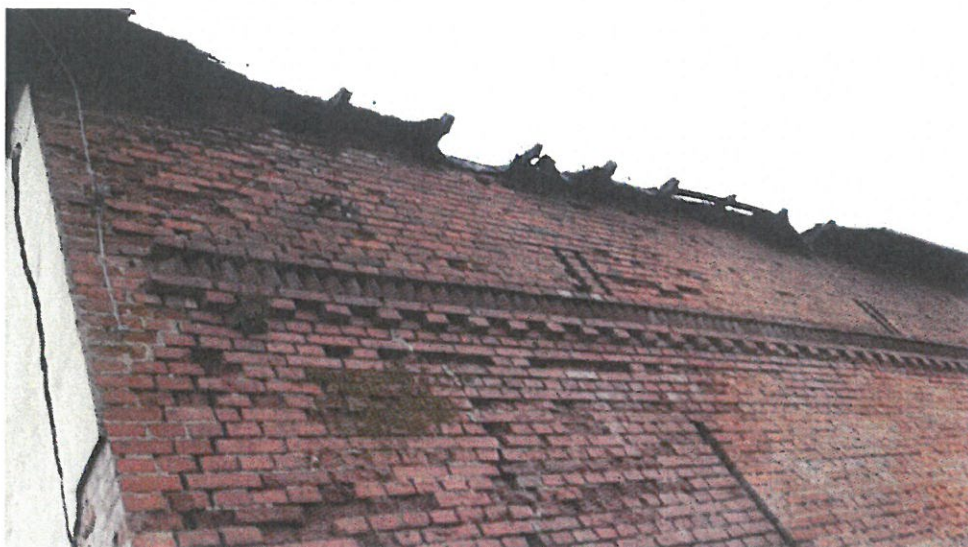
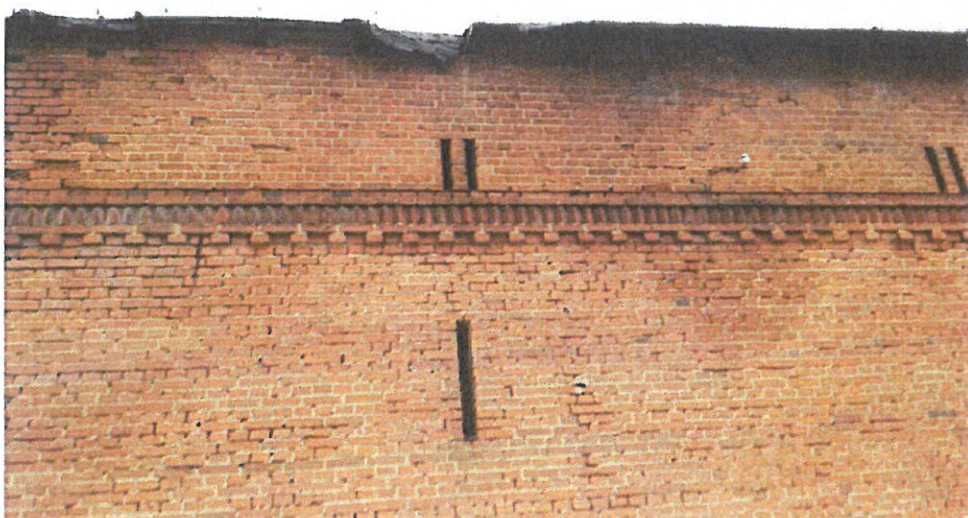
Dach dwuspadowy drewniany, pokryty papą asfaltową na deskowaniu na krokwiach. Z uwagi na brak bieżących prac konserwacyjnych i remontowych w ostatnich dziesięcioleciach papa uległa degradacji i obecnie nie chroni przed zawilgoceniem, Elementy drewniane zawilgocone, zniszczone przez korozję biologiczną, dach lokalnie uległ zawaleniu, widoczne są liczne prześwity.

Fot.26. Widoczne ubytki pokrycia dachowego, uszkodzenia okapu

Fot.27. j.w.

- Całościowa wymiana deskowania dachu wraz z krokwiami
- Zabezpieczenie konstrukcji drewnianej preparatami ognioochronnymi i przed korozją biologiczną
- Wykonanie obróbek blacharskich i okapów
- Wykonanie nowego pokrycia dachowego np. z papy termozgrzewalnej

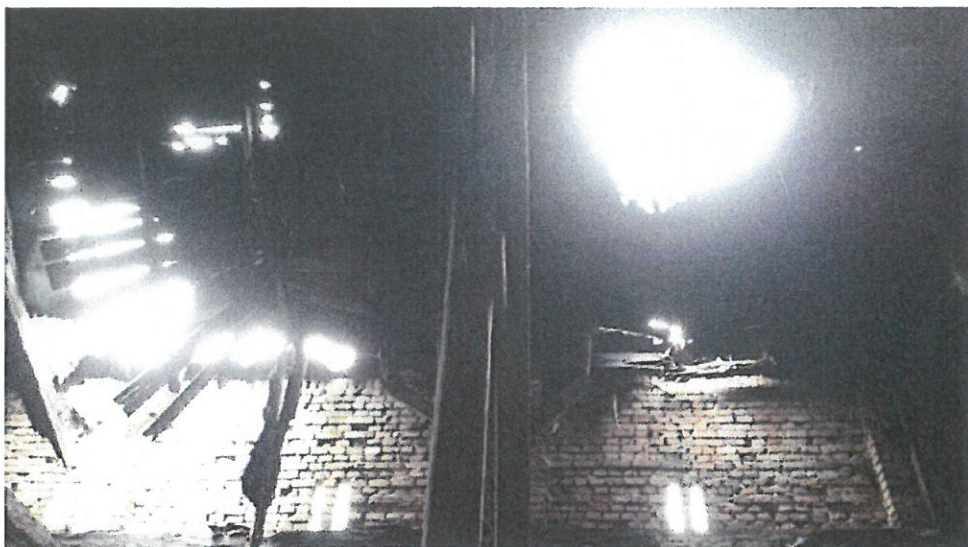
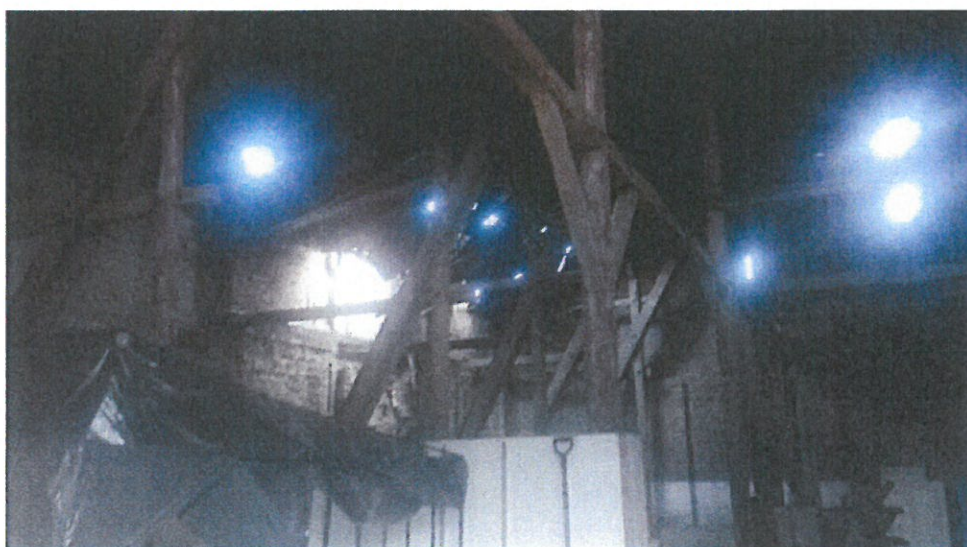
Fot.28. Widok uszkodzonego deskowania i pokrycia wewnątrz obiektu

Fot.28. j.w.

Pokrycie dachowe z papy w stanie awaryjnym nie spełnia swoje funkcji. Deskowanie i krokwie zagrzybione i spróchniałe uszkodzone w całości, stan awaryjny stanowi bezpośrednie zagrożenia zawaleniem zdegradowanej konstrukcji.
