## PROGRAM PRAC KONSERWATORSKICH

### Krużganki Zamku Wysokiego

Zespół Zamkowy w Malborku, ul. Starościńska 1, działka ew. nr 154/2, obręb 0011 Malbork

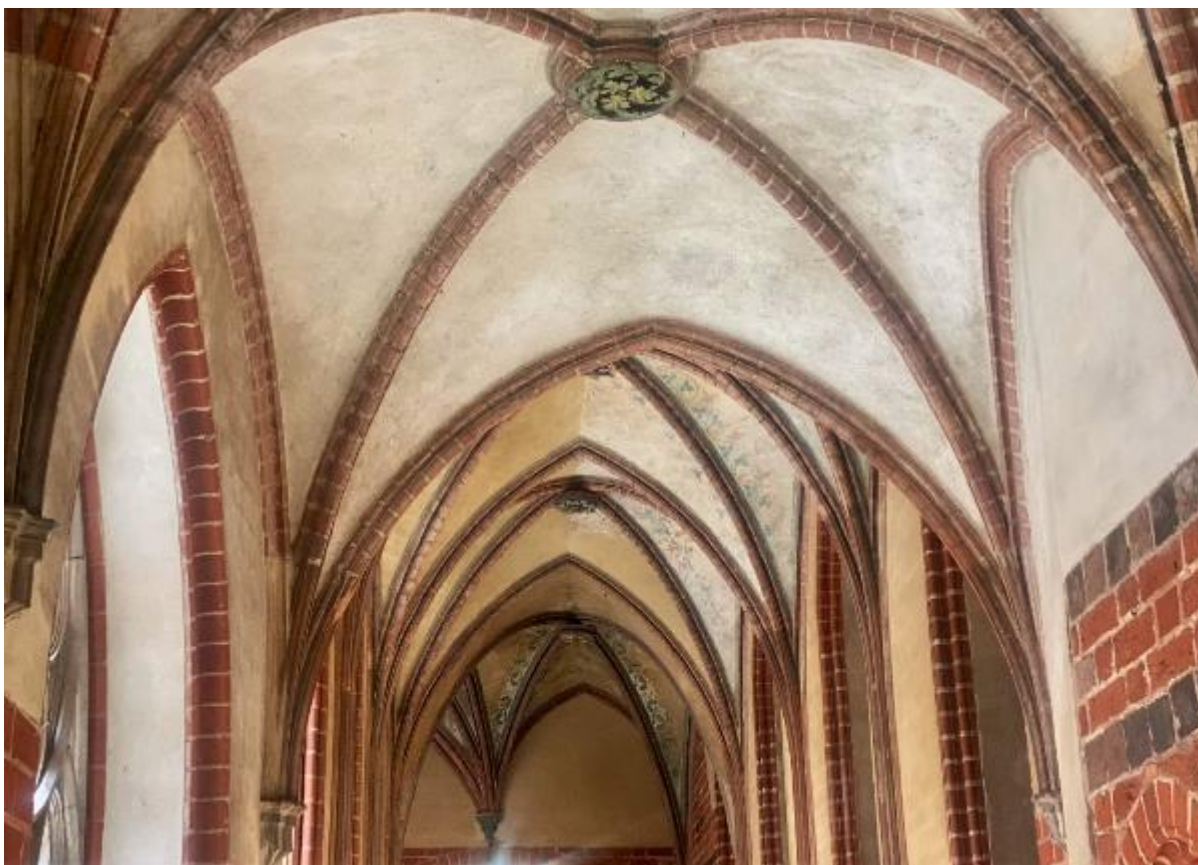
*Ilustracja 20 Sklepienia częściowo pokryte zaprawą cementowo-wapienną.*

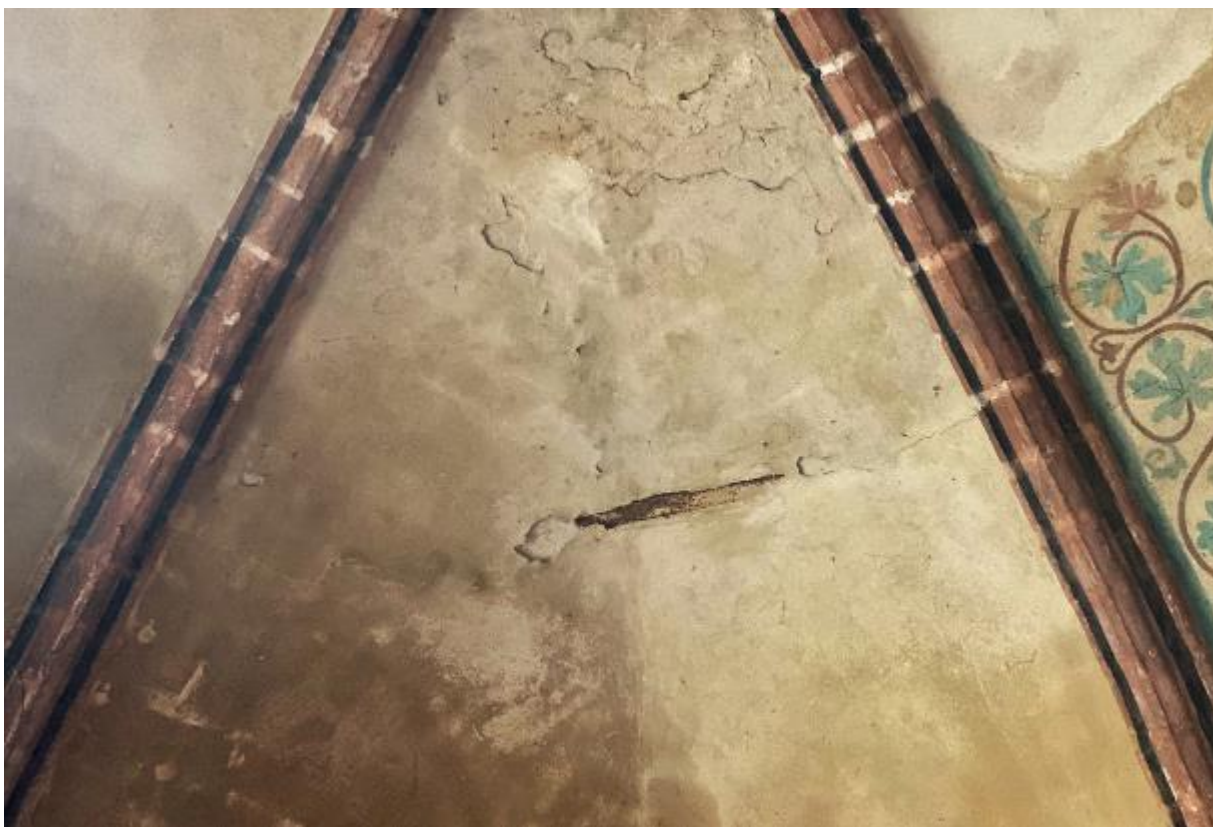
*Ilustracja 22 Zniszczenia w obrębie sklepień.*

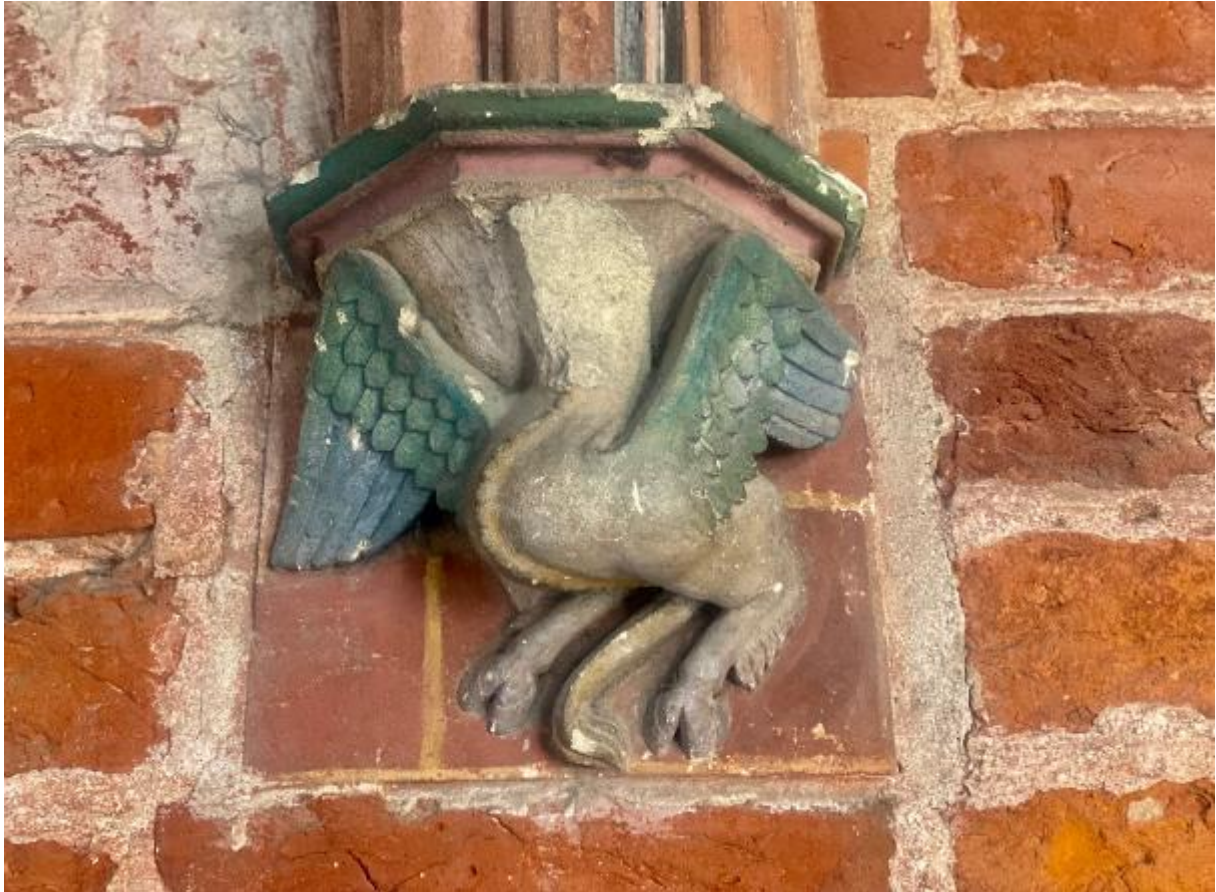
*Ilustracja 25 Uszkodzenia kamiennej konsoli.*

W miarę możliwości duże ubytki kamienne należy wykonać metodą flekowania. Dopuszcza się wykonanie niewielkich uzupełnień przy użyciu zapraw mineralnych barwionych w masie. Ubytki powinny zostać uzupełnione w miejscach, w których może się zbierać kurz lub nieczystości. Nie dopuszcza się uzupełniania ubytków takich jak postrzeliny, które są świadectwem historycznych wydarzeń. Zaleca się uzupełnienie badań historycznych na etapie przeprowadzenia prac konserwatorskich oraz ponowny montaż istniejących zworników przechowywanych w magazynach MZM w miejscu ich pierwotnej lokalizacji.

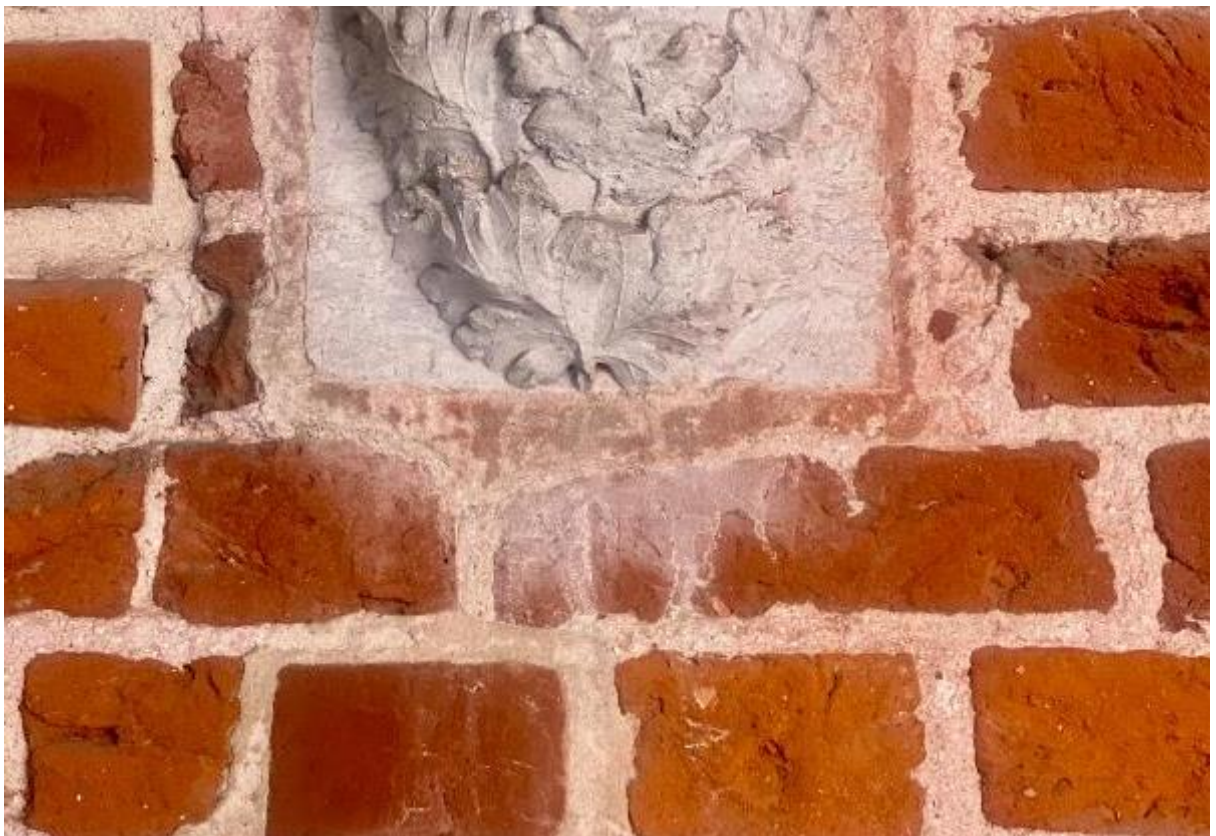
*Ilustracja 26 Zabielenia węglanowe widoczne poniżej kamiennej konsoli.*

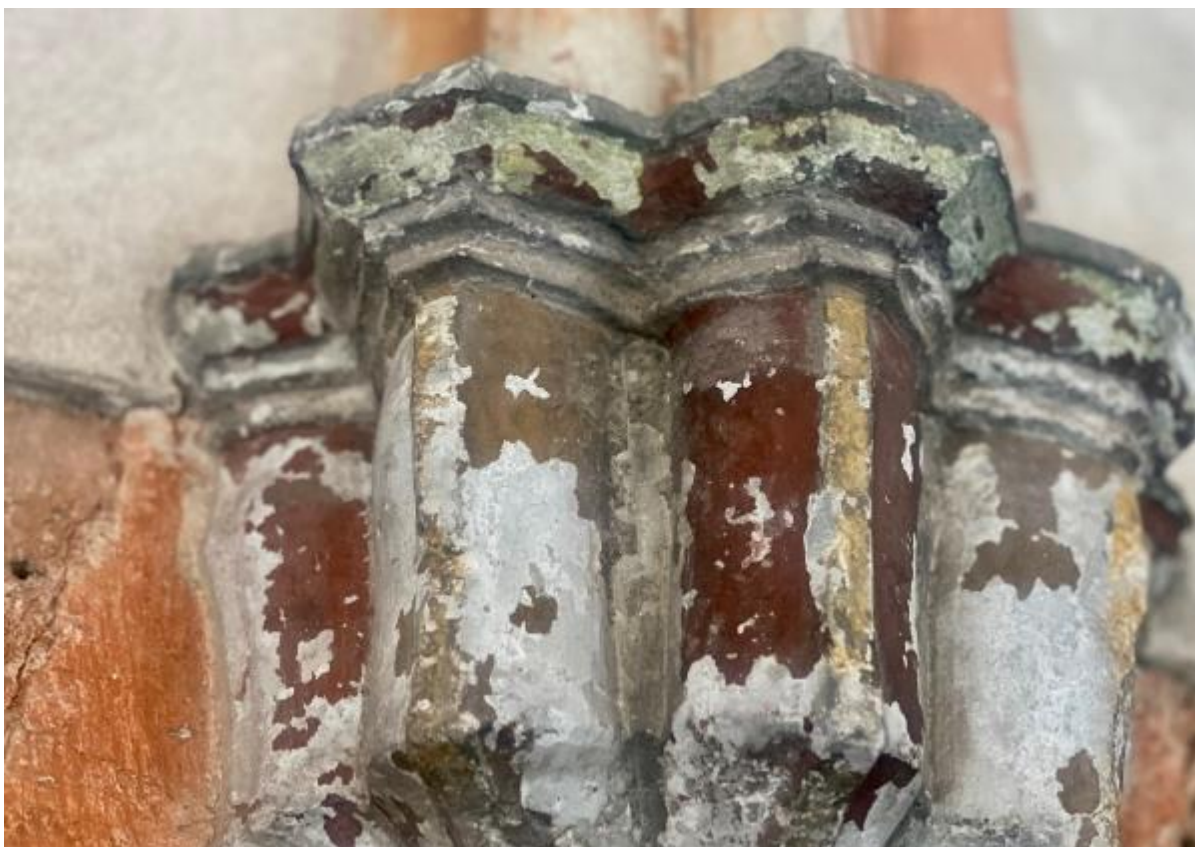
*Ilustracja 27 Ubytki warstw malarskich występujące na detalu architektonicznym.*

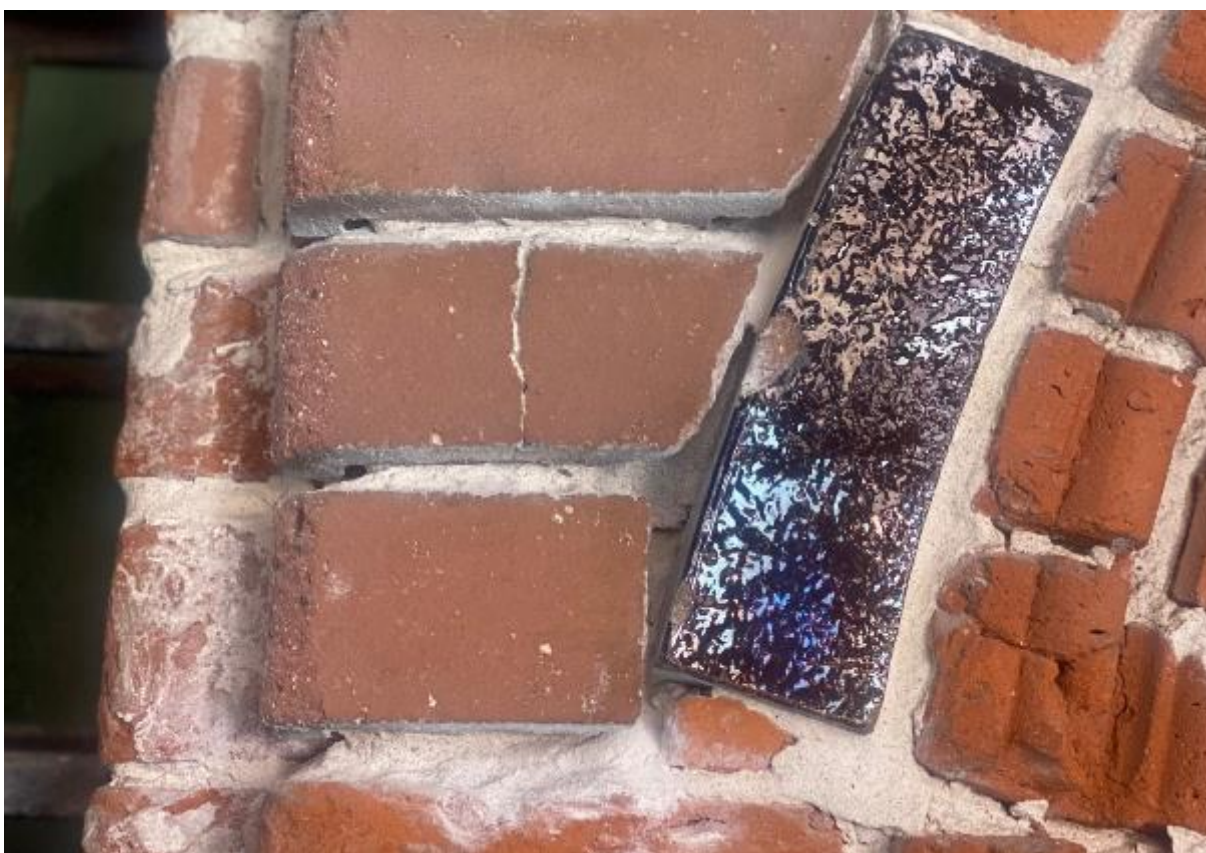
*Ilustracja 28 Uszkodzenia spoinowania cegieł może spowodować całkowite odspojenie się materiału ceramicznego od powierzchni ściany.*

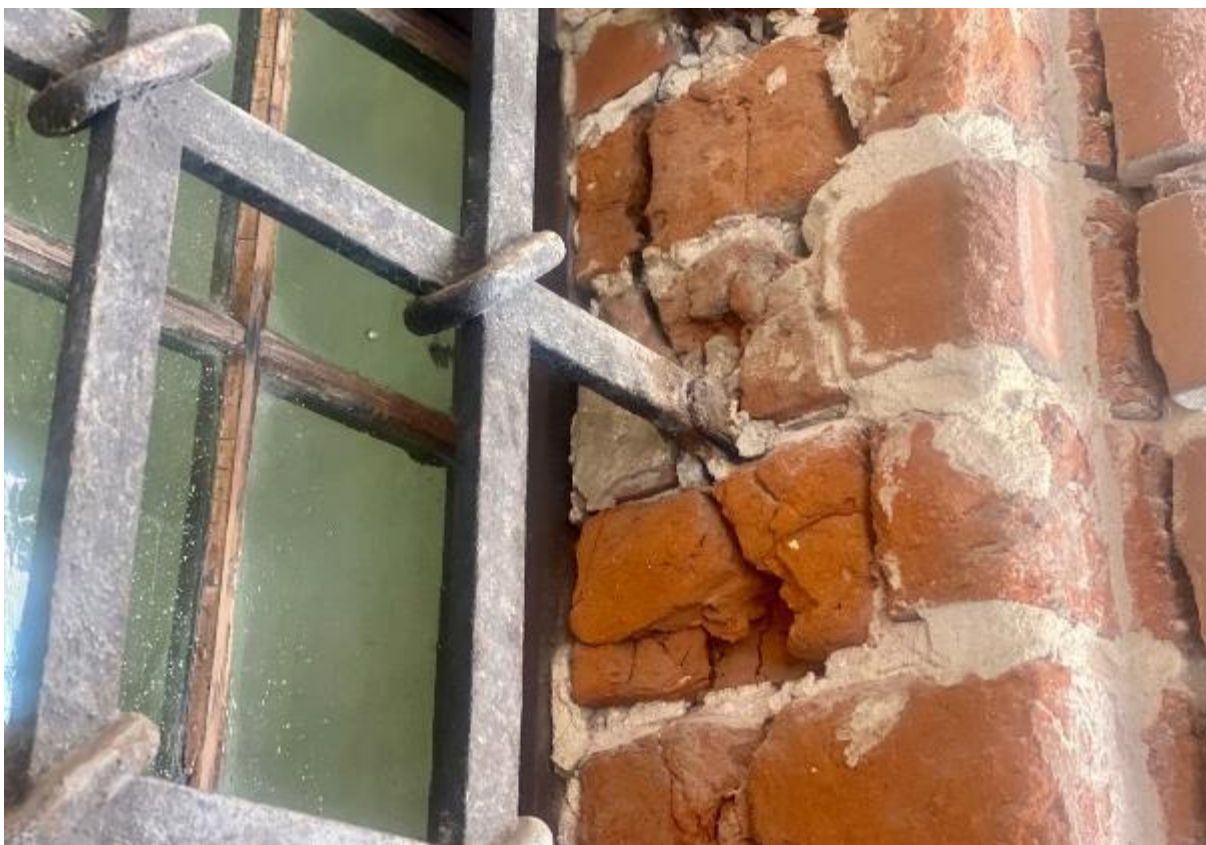
*Ilustracja 29 Destrukcja cegieł w miejscu połączenia z metalową kratą.*

Z elementów wykonanych z węglowych stopów żelaza, takich jak kraty okienne itp. Należy w sposób mechaniczny usunąć wszystkie produkty korozji żelaza. Powierzchnię metalu należy zabezpieczyć poprzez nałożenie warstwy kontaktowego inhibitora korozji.

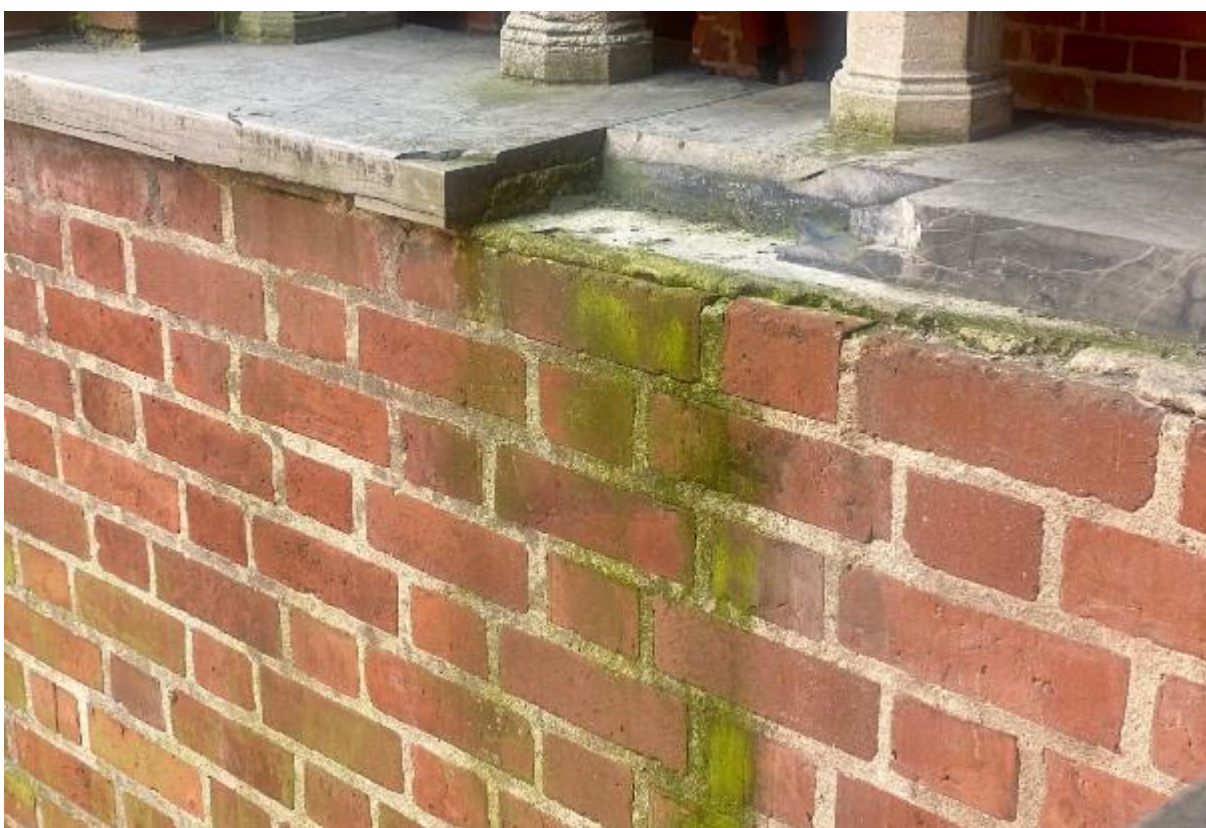
*Ilustracja 30 Ubytki kamiennych parapetów spowodowały większe narażenie lica ceglanego na działanie wody. W efekcie obserwuje się rozwój drobnoustrojów.*

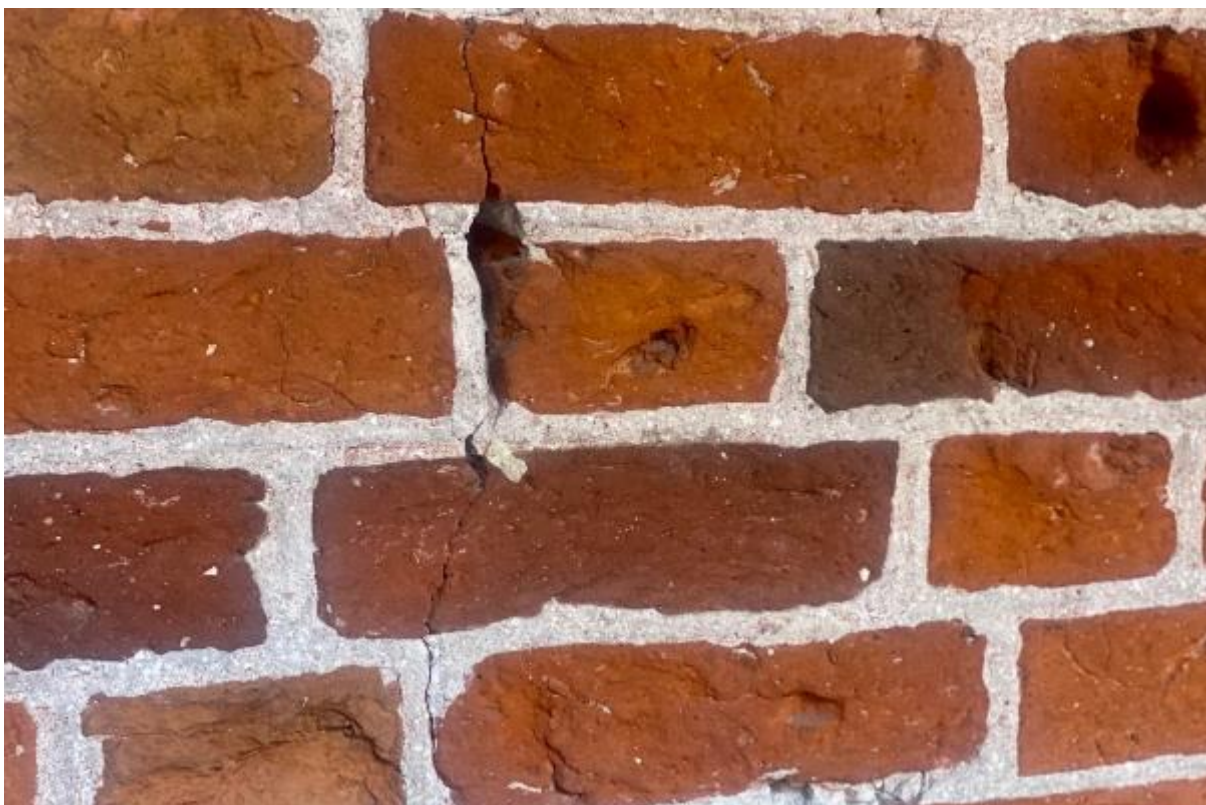
*Ilustracja 31 Spękania w części muru oporowego.*

#### **8. Pogłębienie istniejących pęknięć w murze celem ich dalszej naprawy i jeżeli zajdzie taka konieczność – zszycie rys i pęknięć w obrębie muru.**

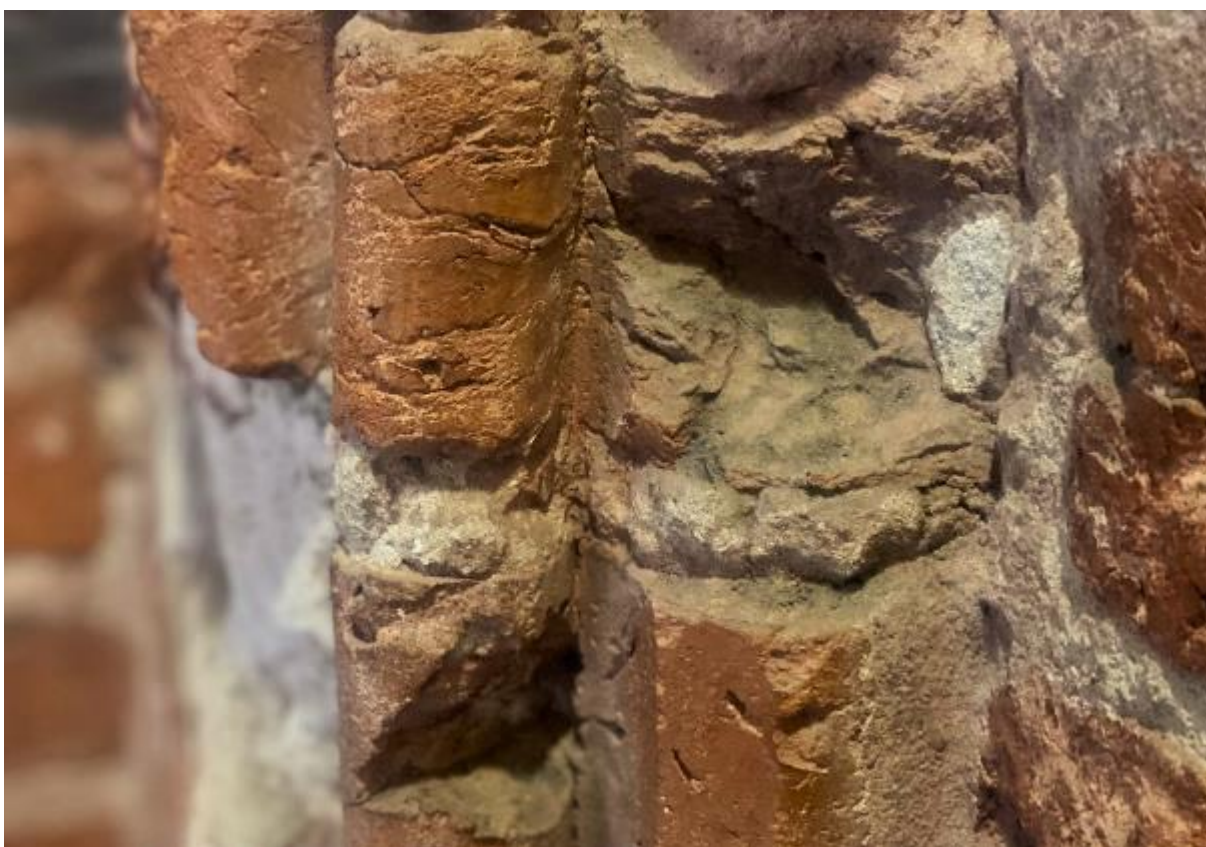
*Ilustracja 32 W miejscu ubytków zbierają się zabrudzenia.*

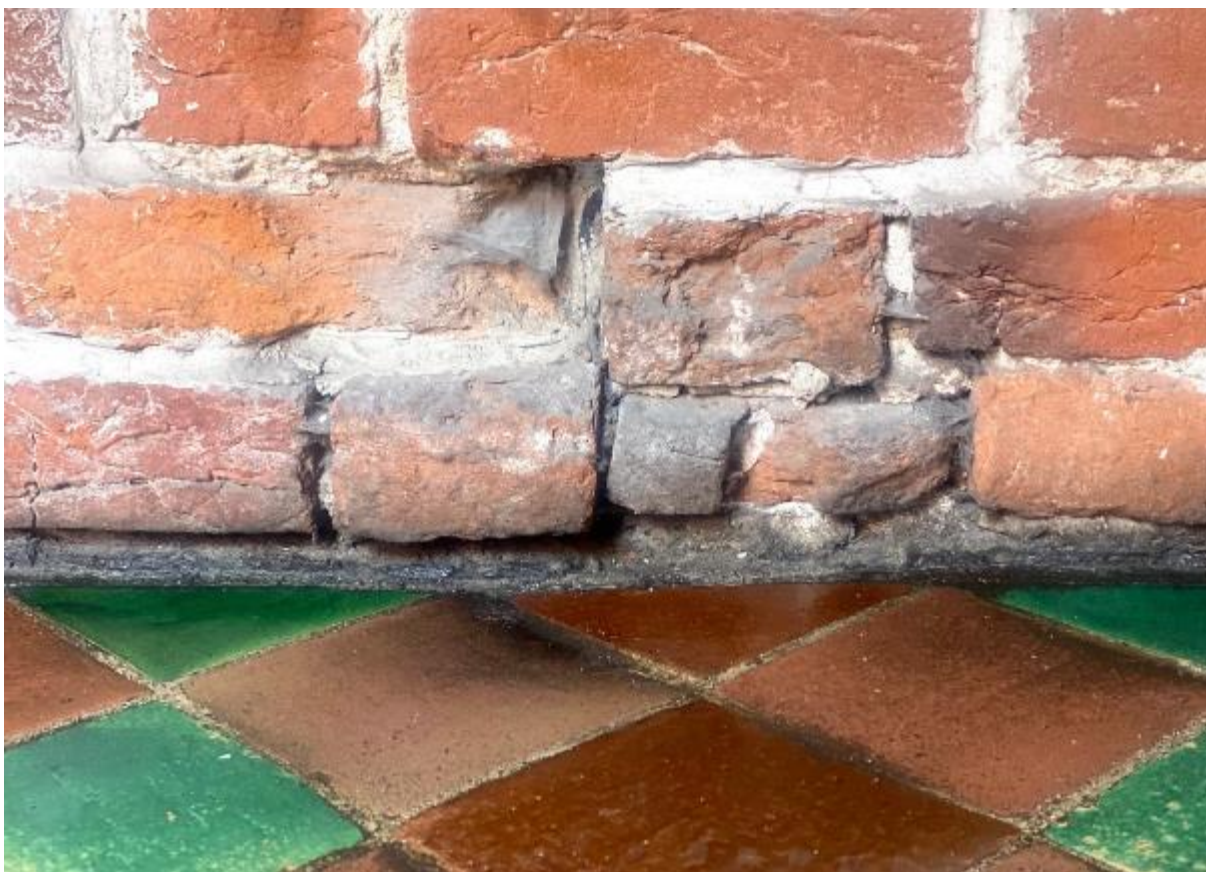
*Ilustracja 33 W miejscu ubytków zbierają się zabrudzenia. Można również zaobserwować osypywanie się spoiny.*

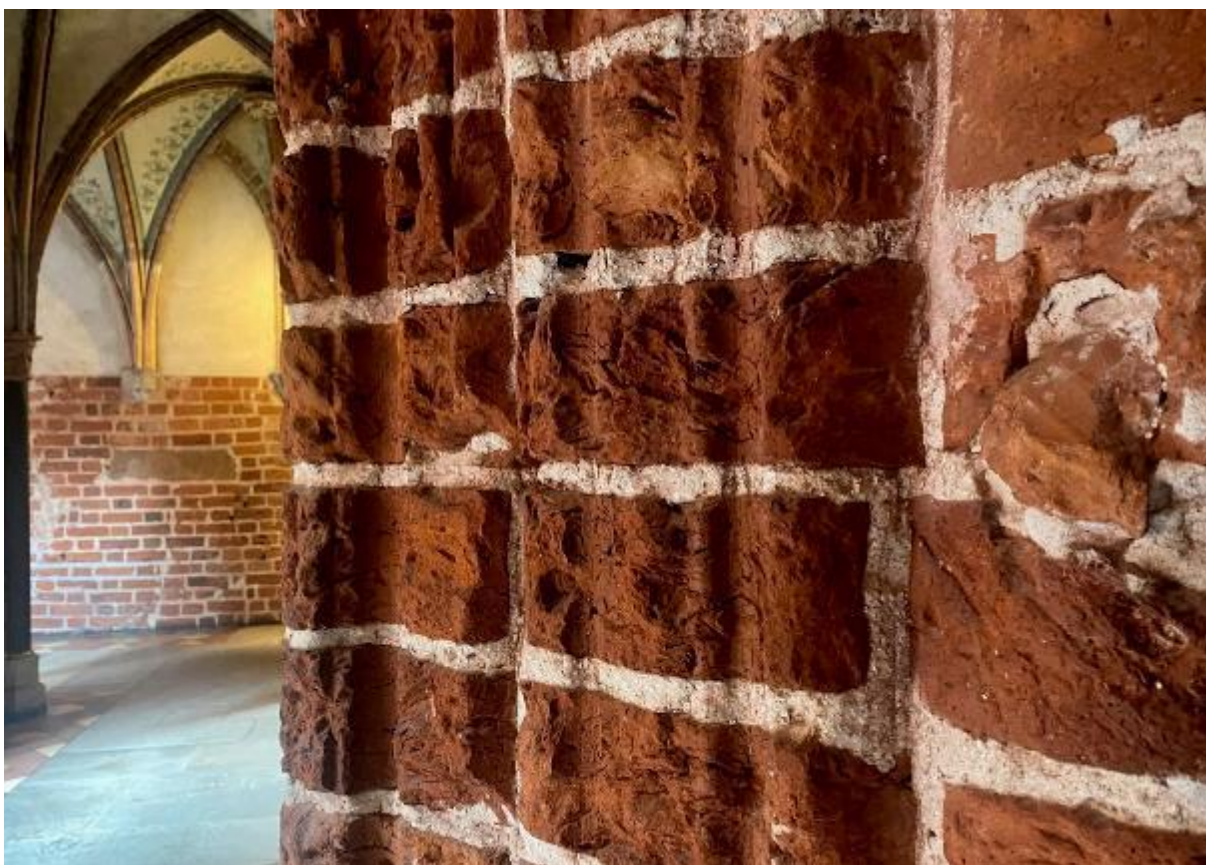
*Ilustracja 34 Erozja materiału ceramicznego, materiał wymaga wzmocnienia strukturalnego.*

Zaprawy i cegły oraz uszkodzone elementy kamienne należy wzmocnić strukturalnie przy użyciu preparatu na bazie estrów kwasu krzemowego.

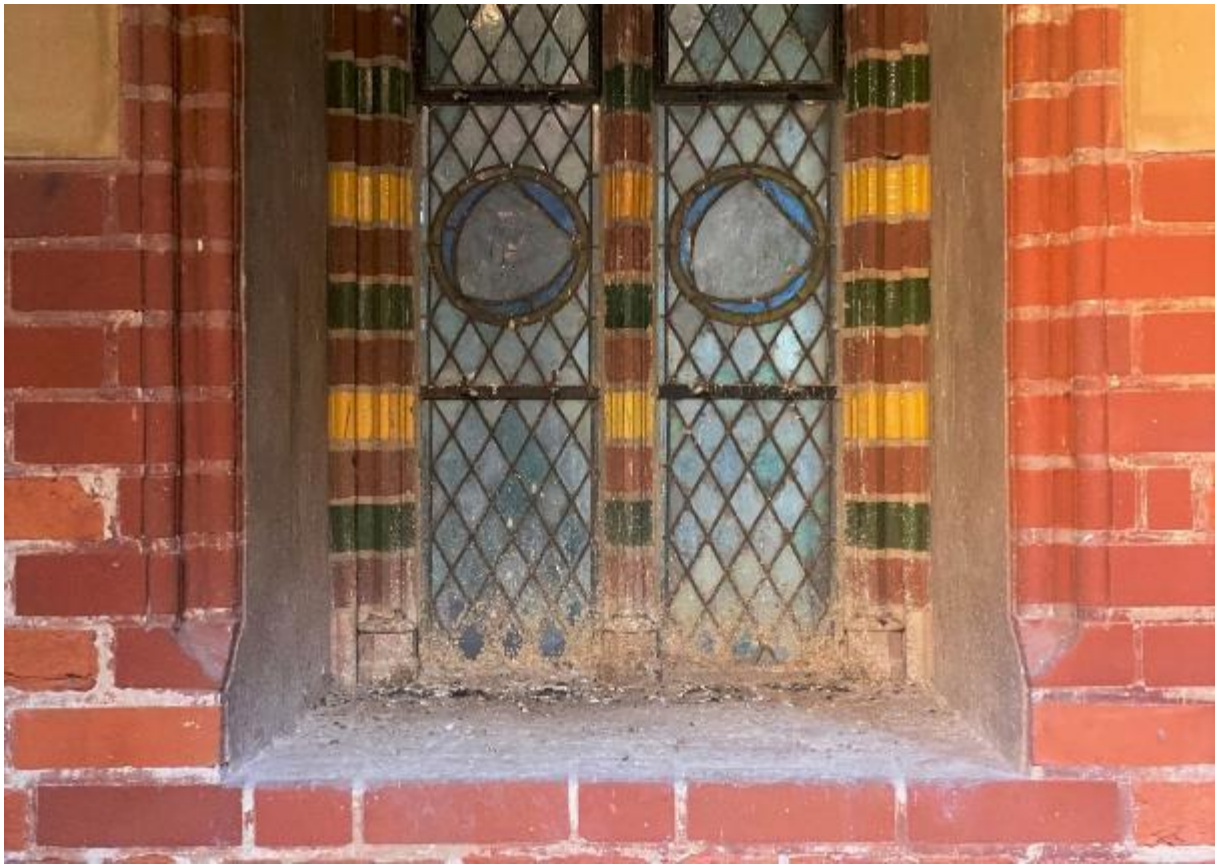
*Ilustracja 35 Zniszczenia spowodowane przez obecność ptactwa.*

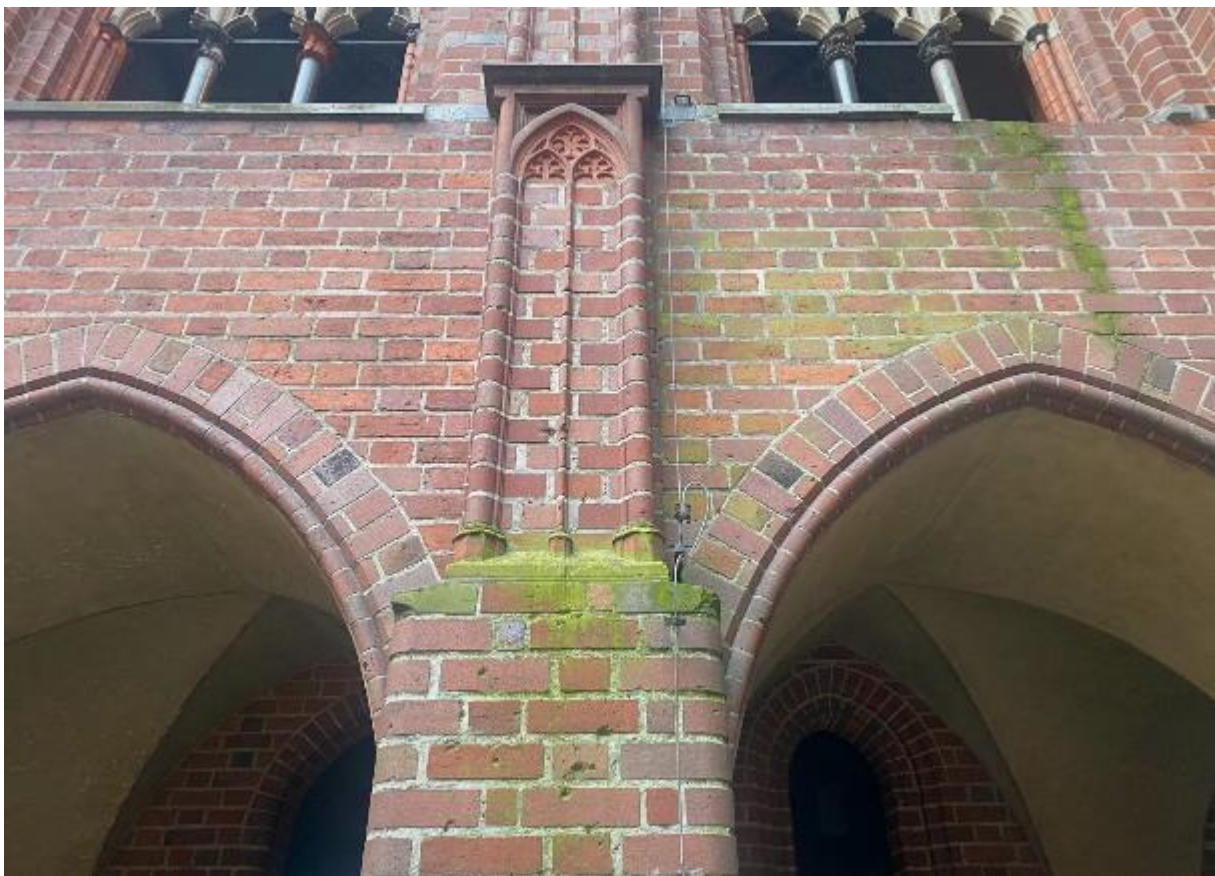
*Ilustracja 38 Lokalna obecność mikroorganizmów.*

Dezynfekcję należy przeprowadzić preparatami na bazie czwartorzędowych związków amonowych. W przypadku silnie zawilgoconych powierzchni istotne jest użycie preparatów niewodnych (wprowadzenie dodatkowej wody wraz z preparatem będzie opóźniało wysychanie murów), o wysokim działaniu biobójczym i rozpuszczalnym w rozpuszczalnikach organicznych.

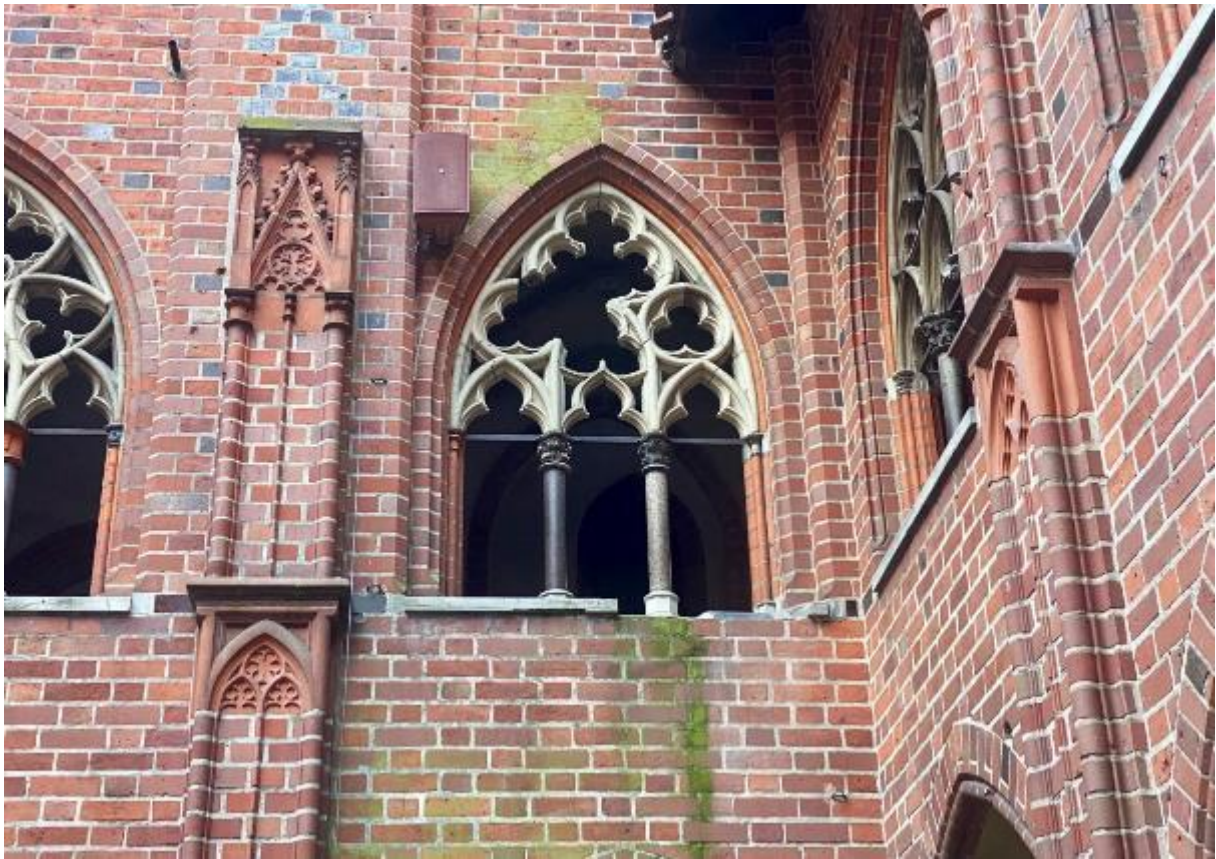
*Ilustracja 39 Uszkodzenia maswerku, zniszczenia spowodowane działaniem wody.*

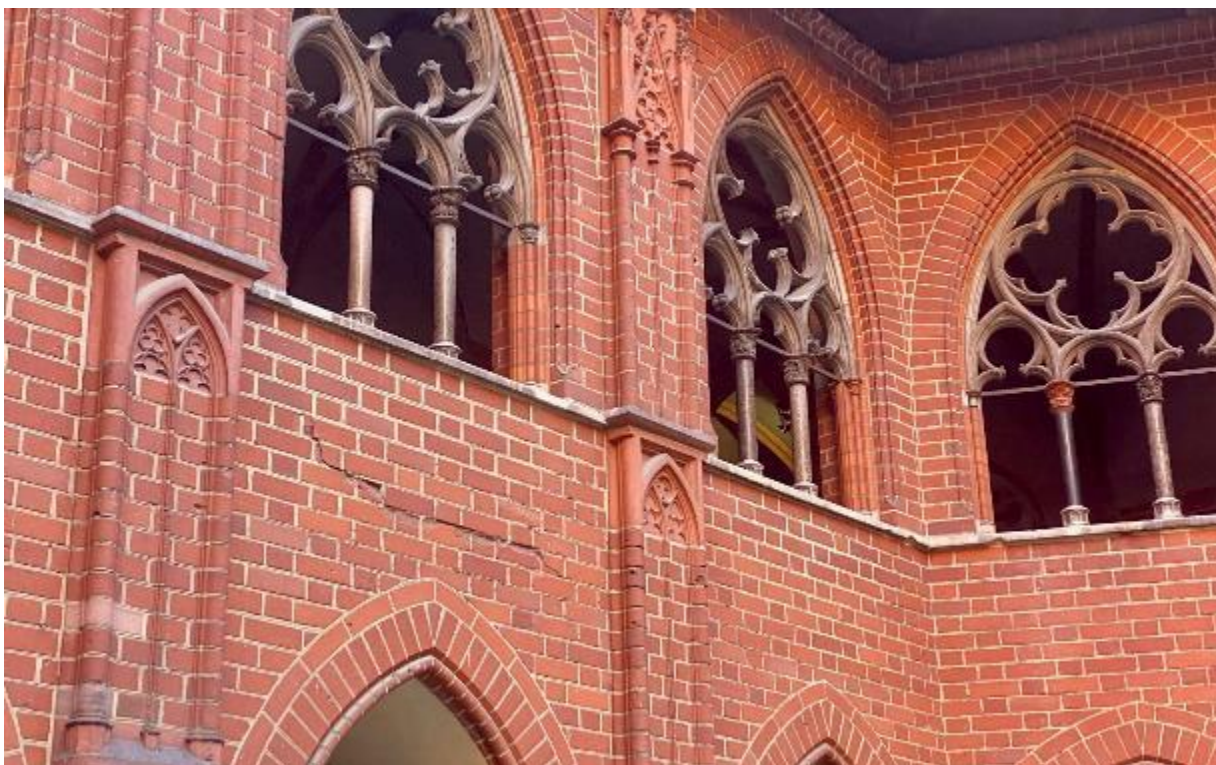
*Ilustracja 40 Spękania spoin oraz materiału ceramicznego.*

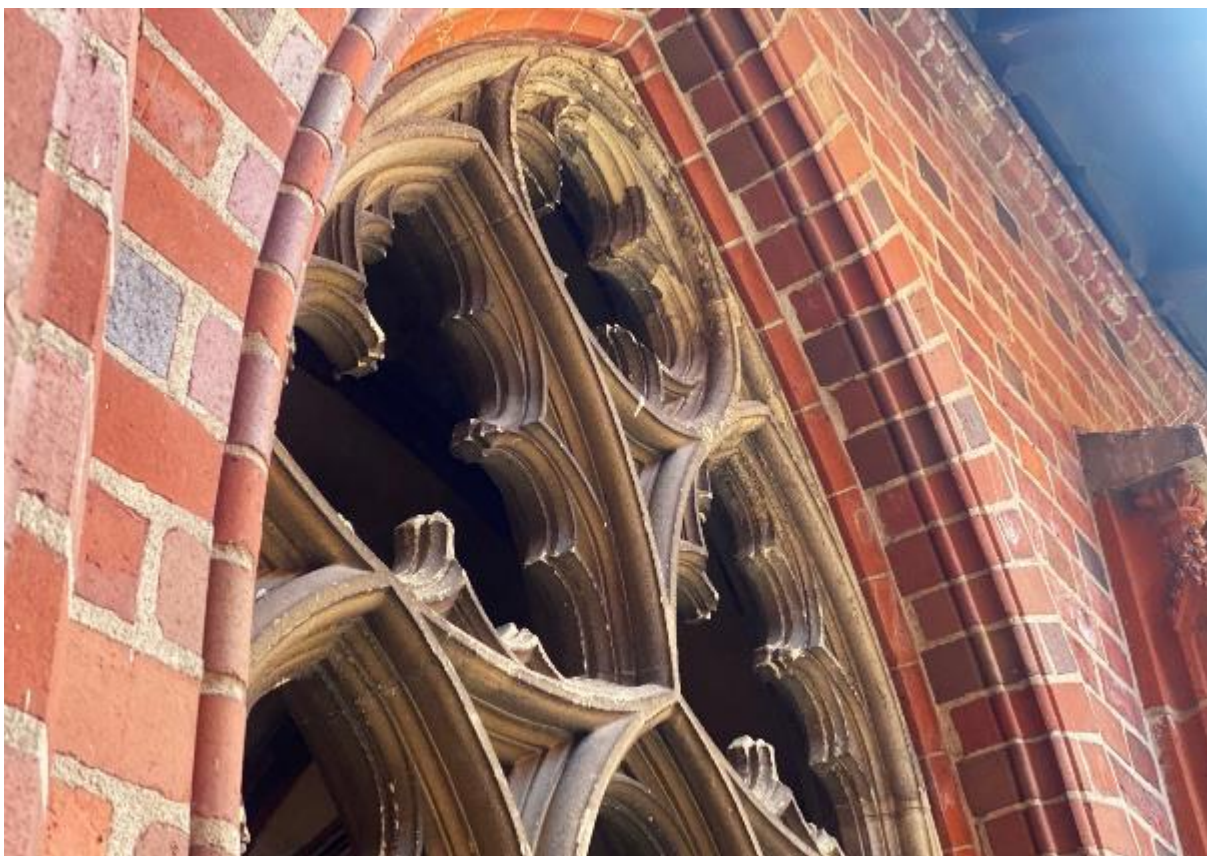
*Ilustracja 41 Patyna fałszywa w obrębie maswerku.*

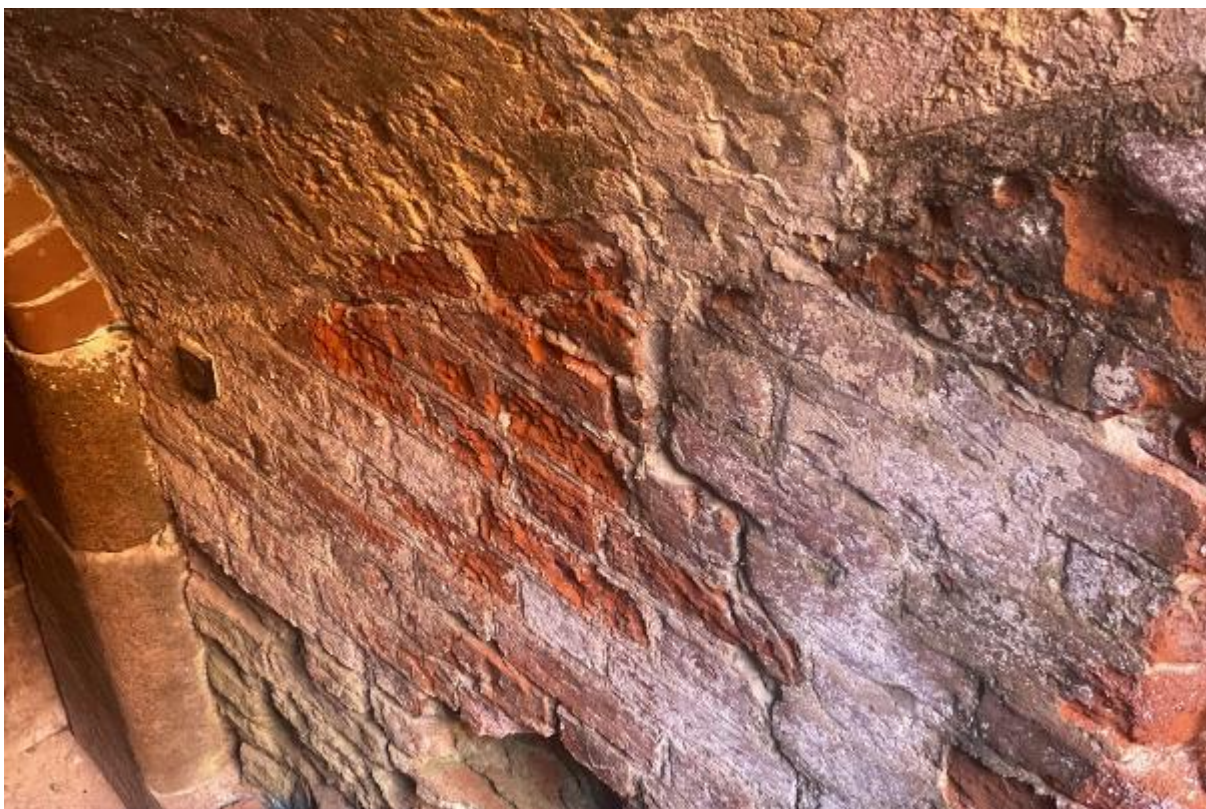
*Ilustracja 43 Wysolenia na powierzchni cegieł w części zejścia do piwnic.*

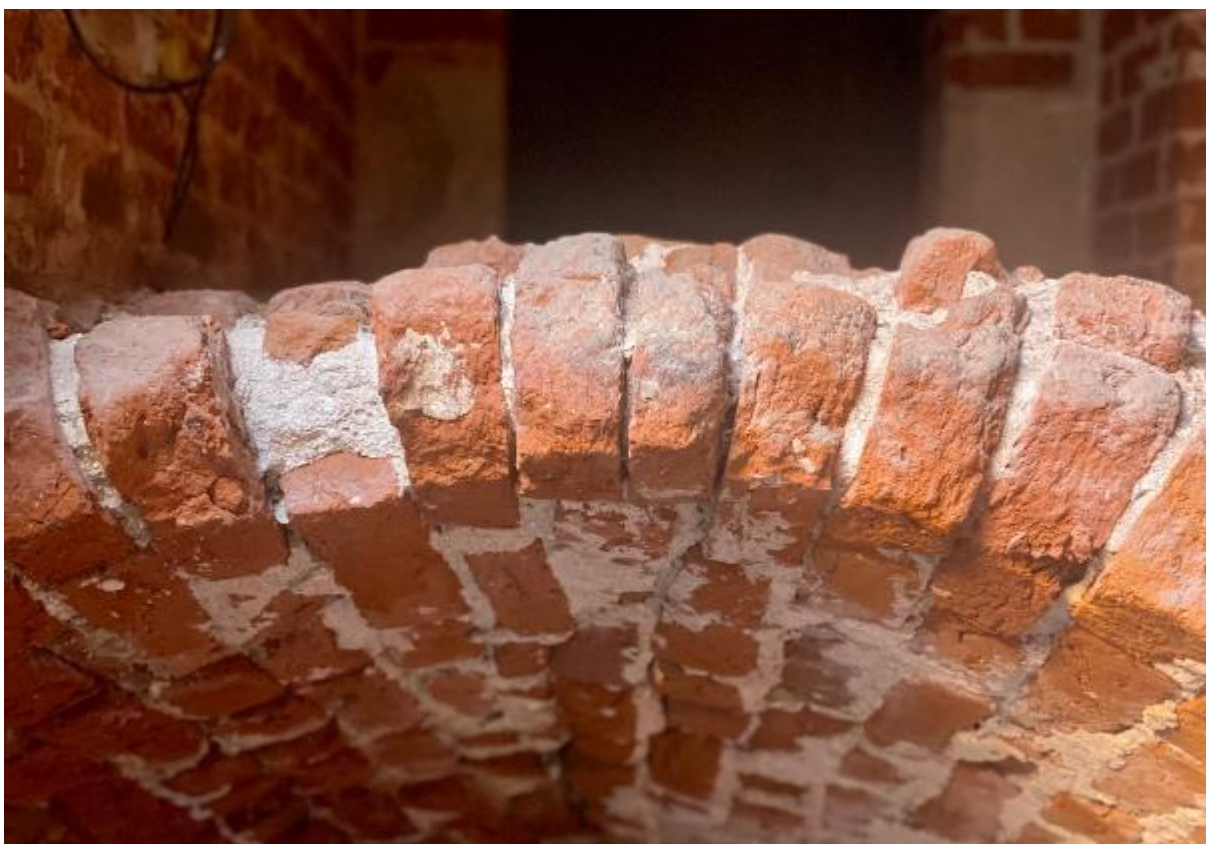
*Ilustracja 44 Uszkodzenia cegieł przy wejściu do piwnic.*

W przypadku dużych ubytków cegieł, zniszczonych przez bakterie nityfikacyjne lub sole rozpuszczalne w wodzie w ponad 50%, materiał należy usunąć mechanicznie (ręcznie). Miejsce ubytku zdezynfekować oraz wstawić nową cegłę, która będzie kompatybilna z materiałem oryginalnym. Cegła powinna posiadać podobną porowatość oraz nasiąkliwość, taki sam kolor oraz rozmiar. Należy ją wmurować przy użyciu zaprawy mineralnej wymieszanej ze zmniejszoną ilością wody.

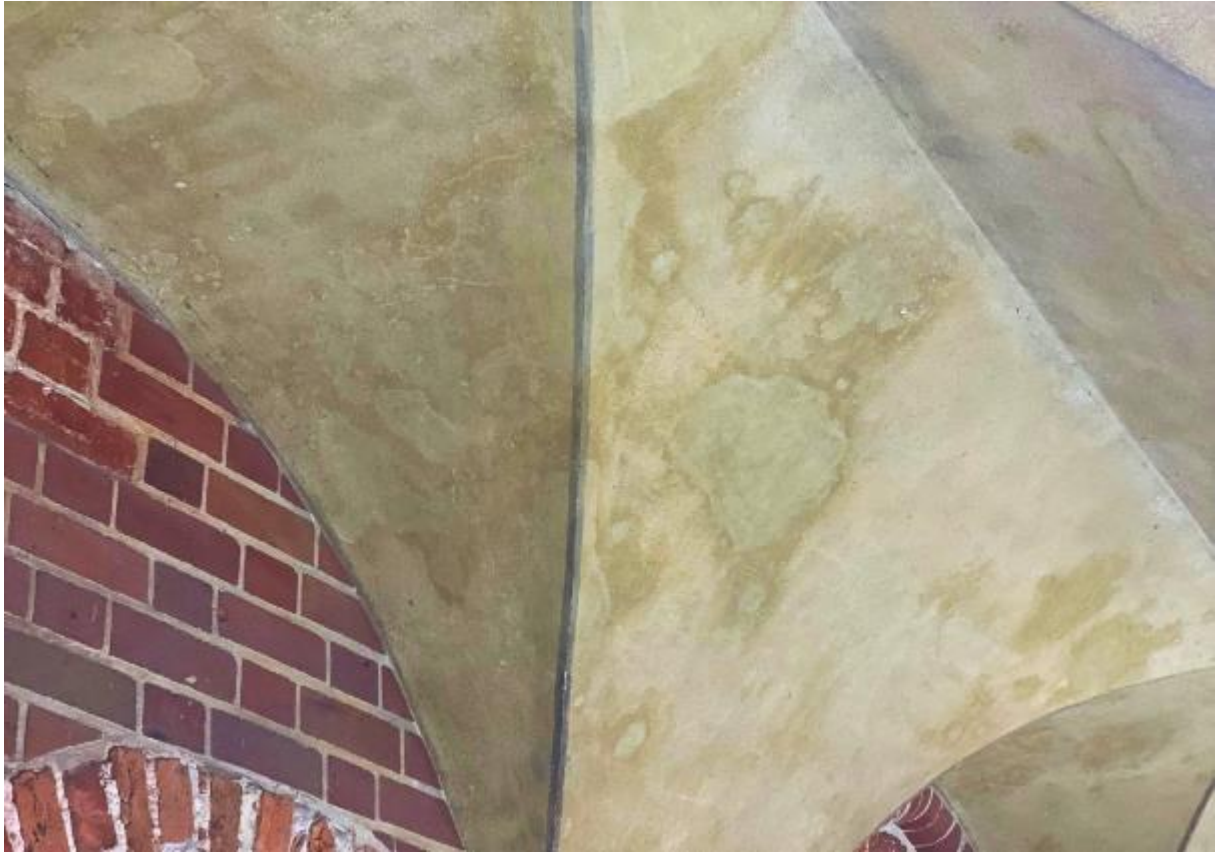
*Ilustracja 45 Część tynków wymaga scalenia kolorystycznego.*

#### **10. Uzupełnienie ubytków tynku.**
