P.B.W	Remont elewacji w zakresie wymiany stolarki okiennej w budynku Collegium Marii Magdaleny w Poznaniu. Inwentaryzacja istniejącej stolarki okiennej.				
			4	1	13
			U	P	R
Adres inwestycji	61-861 Poznań ulica św. Marii Magdaleny 14.				
Inwestor	Uniwersytet Medyczny im. Karola Marcinkowskiego				
Adres Inwestora	61 - 701 Poznań ul. Fredry 10				
Projektant		Branża	Nr uprawnień		Podpis
mgr inż. arch. Grzegorz Klemens		Architektura Konstrukcja	OKK/UpB/31/2005 122/89/PW		
dr Krzysztof Kwiatkowski			Artysta plastyk

Poznań, grudzień 2013

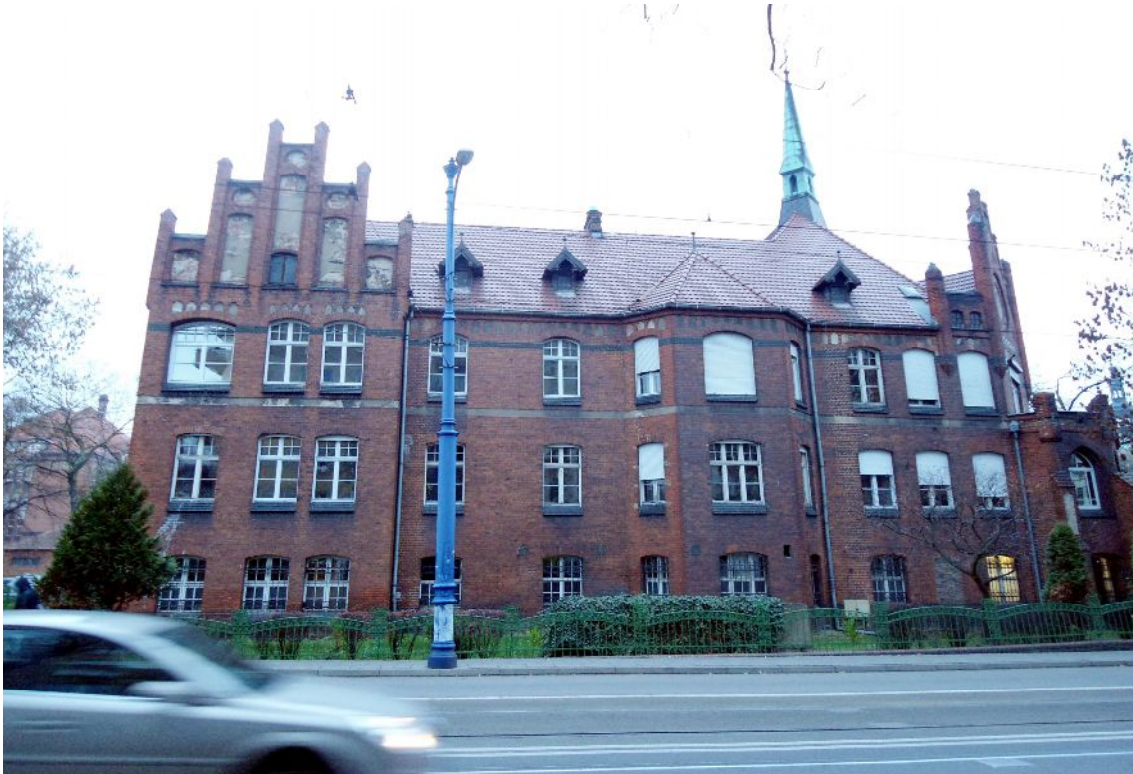
Zdjęcie nr 1. Elewacja północno - wschodnia.

Kanon regularności oparty na zasadzie jednolitości co do zasady stosowanych okien.
Na dachu widoczne okna katarowe

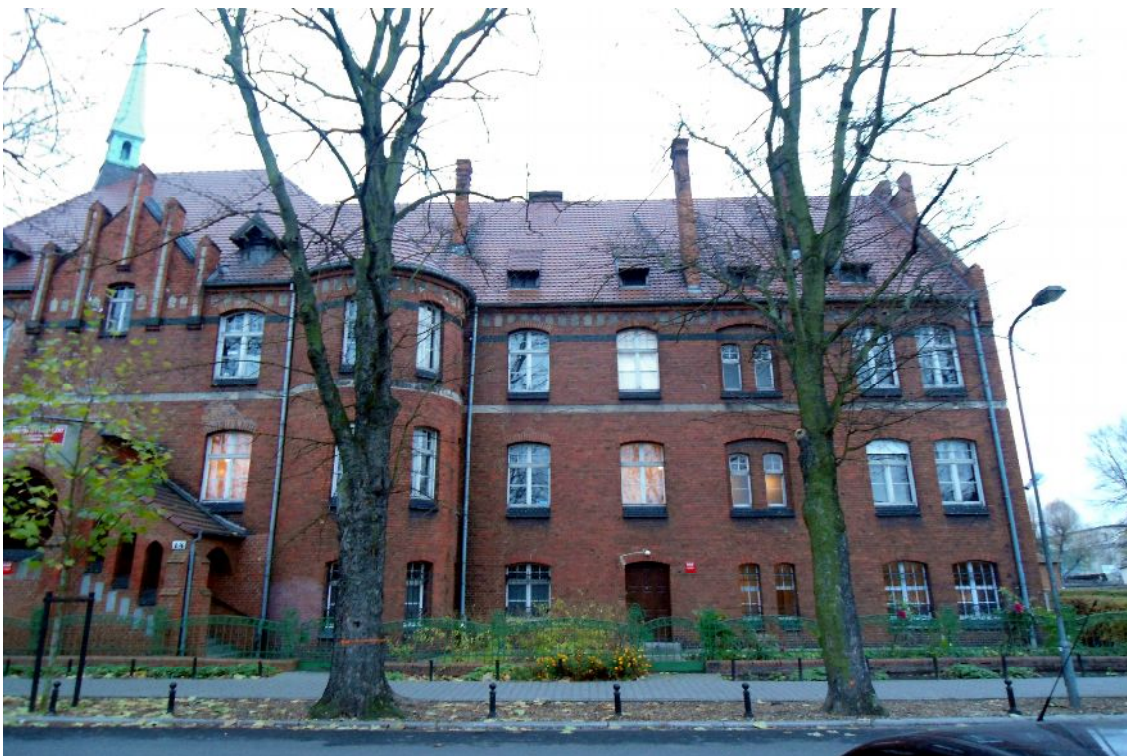
Zdjęcie nr 2. Elewacja północno - zachodnia.

Kanon regularności oparty na zasadzie jednolitości co do zasady stosowanych okien.

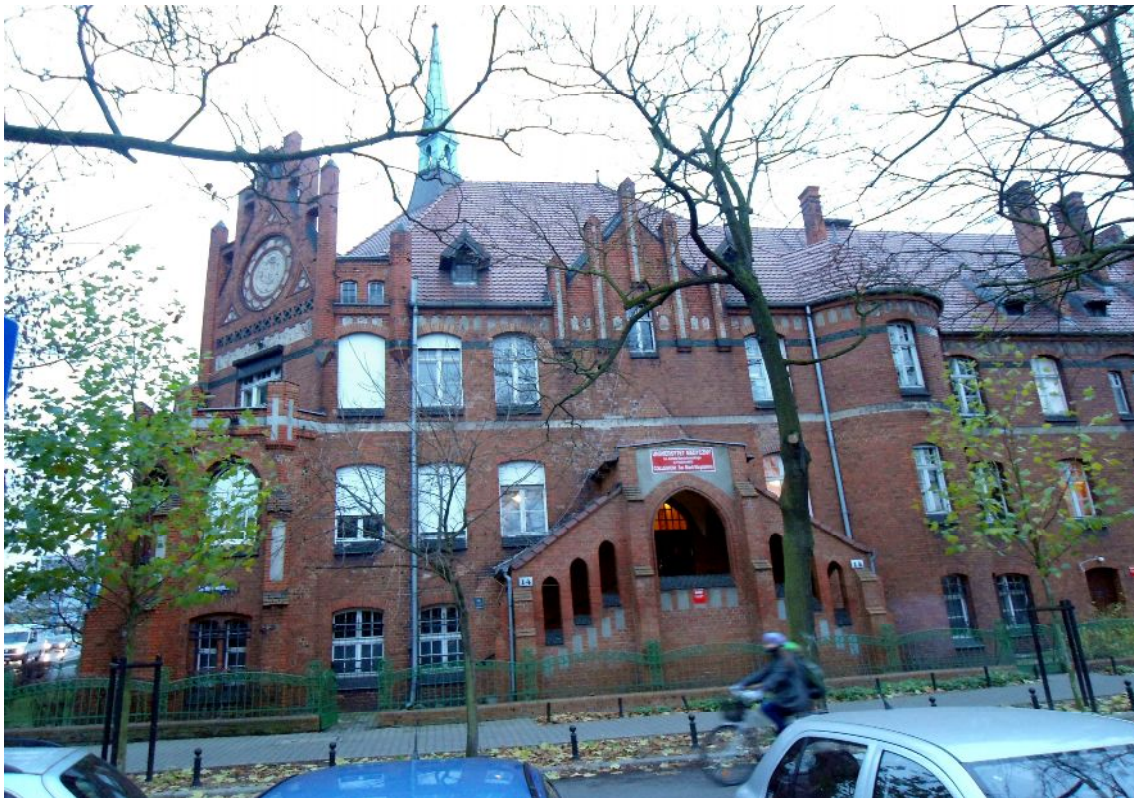
Zdjęcie nr 3. Elewacja północno - zachodnia. Główne wejście do budynku

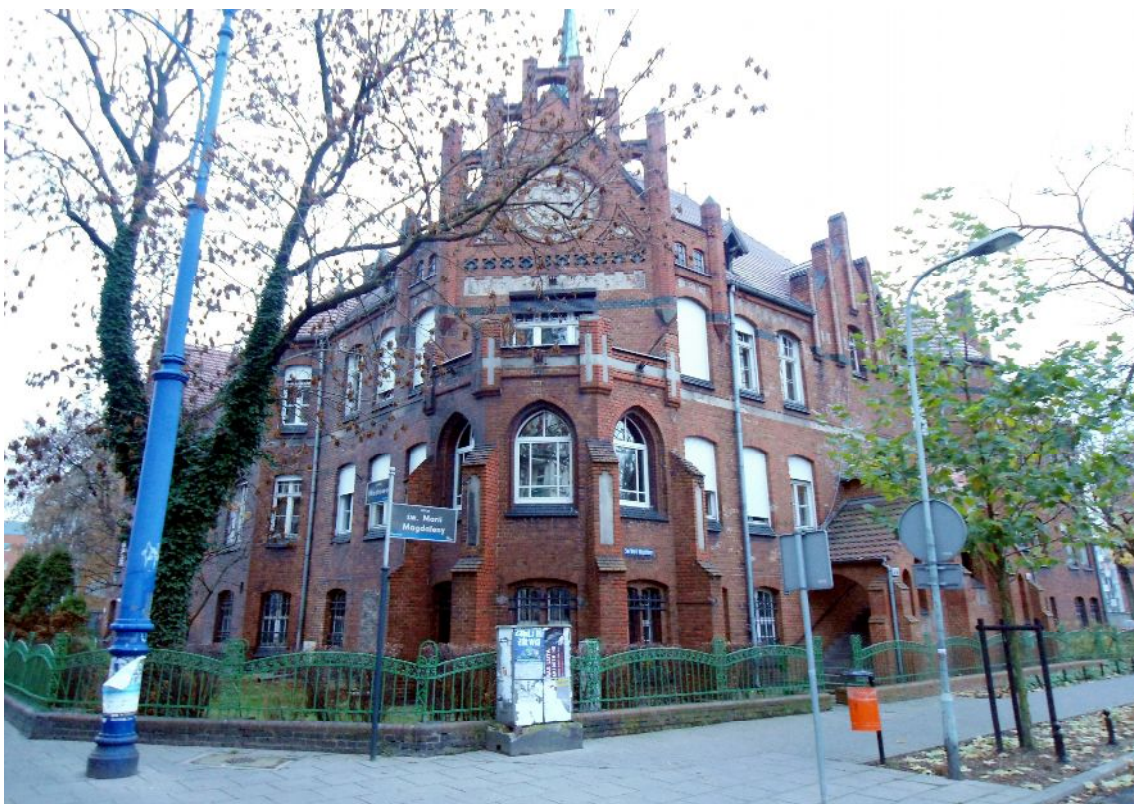
- Wszystkie ww. okna charakteryzują się zewnętrznym nadprożem łukowym. Wyjątek stanowi okno narożnikowe na kondygnacji drugiego piętra, w którym zostało zmienione nadproże na poziome oraz zamocowano zewnętrzną kasetę na roletę w kolorze brązowym.

Zdjęcie nr 4. Elewacja narożna z oknami w wykuszu na piętrze I o strzelistym nadprożu. Na wysokości piętra II w wykuszu widoczne okno z kasetą naścienną od rolety zewnętrznej i z płaskim nadprożem.

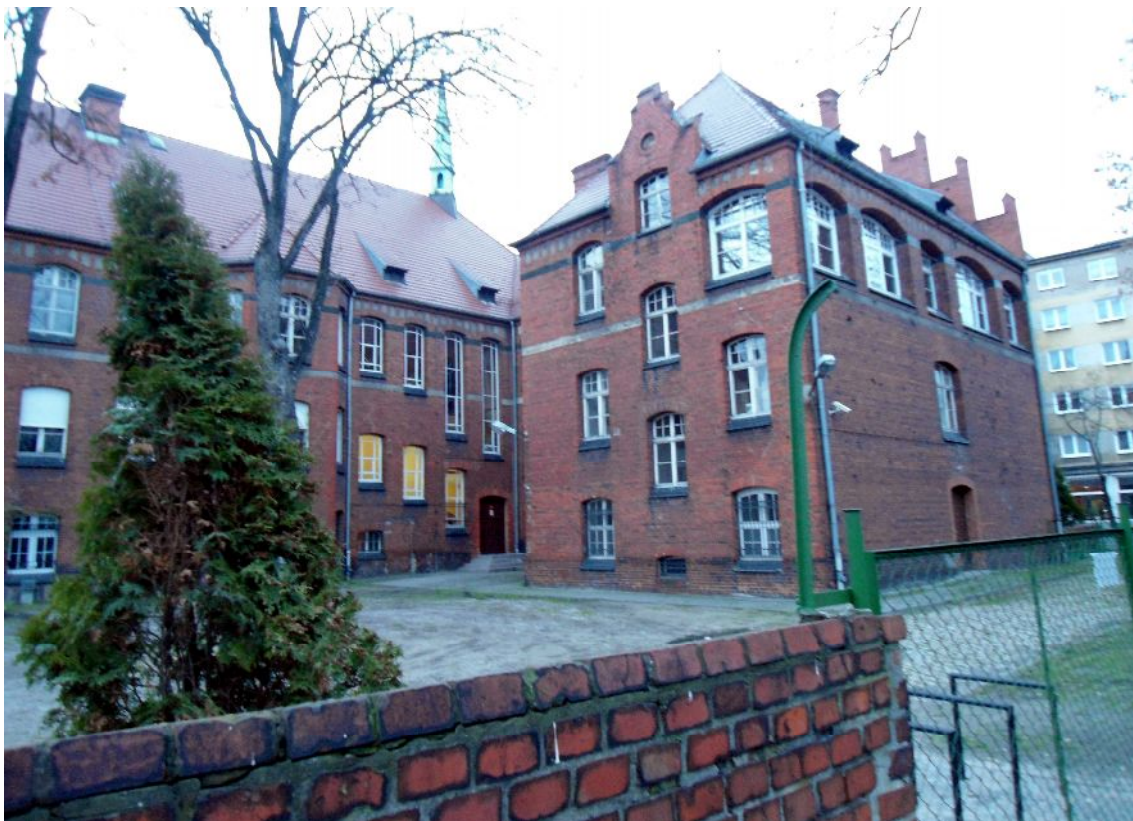
Zdjęcie nr 5. Okna głównej klatki schodowej o zróżnicowanych wysokościach na elewacji południowo - wschodniej.

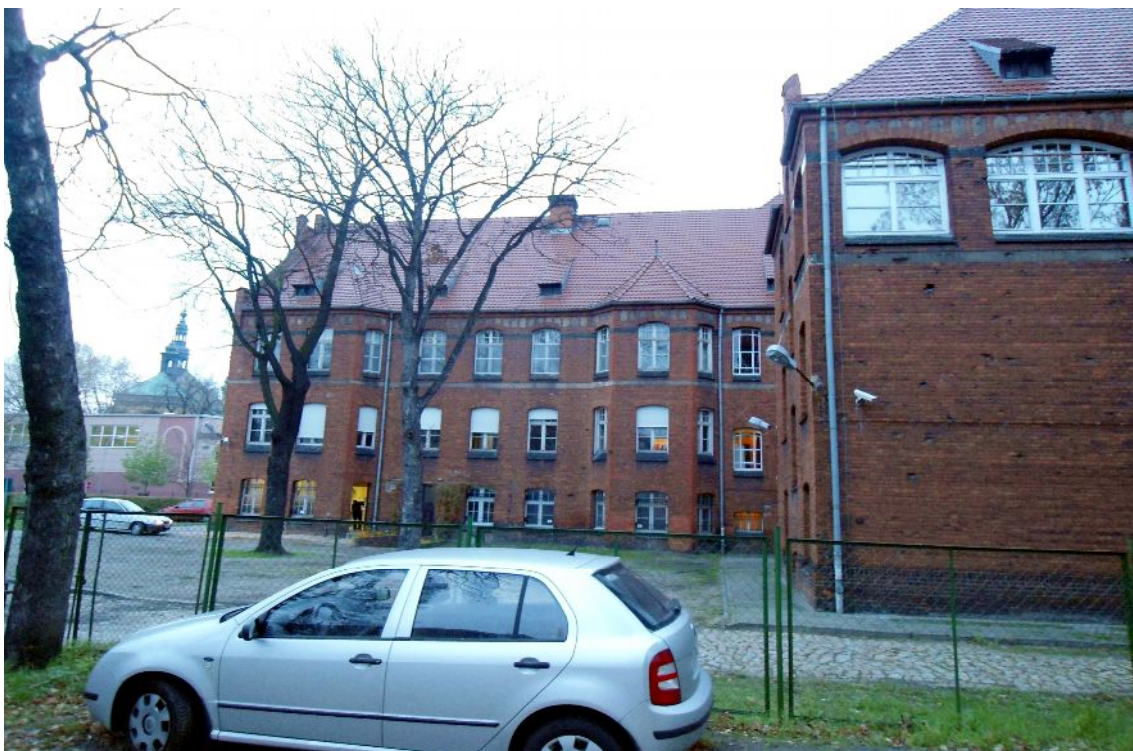
Zdjęcie nr 6. Elewacja południowo - wsch. przedstawiająca regularność okien. Na dachu widoczne okna mansardowe.

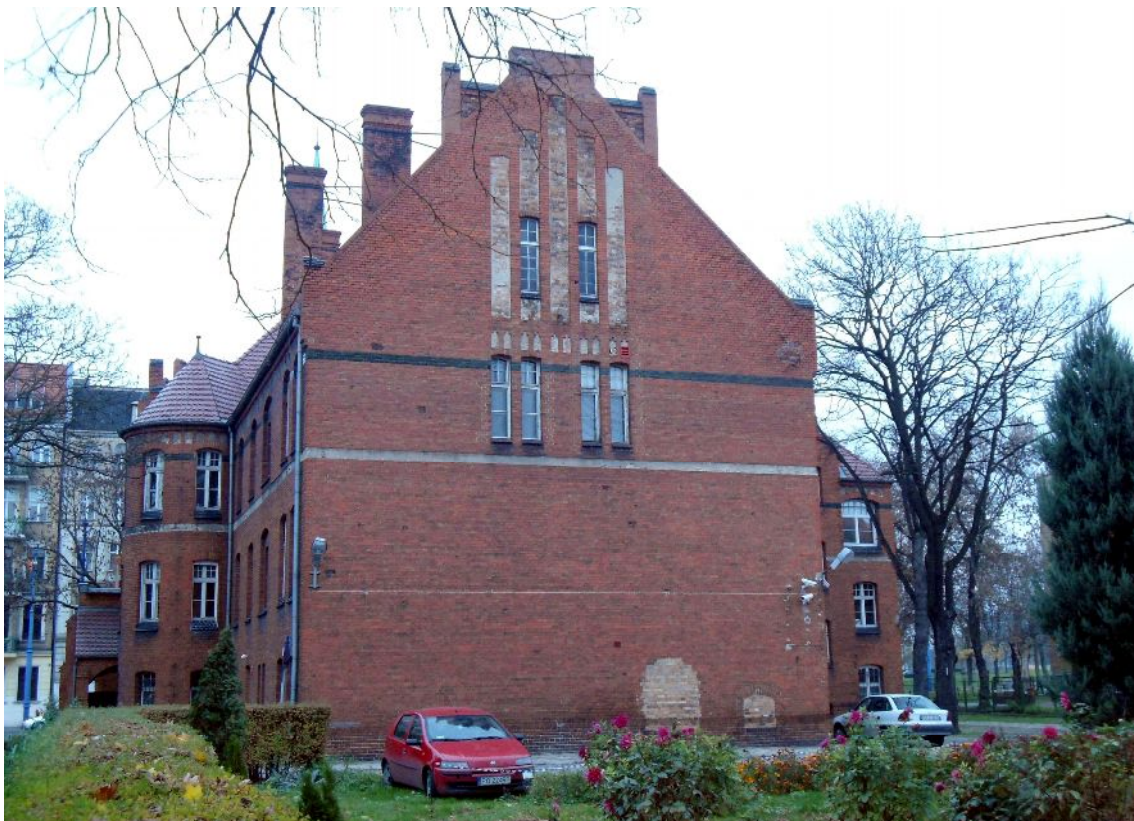
Zdjęcie nr 7. Elewacja południowo - zachodnia. Widoczne okna II piętra oraz poddasza.

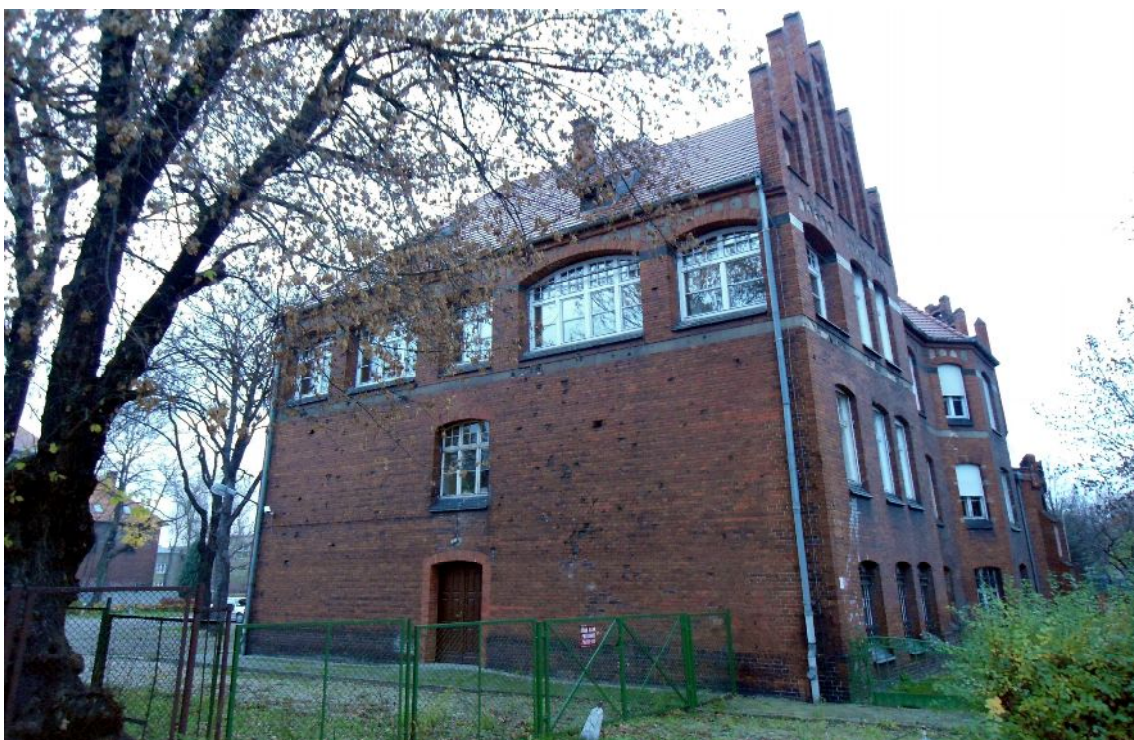
11.3. Okna na kondygnacji II piętra gdzie istniała prawdopodobnie loggia, która została zamknięta oknami i zagospodarowana dla potrzeb pomieszczeń, charakteryzują się odmiennością w stosunku do okien oryginalnych brakiem charakterystycznych frezów na śłemionach, natomiast ogólny charakter okien jest zbliżony do okien podstawowych zamontowanych w obiekcie.

Zdjęcie nr 8. Elewacja południowo - wschodnia. Widoczne okna na kondygnacji trzeciej, prawdopodobnie zamontowane w miejsce otworów loggi.

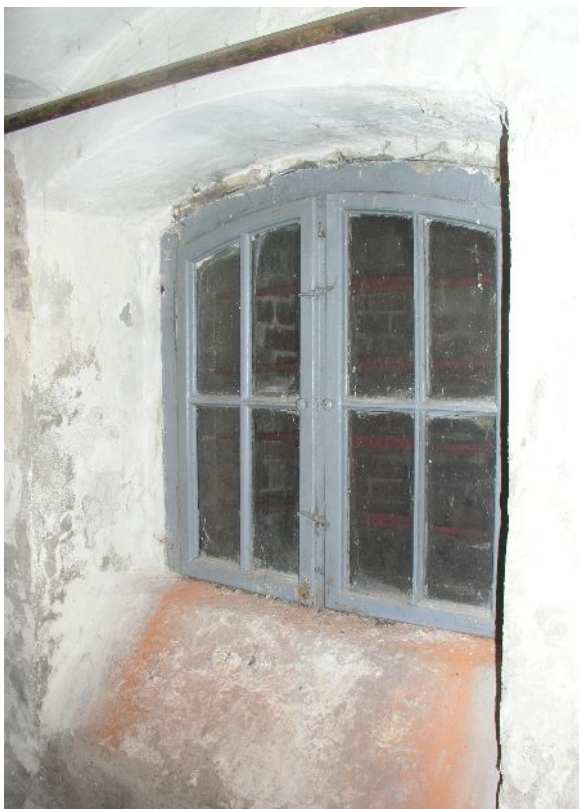
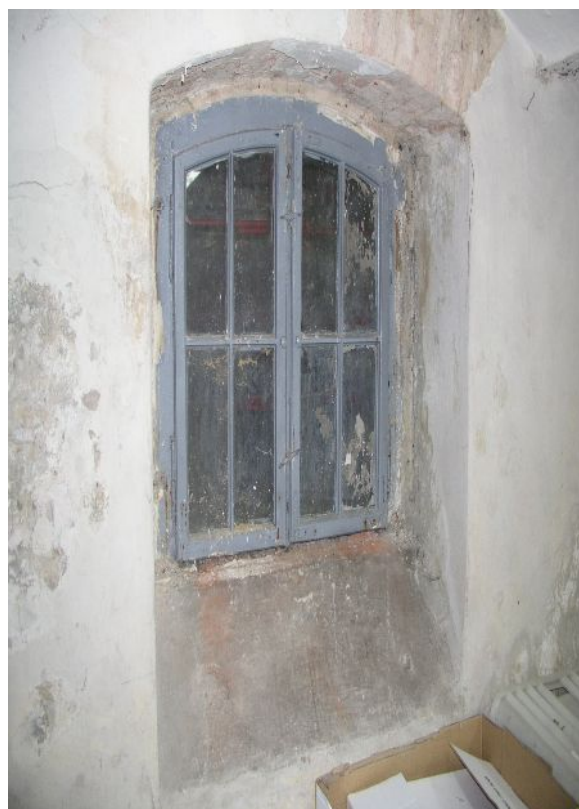
Zdjęcie nr 9. Okna krosnowe w piwnicy

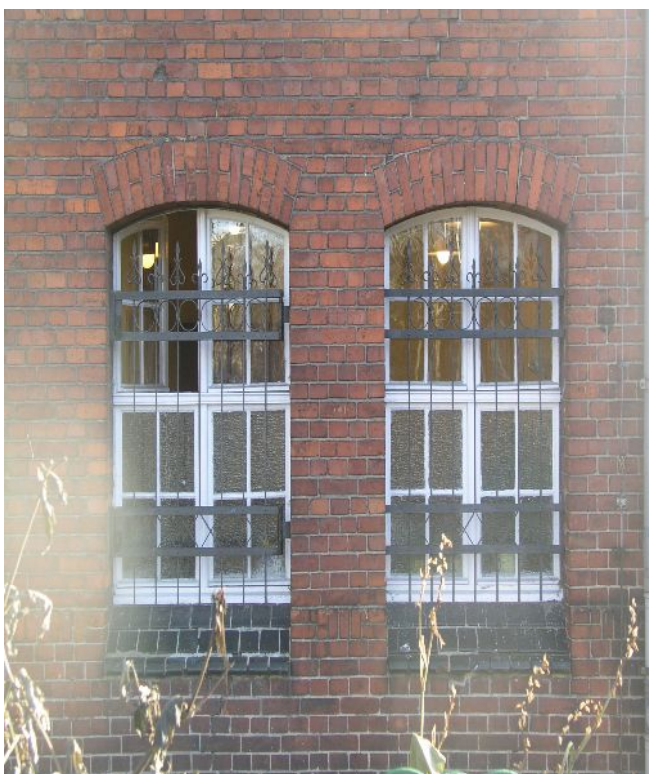
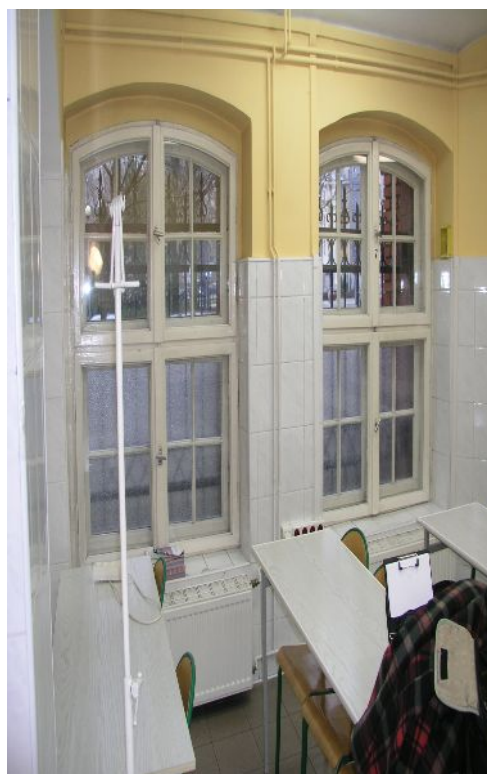
- Zdjęcie nr 10. Okna skrzynkowe na kondygnacji przyziemia. W kwaterach nadślemiennych i podślemiennych podział skrzydeł okiennych podzielony jest na cztery pola.

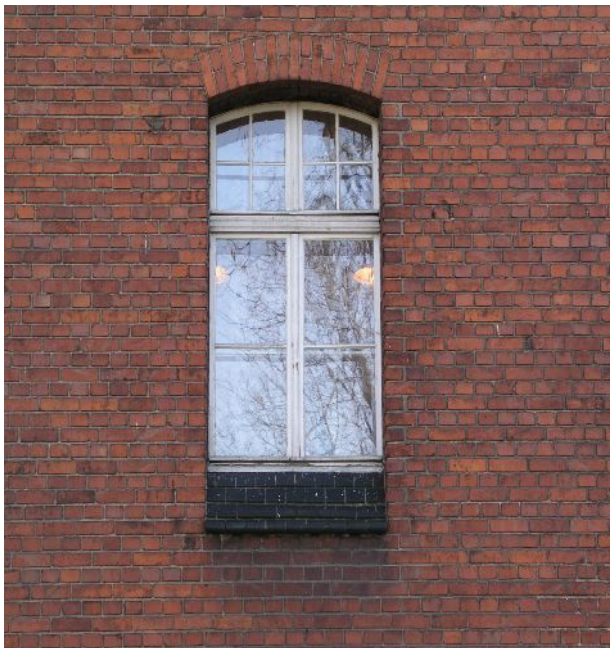
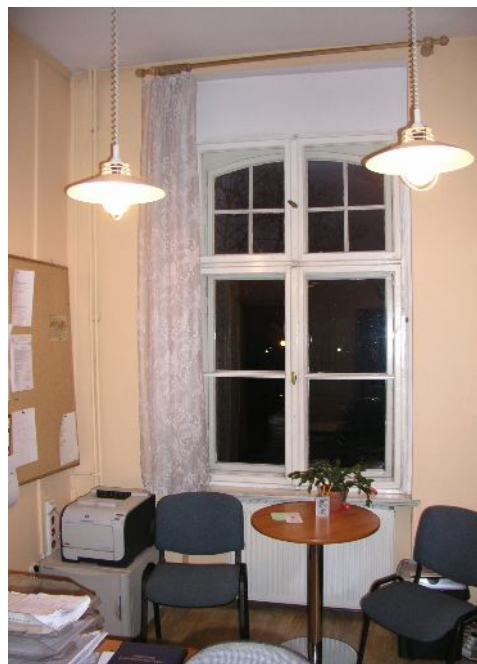
Zdjęcie nr 11. Okno na kondygnacji pierwszego pietra. W kwaterach nadślemiennych podział skrzydeł okiennych podzielony jest na cztery pola a podślemiennych na dwa pola.

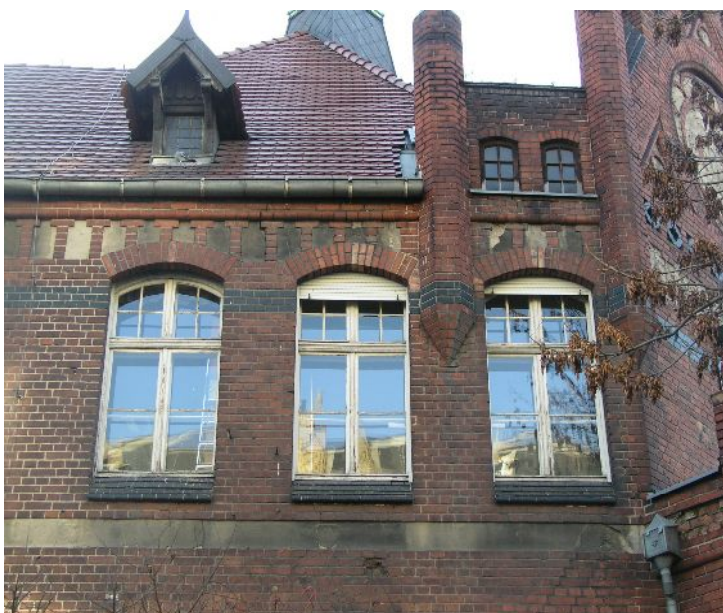
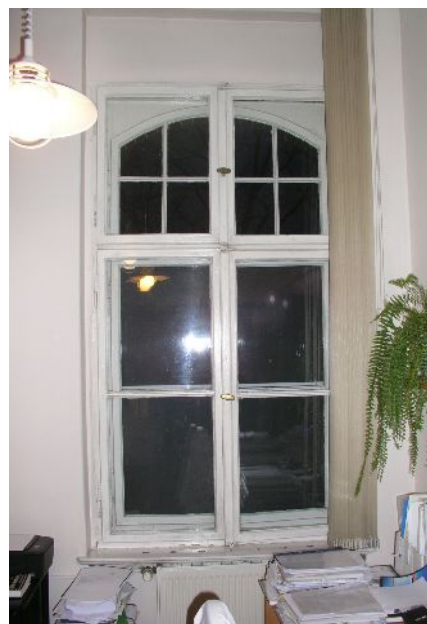
Zdjęcie nr 12. Okna na kondygnacji drugiego piętra . W kwaterach nadślemiennych podział skrzydeł okiennych podzielony jest na cztery pola a podślemiennych na dwa pola.

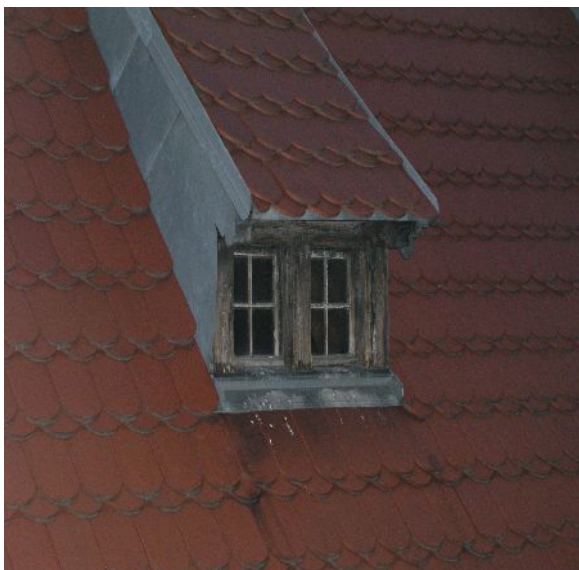
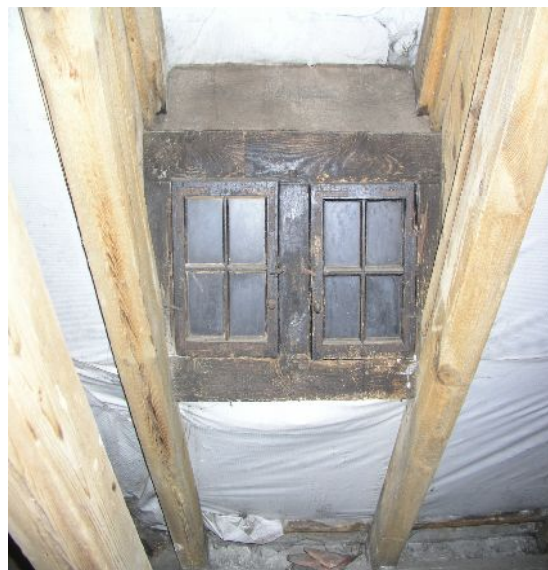
Zdjęcie nr 13. Okna na kondygnacji poddasza nieużytkowego.

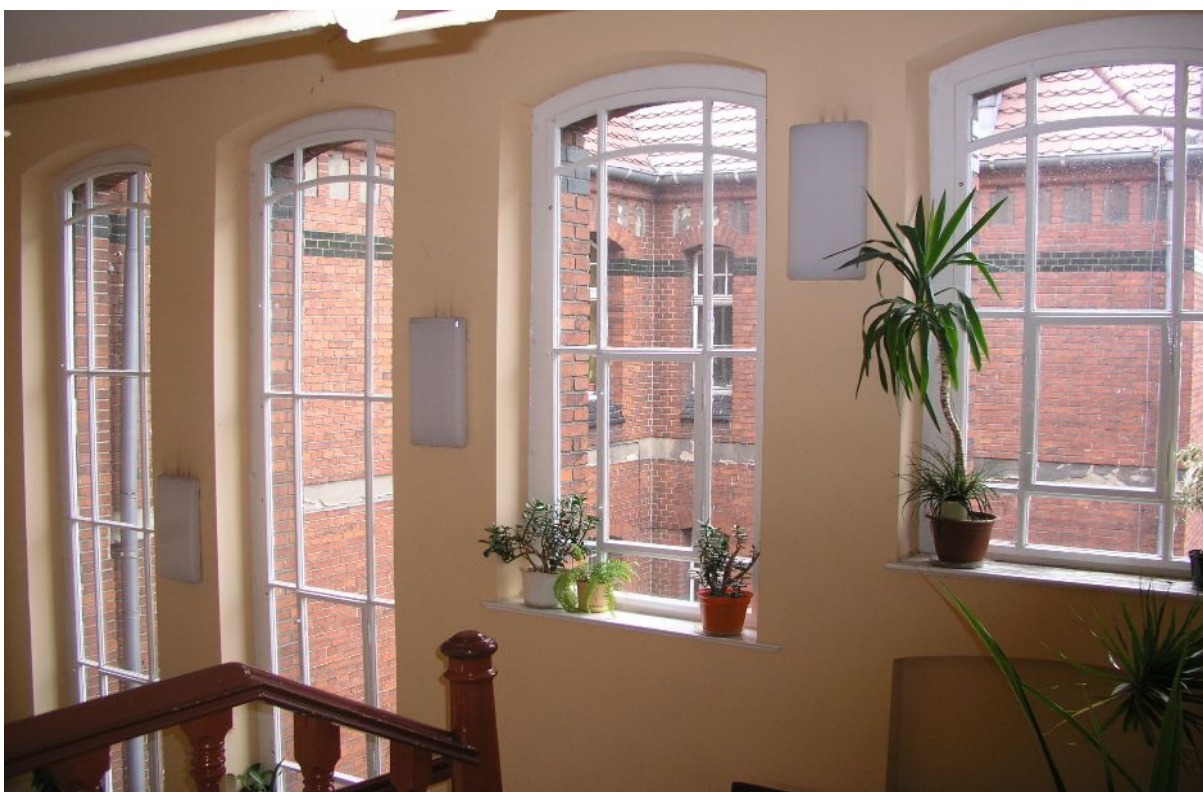
Zdjęcie nr 14. Okna na głównej klatce schodowej.

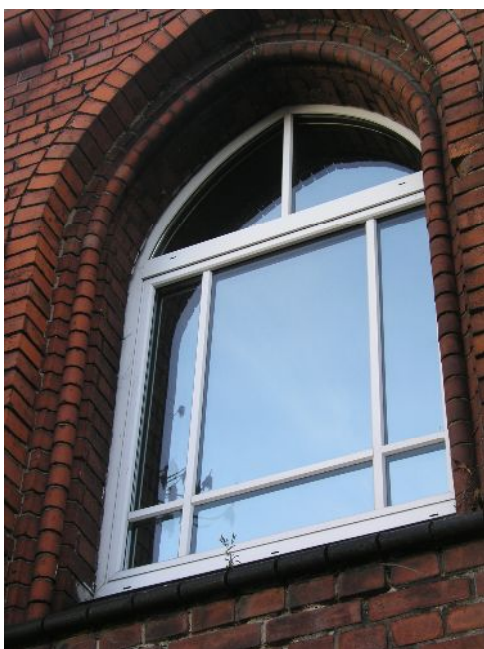
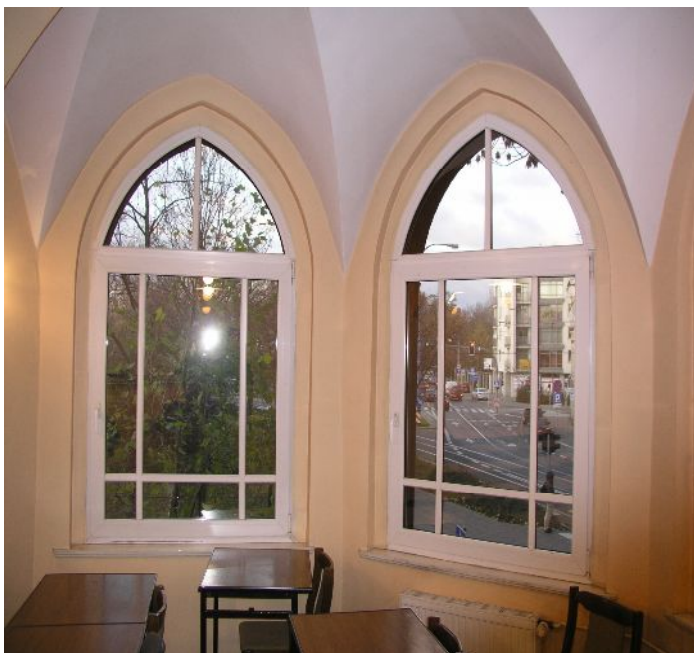
- Trzy okna na kondygnacji I piętra (pom. nr 115) w wykuszu elewacyjnym posiadają wyróżniające się oryginalne nadproże nadokienne w formie sklepienia bardziej strzelistego od pozostałych sklepień łukowych. Niestety zamontowane okna wykonane są z PCV i nie odzwierciedlają poprzez wprowadzony podział charakteru okien oryginalnych.

Zdjęcie nr 15. Okna z pcv w wykuszu na kondygnacji pierwszego piętra o strzelistych nadprożach.

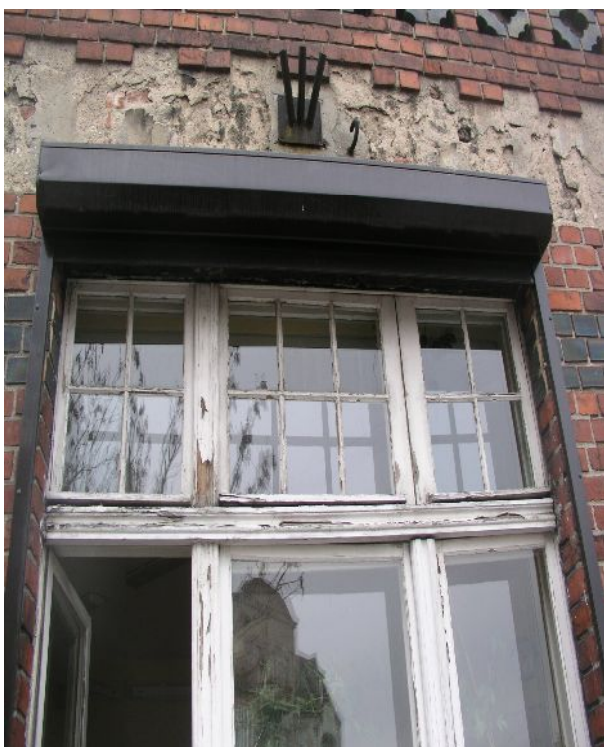
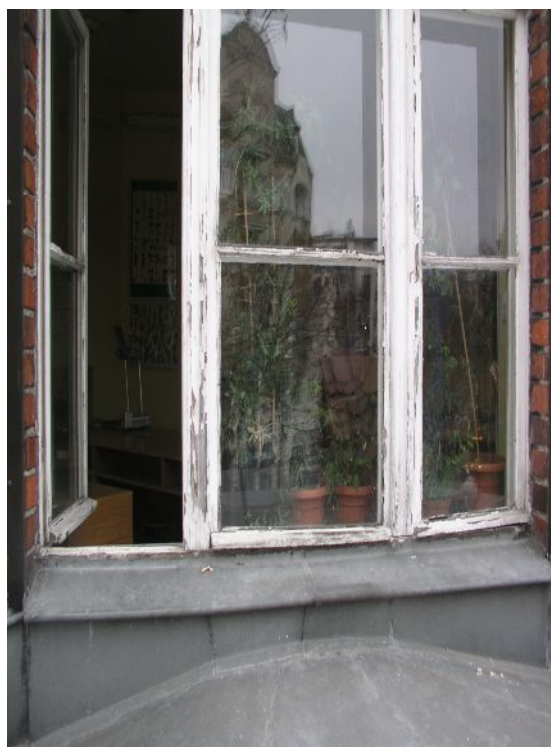
Do oryginalnych drewnianych prowadnic zostały przymocowane prowadnice aluminiowe w kolorze białym. Wyjątek stanowi okno narożnikowe na kondygnacji drugiego piętra, w którym zostało zmienione łukowe nadproże zewnętrzne na nadproże poziome oraz zamocowano zewnętrzną kasetę na roletę w kolorze brązowym.

Zdjęcie nr 16. Okno w wykuszu na kondygnacji drugiego piętra z płaskim nadprożem oraz z kasetą zewnętrzną.

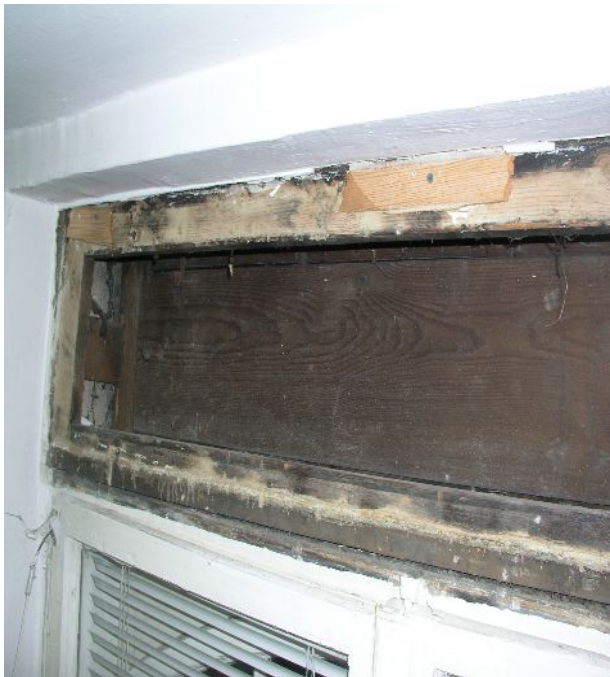
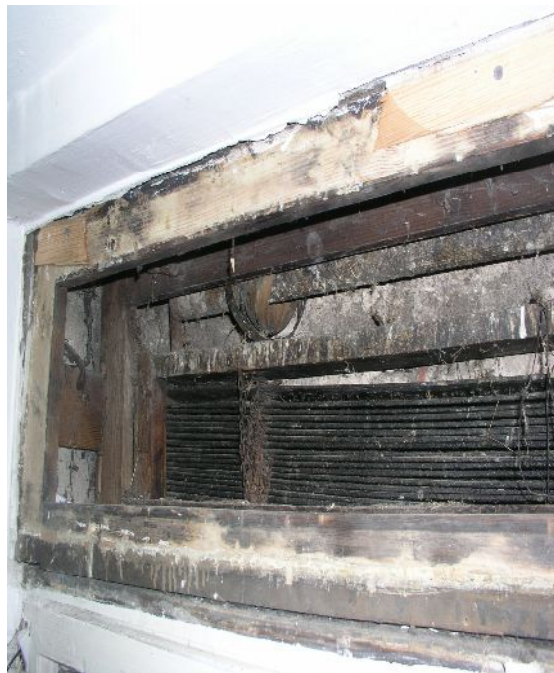
- Do dnia dzisiejszego zachowały się pojedyncze oryginalne drewniane żaluzje przeciwsłoneczne, które są w bardzo złym stanie technicznym (pom. nr 201-205, piętro drugie). Żaluzje drewniane składały się z drewnianych kasety o wymiarach listew 2,5x6cm, rolki drewnianej o średnicy 40mm zakończonej metalowymi obejmami, taśmą służącą do zwijania żaluzji miedzianej. Skrzydła żaluzji drewniane, połączone łańcuszkami stalowymi. Spód żaluzji stanowi belka obciążająca o przekroju 6x6cm, która przemieszczała się po drewnianej pionowej prowadnicy okna.

Skrzydła żaluzji drewniane w kolorze naturalnego drewna o wymiarach 4x60mm. Ponieważ stan techniczny istniejących żaluzji jest zły i nie ma możliwości zaciemniania pomieszczeń poprzez istniejące żaluzje, to okna obecnie wyposażone są w żaluzje okienne aluminiowe.

Zdjęcie nr 17. Oryginalna żaluzja drewniana osadzona w kasecie drewnianej.

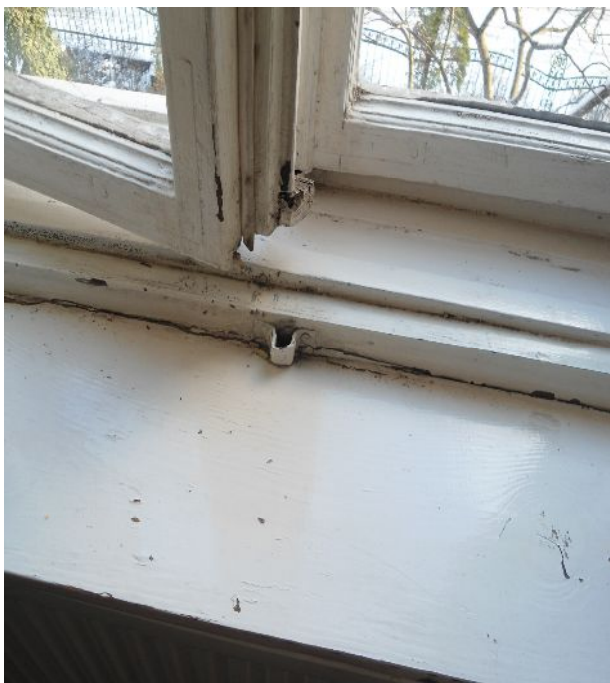
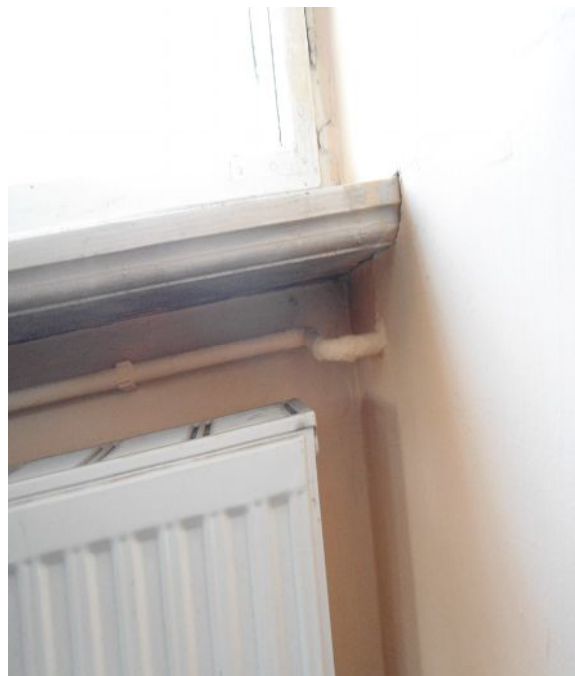
- Parapety wewnętrzne podobnie jak okna - częściowo oryginalne, częściowo wymienione, wszystkie drewniane, w kolorze białym, bez zdobniczego detalu. Krawędź zewnętrzna parapetu wyoblona. Parapety na bokach wpuszczone w ścianę. Szerokość parapetów uzależniona od rodzaju zastosowanych okien (okna skrzynkowe lub krosnowe) oraz od grubości ścian podokiennych.

Stan techniczny dostateczny.

Zdjęcie nr 18. Parapety podokienne drewniane.
