**PROJEKT ZAGOSPODAROWANIA TERENU
GINEKOLOGICZNO-POŁOŻNICZY SZPITAL KLINICZNY
UNIwersytetu Medycznego im. Karola
MARCINKOWSKIEGO W POZNANIU**
ul. Polna 33 60-535 Poznań

REMONT ZADASZENIA PRZY WEJŚCIU DO BUDYNKU A
ul. Polna 33 60-535 Poznań

PROJEKT

ARCHITEKTONICZNO-BUDOWLANY

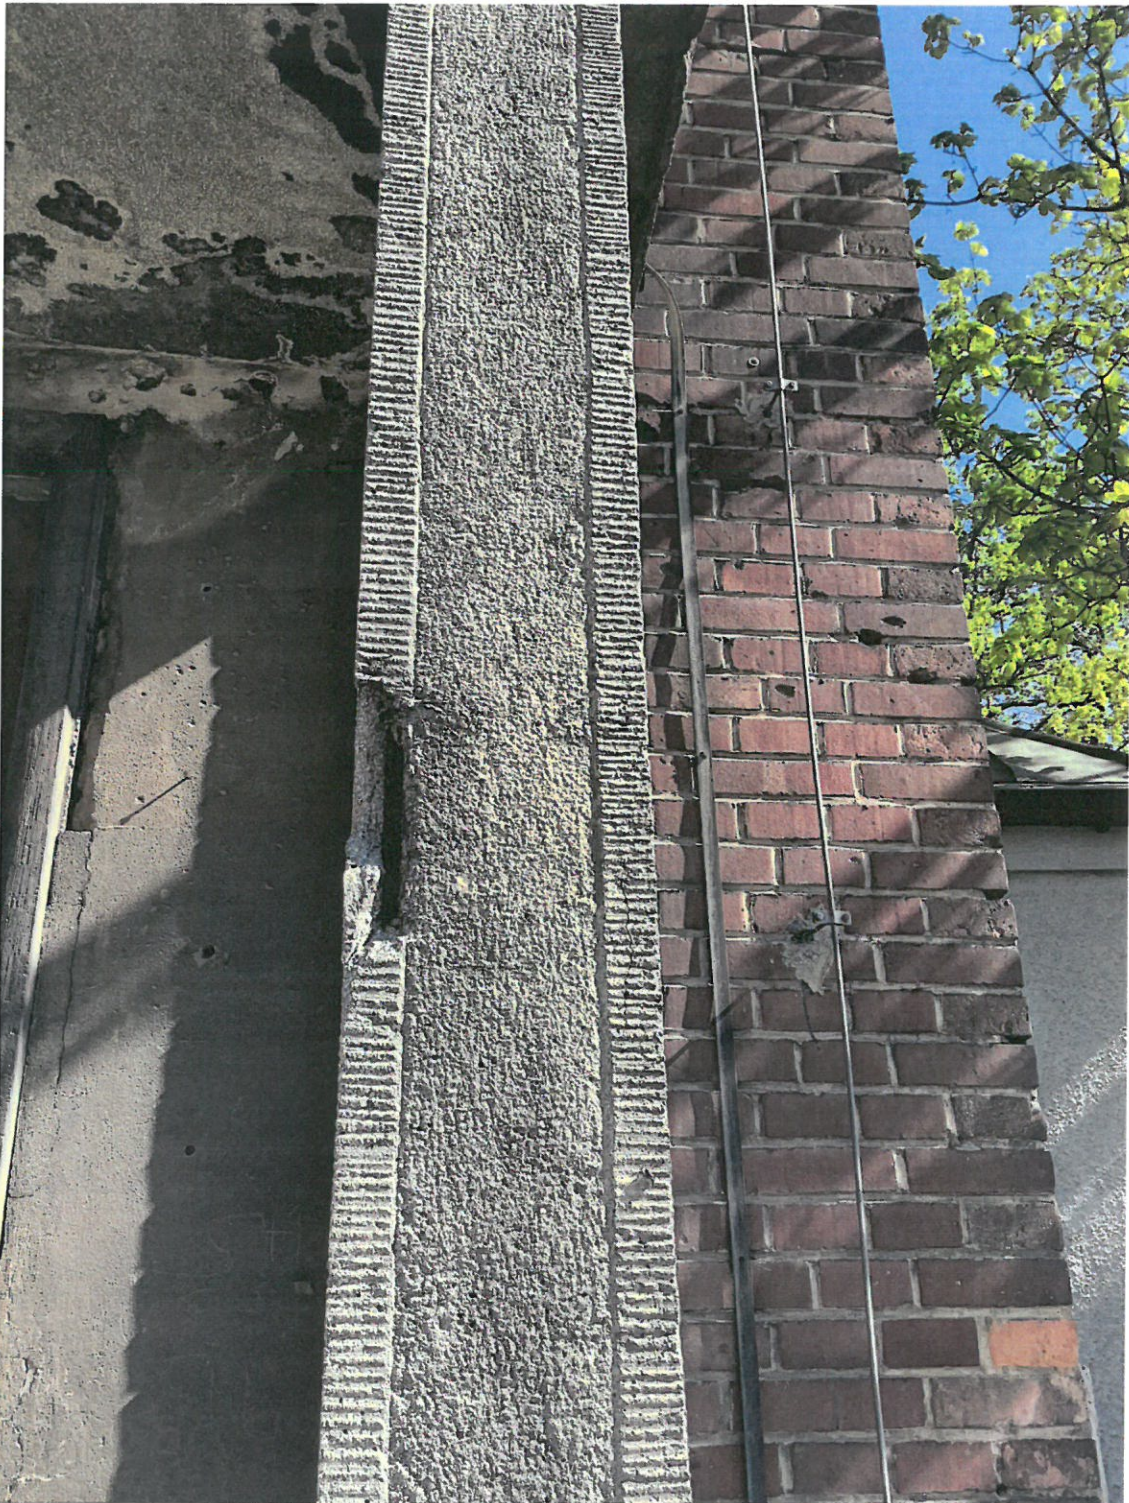
Dodatkowo narożniki słupów oraz krawędzie zadaszenia posiadają ozdobne ryflowanie, które ze względu na postępującą erozję uległo wygładzeniu na częściach słupów najbardziej narażonych na działanie wiatru.

Ilustracja 2: Słup zadaszzenia z widocznym ryflowaniem oraz ubytkiem lastriko

1. zastosować zaprawę do napraw uszkodzonego betonu np. firmy Sika® Repair-13 F - jednoskładnikową zaprawę polimerowo-cementową (PCC), zawierającą mikrokrzemionkę, zbrojoną włóknami syntetycznymi. Jest zaprawą naprawczą do wypełniania ubytków betonu z zastosowaniem warstwy szcpej np. Sika® Repair-10 F lub równoważną.
2. dezynfekcja powierzchni lastriko preparatem biobójczym (np. preparatem BFA REMMERS lub podobnym);
3. uzupełnienie ubytków i szczelin w lastryko zaprawą z białego cementu portlandzkiego barwionego pigmentem na kolor lokalny z wypełniaczem z gysu marmurowego o frakcji i

koloryście dobranej do materiału zachowanego; uzupełnienia wyczelować i scalić fakturalnie z oryginałem (należy zachować i odtworzyć ryflowanie);

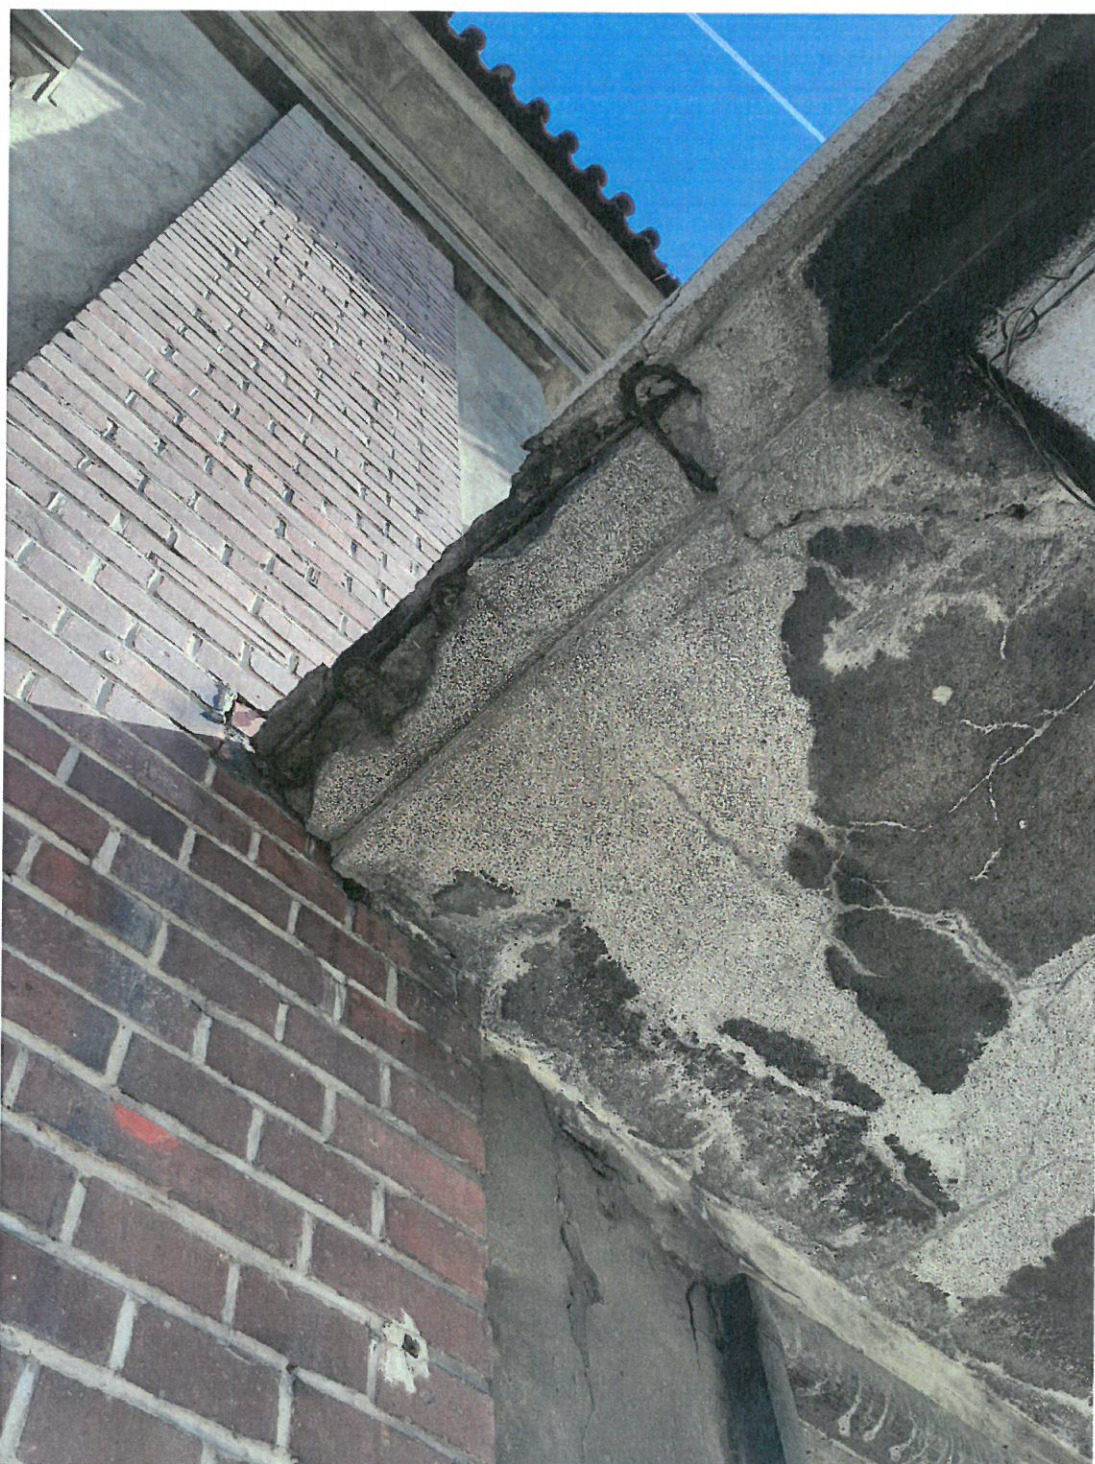
Oględziny wykazały zły stan techniczny nawierzchni oraz liczne nieszczelności w w następstwie postępującą destrukcją (miejscowo w stopniu znacznym). W wielu miejscach odsłonięte jest zbrojenie oraz szczególnie w zakresie zadaszenia występują liczne pęknięcia strukturalne. Spodnia powierzchnia zadaszenia posiada liczne przebarwienia wynikające z wieloletniej penetracji wody i wypłukiwania związków mineralnych z lastriko.

Ilustracja 3: Widok na spód zadaszenia z widocznym ubytkiem lastriko oraz przebarwieniami

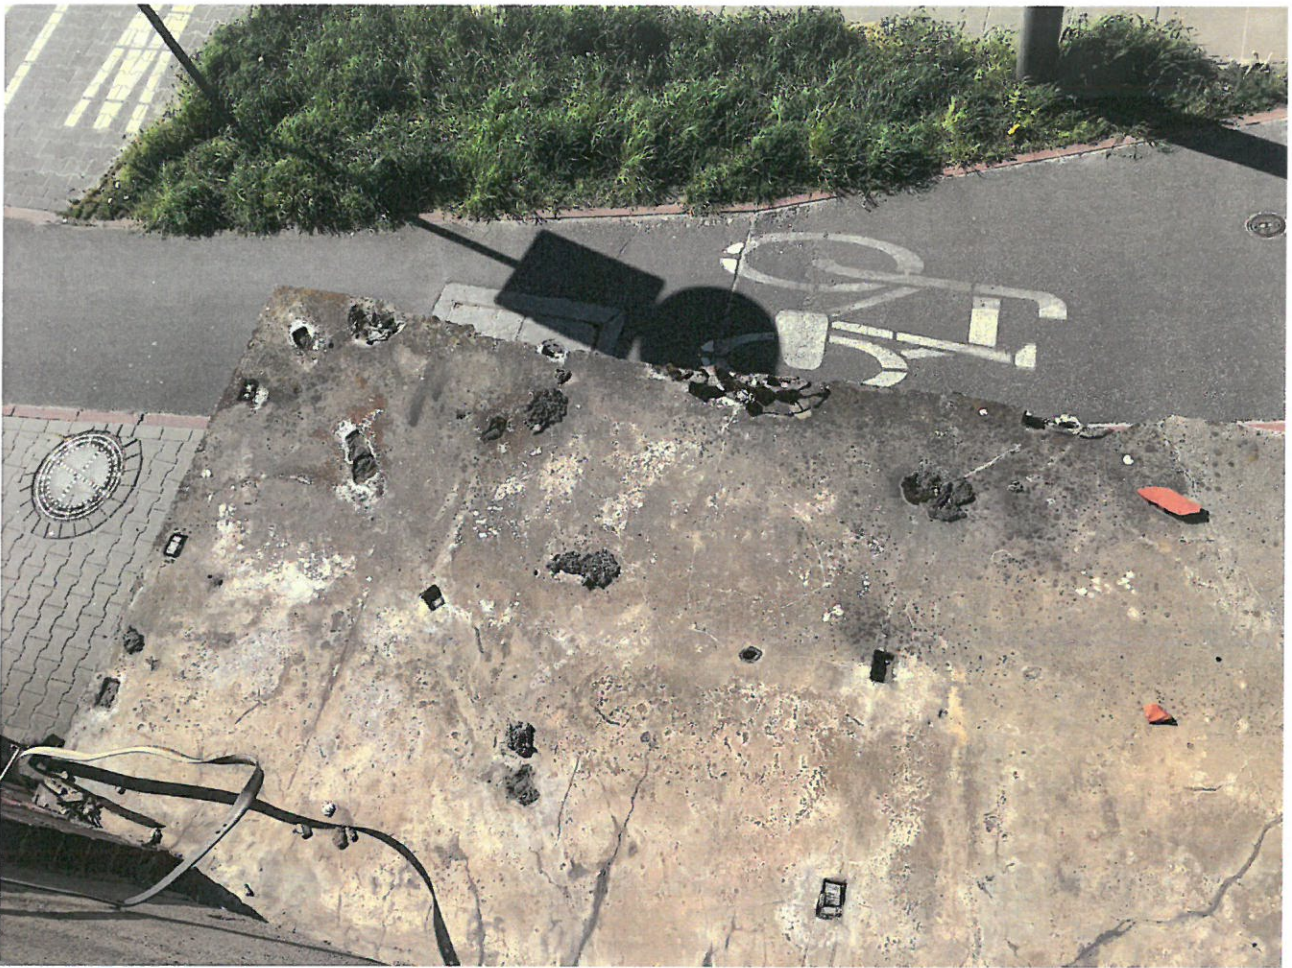
Elementy lastrykowe oprócz ogólnego, zanieczyszczenia powierzchni ciemnymi osadami pochodzenia atmosferycznego o różnym stopniu spoistości (sadze, kurz, spaliny) skażone są mikroflorą (glony, porosty i mchy), której rozwojowi sprzyja zacienienie i kumulacja wilgoci. Lastrykowe elementy zewnętrzne są w wielu miejscach uszkodzone. Stwierdzono spękania, obłuzowania i ubytki. Powierzchnie lastrykowe, narażone na działanie wód opadowych, z wyraźnie widocznym postępującym procesem erozji wgłębnej (wypłukiwanie spoiwa i obłuzowanie ziaren gysu marmurowego).

Ilustracja 4: Widok góry zadaszzenia z widocznymi spękaniami, korozją biologiczną oraz z miejscami na montaż blachy

7. wykonanie pokrycia zadaszanie z blachy miedzianej. Blachę montować w miejscach zachowanych kołków drewnianych.
