**PROGRAM PRAC KONSERWATORSKICH
DOTYCZĄCY fontanny przy skrzyżowaniu ulicy Rzeźnickiej i Łaziennej
we Wschowie**

Kraków, 23 grudnia 2022 roku.

Opracował: mgr Jan Szczurek

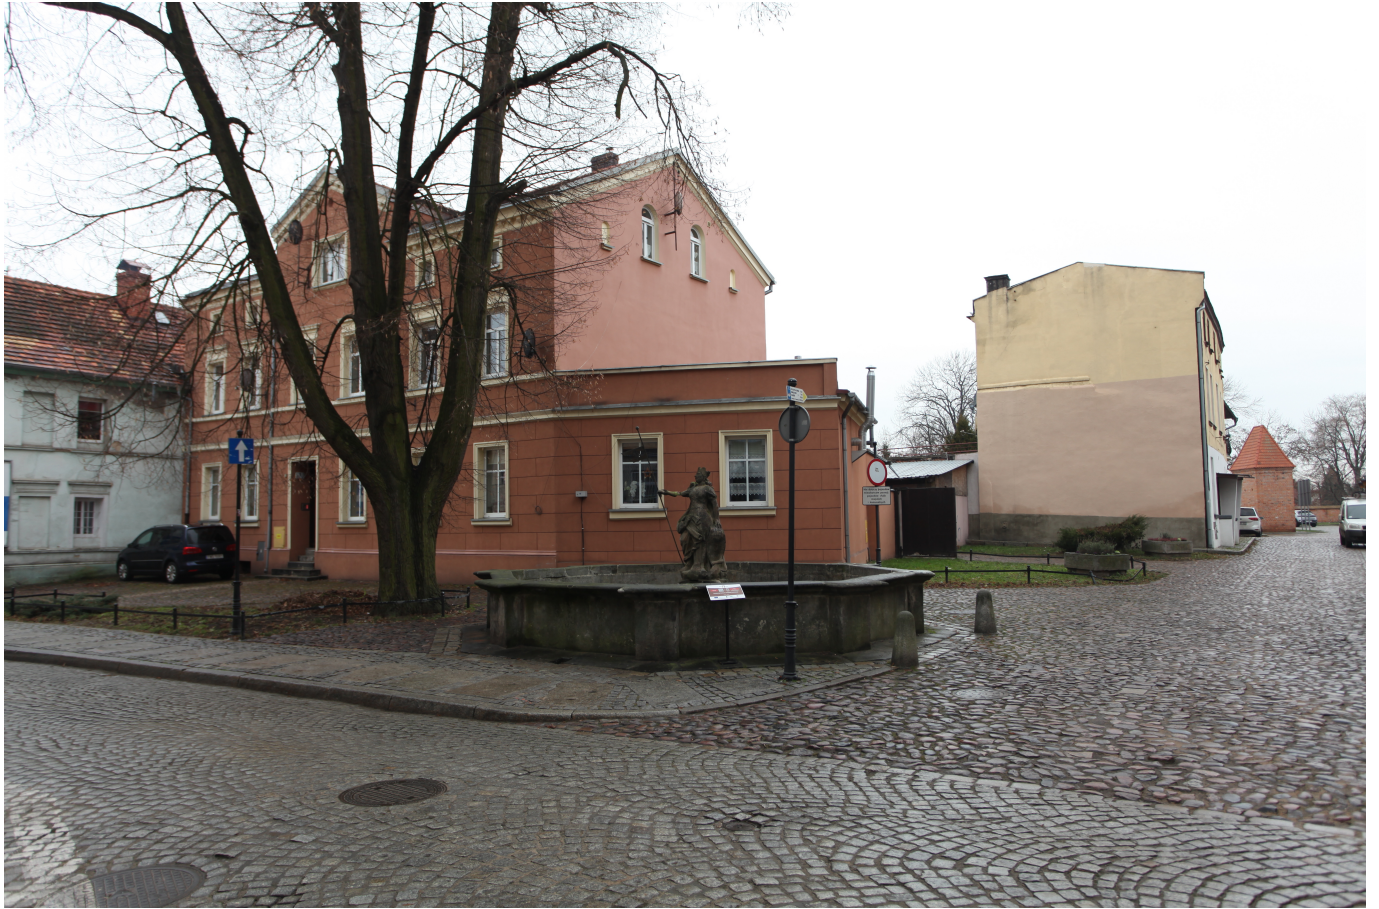
Fot nr 9 Wschowa. Fontanna miejska. Stan zachowania grudzień 2022 roku.

Stan zachowania kamiennej fontanny we Wschowie jest zły. Brud i fałszywa patyna pokrywają całość kompozycji wykonanej z żółtego piaskowca. W wielu miejscach widzimy zielone wykwity mikroorganizmów w postaci mchów, porostów, glonów i pleśni. Czarne i smoliste miejskie zanieczyszczenia zaburzają czytelność pierwotnych założeń kolorystycznych. W wielu miejscach nastąpiła erozja spoiwa piaskowca i tu łuszczy się on i wykrusza wzdłuż podziałów sedymentacyjnych. Widoczne też są naprawy uszkodzeń i ubytków fontanny w postaci odbarwionych od oryginału taszli i kitów.

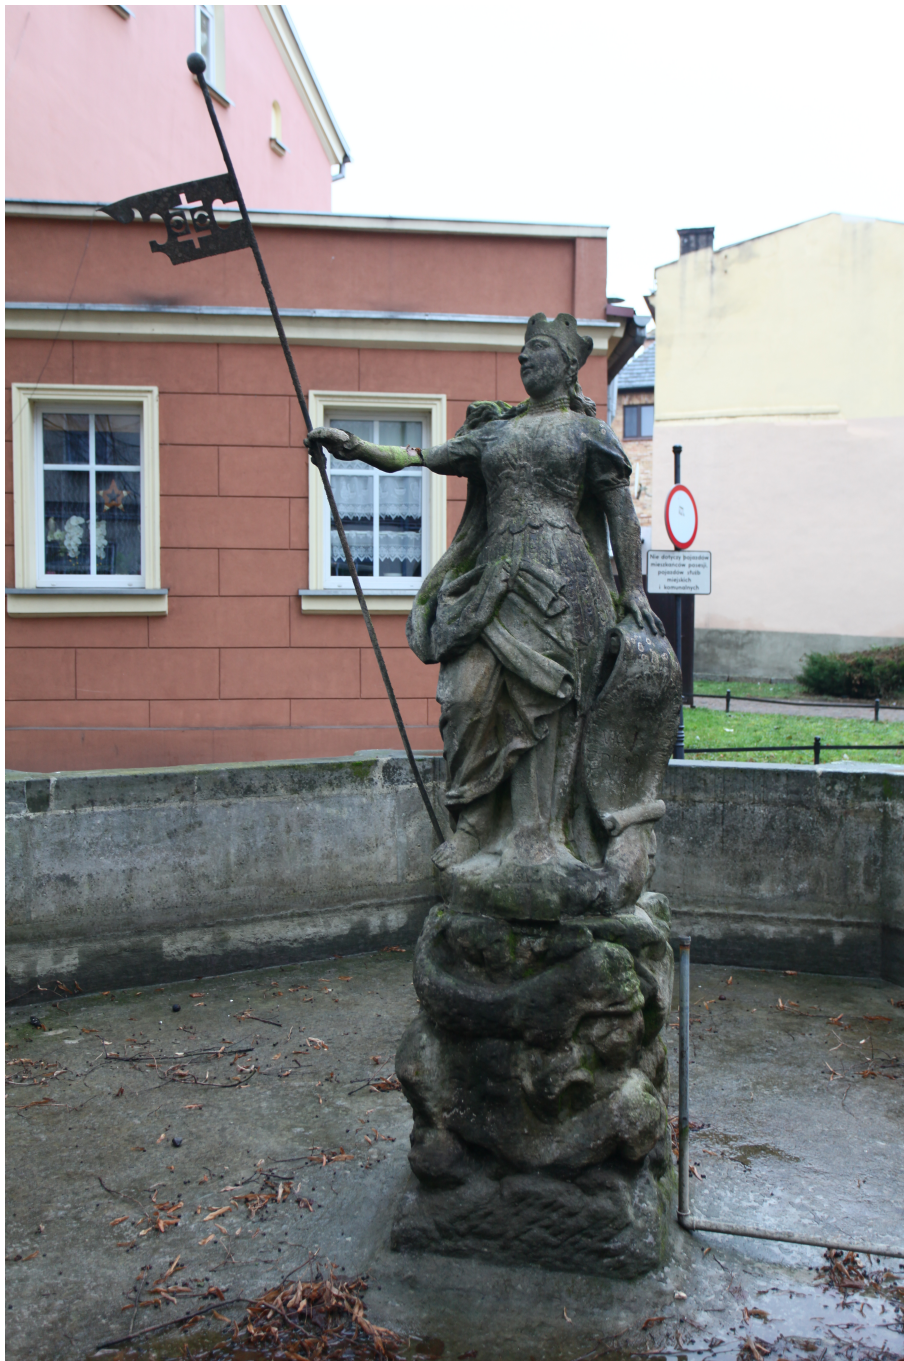
Fot nr 10 Wschowa. Fontanna miejska. Rzeźba kobiety w zbroi – kopia z 1990 r. Stan zachowania grudzień 2022 roku.

Rzeźba pełna alegorycznej postaci kobiecej to kopia wykonana w latach 90-tych XX wieku przez pana Mirosława Pateckiego, miejscowego artystę w materiale ze sztucznego kamienia. Jest to odlew z masy o składzie cement portlandzki, piasek, wypełniacz w postaci drobnoziarnistego tłuczni piaskowca i marmuru. Jest brudna pokryta fałszywą patyną miejscami występują złuszczenia i wykruszenia powierzchniowe. Prawe przedramię i dłoń postaci trzymająca metalowy poręcz uszkodzona z wyłamaną częścią palców (patrz foto), dużymi ubytkami. Metalowy poręcz w kształcie chorągwi posiada liczne miejsca ognisk korozji oraz brudu. Obok fontanny jest ruchliwa ulica, gdzie samochody przejeżdżające przyczyniają się do destruktu kamieniarki, wydzielając spalinę.

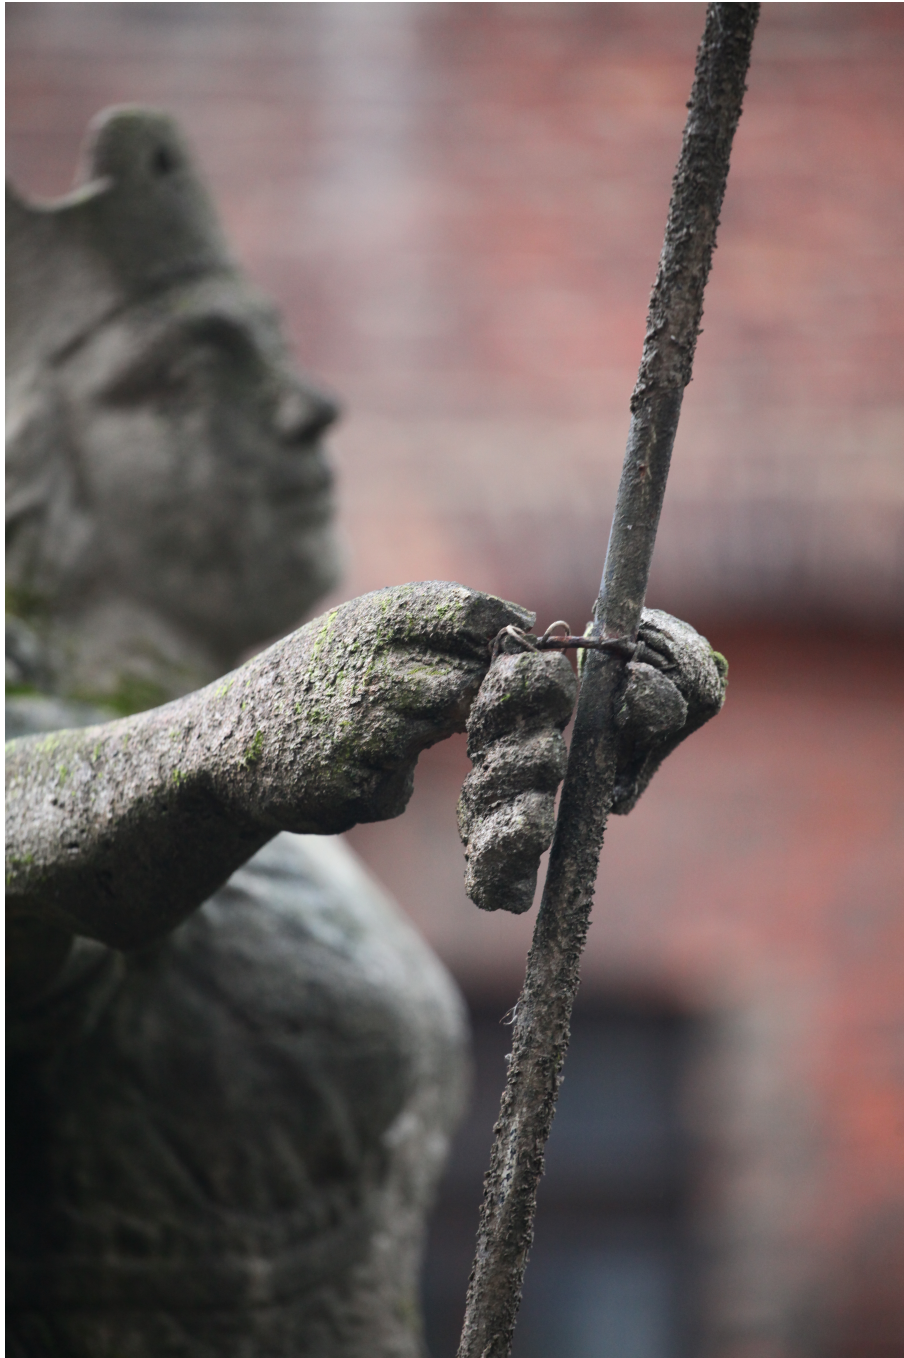
Fot nr 13 Wschowa. Fontanna miejska. Rzeźba kobiety w zbroi – kopia z 1990 r. Stan zachowania grudzień 2022 roku. Widoczne uszkodzenia i duże ubytki w formie rzeźbiarskiej.

9. Wykonanie rekonstrukcji ubytków piaskowca masą barwioną o odpowiednio dobrej kolorystyce ewentualnie modyfikowanej do otoczenia f-my Remmers Restauriermörtel RM N 0,2 Dopuszcza się użycie preparatu innego producenta o identycznych właściwościach i atestach do stosowania w obiektach zabytkowych.

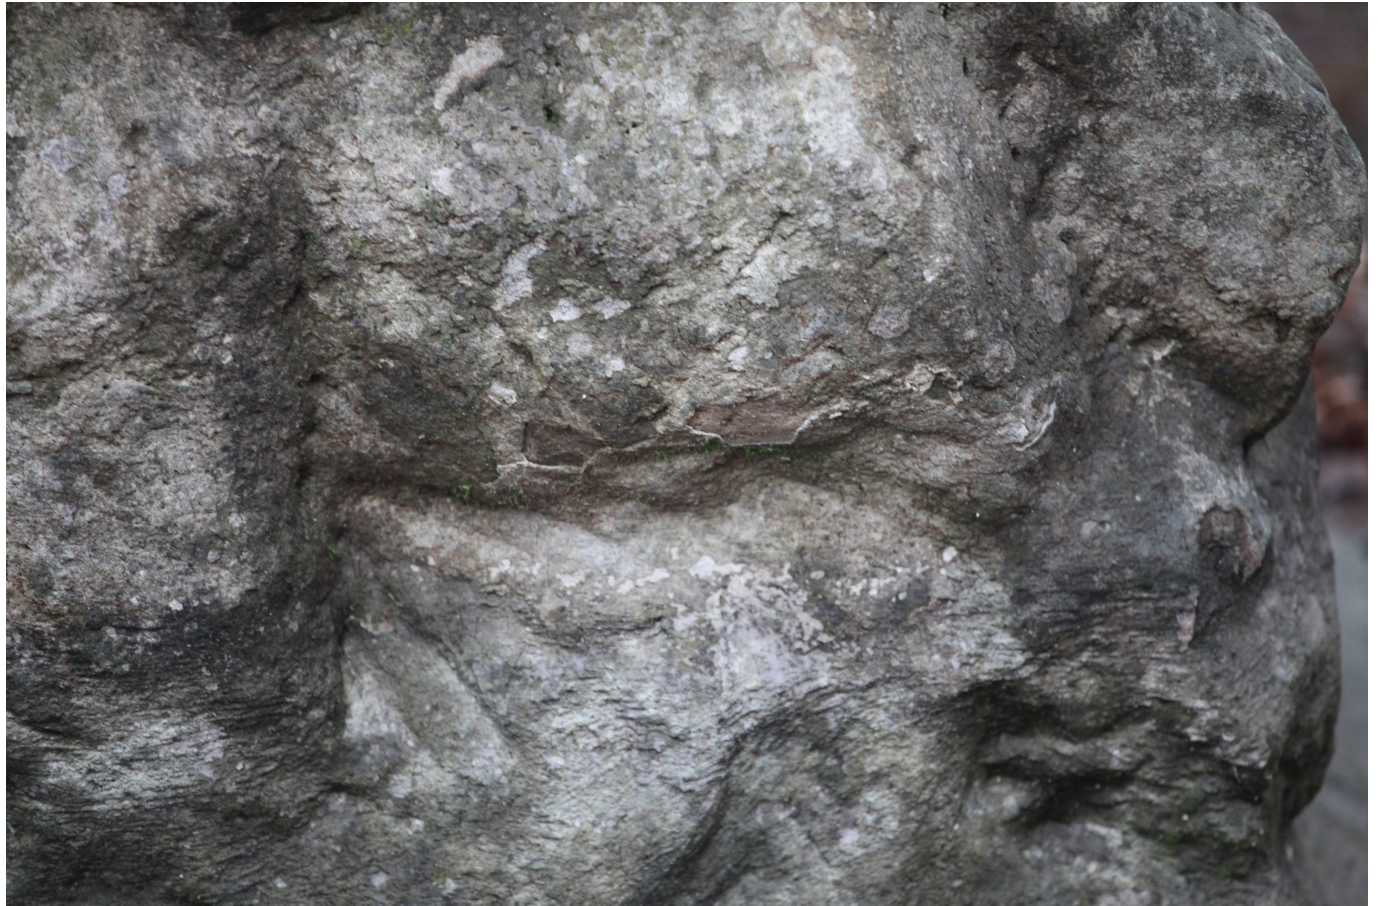
Fot nr 15. Wschowa. Fontanna miejska. Rzeźba kobiety w zbroi – kopia z 1990 r. Stan zachowania grudzień 2022 roku. Cokół rzeźby. Powierzchniowe złuszczenia i ykruszenia.

5. Zabiegi odsalania w partii przyziemia elementów ogrodzenia fontanny i cokołu rzeźby. Metoda migracji soli do poszerzonego środowiska. Kompresy z pulpy ligninowej nasączonej wodą destylowaną i częsta zmiana.

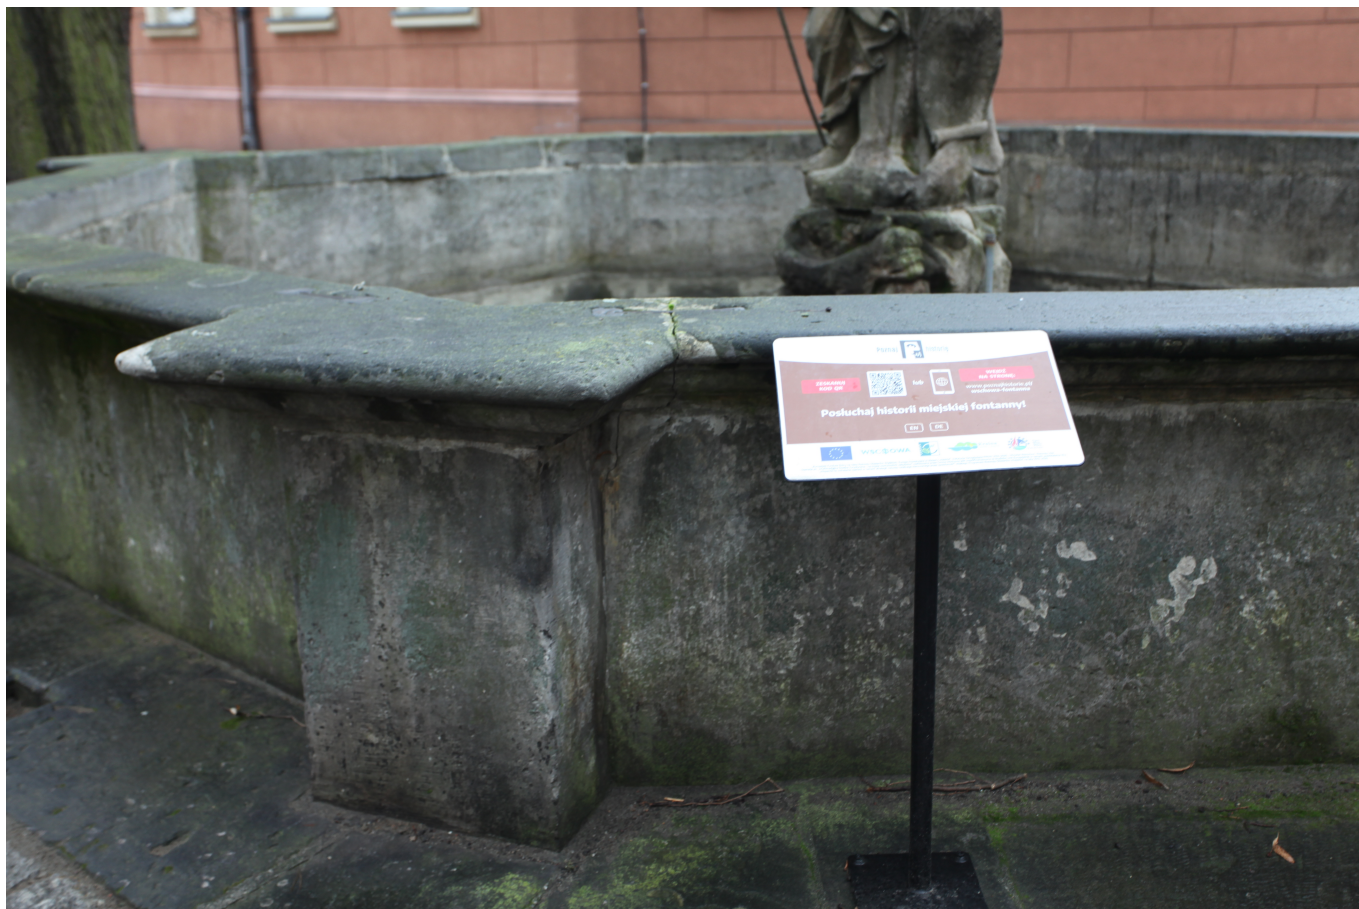
Fot nr 17 Wschowa. Fontanna miejska. Widok kamiennego ogrodzenia basenu. Stan zachowania grudzień 2022 roku.

Kamienne z żółtego piaskowca ogrodzenie podobnie jak rzeźba pokryte fałszywą patyną zmieniającą zupełnie koloryt piaskowca pierwotnie żółtawo-ugrowego, na ciemny wręcz prawie czarny. Uszczelniające działanie mikroorganizmów, pleśni, mchów widoczne w wielu miejscach. Powoduje to kumulację wilgoci w strukturze kamienia i osłabia jego lepiszcze co w konsekwencji prowadzi do wykruszania i osypywania się całych partii. Miejsca łączenia poszczególnych ciosów kamienia ujawniły się w postaci podłużnych spękań i wypłukania spoin. Widoczne są również spękania pionowe w blokach kamienia nie związane z konstrukcją ciosów, ale z naprężeniami jakie powstały na skutek eksploatacji fontanny – to jest używania wody w basenie. Wiąże się to zapewne z brakiem dobrej izolacji misy basenu i migracji wody do gruntu jak i z gruntu, podciąganej kapilarami piaskowca. Fakt ten potwierdza nieszczelność niecki fontanny. Wyciek wody z basenu zalewał nawet pobliską ulicę, zmuszając do zaprzestania używania wody.

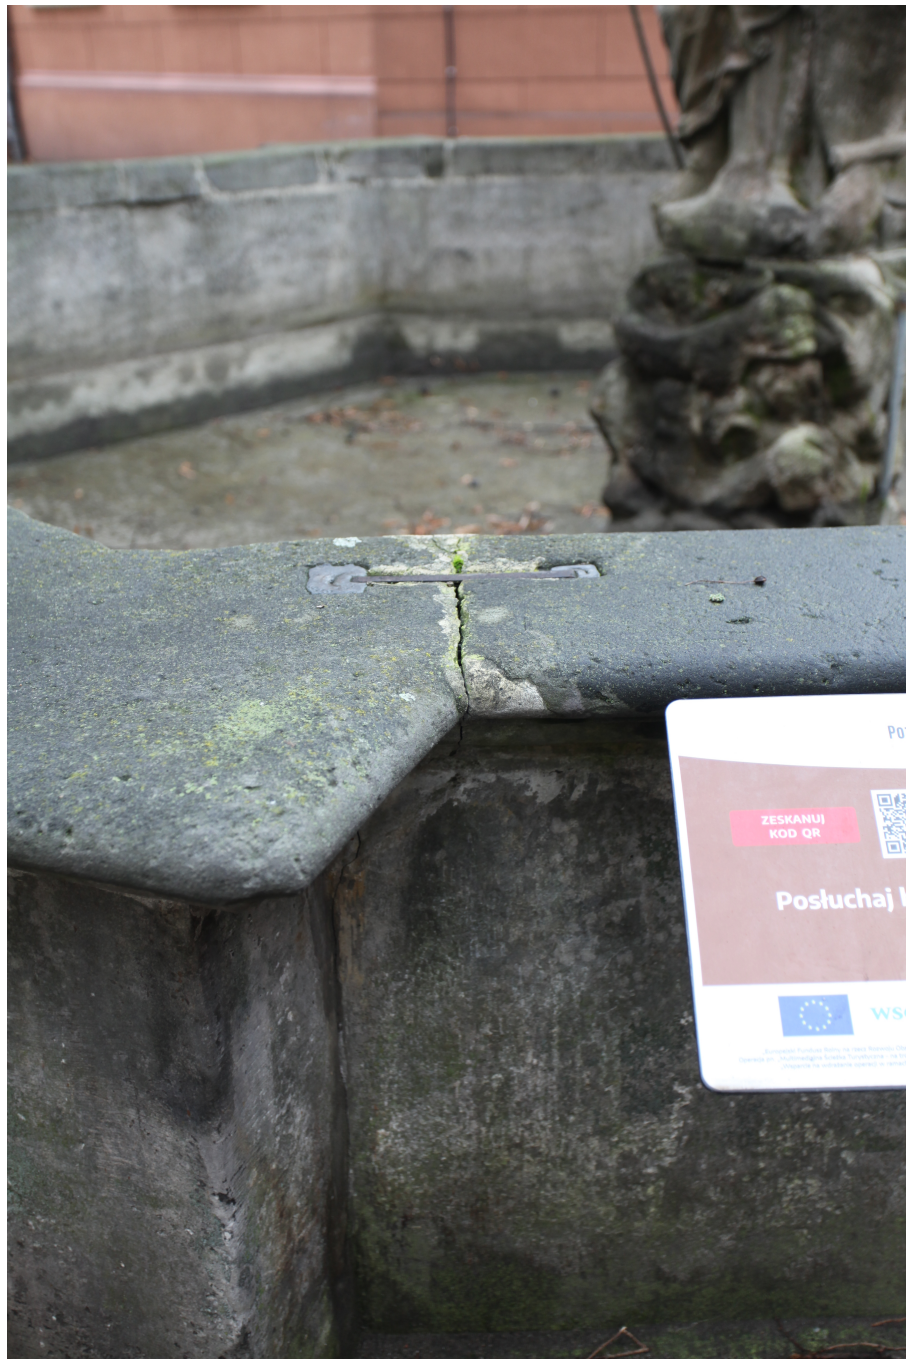
W „parapiecie” kamiennego, piaskowcowego ogrodzenia basenu fontanny poszczególne ciosy kamienia w miejscu ich łączenia wzmocnienie są historycznymi metalowymi kotwami montowanymi na ołowiu. Pokrywa je korozja, lecz nie jest bardzo agresywna. W tej partii fontanny uwidoczniły się kamienne taszle z napraw jakie były wcześniej tu wykonywane. Miejscowo ubytki spoin. Odbarwione kity z napraw.

Fot nr 18 Wschowa. Fontanna miejska. Widok kamiennego ogrodzenia basenu. Stan zachowania grudzień 2022 roku. Widoczne metalowe kotwy łączące ciosy piaskowca, destruktu, mikroorganizmy, glony.

1. Oczyszczenie z elementów ruchomej korozji metalowych detali: porzecz chorągiew, kotwy wzmacniające na łączeniach ciosów piaskowca.
2. Oczyszczenie i odtłuszczenie powierzchni denaturatem. Usunięcie mechanicznie ognisk korozji, np. szczotkami drucianymi. Naniesienie antykorozyjnych powłok typu Cortanin F. Powłoki te reagując bezpośrednio z produktami korozji tworzą odporną na dalszą destrukcję warstwę. Uzupełnienie ubytków niewielkich w metalu szpachlówką poliuretanową do metalu. Dopuszcza się użycie preparatu innego producenta o identycznych właściwościach, posiadającego atesty do stosowania w obiektach zabytkowych.

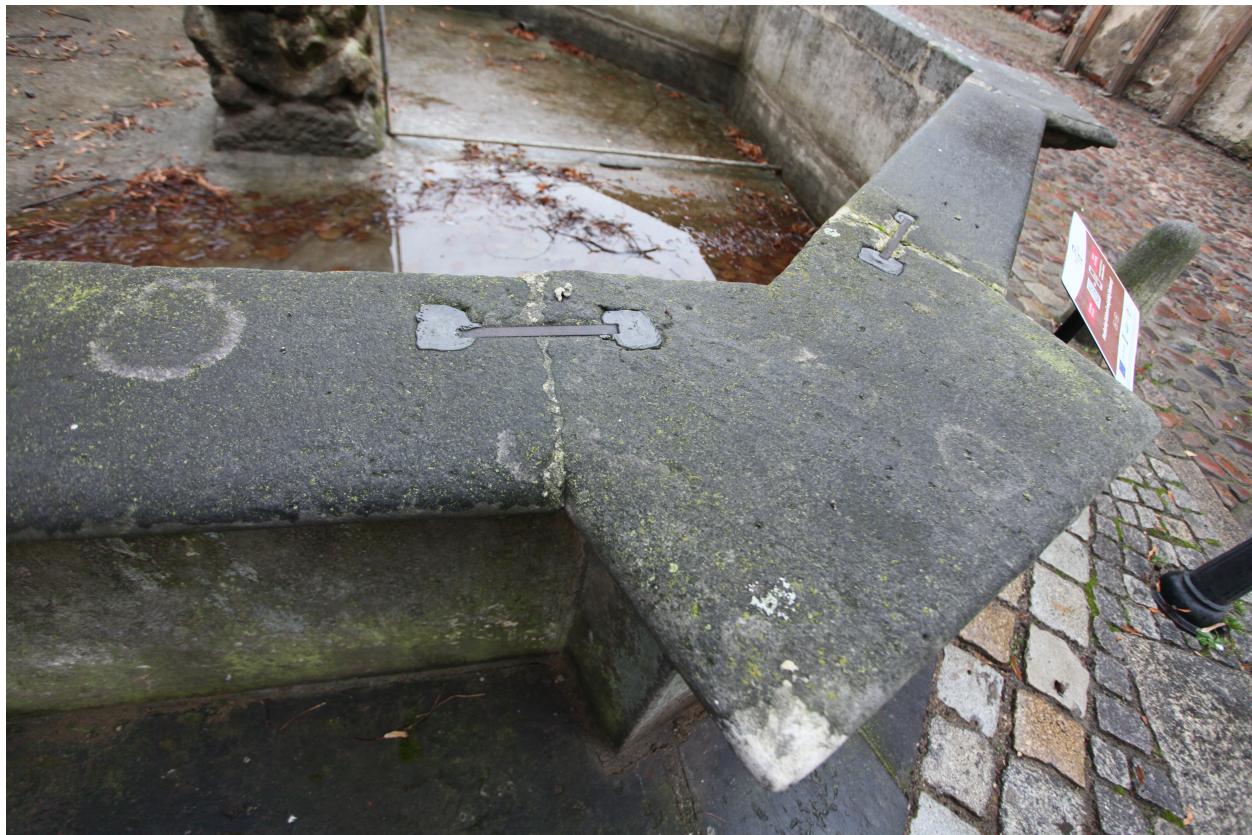
Fot nr 19 Wschowa. Fontanna miejska. Widok kamiennego ogrodzenia basenu. Stan zachowania grudzień 2022 roku. Widoczne metalowe kotwy łączące ciosy piaskowca, destruktu, mikroorganizmy, glony.

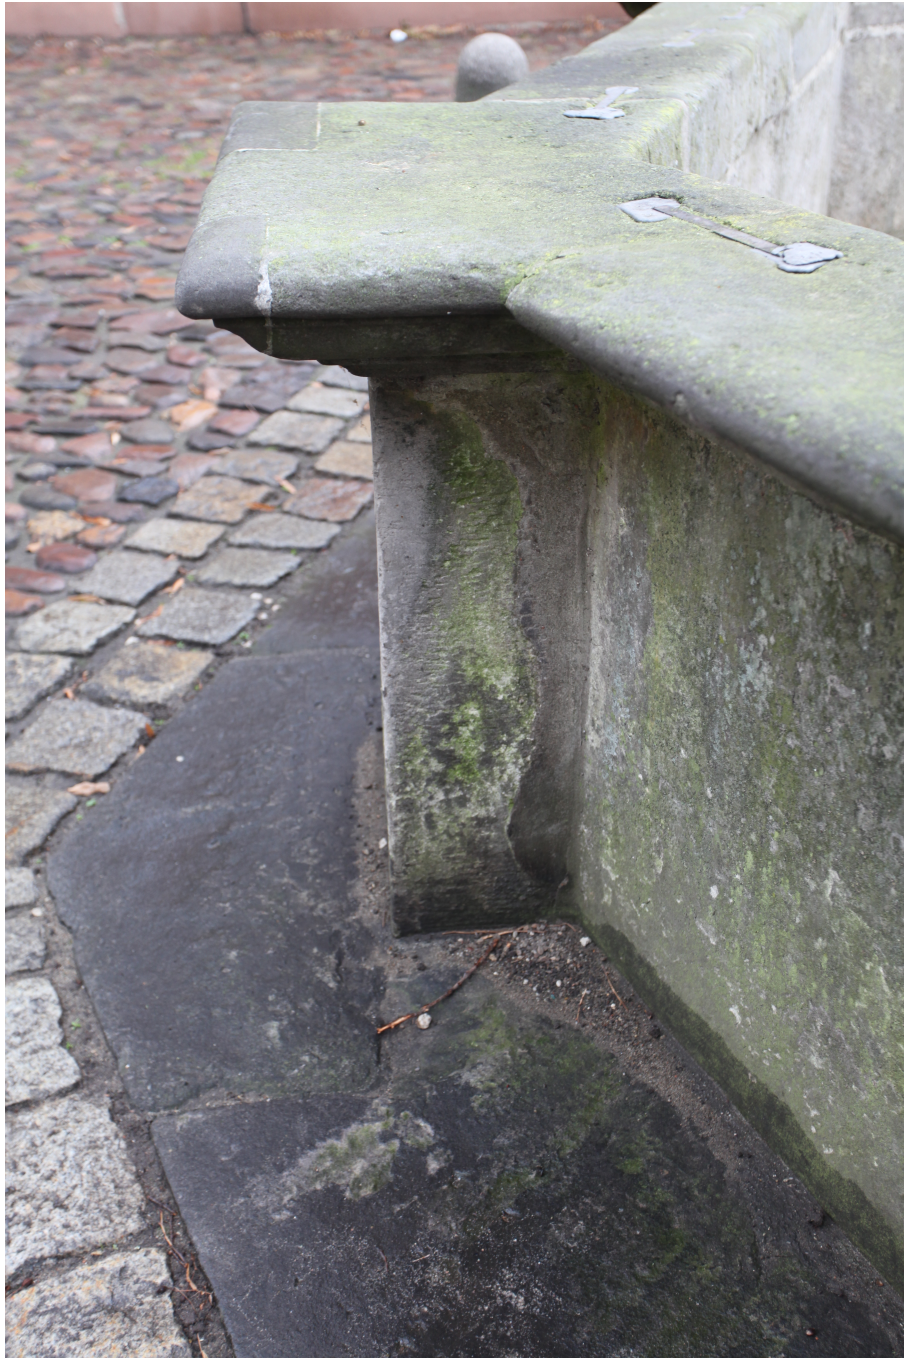
Fot nr 20 Wschowa. Fontanna miejska. Widok kamiennego ogrodzenia basenu. Stan zachowania grudzień 2022 roku. Widoczne niefachowe uzupełnienia ubytków piaskowca cementem, destrukty, mikroorganizmy, glony.

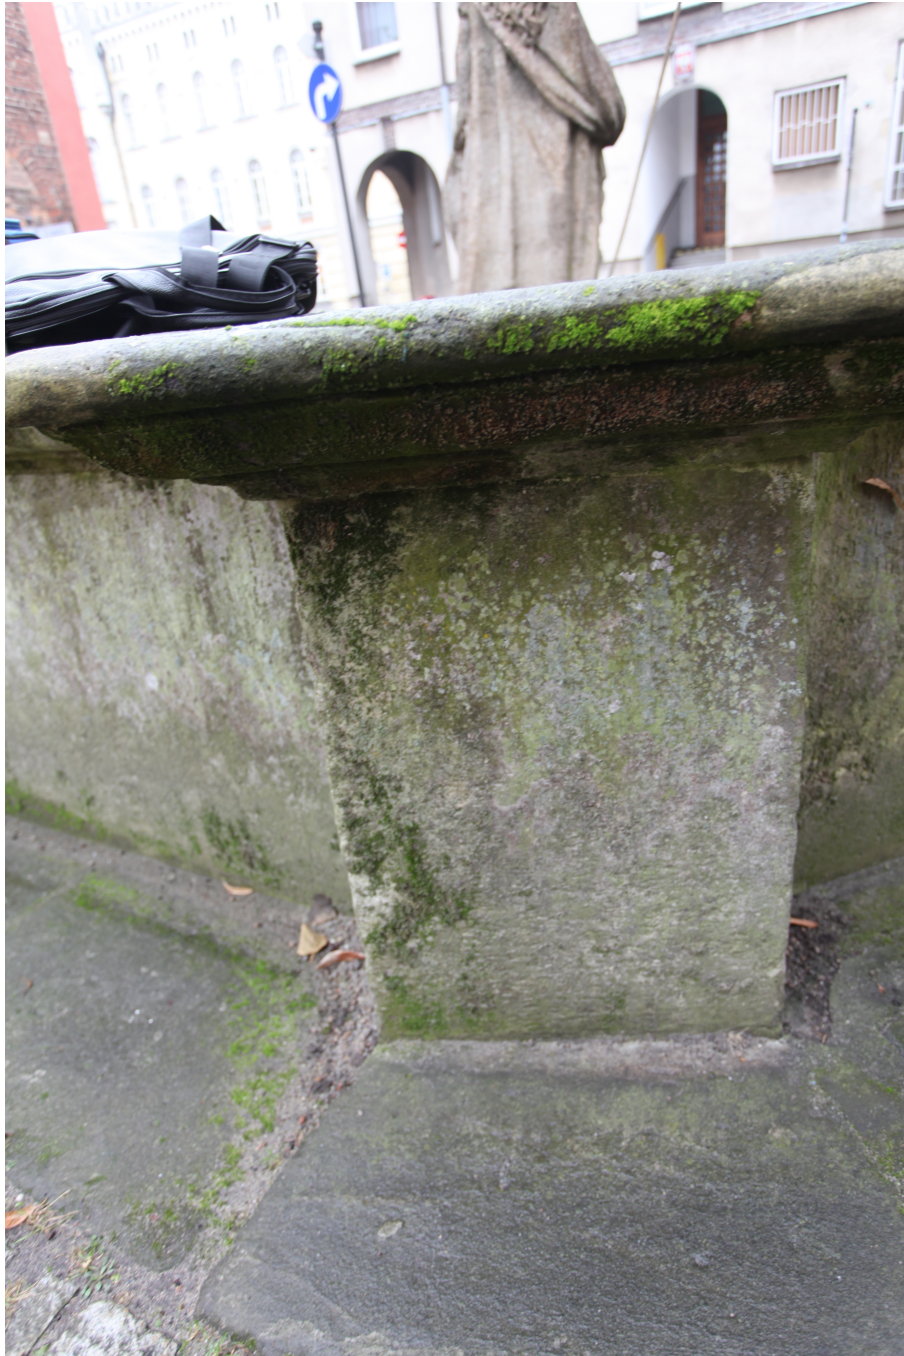
Fot nr 21 Wschowa. Fontanna miejska. Widok kamiennego ogrodzenia basenu. Stan zachowania grudzień 2022 roku. Widoczne destrukty, mikroorganizmy, glony.

6. Zabiegi dezynfekcji i dezynsekcji powierzchni kamieniarki. Natrysk preparatu Remmers BFA. Dopuszcza się użycie preparatu innego producenta o identycznych właściwościach i atestach do stosowania w obiektach zabytkowych.

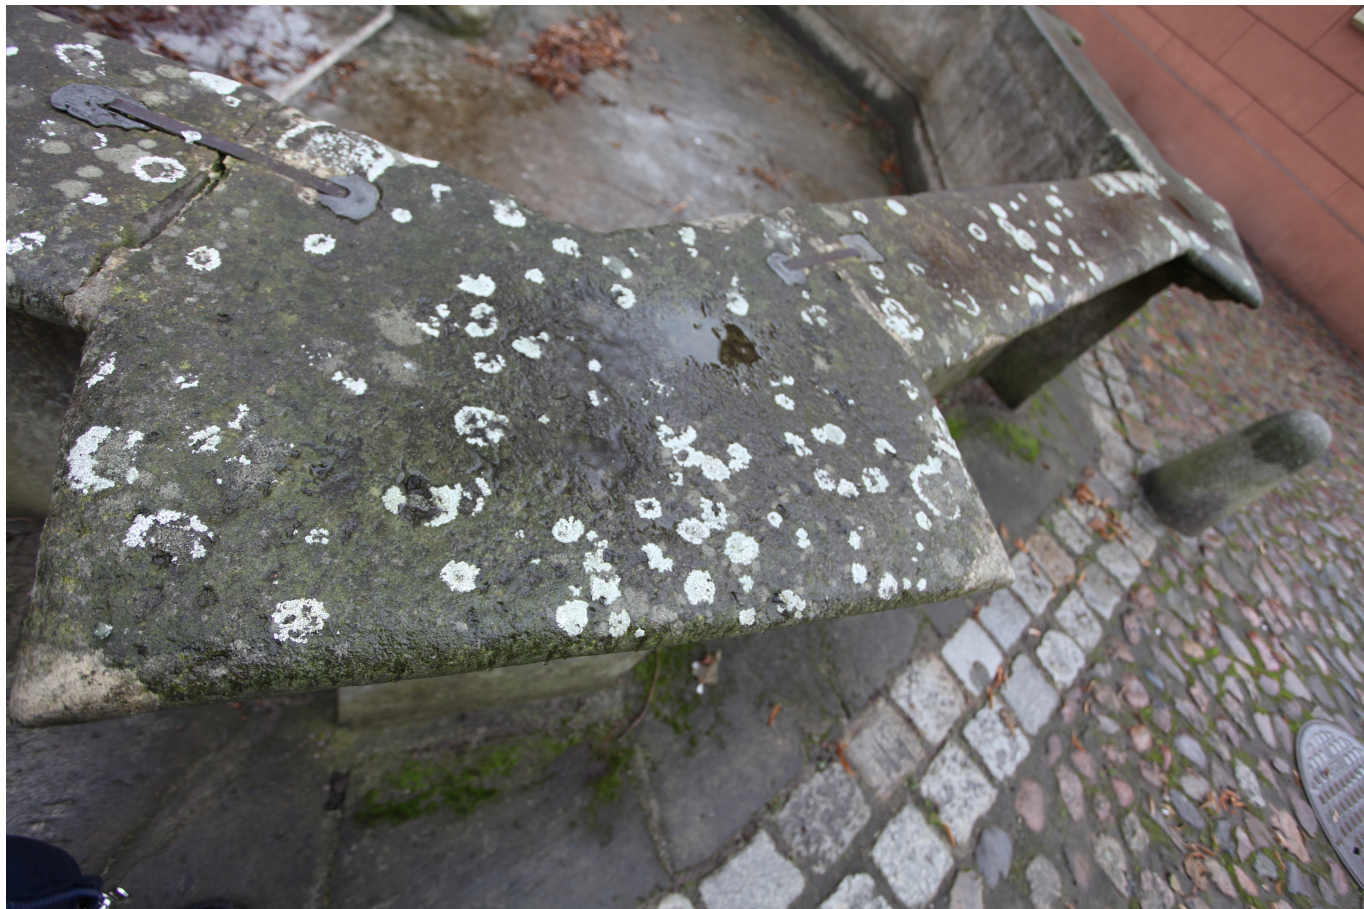
Fot nr 22 Wschowa. Fontanna miejska. Widok kamiennego ogrodzenia basenu. Stan zachowania grudzień 2022 roku. Widoczne metalowe kotwy łączące ciosy piaskowca, zachłapania, mikroorganizmy, glony.

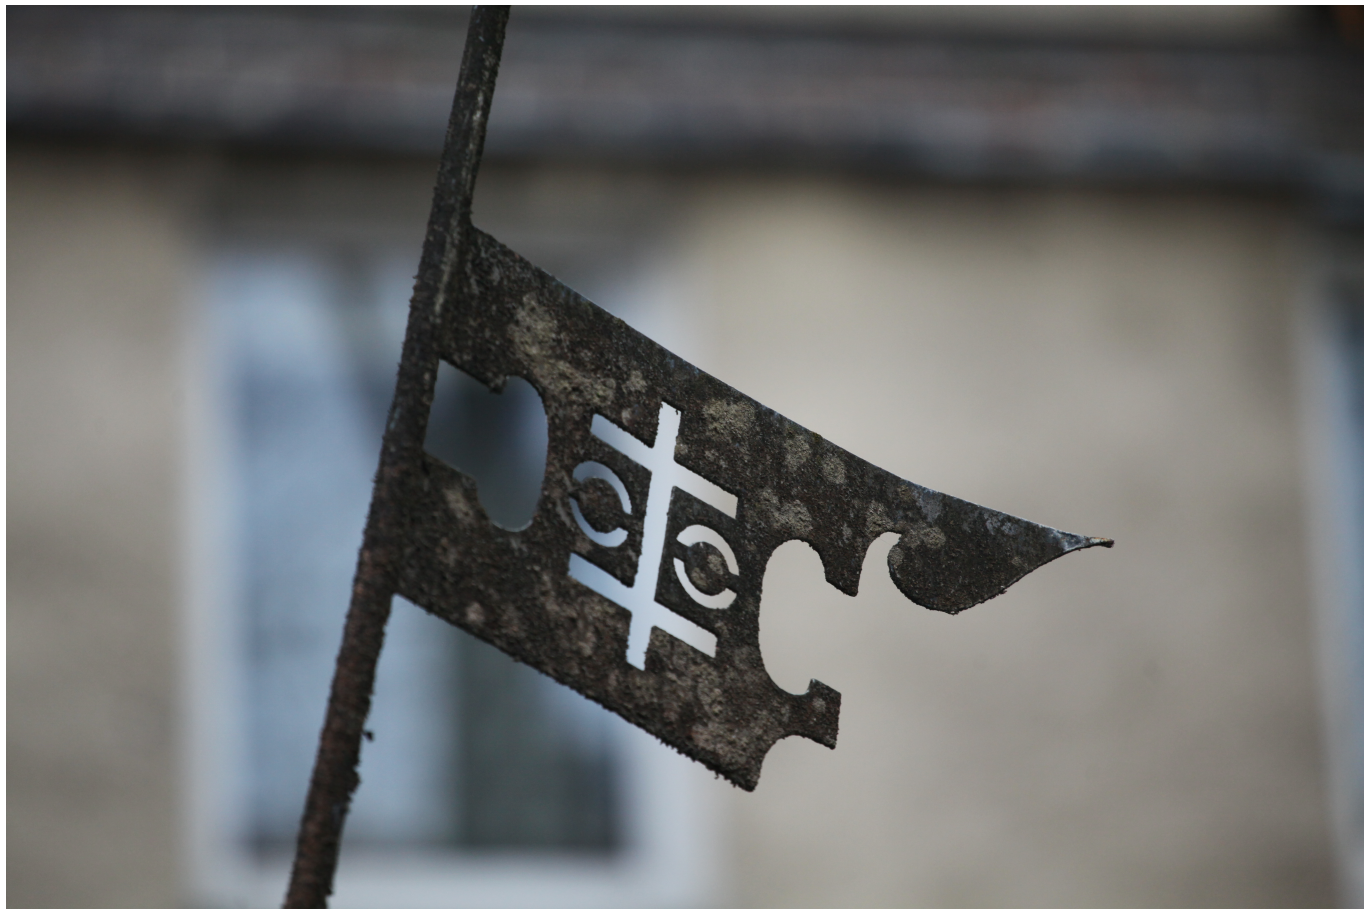
Fot nr 23 Wschowa. Fontanna miejska. Widok metalowej chorągwi rzeźby. Stan zachowania grudzień 2022 roku. Widoczne ogniska korozji, zanieczyszczenia.

3. Malowanie farbą podkładową do metalu np. ~Tikkurila, Remmers. Dwukrotnie. Dopuszcza się użycie preparatu innego producenta o identycznych właściwościach, posiadającego atesty do stosowania w obiektach zabytkowych.

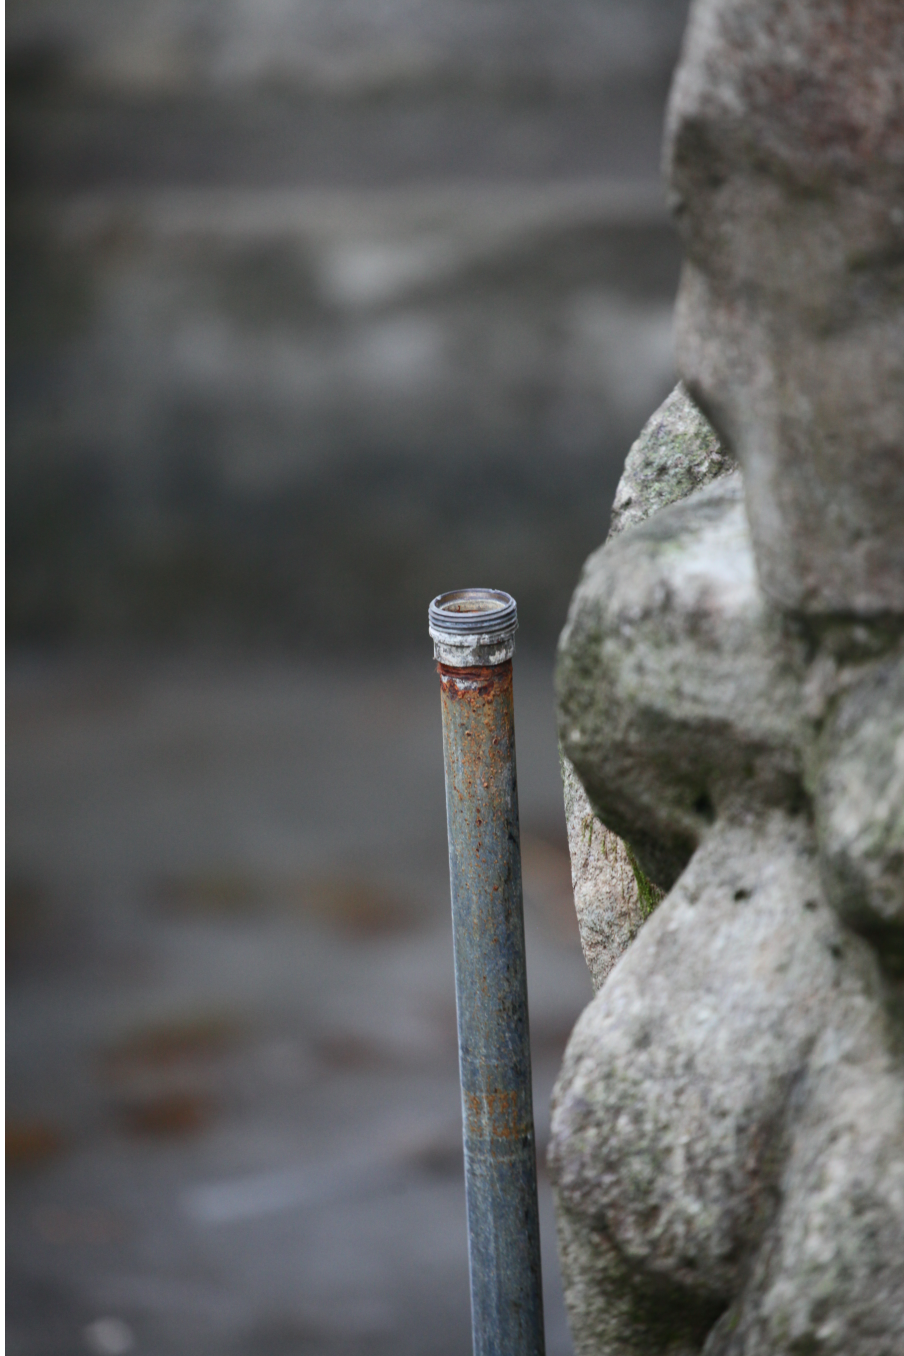
Fot nr 24 Wschowa. Fontanna miejska. Widok elementu zasilającego fontannę w wodę, ogniska korozji. Stan zachowania grudzień 2022 roku. Widoczne metalowe kotwy łączące ciosy piaskowca, destruktu, mikroorganizmy, glony.

4. Wymiana skorodowanych elementów – rur zasilających fontannę w wodę na nowe.
5. Malowanie farbą końcową specjalnie przeznaczoną do zabytkowych elementów metalowych f-my Eddi Schmied w kolorze grafitowym, matowa. Dopuszcza się użycie preparatu innego producenta o identycznych właściwościach, posiadającego atesty do stosowania w obiektach zabytkowych.
