**EKSPERTYZA
TECHNICZNA BUDYNKU
BYŁEJ SŁODOWNI
W LWÓWKU ŚLĄSKIM**

Raport serii U nr 19 / 2021

Temat badawczy: Ekspertyza techniczna budynku byłej słodowni w Lwówku Śląskim

Obiekt: Budynek byłej słodowni na działce 236 Obręb 1 w Lwówku Śląskim.

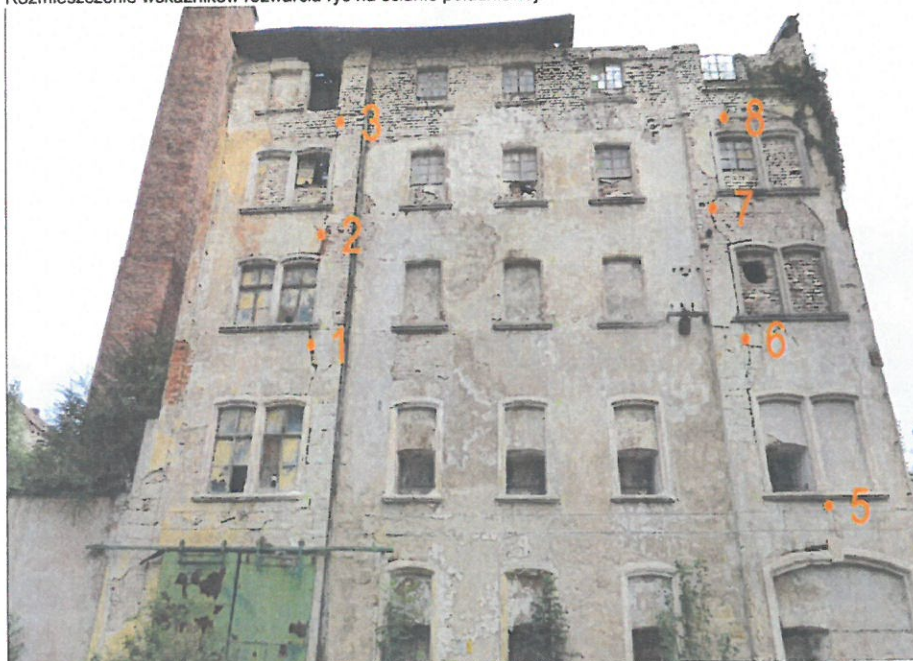
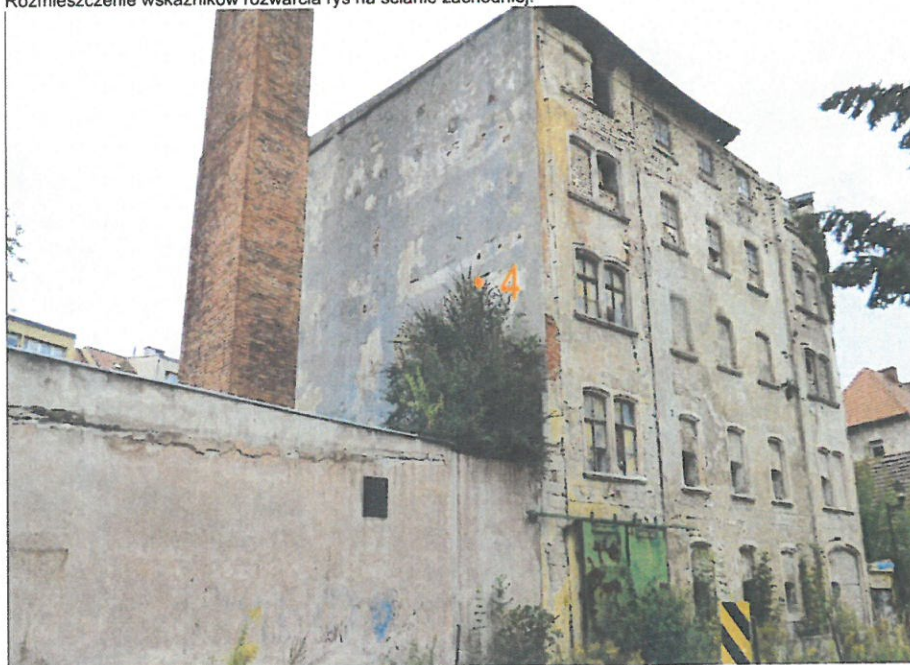
Rys. 6-1. Rozmieszczenie czujników rys na elewacjach południowej i zachodniej, za [O6]

Jak wynika z przedstawionych w tabeli 6-1 wartości zmian zarysowań, mają one charakter aktywny (są nieustabilizowane). Wynika to z postępującej destrukcji muru, wpływów termicznych oraz oddziaływania wilgoci i wody opadowej. Dalsze cykliczne zmiany zarysowań będą prowadzić do postępującego osłabienia pozostałej po zawaleniu się stropów konstrukcji budynku.

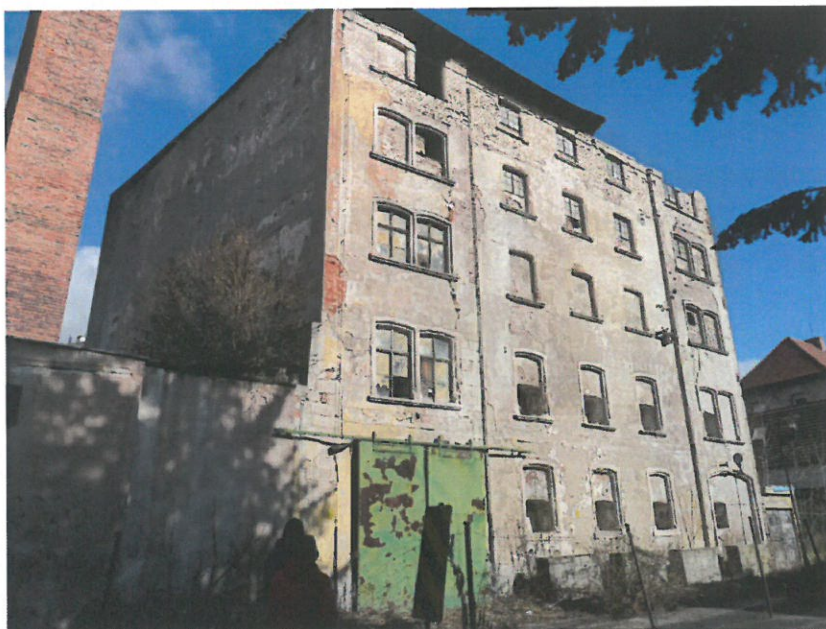
- ściany najwyższej kondygnacji frontowej od strony południowej posiadają znaczne ubytki cegieł i zaprawy, istotnie zmniejszające ich nośność (fot. 1, 2, 3);

Fot. 1. Ogólny widok elewacji frontowej (południowej)

4. Struktura ścian murowanych z cegły II, III i IV piętra od strony południowej jest mocno osłabiona poprzez pęknięcia oraz ubytki cegieł i zaprawy. Tę część ściany południowej należy rozebrać.

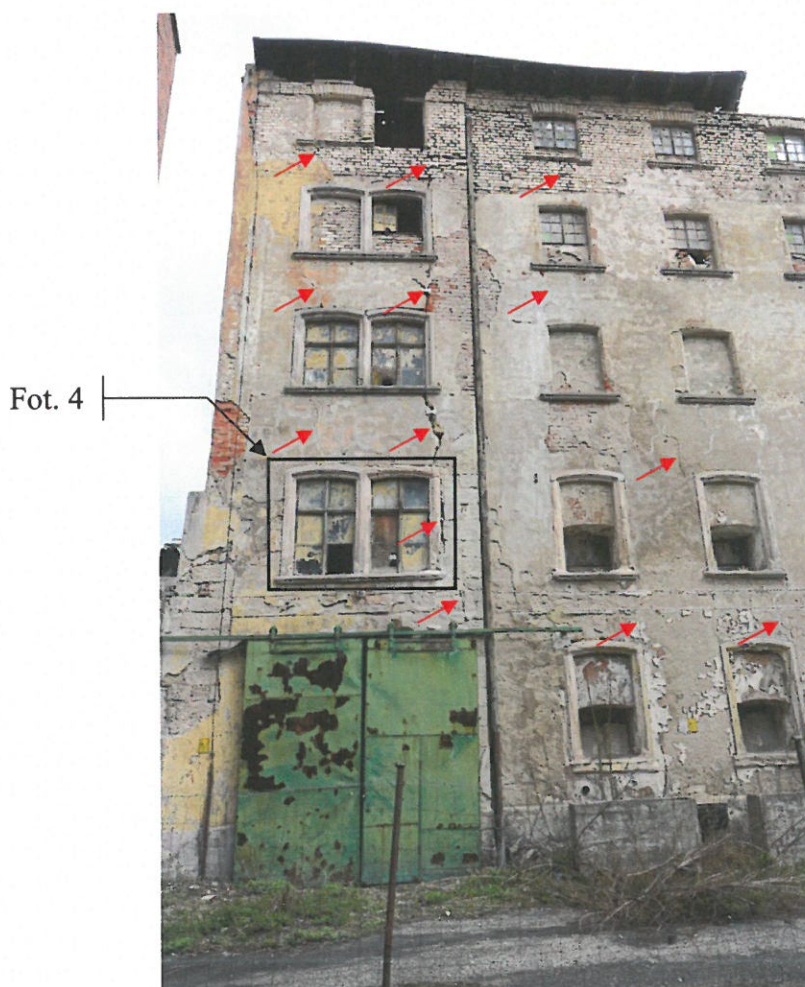
- na wszystkich elewacjach mury wykazują długie pęknięcia pionowe, największe na frontowej elewacji południowej (fot. 2, 3, rysunki w załączniku 3); pęknięcia te mają istotny wpływ na nośność ścian po zawaleniu się stropów, gdyż mogą spowodować wydzielanie się z pionowego układu nośnego budynku pojedynczych filarów, mogących następnie stracić stateczność;

- ponadto obserwuje się znaczną liczbę krótkich ukośnych oraz pionowych pęknięć w partiach murów osłabionych otworami (fot. 2, 3, rysunki w załączniku 3); pęknięcia te łącząc sąsiednie otwory okienne istotnie osłabiają strukturę murów, który po pozbawieniu go usztywnień poziomymi tarczami stropowymi narażony jest na utratę stateczności w sposób opisany wyżej;

Fot. 2. Widok zachodniej części elewacji frontowej. Widoczne są rysy i pęknięcia, oznaczono je strzałkami (porównaj z rys. zamieszczonym w załączniku 3)

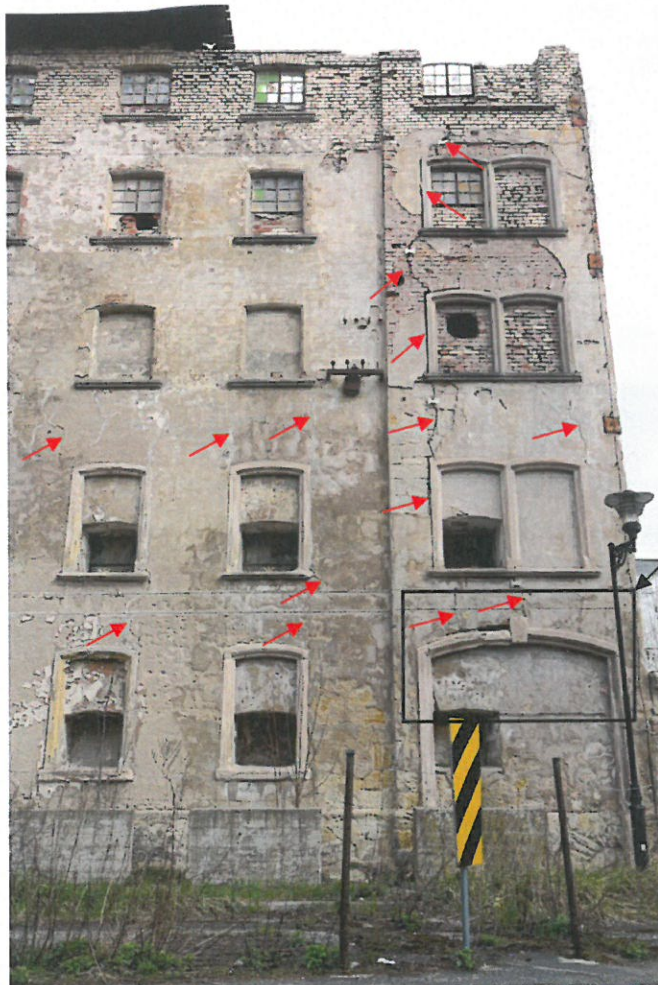
Fot. 3. Widok wschodniej części elewacji frontowej. Widoczne rysy i pęknięcia oznaczono strzałkami (porównaj z rys. zamieszczonym w załączniku 3)

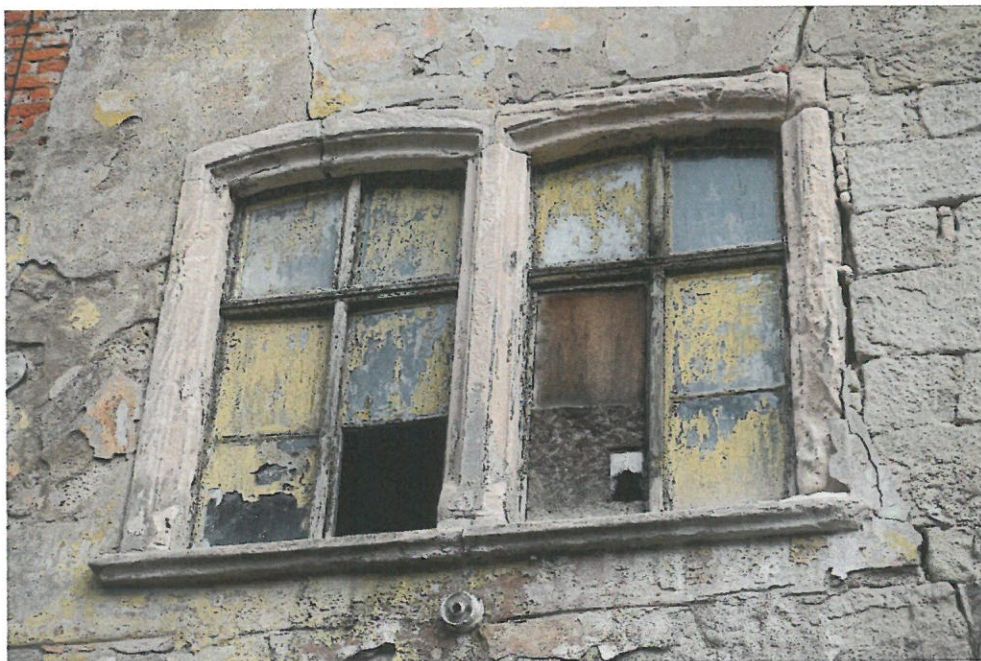
- kamienne nadproża łukowe na elewacji południowej są mechanicznie powierzchniowo zniszczone (fot. 4, 5); liczne ozdobne łuki kamienne na tej elewacji posiadają pionowe pęknięcia przez całą grubość, a łuk w kondygnacji parteru nad częściowo zamurowaną bramą we wschodniej części elewacji południowej jest rozsunięty w pionie i znajduje się w stanie awaryjnym (fot. 5);

Fot. 4. Widok fragmentu elewacji frontowej. Widoczne są uszkodzenia elementów kamiennych z piaskowca stanowiących obramowania okien

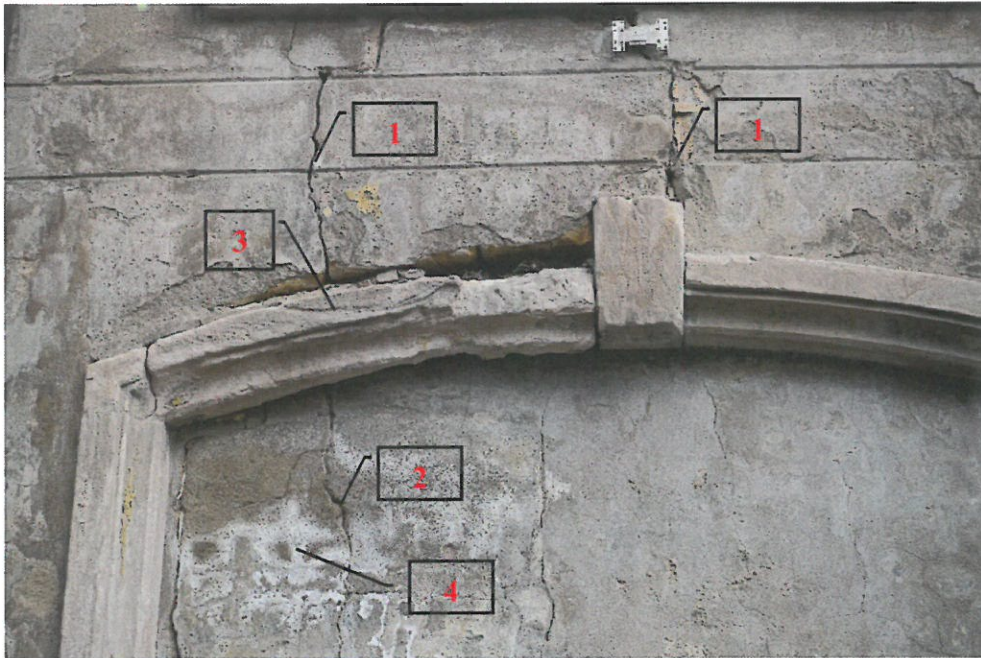
Fot. 5. Widok fragmentu elewacji frontowej. Widoczne są: 1- rysy w ścianie, 2 – rysy w blendzie, 3 – uszkodzenia elementów kamiennych, 4 – wysolenia na powierzchni zewnętrznej.

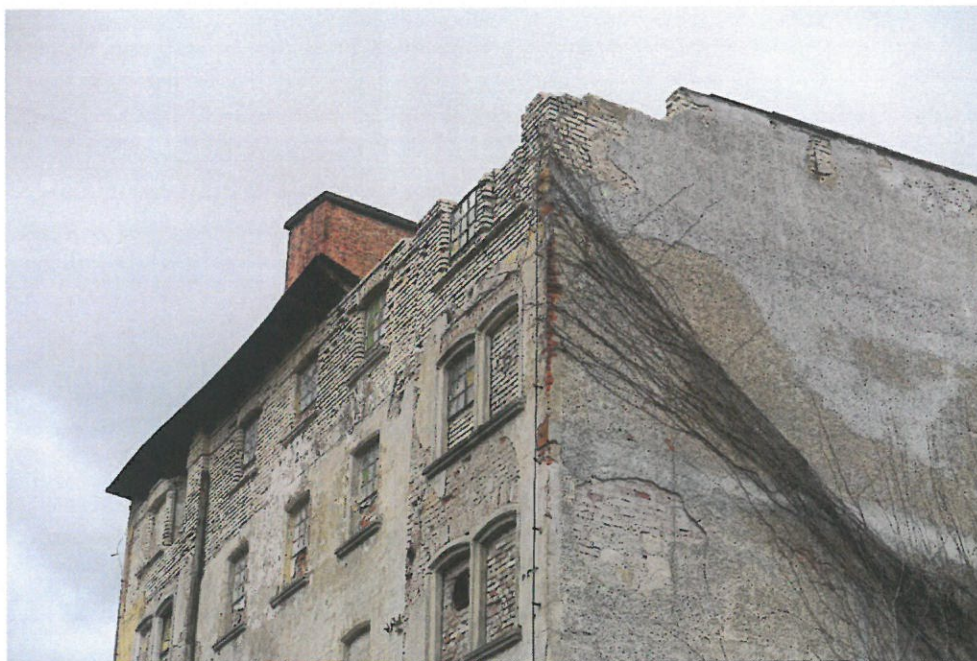
Drewniany dach budynku uległ wskutek korozji biologicznej całkowitemu zawaleniu podobnie jak inne drewniane elementy konstrukcyjne. Przyczyną katastrofy stropów jest działanie grzybów domowych właściwych, które całkowicie zniszczyły strukturę drewna.

Fot. 7. Widok górnej części budynku. Widoczny brak dachu, który zawalił się do środka budynku

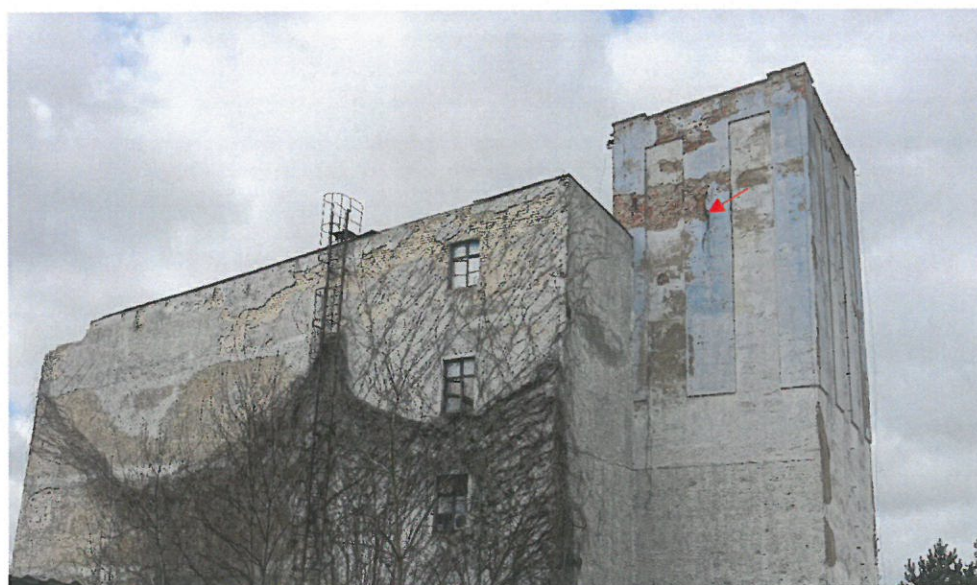
Fot. 8. Widok elewacji wschodniej z zaznaczeniem strzałkami rys (porównaj z rysunkiem zamieszczonym w załączniku 3)

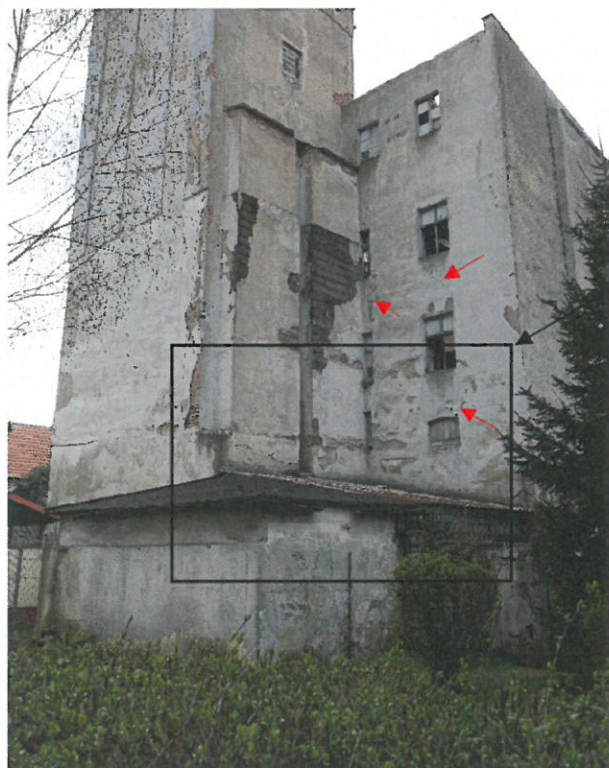
Fot. 10. Widok fragmentu elewacji północnej od strony północno-wschodniej.
Widoczne rysy i pęknięcia zaznaczone strzałkami (porównaj z rys. zamieszczonym w załączniku 3)

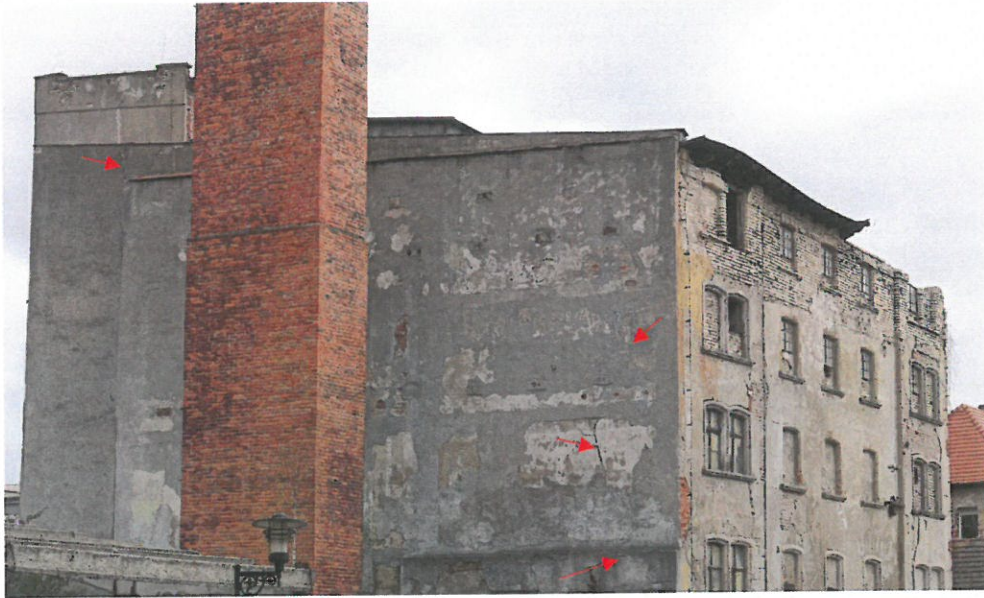
Fot.13. Widok górnej części elewacji zachodniej z zaznaczonymi strzałkami rysami.

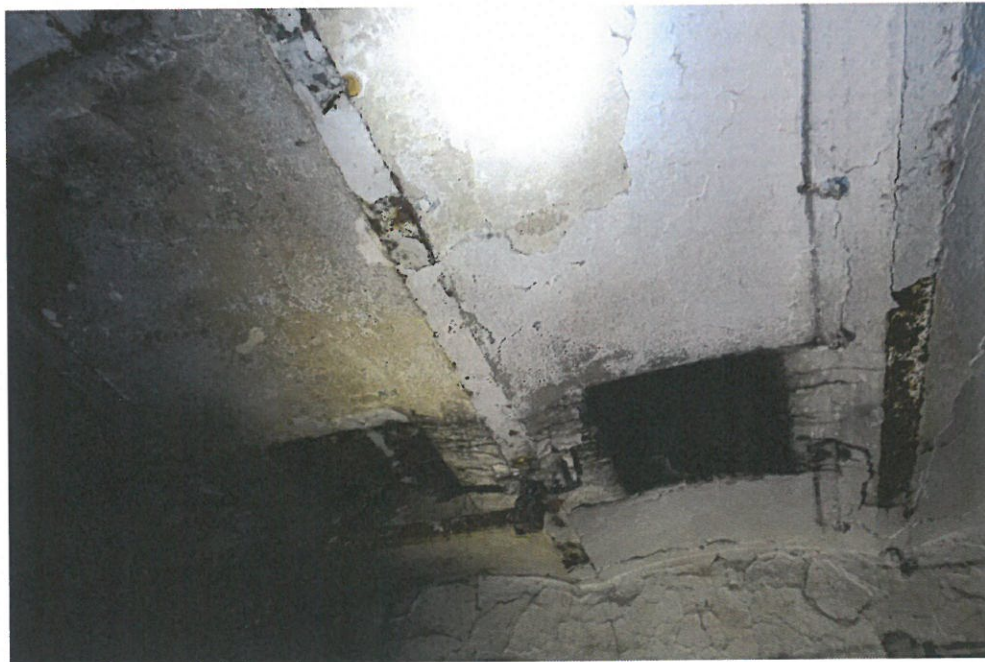
- belki i podciągi stalowe nie są w widoczny sposób odkształcone;
- belki i podciągi stalowe nie posiadają zabezpieczeń antykorozyjnych i są mocno skorodowane, w stopniu istotnie zmniejszającym ich nośność;
- sklepienia odcinkowe mają grubości 12 cm (1/2 cegły) i są wymurowane na zaprawie wapiennej; strzałki sklepień są prawidłowe;
- sklepienia wymurowane są poprawnie w wiązaniu pospolitym; kolejne warstwy cegieł wymurowane są mijankowo;
- sklepienia są mocno zawilgocone;
- w strukturze sklepień występują głębokie ubytki zaprawy; cegły posiadają na powierzchniach podniebiennych zniszczenia pochodzenia wilgotnościowo-mrozowego w postaci powierzchniowych rozwarstwień i złuszczeń; uszkodzenia te zmniejszają nośność sklepień;
- tynki na powierzchniach podniebiennych sklepień są całkowicie zniszczone.

Fot. 14. Piwnica. Poziom -1. Pomieszczenie -0.3. Widok od dołu stropów odcinkowych na belkach stalowych. Kształtowniki stalowe są mocno skorodowane.

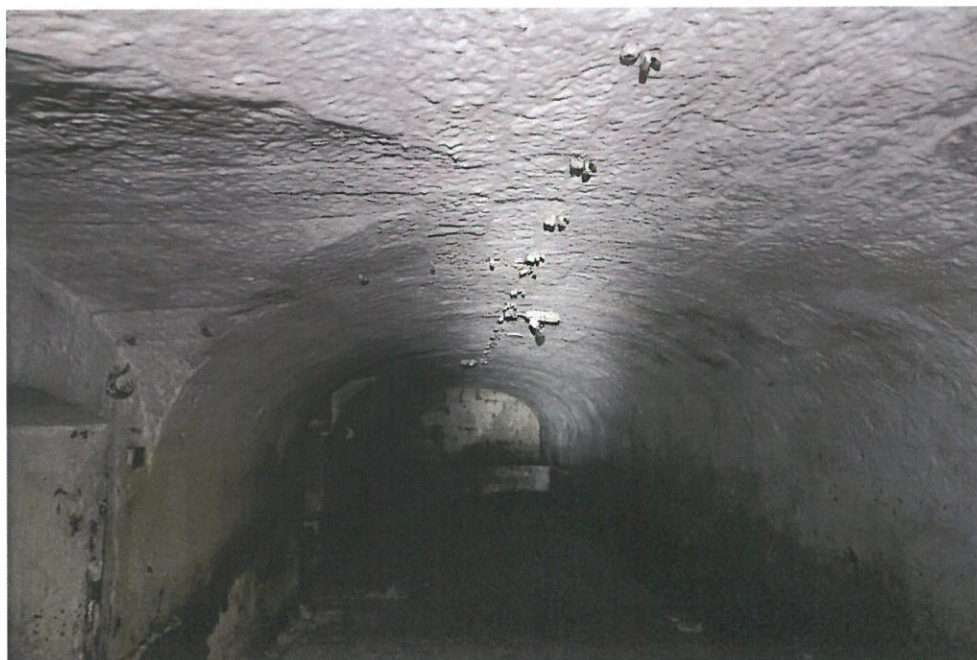
- geometria sklepienia jest prawidłowa, sklepienie nie wykazuje odkształceń;
- powierzchnia podniebienna sklepienia nie jest popękana;
- wiązania murarskie są prawidłowe, nie wykazują rozluźnień;
- struktura sklepienia jest zwarta, bez większych uszkodzeń;
- sklepienie podobnie jak mury piwnic jest mocno zawilgocone;
- tynki są zdegradowane wskutek znacznego zawilgocenia.

Fot. 15. Piwnica. Poziom – 1. Pomieszczenie -0.1. Ogólny widok sklepienia koszowego pod korytarzem głównym. Ściany i sklepienie są mocno zawilgocone. Na powierzchni ścian występuje rozwój grzybów pleśniowych.

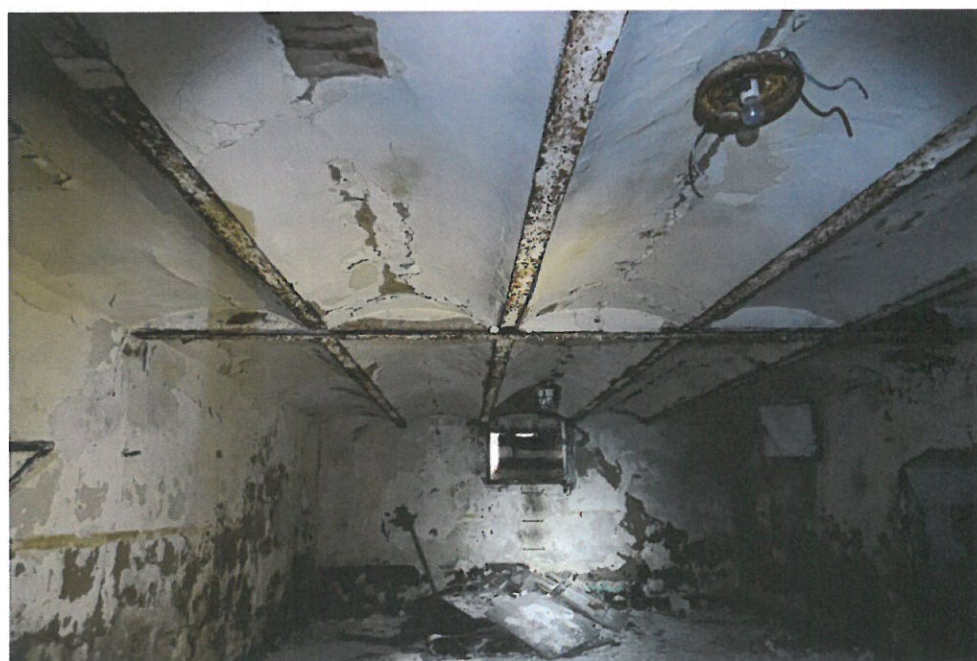
Fot. 16. Piwnica. Poziom – 1. Pomieszczenie -0.4. Ogólny widok od dołu stropu odcinkowego na belkach stalowych. Kształtowniki stalowe są mocno skorodowane. Ściany są mocno zawilgocone.

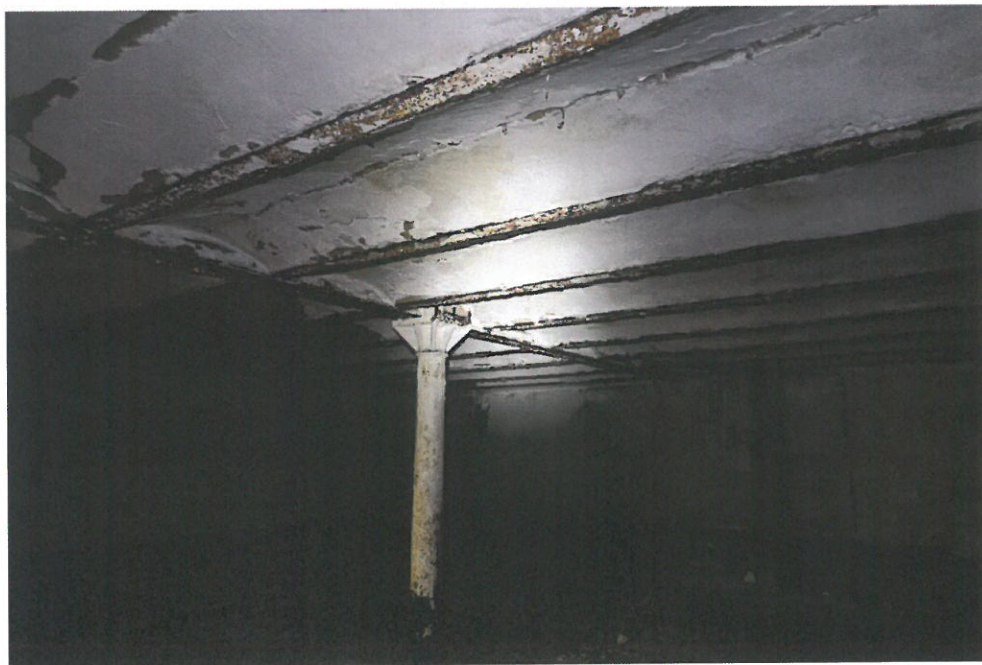
Fot. 17. Piwnica. Poziom – 1. Pomieszczenie -0.5. Ogólny widok od dołu stropu odcinkowego na belkach stalowych. Kształtowniki stalowe są mocno skorodowane, sklepienia są spękane i nasiąknięte wodą.

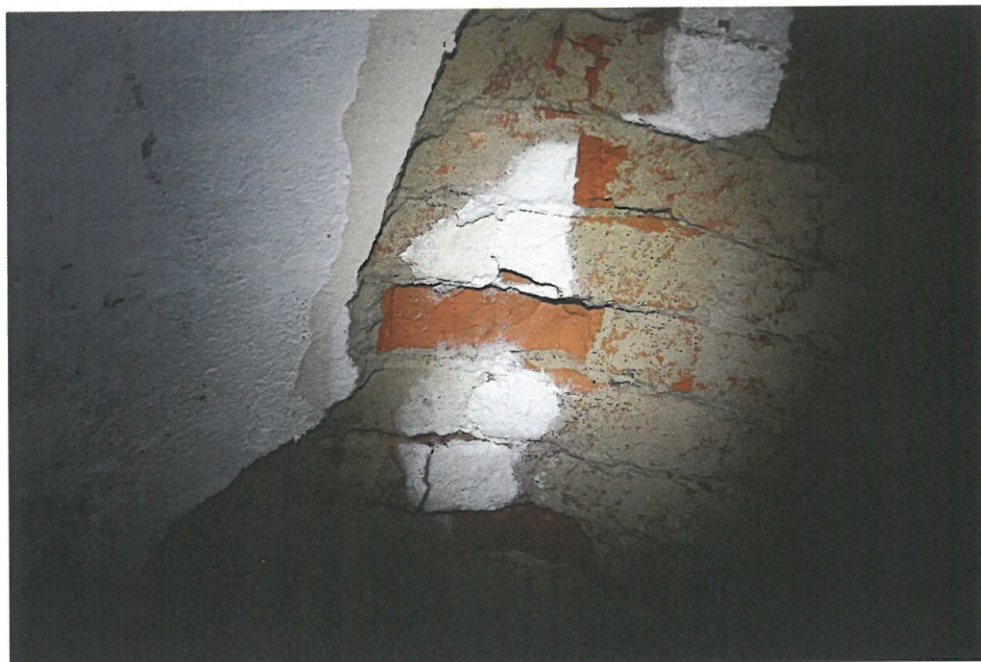
Fot. 18. Piwnica. Poziom – 1. Pomieszczenie -0.5. Ogólny widok od dołu stropu odcinkowego na belkach stalowych. Ceglane stropy odcinkowe są zawilgocone i wykazują ubytki w wyniku korozji mrozowej.

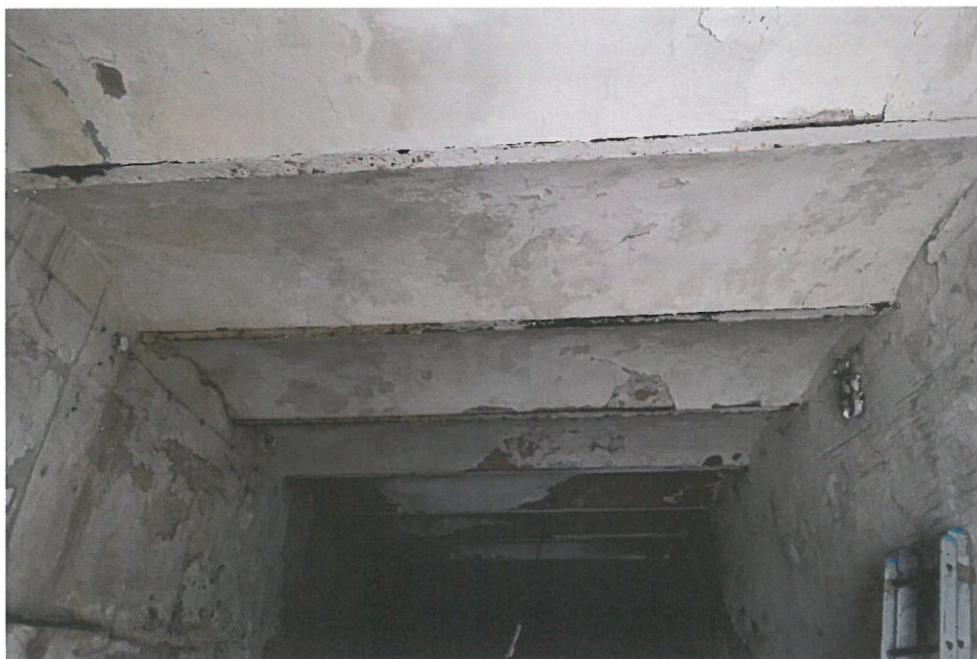
Fot. 19. Parter. Korytarz. Pomieszczenie 1.1. Ogólny widok stropu odcinkowego na belkach stalowych nad parterem.

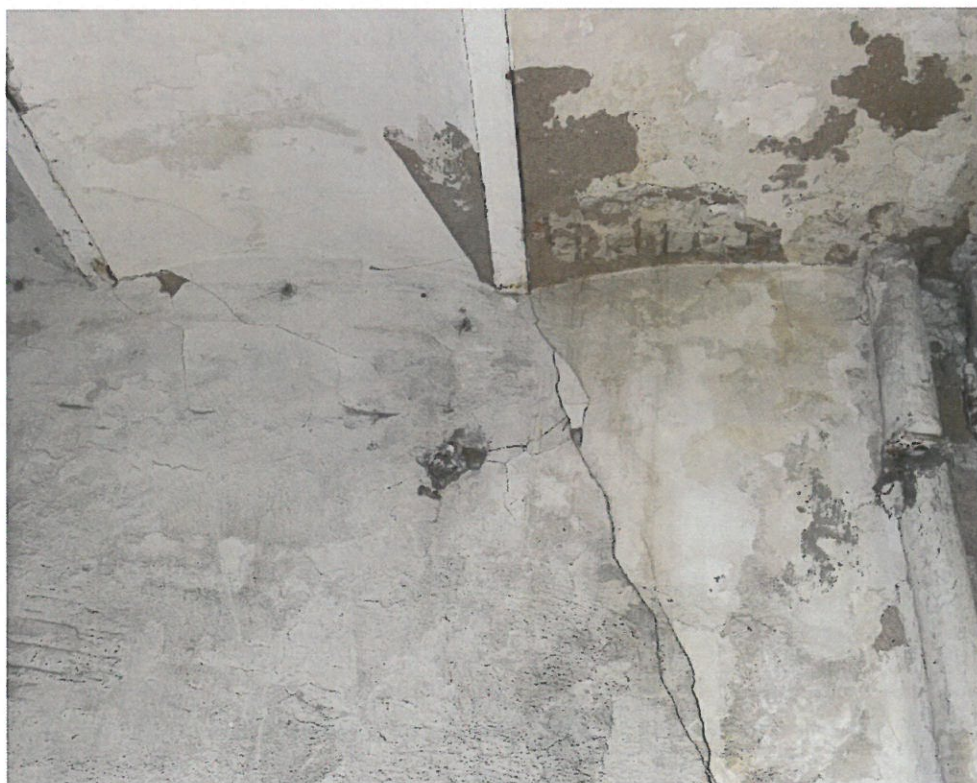
- ściany są stateczne, nie wykazują odchyień od pionu ani większych uszkodzeń zmniejszających ich nośność;
- ściany nie posiadają istotnych pęknięć, świadczących o przekroczeniu nośności na ściskanie oraz o nadmiernych osiadaniach fundamentów;
- występujące ubytki cegieł i zaprawy nie zmniejszają istotnie nośności murów;
- w miejscach oparcie stalowych belek stropowych występują lokalnie krótkie rysy ukośne, świadczące o przekroczeniu nośności na docisk.

Fot. 20. Parter. Korytarz. Pomieszczenie 1.1. Widok ukośnej rysy pod belką stropową. Rysa ta świadczy o przekroczeniu nośności muru na docisk po stopkę belki stalowej.

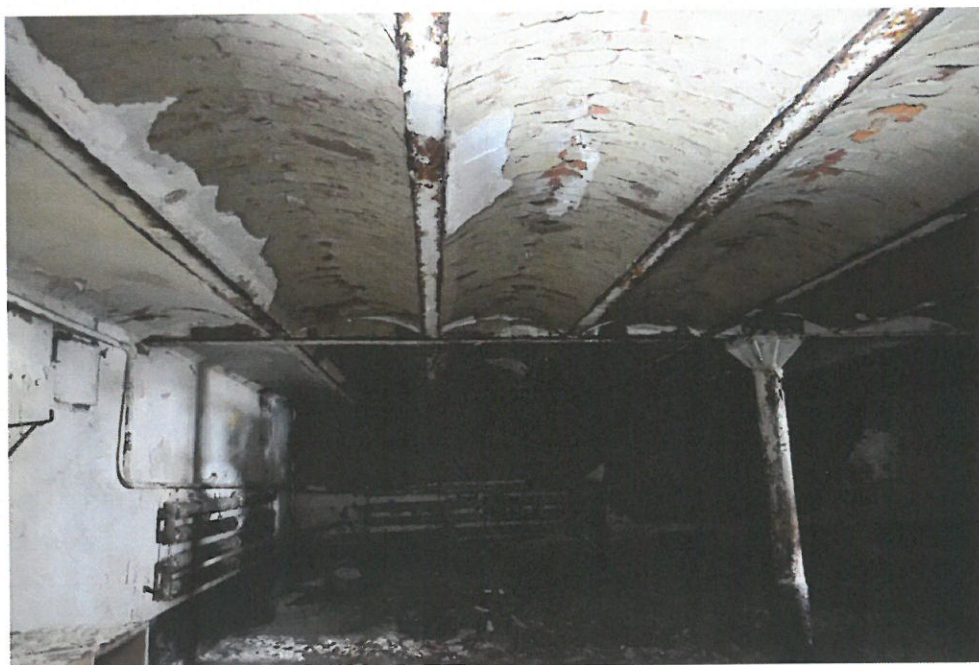
Fot. 22. Jak fot. 23. Widoczna destrukcja wilgotnościowa ścian i sklepień (odpadanie tynku)

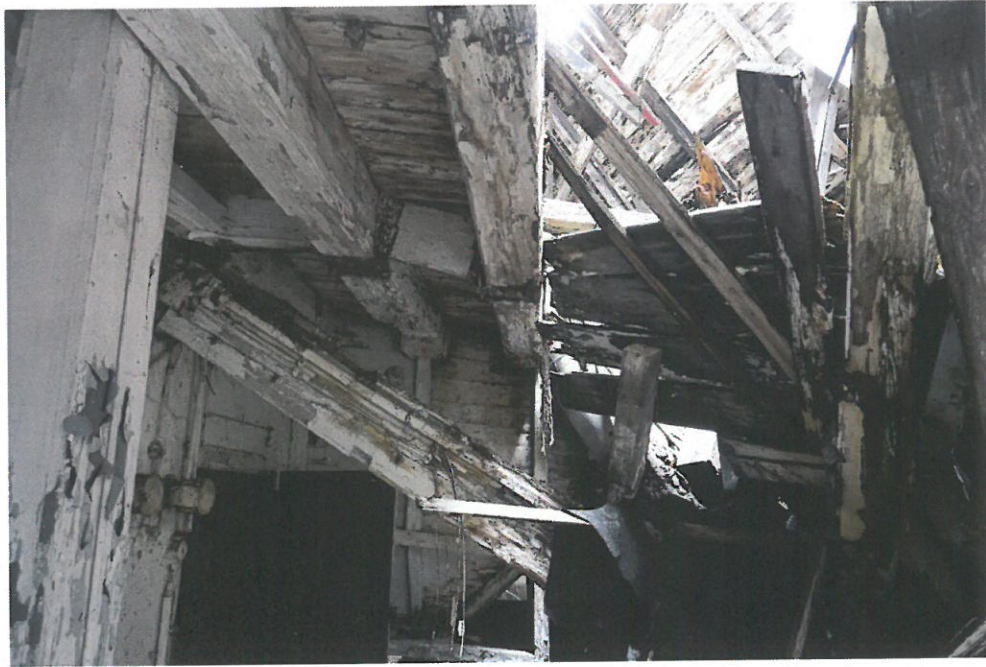
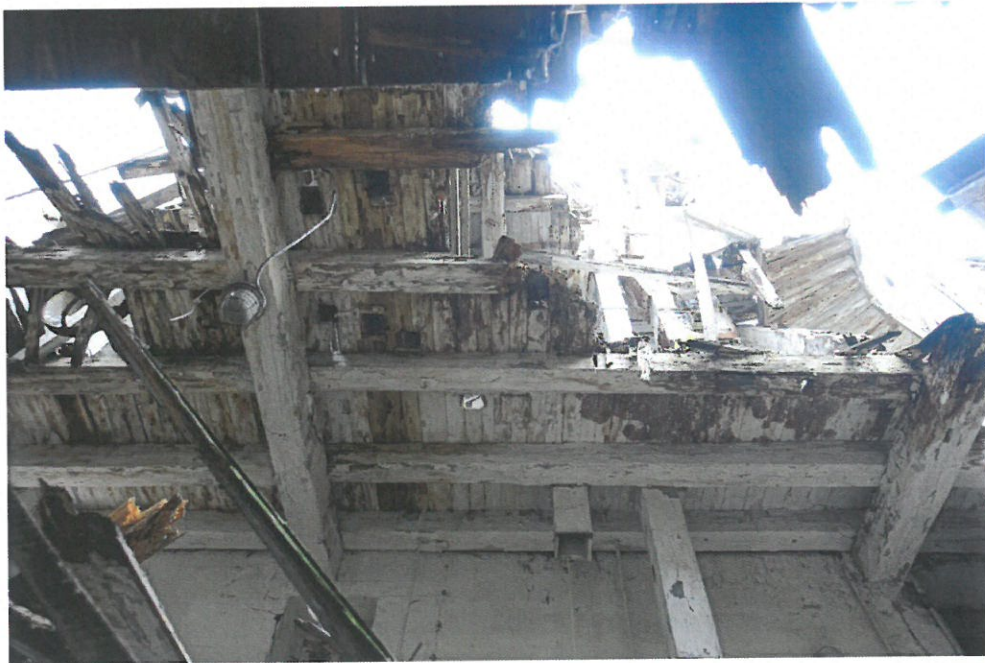
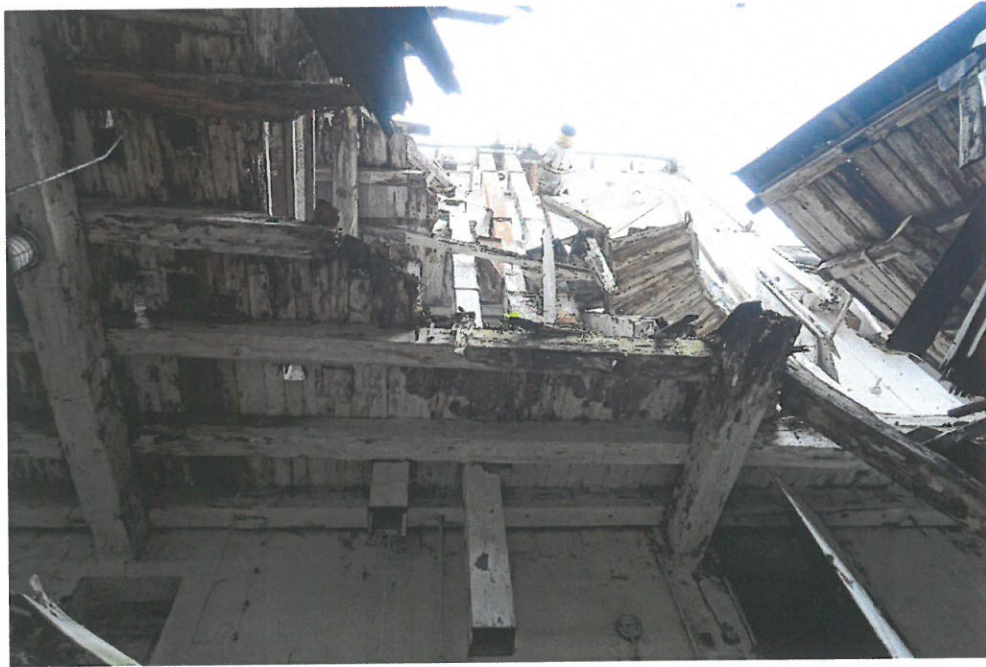
- stan stropów odcinkowych jest analogiczny jak nad piwnicą, opisany w p. 3.3.1; są one w stanie technicznym „złym”;
- stropy drewniane uległy w całości zniszczeniu i zawaleniu, nie istnieją (fot. 23-25); przyczyną zniszczeń jest nadmierne zawilgocenie, w wyniku czego nastąpił rozwój korozji biologicznej (grzybów domowych właściwych, fot. 26, 27) we wszystkich elementach drewnianych w budynku.

Fot. 23. I piętro, pomieszczenie 2.2. Widok całkowicie zawalonych stropów drewnianych wyższych kondygnacji

Fot. 24. Jak fot. 23

Fot. 25. I piętro, pomieszczenie 2.2. Widok całkowicie zawalonych stropów drewnianych wyższych kondygnacji oraz dachu.

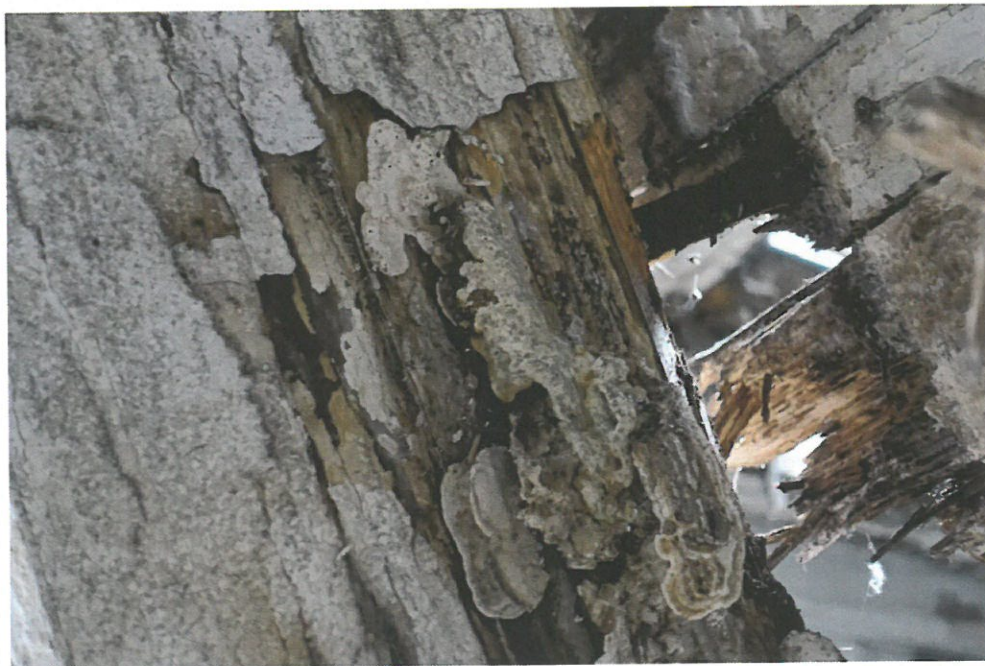
Fot. 26. I piętro, pomieszczenie 2.2. Widok owocników grzyba domowego właściwego na elementach drewnianych zawalonego stropu

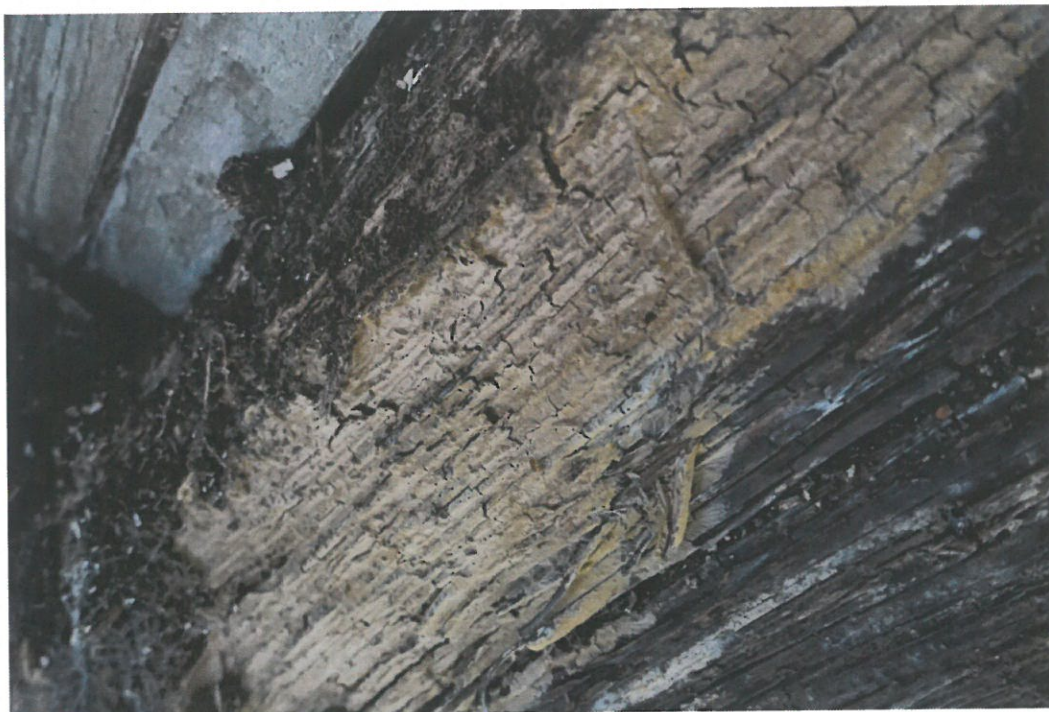
Fot. 27. I piętro, pomieszczenie 2.2. Widok rozkładu brunatnego w elementach drewnianych zawalonego stropu

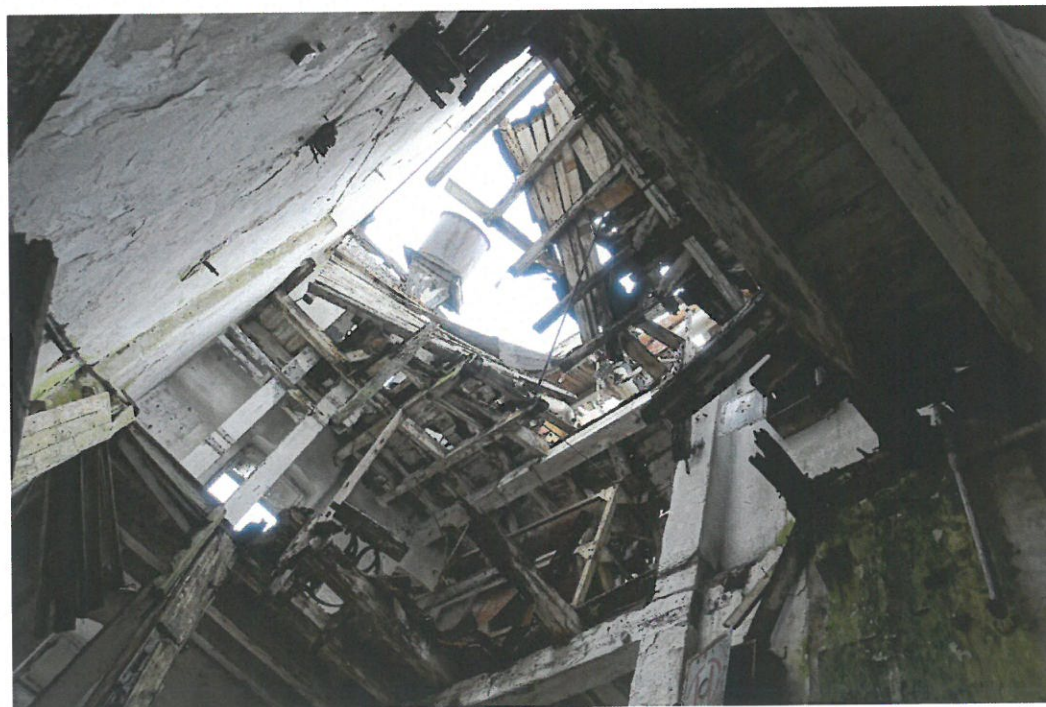
Fot. 28. I Piętro. Pomieszczenie 2.1. Widok zawalonych stropów drewnianych z pomieszczenia 2.1

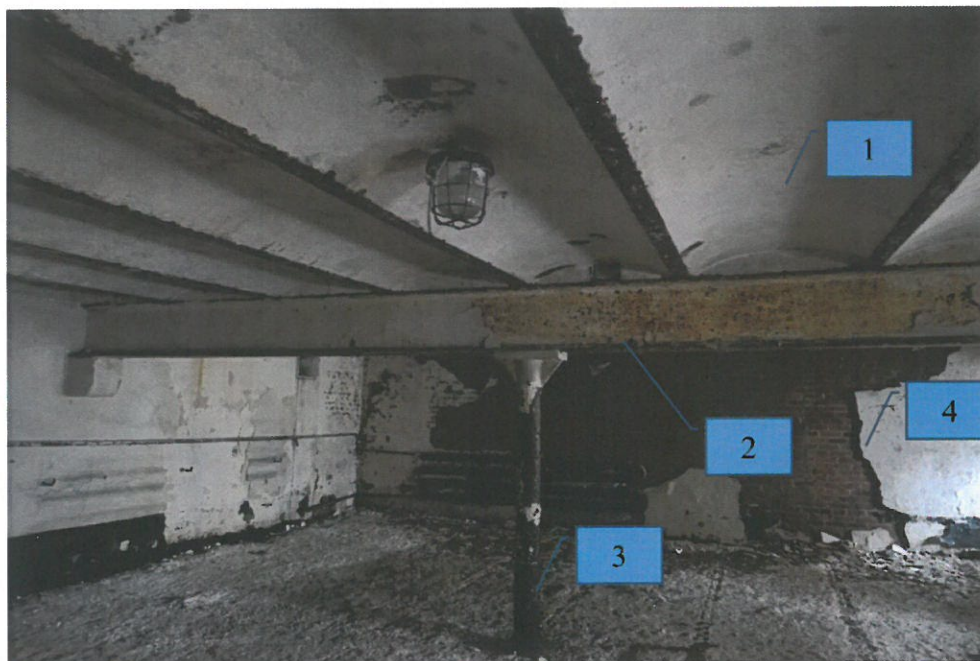
Fot. 29. I piętro. Pomieszczenie 2.3. Ogólny widok pomieszczenia. Widoczne: 1 – strop odcinkowy na belkach stalowych, 2 – podciąg stalowy, 3 – słup, 4 - odpadający tynk z zawilgoconych ścian.

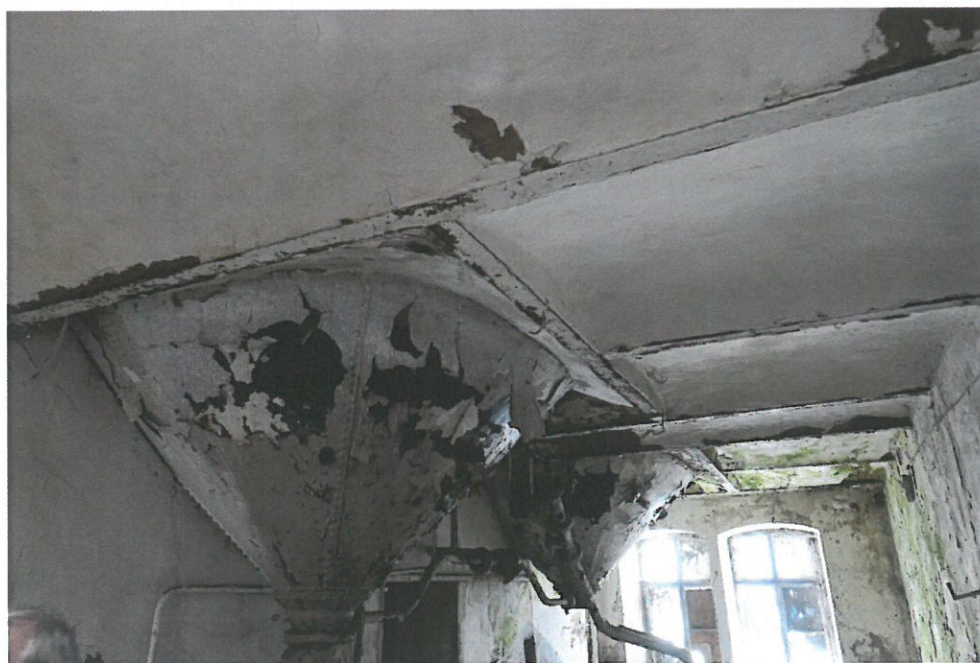
- wysokie zawilgocenie murów,
- miejscowy rozwój grzybów pleśniowych na powierzchni wewnętrznej murów,
- rozwój glonów na powierzchni murów (fot. 30);

Fot. 30. I piętro, pomieszczenie 2.1. Widok od dołu stropu. Widoczny rozwój glonów na ścianach, świadczący o dużym zawilgoceniu murów.
