## EKSPERTYZA TECHNICZNA BUDOWLANO - MYKOLOGICZNA

INWESTYCJA  
PRZEBUDOWA I DOCIEPLENIE BUDYNKU KOSZAROWEGO NR 9 WRAZ Z  
MODERNIZACJĄ INFRASTRUKTURY TECHNICZNEJ I ZAGOSPODAROWANIA  
TERENU NA TERENIE AKADEMII WOJSK LĄDOWYCH WE WROCŁAWIU

ul Czajkowskiego 109,  
51-147 Wrocław  
dz nr 2/5, AM-15 Obręb 0050 Karłowice

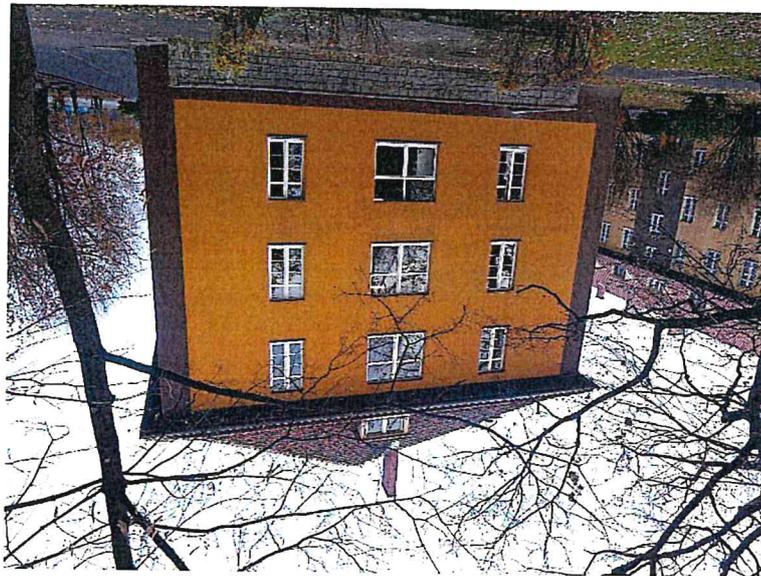
Fot. nr 1 Elewacja południowa

Stwierdzono miejscowe spękania tynków zewnętrznych. Stan techniczny tynków zewnętrznych zadowalający.
