OCENA STANU ZACHOWANIA I PROPONOWANY
PROGRAM PRAC KONSERWATORSKICH
DOTYCZĄCY OŁTARZY BOCZNYCH
POD WEZWANIEM ŚW. IZYDORA I ŚW. JÓZEFA
Z KOŚCIOŁA POD WEZWANIEM ŚW. WITA
W ROGOŹNIE

Toruń 2019

OŁTARZ BOCZNY POD WEZWANIEM ŚW. JÓZEFA
Z KOŚCIOŁA POD WEZWANIEM
ŚW. WITA W ROGOŹNIE

OŁTARZ BOCZNY POD WEZWANIEM ŚW. IZYDORA
Z KOŚCIOŁA
ŚW. WITA W ROGOŹNIE

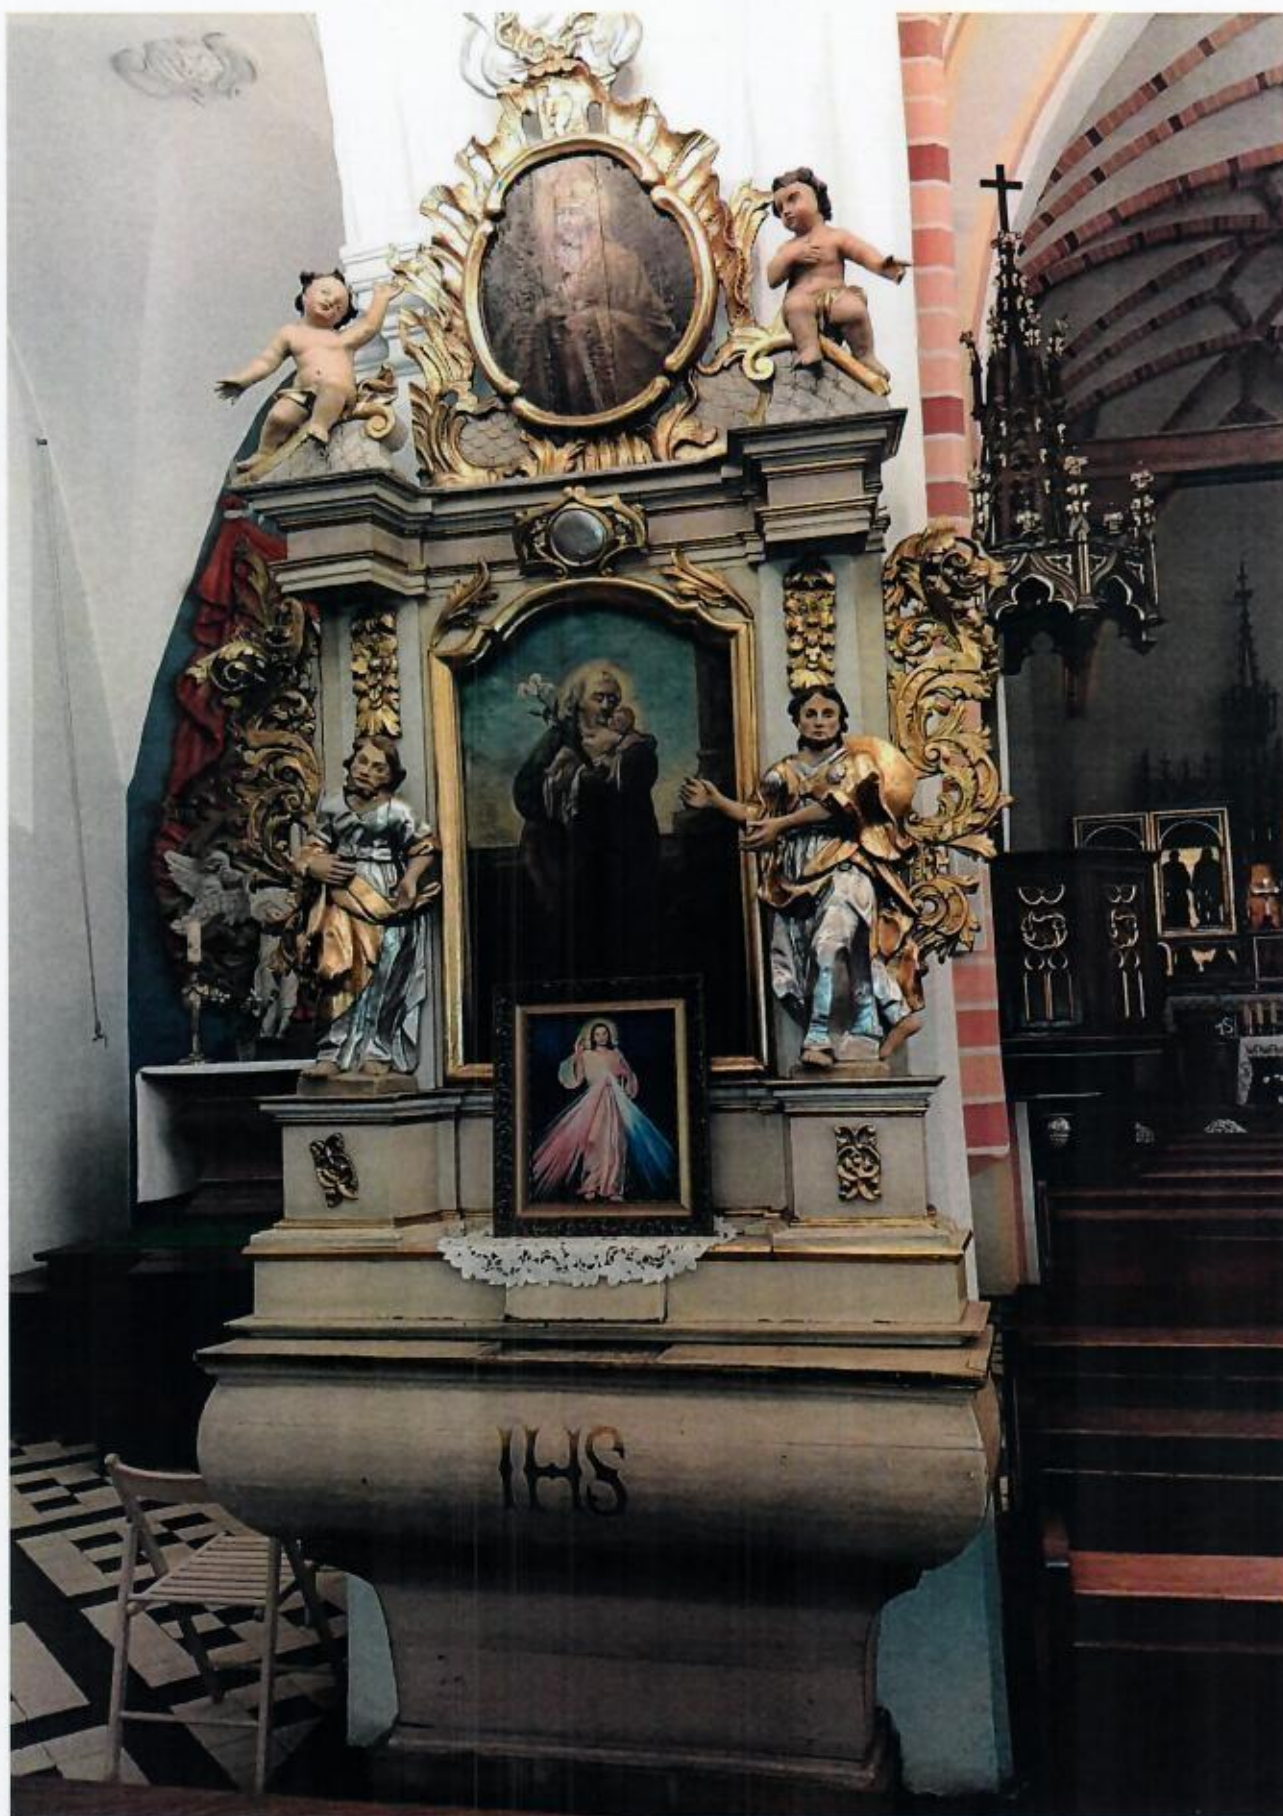
Fot. 1. Ołtarz boczny p.w. św. Józefa z kościoła św. Wita w Rogoźnie.

Stan zachowania ołtarza bocznego można określić jako zły. Konstrukcja na skutek żerowania owadów z rodziny Anobium punctatum wymaga impregnacji i wzmocnienia. W trakcie ostatniej konserwacji ołtarz został wtórnie przezłożony szlakmetalem. Wielokrotne przemalowania wykonane w kolorystyce niezgodnej z oryginałem zmieniły całkowicie wygląd szafy ołtarzowej. Brakuje elementów snycerskich takich jak skrzydła aniołów, po których zostały widoczne ślady mocowań. Widoczne jest pęknięcie i znaczne rozejście się desek drewnianego podobrazia przedstawienia znajdującego się w nastawie. Planowane prace konserwatorskie mają na celu przywrócić ołtarzowi pierwotnej estetyki oraz zapobiec dalszej destrukcji materii zabytkowej.

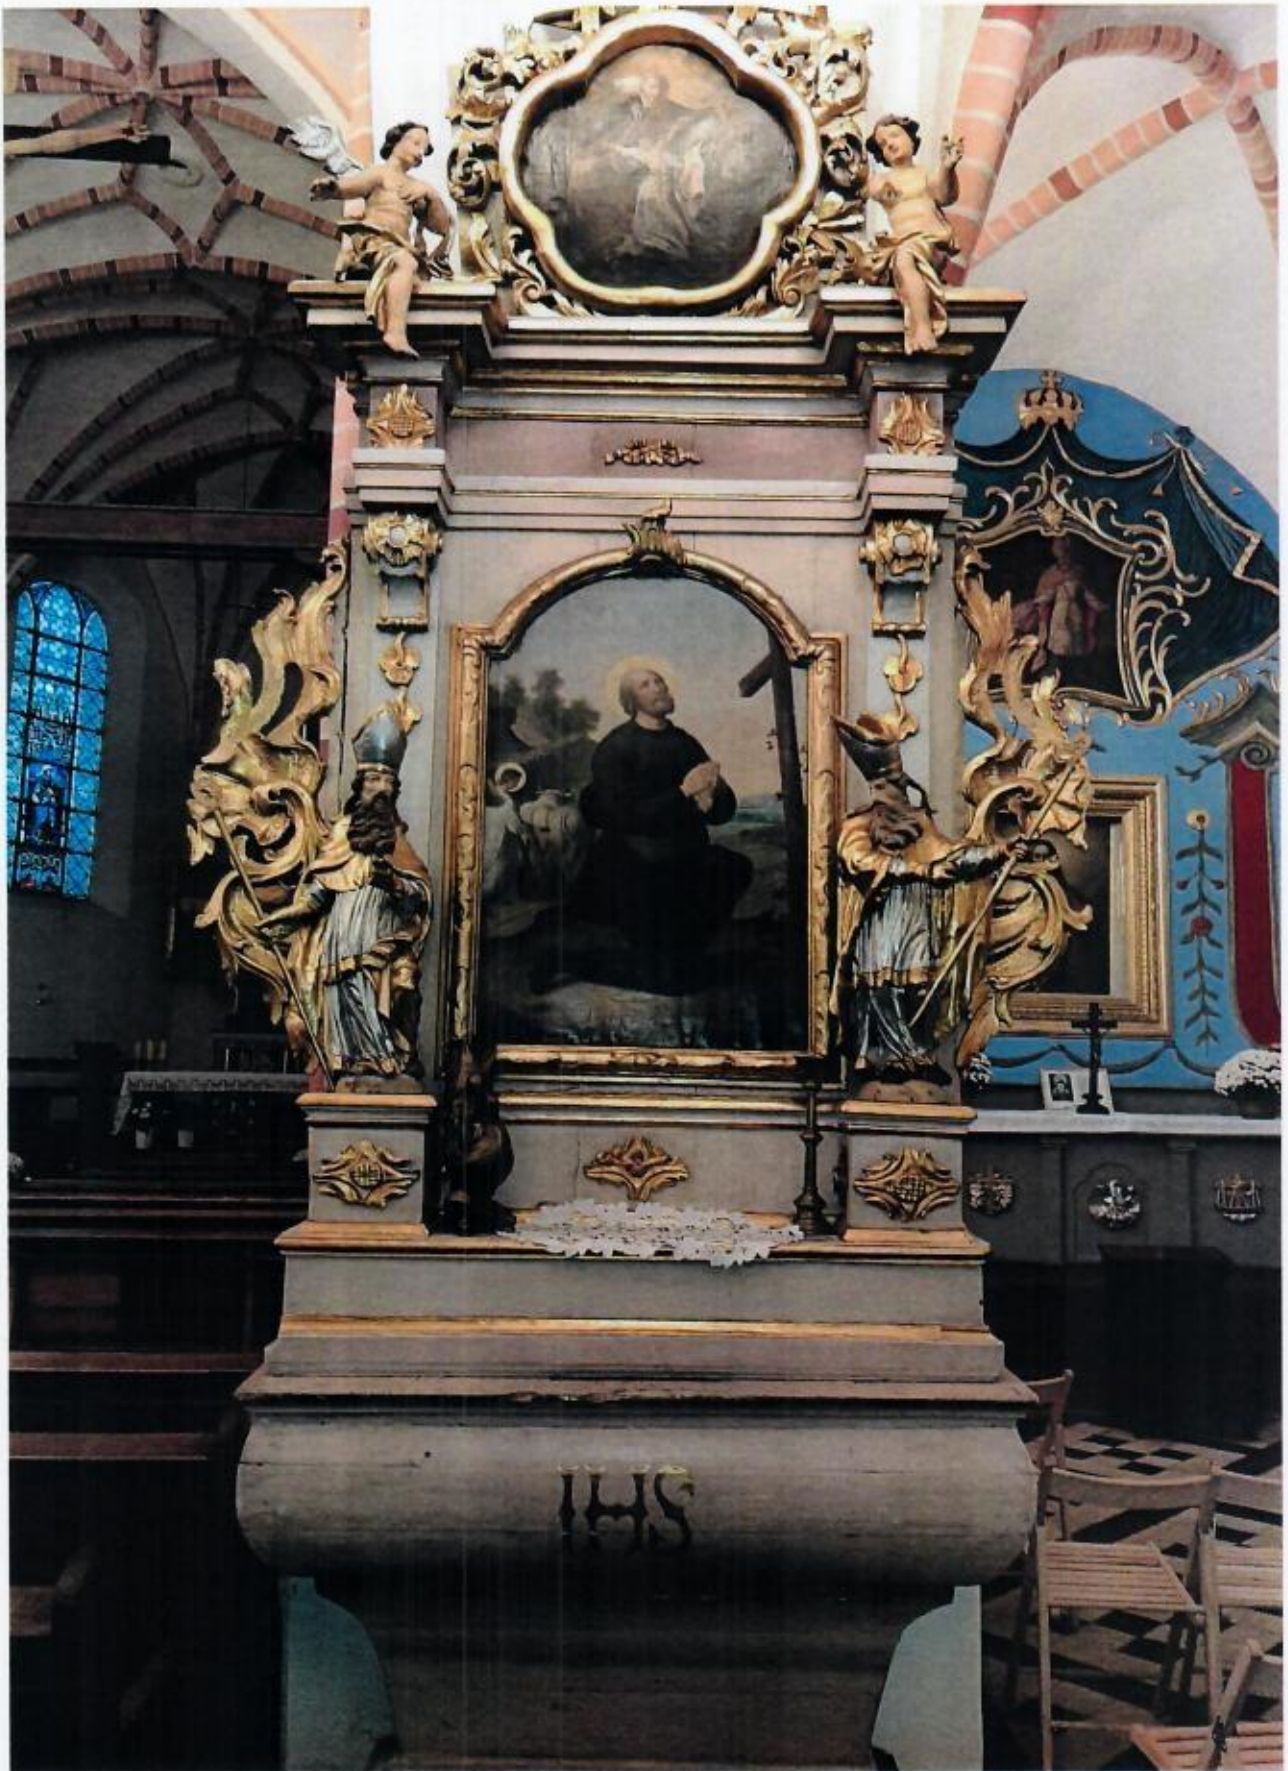
Fot. 1. Ołtarz boczny p.w. św. Izydora z kościoła św. Wita w Rogoźnie.

Stan zachowania ołtarza bocznego można określić jako zły. Konstrukcja na skutek żerowania owadów z rodziny Anobium punctatum wymaga impregnacji i wzmocnienia. W trakcie licznych konserwacji i remontów w latach poprzednich ołtarz został wtórnie przezłożony szlakmetalem oraz wielokrotnie przemalowany w kolorystyce niezgodnej z oryginałem. W wielu miejscach gruba warstwa malarska odspaja się wraz z zaprawą. Widoczne są liczne spękania i ubytki w podłożu drewnianym. Brakuje także skrzydeł w rzeźbach aniołów znajdujących się w zwieńczeniu. Planowane prace konserwatorskie mają na celu przywrócenie ołtarzowi pierwotnej estetyki oraz zapobiegnięcie dalszej destrukcji materii zabytkowej.
