DOKUMENTACJA TECHNICZNA
OPINIA TECHNICZNA DACHÓW BUDYNKÓW EDUKACJI
PUBLICZNEJ W PUSZCZYKOWIE LICEUM
OGÓLNOKSZAŁCONCEGO IM. MIKOŁAJA KOPERNIKA W
PUSZCZYKOWIE PRZY UL. KASPROWICZA 3
BUDYNEK KATEGORII „IX”

KOSTRZYN, maj 2020 r.

OPINIA TECHNICZNA DACHÓW BUDYNKÓW EDUKACJI PUBLICZNEJ W PUSZCZYKOWIE LICEUM OGÓLNOKSZTAŁCONCEGO IM. MIKOŁAJA KOPERNIKA W PUSZCZYKOWIE PRZY UL. KASPROWICZA 3

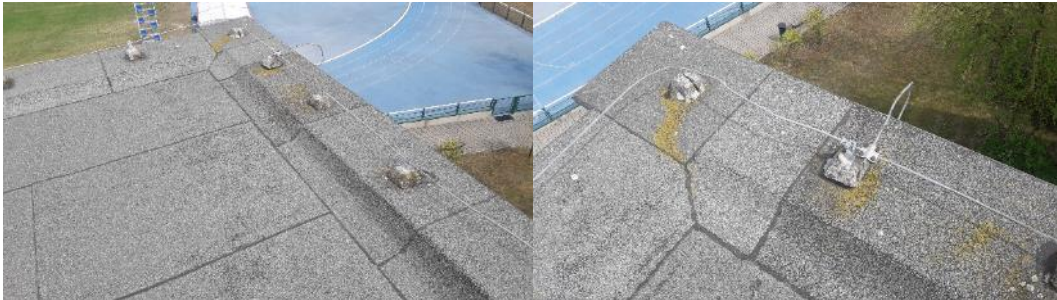
Zdjęcia przedstawiają luźne uchwyty od instalacji odgromowej na budynku szkoły.

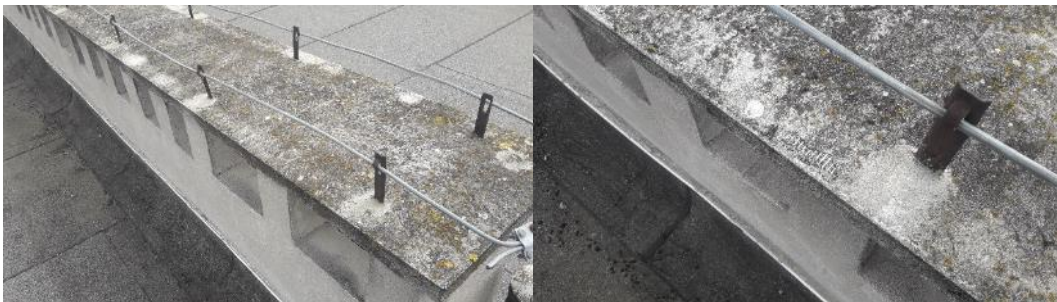
Zdjęcia przedstawiają skorodowane uchwyty i brak izolacji na czapach kominowych wentylacyjnych budynku szkoły oraz drobne wyszczerbienia.

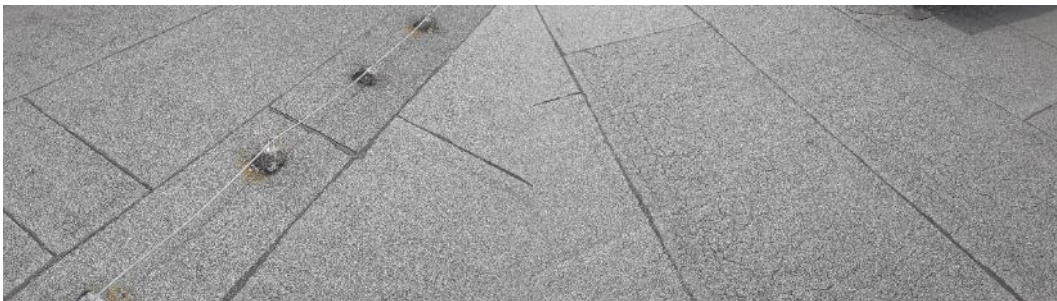
Zdjęcia przedstawiają spękania na połaci dachowej papy oraz luźną instalację odgromową na budynku szkoły.

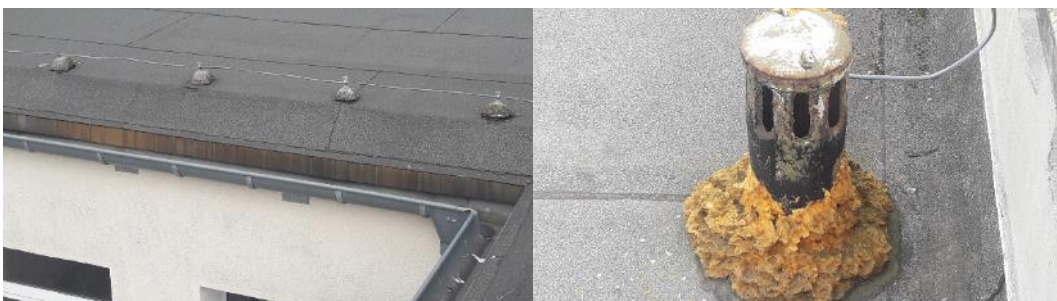
Zdjęcia przedstawiają skorodowane obróbki nadrynnowe i skorodowany, źle zabezpieczony komin wentylacyjny na budynku szkoły.

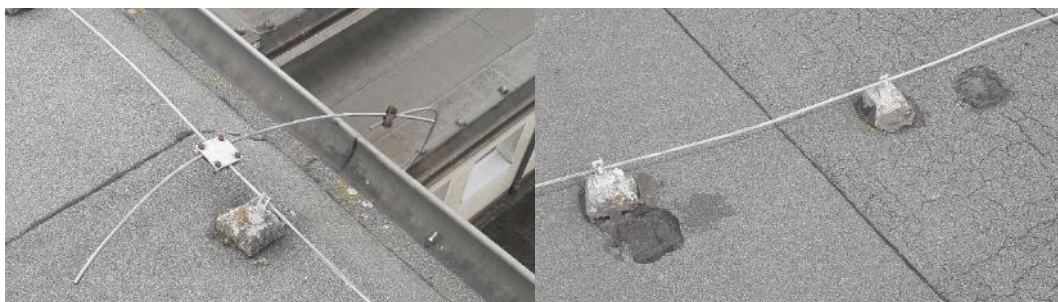
Zdjęcia przedstawiają luźne nie zamontowane uchwyty betonowe instalacji odgromowej i niezalecane połączenie zejścia instalacji odgromowej na budynku szkoły.

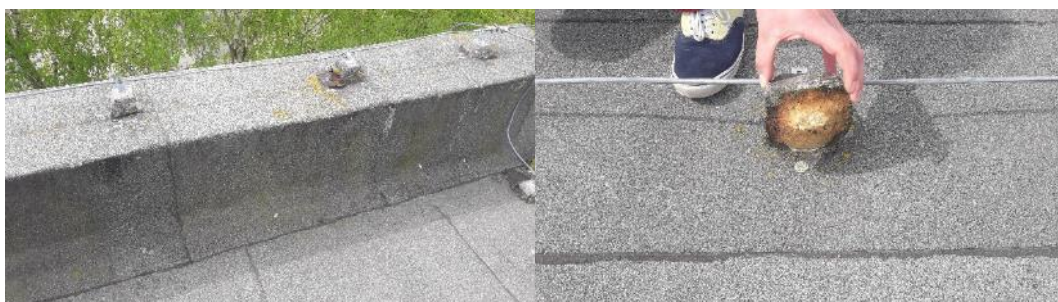
Zdjęcia przedstawiają luźne nie zamontowane uchwyty betonowe instalacji odgromowej na budynku szkoły.

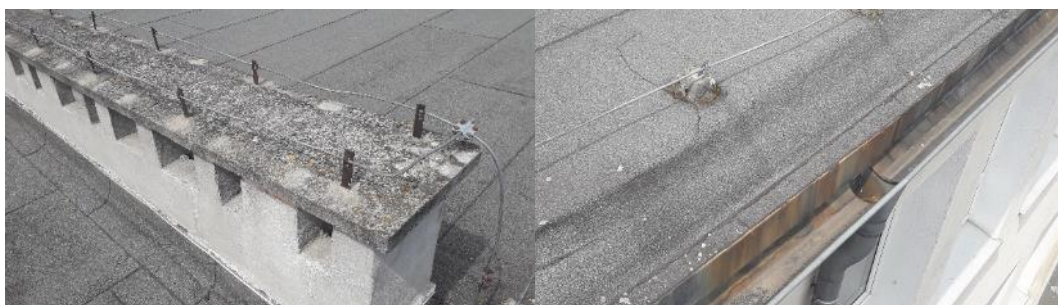
Zdjęcia przedstawiają skorodowane uchwyty i obróbki nadrynnowe oraz nie zaizolowane czapy kominów wentylacyjnych na budynku szkoły.

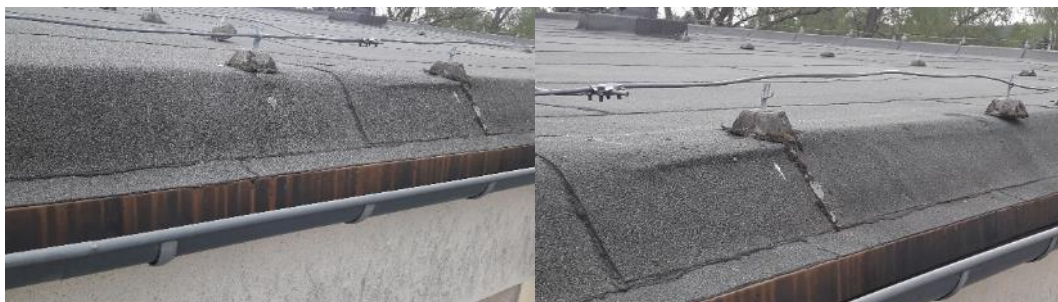
Zdjęcia przedstawiają skorodowane obróbki nadrynnowe oraz niezamontowane w uchwytych i nienaciągnięty pręt instalacji odgromowej na budynku sali gimnastycznej.

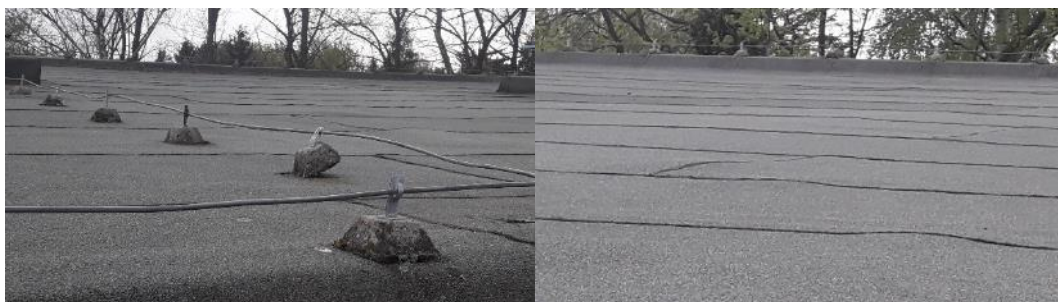
Zdjęcia przedstawiają luźne uchwyty instalacji odgromowej i pęcherze pod połąciami z papy na budynku sali gimnastycznej.

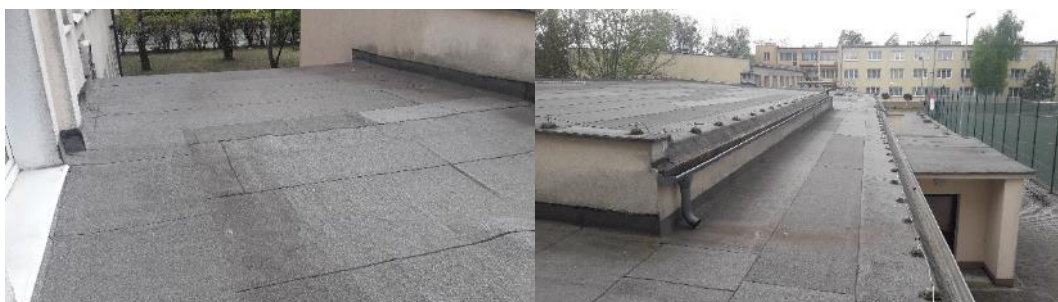
Zdjęcia przedstawiają pęcherze występujące pod powierzchnią papy na budynku łącznika.

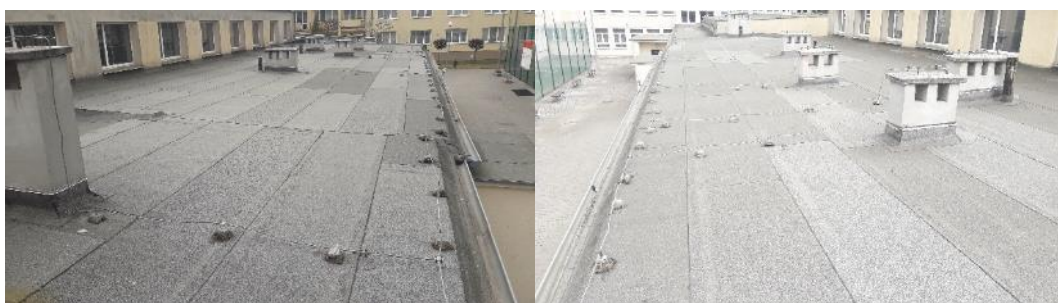
Zdjęcia przedstawiają wady na powierzchni papy występujące w postaci spękań, jak również luźne uchwyty instalacji odgromowej i brak izolacji czap kominowych oraz krtek zabezpieczających przed ptactwem na budynku łącznika.

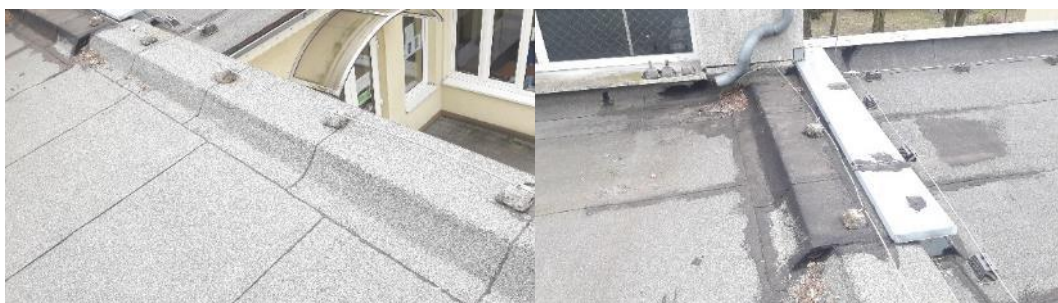
Zdjęcia przedstawiają zakończenia na ogniomurkach wywinięć z papy na budynku łącznika.

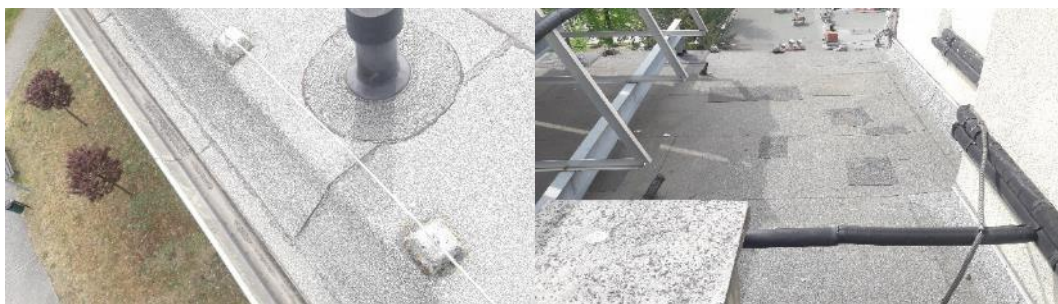
Zdjęcia przedstawiają niepoprawny montaż łączników betonowych na piankę poliuretanową oraz łatanie prowizoryczne połaci dachowej na budynku internatu.

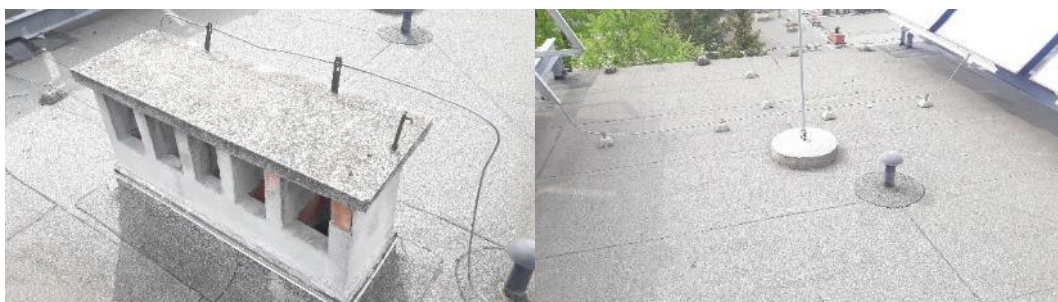
Zdjęcia przedstawiają brak izolacji na czapach kominowych jak również na postumentach iglic odgromowych oraz brak kratki przeciw ptactwu na budynku internatu.

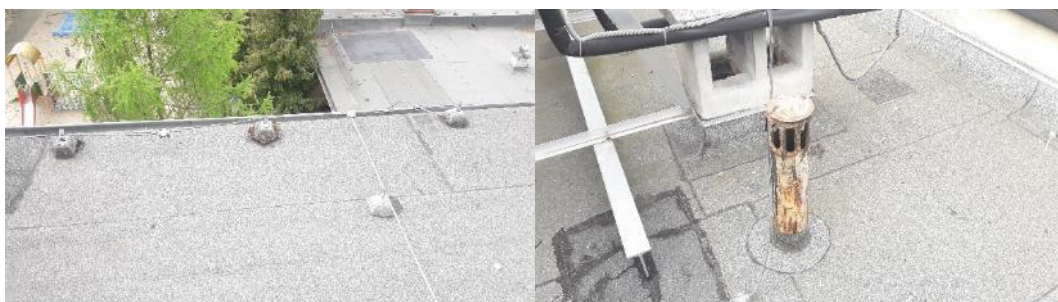
Zdjęcia przedstawiają luźne, montowane na piankę poliuretanową uchwyty betonowe, jak również skorodowany wywietrznik instalacji kanalizacyjnej na budynku internatu.

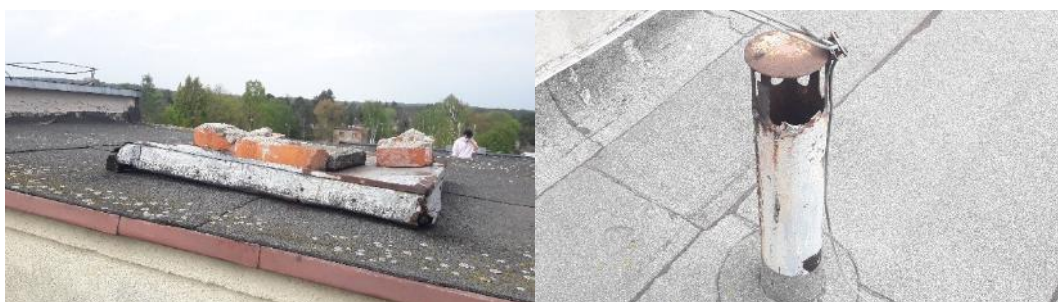
Zdjęcia przedstawiają starą klapę przyduszoną cegłami na starym szybie windowym, jak również skorodowany wywietrznik instalacji kanalizacyjnej na budynku internatu.
