**OCENA STANU TECHNICZNEGO KOMINA STALOWO –
CERAMICZNEGO TYPU KPSW O WYSOKOŚCI H = 45,0 m
NALEŻĄCEGO DO KOMUNALNEGO PRZEDSIĘBIORSTWA
ENERGETYKI CIEPLNEJ SP. Z O. O. Z SIEDZIBĄ W
BYDGOSZCZY PRZY ULICY KS. JÓZEFA SCHULZA 5**

**LOKALIZACJA KOMINA: CIEPŁOWNIA KOMUNALNEGO PRZEDSIĘBIORSTWA
ENERGETYKI CIEPLNEJ SP. Z O.O.
UL. NAKIELSKA 25
89-200 SZUBIN**

STADIUM PRAC: PRZEGLĄD KOMINA

Krobia Lipiec 2020

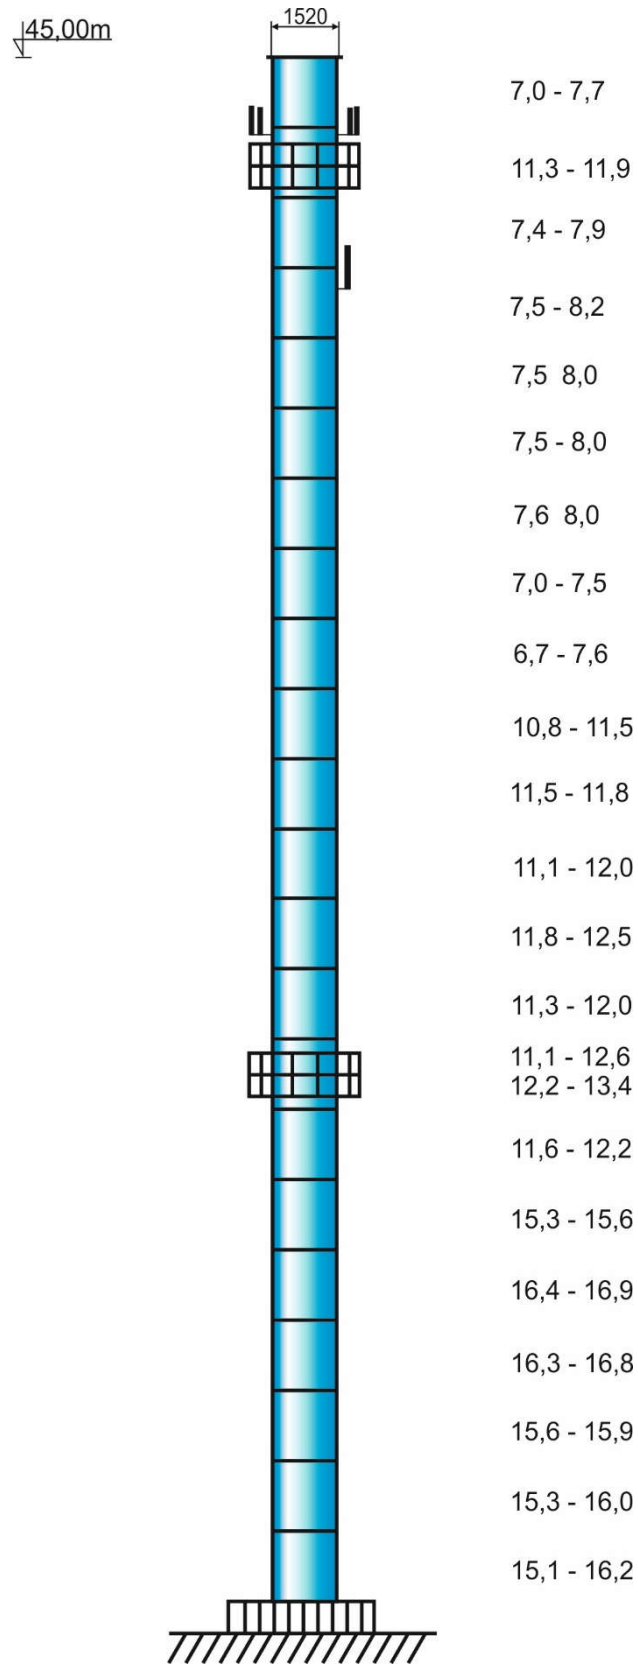
3.1 Siatka pomiarowa grubości ścian komina stalowego $h = 45,00\text{ m}$ –
 Komunalne Przedsiębiorstwo Energetyki Ciepłej Sp. z o. o. z Bydgoszczy
 Oddział Szubin

Numer segmentu	Grubość ścianki [mm]	Uwagi
1	2	3
1	15,1 – 16,2	
2	15,3 – 16,0	
3	15,6 – 15,9	
4	16,3 – 16,8	
5	16,4 – 16,9	
6	15,3 – 15,6	
7	11,6 – 12,2	
8	12,2 – 13,4 11,1 – 12,6	
9	11,3 – 12,0	
10	11,8 – 12,5	
11	11,1 – 12,0	
12	11,5 – 11,8	
13	10,8 – 11,5	
14	6,7 – 7,6	
15	7,0 – 7,5	
16	7,6 – 8,0	
17	7,5 – 8,0	
18	7,5 – 8,0	
19	7,5 – 8,2	
20	7,4 – 7,9	
21	11,3 – 11,9	
22	7,0 – 7,7

Na podstawie pomiarów ultradźwiękowych grubości ścian trzonu komina można stwierdzić, że naprężenia (patrz siatka pomiarowa) nie są przekroczone.

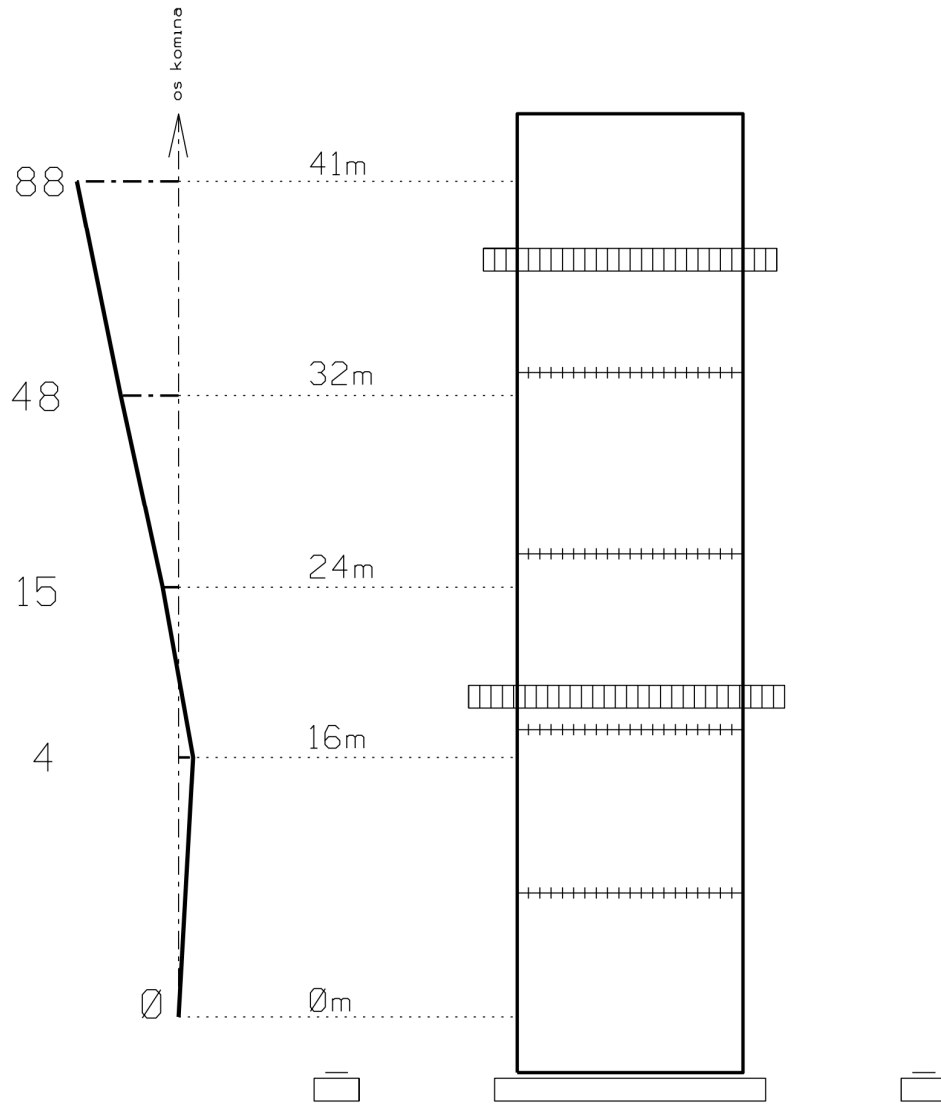
Stanowisko nr 1

3. Na podstawie obliczeń z przeprowadzonego pomiaru uzyskano wartości liczbowe określające wygięcie trzonu komina. Wyniki przedstawiono na załącznikach graficznych w formie wykresu. Dopuszczalna strzałka ugięcia trzonu komina stalowego wynosi: $H/300$. Zgodnie ze wzorem dla badanego obiektu o wysokości 45 m dopuszczalna strzałka ugięcia nie może przekroczyć 150mm.

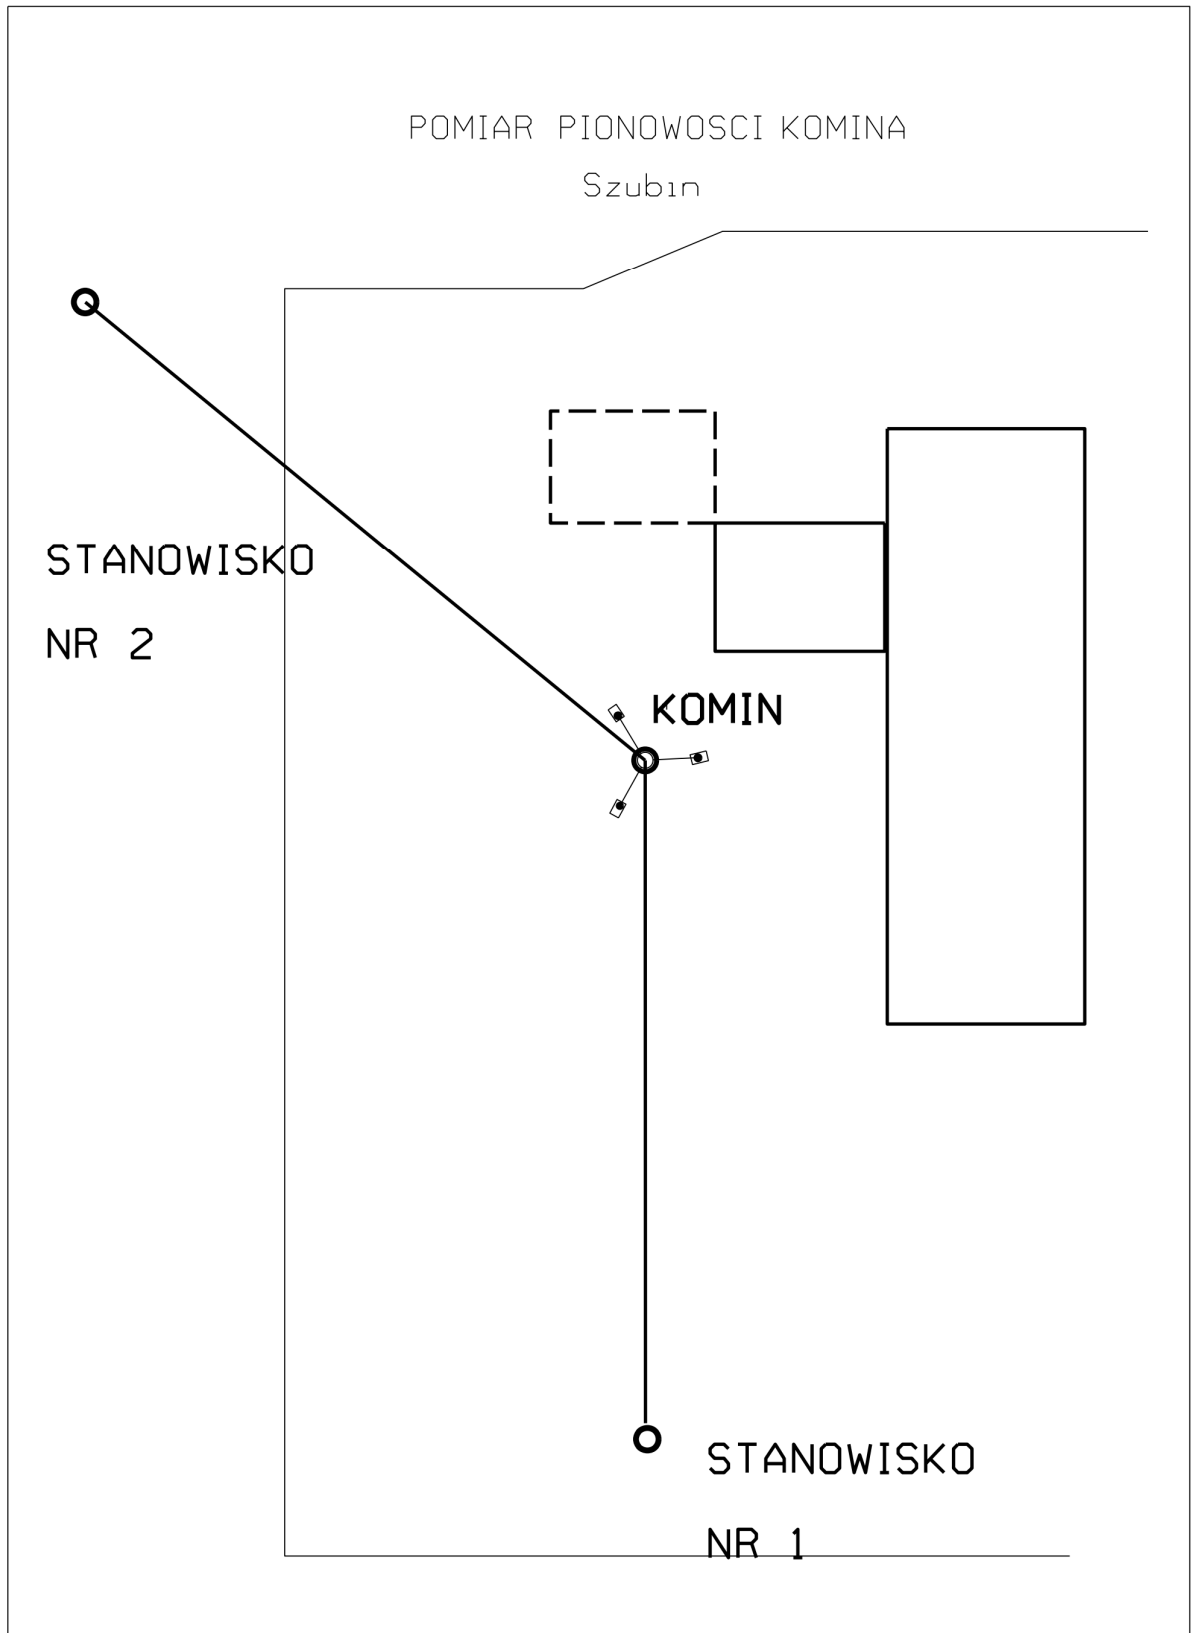
POMIAR PIONOWOSCI KOMINA

Trzon komina posiada odkształcenia geometryczne, ale mieszczą się one w granicach normy.. Zamocowania trzonu komina w fundamencie prawidłowe.
