**DOKUMENTACJA FOTOGRAFICZNA OBIEKTU**  
z dnia **29.06.2022r.**

**ZAŁĄCZNIK 1 DO PROTOKOŁU OKRESOWEJ KONTROLI PIĘCIOLETNIEJ NR 01/R/2022**

DOKUMENTACJA FOTOGRAFICZNA USZKODZEŃ  
z dnia 29.06.2022r.

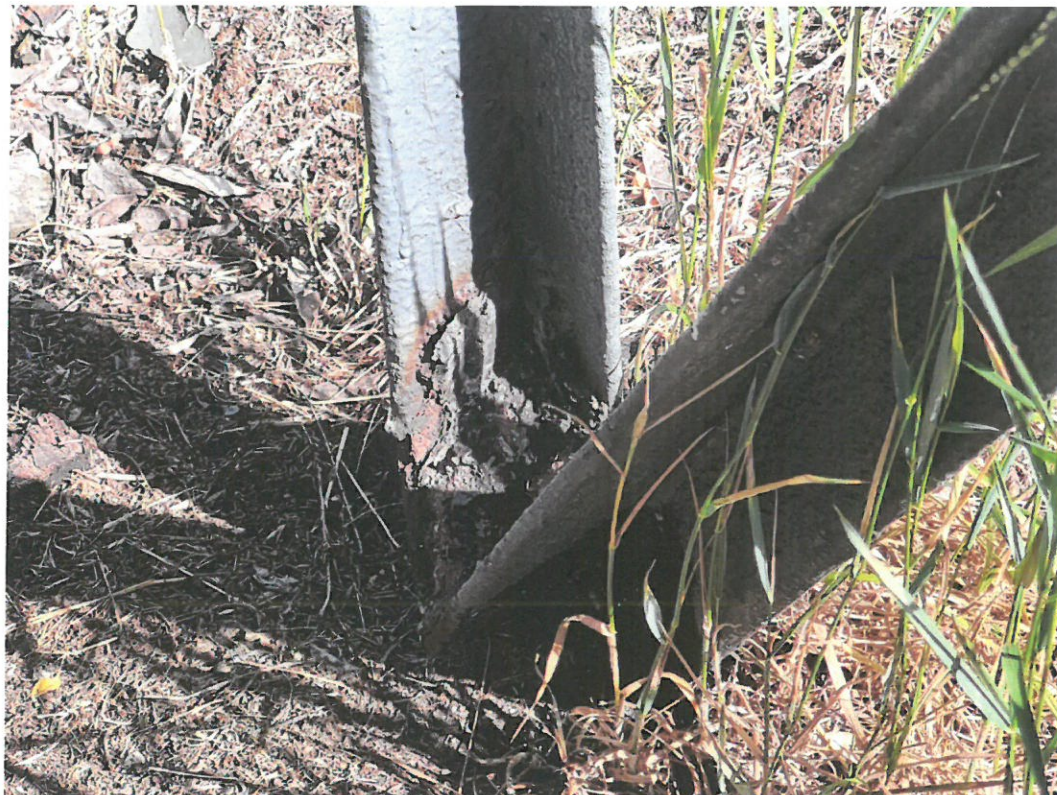
Fot. 35 Korozja konstrukcji - stalowej podpora nr 1.

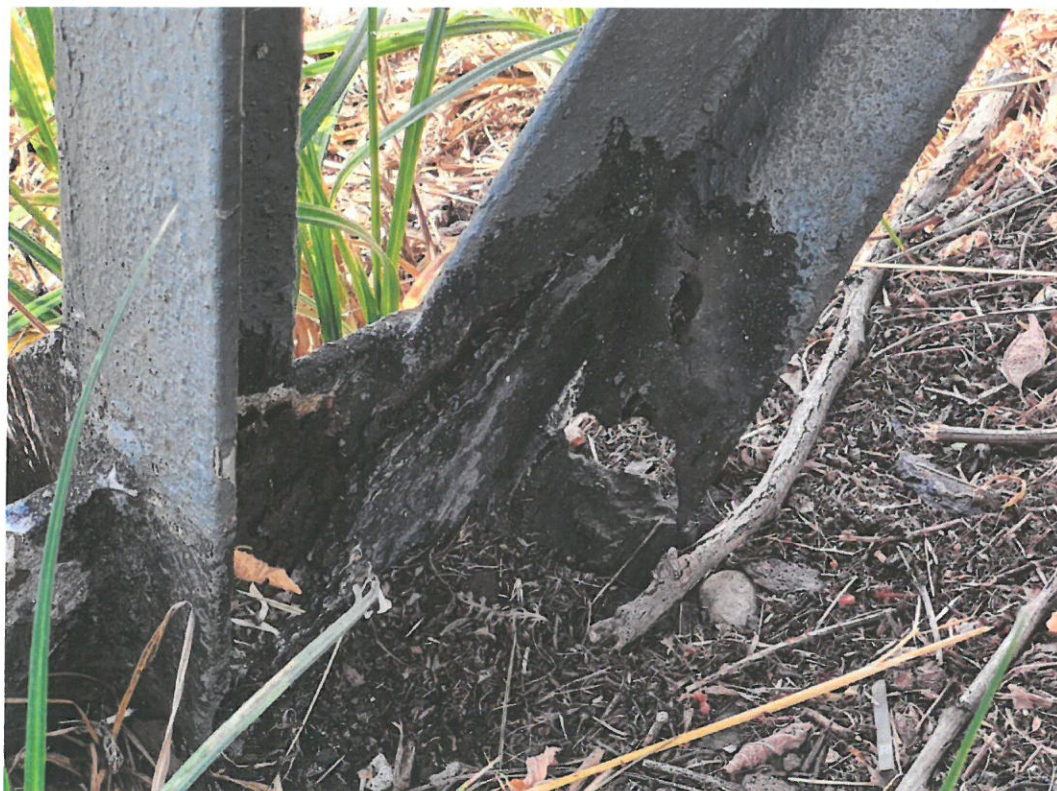
Fot. 36 Korozja konstrukcji stalowej - podpora nr 2.

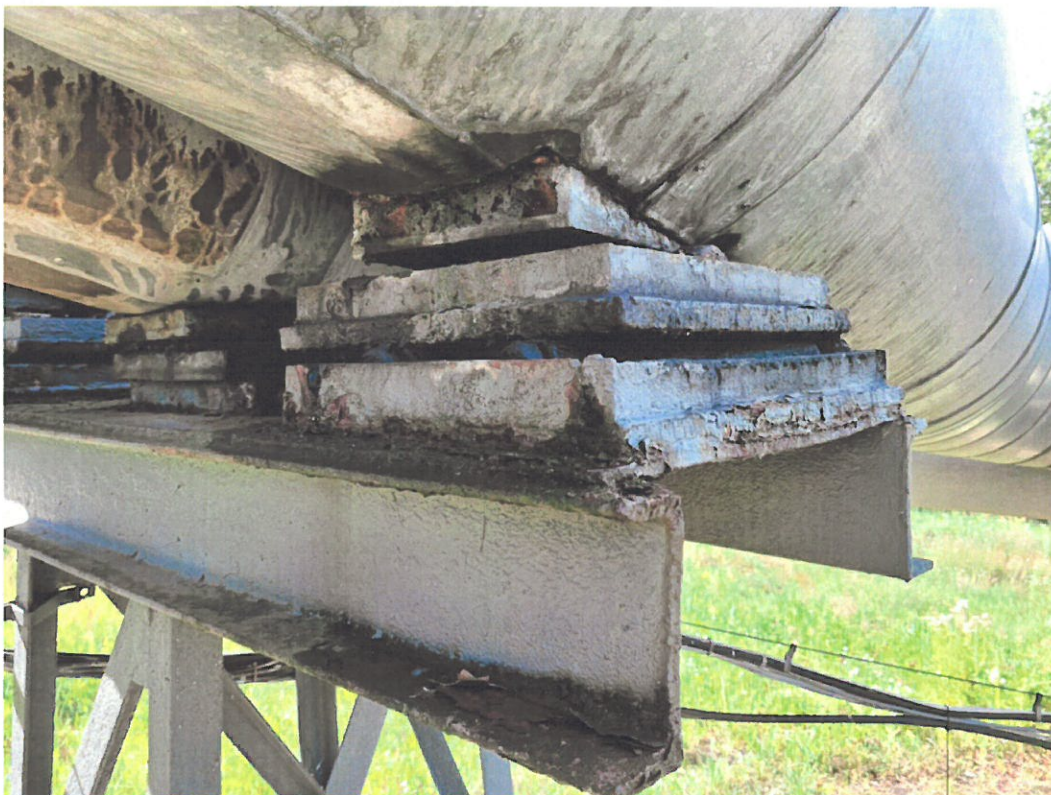
Fot. 37 Korozja konstrukcji stalowej i łożyska - podpora nr 1.

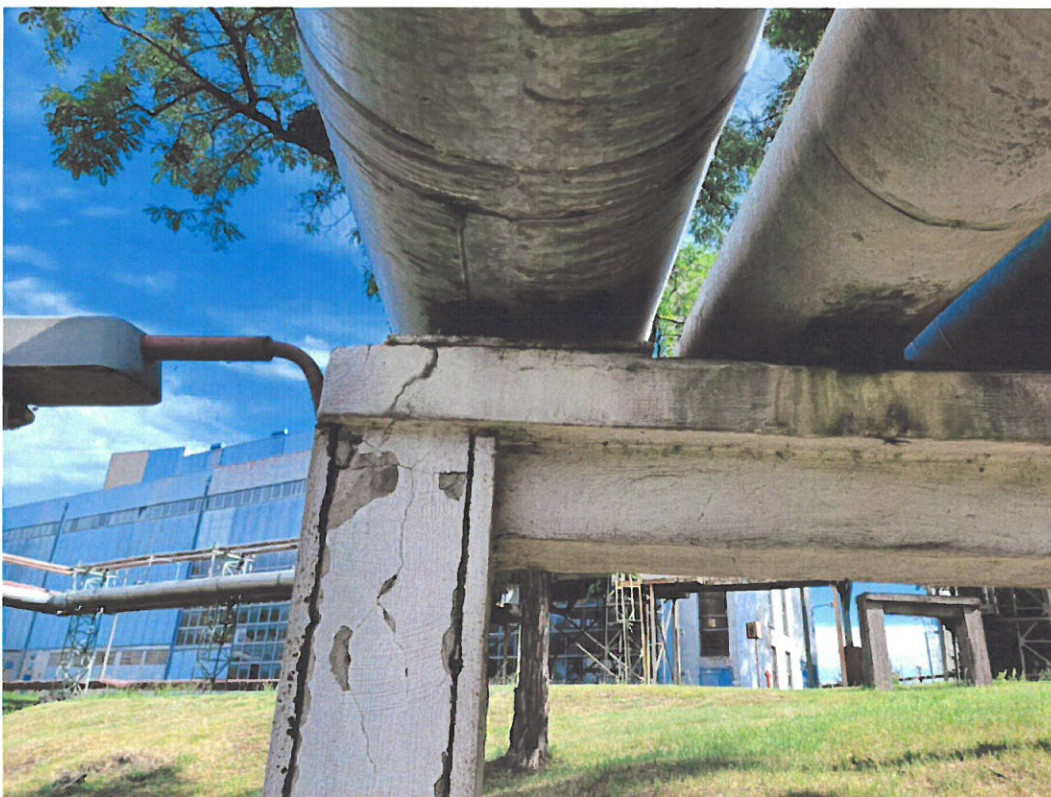
Fot. 38 Korozja betonu i zbrojenia, zarysowania, ubytki, - Podpora nr 3.

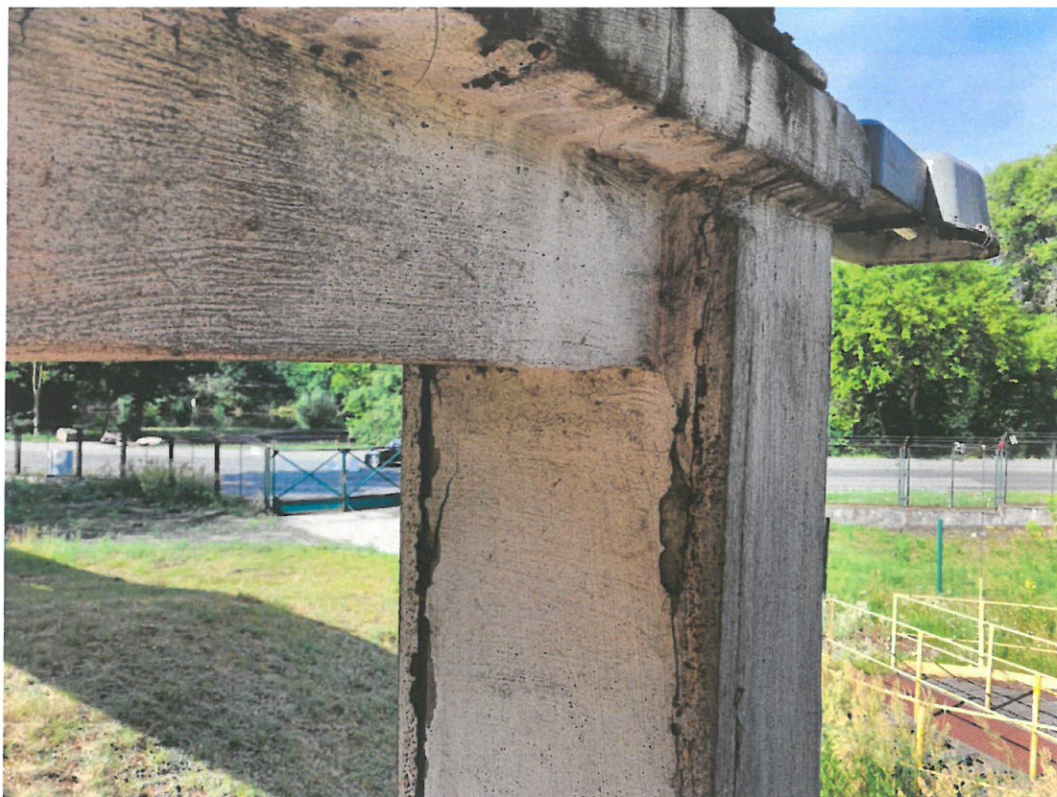
Fot. 39 Korozja betonu i zbrojenia, zarysowania, ubytki, - Podpora nr 3.

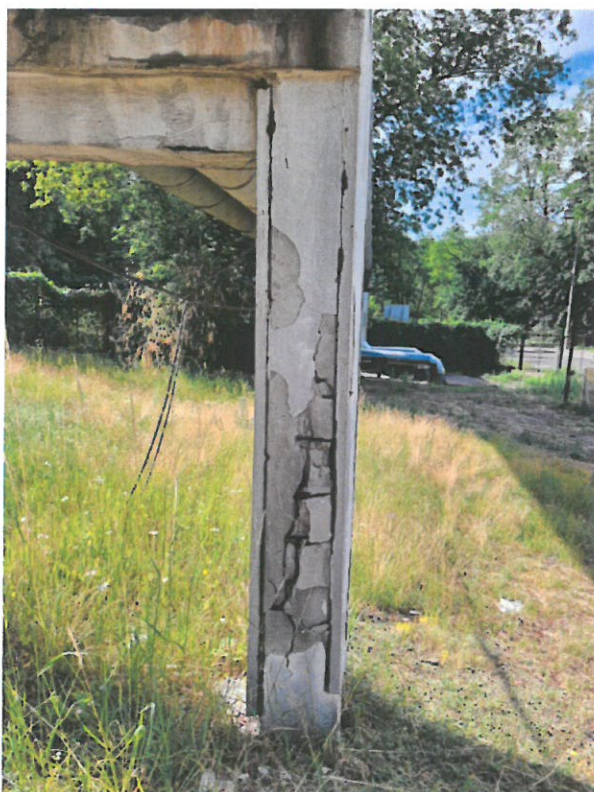
Fot. 40 Korozja betonu i zbrojenia, zarysowania, ubytki, - Podpora nr 4.

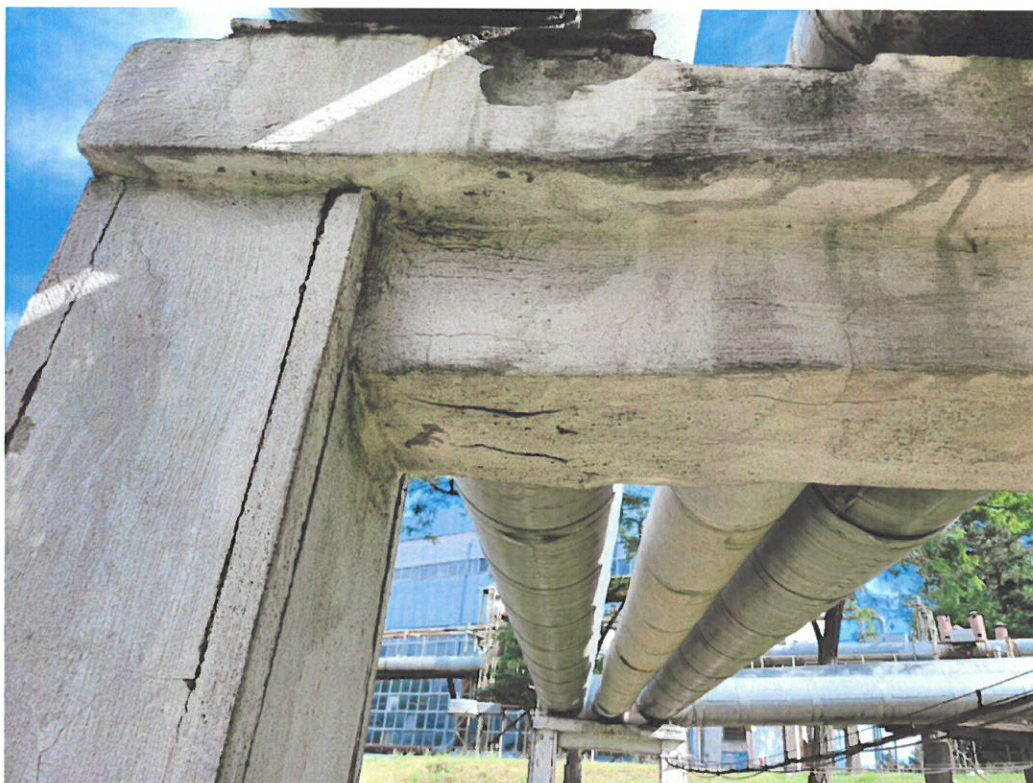
Fot. 41 Korozja betonu, rysy przeciążeniowe na ryglu, ubytki betonu w strefie podłożyskowej,  
- podpora nr 4.

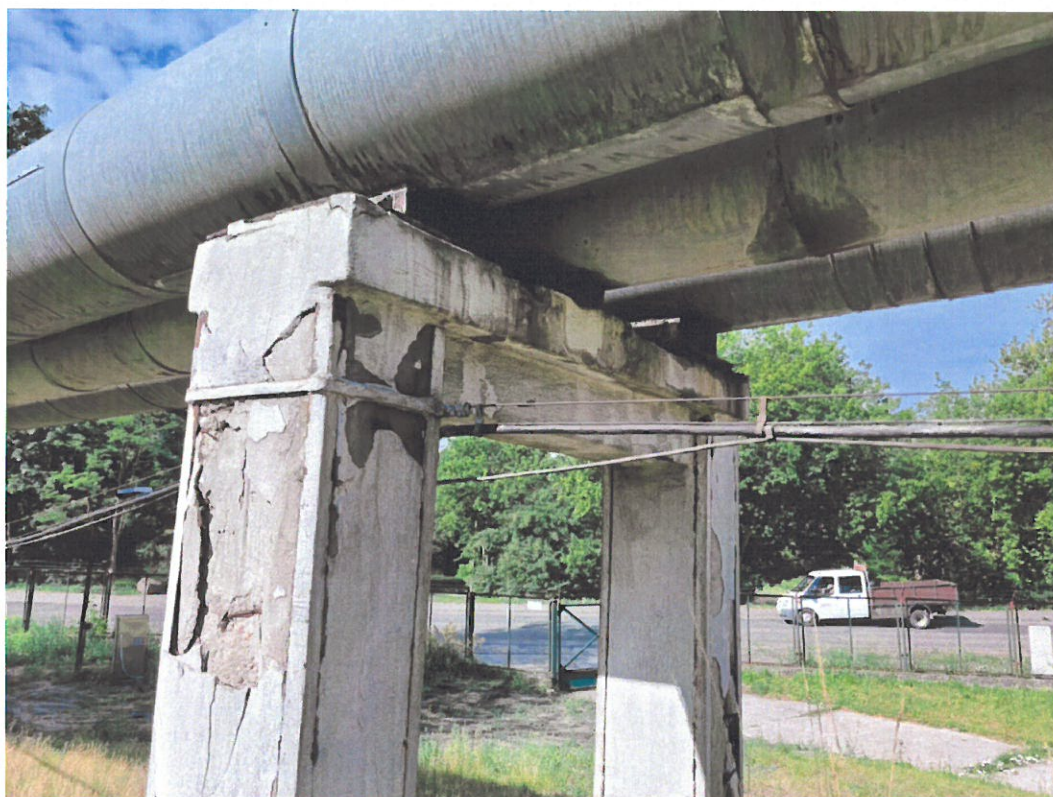
Fot. 42 Korozja betonu i zbrojenia, zarysowania, ubytki, - Podpora nr 4

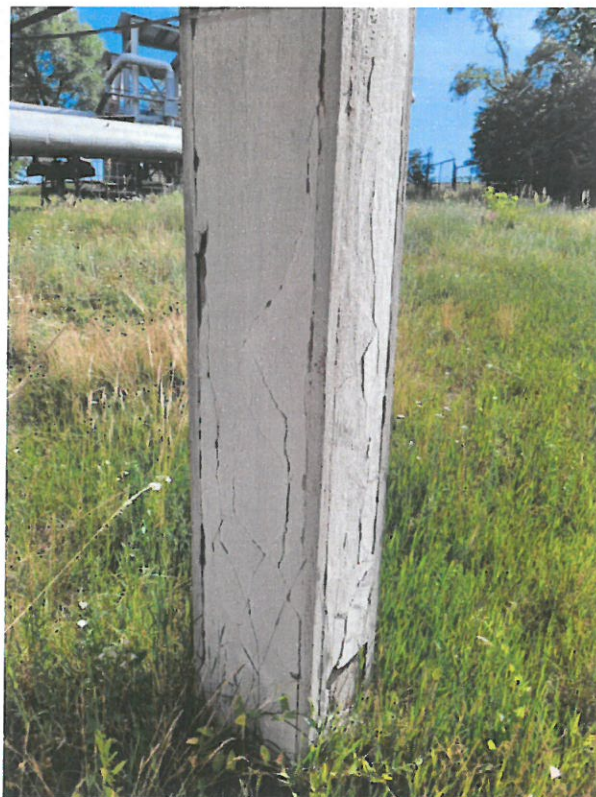
Fot. 43 Korozja betonu i zbrojenia, zarysowania, ubytki, - Podpora nr 4

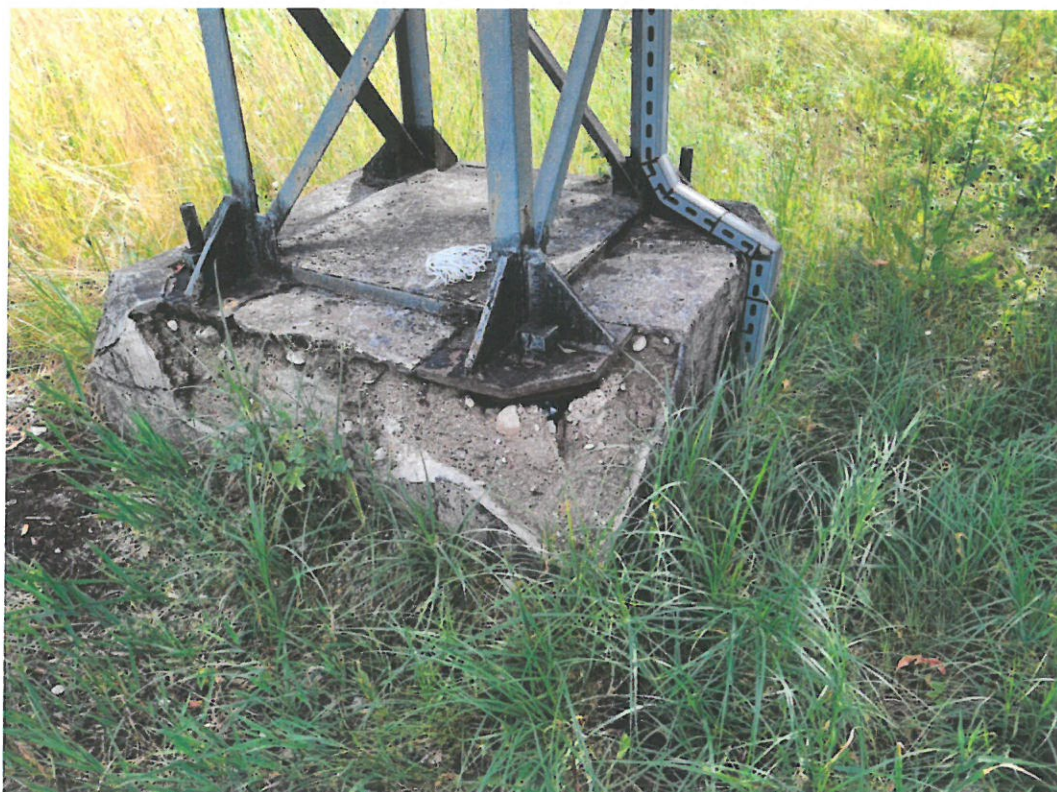
Fot. 44 Korozja betonu fundamentu, ubytki i zniszczenie struktury materiału – podpora nr 5.

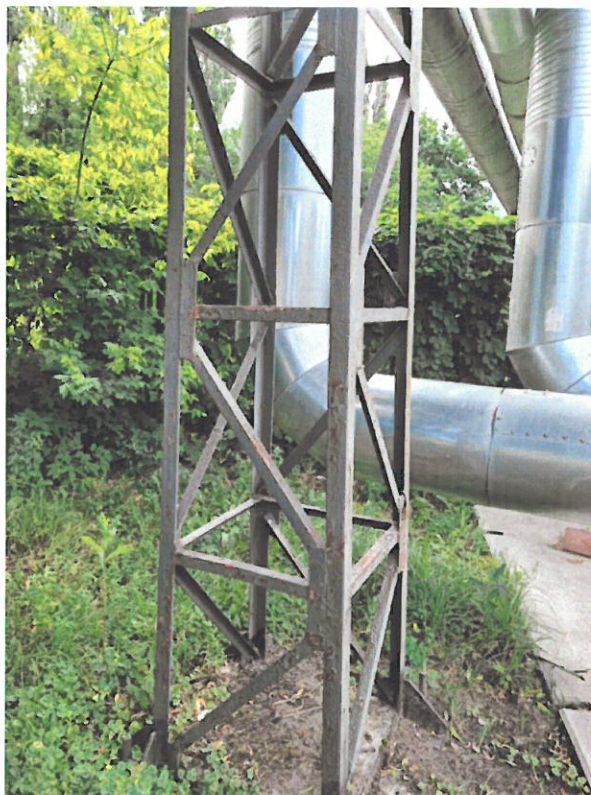
Fot. 45 Korozja konstrukcji stalowej, zniszczenie powłoki malarskiej – podpora nr 6.

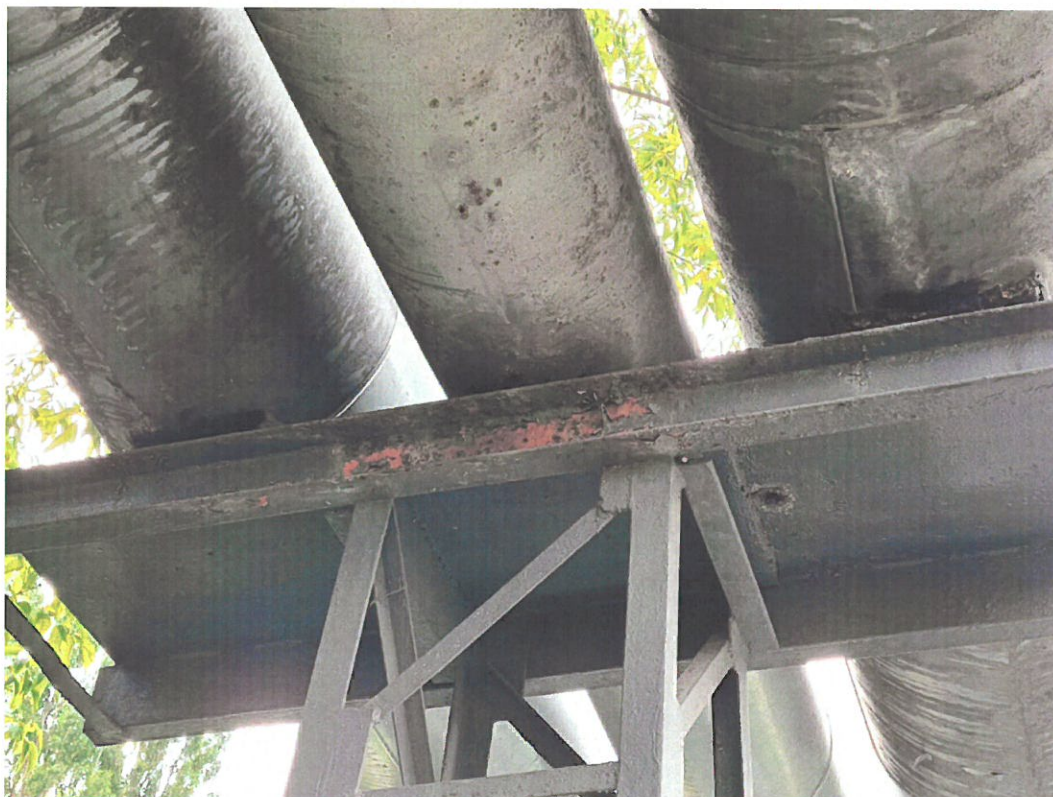
Fot. 46 Korozja konstrukcji stalowej, zniszczenie powłoki malarskiej – podpora nr 6.

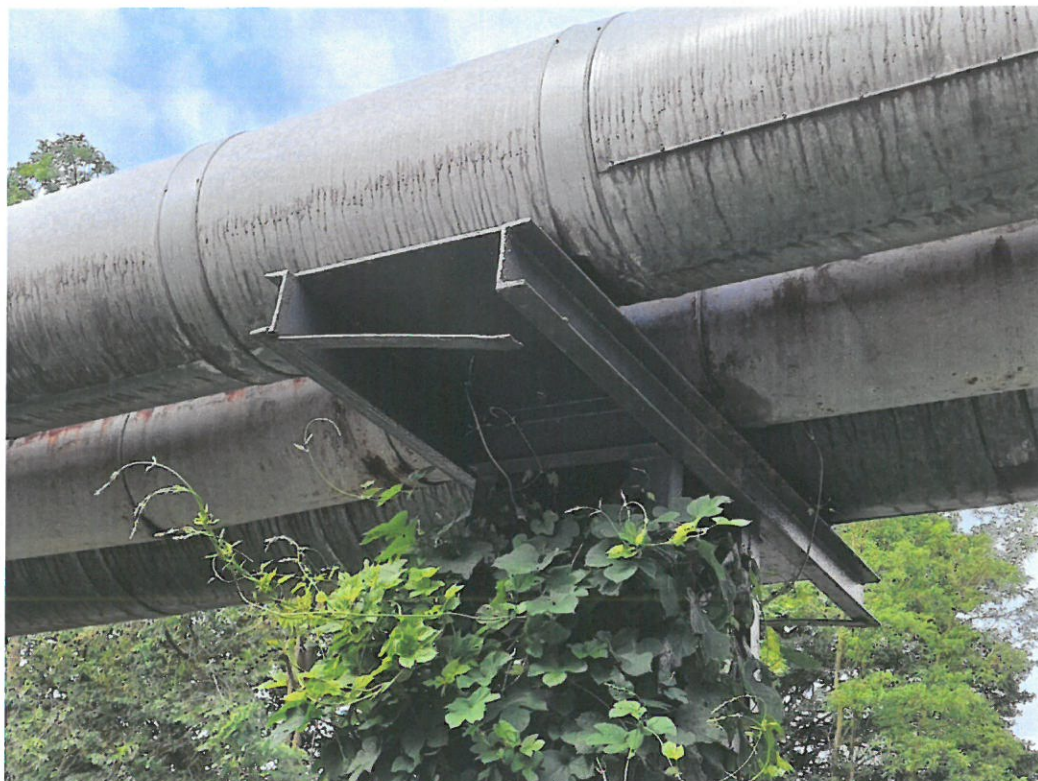
Fot. 47 Korozja stali, zerwanie stężenia głowicy. Wegetacja na podporze uniemożliwiająca dokładne określenie stanu konstrukcji podpory – podpora nr 7.

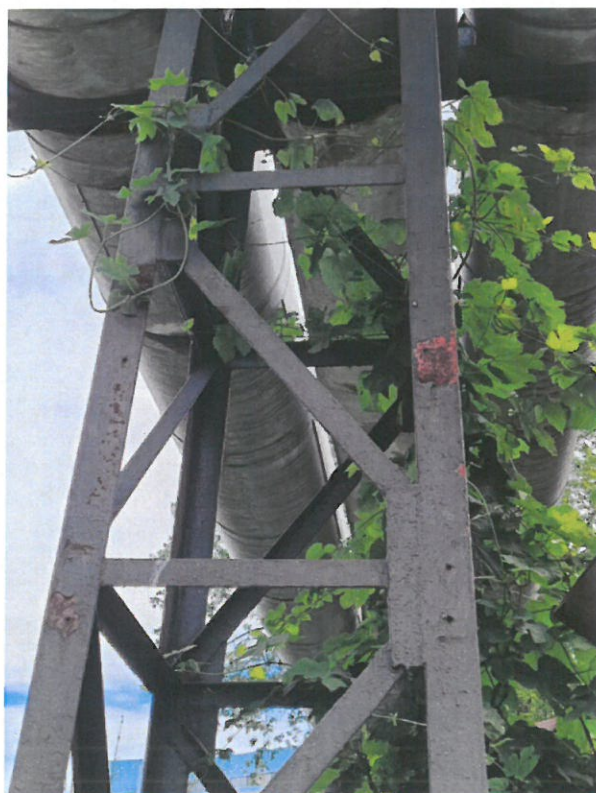
Fot. 48 Korozja stali, zniszczenie powłoki antykorozyjnej – podpora nr 8.

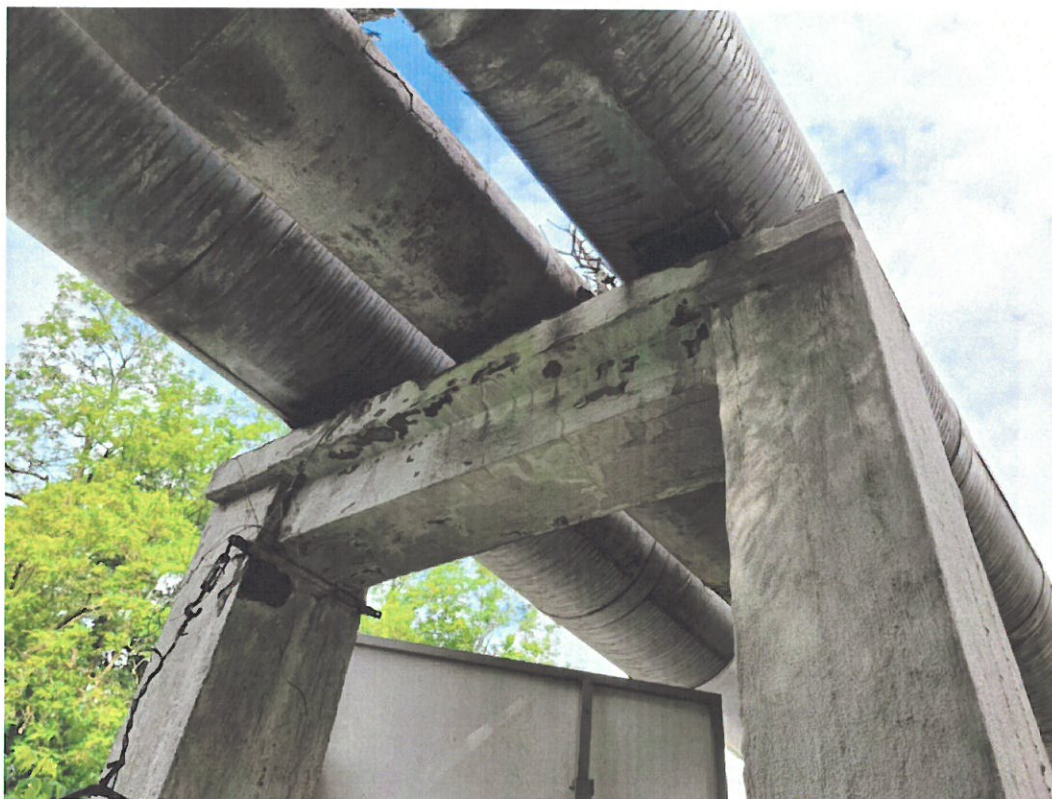
Fot. 49 Korozja betonu, zarysowania świadczące o korozji pęczniejącej zbrojenia – podpora nr 9.

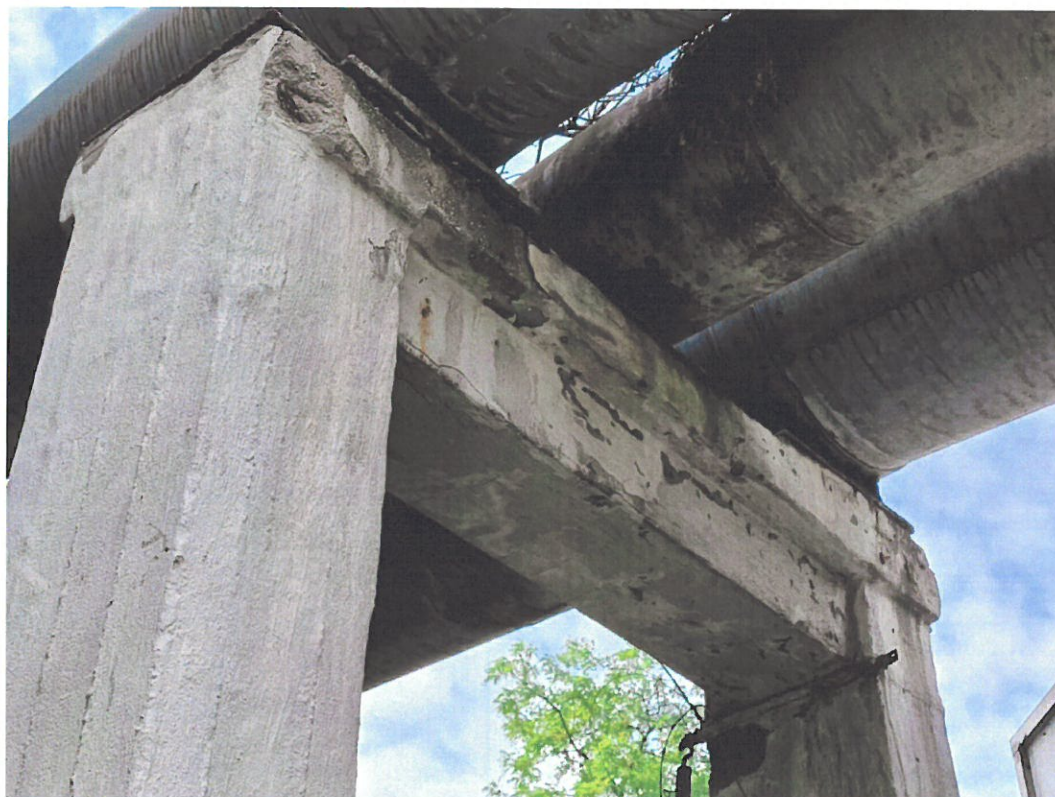
Fot. 50 Korozja betonu, zarysowania świadczące o korozji pęczniejącej zbrojenia, ubytki – podpora nr 9.

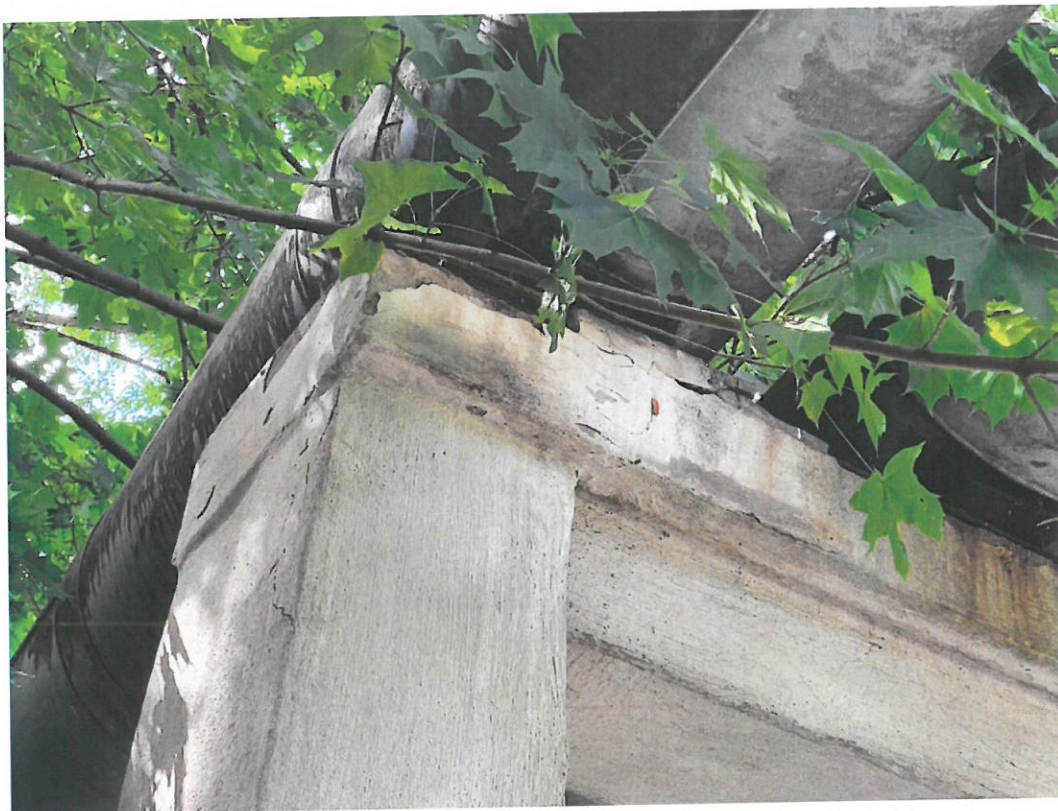
Fot. 51 Zarysowania, pęknięcia i ubytki w strefie podłożyskowej – podpora nr 10.

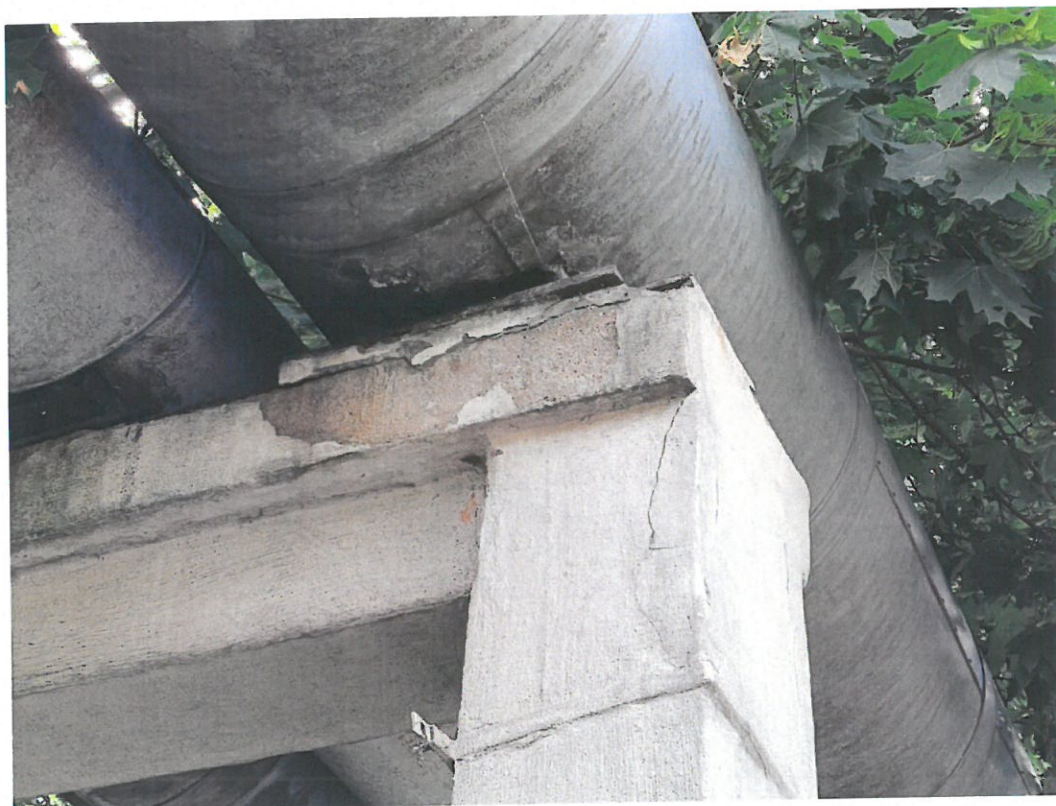
Fot. 52 Zarysowania, pęknięcia i ubytki w strefie podłożyskowej – podpora nr 10.

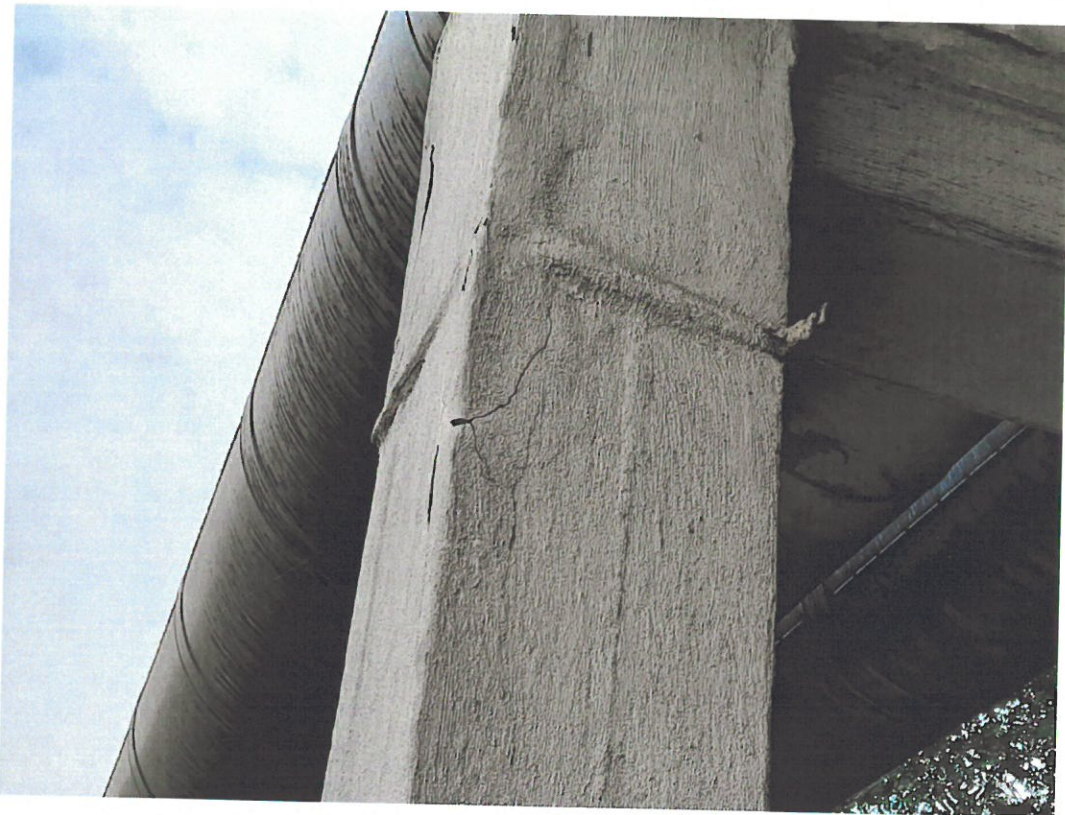
Fot. 53 Zarysowania na słupie świadczące o korozji pęczniejącej zbrojenia – podpora nr 10

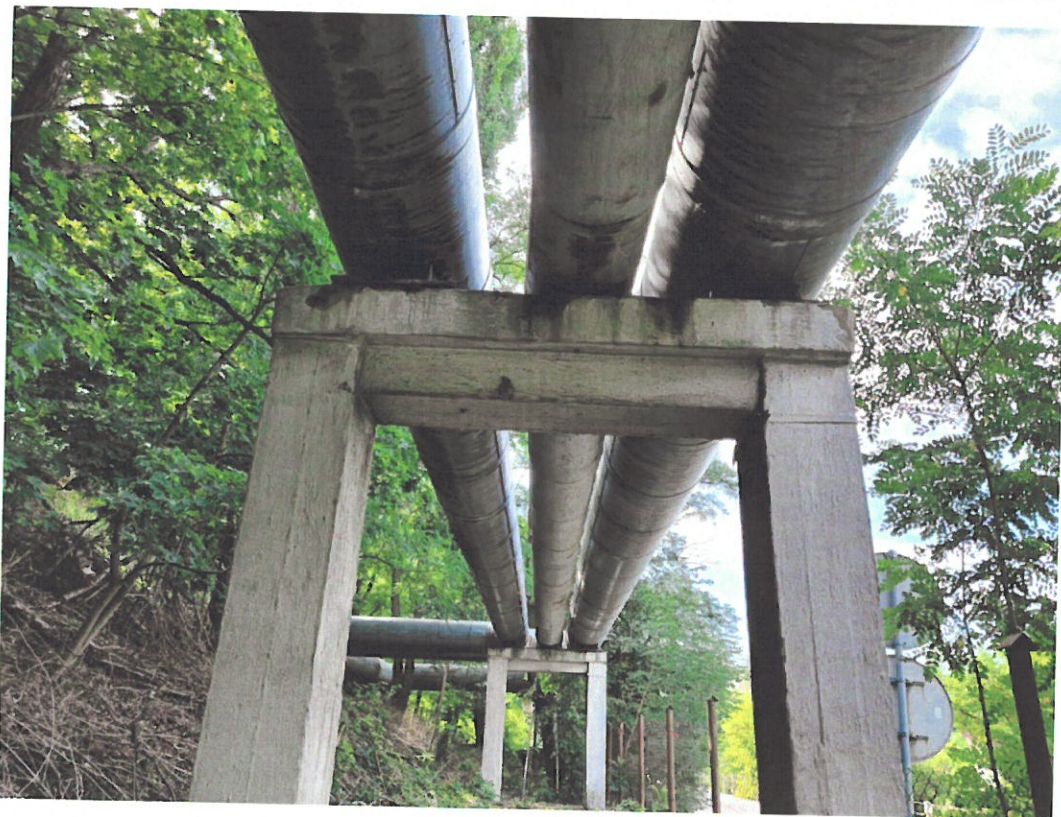
Fot. 54 Zarysowania, pęknięcia i ubytki w strefie podłożyskowej. Korozja łożysk stalowych – podpora nr 11.

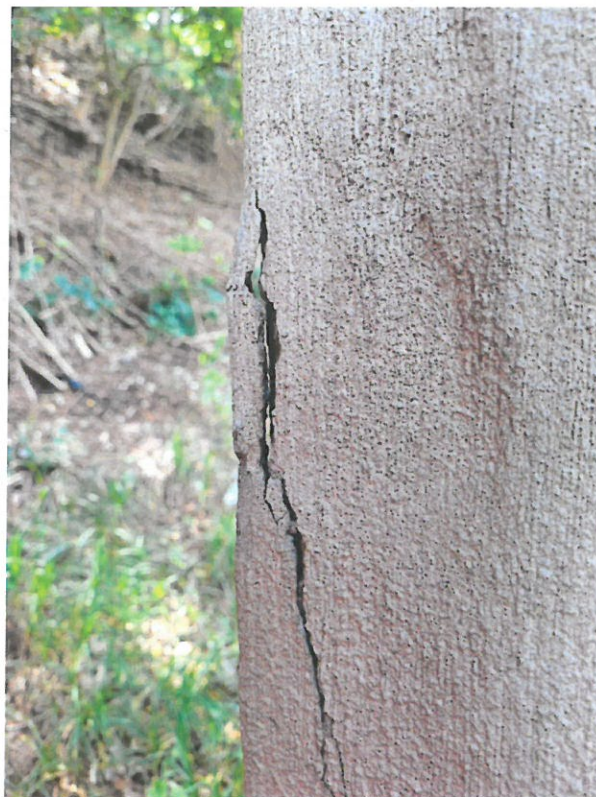
Fot. 55 Pęknięcie na słupie podpory świadczące o korozji pęczniającej zbrojenia – podpora nr 11

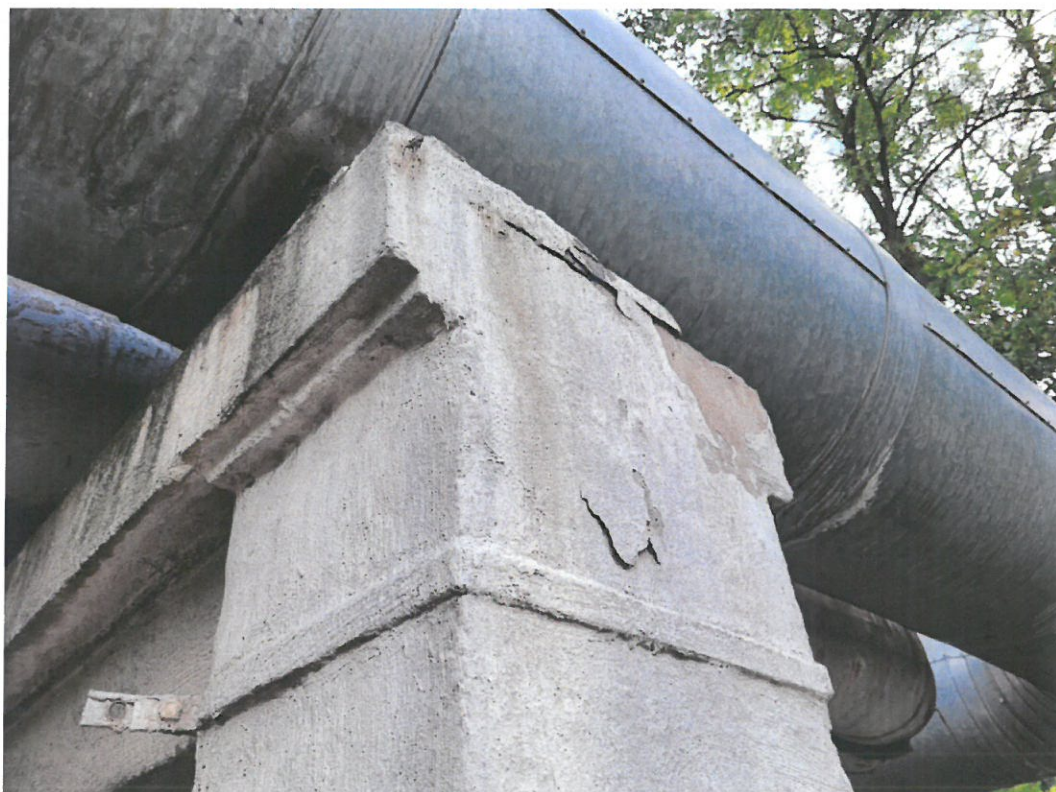
Fot. 56 Zarysowania, pęknięcia i ubytki w strefie podłożyskowej – podpora nr 12.

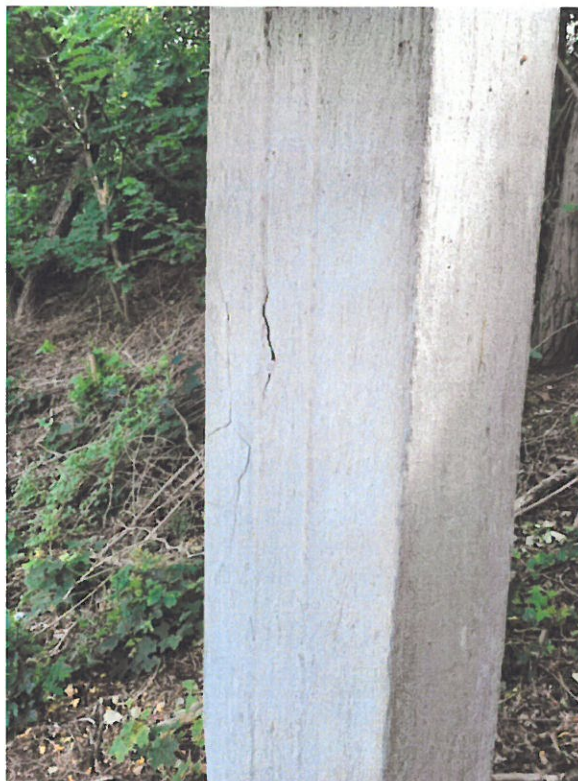
Fot. 57 Pęknięcia i zarysowania na słupie podpory świadczące o korozji pęczniejącej zbrojenia – podpora nr 12.

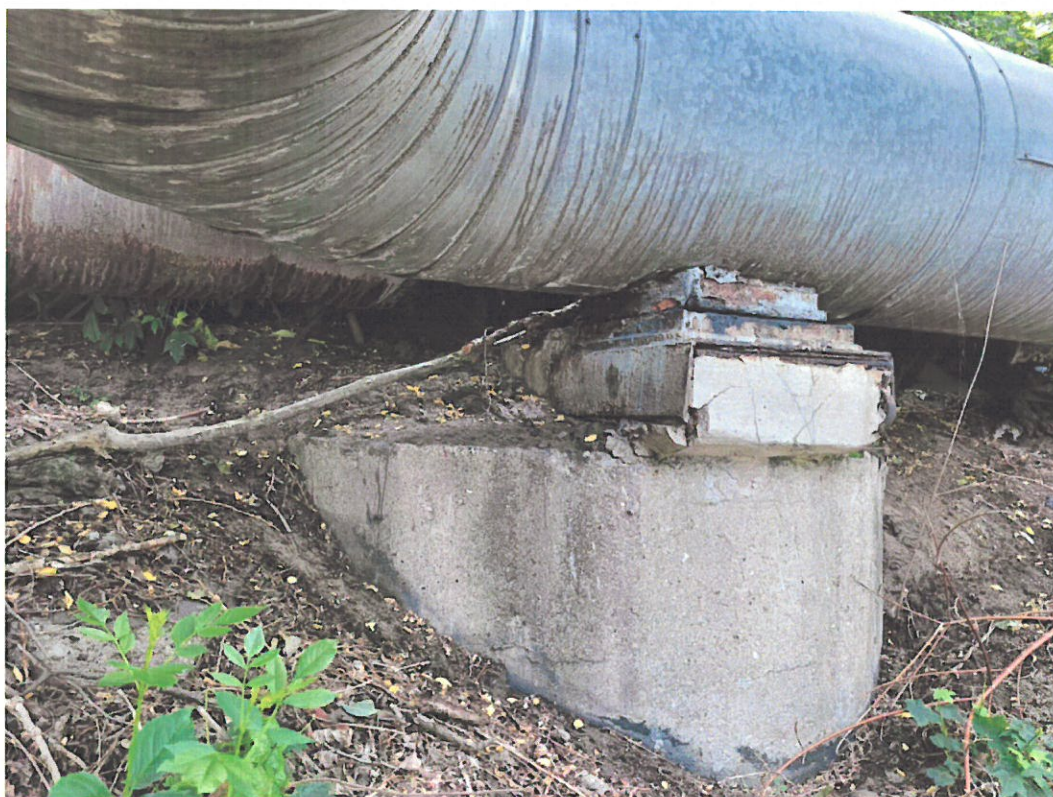
Fot. 58 Zarysowania, pęknięcia i ubytki na belce podłożyskowej. Korozja łożyska – podpora nr 13.

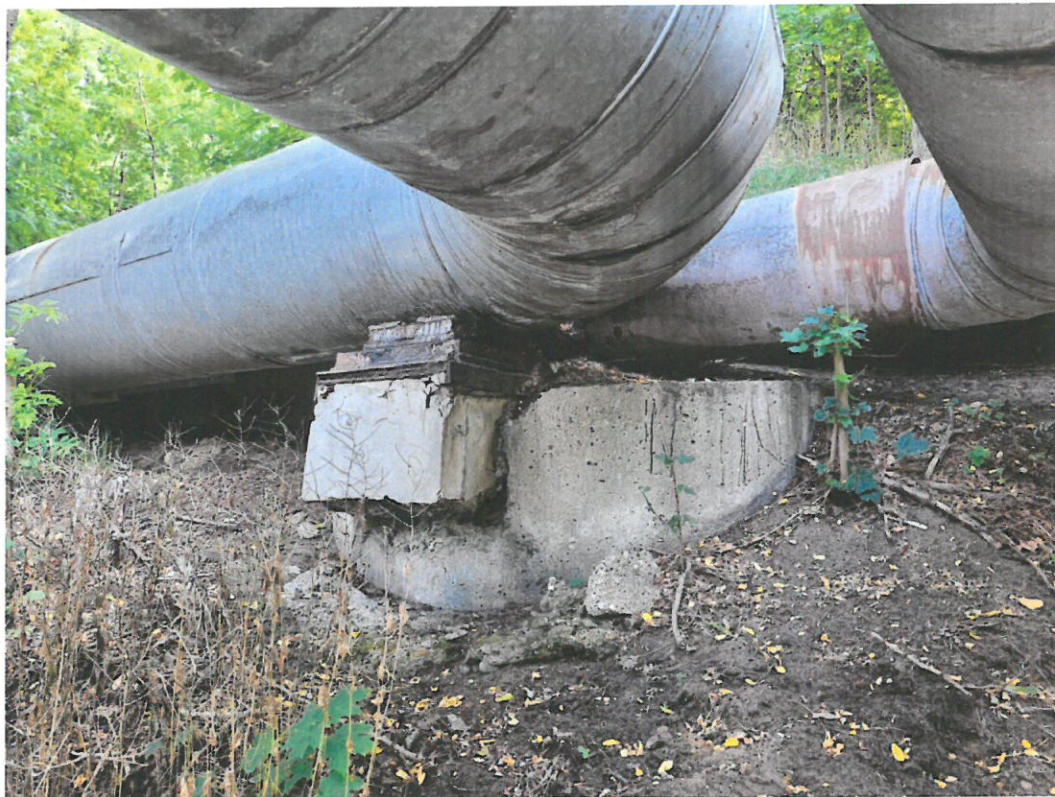
Fot. 59 Zarysowania, pęknięcia i ubytki na belce podłożyskowej. Korozja łożyska – podpora nr 14.

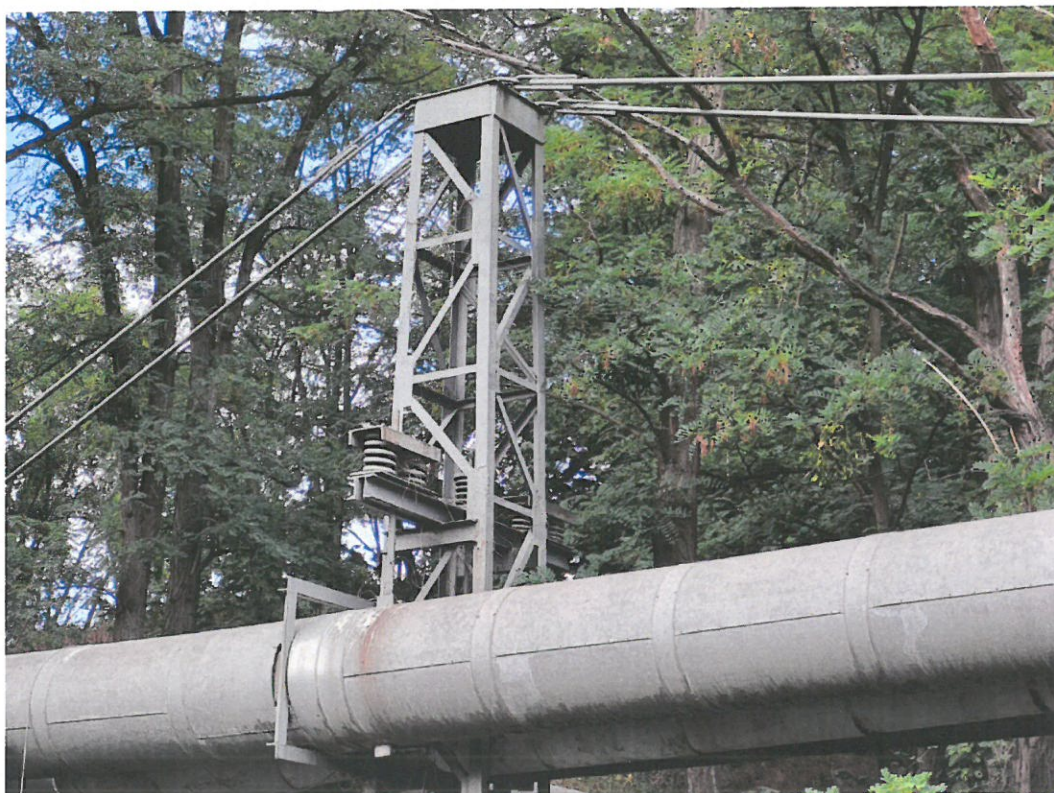
Fot. 60 Korozja konstrukcji stalowej, korozja sprężyn – podpora nr 15.

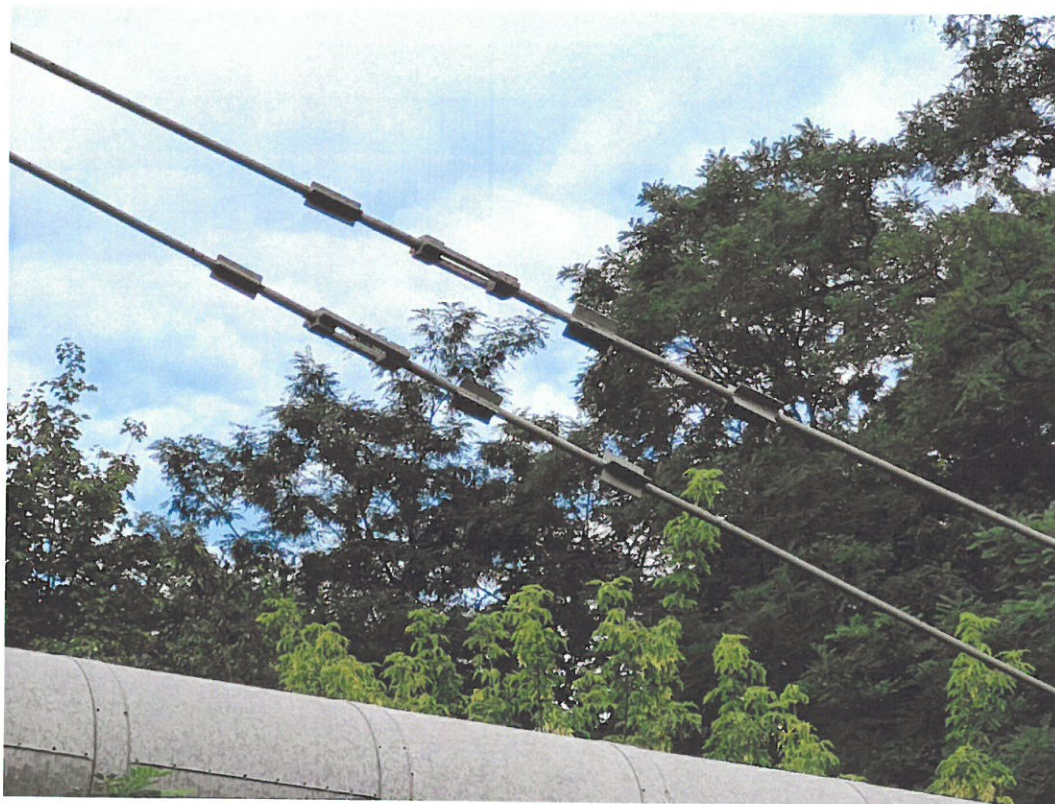
Fot. 61 Korozja ciężeni – przęsło 15-16.

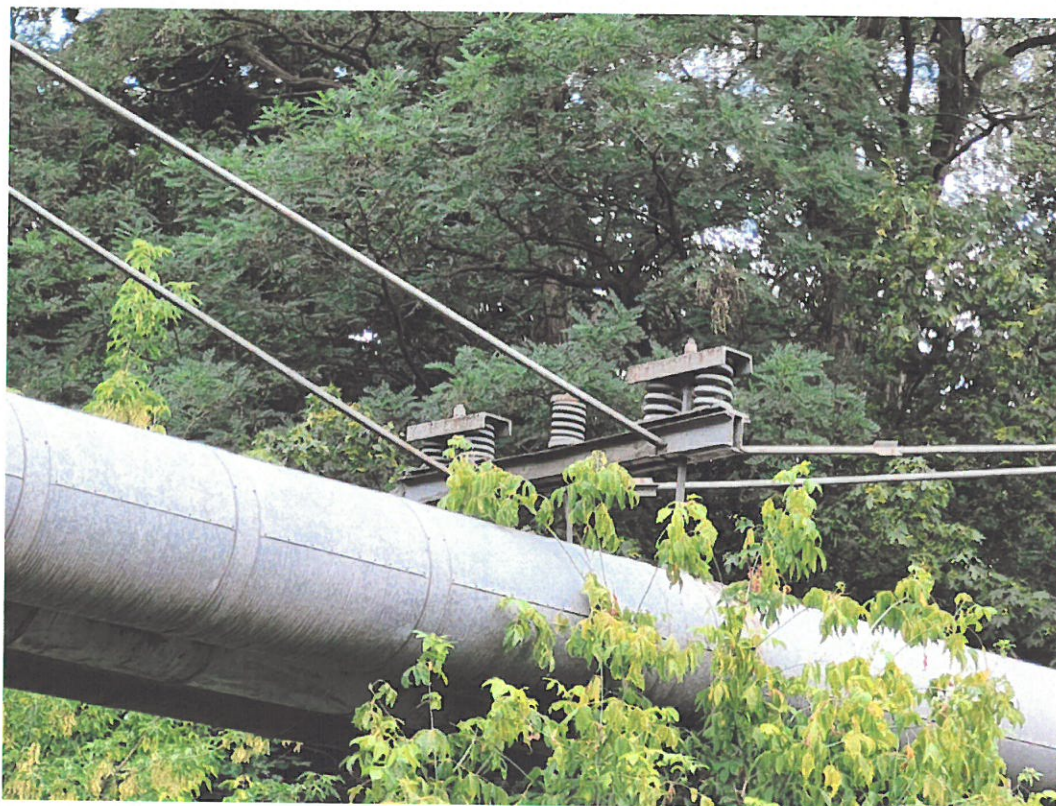
Fot. 62 Rozległa wegetacja roślin, Korozja konstrukcji stalowej, korozja sprężyn – przęsło 16-17.

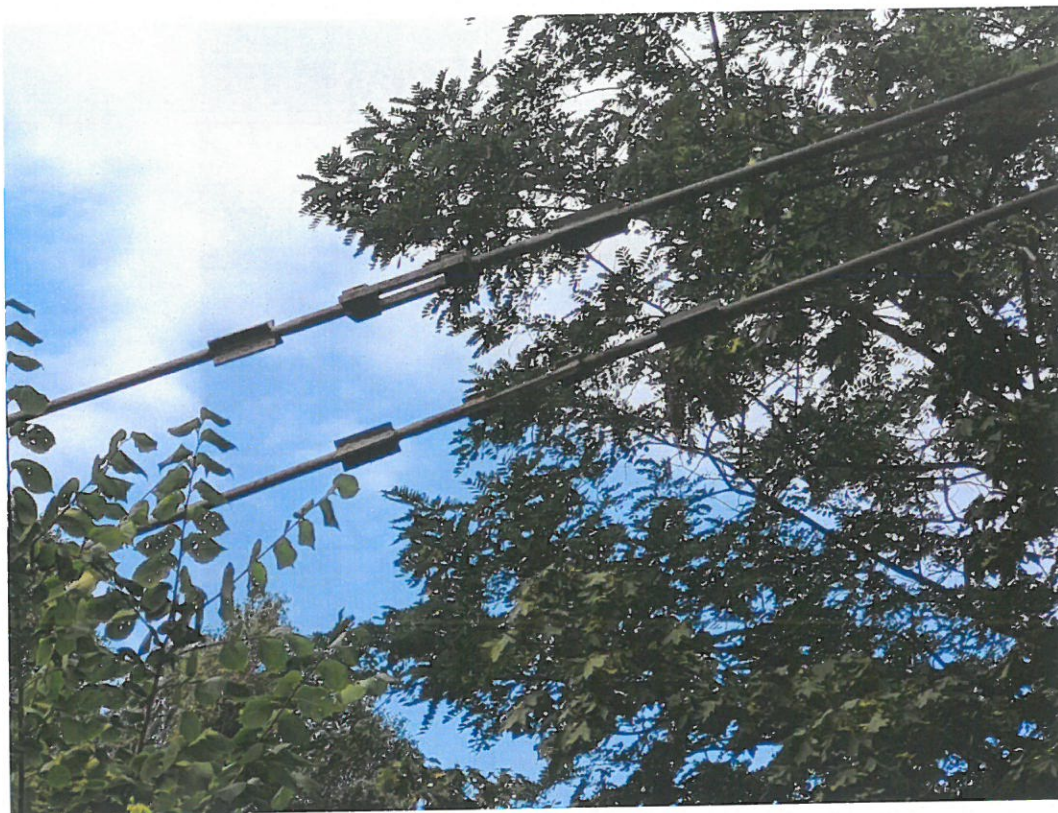
Fot. 63 Korozja ciągów – pręśło 16-17.
