**DOKUMENTACJA FOTOGRAFICZNA OBIEKTU**  
z dnia **29.06.2022r.**

**ZAŁĄCZNIK 1 DO PROTOKOŁU OKRESOWEJ KONTROLI PIĘCIOLETNIEJ NR 01/R/2022**

DOKUMENTACJA FOTOGRAFICZNA USZKODZEŃ  
z dnia 29.06.2022r.

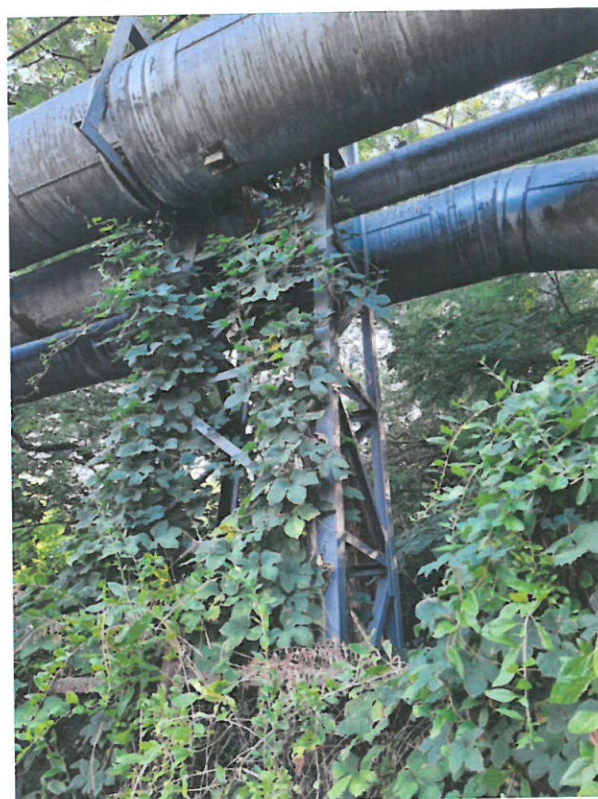
Fot. 64 Rozległa wegetacja roślin, uniemożliwiająca prawidłową ocenę konstrukcji – podpora nr 17.

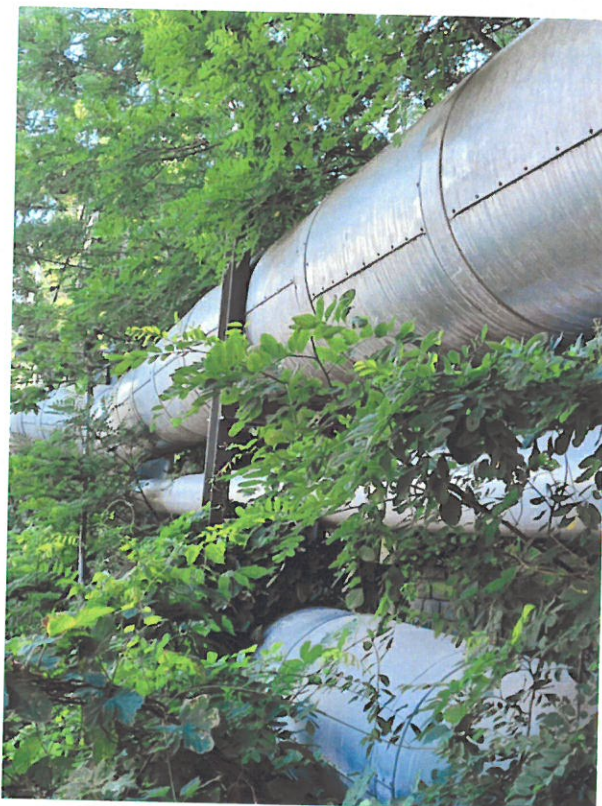
Fot. 65 Rozległa wegetacja roślin, uniemożliwiająca prawidłową ocenę konstrukcji – podpora nr 17.

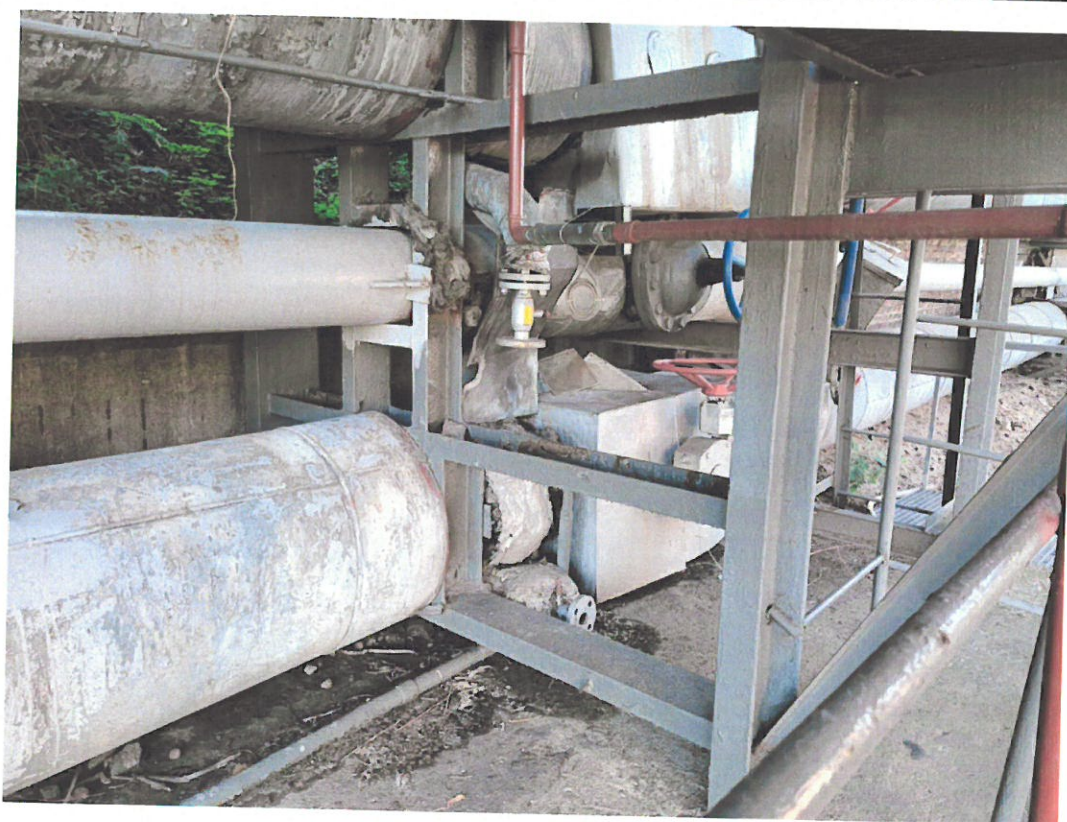
Fot. 66 Lokalna korozja i zniszczenie powłoki antykorozyjnej – Komora K-2.

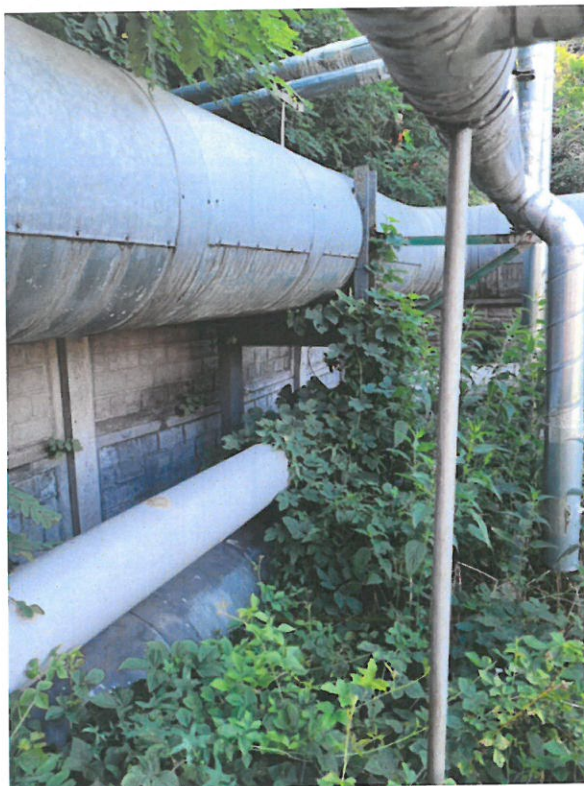
Fot. 67 Rozległa wegetacja roślin na konstrukcji i pobliskim terenie, uniemożliwiająca prawidłową ocenę konstrukcji – podpora nr 21.

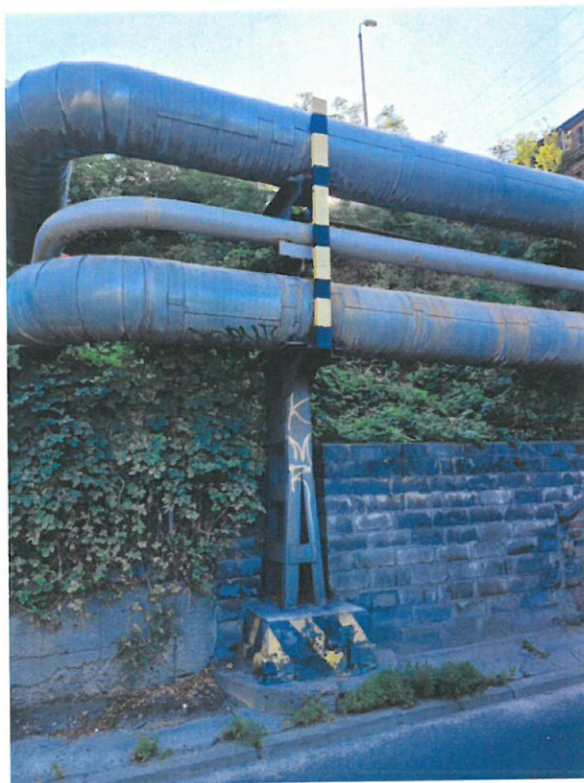
Fot. 68 Korozja powierzchniowa konstrukcji stalowej, łuszczenie się powłoki antykorozyjnej i zanieczyszczenie graffiti – podpora nr 22.

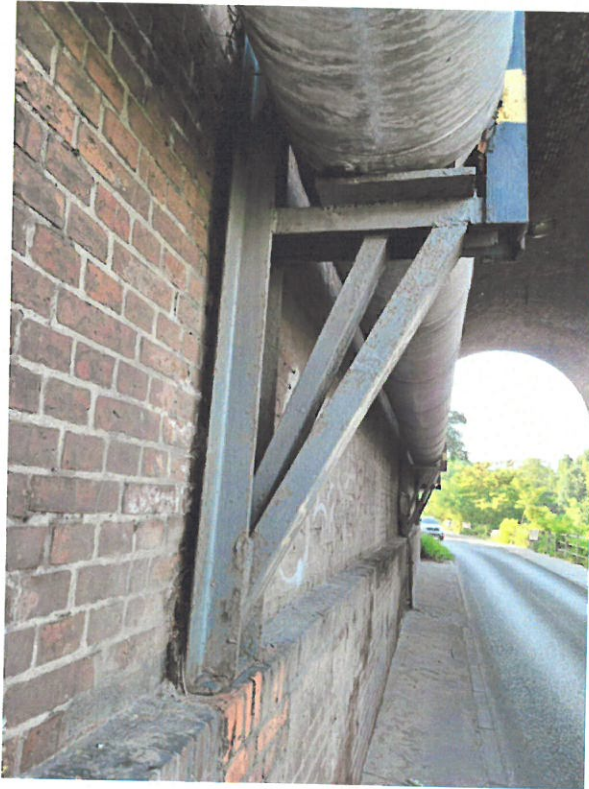
Fot. 69 Korozja powierzchniowa konstrukcji stalowej, łuszczenie się powłoki antykorozyjnej i zanieczyszczenie graffiti – podpora nr 22, podobnie na 23 i 24.

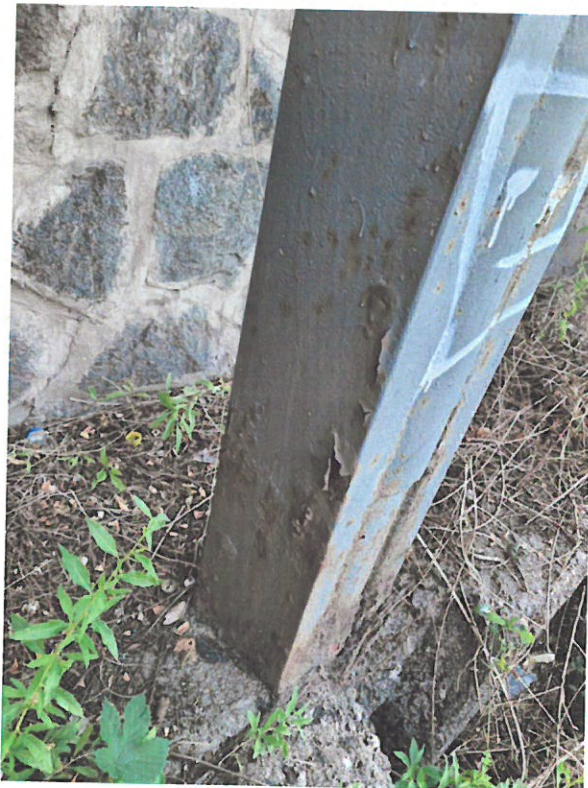
Fot. 70 Korozja konstrukcji stalowej słupa, łuszczenie się powłoki antykorozyjnej, zanieczyszczenie graffiti – podpora nr 25.
