# OPINIA TECHNICZNA

do umowy nr KPRM-I.042.17.9.1.2019

Przedmiotem opracowania jest sporządzenie opinii technicznej w zakresie możliwości naprawy 3 urządzeń multimedialnych tzw. lornety „oka czasu”, które zostały zakupione w ramach projektu pn. „„Tu się wszystko zaczęło” - ekspozycja świadectw początków państwowości polskiej na Ostrowie Tumskim w Poznaniu”.

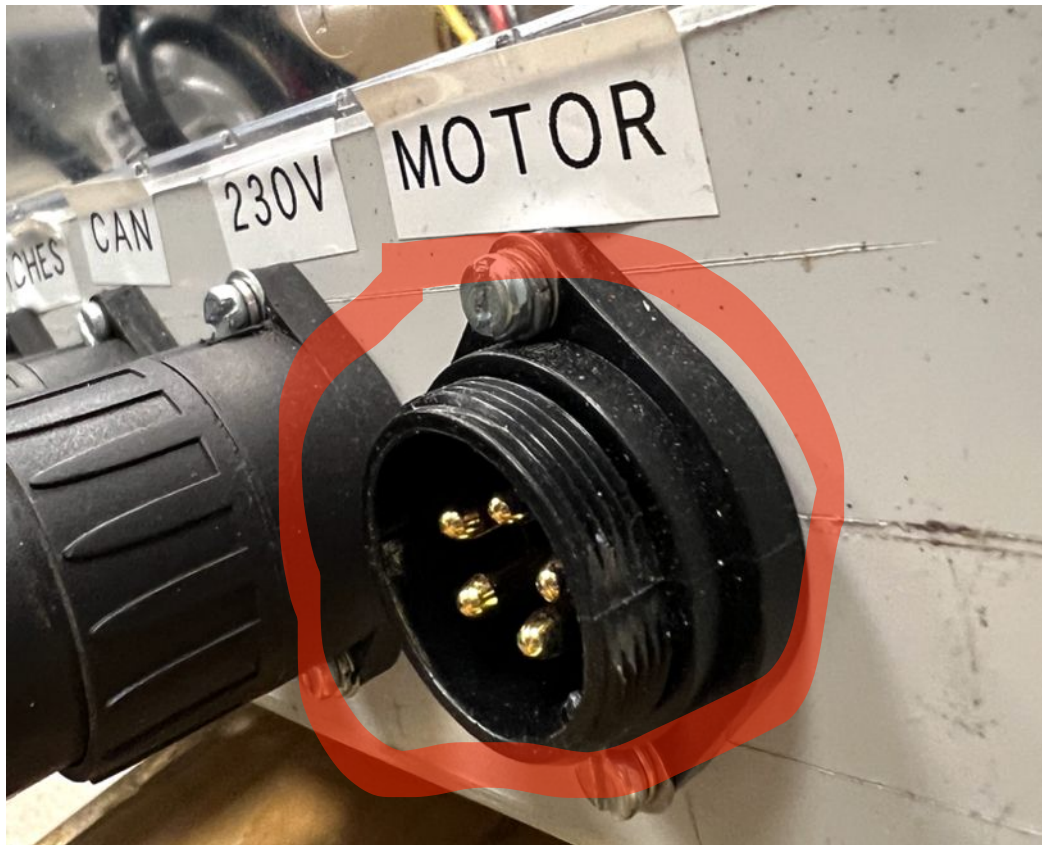
1. Niebezpieczny dla zdrowia i życia sposób montażu łączników wtykowych które znajdują się w obwodzie zasilającym silniki elektryczne odpowiedzialne za podnoszenie lornet. Ewidentny błąd w postaci wyprowadzenie napięcia zmiennego 230V na nieosłonięte piny w gnieździe męskim. Nieprawidłowy sposób montażu gniazda z niezabezpieczonymi wyprowadzeniami pod napięciem może spowodować przypadkowe porażenie prądem elektrycznym użytkownika urządzenia.

*Rysunek 1 Wyprowadzenie napięcia AC 230V na nieostłonięte piny*

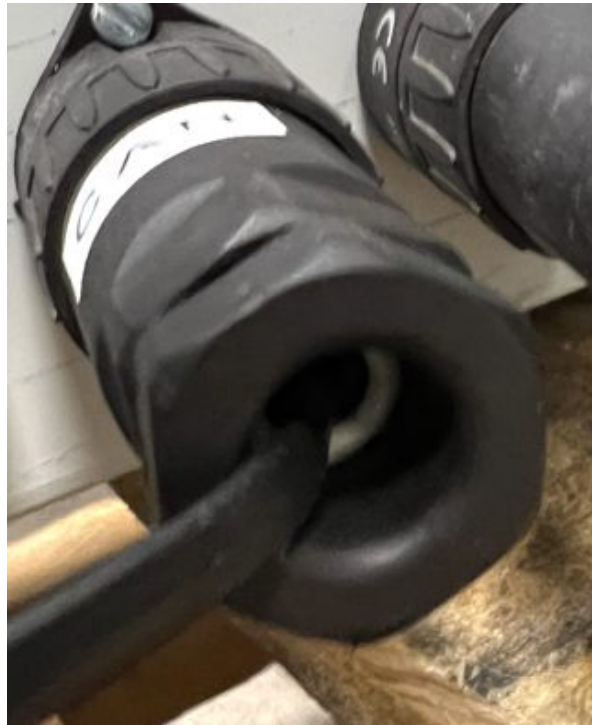
2. Dławnice kablowe są niewłaściwie dobrane do przekroju kabli. Na rysunku nr 2 widać, że dławnica jest nieprawidłowo dobrana, zbyt duży otwór przejściowy do zastosowanego kabla. Powoduje to, że uszczelnianie przejścia przewodu przez obudowę urządzenia elektrycznego nie jest zachowane i nie zapewniona jest ochrona przed warunkami atmosferycznymi. Dlatego mimo zastosowania obudów chroniących urządzenia pod napięciem elektrycznym, o stopniu ochrony IP65, niepoprawna instalacja dławnic powoduje, że woda może dostać się do obudowy i uszkodzić elementy elektroniki znajdujące się pod napięciem. Należy podkreślić, że opisywany element instalacji znajduje się pod płytą stalową, która nie zapewnia szczelności, a na której stoi użytkownik lornet.

*Rysunek 2 Dławnice kablowe są niewłaściwie dobrane do przekroju kabli*

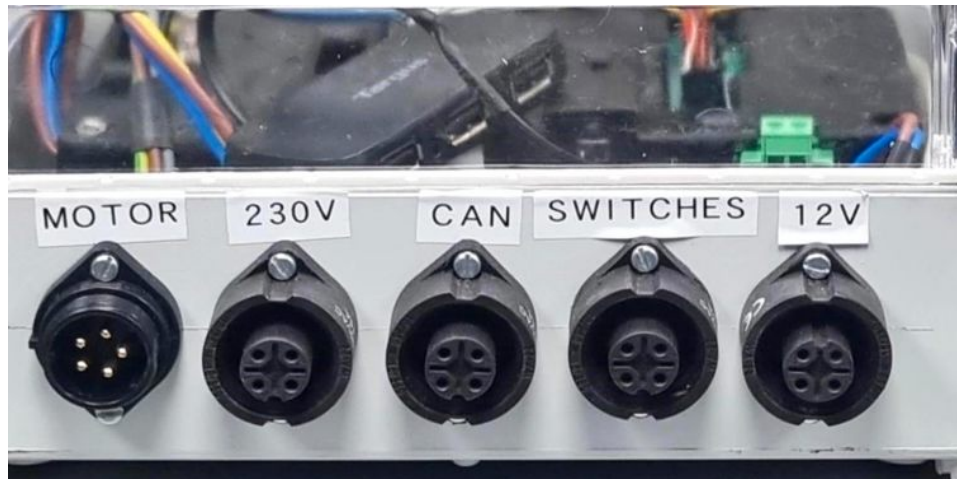
3. Prowadzenie i układanie przewodów elektrycznych jest istotne dla bezpieczeństwa, funkcjonalności i trwałości instalacji. Zgodnie ze sztuką nie można mieszać i stosować jednakowych gniazd dla instalacji prądowej (pod napięciem niebezpiecznym dla użytkownika) i sygnałowej. Takie przyłącza należy wykonać w sposób uniemożliwiający pomyłkę podczas podłączania urządzenia. Aby uniknąć pomyłki gniazda powinny być dostosowane do rodzaju transmisji / zasilania w taki sposób, aby wyeliminować niewłaściwe połączenie kabli. Obecnie pomyłka przy podłączaniu jest możliwa, ponieważ większość gniazd wejścia/wyjścia, w tym zasilające i sterownicze, są tego samego typu. Oznacza to że może dojść do porażenia prądem użytkownika lunety ponieważ nie ma żadnego zabezpieczenia przed nieprawidłowym podłączeniem okablowania. Przykładowo na rysunku nr 3 widać gniazdo oznaczone jako zasilające „230V” i „SWITCHES” (podłączenie pod przyciski obsługiwane dla użytkownika).

Rysunek 3 Gniazda połączeniowe

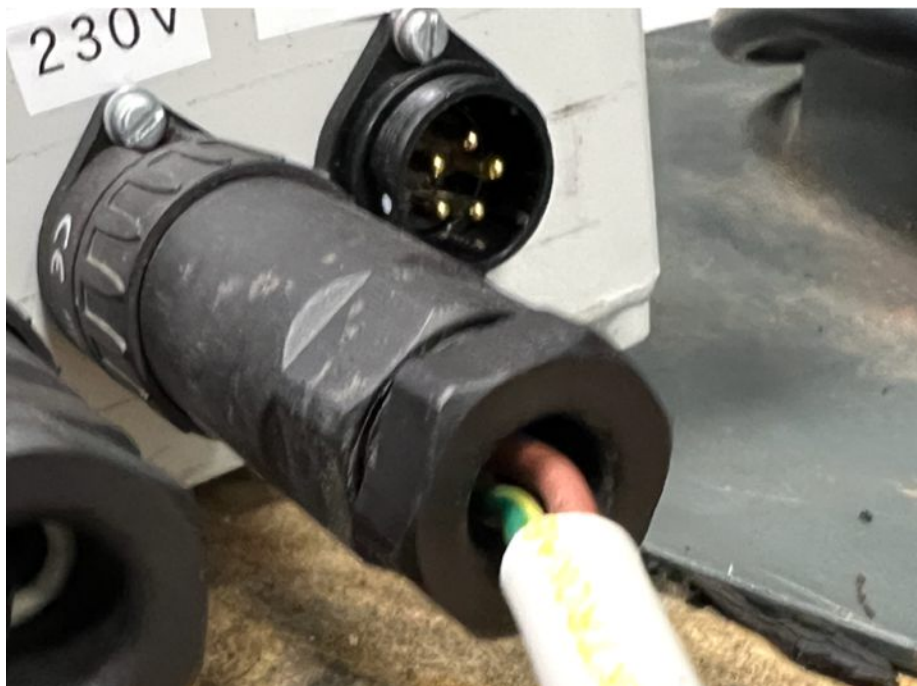
4. Wadliwie wykonane okablowanie - uszkodzona izolacja i powłoka zewnętrzna okablowania. Przewody pod niebezpiecznym dla człowieka napięciem 230V nie są prawidłowo izolowane i mogą doprowadzić do porażenia prądem Taka instalacja nie powinna zostać dopuszczona do użytkowania i pracy pod napięciem. Poniżej znajdują się rysunki wskazujące jednoznacznie na brak zachowania staranności przy budowie instalacji z napięciem 230V, które wpływa w istotny sposób na bezpieczeństwo, funkcjonalność i trwałość instalacji.

Rysunek 4 Uszkodzona izolacja i powłoka zewnętrzna okablowania zasilającego

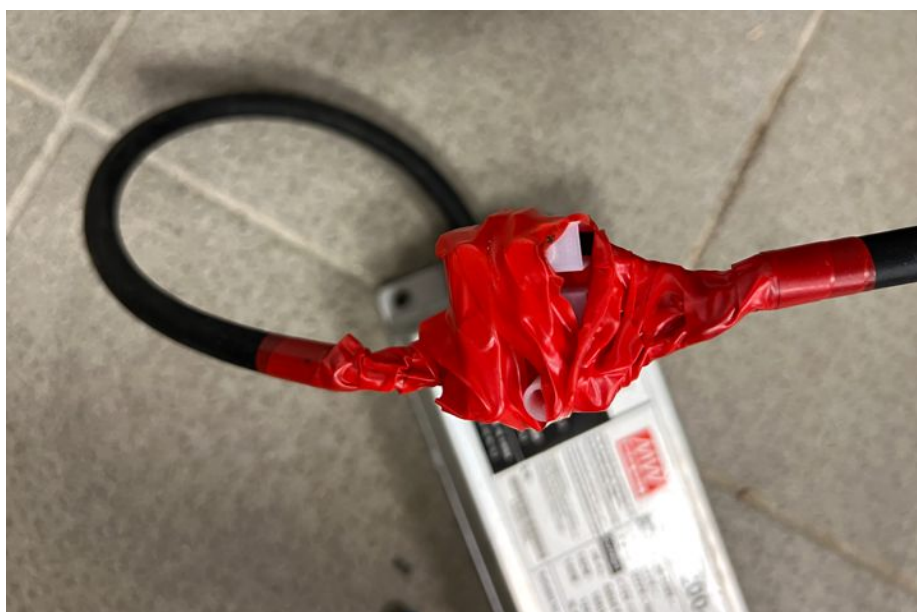
Rysunek 5 Niewłaściwe wykonanie izolacji połączeń

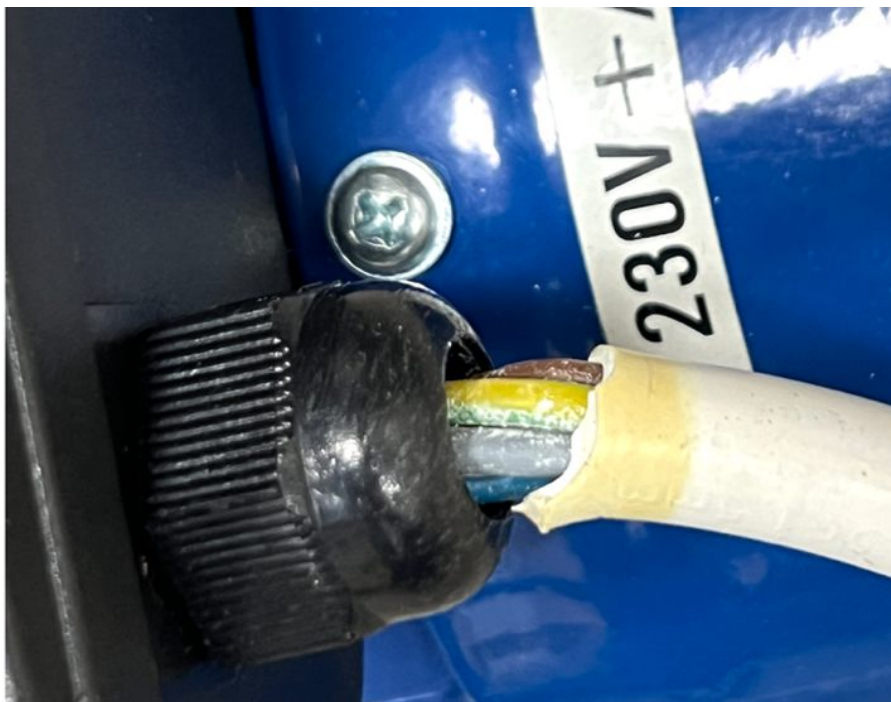
Rysunek 6 Uszkodzona izolacja i powłoka zewnętrzna okablowania zasilającego

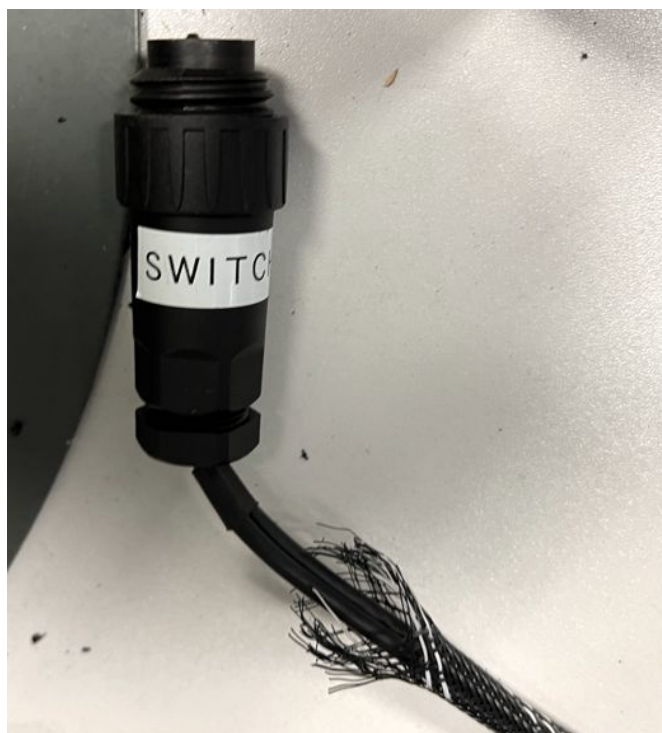
Rysunek 7 Uszkodzona okablowanie sterujące

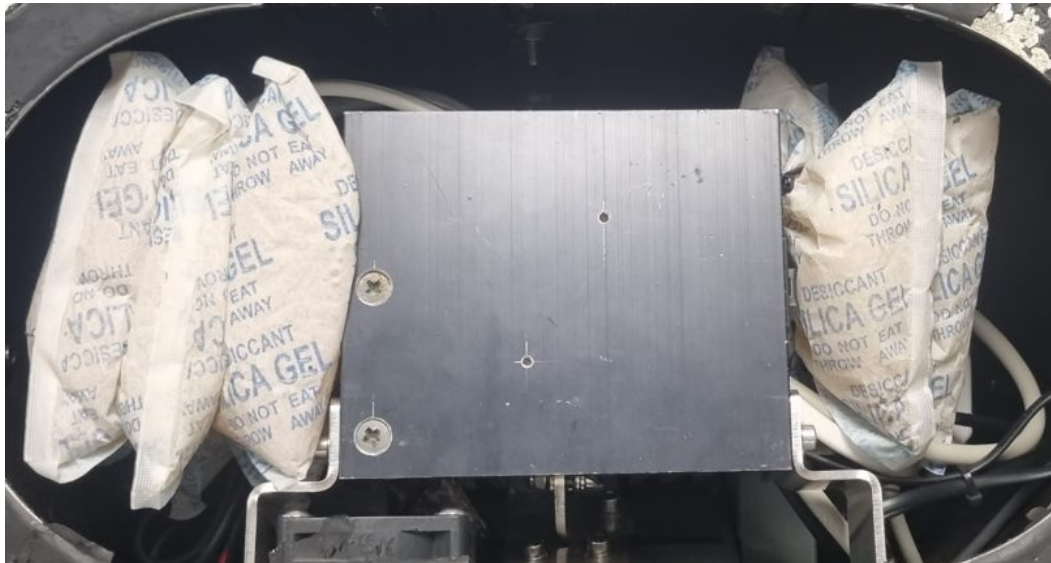
- a. Higroskopijne torebki absorpcyjne z wkładem na bazie żelu krzemionkowego, są standardowo stosowane między innymi przy magazynowaniu albo wysyłaniu elektroniki, elementów konstrukcyjnych i towarów oraz do ochrony tymczasowej komponentów przed wysoką wilgotnością otoczenia. Zastosowanie ich w głowicach lornet nie zabezpiecza urządzeń elektronicznych przed wilgocią ze względu na fakt, że ich zdolność wchłaniania wilgotności wynosi ok. 40% wagi własnej. Torebki należałoby wymieniać co kilka tygodni, ponieważ obudowa nie jest szczelna i wilgoć bez problemu dostaje się do wnętrza. **Jest to rozwiązanie do stosowania tymczasowego, a nie stałego.** Biorąc pod uwagę, że pokrywa została zarówno przykręcona jak i przyklejona (prawdopodobnie silikonem – patrz rysunek nr 9) do głowicy, to wymiana torebek absorpcyjnych wiązałaby się również z wykonaniem nowego uszczelnienia. Na tym przykładzie można zauważyć, że projekt głowicy był wielokrotnie przebudowywany i wykonawca nie potrafił wyeliminować wilgoci, która uszkadzała elektronikę. Próbując usunąć wilgoć, za pomocą torebek absorpcyjnych, spowodował, że wzrosła znacznie temperatura wewnątrz głowicy w okresie letnim. Dodatkowo upchnięcie torebek wewnątrz głowicy blokuje przestrzeń w środku i powoduje uszkodzenie kabli.

Rysunek 8 Higroskopijne torbki absorpcyjne w głowicy lodówki

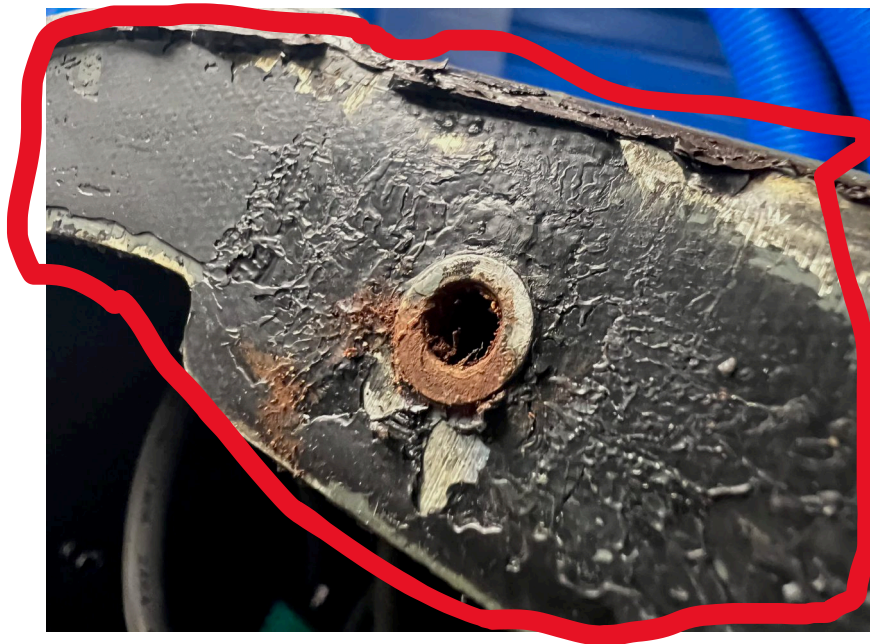
Rysunek 9 Płaszczyna głowicy do której mocowana jest pokrywa

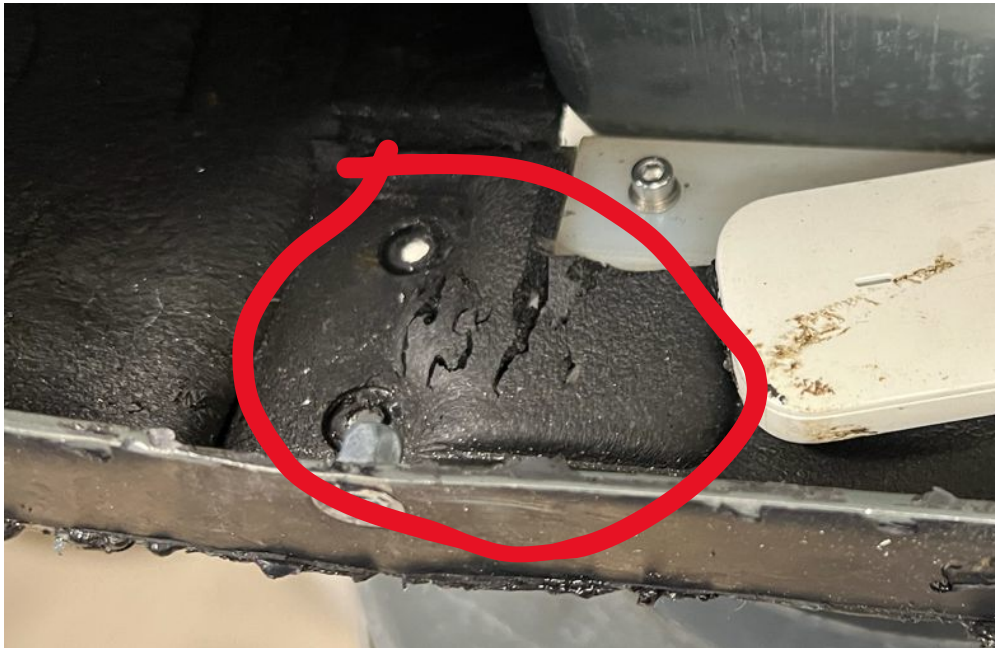
- b. Tzw. „mechanizm grzania i chłodzenia” jest nieprawidłowo wykonany i nie spełnia swojej funkcji. Modernizacja głowicy poprzez wyklejenie wnętrza matą izolacyjną spowodowało zablokowanie otworów wentylacyjnych (patrz rysunek nr 10 i 11). Następstwem nieprawidłowej przeróbki głowicy jest zaburzenie funkcji wentylatora, który ma chłodzić wnętrze głowicy i po przeróbce nie spełnia swojego zadania.

Rysunek 10 Miejsce zaklejenia otworów wentylacyjnych głowicy – widok od środka

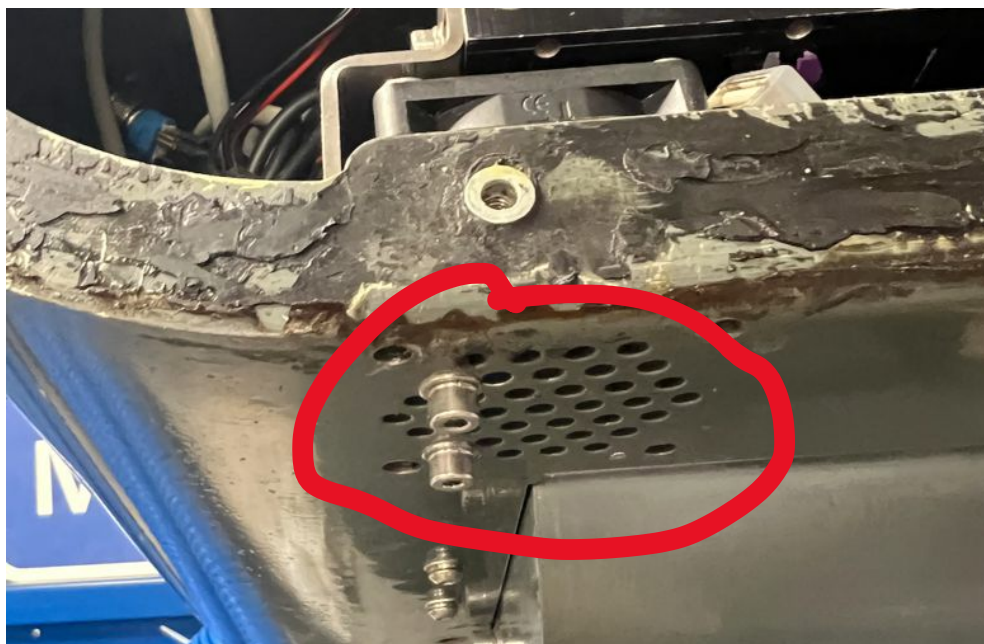
Rysunek 11 Zaklejone otwory wentylacyjne głowicy – widok z zewnątrz

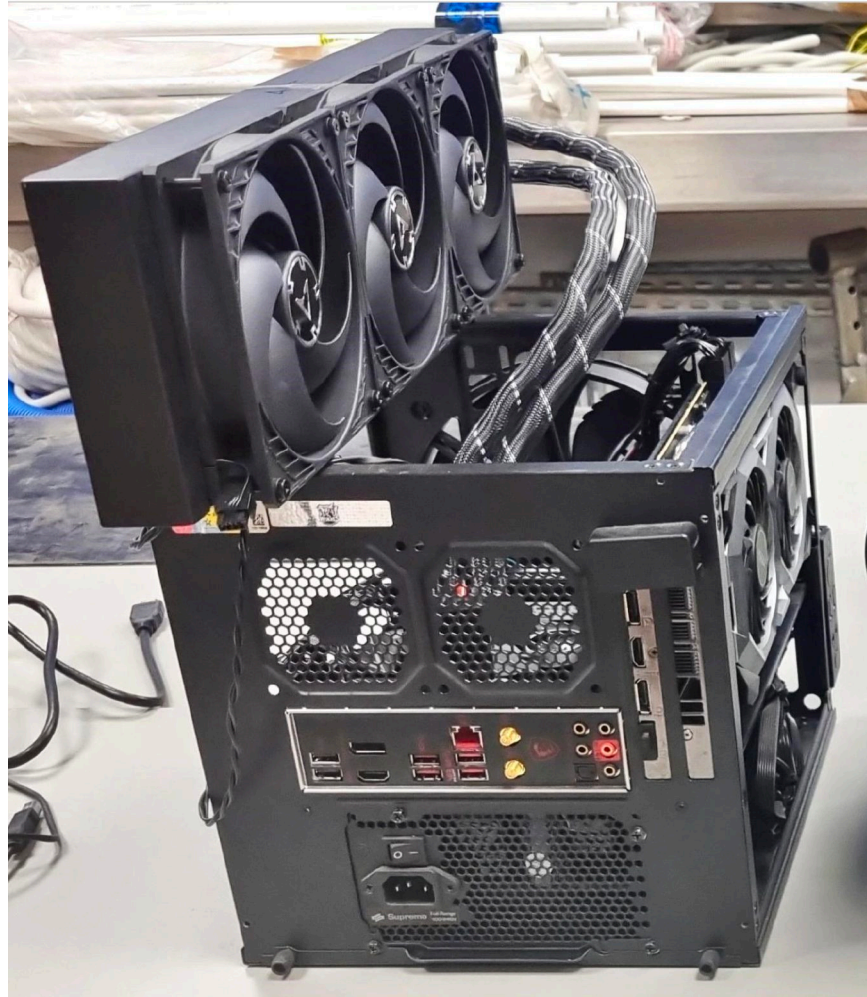
- c. Komputery nie są właściwie zabezpieczone przed wilgocią i dostawaniem się do obiektów (brud, owady) mogących uszkodzić komputer. Na rysunku nr 12 widać, że elementy komputera nie są w

żaden sposób osłonięte i są narażone na czynnik zewnętrzne. Należy podkreślić, że komputer znajduje się poniżej poziomu terenu i nie jest właściwie zabezpieczony przed warunkami atmosferycznymi np. deszczem.

*Rysunek 12 Komputer sterujący – brak pokryw obudowy*

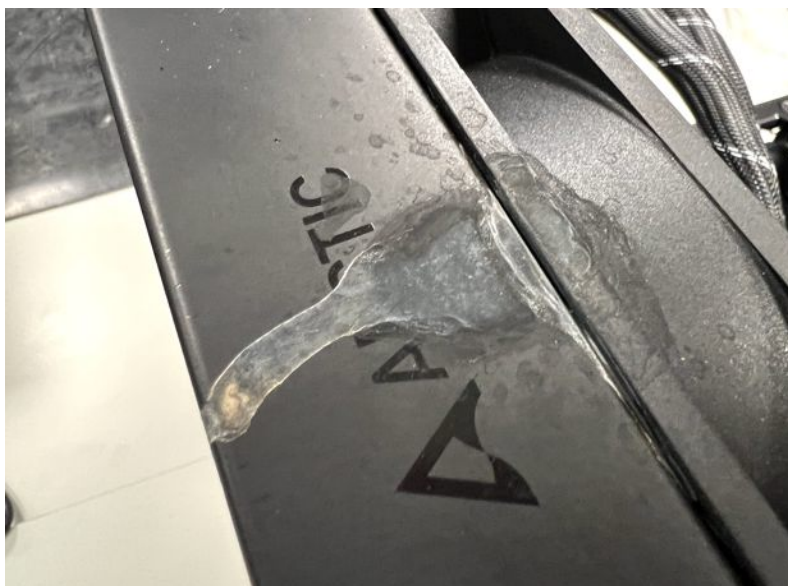
Na poniższych rysunkach nr 13, 14 i 15 widać na komponentach osady wapienne pozostałe po stojącej wodzie. Ilość owadów, brudu mogącego spowodować zwarcie i uszkodzenie komputerów wskazują na źle dobrane zabezpieczenia. Obecna obudowa komputerów nie posiada żadnego stopnia ochrony IP. Należy zastosować obudowę ochroną na komputer o stopniu ochrony min. IP 42 czyli ochrona przed obiektami o średnicy większej niż 1 mm i ochrona przed cieczami „kapaniem wody przez 10 minut (w tempie 3-5 mm<sup>3</sup> na minutę). Cztery

*Rysunek 13 Ślady wody na elementach komputera – chłodnica*

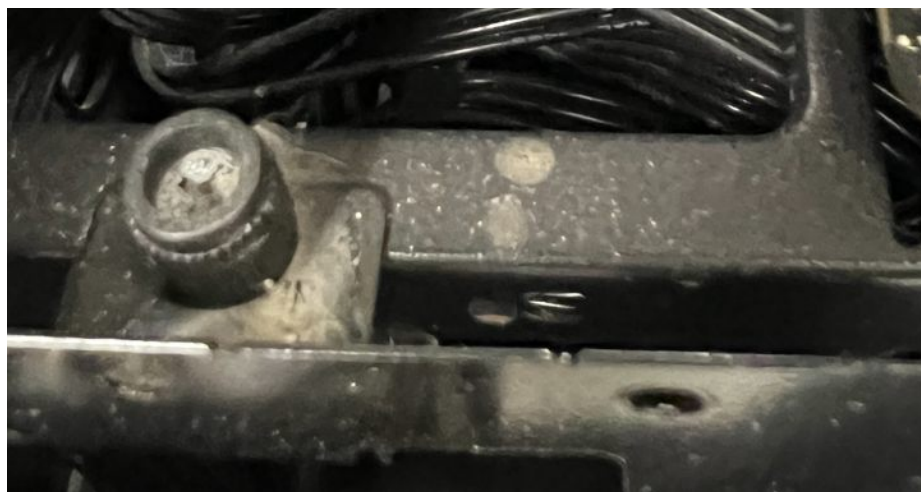
*Rysunek 14 Ślady wody na elementach komputera*

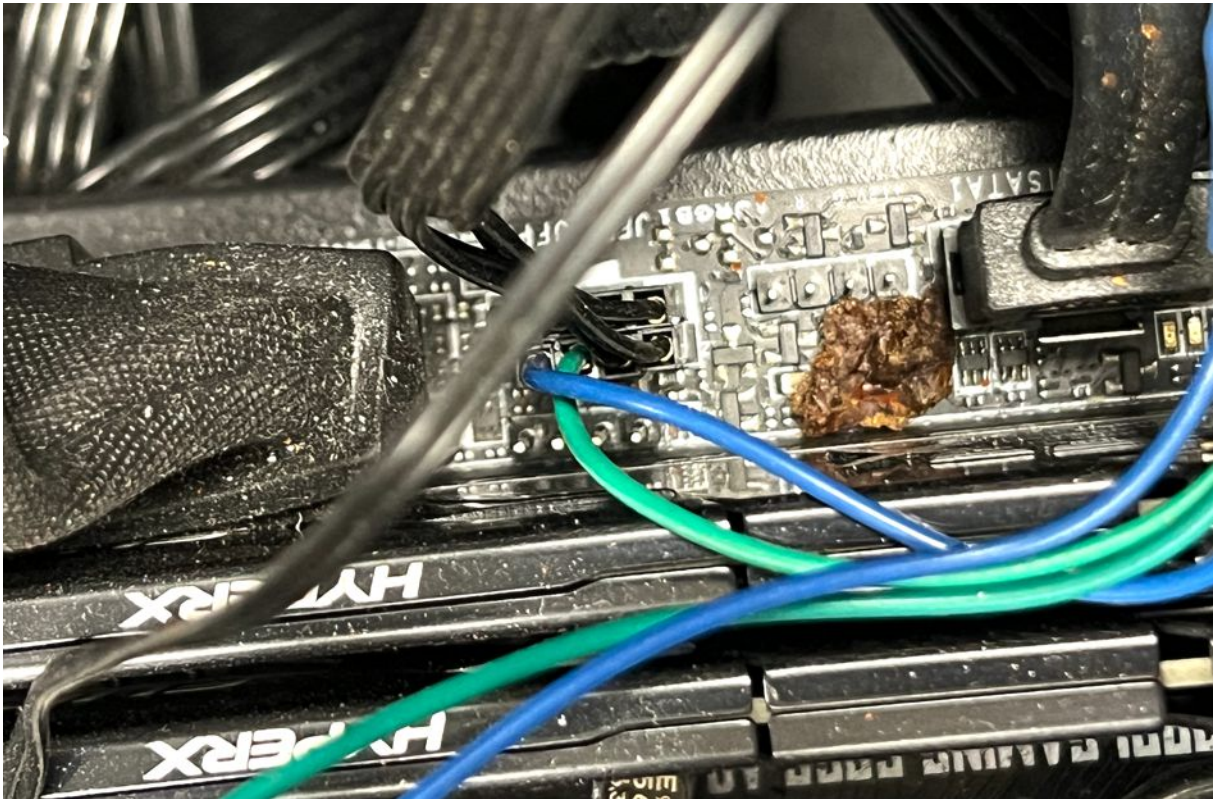
*Rysunek 15 Brud na płycie głównej komputera*

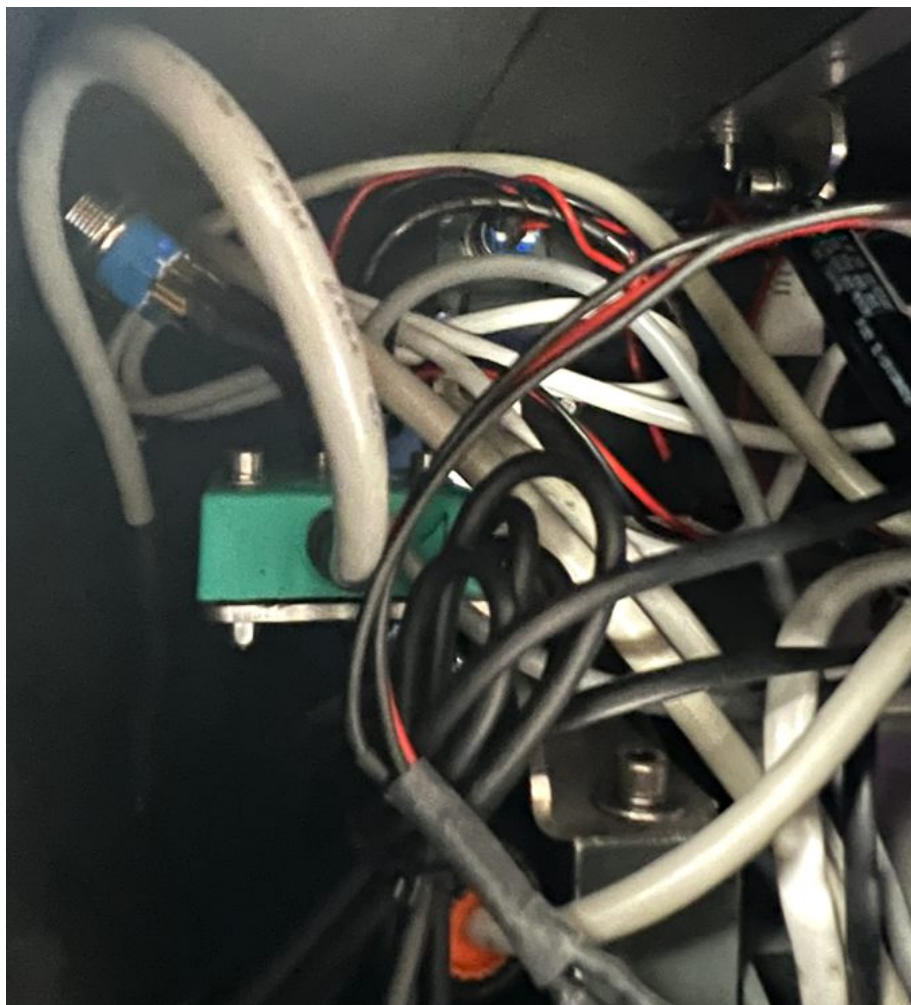
6. Upchnięte i splątane okablowanie zasilające z okablowaniem sygnalizacyjnym. Taki niechlujny sposób montażu może być przyczyną zakłóceń w działaniu urządzeń. Kable są poprowadzone niezgodnie ze sztuką, a w szczególności z promieniem gięcia który powinien wynosić np. dla okablowania UTP 4x średnica kabla. Podczas obrotu głowicy okablowanie jest naciągane i załamywane co prowadzi do jego uszkodzenia. Powyższe opisuje wadę montażu urządzenia i wpływa na jego niestabilną pracę. Splątane, zgniecione i uszkodzone okablowanie jest jedną z przyczyn nieprawidłowej pracy lornet.

*Rysunek 16 Upchnięte i splątane kable w głowicy lunety 1*

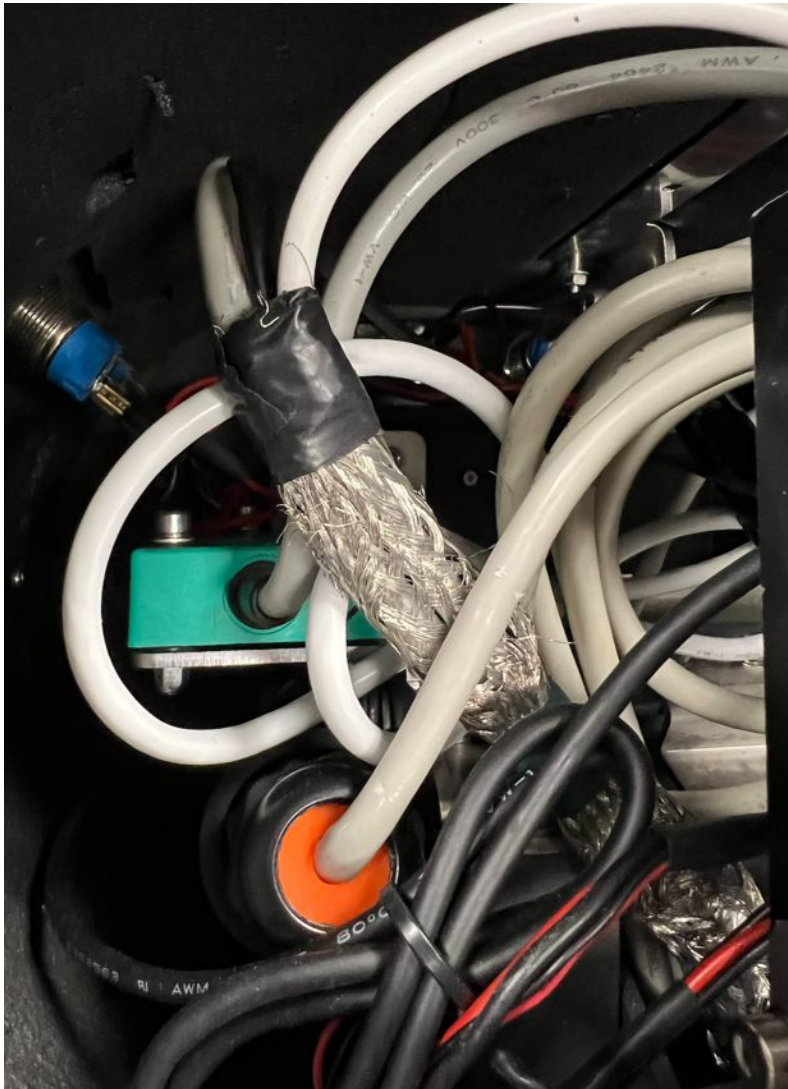
Rysunek 17 Upchnięte i splątane kable w głowicy lunety 2

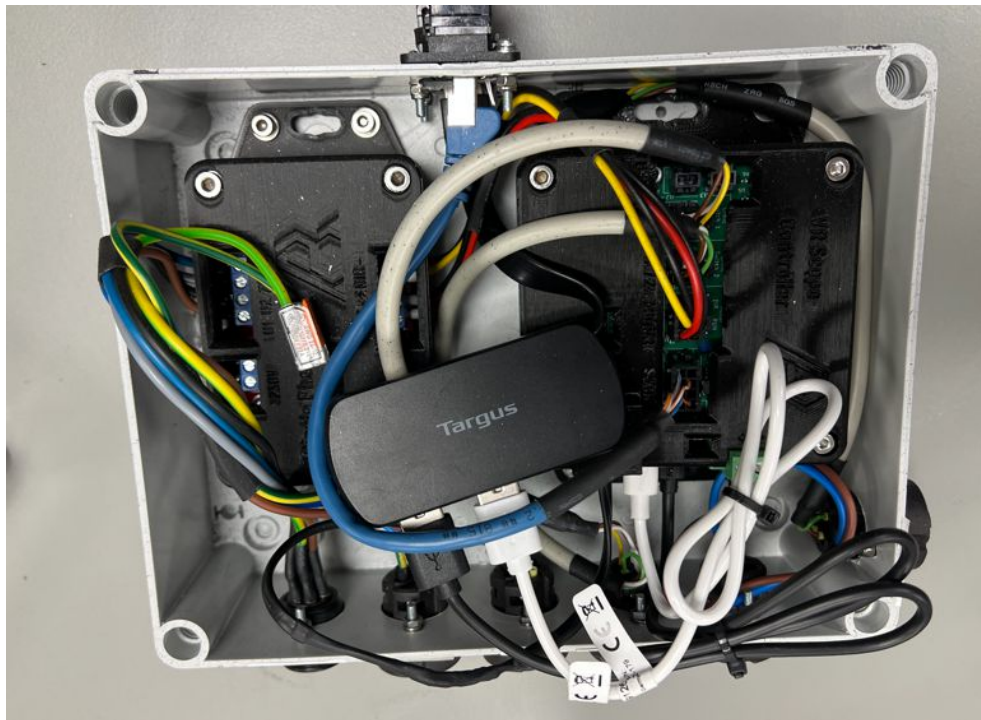
Poniżej rysunek pokazujący w jaki sposób są upchnięte kable i urządzenia w skrzynce dolnej z kontrolerem. Listwy zaciskowe sterujące silnikiem były poluzowane i podczas pracy silnika złącza iskrzyły co mogło to doprowadzić do pożaru i znacznych strat materialnych.

Rysunek 18 Upchnięte i splecione kable w skrzynce dolnej

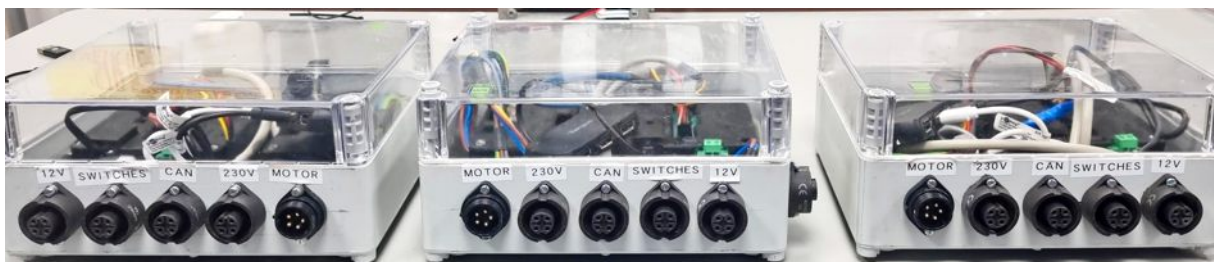
7. Brak ujednoczenia / ustandaryzowania zestawów. Mimo że zestawy wykonują te same zadania, to każdy jest inaczej wykonany np. inna kolejność gniazd wejściowych/wyjściowych, różne rodzaje okablowania, różny rodzaj śrub i mocowań itp. Taki sposób wykonania urządzenia stwarza problemy w serwisowaniu. W przyszłości będzie to bardziej widoczne, ponieważ oznakowanie nie jest trwałe (etykiety odklejają się). Brak ujednoczenia i wymieszanie gniazd zasilających z sygnałowi może prowadzić do pomyłki przy podłączaniu i niebezpieczeństwa porażenia prądem.

Rysunek 19 Różnice w skrzynkach dolnych - przód

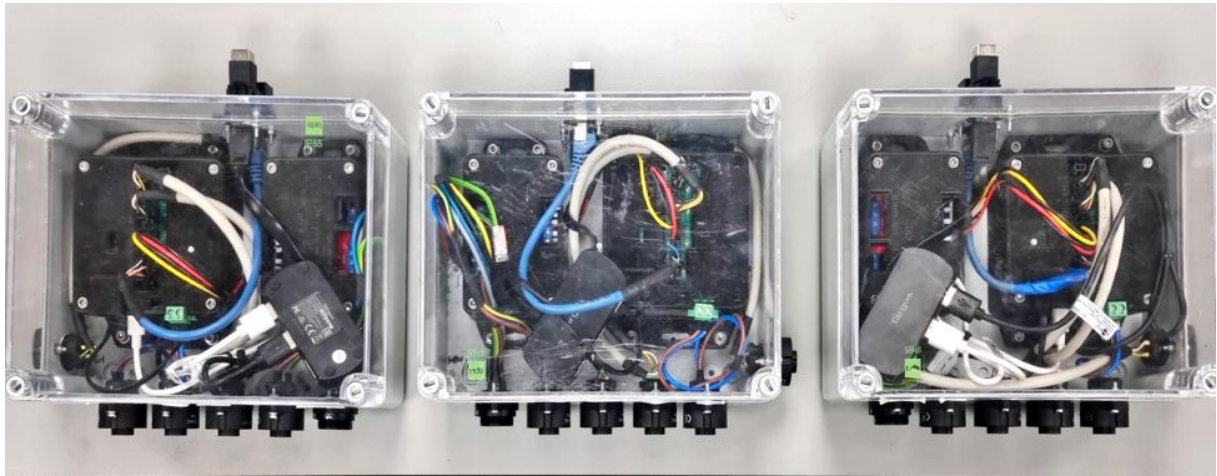
Rysunek 20 Różnice w skrzynkach dolnych - góra

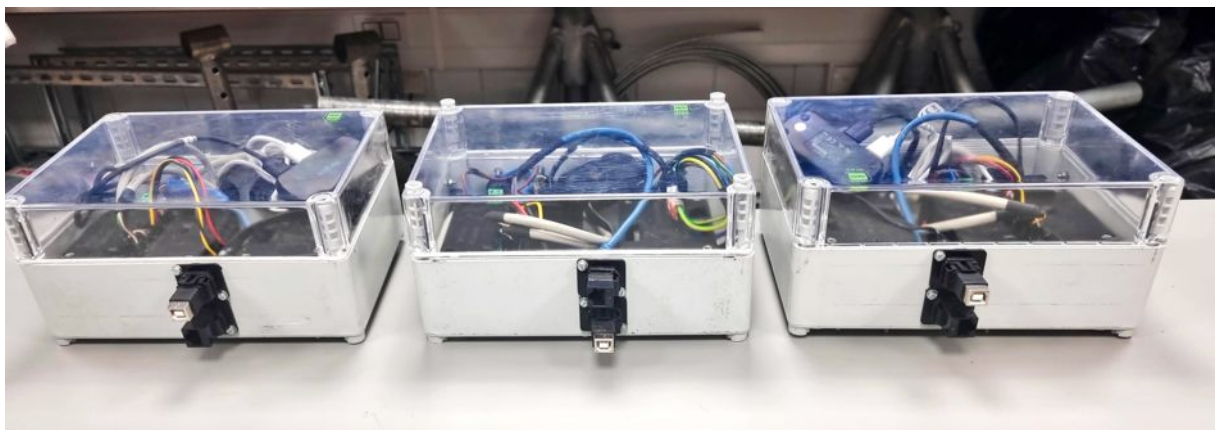
Rysunek 21 Różnice w skrzynkach dolnych - tył

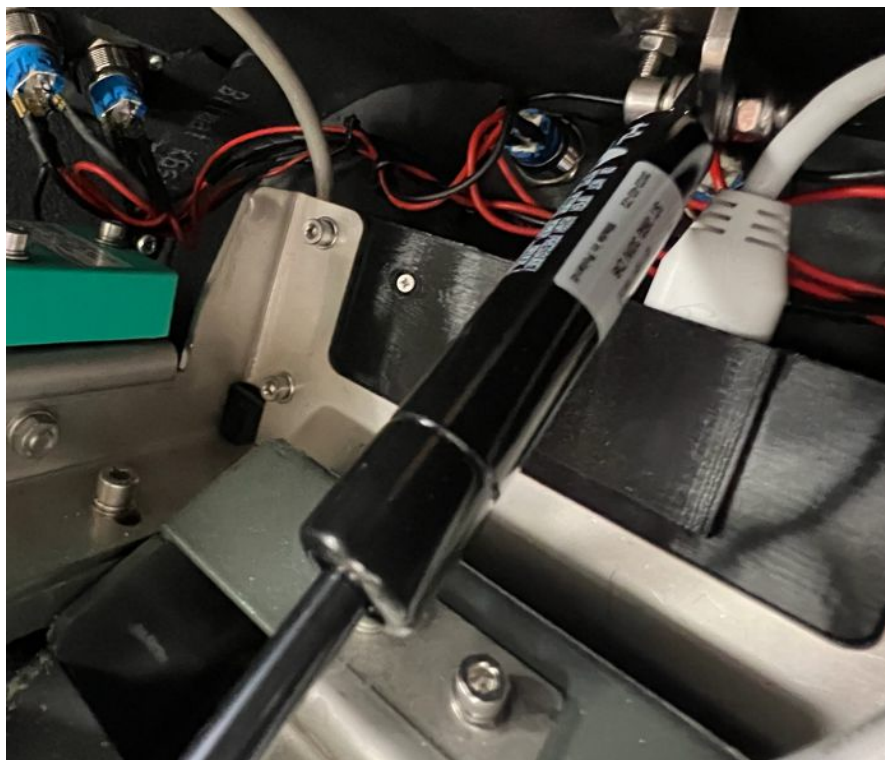
8. Źle dobrany komponent tzw. „mechanizm łagodnego opuszczania ruchu głowicy” czyli sprężyna gazowa nie działa prawidłowo w żadnym urządzeniu. Ich uszkodzenie jest oczywiste i wynika z faktu, że urządzenie zostało źle dobrane do funkcji jaką ma pełnić, czyli zapobiegać gwałtownym ruchom głowicy w pionie. Dalsze użytkowanie lornety może spowodować uszczerbek na zdrowiu użytkownika poprzez uderzenie przy niekontrolowanym ruchu pionowym w dół głowicy. Należy zastosować inny rodzaj urządzenia zapobiegającego gwałtownemu opuszczeniu głowicy np. przez

Rysunek 22 Sprężyna gazowa 1

zastosowanie przeciwwagi czy dobraniu prawidłowych parametrów sprężyny gazowej

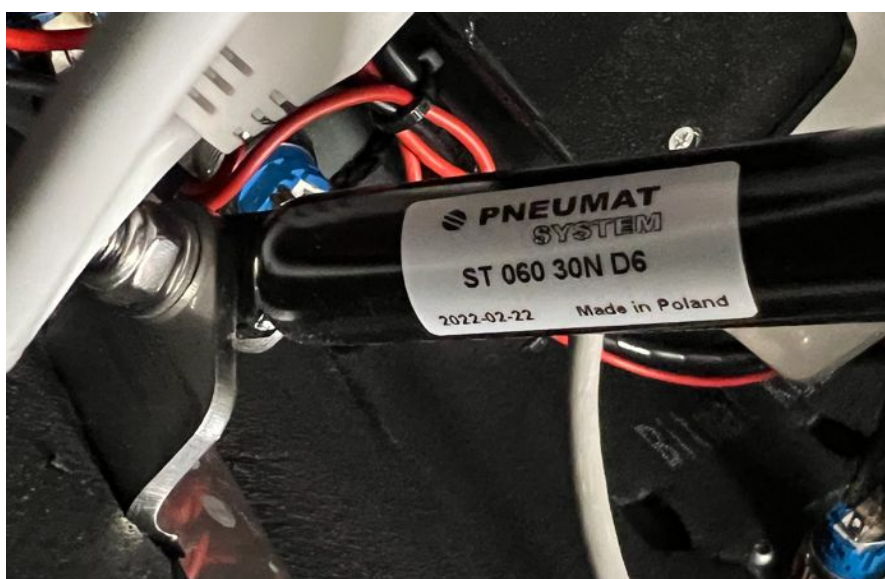
Rysunek 23 Sprężyna gazowa 2

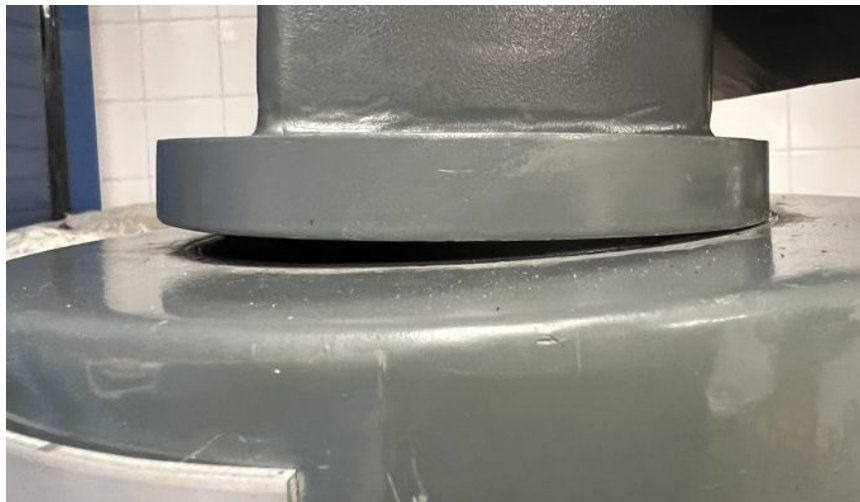
9. Źle wykonany mechanizm obrotowy głowicy. Wszystkie lornety mają uszkodzony mechanizm obrotowy głowicy. Spowodowane to jest zbyt delikatną konstrukcją samego mechanizmu oraz nieodpowiednim zastosowaniem łożysk kulkowych, które w tym przypadku nie spełnią swojej funkcji. Część konstrukcji wykonana jest ze stopu aluminium i nie spełnia swojej roli jako usztywnienie łożysk. Z powodu złej konstrukcji wsporczej zastosowane łożyska pracują w niewłaściwych płaszczyznach przez co są narażone na siły, które powodują ich uszkodzenia co zostało wskazane na rysunku nr 25 gdzie widoczne są kulki toczne poza bieżnią łożyska. Zastosowane w tym wypadku jednorzędowe łożysko kulkowe nie zapewnia wystarczającej nośności osiowej w kierunku działania siły, a co za tym idzie nie ma możliwość przenoszenia tak dużych obciążeń promieniowych jakie działają przy obsłudze lornety przez użytkownika.

Źle zaprojektowana i wykonana konstrukcja obrotowa nie jest w stanie zapewnić bezawaryjnej pracy.

*Rysunek 24 Uszkodzona mechanizm obrotowy*

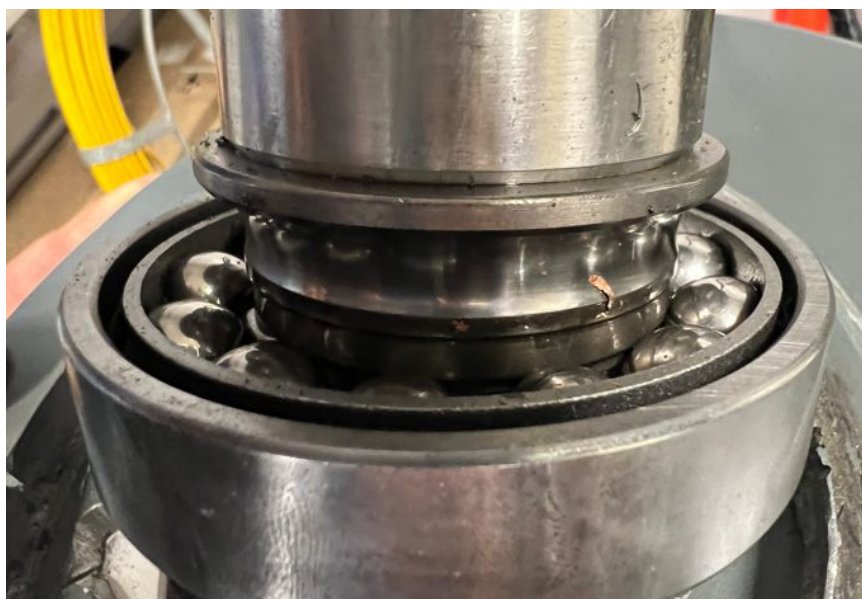
Rysunek 25 Uszkodzone łożysko w mechanizmie obrotowym

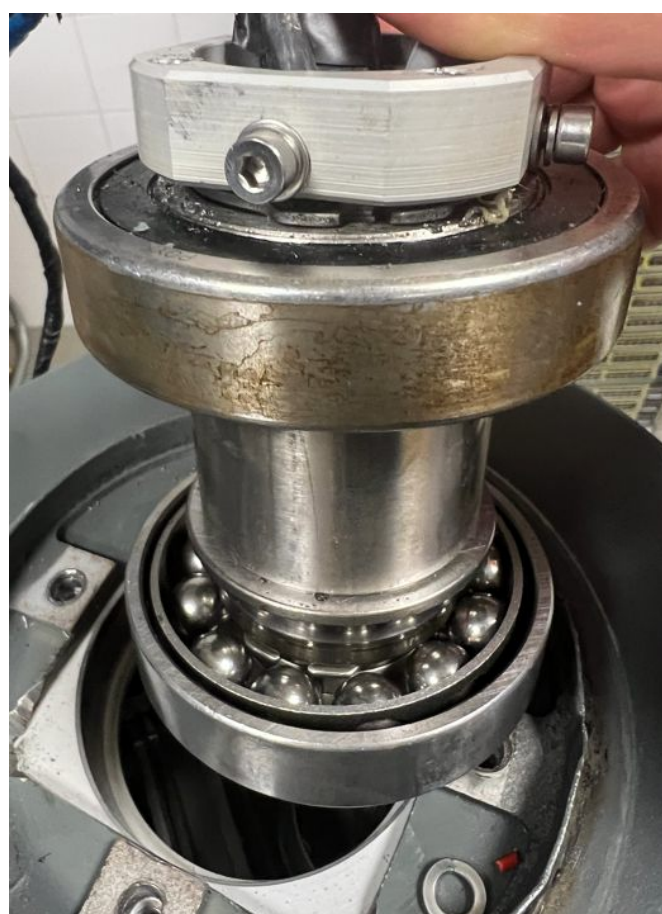
Rysunek 26 Mechanizm obrotowy - uszkodzenia

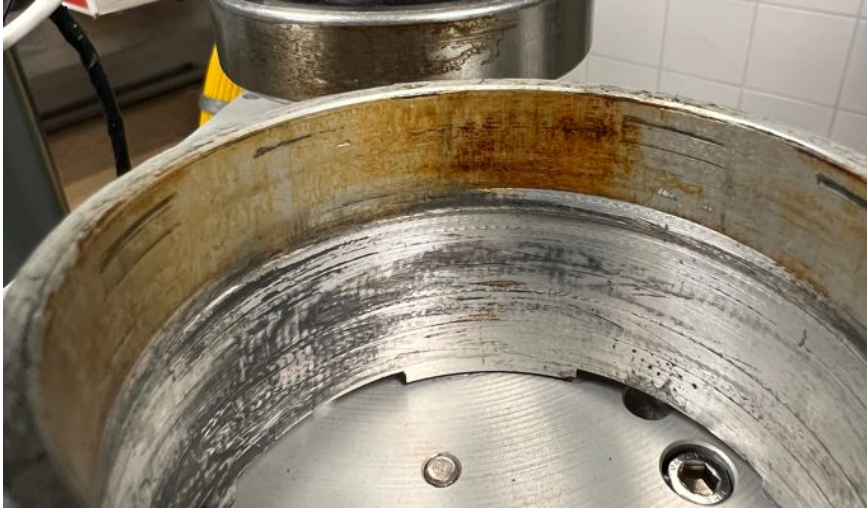
Pozostałości rdzy i uszkodzeń na miękkim aluminium wskazują na niewłaściwe zabezpieczenie przed warunkami atmosferycznymi oraz złym doбором materiałów konstrukcyjnych.

*Rysunek 27 Element osłony będący jednocześnie częścią wsporcą*

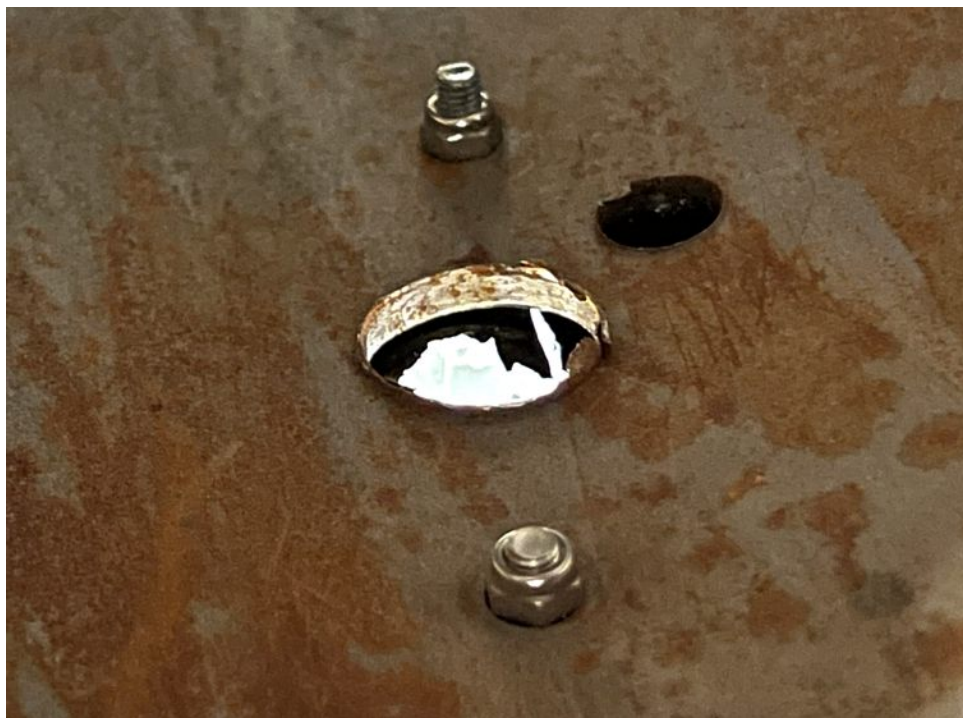
4.10. Wada w postaci niechlujnie wykonanych wycięć (patrz rysunek nr 28) w elementach stalowych które posiadają nieobrobione krawędzie powodujące uszkodzenia kabli. Wykonawca zamiast zgratować krawędzie, wielokrotnie oklejał uszkodzone kable taśmą izolacyjną jak widać na rysunku nr 29.

Rysunek 28 Rdza, źle zgratowane przepusty kablowe

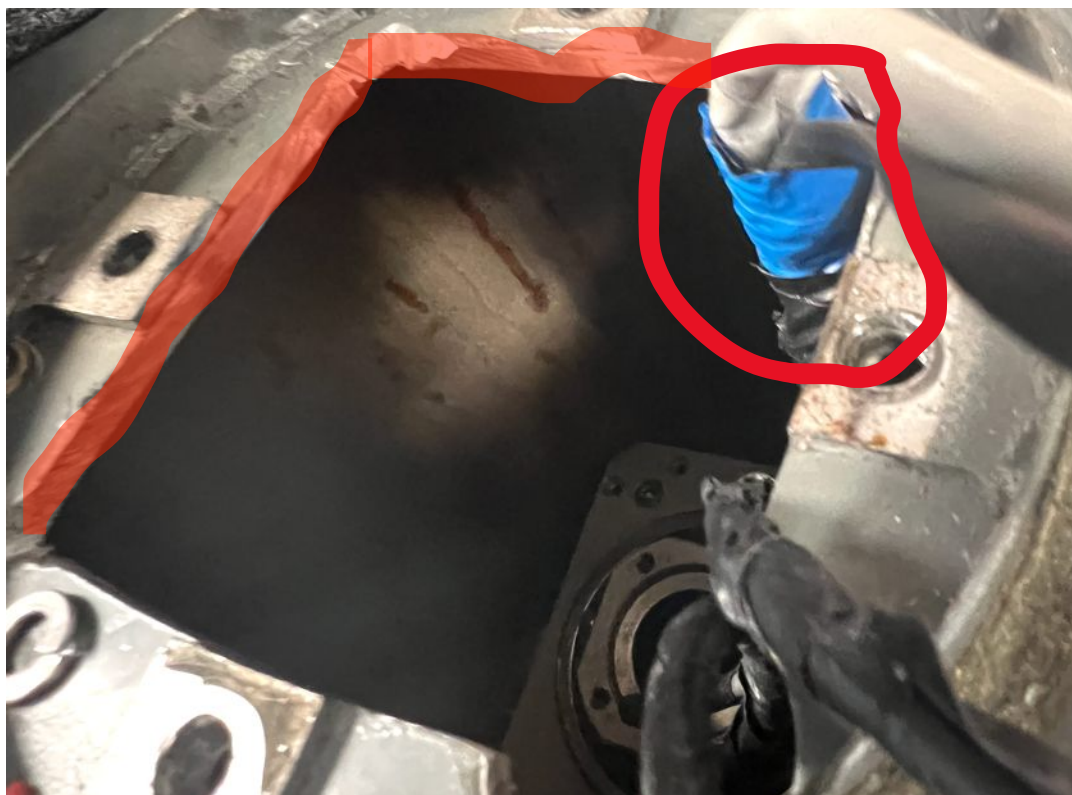
Rysunek 29 Ostre krawędzie

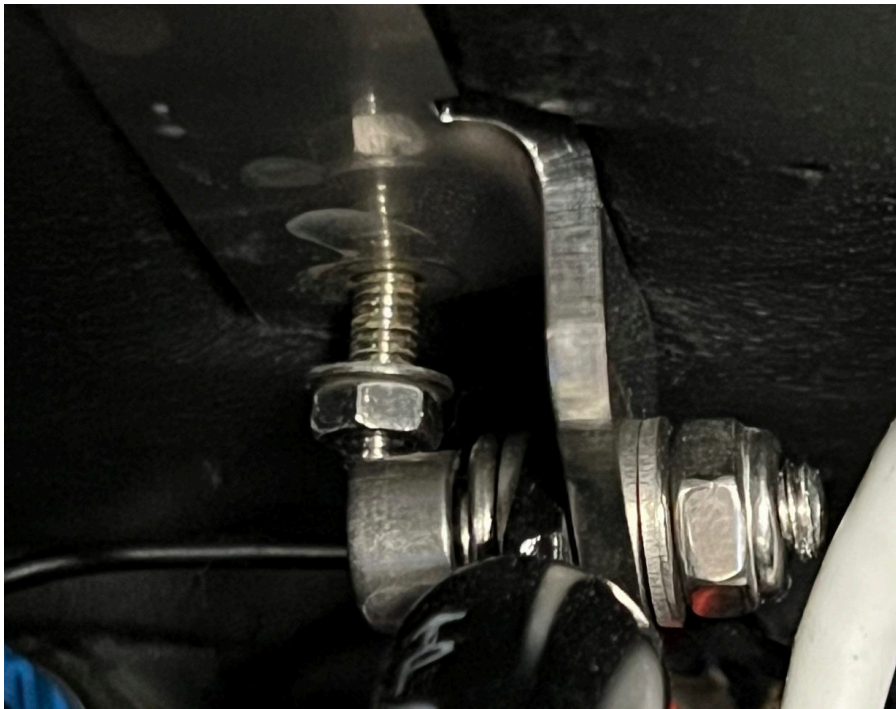
1. wizualizacja – brak wersji letniej, nie przełączają się wersje czasowe, sterownik w głowicy losowo zrywa odbiór obrazu i konieczny jest jego restart,
2. luźne śruby i nakrętki mocujące elementy wewnątrz głowicy (brak nakrętek samohamownych i podkładek sprężynowych),

*Rysunek 30 Przykład poluzowanej nakrętki*
