## 5.0 Dokumentacja fotograficzna

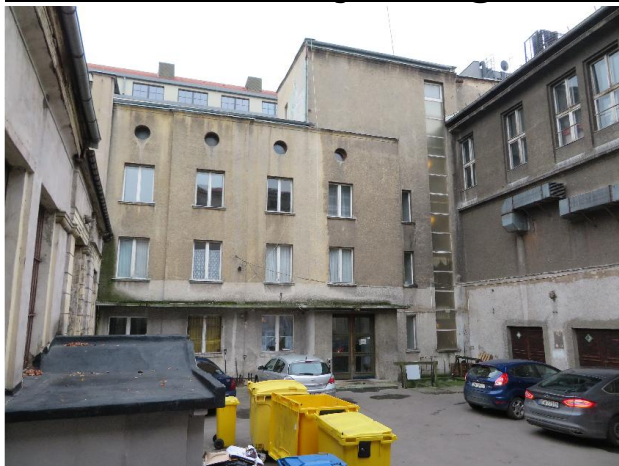
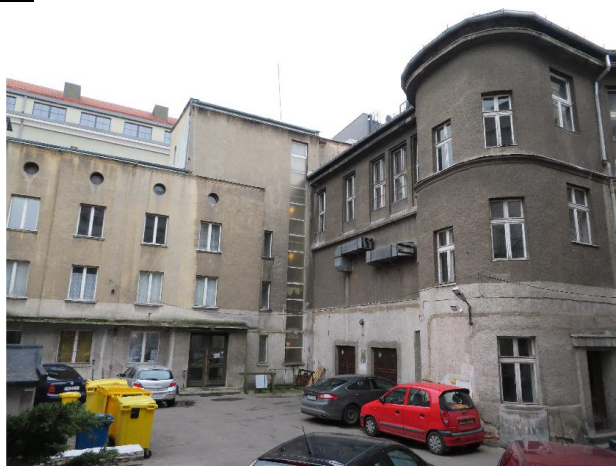
Widok elewacji zespołu budynków teatru

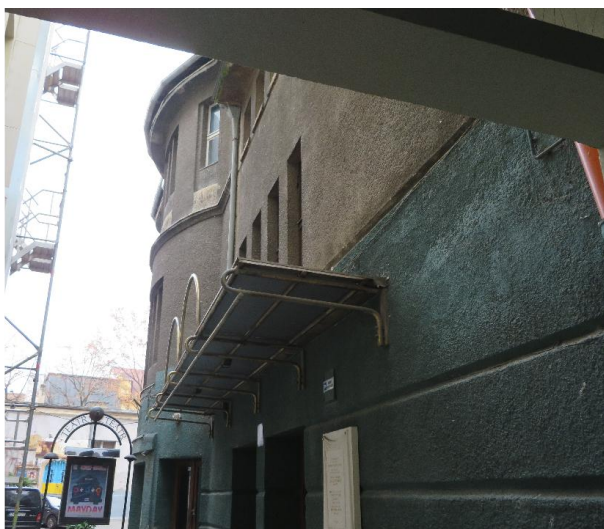
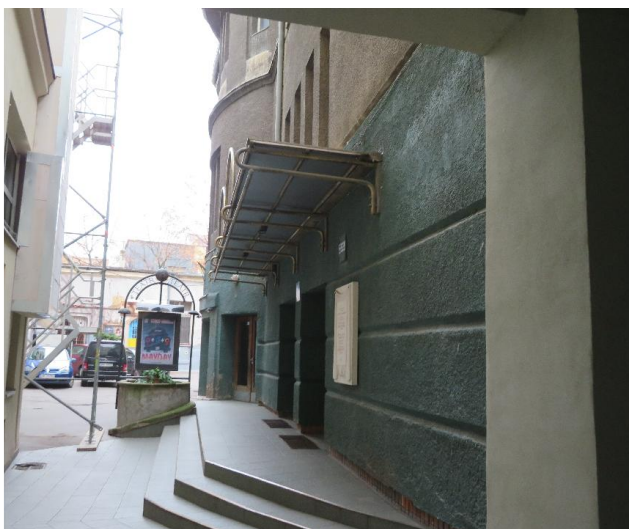
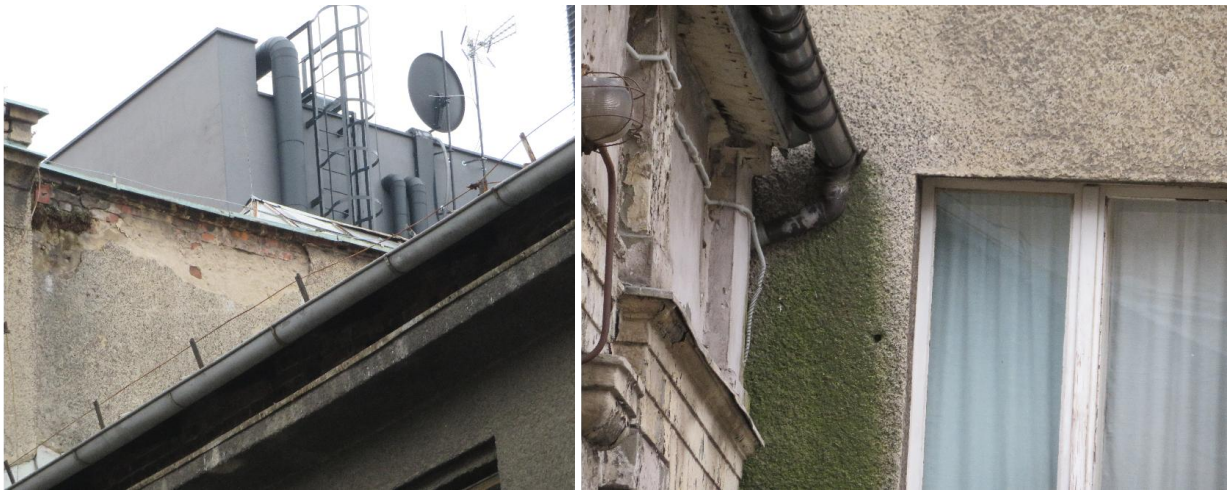
Przykłady destrukcji murszenia, odpadania i zamakania tynków na elewacjach

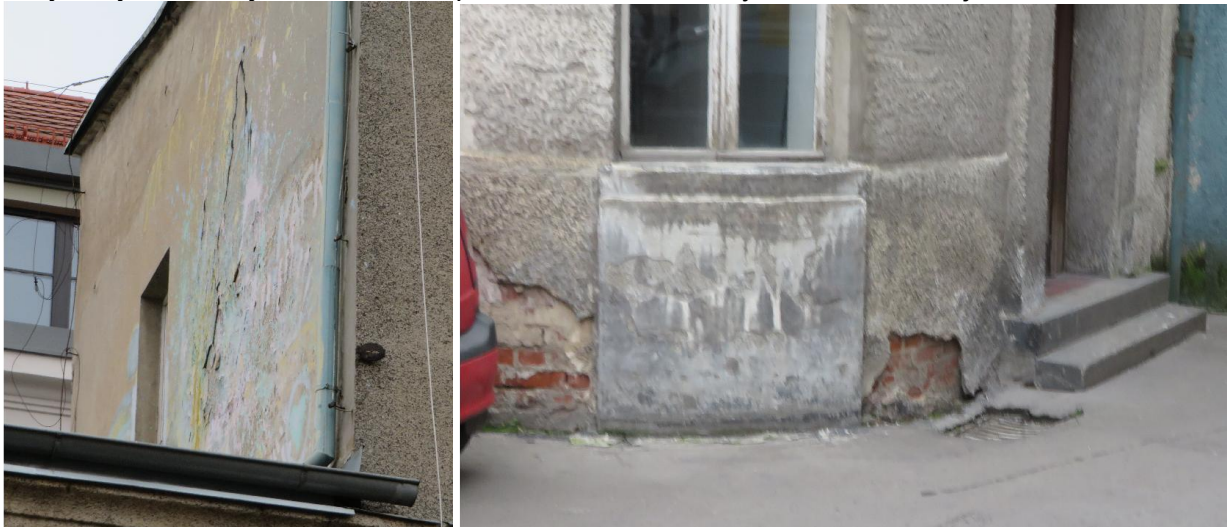
Brak tynku na części elewacji od strony zachodniej

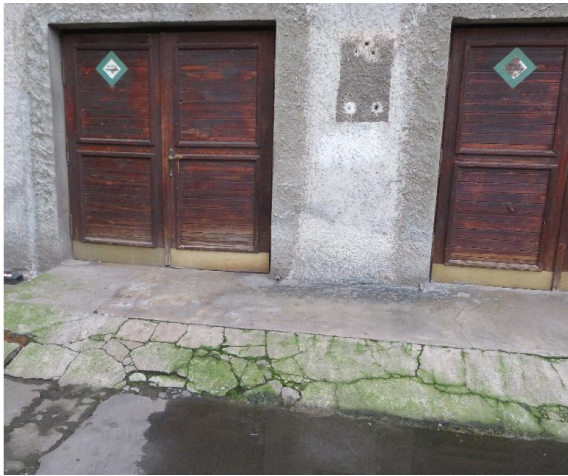
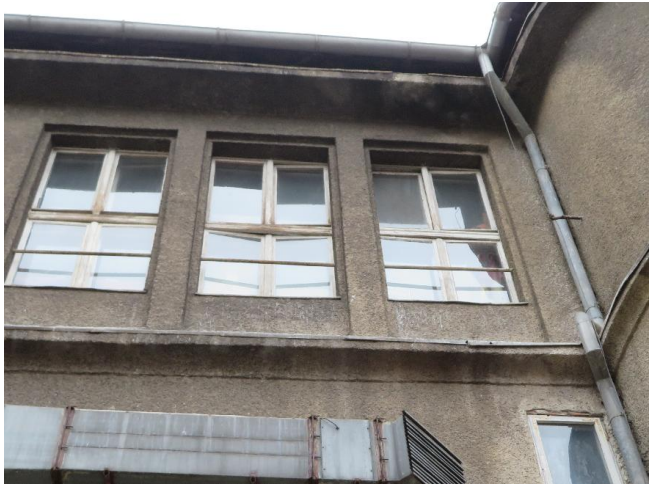
Stan techniczny stolarki zewnętrznej -mierny i niezadowolający

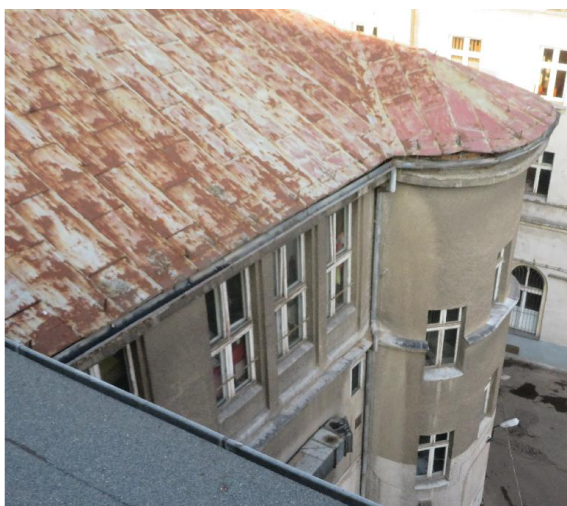
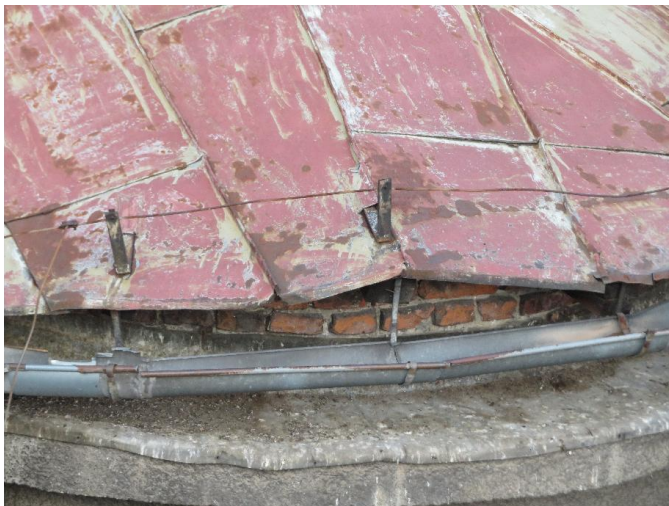
Widoczna silnie postępująca korozja blach pokrycia połaci dachowych

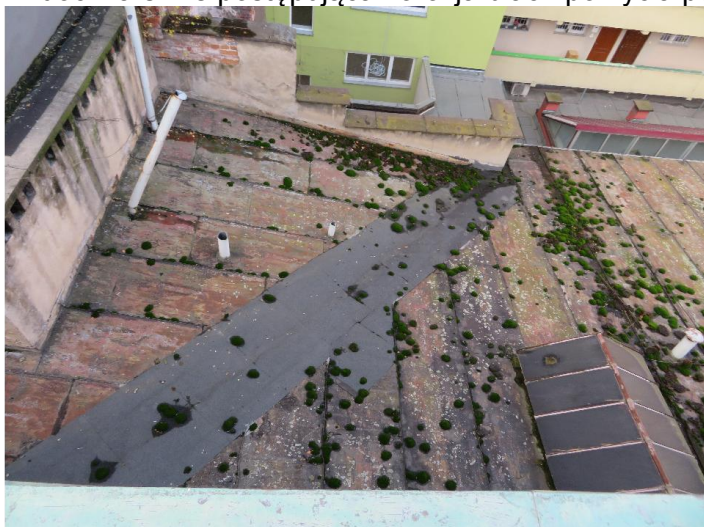
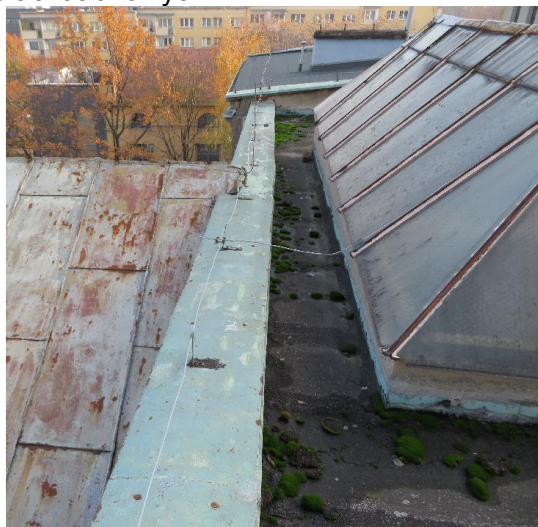
W rejonie świetlika star pokrycie papowe jest na znacznej powierzchni nieszczelne

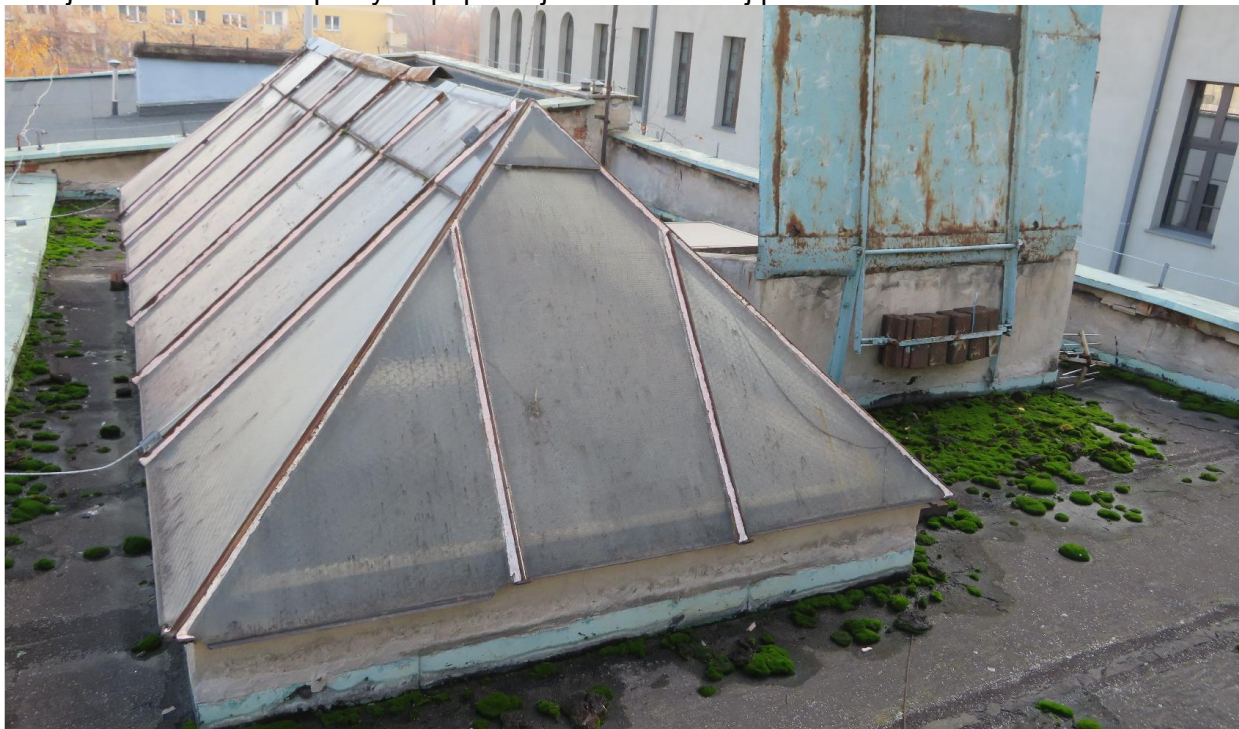
Widoczne mych i porosty świadczą o braku konserwacji pokrycia papowego oraz o stałym zaleganiu wody podczas opadów atmosferycznych

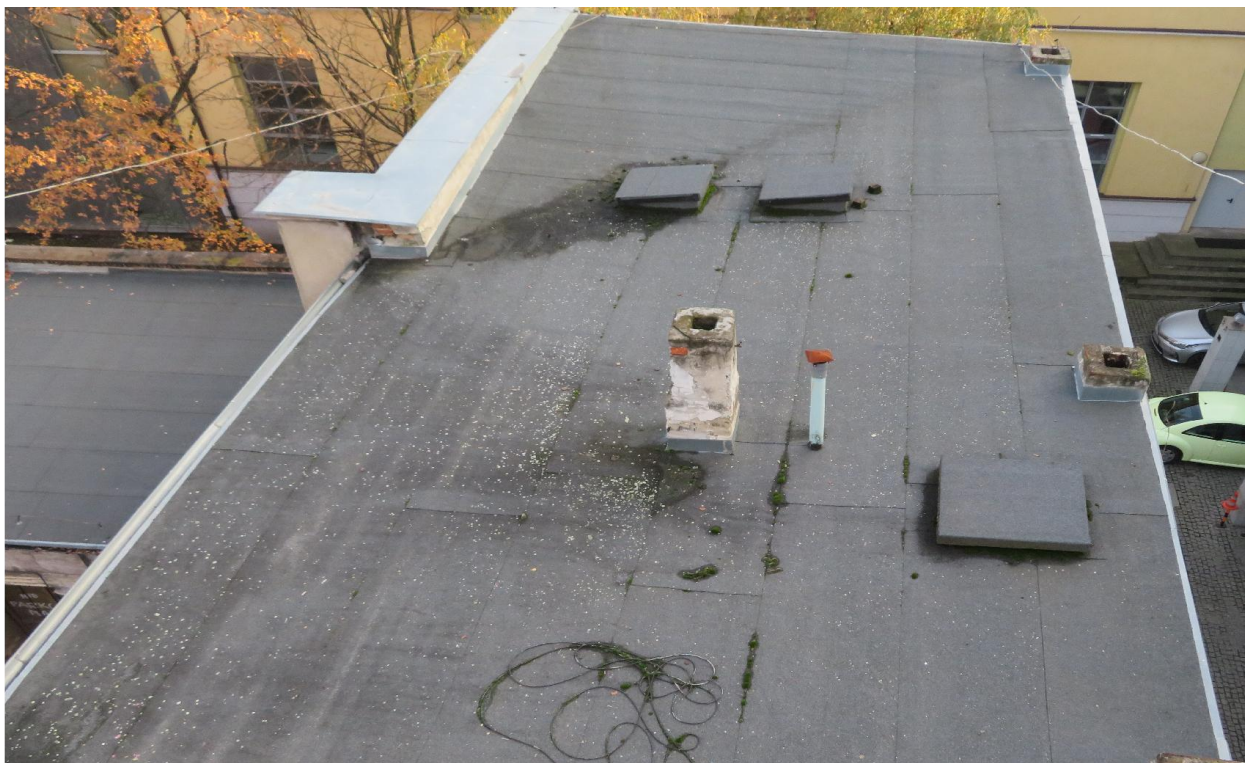
Widok dachu na część budynku mieszkalnego

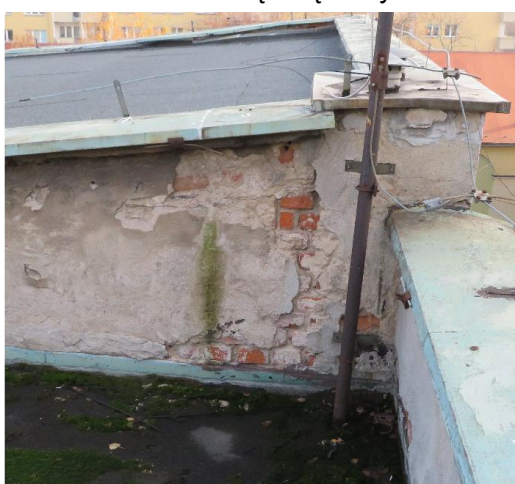
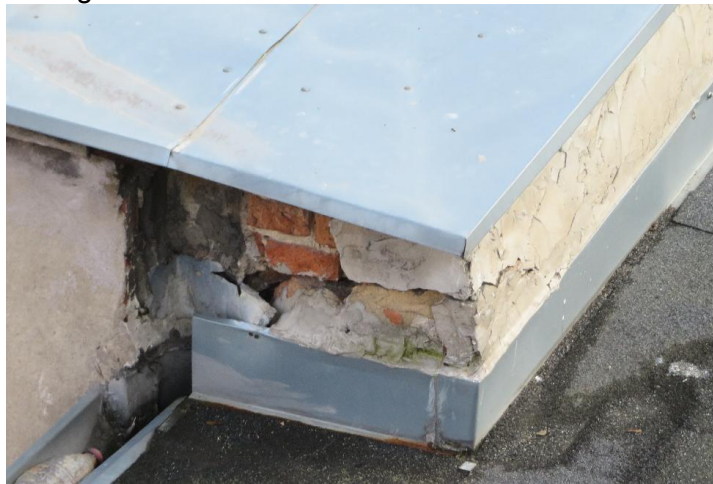
Nieszczelności na stykach połączeń z elementami pionowymi ( attykami, ogniomurkami itp..)

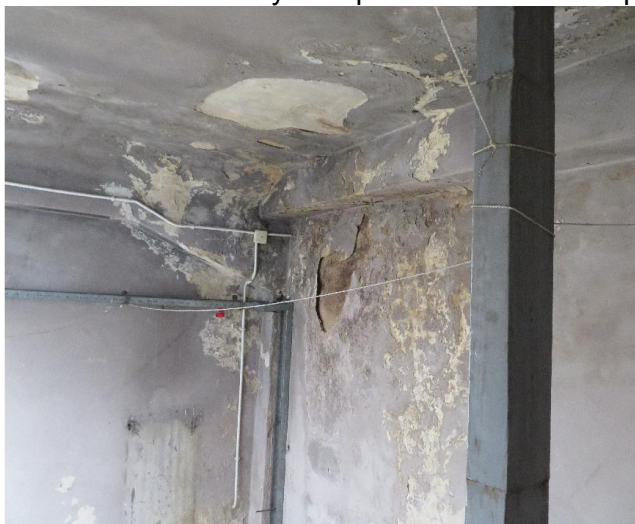
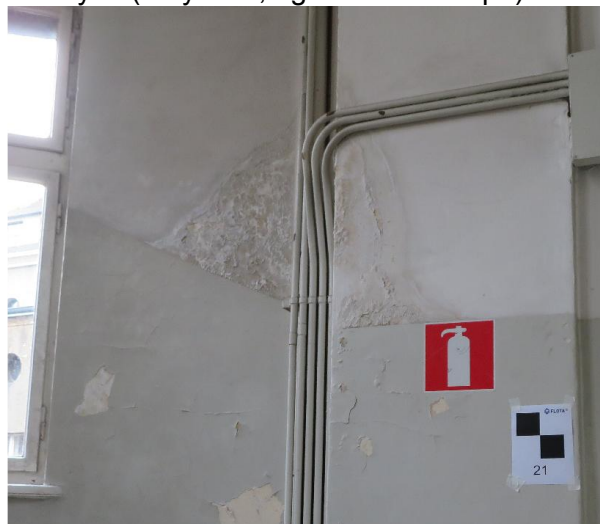
Skutki nieszczelności pokrycia – w rejonie dachu nad bud , mieszkalnym i klatce schodowej basztowej , poniżej zacieki w obrębie klatki schodowej bud. Mieszkalnego

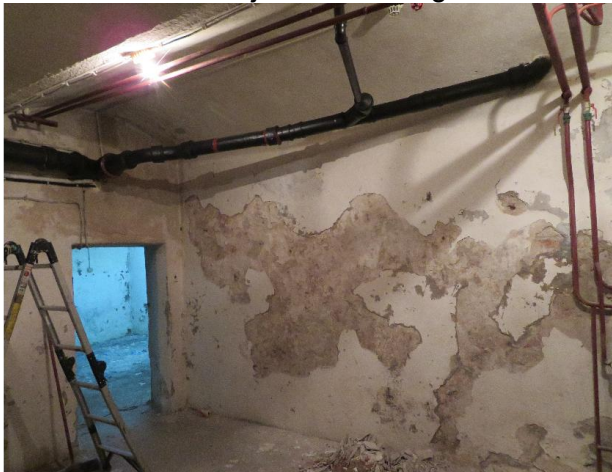
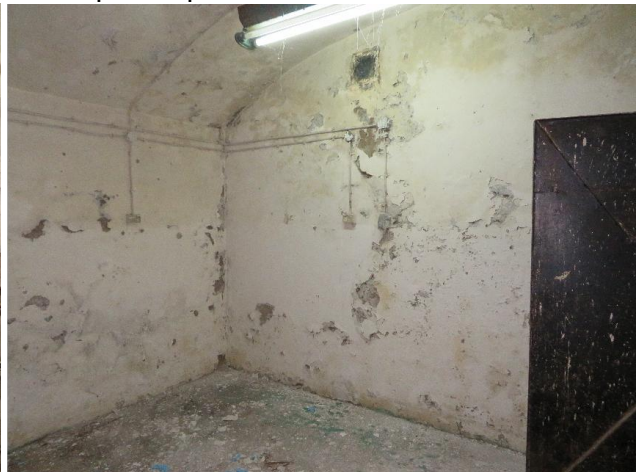
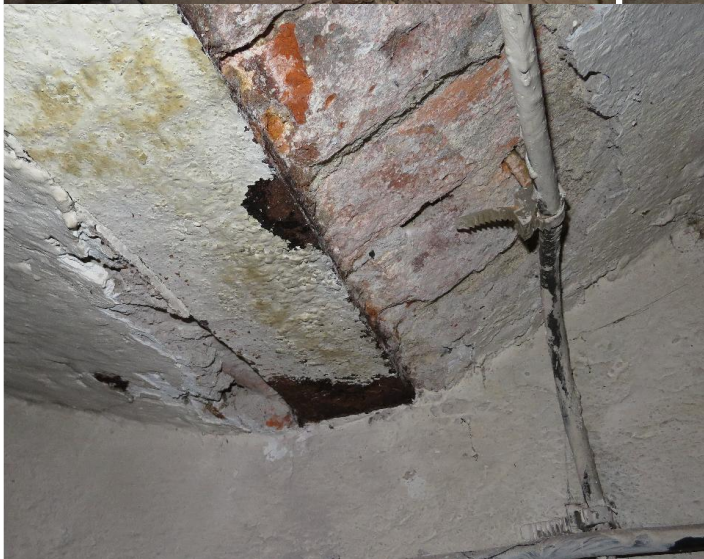
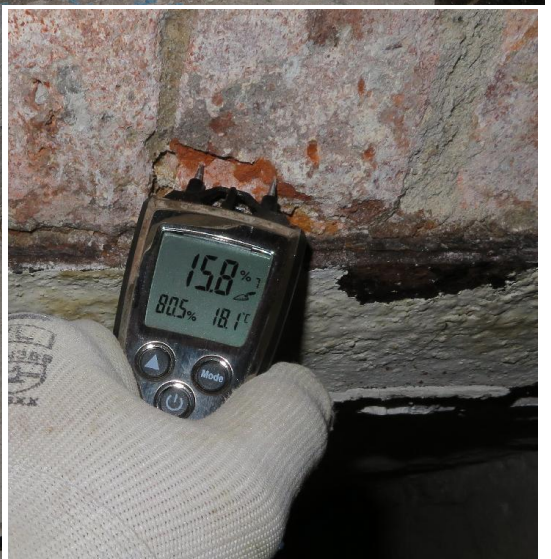
Widoczna destrukcja i silne zawilgocenie murów i stropów w piwnicach

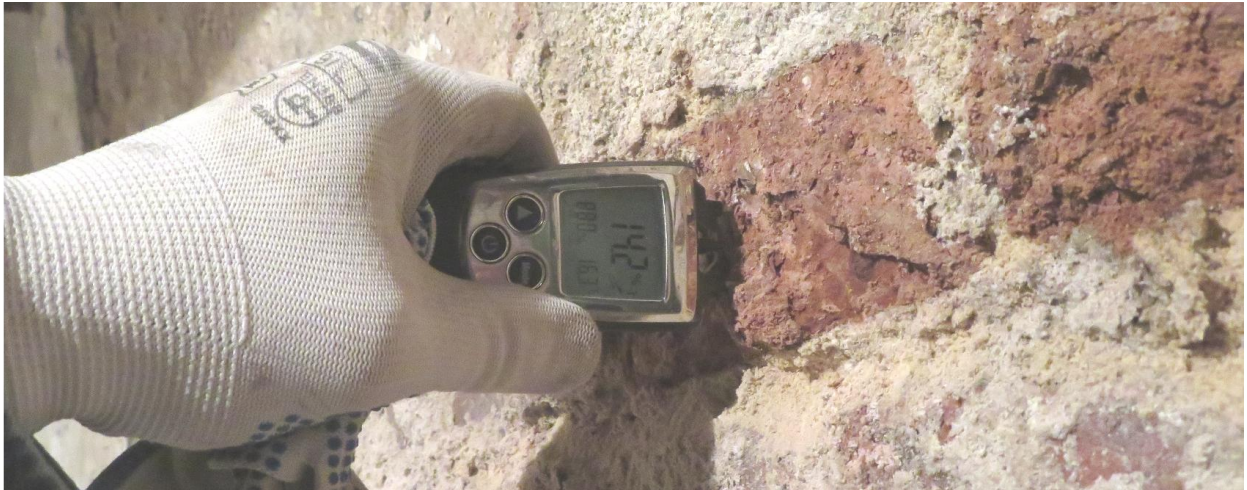
Piwnice w części budynku po widownię , silne zawilgocenie , zacieki , wykwyty solne , korozja wgłębna elementów stalowych

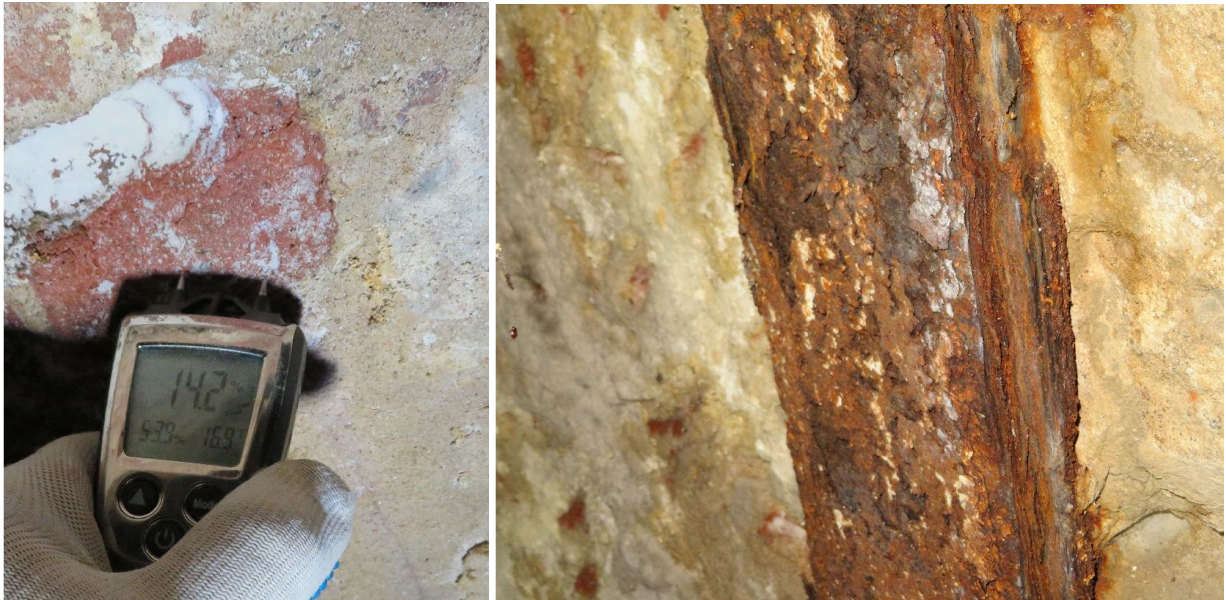
Kolejne przykłady korozji wgłębnej elementów konstrukcyjnych

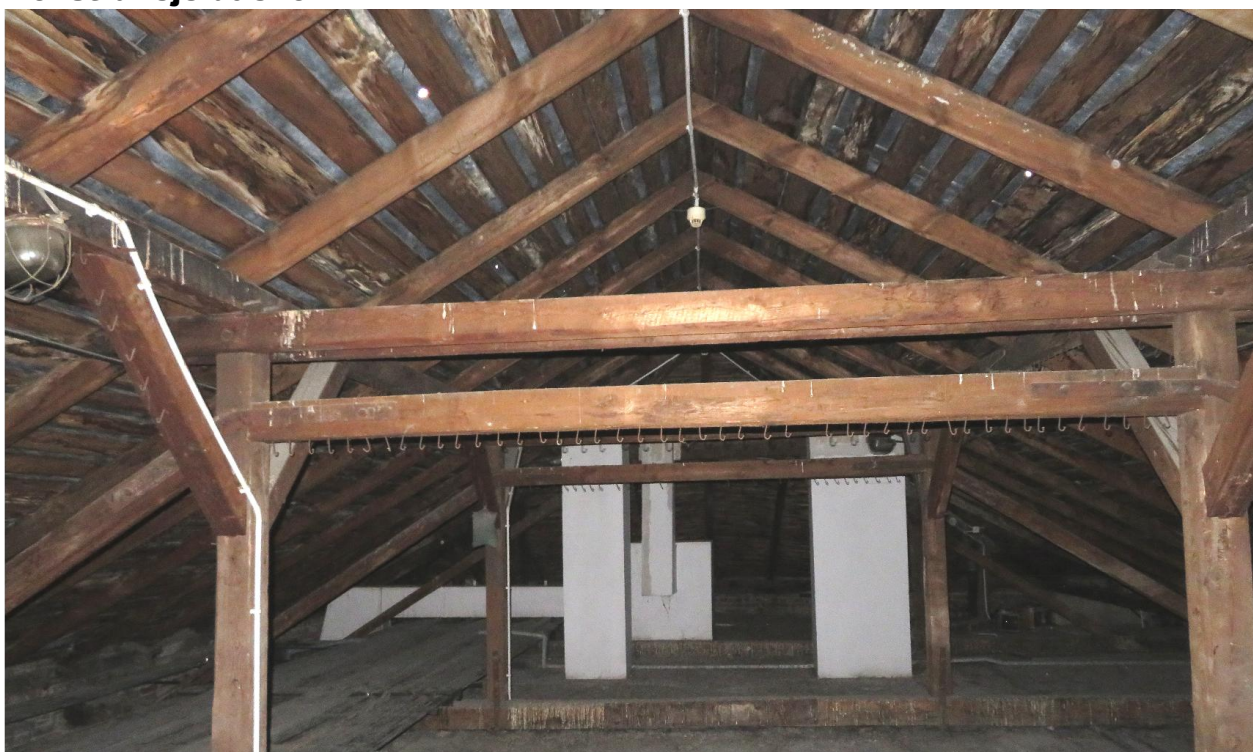
**Więźba dachowa wieszarowa-** bryła zasadnicza budynku -nad rekwizytornią i widownią

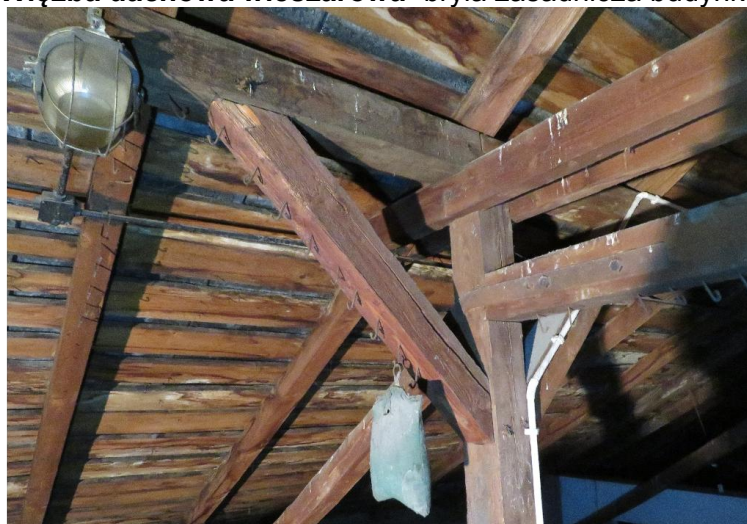
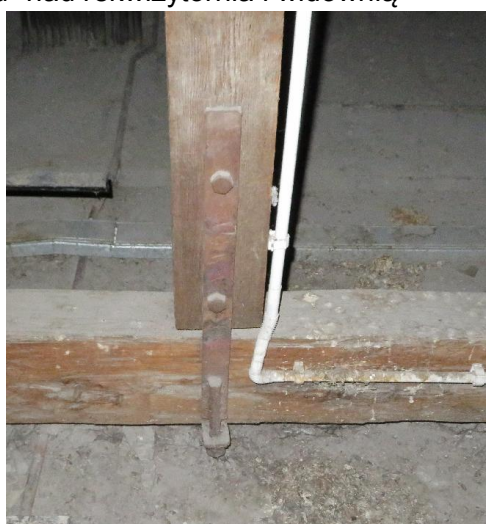
Murszenie elementów drewnianych ( deskowania) z powodu przecieków oraz przamarzania

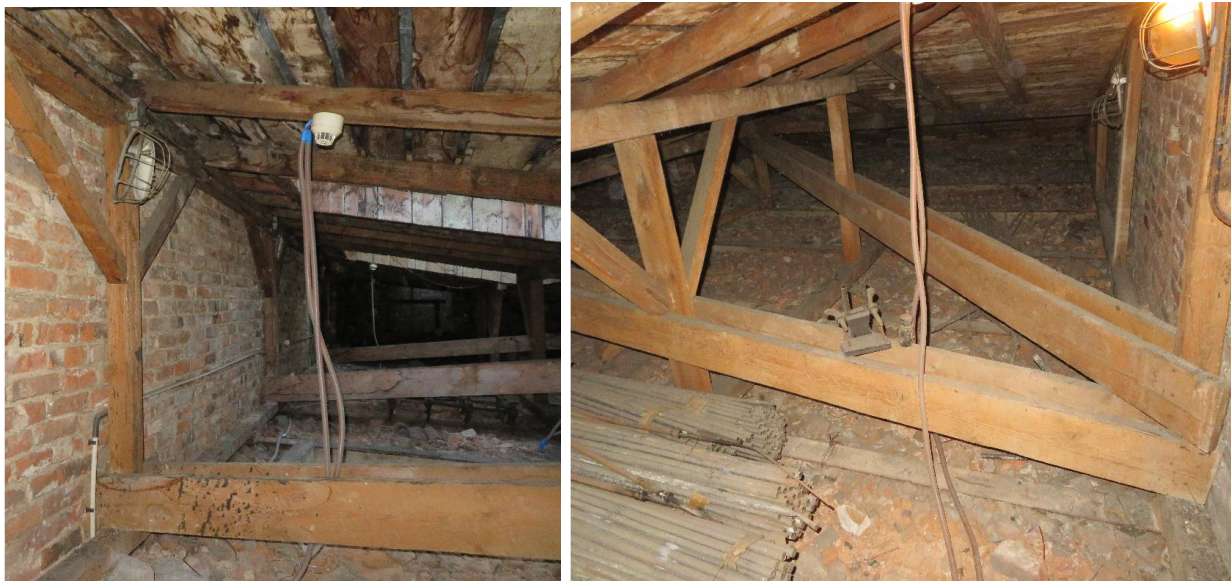
Na obiekcie znajduje się dach pulpitowy sposób rozmieszczenia krokwi ich zwiatrowania analogiczne jak w dokumentacji archiwalnej. Podparcie środkowe połaci zrealizowano odmiennie niż zakładał projekt nie występuje podparcie płatwi kozłowe lecz zastosowano klasyczny układ ściany stolcowej z mieczami i słupami zamocowanymi na podwalinie biegnącej w poprzek belek stalowych stropu Kleina nad I piętrem.

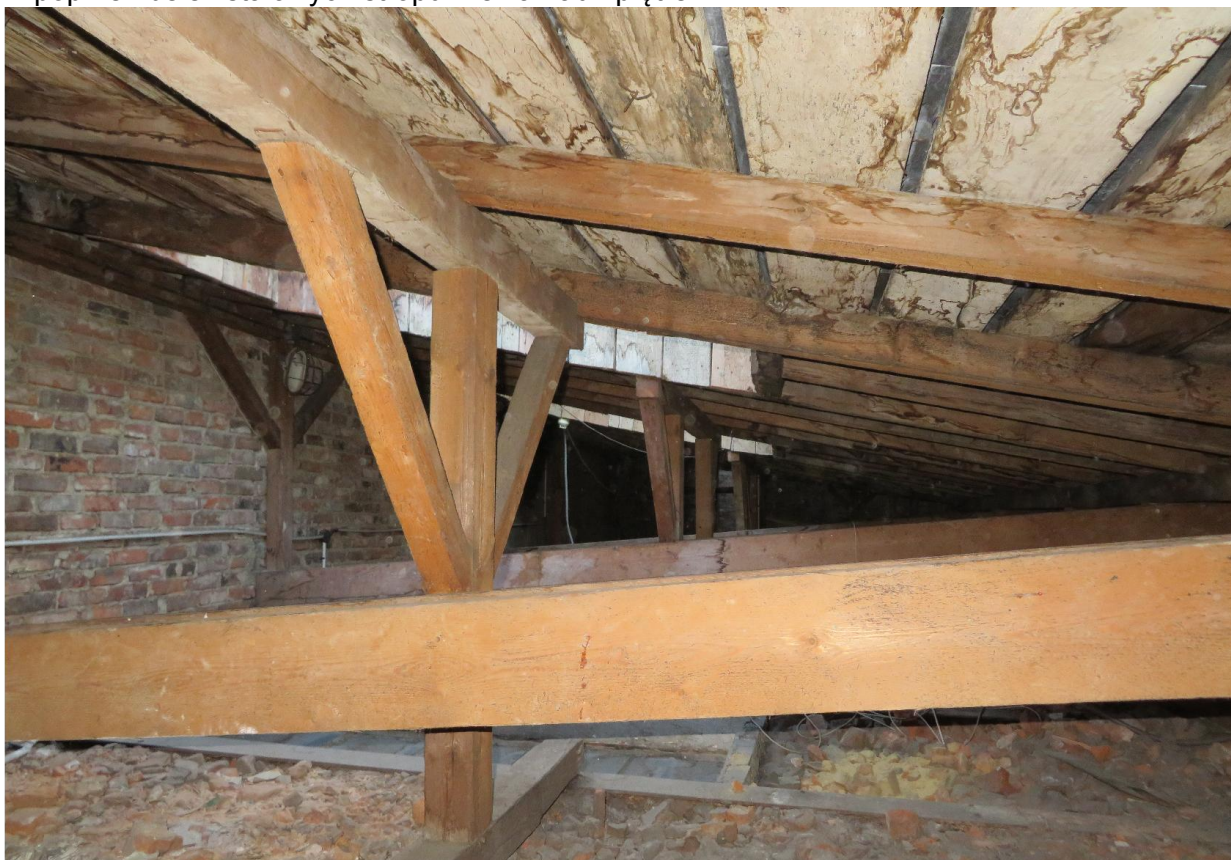
**Poniżej stropodach w konstrukcji belkowej nad budynkiem mieszkalnym.** Stan techniczny konstrukcji drewnianej mierny miejscami niezadowolający i zły. Widoczne są liczne ślady po stałych przeciekach wody z nieszczelnego pokrycia dachowego. Stwierdza się zawansowaną destrukcję drewna zarówno samego deskowania stanowiącego podkład po pokrycie papowe jak i elementów konstrukcyjnych, gdzie miejscami występuje murszenie na znacznej części

przekrojów belek. Widoczne są miejsca gdzie były już przeprowadzone naprawy polegające na wzmocnieniu osłabionych przekrojów poprzez boczne nadbitki.

Konstrukcja połaci oraz konstrukcja podporowa wymaga pilnie przebudowy lub wzmocnienia

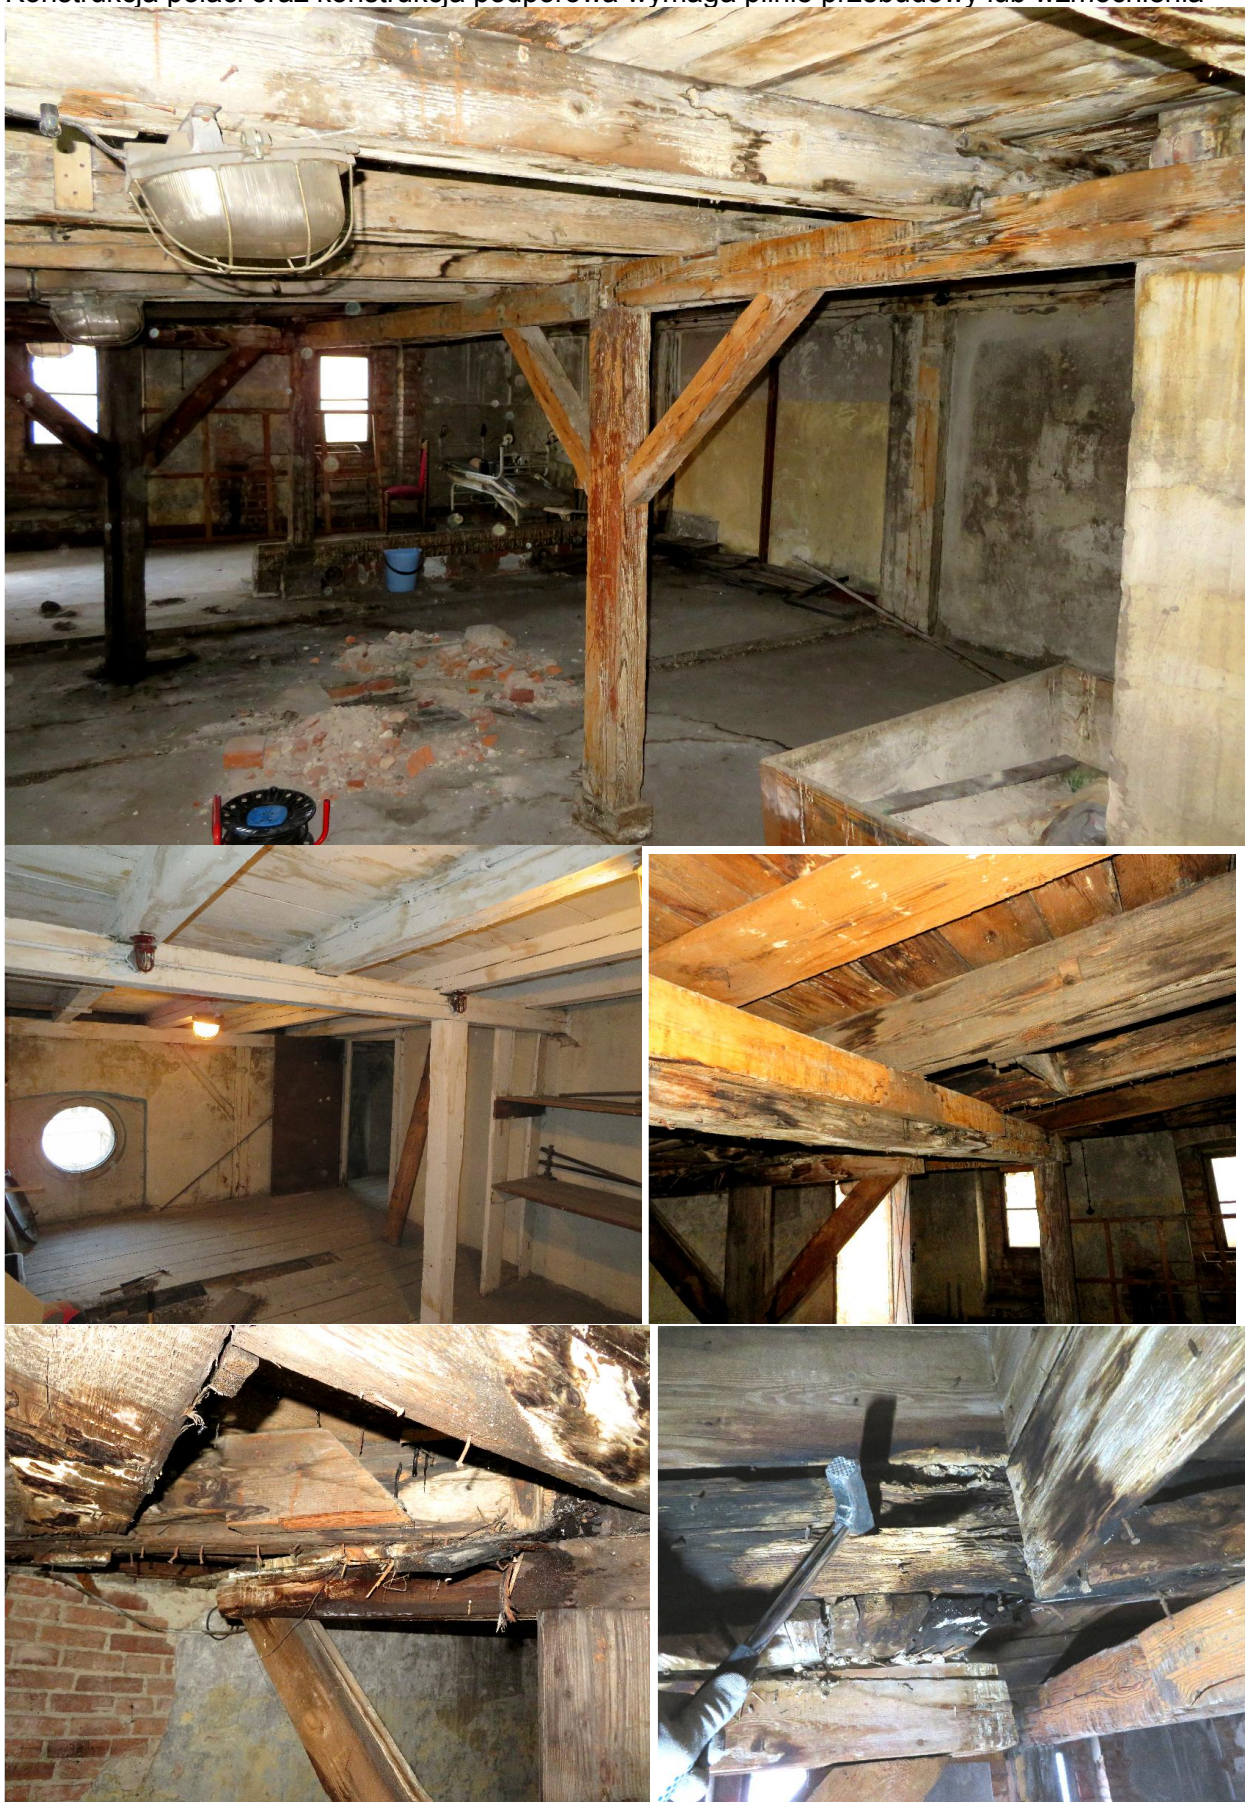
Stropodach na lewym skrzydle (bud. Magazynowy), konstrukcja belkowa drewniana o wysokości 22-23cm i szerokości 10-12 oraz rozstawie co około 80cm. na pełnym deskowaniu wykonano pokrycie papowe. Stan konstrukcji mało zadowalający i mierny-widoczne są liczne ślady po przeciekach wody z nieszczelnego pokrycia papowego.
