Nr zlecenia PSMB 06/12/22

TEMAT: EKSPERTYZA MYKOLOGICZNO-BUDOWLANA

OBIEKT: Budynek Teatru Polskiego - Scena Kameralna

ADRES: 50-068 Wrocław, ul. Świdnicka 28

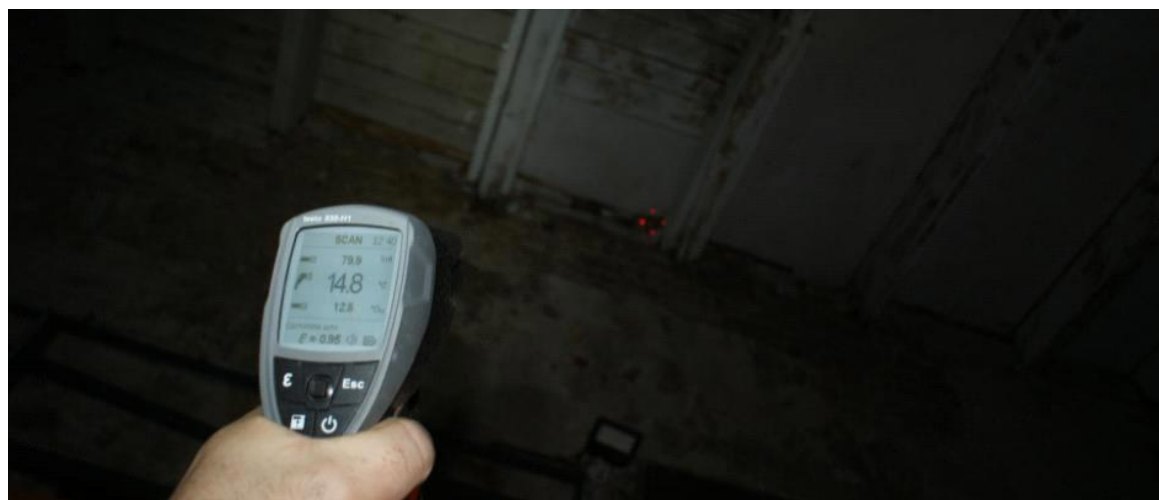
Pomiar punktu rosy na stropie magazynu.

W magazynie, w którym wilgotność względna powietrza wynosiła 79,9%, i w którym była temperatura powietrza 16,2°C, temperatura punktu rosy 12,8°C i temperatura deskowania sufitu w 14,8°C, różnica między temperaturą desek a punktem rosy wynosiła $16,2^{\circ}\text{C} - 14,8^{\circ}\text{C} = 1,4^{\circ}\text{C}$. Temperatura deskowania nie znajdowała się w punkcie rosy, a na zewnątrz temperatura oscylowała w czasie pomiaru w granicach - około $+16^{\circ}\text{C}$. Jest bardzo duże prawdopodobieństwo, że po spadku temperatury na zewnątrz i/lub w przypadku wzrostu wilgotności względnej powietrza w magazynie, na powierzchni desek będzie dochodziło do kondensacji wilgoci, co stworzy dobre warunki dla rozwoju grzybów. W deskowaniu połaciowym nad magazynem - miejscami widoczny jest rozkład brunatny drewna wskazujący na degradację biologiczną, widoczne są ślady zacieków spowodowane nie tylko przeciekami przez nieszczelności pokrycia dachowego, lecz również przez możliwą kondensację pary wodnej.

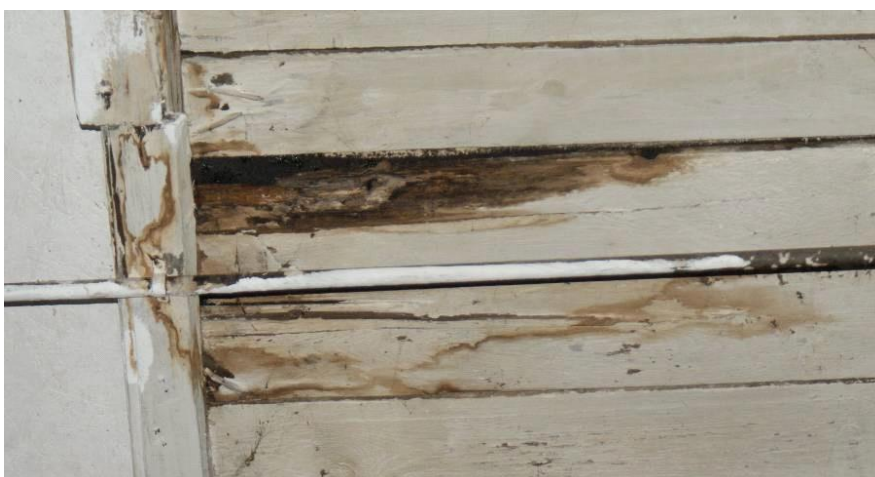
Zdegradowane elementy stropu w magazynie

Strop należy ponownie starannie zaimpregnować przeciw czynnikom biokorozji i przeciwogniowo. Zastosować preparat solny np. FOBOS M-4.

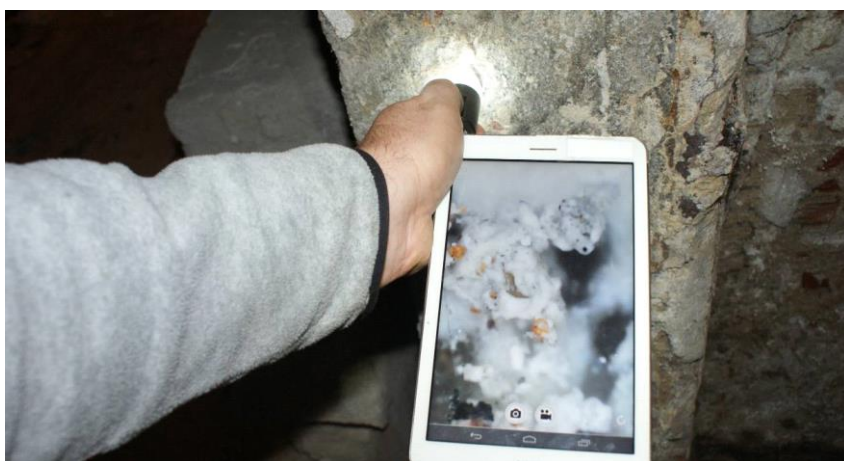
Ocena mikroskopowa soli
znajdujących się na
ścianie w pomieszczeniu
piwnicznym

- wykonać izolacje przeciwwilgociowe poziome i pionowe ścian piwnicznych,
- należy usunąć skorodowane tynki,
- osuszyć ściany,
- dokonać neutralizacji szkodliwych soli budowlanych,
- w pomieszczeniach piwnicznych na wszystkich powierzchniach ścian - położyć tynki renowacyjne o grubości około 3cm, na całej wysokości ścian piwnicznych w przypadku gdy nie da się obniżyć wilgotności masowej ściany do około 4% wilgotności masowej.

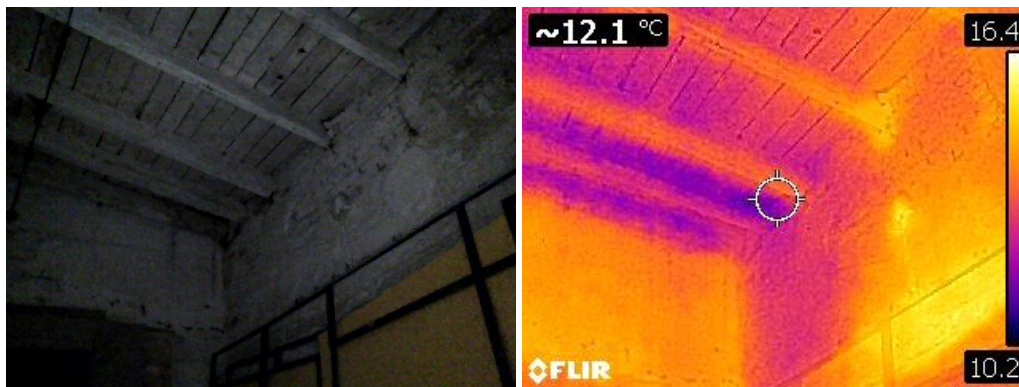
Magazyn – najzimniejszy punkt „widziany” przez kamerę to 10,2°C

Pomiary termowizyjne potwierdzają wychłodzenie stropodachu oraz stolarki okiennej występujące już przy dodatnich temperaturach panujących na zewnątrz. Po spadku temperatury do wartości niższych lub wyraźnie ujemnych, w chłodnych punktach dojdzie do schłodzenia poniżej temperatury punktu rosy, co przy kondensacji wilgoci może doprowadzić do zagrzybienia ram okiennych itd. Niniejsze pomiary termowizyjne wskazują na wadę elementów konstrukcyjnych i wykończeniowych w budynku prowadzącą do zagrzybienia.

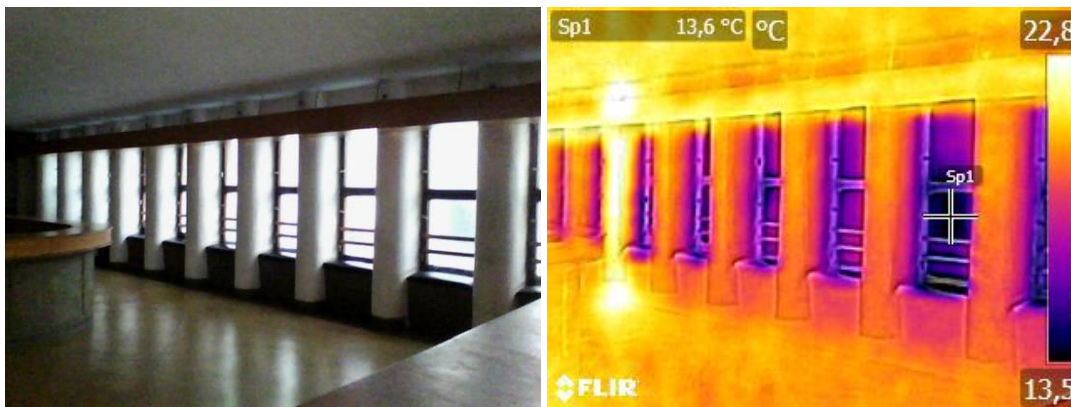
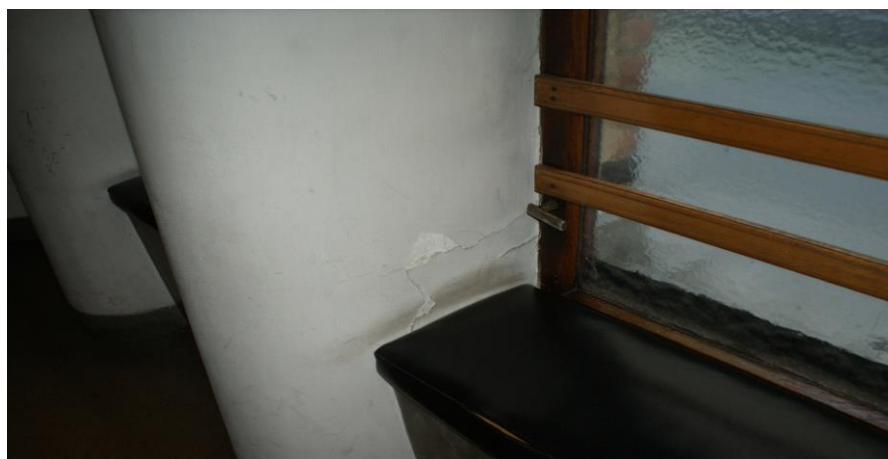
Zdjęcie
zablokowanych
przez „siedziska”
okien – montaż
„siedzisk”
wyklucza otwarcie
okien i wietrzenie
pomieszczenia

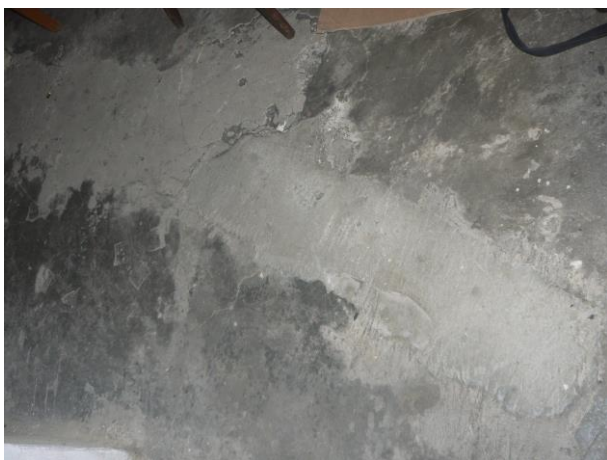
Fot.59

Posadzki w pomieszczeniach piwnicznych wykazują nierówności, są lokalnie złuszczone i mają ubytki. Stan techniczny posadzek w pomieszczeniach piwnicznych jest mierny.

Fot.59. Posadzka w piwnicy. Uszkodzenia.

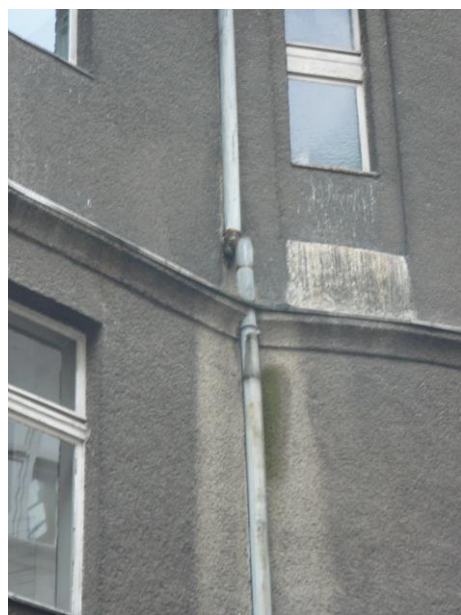
Fot.65

Odwodnienie budynku rynnami dachowymi i rurami spustowymi ocynkowanymi odbywa się do sieci kanalizacji deszczowej oraz bezpośrednio w teren przy budynku. Rury spustowe od strony zaplecza tj od strony północnej są uszkodzone a wzdłuż uszkodzonych rur spustowych na elewacjach widoczne są ślady zacieków i rozwijają się glony. Stan techniczny odwodnienia budynku jest mierny a rur spustowych zły.

Fot.65. Rozszczelniona rura spustowa.

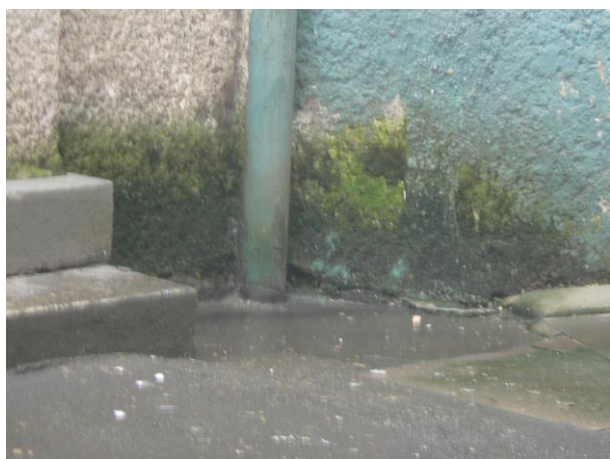
Fot.66

Fot.66. Korozja tynku przy rurze spustowej. Rozwój glonów.
