DOKUMENTACJA KONSERWATORSKA

PROGRAM PRAC KONSERWATORSKICH

**ELEMENTÓW WYSTROJU ELEWACJI I WNĘTRZ
W BUDYNKU TEATRU POLSKIEGO
- SCENA KAMERALNA,
PRZY UL. ŚWIDNICKIEJ 28 WE WROCŁAWIU.**

WROCŁAW, GRUDZIEŃ 2023

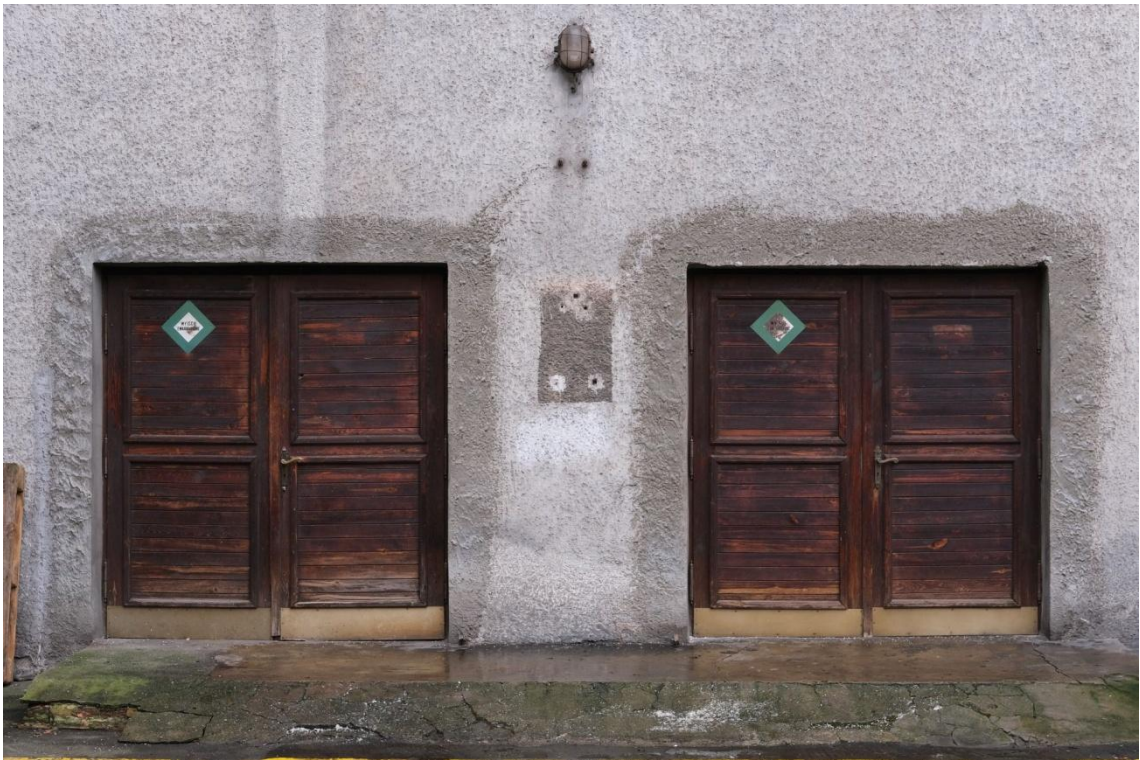
FOT. 15. TEATR POLSKI SCENA KAMERALNA, BUDYNEK GŁÓWNY TEATRU, ELEWACJA WCHODNIA.
DRZWI WYJŚCIA Z WIDOWNI.

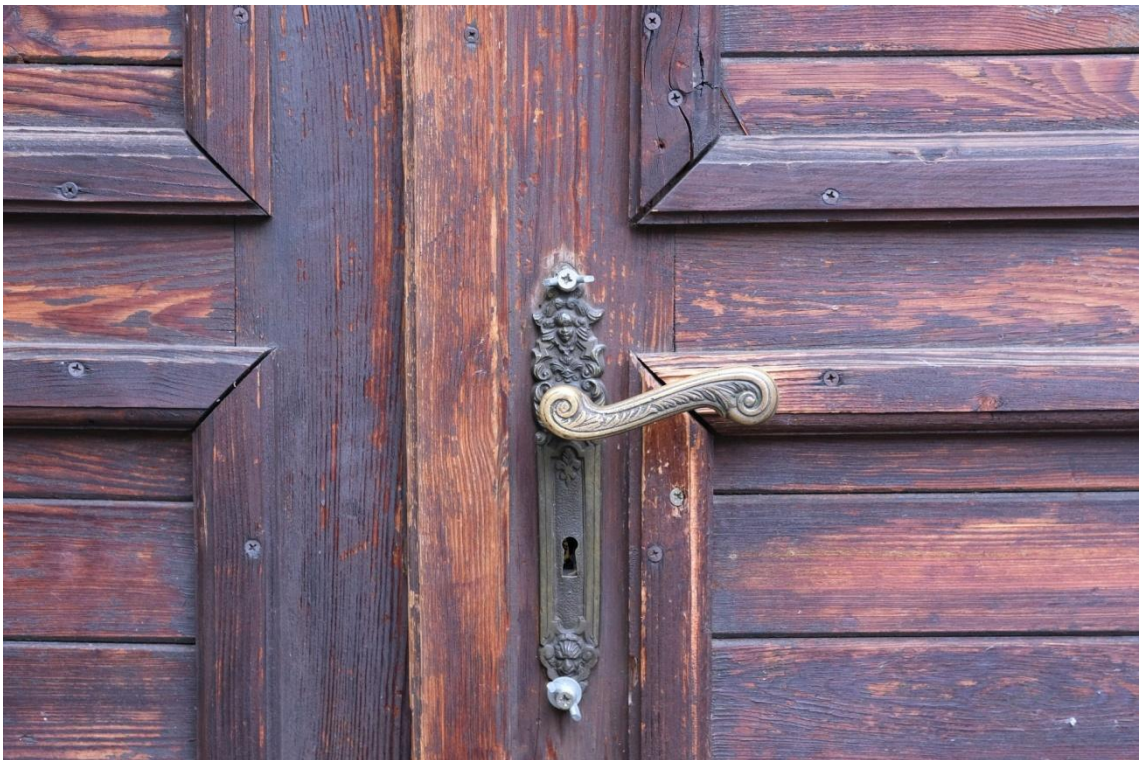
FOT. 16. TEATR POLSKI SCENA KAMERALNA, NEOBAROKOWA KLAMKA NA DRZWIACH WYJŚCIA Z
WIDOWNI, FRAGMENT FOT.15.

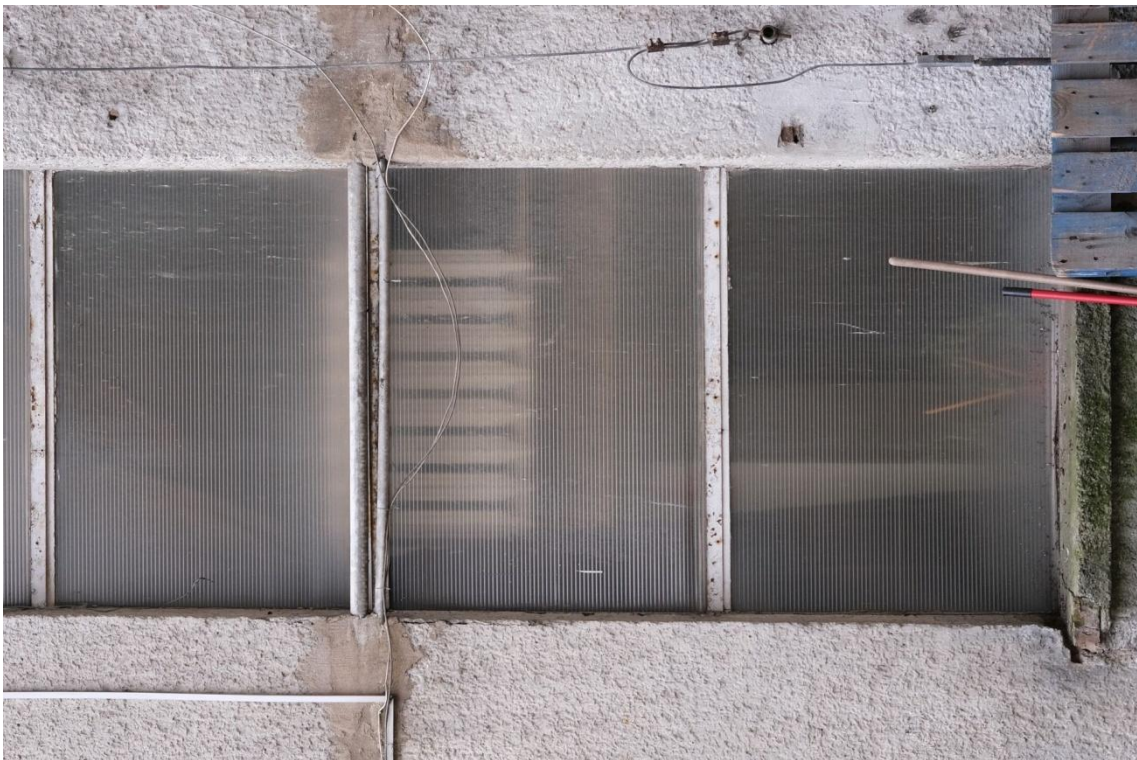
FOT. 26. TEATR POLSKI SCENA KAMERALNA, SKRZYDŁO POŁUDNIOWE, CZĘŚĆ ZACHODNIA, ELEWACJA PÓŁNOCNA. WIDOCZNA RYFLOWANA FAKTURA PRZESZKLEŃ KLATKI SCHODOWEJ.

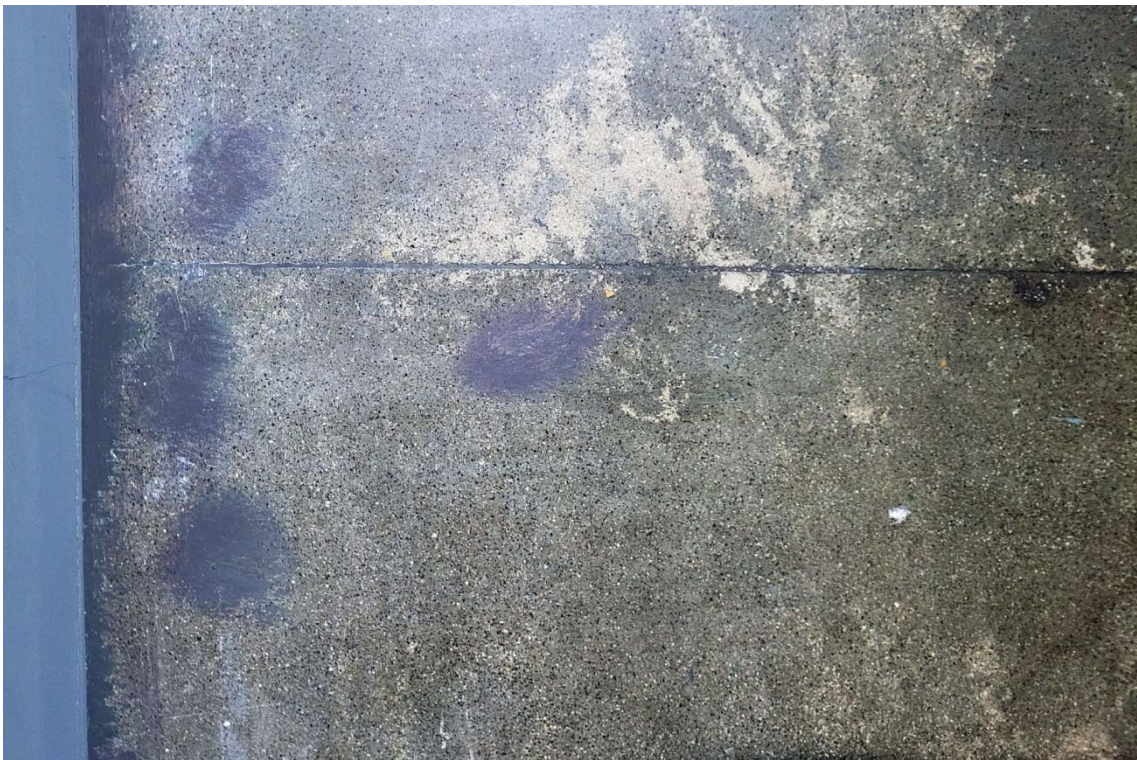
FOT. 40. TEATR POLSKI SCENA KAMERALNA, WNĘTRZE WIDOWNI. FRAGMENT MARMORYZACJI NA ŚCIANIE ZACHODNIEJ, WIDOCZNE NIESTARANNE NAPRAWY.

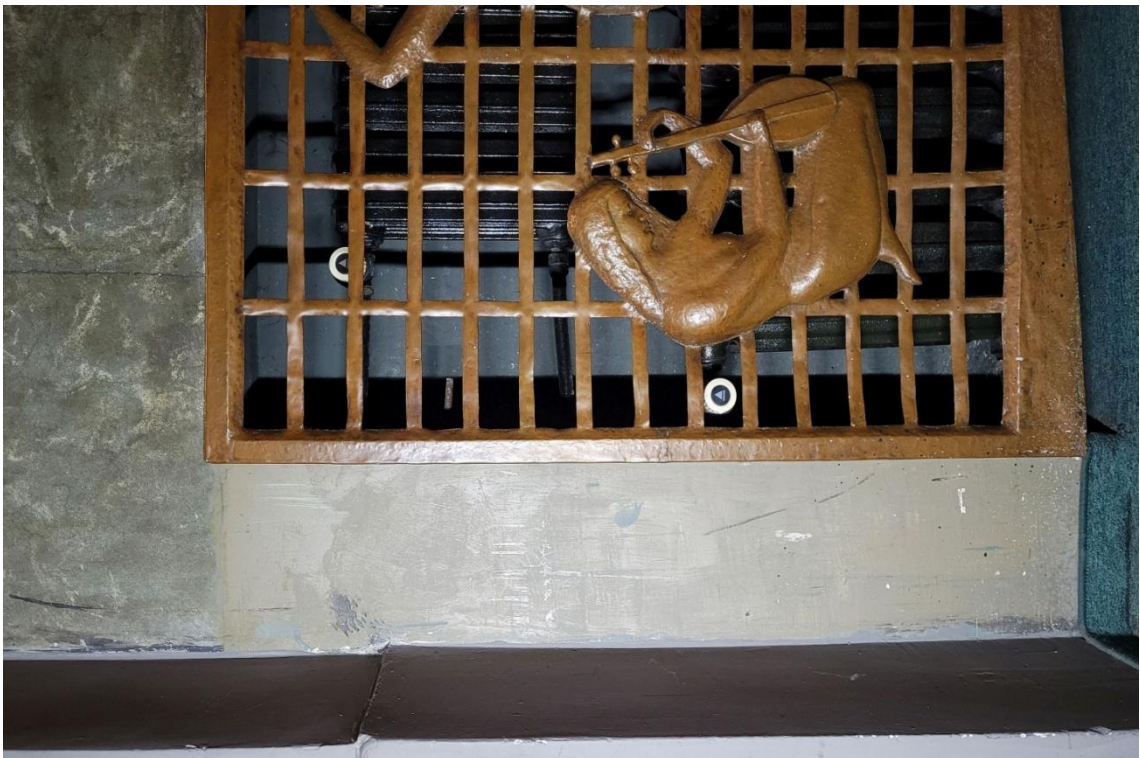
FOT. 42. TEATR POLSKI SCENA KAMERALNA, WNĘTRZE WIDOWNI. ŚCIANA ZACHODNIA, WIDOCZNE UPROSZCZONE UZUPEŁNIENIA ZNISZCZONYCH PARTII MARMORYZACJI.

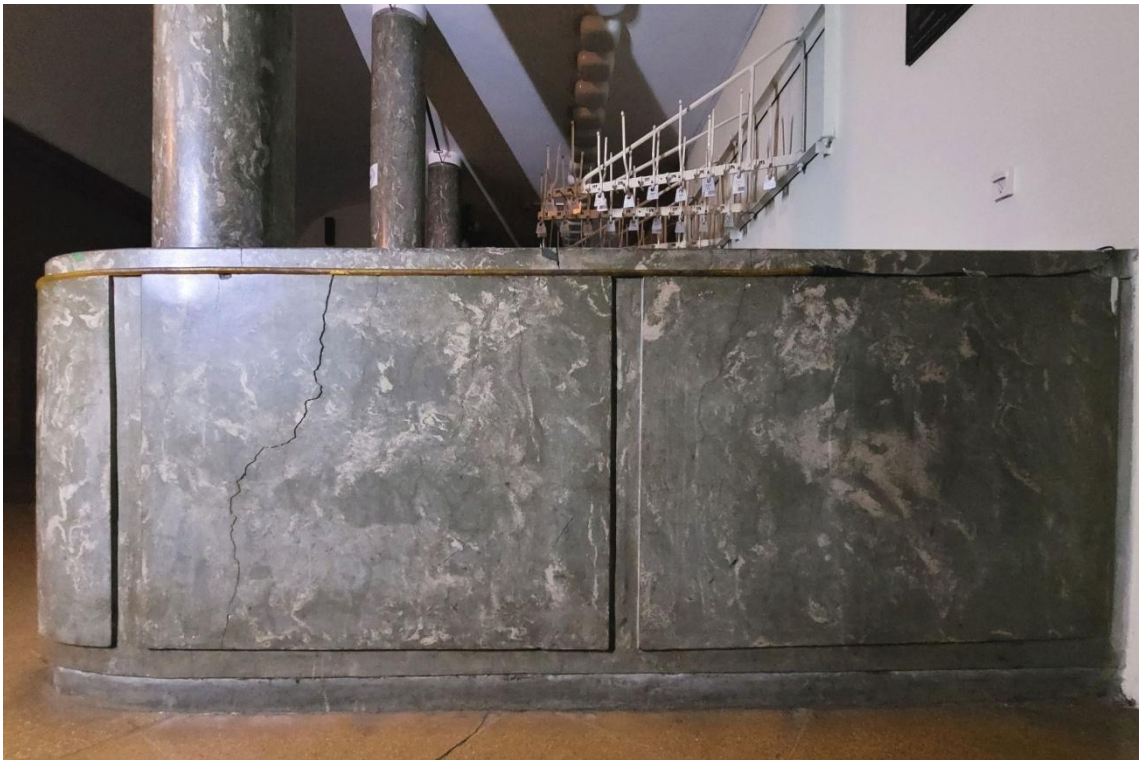
FOT. 57. TEATR POLSKI SCENA KAMERALNA, FOYER, SZATNIA, LADA - WIDOCZNE SPĘKANIA
MARMORYZOWANEJ PŁYTY CZOŁOWEJ.

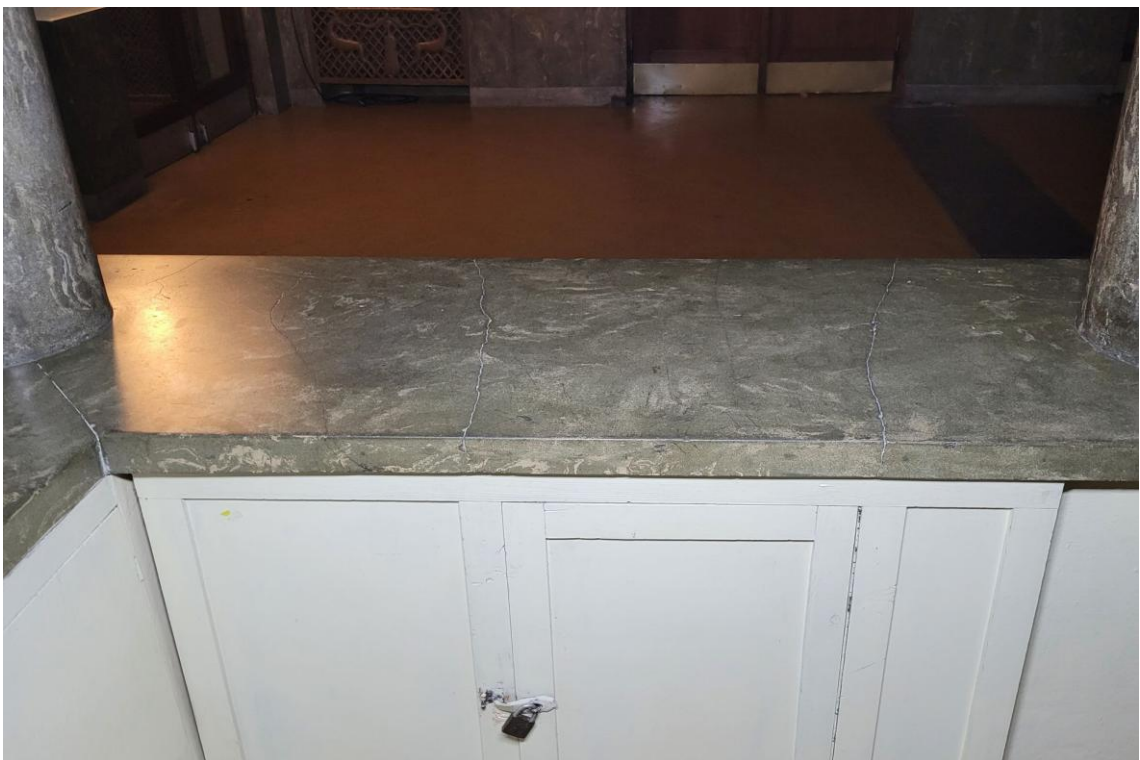
FOT. 58. TEATR POLSKI SCENA KAMERALNA, FOYER, SZATNIA, LADA - WIDOCZNE SPĘKANIA
MARMORYZOWANEJ PŁYTY GÓRNEJ.

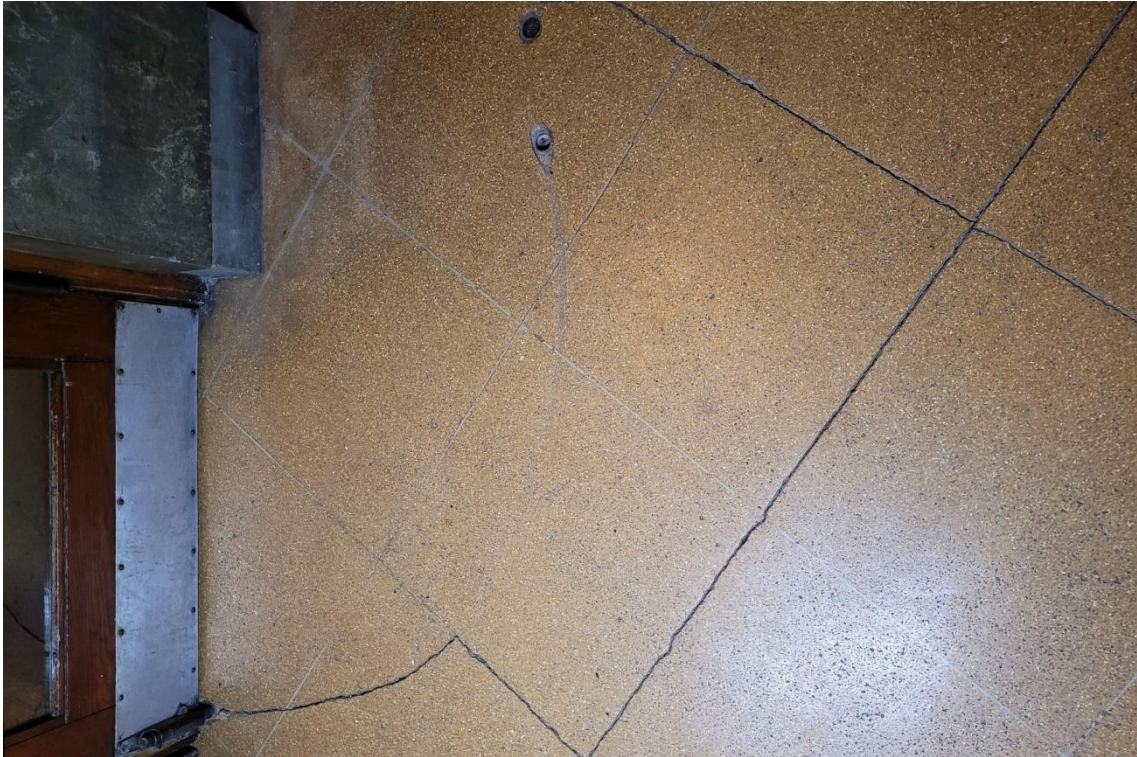
Stan zachowania posadzek umiarkowanie dobry, częściowo zły. Występują uszkodzenia mechaniczne, przede wszystkim liczne spękania i drobne ubytki.

- uszkodzenia eksploatacyjne - wyłobienia łukowe w posadzce po niewłaściwie odblokowanych ryglach pionowych skrzydeł drzwiowych,

FOT. 63. TEATR POLSKI SCENA KAMERALNA, FOYER, POSADZKA TERRAZZO. WIDOCZNA IMITACJA PODZIAŁÓW NA PŁYTY ORAZ USZKODZENIA MECHANICZNE - SPĘKANIA ORAZ WYŻŁOBIENIA SPOWODOWANE NIEWŁAŚCIWYM UŻYTKOWANIEM.

- konieczne badanie składu zaprawy, w tym rodzaju i frakcji kruszywa, opracowanie receptury zaprawy do uzupełniania ubytków o odpowiednich właściwościach fizyko-mechanicznych, m.in. wytrzymałości na ściskanie i ścieralności.

6. Uzupełnienie ubytków podłoża zaprawą cementową na bazie białego cementu.
7. Uzupełnienie ubytków warstwy wierzchniej, z zachowaniem podziałów na płyty - zaprawa cementowa z mieszanką odpowiednich kruszyw i dodatków, o składzie opracowanym na podstawie badań technologicznych (por. p.2).

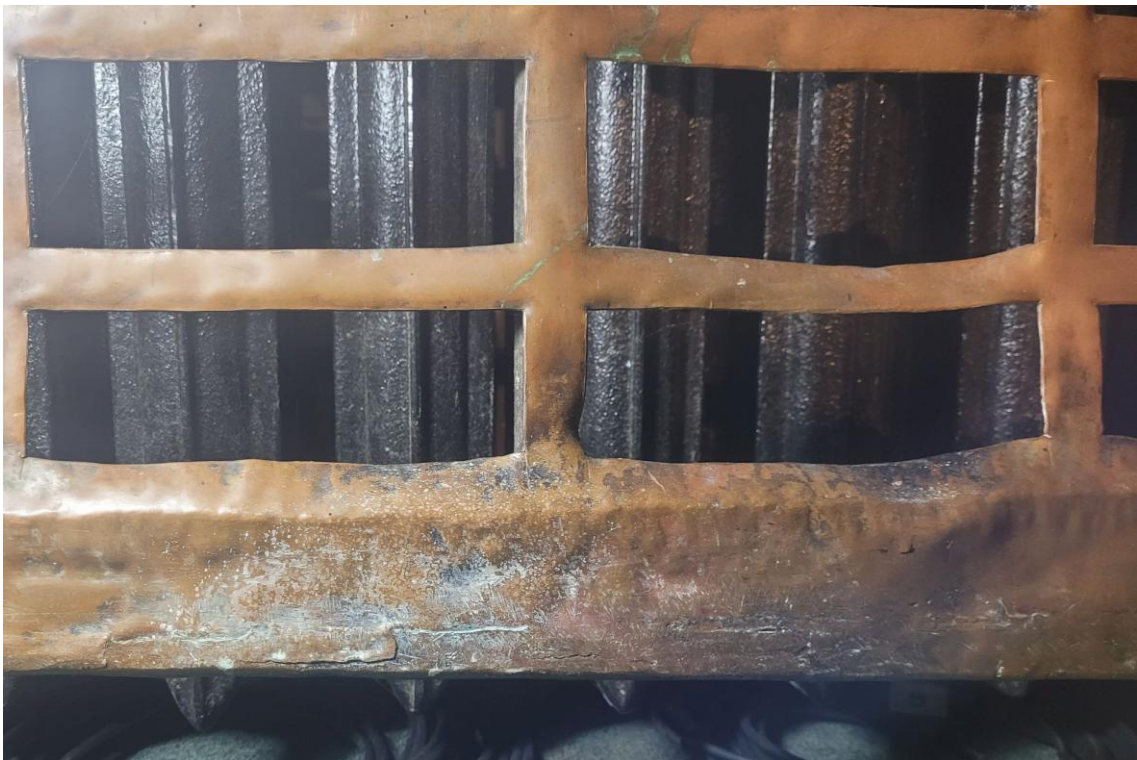
FOT. 98. TEATR POLSKI SCENA KAMERALNA, USZKODZONY FRAGMENT KRATY - OSŁONY GRZEJNIKA NA ŚCIANIE WSCHODNIEJ WIDOWNI.

6. Naprawa uszkodzeń mechanicznych, deformacji - technikami metaloplastycznym, i metodami repuserskimi.
7. Lutowanie i opracowanie mechaniczne lutów.
8. Antykorozyjne zabezpieczenie powierzchni metalu:

- 9.1. Naniesienie inhibitora kontaktowego dla miedzi – roztwór benzotriazolu w etanolu.
 - 9.2. Pokrycie krat roztworem Paraloidu B-44 z 1% dodatkiem kontaktowego inhibitora korozji.
