## PROJEKT BUDOWLANY KONSTRUKCJI

PRZEBUDOWA BUDYNKU PAWILONU C OŚRODKA SZKOLENIOWO WYPOCZYNKOWEGO  
PW W GRYBOWIE W ZAKRESIE ZABEZPIECZENIA FUNDAMENTÓW

Dz. nr 21 obr.1 m. Grybów

**EKSPERTYZA KONSTRUKCYJNA OCENY STANU TECHNICZNEGO BUDYNKU  
PAWILONU C OŚRODKA SZKOLENIOWEGO POD KĄTEM WZMOCNIENIA  
FUNDAMENTÓW WYNIKAJĄCEGO Z PRZEMIESZCZENIA SIĘ CZĘŚCI ŚCIANY  
FUNDAMENTOWEJ.**

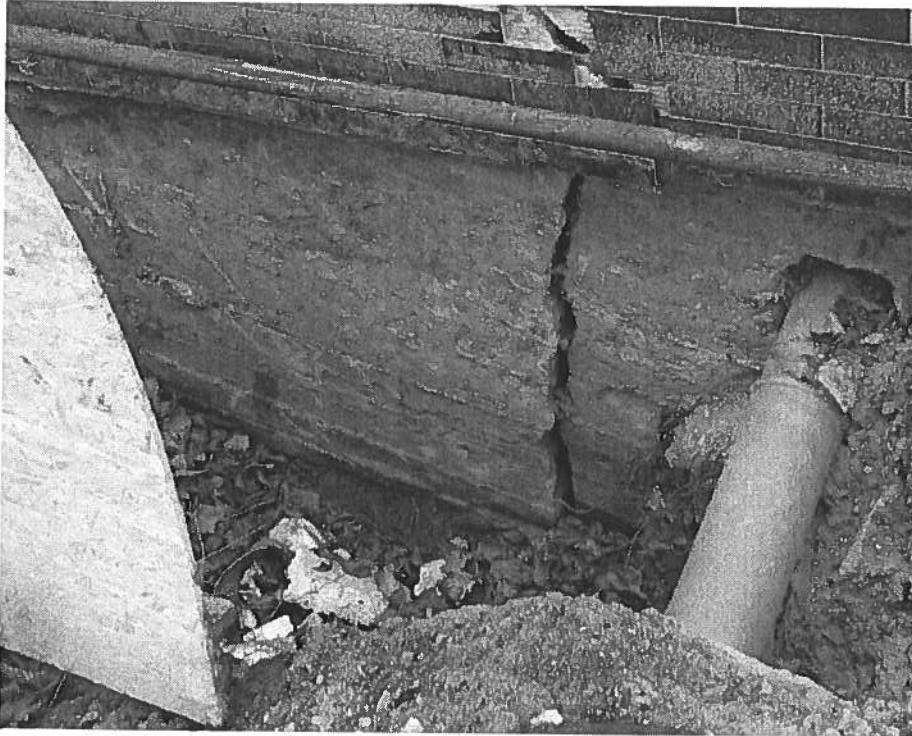
W rejonie ściany szczytowej wystąpiło pęknięcie wraz z przemieszczeniem ściany fundamentowej. Na ścianie podłużnej dolnej również mamy do czynienia z zarysowaniem ściany fundamentowej. Tak duże uszkodzenie fundamentów pociągało za sobą uszkodzanie ścian parteru. Na stropie nie zaobserwowano poważniejszych zarysowań.

Zdaniem projektanta główną przyczyną powstania uszkodzenia było wieloletnie przenikanie wody opadowej w poziom posadowienia, który w tym miejscu był stosunkowo płytko. Na zdjęciu widać również rurę kanalizacyjną tym samym nie można wykluczyć, iż zawilgocenie nie pochodziło od nieszczelnej kanalizacji sanitarnej.

Dodatkowo w rejon ściany szczytowej było sprawdzana koryta odprowadzające wody opadowe z terenu powyżej budynku. Można założyć że w przypadku występnie dużych opadów część wody nie mieściła się w korycie i zalewała rejon ściany szczytowej.

Widok pęknięcia ściany fundamentowej.

Z tego względu w miejscu wystąpienia uszkodzeń fundamentów należy wykonać podbicie o wysokości około 80-130cm w celu zwiększenia głębokości posadowienia budynku i posadowieni na warstwie GLINA ZWIĘZŁA Z RUMOSZEM.

Bezwzględnie należy uregulować stosunki wodne aby nie następowało przenikanie wód opadowych w poziom posadowienia.

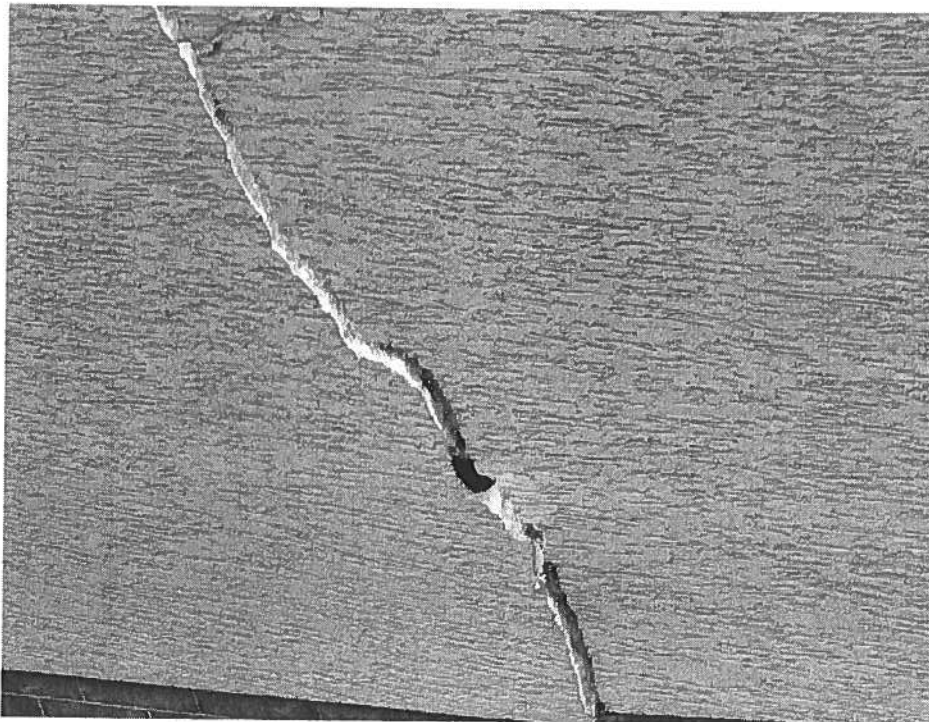
Szczytowa ściana zewnętrzna została dosyć poważnie uszkodzona na skutek pęknięcie i przemieszczania poziomego fundamentu. Po wykonaniu podbicia i wzmocnieniu fundamentów wraz ze spięciem ścianami żelbetowymi powinno nastąpić zatrzymanie powiększania się uszkodzenia. Naprawa powinna polegać na przemurowaniu fragmentu ściany podokiennej wraz z odpowiednim łączeniem elementów murowych za pomocą zbrojenia w każdej spoinie wklejanego w ścianę istniejącą.
