REMONT DACHU ORAZ WIEŻY BUDYNKU "RATUSZA" W DREZDENKU (BUDYNEK DAWNEGO SĄDU OBWODOWEGO)

INWENTARYZACJA

RZUT DACHU

DATA: 19.03.2024 SKALA: 1:100 NR RYS.: A/01

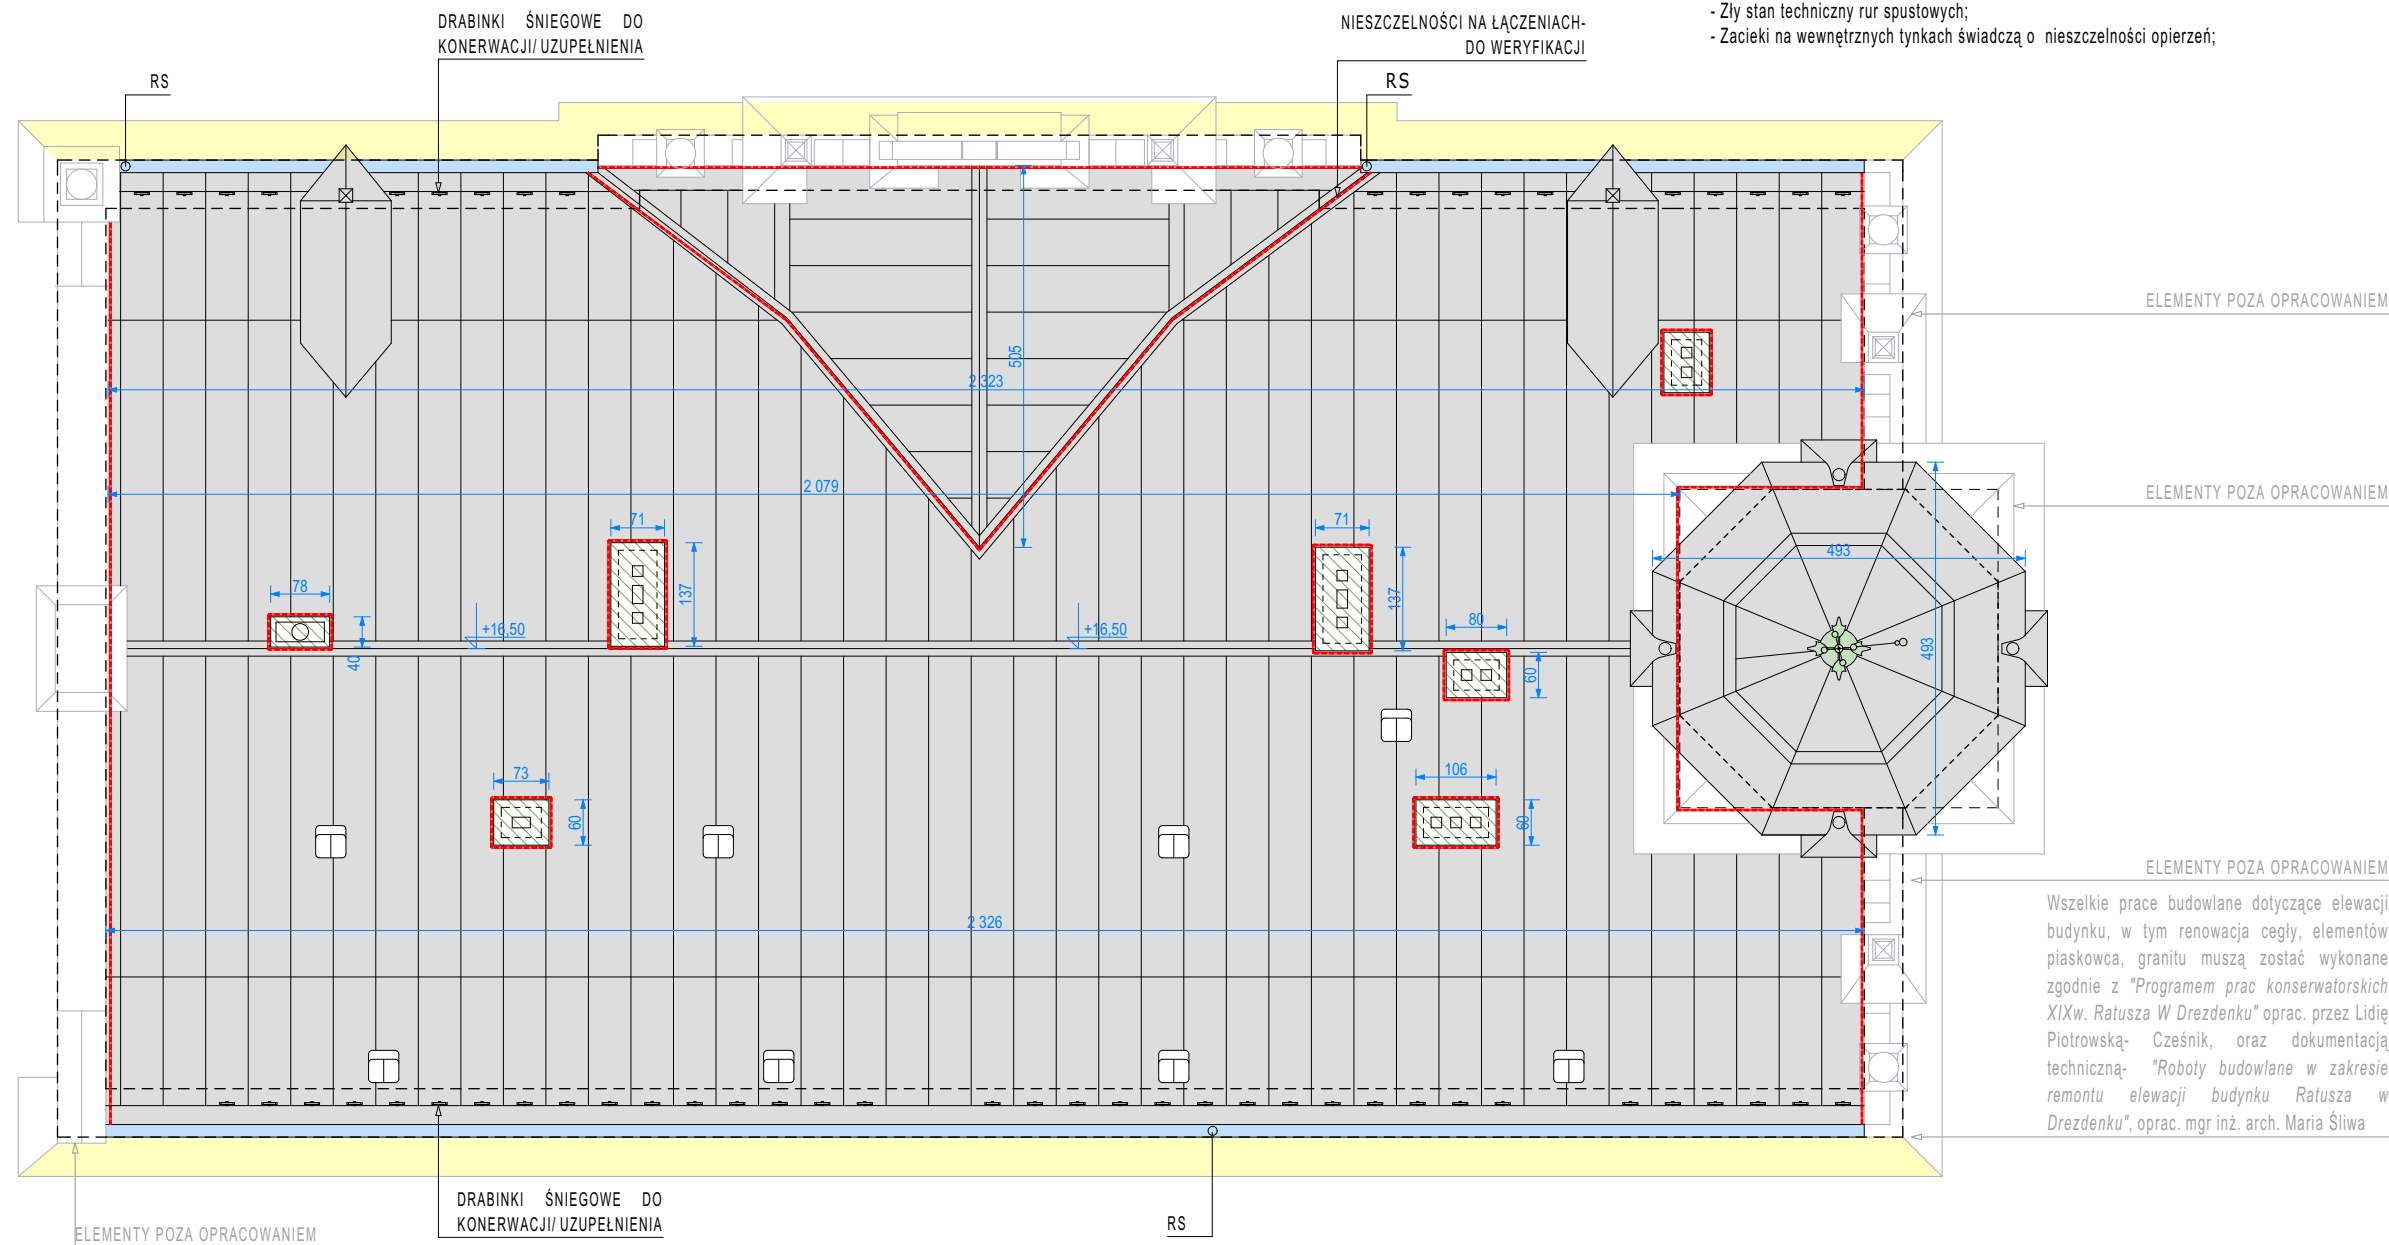
RZUT DACHU

- wieża pokryta blachą miedzianą, z biegiem lat pokryła się naturalną patyną, zabezpiecza powierzchnię metalu i nie należy jej usuwać;
- zły stan techniczny elementów drewnianych wieży- widoczne zawilgocenie i osłabienie konstrukcji drewnianej spowodowane m.in. warunkami atmosferycznymi;
- widoczne braki elementów drewnianych;
- braki elementów stolarki okiennej;
- zniszczenia opierzeń- odsłonięte elementy drewniane- ulegają zniszczeniu;
- elementy z metalu zachowane w różnym stanie technicznym- kula wieńcząca wieżę wymaga naprawy (Kulę należy komisyjnie otworzyć w obecności przedstawiciela LWKZ);
- w pokryciu występują nieszczelności;

- dach pokryty blachą miedzianą, z biegiem lat pokryła się naturalną patyną, zabezpiecza powierzchnię metalu i nie należy jej usuwać;
- w pokryciu dachu występują liczne nieszczelności;
- świadczą o tym miejscowe zawilgocenia więzby dachowej;
- kominy wykonane z cegły ceramicznej pełnej, stan zachowania cegieł i spoin, może być skutkiem wymywania przez zaciekającą ze zwieńczonych kominów wodę opadową;
- nieszczelne obróbki blacharskie kominów- w miejscu łączenia pokrycia dachu z wiatkiem ceglany;
- Rynny, rury, opierzenia wymagają przeglądu szczelności;
- Zły stan techniczny rur spustowych;
- Zacieki na wewnętrznych tynkach świadczą o nieszczelności opierzeń;

NIESZCZELNOŚCI NA ŁĄCZENIACH- ŚWIADCZĄ O TYM ZAWILGOCENIA WIEŻBY ORAZ ZACIEKI NA TYNKACH WEWNĄTRZ BUDYNKU

STAN TECHNICZNY KOMINÓW DO WERYFIKACJI, BRAKI SPOIN W GÓRNYCH PARTIACH, MOGĄ ŚWIADCZYĆ O WYMYWANIU PRZESZCIEKAJĄCĄ ZE ZWIEŃCZONYCH KOMINÓW WODĘ OPADOWĄ, NAPRAWA/ CZYSZCZENIE/ UZUPEŁNIENIE CZAP KOMINÓW

STAN TECHNICZNY RYNIEŃ I RUR SPUSTOWYCH DO WERYFIKACJI, UDROŻNIENIA/ WYMIANY NA NOWE

ELEMENTY DREWNIANE DO NAPRAWY/ REKONSTRUKCJA

ELEMENTY METALOWE DO NAPRAWY/ REKONSTRUKCJA/ OCZYSZCZENIA

CZYSZCZENIE POKRYCIA/ SPRAWDZENIE SZCZELNOŚCI/ LOKALNE NAPRAWY LUB ODCINKOWE WYMIANY ELEMENTÓW Z BLACHY MIEDZIANEJ

NAPRAWA/ WYMIANA OPIERZEŃ
