**DOKUMENTACJA FOTOGRAFICZNA  
DO 2 ZESTAWU USTEREK I WAD**

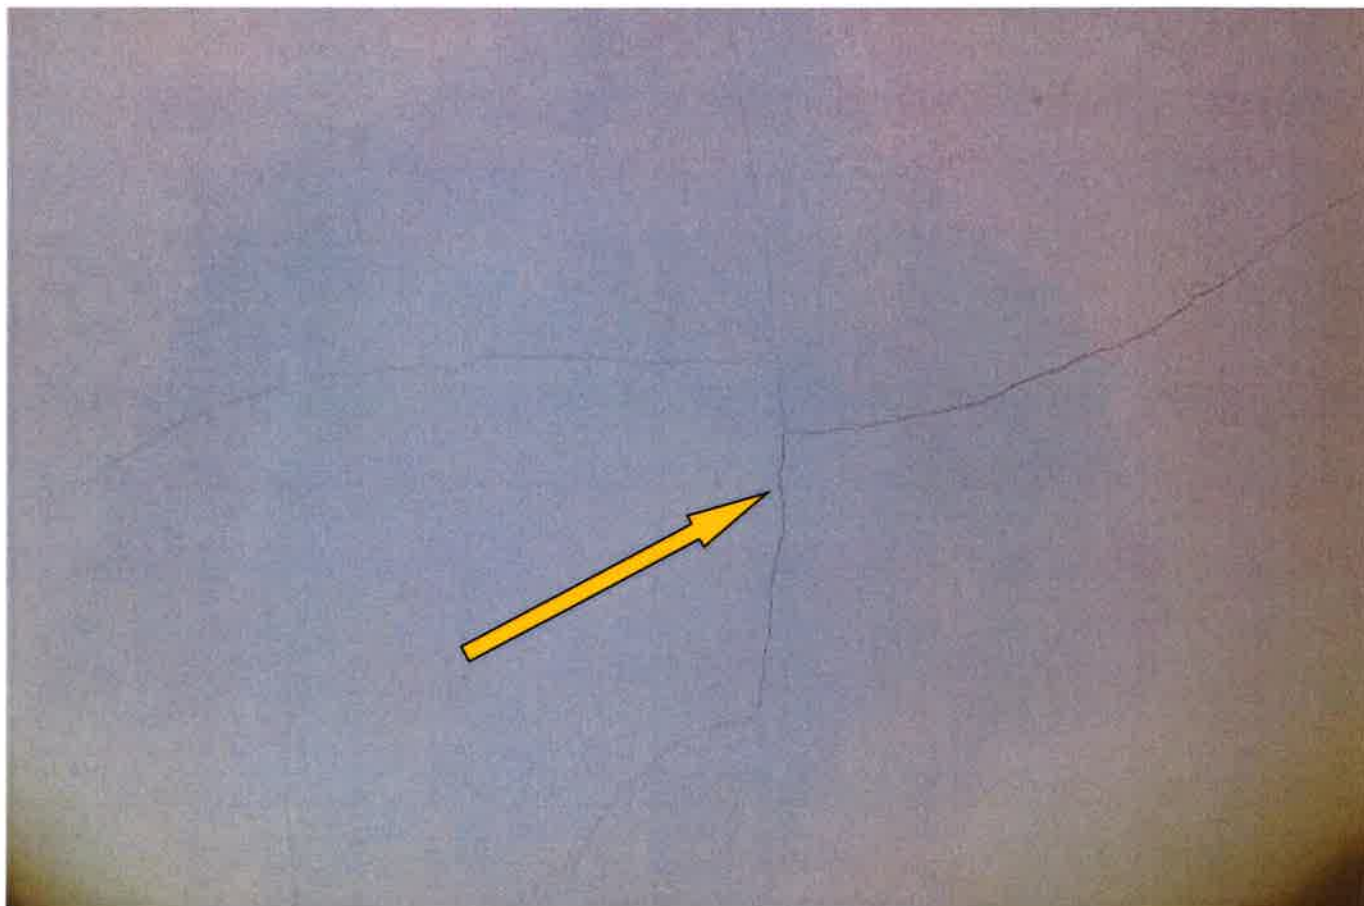
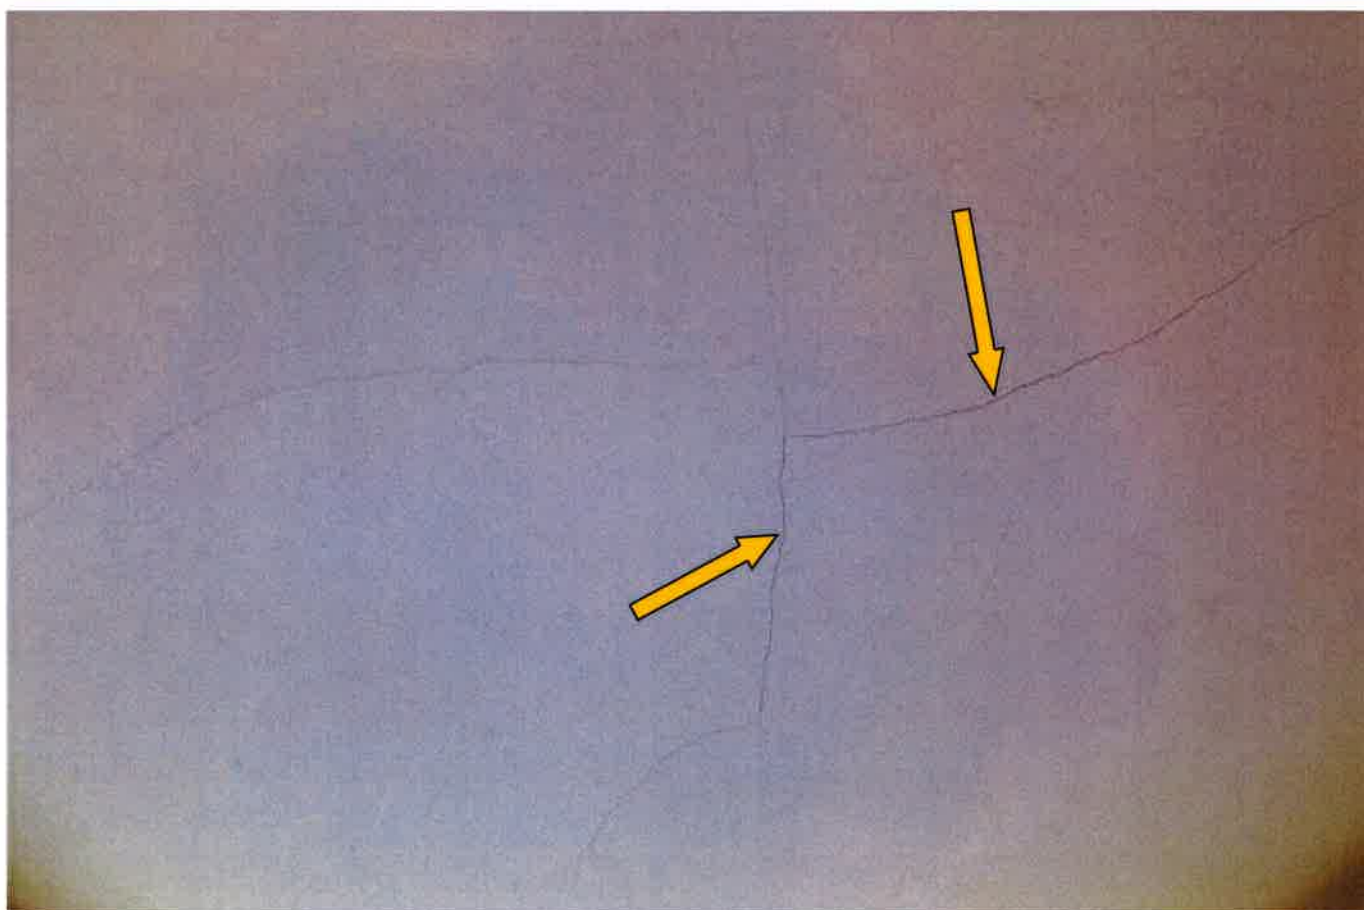
Fot. 1, 2. Sala Barnima. Pęknięcia tynku spowodowane wykonaniem tynku bez podkładu cementowego (warstwy podkładowej cementowej). Tynk „odparzony”, wymaga usunięcia warstwy odspojonej i wykonania ponownego.

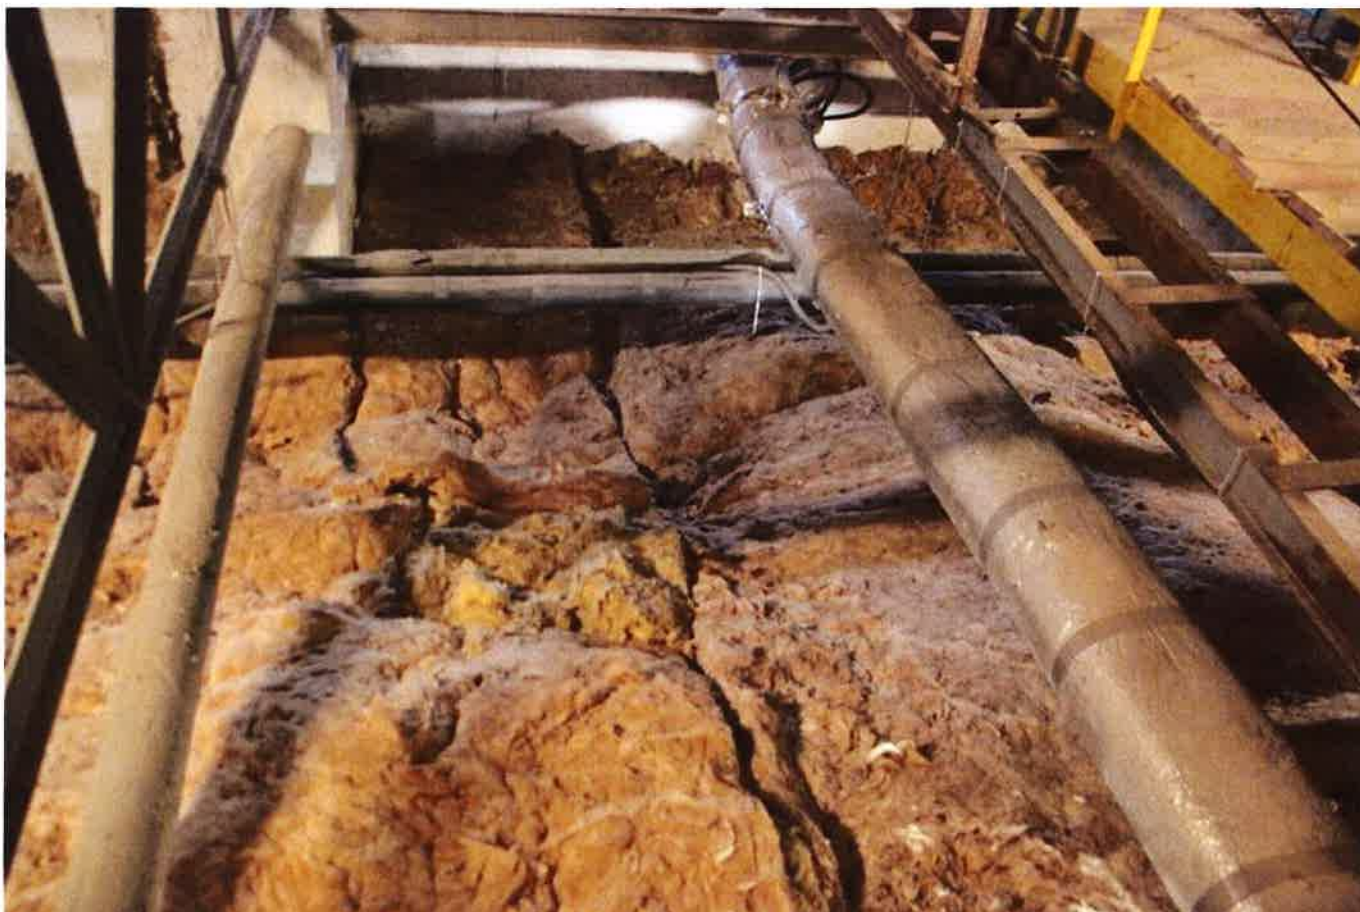
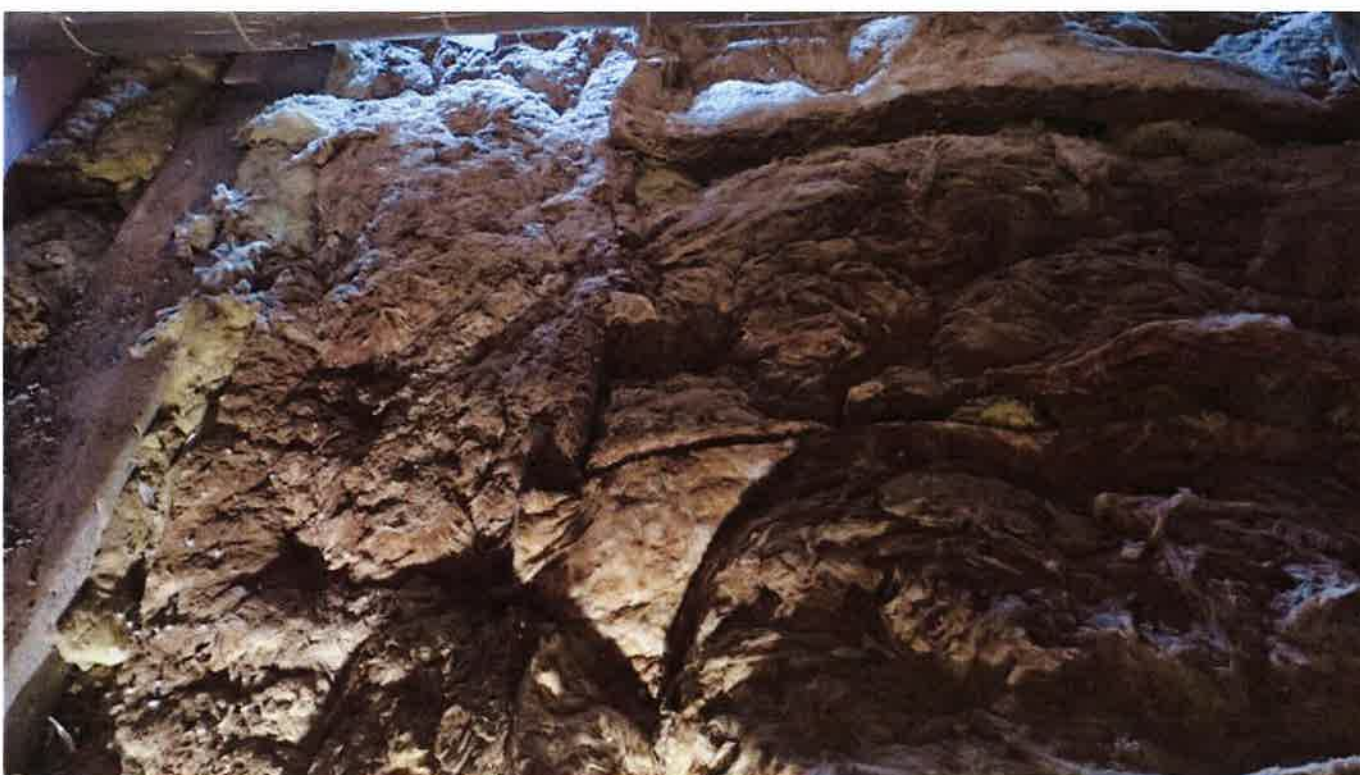
Fot. 3, 4. Warstwa izolacji termicznej na stropie nad salą Bogusława. Wełna mineralna zdeformowana, z pozostałościami budowy, nie zabezpieczona folią.

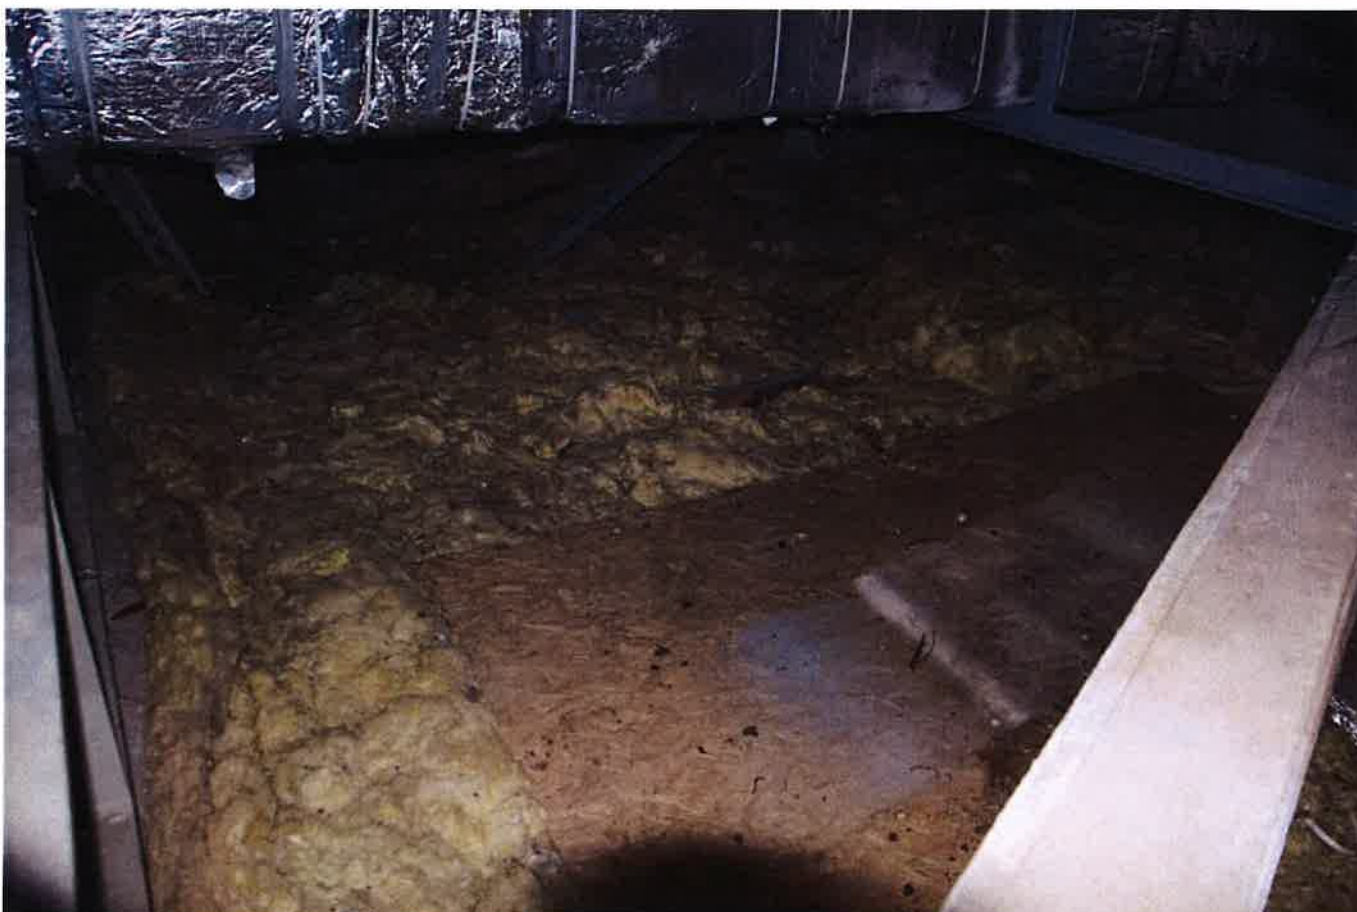
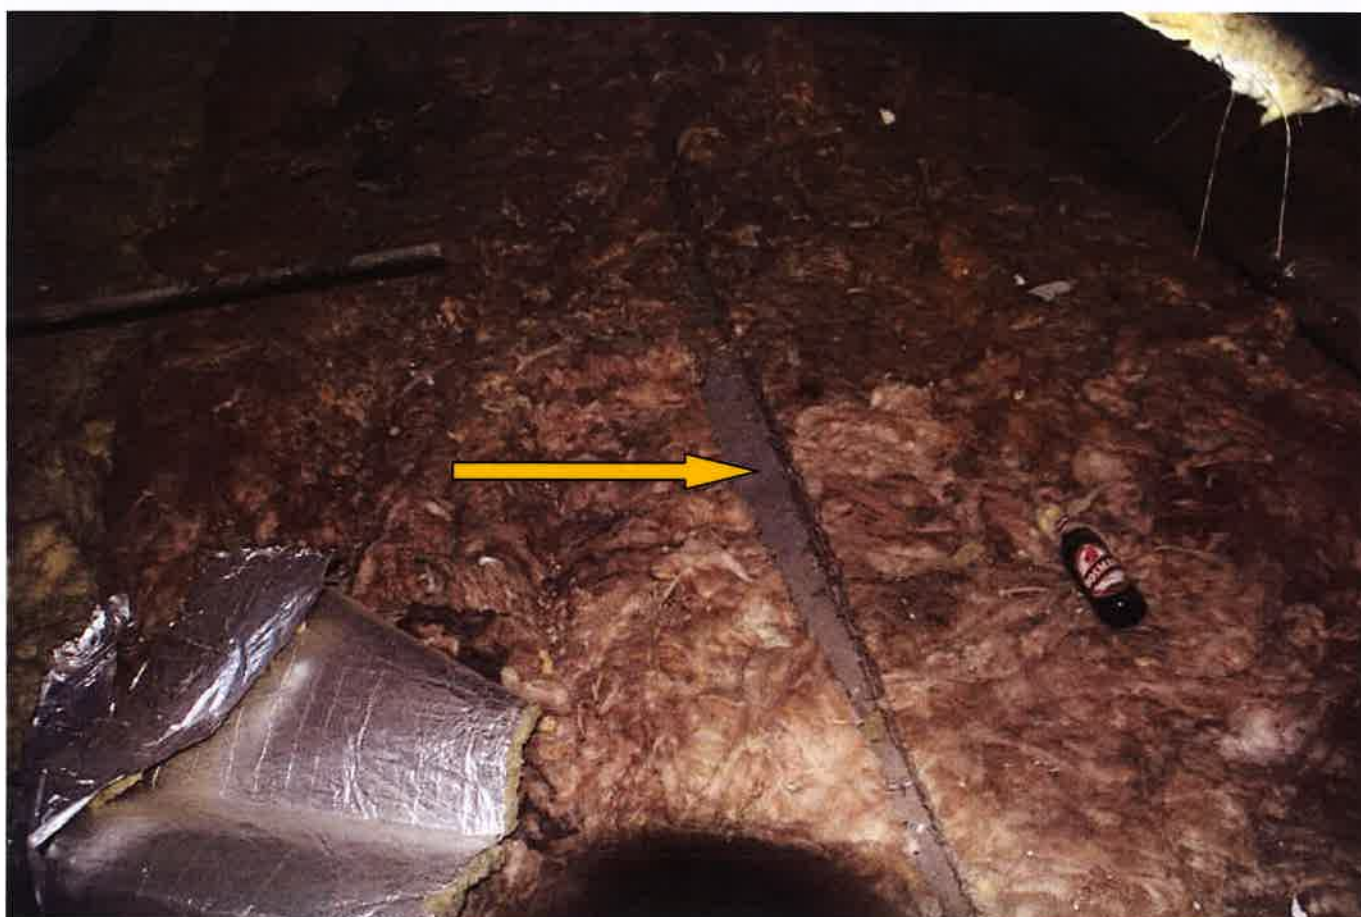
Fot. 5, 6. Izolacja termiczna nad salą Króla Stan. Leszczyńskiego. . Pozostałości budowlane (resztki materiałów budowlanych, płyta OSB nie usunięta po budowie).  
Wełna zniszczona, występują fragmenty gołego , nie ocieplonego stropu [Fot. 6]

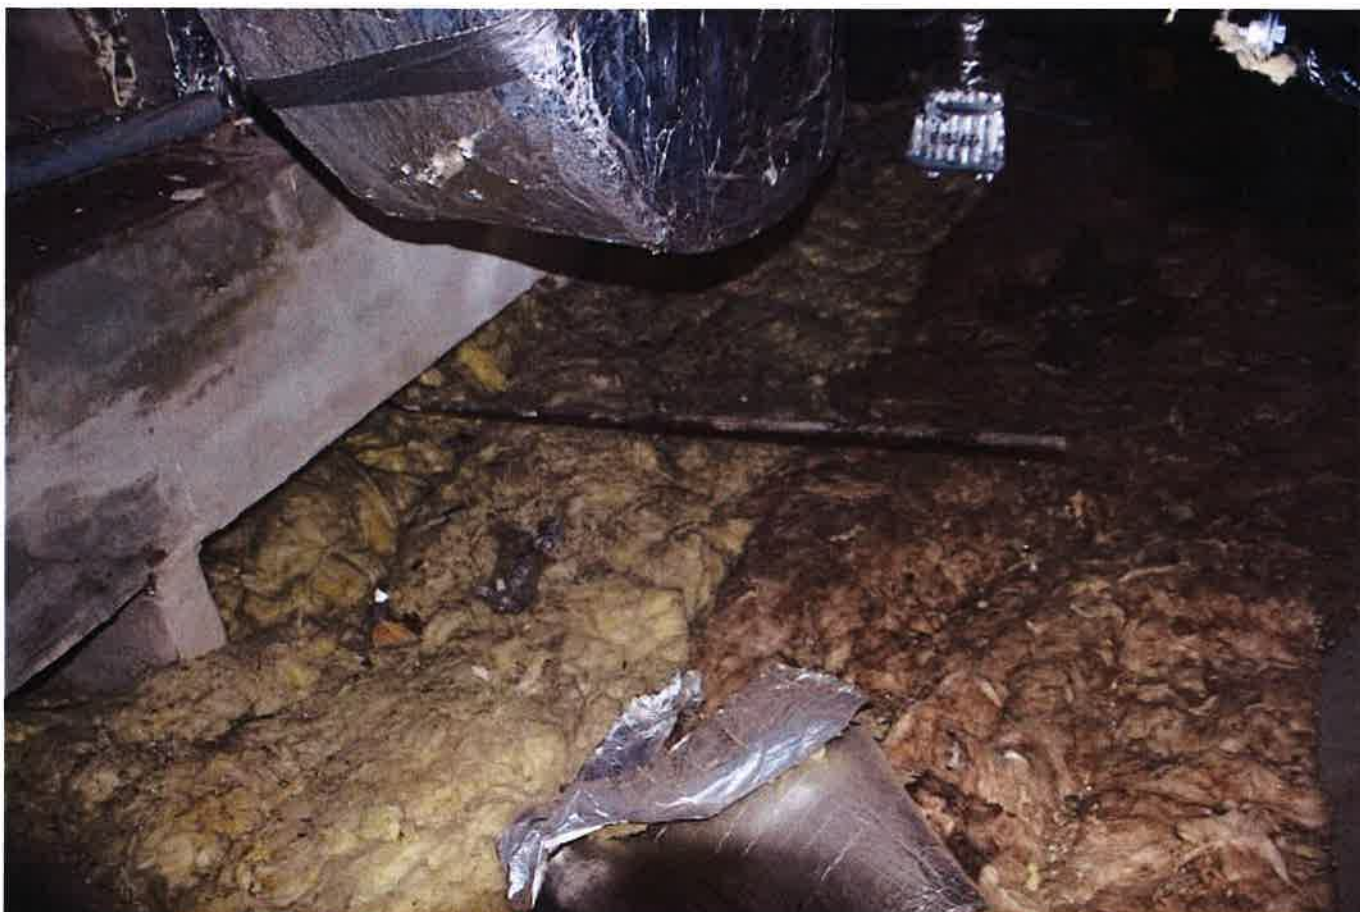
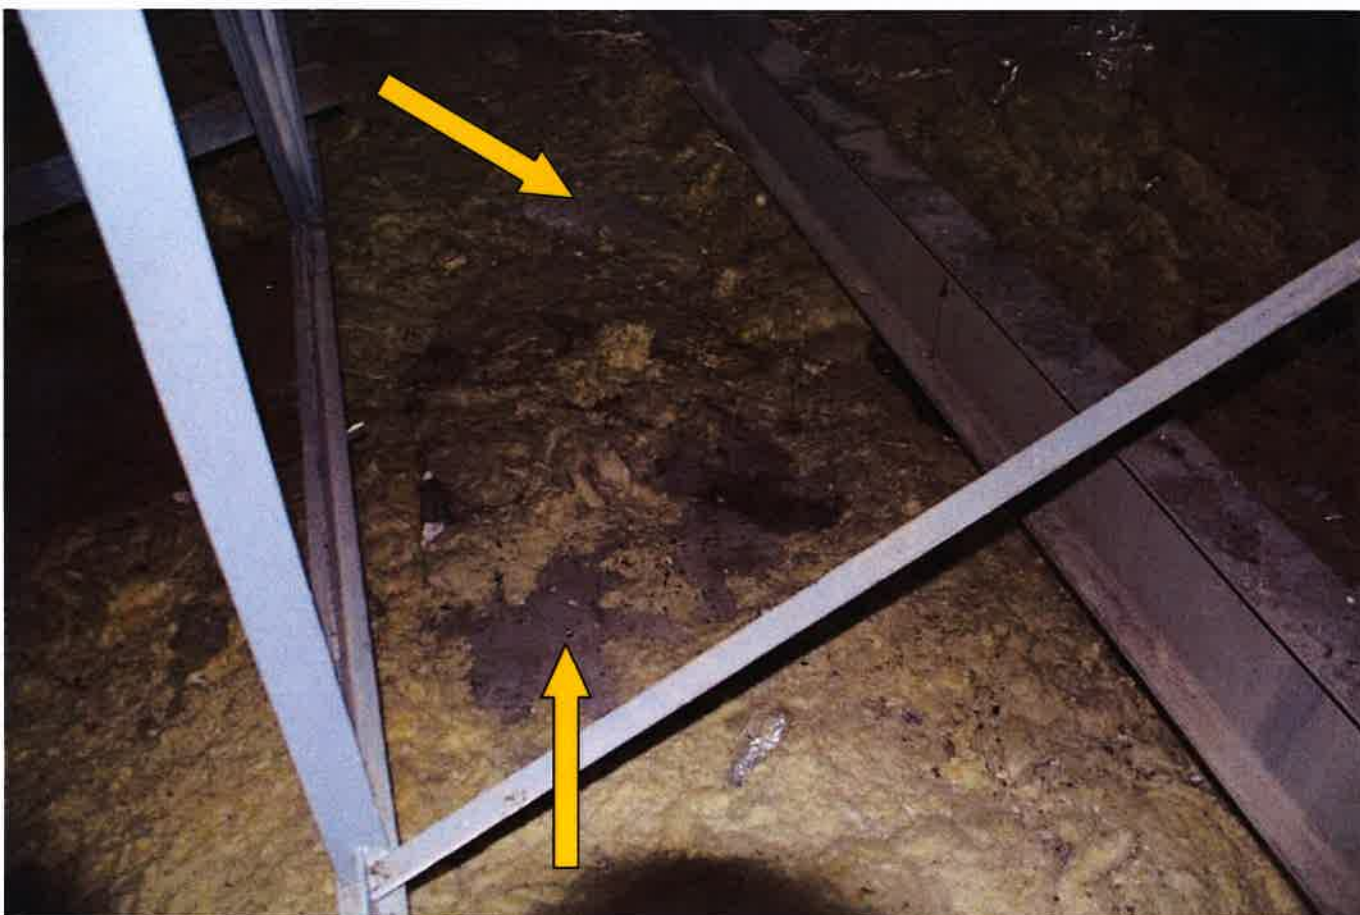
Fot. 7, 8. Poddasze nad Salą Króla Stan. Leszczyńskiego. Ucięty pręt stężenia stropu– do uzupełnienia (przywrócenia )  
Fot. 8. Gołe, nie ocieplone fragmenty stropu.

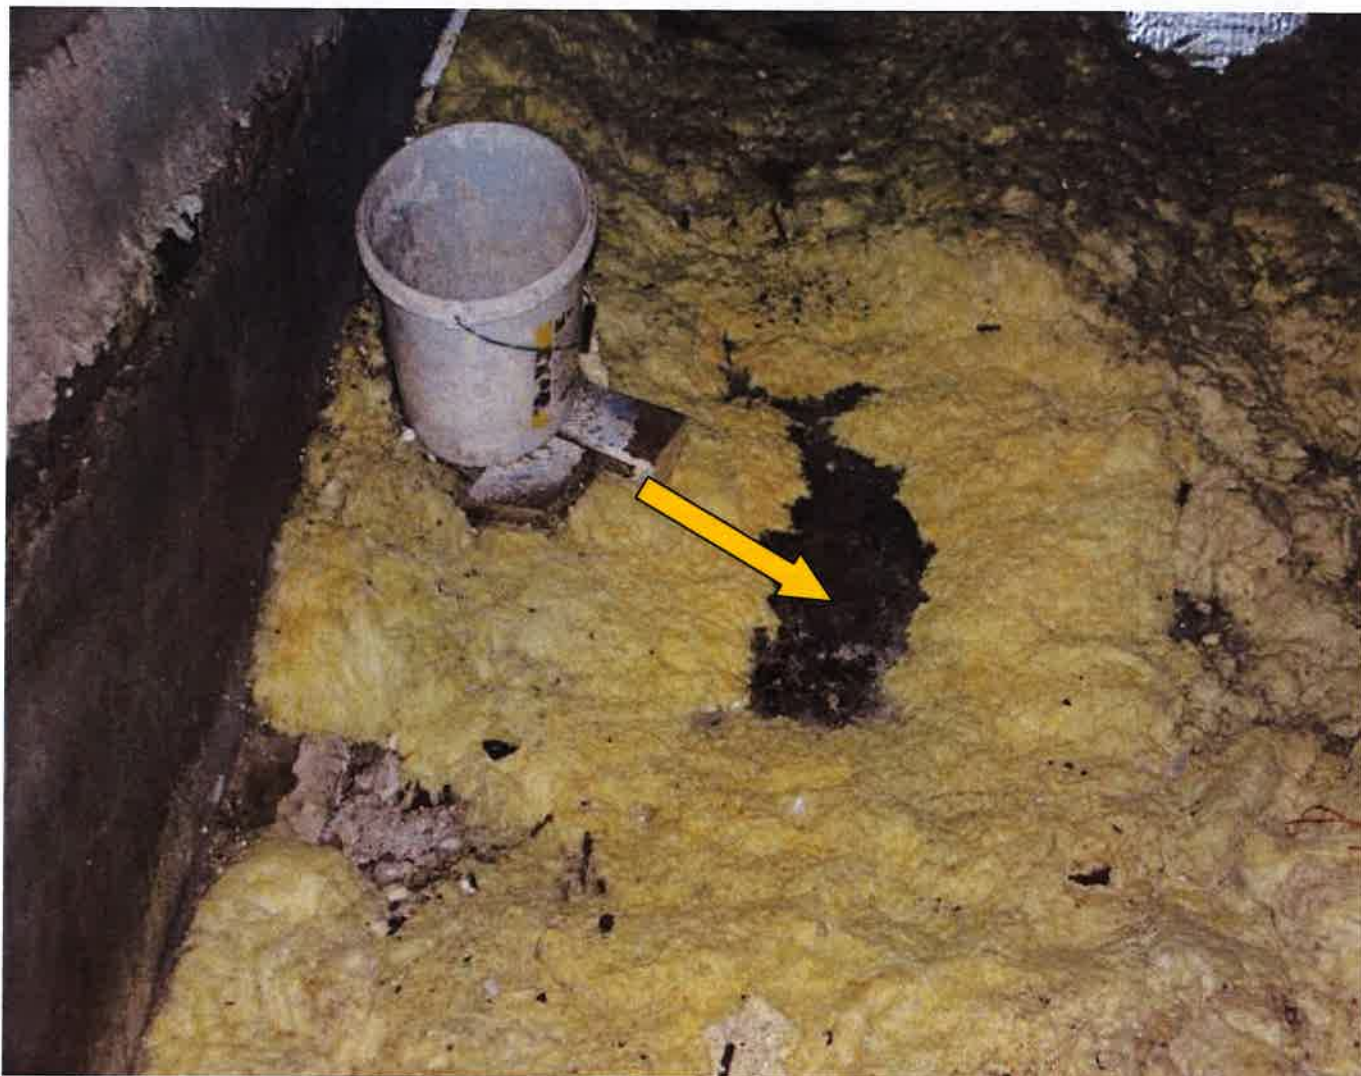
Fot. 9. Poddasze nad Salą Króla Stan. Leszczyńskiego. Gołe, nie ocieplone fragmenty stropu, zniszczona warstwa ocieplenia.

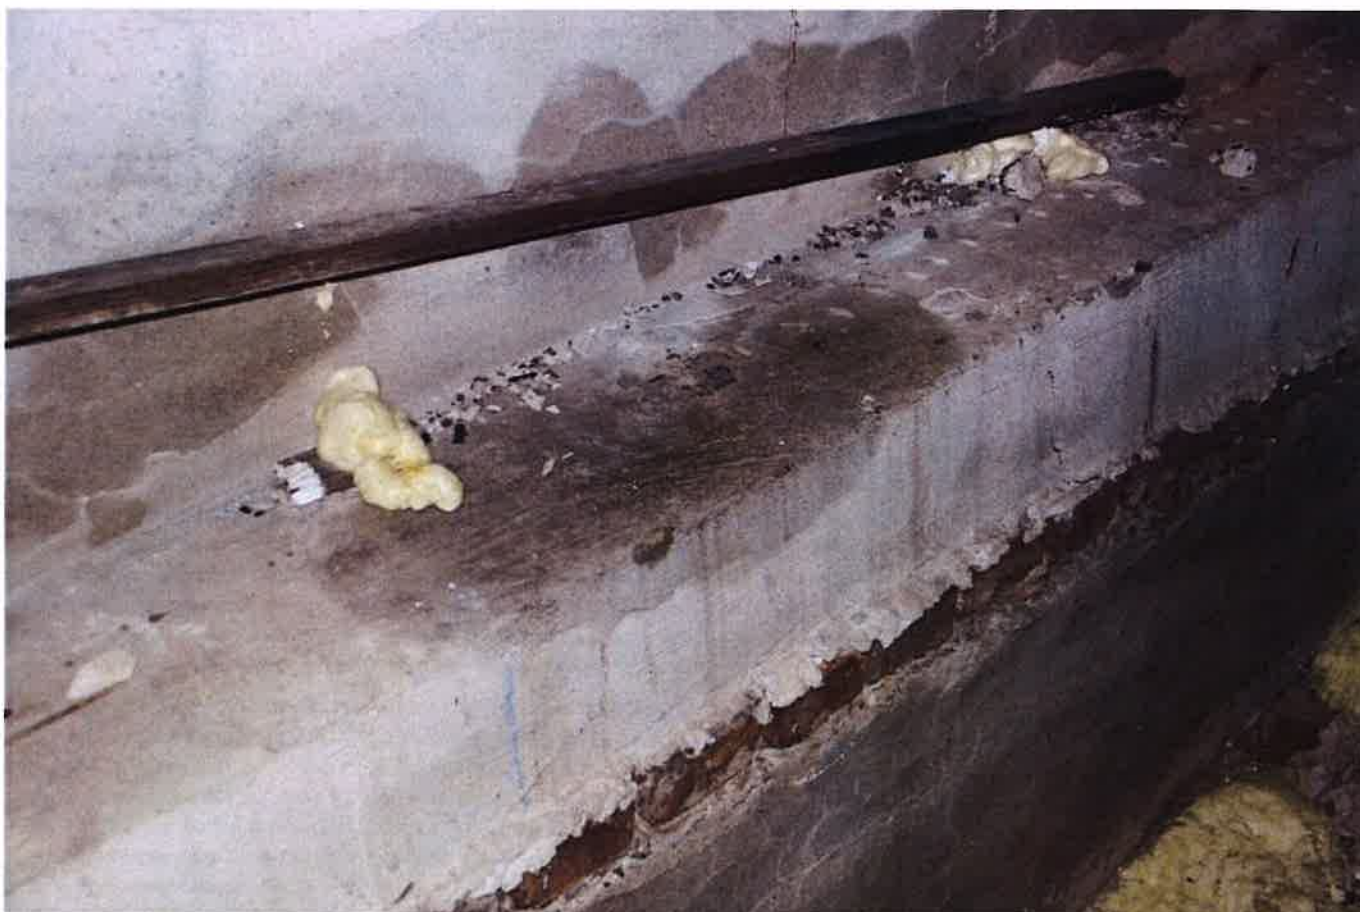
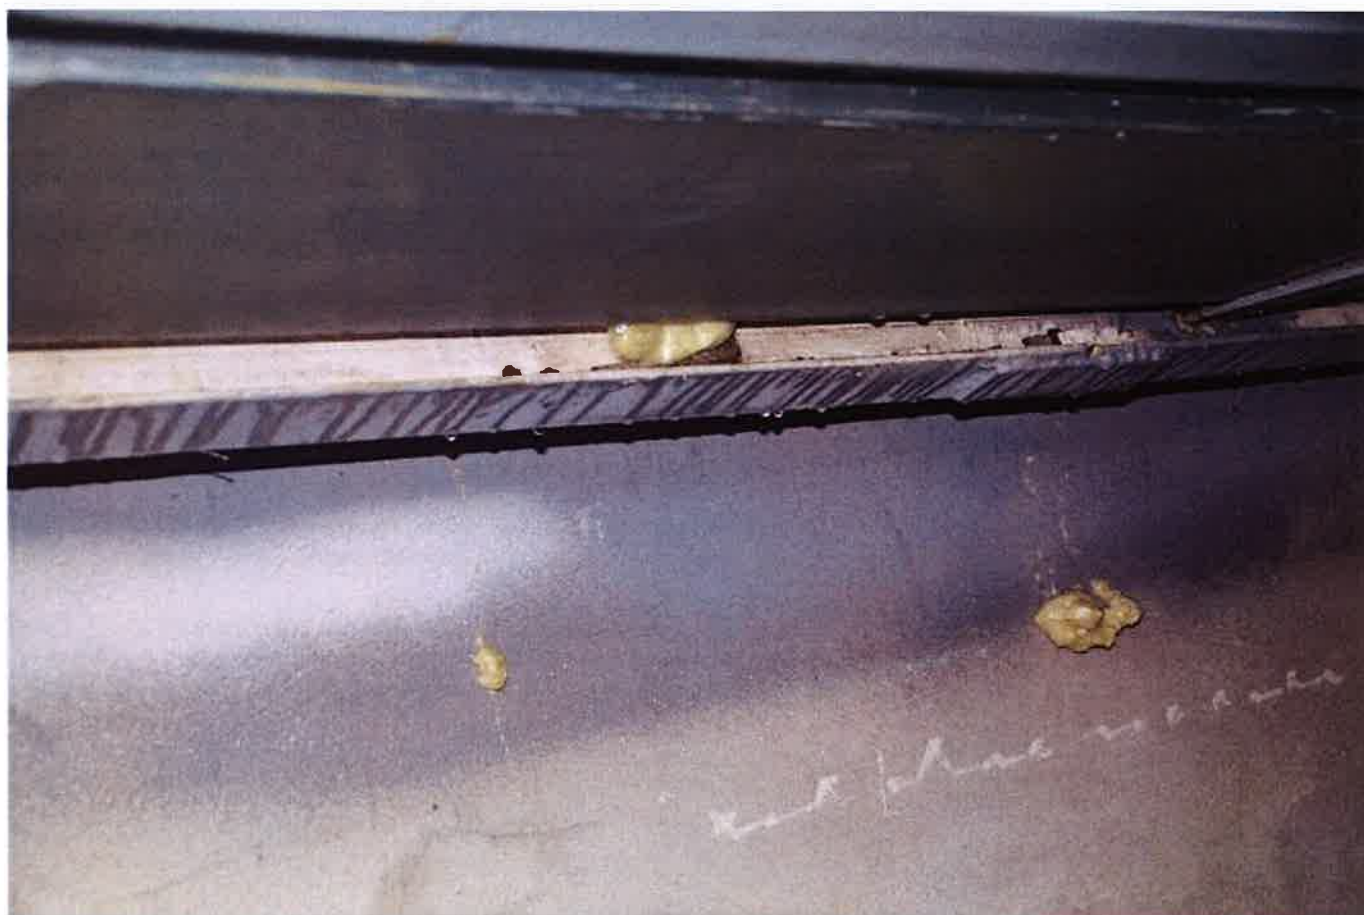
Fot. 10, 11. Zacieki na wieńcu pomieszczenia nad salą . Pozostałości budowlane .

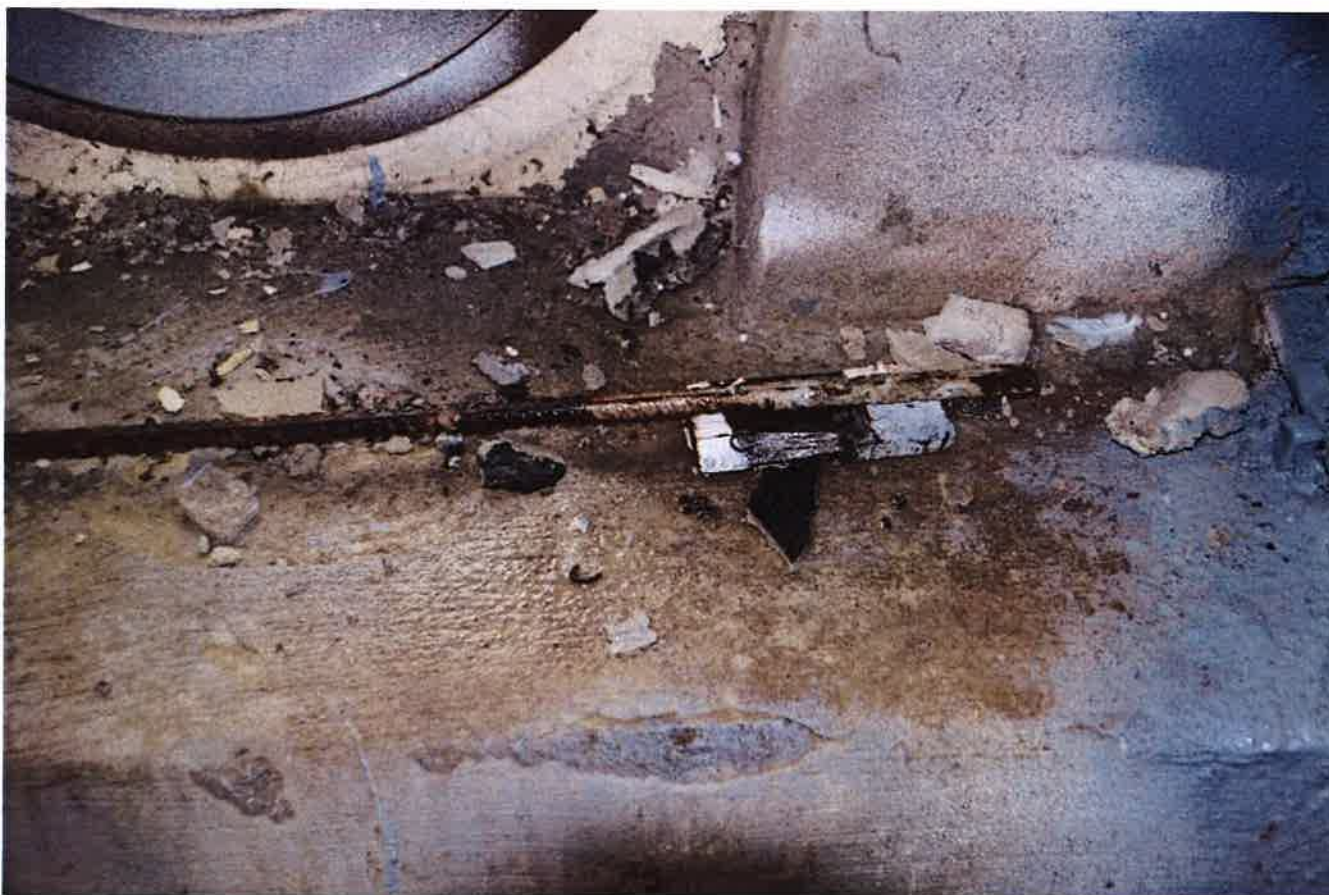
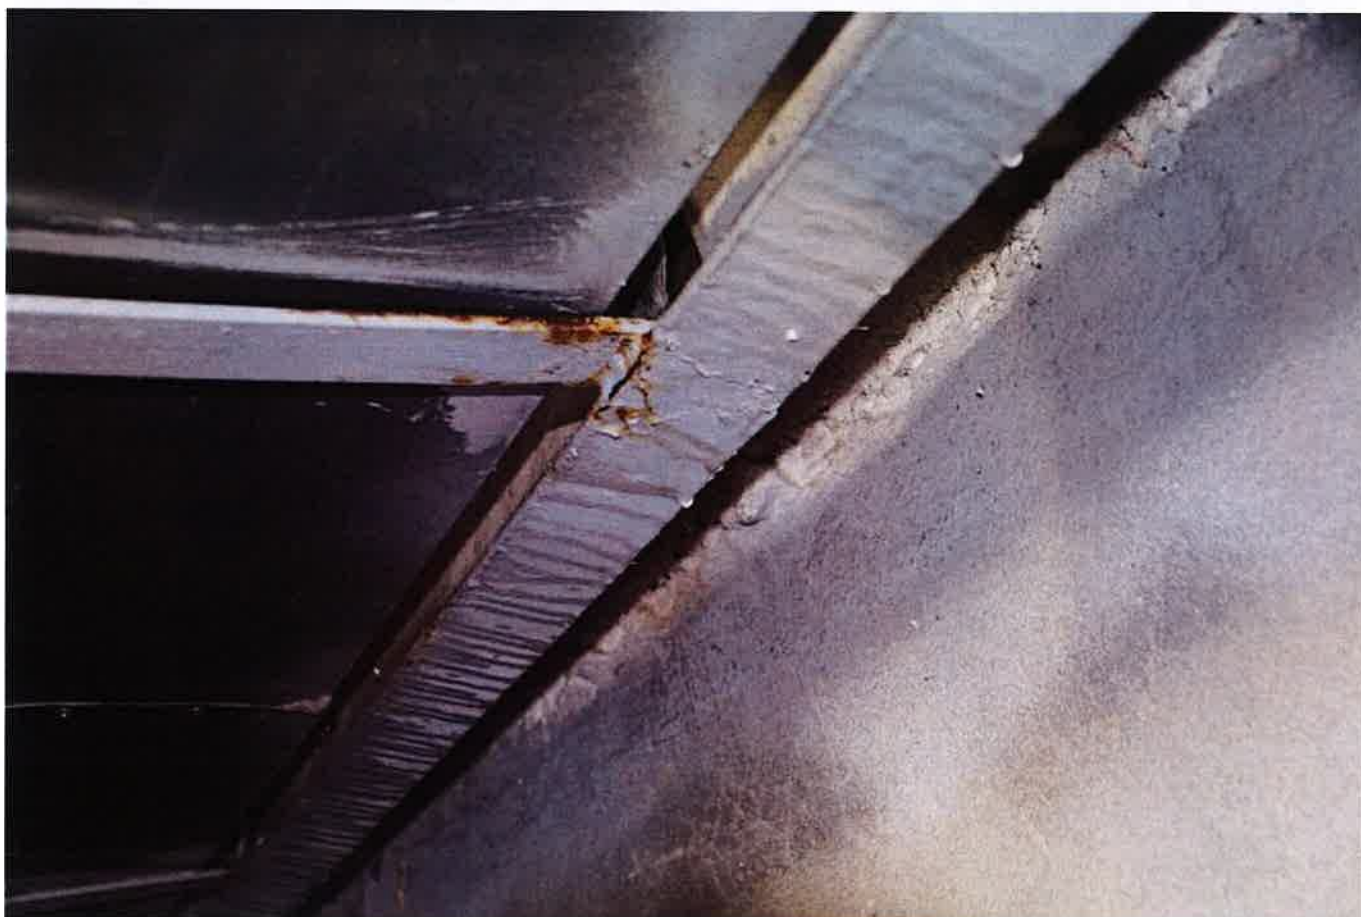
Fot. 12, 13. Zacieki na wieńcu pomieszczenia nad salą Salą Króla Stan. Leszczyńskiego. W trakcie opadów deszczu woda intensywnie przecieka z połaci dachu. Pozostałości budowlane .

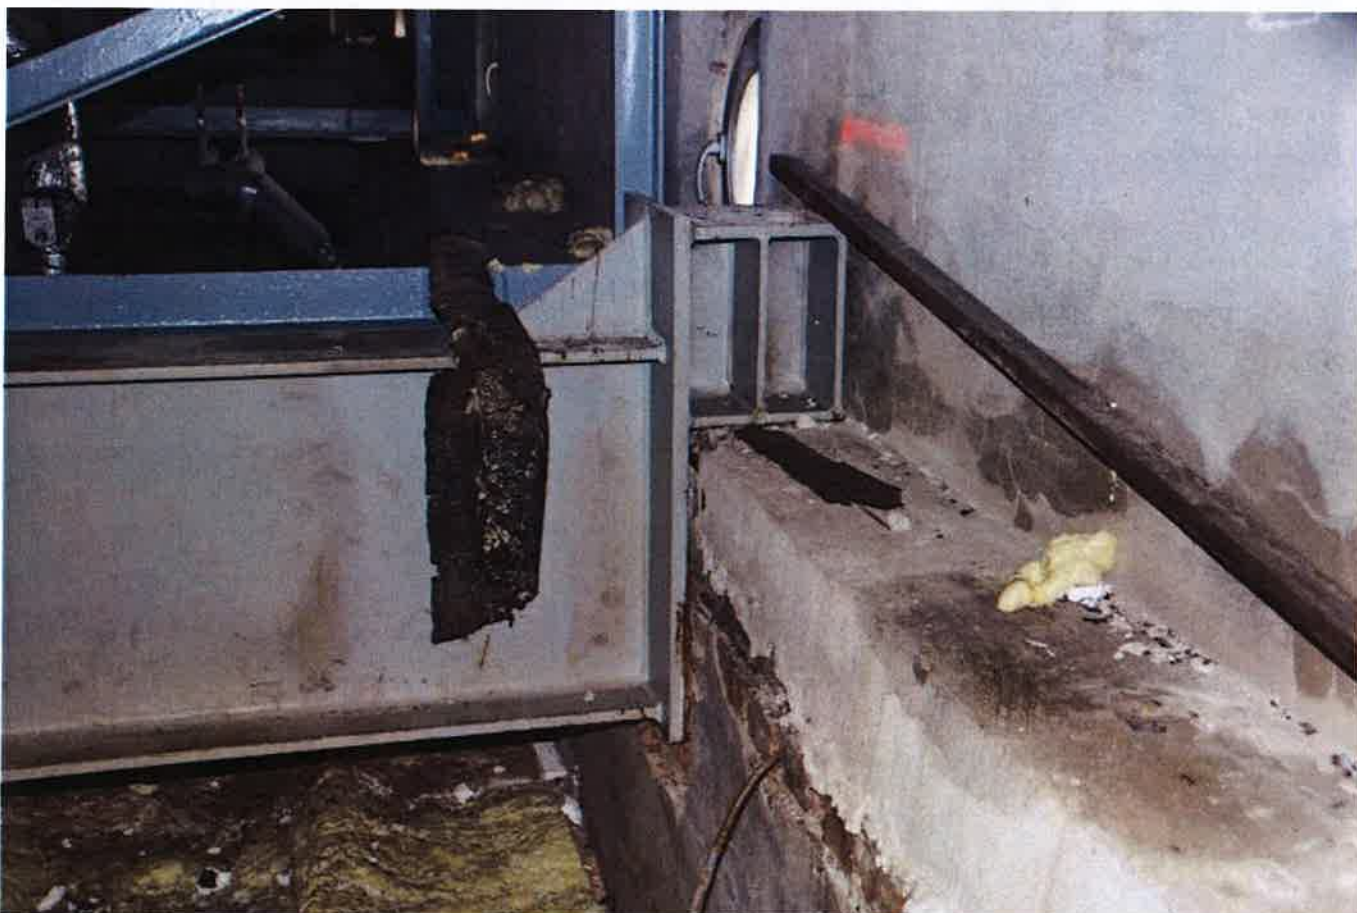
Fot. 14. Oparcie stalowego podciągu na wieńcu (konstrukcja wentylatorni w osiach konstrukcyjnych F-H—nad Salą Króla Stan. Leszczyńskiego.

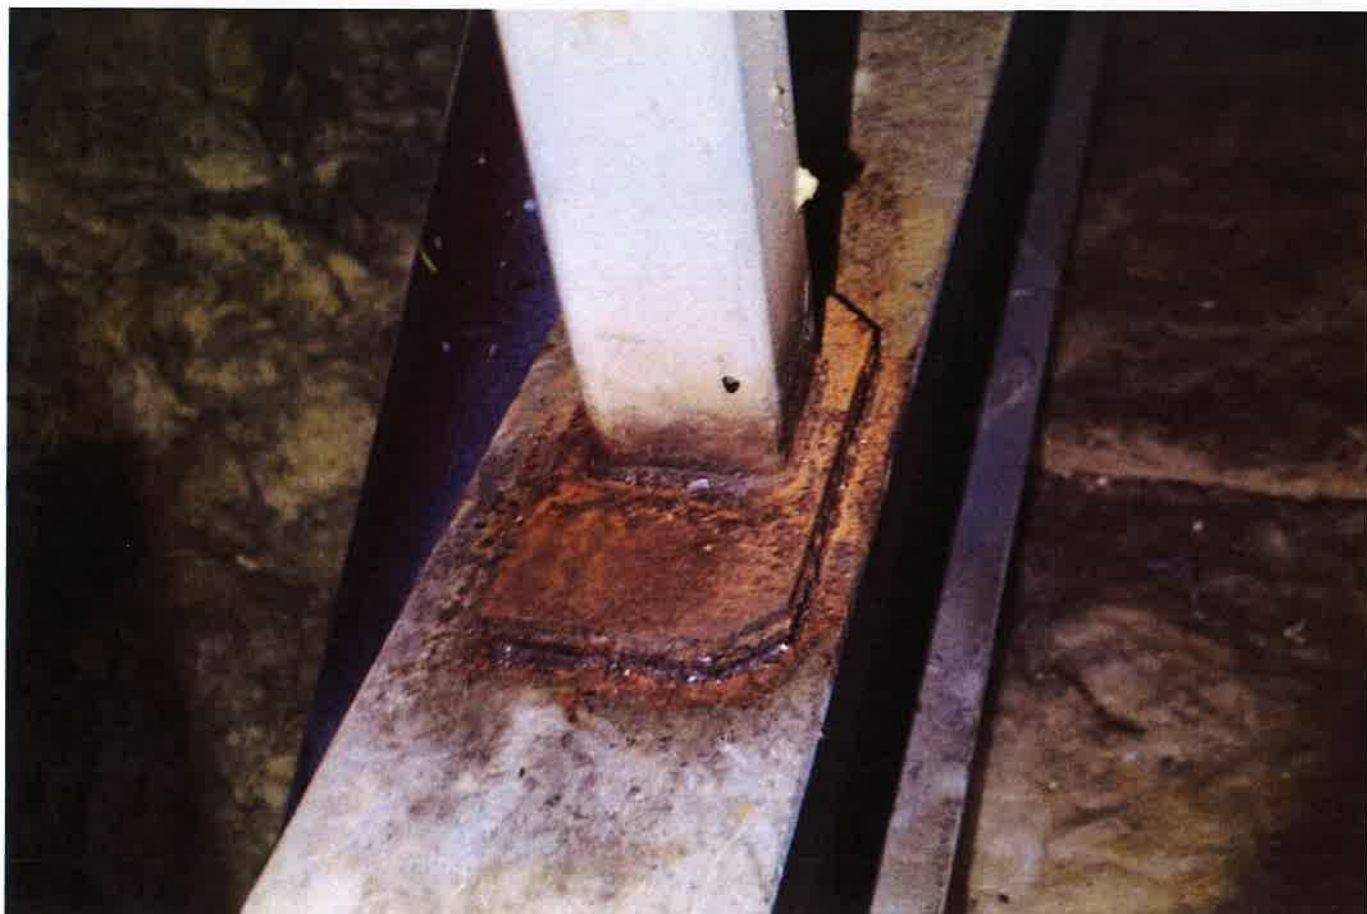
Fot. 15. Korozja stali skutkiem przecieków z dachu.

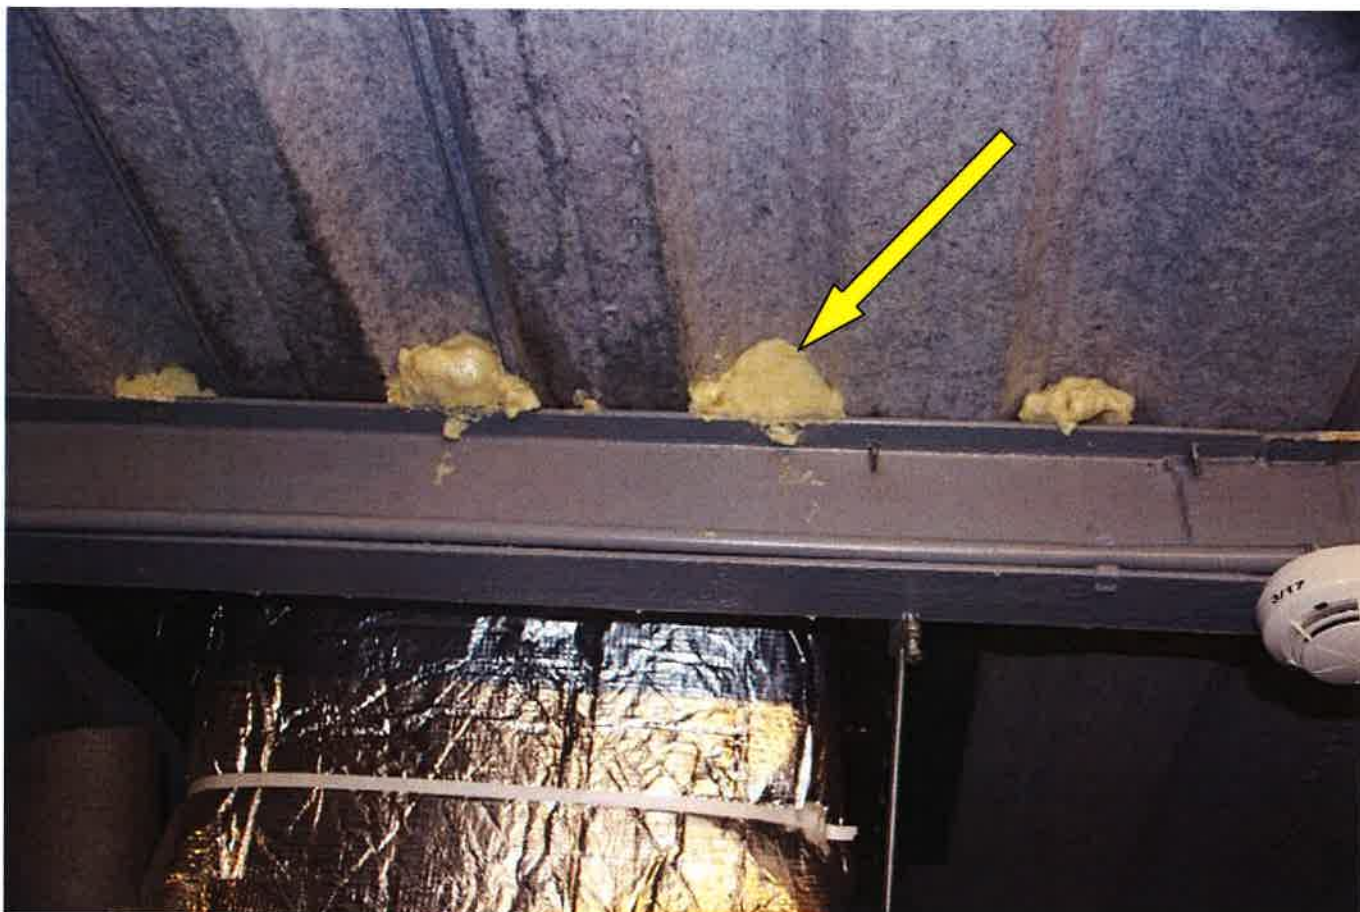
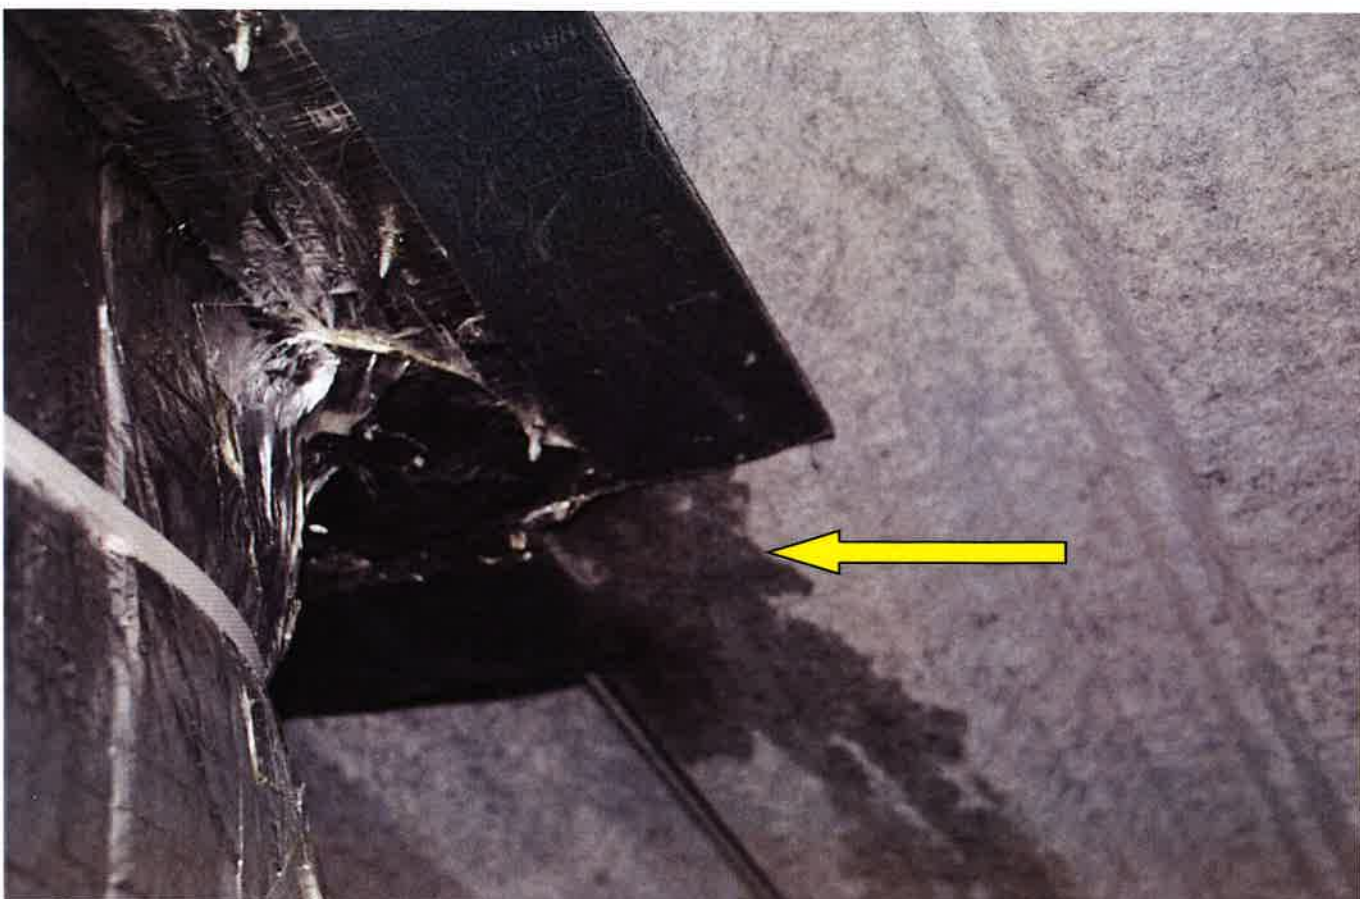
Fot. 16– 17. Przepięki wokół przejścia instalacji wentylacyjnych nad dach. Próby uszczelnienia pianka nieskuteczne.
