**DOKUMENTACJA FOTOGRAFICZNA  
DO 2 ZESTAWU USTEREK I WAD**

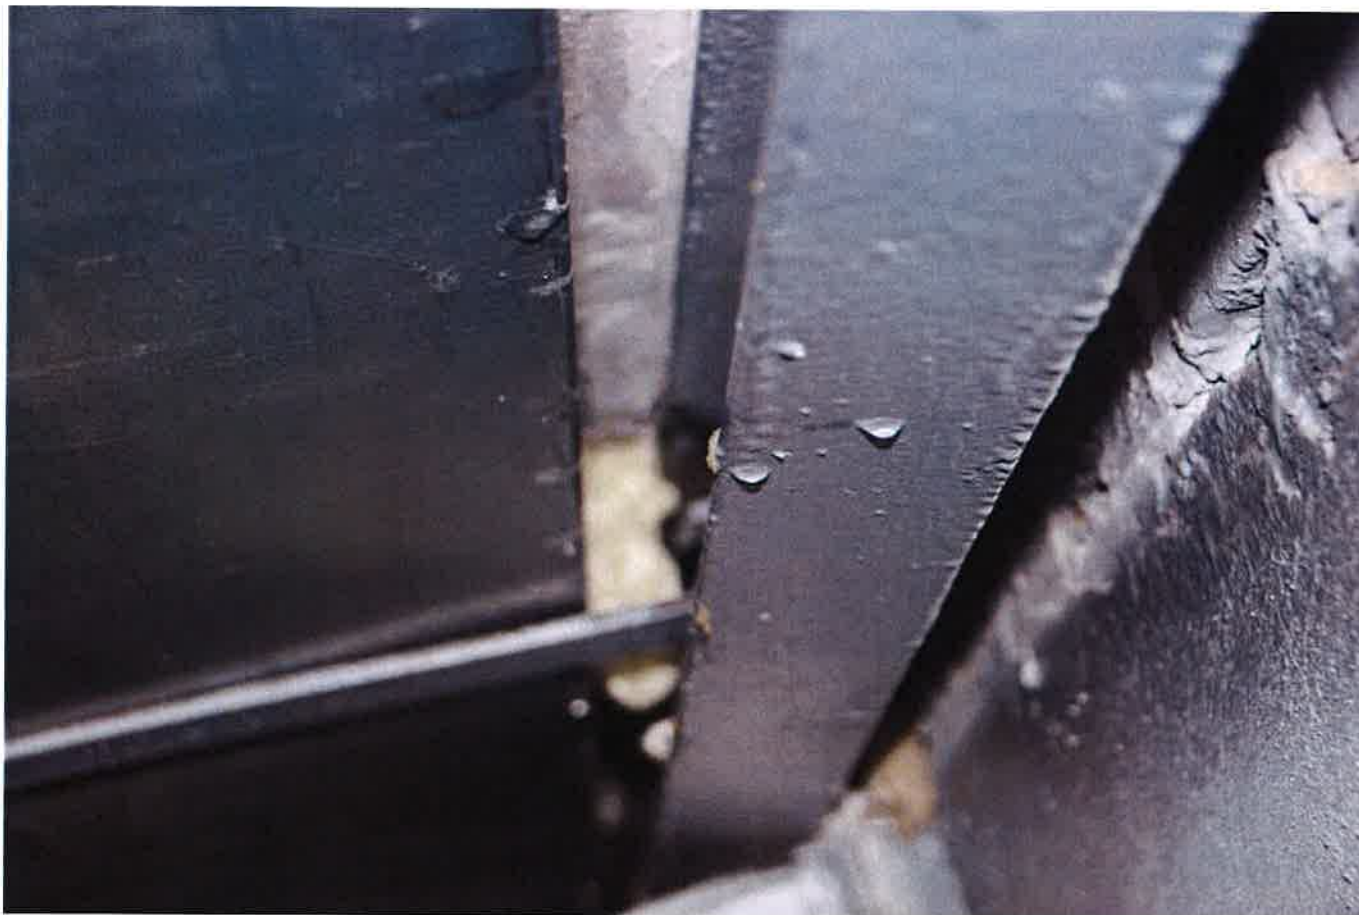
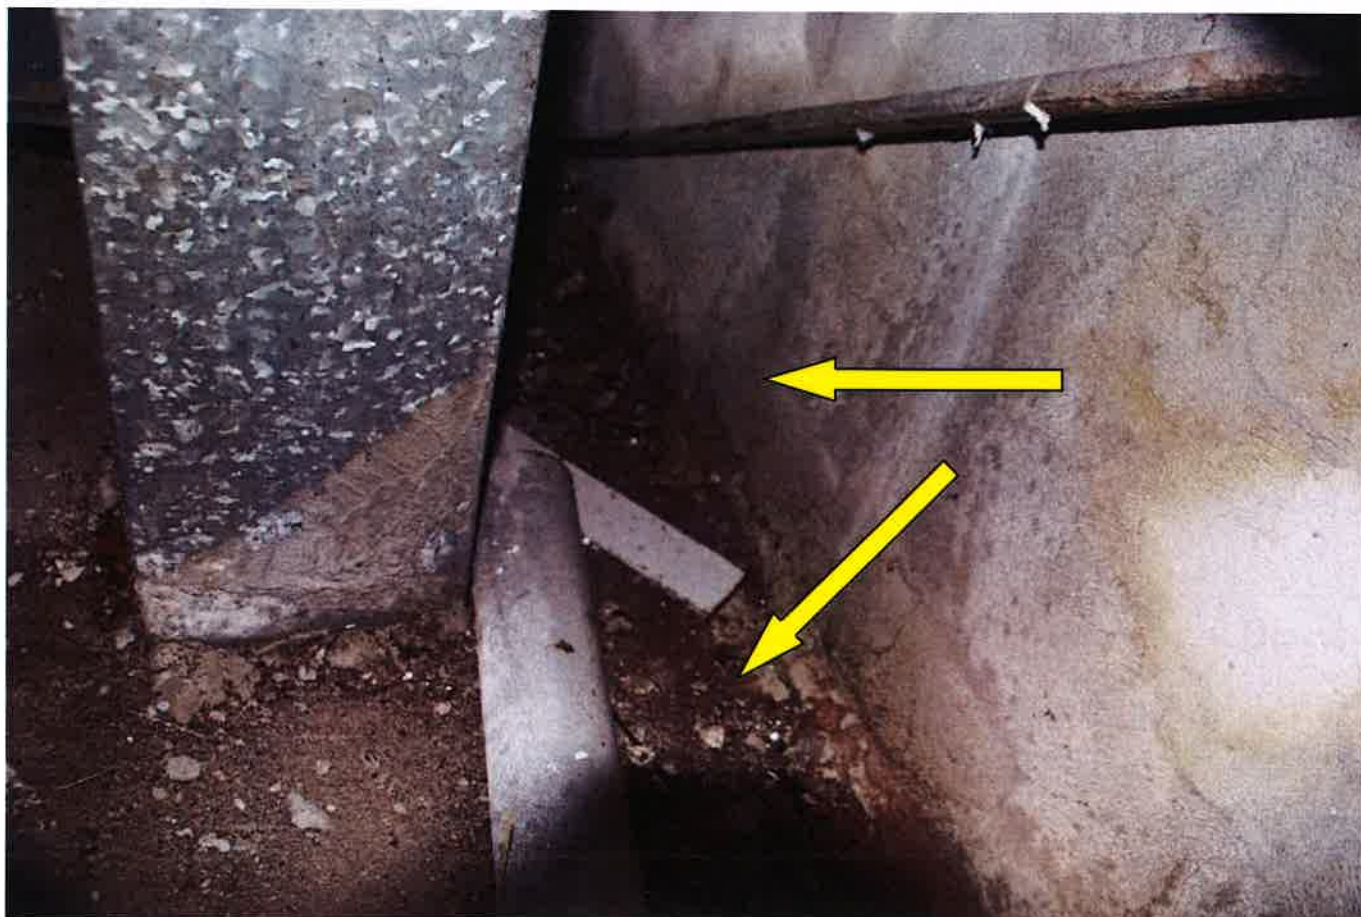
Fot. 18, 19. Przekieki z dachu przy krawędzi połaci. Zawilgocona powierzchnia muru. Pozostałości budowlane.

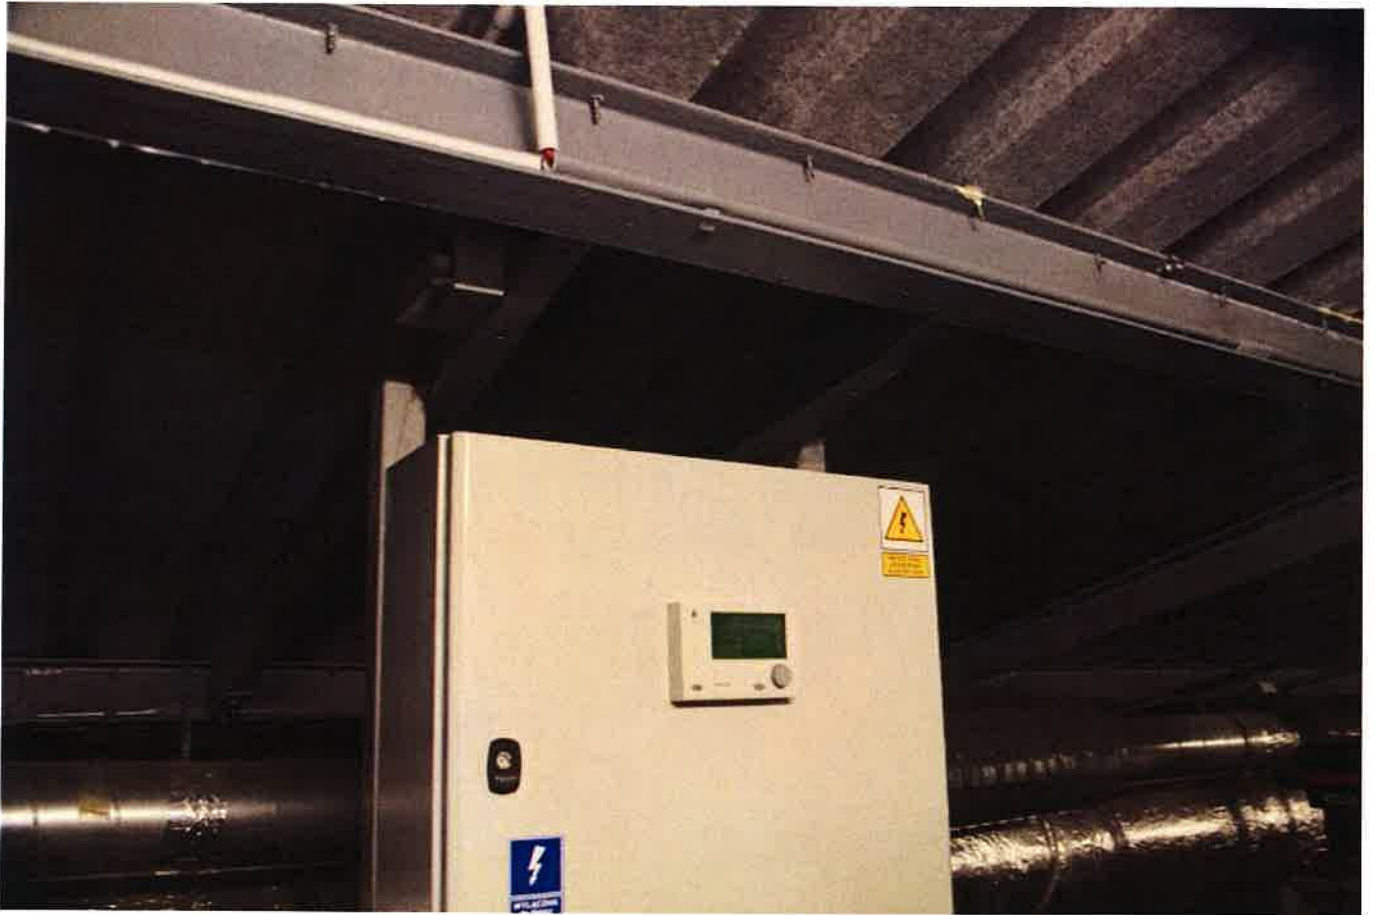
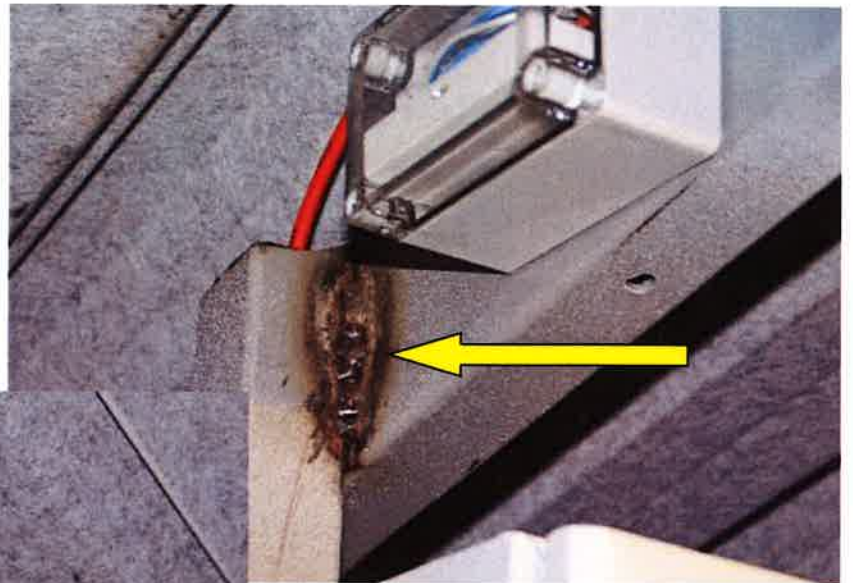
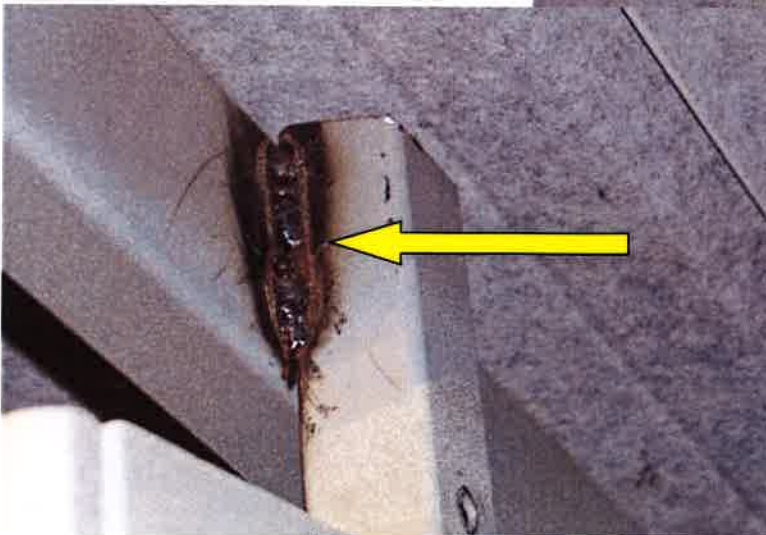
Fot. 20, 21. Szafa elektryczna zamontowana do konstrukcji dachu spawaniem –0 bez pomalowania miejsca spawania — korozja stali.

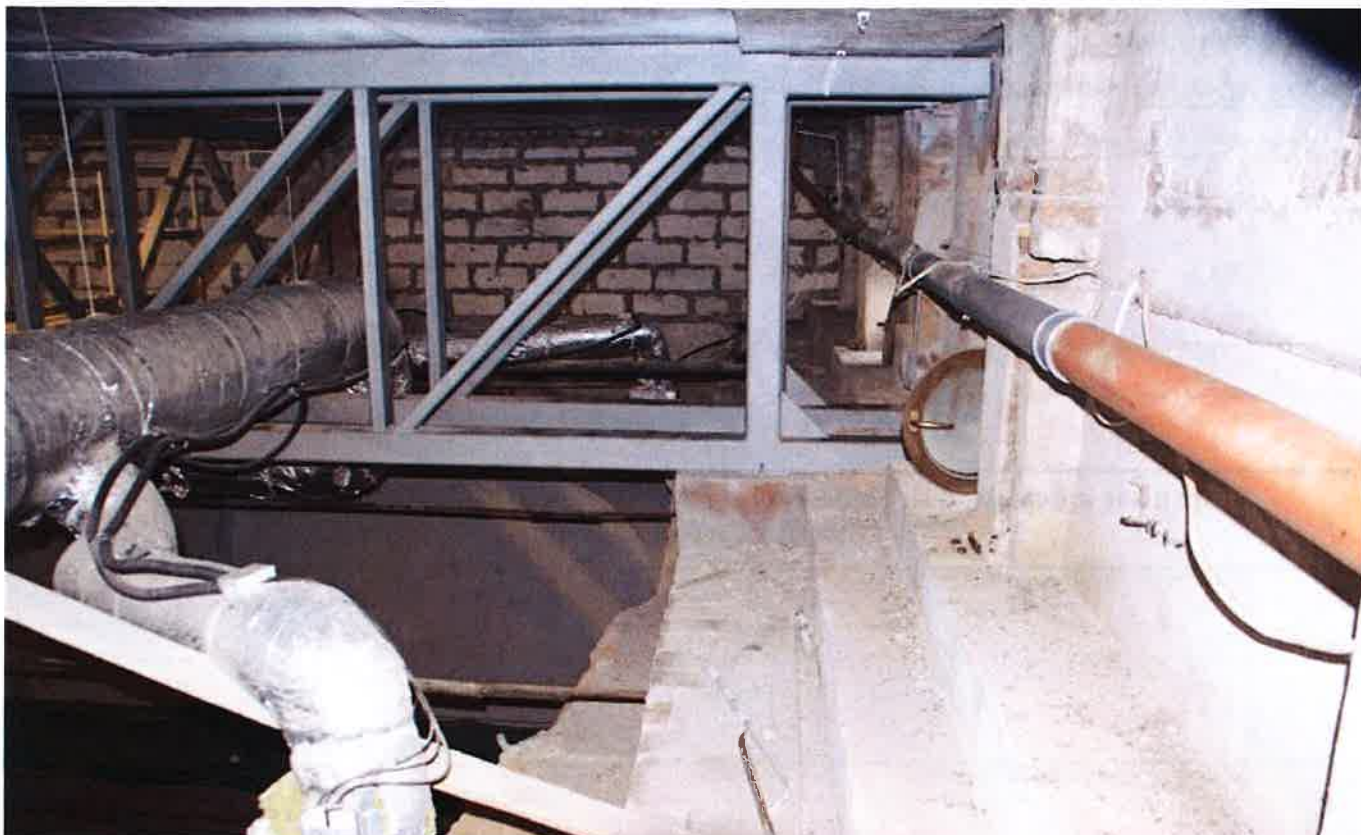
Fot. 22, 23. Oparcie kratownic konstrukcji dachu w osiach konstrukcyjnych E– F (nad Salą Eryka Pomorskiego). Oparcie bez możliwości przesuwu termicznego.

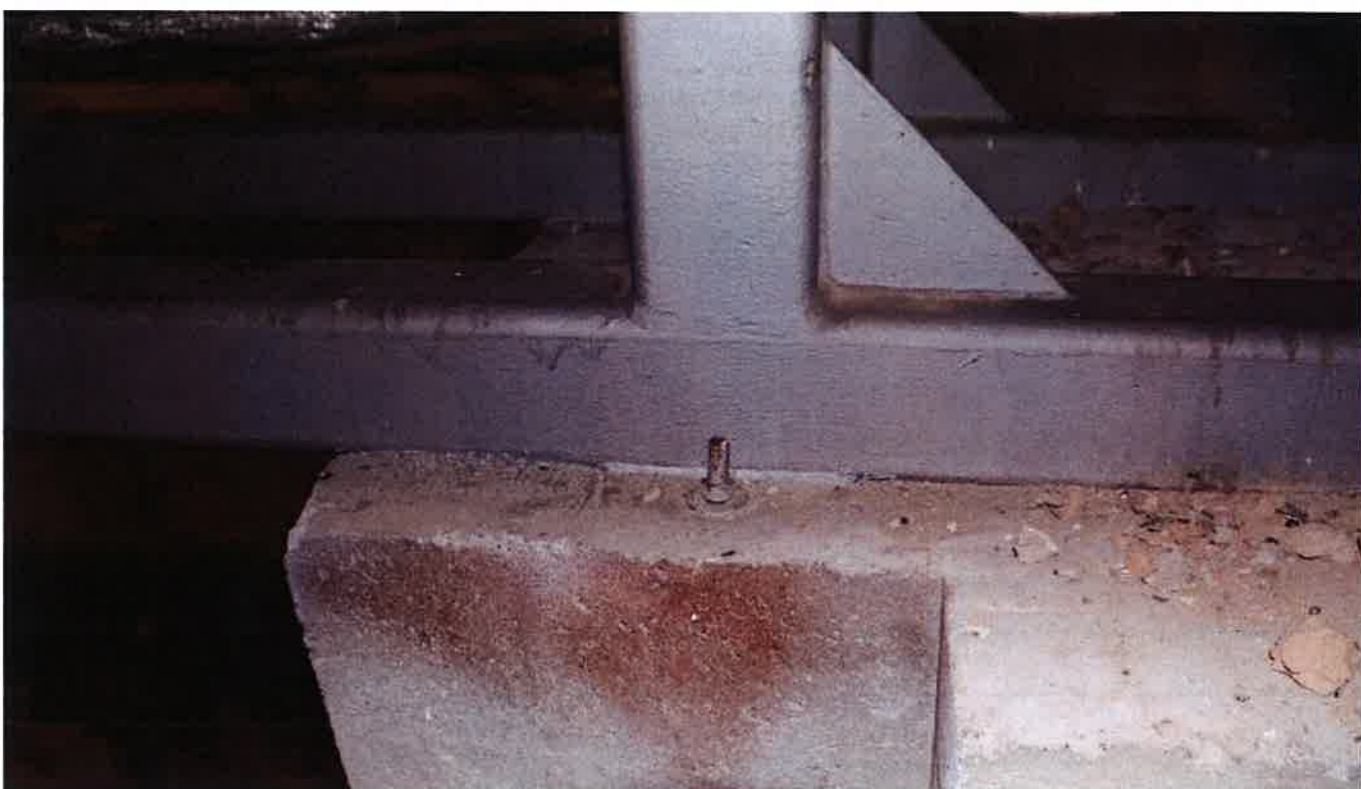
Fot. 23. Blacha oparcia zatopiona w betonie, powinno być zamontowanie blachy na poduszce, z możliwością przemieszczenia termicznego.

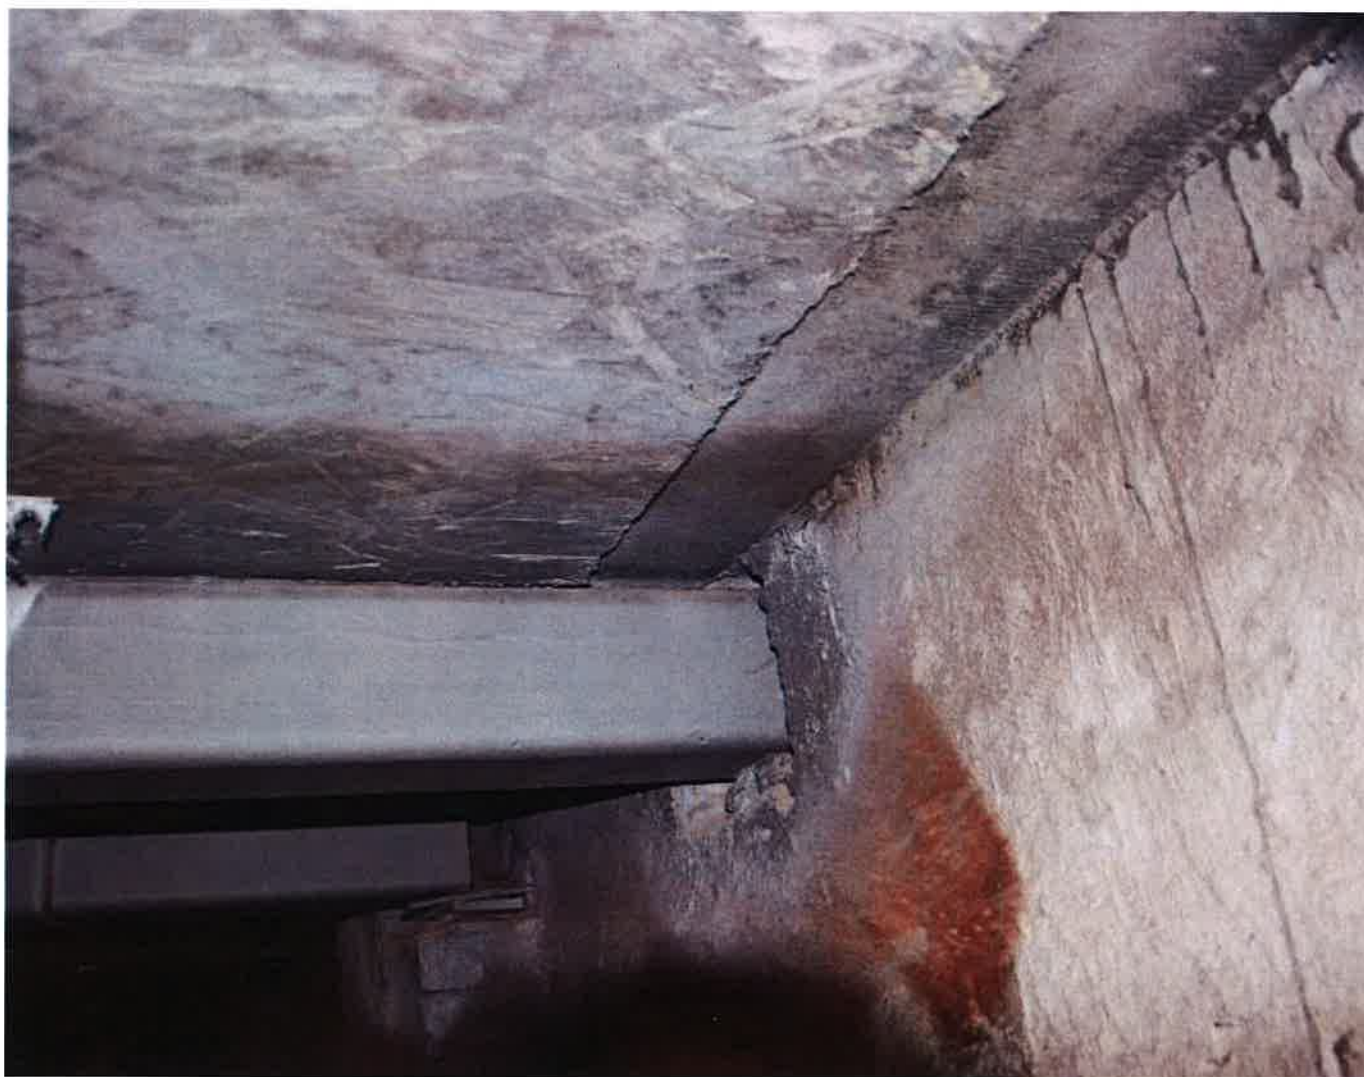
Fot. 24. Płyta betonowa nad Salą Eryka Pomorskiego.

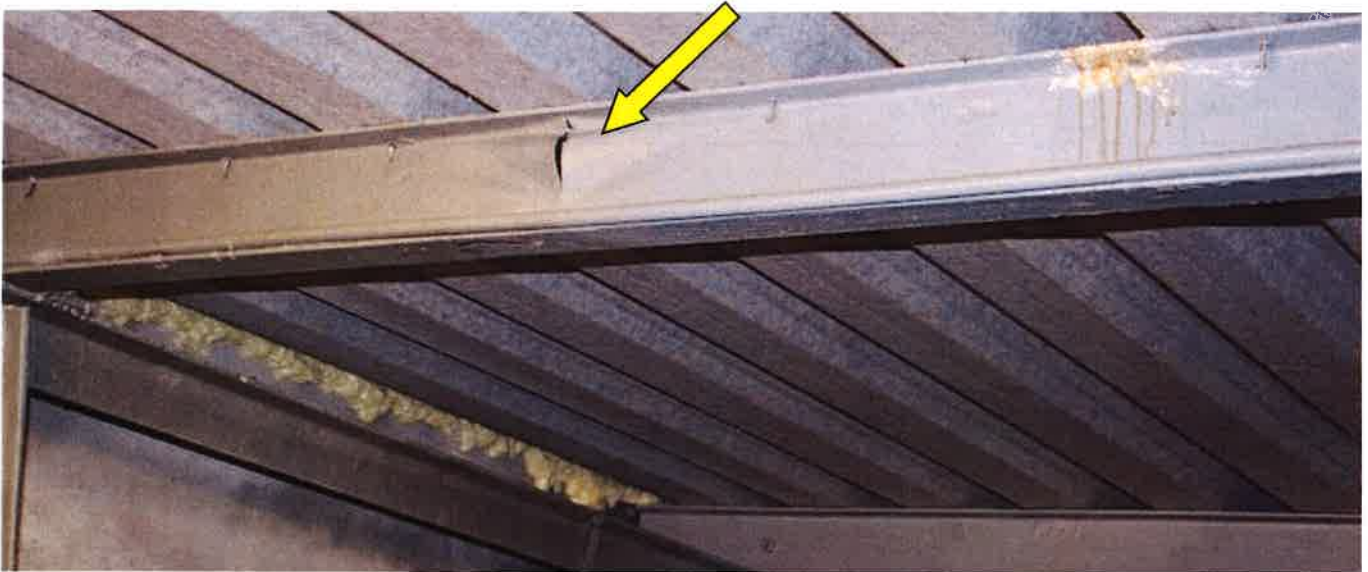
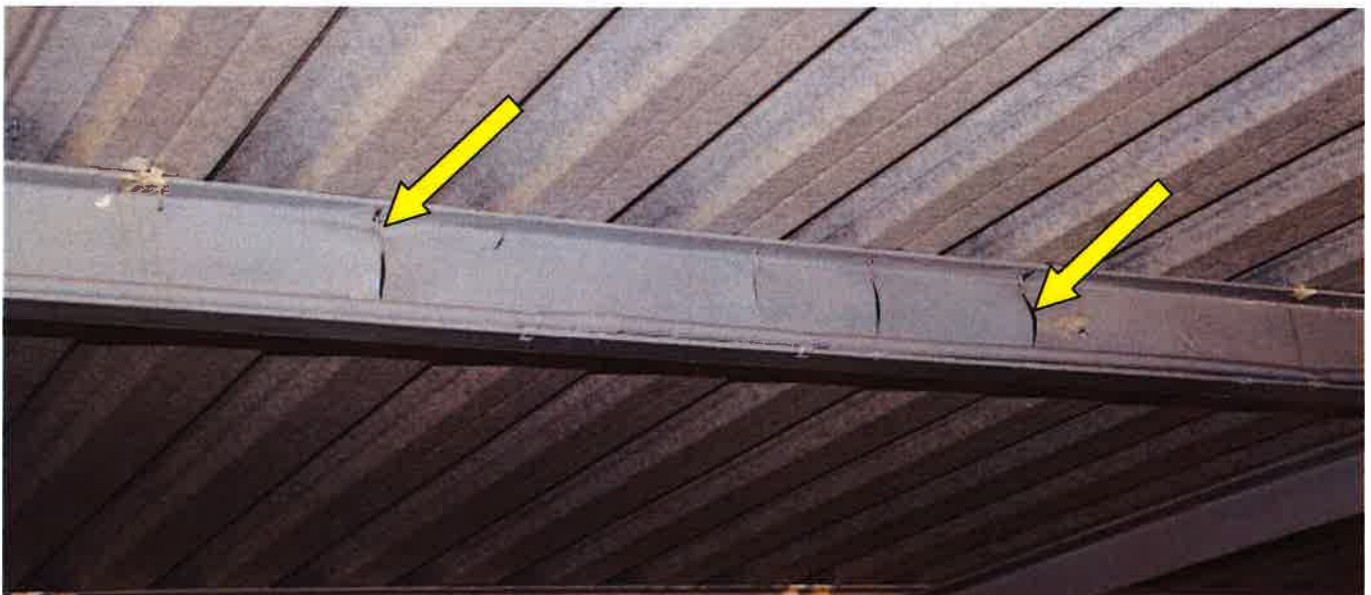
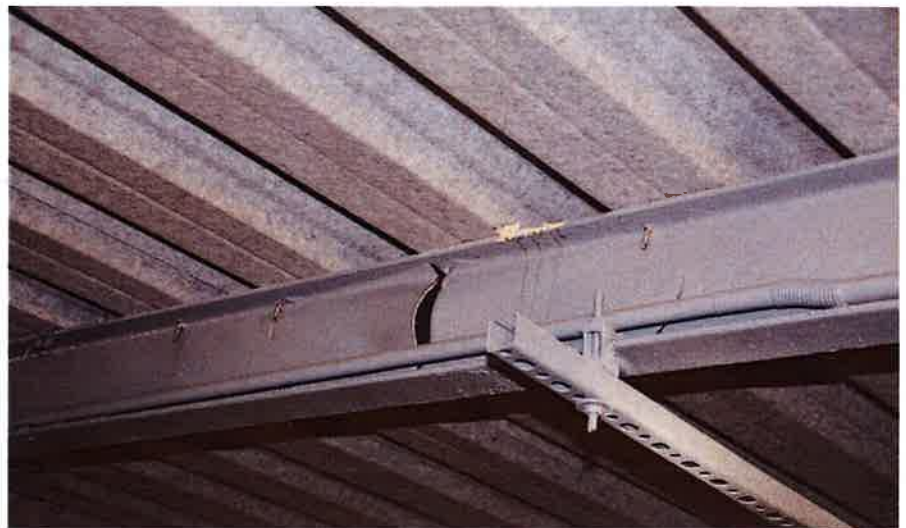
Fot. 25– 26. Poddasze w osiach konstrukcyjnych F– H. Płatwie stalowe z korozją pod warstwą farby. Cała konstrukcja dachu pod blachą trapezową wadliwie pomalowana, bez oczyszczenia z korozji. Wymagane jest ponowne czyszczenie i malowanie całej konstrukcji pokrycia dachu (**uwaga: malowanie farbą „pęczniejącą”, dającą ochronę p-poz.**) .

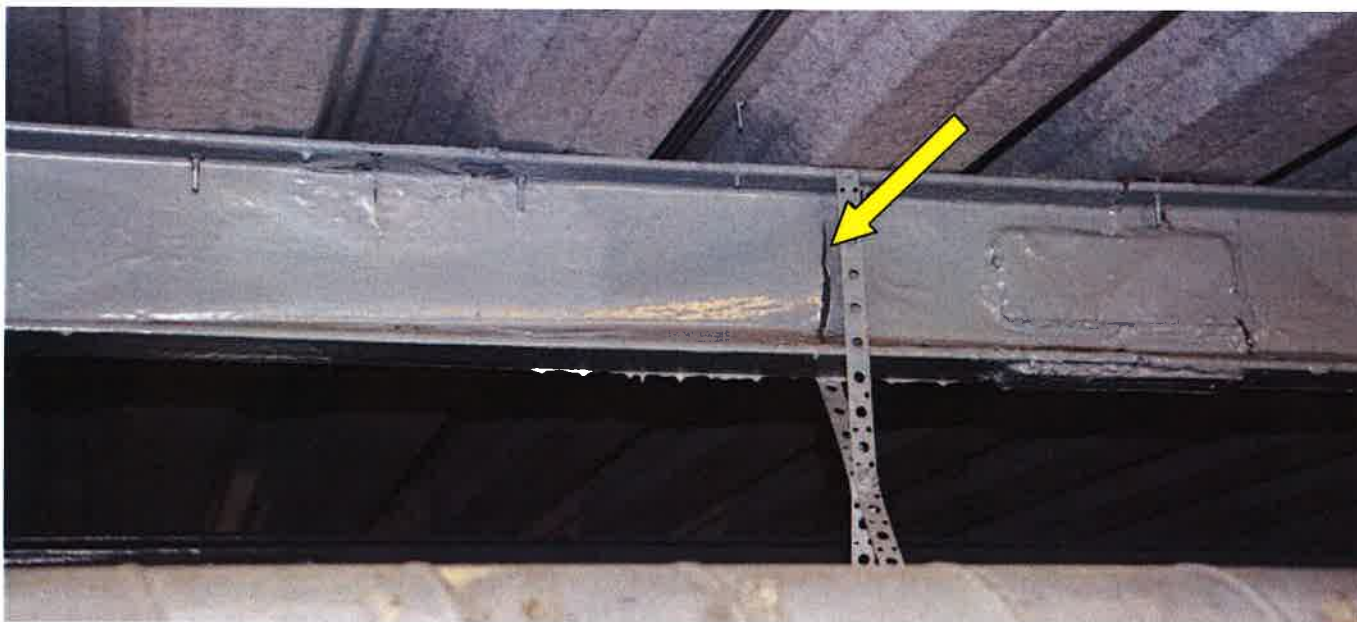
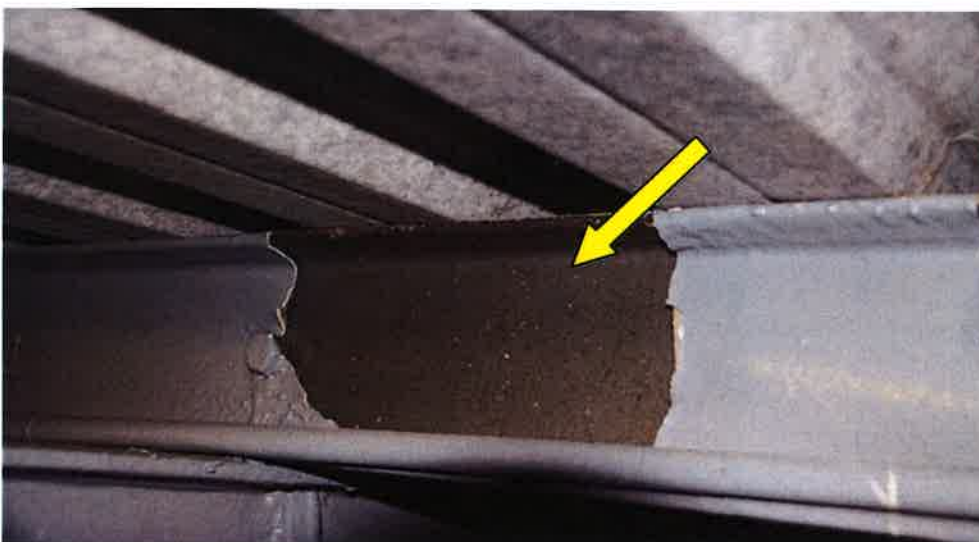
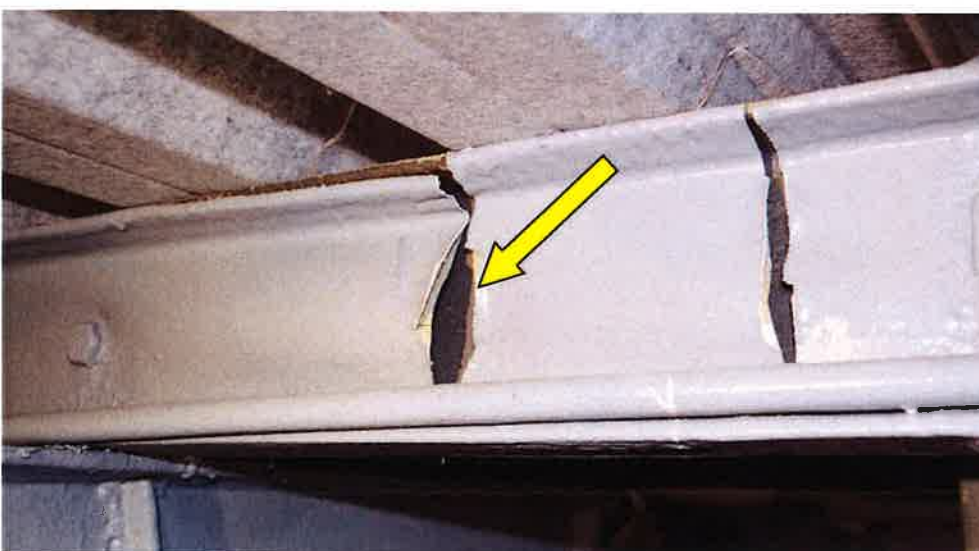
Fot. 27– 29. Poddasze w osiach konstrukcyjnych F– H. Płatwie stalowe z korozją pod warstwa farby. Cała konstrukcja dachu pod blachą trapezową wadliwie pomalowana, bez oczyszczenia z korozji. Wymagane jest ponowne czyszczenie i malowanie całej konstrukcji pokrycia dachu. (uwaga: malowanie farbą „pęczniejącą”, dającą ochronę p-pož.)

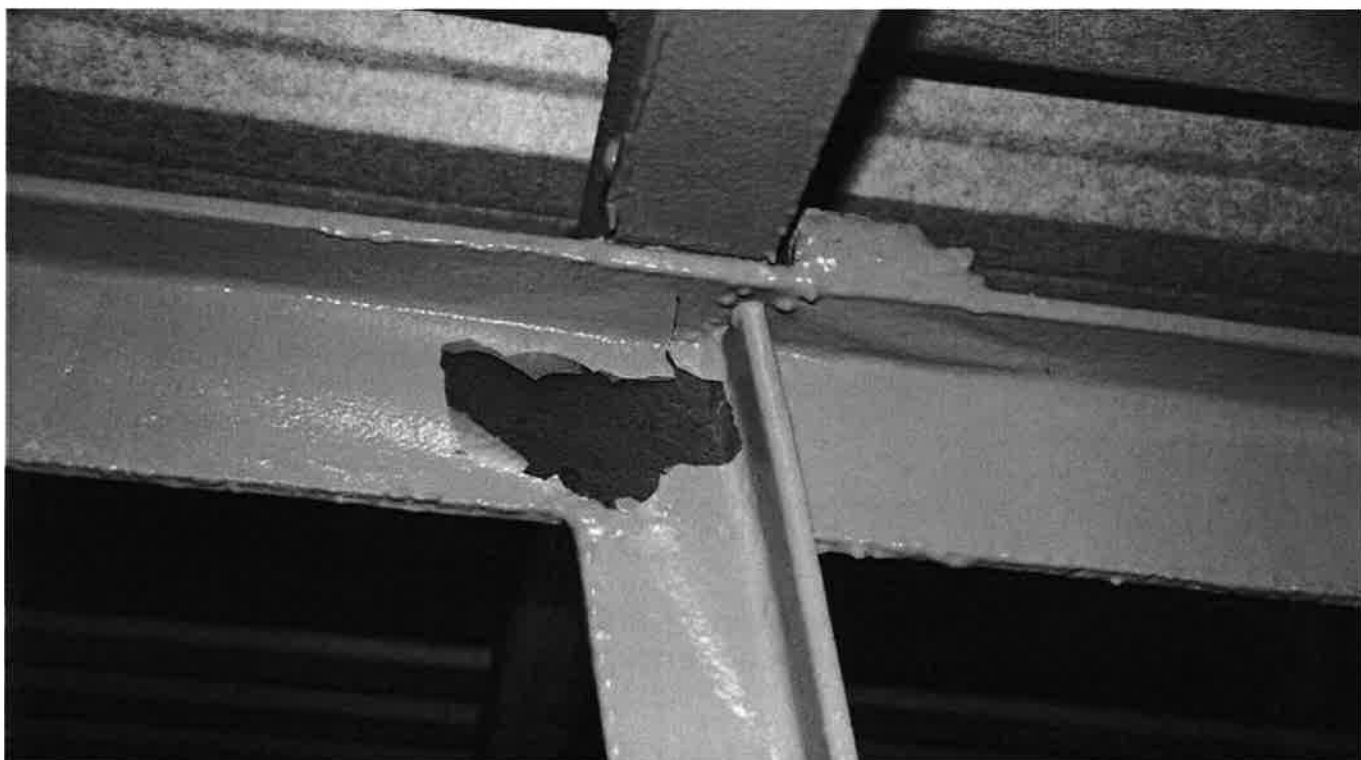
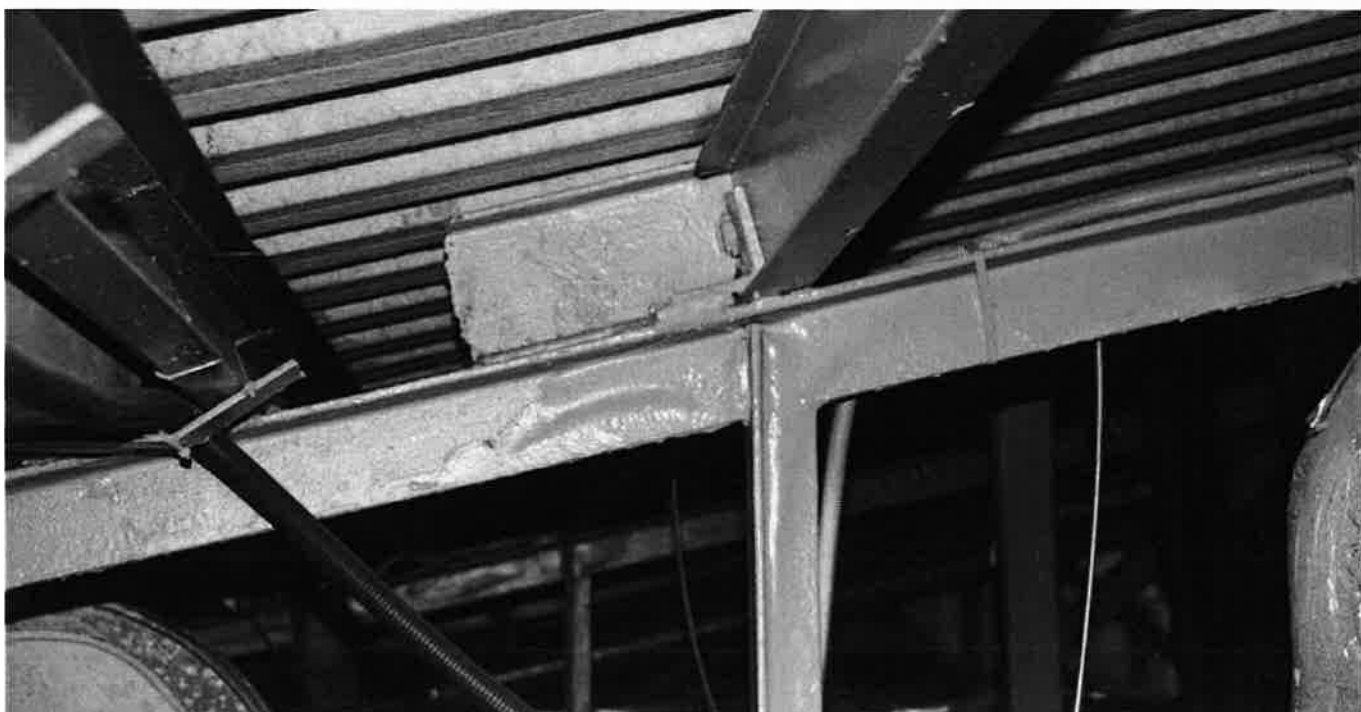
Fot. 30, 31. Kratownice stalowe z korozją pod warstwa farby. Cała konstrukcja dachu pod blachą trapezową wadliwie pomalowana, bez oczyszczenia z korozji. Wymagane jest ponowne czyszczenie i malowanie całej konstrukcji pokrycia dachu. (uwaga: malowanie farbą „pęczniejącą”, dającą ochronę p-pož.)

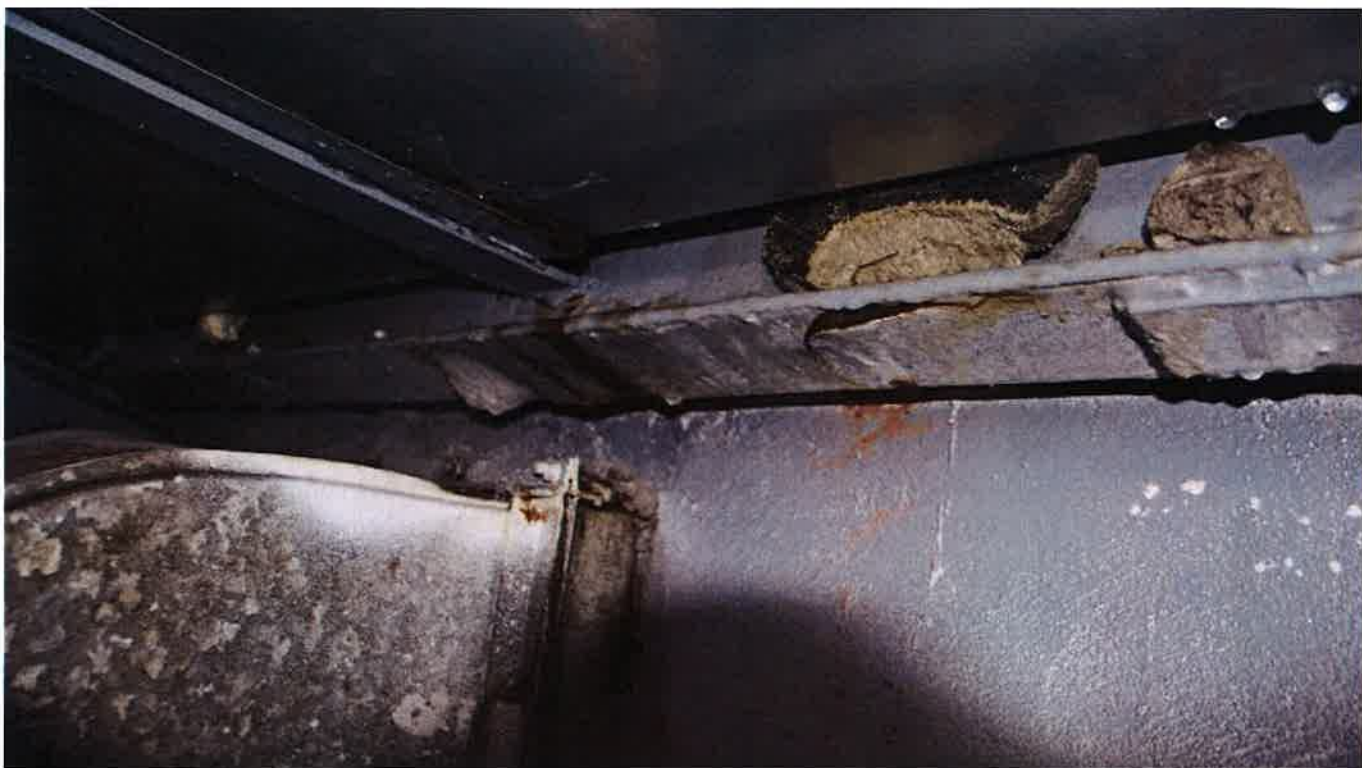
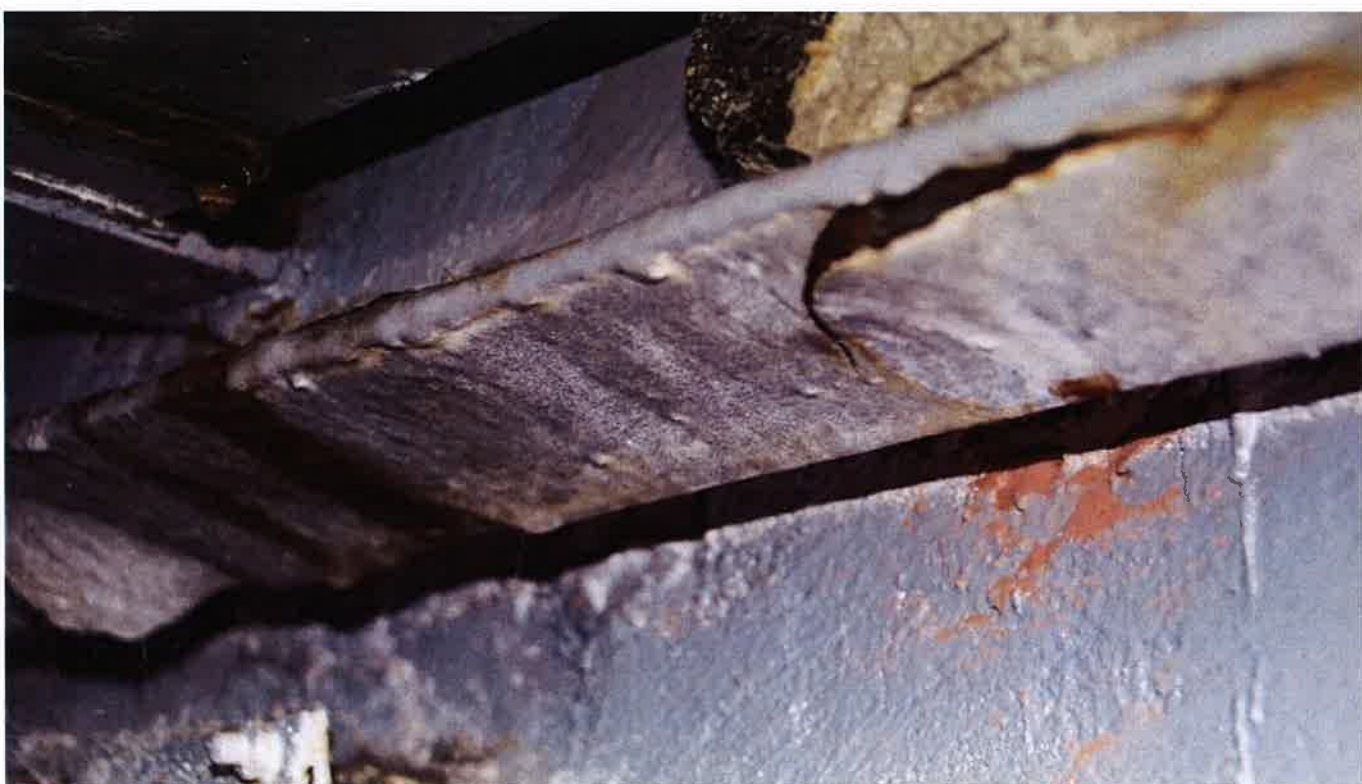
Fot. 32, 33. Płatwie i kratownice stalowe z korozją pod warstwą farby. Cała konstrukcja dachu pod blachą trapezową wadliwie pomalowana, bez oczyszczenia z korozji. Wymagane jest ponowne czyszczenie i malowanie całej konstrukcji pokrycia dachu. (uwaga: malowanie farbą „pęczniejącą”, dającą ochronę p-poż.)

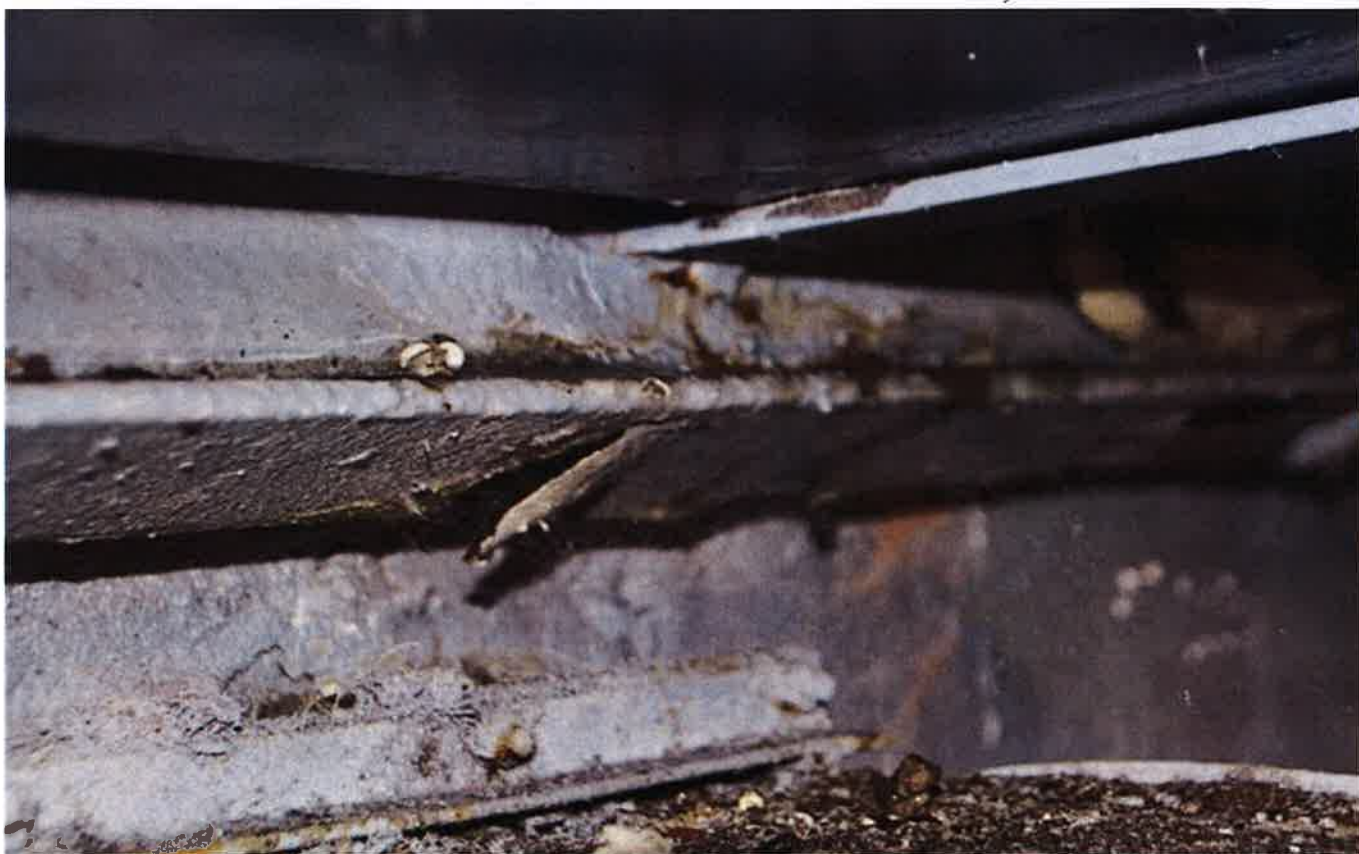
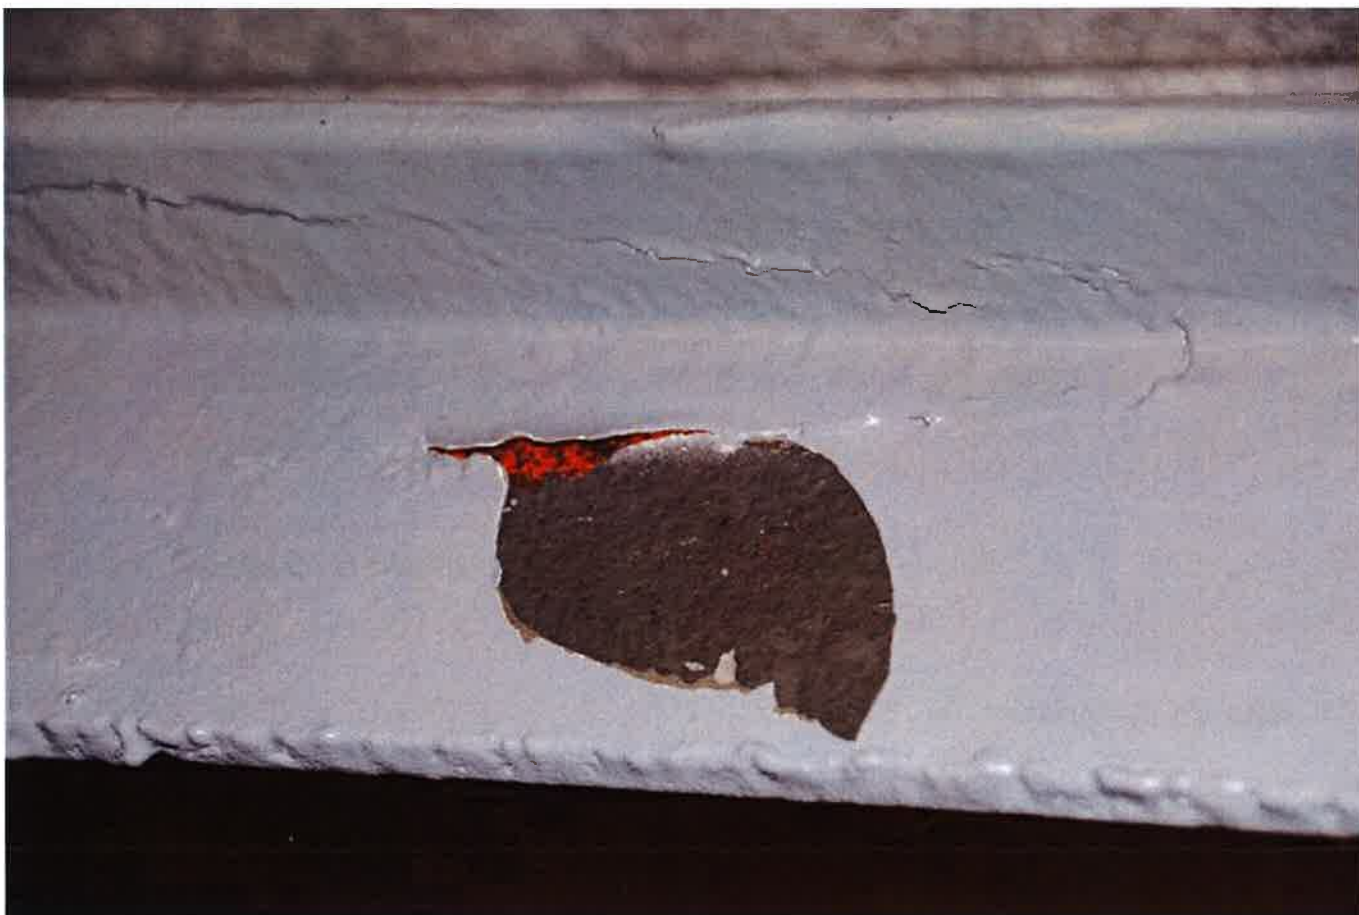
Fot. 34, 35. Kratownice i inne elementy stalowe z korozją pod warstwa farby. (uwaga: wymagane malowanie farbą „pęczniejącą”, dającą ochronę p-pož.)

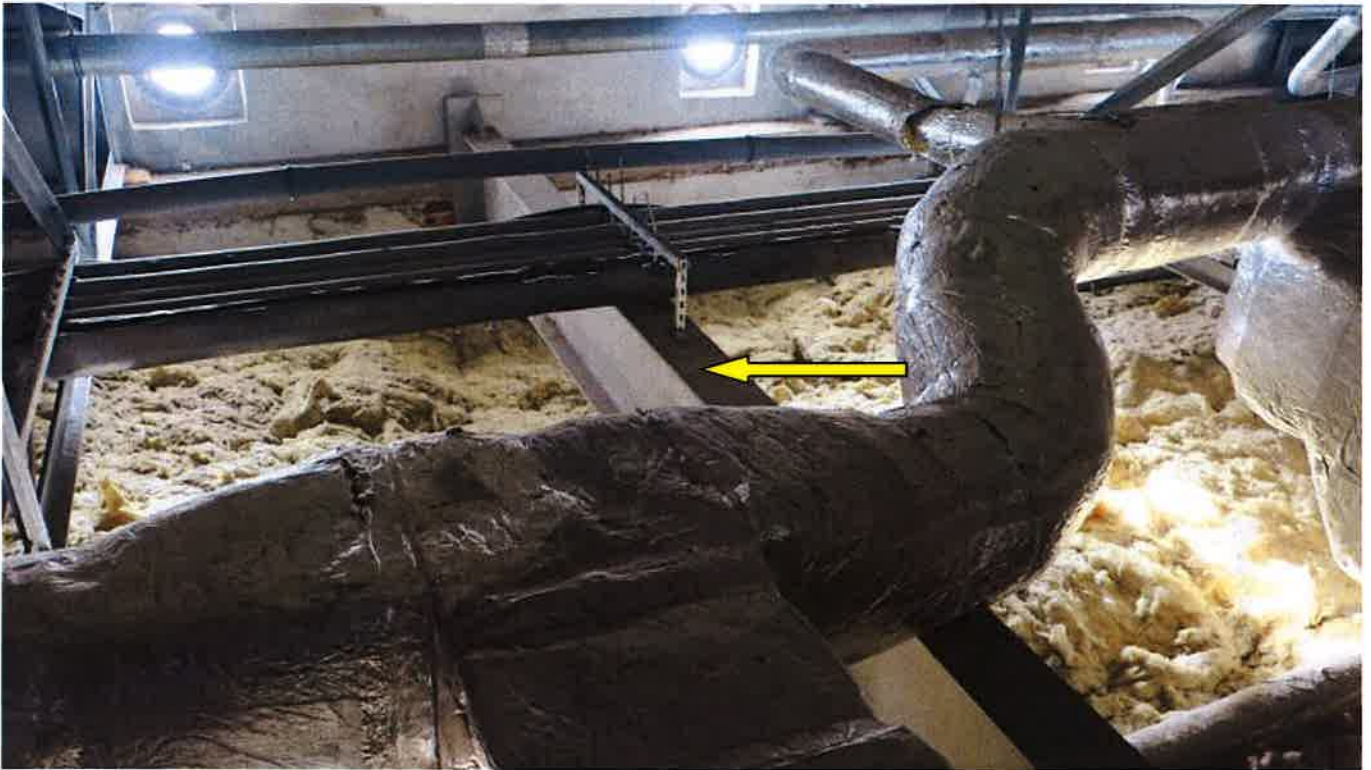
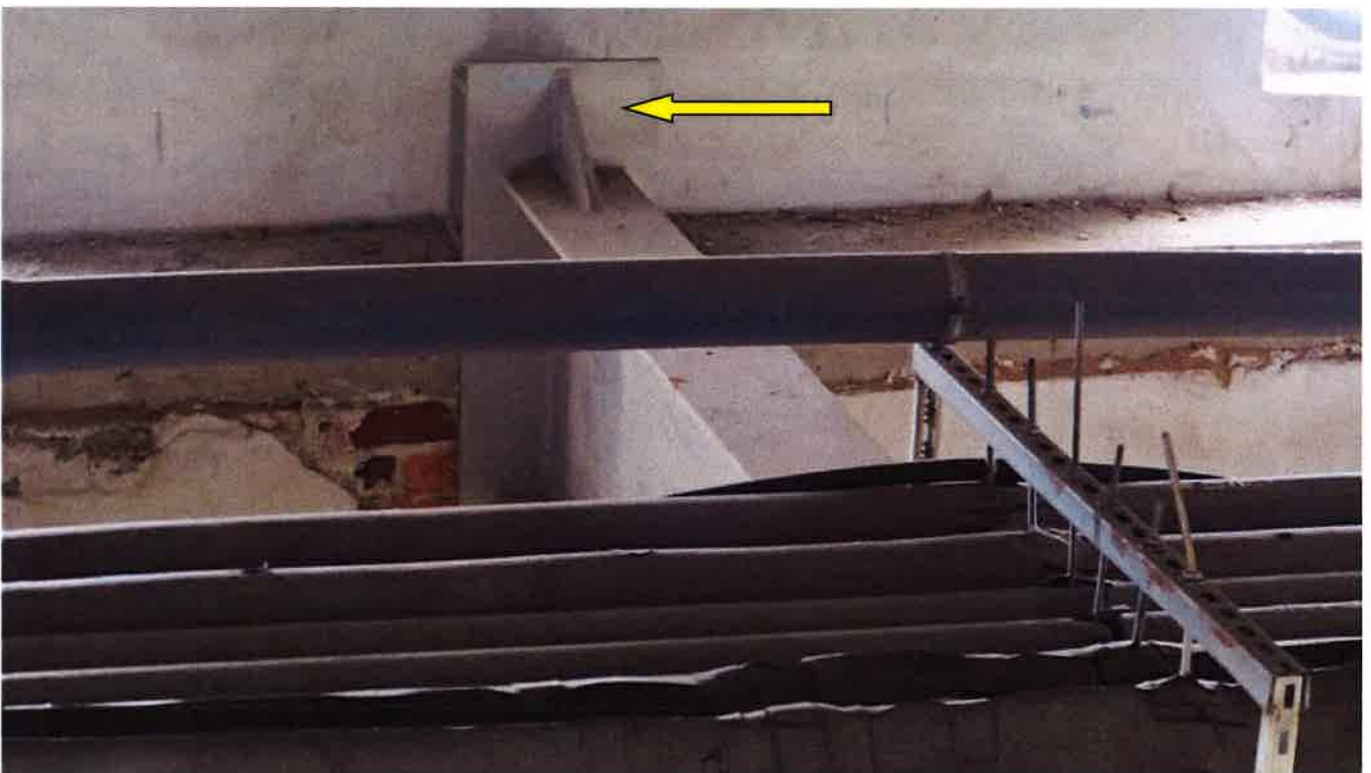
Fot. 36, 37. Poddasze w osiach konstrukcyjnych F– H. (nad Salą Króla Stanisława Leszczyńskiego). Podciąg pod klimatyzację z oparciem na ścianie zewnętrznej od strony dziedzińca. Oparcie bez możliwości przesuwu.
