**DOKUMENTACJA FOTOGRAFICZNA  
DO 2 ZESTAWU USTEREK I WAD**

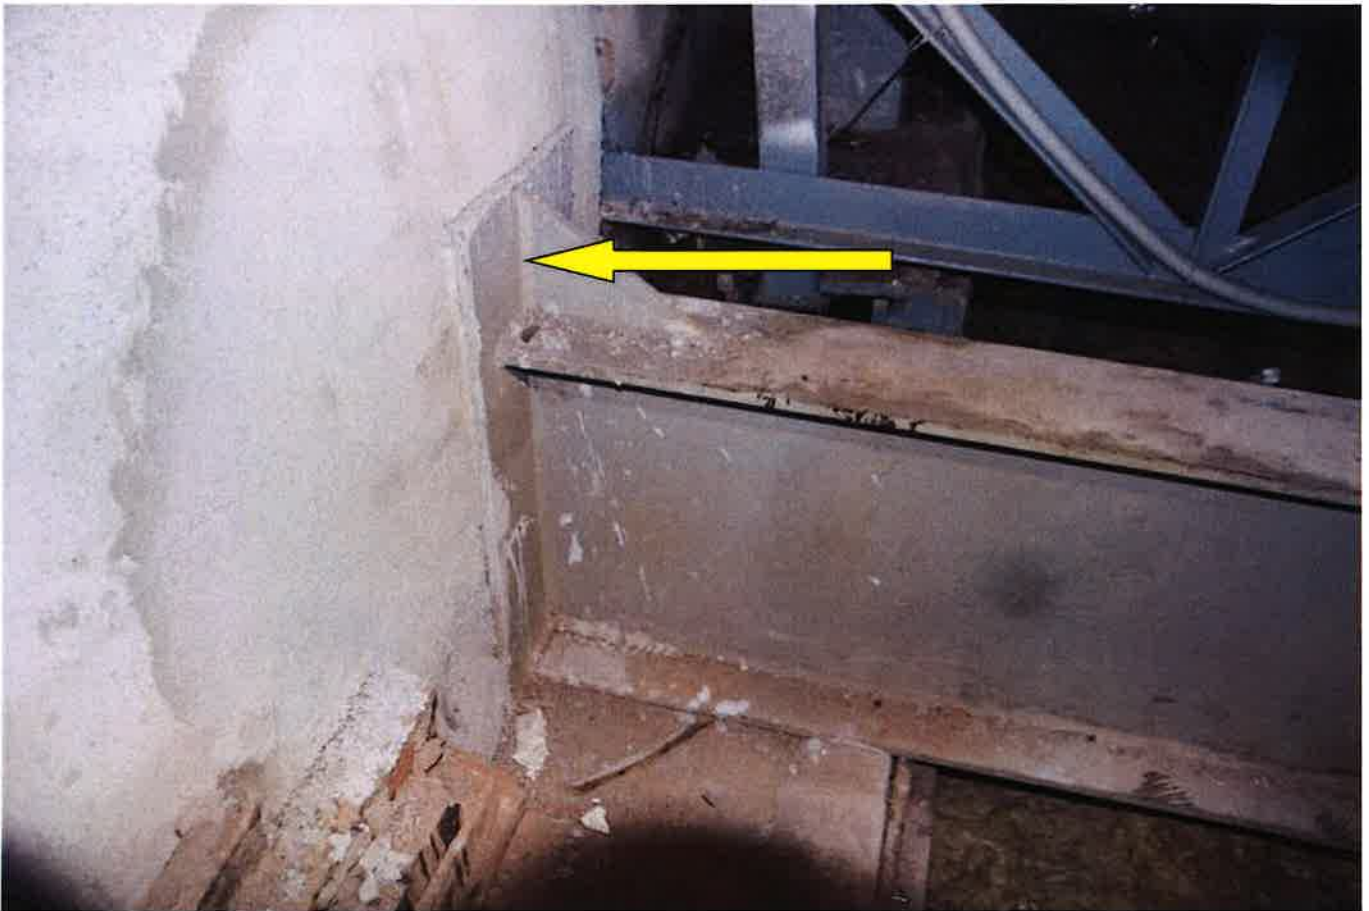
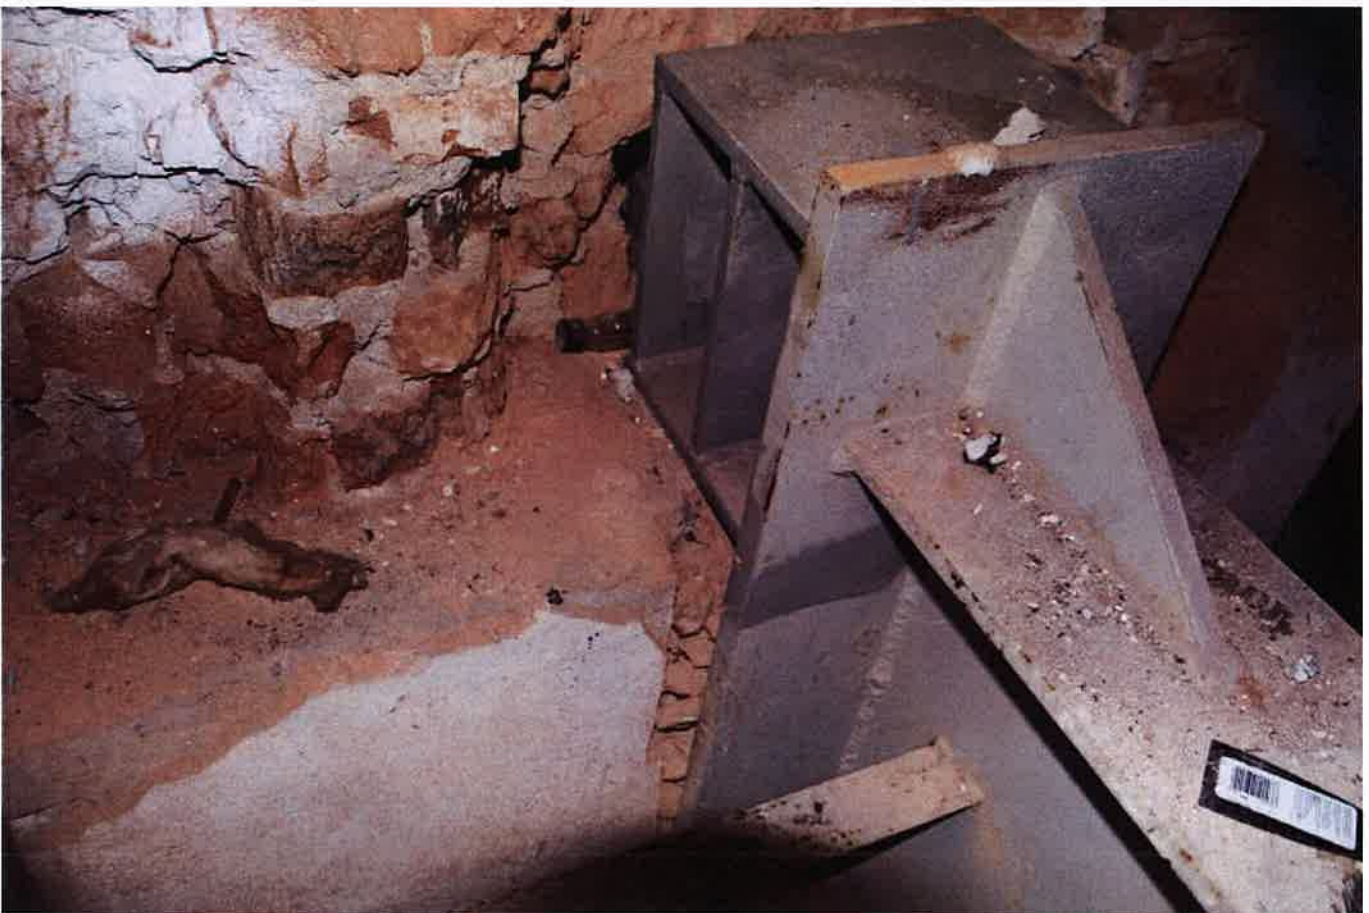
Fot. 38, 39. Poddasze nad Salą Króla Stan. Leszczyńskiego.  
Belka stalowa zamontowana czołowo do ściany nad stropem pomieszczenia. Poziome termiczne wydłużenie przesuwia ścianę.

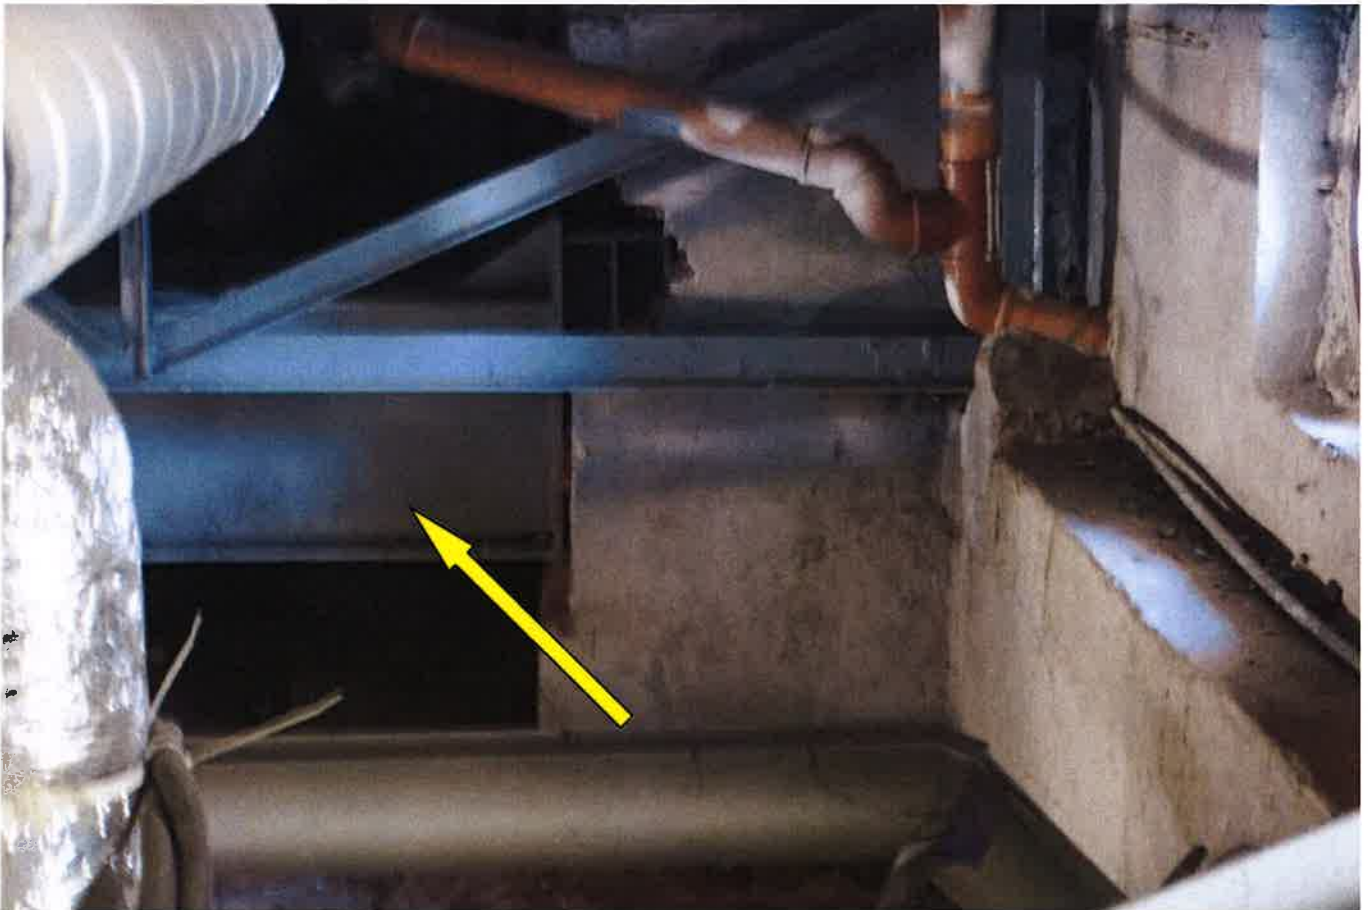
Fot. 40. Poddasze nad Salą Króla Stan. Leszczyńskiego. Belka wskazana strzałką czołowo styka się z murem z małym dystansem.

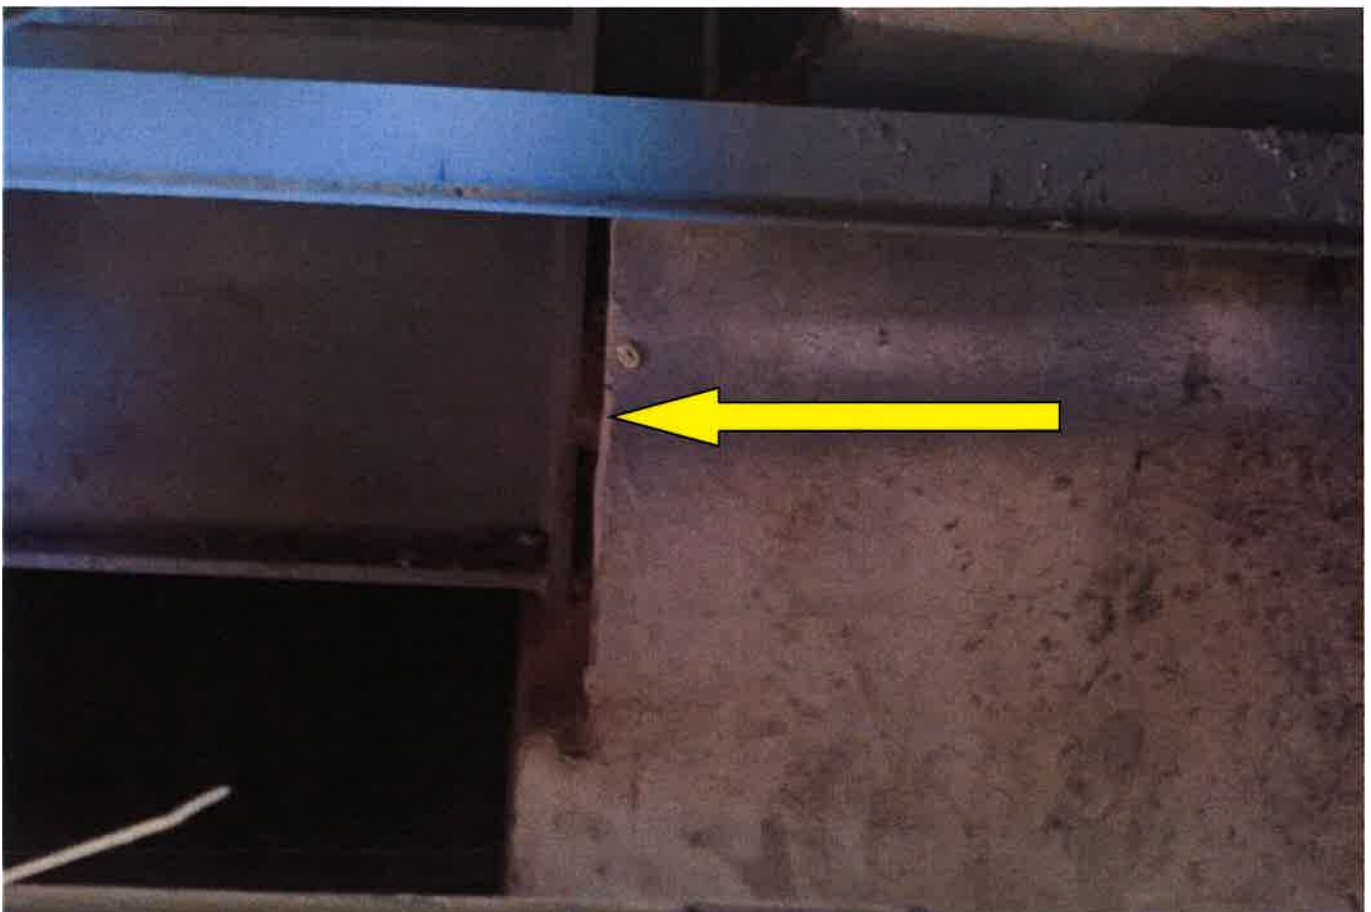
Fot. 41. Zagruzowana szczelna między belką a murem uniemożliwia swobodny (termiczny) przesuw belki.

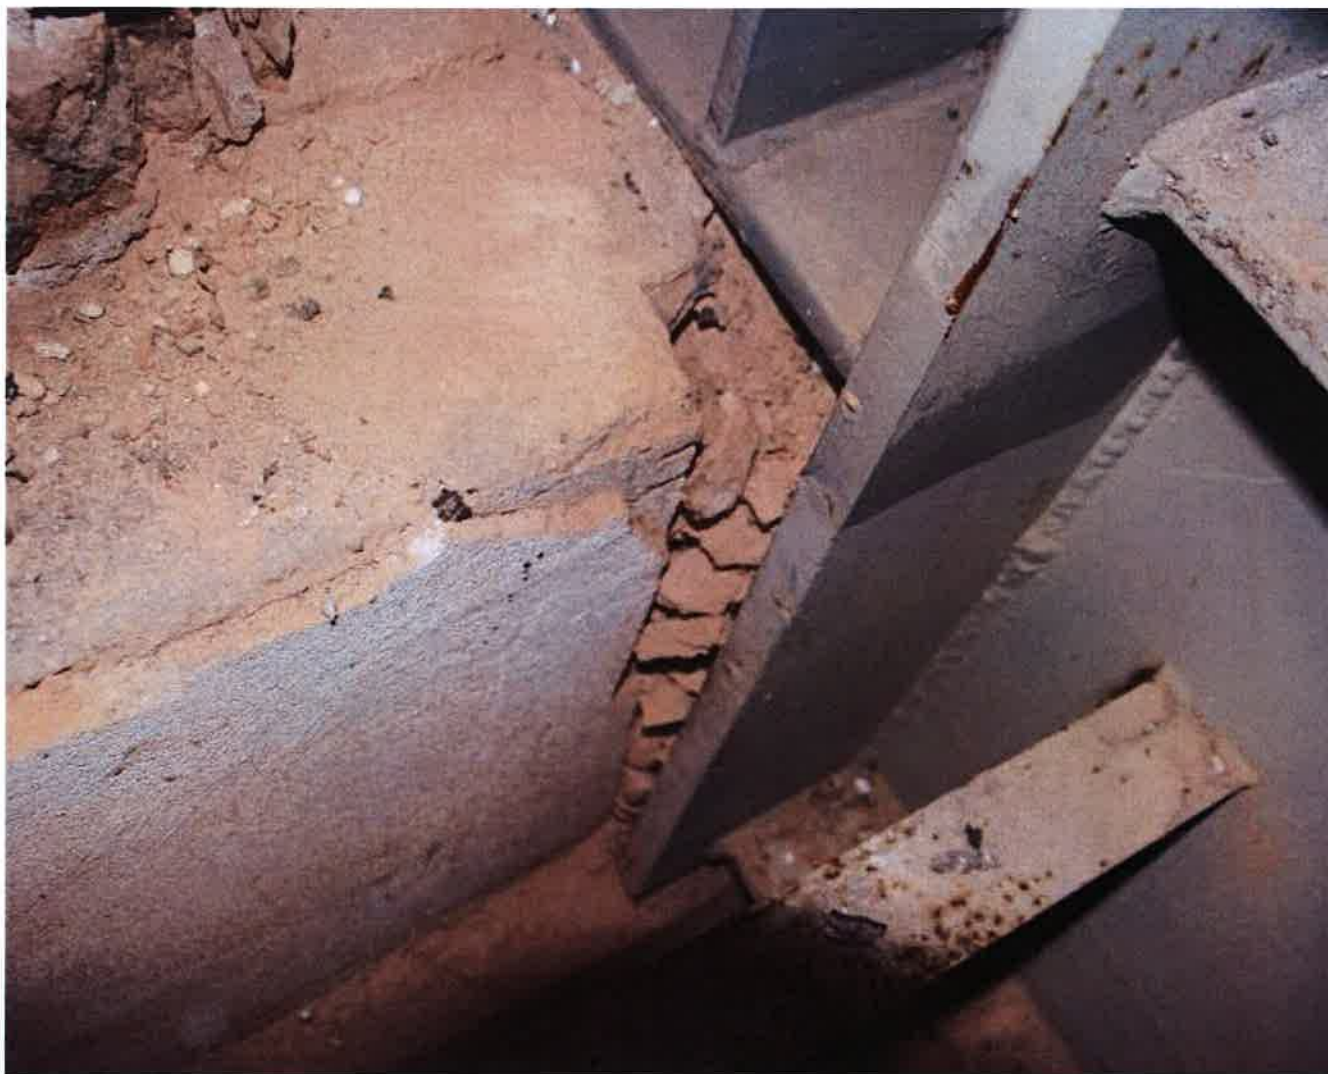
Fot. 42. Zagruzowana szczelina między podciągami stalowymi a ścianą – belka stalowa „rozpycha” ścianę wskutek ruchów termicznych. Kurczenie w okresie zimowym dogęszcza gruz w szczelinie, w okresie letnim każdorazowo będzie następowały przemieszczenia poziome.

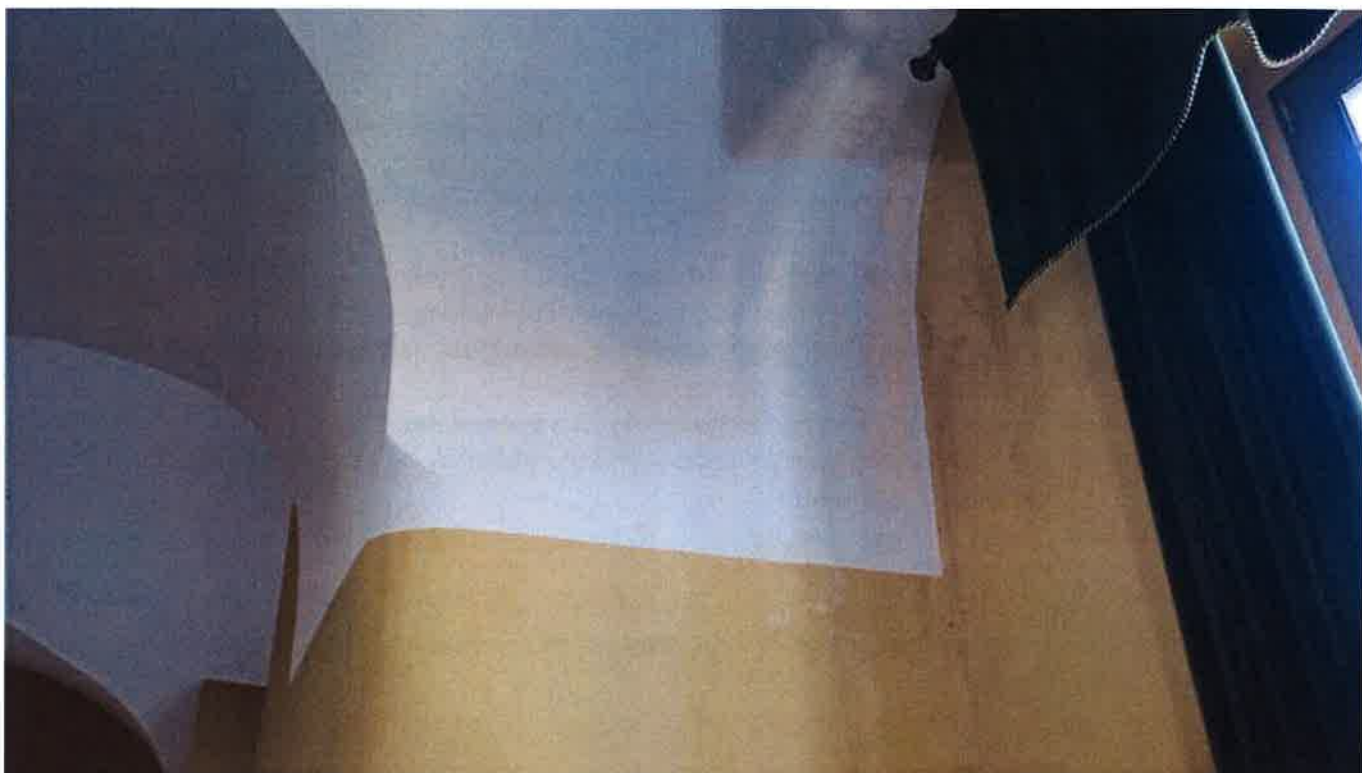
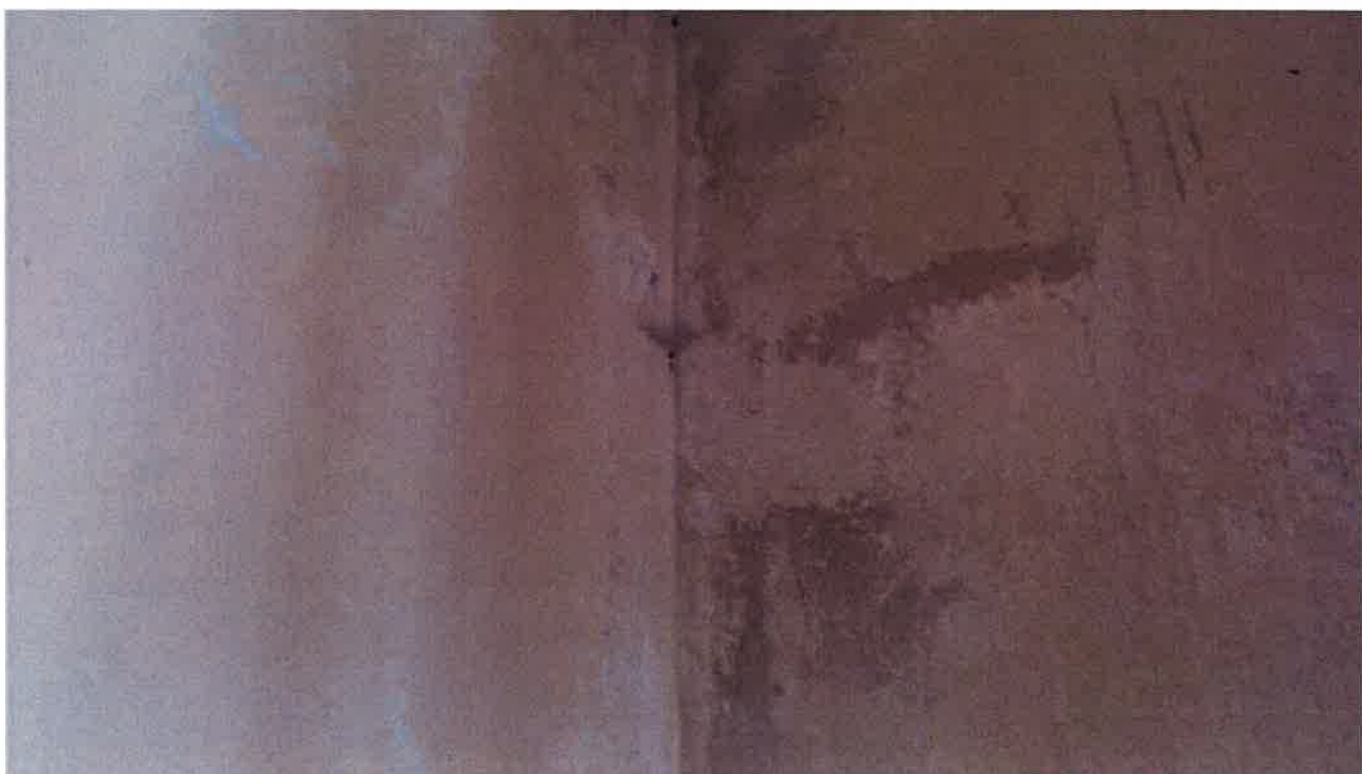
Fot. 43, 44. Zacieki na ścianach zewnętrznych w Sali Króla S. Leszczyńskiego.

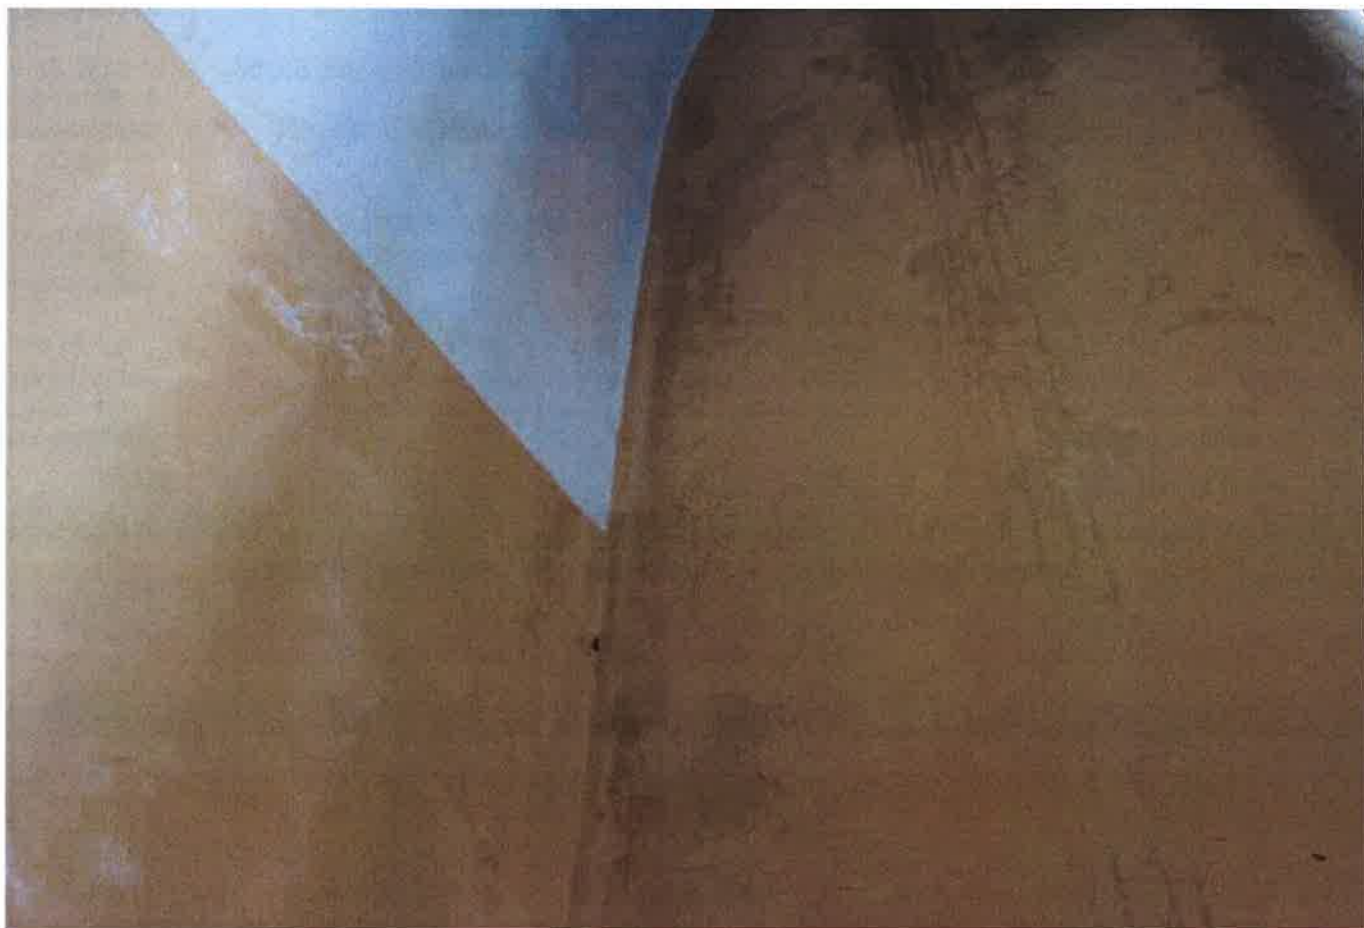
Fot. 43, 44. Zacieki na ścianach zewnętrznych w Sali Króla S. Leszczyńskiego.

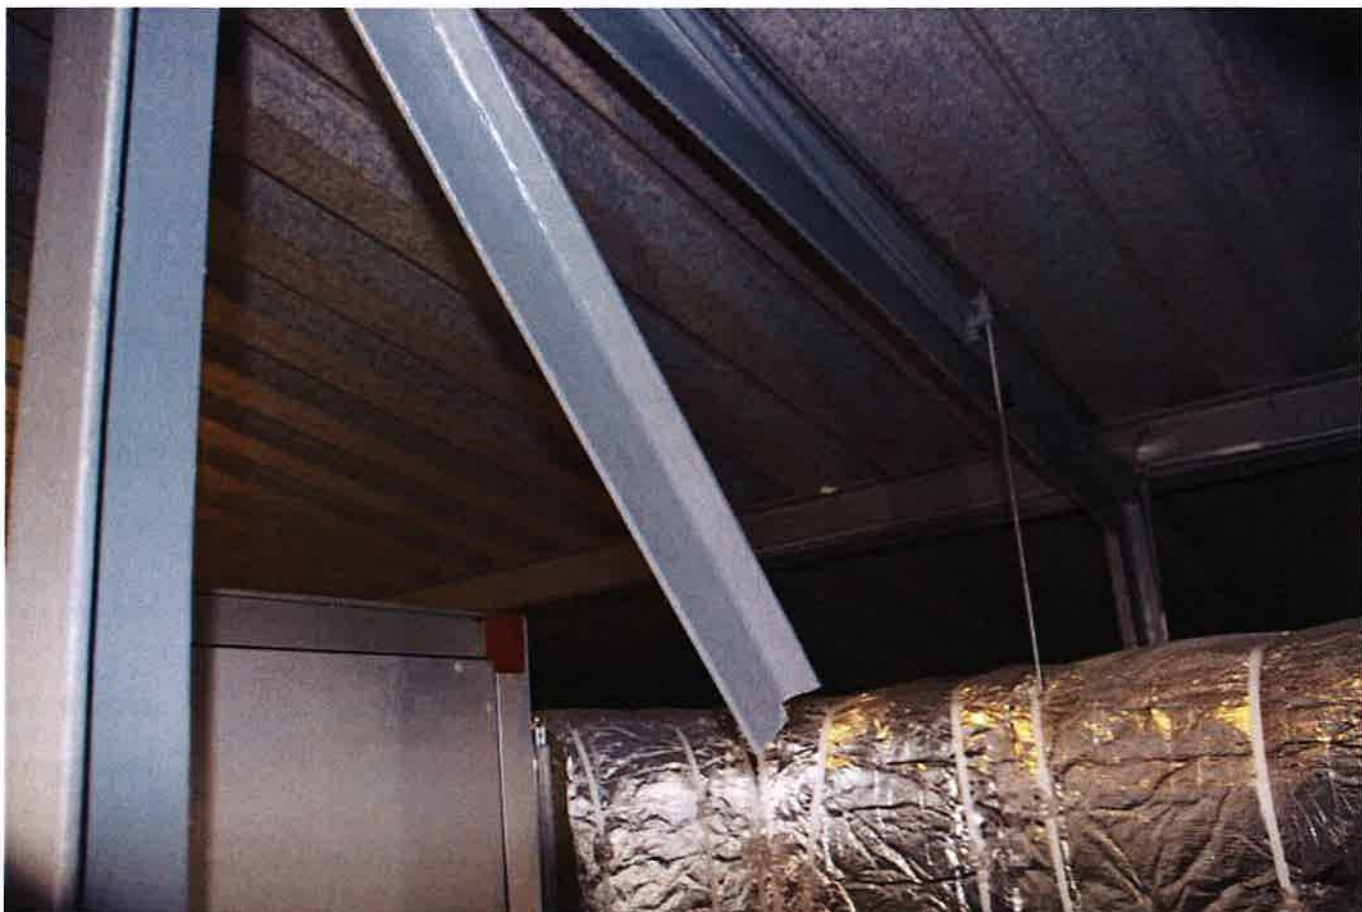
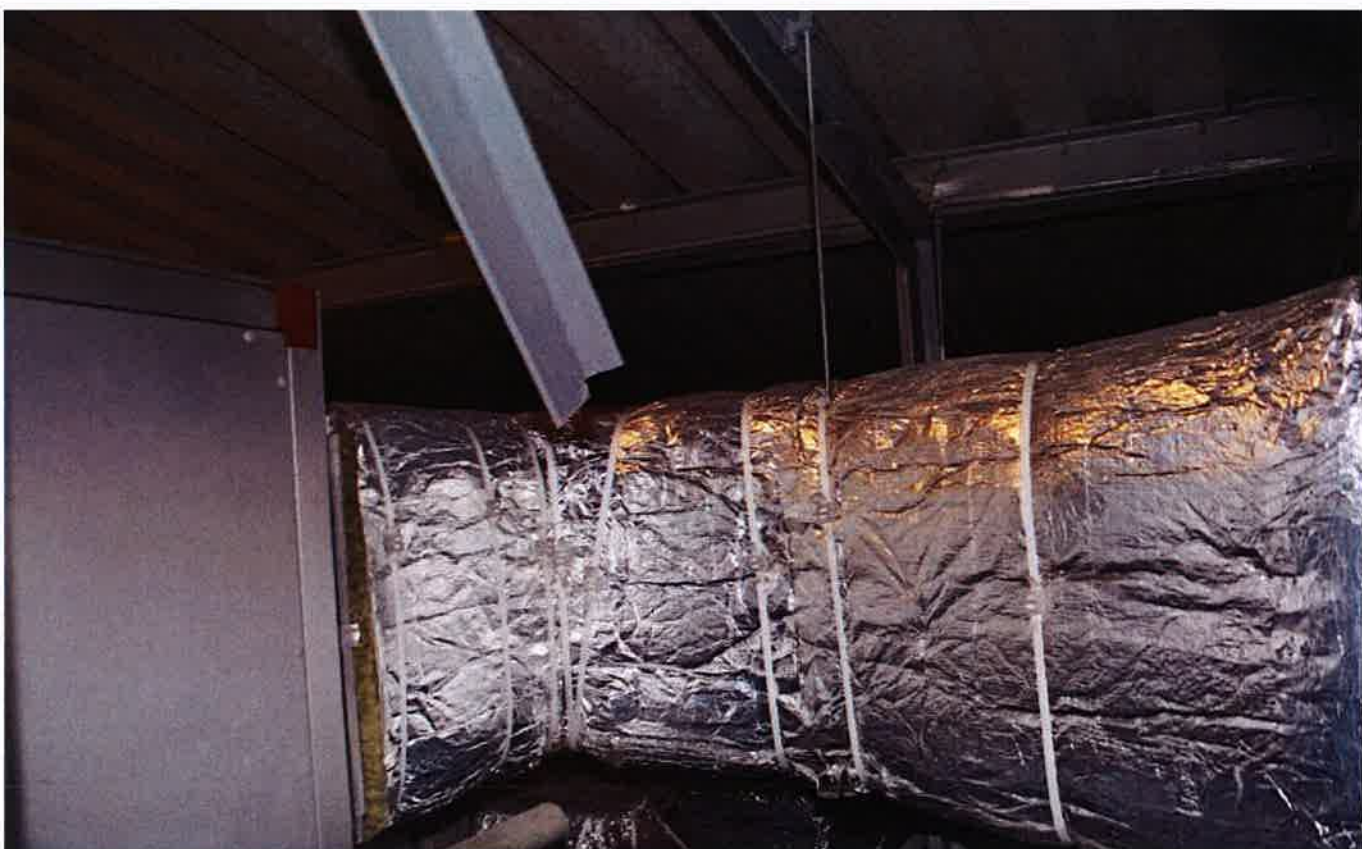
Fot. 45, 46. Konstrukcja dachu nad Salą Króla S. Leszczyńskiego. Ucięty konstrukcyjny krzyżulec kratownicy dachowej. Element do natychmiastowego uzupełnienia.

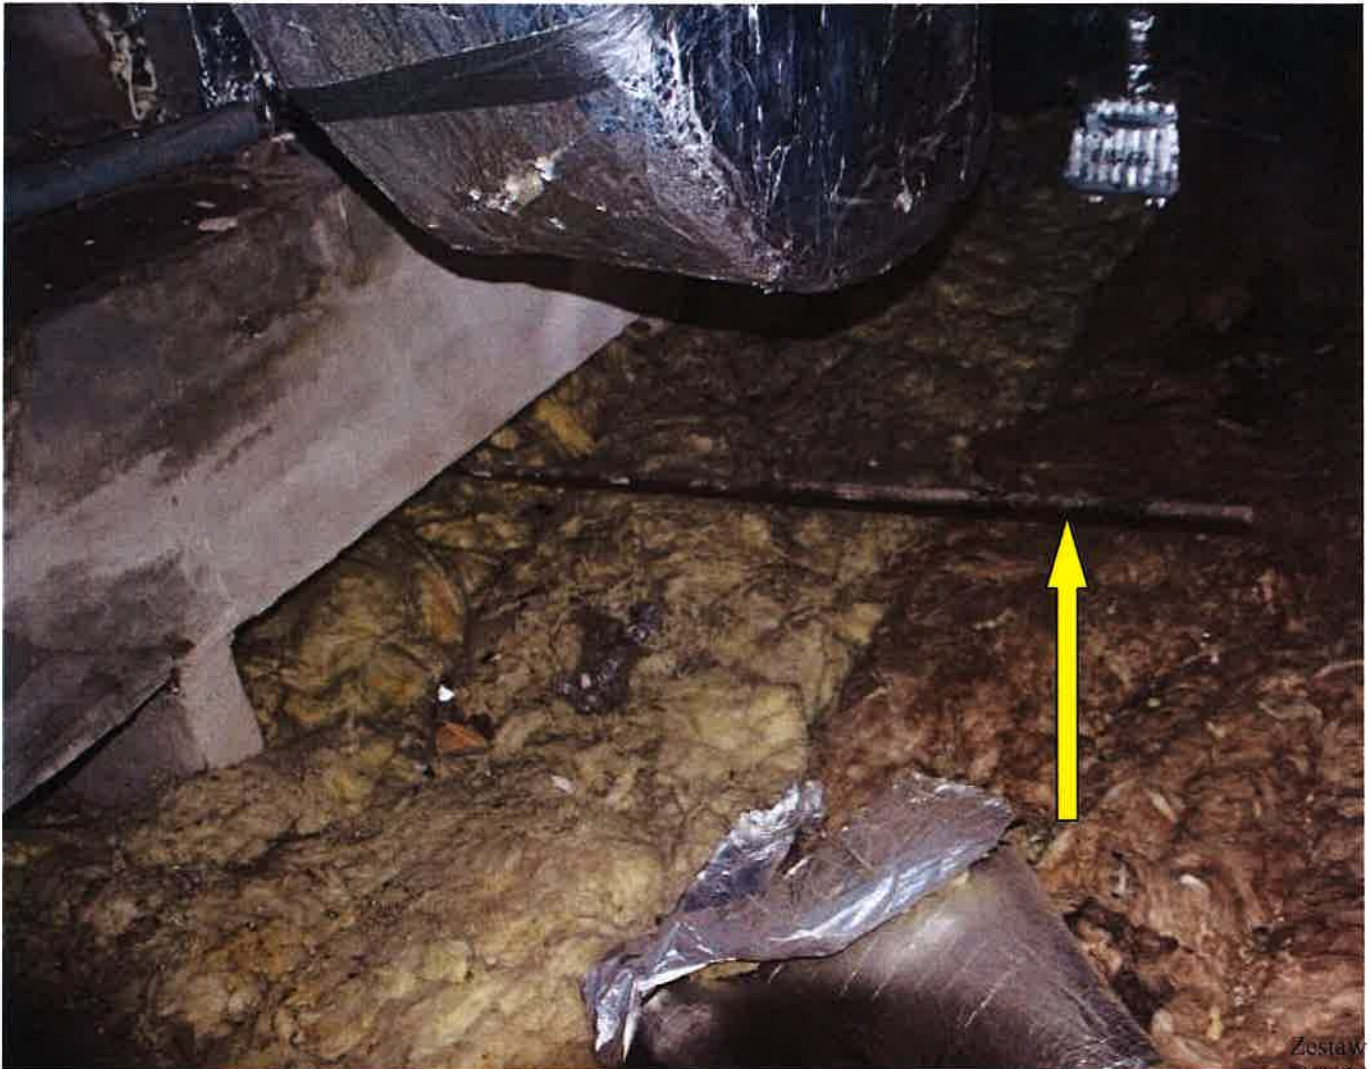
Fot. 47. Ucięty pręt stężenia poziomego – do natychmiastowego odtworzenia (zniszczono pręt stężący sklepienie).

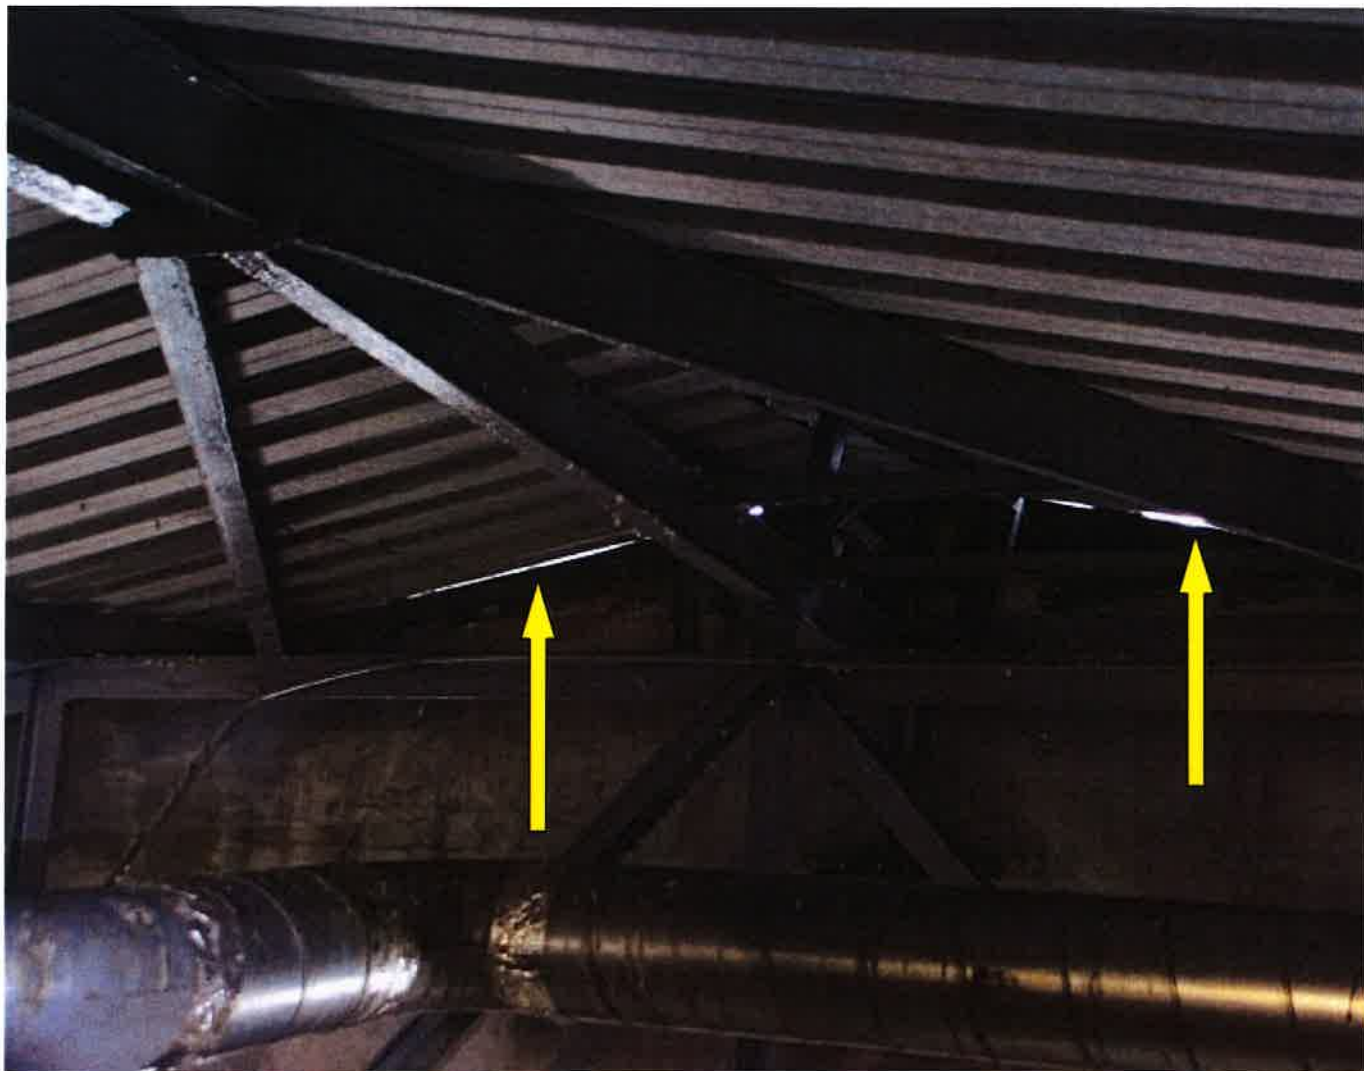
Fot. 48. Szczeliny pod pokryciem blaszanym . Konieczność uszczelnienia.

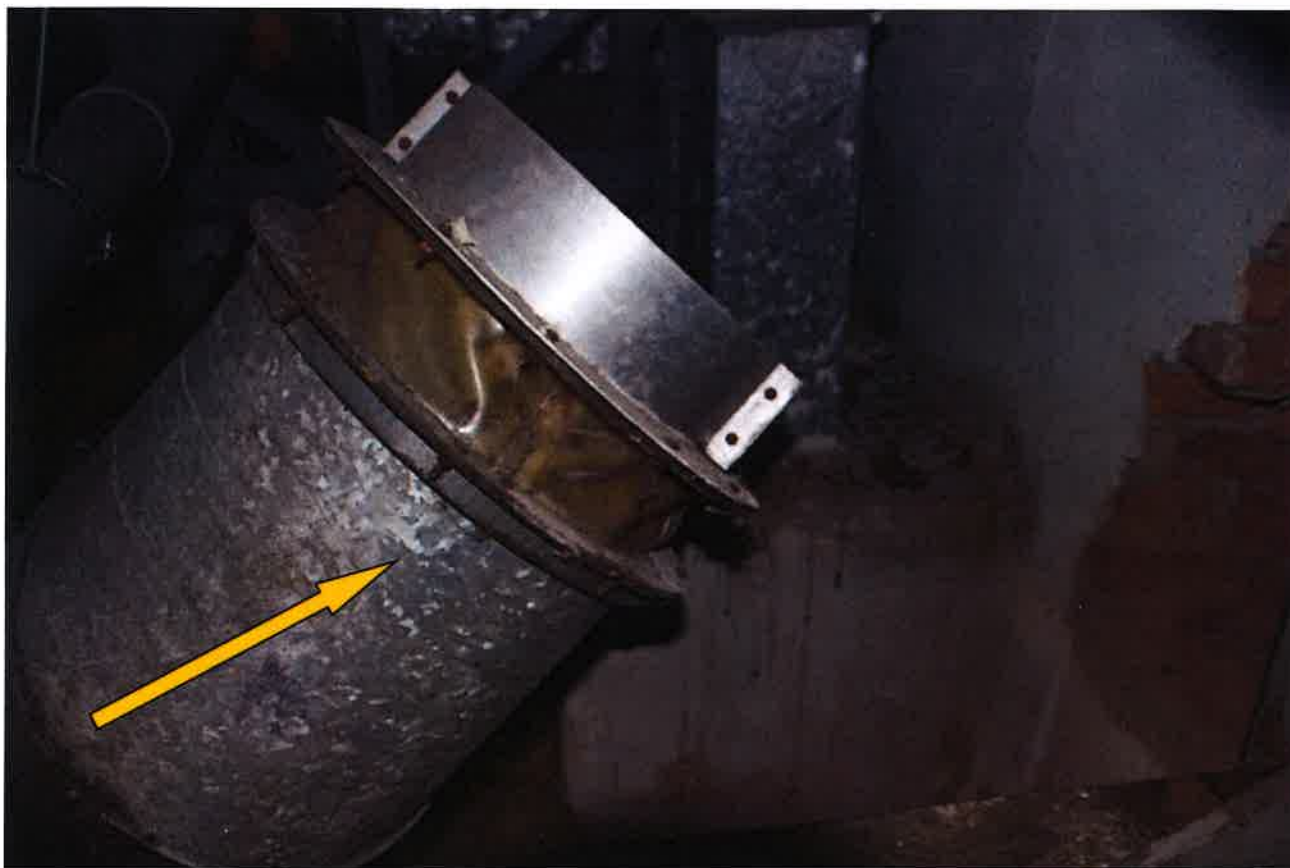
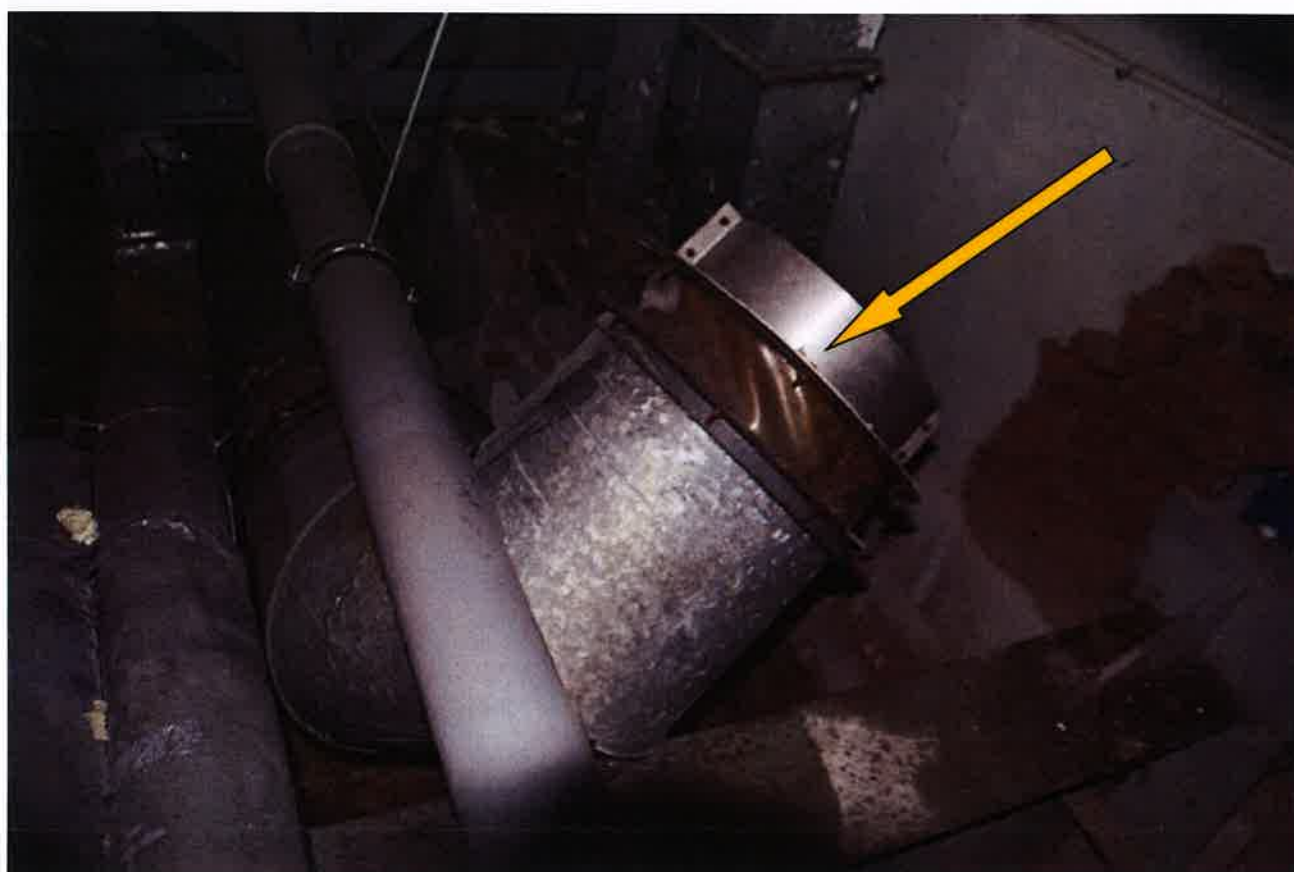
Fot. 49, 50. Kanały starych wentylacji nie usunięte z pomieszczenia poddasza.
