TEMAT OPRACOWANIA: **OCENA STANU TECHNICZNEGO AMFITEATRU WRAZ  
Z WIDOWNIĄ**

STADIUM: **EKSPERTYZA TECHNICZNY**

Przedmiotem opracowania jest stan techniczny muszli koncertowej oraz jej przydatność pod kątem przebudowy zlokalizowanej w miejscowości Tuliszków na działce nr 980/43, ark 4, obręb 001 Tuliszków.

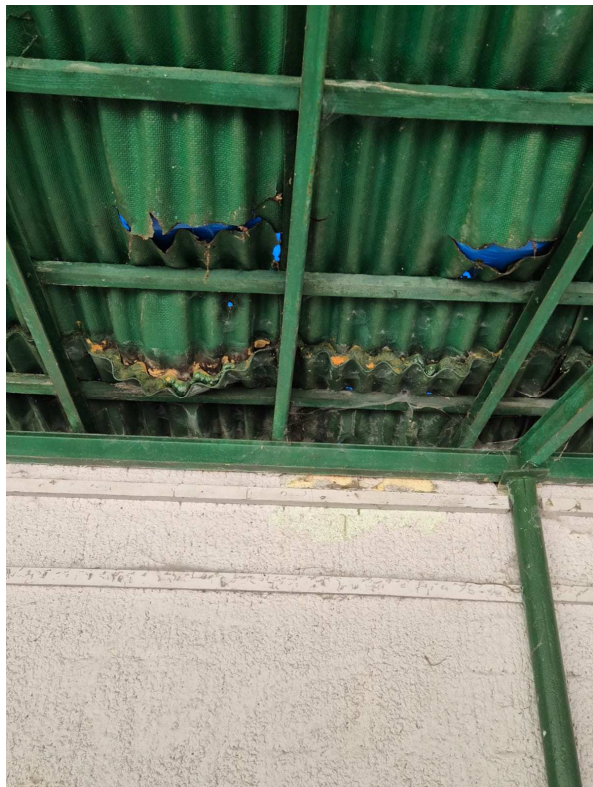
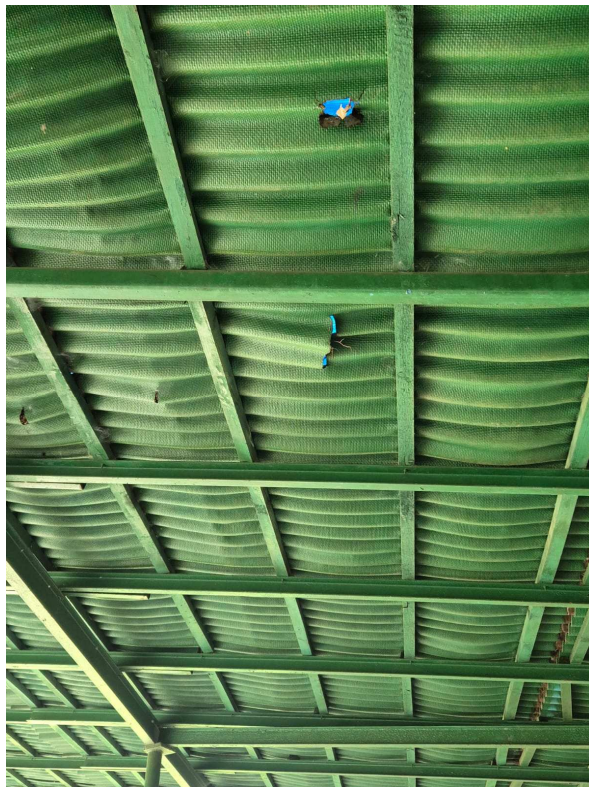
#### 3.1. Pokrycie dachu

Płyty faliste typu Onduline pognięte, widać liczne pęknięcia, rozszczelnienia i uszkodzenia.

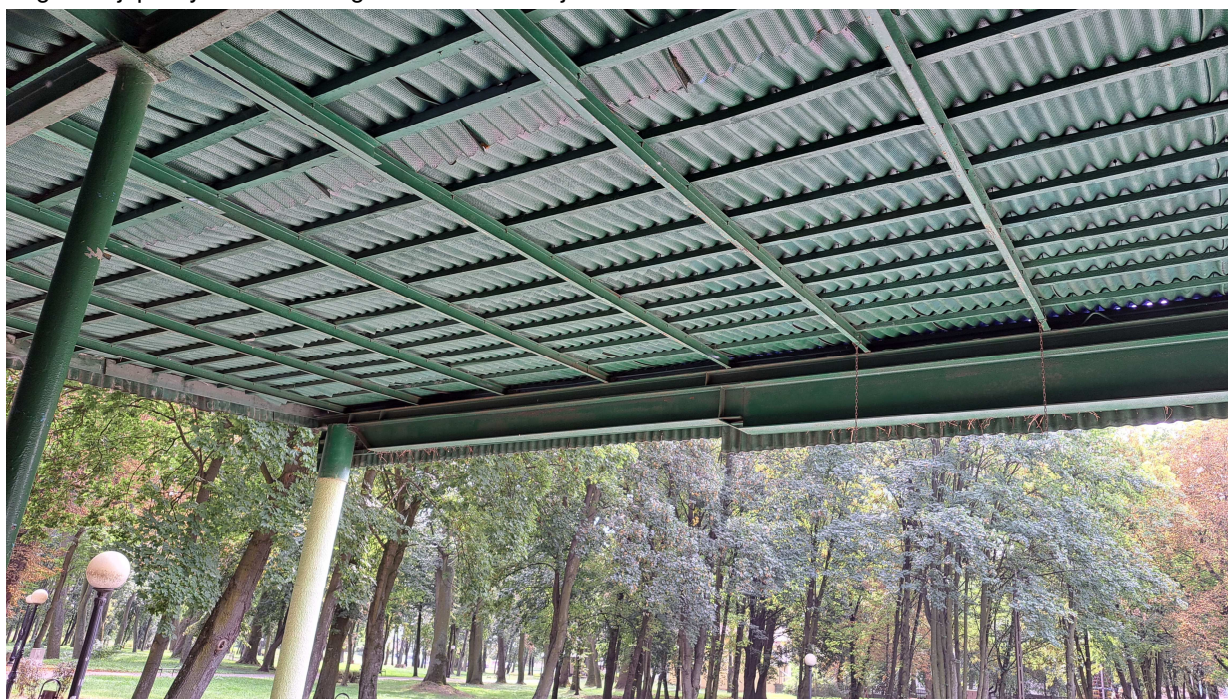
#### 3.2. Konstrukcja zadaszenia

Płatwie oraz belki stalowe nadmiernie ugięte, zastosowano zbyt małe profile stalowe do za dużych rozpiętości. Przekroczone stany graniczne nośności i użytkowości prowadzą do stopniowej degradacji pokrycia dachowego oraz konstrukcji zadaszenia.

Konstrukcja stalowa z przekroczonymi stanami nośności i użytkowania. Zastosowano za małe profile na zbyt duże rozpiętości, co przyczyniło się do uszkodzeń pokrycia dachowego. Konstrukcja przy dużych opadach deszczu lub śniegu, przy silnym wietrze może ulec zawaleniu. Obiekt należy zabezpieczyć przed dostępem osób postronnych, teren w okół należy wygrodzić i oznakować.

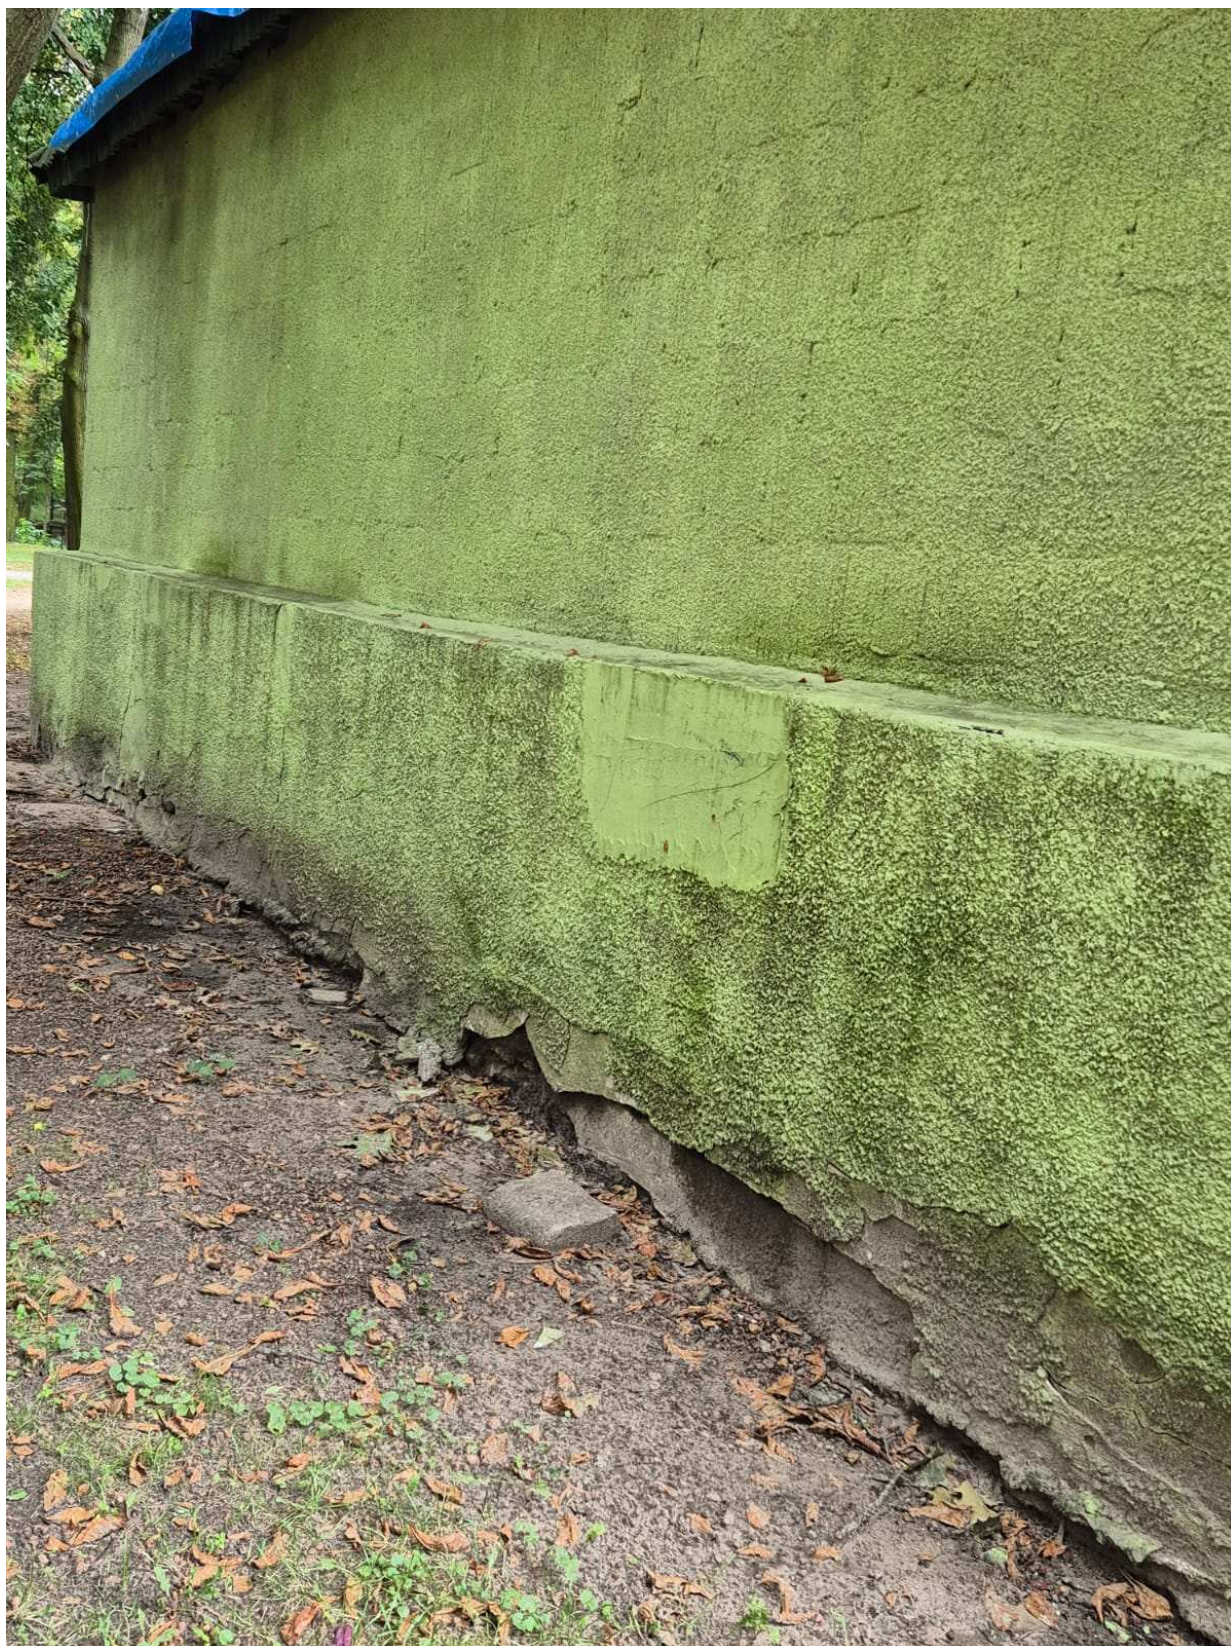
### 3.3. Ściany i fundamenty

Ściany bez izolacji przeciwwilgociowej w poziomie fundamentów, z licznymi zaciekami, wymurowane niedbale, z cienką obrzutką tynkarską. Ściany cokołowe zawilgocone, podlegające stopniowej degradacji. Fundamenty

Ściany w złym stanie estetycznym nie nadającym się do wykorzystania ponownego.

Fundamenty stabilne, brak nadmiernych osiadań, nadają się do wykorzystania przy odpowiednim rozłożeniu obciążeń.

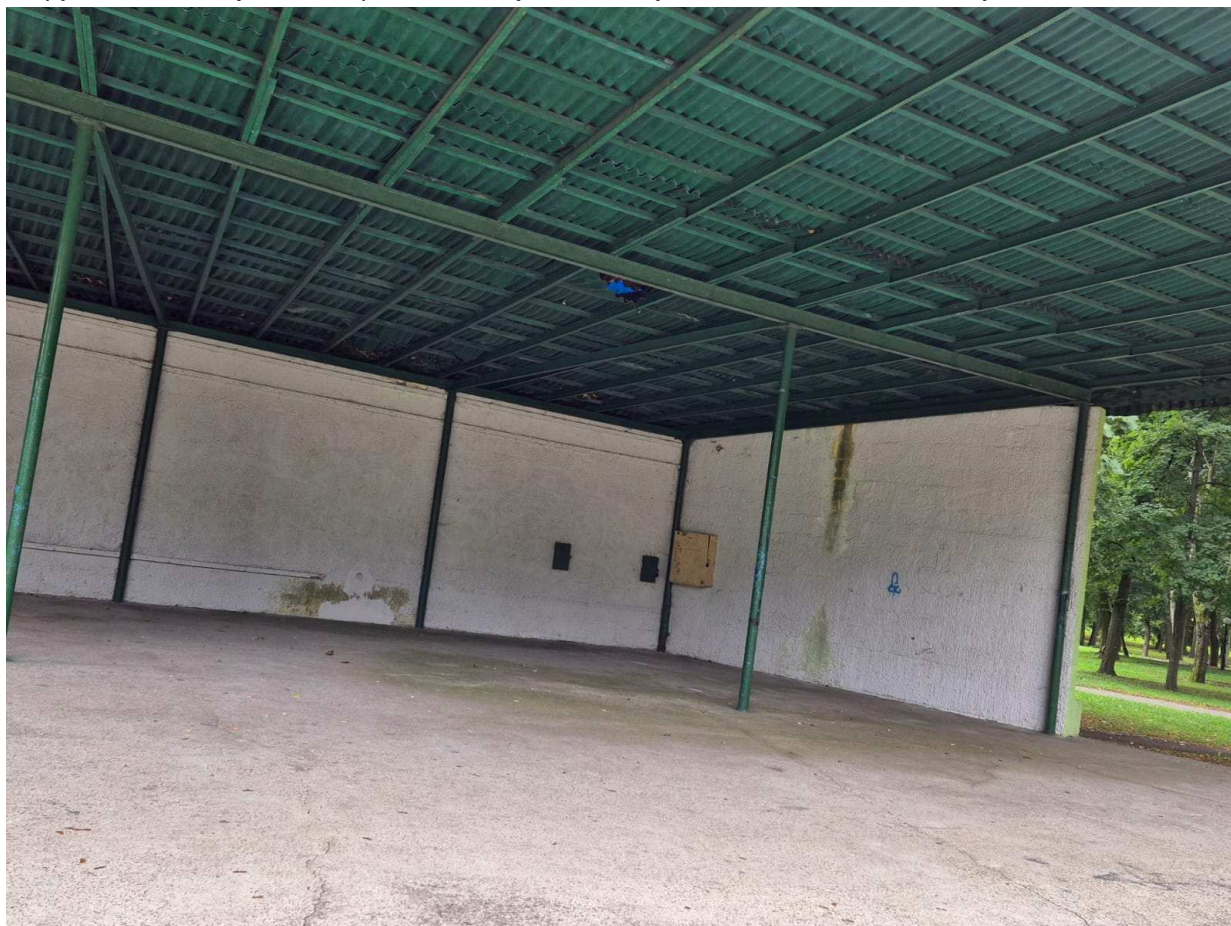
### 3.4. Słupy stalowe

Słupy stalowe w większości z przekrozoną smukłością. Rozmieszczenie nie funkcjonalne.

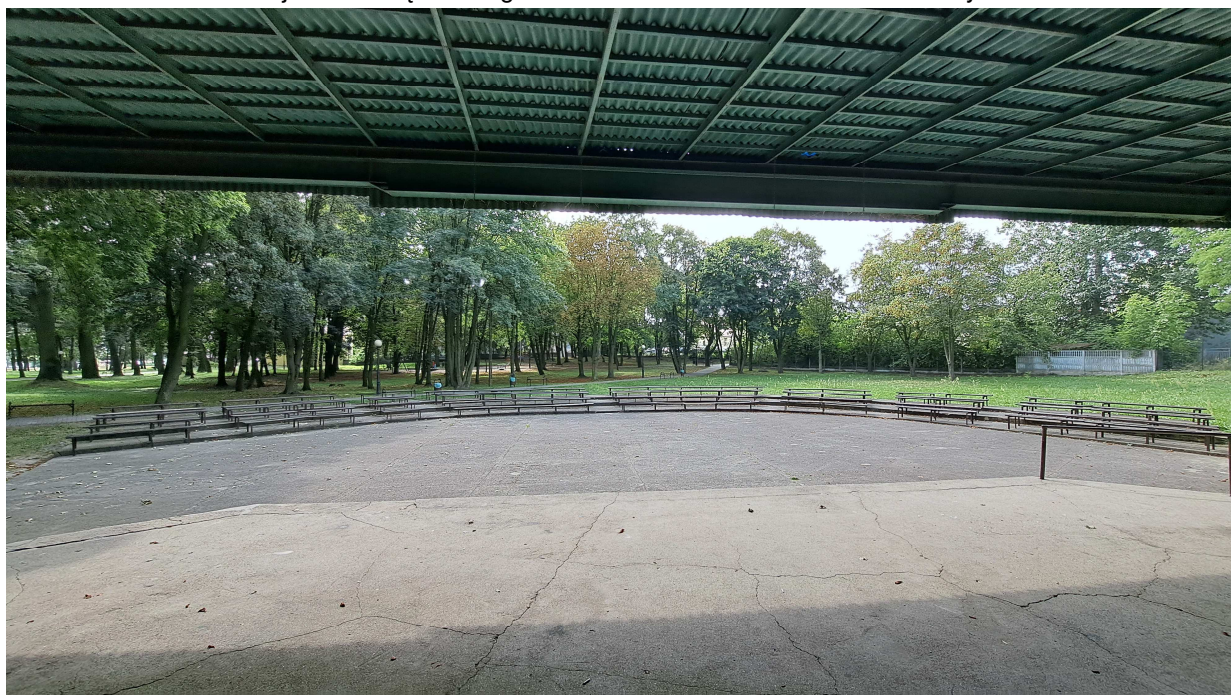
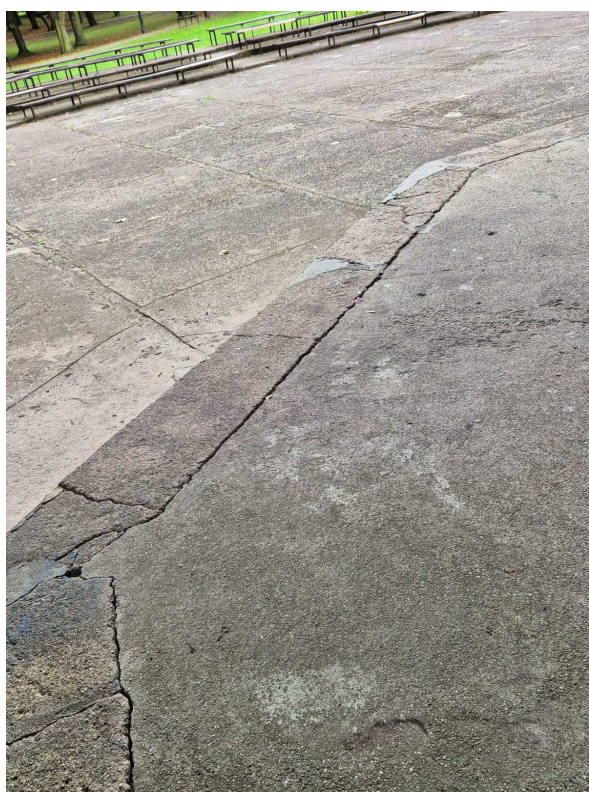
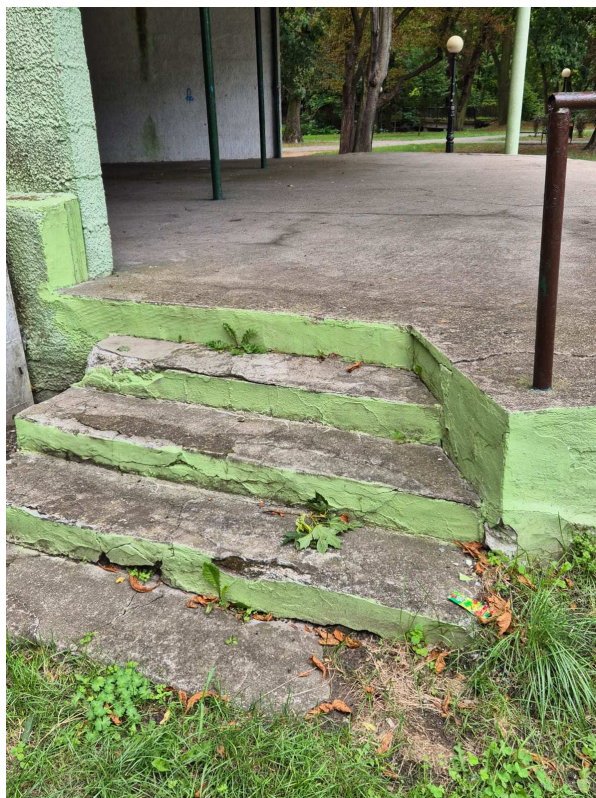
### 3.5. Płyta sceny i schody

Płyta betonowa oraz schody na całości popękane, widoczny brak zbrojenia przeciwskurczowego oraz zbrojenia krawędziowego i brak wieńców na ścianach cokołowych.

Płyta sceny spękana, powierzchnia skorodowana przez czynniki atmosferyczne, nie nadaje się do naprawy. Ściany cokołowe zawilgocone, z licznymi ubytkami.

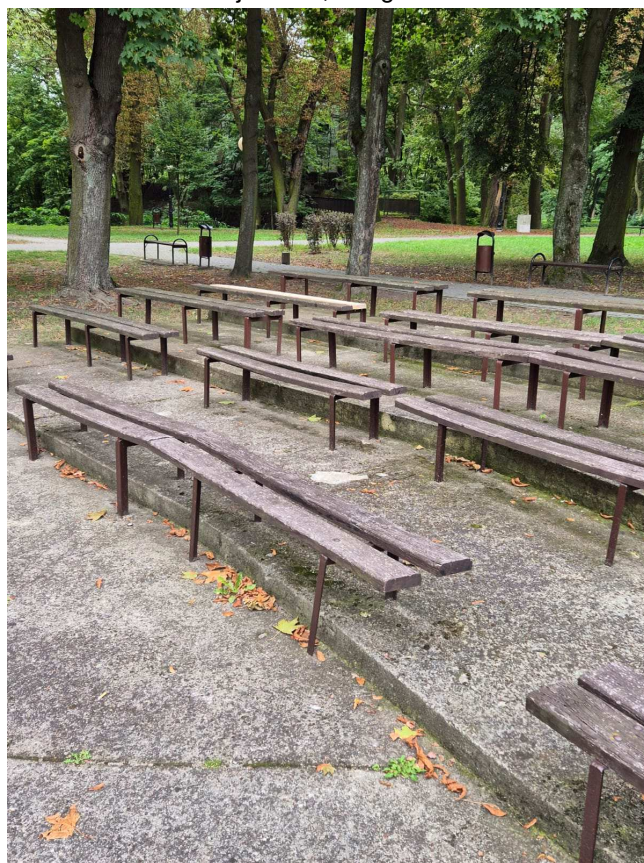
### 3.6. Widownia

Beton płyty schodkowej spękany, występują liczne ubytki, powierzchnia betonu skorodowana. Ławki niefunkcjonalne, zdegradowane.

Płyta schodkowa widowni spękana, beton zdegradowany, układ нефunkcjonalny, nie spełniający obecnie panujące standardy. Ławki zdegradowane czynnikami atmosferycznymi, nie spełniające obecnie panujących norm i standardów.
