Proj. nr 308/2008/18

**Projekt wykonawczy remontu
konserwatorskiego Twierdzy Wisłoujście**

Mury Południowo-Wschodniego

Inwestor: **Muzeum Historyczne Miasta Gdańska
80-831 Gdańsk, ul. Długa 46/47**

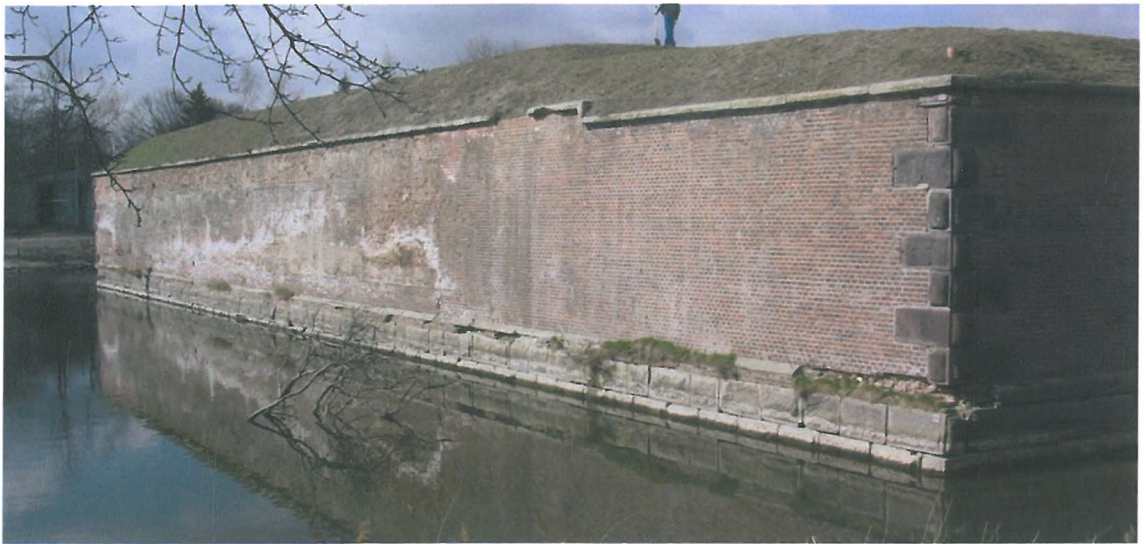
Fot. 1 Ściana bastionu Południowo-Wschodniego od strony Wschodniej

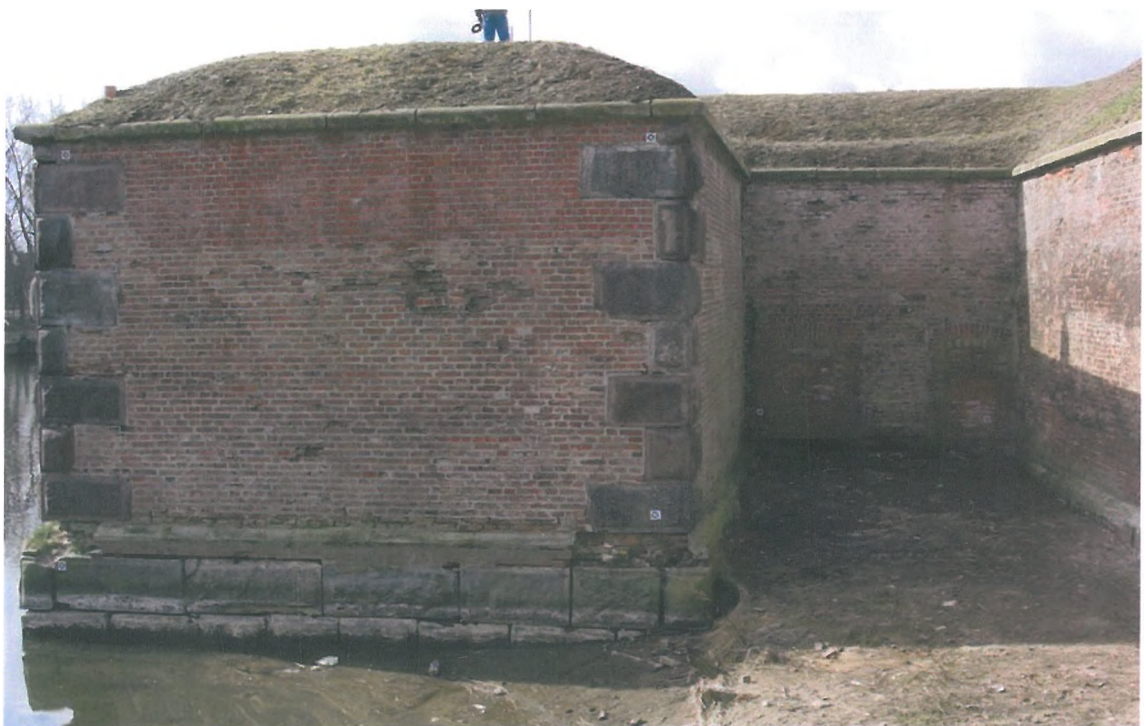
Fot. 2 Ucho pomiędzy Bastionem Południowo-Wschodnim a Murem Kurtynowym Wschodnim (od strony poterny)

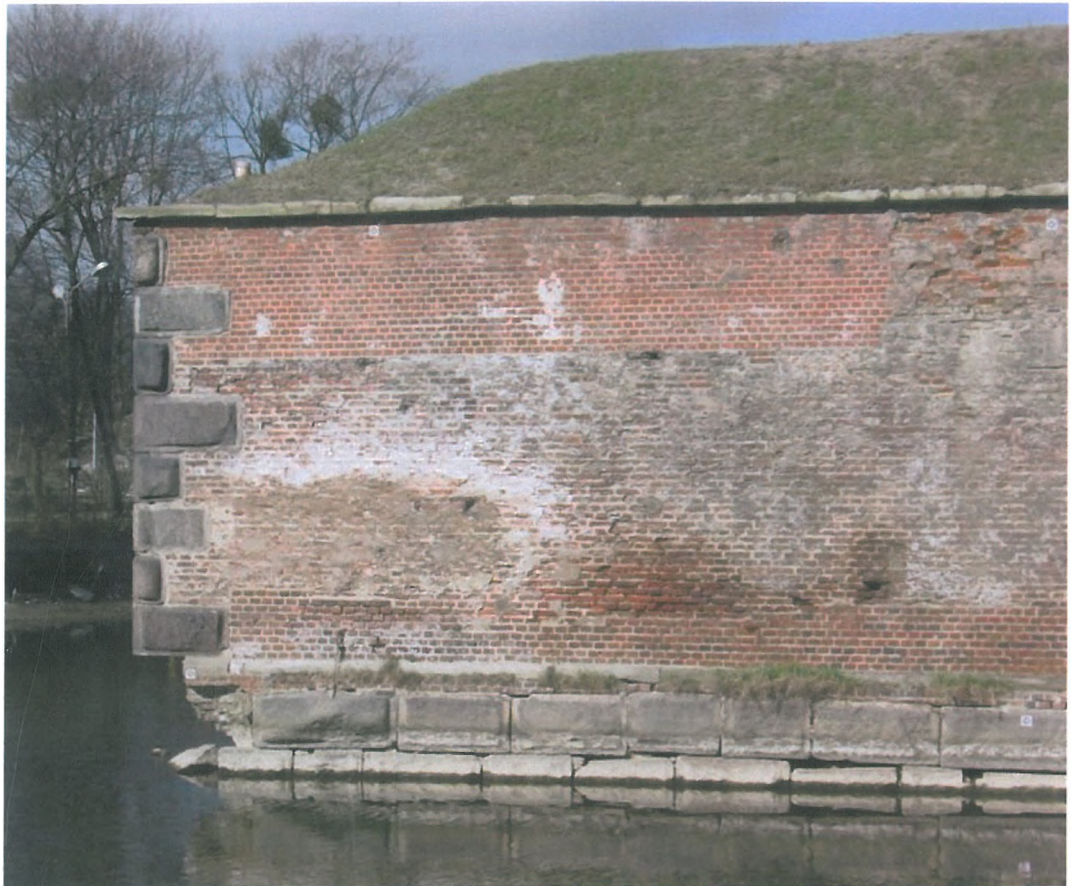
Fot. 3 Narożnik ściany południowej i wschodniej bastionu

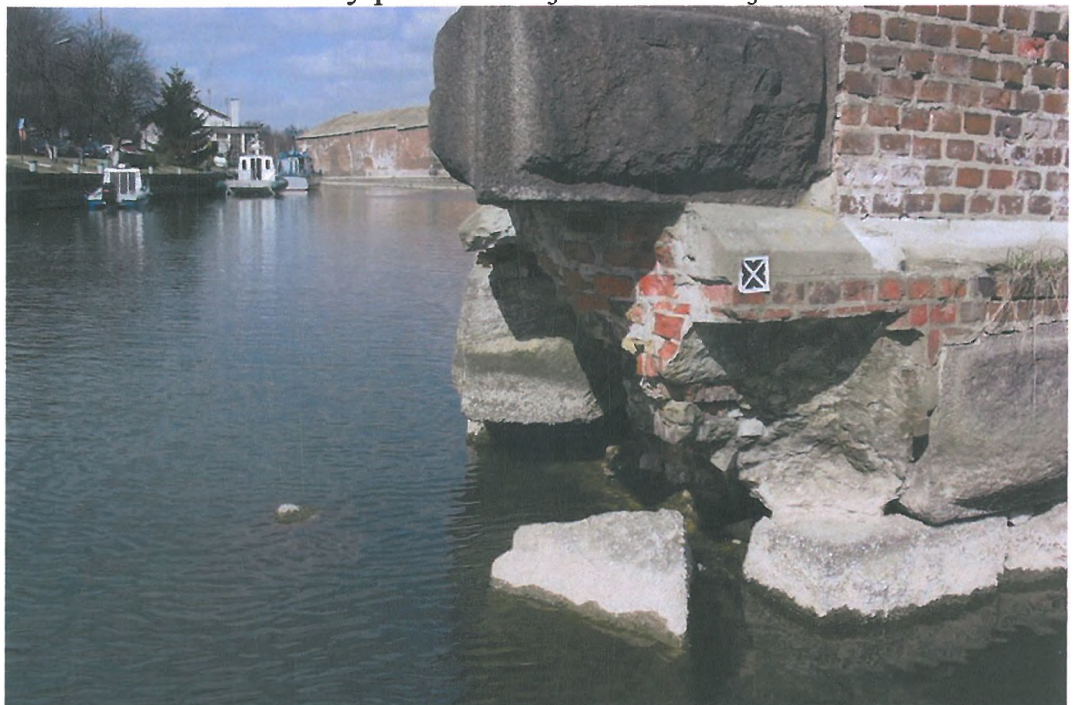
Fot. 4 Szczegół zniszczonego narożnika ścian południowej i wschodniej bastionu

- 6. Ubytki ceglanego muru nad cokołem uzupełnić.
 - 7. Odtworzenie narożnika południowego:
 - a. zabezpieczenie przez podstemplowanie zagrożonych elementów muru,

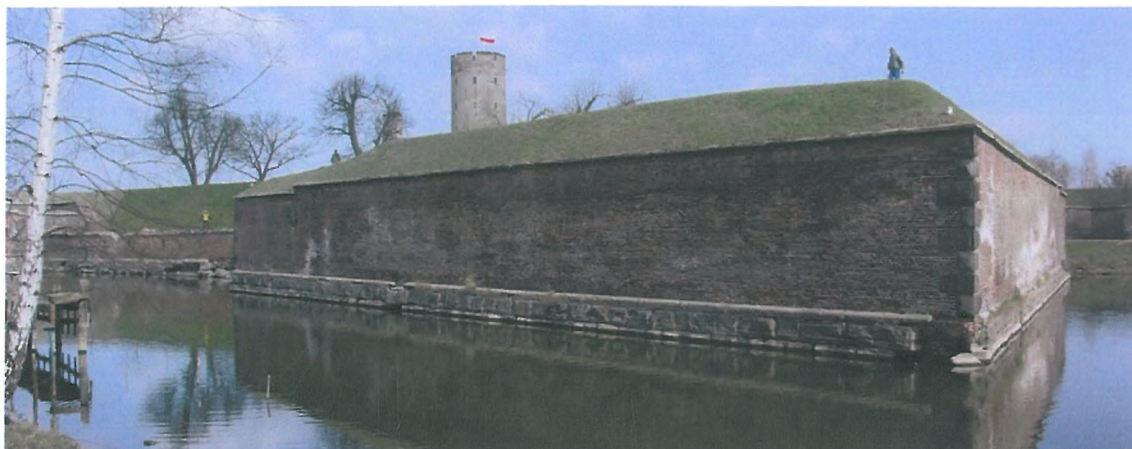
Fot. 5 Widok na ścianę południową Bastionu Południowo-Wschodniego

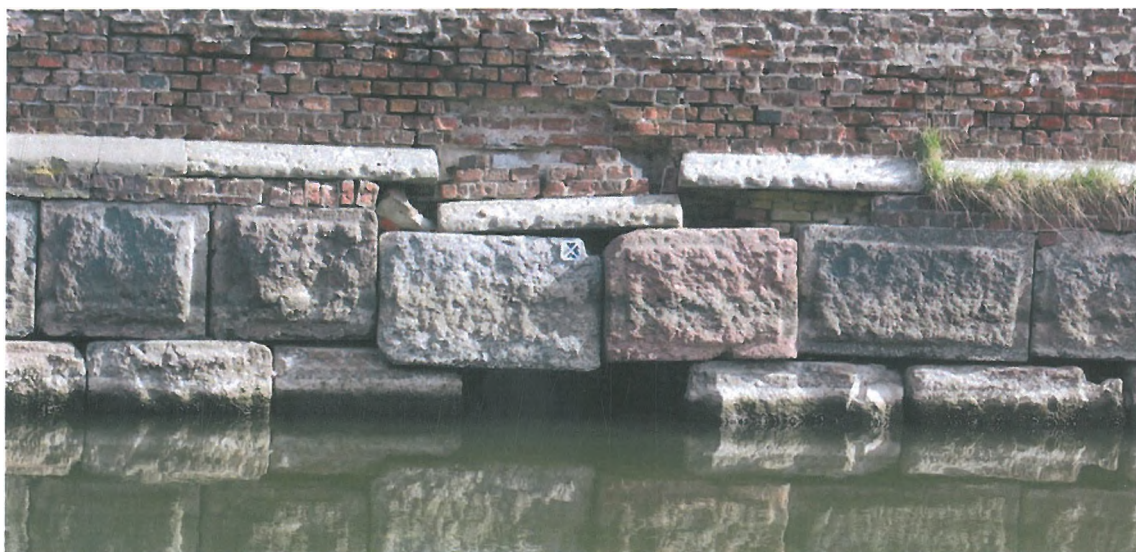
Fot. 6 Szczegół opuszczonych kamieni fundamentu

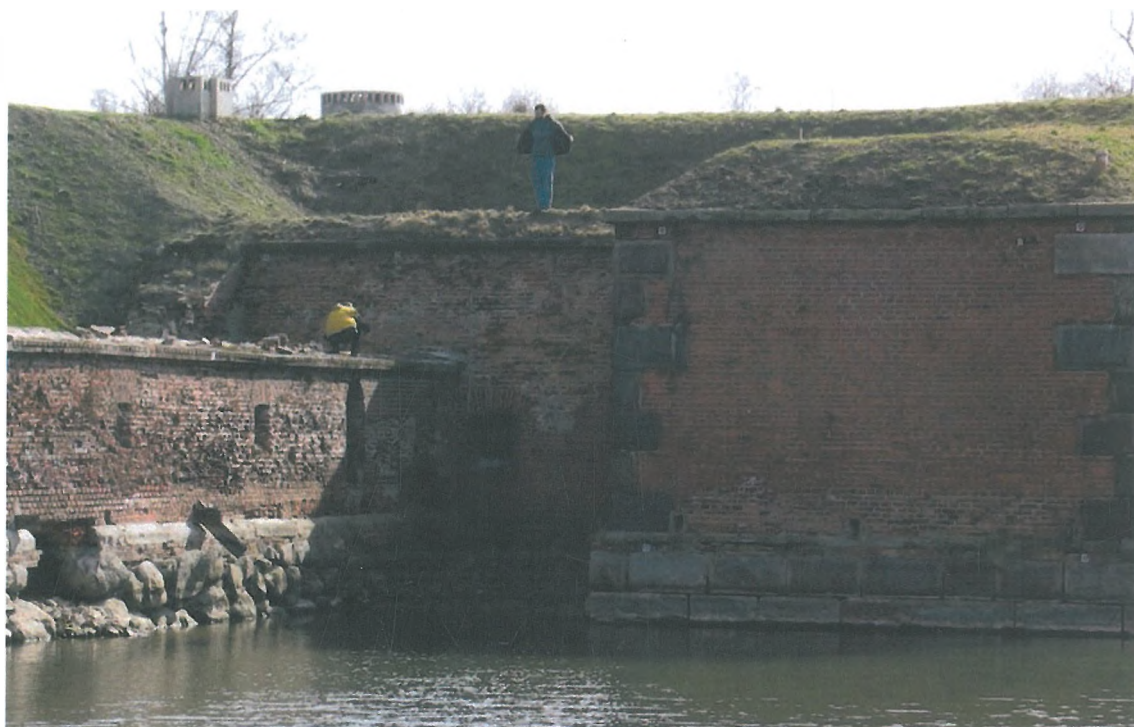
Fot. 7 Ucho pomiędzy Bastionem Południowo-Wschodnim, a Południowym Murem Fosbrei

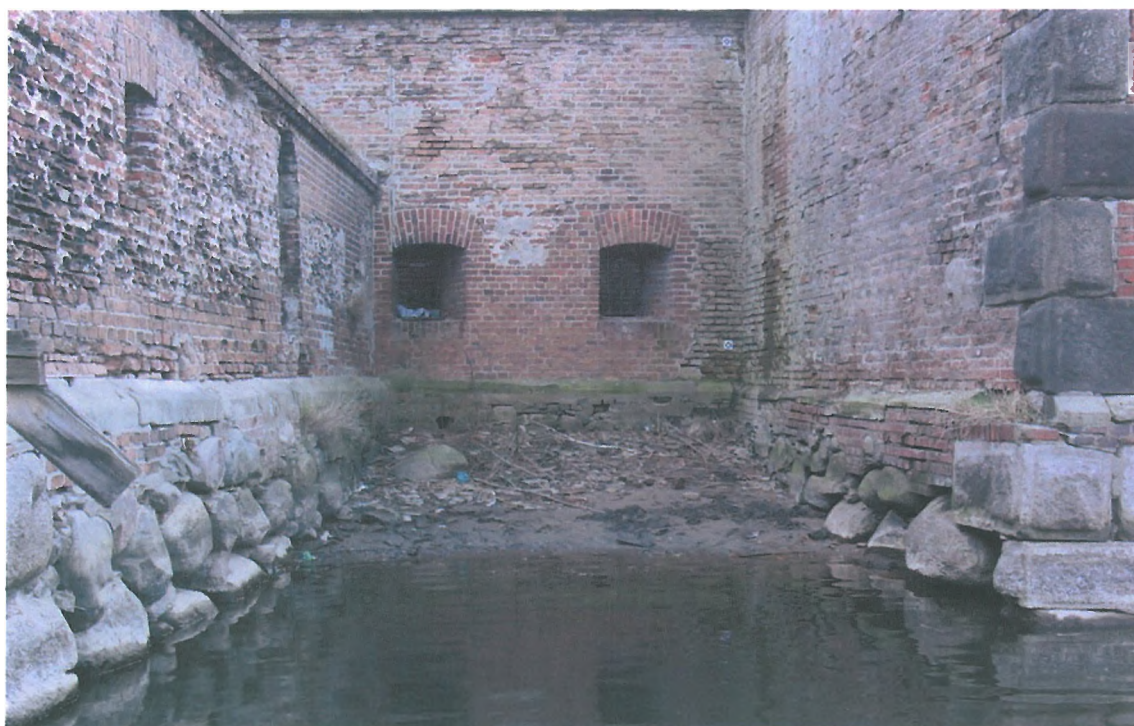
Fot. 8 Wnętrze ucha pomiędzy Bastionem Południowo-Wschodnim a Murem Fosbrei Południowym

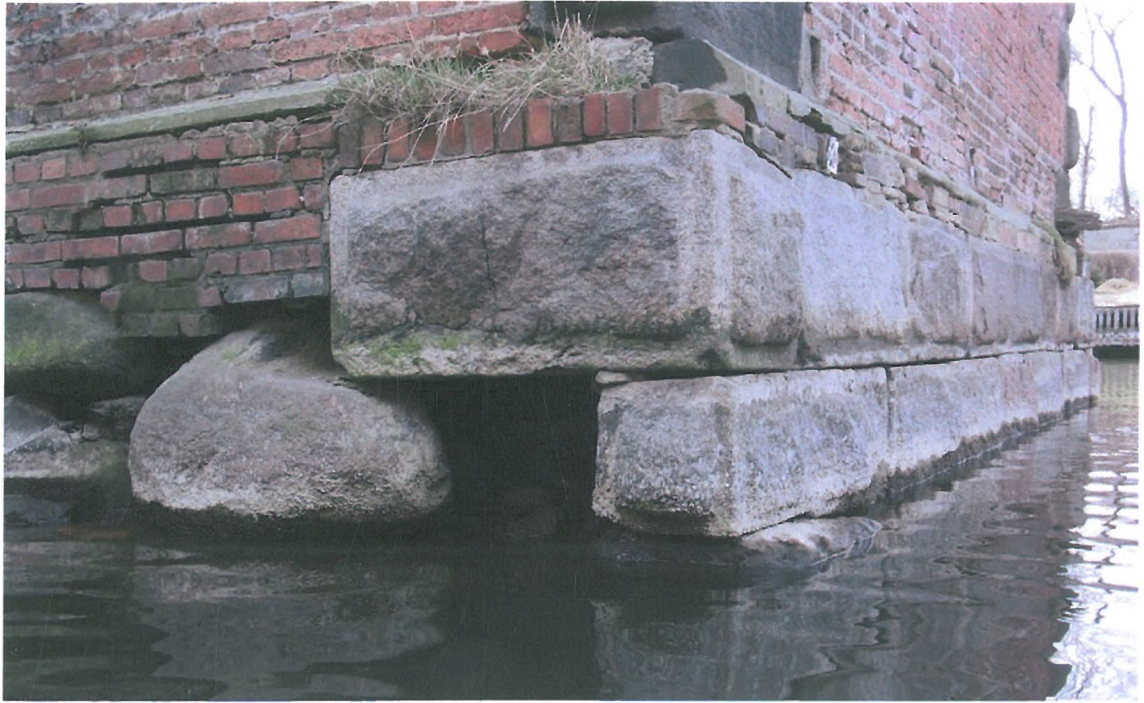
Fot. 9 Wnęki pomiędzy kamieniami w fundamencie Bastionu Południowo-Wschodniego

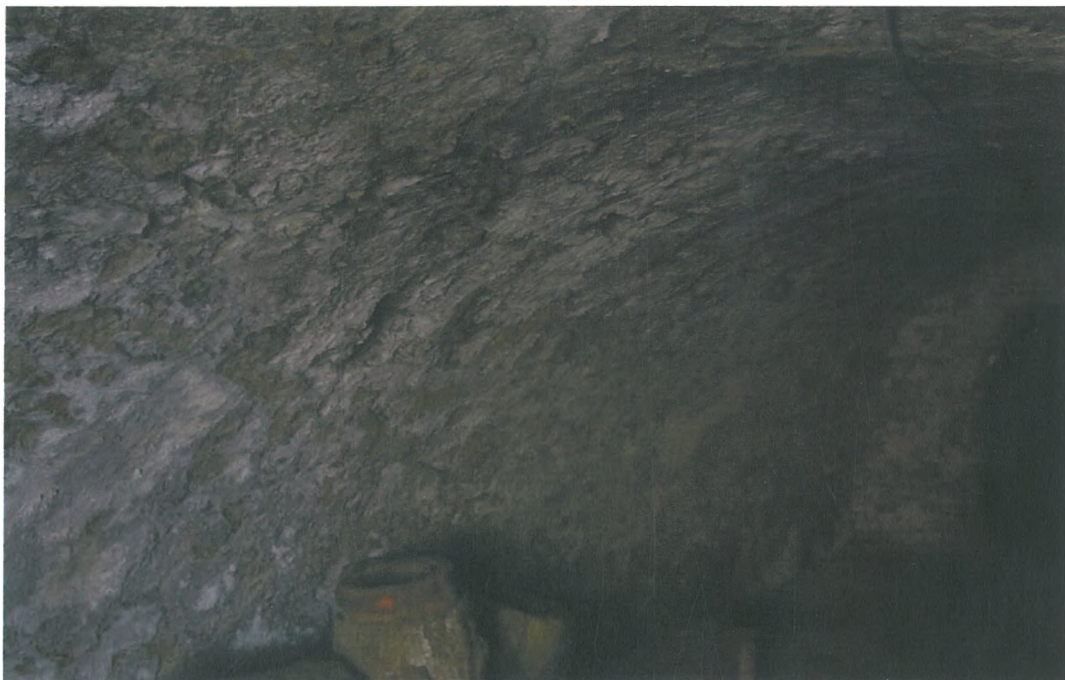
Fot. 10 Fragment wejścia do pomieszczeń Bastionu Południowo-Wschodniego

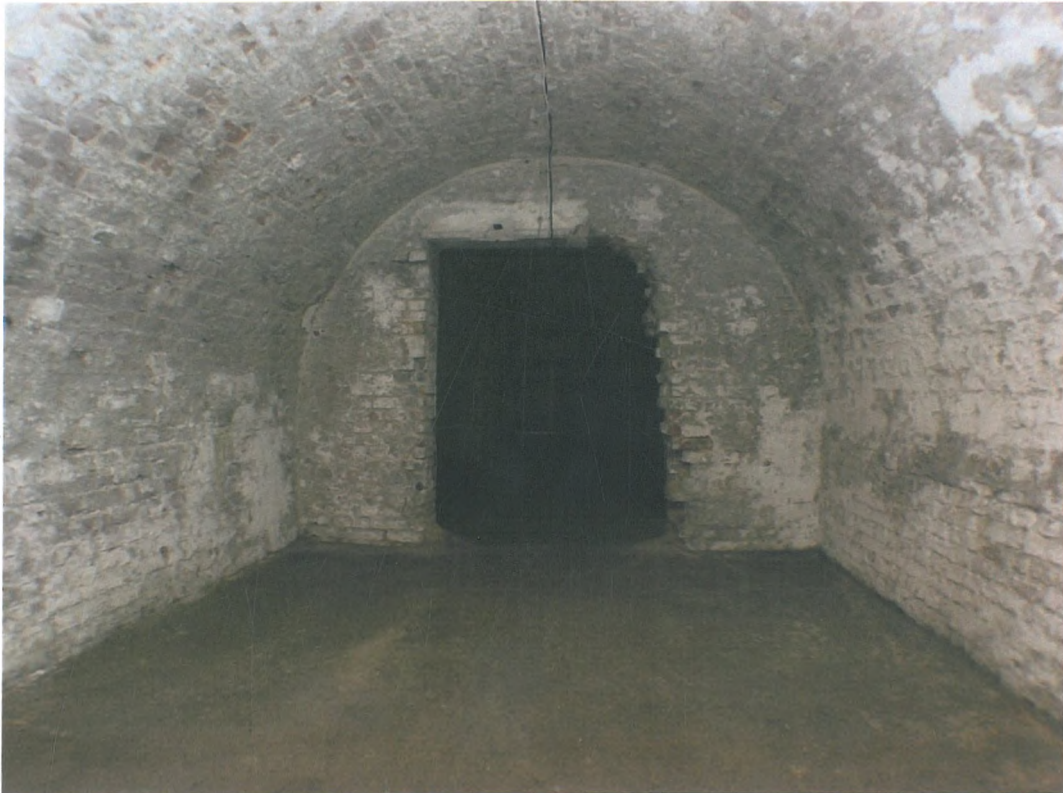
Fot. 11 Otwór prowadzący z tunelu wejściowego do kazamat; widoczne poszerzanie otworu wejściowego

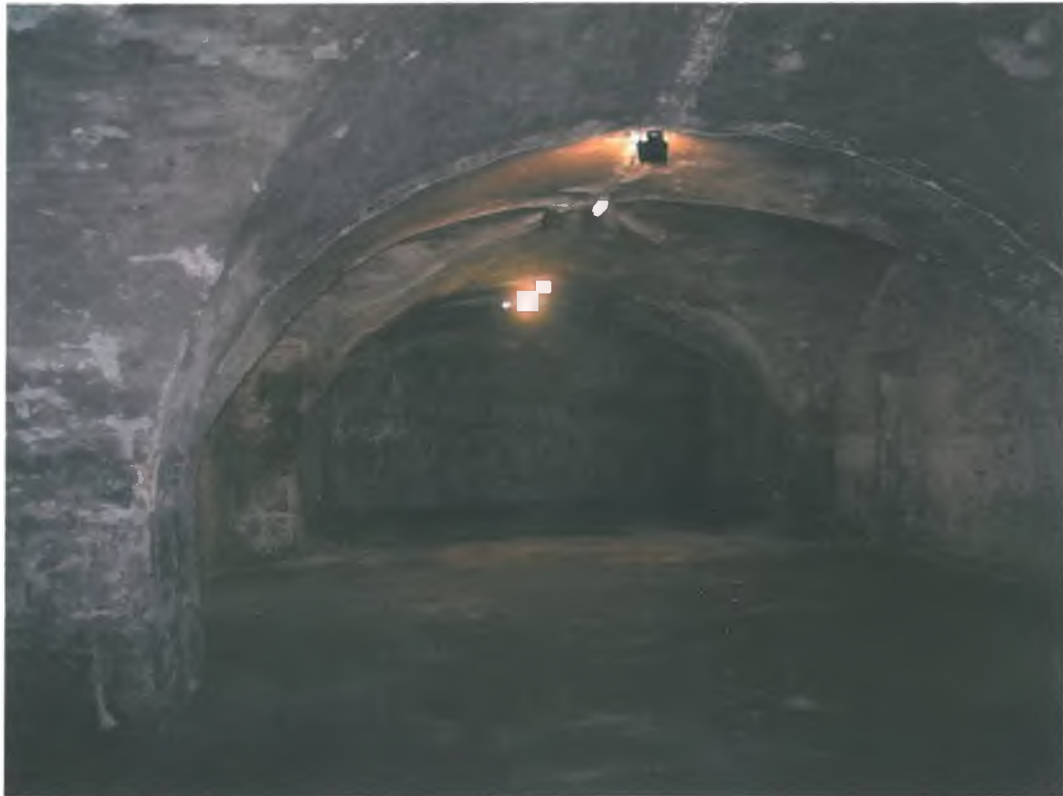
Fot. 12 Pomieszczenia wewnątrz Bastionu Południowo-Wschodniego

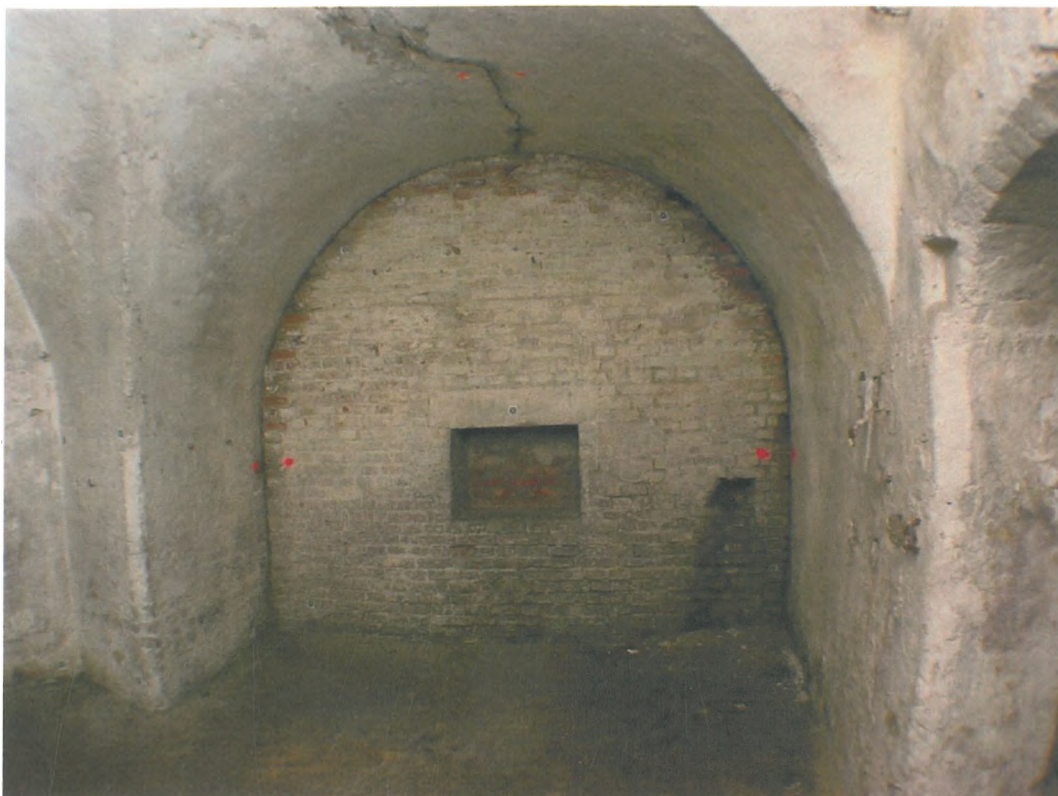
Fot. 13
Ściany pomieszczeń
wymurowane po ukończeniu
budowy Bastionu
Południowo - Wschodniego

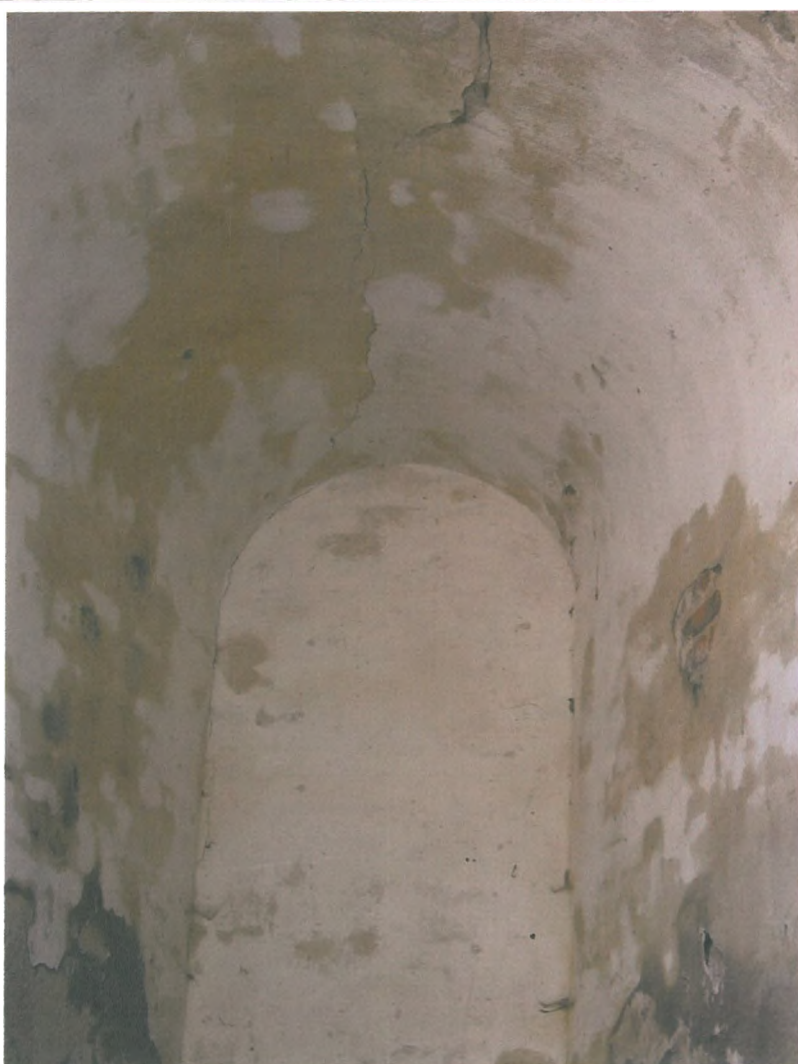
Fot. 14
Spękania sklepień
w pomieszczeniach
Bastionu Południowo-
Wschodniego

3. Usunięcie zabrudzeń powierzchniowych, nawarstwień korozyjnych, wykwitów soli.
 4. Wykonanie kotwień spękanych sklepień i ścian. Wypełnienie szczelin i rozwarstwień masami mineralnymi metodą iniekcji.

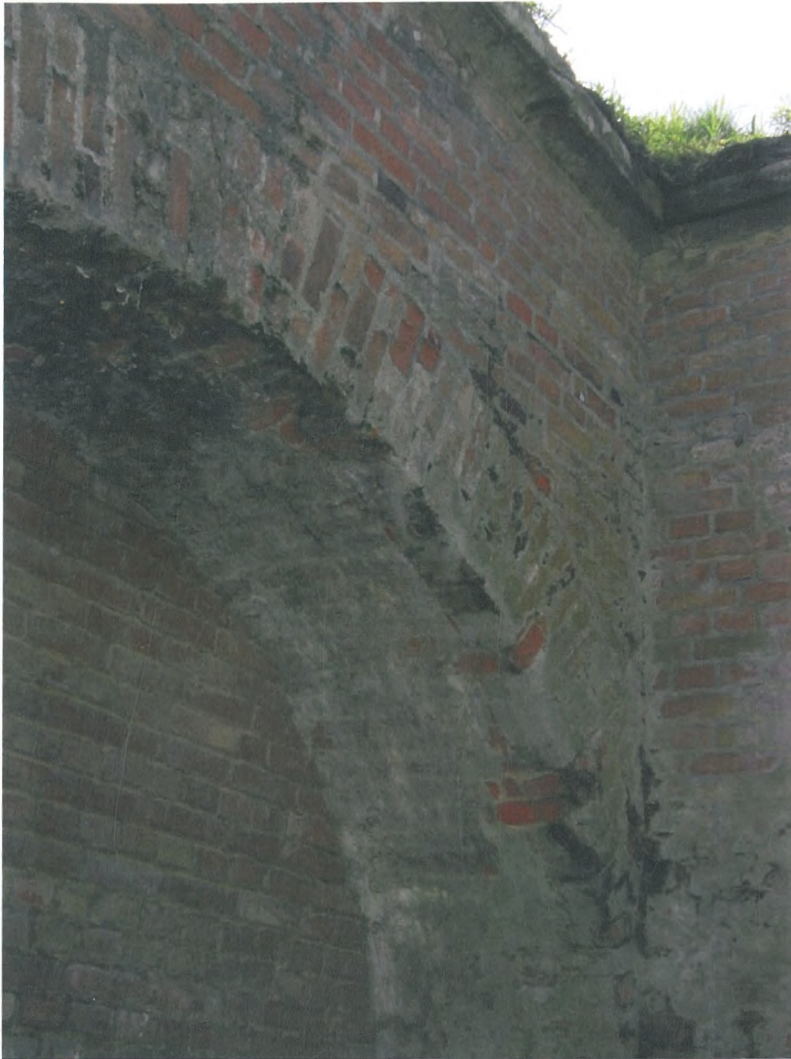
Fot. 15 Rozwarstwienia
licówki na łukach w
działobitni Bastionu
Południowo-
Wschodniego

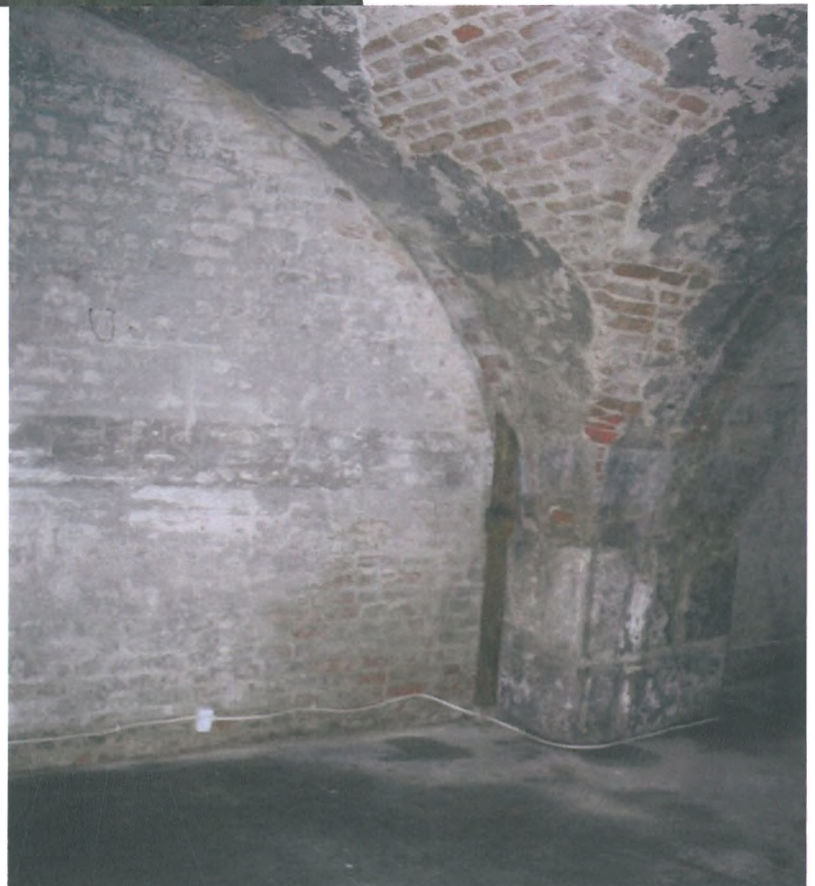
Fot. 16
Szczegół wnętrza
kazamat bastionu;
widoczne rury kanalizacji
deszczowej

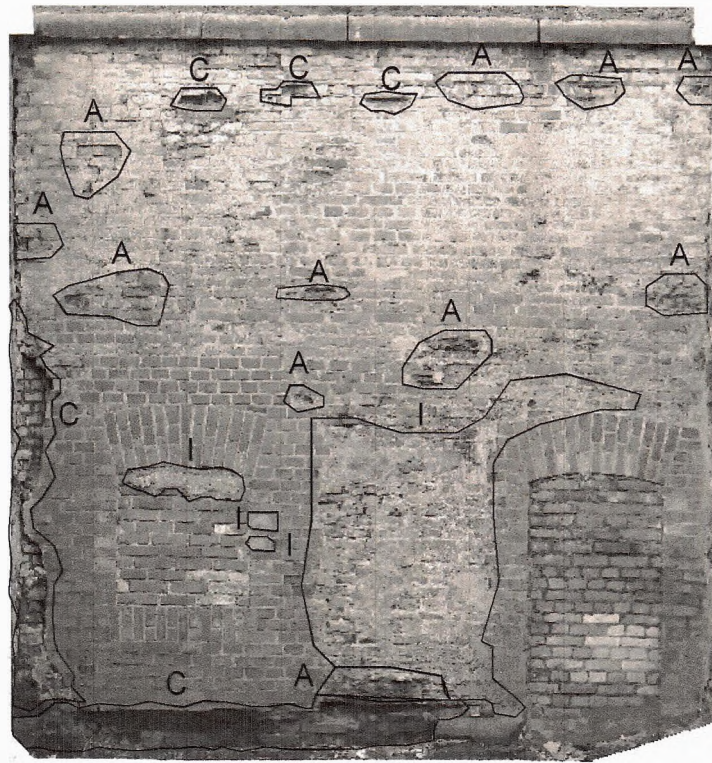
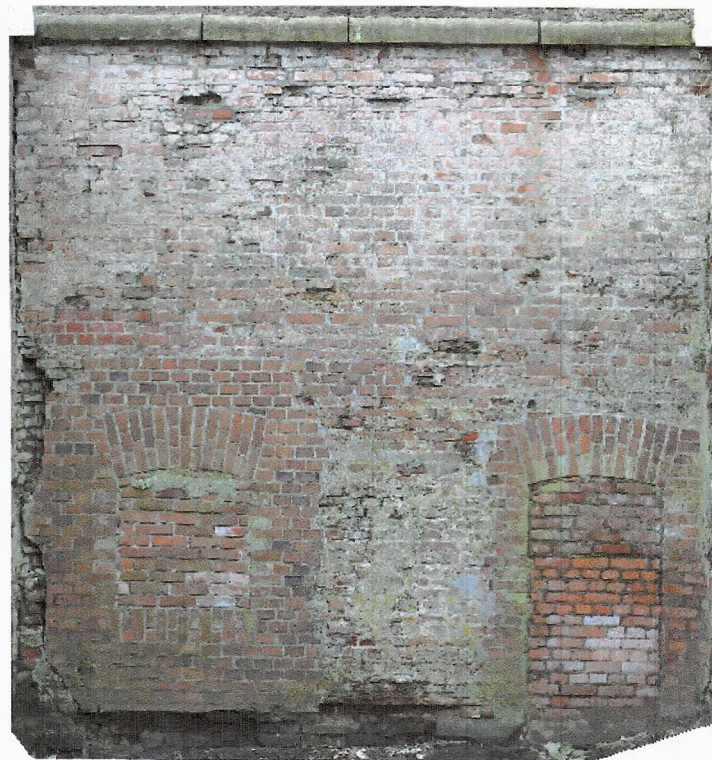
ŚCIANA NR 19 - ŁĄCZNA POWIERZCHNIA: 22.8 m²

Typ naprawy	C	A	A	A	I	C	C	I	C	A	A	C	I	A	A	A	A	
Powierzchnia [m ²]	0.1	0.7	0.1	0.1	0.1	0.1	0.8	0.1	0.1	0.2	0.2	0.1	2.3	0.2	0.1		0.1	
Metr bieżący ściany	0.1	0.2	0.6	0.7	1.2	1.3	1.5	1.7	1.9	2.0	2.4	2.5	2.7	2.9	3.1	3.9	4.5	4.6

Typ naprawy	Σ F
A - UBYTKI GŁĘBOKIE MURU	1.4 m ²
B - UBYTKI PŁYTKIE MURU (5%)	1.1 m ²
C - ZNISZCZENIA MURU	1.8 m ²
D - UBYTKI COKOŁU KAMIENNEGO	-
E - DESTRUKCJA DETALU KAMIENNEGO	-
F - UBYTKI DETALU KAMIENNEGO	-
G - BRAKI ZAPRAWY W OBREBIE MURU CEGL.	-
H - SPĘKANIA I ROZWARSTWIENIA MURU	-
I - ŁATY ZASZCZELNIAJĄCE TYNKU BETON.	2.5 m ²
J - RELIKTY ZACIEREK I TYNKÓW HISTOR.	-
K - SKORODOWANE DETALE METALOWE	-
L - GRANICA STREFY WYSOLEŃ (30%)	6.8 m ²
M - OBSZAR SKAZENIA MIKROBIOLOG. (30%)	6.8 m ²
N - USUNIĘCIE NASYPY Z KORONY MURU	-

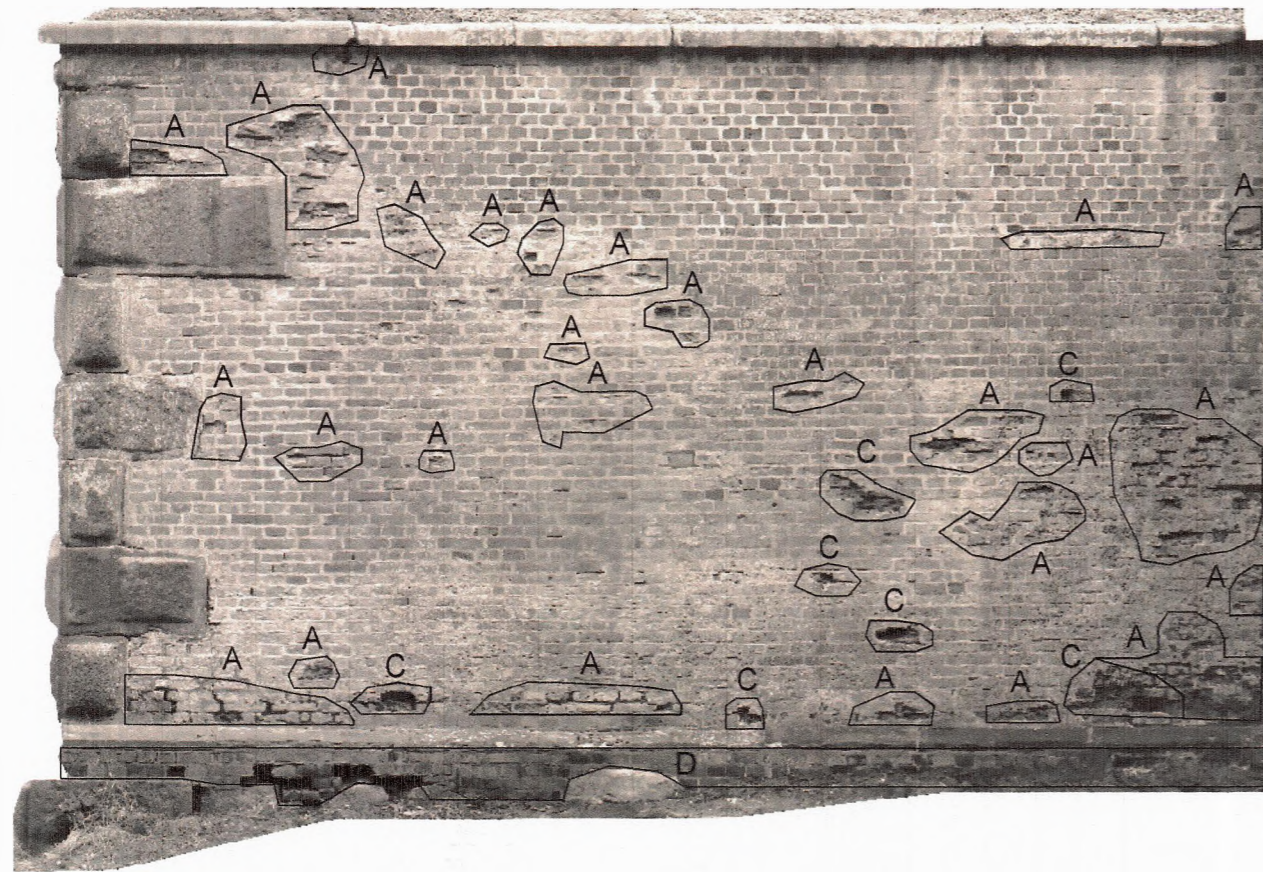
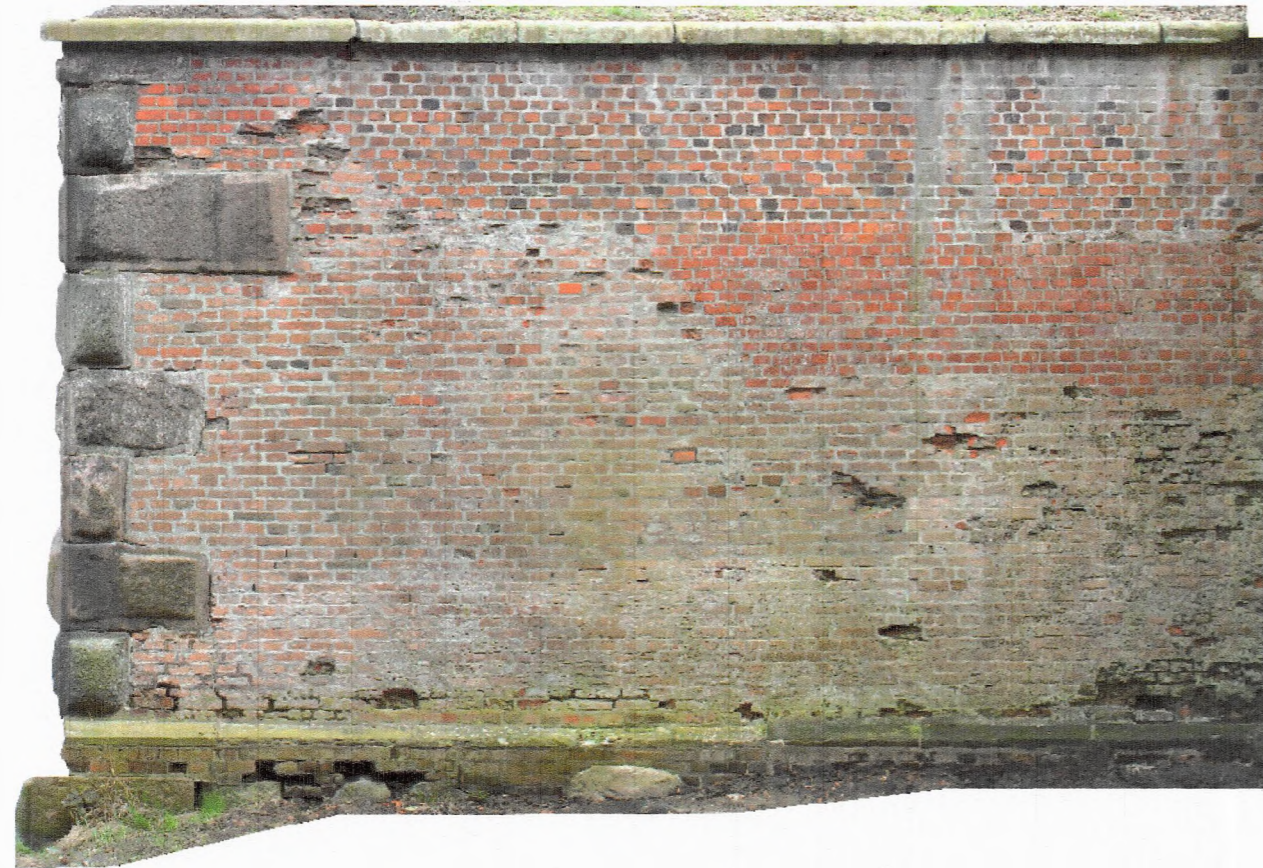
ŚCIANA NR 20 - INWENTARYZACJA
SKALA 1:50

ŚCIANA NR 20 - ŁĄCZNA POWIERZCHNIA: 41.8 m²

Typ naprawy	Σ F
A - UBYTKI GŁĘBOKIE MURU	4.0 m ²
B - UBYTKI PŁYTKIE MURU (5%)	2.1 m ²
C - ZNISZCZENIA MURU	0.9 m ²
D - UBYTKI COKOŁU KAMIENNEGO	2.0 m ²
E - DESTRUKCJA DETALU KAMIENNEGO	-
F - UBYTKI DETALU KAMIENNEGO	-
G - BRAKI ZAPRAWY W OBRĘBIE MURU CEGL.	-
H - SPĘKANIA I ROZWARSTWENIA MURU	-
I - ŁATY ZASZCZELIAJĄCE TYNKU BETON.	-
J - RELIKTY ZACIEREK I TYNKÓW HISTOR.	-
K - SKORODOWANE DETALE METALOWE	-
L - GRANICA STREFY WYSOLEŃ (30%)	12.5 m ²
M - OBSZAR SKAŻENIA MIKROBIOLOG. (30%)	12.5 m ²
N - USUNIĘCIE NASYPU Z KORONY MURU	-

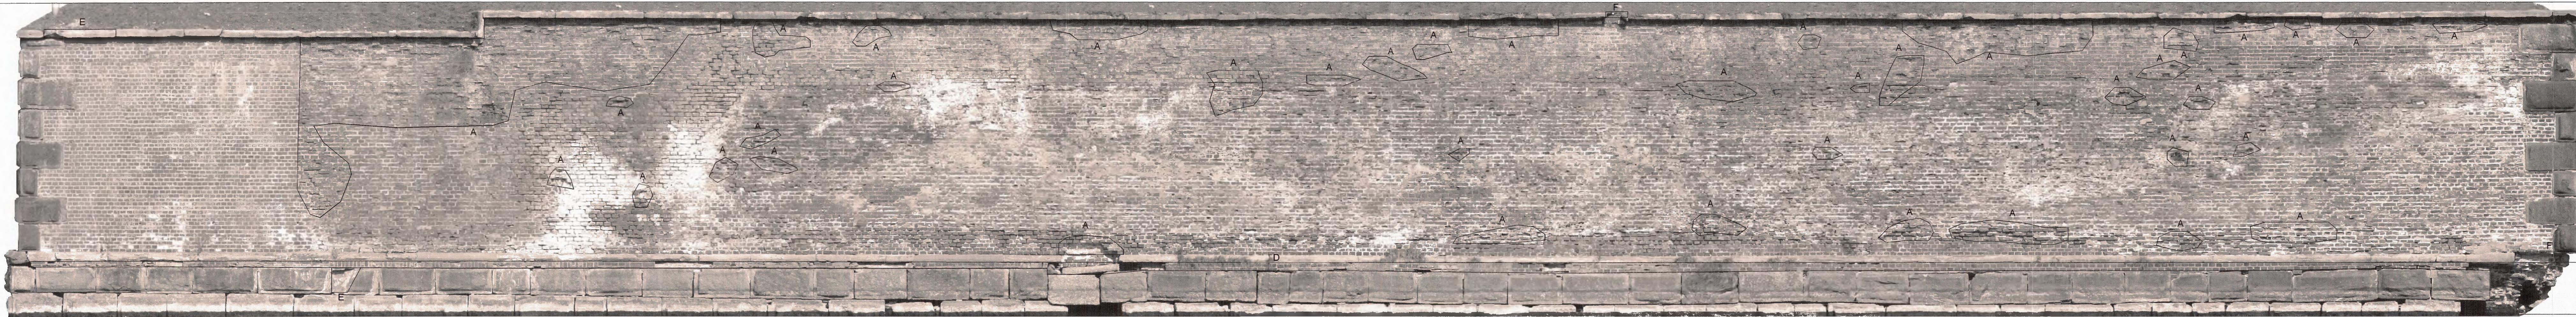
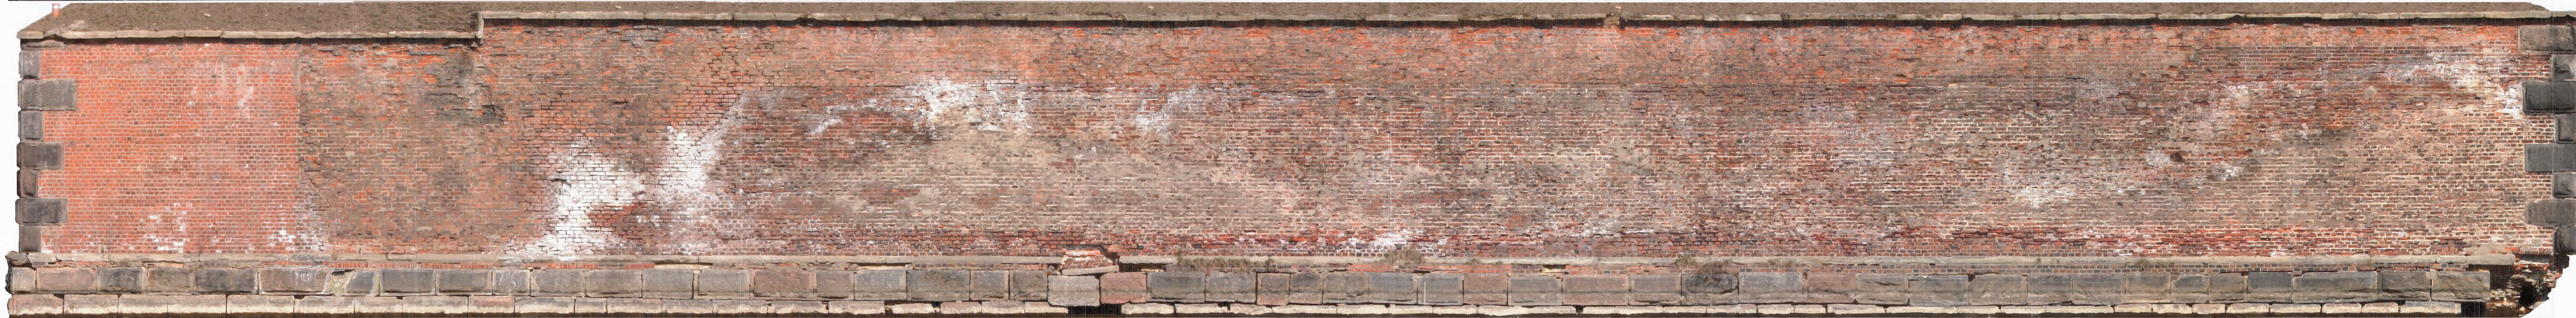
ŚCIANA NR 23 - ŁĄCZNA POWIERZCHNIA: 377,9 m²

Typ naprawy	Σ F
A - UBYTKI GŁĘBOKIE MURU	32,6 m ²
B - UBYTKI PŁYTKIE MURU (20%)	82,1 m ²
C - ZNISZCZENIA MURU	0,7 m ²
D - UBYTKI COKOLU KAMIENNEGO	11,7 m ²
E - DESTRUKCJA DETALU KAMIENNEGO	0,6 m ²
F - UBYTKI DETALU KAMIENNEGO	0,4 m ²
G - BRAKI ZAPRAWY W OBRĘBIE MURU CEGŁ	-
H - SPEKANIA I RODZWARSTWIENIA MURU	-
I - ŁATY ZASZCZELAJĄCE TYNKU BETON (5%)	18,9 m ²
J - RELIKTY ZACIEEK I TYNKÓW HISTOR.	-
K - SKORODOWANE DETALE METALOWE	-
L - GRANICA STREFY WYSOLEN (30%)	113,4 m ²
M - OBSZAR SZKAZENIA MIKROBIOLOG (20%)	82,1 m ²
N - USUNIĘCIE NASYPU Z KORONY MURU	-

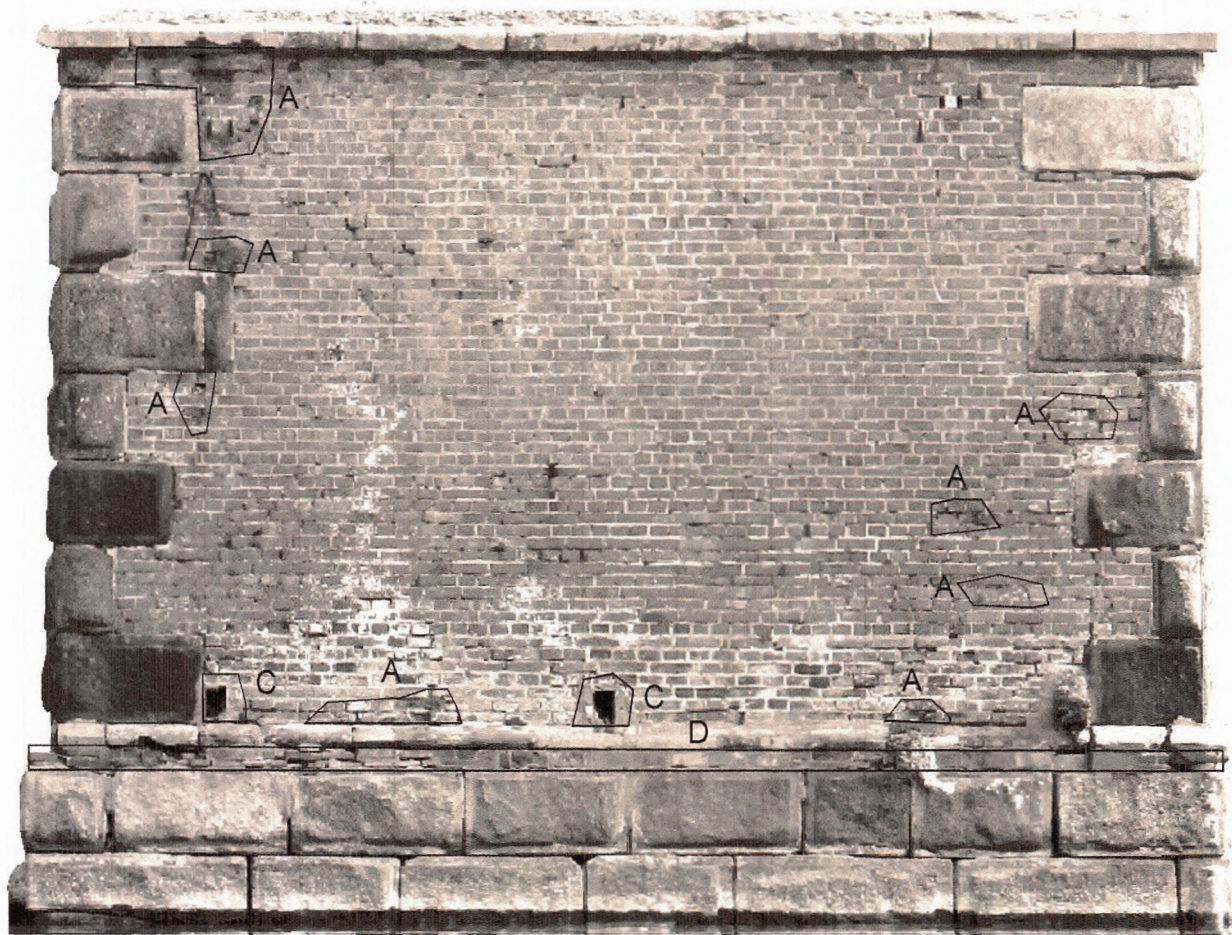
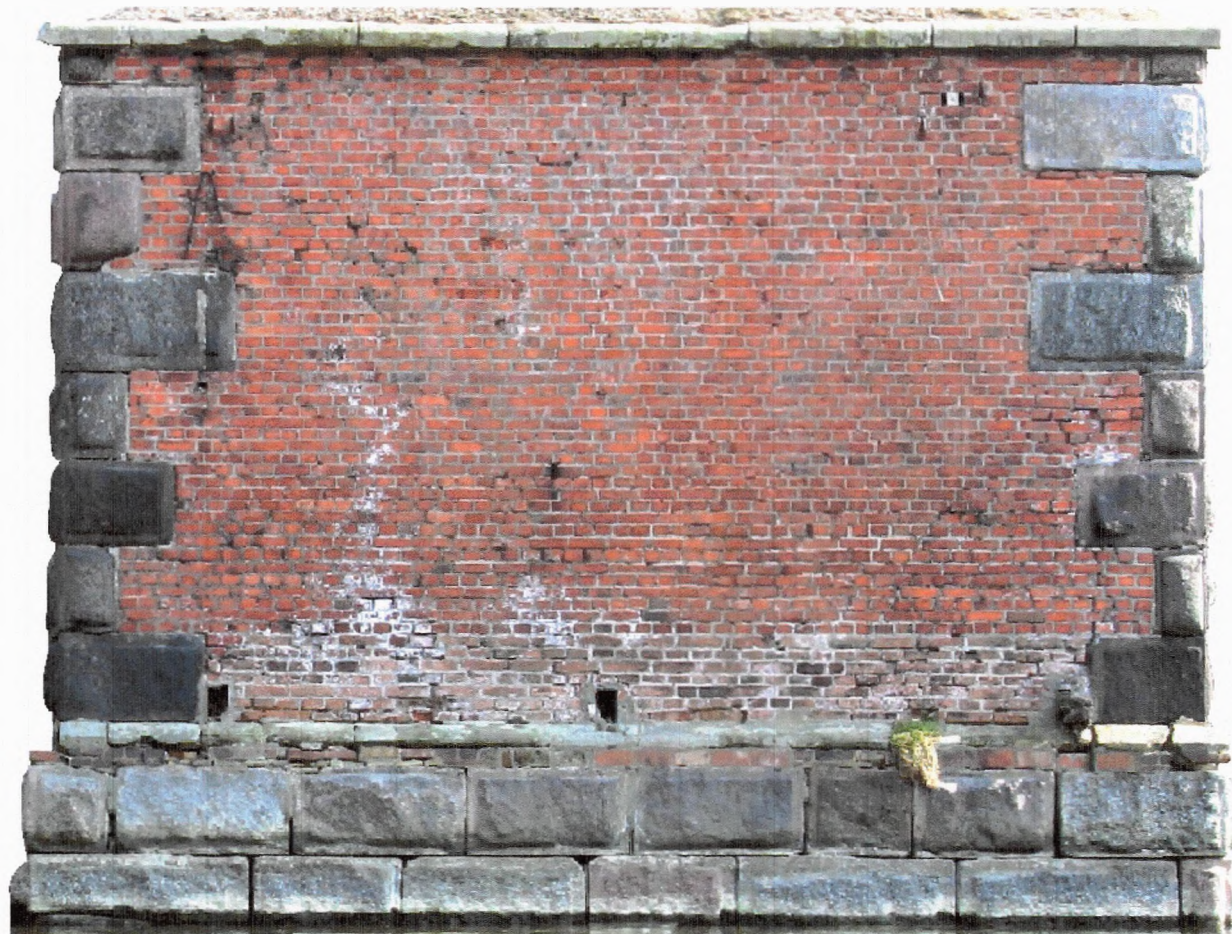
ŚCIANA NR 24 - INWENTARYZACJA
SKALA 1:50

Typ naprawy		A	C	A		C	D		A	A	A	A				
Powierzchnia [m ²]		12,02	13,01	15,04		24,02			39,01	44,12			59,01	62,01	65,01	71,01
Metr bieżący ściany		12	13	15		24			39	44			59	62	65	71

Typ naprawy	Σ F
A - UBYTKI GŁĘBOKIE MURU	1.2 m ²
B - UBYTKI PŁYTKIE MURU (10%)	4.6 m ²
C - ZNISZCZENIA MURU	0.2 m ²
D - UBYTKI COKOŁU KAMIENNEGO	1.2 m ²
E - DESTRUKCJA DETALU KAMIENNEGO	-
F - UBYTKI DETALU KAMIENNEGO	-
G - BRAKI ZAPRAWY W OBRĘBIE MURU Cegl.	-
H - SPĘKANIA I ROZWARSTWIENIA MURU	-
I - ŁĄTY ZASZCZELNIAJĄCE TYNKU BETON.	-
J - RELIKTY ZACIEREK I TYNKÓW HISTOR.	-
K - SKORODOWANE DETALE METALOWE	-
L - GRANICA STREFY WYSOLEŃ (30%)	13.8 m ²
M - OBSZAR SKAŻENIA MIKROBIOLOG. (30%)	13.8 m ²
N - USUNIĘCIE NASYPU Z KORONY MURU	-
