Proj. nr 308/2008/18

**Projekt wykonawczy remontu
konserwatorskiego Twierdzy Wisłoujście**

Mury Południowo-Wschodniego

Inwestor: **Muzeum Historyczne Miasta Gdańska
80-831 Gdańsk, ul. Długa 46/47**

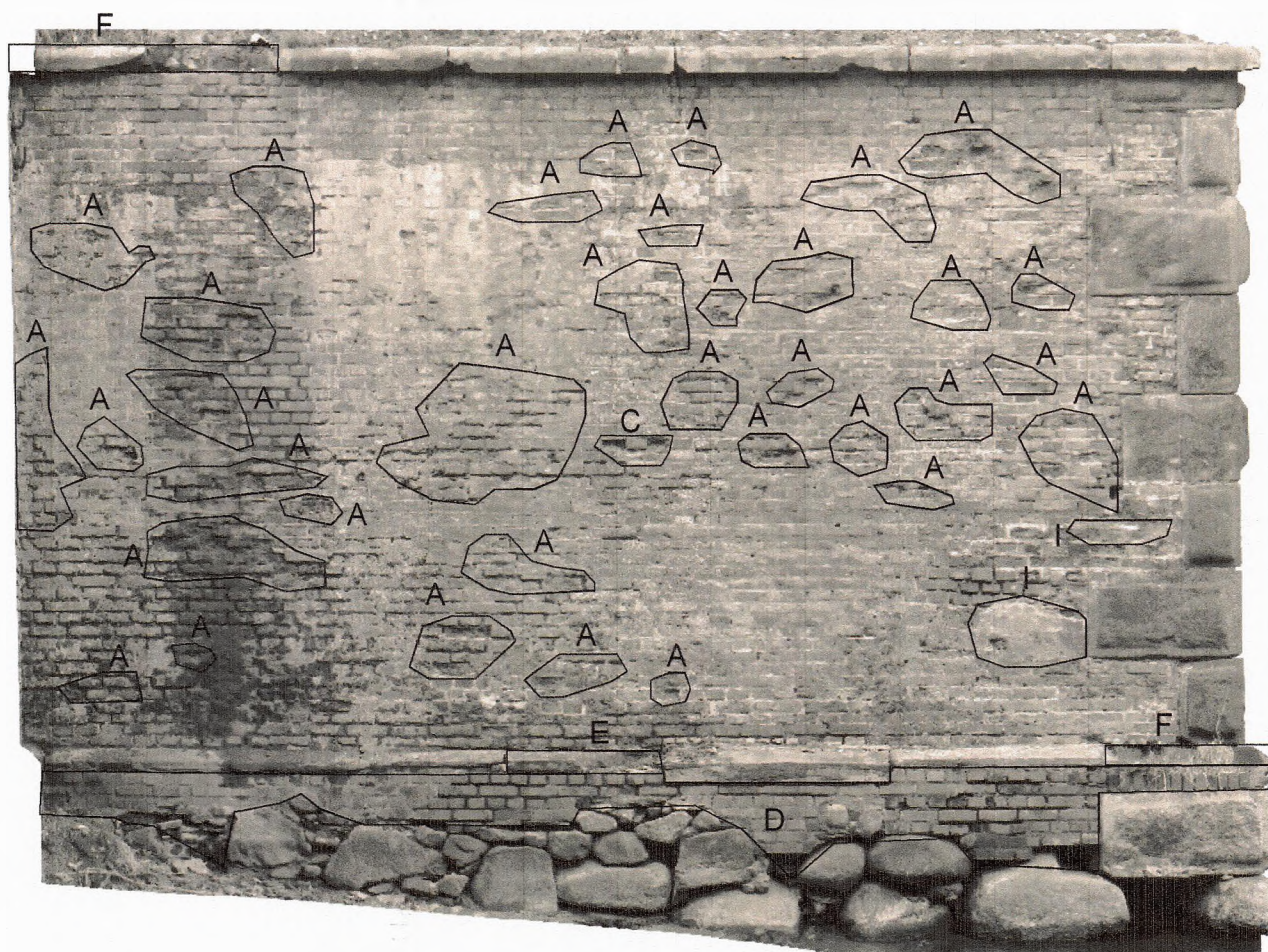
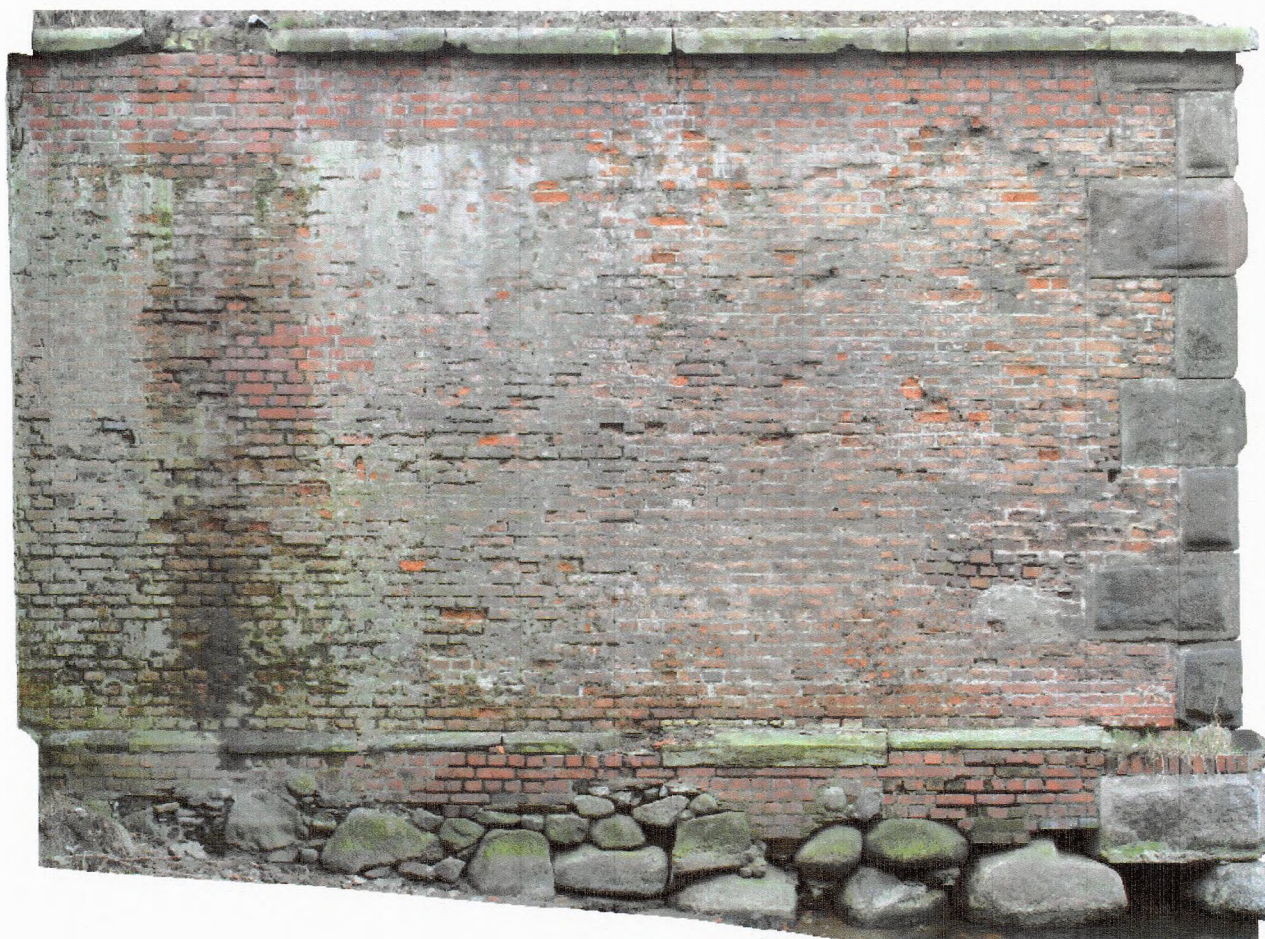
ŚCIANA NR 25 - INWENTARYZACJA
SKALA 1:50

Typ naprawy	A	A	A	F	A	A	A	A	A	A	A	A	A	A	A	D	A	A	A	I	A	I	F						
Powierzchnia [m ²]	0.1	0.4	0.2	0.3	0.3	0.3	0.6	0.2	0.2	0.2	0.1	0.1	0.4	0.2	0.1	2.9	0.3	0.3	0.3	0.3	0.3	0.1	0.2						
Metr bieżący ściany	0.1	0.4	0.4	0.9	1.2	1.5	1.5	1.8	2.9	3.2	3.4	3.6	3.8	4.0	4.1	4.3	4.5	4.7	5.0	5.2	5.6	6.0	6.2	6.4	6.7	6.8	7.1	7.4	7.8

Typ naprawy	Σ F
A - UBYTKI GŁĘBOKIE MURU	6.2 m ²
B - UBYTKI PŁYTKIE MURU (10%)	4.7 m ²
C - ZNISZCZENIA MURU	0.1 m ²
D - UBYTKI COKOŁU KAMIENNEGO	2.9 m ²
E - DESTRUKCJA DETALU KAMIENNEGO	0.2 m ²
F - UBYTKI DETALU KAMIENNEGO	0.5 m ²
G - BRAKI ZAPRAWY W OBRĘBIE MURU CEGL. (10%)	4.7 m ²
H - SPĘKANIA I ROZWARSTWIENIA MURU	-
I - ŁATY ZASZCZELNIAJĄCE TYNKU BETON.	0.4 m ²
J - RELIKTY ZACIEREK I TYNKÓW HISTOR.	-
K - SKORODOWANE DETALE METALOWE	-
L - GRANICA STREFY WYSOLEŃ (30%)	14.0 m ²
M - OBSZAR SKAZENIA MIKROBIOLOG. (30%)	14.0 m ²
N - USUNIĘCIE NASYPU Z KORONY MURU	-

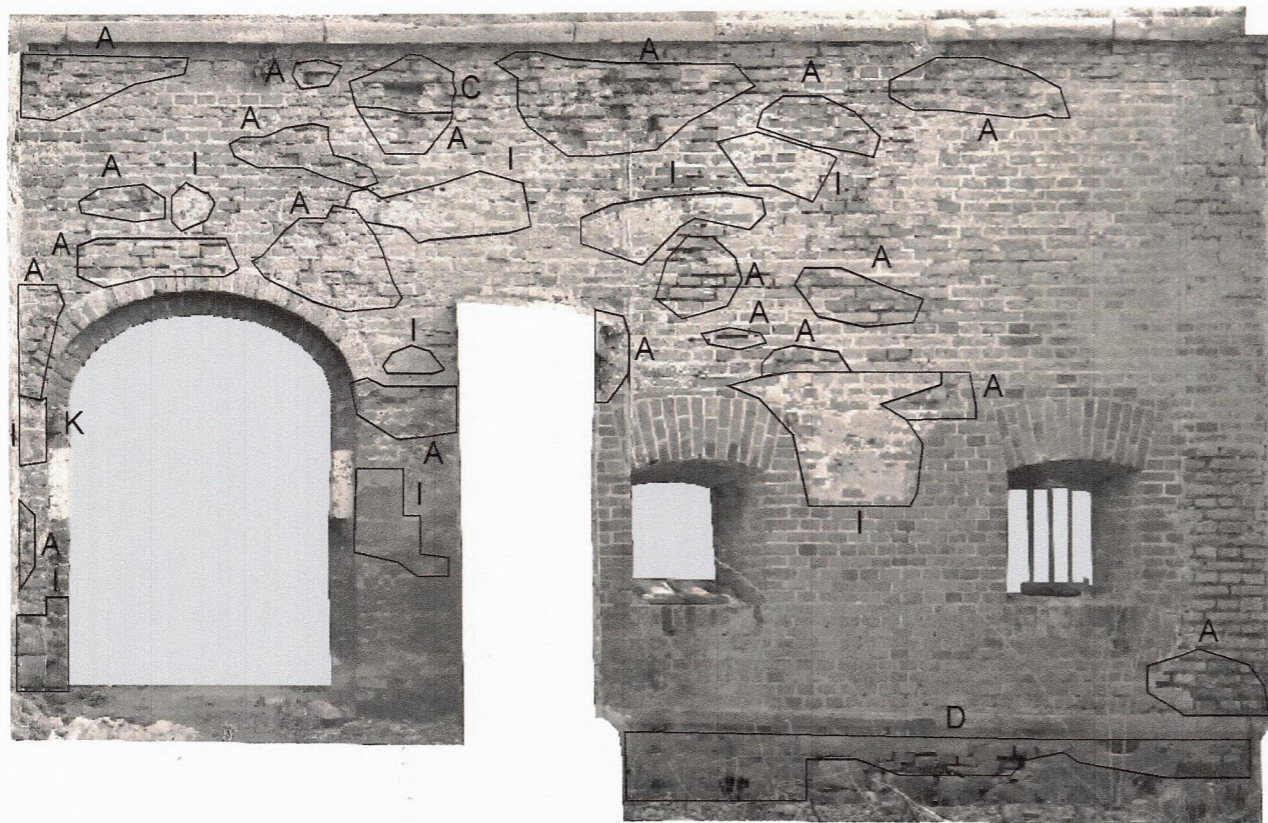
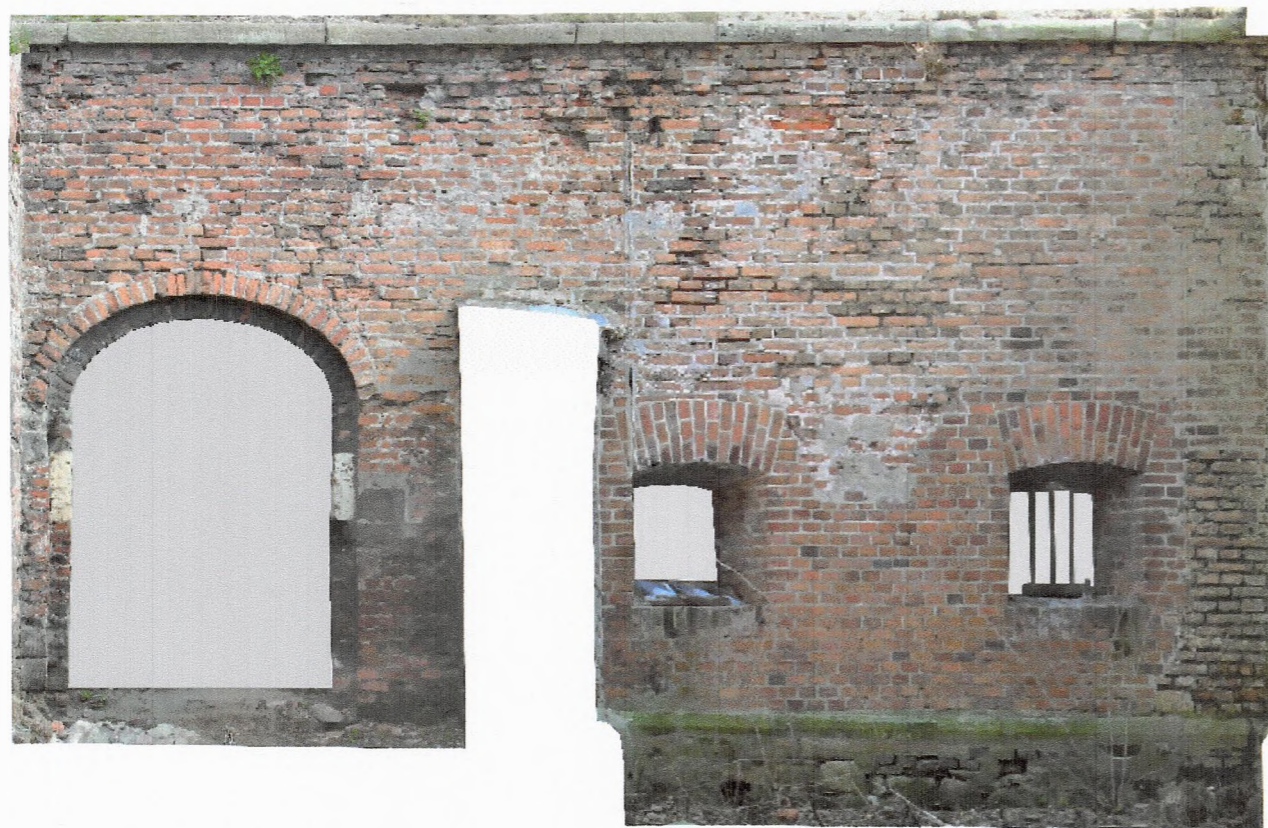
ŚCIANA NR 26 - INWENTARYZACJA

ŚCIANA NR 26 - ŁĄCZNA POWIERZCHNIA: 35.4 m²

Typ naprawy	Σ F
A - UBYTKI GŁĘBOKIE MURU	4.6 m ²
B - UBYTKI PŁYTKIE MURU (10%)	3.5 m ²
C - ZNISZCZENIA MURU	0.2 m ²
D - UBYTKI COKOŁU KAMIENNEGO	1.2 m ²
E - DESTRUKCJA DETALU KAMIENNEGO	-
F - UBYTKI DETALU KAMIENNEGO	-
G - BRAKI ZAPRAWY W OBRĘBIE MURU CEGL.	-
H - SPĘKANIA I ROZWARSTWIENIA MURU	-
I - ŁATY ZASZCZELNIAJĄCE TYNKU BETON.	-
J - RELIKTY ZACIEREK I TYNKÓW HISTOR.	-
K - SKORODOWANE DETALE METALOWE	1 szt.
L - GRANICA STREFY WYSOLEŃ (30%)	10.6 m ²
M - OBSZAR SKAŻENIA MIKROBIOLOG. (30%)	10.6 m ²
N - USUNIĘCIE NASYPU Z KORONY MURU	-

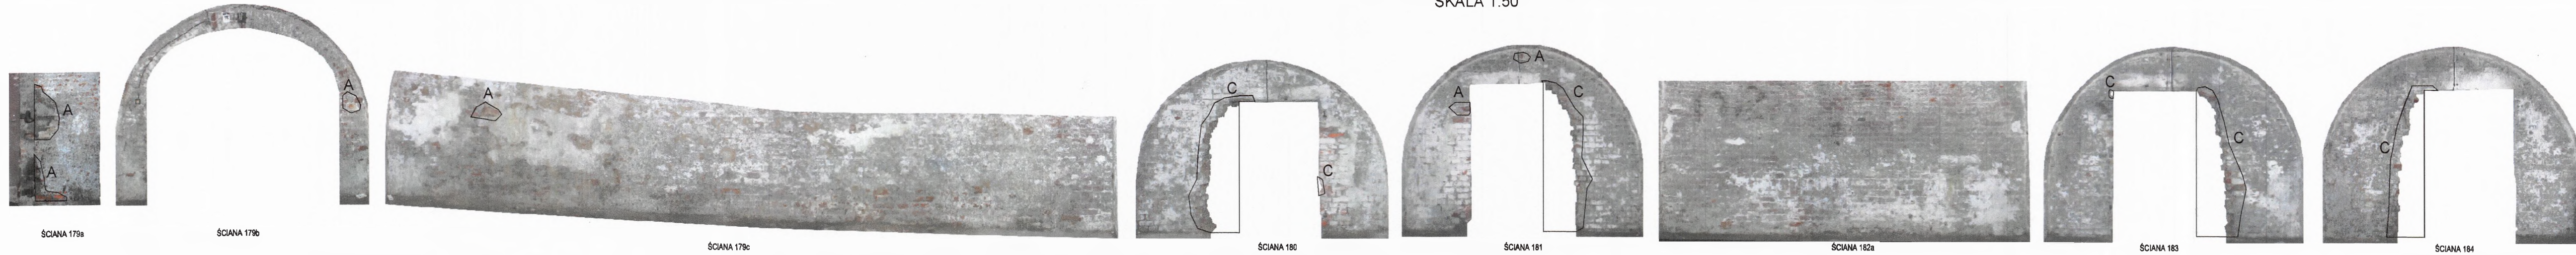
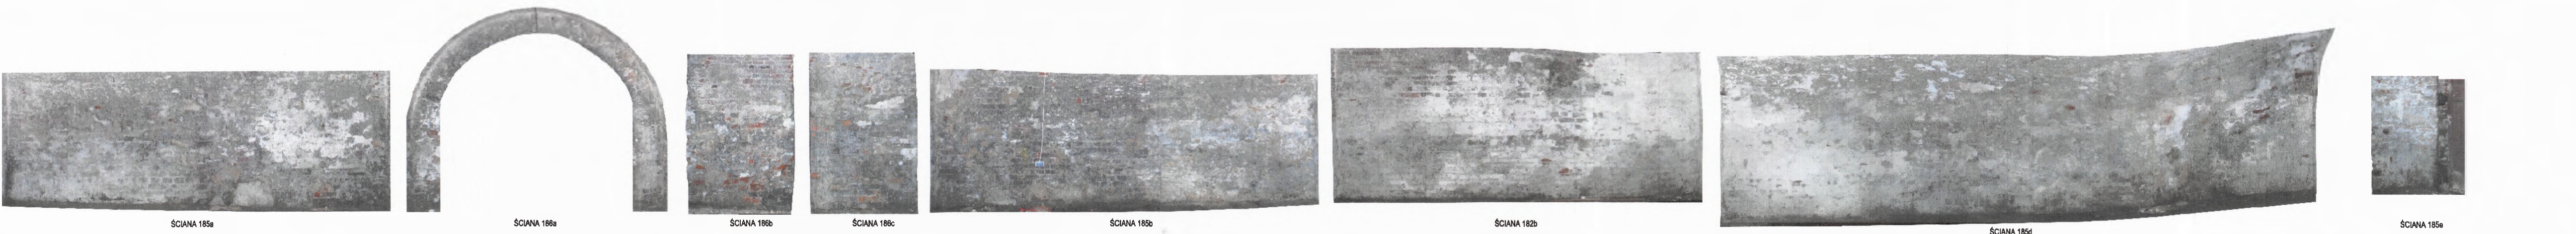
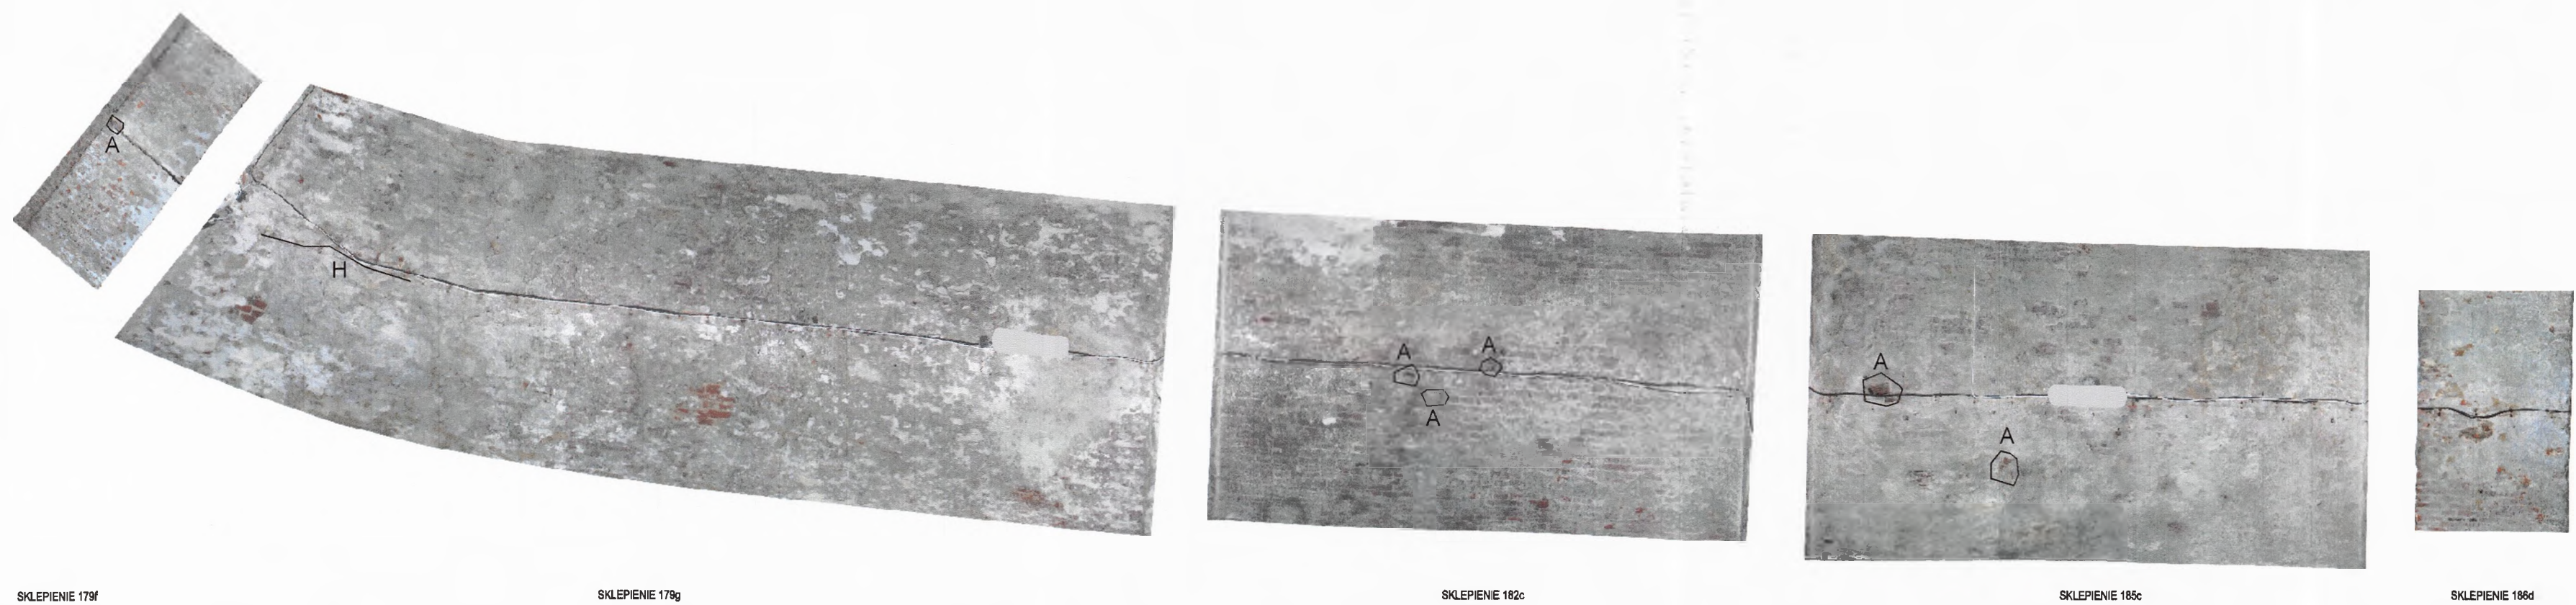
POTERNA - INWENTARYZACJA
SKALA 1:50

POTERNA - ŁĄCZNA POWIERZCHNIA: 160.2 m²

Typ naprawy	Σ F
A - UBYTKI GŁĘBOKIE MURU	0.8 m ²
B - UBYTKI PŁYTKI MURU (5%)	8.0 m ²
C - ZNISZCZENIA MURU	3.8 m ²
D - UBYTKI COKOŁU KAMIENNEGO	-
E - DESTRUKCJA DETALU KAMIENNEGO	-
F - UBYTKI DETALU KAMIENNEGO	-
G - BRAKI ZAPRAWY W OBRĘBIE MURU CEGL.	-
H - SPĘKANIA I ROZWARSTWIENIA MURU	1.5 m
I - ŁATY ZASZCZELNIAJĄCE TYNKU BETON (90%)	144.2 m ²
J - RELIKTY ZACIEREK I TYNKÓW HISTOR (10%)	16.0 m ²
K - SKORODOWANE DETALE METALOWE	2 szt.
L - GRANICA STREFY WYSOLEŃ	-
M - OBSZAR SKAZENIA MIKROBIOLOG.	-
N - USUNIĘCIE NASYPU Z KORONY MURU	-

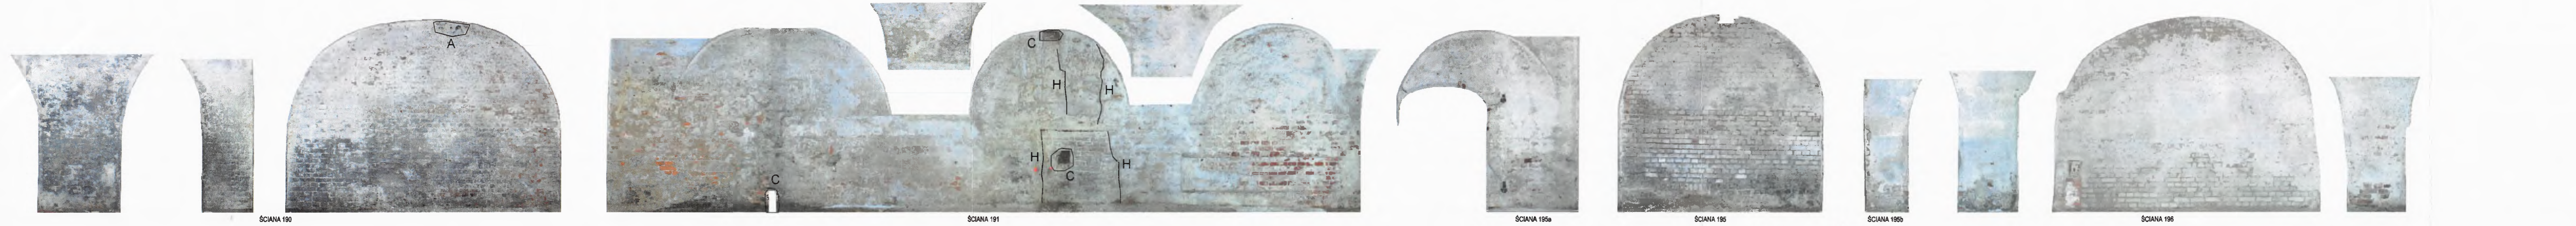
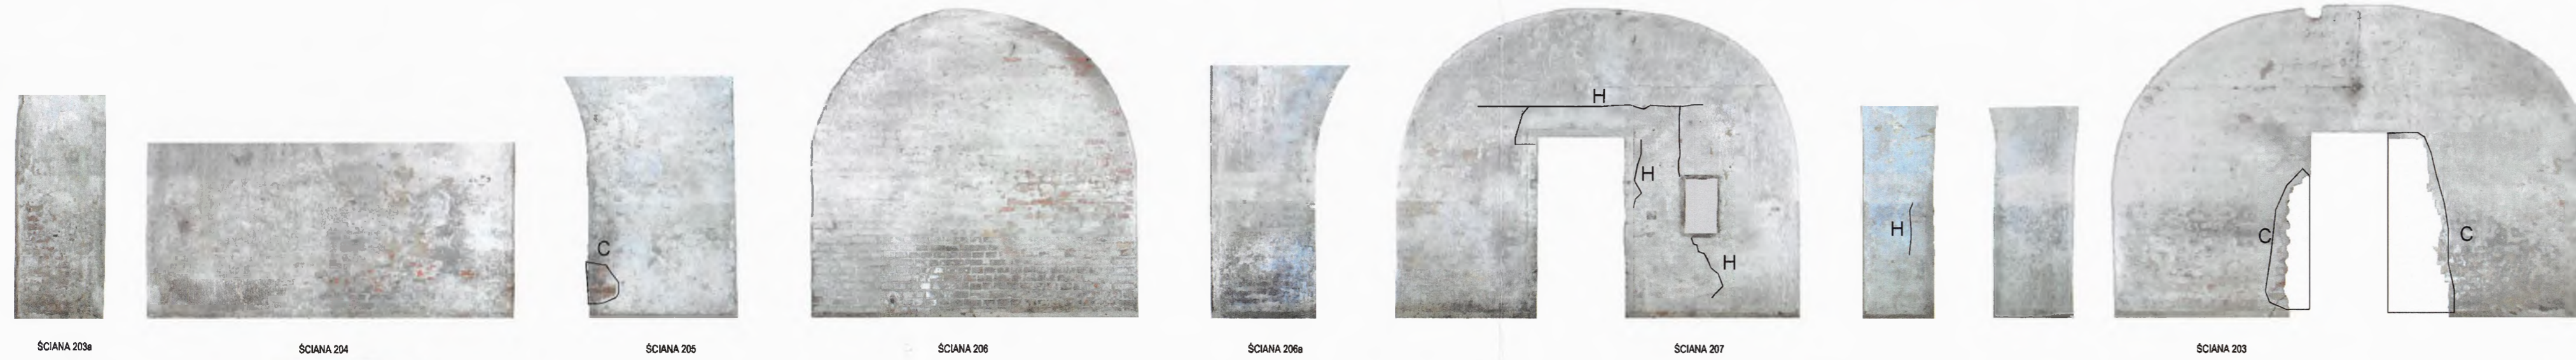
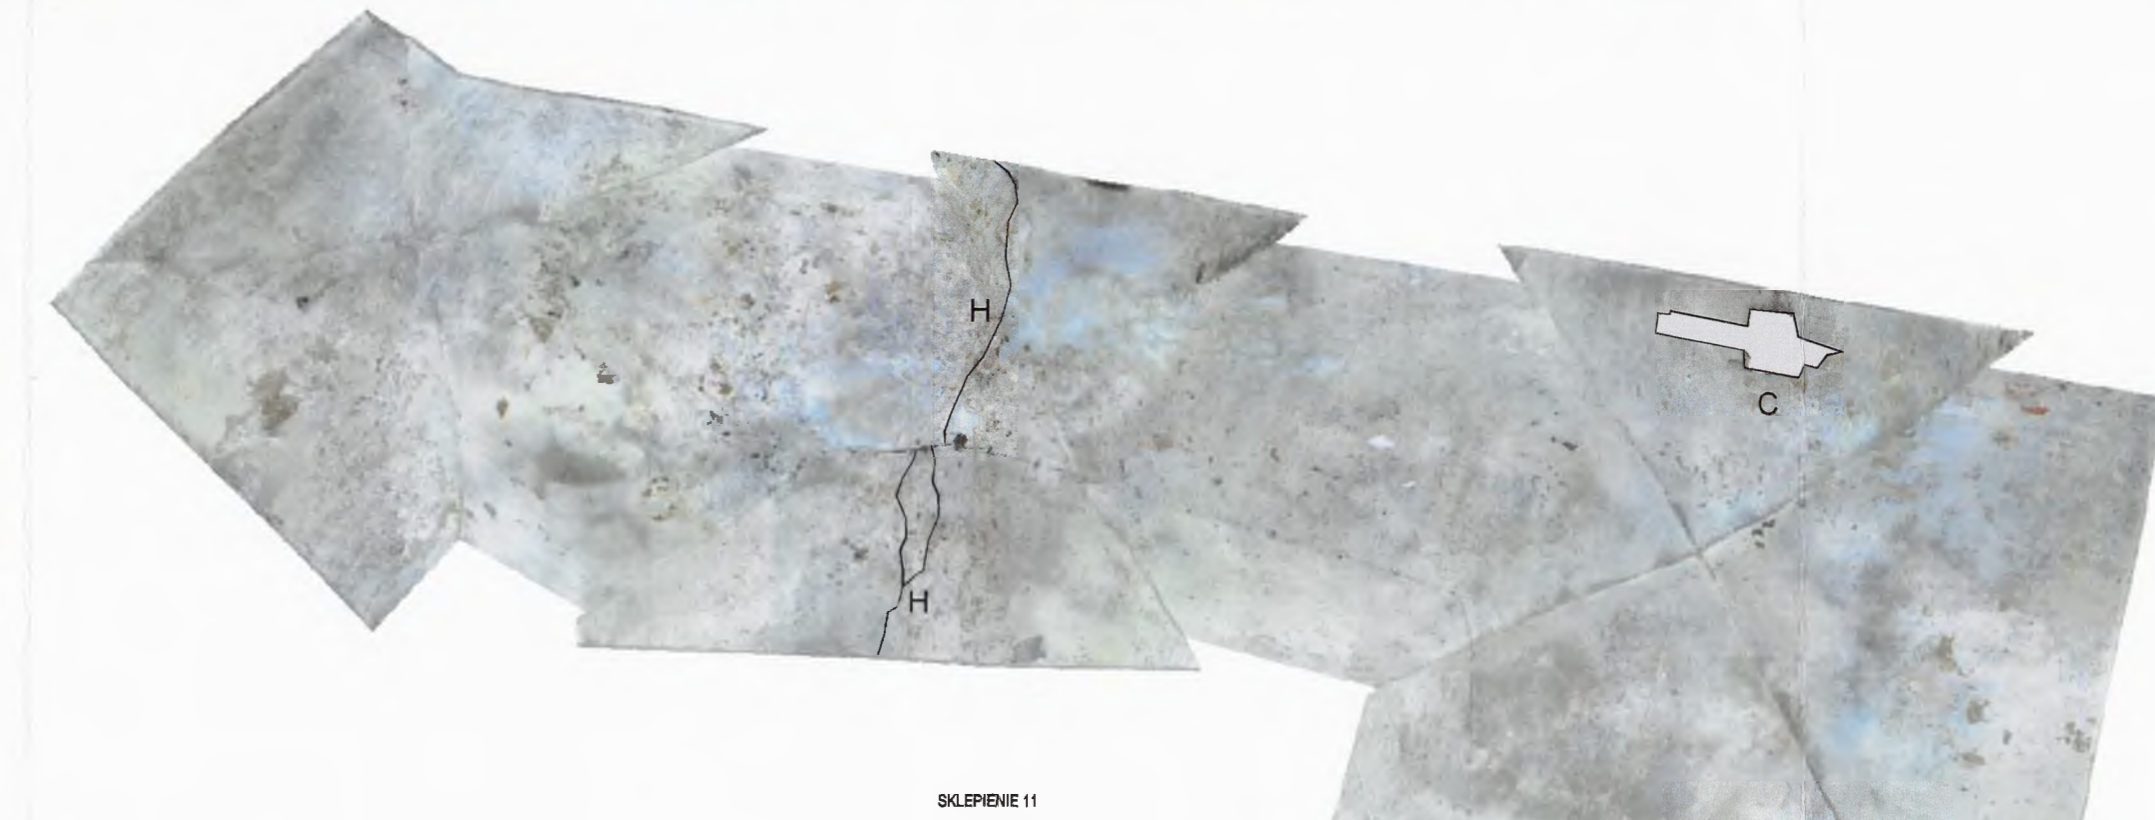
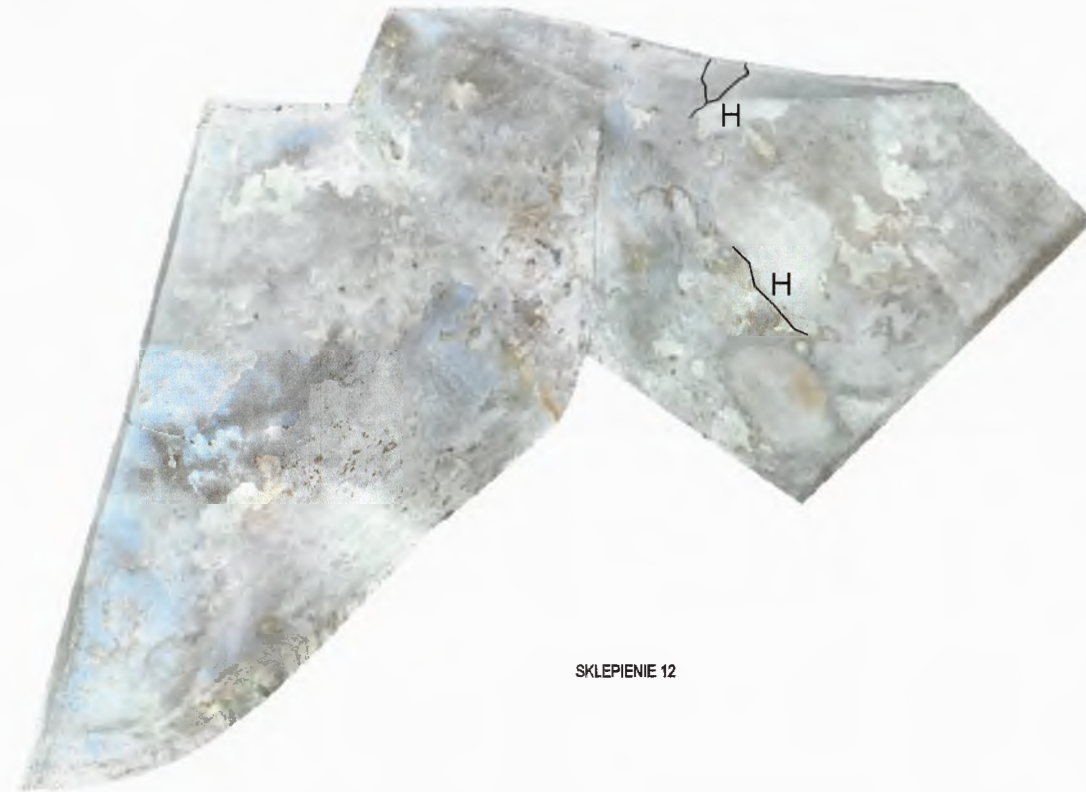
POMIESZCZENIE 6 i 7 - INWENTARYZACJA
SKALA 1:50

POMIESZCZENIE 6 - ŁĄCZNA POWIERZCHNIA: 130,0 m²

Typ naprawy	Σ F
A - UBYTKI GŁĘBOKIE MURU	0,2 m ²
B - UBYTKI PŁYTKI MURU (10%)	13,0 m ²
C - ZNISZCZENIA MURU	2,6 m ²
D - UBYTKI COKOŁU KAMIENNEGO	-
E - DESTRUKCJA DETALU KAMIENNEGO	-
F - UBYTKI DETALU KAMIENNEGO	-
G - BRAKI ZAPRAWY W OBRĘBIE MURU CEGŁ.	-
H - SPEKANIA I ROZWARSTWIENIA MURU	13,2 m
I - ŁĄTY ZASZCZELNIAJĄCE TYNKU BETON (90%)	117,0 m ²
J - RELIKTY ZACIEREK I TYNKÓW HISTOR. (10%)	13,0 m ²
K - SKORODOWANE DETALE METALOWE	2 szt.
L - GRANICA STREFY WYSOLEŃ	-
M - OBSZAR SKAZENIA MIKROBIOLOG.	-
N - USUNIĘCIE NASYPY Z KORONY MURU	-

Typ naprawy	Σ F
A - UBYTKI GŁĘBOKIE MURU	-
B - UBYTKI PŁYTKI MURU (10%)	6,8 m ²
C - ZNISZCZENIA MURU	1,7 m ²
D - UBYTKI COKOŁU KAMIENNEGO	-
E - DESTRUKCJA DETALU KAMIENNEGO	-
F - UBYTKI DETALU KAMIENNEGO	-
G - BRAKI ZAPRAWY W OBRĘBIE MURU CEGŁ.	-
H - SPEKANIA I ROZWARSTWIENIA MURU	7,7 m
I - ŁĄTY ZASZCZELNIAJĄCE TYNKU BETON (90%)	61,1 m ²
J - RELIKTY ZACIEREK I TYNKÓW HISTOR.	-
K - SKORODOWANE DETALE METALOWE	-
L - GRANICA STREFY WYSOLEŃ	-
M - OBSZAR SKAZENIA MIKROBIOLOG.	-
N - USUNIĘCIE NASYPY Z KORONY MURU	-
