PROTOKÓŁ Z PRZEGLĄDU I INSPEKCJI TV KANALIZACJI DESZCZOWEJ UL.KAZIMIERZA WIELKIEGO 13 SKARPA-MUZEUM .

03-09.01.2019

Nazwa projektu
 Skarpa 2019

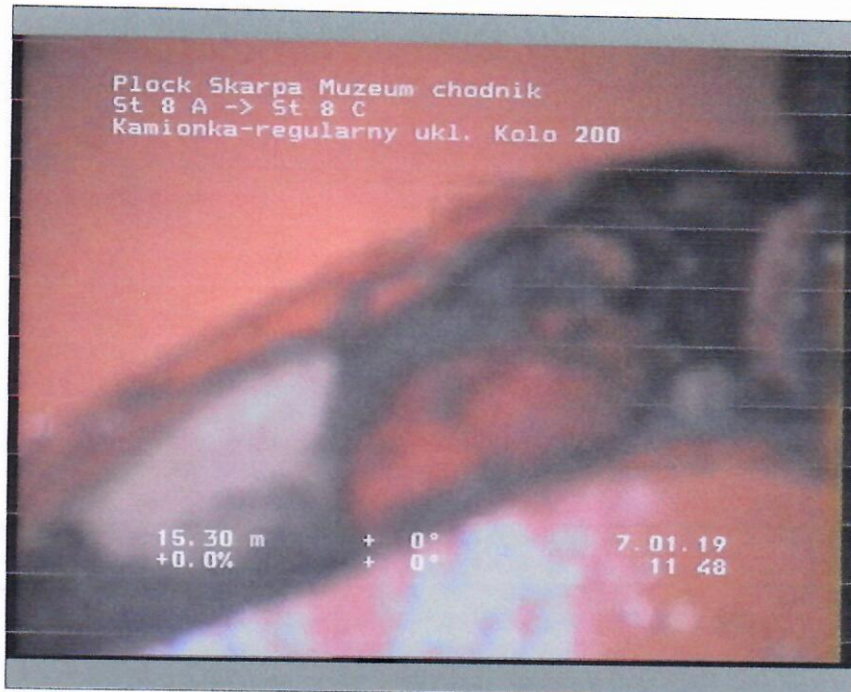
Numer sekcji:
8

St 8 A — 0,45	BCDA	Węzeł początkowy, Studzienka włączowa, St 8 A
	15,30	BABBA	Wzdłużne pęknięcie ścian przewodu, Szerokość pęknięcia w mm: 100 mm, na 9 godz.
	16,30	BBCC	Odłożone osady twarde tj beton, Wysokość osadów: 30 %, od 4 do 8 godz.
	St 8 C — 16,30	BCEB	Węzeł końcowy, Studzienka niewłączowa, St 8 C

1:135	Pozycja	Obserwacja	Zdjęcie
		<p>Węzeł początkowy, Studzienka wiazowa, St 8 A</p> <p>Wzdłużne pęknięcia ścian przewodu, Szerokość pęknięcia w mm: 100 mm, na 9 godz.</p> <p>Odłożone osady twarde tj beton, Wysokość osadów: 30 %, od 4 do 8 godz.</p> <p>Węzeł końcowy, Studzienka niewiazowa, St 8 C</p>	8_8_24_A.JPG

Zdjęcie: 8_8_24_A.JPG
0,45m, Węzeł początkowy, Studzienka wjazdowa, St 8 A
