KARTA REJESTRACYJNA TERENU, NA KTÓRYM WYSTĘPUJĄ RUCHY MASOWE ZIEMI

1 2 - 1 1 - 1 2 4 - 1 3 6 1 2 7

1. Miejscowość: Rabka-Zdrój	2. Gmina: Rabka-Zdrój miasto	3. Powiat: nowotarski	4. Województwo: małopolskie
5. Numer ewidencyjny działek:			
6. Mapa topograficzna 1 : 10 000: M-34-88-B-b-4	7. Arkusz SMGP 1:50 000: M-34-88-B Rabka (1032)	8. Współrzędne płaskie prostokątne: X: 192756.0 Y: 567999.0	
9. Kraina geograficzna: Kotlina Chabówki	10. Jednostka tektoniczna: Jednostka magurska	11. Zlewnia: Raba	
12. Inne dane lokalizacyjne: Osuwisko w ciągu ulicy Zakopiańskiej nad torami kolejowymi Kraków-Zakopane. Na zachód od osuwiska znajduje się stacja kolejowa Chabówka.

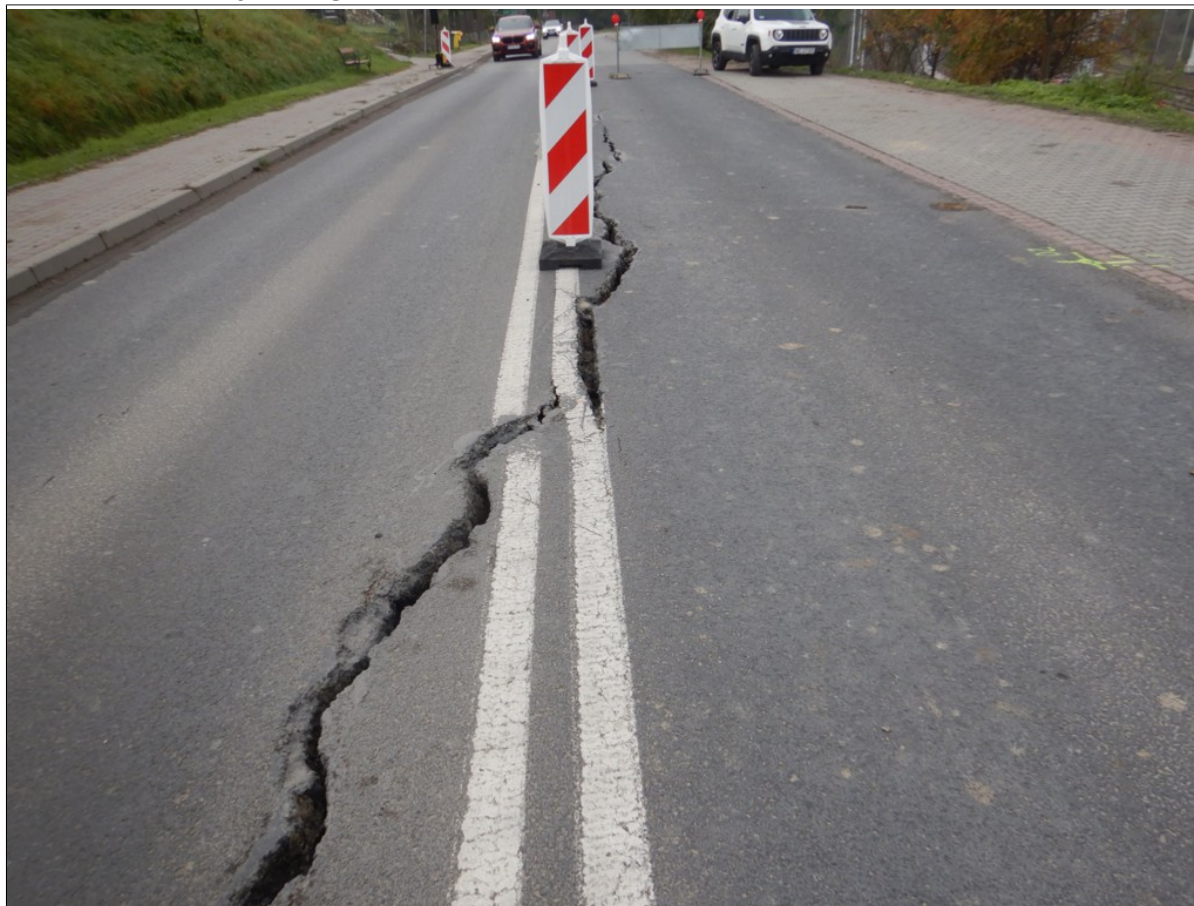
6. Krótki opis: Aktywne osuwisko, które powstało po intensywnych opadach deszczu pod koniec września 2022 roku. W pierwszej kolejności pojawiły się spękania w pasie drogowym zlokalizowanym nad linią kolejową Kraków-Zakopane. Skarpa główna o wysokości rzędu 10 cm obejmuje środkową część ulicy Zakopiańskiej w Rabce - Zdroju. Powstała szczelina na przestrzeni kilkunastu dni ulega powiększeniu. Podczas prowadzenia prac terenowych miała ona zmierzoną głębokość rzędu 0,5 m i szerokość do 10 cm. Skarpy boczne są słabo widoczne ze względu na zagospodarowanie terenu osuwiska chodnikiem, niemniej widoczna jest szczelina powstała między asfaltem, a kostką brukową. W dolnej części osuwiska znajduje się stary mur oporowy o zmiennej wysokości rzędu 1 - 4 m. Na całej jego powierzchni widoczne są liczne spękania. Na wysokości stwierdzonych największych przemieszczeń w asfalcie mur oporowy uległ zniszczeniu w dolnej części i przesunięciu na szerokości około 30 m. Świadczy to o występowaniu powierzchni poślizgu poniżej poziomu posadowienia muru. Na pozostałym odcinku (szkic lokalizacyjny) widoczne są liczne spękania jak również klawiszowania elementów muru oporowego. Jego poszczególne fragmenty są przesunięte, a pojedyncze elementy kotwiące są uszkodzone. Obecnie u podnóża osuwiska prowadzone są roboty budowlane związane z budową linii kolejowej. Osuwisko nie było rejestrowane na MOITZ dla gminy Rabka, niemniej możliwe jest, że wcześniej na tym terenie następowały przemieszczenia ze względu na wykonany mur oporowy. Osuwisko może dalej propagować, szczególnie w przypadku wystąpienia opadów atmosferycznych. Wymaga ono monitorowania, aby w przypadku propagacji skarpy głównej nie doszło do zerwania korpusu drogi.

Skarpa główna osuwiska

Zabezpieczenie osuwiska będzie trudne, ale jest możliwe poprzez np. wykonanie konstrukcji oporowej, która powinna być oparta w podłożu skalistym nienaruszonym przez procesy osuwiskowe. Istniejący mur oporowy powinien zostać wzmocniony lub należy go osadzić w nienaruszonym podłożu skalnym. Powierzchnia poślizgu osuwiska znajduje się poniżej poziomu posadowienia muru. Należy także uregulować warunki wodne na terenie badań. Prace budowlane powinny zostać poprzedzone wykonaniem dokumentacji geologiczno-inżynierskiej, na podstawie której zostanie określony ostateczny sposób zabezpieczenia osuwiska. Ze względu na możliwość dalszych przemieszczeń zaleca się prowadzenie monitoringu w formie wizji w terenie. Dla rejonu drogi, muru oporowego oraz sąsiednich budynków mieszkalnych powinien być w dalszym ciągu prowadzony system monitoringu w formie reperów geodezyjnych. Do czasu trwałego zabezpieczenia osuwiska należy zabezpieczyć przed oddziaływaniem opadów atmosferycznych rejon skarpy głównej oraz koluwia osuwiskowe.

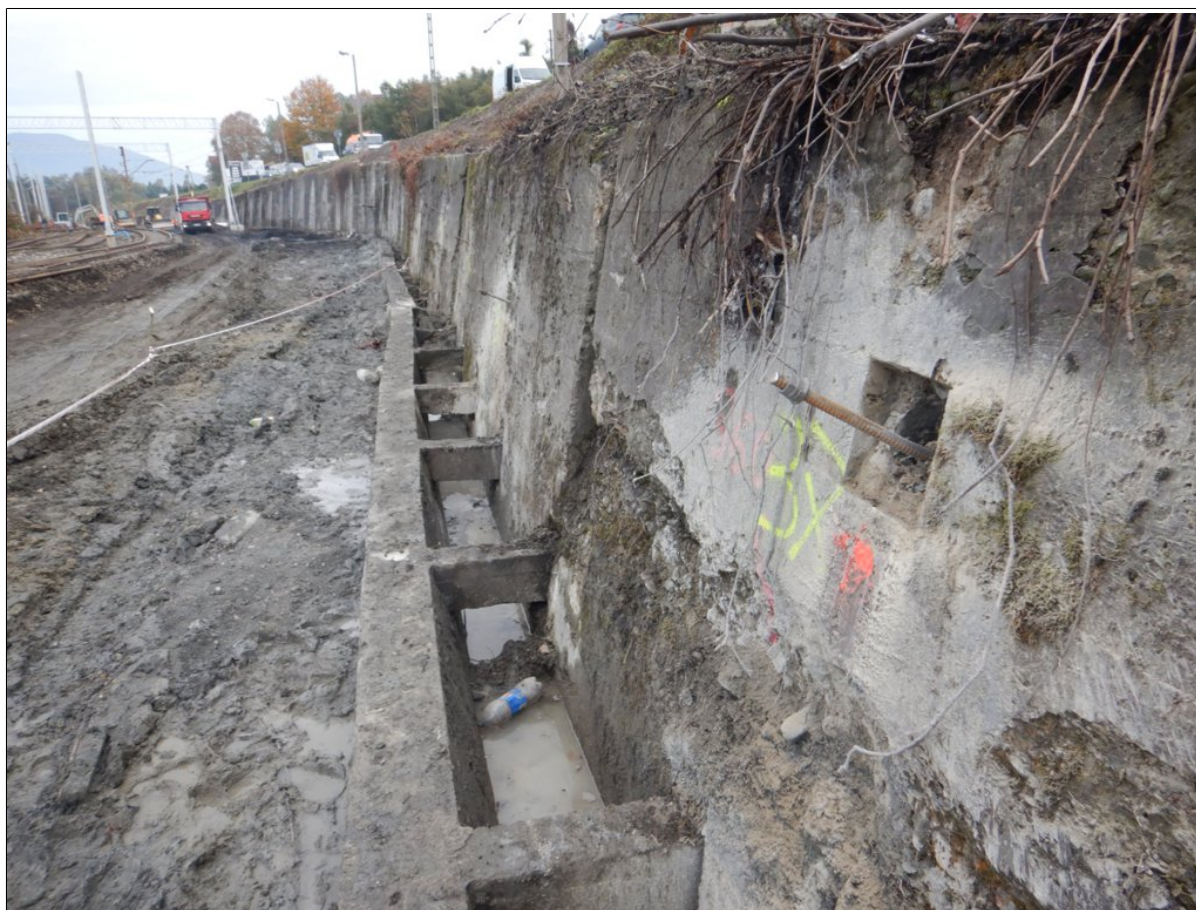
<i>tak</i>	Opis: W przeszłości na terenie osuwiska wykonano mur oporowy, który obecnie uległ uszkodzeniu.
------------	--

Uszkodzony i spękany mur oporowy nad torami kolejowymi

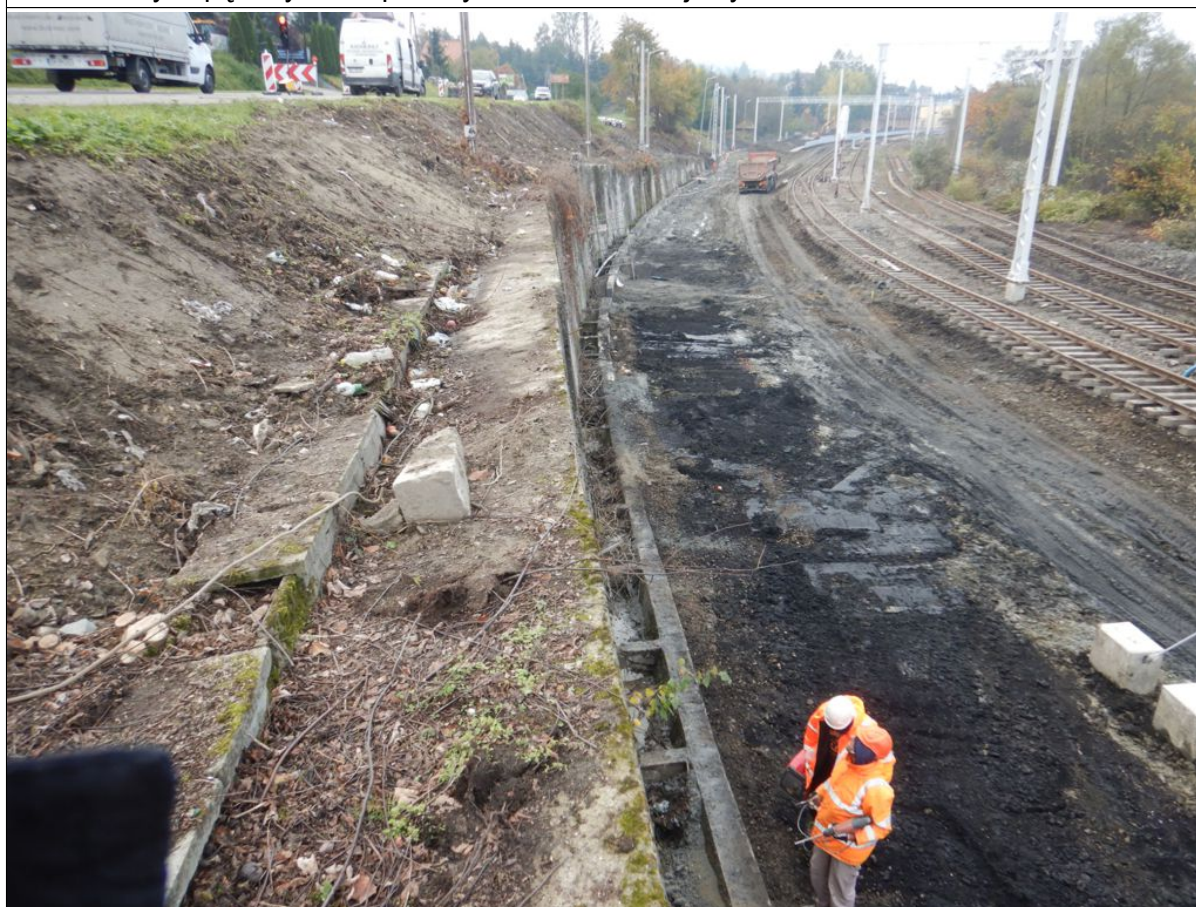
Koluwia osuwiskowe

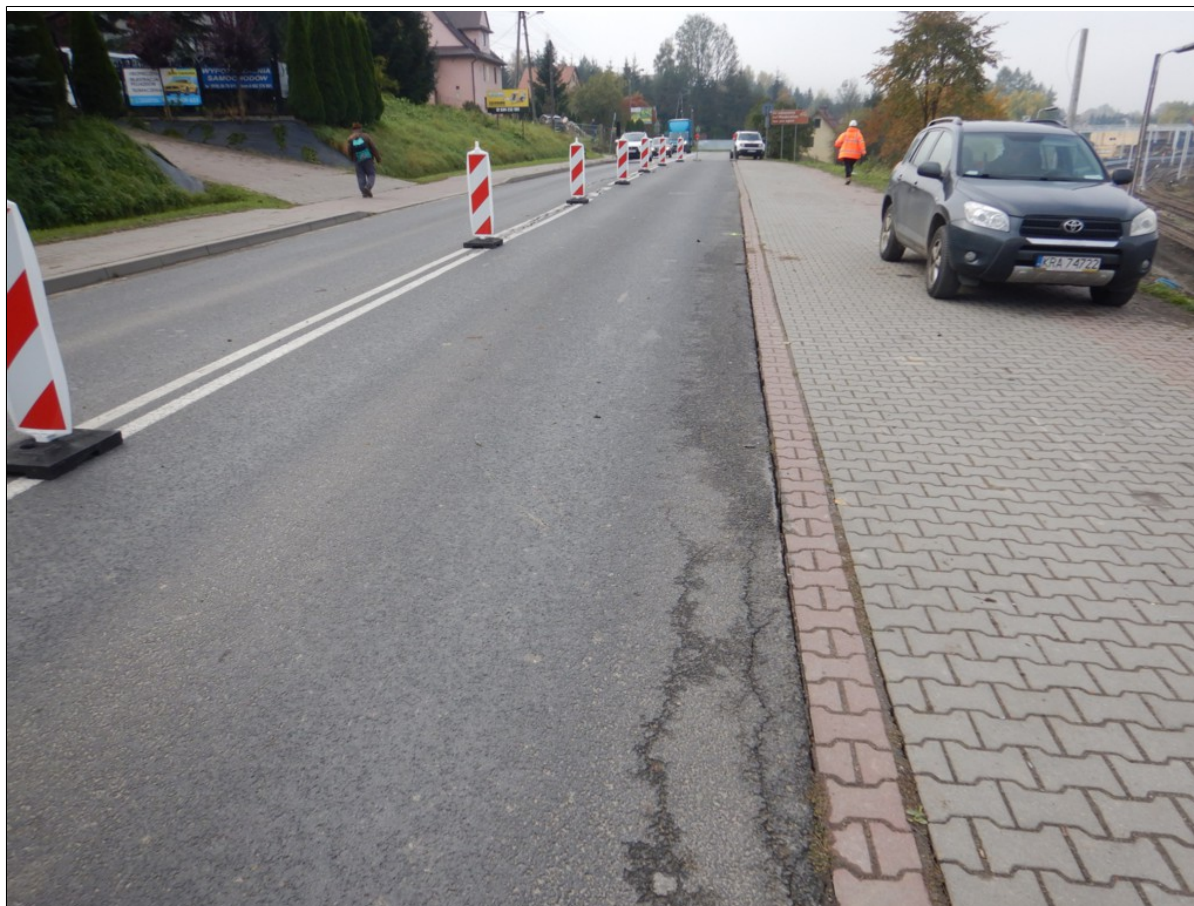
1. Szkody:	2. Zagrożenia:
a. Uprawy: Nie stwierdzono	a. Uprawy: Nie występują
b. Zabudowa: Nie stwierdzono	b. Zabudowa: Nie występują
c. Infrastruktura komunikacyjna: Uszkodzony odcinek ulicy Zakopiańskiej w Rabce - Zdroju	c. Infrastruktura komunikacyjna: W przypadku propagacji skarpy głównej może nastąpić uszkodzenie na całej szerokości ulicy. Może także nastąpić uszkodzenie torów kolejowych.
d. Linie przesyłowe: Nie stwierdzono	d. Linie przesyłowe: Zagrożenie uszkodzenia sieci technicznych.
e. Inne: Uszkodzenie i spękanie muru oporowego zlokalizowanego nad torami kolejowymi. Uszkodzony chodnik wzdłuż ulicy Zakopiańskiej.	e. Inne: Dalsze uszkodzenia murów oporowych oraz chodnika.
3. Ocena możliwości wystąpienia dalszych ruchów osuwiskowych: Dalsze ruchy osuwiskowe bardzo prawdopodobne po intensywnych opadach deszczu.

Uszkodzenie chodnika i szczelina przy jezdni asfaltowej
