PROJEKT BUDOWLANY

OBIEKT BUDOWLANY	Remont elewacji i wymiana stolarki okiennej budynku Urzędu Gminy w Pępowie wraz z robotami towarzyszącymi – kat. XII
NAZWA I KOD wg CPV	Roboty remontowe i renowacyjne – 45453000-7 Remont starych budynków – 45262690-4 Roboty elewacyjne – 45443000-4 Instalowanie okien – 45421132-8 Roboty budowlane w zakresie budynków wielofunkcyjnych – 45211350-7
ADRES INWESTYCJI	ul. St. Nadstawek 6, 63-830 Pępowo
NR EWID. DZIAŁKI	89/10, obręb Pępowo (0008), jednostka ewid. Gmina Pępowo (300404__2)
INWESTOR	Gmina Pępowo
ADRES SIEDZIBY	ul. St. Nadstawek 6, 63-830 Pępowo

OPIS TECHNICZNY
do projektu technicznego
remontu elewacji i wymiany stolarki okiennej budynku Urzędu Gminy w Pępowie
wraz z robotami towarzyszącymi

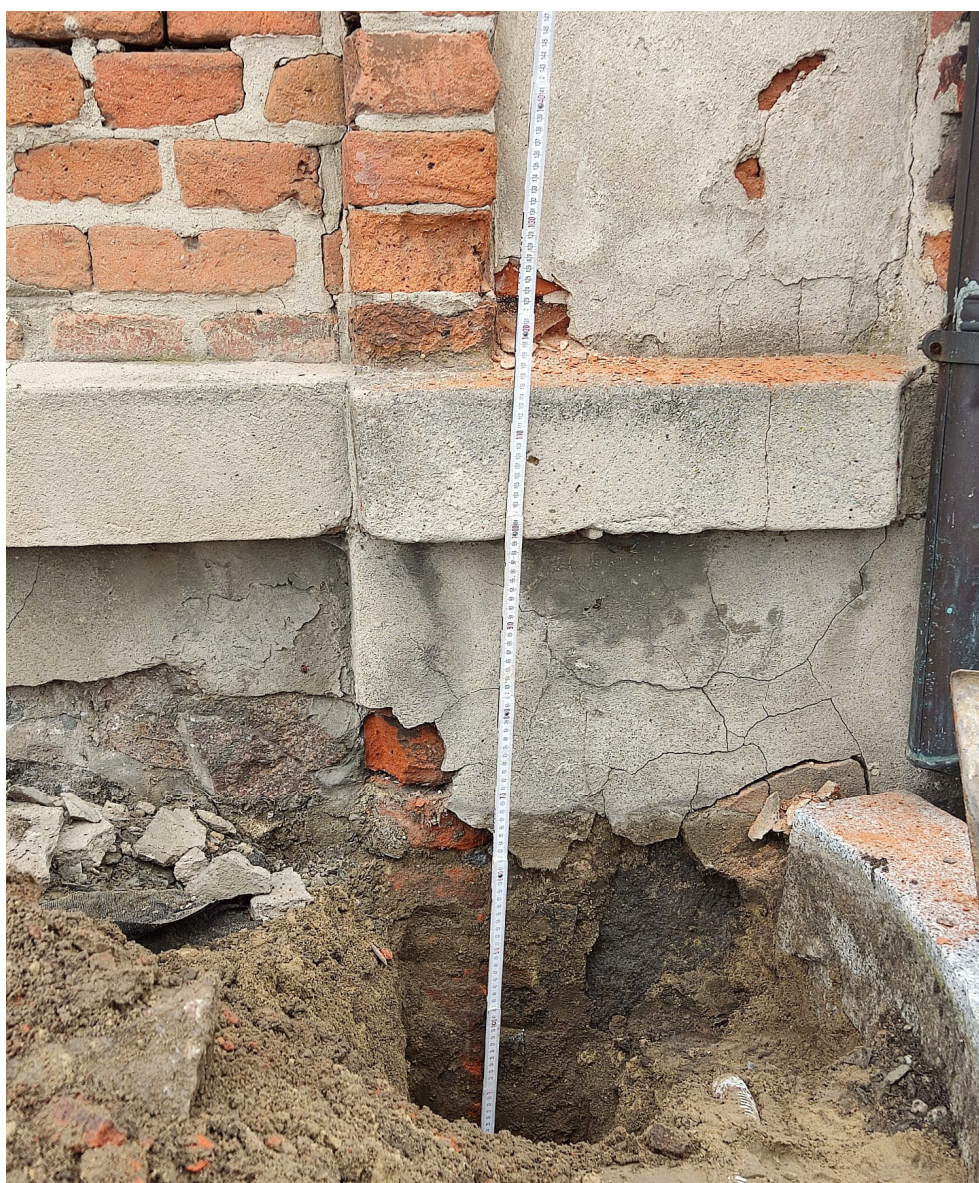
Fot. 1. – Miejscowa odkrywka w gruncie przy budynku w północno-wschodnim narożniku; brak izolacji przeciwwilgociowych, opracowanie narożnika z różnych drobnowymiarowych elementów murowych (cegły i łupane skały wulkaniczne), wtórne i szczelne tynki cementowe w strefie ponad powierzchnią terenu

Oceniono, że największe obciążenie zawilgoceniami występuje od wilgoci gruntowej przy ścianach fundamentowych, wód opadowych i rozbryzgowych rozchlapywanych m.in. na gzymsie cokotowym, wilgoci uwięzionej pod szczelnymi tynkami cementowymi w strefie cokotowej i podciągania kapilarnego. Wychodząc naprzeciw ww. problemom wybrano poniższe rozwiązania. Wobec braku możliwości grawitacyjnego odprowadzenia wód gruntowych poprzez drenaż (kolizje z istniejącą infrastrukturą podziemną, w tym m.in. przytaczem gazu oraz niekorzystne rzędne istniejącej sieci kanalizacji deszczowej względem rzędnej poziomu posadowienia budynku) odstąpiono tymczasowo od jego wykonania i skupiono się na innych zabiegach. Do ew. realizacji drenażu należy wrócić odrębnie – wedle potrzeb.

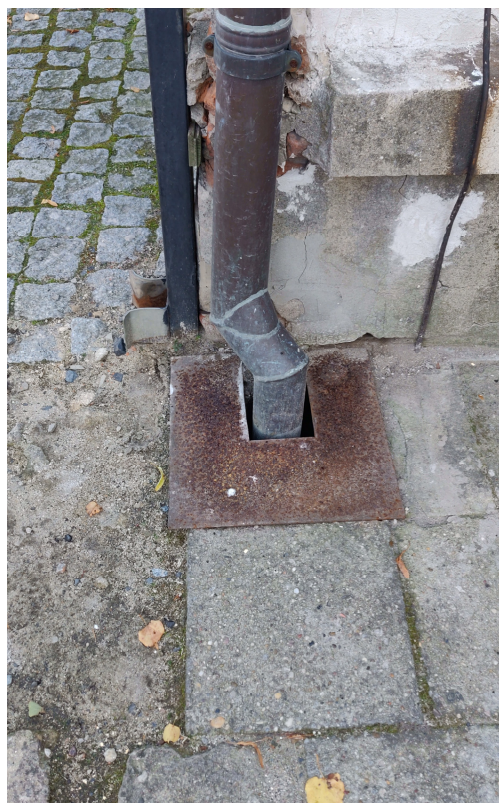
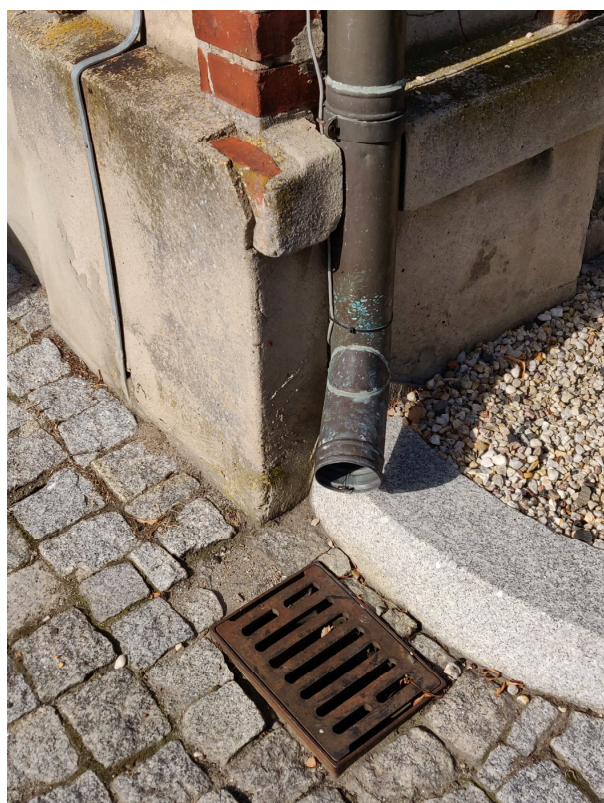
Obecnie odprowadzenie wód opadowych spod rur spustowych realizowane jest do kanalizacji deszczowej przez istniejące wpusty o zróżnicowanej budowie, w części w nieodpowiednim stanie technicznym, przez co zwiększają zawilgocenia gruntu bezpośrednio wokół budynku. Fotografie stanu istniejącego poniżej [fot. 2. i 3.].

Fot. 2. i 3. - Różne rozwiązania wpustów do kanalizacji deszczowej przy rurach spustowych (odpowiednio narożnik północno-zachodni i południowo-wschodni)

Zaplanowano ich wymianę na nowe osadniki z syfonem i filtrem pod rurę spustową, służące do połączenia rur spustowych z kanalizacją i zatrzymywania ew. zanieczyszczeń spływających z dachu. Osadnik pełnić ma również funkcję rewizji dzięki temu, że posiada dostęp do rur kanalizacyjnych i spustowych. Zaplanowano osadnik w kolorze czarnym, dobrany do średnicy rury spustowej. Przykładowa budowa osadników jak pokazano poniżej [fot. 4].

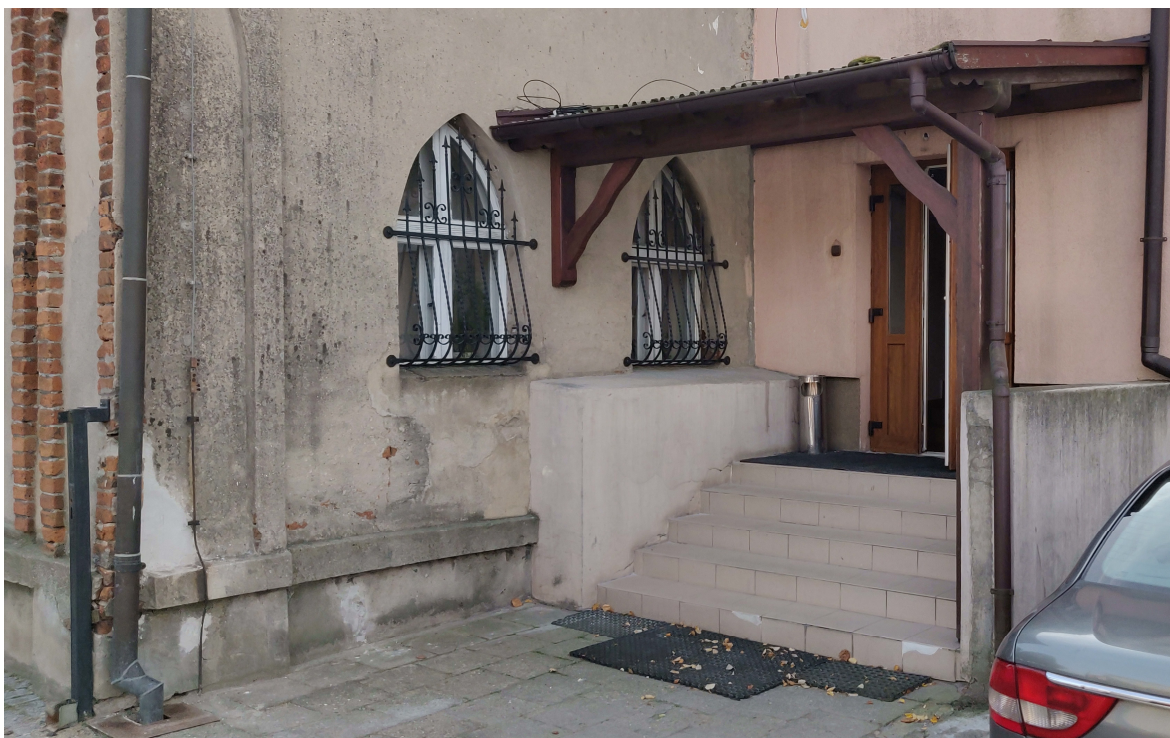
Fot. 5. – Schody zewnętrzne do części budynku niebędącej zabytkiem i nieobjętej opracowaniem: lewa balustrada do rozbiórki; schody lewostronnie do skrócenia; powstanie przestrzeni zapewniającej swobodne 'oddychanie' ścian zabytku; do zamontowania palisada krawędziująca lewostronnie schody i nowa balustrada; istniejące zadaszenie do demontażu/wymiany/przebudowy

Zaplanowano rozbiórkę balustrady ww. schodów przymurowanej do elewacji budynku zabytkowego i odcięcie fragmentu schodów zewnętrznych od strony tej elewacji w taki sposób, by zapewnić przestrzeń swobodnego wentylowania i dostępu dla utrzymania porządku. Na licu stopni schodowych proponuje się wykonanie ścianki oporowej np. z prefabrykowanych elementów oporowych/palisad [fot. 6.] typu Abakus Terazzo Lamino w kolorze szarego granitu, o wymiarach 8x40x120 cm (6 szt.), a balustradę od tej strony wykonać jako stalową prętową o prostej formie malowaną proszkowo w kolorze ciemnobrązowym. Uszkodzone płytki schodowe należy wymienić – odtworzyć. Rozwiązanie powyższe traktować należy jako tymczasowe, ponieważ schody te docelowo wymagają gruntownych prac remontowych (wobec nieodpowiedniego stanu technicznego) i całkowitej przebudowy (dla dostosowania do wymagań obowiązujących przepisów).

Przewidziano także wymianę zadaszenia tego wejścia – wg odrębnego opracowania.

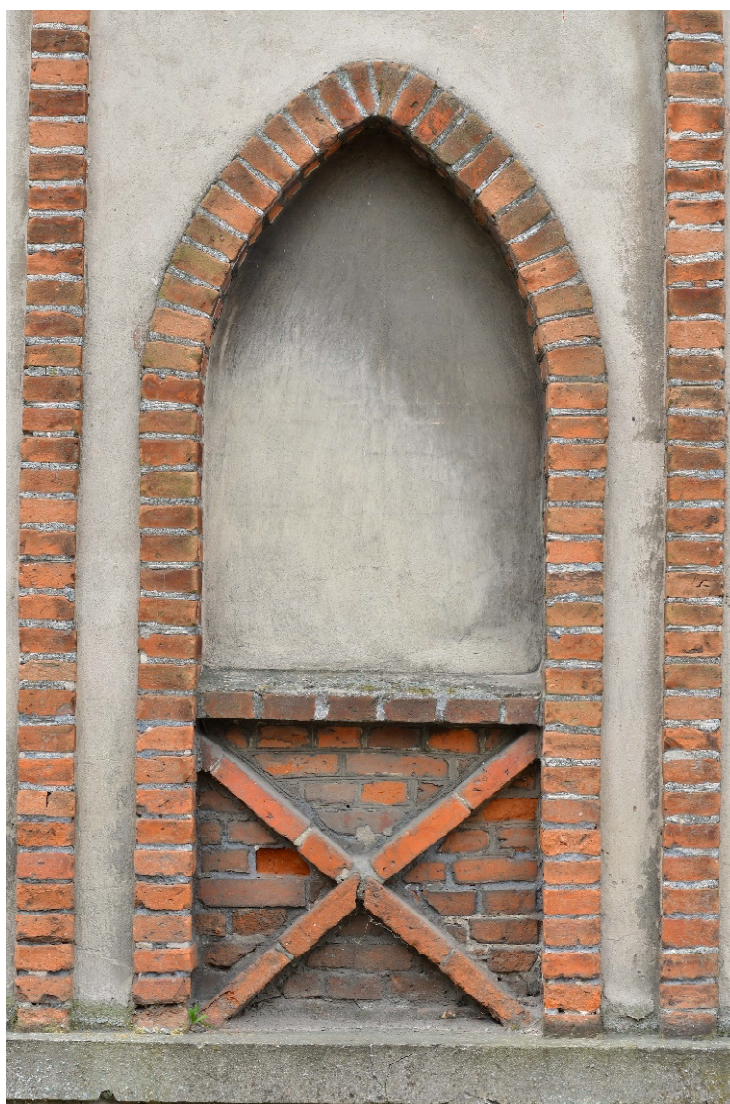
Oprawą otworu, która wydaje się (autorowi niniejszego projektu) bliska pierwotnej jest blenda na parterze elewacji północnej (wg „Badań konserwatorskich oraz programu prac konserwatorskich (...)” pokryta wtórnym tynkiem, z zauważalnymi odcisniętymi liniami szprosów wskazującymi, że dla uzyskania symetrii elewacji pierwotnie okno było malowane) [fot. 7.]. Należy w tym miejscu zastrzec, że na etapie robót należy wykonać kontrolną odkrywkę, by wykluczyć istnienie pod tynkiem np. zamurowanego okna. Widać tutaj opaskę murowaną z jednakowych cegieł o wymiarach główki ~15,5 cm x 7,5÷7 cm, z niestety niezachowaną glazurą w łuku (cegły te – co drugą – należy wymienić na szkliwione); parapet z pojedynczej warstwy cegieł murowanych główkowo i cofnięty względem lica cegieł opaski do lica skrzyżowanych na skos pasów cegieł umieszczonych w cofniętej niszy podokiennej.

Fot. 7. – Blenda na parterze elewacji północnej: opaska murowana z jednakowych cegieł, do wymiany na szkliwione co druga cegła w łuku; cofnięty względem lica opaski parapet z pojedynczej warstwy cegieł murowanych główkowo – w płaszczyźnie lica skrzyżowanych na skos pasów cegieł w niszy podokiennej

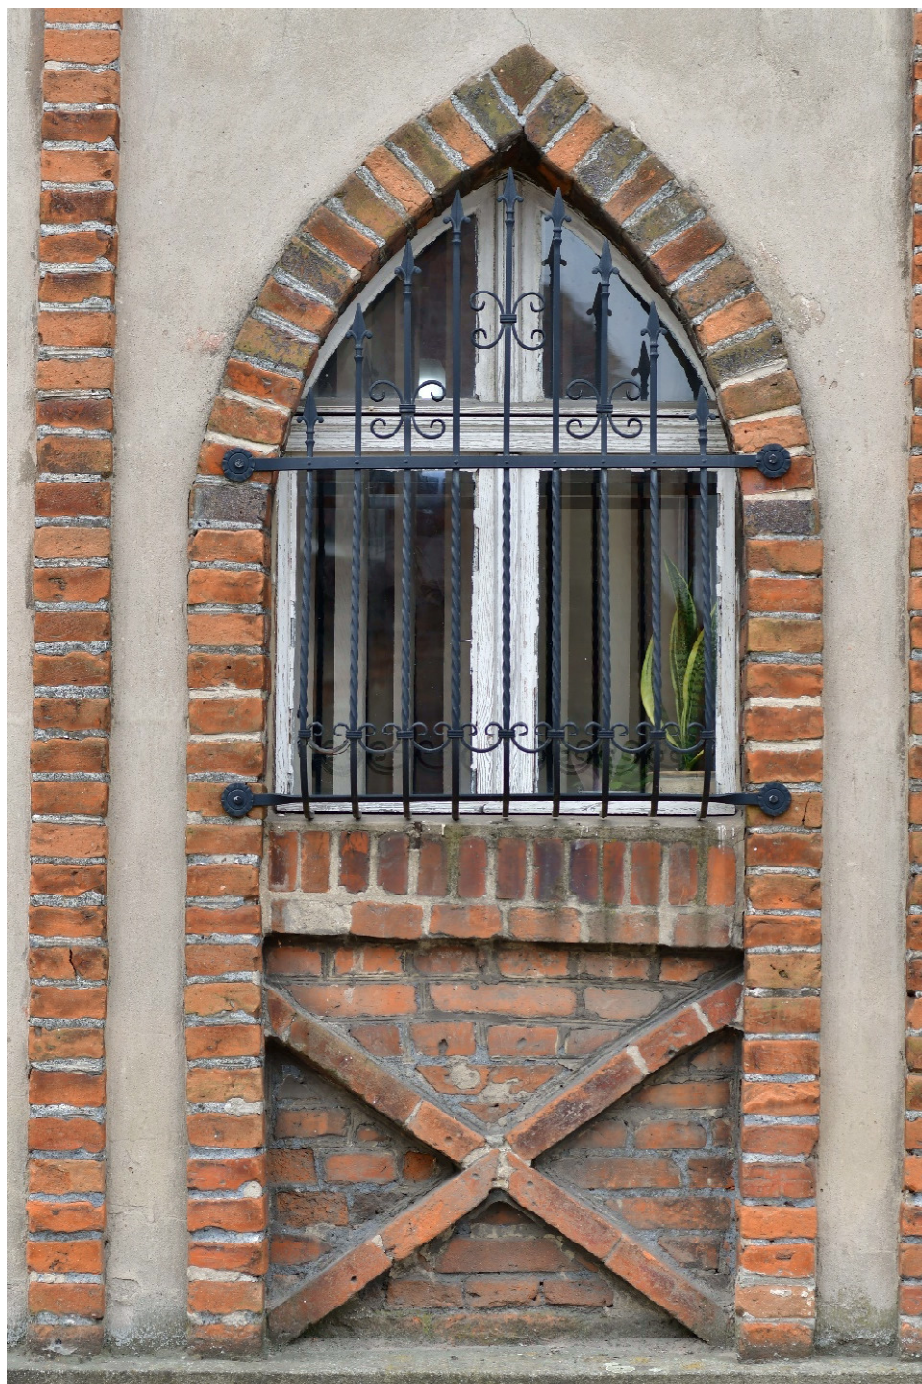
Oprawa sąsiadującego otworu okiennego '06' na parterze elewacji północnej [fot. 8.] jest zbliżona, jednak ma wtórnie nadmurowaną rolką leżącą na warstwie cegieł murowanych główkowo parapetu. Widać tutaj opaskę murowaną z jednakowych cegieł o wymiarach główki ~15,5 cm x 7,5÷7 cm, ze słabo zachowaną na części cegieł glazurą w łuku (cegły te – co drugą – należy wymienić/uzupełnić na szkliwione); parapet należy przemurować z pojedynczej warstwy cegieł murowanych główkowo i cofnięty względem lica cegieł opaski do lica skrzyżowanych na skos pasów cegieł umieszczonych w cofniętej niszy podokiennej. Krata do demontażu.

Fot. 8. – Okno '06' na parterze elewacji północnej; opaska murowana z jednakowych cegieł, do uzupełnienia/wymiany na szkliwione co druga cegła w łuku; cofnięty względem lica opaski parapet z wtórnie nadmurowaną rolką leżącą na warstwie cegieł murowanych główkowo (do przemurowania na pojedynczą warstwę) – w płaszczyźnie lica skrzyżowanych na skos pasów cegieł w niszy podokiennej

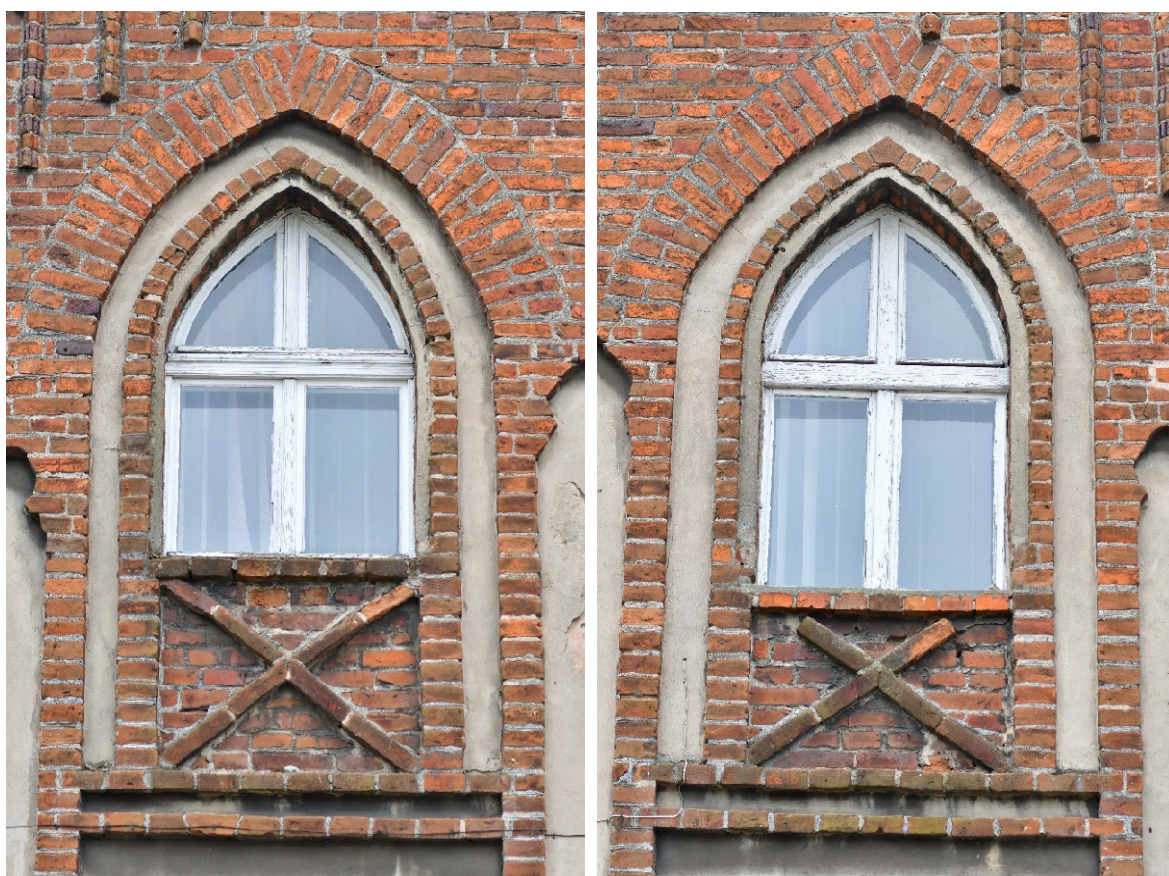
Oprawa otworów okiennych '012' i '013' na poddaszu elewacji północnej [fot. 9. i 10.] jest nieco odmienna i również zdaje się być wtórna, o czym świadczy wymurowanie opasek ze znacznie późniejszych cegieł (o obecnie produkowanych wymiarach główki ~12 cm x 6,5 cm) z wtórnym obramieniem tynkowanym wokół okien, przy czym warto zwrócić uwagę, że już poniżej parapetów dolne fragmenty opasek (zamykające pionowo nisze podokienne) są murowane z pierwotnych cegieł o wymiarach główki ~15,5 cm x 7,5÷7 cm. Brak jest cegieł glazurowanych w łukach: cegły te – co drugą – należy wmurować na szklwione; opaski otworów wymurować na nowo z cegieł o pierwotnym rozmiarze. Parapet okna '012' wykonany jest z pojedynczej warstwy cegieł murowanych główkowo, natomiast parapet okna '013' wskazuje na jego wtórne przemurowanie o jedną warstwę niżej niż pierwotnie (świadczą o tym niekompletne skrzyżowane na skos pasy cegieł umieszczone w niszy podokiennej – ścięte górą). Parapet ten należy rozebrać, elementy niszy z brakującymi fragmentami skosów uzupełnić, a nowy parapet wymurować wyżej, z pojedynczej warstwy cegieł główkowo.

Fot. 9. i 10. – Okna '012' (lewe) i '013' (prawe) na poddaszu elewacji północnej: opaski murowane górną wtórnie z węższych cegieł (do przemurowania jak niżej z jednakowych cegieł i z zastosowaniem co drugiej cegły szklwionej w łuku); parapet okna '013' wtórny (rozebrać, elementy niszy z brakującymi fragmentami skosów uzupełnić, a nowy parapet wymurować wyżej, z pojedynczej warstwy cegieł główkowo)

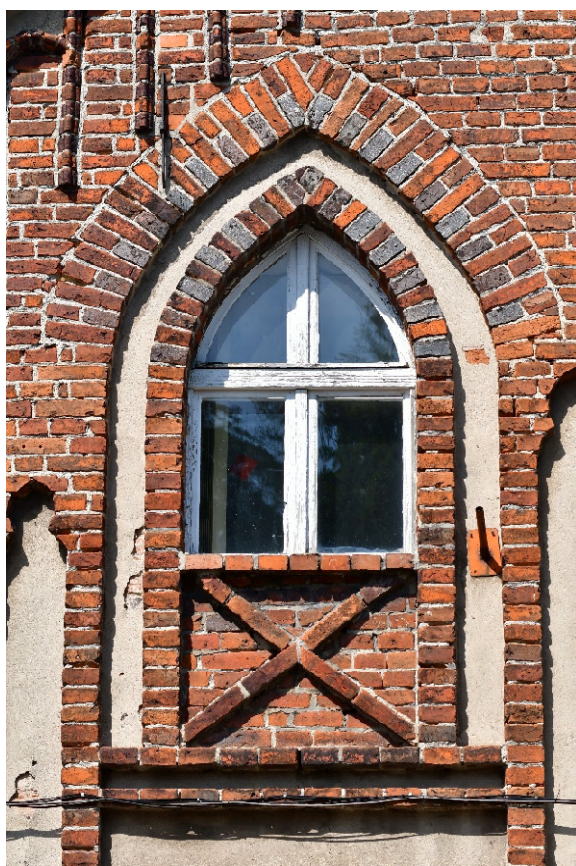
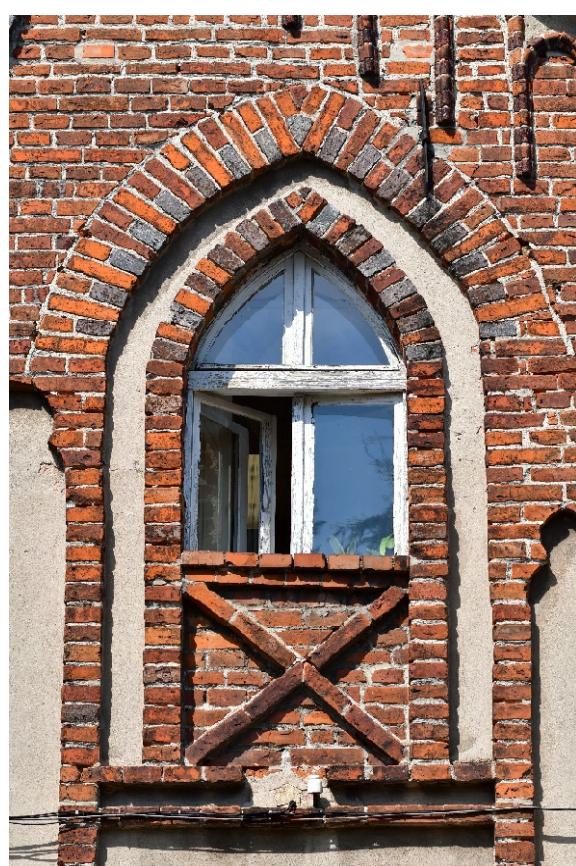
Oprawa otworów okiennych '09' i '010' na poddaszu elewacji południowej [fot. 11. i 12.] wydaje się bliska pierwotnej. Widać tutaj opaskę murowaną z jednakowych cegieł o wymiarach główki ~15,5 cm x 7,5÷7 cm, z podniszczoną, lecz widoczną glazurą w łuku (cegły te – co drugą – należy zrekonstruować lub uzupełnić/wymienić na szklwione). Parapety obu okien są wymurowane wtórnie, o czym świadczy zastosowanie znacznie późniejszych cegieł o obecnie produkowanych wymiarach główki ~12 cm x 6,5 cm, a także niezachowanie jednakowego poziomu warstw. Dodatkowo parapet okna '09' wykonany jest z pojedynczej warstwy cegieł murowanych główkowo, natomiast parapet okna '010' z dwóch warstw cegieł. Parapety należy rozebrać, ew. brakujące elementy niszy uzupełnić, a nowe parapety wymurować, z pojedynczej warstwy cegieł główkowo, z pierwotnych cegieł o wymiarach główki ~15,5 cm x 7,5÷7 cm.

Fot. 11. i 12. – Okna '09' (lewe) i '010' (prawe) na poddaszu elewacji południowej: opaski murowane z jednakowych cegieł, do rekonstrukcji/uzupełnienia/wymiany na szklwione co drugą cegła w łuku; parapety obu okien wtórne (rozebrać, ew. uzupełnić uszkodzone/brakujące elementy niszy, a nowe parapety wymurować z pojedynczej warstwy cegieł główkowo o wymiarze pierwotnym)

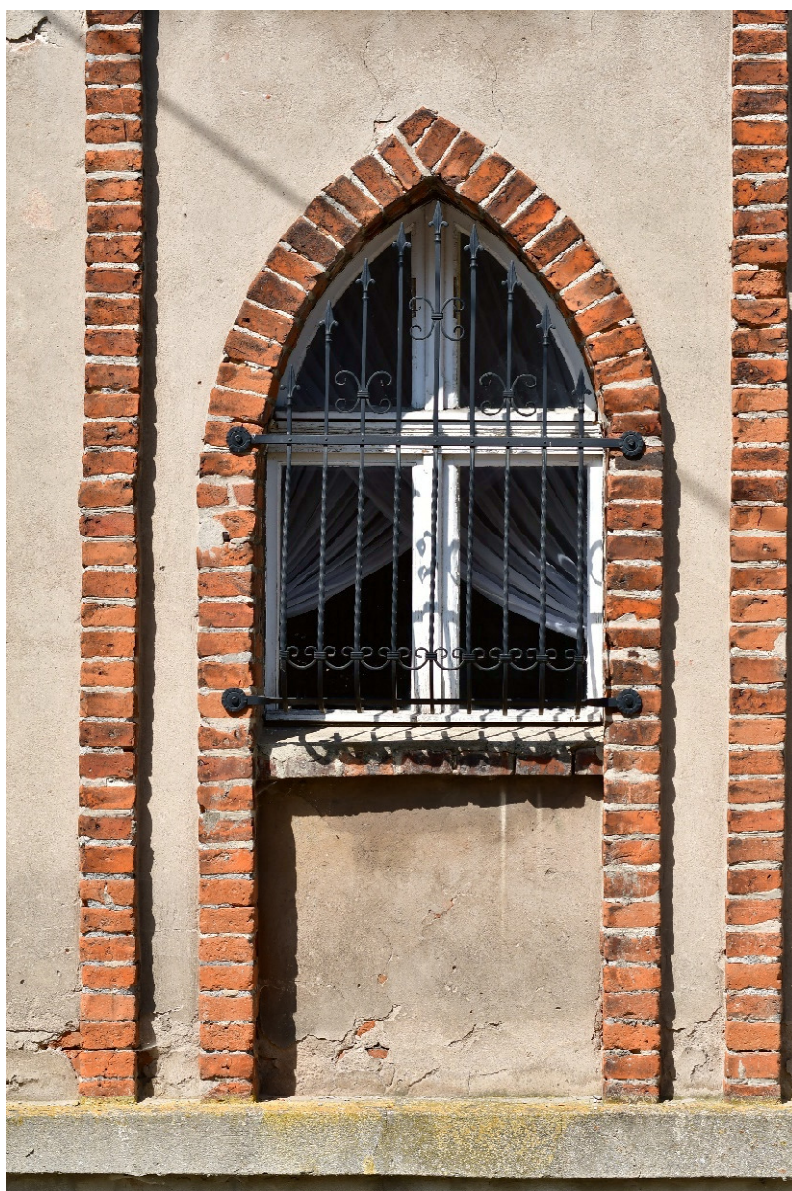
Oprawa otworu okiennego '01' na parterze elewacji południowej [fot. 13.] jest bliska pierwotnej. Widać tutaj opaskę murowaną z jednakowych cegieł o wymiarach główki ~15,5 cm x 7,5÷7 cm, z mocno zniszczoną glazurą w łuku (cegły te – co drugą – należy uzupełnić/wymienić na szkliwione). Parapet z pojedynczej warstwy cegieł murowanych główkowo i cofnięty względem lica cegieł opaski, w wtórnie nieestetycznie grubą warstwą wierzchniej szlichty betonowej (do skucia i wyprofilowania na nowo). Nisza podokienna została wtórnie wytynkowana po rozbiórce istniejących wcześniej skrzyżowanych na skos pasów cegieł, o czym świadczą skośne zarysowania na tynku. Wystrój niszy podokiennej należy odtworzyć poprzez wymurowanie na nowo jej cofniętego tła oraz wymurowanie skrzyżowanych na skos pasów cegieł (do lica parapetu), z pierwotnych cegieł o wymiarach główki ~15,5 cm x 7,5÷7 cm. Krata do demontażu.

Fot. 13. – Okno '01' na parterze elewacji południowej: opaska murowana z jednakowych cegieł, do uzupełnienia/wymiany na glazurowane co druga cegła w łuku (szkliwo mocno zniszczone); cofnięty względem lica opaski parapet z pojedynczej warstwy cegieł murowanych główkowo; nisza podokienna wtórnie tynkowana po rozbiórce istniejących wcześniej skrzyżowanych na skos pasów cegieł – do odtworzenia

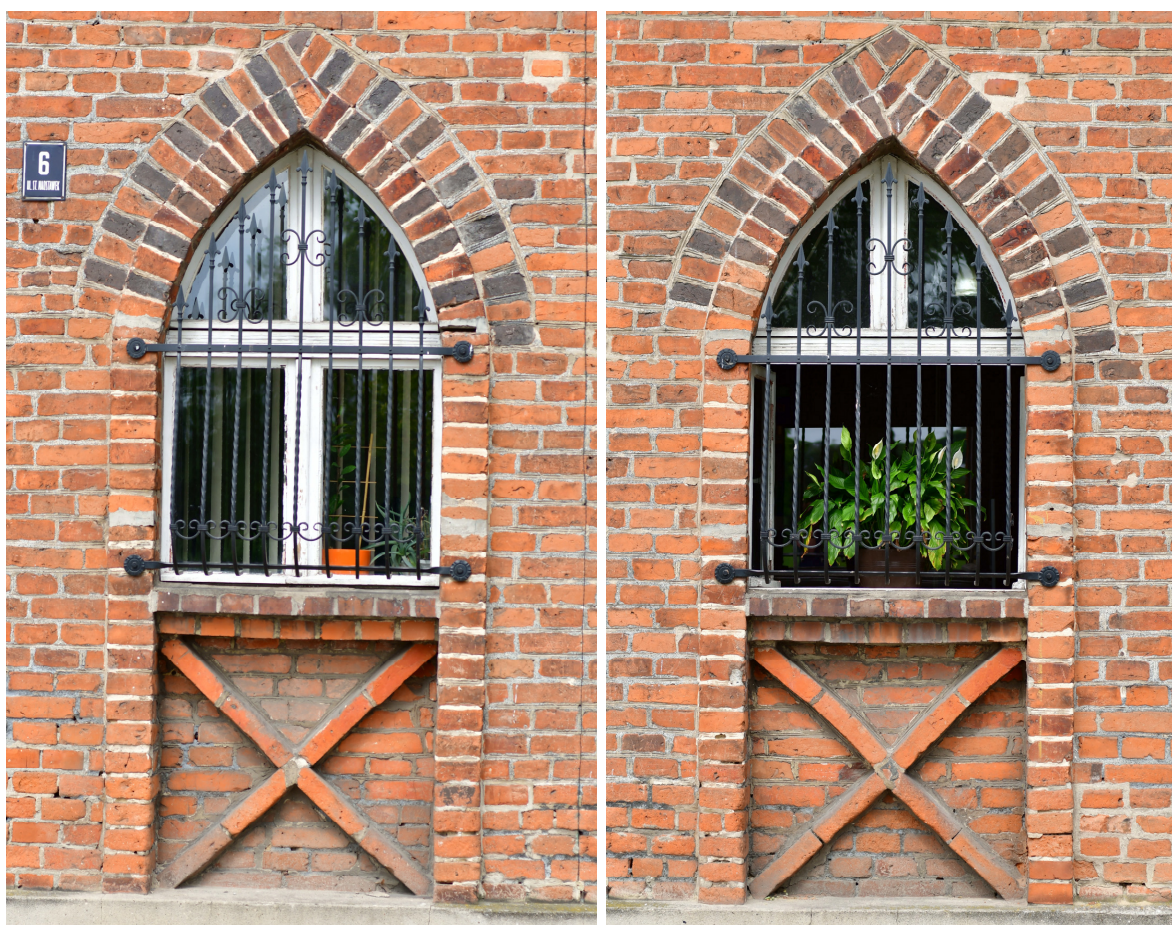
Oprawa otworów okiennych '02' i '03' na parterze elewacji frontowej wschodniej, po lewej stronie wejścia [fot. 14. i 15.] także zdaje się być bliska pierwotnej. Widać tutaj opaskę murowaną z jednakowych cegieł o wymiarach główki ~15,5 cm x 7,5÷7 cm, z podniszczoną, lecz widoczną glazurą w łuku (cegły te – co drugą – należy zrekonstruować lub uzupełnić/wymienić na szkliwione). Parapety obu okien są wymurowane wtórnie, o czym świadczy zastosowanie znacznie późniejszych cegieł o obecnie produkowanych wymiarach główki ~12 cm x 6,5 cm, a także niezachowanie jednakowego poziomu warstw. Dodatkowo parapety te wykonane są z dwóch warstw cegieł murowanych główkowo, natomiast należy przypuszczać, że pierwotnie były murowane z jednej warstwy cegieł (jak inne okna). Parapety należy rozebrać, ew. brakujące elementy niszy uzupełnić, a nowe parapety wymurować z pojedynczej warstwy cegieł główkowo, z pierwotnych cegieł o wymiarach główki ~15,5 cm x 7,5÷7 cm, do lica skrzyżowanych na skos pasów cegieł. Kraty do demontażu.

Fot. 14. i 15. – Okna '02' (lewe) i '03' (prawe) na parterze elewacji frontowej wschodniej, po lewej stronie wejścia: opaski murowane z jednakowych cegieł, do rekonstrukcji/uzupełnienia/wymiany na szkliwione co druga cegła w łuku; parapety obu okien wtórne (rozebrać, a nowe parapety wymurować z pojedynczej warstwy cegieł główkowo o wymiarze pierwotnym)

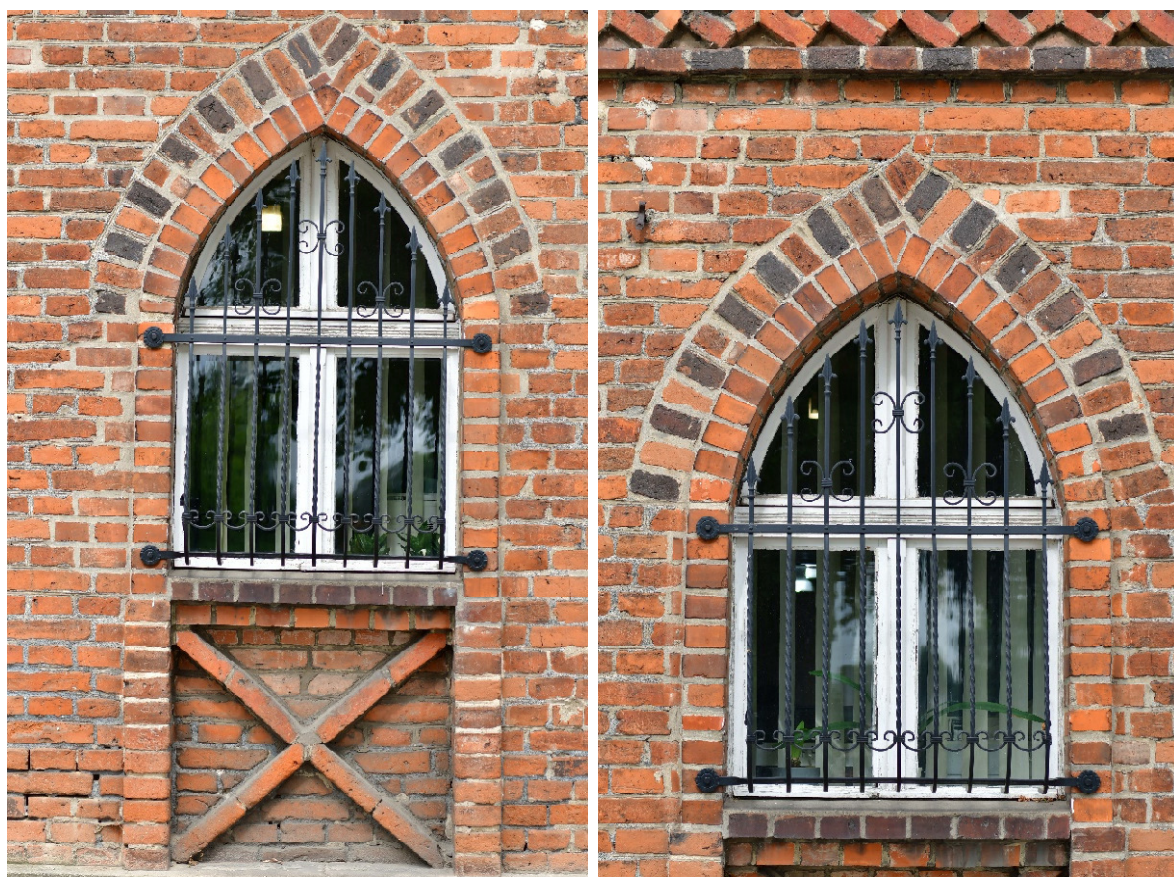
Oprawa otworów okiennych '04' i '05' na parterze elewacji frontowej wschodniej, po prawej stronie wejścia [fot. 16. i 17.] jest odmienna i prawdopodobnie wtórna, o czym świadczy wymurowanie opasek górą wokół okien ze znacznie późniejszych cegieł (o obecnie produkowanych wymiarach główki ~12 cm x 6,5 cm), przy czym warto zwrócić uwagę, że już poniżej parapetów dolne fragmenty opasek (zamykające pionowo nisze podokienne) są murowane z pierwotnych cegieł o wymiarach główki ~15,5 cm x 7,5÷7 cm. Brak jest też cegieł glazurowanych w łukach: cegły te – co drugą – należy wmurować na szklwione; opaski otworów wymurować na nowo z cegieł o pierwotnym rozmiarze. Parapety obu okien są wymurowane wtórnie, o czym świadczy zastosowanie także znacznie późniejszych cegieł o obecnie produkowanych wymiarach główki ~12 cm x 6,5 cm i również niezachowanie jednakowego poziomu warstw. Dodatkowo parapety te wykonane są z dwóch warstw cegieł murowanych główkowo, natomiast należy przypuszczać, że pierwotnie były murowane z jednej warstwy cegieł (jak inne okna). Parapety należy rozebrać, ew. brakujące elementy nisz uzupełnić, a nowe parapety wymurować, z pojedynczej warstwy cegieł główkowo, z pierwotnych cegieł o wymiarach główki ~15,5 cm x 7,5÷7 cm, do lica skrzyżowanych na skos pasów cegieł. Kraty do demontażu.

Fot. 16. i 17. – Okna '04' (lewe) i '05' (prawe) na parterze elewacji frontowej wschodniej, po prawej stronie wejścia: opaski murowane górą wtórnie z węższych cegieł (do przemurowania jak niżej z jednakowych cegieł i z zastosowaniem co drugiej cegły szklwionej w łuku); parapety obu okien wtórne (rozebrać, a nowe parapety wymurować z pojedynczej warstwy cegieł główkowo o wymiarze pierwotnym)

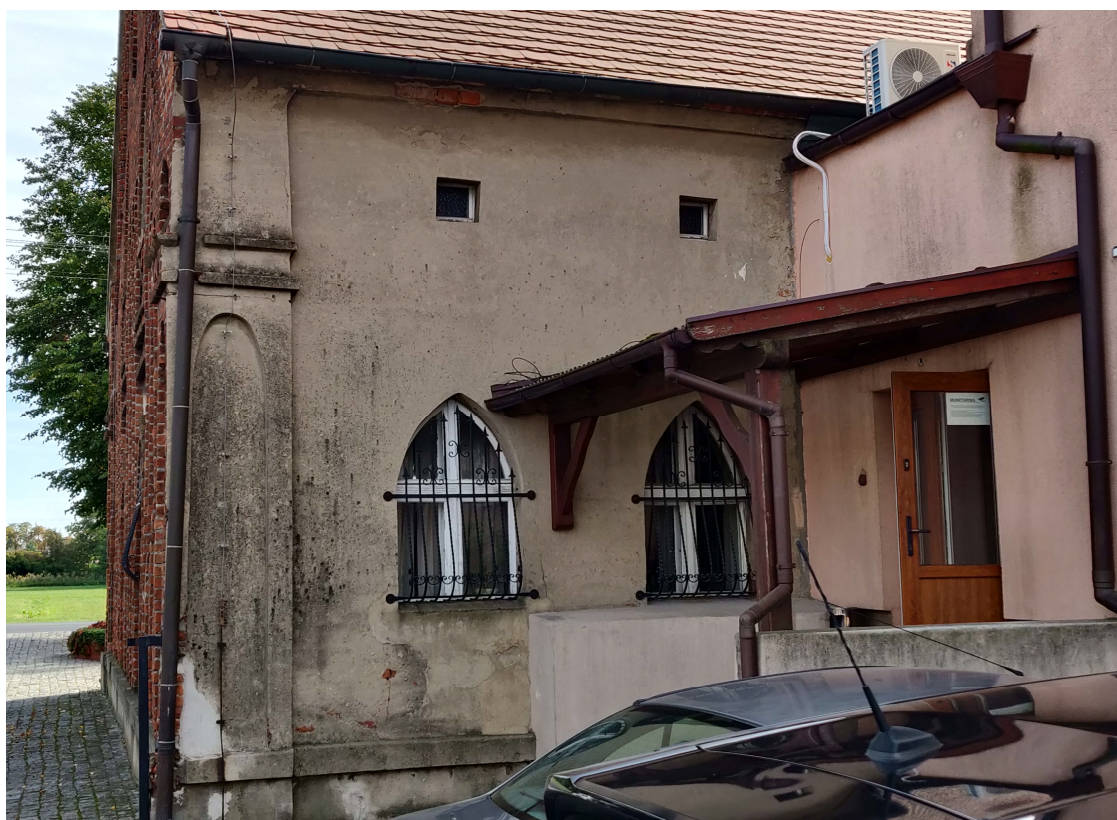
Elewacja tylna została otynkowana tynkiem cementowym, jego kondycja jest bardzo zła, występują liczne spękania, ubytki i lokalne naprawy. Głębokie pęknięcie w strukturze muru występuje w narożniku północno-zachodnim.

Fot. 18. – Elewacja zachodnia (tylna): zdegradowany wtórny tynk cementowy, uproszczony detal architektoniczny, brak widocznych pierwotnych elementów wystroju – założono do odtworzenia

11. Skucie zdegradowanego tynku cementowego z elewacji zachodniej (tylnej) [fot. 18.]. W przypadku bardzo złego stanu zachowania ceramiki wymiana zniszczonej ceramiki

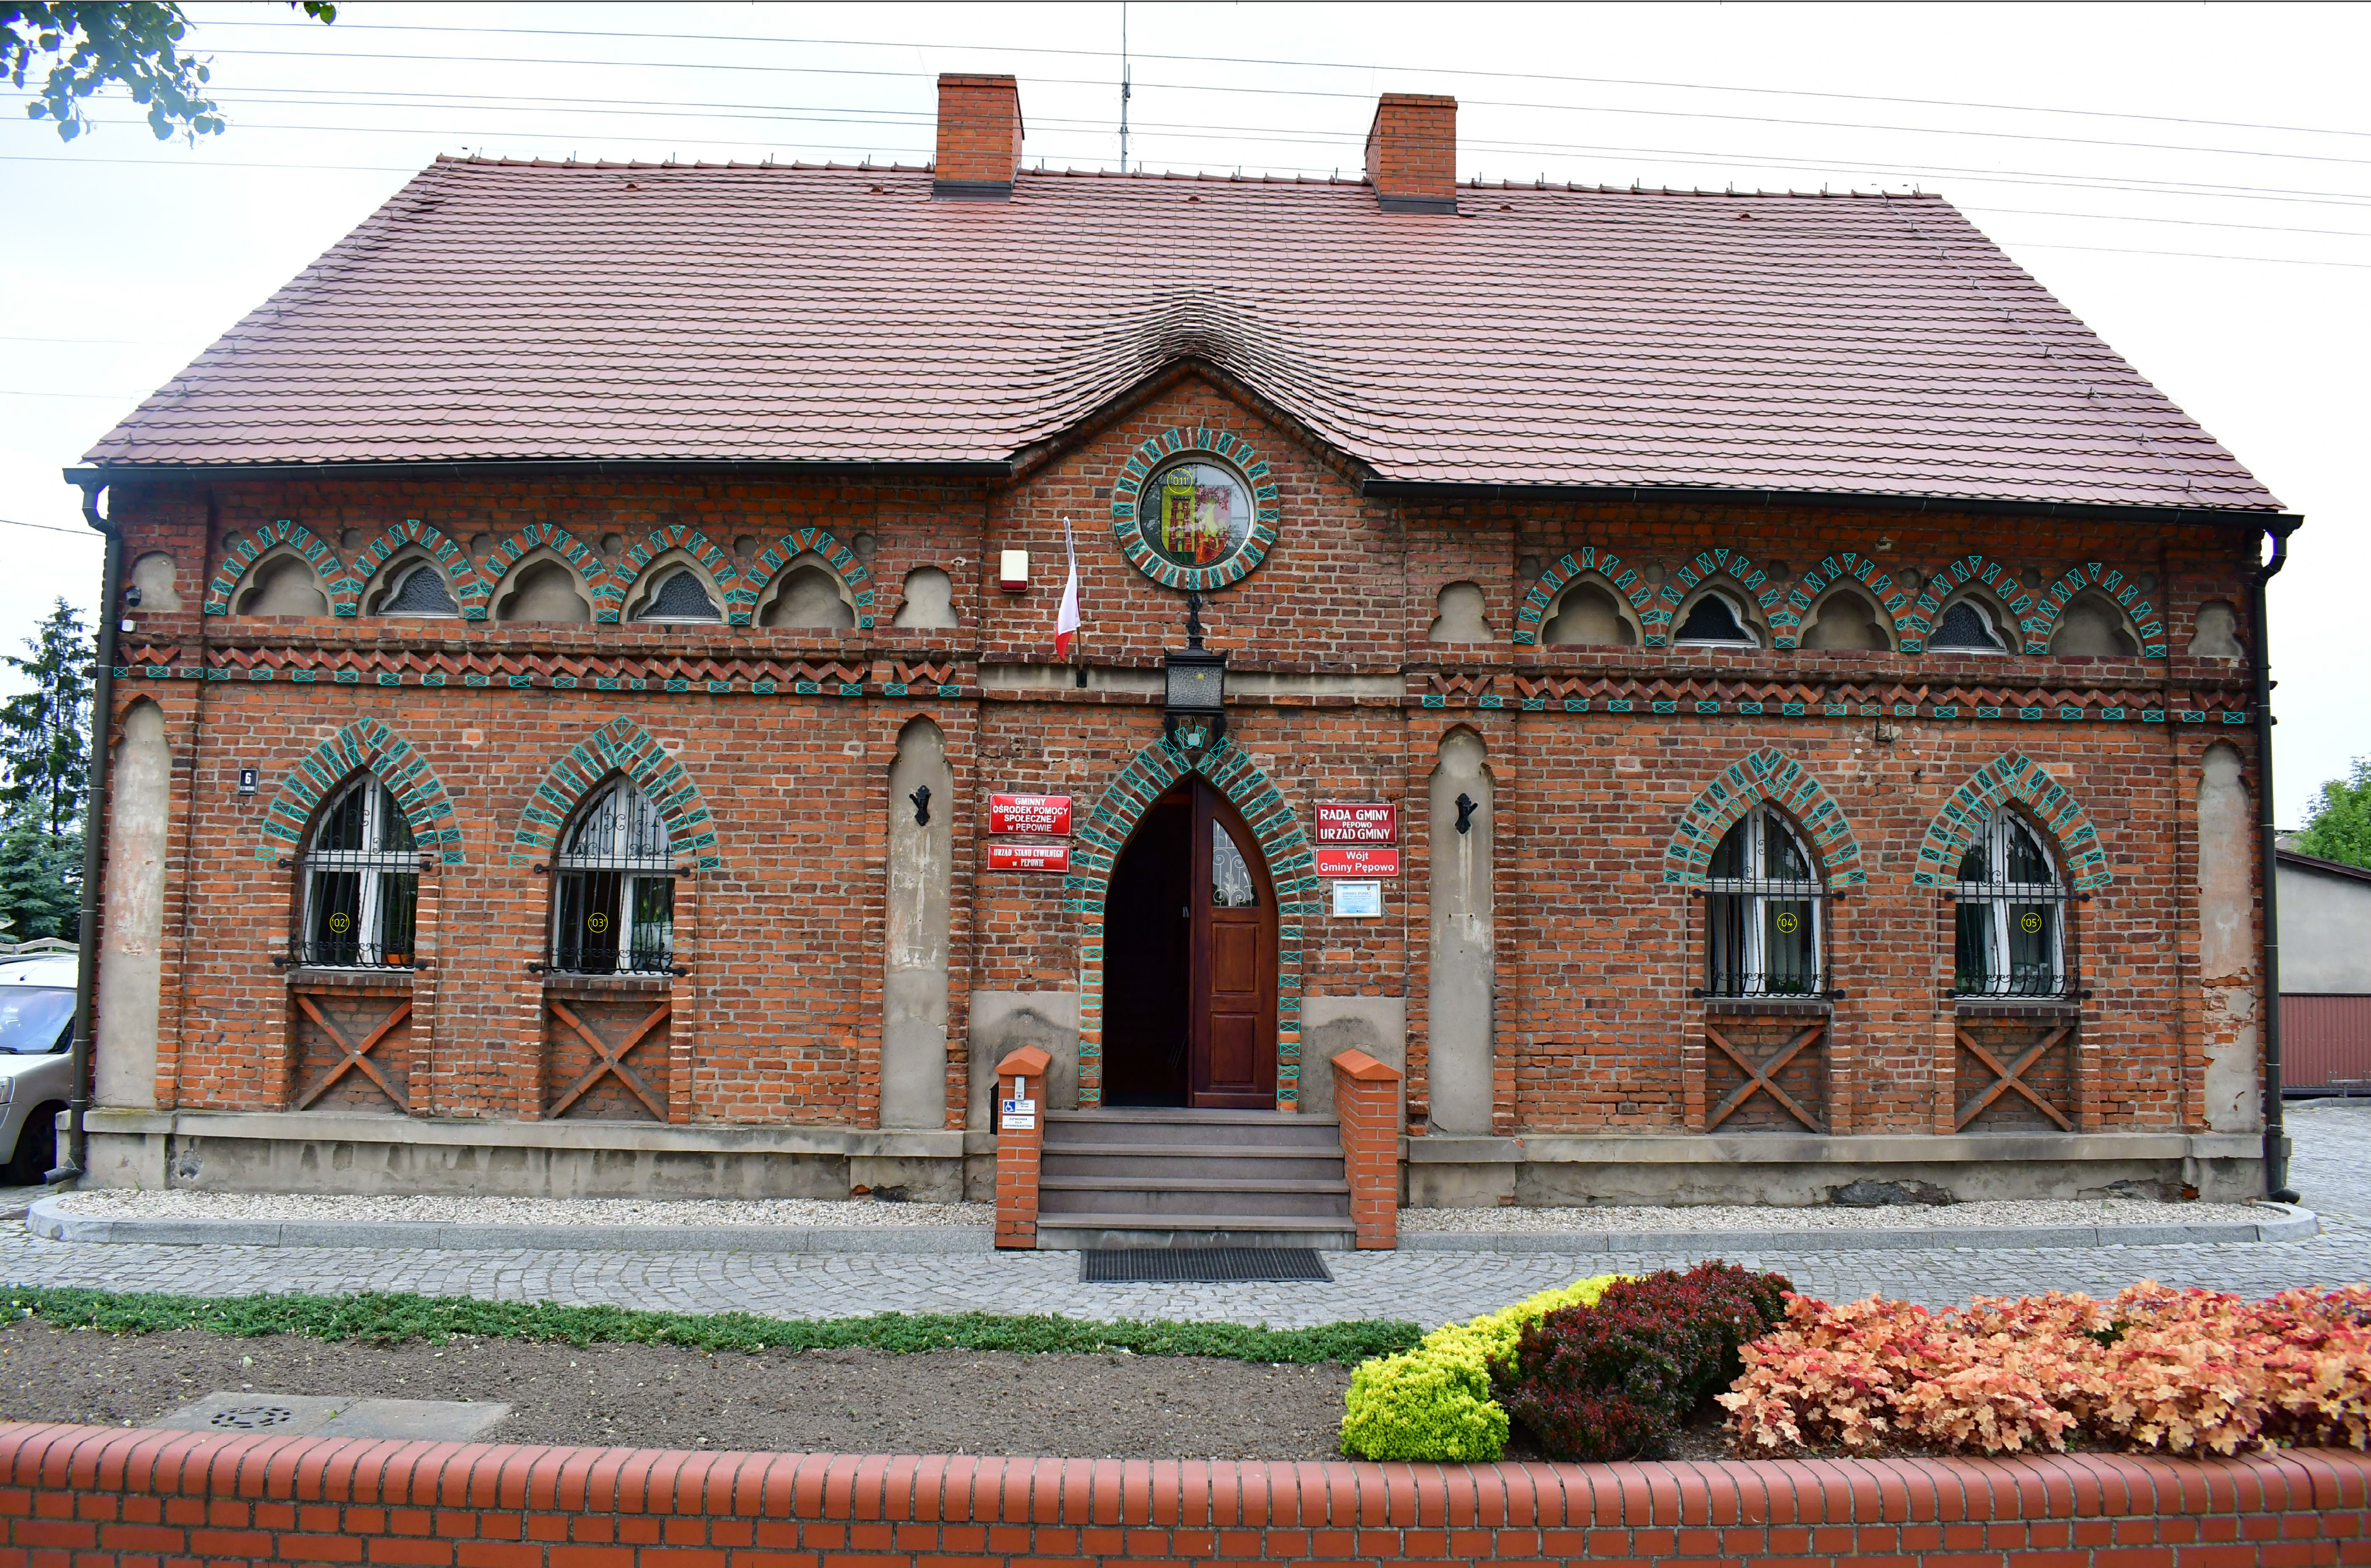
- UWAGI:
1. Dwa prawe okna na parterze ('04' i '05') wymagają przemurowania obramienia portali, ponieważ są węższe (ceglą mniejszej szerokości niż na reszcie elewacji). Przy przemurowaniu portali z klasycznej cegły licowej należy zastosować także cegły szklone o wątku w analogii do okien po lewej stronie elewacji (proponycja uwzględniona na niniejszym rysunku).
 2. Górna warstwa mury parapełtów okien na parterze ('02', '03', '04' i '05') jest węższa i należy ją rozebrać, przez co wysokość okien ulegnie zwiększeniu.
 3. Okulus '011' na elewacji frontowej bez zmian, wedle życzenia Inwestora.
 4. Więcej wytycznych i szczegółów w opisie do projektu.

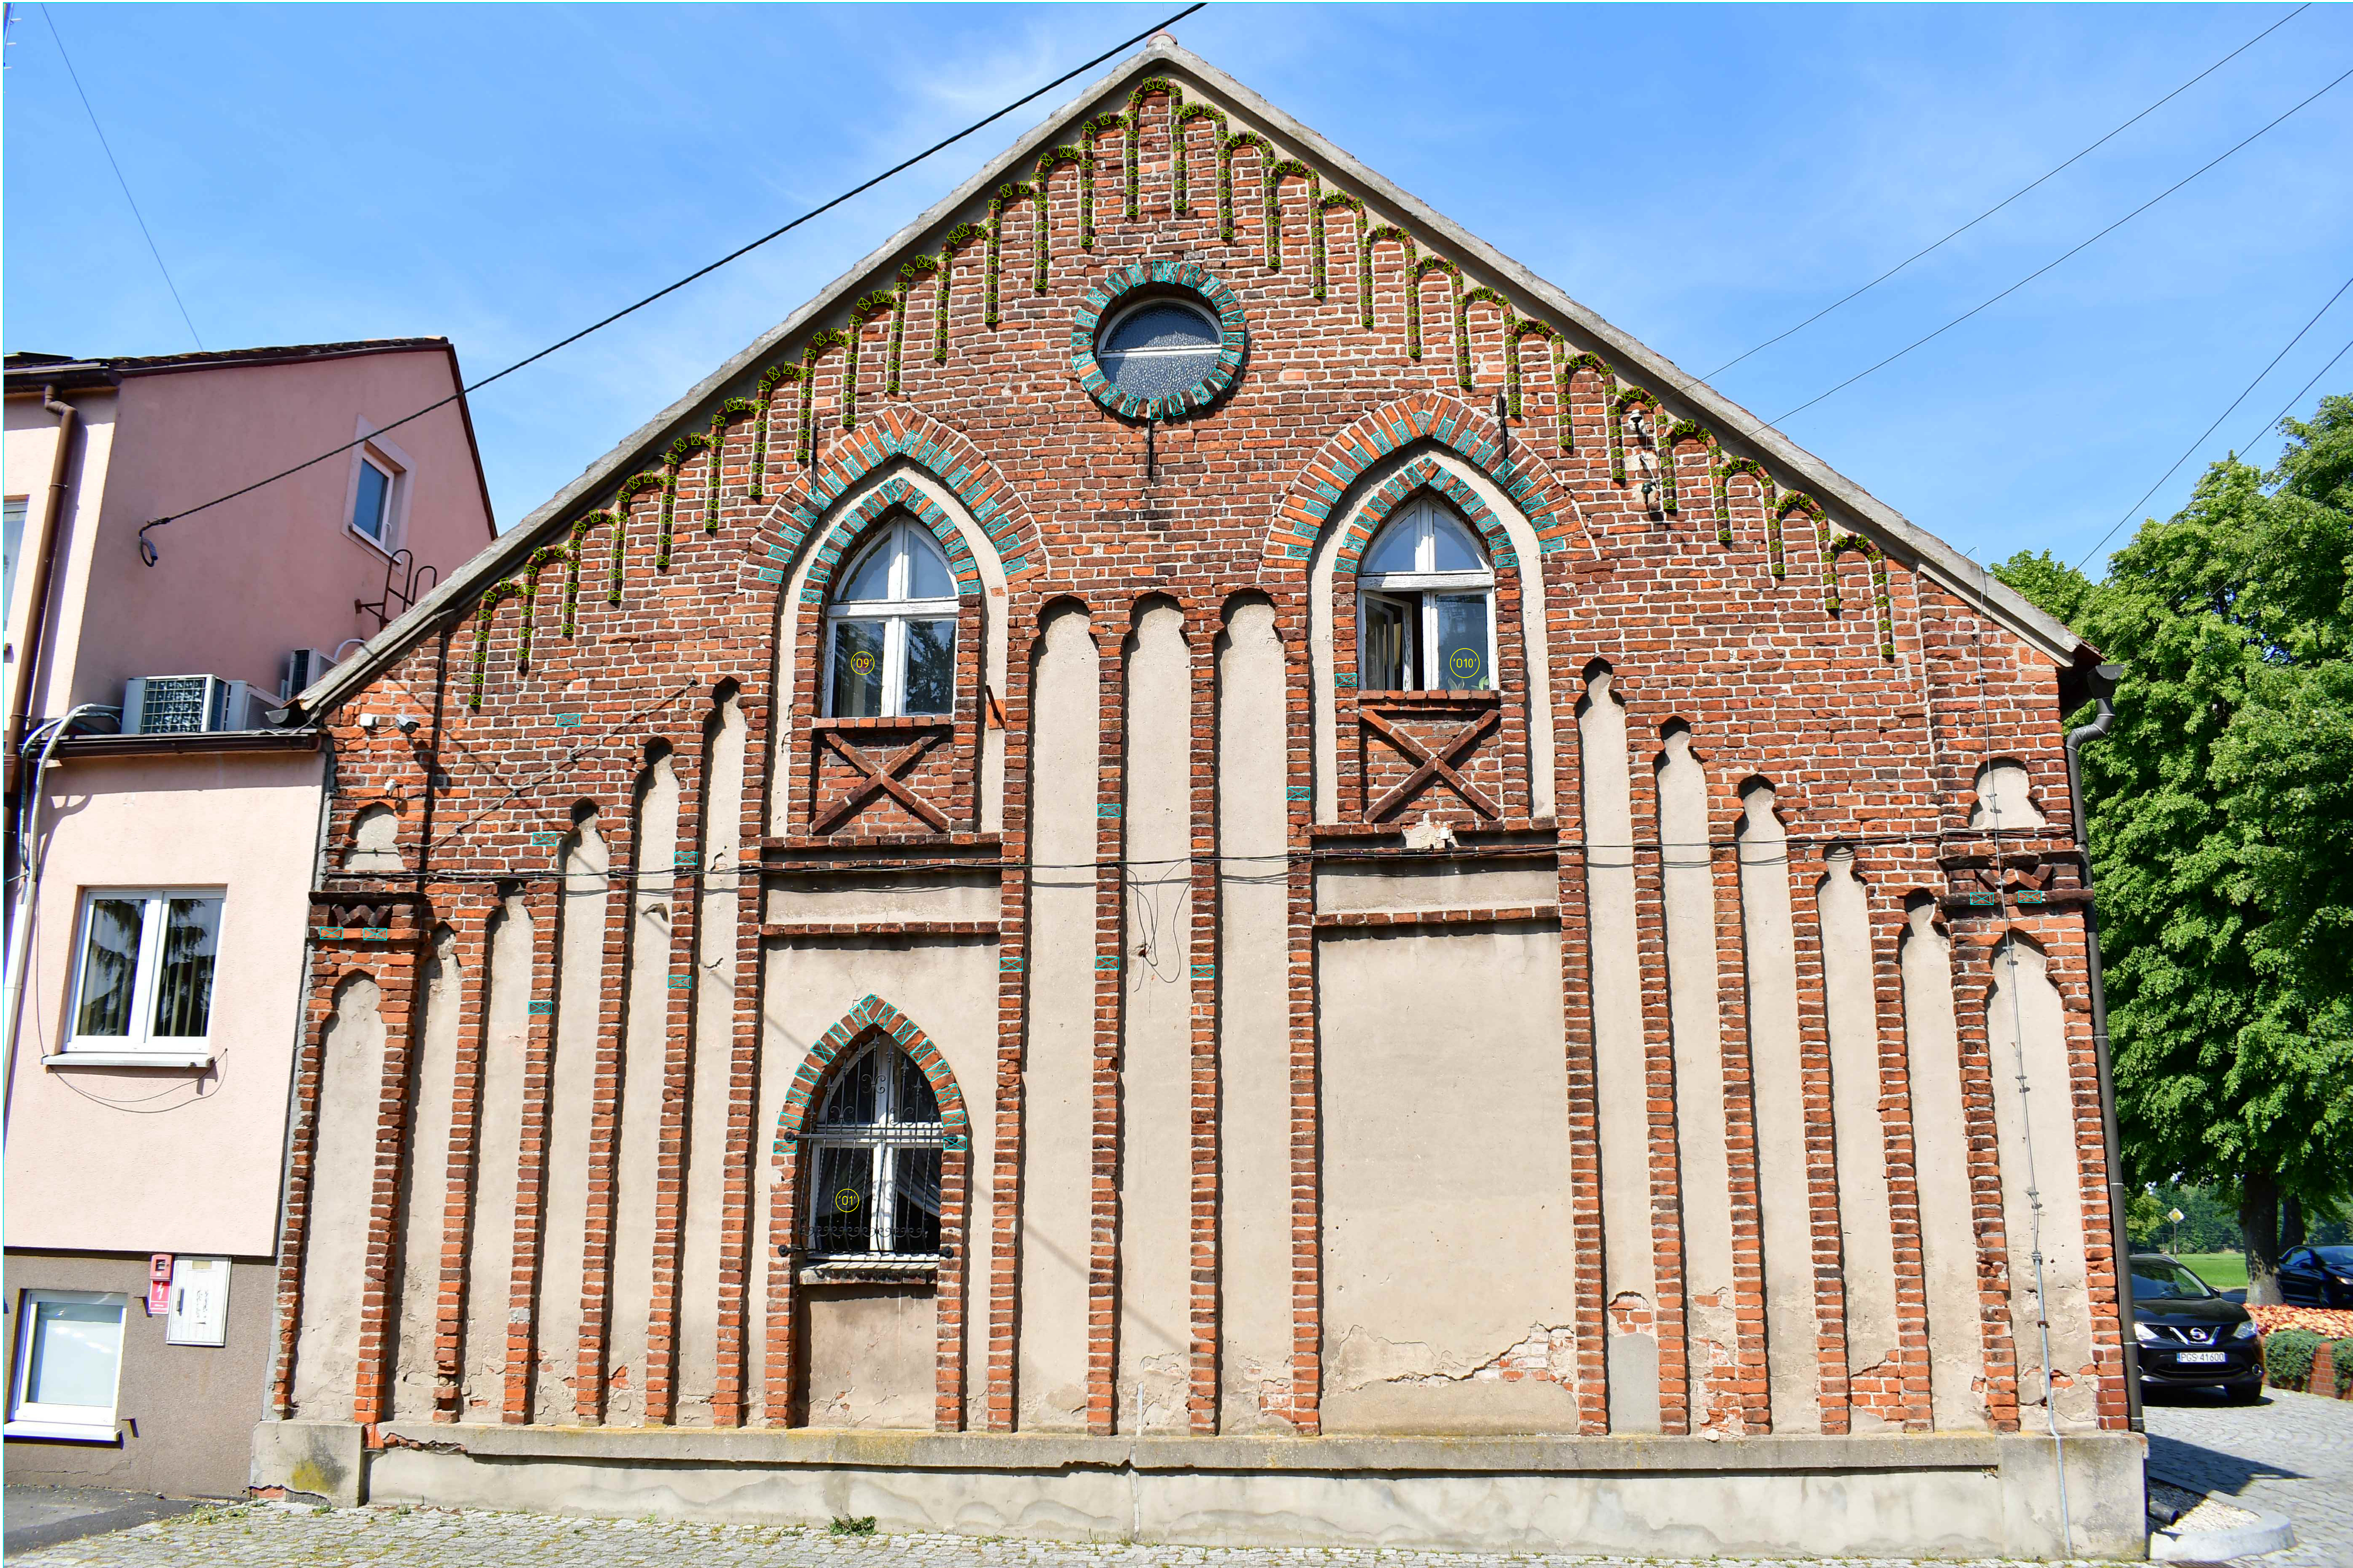
UWAGI:
1. Górna warstwa murowana parapetu prawego okna na poddaszu ['010'] jest wórna i należy ją rozebrać, przez co wysokość okien ulegnie zwiększeniu.
2. Więcej wytycznych i szczegółów w opisie do projektu.
