PROJEKT BUDOWLANY

OBIEKT BUDOWLANY	Remont elewacji i wymiana stolarki okiennej budynku Urzędu Gminy w Pępowie wraz z robotami towarzyszącymi – kat. XII
NAZWA I KOD wg CPV	Roboty remontowe i renowacyjne – 45453000-7 Remont starych budynków – 45262690-4 Roboty elewacyjne – 45443000-4 Instalowanie okien – 45421132-8 Roboty budowlane w zakresie budynków wielofunkcyjnych – 45211350-7
ADRES INWESTYCJI	ul. St. Nadstawek 6, 63-830 Pępowo
NR EWID. DZIAŁKI	89/10, obręb Pępowo (0008), jednostka ewid. Gmina Pępowo (300404__2)
INWESTOR	Gmina Pępowo
ADRES SIEDZIBY	ul. St. Nadstawek 6, 63-830 Pępowo

OPIS TECHNICZNY
do projektu technicznego
remontu elewacji i wymiany stolarki okiennej budynku Urzędu Gminy w Pępowie
wraz z robotami towarzyszącymi

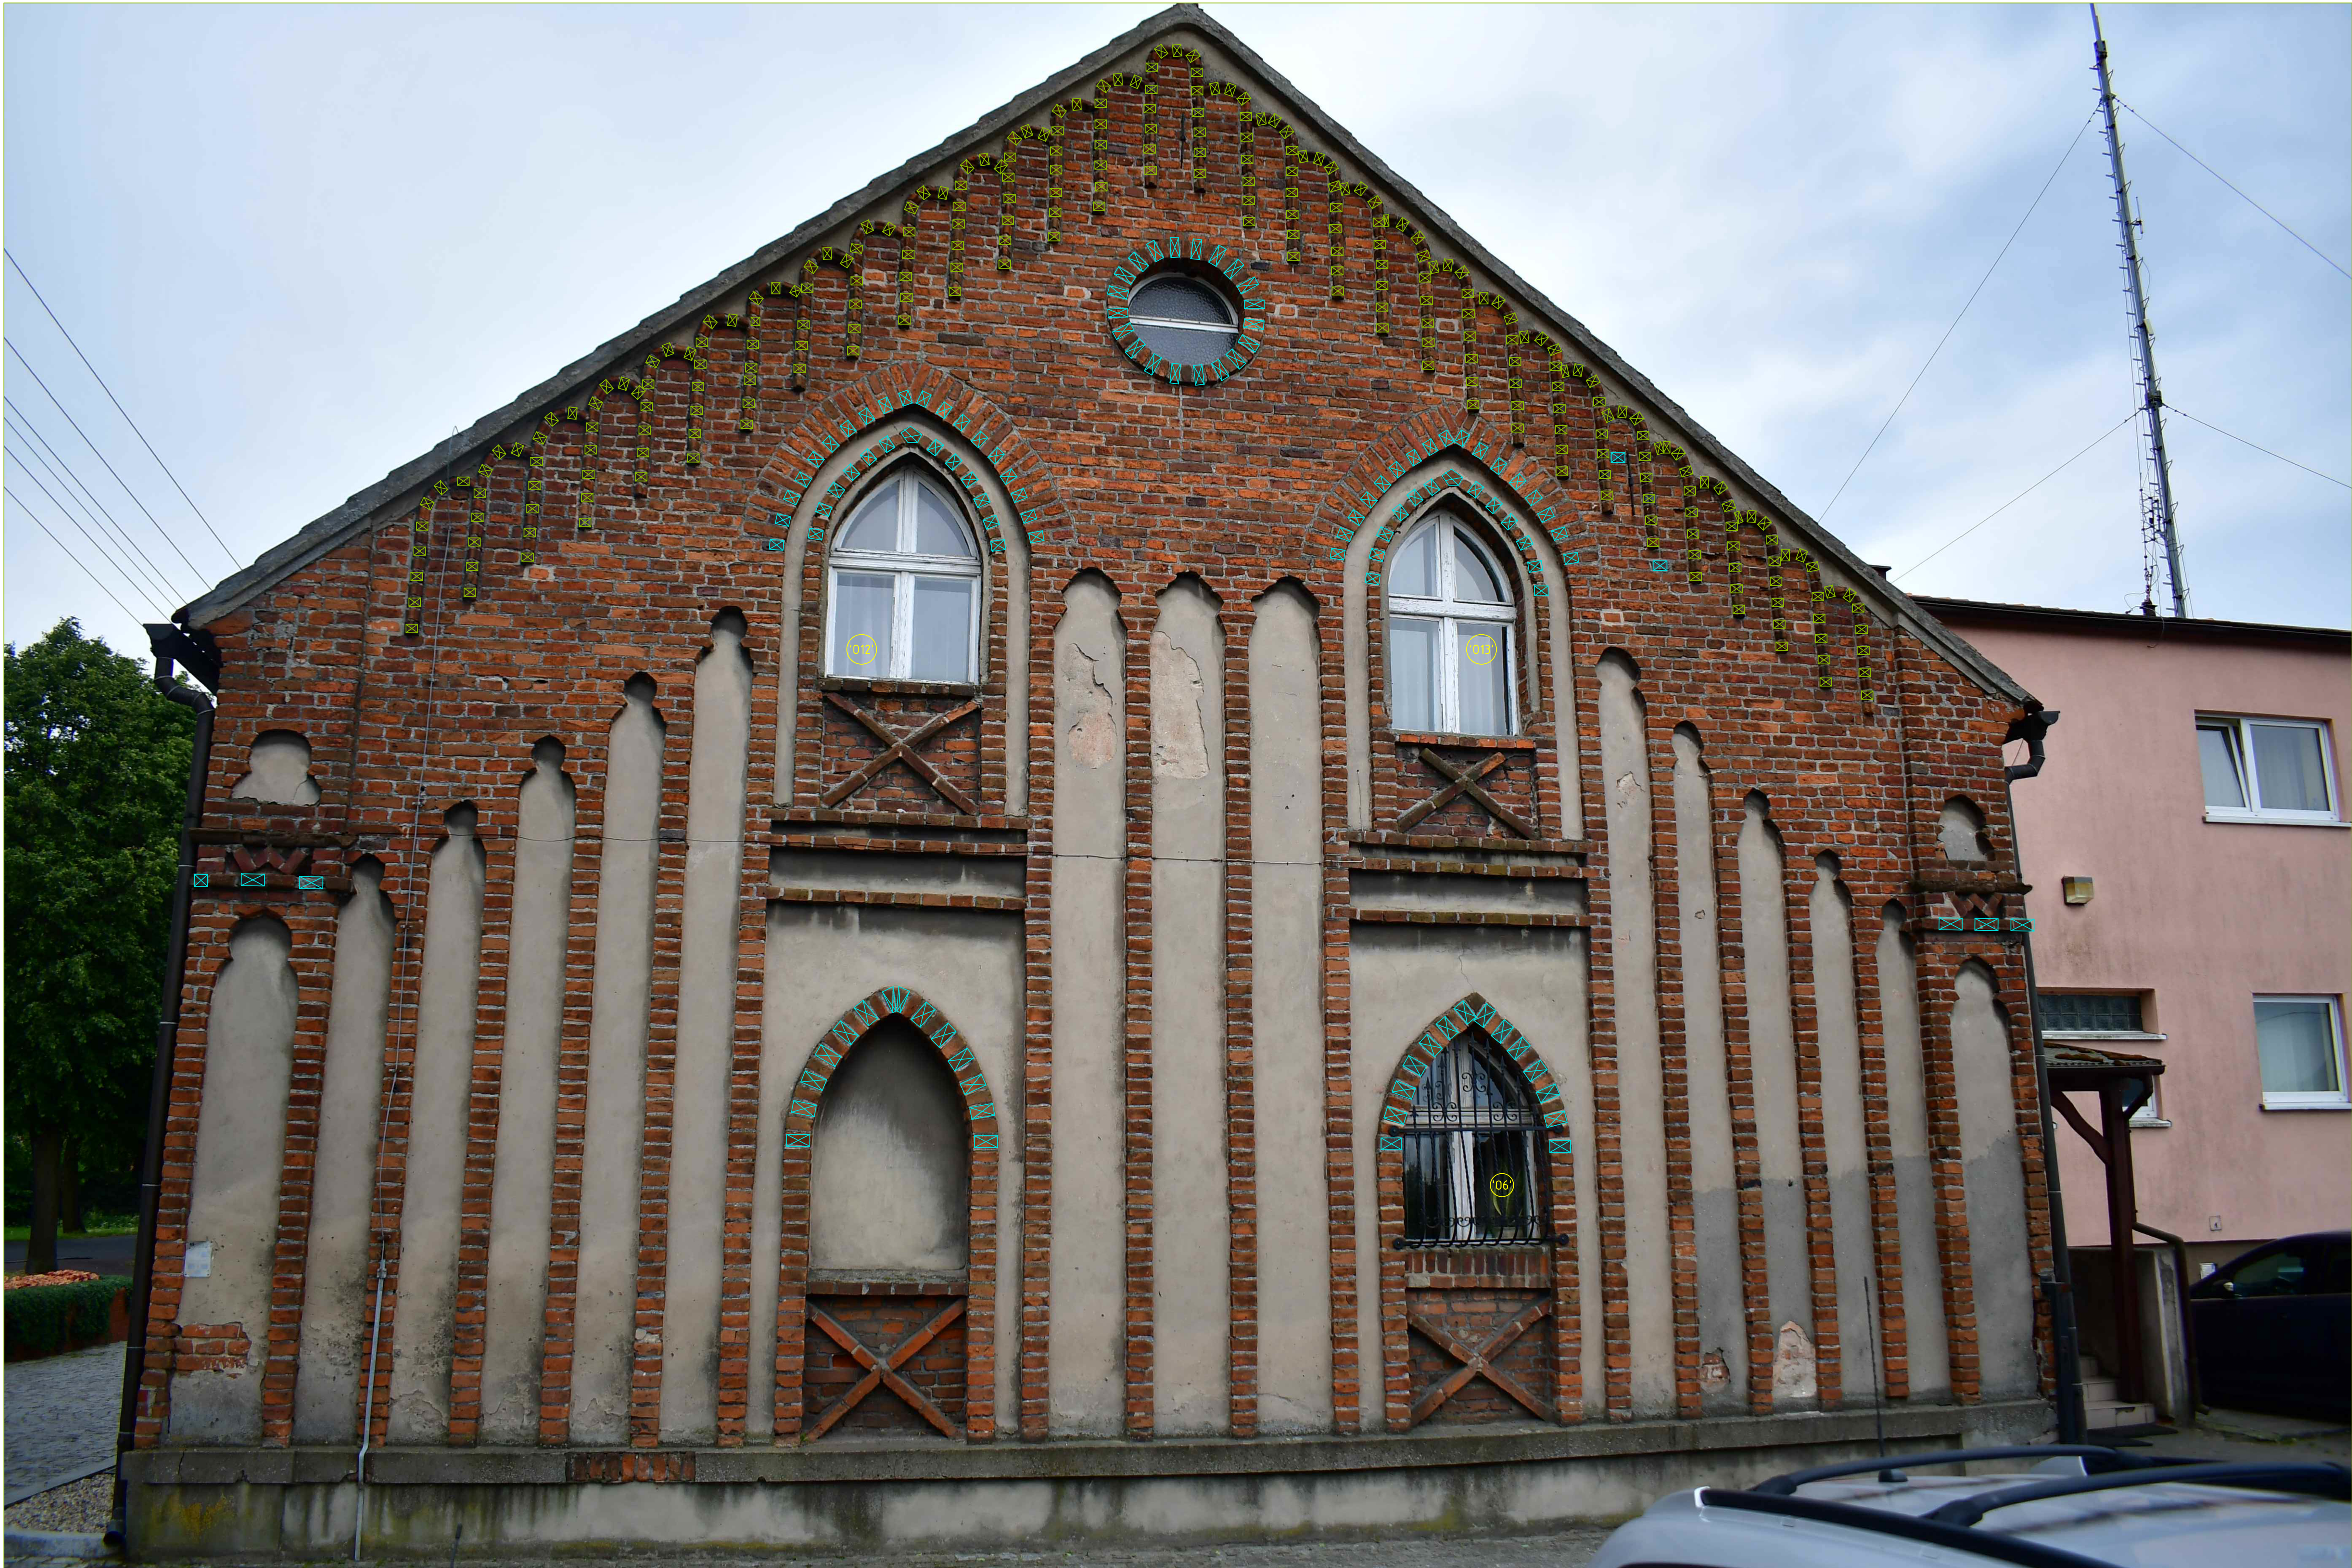
- UWAGI:
1. Oba okna na poddaszu ['012' i '013'] wymagają przemurowania obramienia portali, ponieważ są wtorne (cegła mniejszej szerokości niż na reszcie elewacji). Przy przemurowaniu portali z klasycznej cegły licowej należy zastosować także cegły szklwione o waku w analogii do okien po lewej stronie elewacji (proponycja uwzględniona na niniejszym rysunku).
 2. Górna warstwa murowana parapetu prawego okna na poddaszu ['013'] jest wtorna i należy ją rozebrać i przemurować, przez co wysokość okna ulegnie zmniejszeniu.
 3. Górna warstwa murowana parapetu okna na parterze ['05'] jest wtorna i należy ją rozebrać, przez co wysokość okna ulegnie zwiększeniu.
 4. Więcej wytycznych i szczegółów w opisie do projektu.
