Tytuł opracowania: Ekspertyza techniczna dotycząca
stanu technicznego (z analizą
opłacalności remontu) budynku
mieszkalnego wielorodzinnego
drugiej prawej oficyny
na nieruchomości w Łodzi
przy ul. Młynarskiej 2
wraz z projektem usunięcia
nieprawidłowości,
działka nr 298/5 obręb B-47

wrzesień 2021 r.

Przedmiotem opracowania jest budynek mieszkalny wielorodzinny drugiej prawej oficyny (oznaczony w ewidencji gruntów i budynków numerem 808), usytuowany na terenie posesji w Łodzi przy ul. Młynarskiej 2 dz. nr 298/5, obręb B-47.

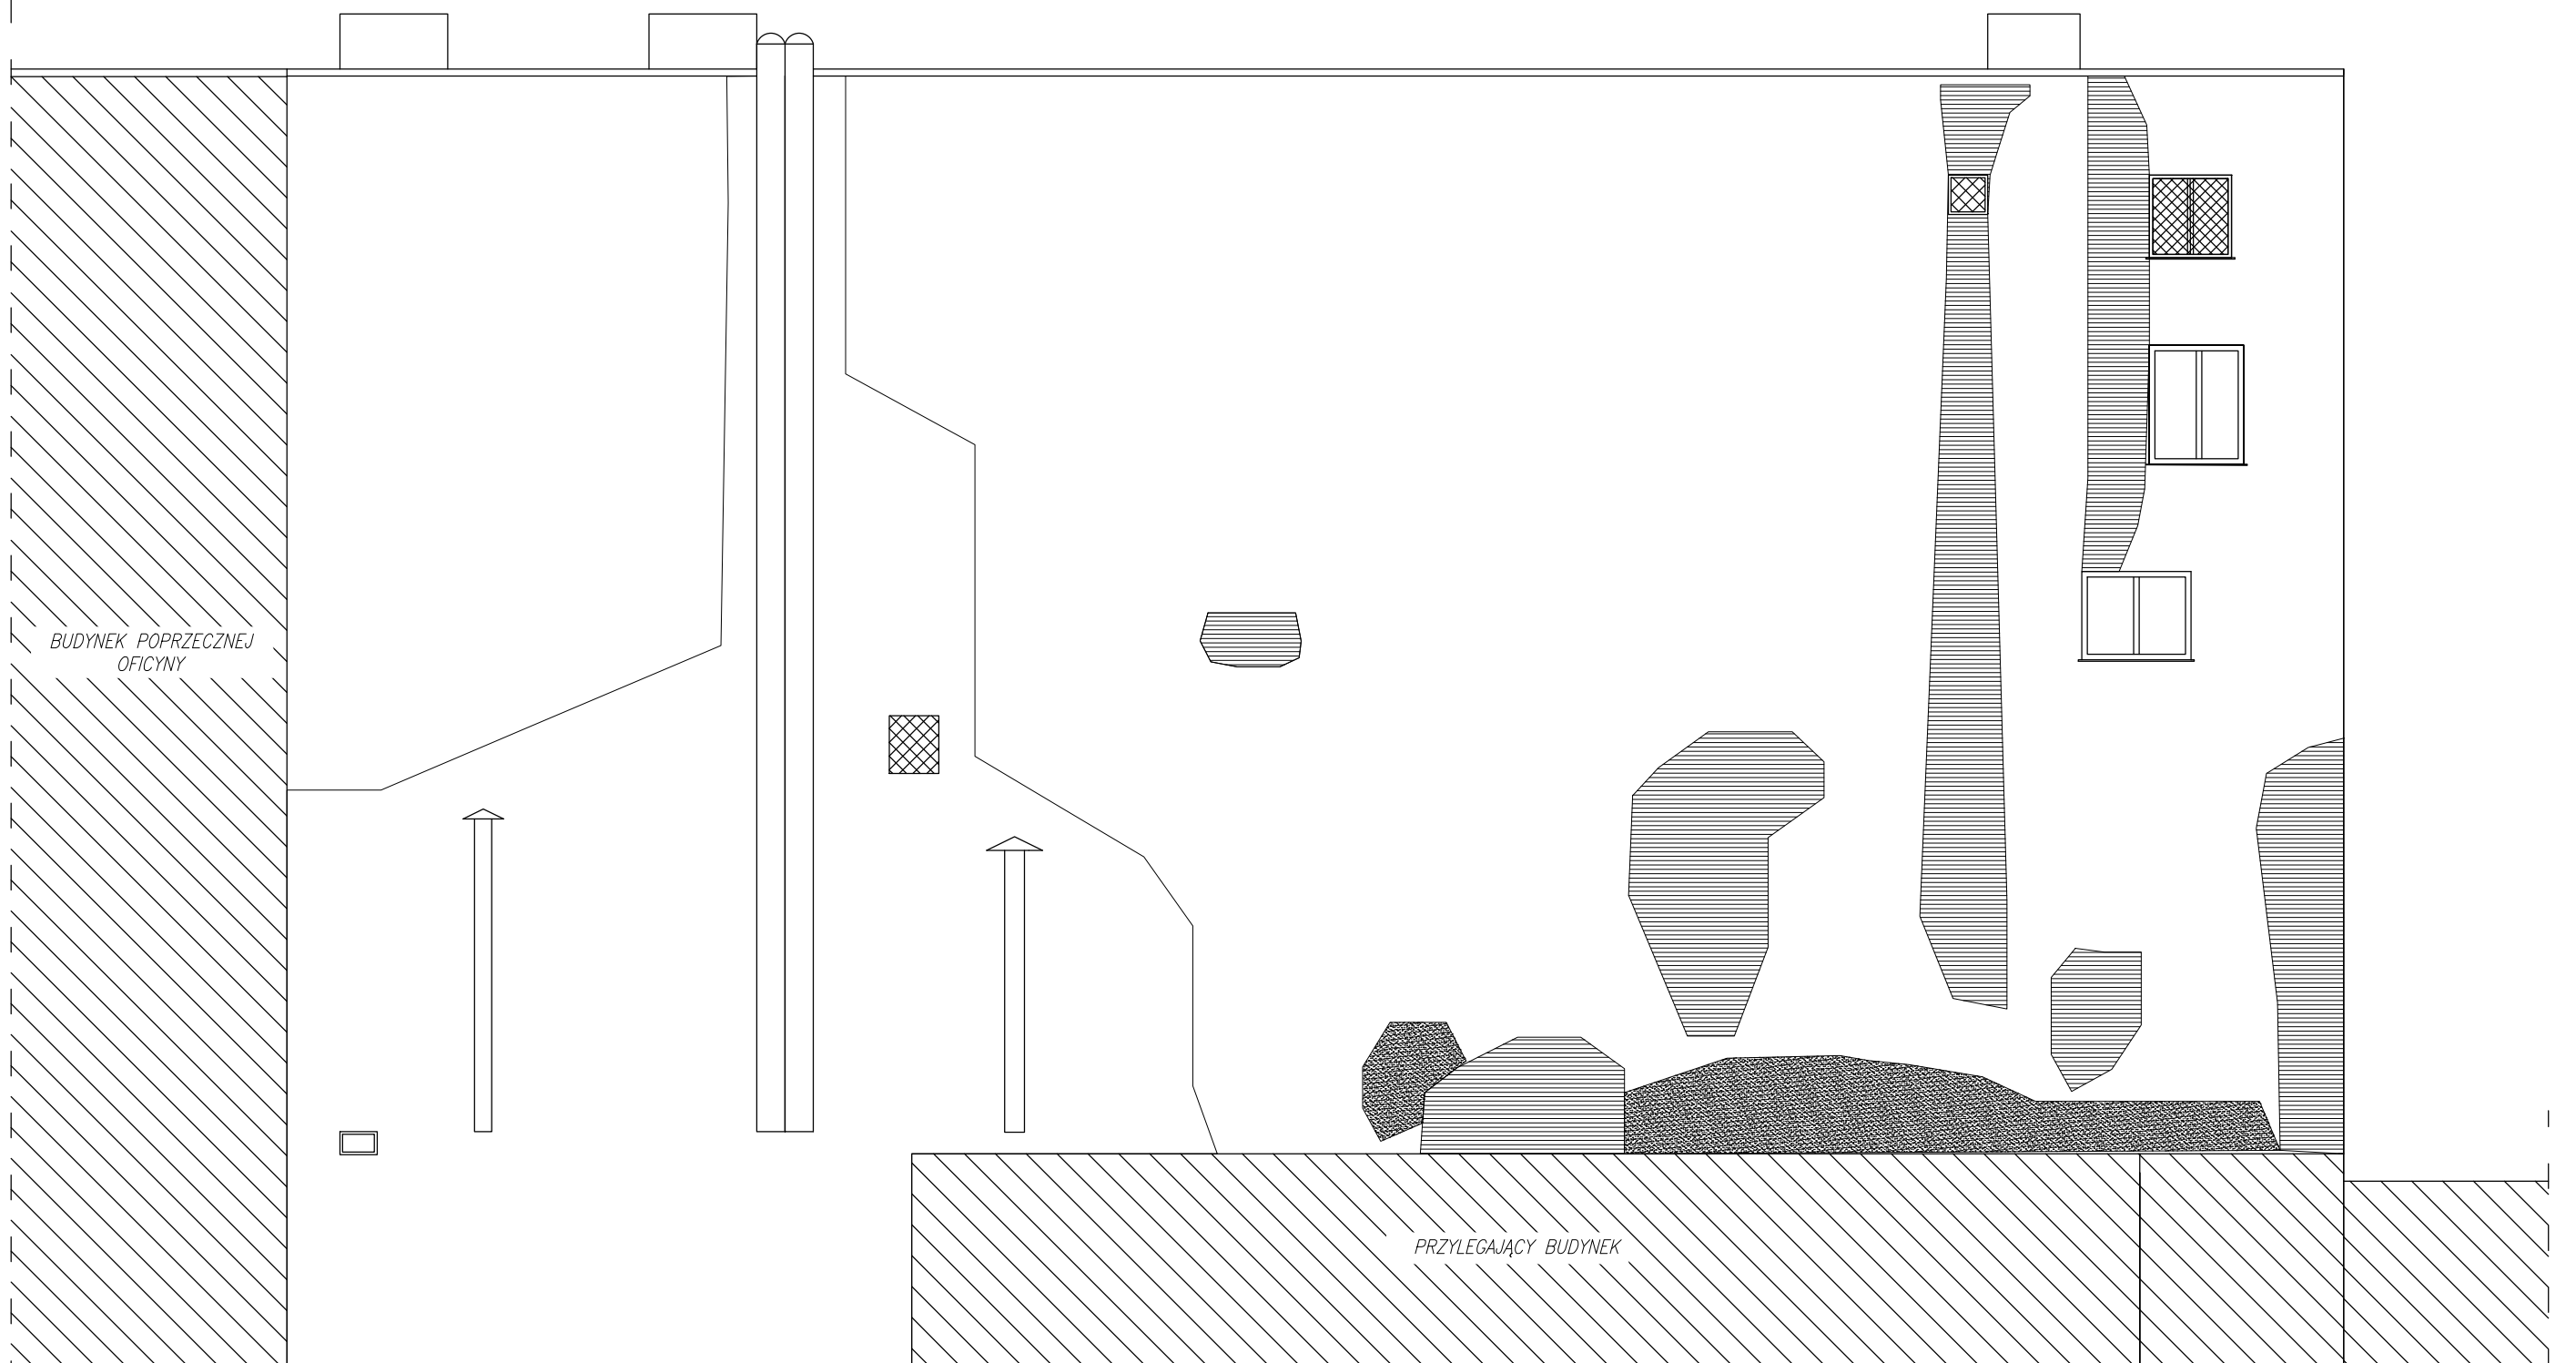
Ubytek muru
-

Ubytek tynku
-

Pęknięcia ścian

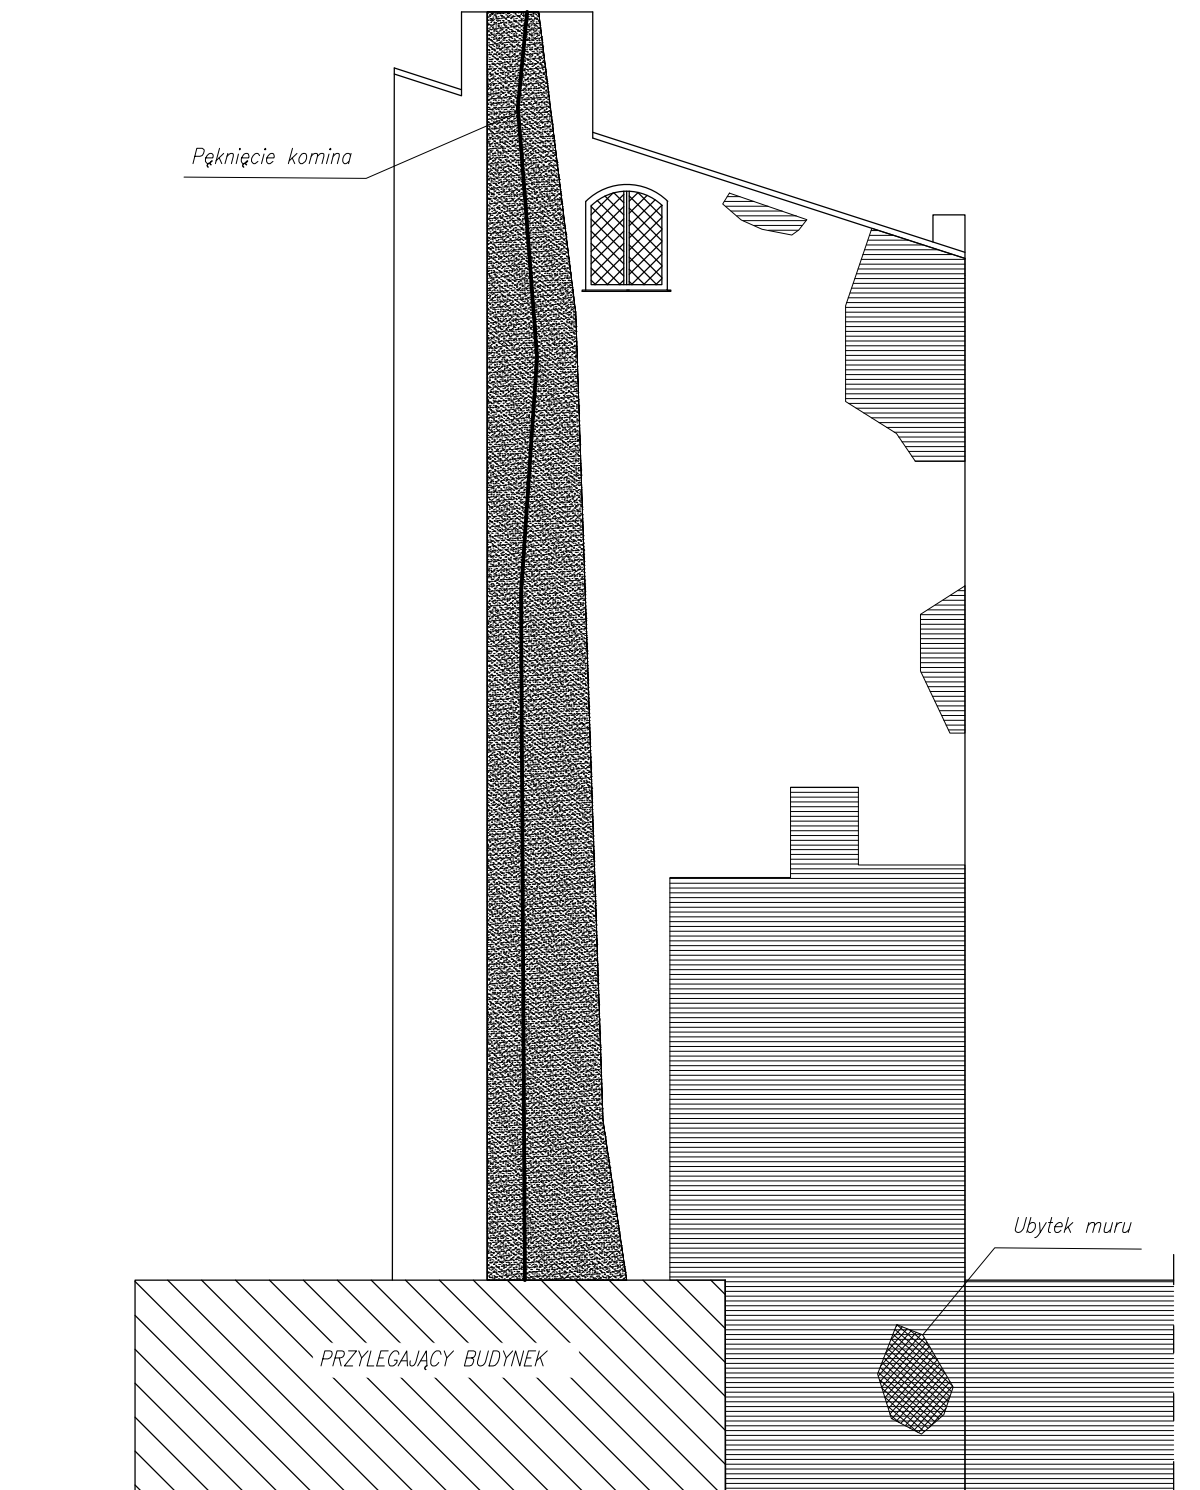
Ubytek muru
-

Ubytek tynku
-

Pęknięcia ścian
