PROTOKÓŁ
kontroli bezpiecznego użytkowania obiektu budowlanego
w przypadku wystąpienia okoliczności,
w których mowa w art. 61 pkt 2 prawa budowlanego -

OBIKTU MOSTOWEGO w/c DROGI GMINNEJ - MOST NA POTOKU MŁYNÓWKA W MIEJSCOWOŚCI
PODCZERWONE – USZKODZENIE W POMOCIE SPOWODOWANE PRZEJAZDEM POJAZDÓW
PONADNORMATYWNYCH – USZKODZENIE PŁYTY POMOSTU

Data kontroli	02.05.2023r	Data ostatniej kontroli okresowej – 28.04.2018r	
---------------	-------------	---	--

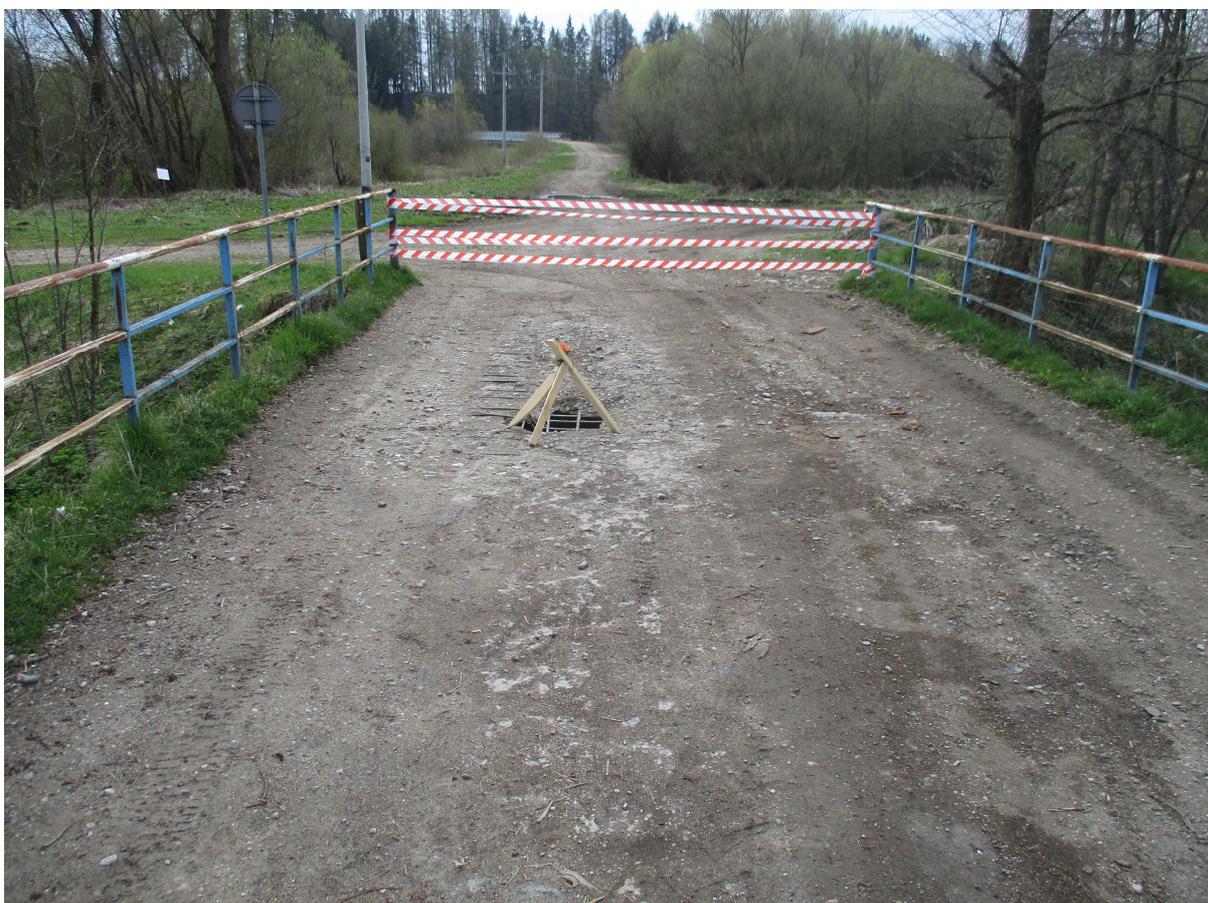
- 8.2. **Stan płyty pomostu:** **Awaryjny**, korozja betonu, ubytki, złuszczenia, wykwyty.
 - 8.3. **Stan wsporników podchodnikowych:** , brak.
9. **Stan podpór**

Wskutek przejazdu pojazdów ponadnormatywnych nastąpiło *	
Uszkodzenie pomostu tj. znaczny ubytek płyty żelbetowej w śladzie koła	
Wnioski końcowe: *	
<p>- <u>obiekt znajduje się w nienależytym stanie technicznym, zapewniającym dalsze, bezpieczne jego użytkowanie,</u></p> <p>- obiekt, pomimo tego, iż nie znajduje się w należytym stanie technicznym, nie zagraża życiu lub zdrowiu, bezpieczeństwu mienia lub środowisku, jednakże wymaga wykonania niezbędnego remontu, wg w/w zaleceń.</p> <p>- obiekt jest w nieodpowiednim stanie technicznym, mogącym zagrażać życiu lub zdrowiu, bezpieczeństwu mienia lub środowisku – należy sporządzić ekspertyzę jego stanu technicznego,</p> <p>- obiekt może zagrażać życiu lub zdrowiu, bezpieczeństwu mienia lub środowisku – należy zakazać jego użytkowania,</p> <p>- obiekt jest użytkowany w sposób zagrażający życiu lub zdrowiu ludzi, bezpieczeństwu mienia lub środowisku – należy zakazać jego użytkowania,</p> <p>- obiekt znajduje się w nieodpowiednim stanie technicznym, bezpośrednio grożącym zawaleniem, niezbędny zakaz jego użytkowania oraz dokonanie rozbiórki budynku lub jego części.</p> <p>* właściwe zakreślić</p>

Fot nr 2 Widok uszkodzonej płyty pomostu.

- 7.2. **W zakresie płyty pomostu:** Wymiana uszkodzonej płyty pomostu
 - 7.3. **W zakresie wsporników podchodnikowych:** jak dla pkt 7.2
8. **W zakresie podpór**

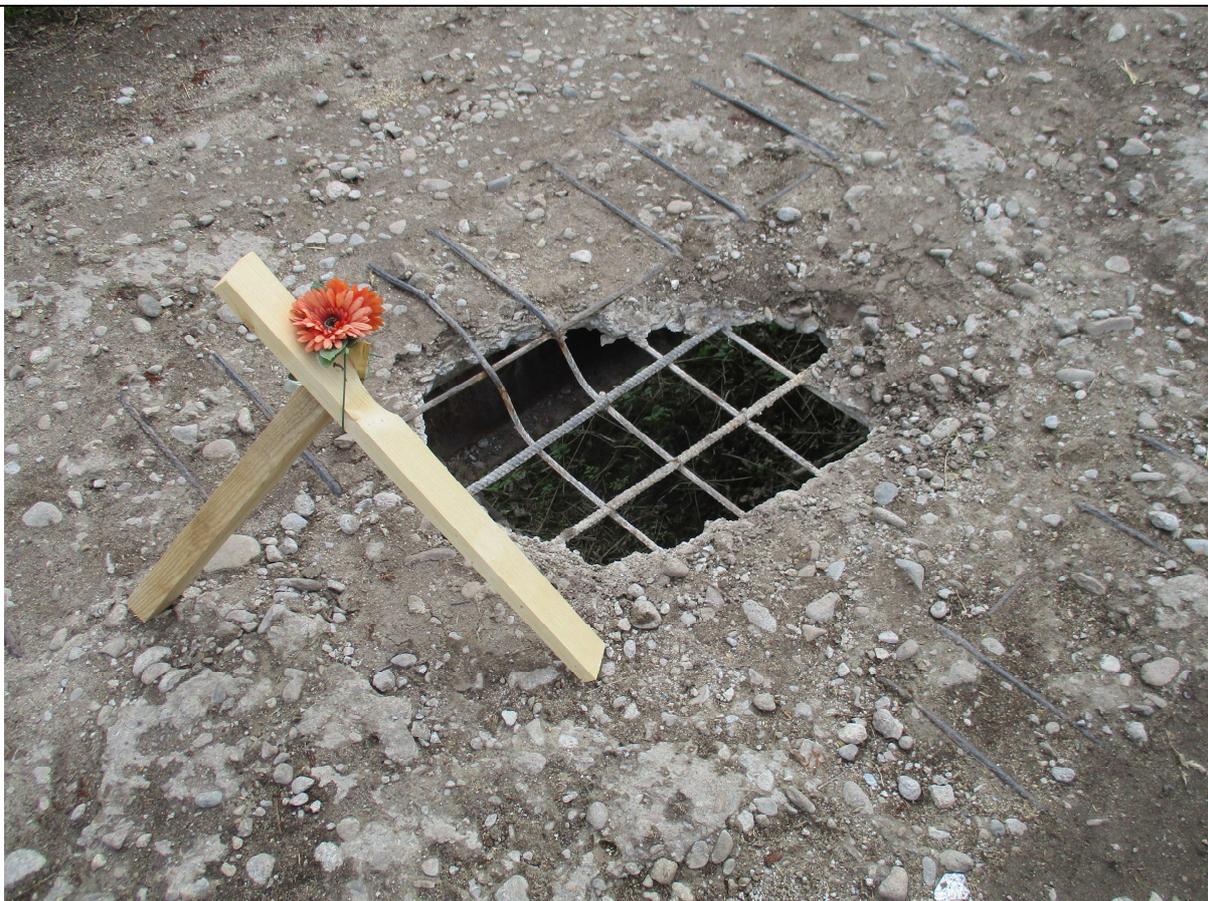
Fot nr 3 Widok miejsca uszkodzenia płyty pomostu

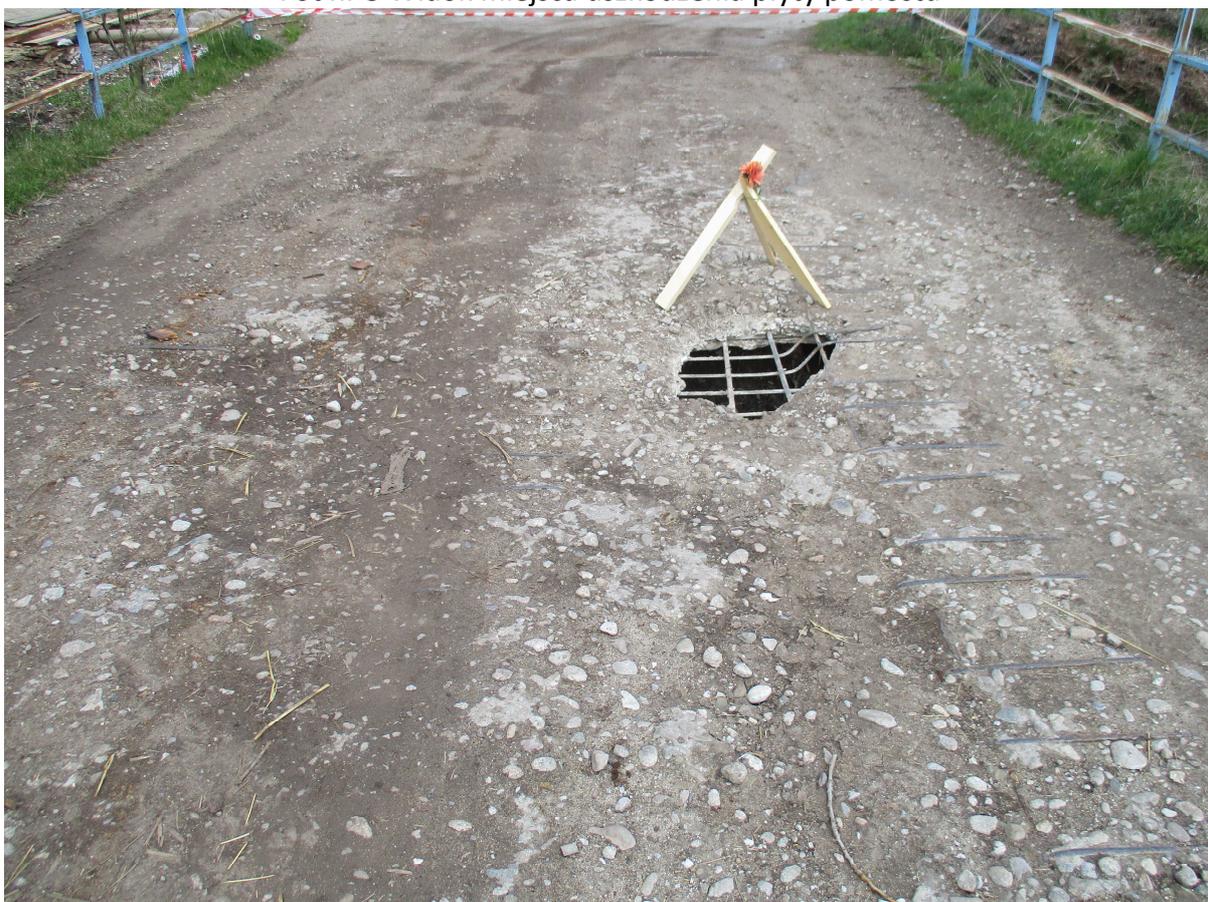
Fot nr 4 Widok uszkodzenia płyty w śladzie koła (niebezpieczeństwo dla pieszych oraz zwierzyny na nieoświetlonym moście)

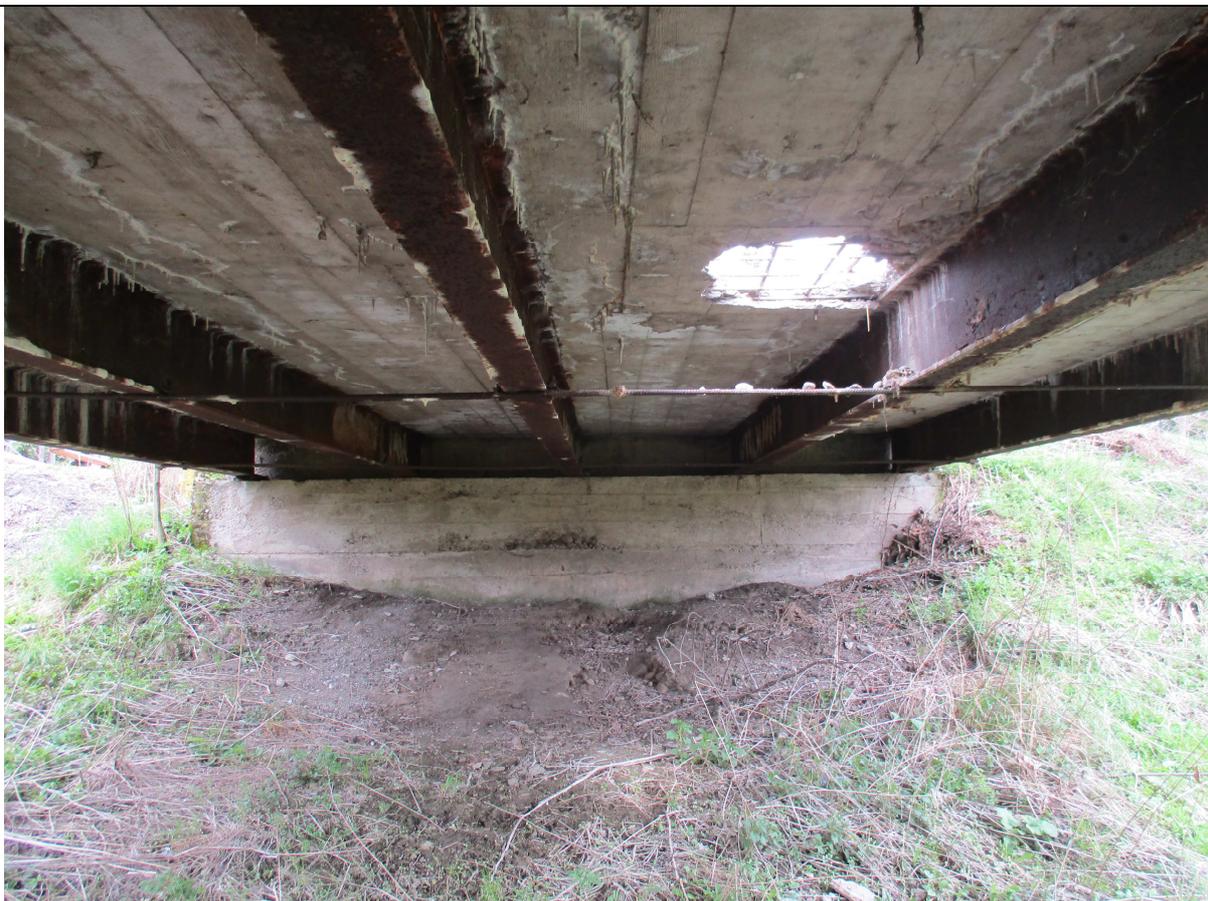
Fot nr 5 - Widok spodu konstrukcji (korozja betonu i stali)

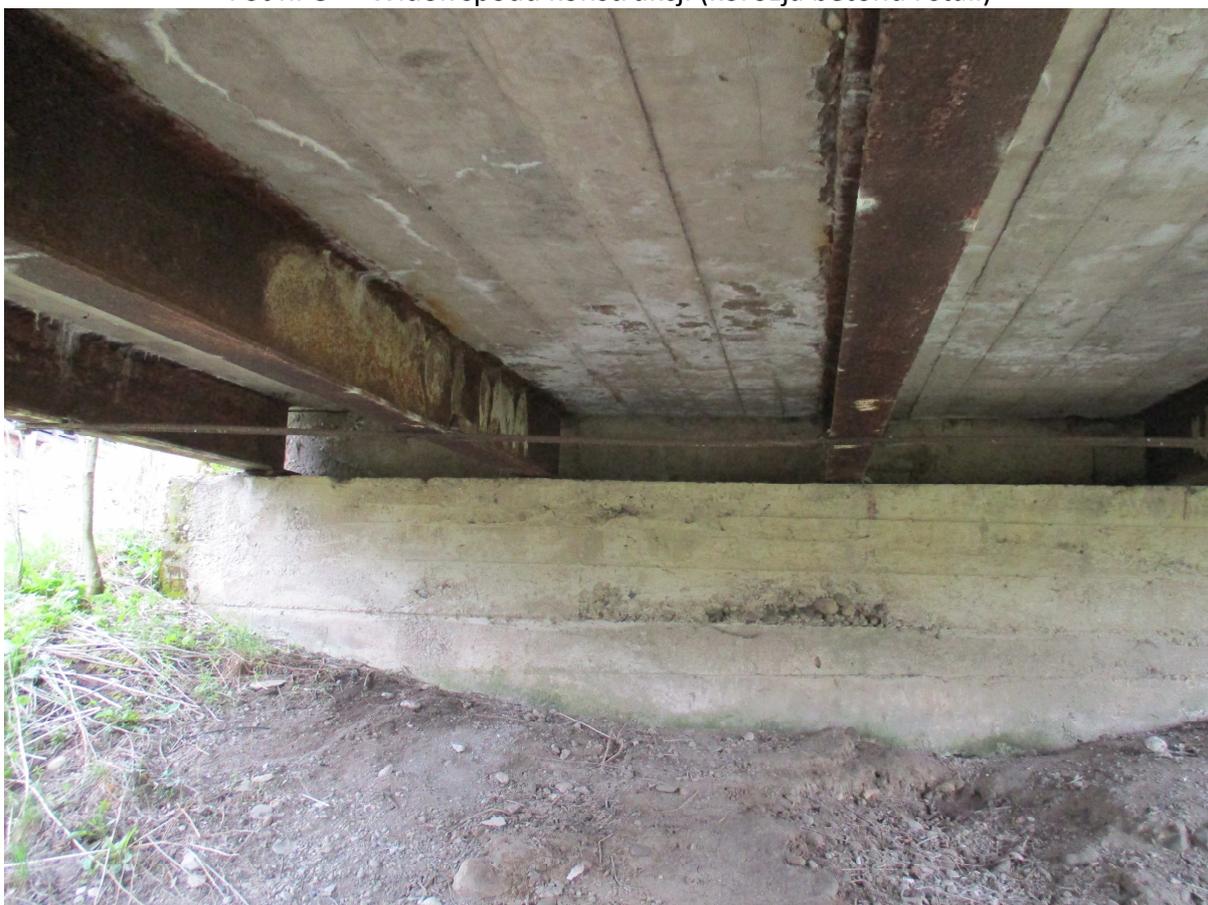
8. **Stan konstrukcji przęsła.**
 - 8.1. **Stan dźwigarów głównych:** **Niedostateczny/ Przedawaryjny** – deformacja spowodowana brakiem usztywnienia poprzecznego, korozja stali – widoczne ugięcie przęsła.

Fot nr 6 Widok konstrukcji rusztu stalowego (brak stężeń poprzecznych) wybożenia dźwigarów głównych.

7. **W zakresie konstrukcji przęseł.**
 - 7.1. **W zakresie dźwigarów głównych:** W trybie pilnym należy wykonać stężenia poprzeczne, które zabezpieczą dźwigary główne przed wybożeniem później oczyścić oraz zabezpieczyć antykorozyjnie

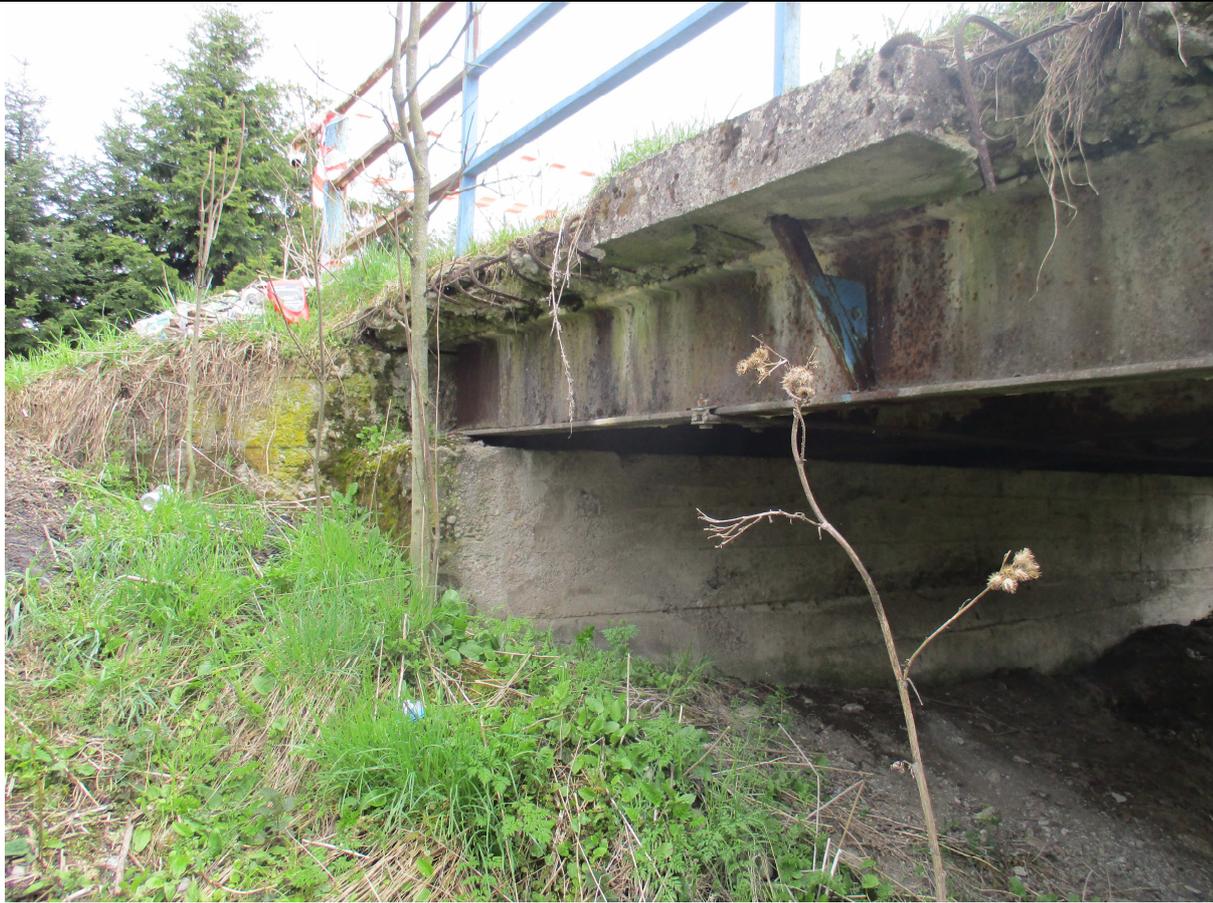
Fot nr 9 Widok uszkodzeń płyty pomostu od strony górnej wody

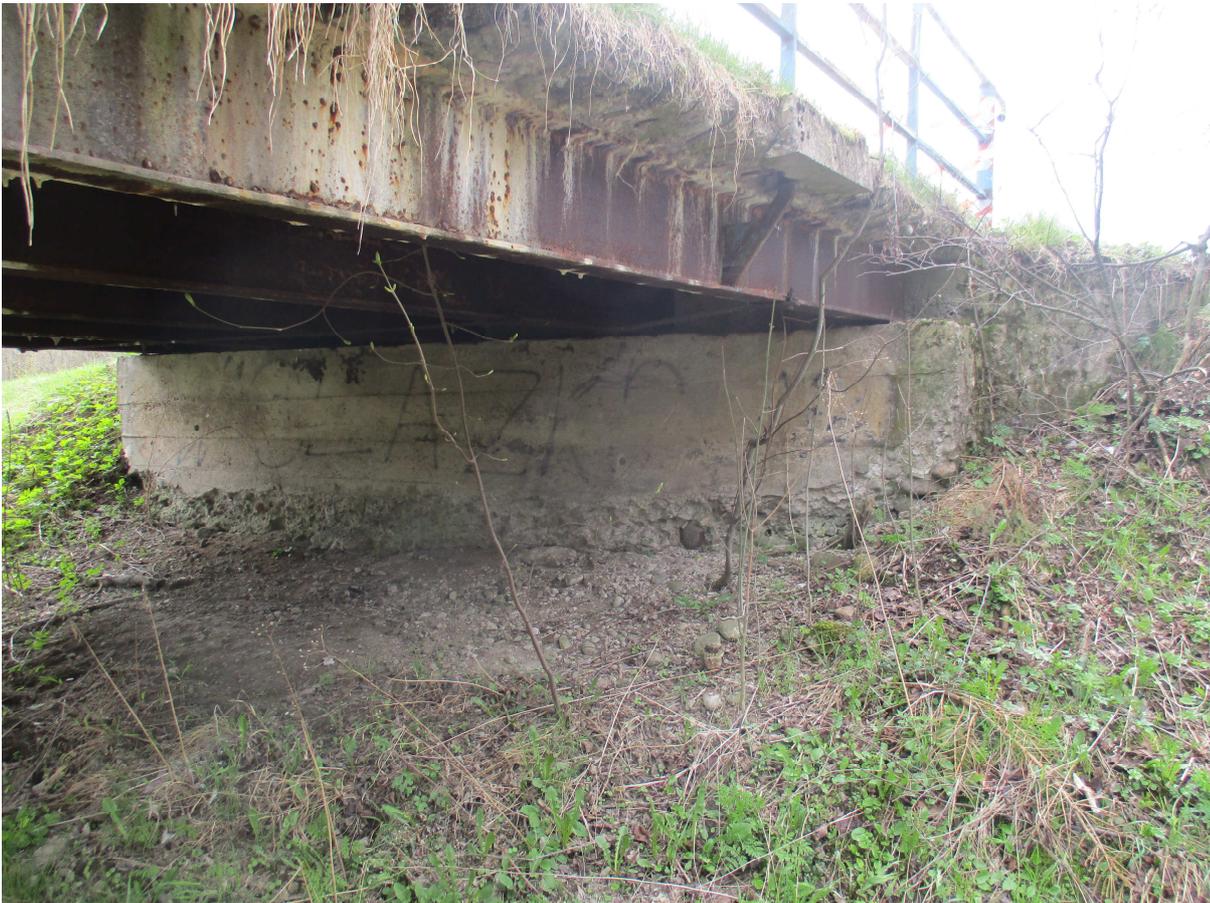
- 9.1. **Stan przyczółków:** **Niepokojący** – Widoczne korozja betonu, ubytki, złuszczenia
 - 9.2. **Stan filarów** – Brak.
10. **Stan łożysk:** brak widocznych efektów ewentualnej złej pracy łożysk.

Fot nr 10 Widok podpory od strony potoku Czarny Dunajec – uszkodzenia korpusu podpory

- 8.1. **W zakresie przyczółków:** Wykonać płaszczce żelbetowe na korpusach podpór, naprawy powierzchniowe, oczyścić strefy podparć na ławach podłożyskowych.

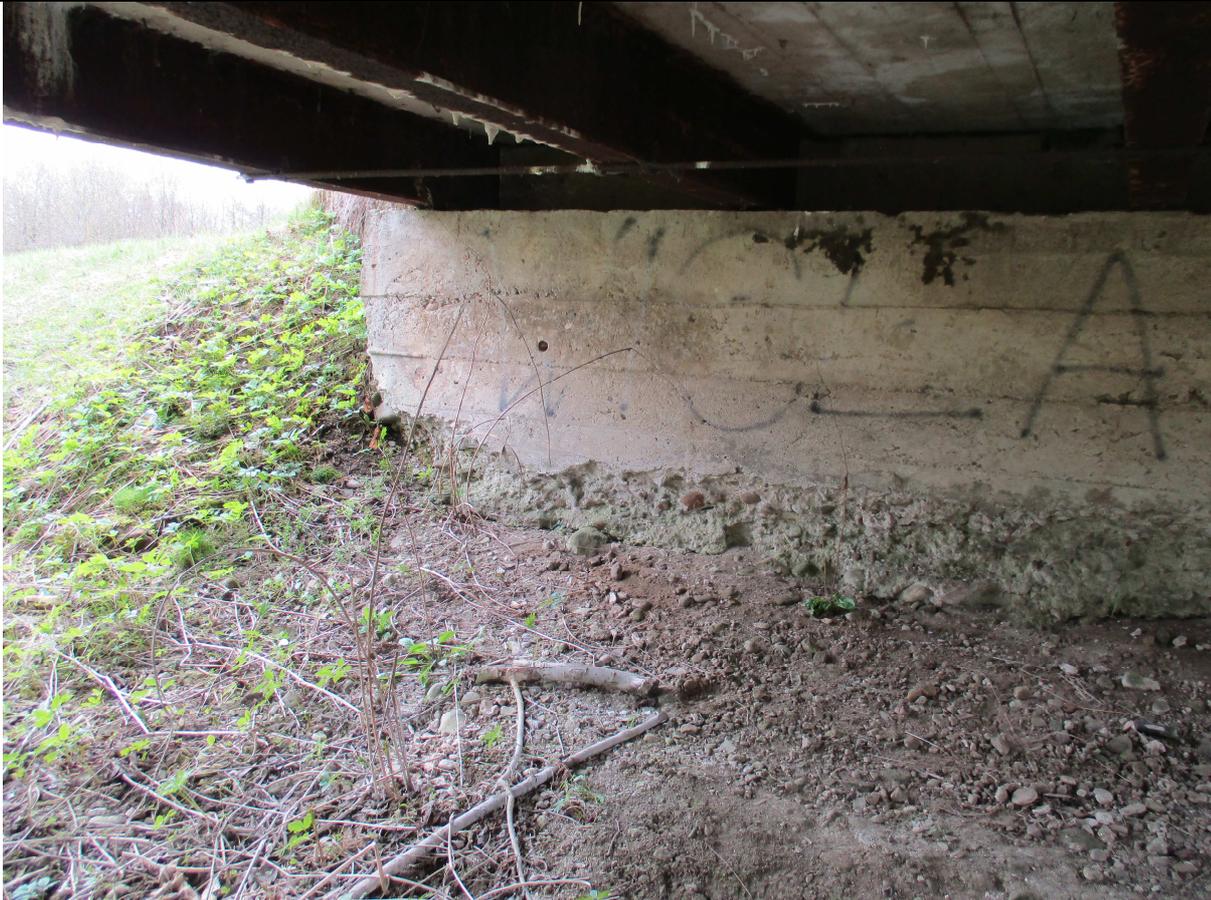
Fot nr 11 Widok uszkodzonego korpusu podpory

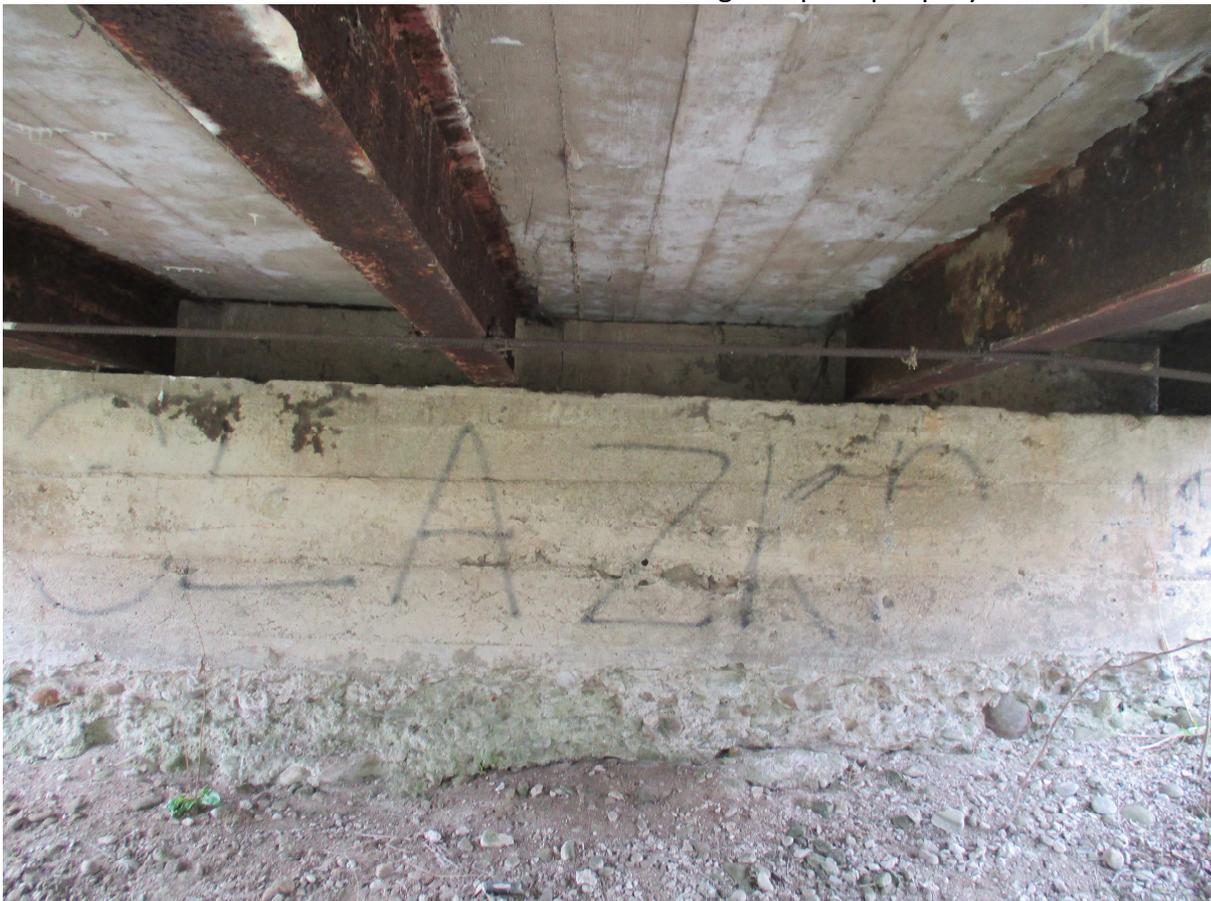
Fot nr 12 Widok podpory od strony potoku Czarny Dunajec (korozja betonu i stali)

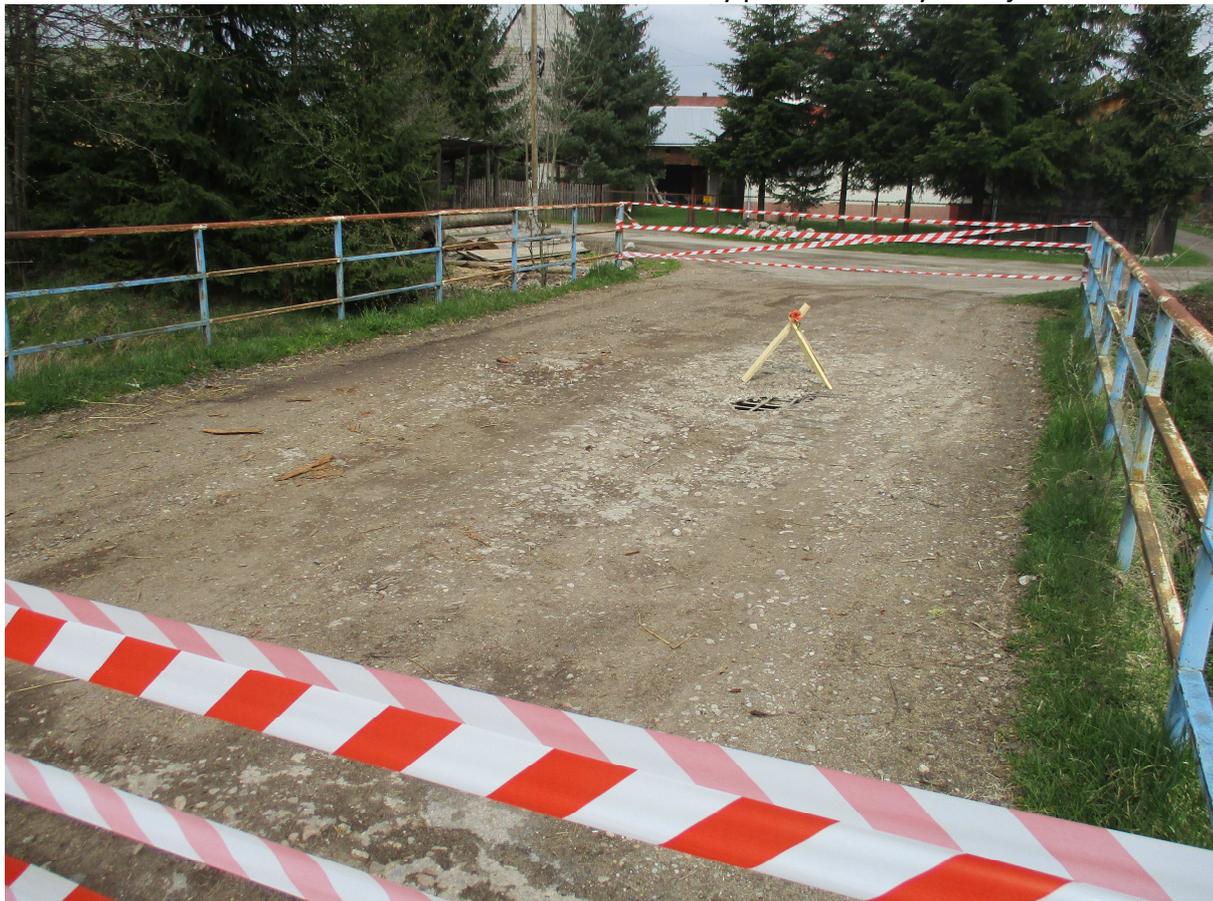
Fot nr 14 Widok miejsca uszkodzenia płyty pomostu
