**OCENA STANU TECHNICZNEGO KOMINA STALOWO –  
CERAMICZNEGO TYPU KPSW O WYSOKOŚCI H = 61,5 m  
NALEŻĄCEGO DO KOMUNALNEGO PRZEDSIĘBIORSTWA  
ENERGETYKI CIEPLNEJ SP. Z O. O. Z SIEDZIBĄ W  
BYDGOSZCZY PRZY ULICY KS. JÓZEFA SCHULZA 5**

**LOKALIZACJA KOMINA: CIEPŁOWNIA KOMUNALNEGO PRZEDSIĘBIORSTWA  
ENERGETYKI CIEPLNEJ SP. Z O.O.  
UL. PRZECZNICA 2  
89 – 100 NAKŁO**

**STADIUM PRAC: PRZEGLĄD KOMINA**

**Krobia Lipiec 2020**

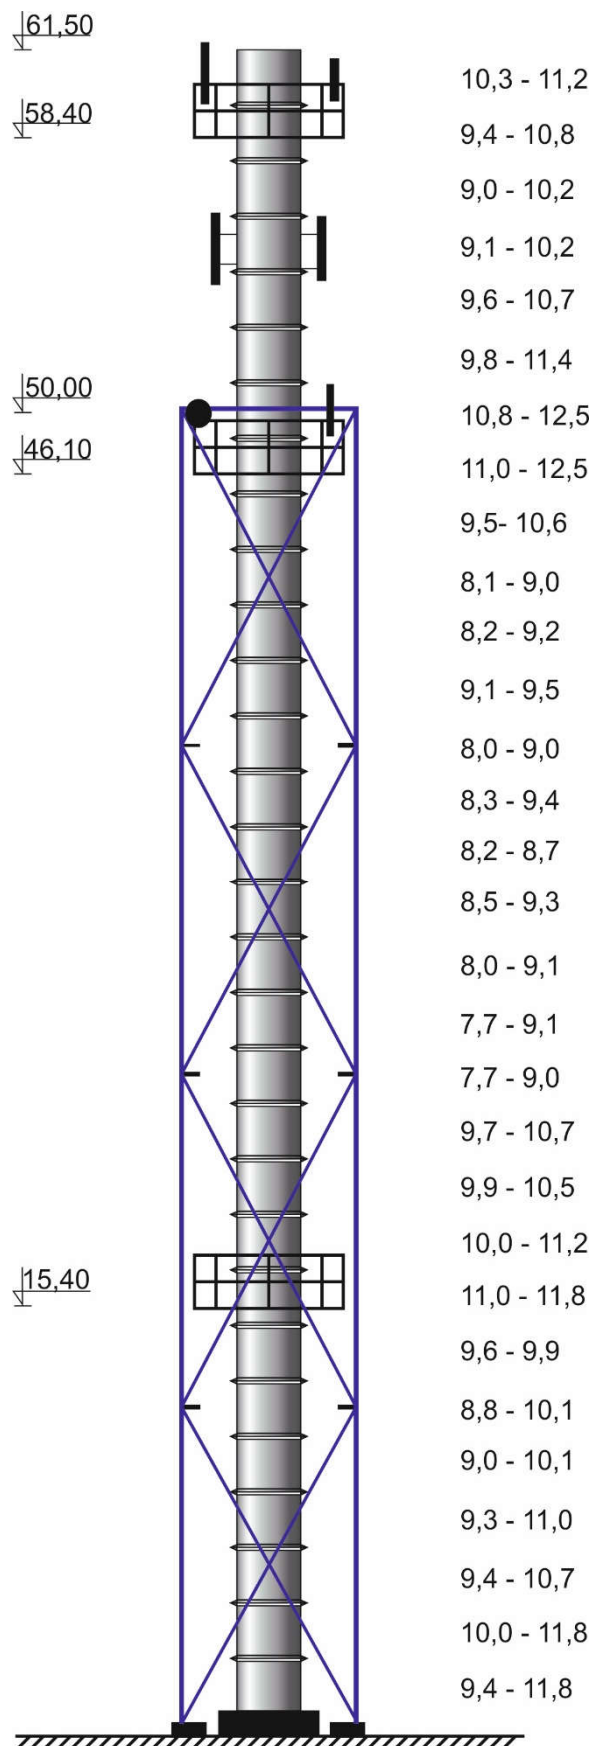
3.1 Siatka pomiarowa grubości ścian komina stalowego  $h = 61,50\text{ m}$  –  
 Komunalne Przedsiębiorstwo Energetyki Ciepłej Sp. z o. o. z Bydgoszczy  
 Ciepłownia w Nakle

Numer pomiaru	Numer segmentu	Grubość ścianki [mm]	Uwagi
1	2	3	4
1	1	9,4 – 11,8	
2	2	10,0 – 11,8	
3	3	9,4 – 10,7	
4	4	9,3 – 11,0	
5	5	9,0 – 10,1	
6	6	8,8 – 10,1	
7	7	9,6 – 9,9	
8	8	11,0 – 11,8	
9	9	10,0 – 11,2	
10	10	9,9 – 10,5	
11	11	9,7 – 10,7	
12	12	7,7 – 9,0	
13	13	7,7 - 9,1	
14	14	8,0 – 9,1	
15	15	8,5 – 9,3	
16	16	8,2 – 8,7	
17	17	8,3 – 9,4	
18	18	8,0 – 9,0	
19	19	9,1 – 9,5	
20	20	8,2 – 9,2	
21	21	8,1 – 9,0	
22	22	9,5 – 10,6	
23	23	11,0 – 12,5	
24	24	10,8 – 12,5	
25	25	9,8 – 11,4	
26	26	9,6 – 10,7	
27	27	9,1 – 10,2	
28	28	9,0 – 10,2	
29	29	9,4 – 10,8	
30	30	10,3 – 11,2

Na podstawie ultradźwiękowych pomiarów grubości ścian trzonu komina oraz obliczeń statyczno-wytrzymałościowych można stwierdzić, że naprężenia w kominie nie są przekroczone.

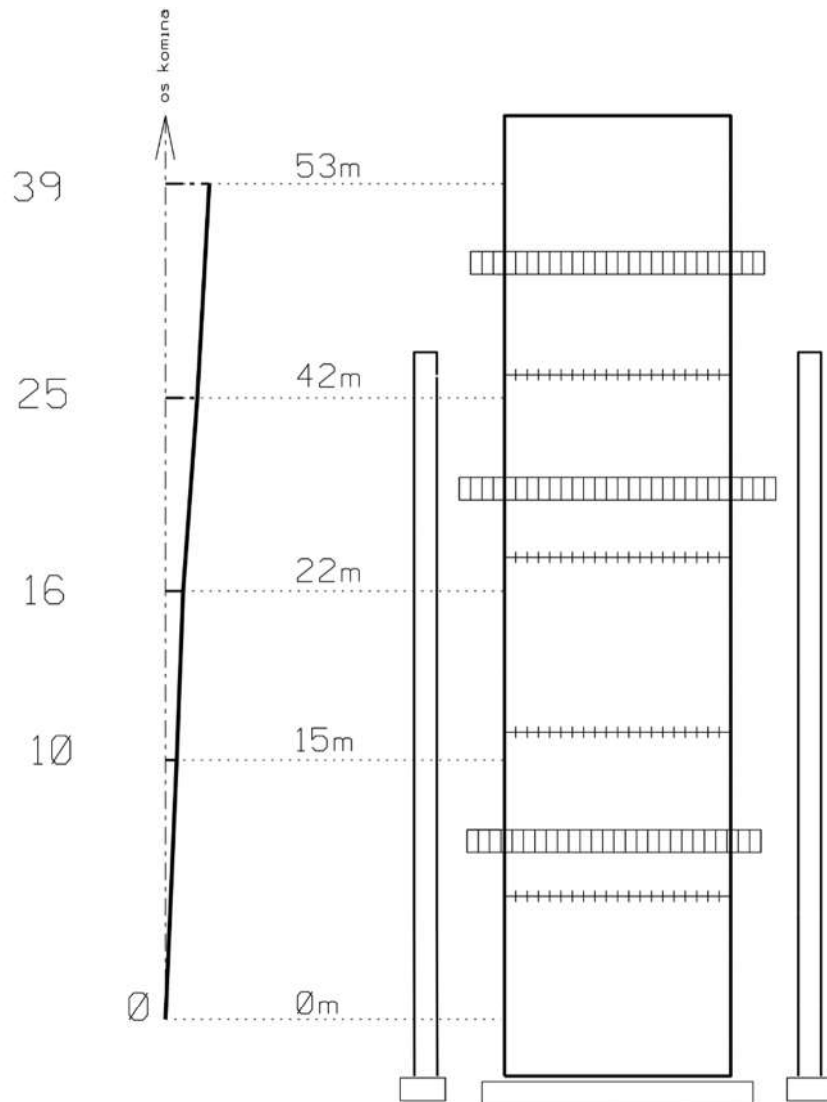
Stanowisko nr 1

3. Na podstawie obliczeń z przeprowadzonego pomiaru uzyskano wartości liczbowe określające wygięcie trzonu komina. Wyniki przedstawiono na załącznikach graficznych w formie wykresu. Dopuszczalna strzałka ugięcia trzonu komina stalowego wynosi:  $H/300$ . Zgodnie ze wzorem dla badanego obiektu o wysokości 64 m dopuszczalna strzałka ugięcia nie może przekroczyć 213mm.

Trzon komina posiada odkształcenia geometryczne, ale nie przekraczają one normy. Zamocowania segmentów trzonu do wieży kratowej oraz w fundamencie zgodnie z projektowanymi.
