**OCENA STANU TECHNICZNEGO KOMINA STALOWO –
CERAMICZNEGO TYPU KPSW O WYSOKOŚCI $H = 70,0$ m
NALEŻĄCEGO DO KOMUNALNEGO PRZEDSIĘBIORSTWA
ENERGETYKI CIEPLNEJ SP. Z O. O. Z SIEDZIBĄ W
BYDGOSZCZY PRZY ULICY KS. JÓZEFA SCHULZA 5**

**LOKALIZACJA KOMINA: CIEPŁOWNIA KOMUNALNEGO PRZEDSIĘBIORSTWA
ENERGETYKI CIEPLNEJ SP. Z O.O.
UL. GARBARY 4
86-050 SOLEC KUJAWSKI**

STADIUM PRAC: PRZEGLĄD KOMINA

Krobia Lipiec 2020

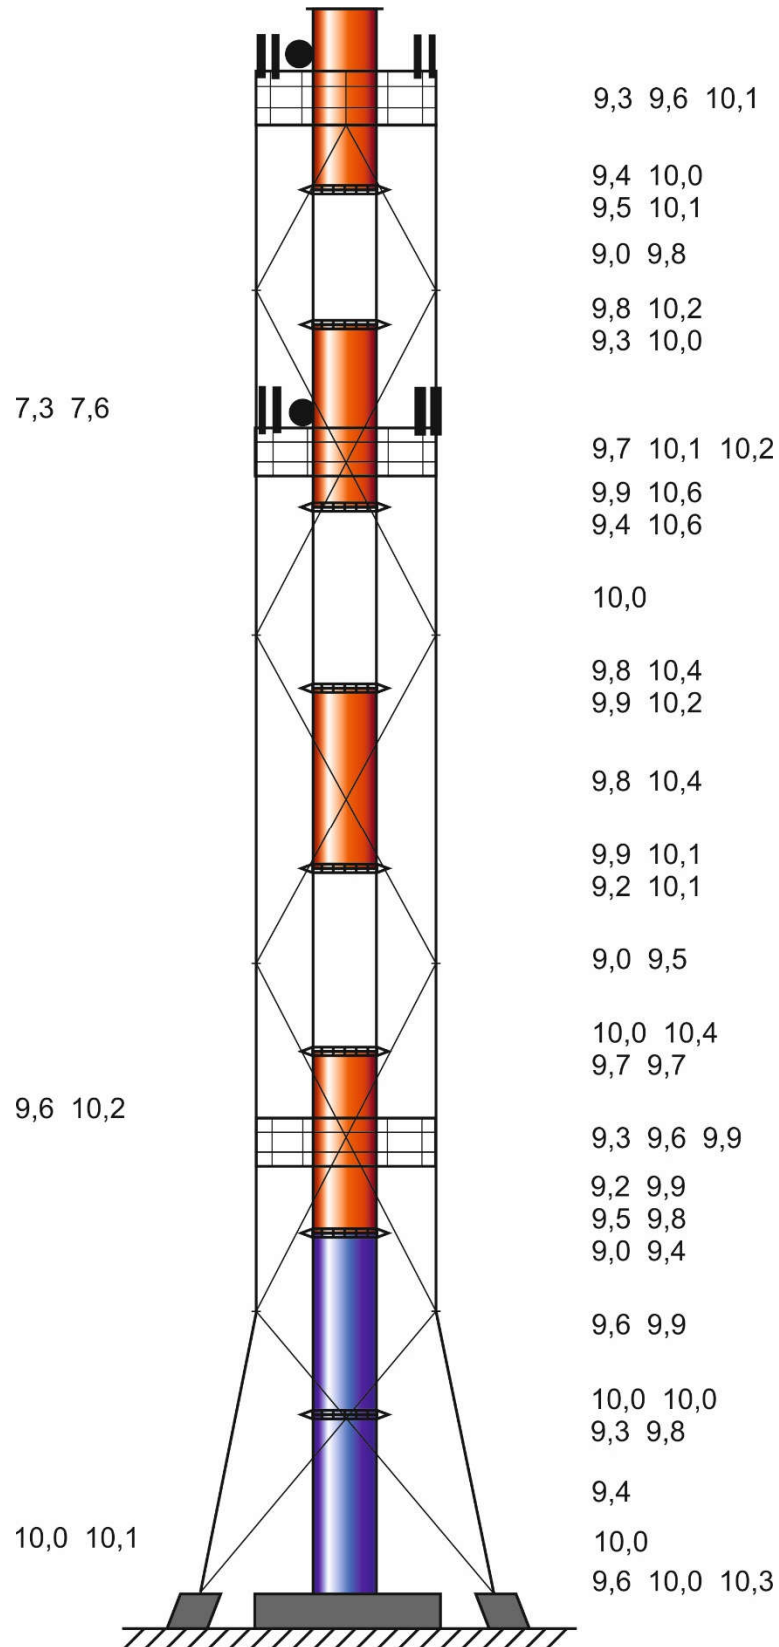
3.1 Siatka pomiarowa grubości ścian komina stalowego $h = 70,00\text{ m}$ –
 Komunalne Przedsiębiorstwo Energetyki Ciepłej Sp. z o. o. z Bydgoszczy
 Oddział Solec Kujawski

Na podstawie ultradźwiękowych pomiarów grubości ścian trzonu komina można stwierdzić, że naprężenia (patrz siatka pomiarowa) nie są przekroczone.

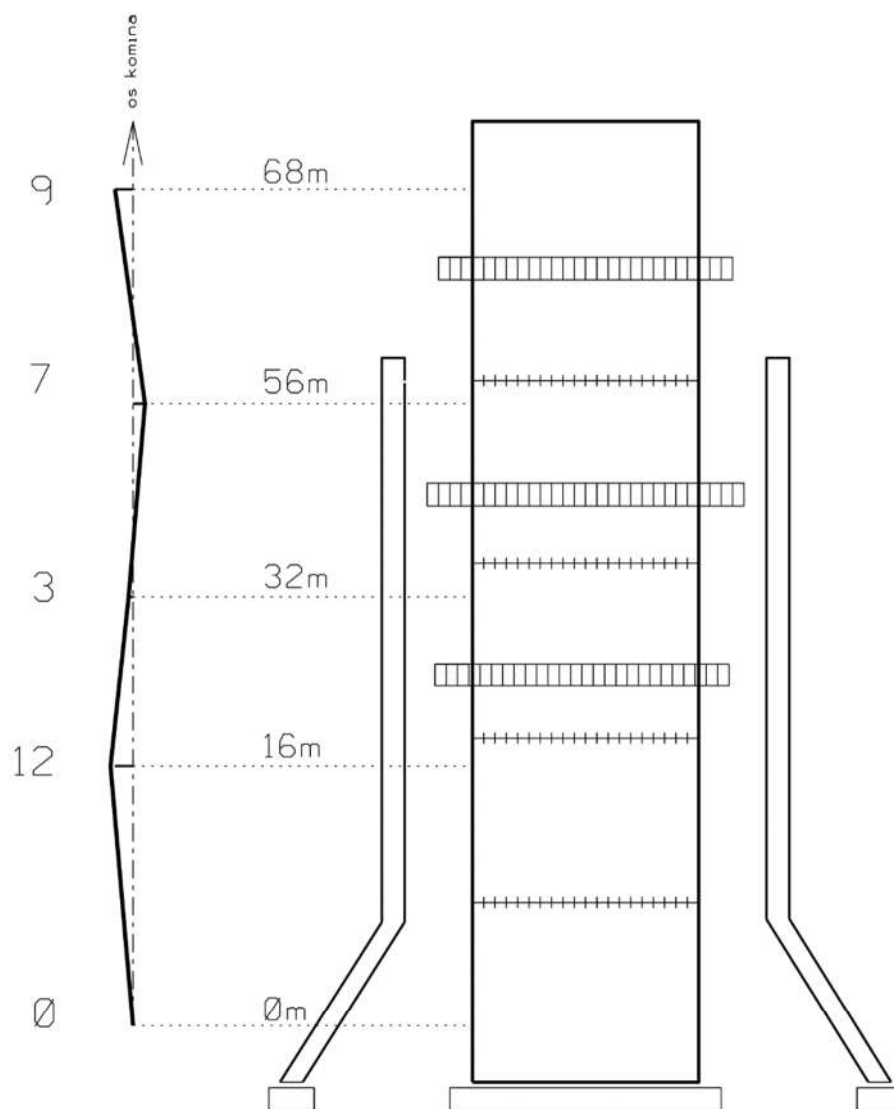
Stanowisko nr 1

3. Na podstawie obliczeń z przeprowadzonego pomiaru uzyskano wartości liczbowe określające wygięcie trzonu komina. Wyniki przedstawiono na załącznikach graficznych w formie wykresu. Dopuszczalna strzałka ugięcia trzonu komina stalowego wynosi: $H/300$. Zgodnie ze wzorem dla badanego obiektu o wysokości 70 m dopuszczalna strzałka ugięcia nie może przekroczyć 233mm.
