### **EKSPERTYZA BUDOWLANA**

**EKSPERTYZA STANU TECHNICZNEGO – BUDYNEK  
ZAPLECZA STADIONU MIEJSKIEGO  
W POLKOWICACH PRZY UL. KOPALNIANEJ 4**

**10.05.2021**

**11/2021**

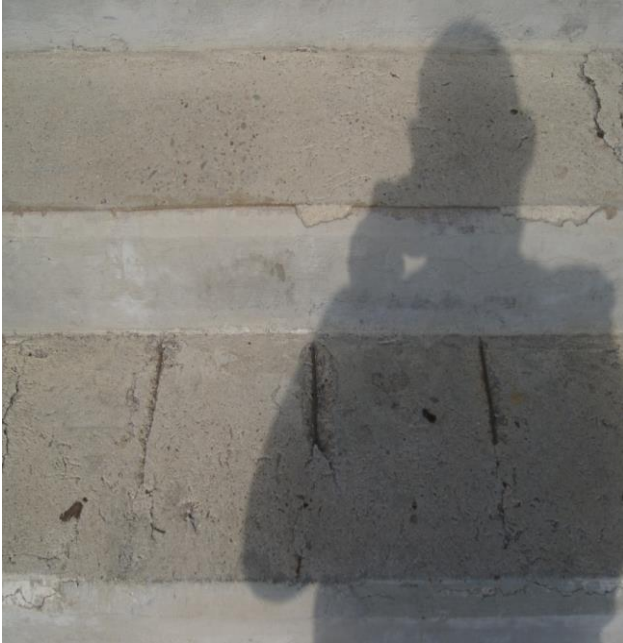
Brak otuliny prętów zbrojenia konstrukcji trybun

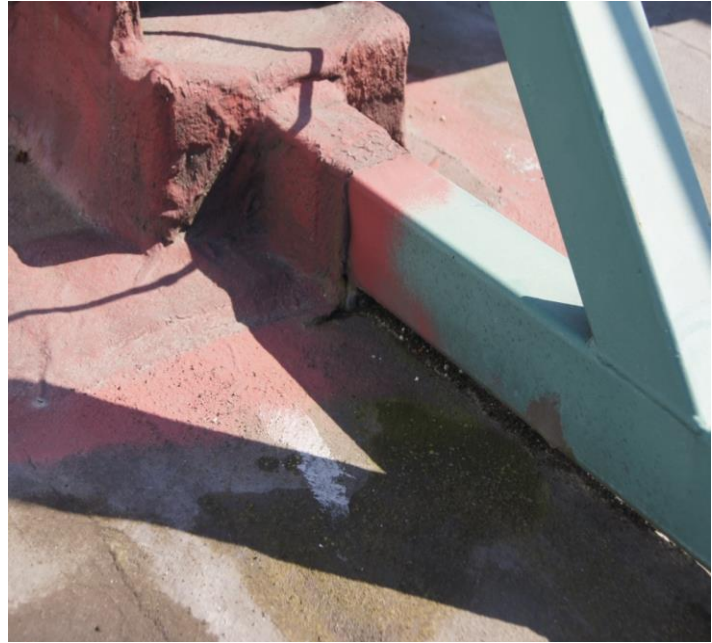
Możliwa penetracja wody pod konstrukcją stalową trybun.

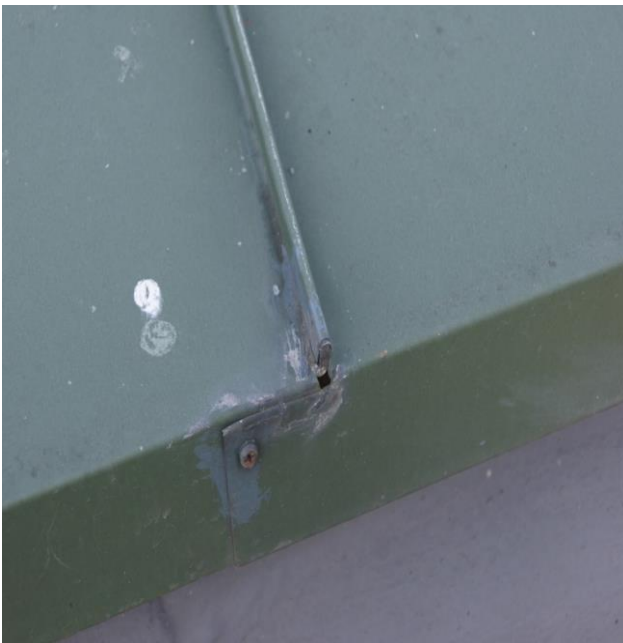
Wadliwie wykonana obróbka blacharska.

6. Naprawa obróbek blacharskich i połączeń konstrukcji stalowej z pokryciem dachowym powinno się odbyć w ramach prac naprawczych, izolacyjnych.

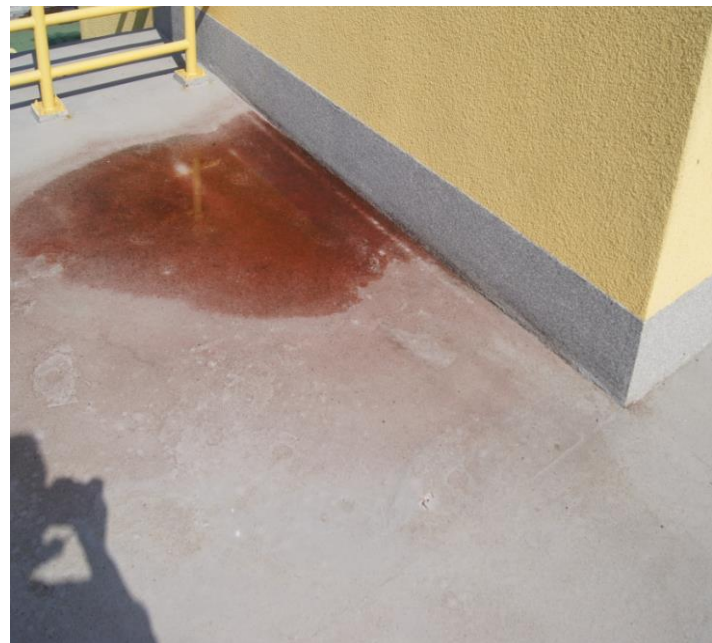
Widoczne zastoiny wody i zarysowania na naprawianej części trybun folią uszczelniającą.

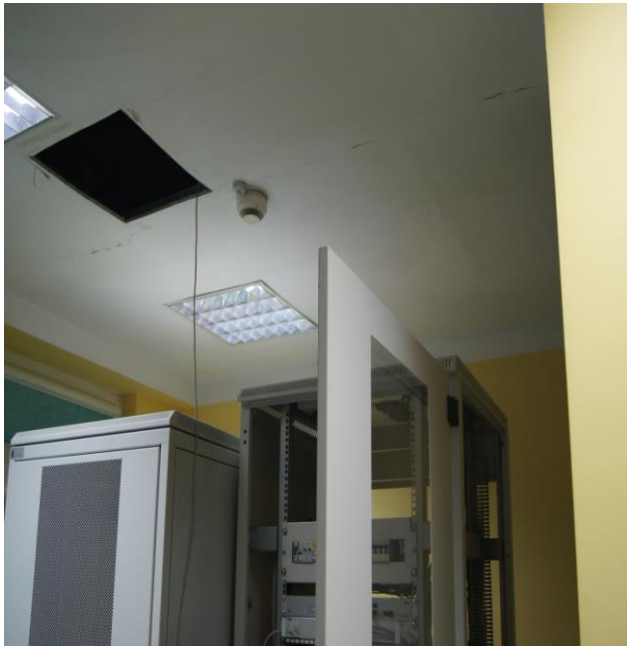
Zawilgocony i zdeformowany strop podwieszony.

**6.4.** Naprawy wszystkich uszkodzeń w postaci zacieków, zawilgoceń ścian, deformacji sufitów podwieszonych, spowodowanych penetracją wody opadowej do wnętrza obiektu należy dokonać po skutecznym usunięciu przyczyny przecieków.

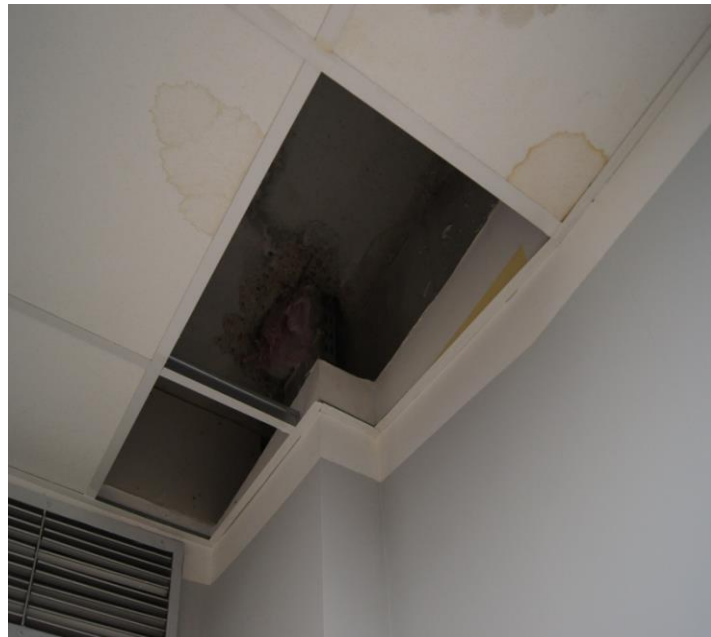
Zawilgocenie stropu i systemowego sufitu podwieszony.

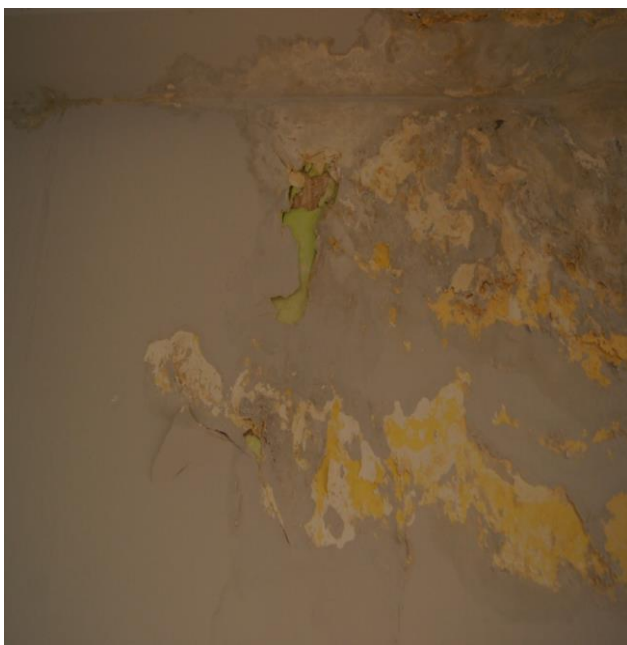
Zawilgocenie ściany zewnętrznej w sąsiedztwie muru oporowego.

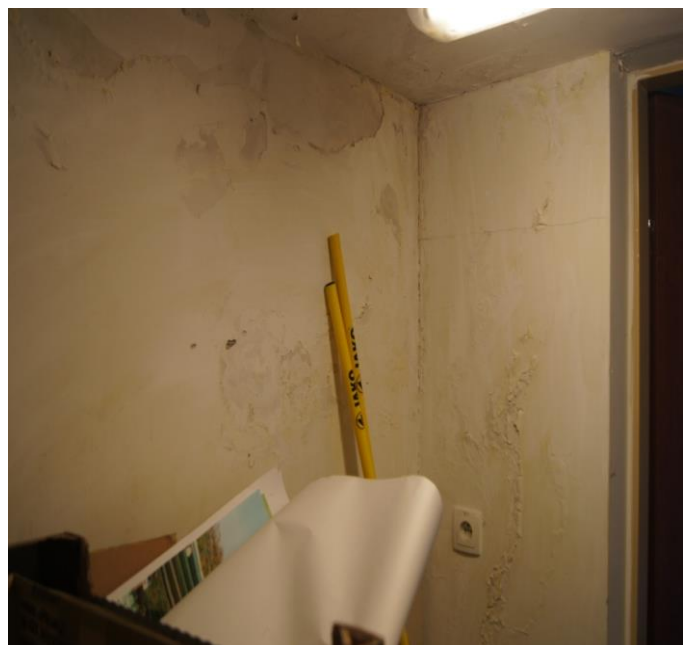
Zawilgocenie ściany zewnętrznej w sąsiedztwie schodów zewnętrznych.

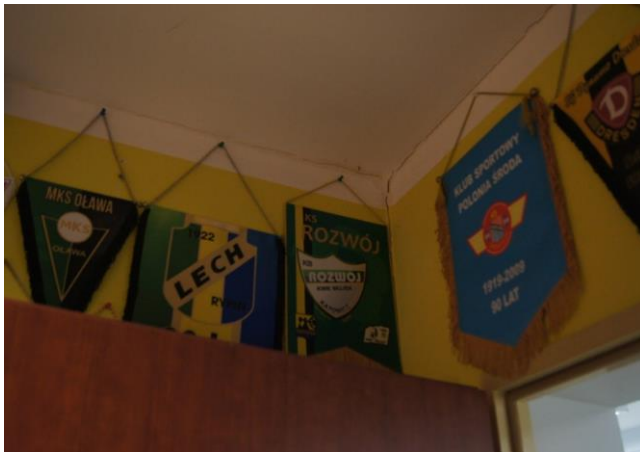
Zarysowania krawędzi ścian i sufitów

Występujące zarysowania i pęknięcia ścian mają swoją przyczynę w nierównomiernym osiadaniu dobudowanych części budynku oraz braku przestrzennej sztywności obiektu, co skutkuje brakiem odporności na wpływy dynamiczne. Podatna konstrukcja stalowa będzie przy wystąpieniu oddziaływań dynamicznych, spowodowanych działalnością kopalni będzie powodować uszkodzenia w postaci zarysowań i pęknięć ścian i stropów, jednak nie mających wpływu na bezpieczną pracę statyczną konstrukcji.

**6.3.** Występujące zarysowania i pęknięcia ścian i wypraw nie stanowią zagrożenia dla bezpiecznej statycznej pracy obiektu. Uszkodzenia te powinny być naprawiane przy wykonywaniu bieżących napraw w normalnym trybie.
