Dokumentacja fotograficzna istniejącego pomieszczenia laboratoryjnego nr 6 objętego dostosowaniem

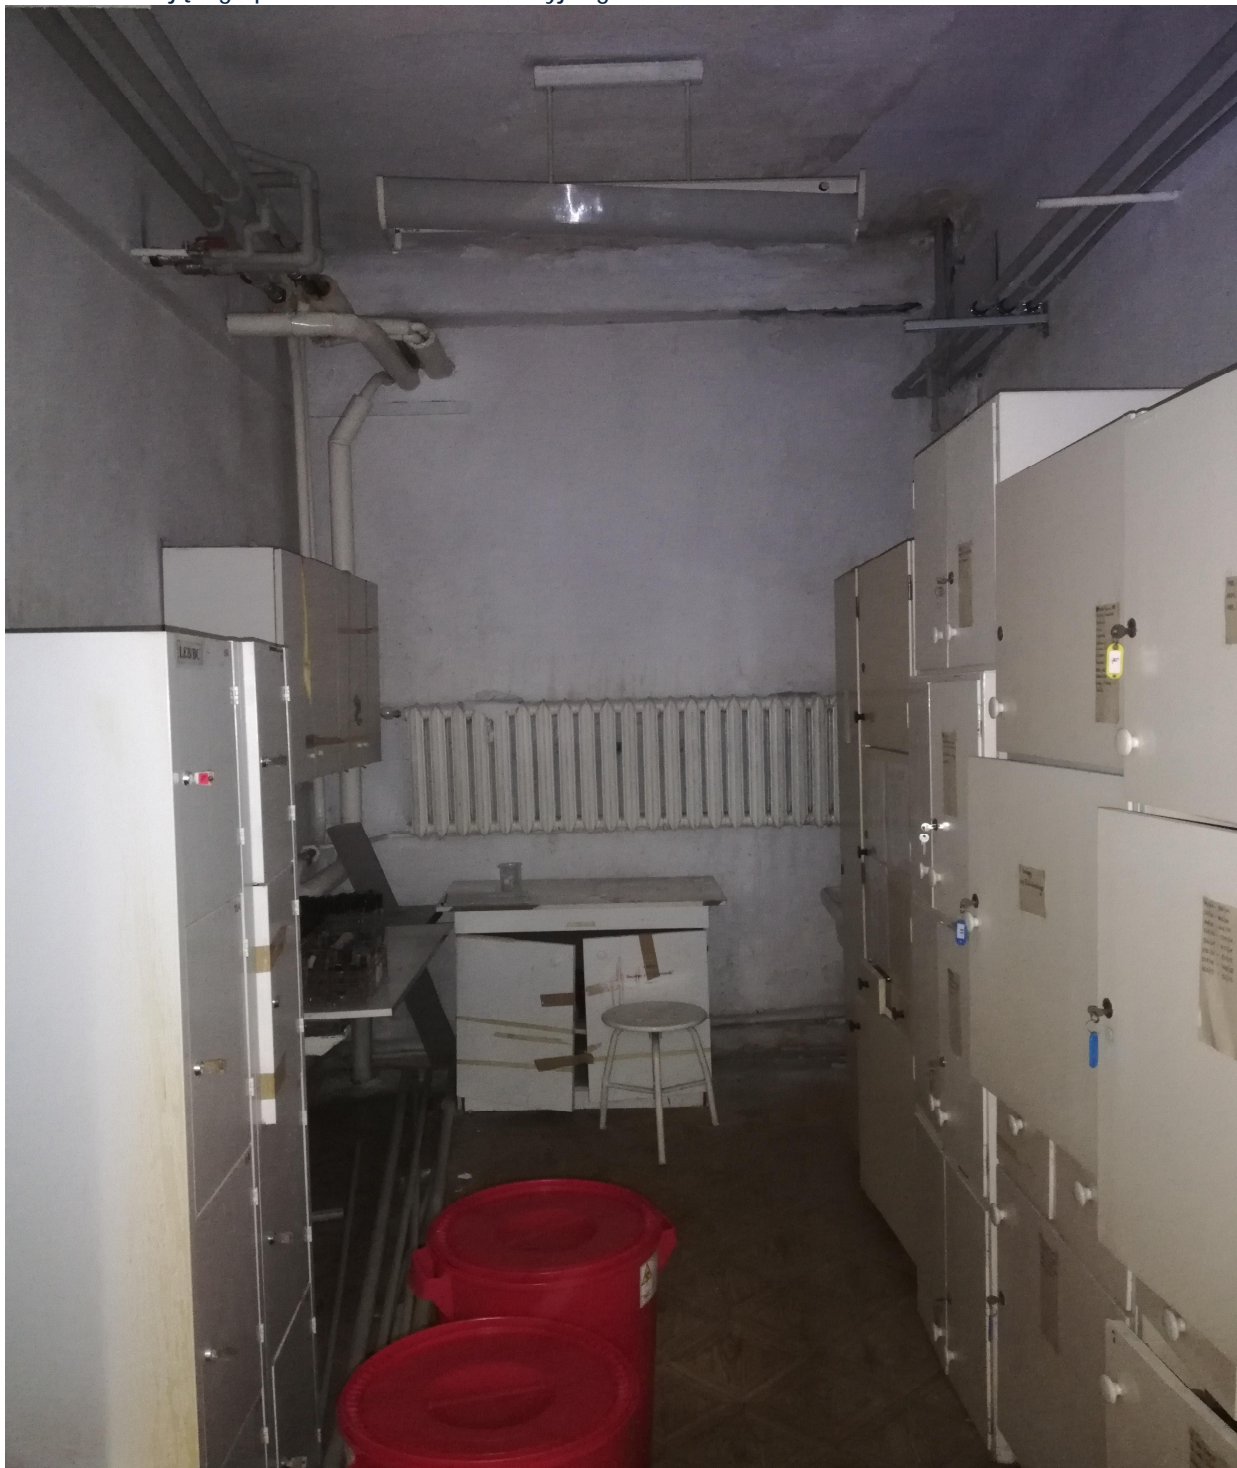
- Widok istniejącego pomieszczenia laboratoryjnego nr 6

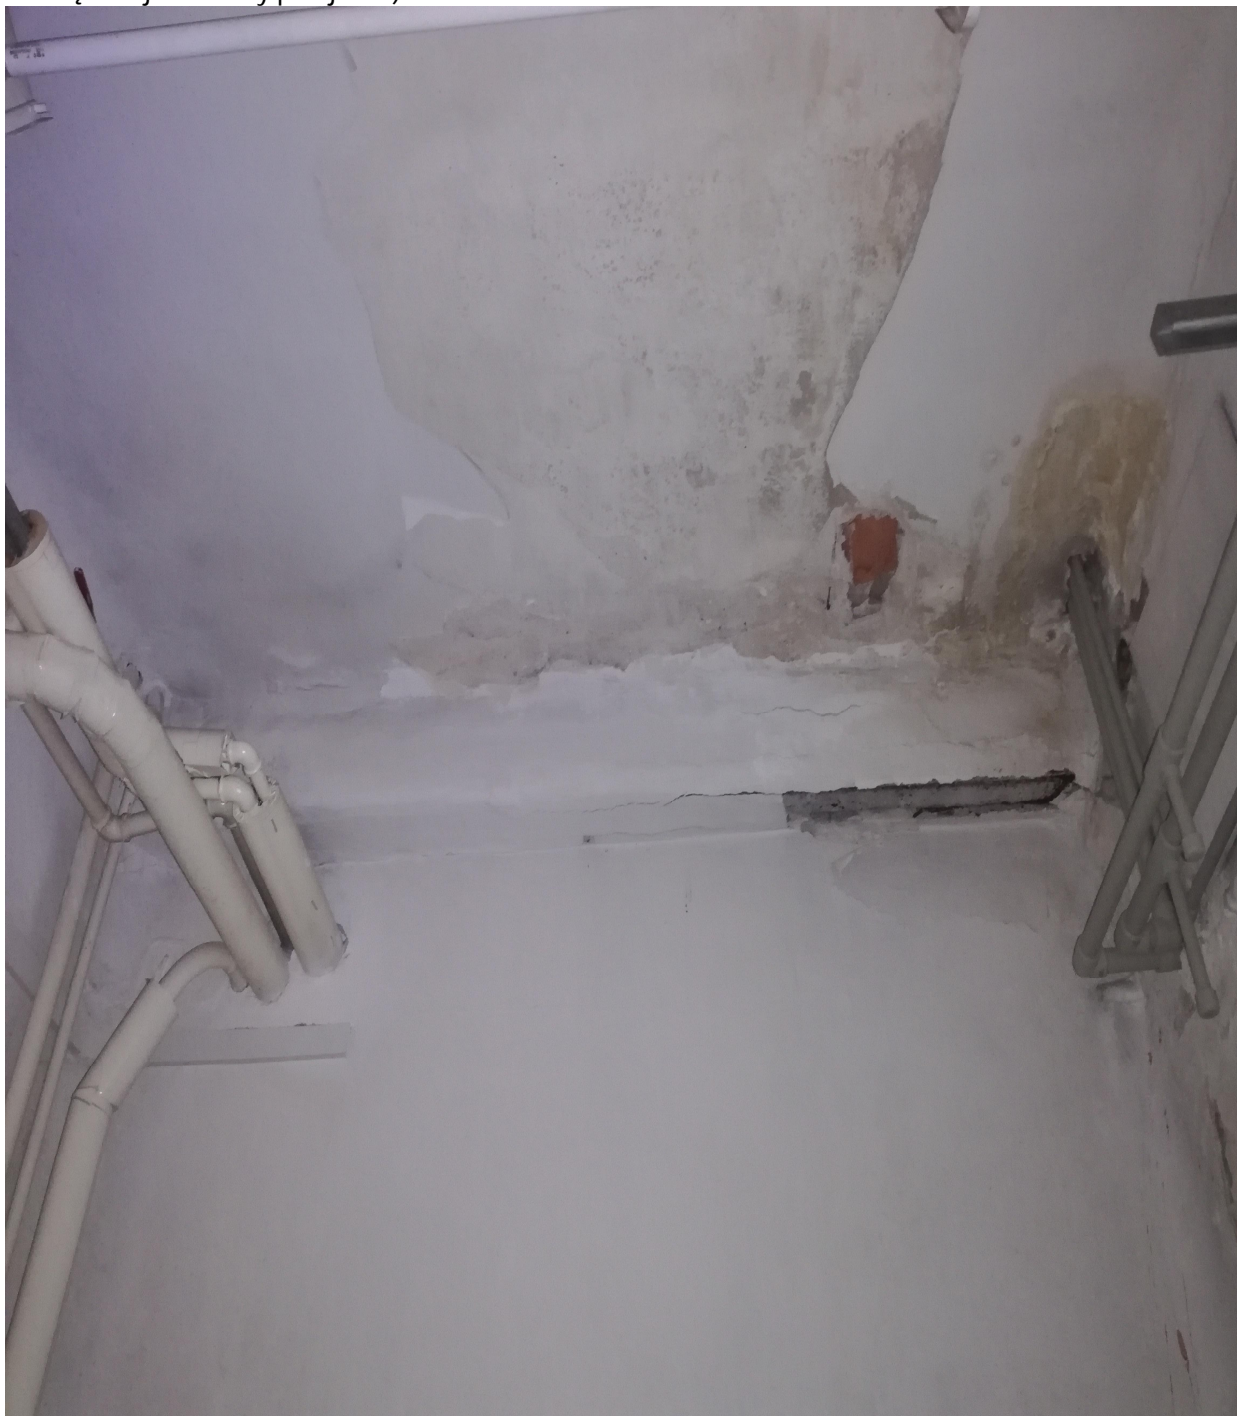
- Widok istniejącego stropu w pomieszczeniu z powstałymi uszkodzeniami (na zdjęciu widok ściany zewnętrznej od strony przejazdu)

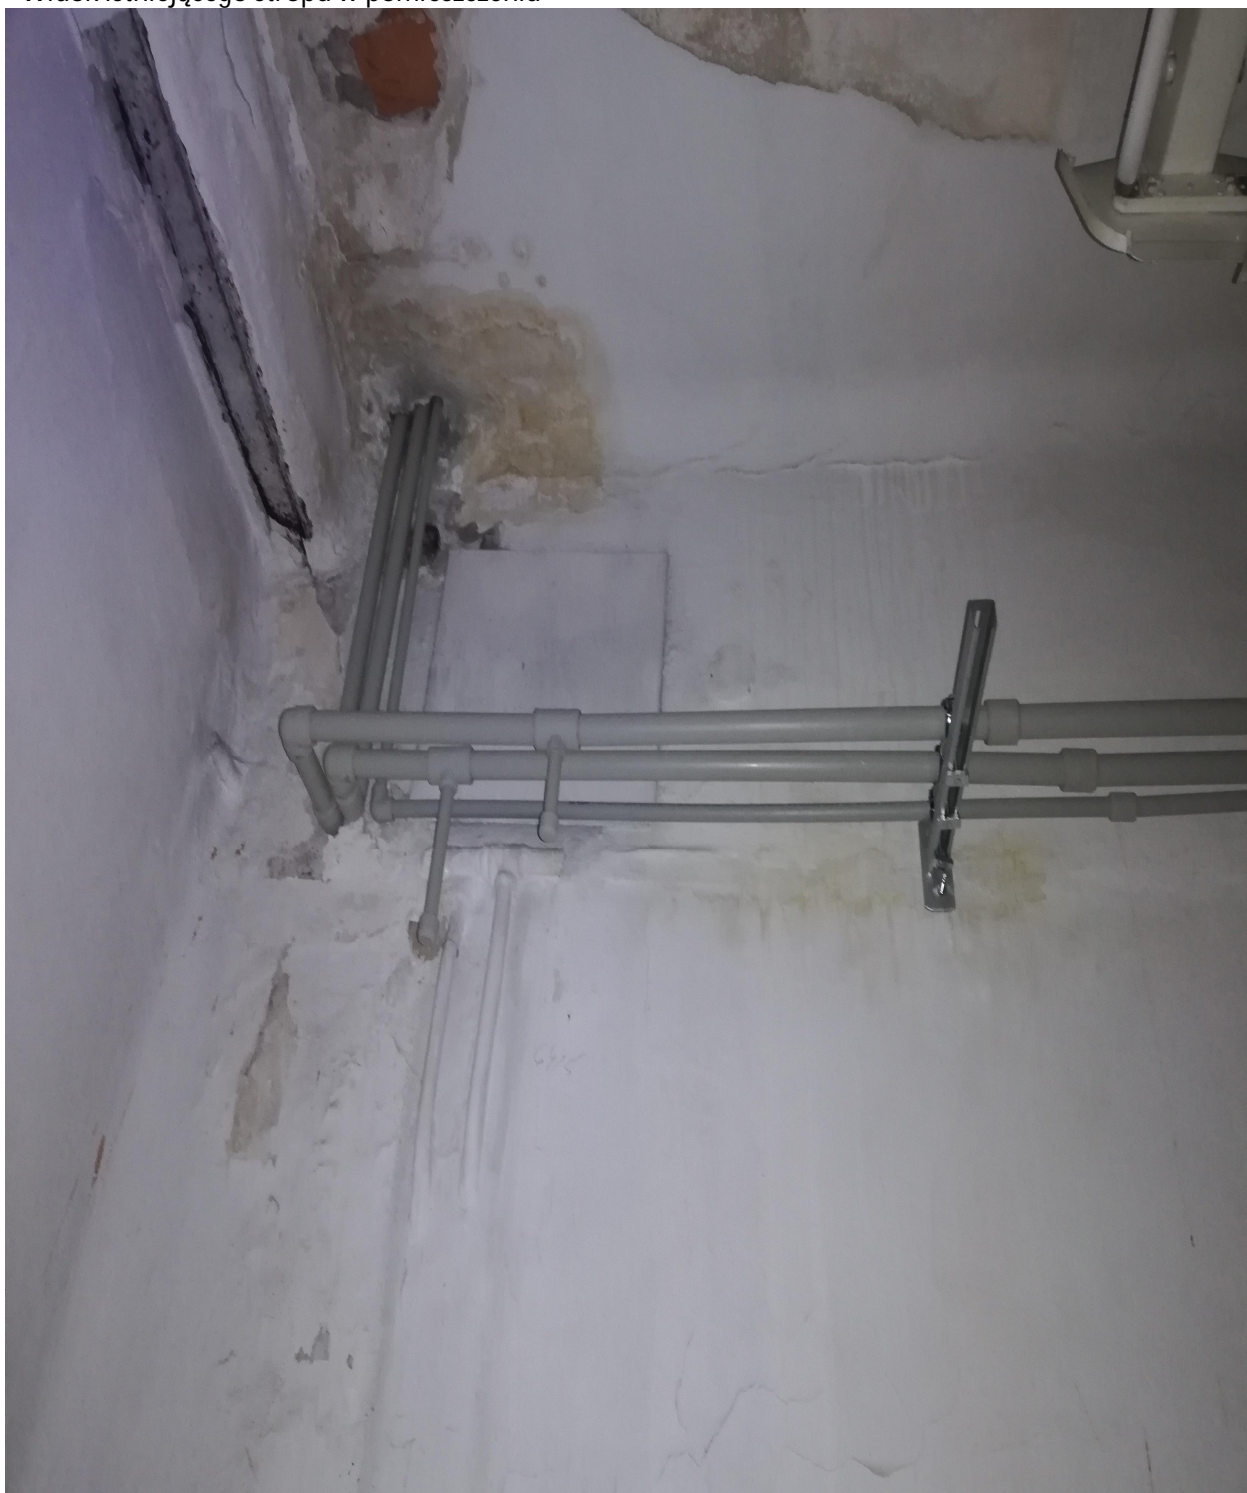
- Widok istniejącego stropu w pomieszczeniu

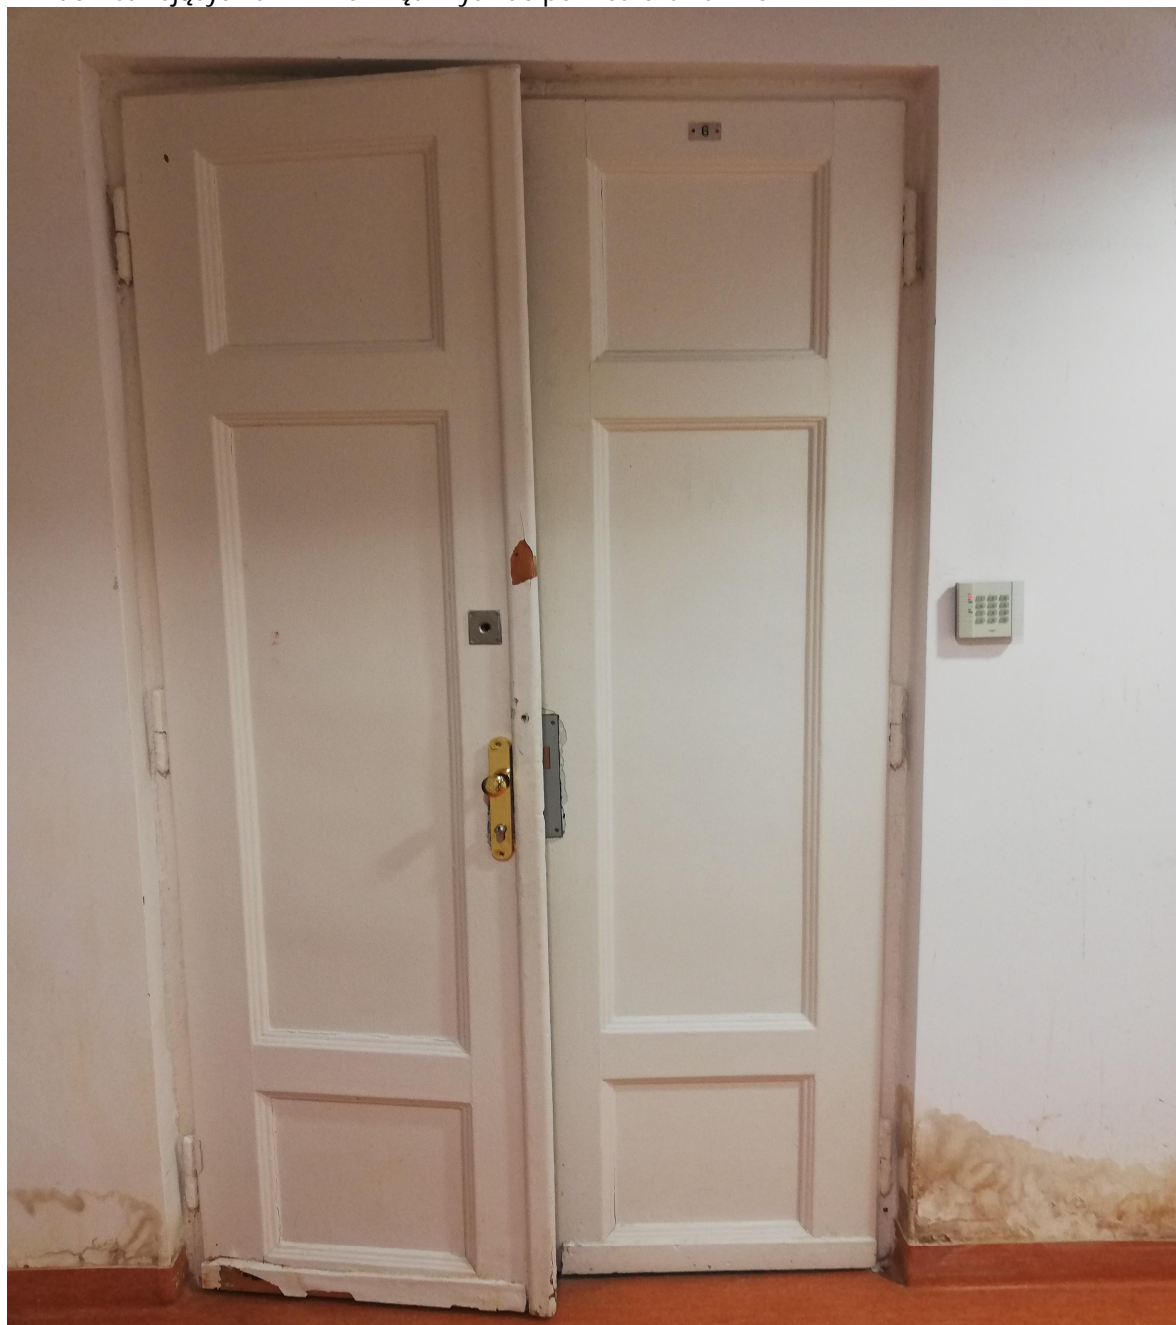
- Widok istniejących drzwi wewnętrznych do pomieszczenia nr 6

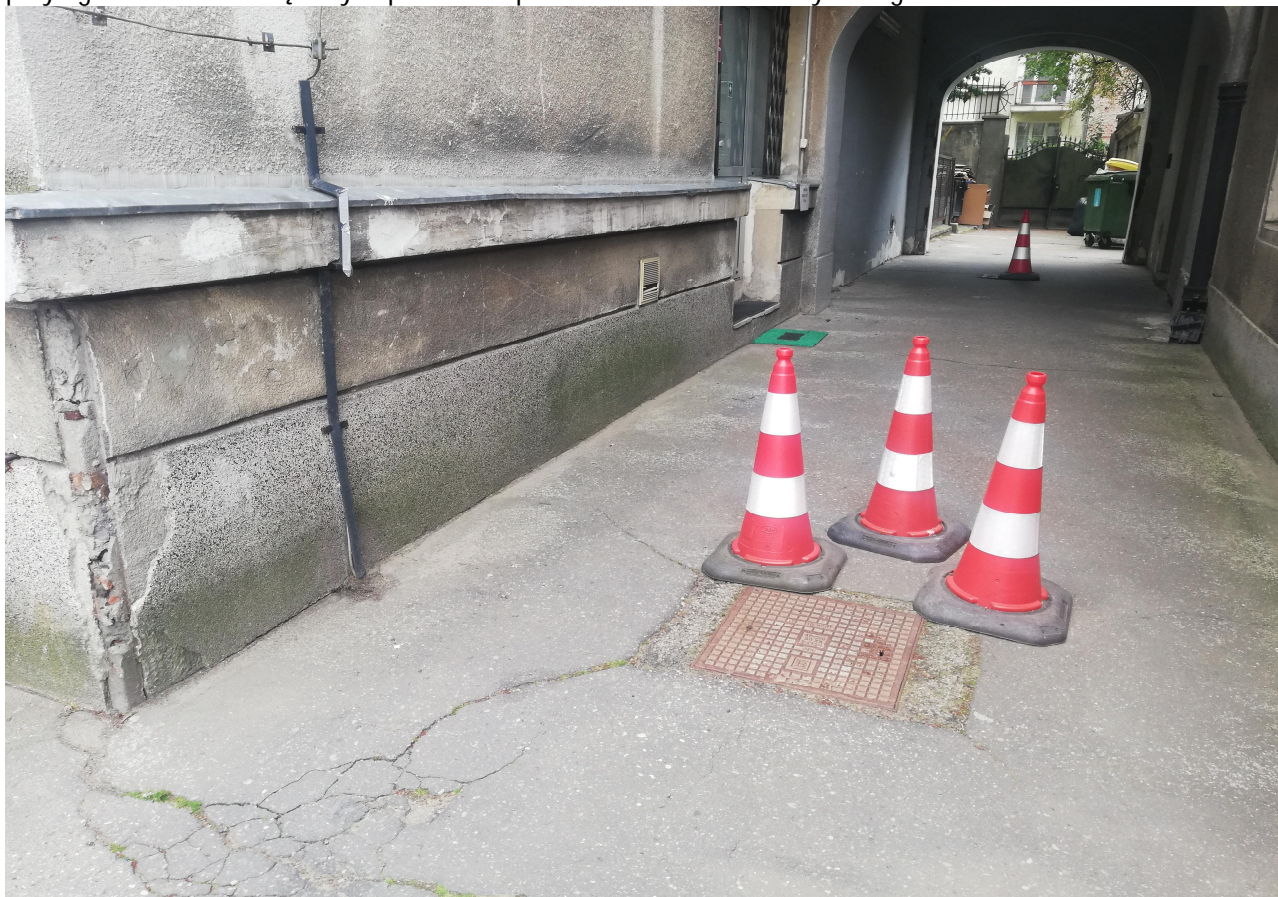
- Widok przejazdu wraz z powierzchnią utwardzoną. Przejazd po stronie lewej na zdjęciu bezpośrednio przylega do ścian zewnętrznych po stronie pomieszczenia dostosowywanego

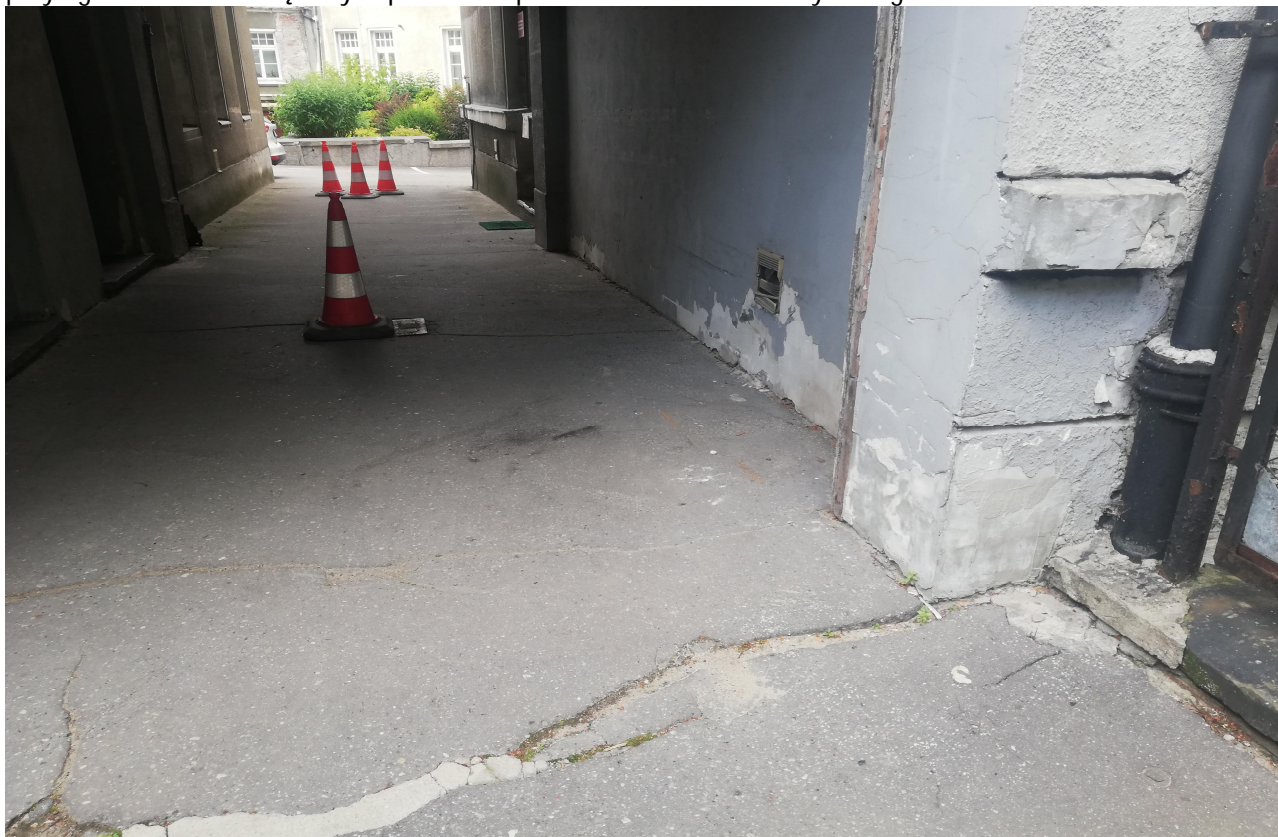
- Widok przejazdu wraz z powierzchnią utwardzoną. Przejazd po stronie prawej na zdjęciu bezpośrednio przylega do ścian zewnętrznych po stronie pomieszczenia dostosowywanego
