Załącznik nr 1:
Opis stanu technicznego na dzień 14 i 16.02.2023 r.

Wieża zegarowa Ratusza w Trzebiatowie

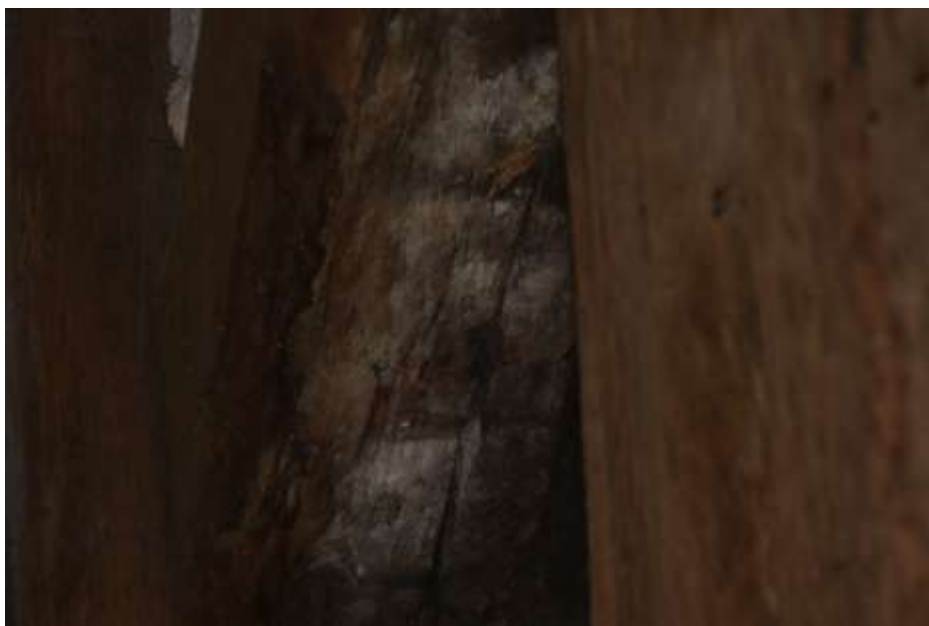
- górna część słupa w partii pod stropem wraz z mieczem porażone biologicznie;

Fot. 10. Słup wieży: górna część słupa w partii pod stropem wraz z mieczem porażone biologicznie;

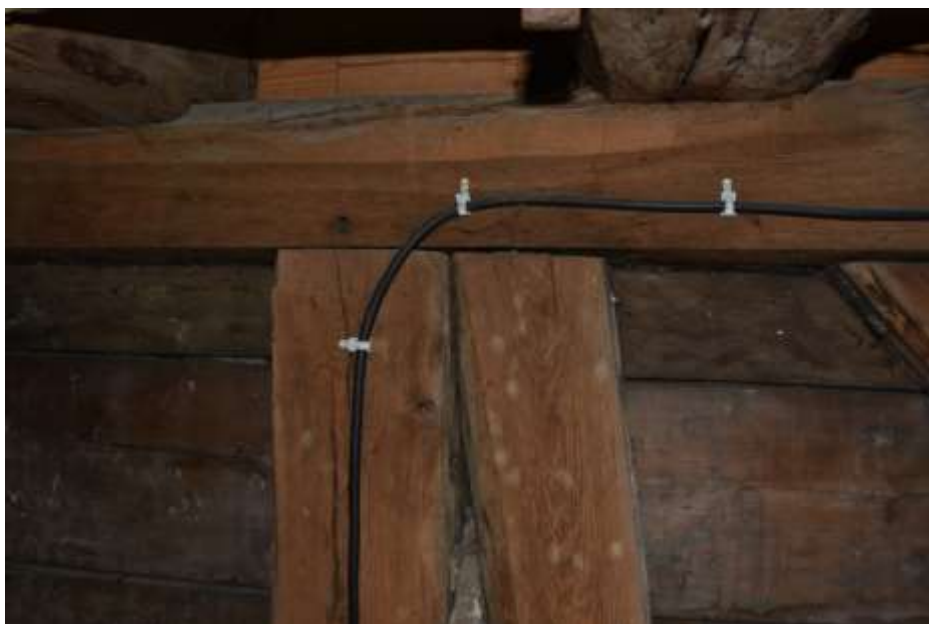
- górna część słupa w partii pod stropem z jasnymi nalotami;

Fot. 20. Słup wieży: górna część słupa w partii pod stropem z jasnymi nalotami;

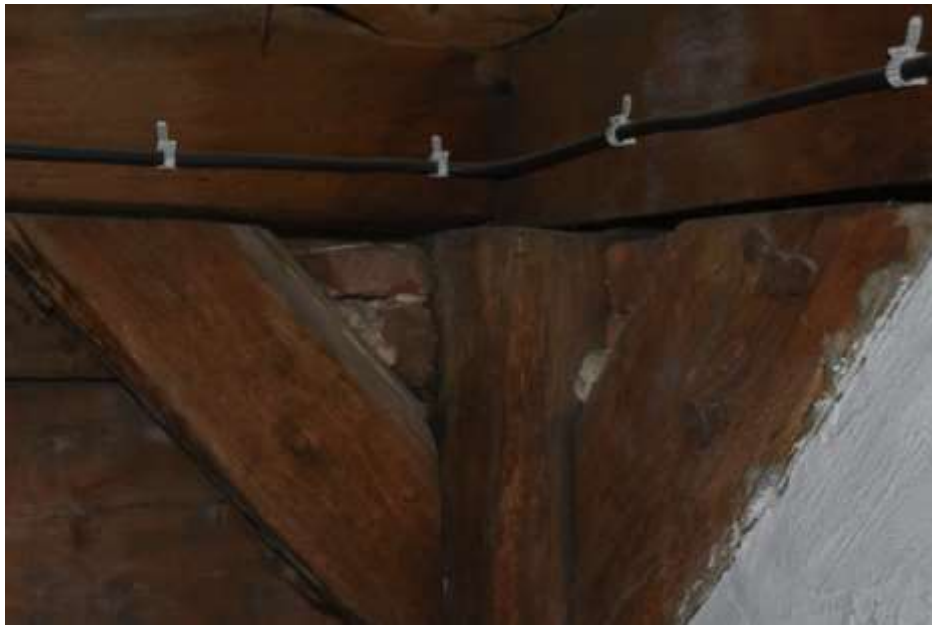
- słup w partii pod stropem z mieczami podpierającymi belki oczepowe;

Fot. 23. Słup wieży: słup w partii pod stropem z mieczami podpierającymi belki oczepowe;

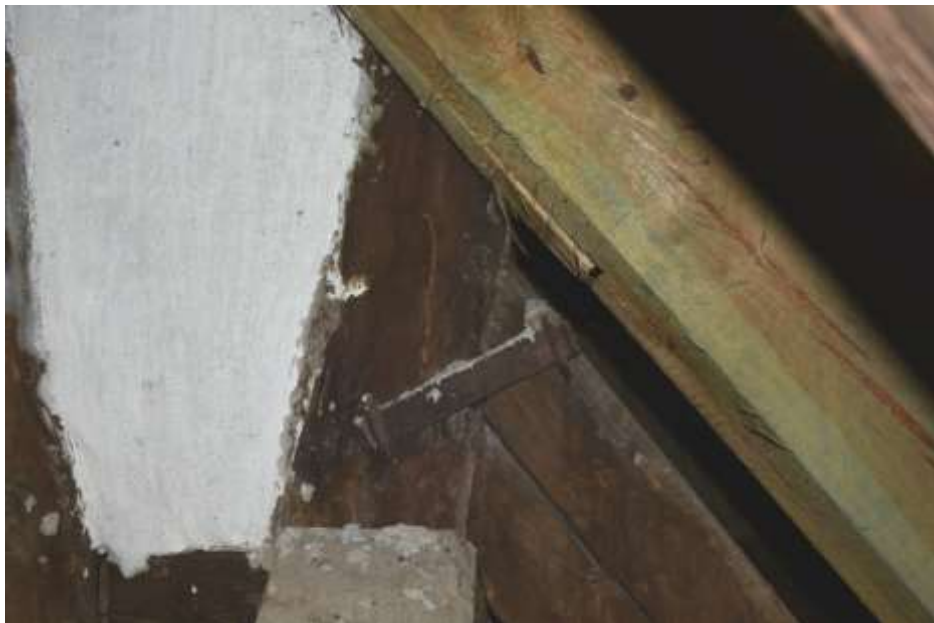
- na wysokości rygla I poziomego (rys. E5 – załącznik nr 1) słup przełamany; odchylony od pionu do 5°;

Fot. 28. Słup wieży: drewno z pęknięciami wzdłuż włókien; skorodowane biologicznie;

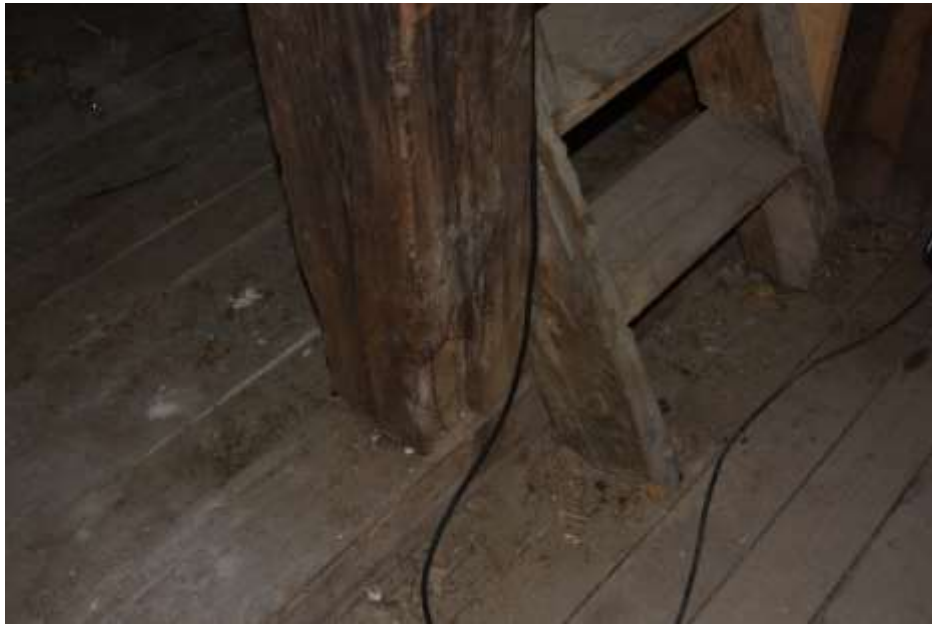
- słup drewniany o wymiarach 23x23 cm;
- w dolnej części słup skorodowany; ubytki struktury drewna;

Fot. 37. Słup wieży: słup drewniany o wymiarach 23x23 cm; w dolnej części słup skorodowany; ubytki struktury drewna;

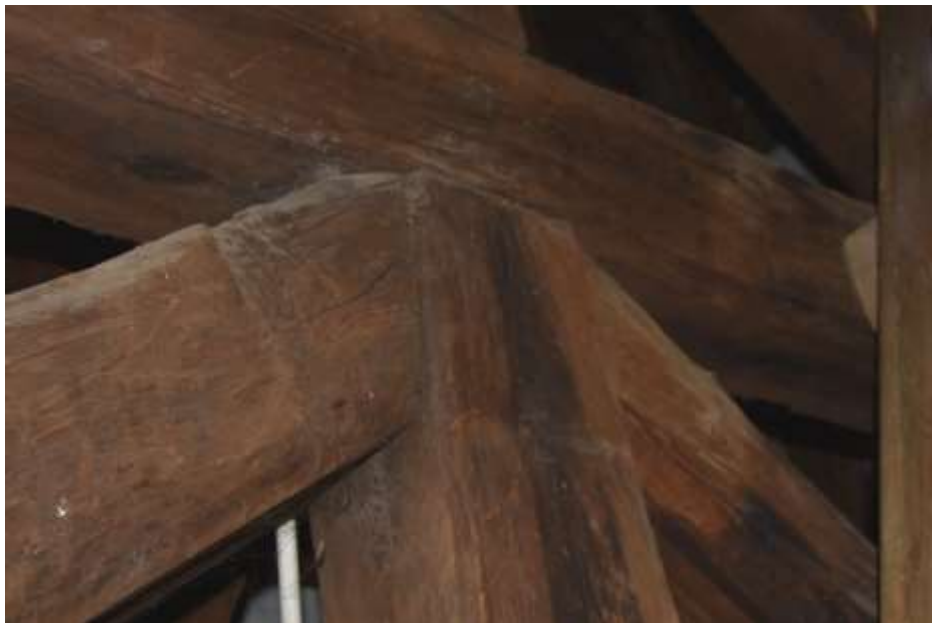
- połączenia słupa z zastrzałami na gniazdo i wpust;

Fot. 38. Słup wieży: połączenia słupa z zastrzałami na gniazdo i wpust;

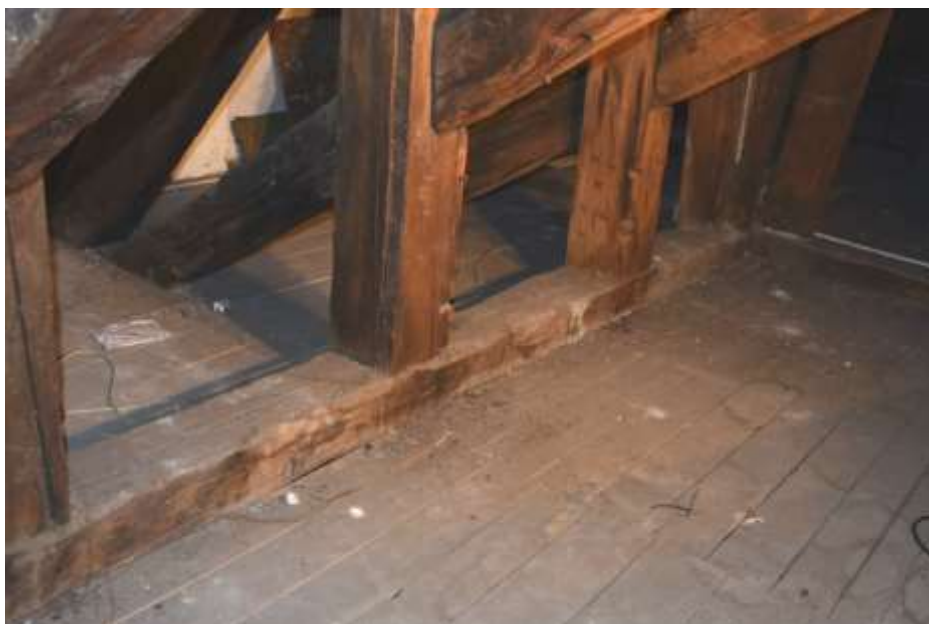
- w poziomie posadzki poddasza (+7,76) podwalina drewniana o wymiarach 25x20 cm;

Fot. 40. Układ ściany w osi 1-1: w poziomie posadzki poddasza podwalina drewniana o wymiarach 25x20 cm;

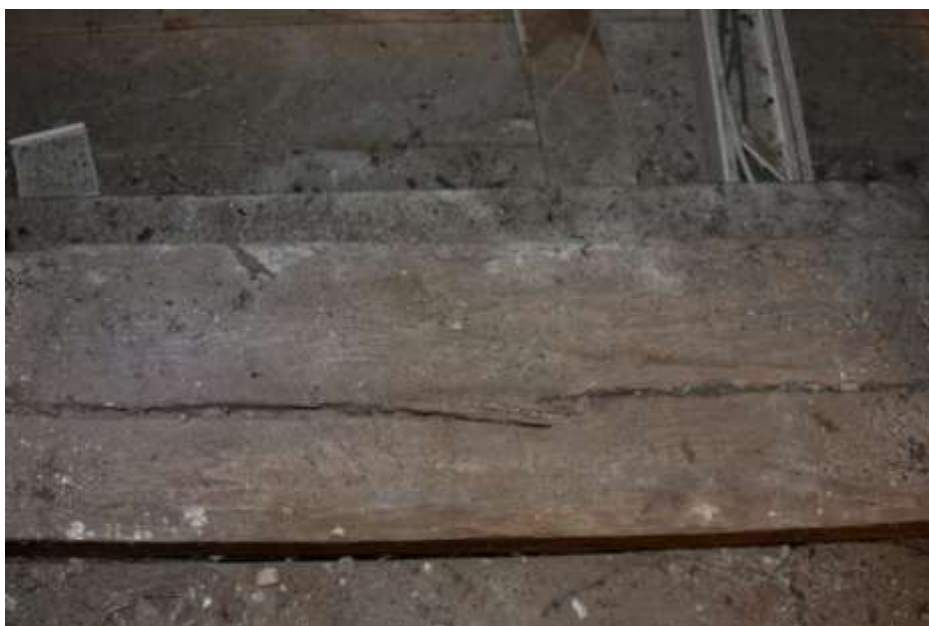
- podwalina z pęknięciami wzdłuż włókien;

Fot. 41. Układ ściany w osi 1-1: podwalina z pęknięciami wzdłuż włókien;

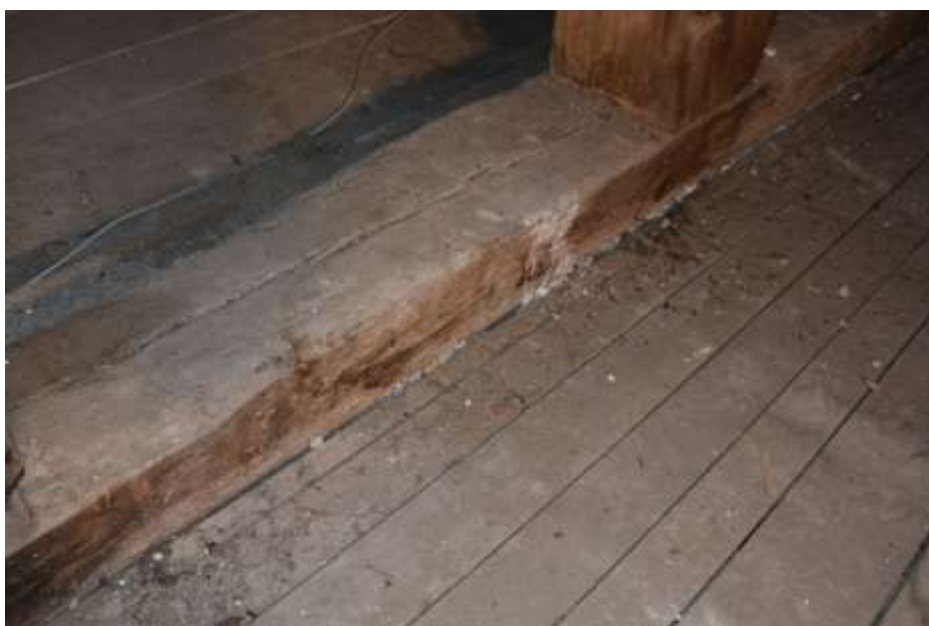
- drewno z zaciekami;

Fot. 42. Układ ściany w osi 1-1: drewno z zaciekami;

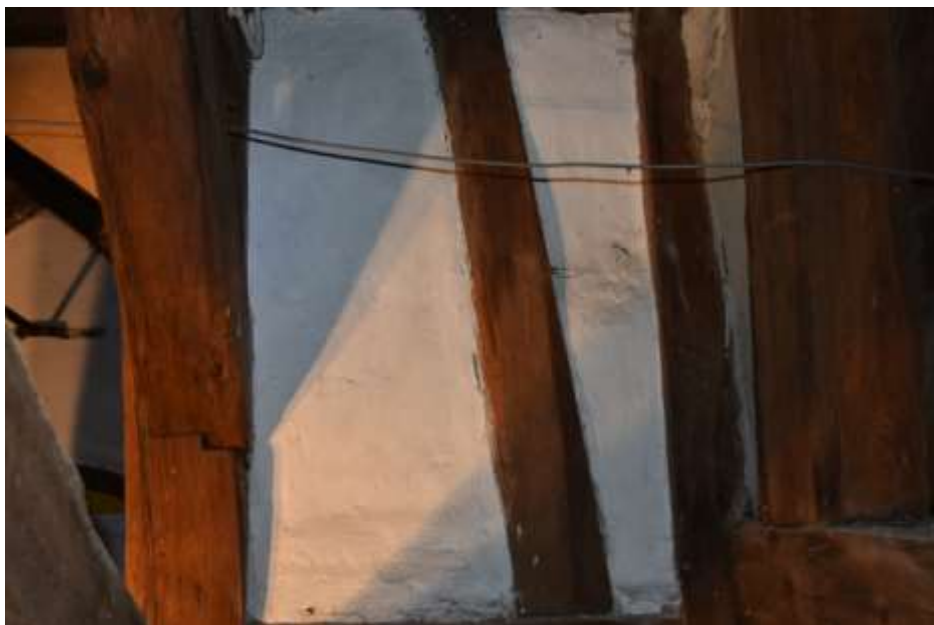
- zastrzał pomiędzy osiami A-C o przebiegu ukośnym od podstawy słupa 1/A w kierunku słupa 1/C (rys. E2 – załącznik nr 1);
- wypełnienie pól pomiędzy elementami drewnianymi tynkowane i malowane;

Fot. 46. Układ ściany w osi 1-1: zastrzał pomiędzy osiami A-C o przebiegu ukośnym od podstawy słupa 1/A w kierunku słupa 1/C; wypełnienie pól pomiędzy elementami drewnianymi tynkowane i malowane;

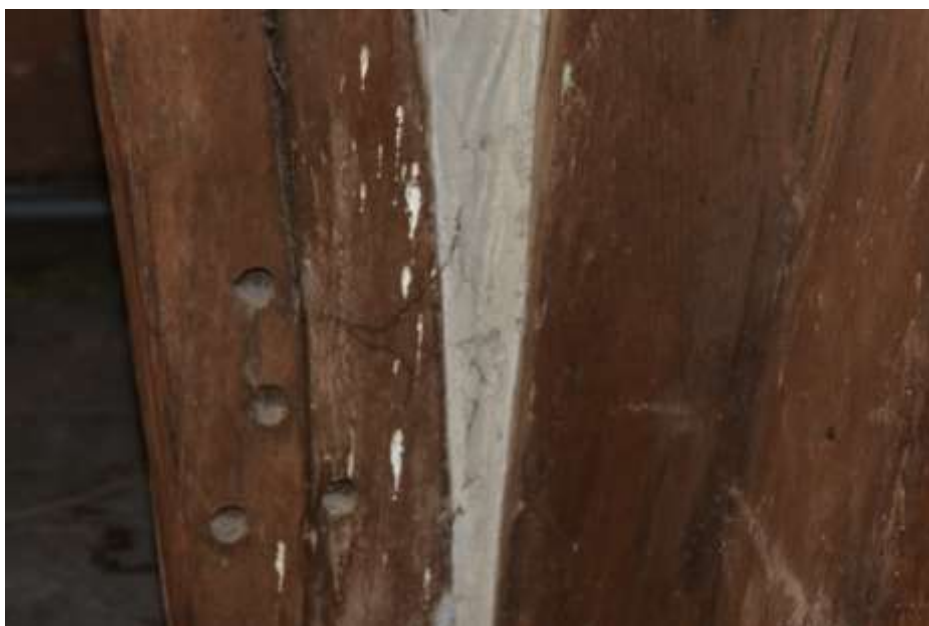
- drewno zastrzału z pęknięciami wzdłuż włókien; u podstawy widoczne nawiercone otwory;

Fot. 47. Układ ściany w osi 1-1: drewno zastrzału z pęknięciami wzdłuż włókien; u podstawy widoczne nawiercone otwory;

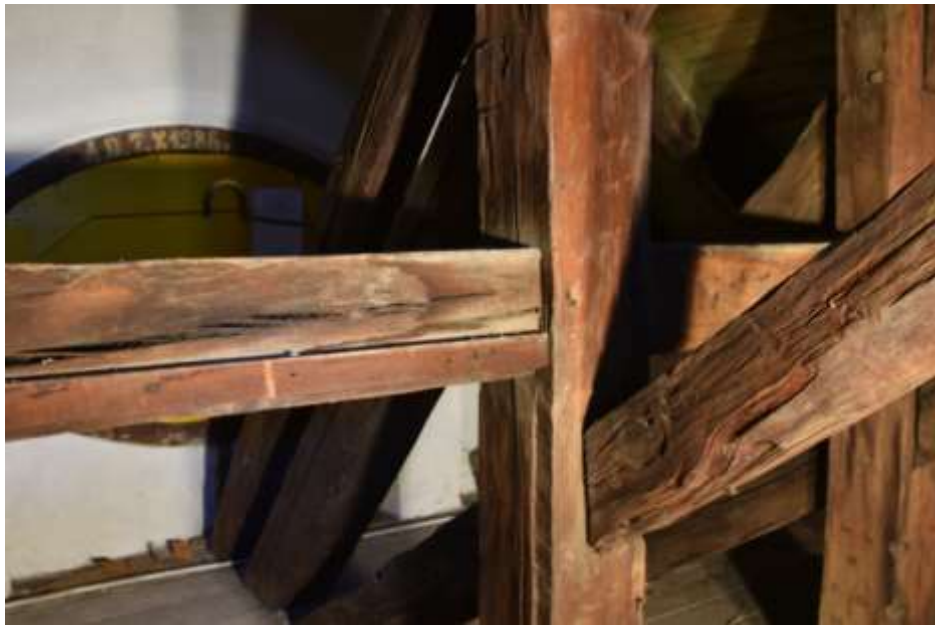
- rygle w poziomie I-I (rys. E5 – załącznik nr 1) o wymiarach 20x21 cm;

Fot. 49. Układ ściany w osi 1-1: dolny poziom rygli o wymiarach 20x21 cm;
- drewno z pęknięciami wzdłuż włókien;

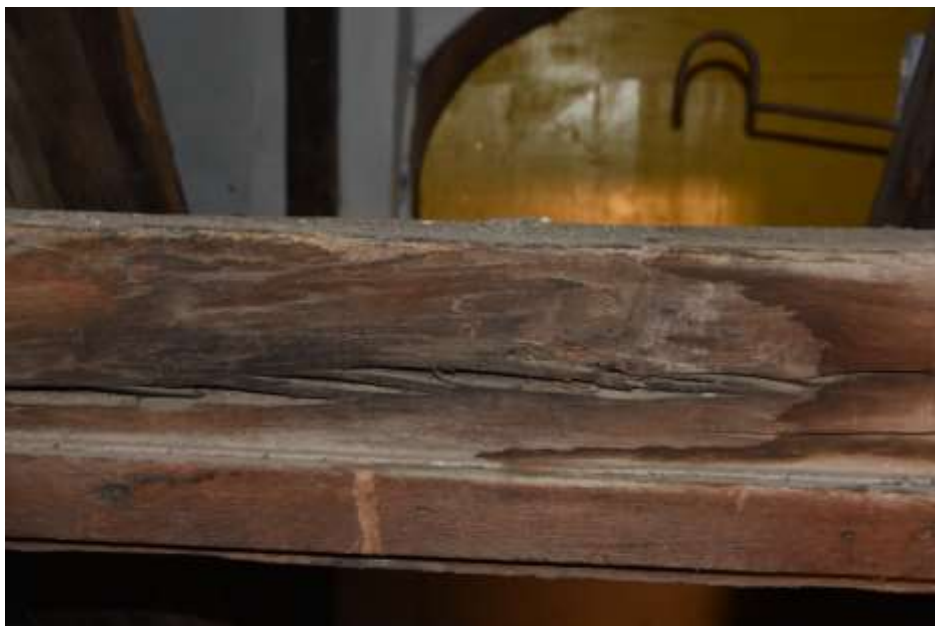
Fot. 50. Układ ściany w osi 1-1: drewno z pęknięciami wzdłuż włókien;
- połączenia ze słupami i zastrzałami na gniazdo i czop; kołkowane;

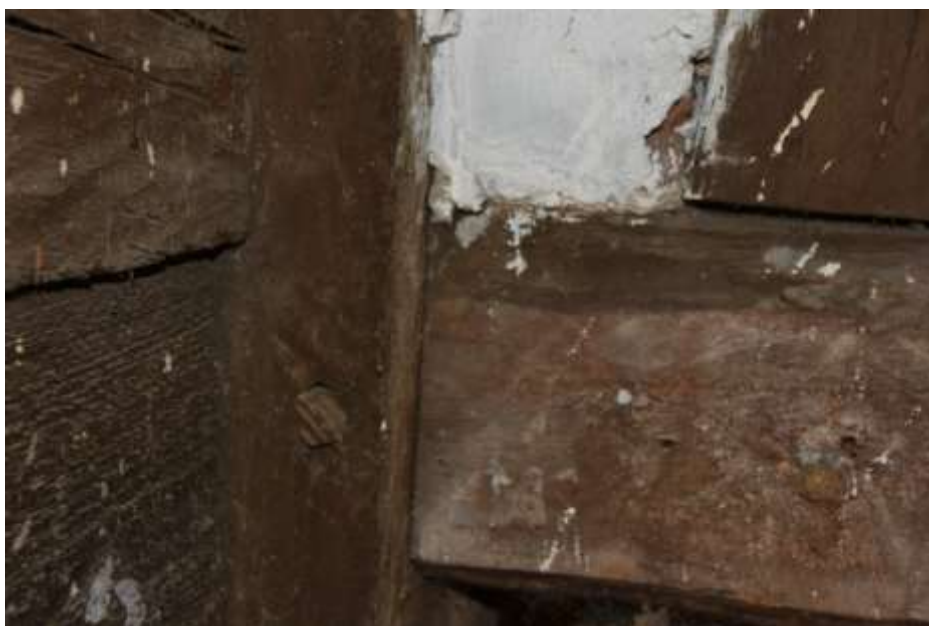
Fot. 51. Układ ściany w osi 1-1: połączenia ze słupami i zastrzałami na gniazdo i czop; kołkowane;

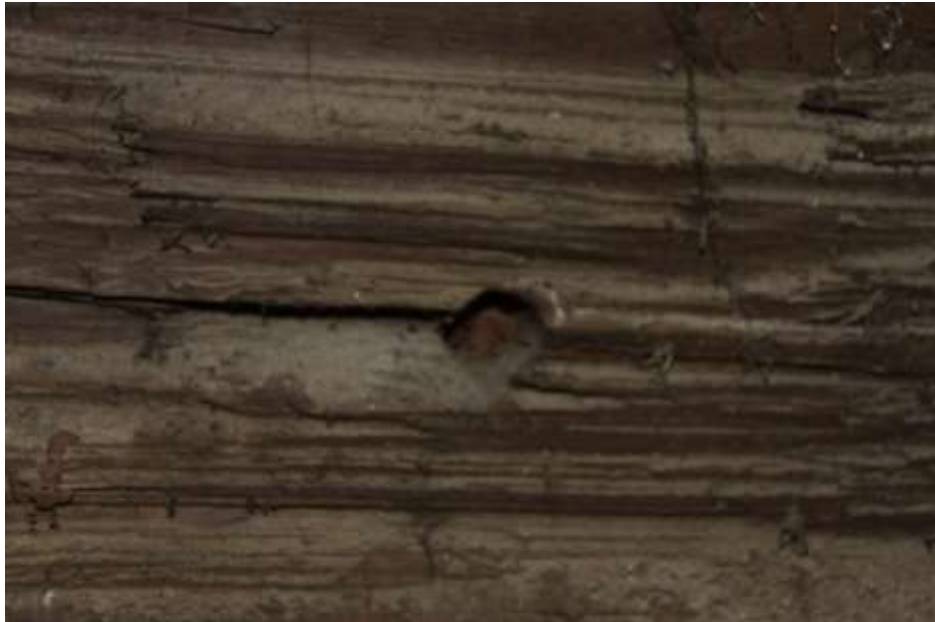
- zerwany kołek na połączeniu z ryglem;

Fot. 60. Układ ściany w osi A-A: zerwany kołek na połączeniu z ryglem;

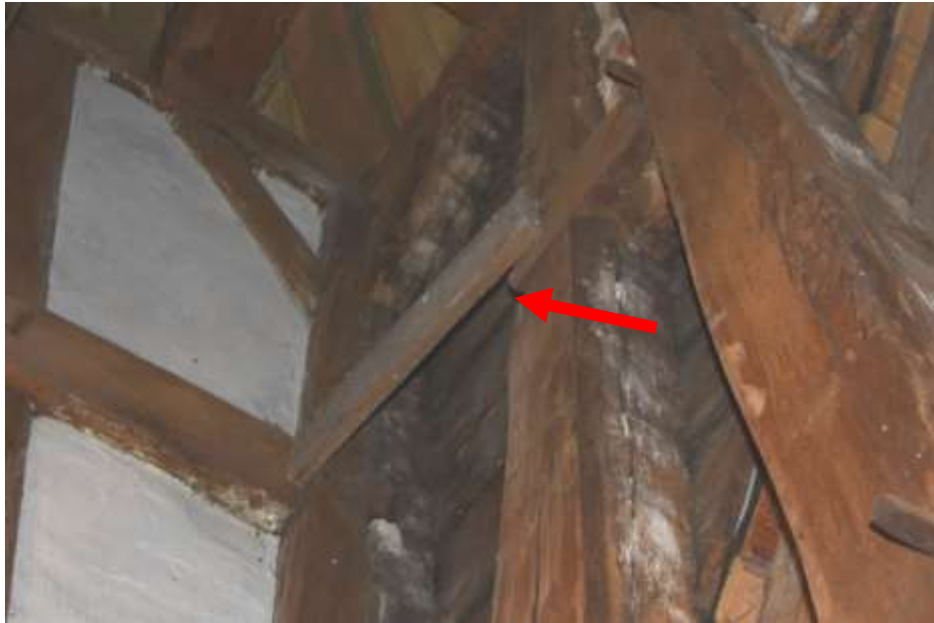
- brak rygla pomiędzy słupem 1/A (rys. E2 – załącznik nr 1) i zastrzałem;

Fot. 69. Układ ściany w osi A-A: brak rygla pomiędzy słupem 1/A i zastrzałem;

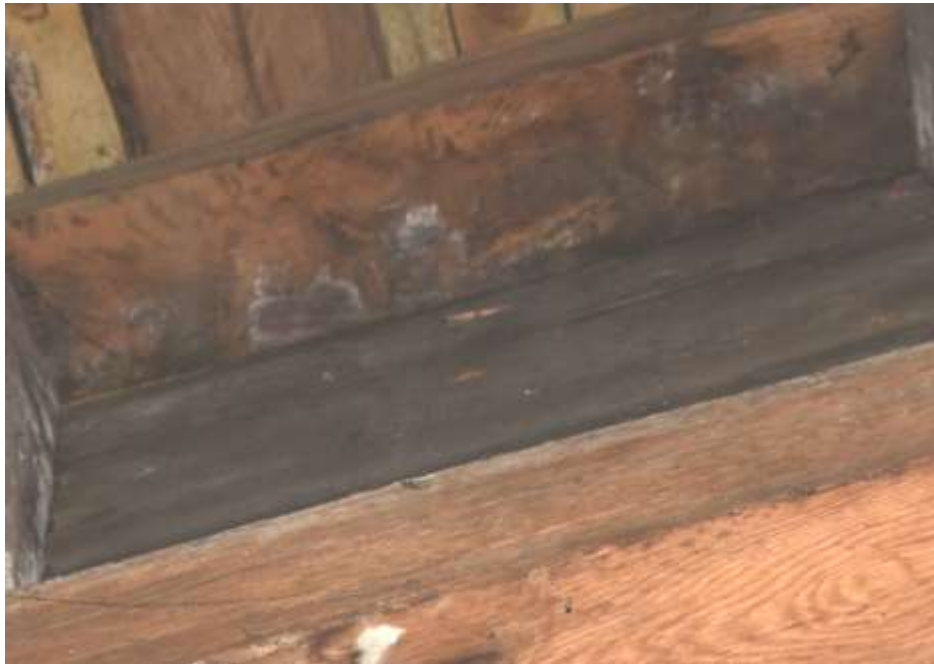
- oczep w poziomie IV (rys. E5 – załącznik nr 1) o wymiarach 22x20 cm; na powierzchni drewna zacieki; korozja biologiczna

Fot. 70. Układ ściany w osi A-A: oczep w poziomie IV o wymiarach 22x20 cm; na powierzchni drewna zacieki; korozja biologiczna

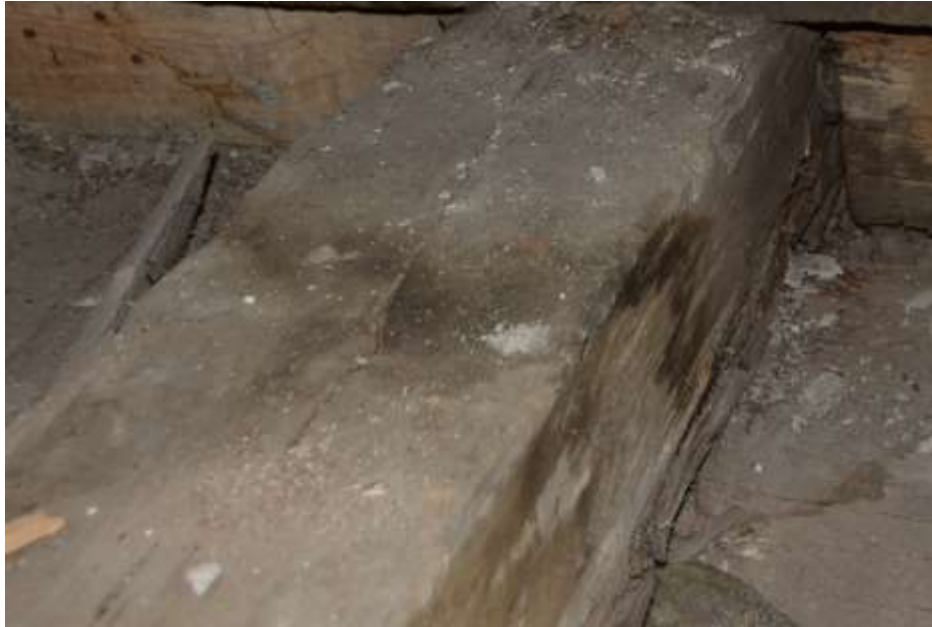
- w poziomie posadzki poddasza (+7,76) podwalina drewniana o wymiarach 23x21 cm; na powierzchni zacieki; pęknięcia wzdłuż włókien;

Fot. 71. Układ ściany w osi 9-9: podwalina drewniana o wymiarach 23x21 cm; na powierzchni zacieki; pęknięcia wzdłuż włókien;

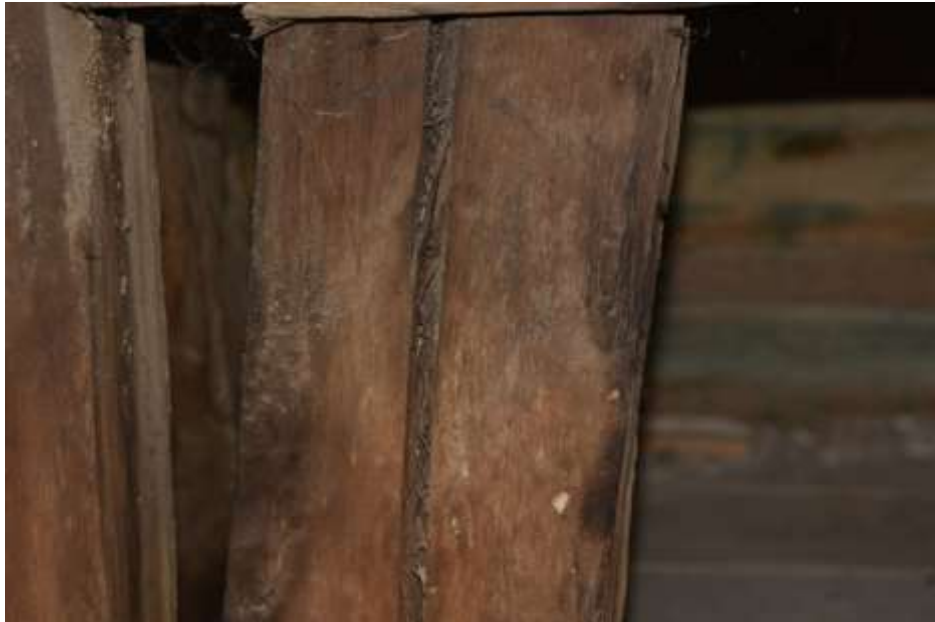
- zastrzał pomiędzy osiami A-C o przebiegu od podstawy słupa 9/A w kierunku 9/C; dolny odcinek z pęknięciami wzdłuż włókien;

Fot. 73. Układ ściany w osi 9-9: zastrzał pomiędzy osiami A-C o przebiegu od podstawy słupa 9/A w kierunku 9/C; dolny odcinek z pęknięciami wzdłuż włókien;

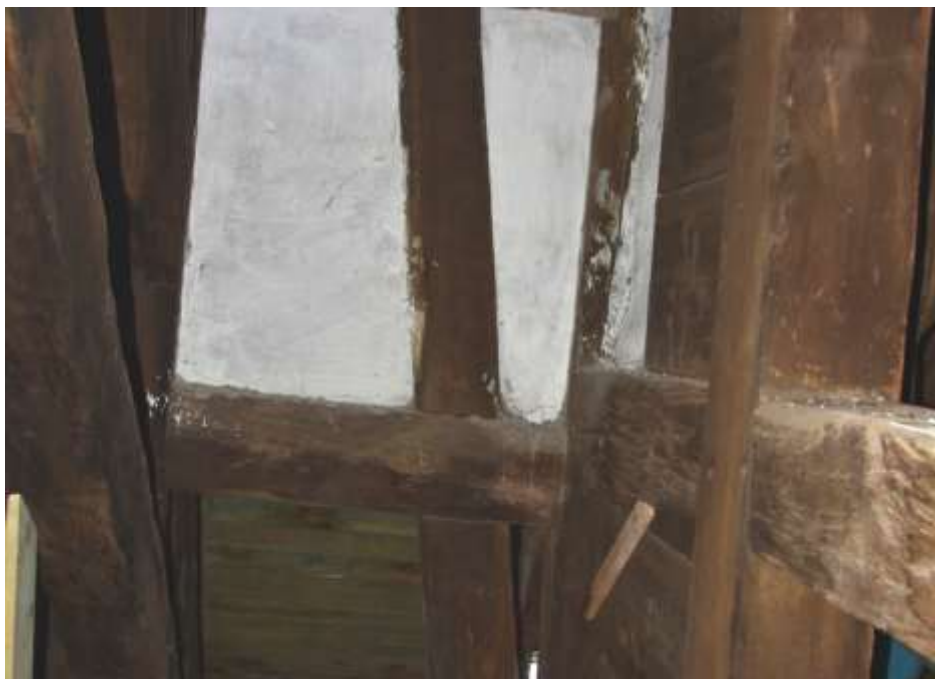
- zastrzał pomiędzy osiami I-G o przebiegu od podstawy słupa 9/I w kierunku 9/G; wypełnienie pól pomiędzy elementami drewnianymi tynkowane i malowane;

Fot. 74. Układ ściany w osi 9-9: zastrzał pomiędzy osiami I-G o przebiegu od podstawy słupa 9/I w kierunku 9/G; wypełnienie pól pomiędzy elementami drewnianymi tynkowane i malowane;

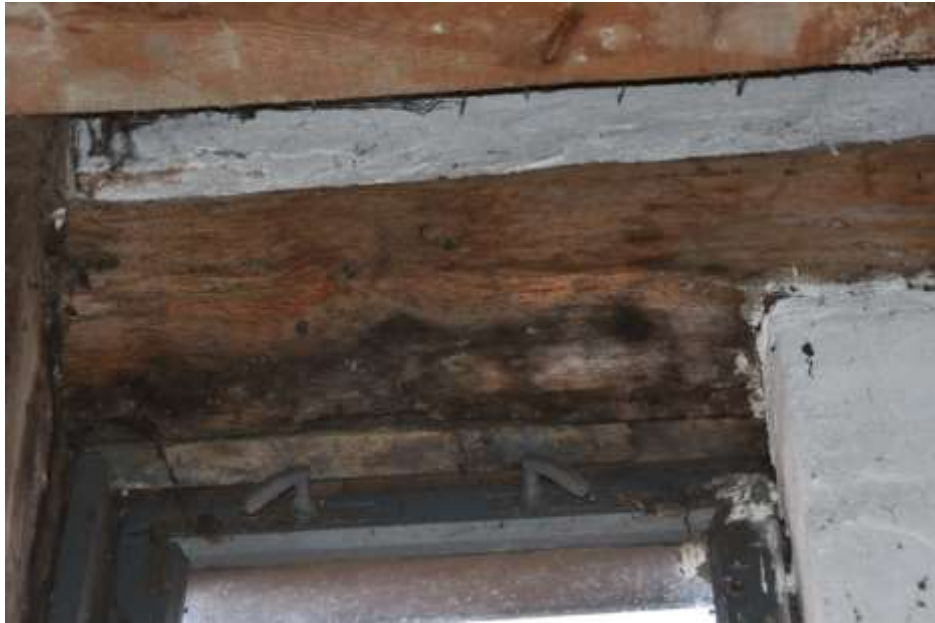
- na odcinku C-E (rys. E2 – załącznik nr 1) niewielki otwór okienny; nad otworem rygiel skorodowany; porażony biologicznie;

Fot. 81. Układ ściany w osi 9-9: nad otworem okiennym rygiel skorodowany; porażony biologicznie;

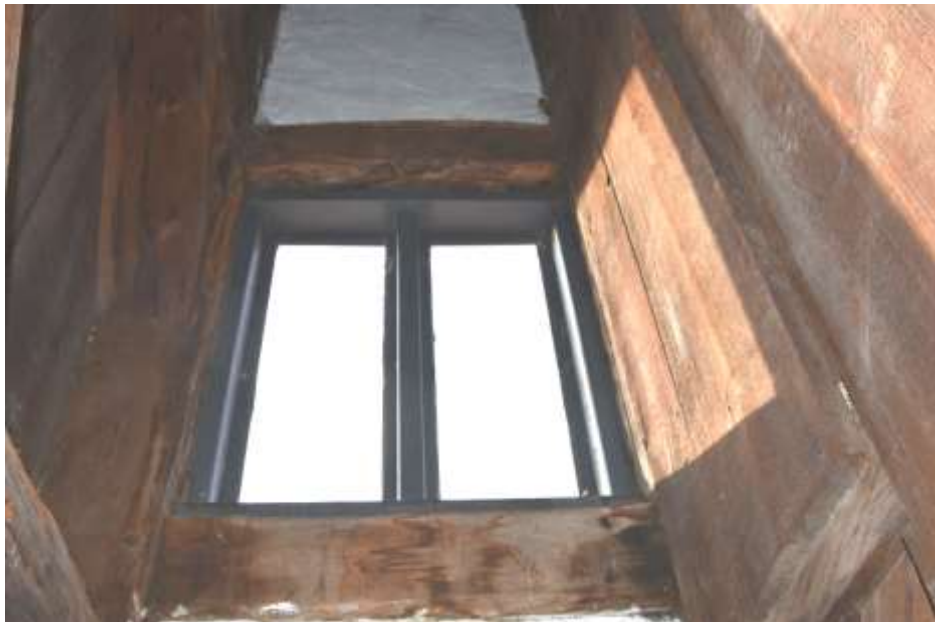
- na odcinku E-G (rys. E2 – załącznik nr 1) większy otwór okienny; stolarka krosnowa; rygiel nad oknem skorodowany; rygiel pod otworem okiennym silnie zawilgocony;

Fot. 82. Układ ściany w osi 9-9: na odcinku E-G większy otwór okienny; stolarka krosnowa; rygiel nad oknem skorodowany; rygiel pod otworem okiennym silnie zawilgocony

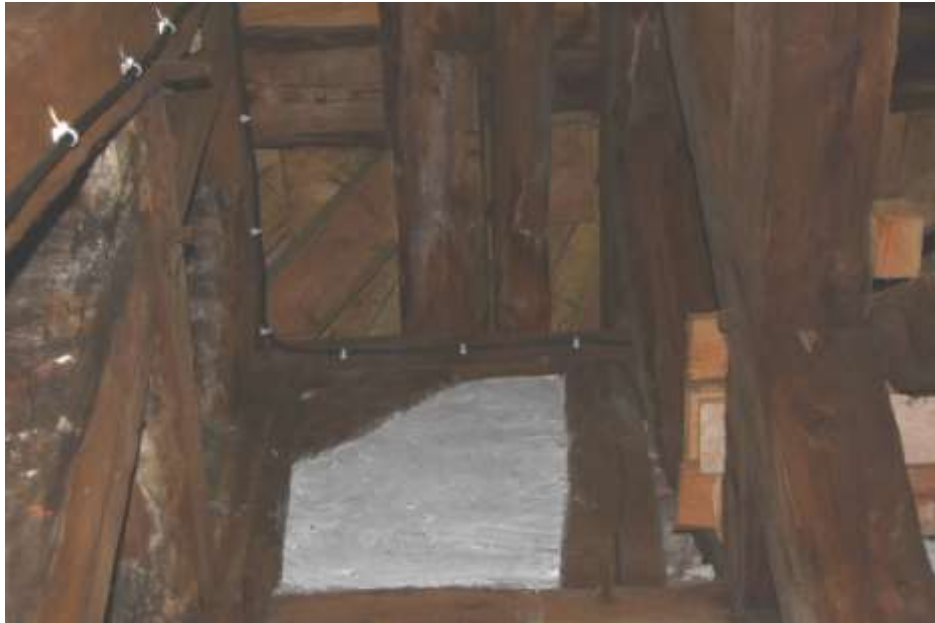
- oczep w poziomie IV (rys. E5 – załącznik nr 1) o wymiarach 22x21 cm; na powierzchni drewna zacieki;

Fot. 83. Układ ściany w osi 9-9: oczep w poziomie IV o wymiarach 22x21 cm; na powierzchni drewna zacieki;

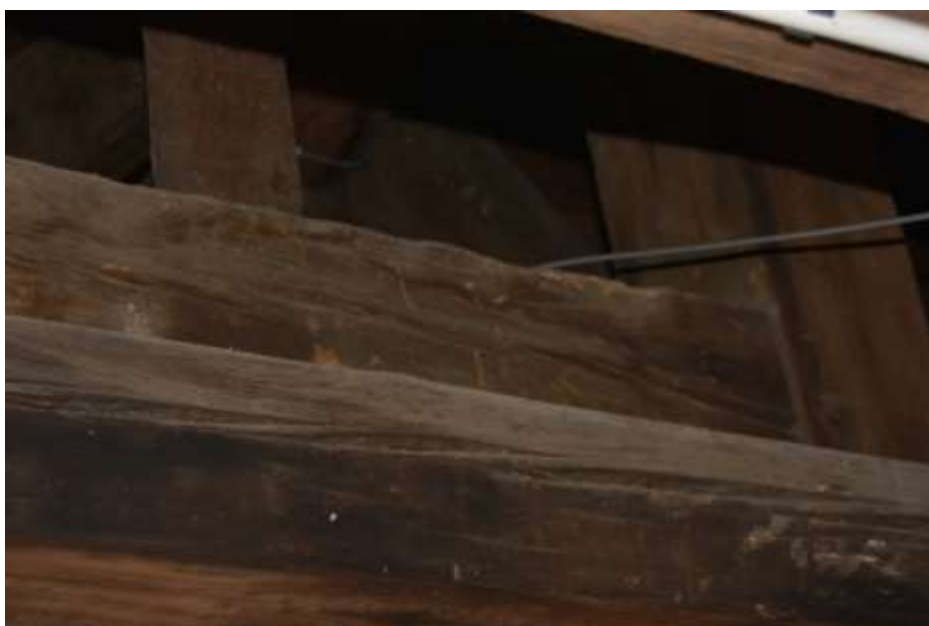
- rygle II poziomu (rys. E5 – załącznik nr 1) o wymiarach 23x20 cm; drewno z pęknięciami wzdłuż włókien;

Fot. 98. Układ ściany w osi I-I: rygle II poziomu o wymiarach 23x20 cm; drewno z pęknięciami wzdłuż włókien;

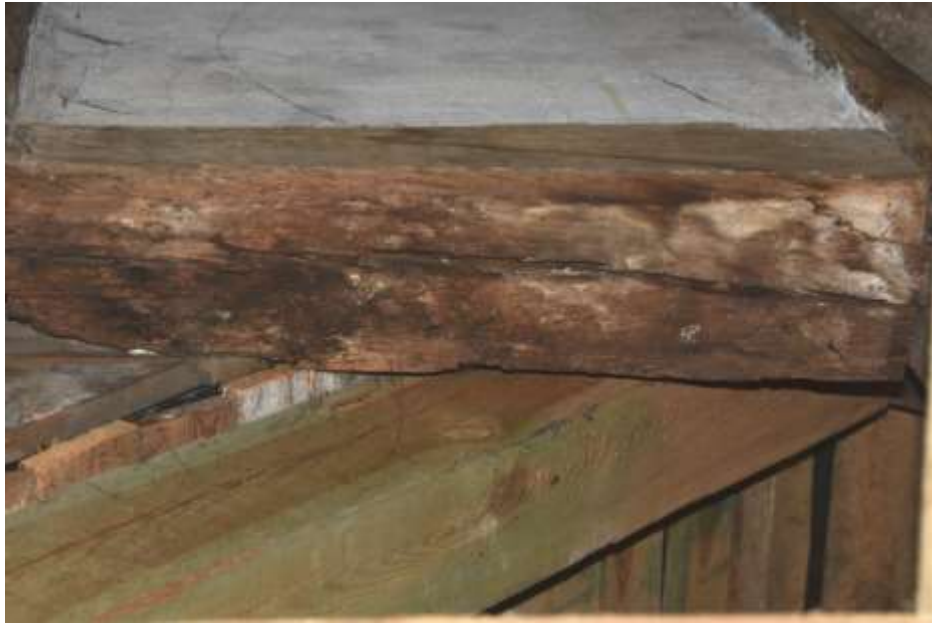
- rygle III poziomu (rys. E5 – załącznik nr 1) o wymiarach 22x21cm;
- drewno silnie skorodowane; z pęknięciami wzdłuż włókien;

Fot. 99. Układ ściany w osi I-I: rygle III poziomu o wymiarach 22x21cm; drewno silnie skorodowane; z pęknięciami wzdłuż włókien;

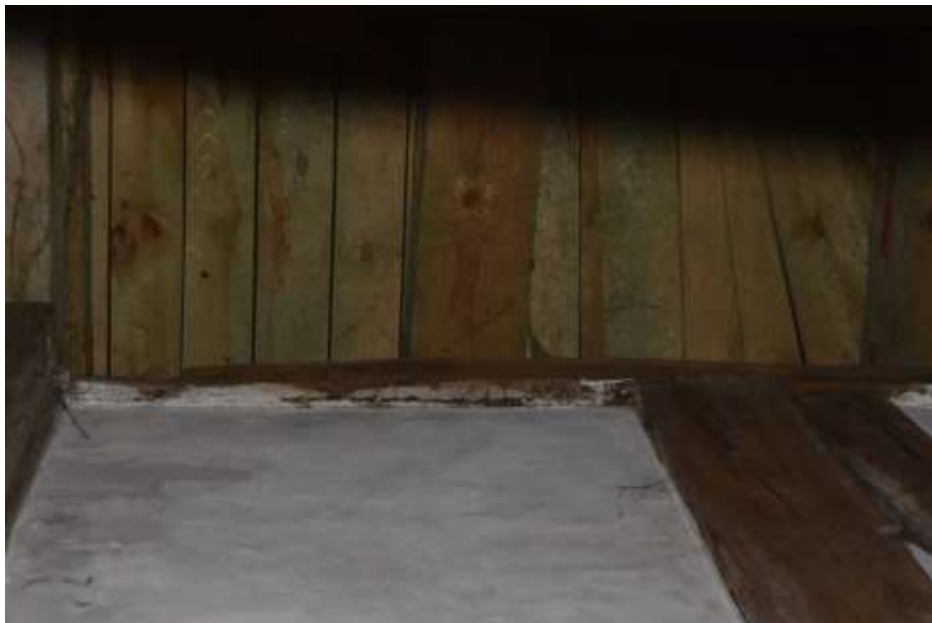
- oczep w poziomie IV (rys. E5 – załącznik nr 1) o wymiarach 22x20 cm; na powierzchni drewna zacieki;

Fot. 100. Układ ściany w osi I-I: oczep w poziomie IV o wymiarach 22x20 cm; na powierzchni drewna zacieki;

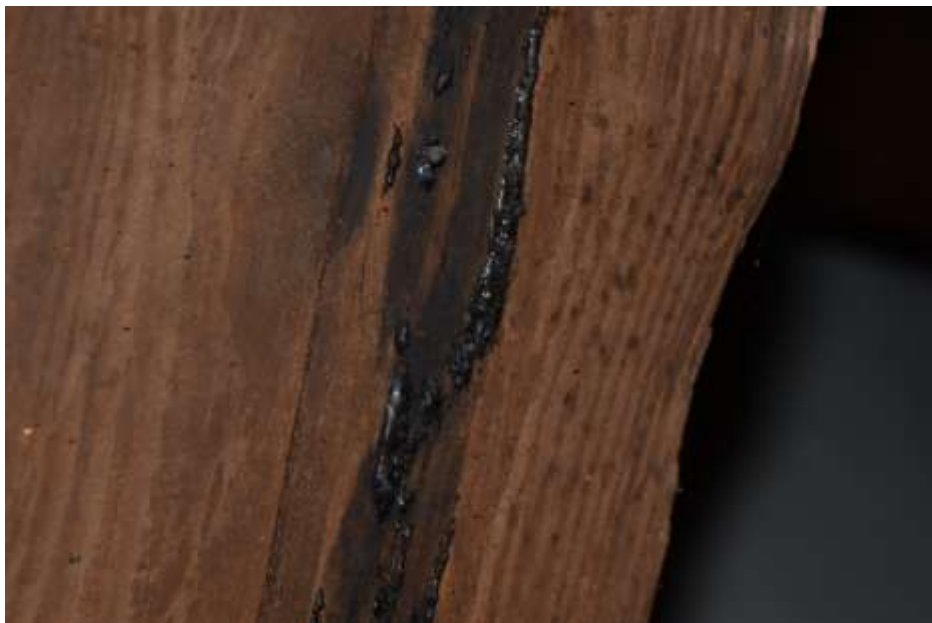
- na powierzchni zastrzału zabrudzenia smarami;

Fot. 130. Układ ramowy w osi 5-5: na powierzchni zastrzału smary;

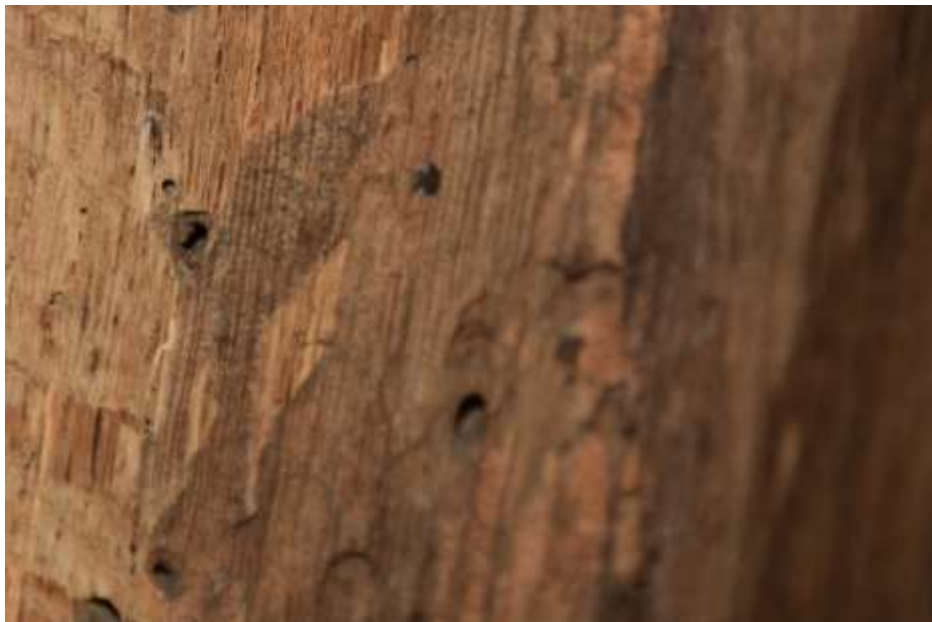
Fot. 156. Ściana w osi 2-2: drewno porażone przez owady techniczne szkodniki drewna; widoczne otwory wylotowe;

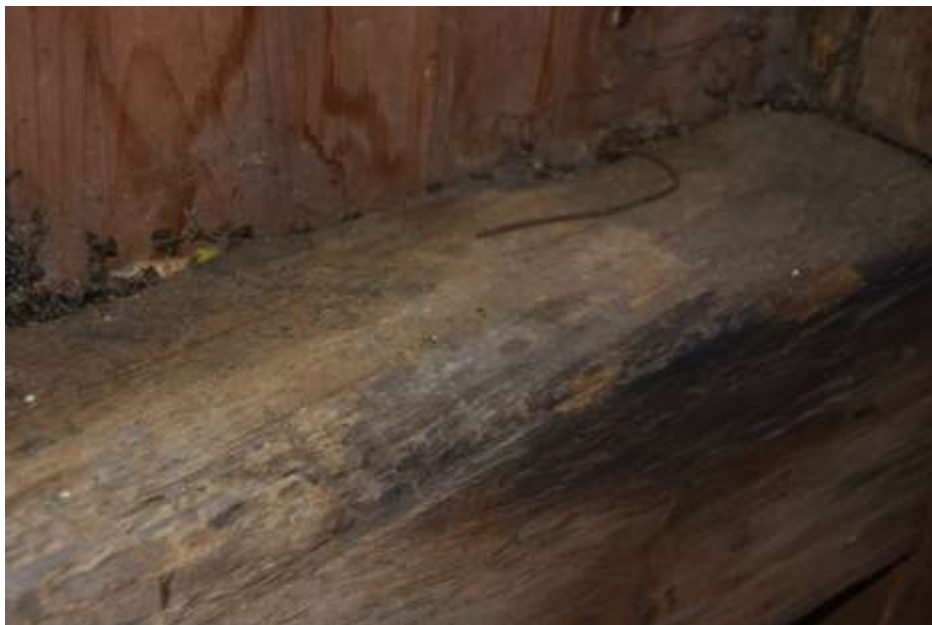
Fot. 158. Ściana w osi 2-2: drewno porażone przez owady techniczne szkodniki drewna; widoczne otwory wylotowe;

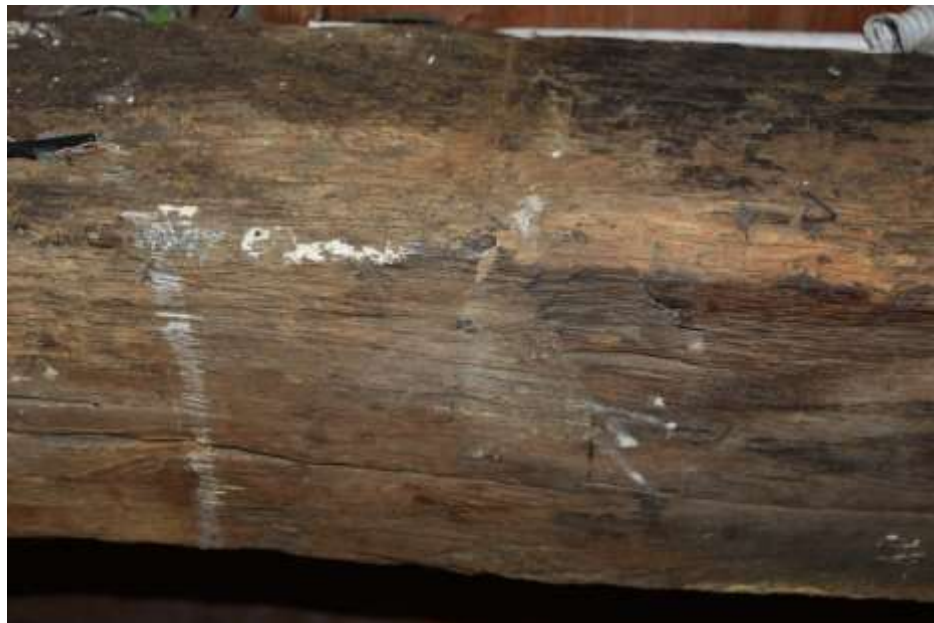
- układ złożony ze słupów, zastrzałów i rygli;
- rygle w poziomie V o wymiarach 23x16 cm od strony deskowania nakładka grubości 3 cm porażona biologicznie; drewno zawilgocone;

Fot. 162. Ściana w osi B-B: rygle w poziomie V o wymiarach 23x16 cm od strony deskowania nakładka grubości 3 cm porażona biologicznie; drewno zawilgocone;

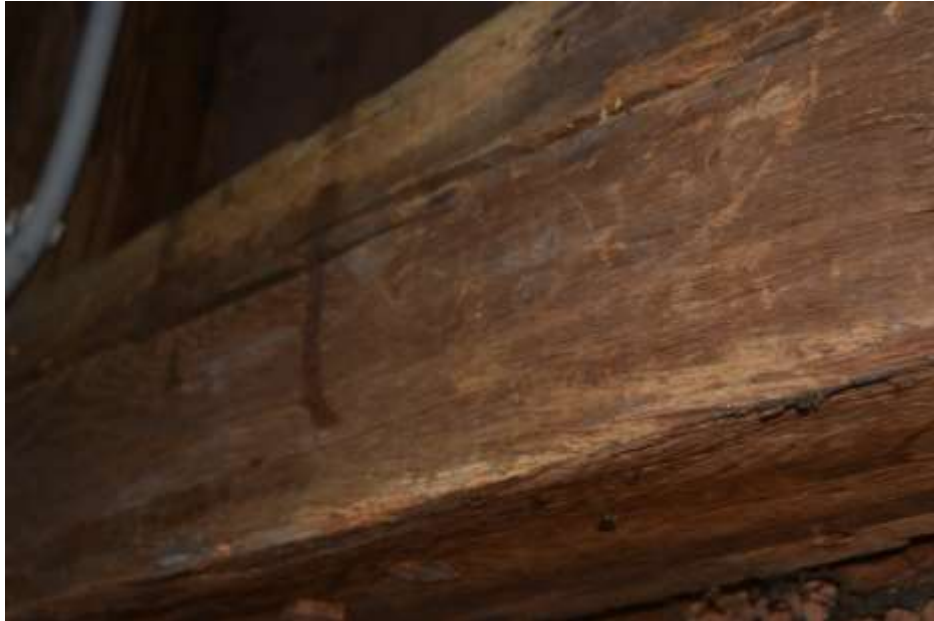
- rygle w poziomie VI (rys. E5 – załącznik nr 1) o wymiarach 14x16cm; drewno zawilgocone; od strony deskowania nakładka grubości 3 cm porażona biologicznie;

Fot. 163. Ściana w osi B-B: rygle w poziomie VI z zaciekami; od strony deskowania nakładka grubości 3 cm porażona biologicznie; na powierzchni drewna ciemne zabrudzenia;

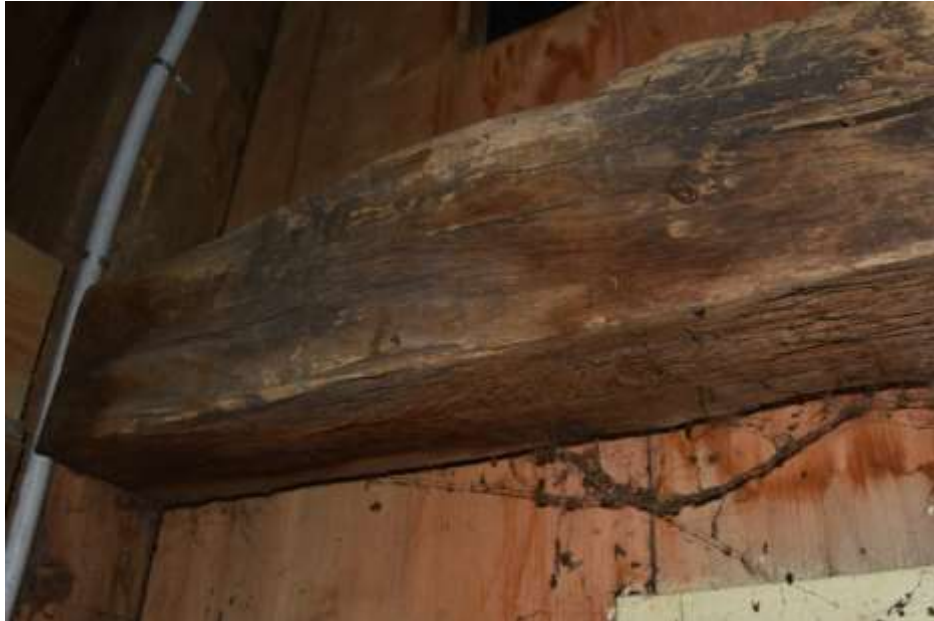
- rygle w poziomie VI (rys. E5 – załącznik nr 1) z zaciekami; od strony deskowania nakładka grubości 3 cm porażona biologicznie; z pęknięciami wzdłuż włókien;

Fot. 167. Ściana w osi 8-8: rygle w poziomie VI z zaciekami; od strony deskowania nakładka grubości 3 cm porażona biologicznie; z pęknięciami wzdłuż włókien;

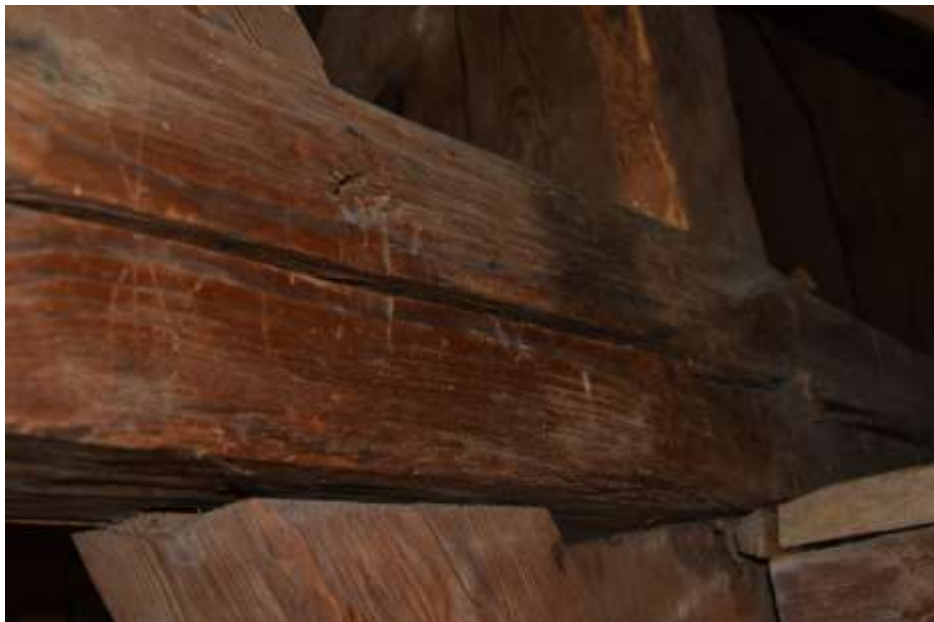
- układ złożony ze słupów, zastrzałów i rygli;
- rygiel w poziomie VI o wymiarach 20x22 cm na odcinku 2-8; drewno z pęknięciami wzdłuż włókien; porażone przez owady techniczne szkodniki drewna; lokalnie widoczne otwory wylotowe;

Fot. 174. Układ ramowy w osi D-D: rygiel w poziomie VI o wymiarach 20x22 cm; drewno z pęknięciami wzdłuż włókien;

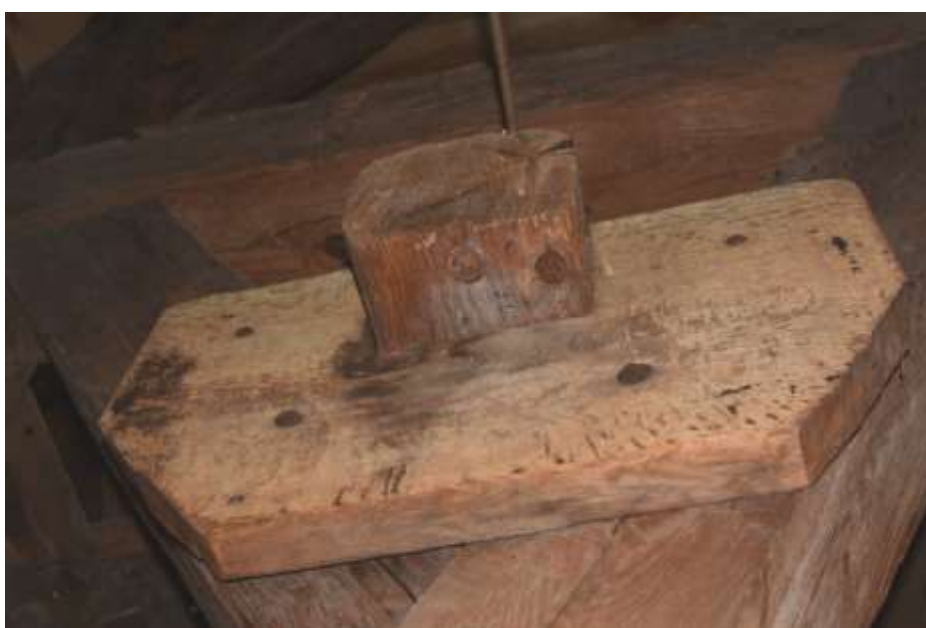
Fot. 180. Układ ramowy w osi D-D: pomiędzy zastrzałami widoczne jarzmo dawnej konstrukcji dzwonów;

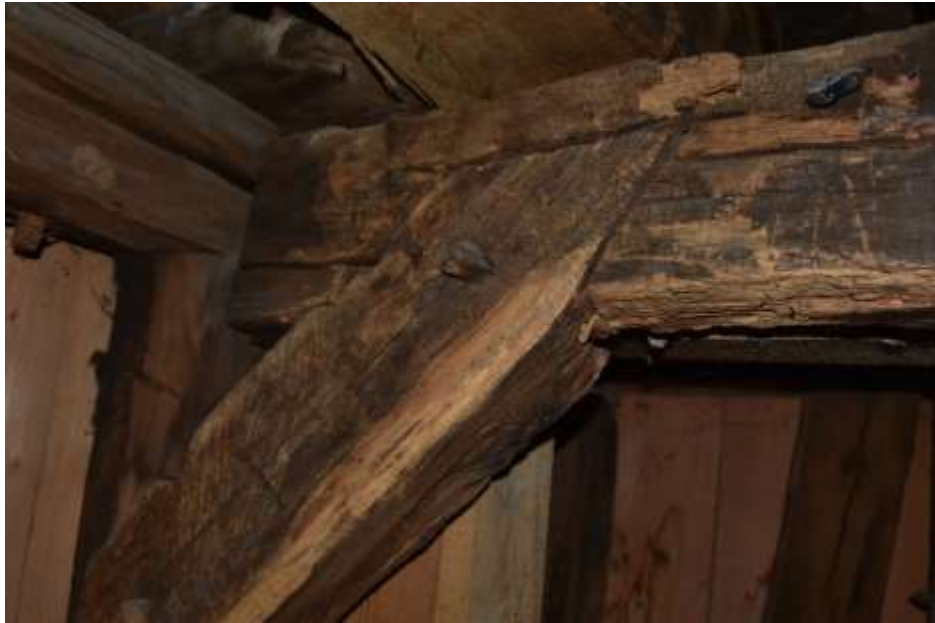
- końcówka rygla przy osi B-B (rys. E3 – załącznik nr 1) silnie skorodowana; ubytki struktury; belka utraciła właściwości nośne;

Fot. 199. Układ ramowy w osi 6-6: końcówka rygla przy osi B-B silnie skorodowana; ubytki struktury; belka utraciła właściwości nośne;

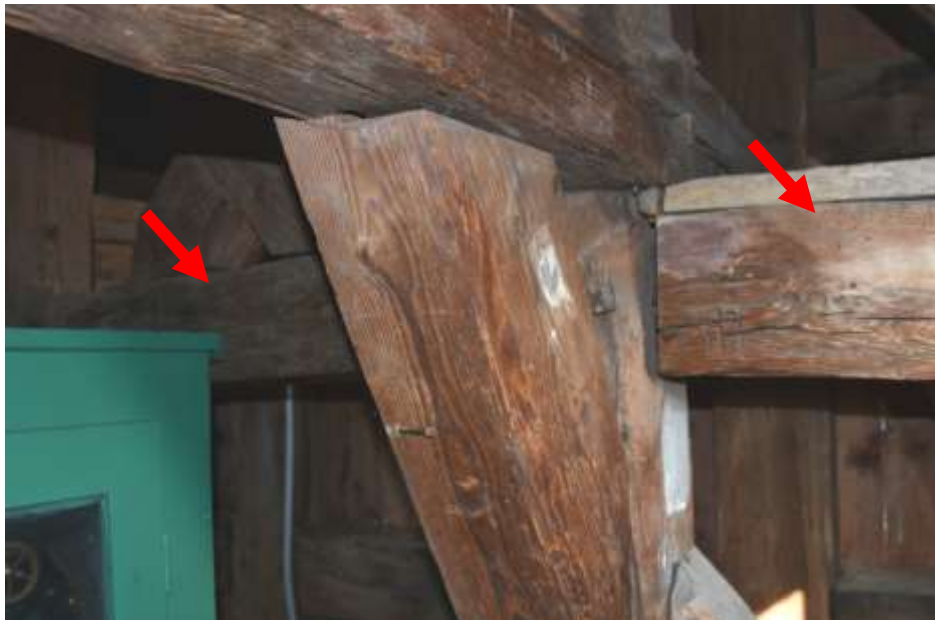
- układ złożony ze słupów, zastrzałów i rygli;
- rygiel w poziomie VI o wymiarach 18x19 cm;
- drewno z pęknięciami wzdłuż włókien; połączenia poluzowane;

Fot. 200. Układ ramowy w osi 4-4: rygiel w poziomie VI o wymiarach 18x19 cm; drewno z pęknięciami wzdłuż włókien;
