Załącznik nr 1:
Opis stanu technicznego na dzień 14 i 16.02.2023 r.

Wieża zegarowa Ratusza w Trzebiatowie

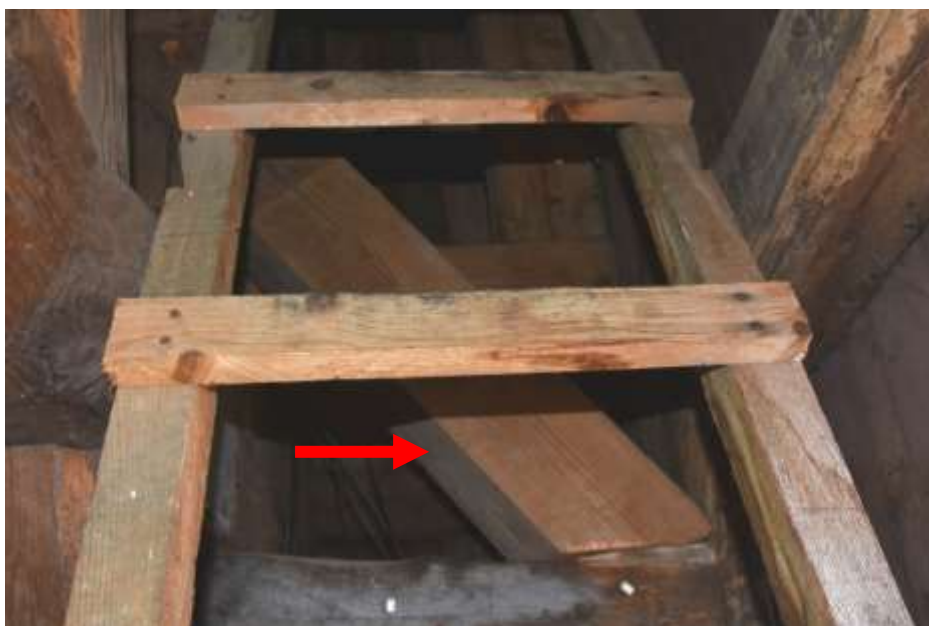
Fot. 206. Układ ramowy w osi 4-4: na odcinku F-H dolny fragment zastrzału wymieniony sztuką nowego drewna;

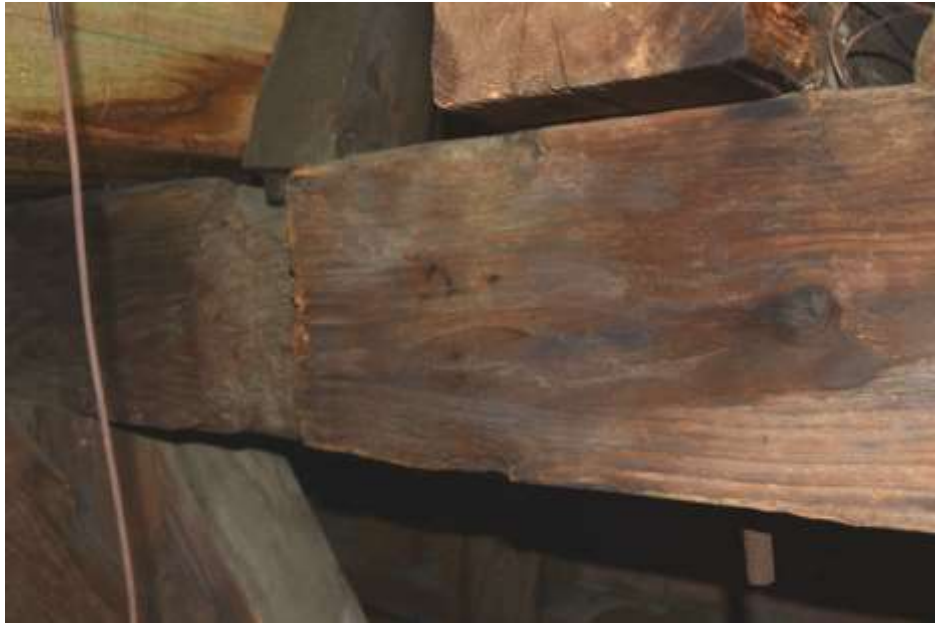
- rygle w poziomie VIII (rys. E3 – załącznik nr 1) o wymiarach 17x21 cm; na powierzchni zacieki; zawilgocenie drewna;

Fot. 207. Układ ramowy w osi 4-4: rygle w poziomie VIII o wymiarach 17x21 cm; na powierzchni zacieki; zawilgocenie drewna;

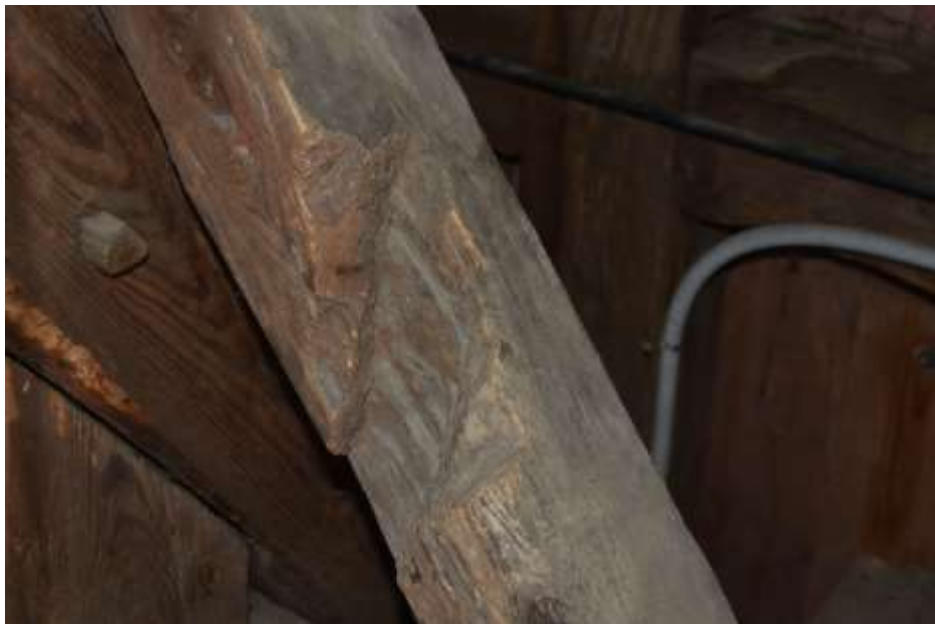
Fot. 208. Układ ramowy w osi 4-4: zastrzał przy słupie 4/F w wyciętym gniazdem;

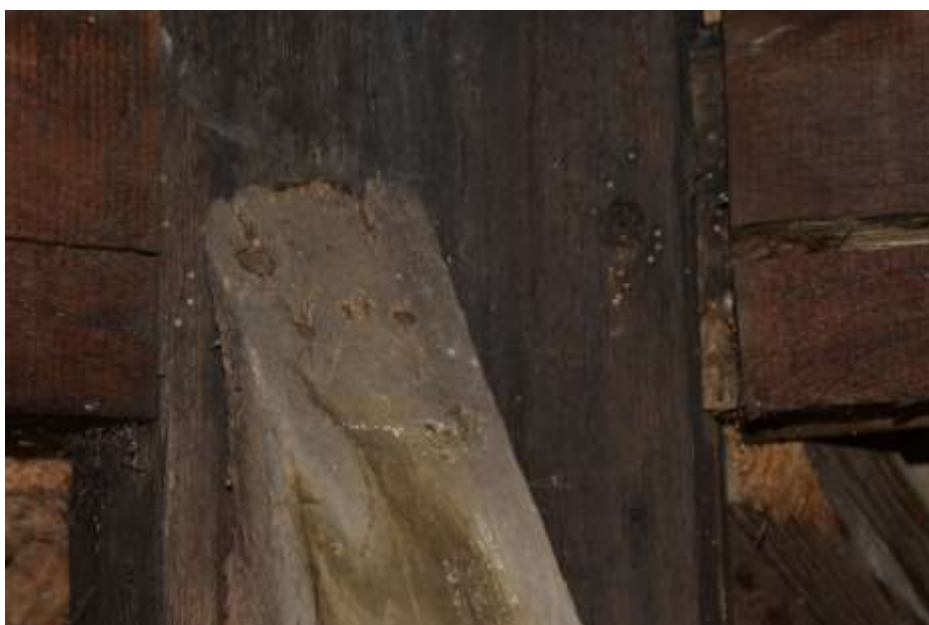
Fot. 210. Słup wieży: końcówka silnie porażona biologicznie; drewno w stanie rozkładu;

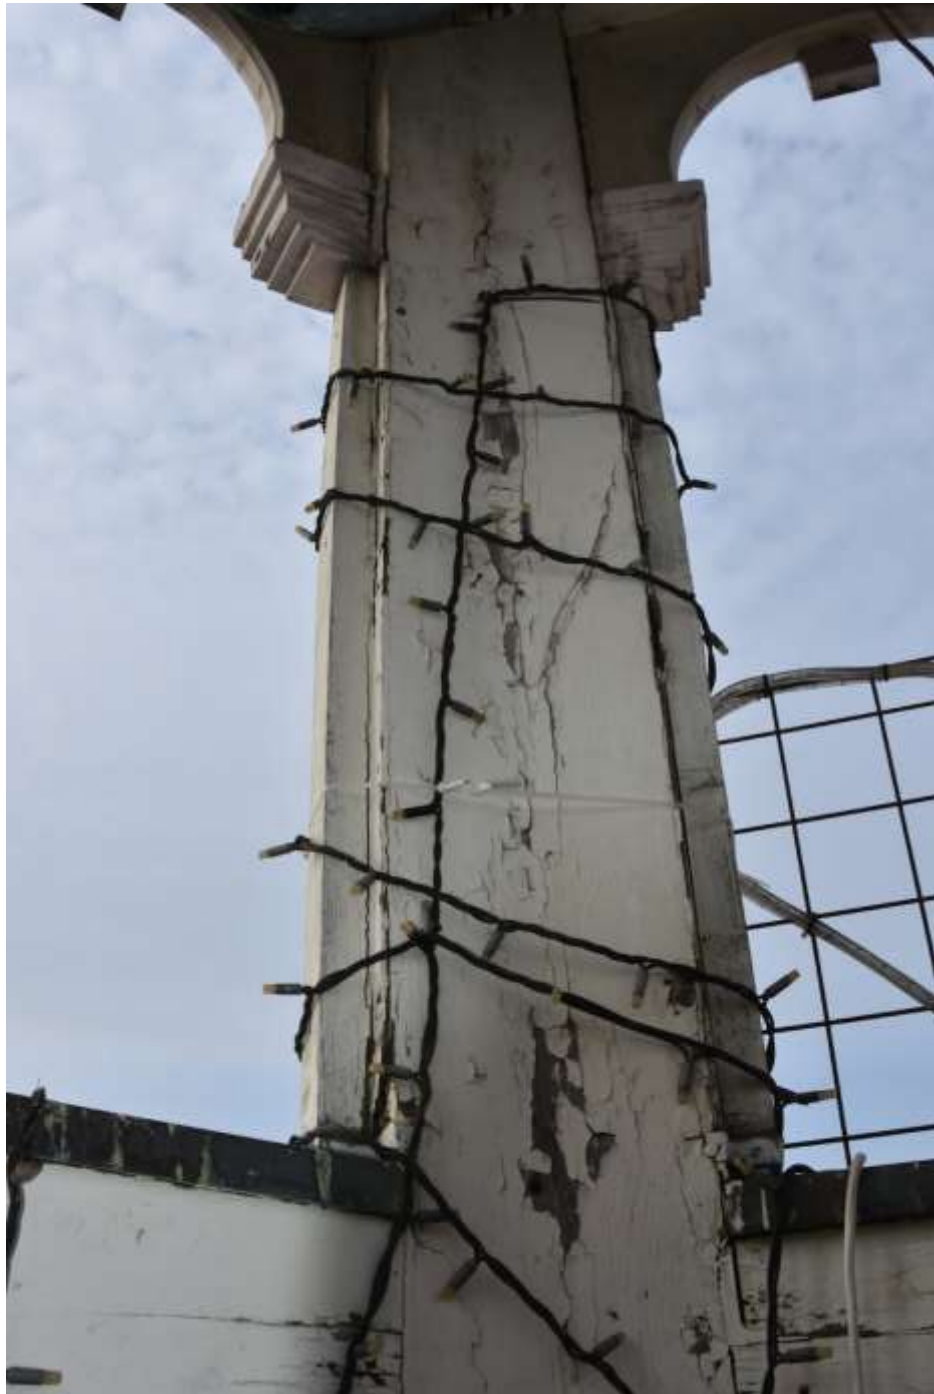
Fot. 211. Słup wieży: powyżej słup latarni malowany; złuszczenia warstw malarskich; na powierzchniach bocznych słupa warstwa ze sklejki gr. 2 mm;

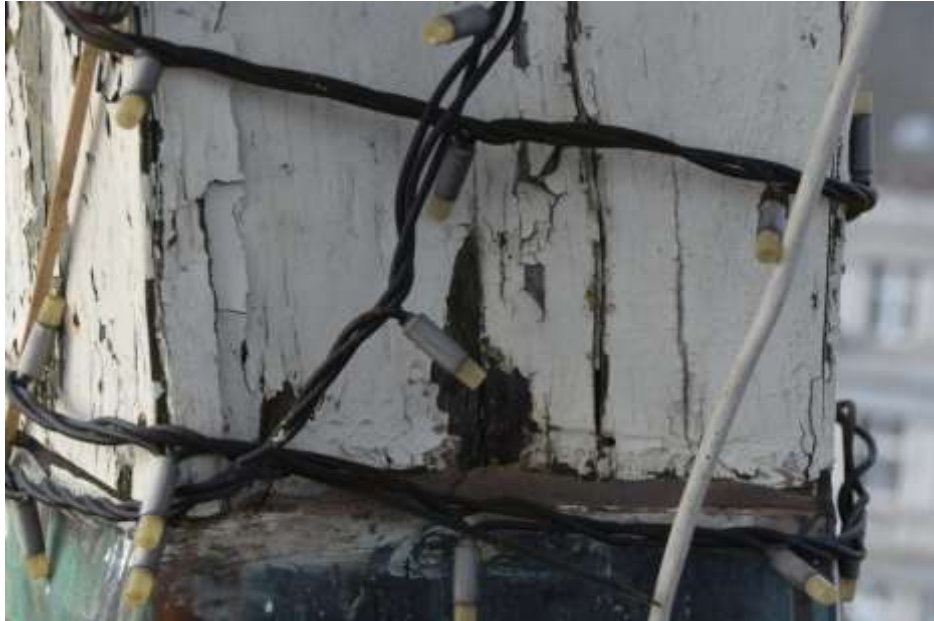
- w dolnej części na słup wywinięta blacha miedziana; ślady uszczelnienia kitem na połączeniu; drewno zawilgocone; skorodowane;

Fot. 212. Słup wieży: w dolnej części na słup wywinięta blacha miedziana; ślady uszczelnienia kitem na połączeniu; drewno zawilgocone; skorodowane;

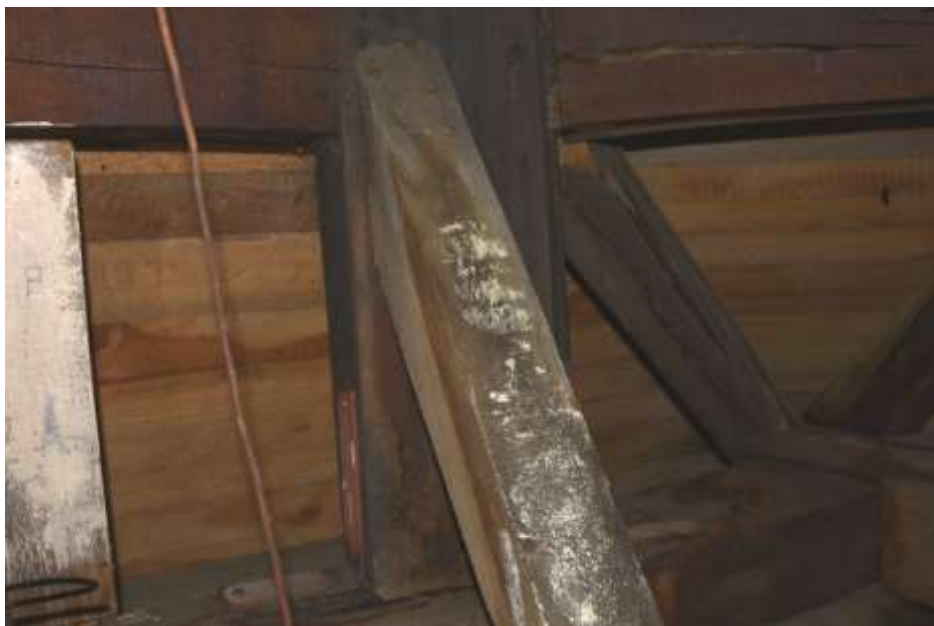
Fot. 213. Słup wieży: w przestrzeni pod zadaszeniem części zegarowej wieży słup zawilgocony; kotwiony do belki stropu dwoma kątownikami stalowymi; słup podparty zastrzałem; zastrzał porażony biologicznie;

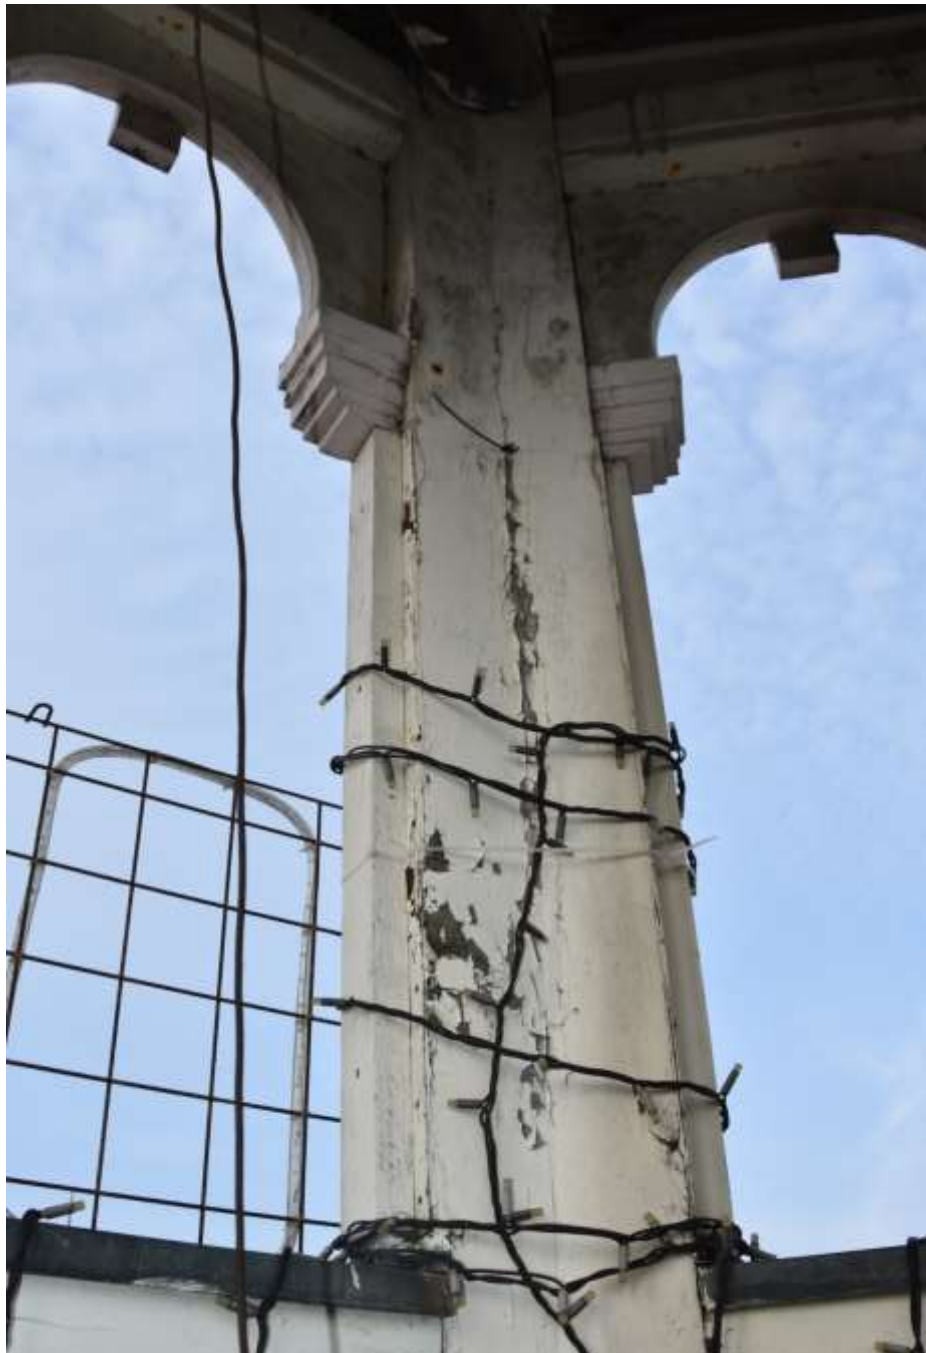
Fot. 214. Słup wieży: powyżej słup latarni malowany; złuszczenia warstw malarskich; na powierzchniach bocznych słupa warstwa ze sklejk gr. 2 mm;

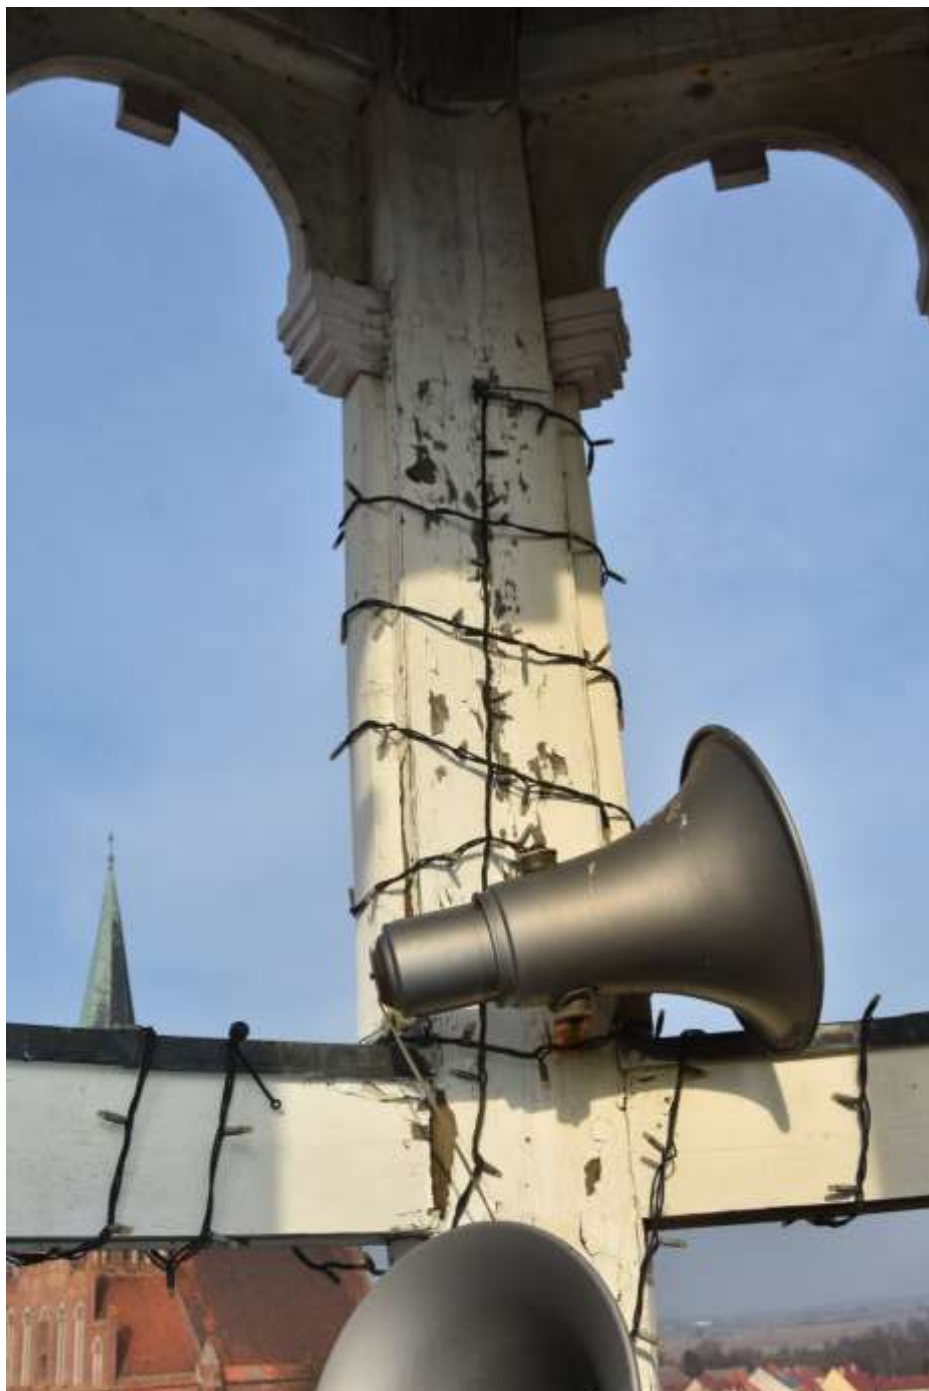
Fot. 217. Słup wieży: powyżej słup latarni malowany; złuszczenia warstw malarskich; na powierzchniach bocznych słupa warstwa ze sklejk gr. 2 mm;

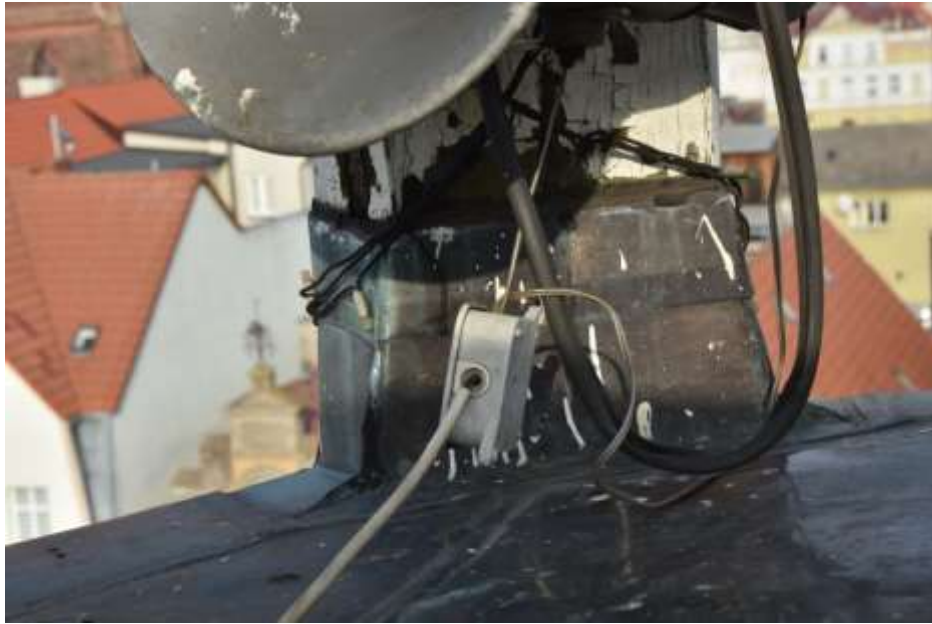
Fot. 218. Słup wieży: w dolnej części na słup wywinięta blacha miedziana; ślady uszczelnienia kitem na połączeniu; drewno zawilgocone; skorodowane; korozja sklejki;

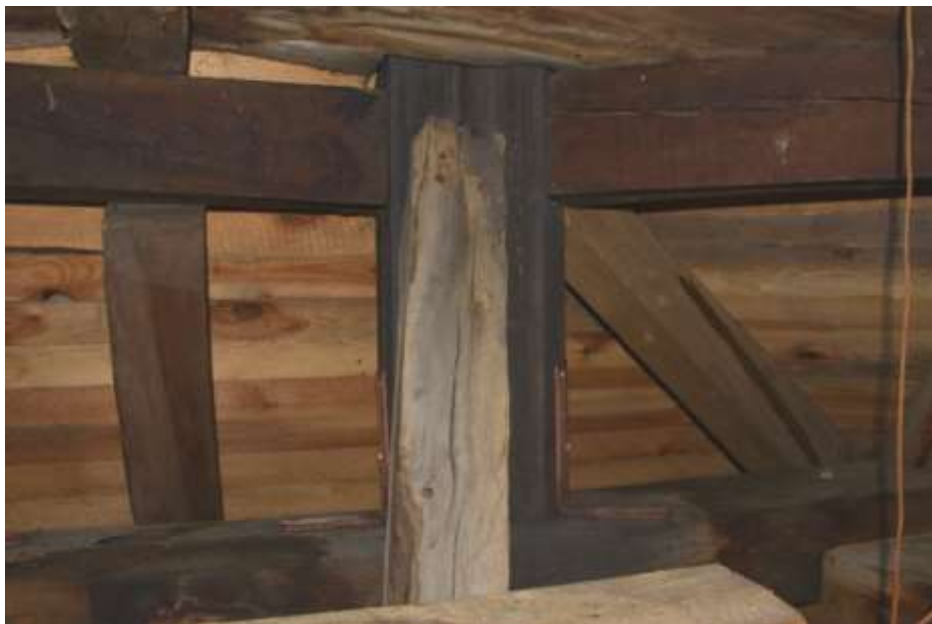
Fot. 219. Słup wieży: w przestrzeni pod zadaszeniem części zegarowej wieży słup zawilgocony; kotwiony do belki stropu dwoma kątownikami stalowymi; słup podparty zastrzałem; na powierzchni zastrzału zacieki;

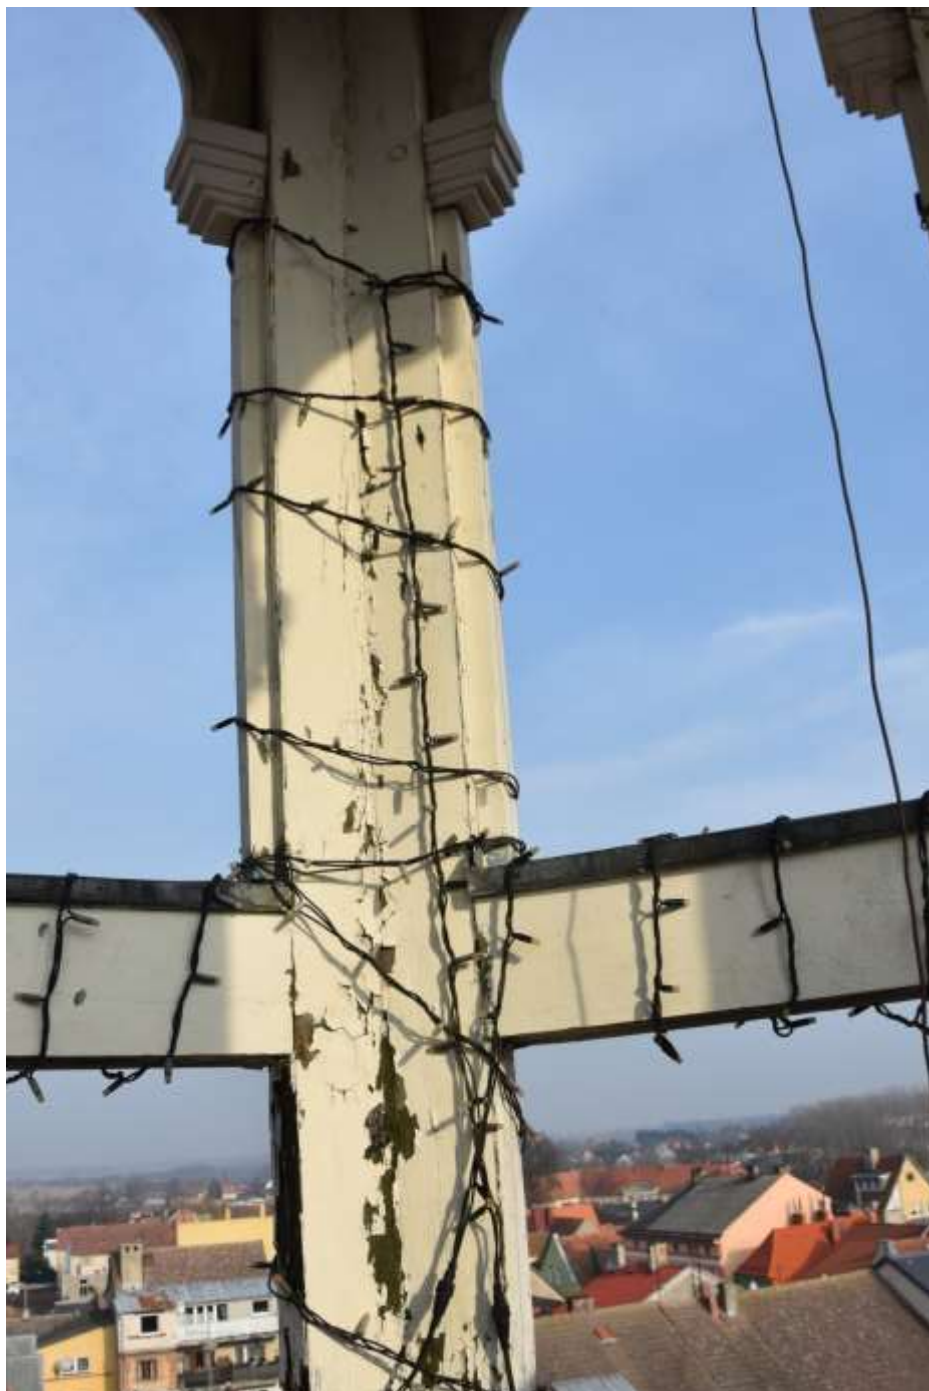
Fot. 220. Słup wieży: powyżej słup latarni malowany; na powierzchniach bocznych słupa warstwa ze sklejki gr. 2 mm;

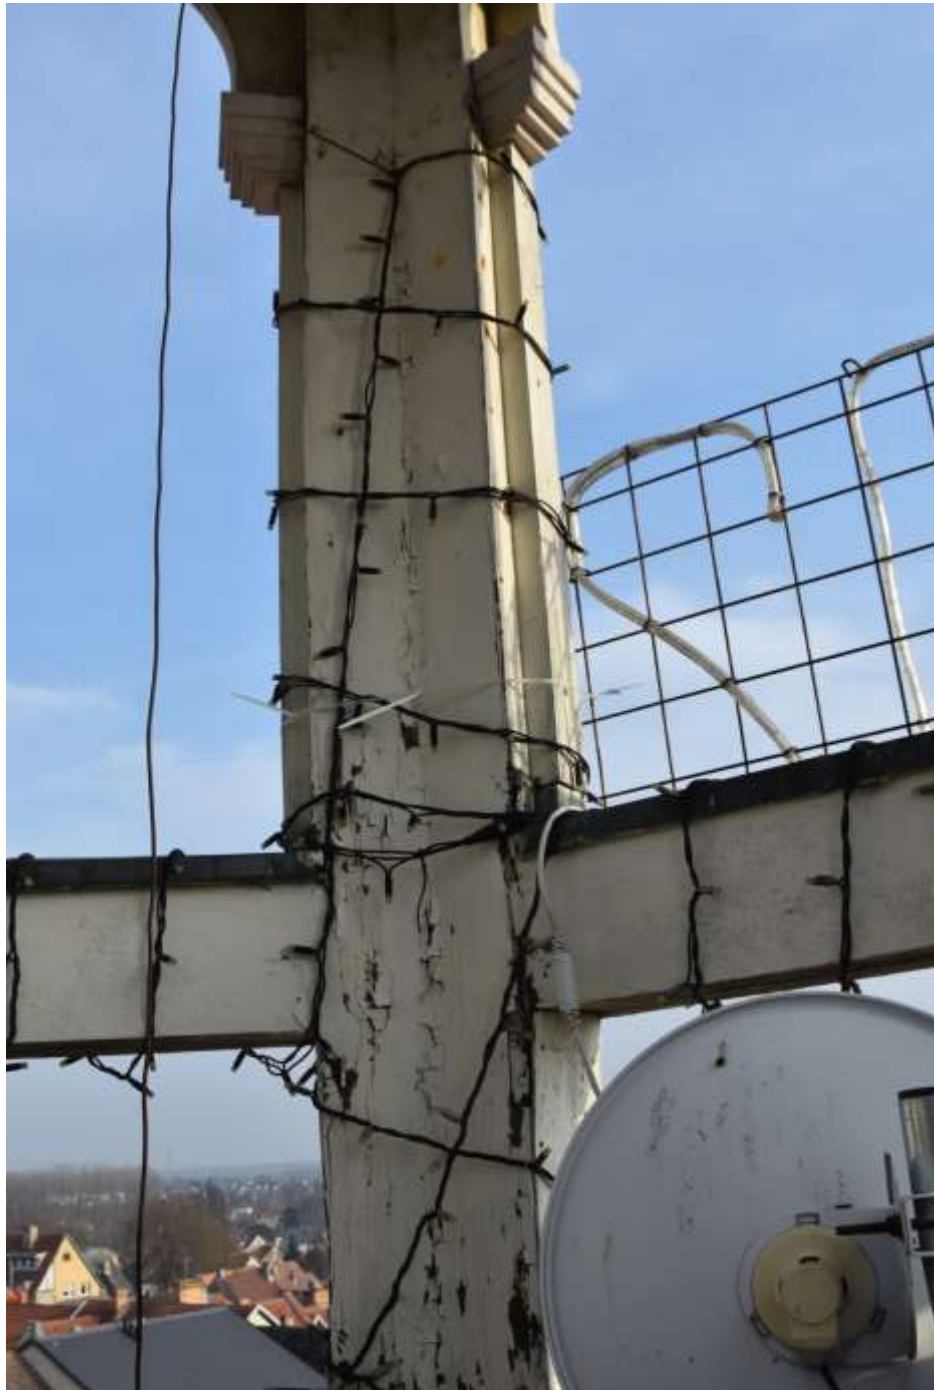
Fot. 223. Słup wieży: powyżej słup latarni malowany; złuszczenia warstw malarskich; na powierzchniach bocznych słupa warstwa ze sklejk gr. 2 mm;

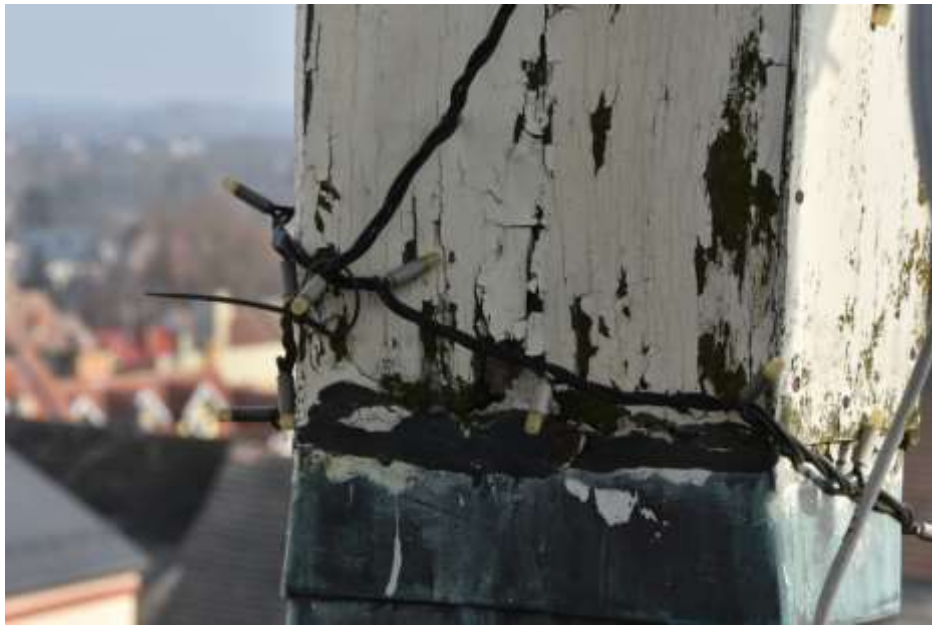
Fot. 224. Słup wieży: w dolnej części na słup wywinięta blacha miedziana; ślady uszczelnienia kitem na połączeniu; drewno zawilgocone; skorodowane; korozja sklejki;

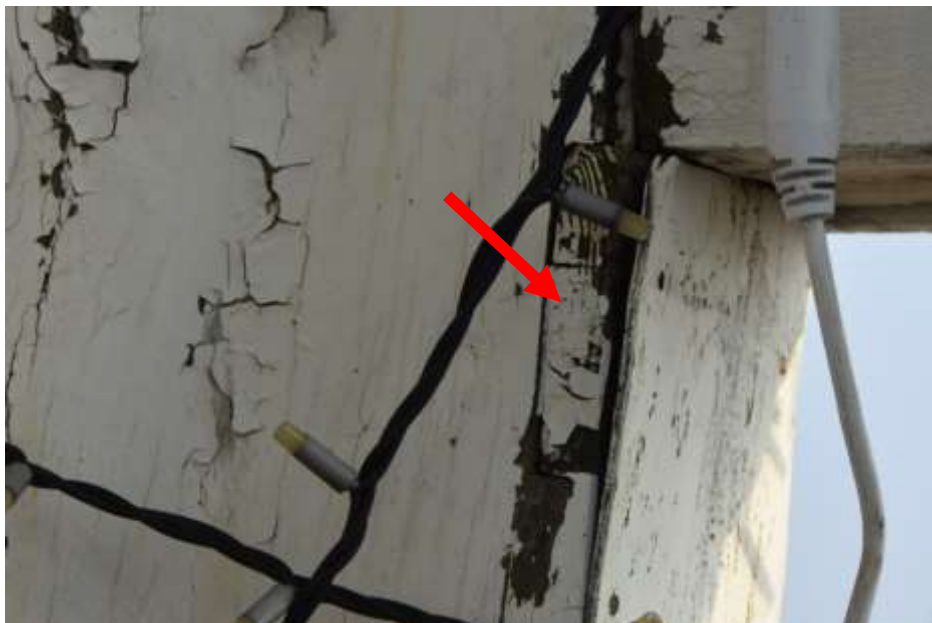
Fot. 225. Słup wieży: pod rygłem drewno słupa flekowane; sklejka odspojona;

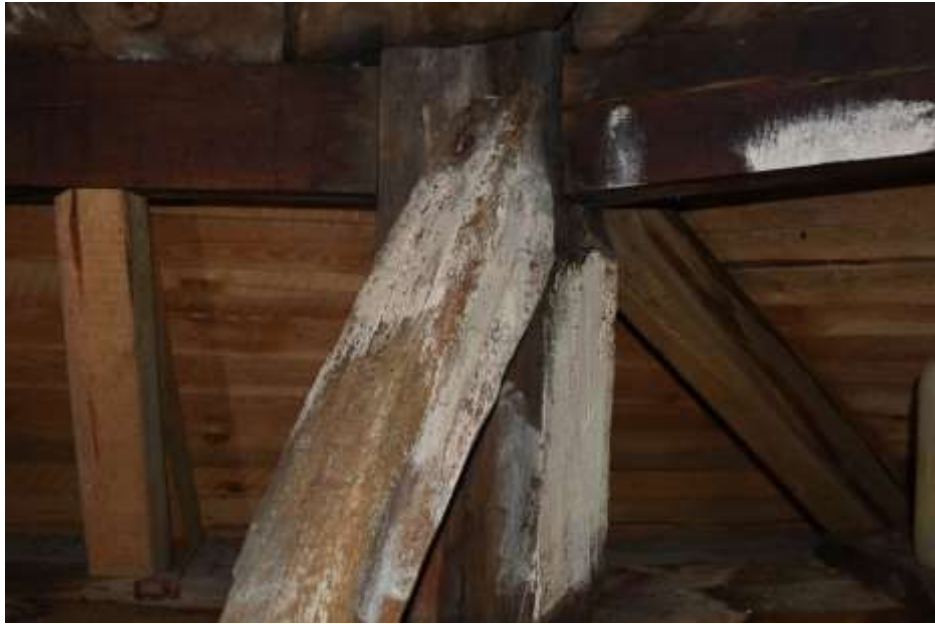
Fot. 226. Słup wieży: w przestrzeni pod zadaszeniem części zegarowej wieży słup zawilgocony; porażony biologicznie; drewno słupa i zastrzału silnie porażone przez grzyb;

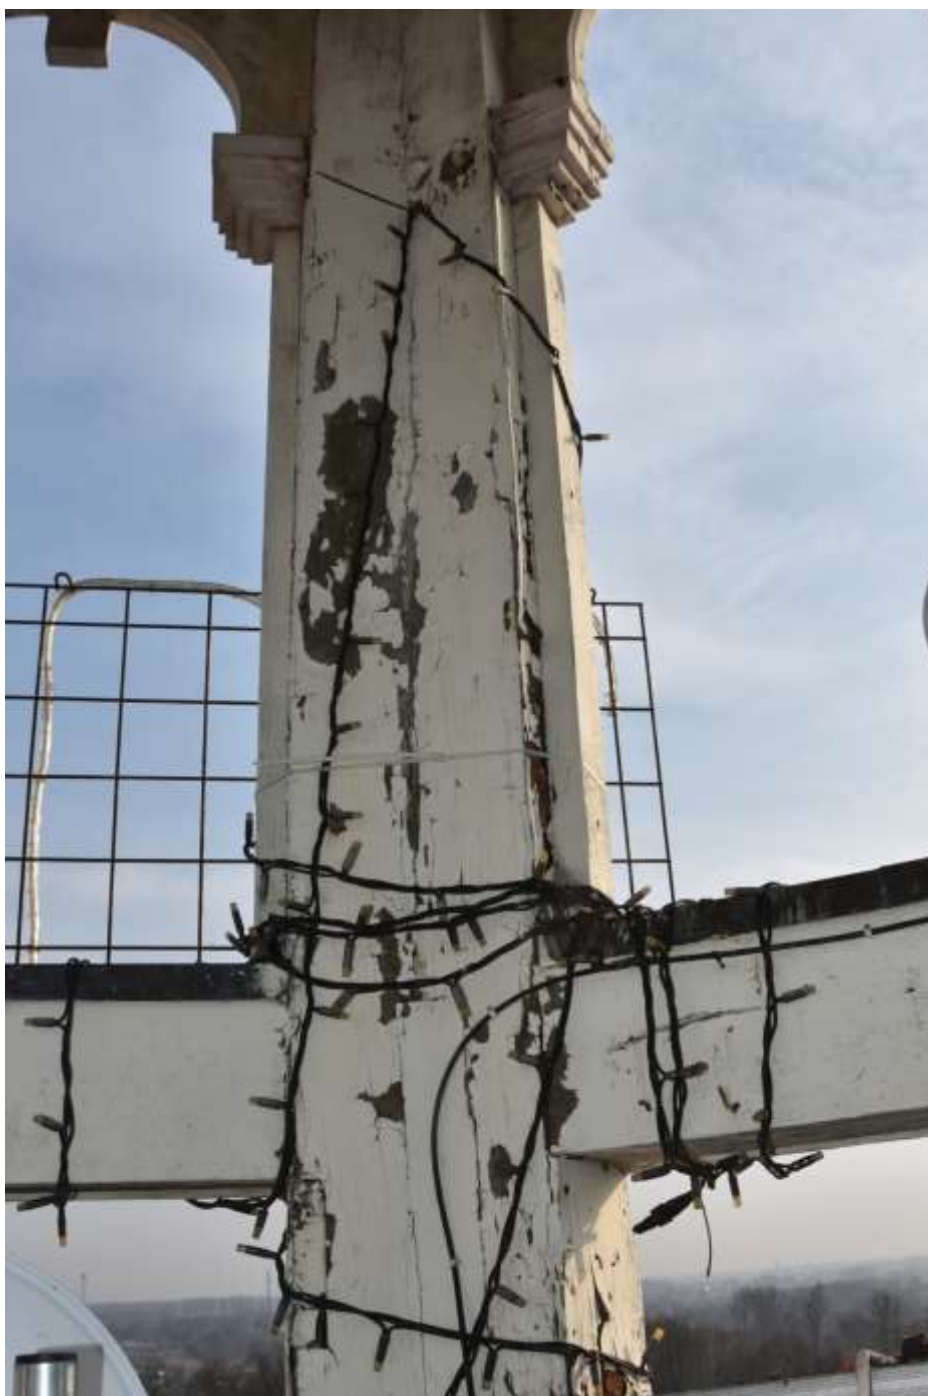
Fot. 228. Słup wieży: powyżej słup latarni malowany; złuszczenia warstw malarskich; na powierzchniach bocznych słupa warstwa ze sklejki gr. 2 mm;

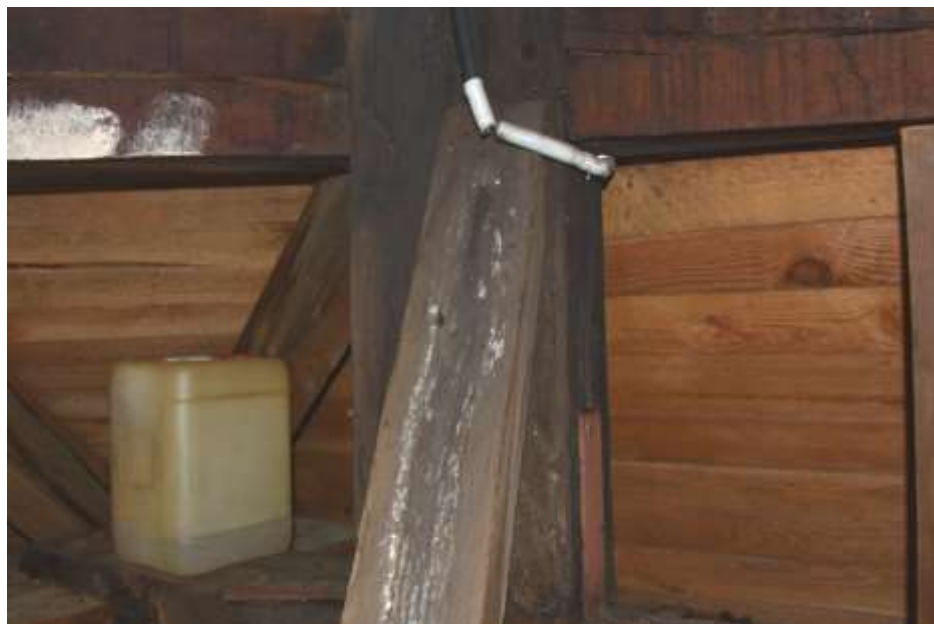
Fot. 230. Słup wieży: w przestrzeni pod zadaszeniem słup zawilgocony; porażony biologicznie; kotwiony do belki stropu dwoma kątownikami stalowymi; słup podparty zastrzałem; na powierzchni zastrzału zacieki;

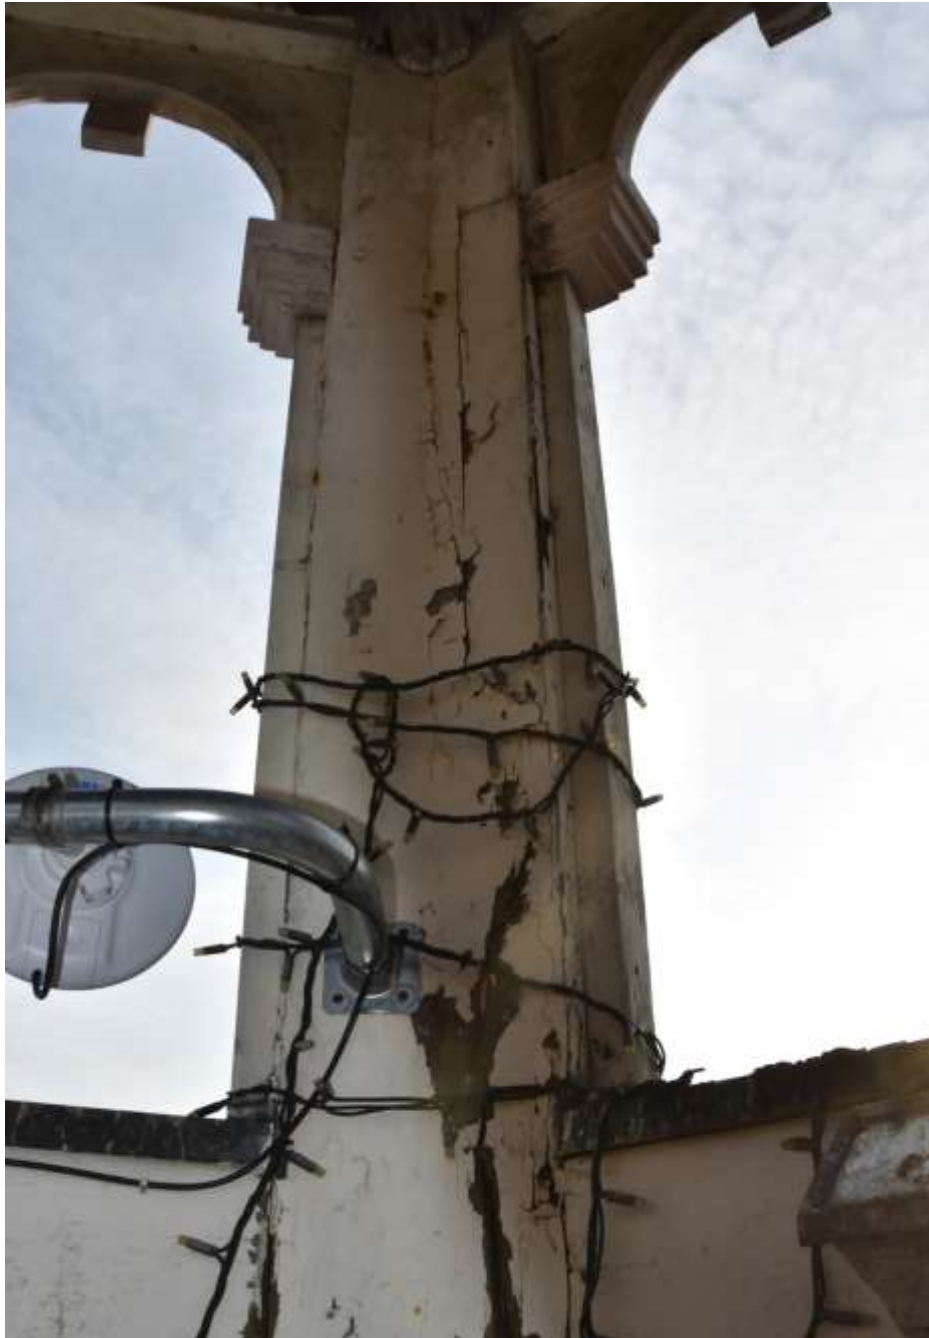
Fot. 231. Słup wieży: powyżej słup latarni malowany; złuszczenia warstw malarskich; na powierzchniach bocznych słupa warstwa ze sklejki gr. 2 mm;

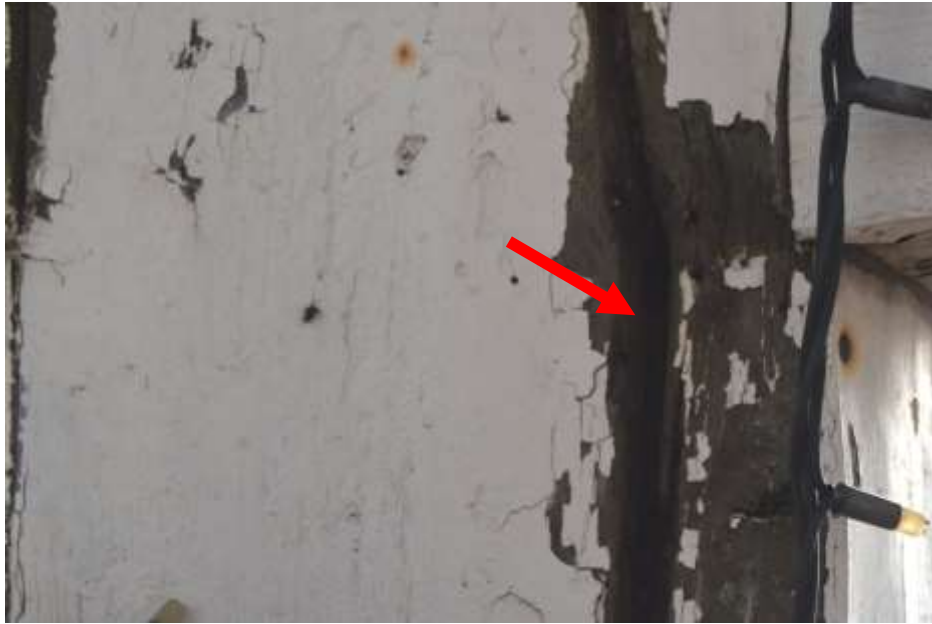
Fot. 232. Słup wieży: drewno słupa z pęknięciem wzdłuż włókien; rozwarcie do 2 cm;

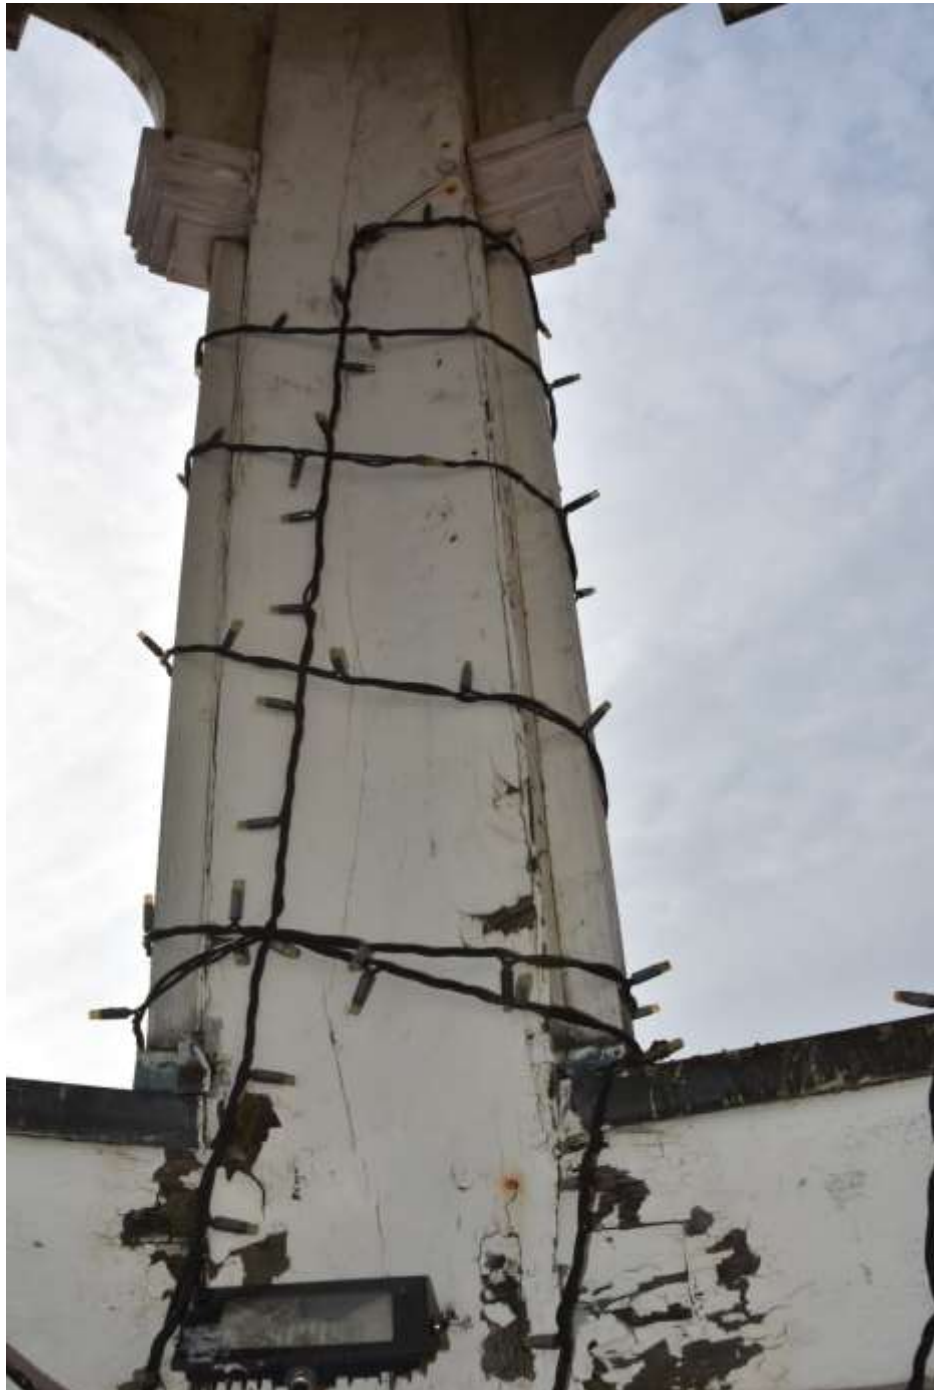
Fot. 234. Słup wieży: powyżej słup latarni malowany; złuszczenia warstw malarskich; na powierzchniach bocznych słupa warstwa ze sklejki gr. 2 mm;

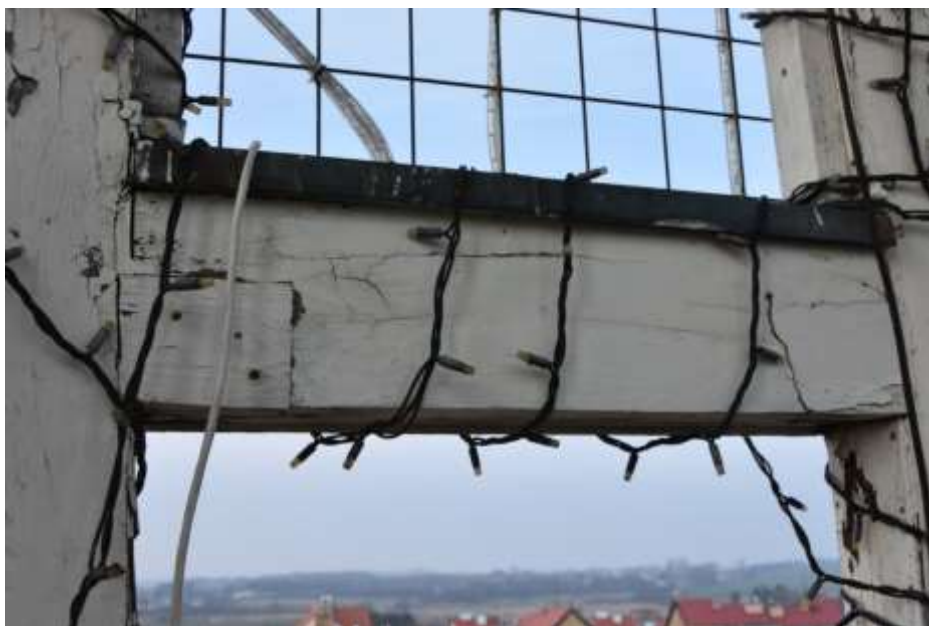
Fot. 237. Fragment latarni: w dolnej części rygle; drewno malowane; od góry obróbka z blachy miedzianej; lokalnie flekowane;

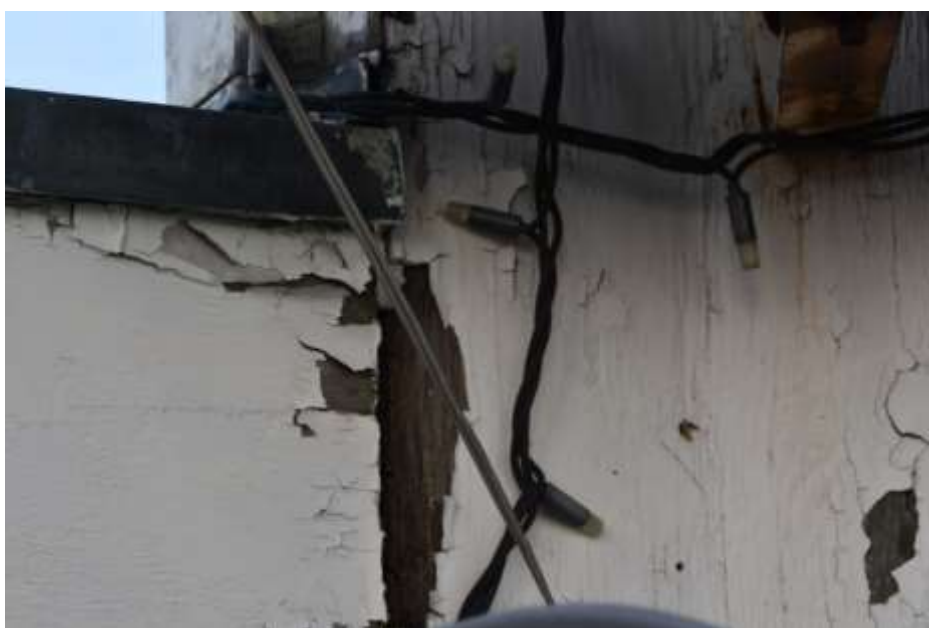
Fot. 238. Fragment latarni:: lokalnie korozja drewna na połączenia ze słupami;

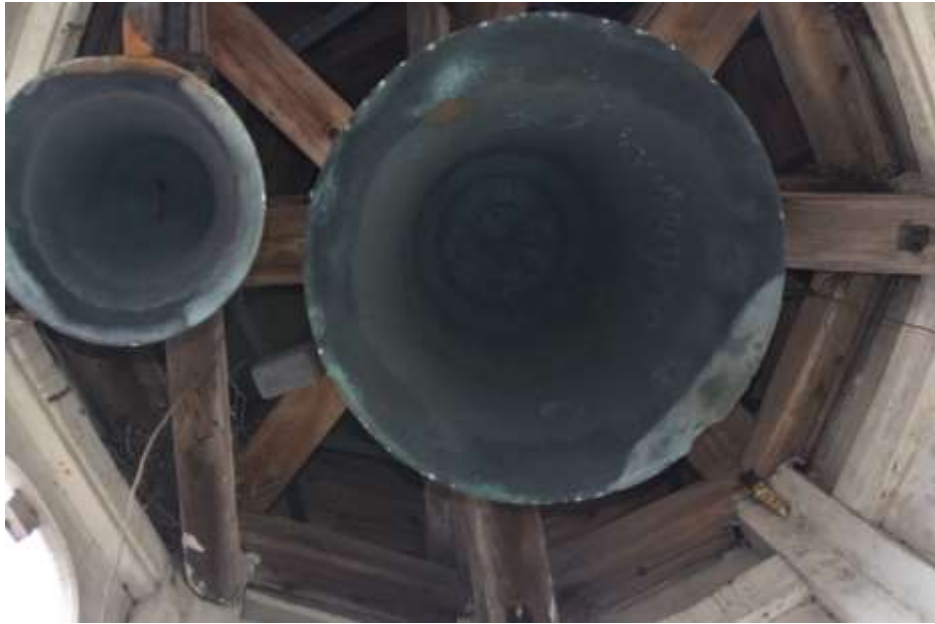
Fot. 239. Fragment latarni: w poziomie podstawy hełmu konstrukcja dzwonów; belki ułożone promieniście od słupów; drewno nie malowane;

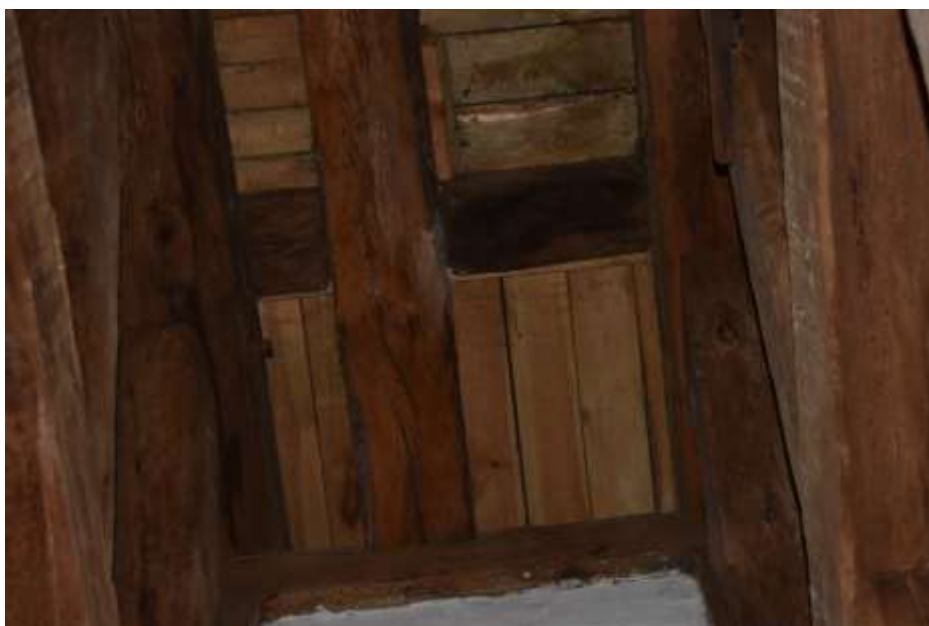
Fot. 249. Fragment stropu: belka w osi F-F z zaciekami; drewno z pęknięciami wzdłuż włókien;

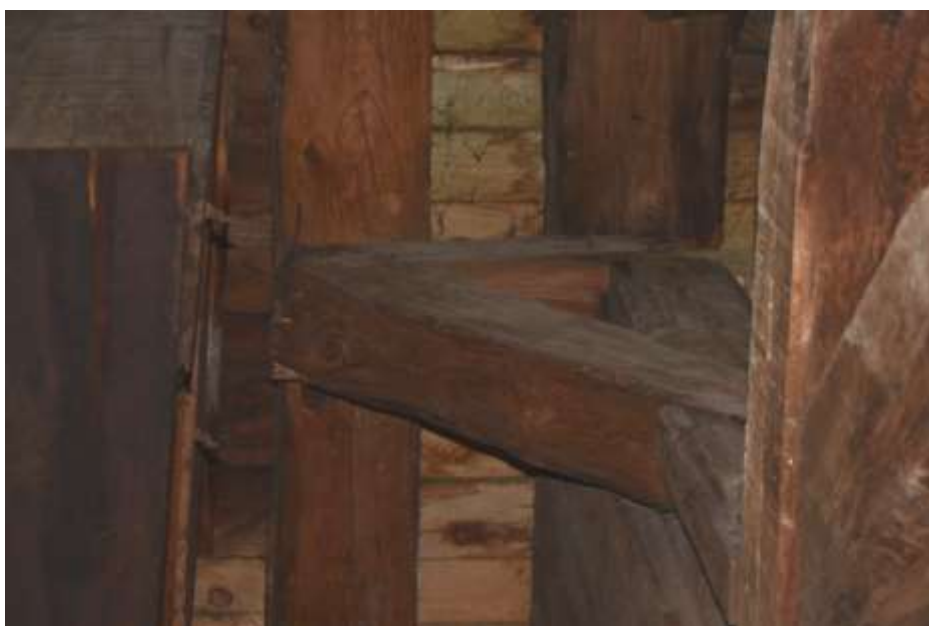
Fot. 250. Fragment stropu: belka podparta w osi 5-5 zastrzałem;

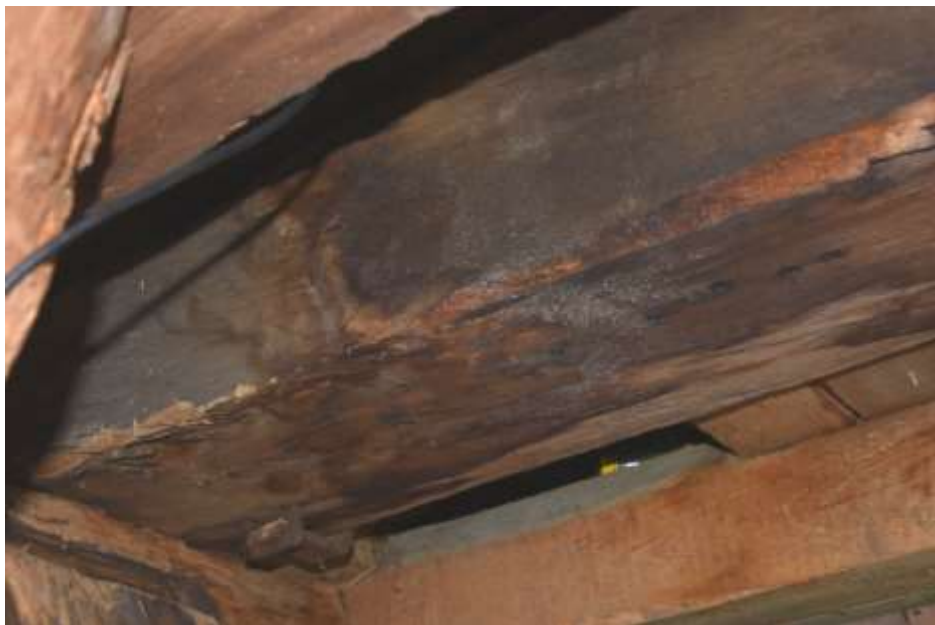
Fot. 260. Fragment stropu: belka w osi F'-F' o wymiarach 25x22 cm; silnie zawilgocona; na powierzchni wysolenia;

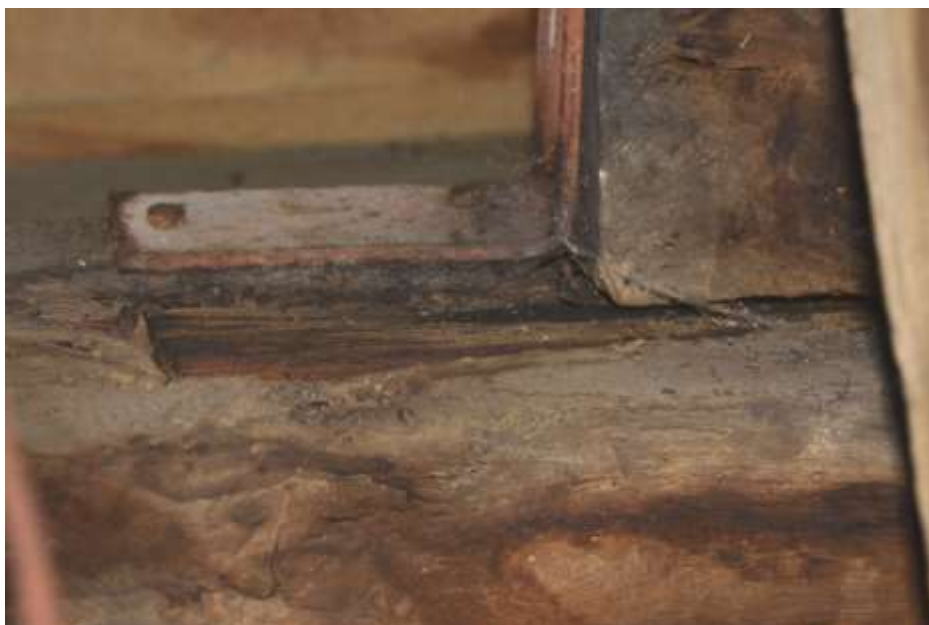
Fot. 262. Fragment stropu: nad belką F'-F' dodatkowa belka o wymiarach 26x16 cm; drewno silnie zawilgocone; w belce puste gniazdo;
