Załącznik nr 1:
Opis stanu technicznego na dzień 14 i 16.02.2023 r.

Wieża zegarowa Ratusza w Trzebiatowie

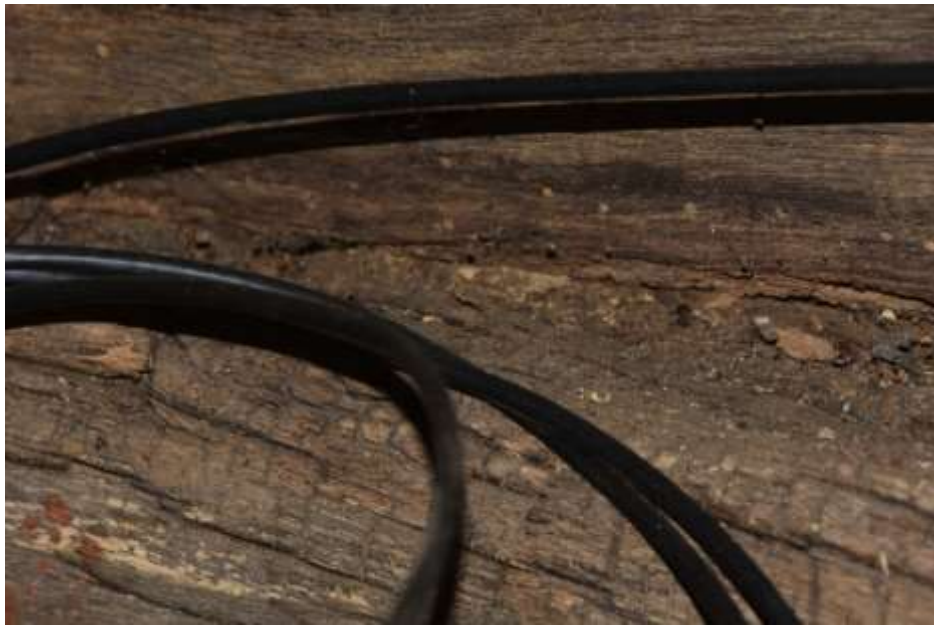
Fot. 263. Fragment stropu: drewno belki silnie skorodowane od góry; pryzmatyczny rozkład drewna;

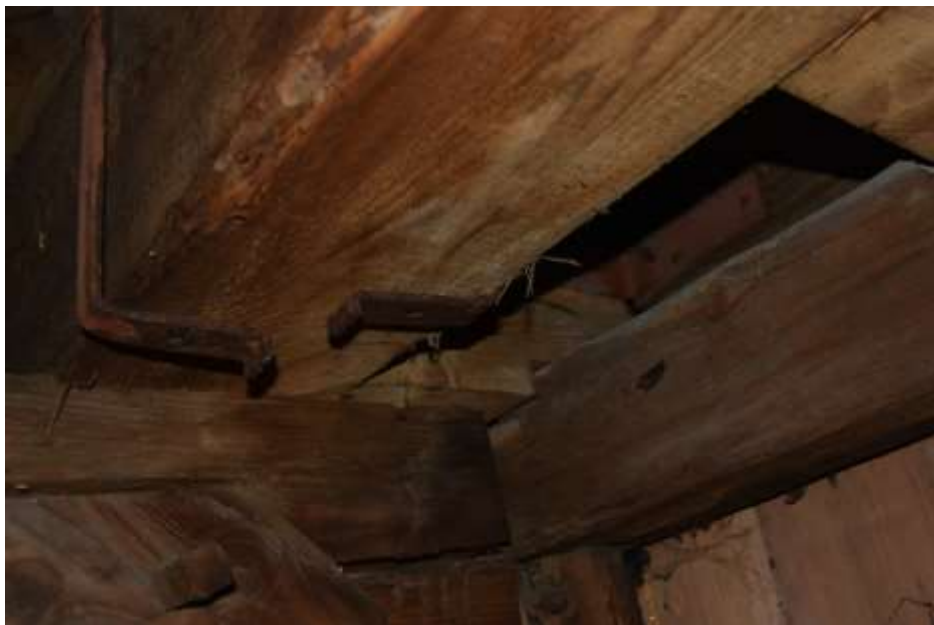
Fot. 264. Fragment stropu: belka w osi C'-C' o wymiarach 25x22 cm; przy belce elementy metalowe obejmujące belkę; płaskowniki powierzchniowo skorodowane; bez połączenia z belką;

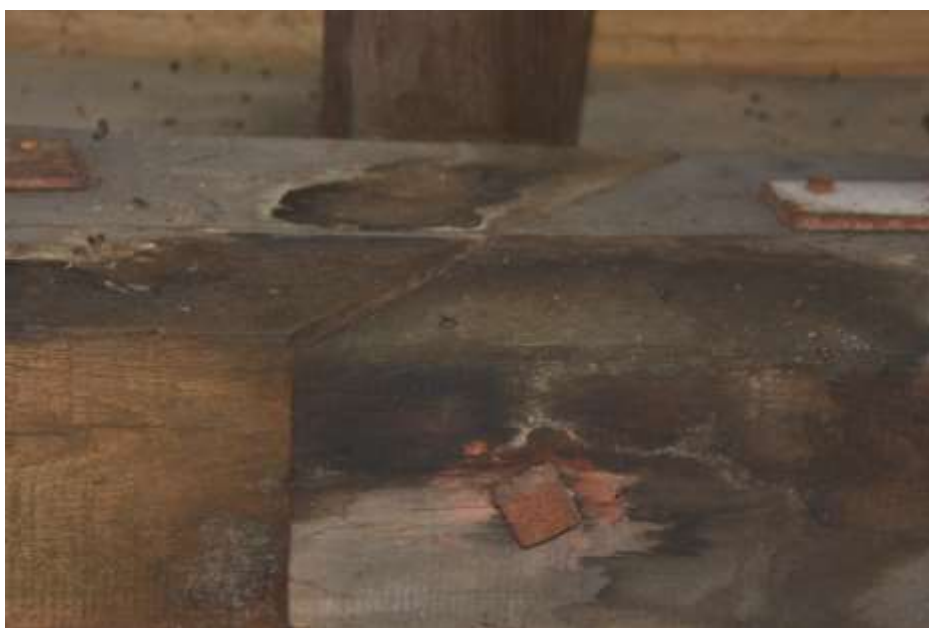
Fot. 266. Fragment stropu: w osi 3-3 belka o wymiarach 26x17 połączona w środku rozpiętości; od góry na powierzchni drewna zacieki;

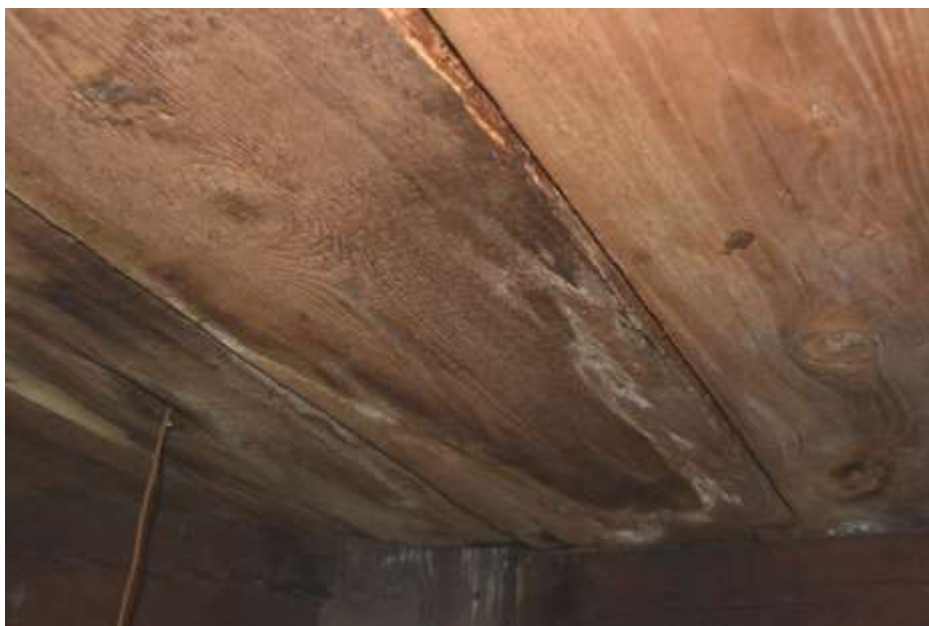
Fot. 273. Fragment stropu: deskowanie z zaciekami;

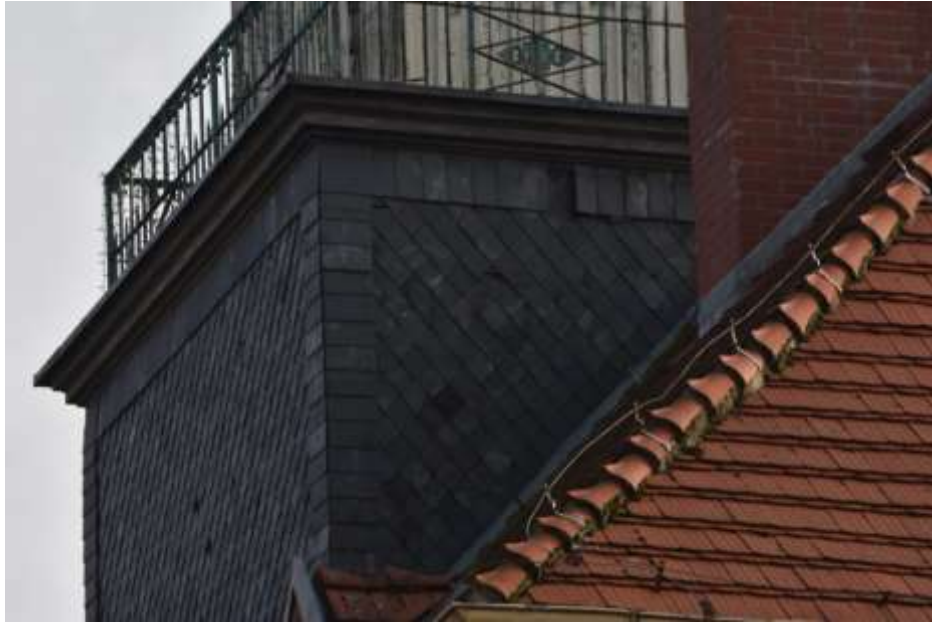
Fot. 339. Fragment elewacji: dolna część wieży z okładziną z łupka;

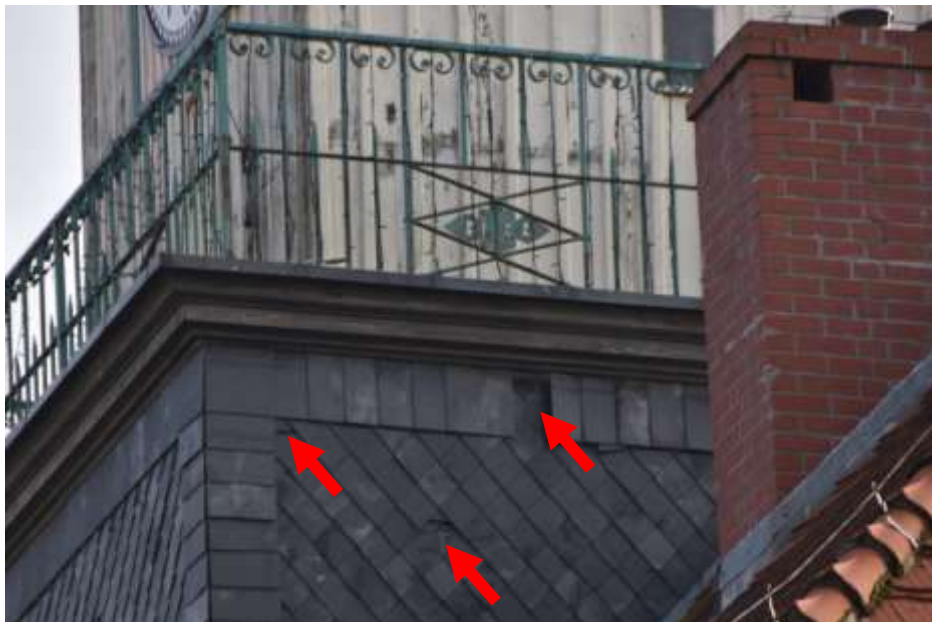
Fot. 340. Fragment elewacji: ściana zwieńczona profilowanym wysuniętym gzymsem drewnianym; lokalnie uszkodzenia okładziny; ubytki płytek łupka;
