przedmiot opracowania: **WIEŻA ZEGAROWA W RATUSZU**

lokalizacja: **Plac Ratuszowy nr 1
72-320 Trzebiatów
dz. nr ew. 175**

rodzaj opracowania: **EKSPERTYZA TECHNICZNA**

branża: **KONSTRUKCJA**

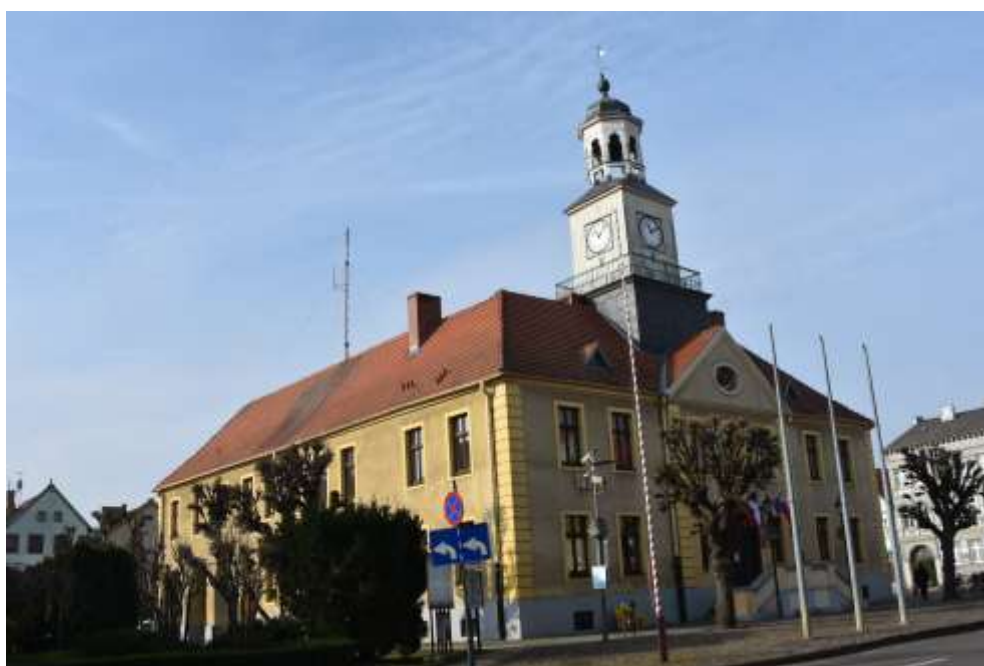
Fot. 2: Ratusz w Trzebiatowie, stan na dzień 16.02.2023 r.
