**Dokumentacja wyników badań konserwatorskich
rozpoznania stratygraficznego nawarstwień tynkarsko-malarskich
elementów wystroju i wyposażenia wnętrza
dawnej sali wypoczynkowej i holu pawilonu „J”
Specjalistycznego Szpitala im. Ks. Józefa Nathana w Branicach**

Opracowała:

mgr Karolina Jeziorska
konserwator dzieł sztuki, specjalność:
malarstwo i rzeźba polichromowana,
dyplom UMK nr 1400/191568/2017
45-287 Opole, ul. Batalionu „Parasol” 21/301

Opole, styczeń 2023

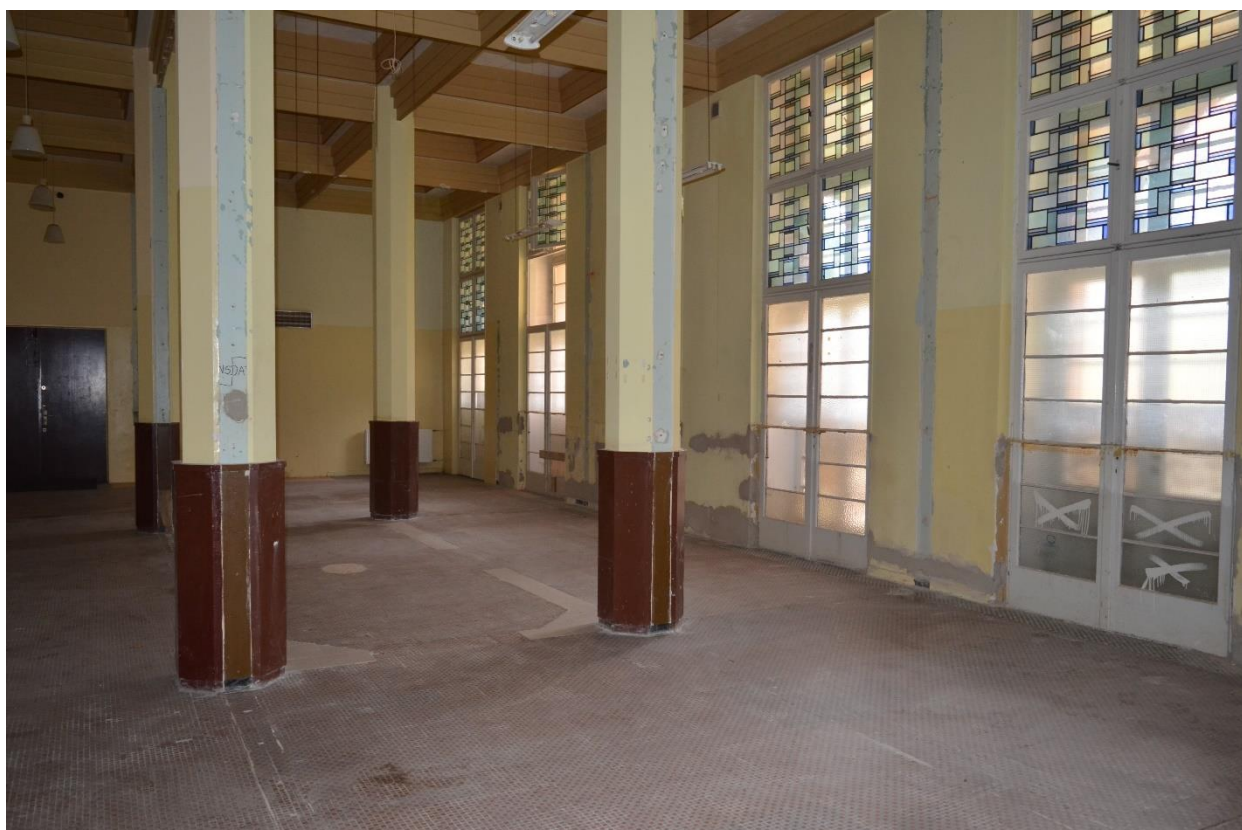
Fot. 4 Wnętrze holu po usunięciu wtórnych ścian działowych w 2021 r..

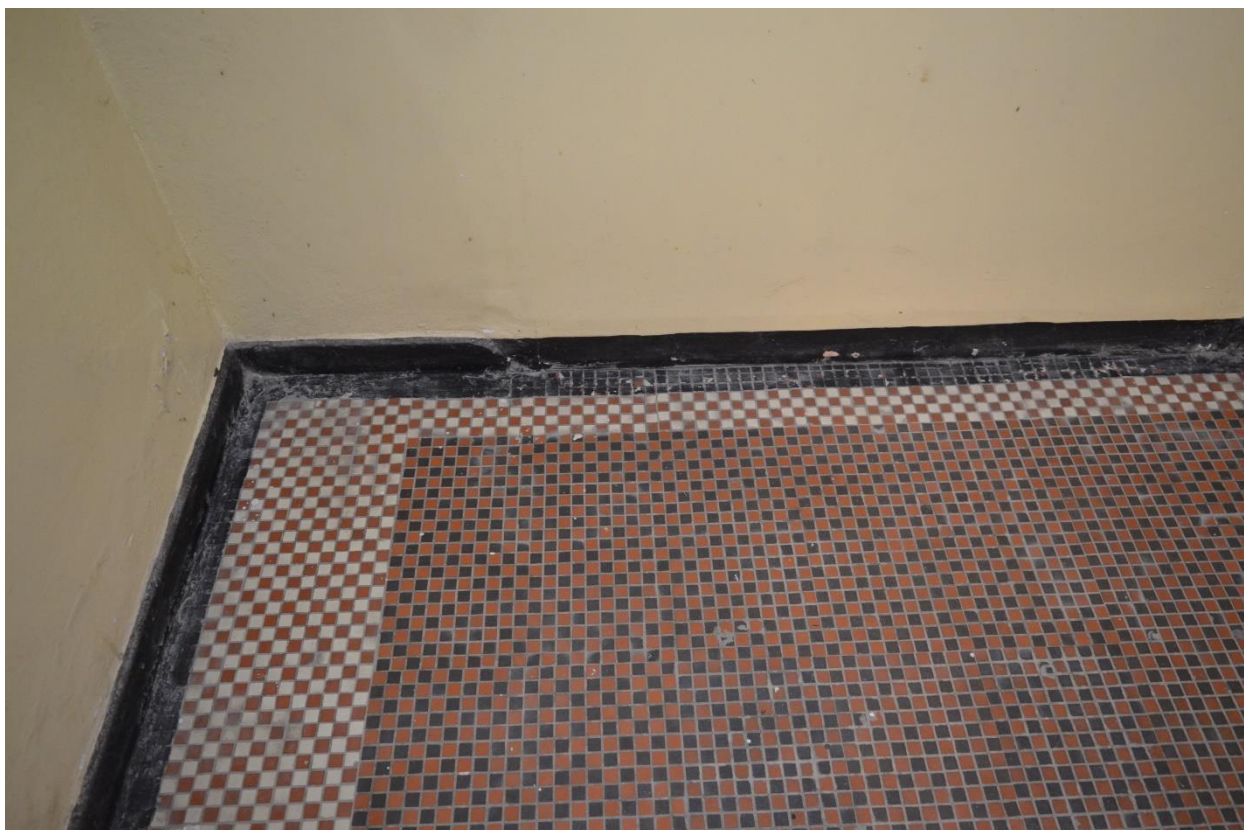
windzie (fot. 5). Widać tam geometryczną kompozycję mozaikową złożoną z przemalowanej częściowo na czarno bordiury ułożonej w czerwono-białą szachownicę. Środkowe wypełnienie stanowi natomiast szachownica z kostek czerwono-czarnych. Stan zachowania płytek w tym miejscu jest względnie dobry, wymaga jednak usunięcia wtórnej warstwy czarnej farby i drobnych korekt (np. uzupełnienia płytek, ew. scalenie kolorystyczne fug).

Fot. 5 Zachowany fragment mozaikowej posadzki ceramicznej w pomieszczeniu bocznym holu przy windzie. (fot. K.J.)

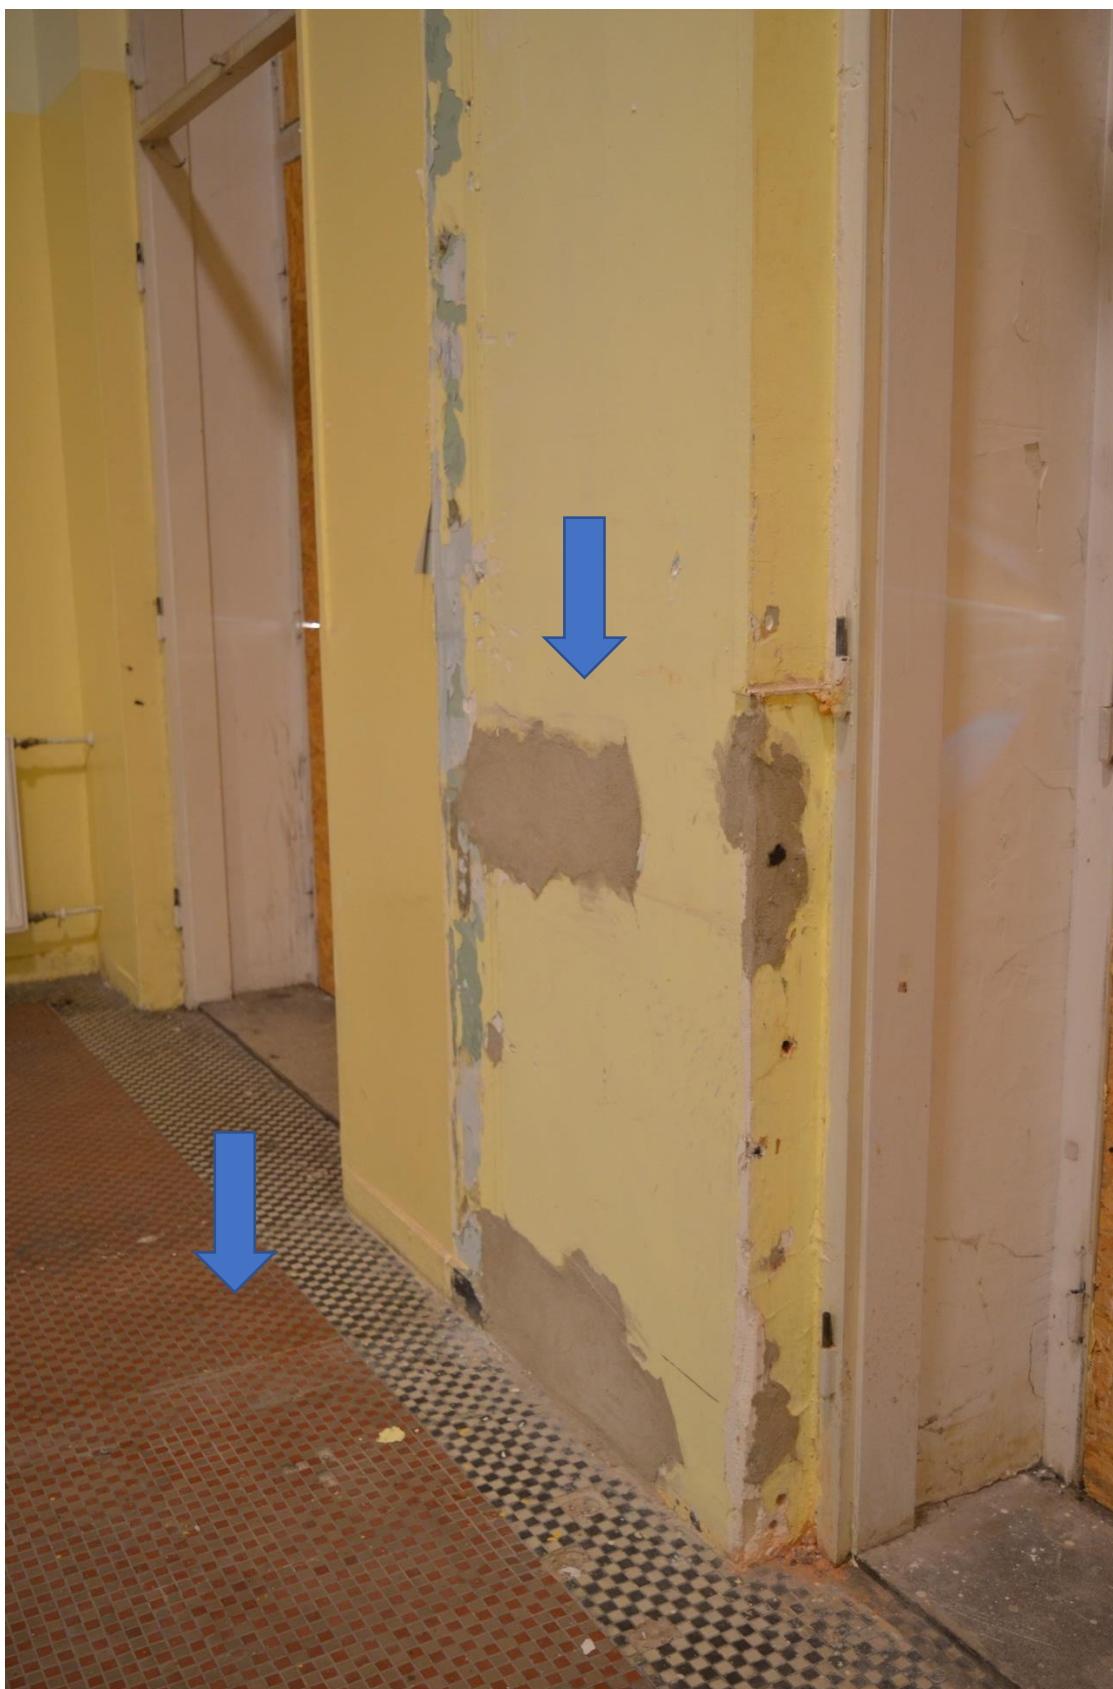
Problematyczny jest jednak stan zachowania posadzki w samym holu. Składa się ona, podobnie jak ta przy windzie, z mozaikowej bordiury i środkowej partii wypełnienia (fot. 10, 14, 15, 16, 18). W wielu miejscach została jednak wtórnie uzupełniona niedobranymi wielkością, kształtem i kolorem płytkami, co daje wrażenie estetycznego chaosu. Wstawione zostały zapewne z biegiem lat w związku z bieżącym zapotrzebowaniem i naprawami. Prócz tego widoczne są także partie uzupełnień oryginalnymi płytkami mozaikowymi, wpasowanymi w ubytki, lecz z pominięciem dbałości o kolor (fot. 16). Zastanawiające są także chaotycznie rozmieszczone w partii wypełnienia fragmenty arkuszy mozaikowych z ciemniejszymi kostkami (fot. 15, 16). Nie tworzą one bowiem żadnego logicznie ułożonego wzoru. Widoczny jest jednak ogólny charakter dawnego układu nawiązujący prawdopodobnie do ułożenia przy windzie. Widać tu,

Stan zachowania ceramicznych, przedwojennych kształtek jest zróżnicowany. Na powierzchni niektórych płytek widać ubytki oraz uszkodzenia mechaniczne. Miejscami widoczne są uniesione fragmenty łączących poszczególnych partii kostek (fot. 10, 20). Ponadto, z racji tego, że w dużej mierze poprzetykane są nietrafionymi uzupełnieniami, tworzą wrażenie chaotycznej kompozycji rozbijającej, podobnie jak przemalowane ściany i drewniane okładziny, ogólną estetykę wnętrza.

Fot. 10 Widok na wtórne uzupełnienia zaprawy jednej ze ścian. Widoczne spiętrzenie posadzki (fot. K.J.)

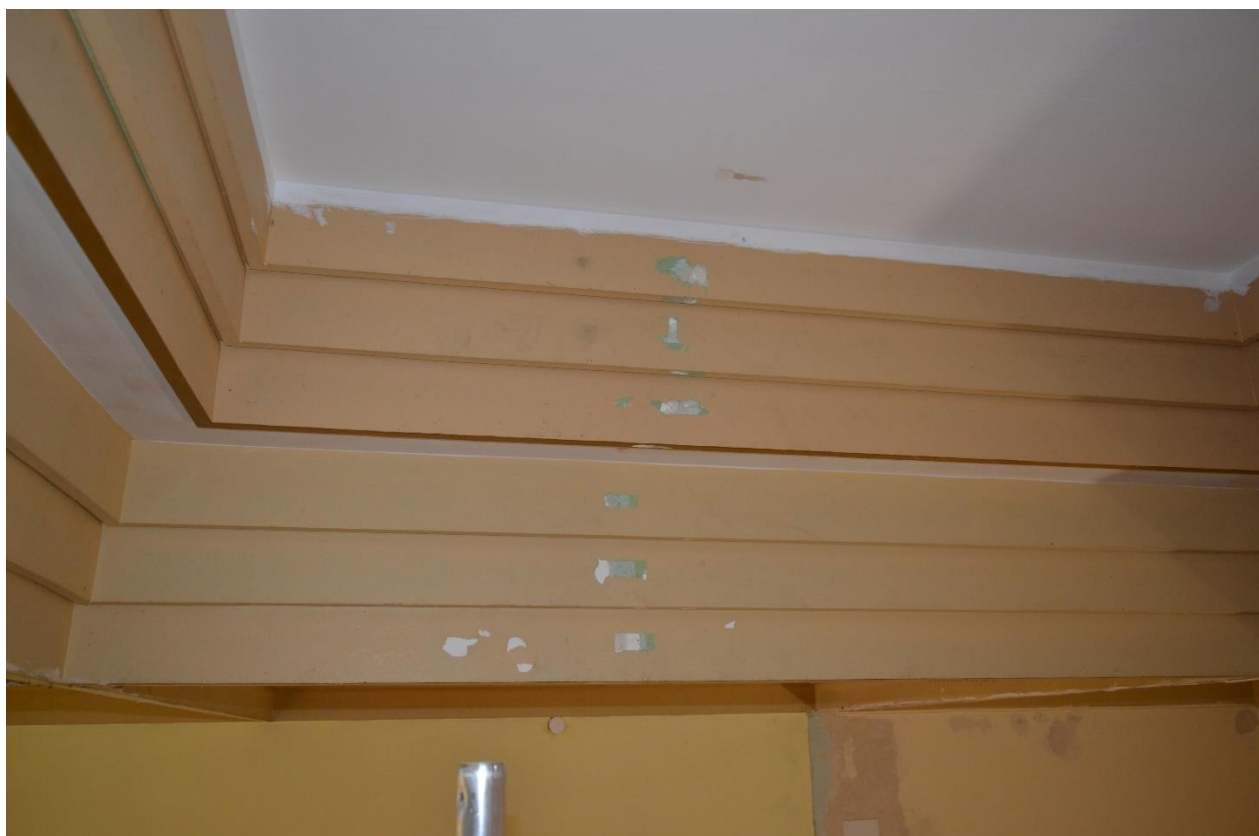
Ściany, filary i kasetonowy sufit. Zarówno ściany (fot. 4, 6, 9, 10), filary powyżej drewnianego cokołu, jak i kasetonowy sufit (fot. 11, 12, 13), zostały wielokrotnie przemalowane, a część wtórnie zaszpachlowana. Na ścianach widać ślady po usuniętych ściankach działowych. Ponadto, widoczne są ślady napraw w postaci nawiertów, ubytków zaprawy, miejscowych spękań. Oprócz tego estetykę zaburzają wtórne, lokalne, nieestetycznie założone uzupełnienia ubytków podłoża (np. bruzdy po wymianie okablowania) przy pomocy różnego rodzaju zapraw (cementowych, gipsowych itp.). Uzupełnienia wykonane są niedbale, przypadkowymi zaprawami, narzucanymi bez odpowiedniego zatarcia i dopracowania. Tworzy to wrażenie nieuporządkowania i znacznej przypadkowości, co również rozbija ogólną estetykę zabytkowego wnętrza.

Fot. 11 Kasetonowy sufit z wykonanymi odkrywkami sondażowymi. (fot. K.J.)

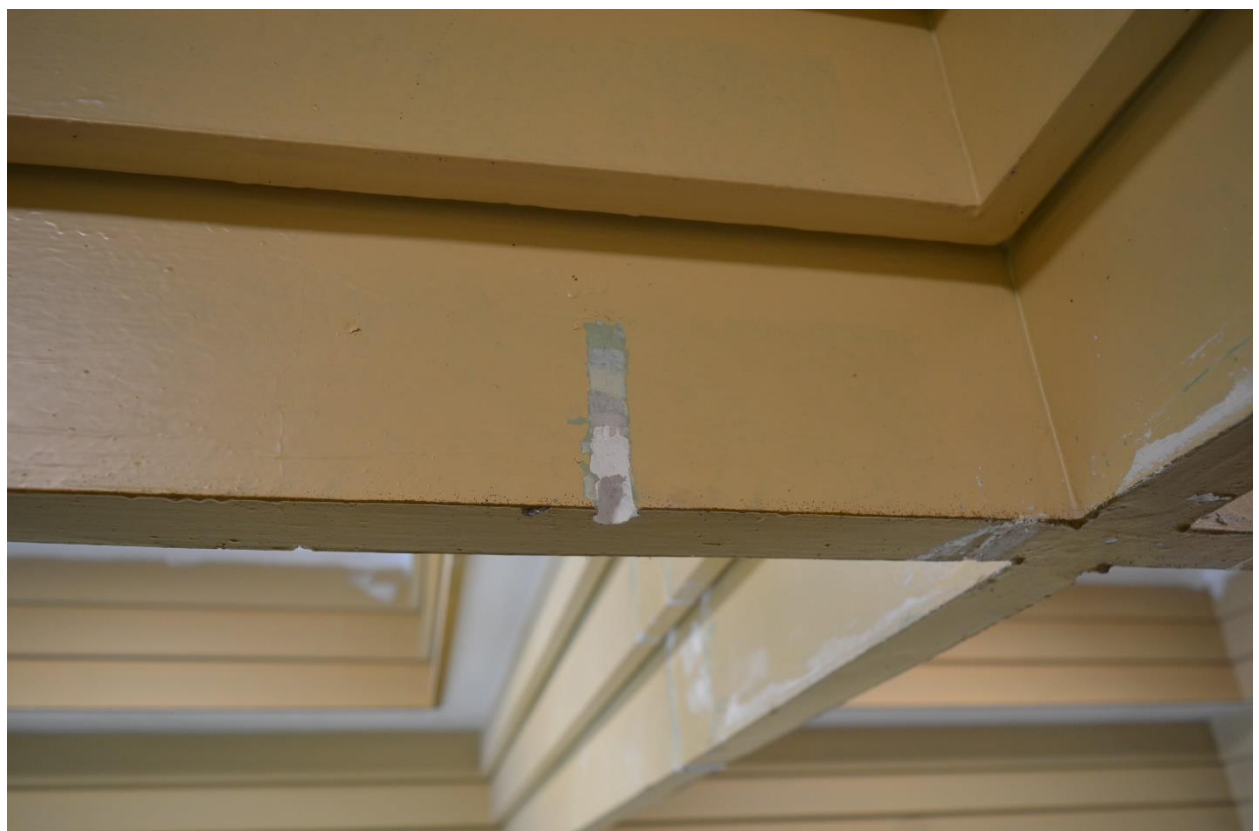
Fot. 12 Kasetonowy sufit z wykonaną odkrywką sondażową z widocznymi wtórnymi warstwami malarskimi oraz grubością gipsowej zaprawy. (fot. K.J.)

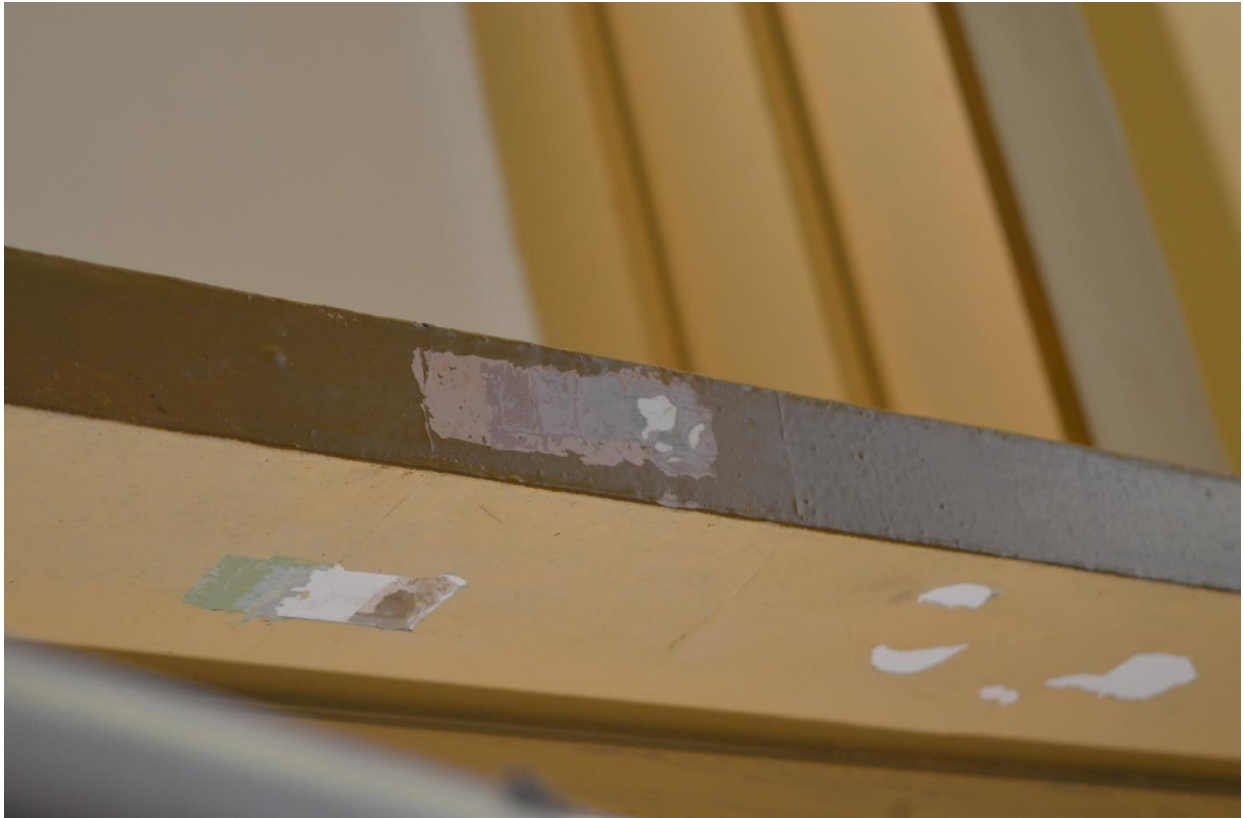
Fot. 13 Kasetonowy sufit z widocznymi warstwami stratygraficznymi. (fot. K.J.)

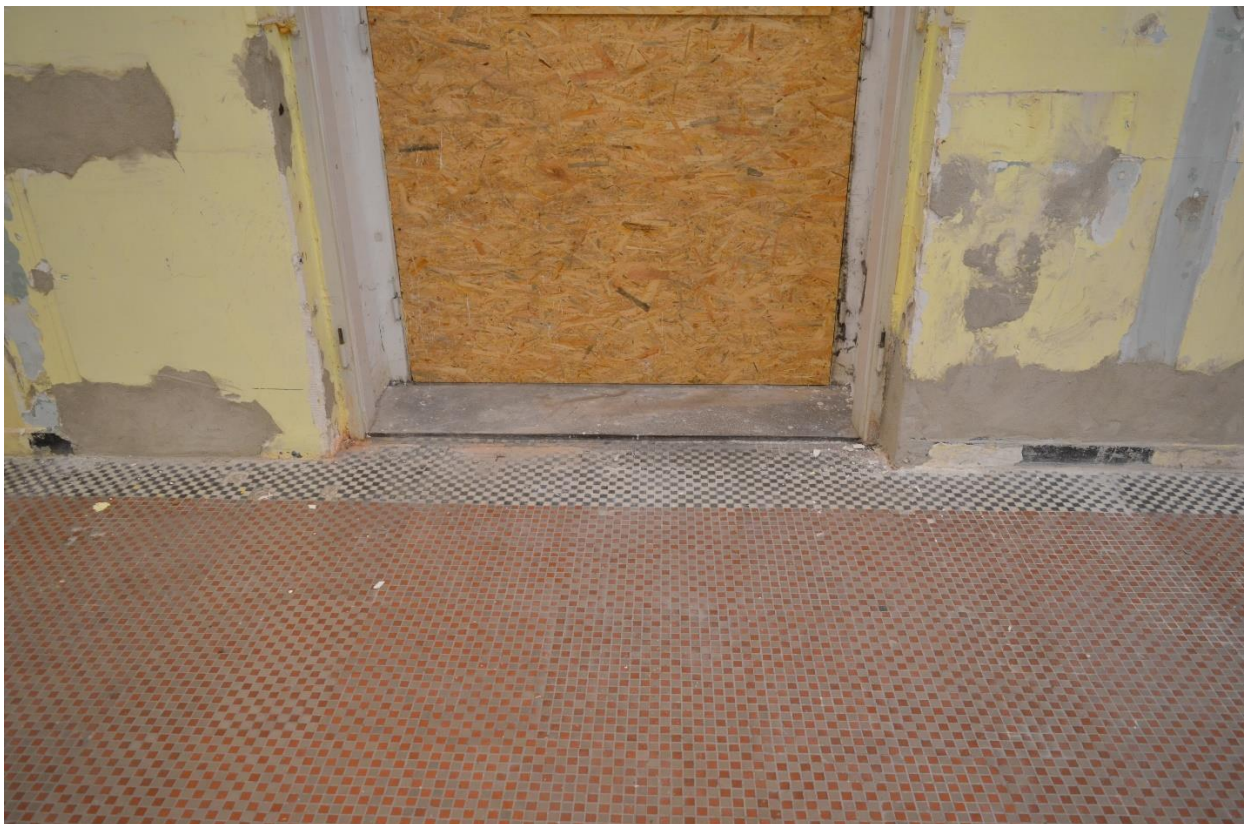
Fot. 14 Ściana wychodząca na wirydarz. Widoczne wtórne uzupełnienia zaprawy, a także częściowo zachowana czarna listwa przypodłogowa. (fot. K.J.)

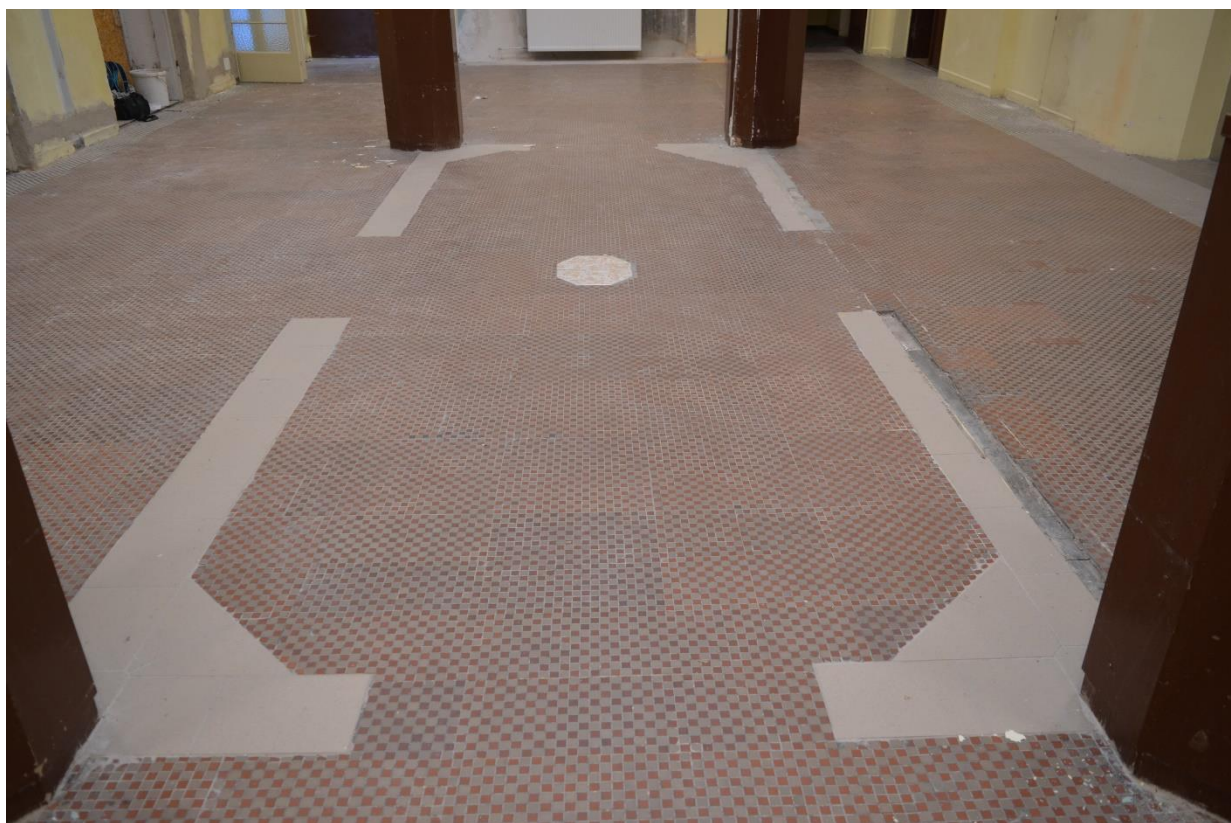
Fot. 15 Widok na centralną część pomieszczenia ze śladami po ławkach i fontannie w postaci szarych płytek. Pomiędzy nimi widoczne łączenia mozaikowych arkuszy. (fot. K.J.)

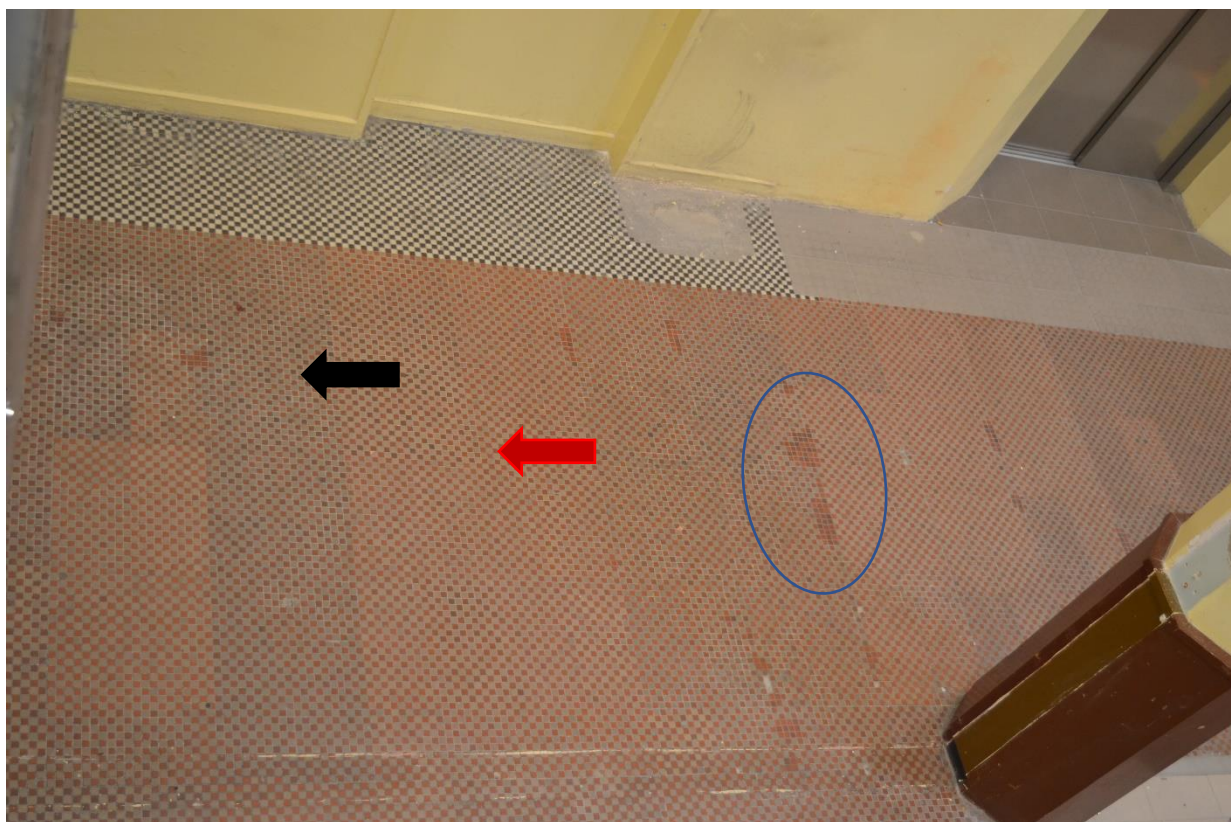
Fot. 16 Widok z góry na posadzkę. Widać geometryczne, chaotycznie rozmieszczone arkusze ciemniejszej posadzki oraz wtórne uzupełnienia czerwoną, oryginalną kostką. (fot. K.J.)

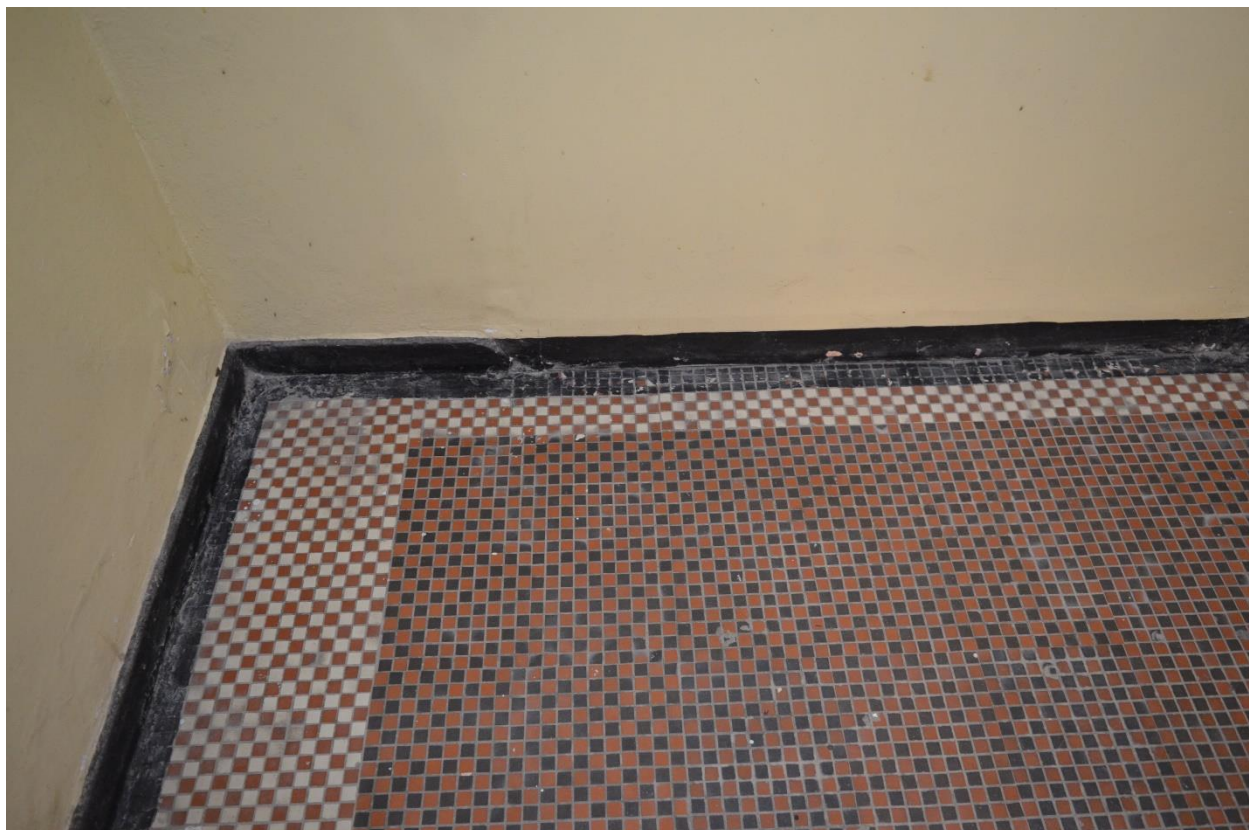
Fot. 19 Zbliżenie na fragment zachowanej posadzki w rogu pomieszczenia przy windzie. Widoczny układ kolorystyczny kostek oraz przemalowany na czarno fragment posadzki. (fot. K.J.)

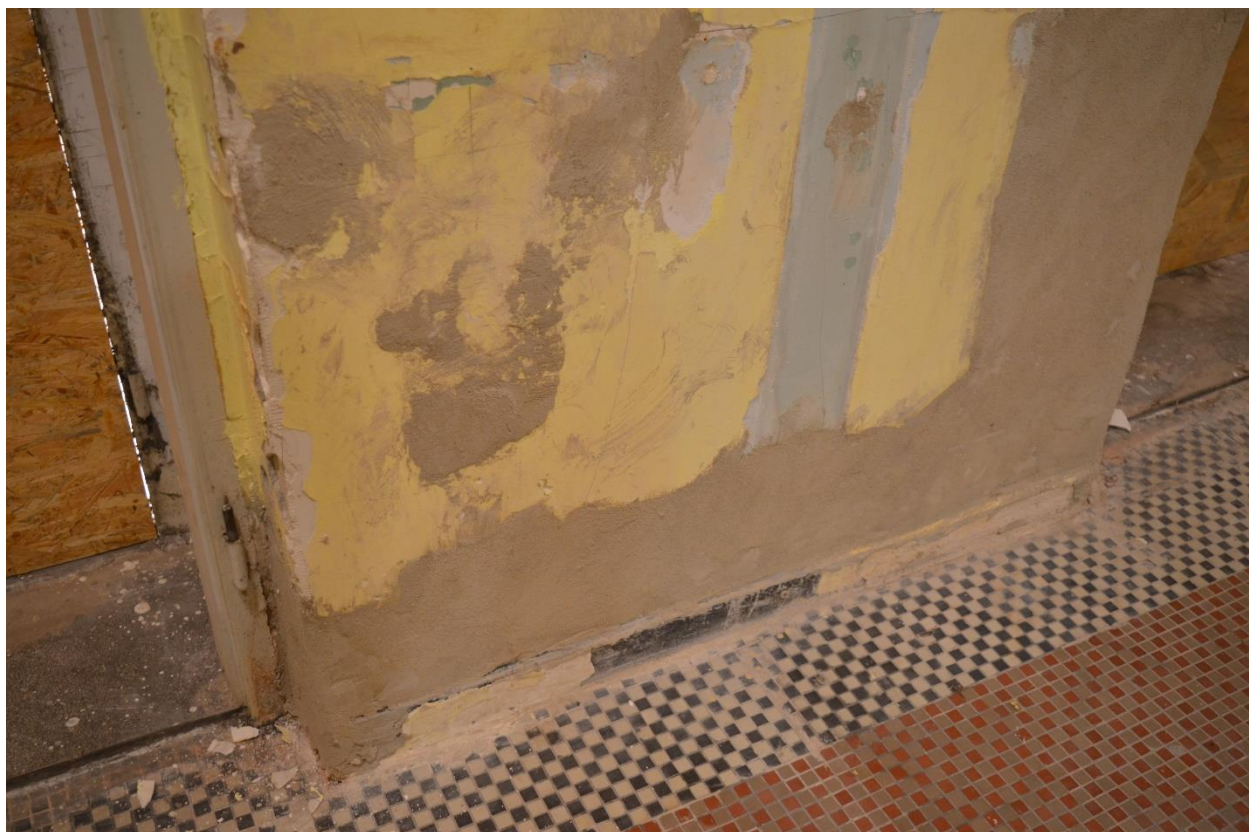
Fot. 20 Zbliżenie na listwę podlogową, a także wtórne, nieestetycznie nałożone zaprawy oraz uniesiony fragment posadzki. (fot. K.J.)

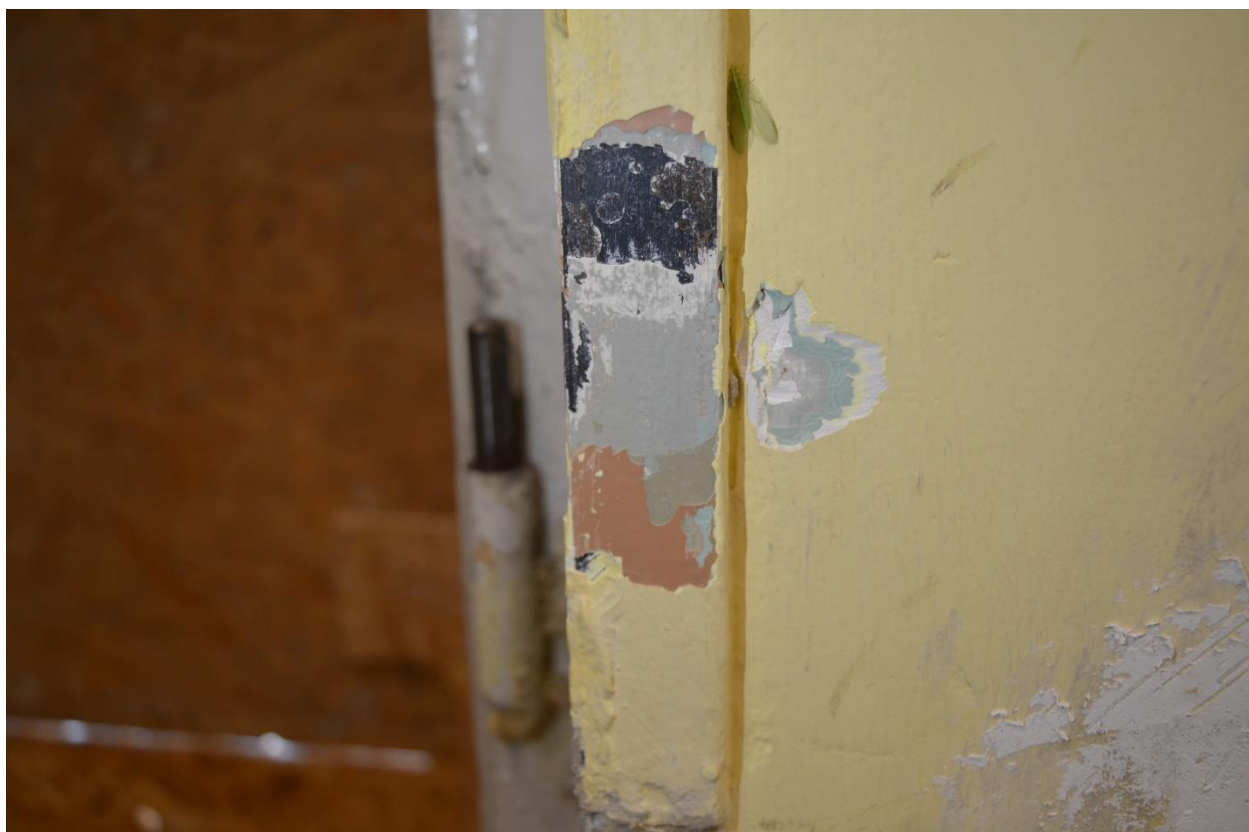
Fot. 21 Odkrywka na metalowej listwie okalającej jeden z otworów drzwiowych historycznej stolarki. Widoczne wielokrotne przemalowania. Pierwszą warstwę kolorystyczną stanowi prawdopodobnie czerń. (fot. K.J.).

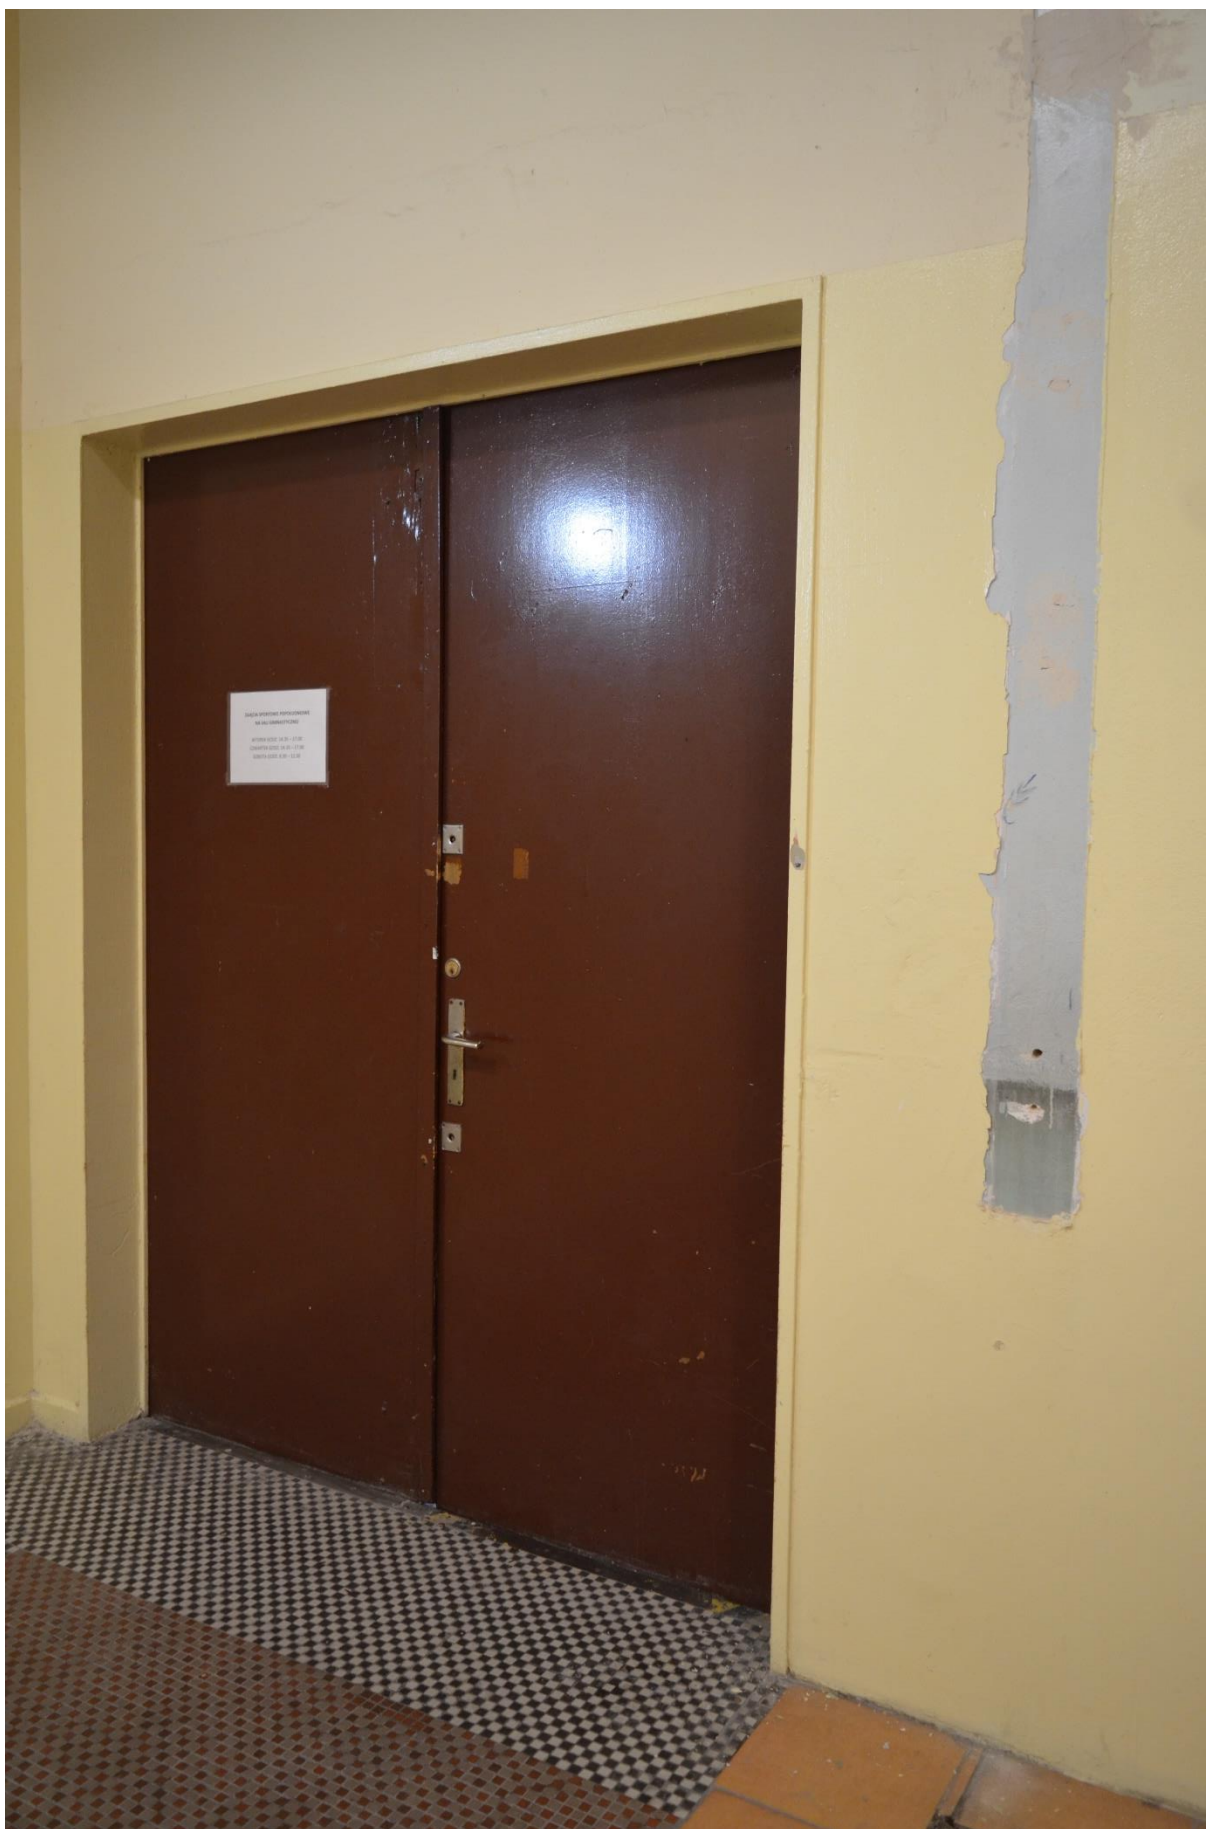
Drzwi montowane są na metalowych zawiasach. Cała stolarka drzwiowa zachowała się w stanie stosunkowo dobrym. Poza jedną warstwę przemalowania brązową farbą olejną (fot. 7, 23, 24, 25) utrzymuje poprawne właściwości fizyko - mechaniczne, co pozwala na ciągłe użytkowanie. Ponadto, widać niewielkie, miejscowe ubytki formy, przetarcia, zarysowania i drobne ubytki drewna na skrzydłach. Brak widocznych śladów aktywności drewnojadów w postaci otworów wylotowych czy żółtego proszku drzewnego. W podobnym stanie zachowania są cokoły filarów.

Fot. 23 Przemalowane dębowe, fornirowane drzwi do sali gimnastycznej (dawnego refektarza). (fot. K.J.)

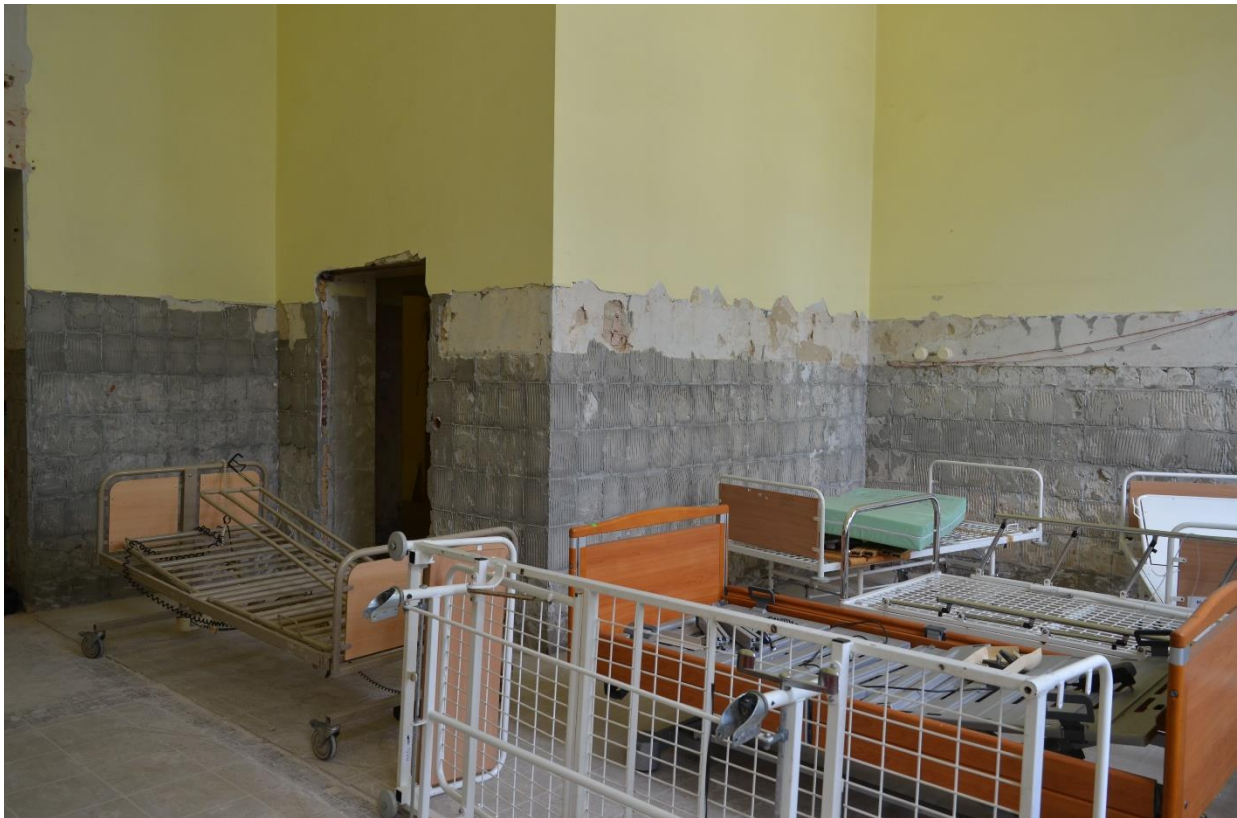
W pomieszczeniu przylegającym (dawniej małej kuchni), w strefie lamperii i powyżej, widoczne są ślady ingerencji w strukturę ścian, przede wszystkim nawarstwienia w postaci klejów po zerwanych płytkach oraz ślady wtórnych zapraw, a także chaotycznie rozmieszczone, współczesne okablowanie po instalacji elektrycznej. Ponadto, również w utworzonym korytarzu zaobserwować można uszkodzenia mechaniczne w postaci różnej wielkości ubytków poszycia tynkarskiego z uwidocznionym wątkiem ceglanego muru, regularnych i nieregularnych otworów, bruzd po montażu instalacji elektrycznych.

Fot. 30 Widok na jedną ze ścian dawnej kuchni. Widać ślady kleju po skutych płytkach. (fot. K.J.)

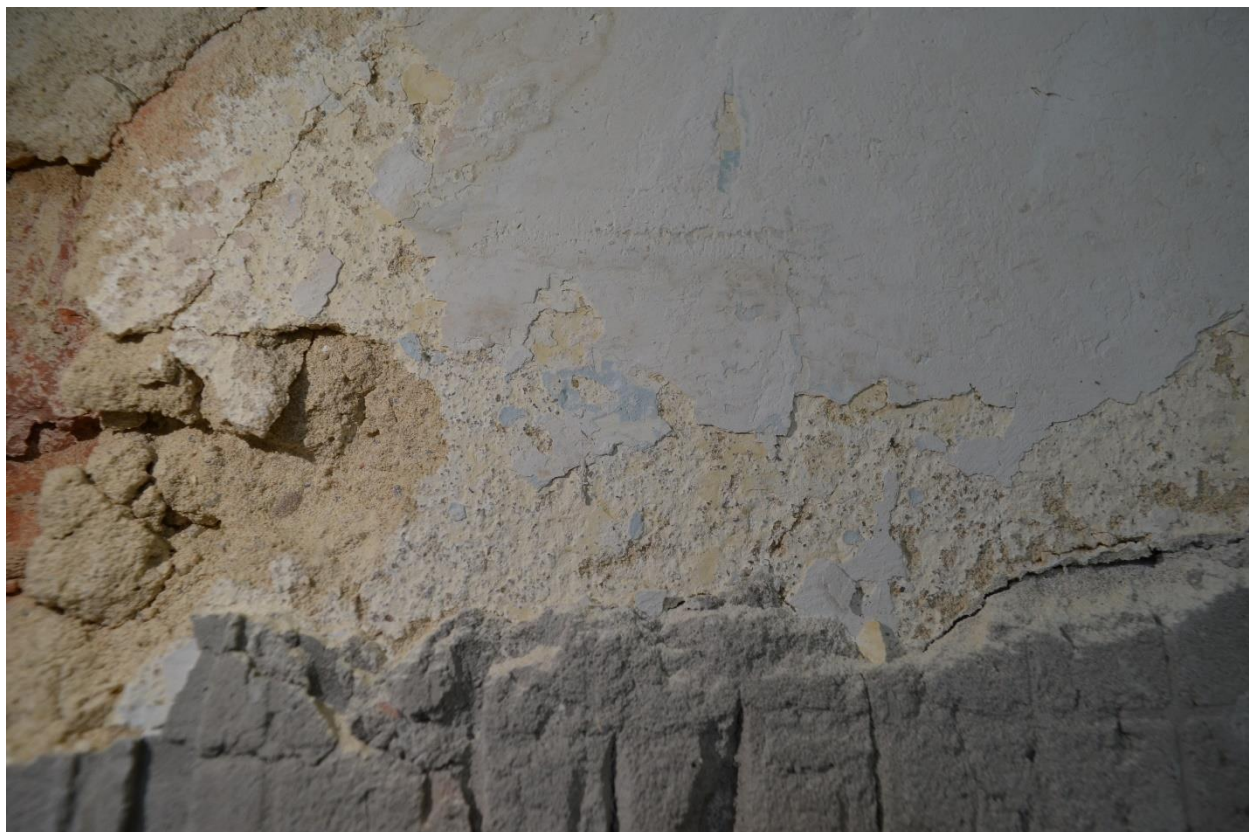
Fot. 37 Fragment odsłoniętego, oryginalnego tynku wapienno-piaskowego z warstwą pobiałą i pierwotnej – jasnożółtej warstwy malarskiej. (fot. K.J.)

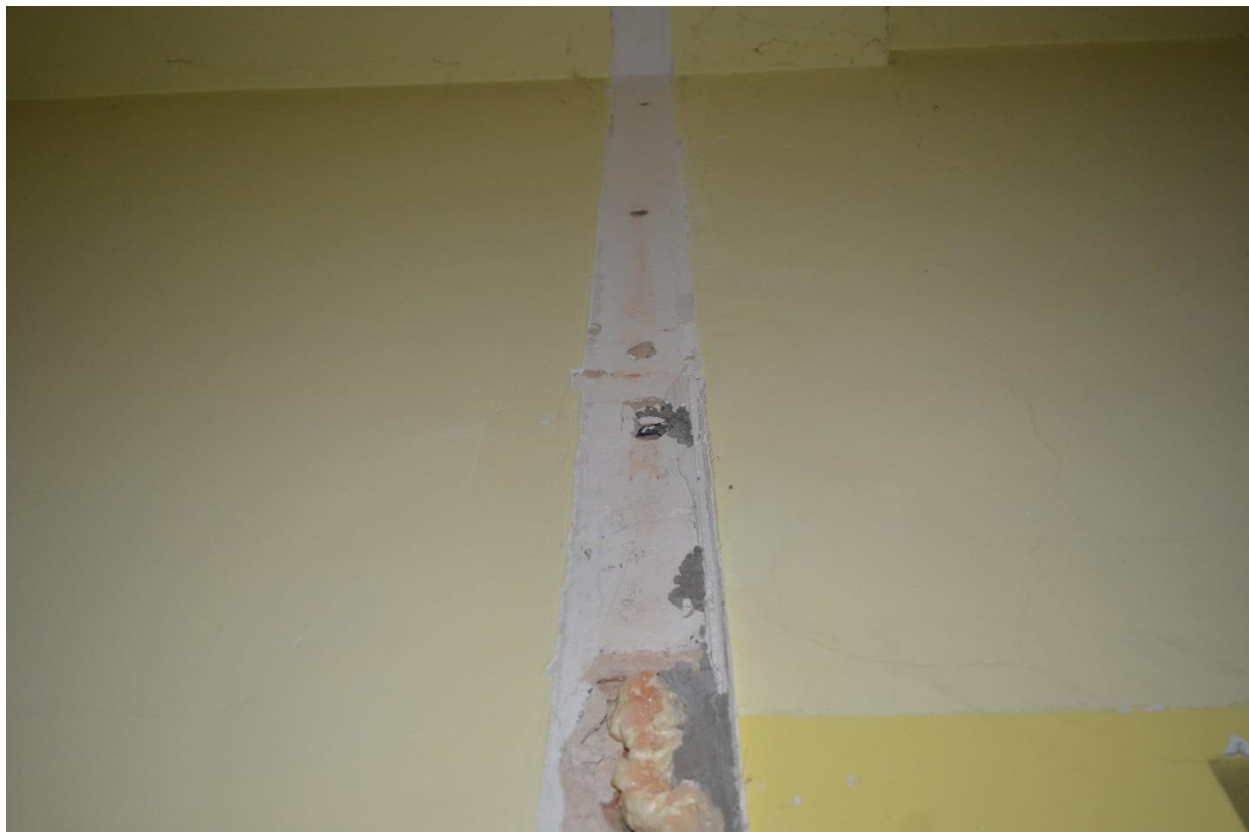
Fot. 38 Ślad po usuniętych, wtórnych ścianach działowych. (fot. K. J.)

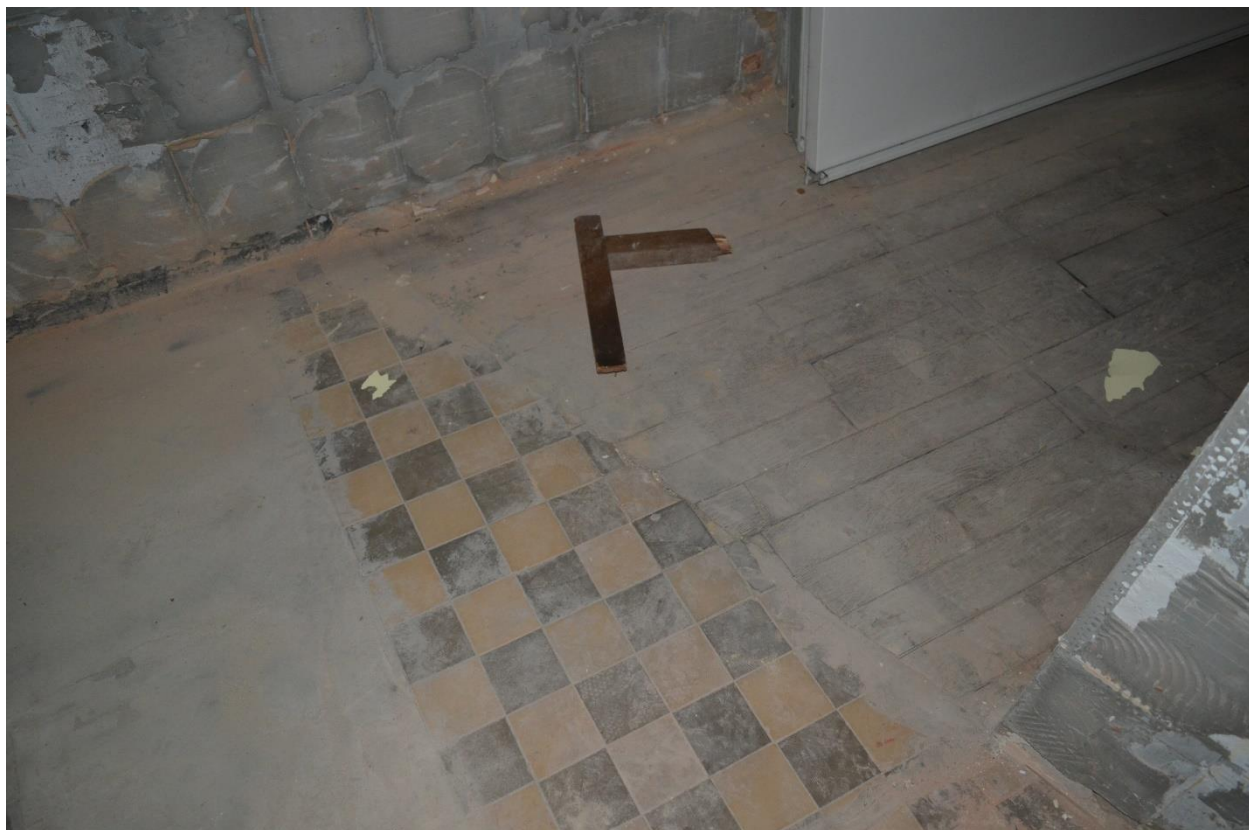
Fot. 40 Wtórnie przełożone, oryginalne, dębowe klepki parkietu na styku z być może historycznymi płytkami z czasu powstania obiektu. (fot. K.J.)

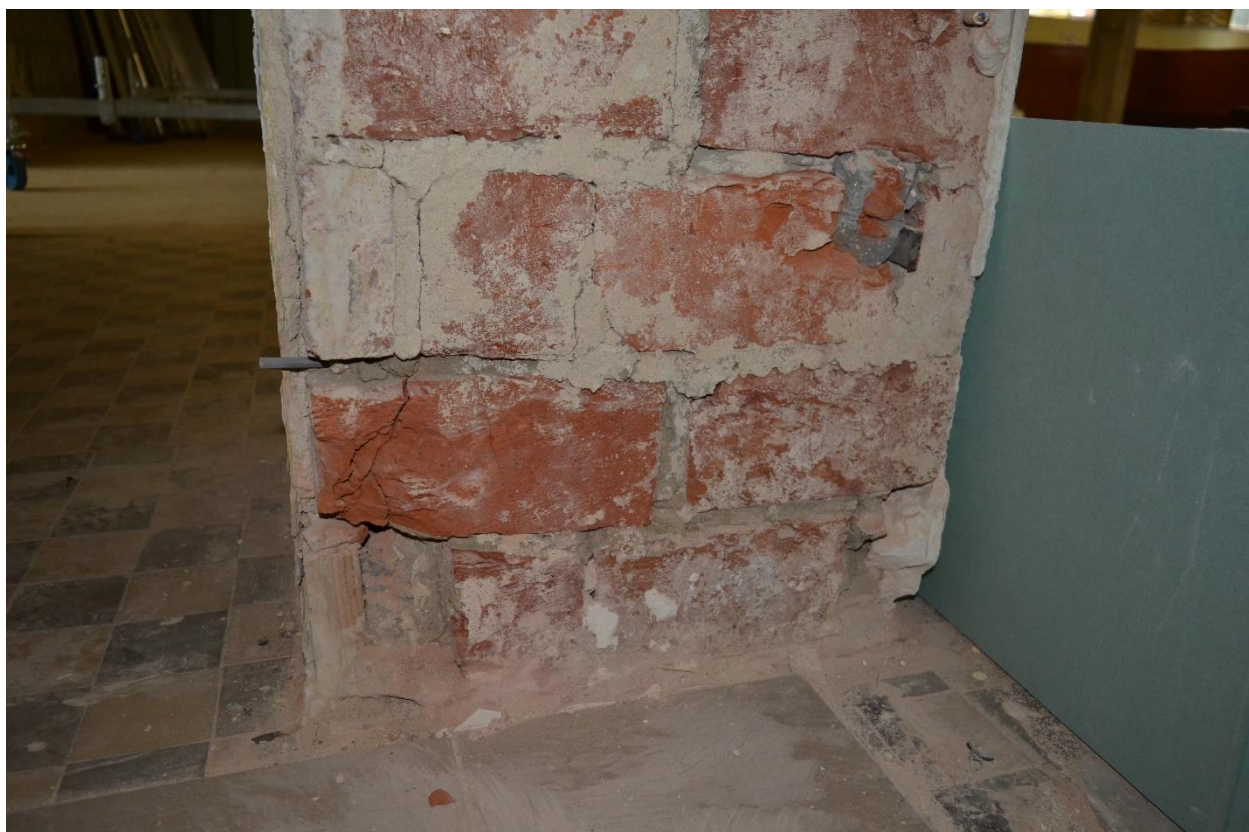
Fot. 41 Jeden z filarów korytarza - pozbawiony warstwy tynku. (fot. K.J.)
