**Dokumentacja wyników badań konserwatorskich
rozpoznania stratygraficznego nawarstwień tynkarsko-malarskich
elementów wystroju i wyposażenia wnętrza
dawnej sali wypoczynkowej i holu pawilonu „J”
Specjalistycznego Szpitala im. Ks. Józefa Nathana w Branicach**

Opracowała:

mgr Karolina Jeziorska
konserwator dzieł sztuki, specjalność:
malarstwo i rzeźba polichromowana,
dyplom UMK nr 1400/191568/2017
45-287 Opole, ul. Batalionu „Parasol” 21/301

Opole, styczeń 2023

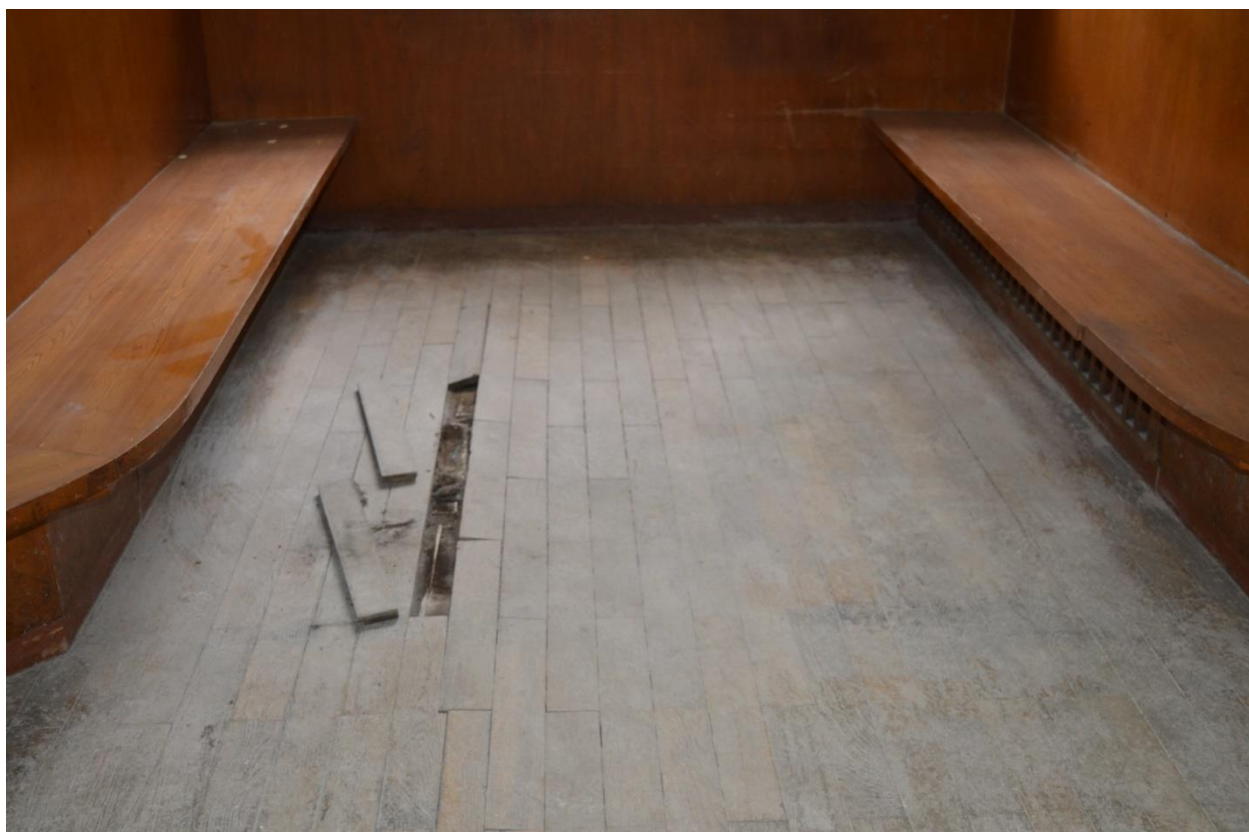
Fot. 44 Fragment parkietu z wyciągniętymi dębowymi klepkami. (fot. K.J.)

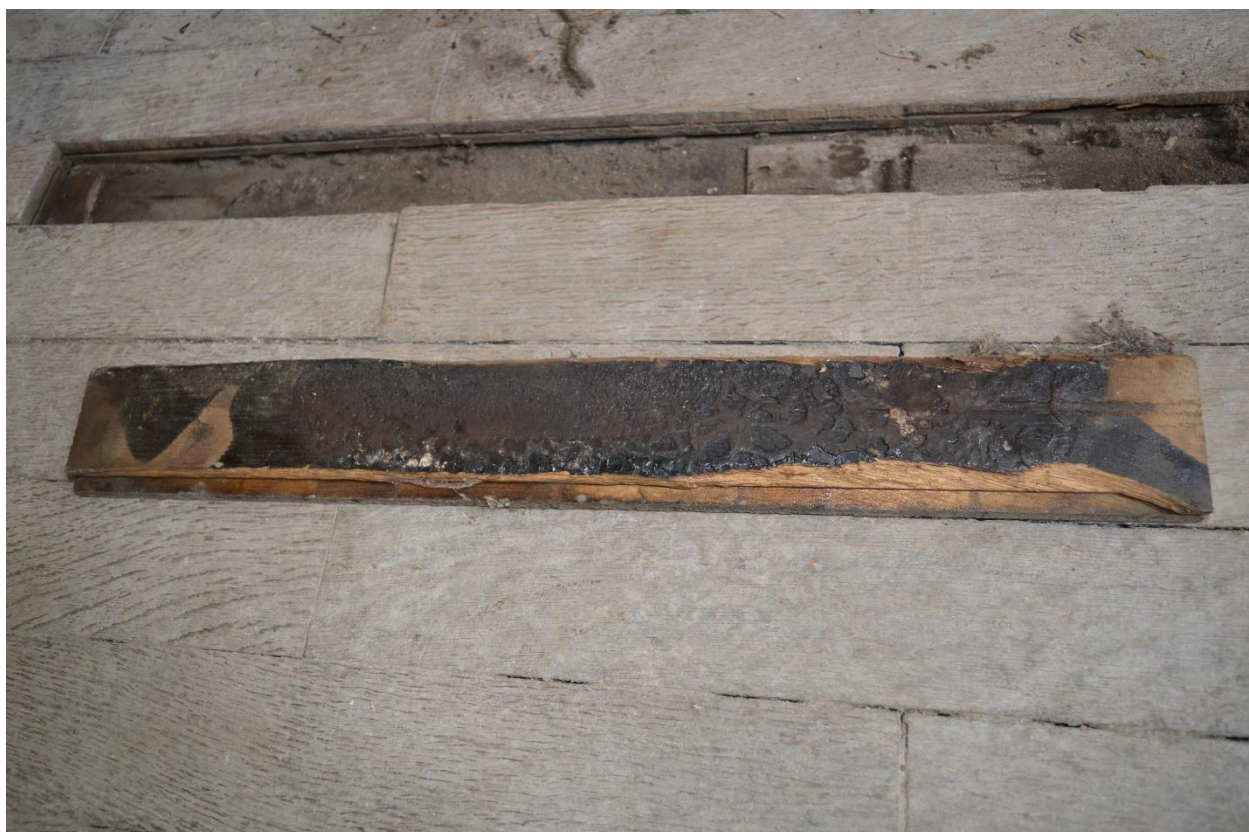
Fot. 45 Dębowy element parkietu ułożony na wylewce z białego cementu pokryty od spodu masą bitumiczną.

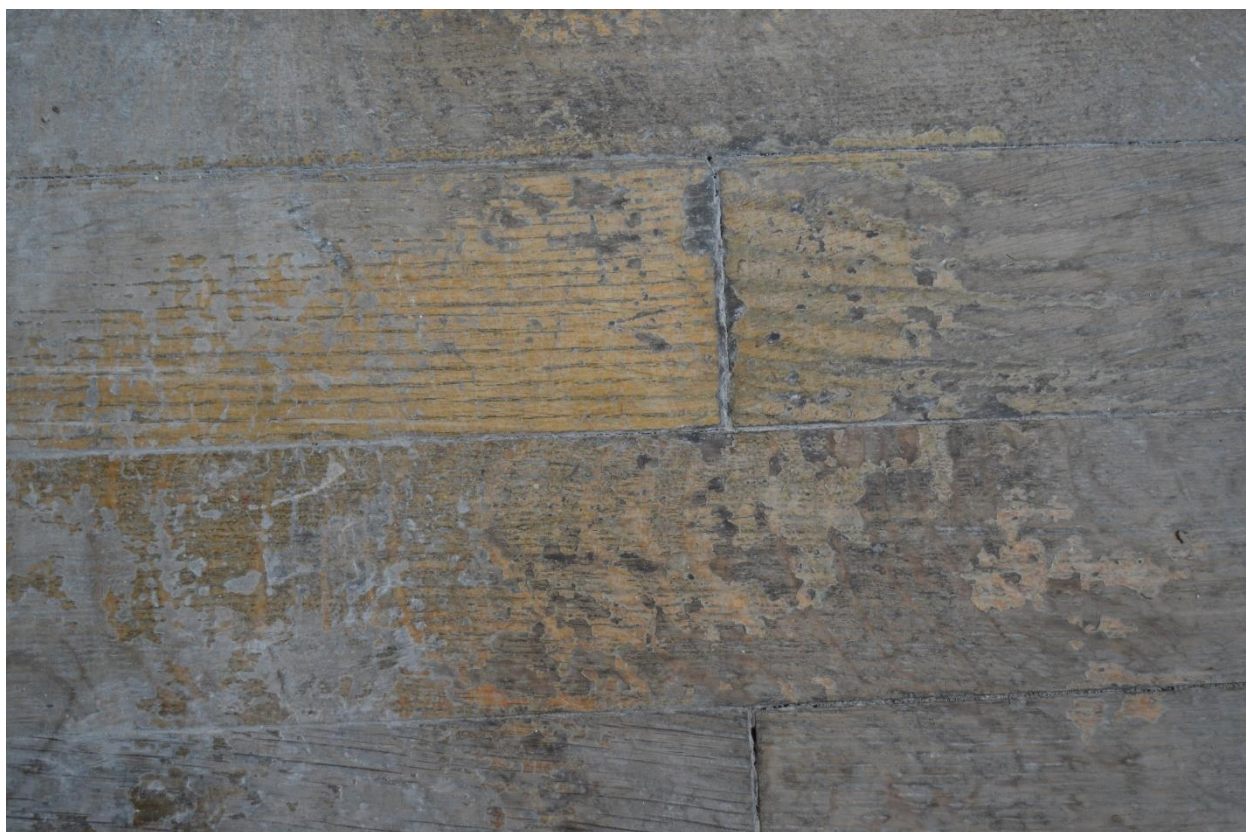
Fot. 46 Fragment historycznego parkietu z poprzecieraną warstwą lakieru. (fot. K.J.)

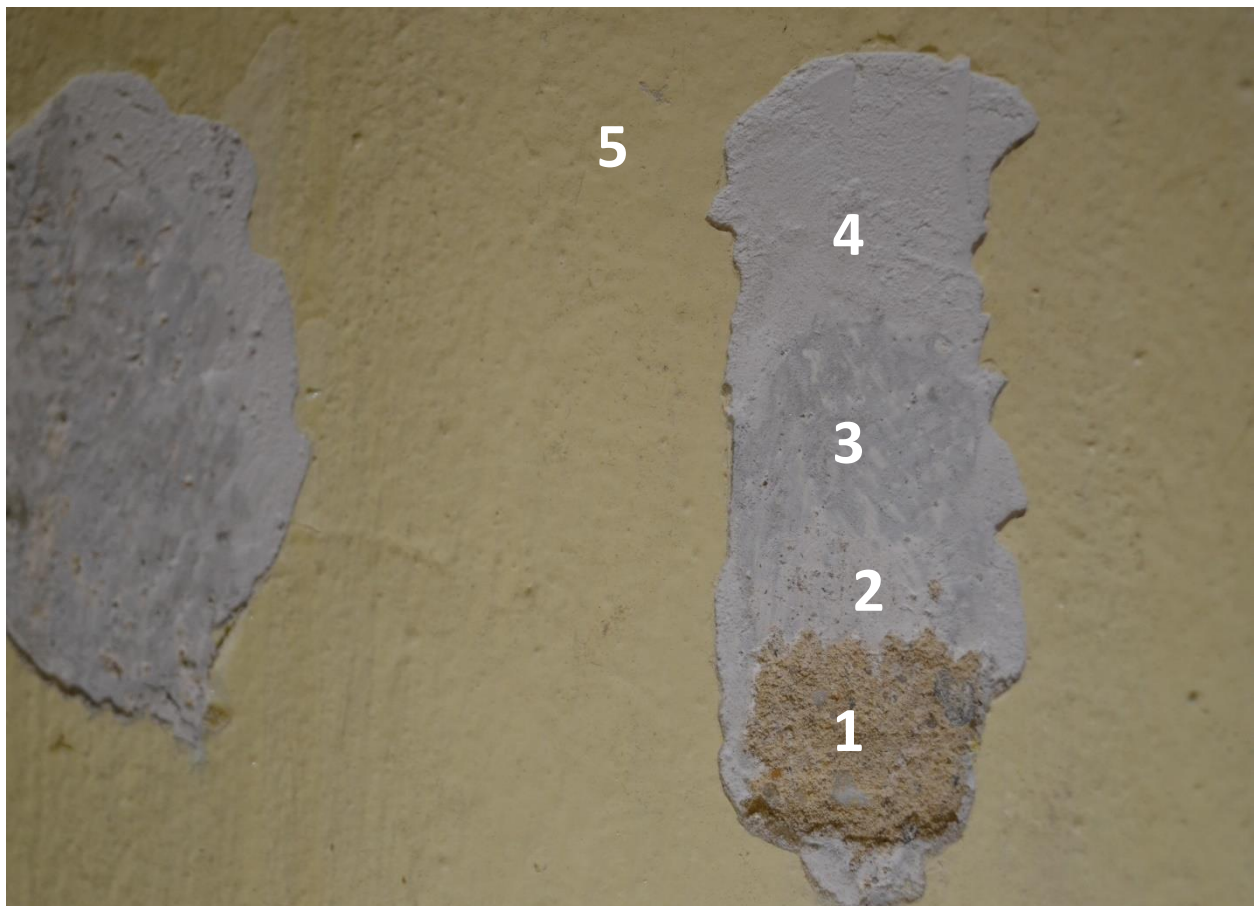
Fot. 49 Odkrywka schodkowa na ścianie za kaloryferem: 1 - zaprawa wapienno-piaskowa, 2 – pobialka wapienna, 3 – pierwotna, szaroblękita warstwa malarska, 4 – biała warstwa szpachli, 5 – żółta warstwa mal.

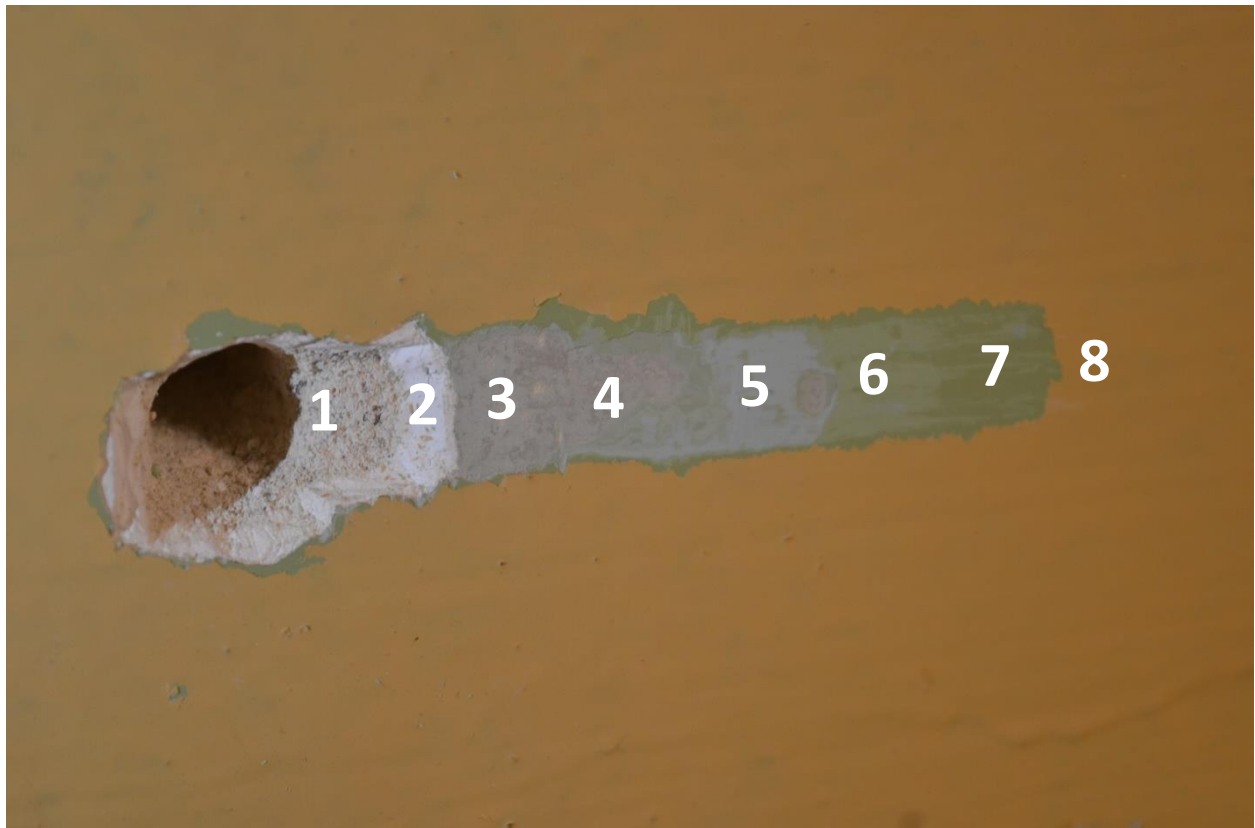
Fot. 51 Odkrywka schodkowa na powierzchni kasetonu : 1 – podłoże mineralne, zaprawa wapienno-piaskowa z dodatkiem cementu?, 2 – zaprawa gipsowa, 3 – ciemnoszara w. malarska, 4- jasnoszara w. malarska, 5 – jasnoblękitna w. malarska, 6 – jasnozielona w. malarska, 7 – ciemnozielona w. malarska, 8 – ugrowa w. mal.

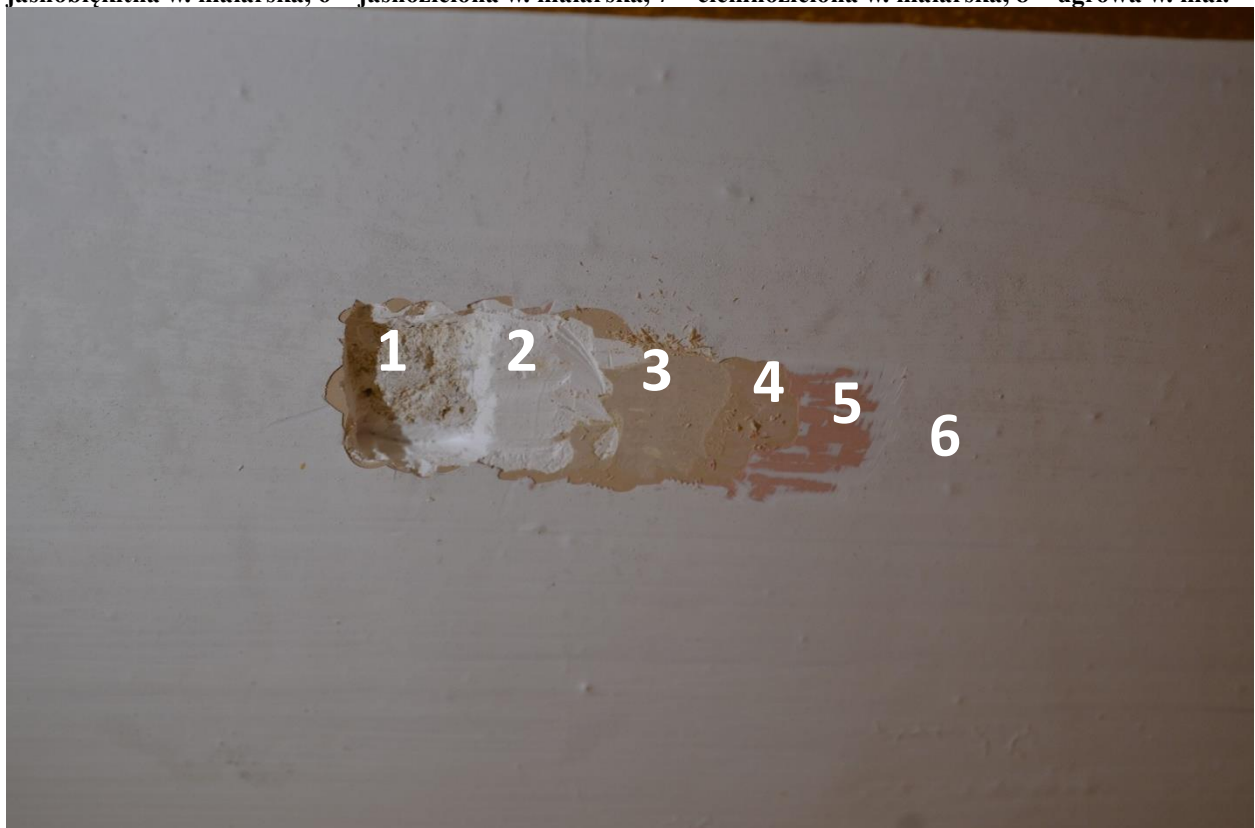
Fot. 52 Odkrywka schodkowa na spodniej płaszczyźnie kasetonu: 1: zaprawa mineralna: wapienno-piaskowa z dodatkiem cementu?, 2 – zaprawa gipsowa?, 3 – beżowa warstwa malarska, 4 – pomarańczowa warstwa malarska, 5 – różowa warstwa malarska, 6 – biała warstwa malarska

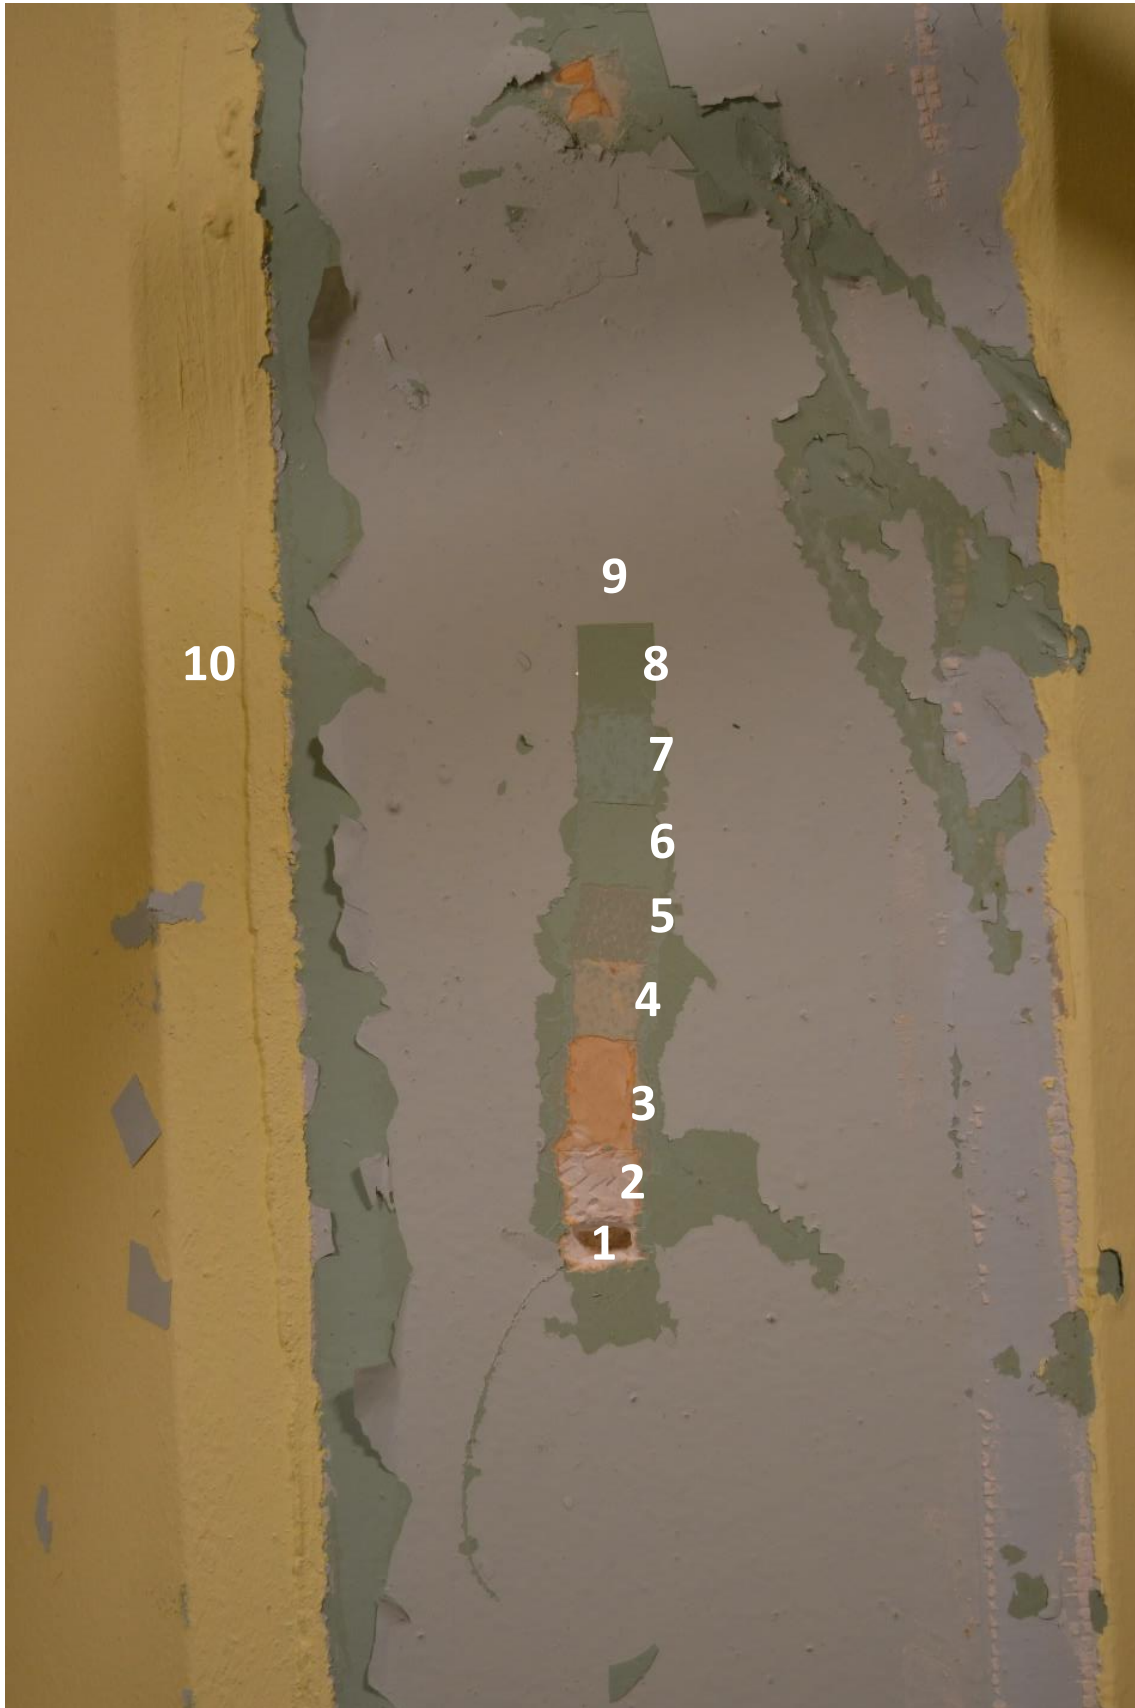
Fot. 56 Odkrywka schodkowa na jednym z filarów: 1 – zaprawa wapienno-piaskowa z dodatkiem cementu(?), 2 – zaprawa gipsowa (?), 3 – pomarańczowa warstwa malarska, 4 – jasnoszara warstwa malarska, 5 - ciemnoszara warstwa malarska, 6 – zielona warstwa malarska, 7- seledynowa warstwa malarska, 8 – ciemnozielona warstwa malarska, 9 – szara warstwa malarska, 10 – żółta warstwa malarska

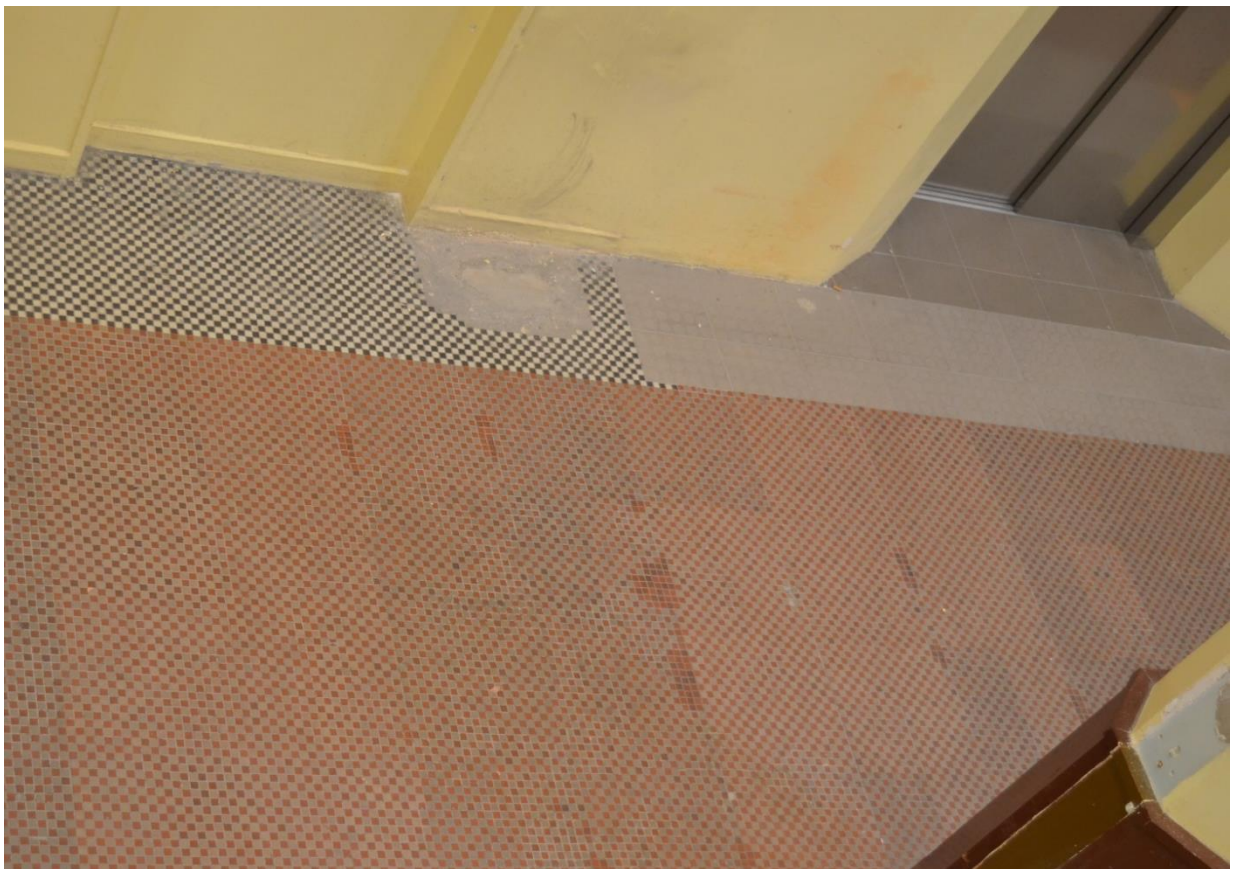
Fot. 58 Mozaikowa posadzka w holu – widok na wtórne uzupełnienia w postaci jasno – i ciemnobieżowych płytek ceramicznych oraz niedobrane kolorystycznie uzupełnienia kostkami oryginalnymi. (fot. K.J.)

7. Uzupelnienie drobnych ubytków w ceramicznych płytkach barwionymi w masie zaprawami mineralnymi, których skład oraz sposób aplikacji, a po związaniu, właściwości fizyko - mechaniczne zapewnią właściwą estetykę, trwałość oraz jak najlepsze walory użytkowe posadzki;

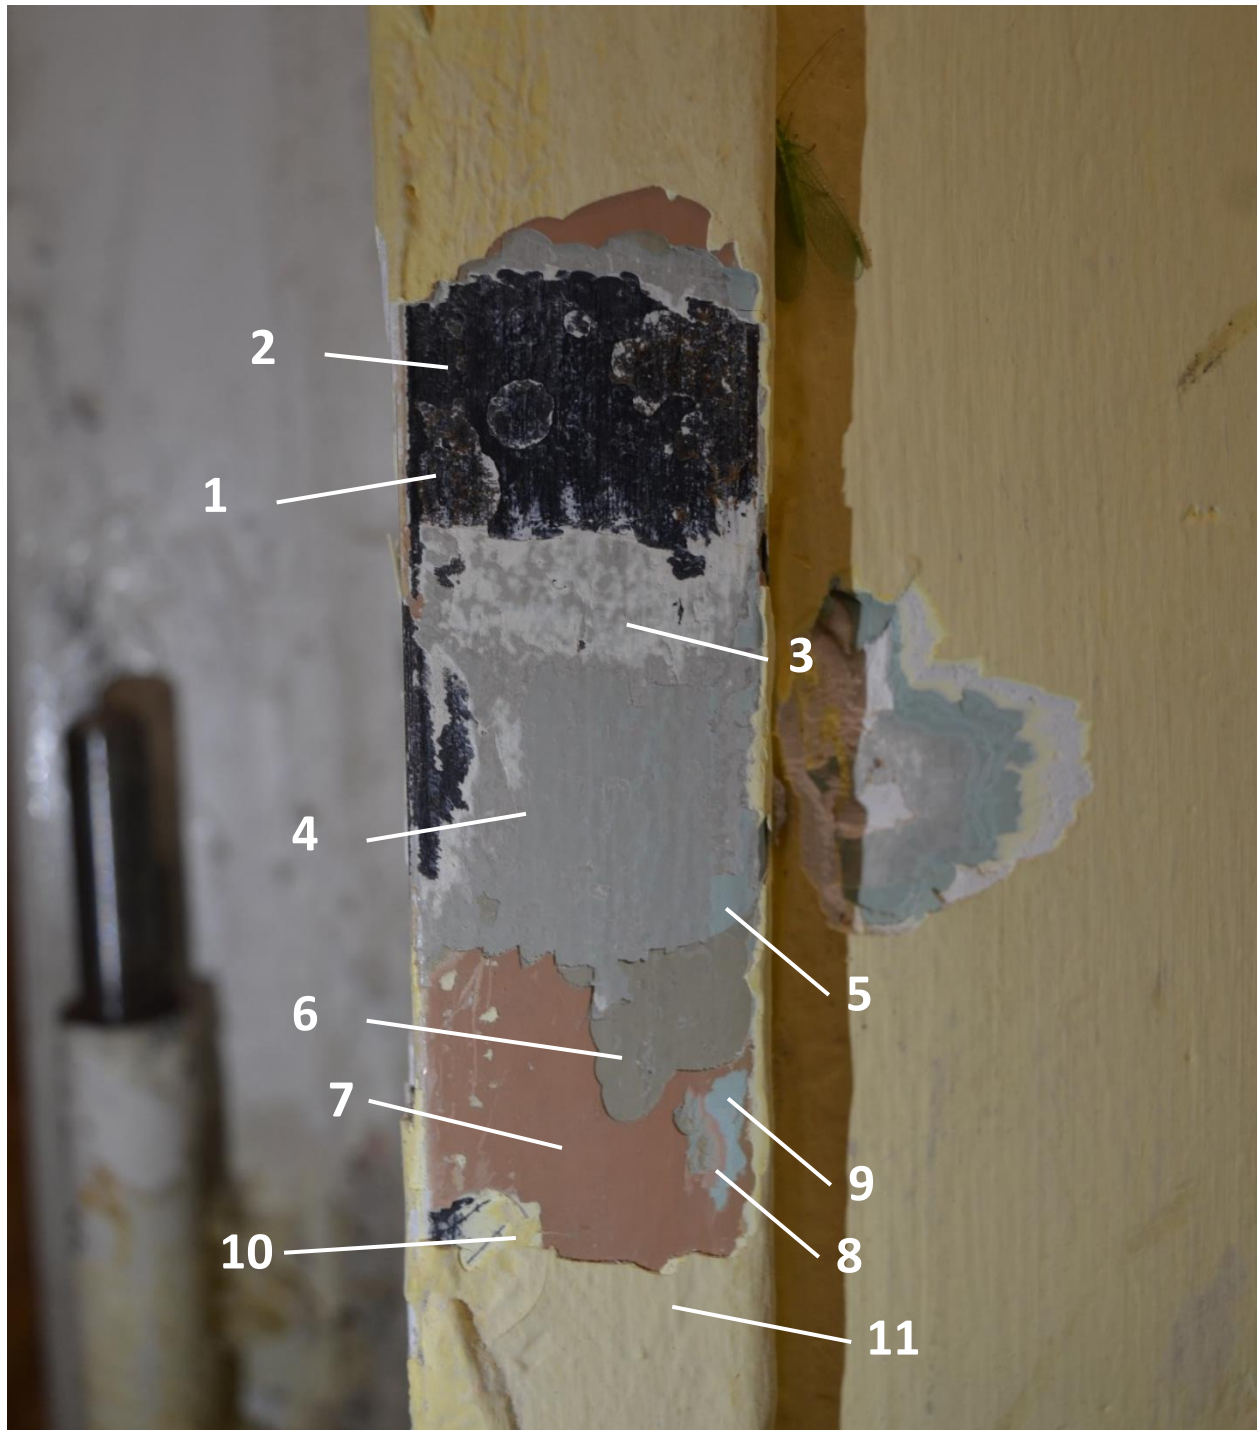
Fot. 60 Odkrywka sondażowa schodkowa na metalowej listwie okalającej jeden z otworów drzwiowych ściany wychodzącej na wirydarz: 1 – metalowe podłoże, 2 – czarna warstwa malarska, 3 – biała warstwa malarska, 4 – szara warstwa malarska, 5 – szarobłękitna warstwa malarska, 6 – beżowa warstwa malarska, 7 – ceglasta warstwa malarska, 8 – różowa warstwa malarska, 9 – błękitna warstwa malarska, 10 – żółta warstwa malarska, 11- jasnożółta warstwa malarska

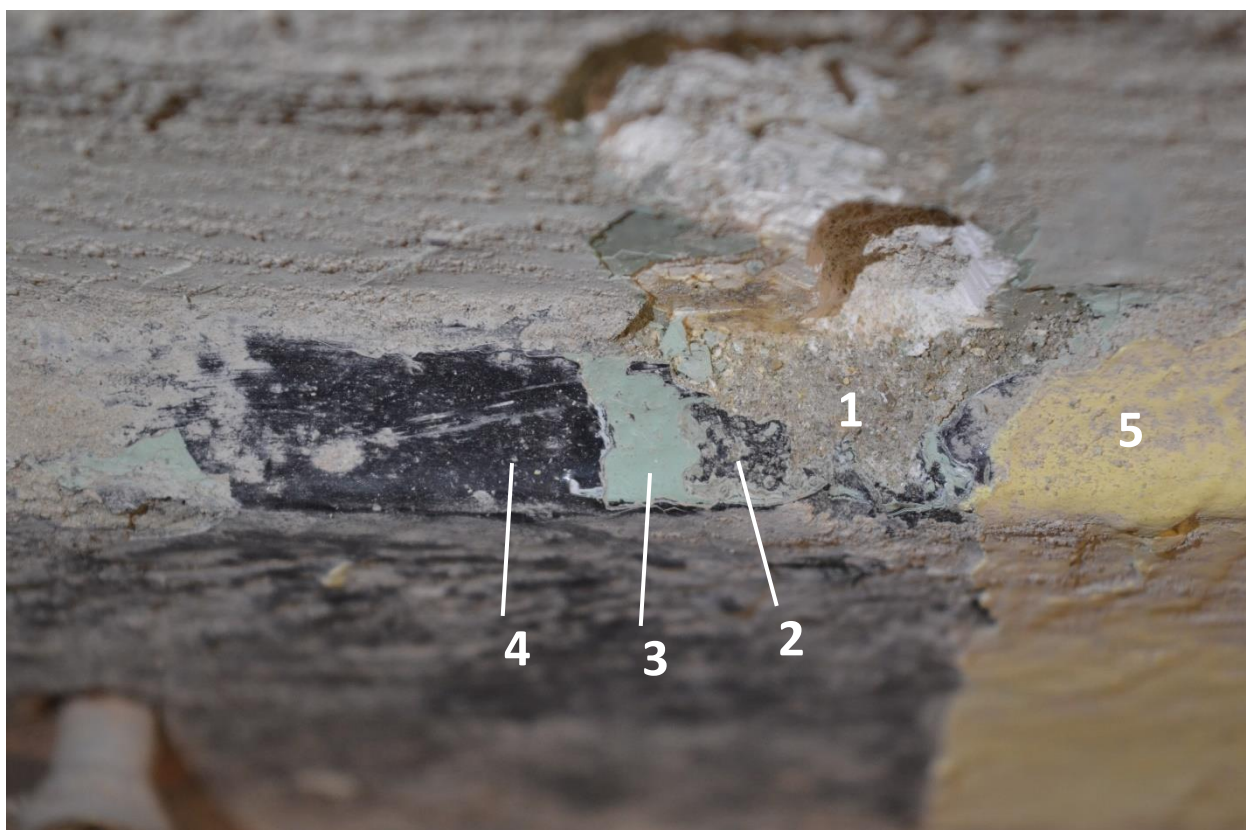
Fot. 62 Odkrywka na listwie przypodłogowej: 1 – podłoże z zaprawy mineralnej, 2 – pierwotna?, czarna warstwa malarska, 3 – jasnozielona warstwa malarska, 4 – czarna warstwa malarska.

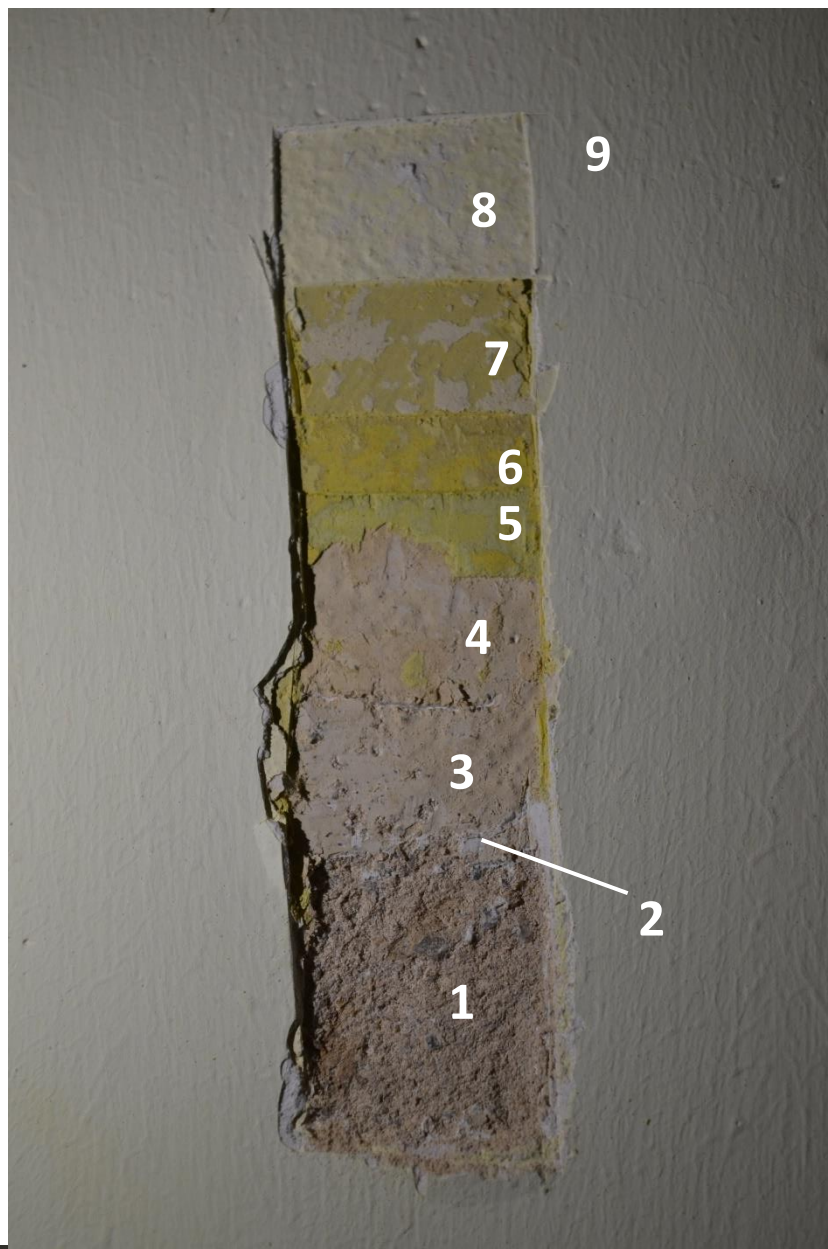
Fot. 65 a i b Odkrywka schodkowa na ścianie pomieszczenia głównego: 1 – zaprawa wapienno-piaskowa, 2 – pobiałka wapienna, 3 – pierwotna, beżowa warstwa malarska, 4 – żółtobeżowa warstwa malarska, 5 – żółtozielona warstwa malarska, 6 – żółta warstwa malarska, 7 – szarozółta warstwa malarska, 8 – jasnożółta warstwa malarska, 9 – żółta warstwa malarska

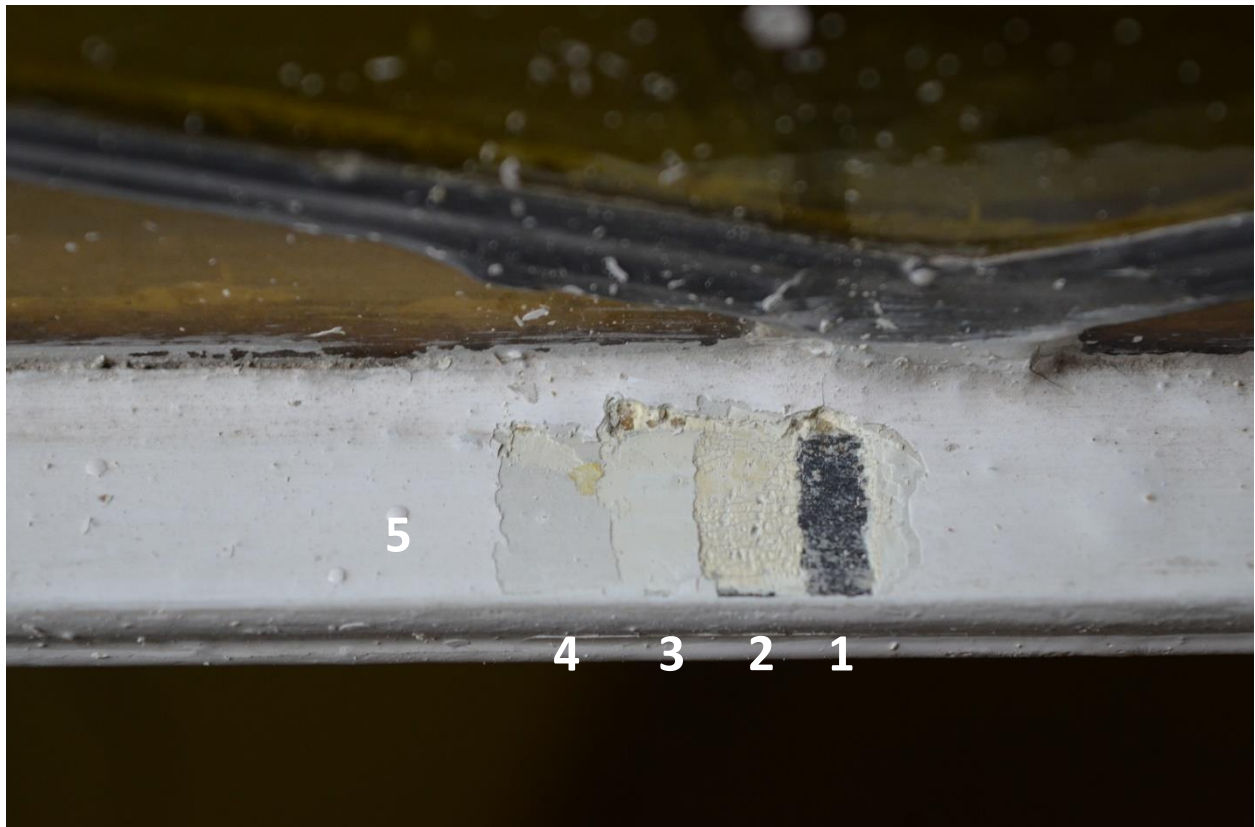
Fot. 67 Schodkowa odkrywka sondażowa na jednej z ram witrażowych: 1 – metalowe podłoże ramy, 2 – pierwotna, białokremowa warstwa malarska, 3 – biała warstwa malarska, 4 – szarobiała warstwa malarska, 5 – chłodna, biała warstwa malarska. (fot. K.J.)

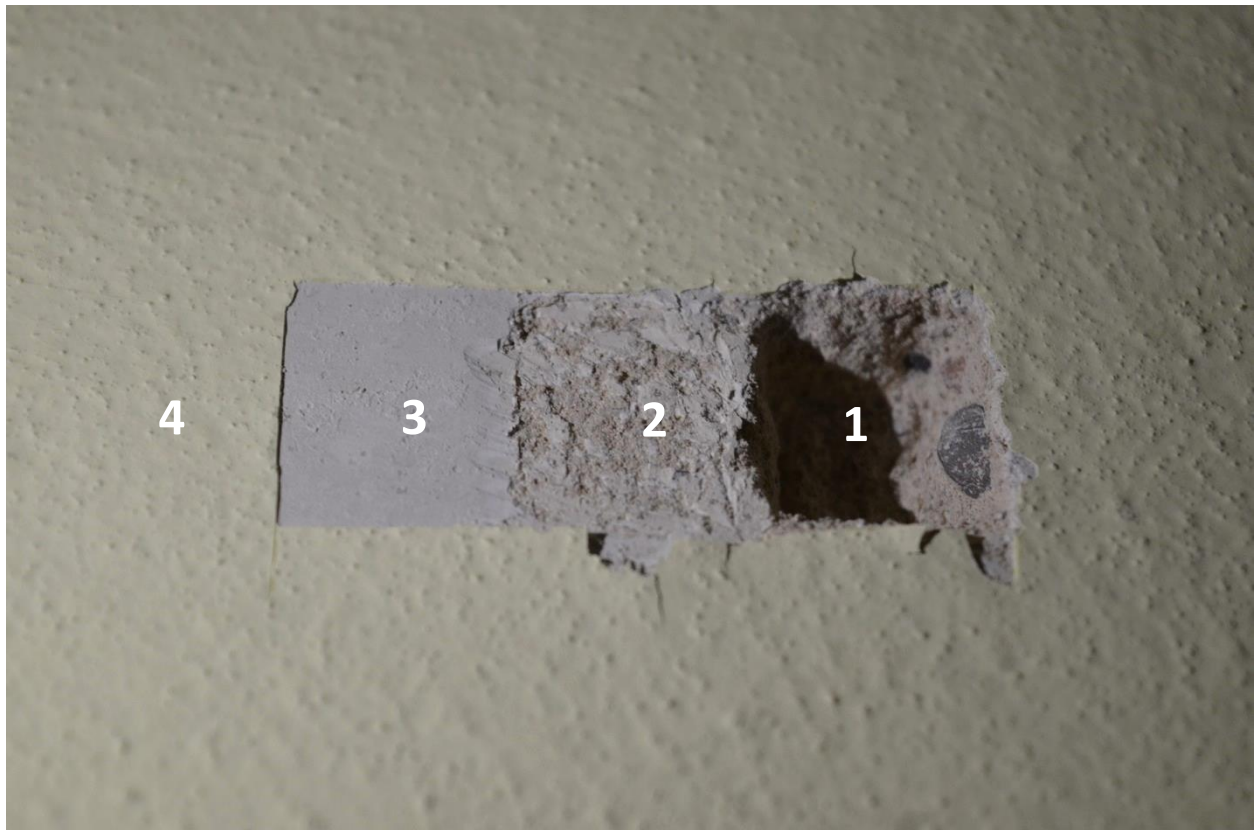
Fot. 72 Schodkowa odkrywka sondażowa na suficie sali wypoczynkowej: 1 – podłoże – zaprawa mineralna, 2 – pobiałka wapienna?, 3 – szara, wtórna warstwa malarska, 4 – żółta warstwa malarska

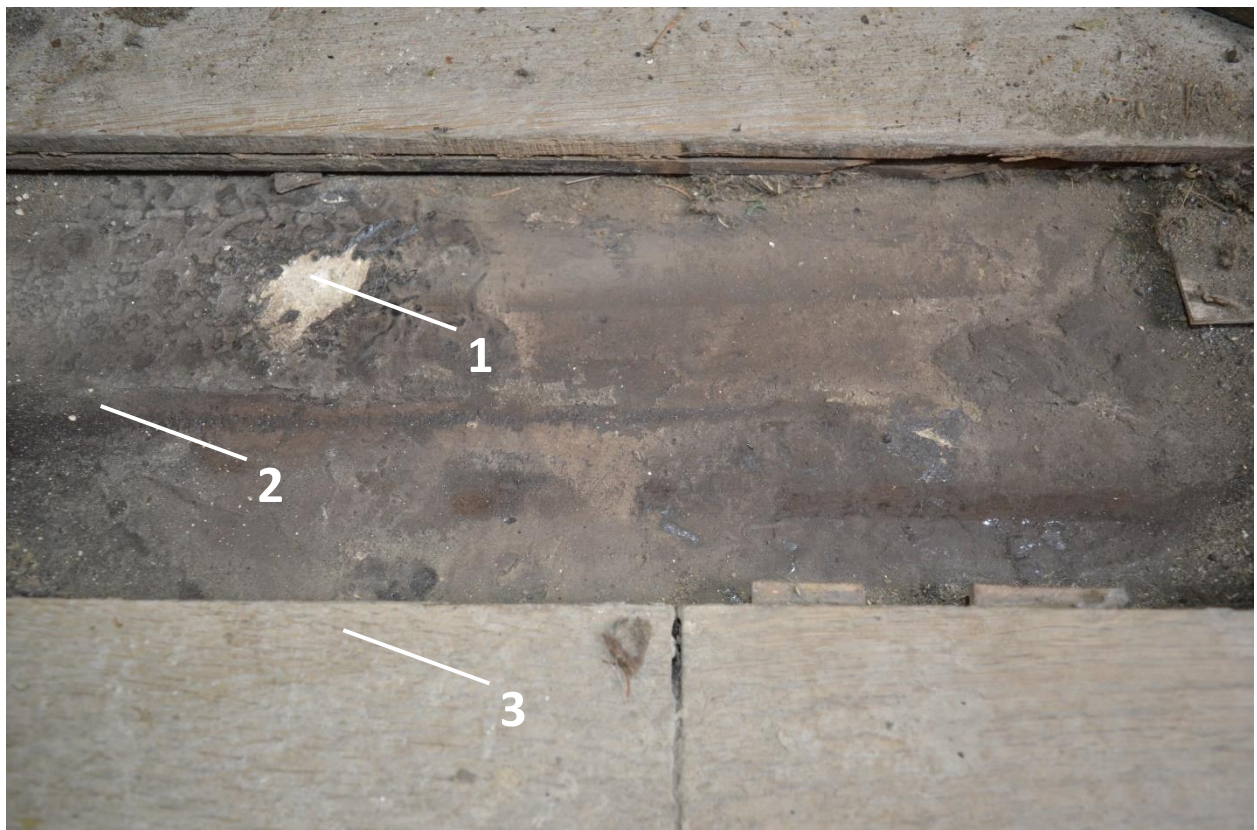
Fot. 73 Widoczny fragment drewnianej posadzki: 1 – wylewka z białego cementu, 2 – warstwa bitumiczna, 3 – drewniana dębowa deszczulka
