**PROGRAM PRAC KONSERWATORSKICH
TARASU I SCHODÓW WEJŚCIOWYCH OD STRONY ELEWACJI
POŁUDNIOWEJ (OGRODOWEJ)
BUDYNKU WOJEWÓDZKIEGO SĄDU ADMINISTRACYJNEGO
PRZY UL. TOPOŁOWEJ 5 W KRAKOWIE**

Opr. mgr Małgorzata Mrzygłód-Tomasik
Kraków, luty 2021 r.

I. PRZEDMIOT PRAC

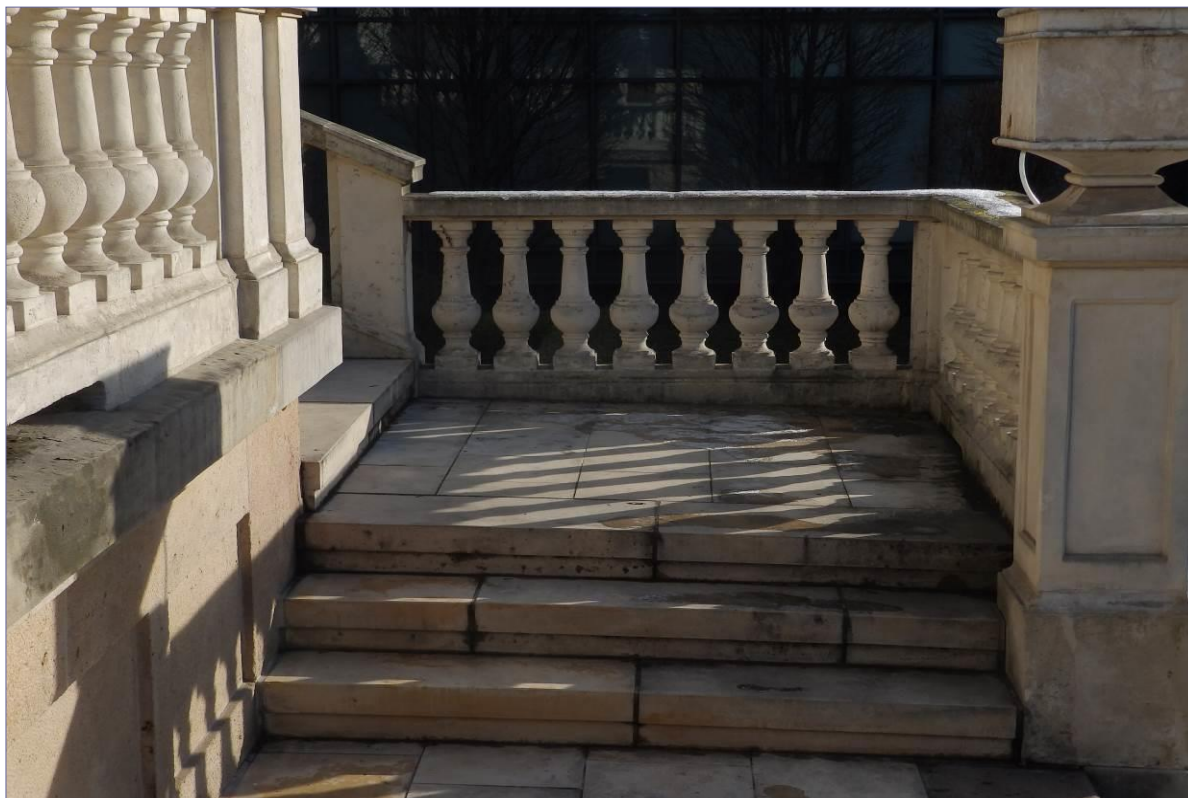
schody z prawej strony (widok na wschód) - zabrudzony kamień; mocno widoczne zawilgocone z korozją biologiczną spoinowanie

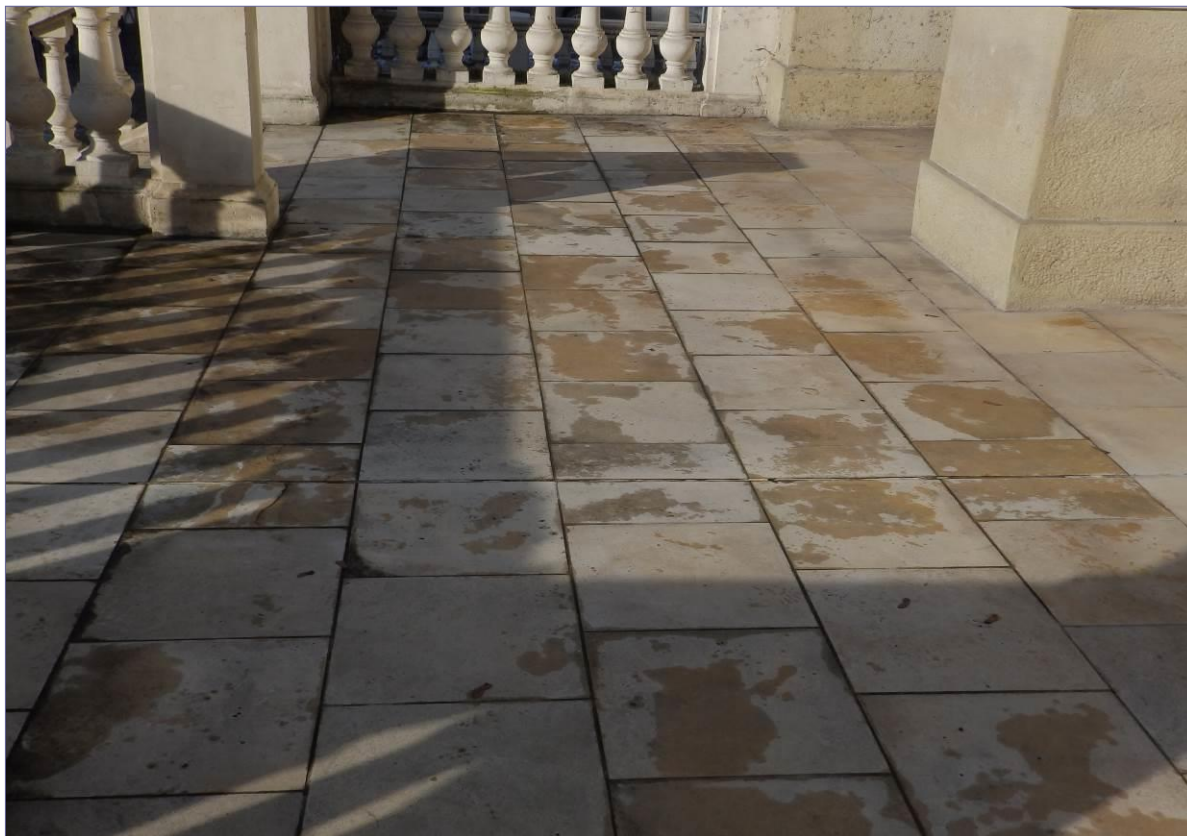
posadzka tarasu z kwadratowych płyt ze spoinowaniem mineralnym - widok w kierunku zachodnim

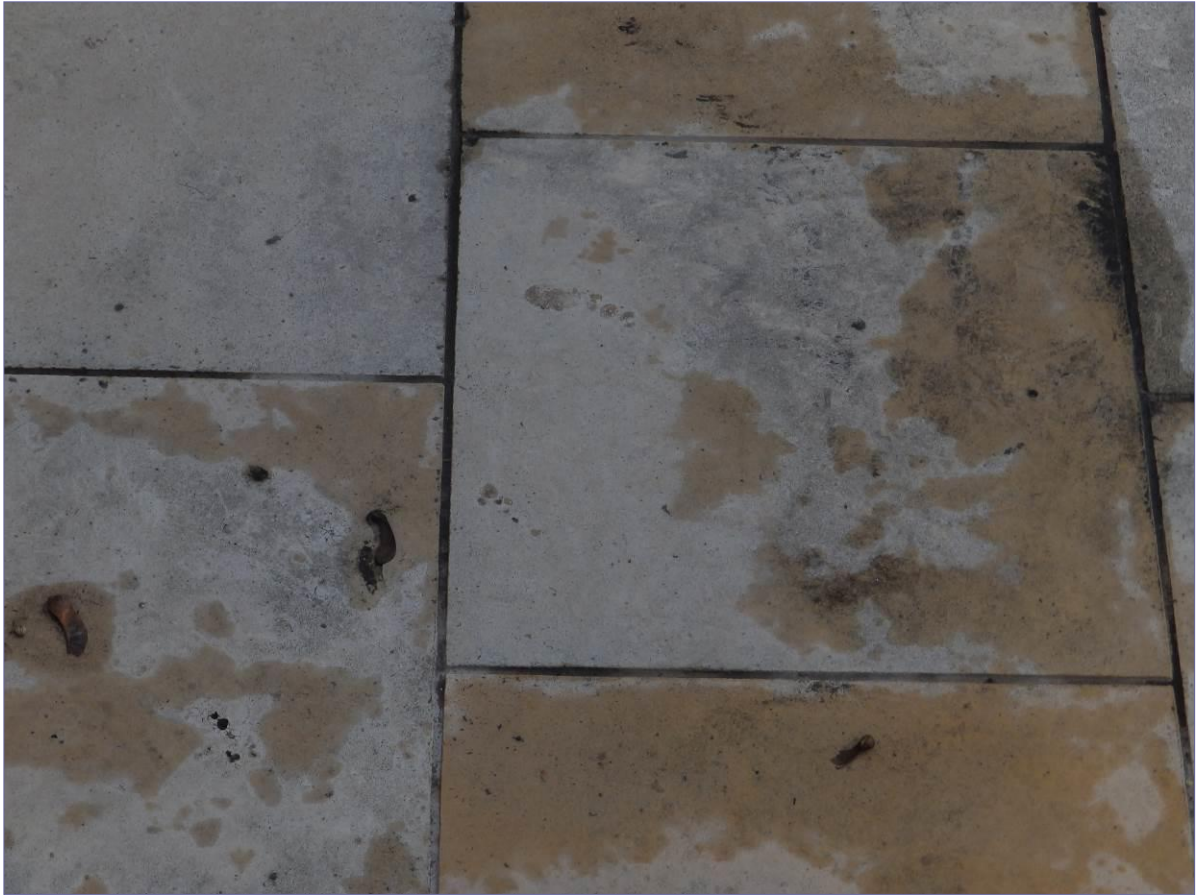
uszkodzenia spoin - spękania, wykruszenia, brak hydrofobizacji- zawilgocenie i korozja biologiczna; drobne niteczkowate spękania płyt

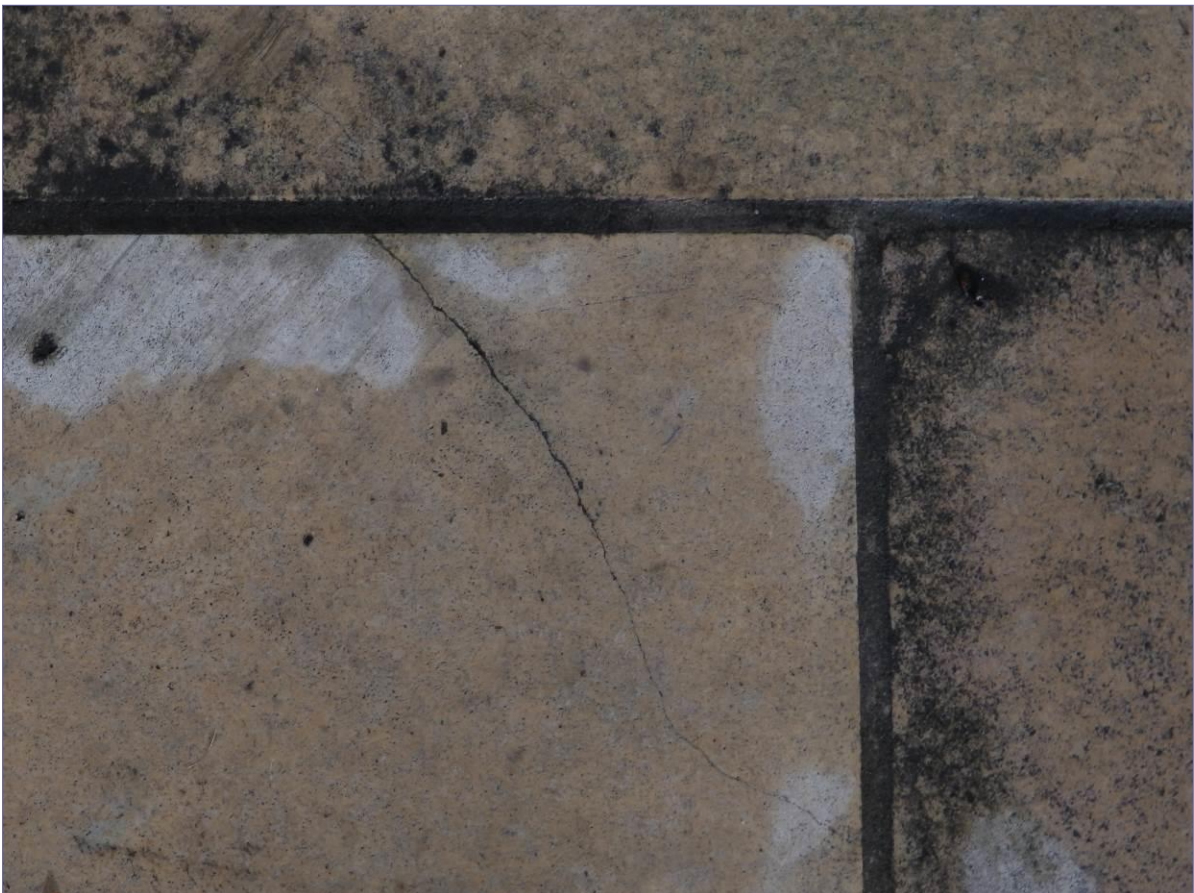
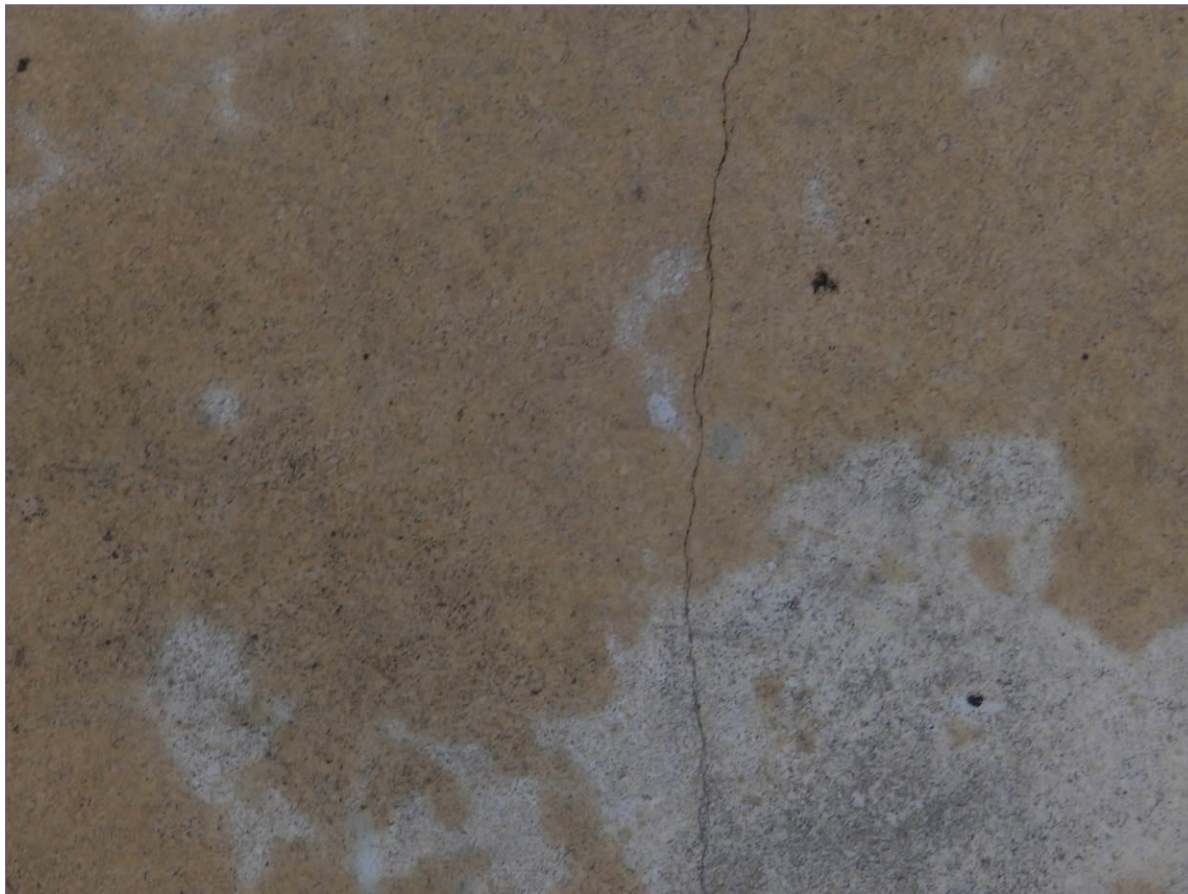
brak hydrofobizacji - zawilgocenie i korozja biologiczna; drobne niteczkowe spękania płyt kumulacja brudu w partiach zawilgoconych; uszkodzenia spoin – braki, wykruszenia,

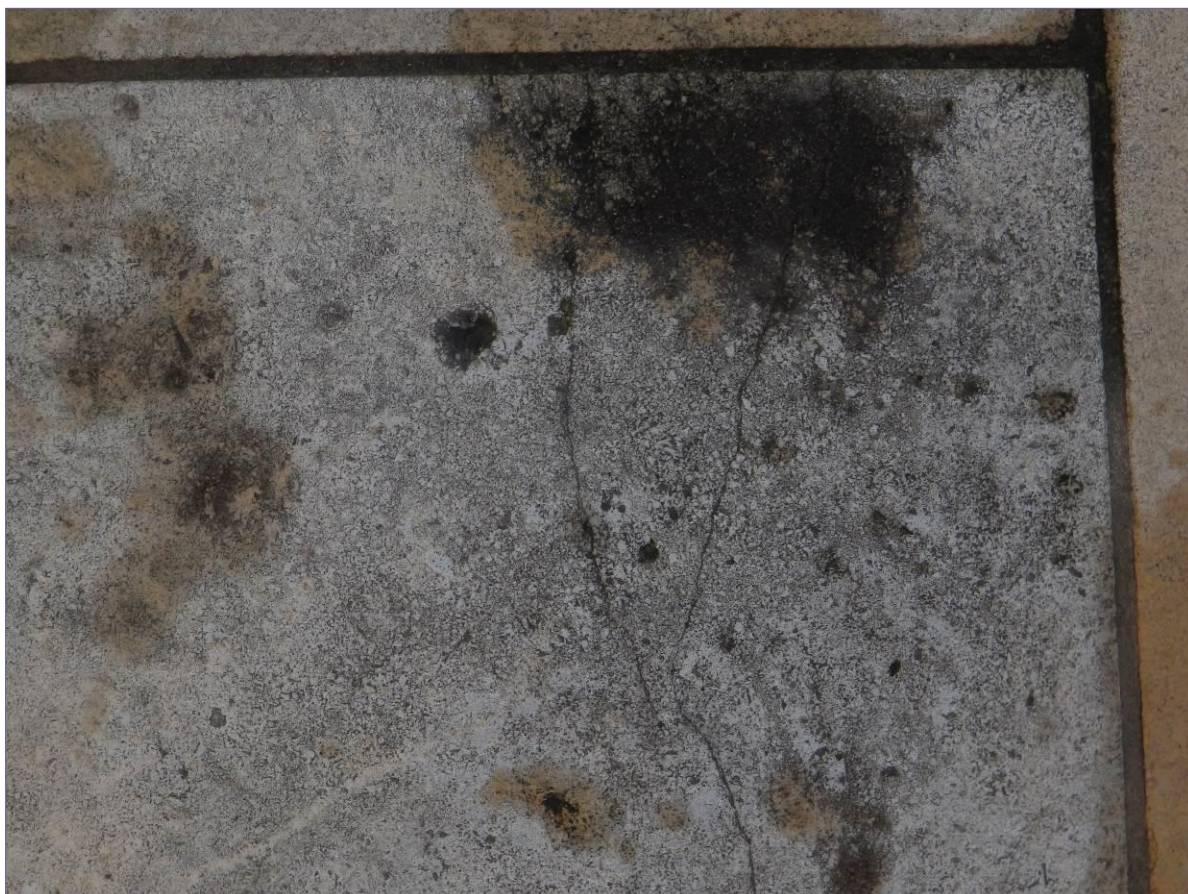
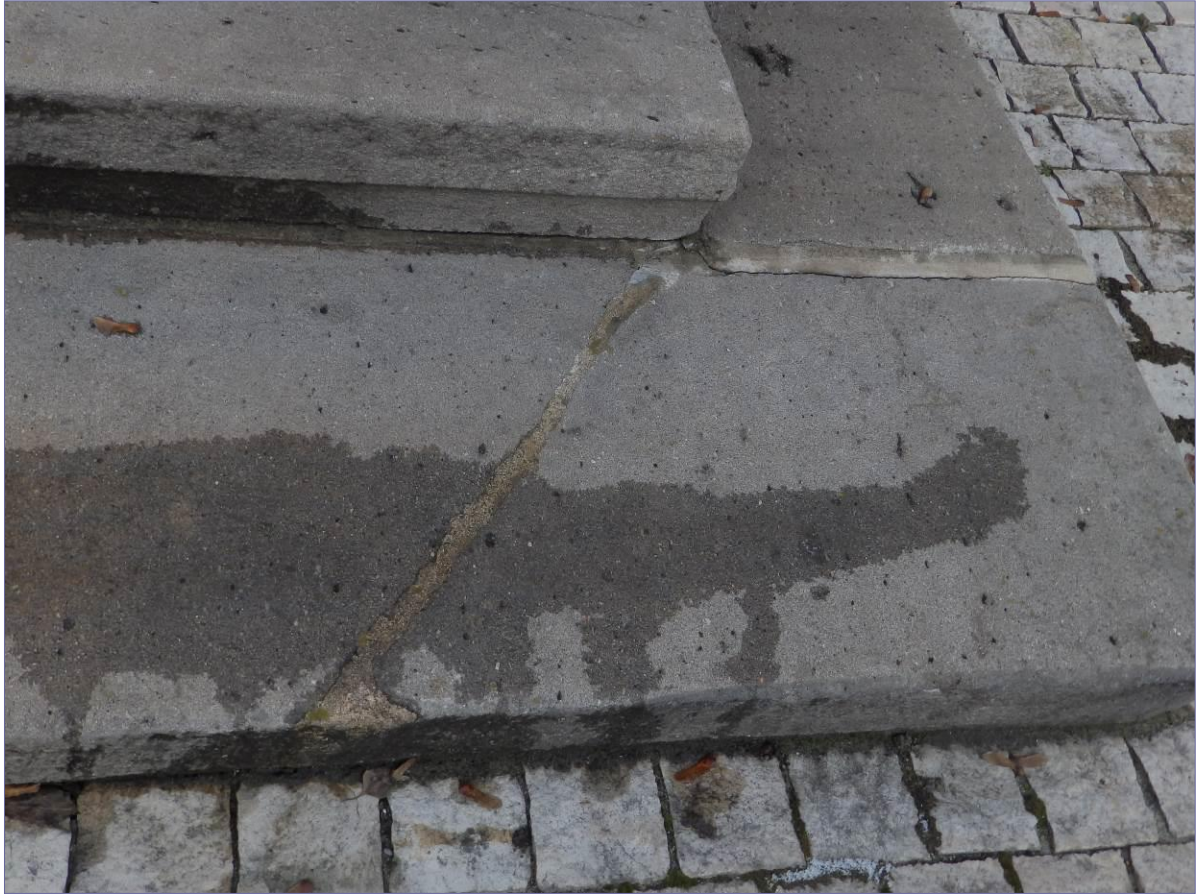
*szerokie schody wejściowe – pęknięcia stopni z szarawego piaskowca wypełnione kitem, rozwarstwienie kitu od kamienia, podobnie jak – spoin – braki, wykruszenia, brak hydrofobizacji-
zawilgocenie i korozja biologiczna*

Należy usunąć zdegradowane spoinowanie (przypuszcza się iż będzie to 100%) oraz lokalnie rozwarstwione kity naprawcze na łączeniach spękań kamieniarki (dolne stopnie). Działania przy usuwaniu spoinowania i kitów prowadzić ostrożnie z użyciem precyzyjnych narzędzi, by nie uszkadzać krawędzi stopni i płyt.

Pęknięte elementy kamienne np. dolne stopnie i inne stopnie oraz płyty, które pozostaną należy skleić żywicami niskolepnymi przystosowanymi do kamieni naturalnych. Wcześniej ustabilizować dany element, jeśli zajdzie taka konieczność - miejscowo zdemontować i ponownie położyć (dolne stopnie wejściowe)

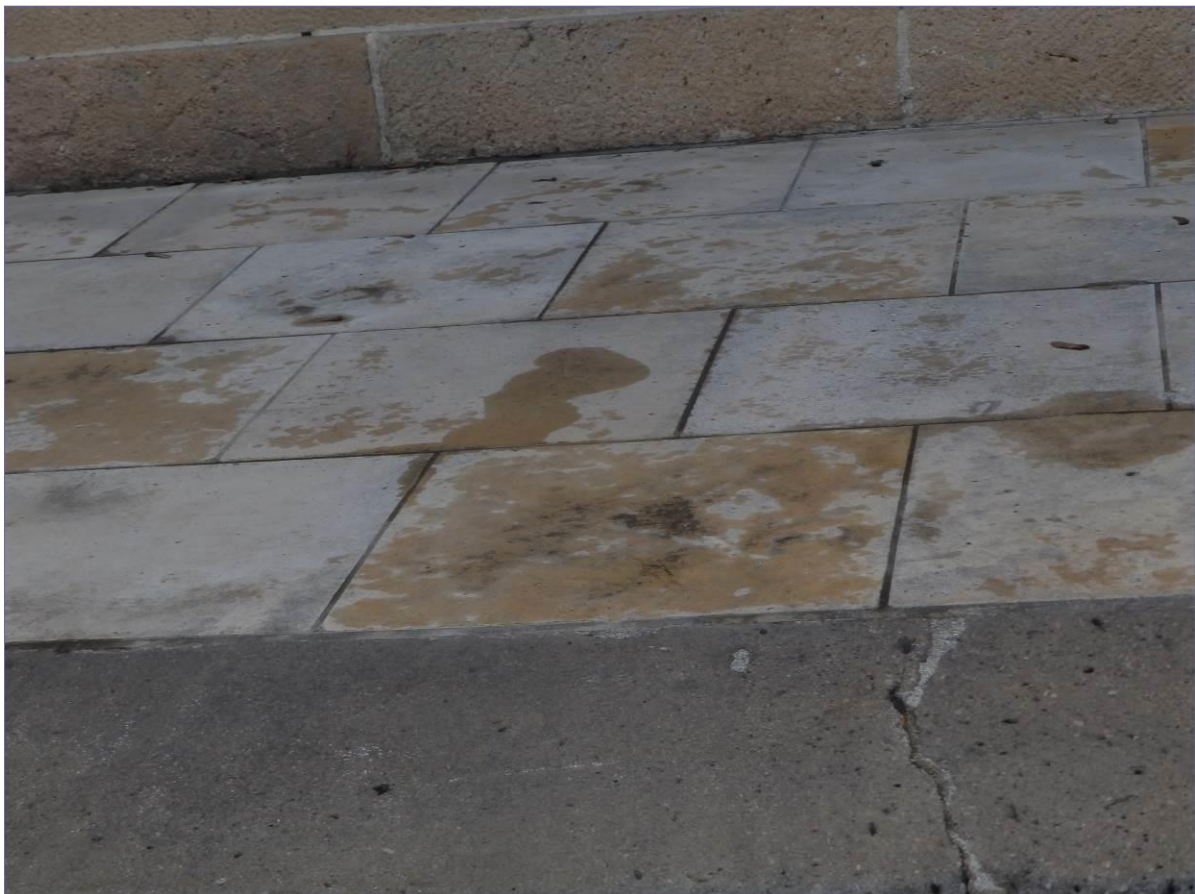
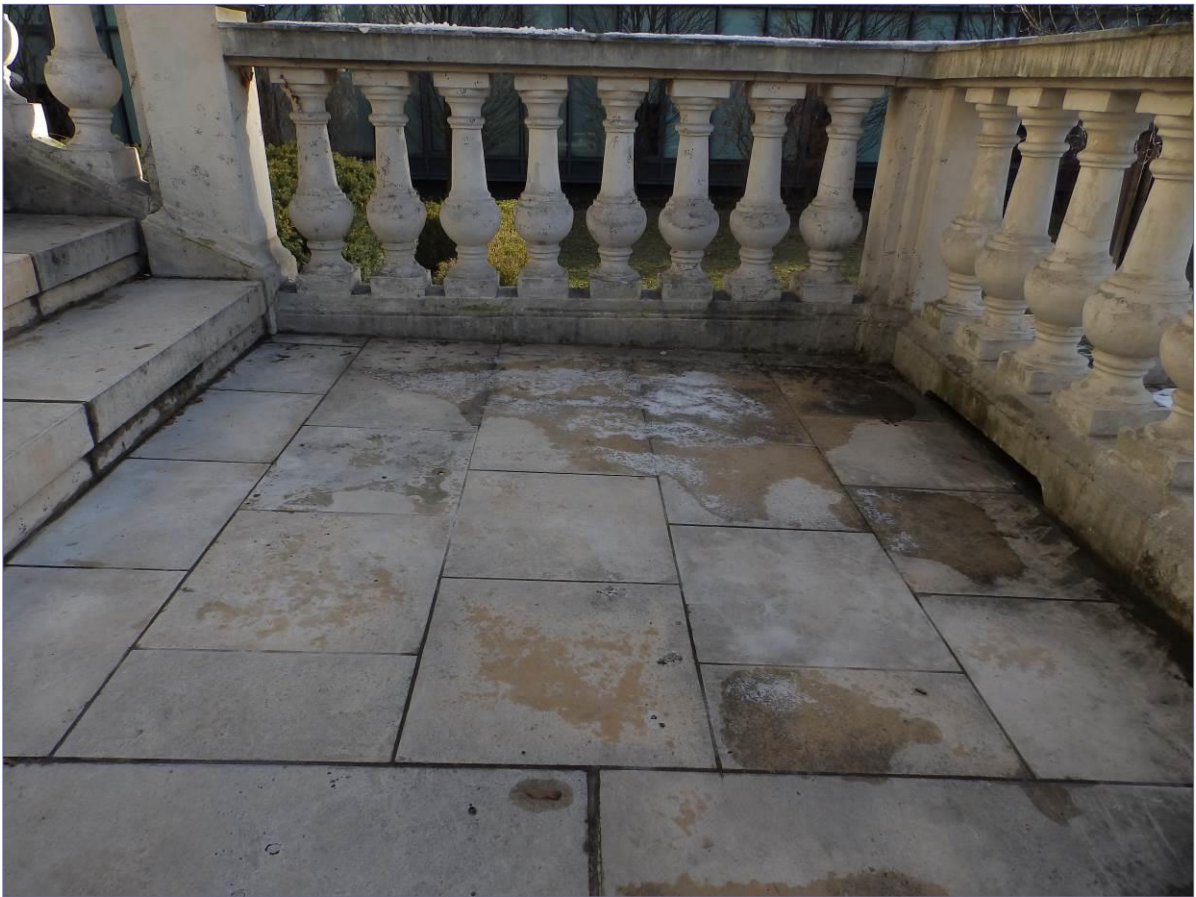
brak hydrofobizacji- zawilgocenie i korozja biologiczna; kumulacja pod stopnicami; uszkodzenia spoin – braki i wykruszenia; drobne niteczkowate spękania płyt

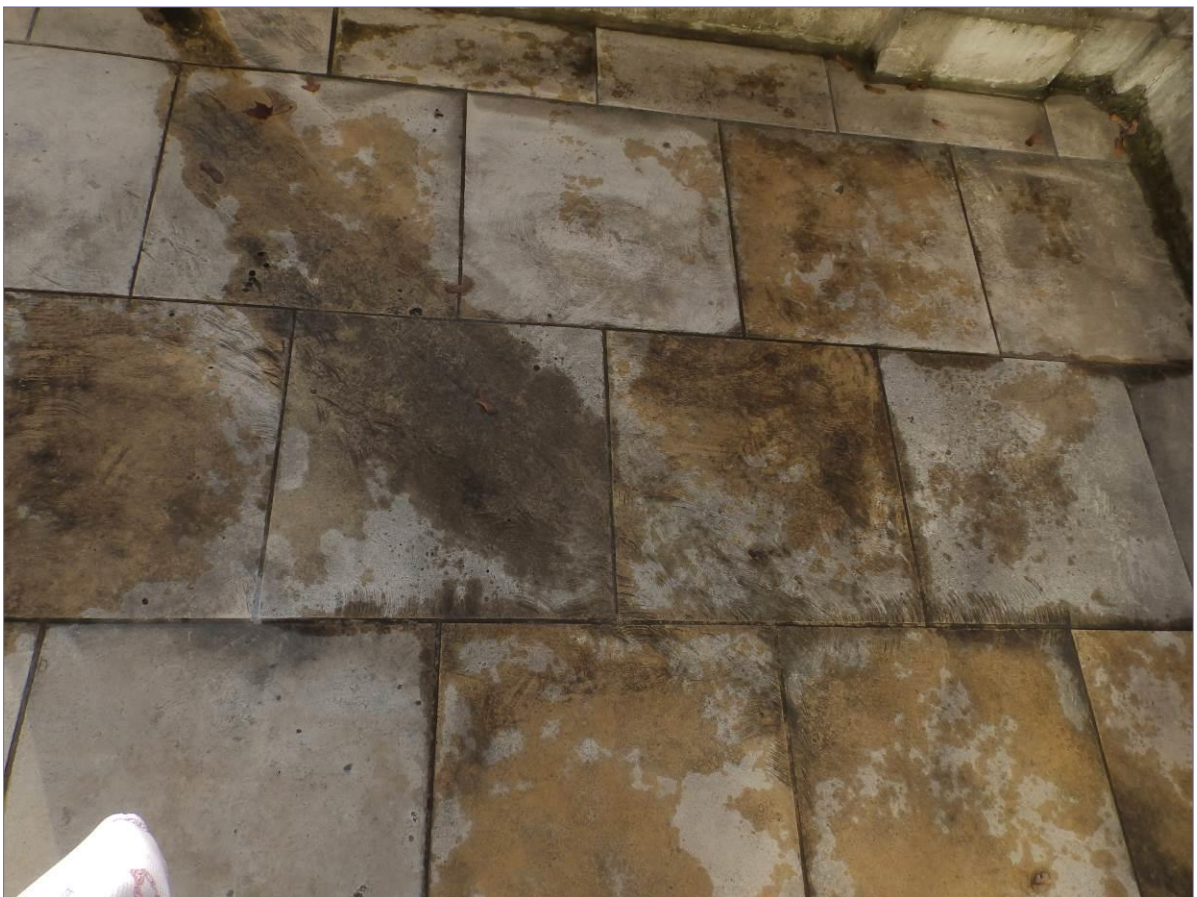
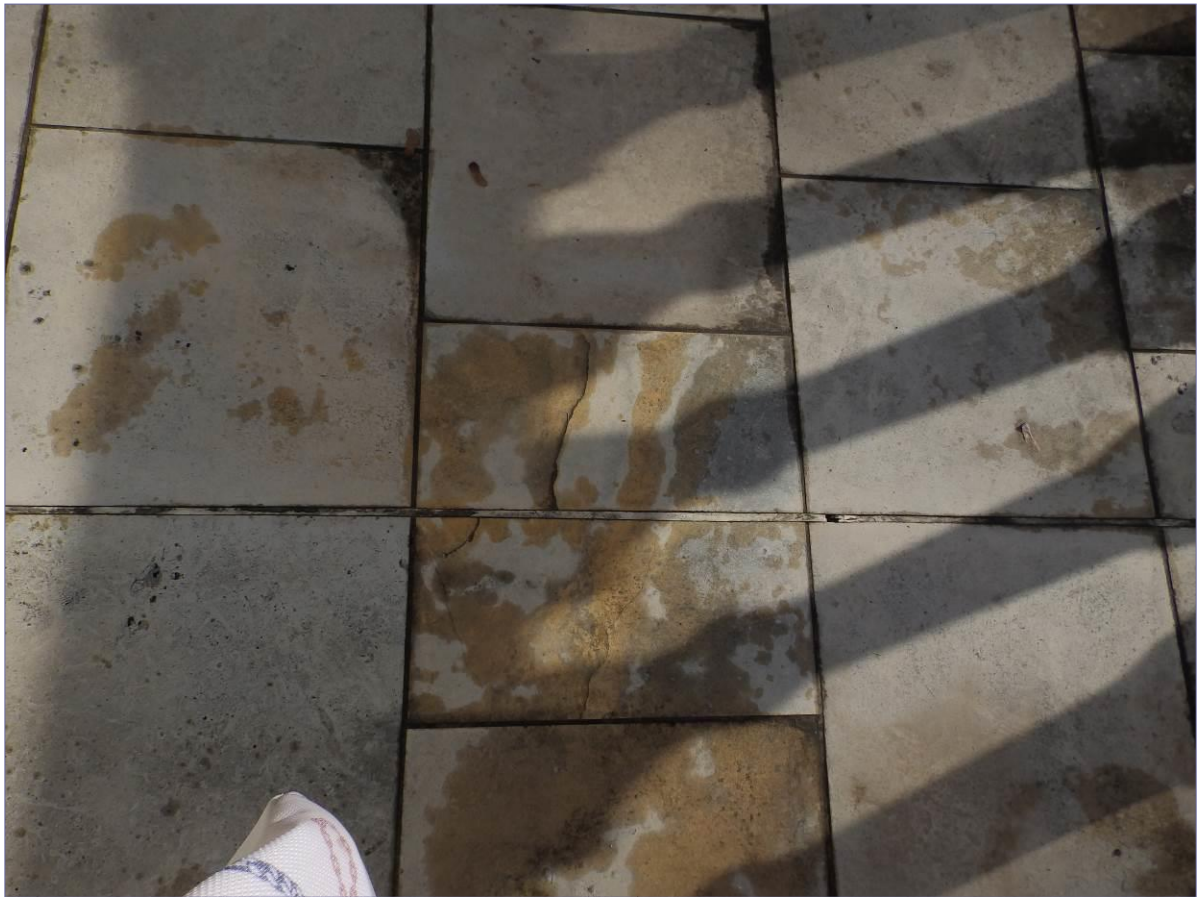
brak hydrofobizacji- zawilgocenie i korozja biologiczna, uszkodzenia spoin – braki i wykruszenia; drobne niteczkowate spękania płyt; drobne ubytki i rozwarstwiania przy powierzchniowej warstwy

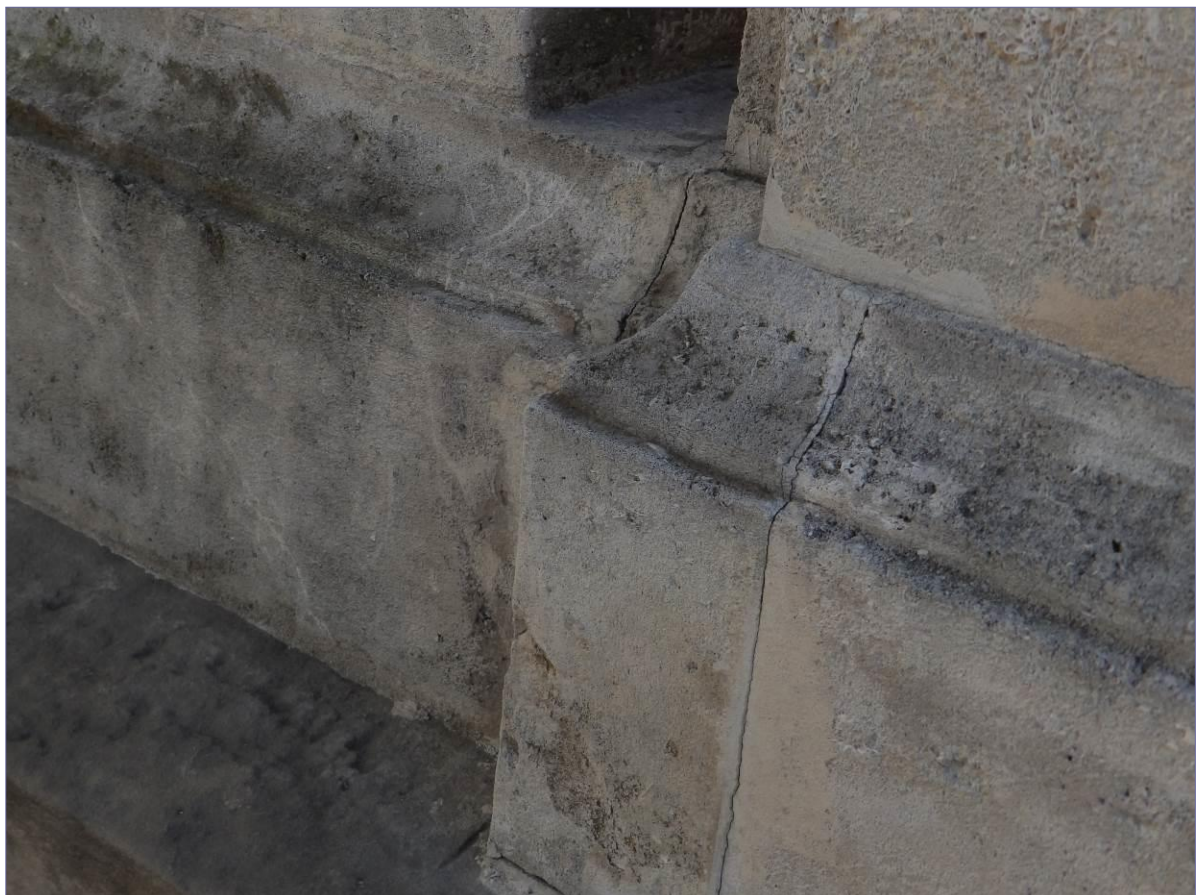
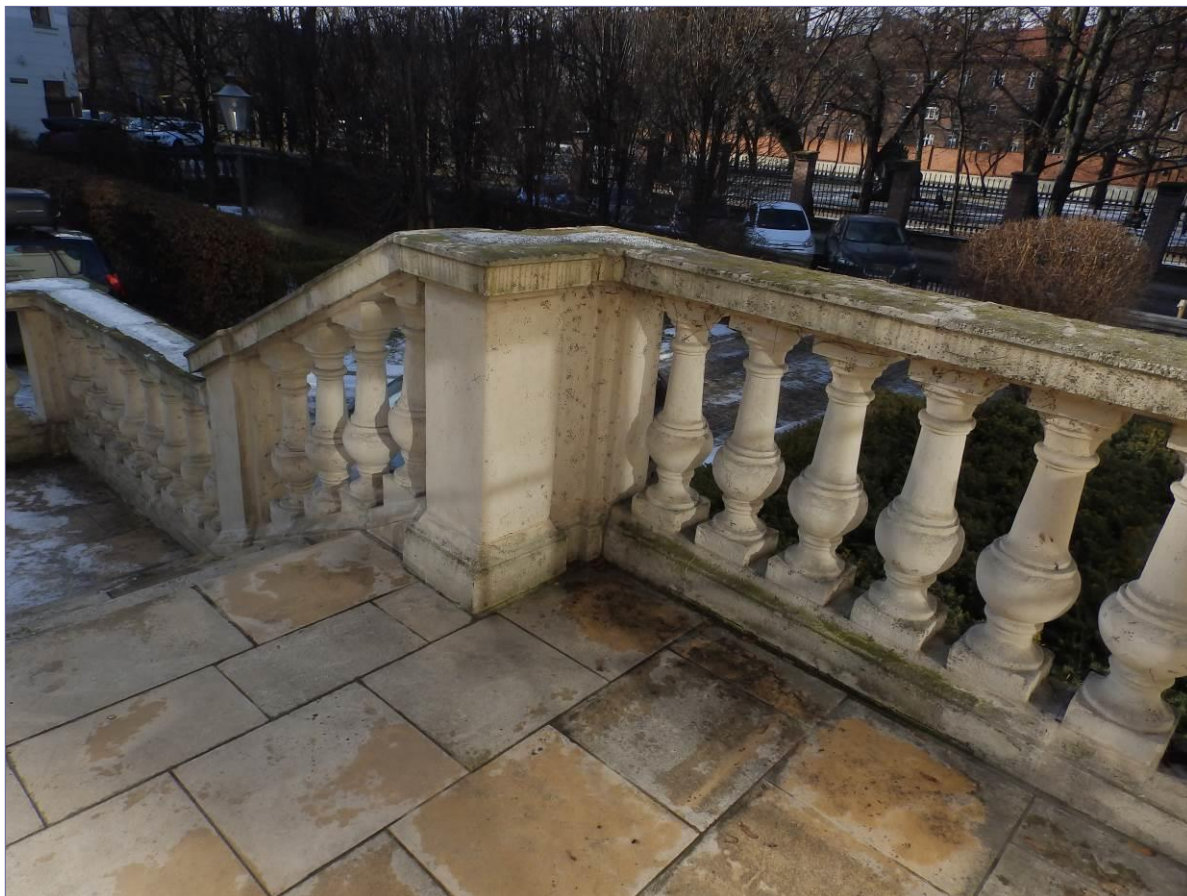
zejście z tarasu od wschodu, korozja biologiczna na postumentach balustradach i podstawach pod tralkami, oraz na parapetach

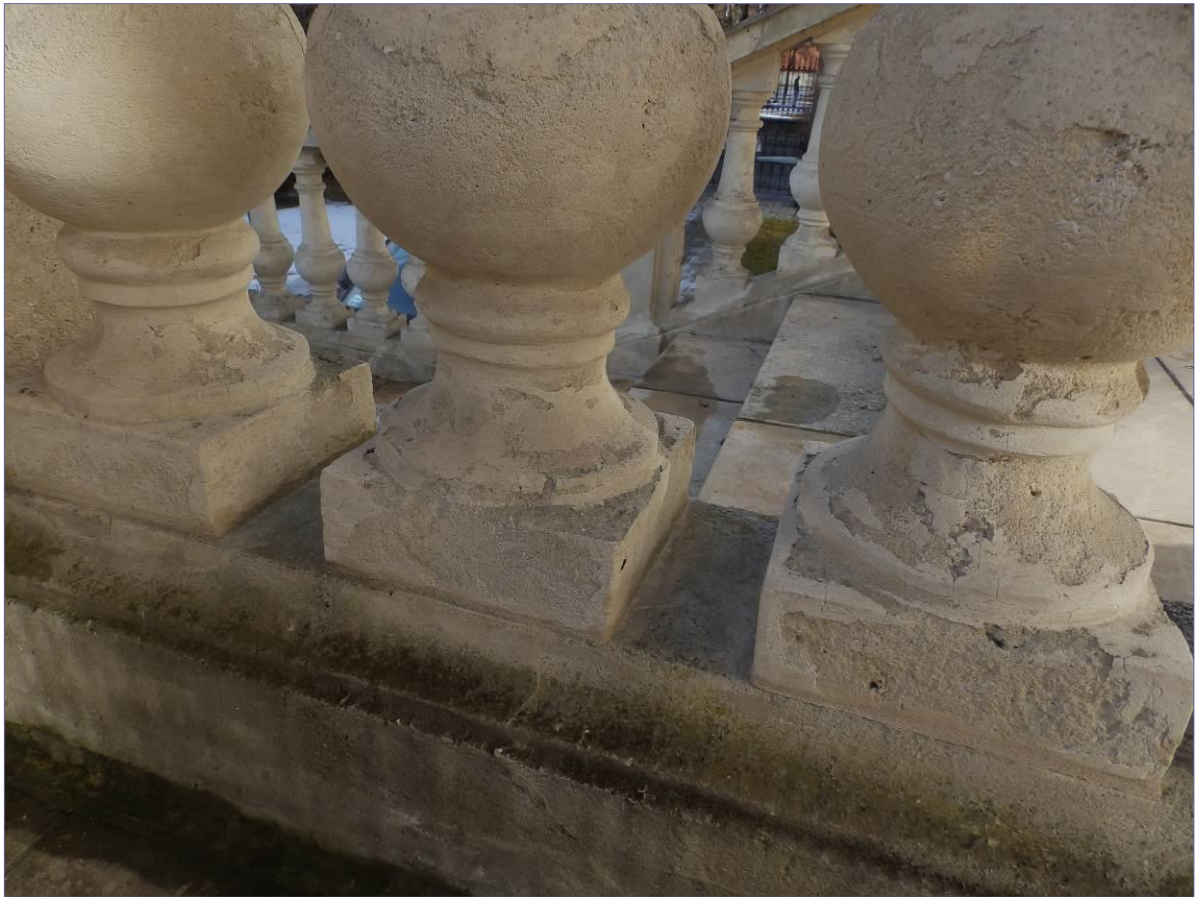
złuszczenie się i odpadanie kitów naprawczych - widoczne zmiany kolorystyczne kitów, liczne spękania i wżery na powierzchniach postumentów tralek, znaczna korozja biologiczna kamieniarki - zielone i ciemne plamy; uszkodzenia spoin - wykruszenia i braki; lokalnie większe ubytki w miejscach osłabionych kamieniarki

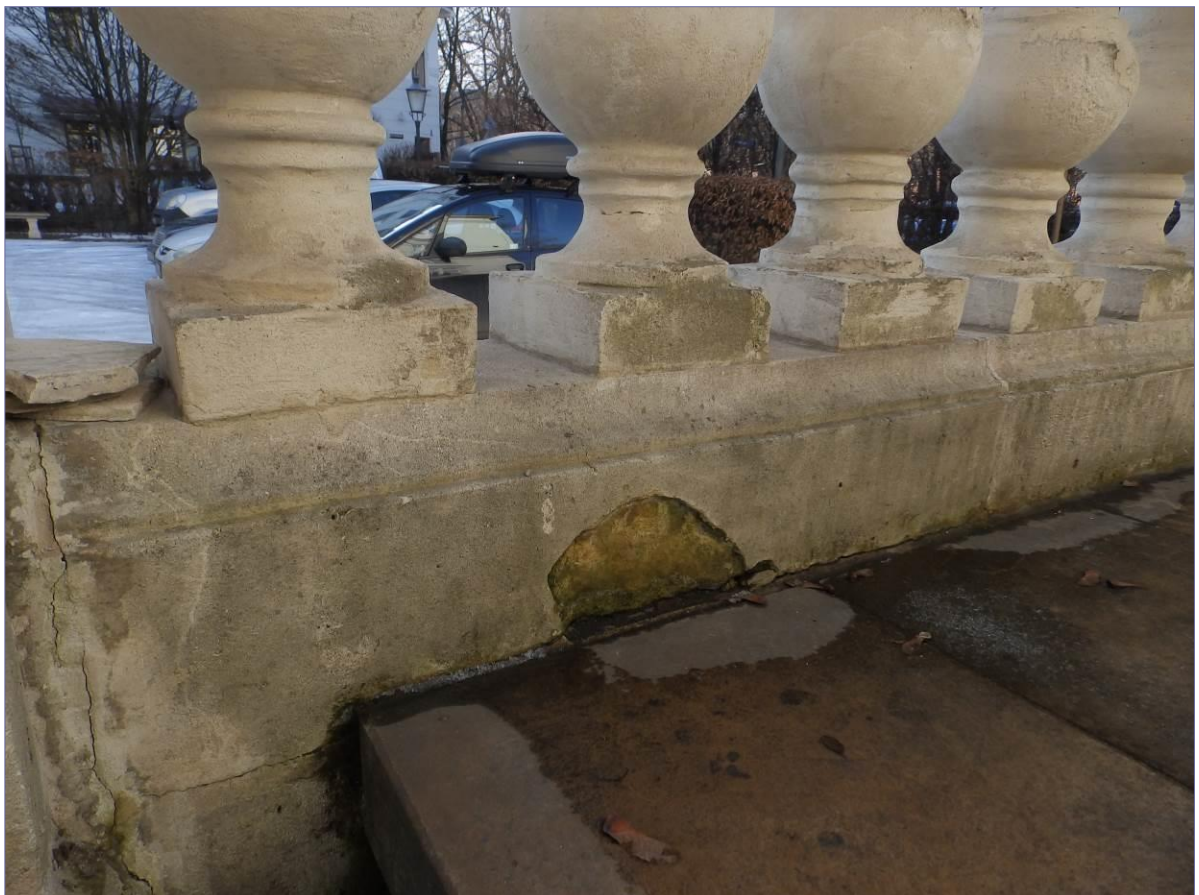
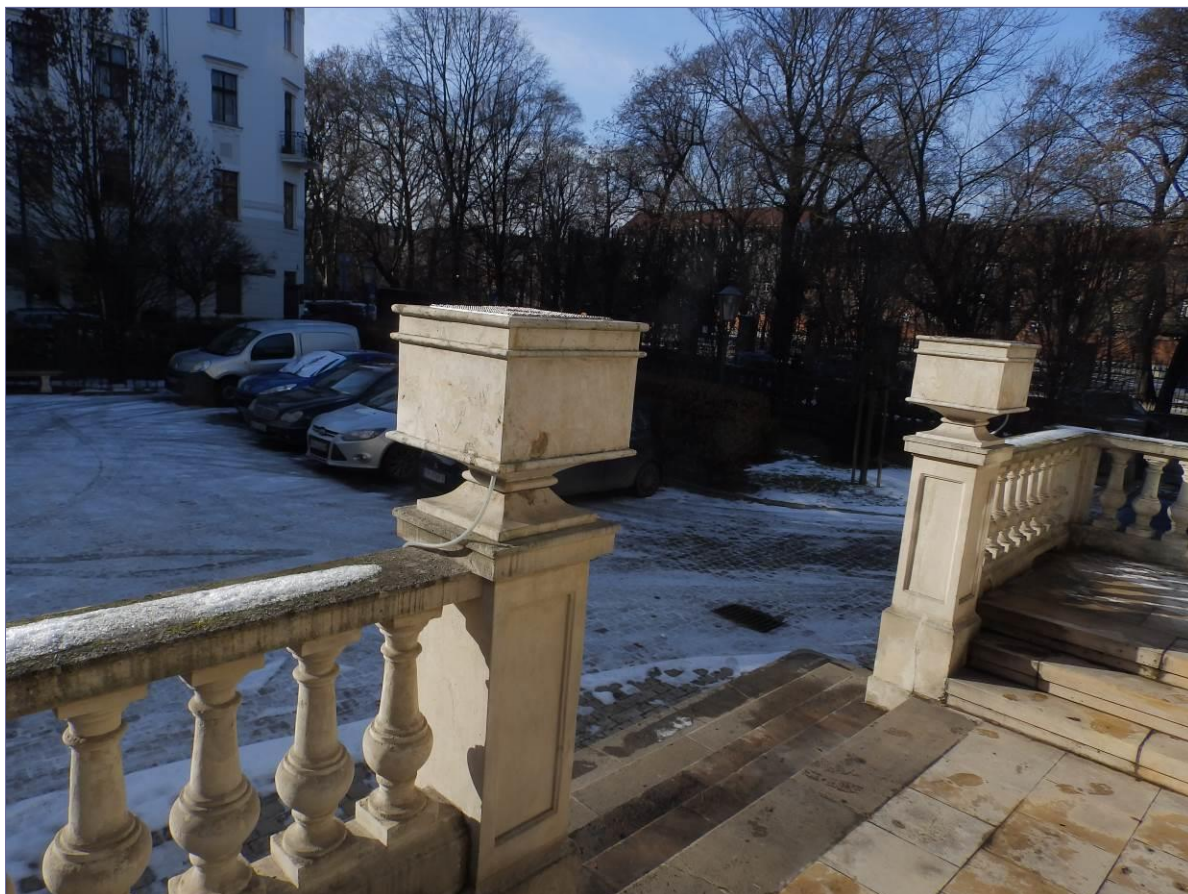
ciemne, czarne zabrudzenia i zacieki na krawędziach, głównie występujące na parapetach balustrad oraz powierzchniach płaskich; zakurzenie powierzchni oraz korozja biologiczna - zielone i czarne naloty; widoczne na elementach balustrady także liczne pozostałości po winorośli w postaci drobnych gałązek i przylg; wykruszone spoinowanie pomiędzy poszczególnymi elementami

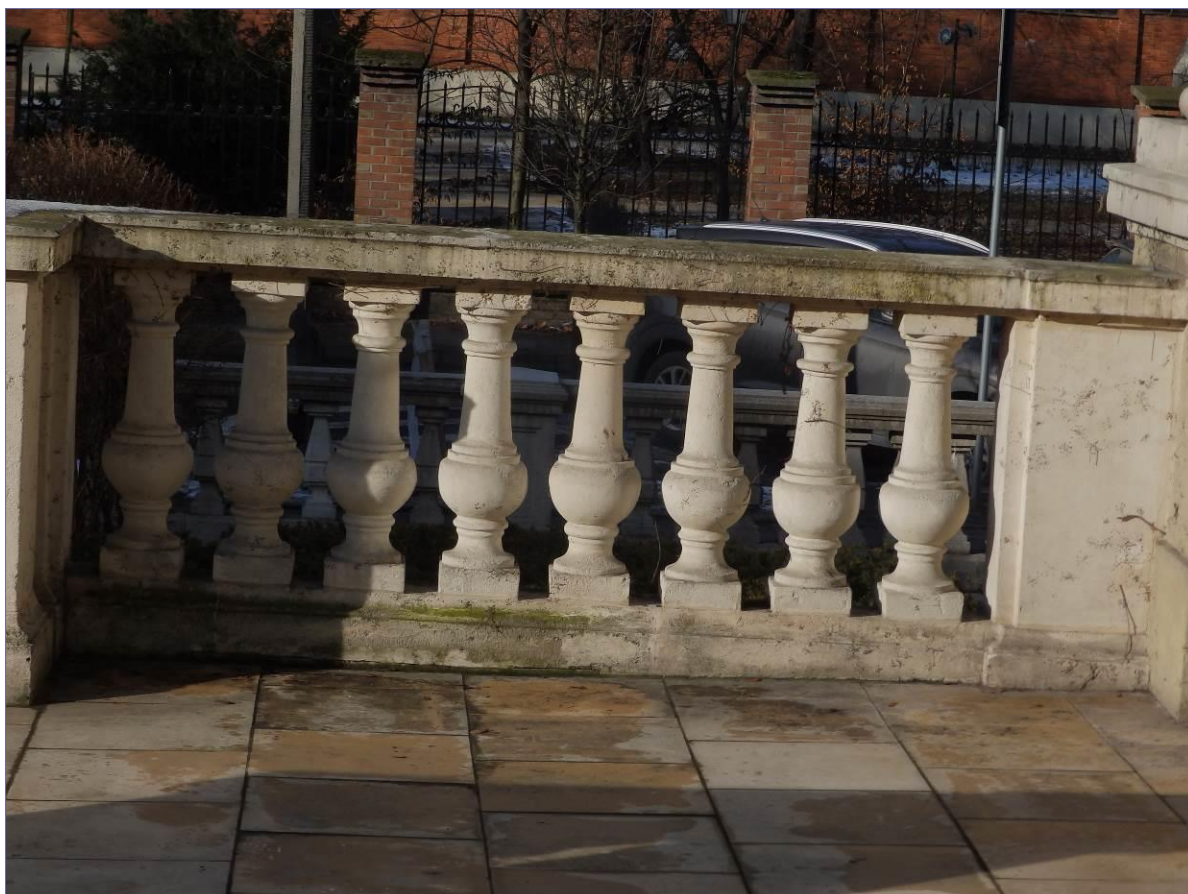
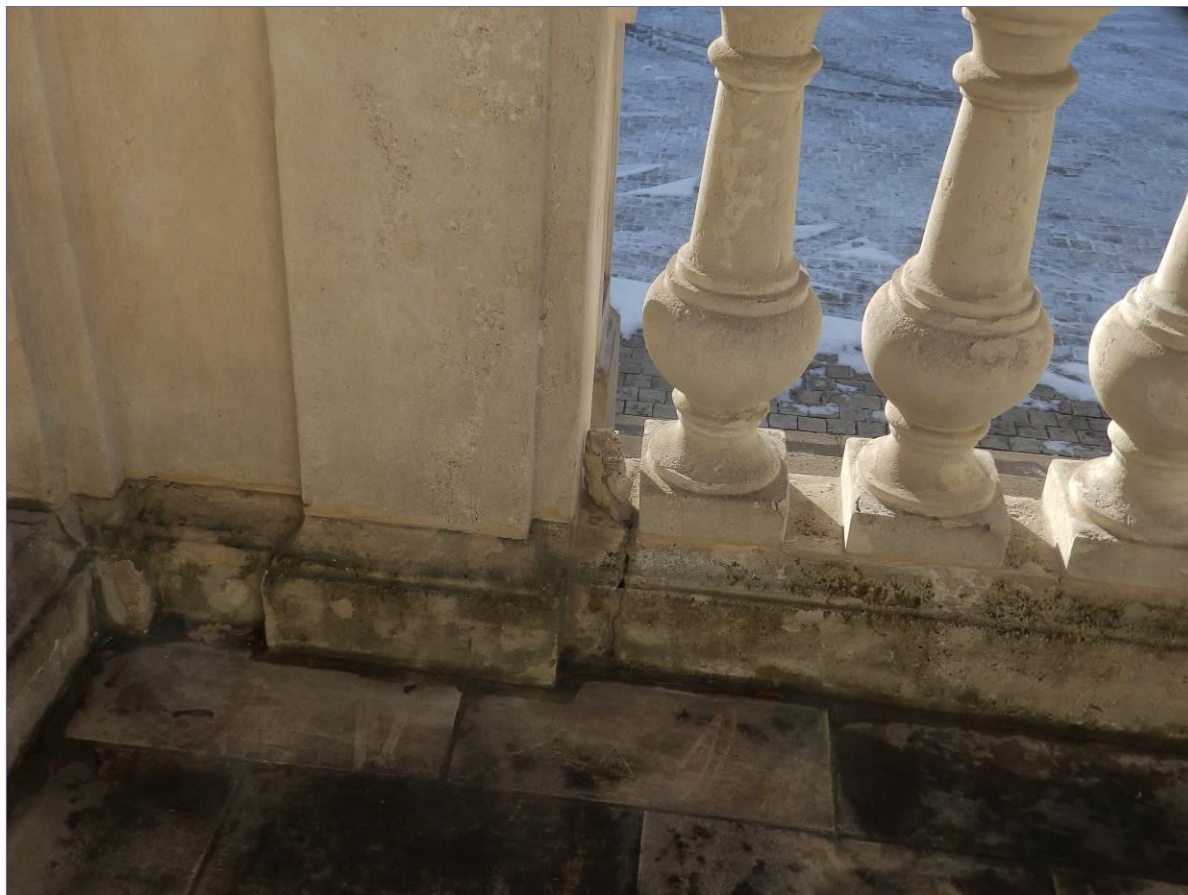
czarne zabrudzenia i zacieki, zakurzenie powierzchni oraz korozja biologiczna; głównie występująca na powierzchniach słabiej nasłonecznionych; różnice kolorystyczne na elementach kamiennych i uzupełnieniach masami mineralnymi; w wielu miejscach degradacja kitów

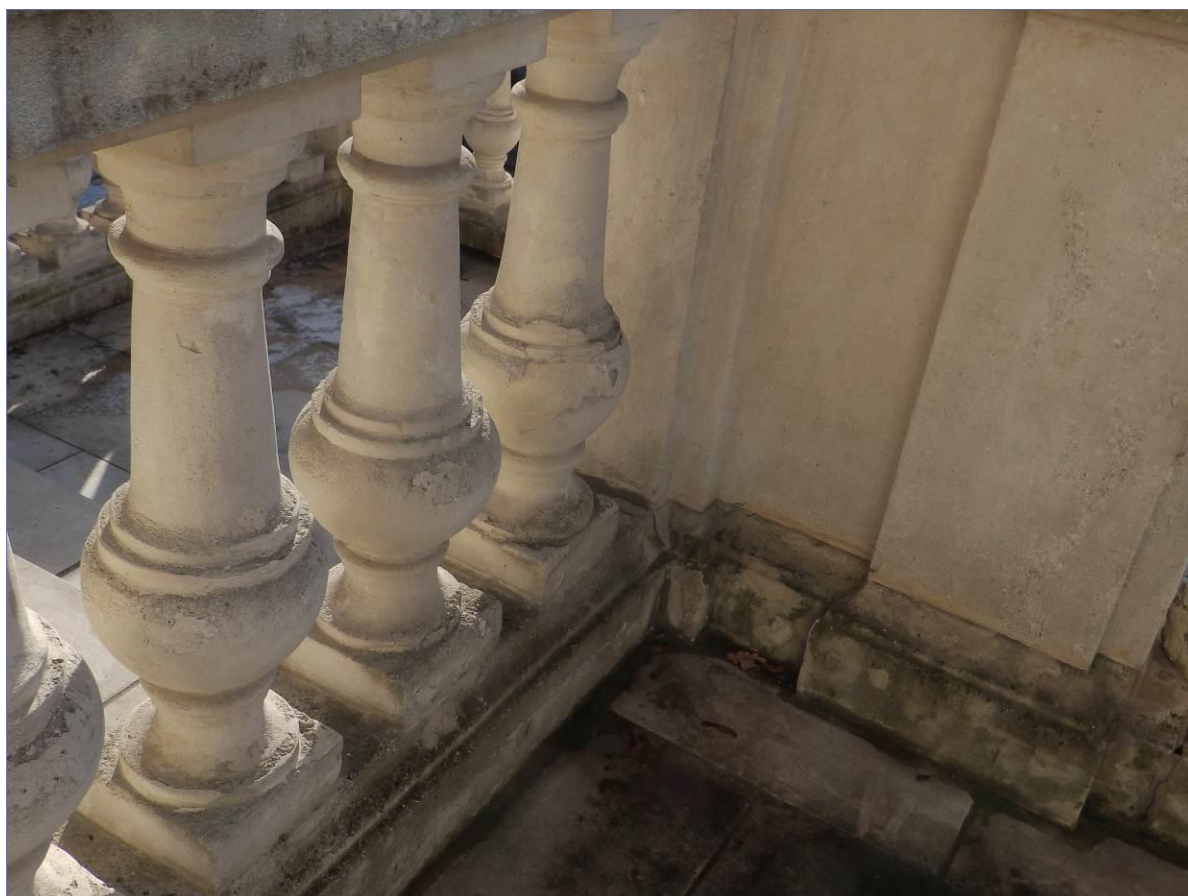
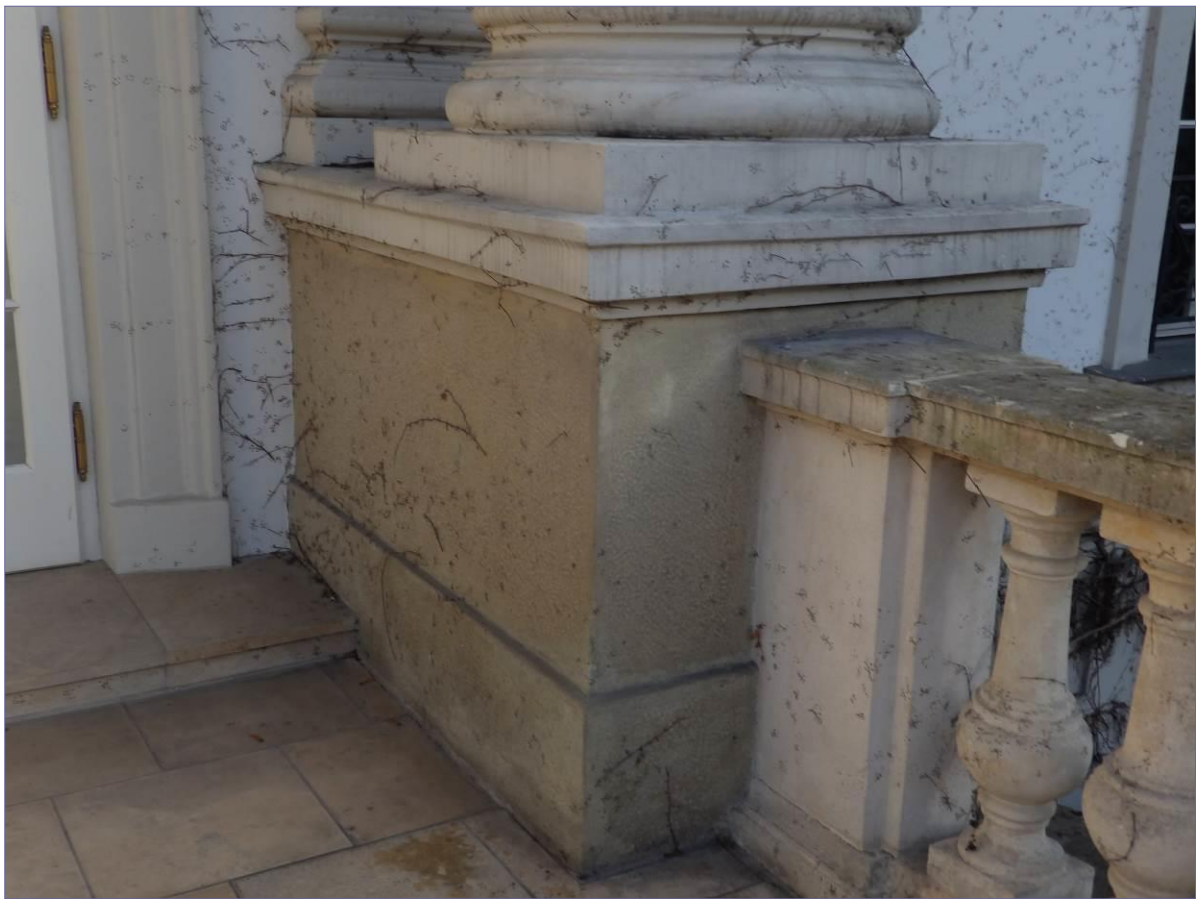
widoczne jako ciemne punkty liczne przyłgi oraz pozostałości drobnych gałązek przyczepione dość mocno do elementów postumentów i balustrad; zabrudzone parapety liczne zacieki na powierzchniach płaskich; uszkodzenia i oderwania się elementów tralek, niesprawne spoinowanie
