**PROGRAM PRAC KONSERWATORSKICH
TARASU I SCHODÓW WEJŚCIOWYCH OD STRONY ELEWACJI
POŁUDNIOWEJ (OGRODOWEJ)
BUDYNKU WOJEWÓDZKIEGO SĄDU ADMINISTRACYJNEGO
PRZY UL. TOPOŁOWEJ 5 W KRAKOWIE**

Opr. mgr Małgorzata Mrzygłód-Tomasik
Kraków, luty 2021 r.

I. PRZEDMIOT PRAC

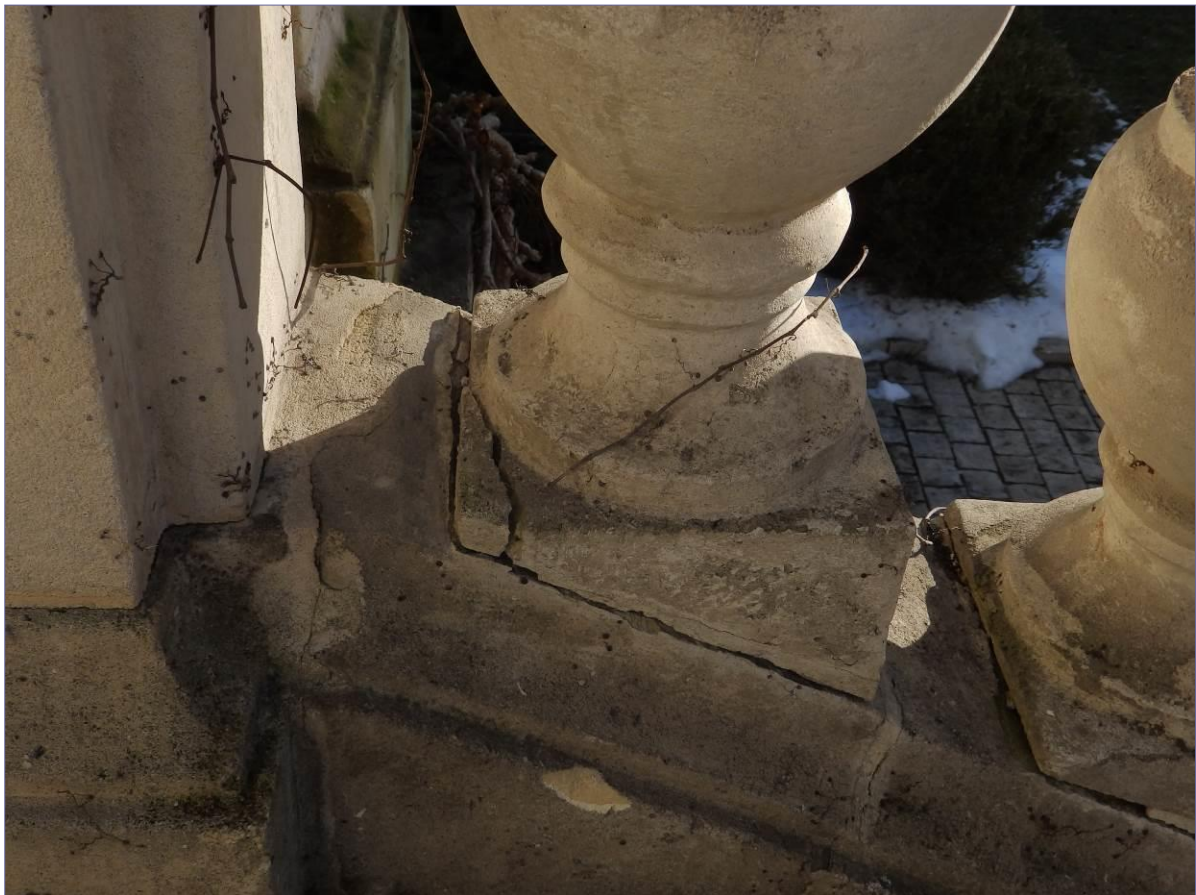
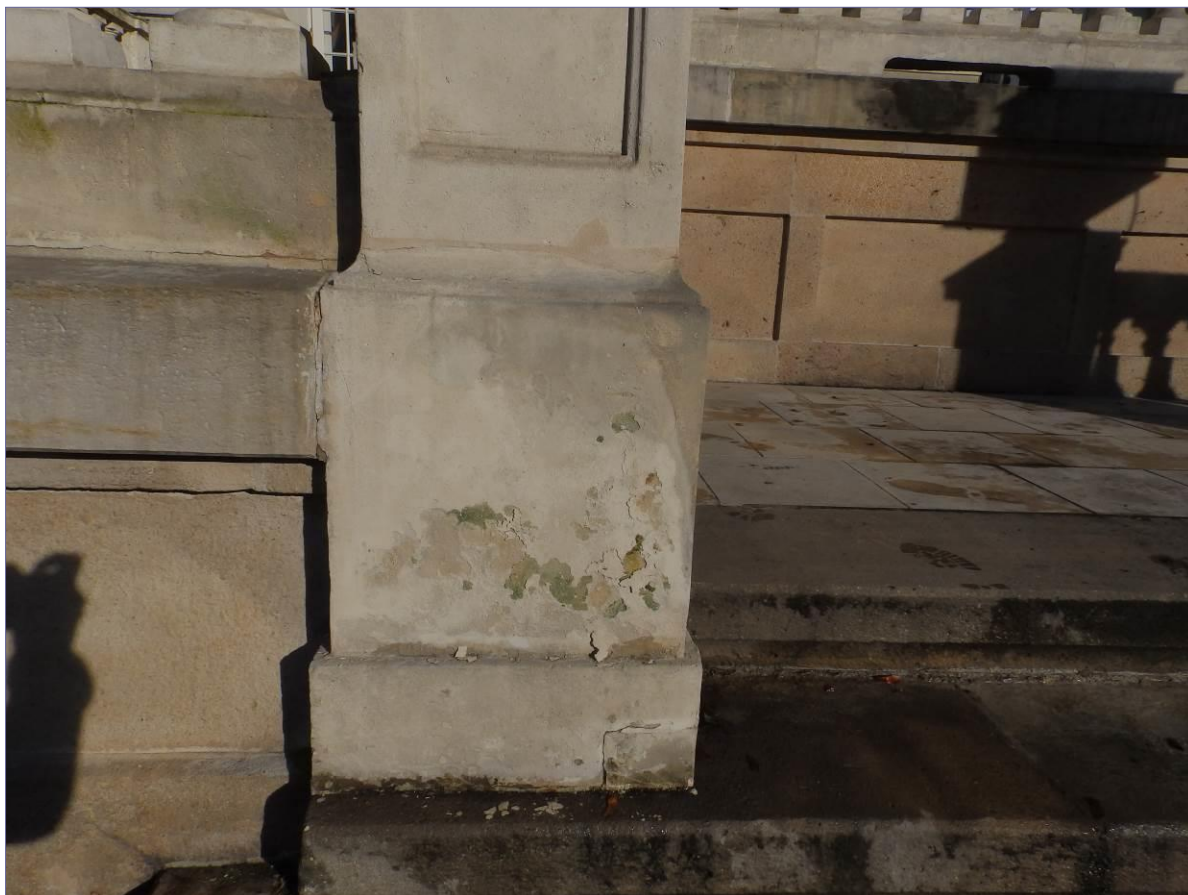
zawilgocenie i zasolenie postumentów, korozja biologiczna; widoczne spękania elementów kamiennych jak również liczne ubytki i wykruszenia spoinowania pomiędzy kamieniami

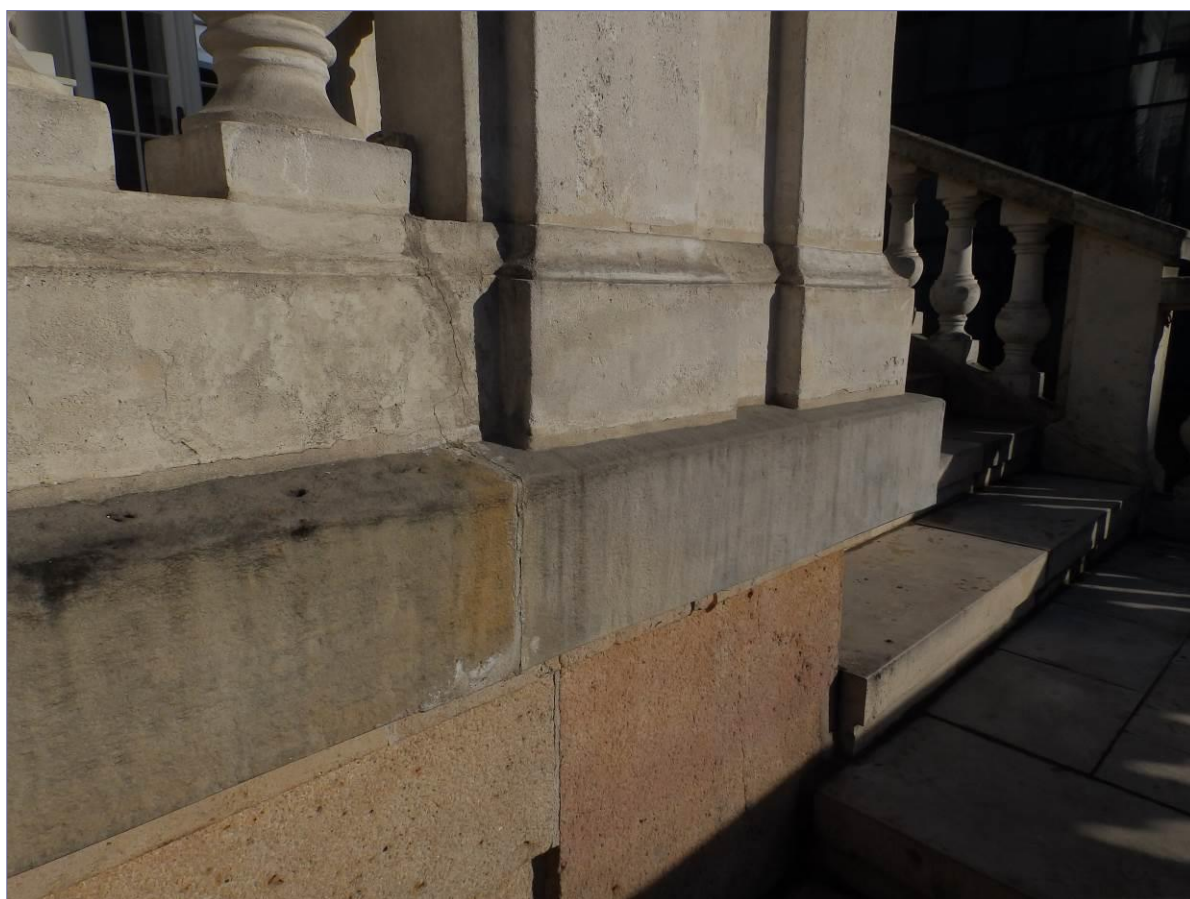
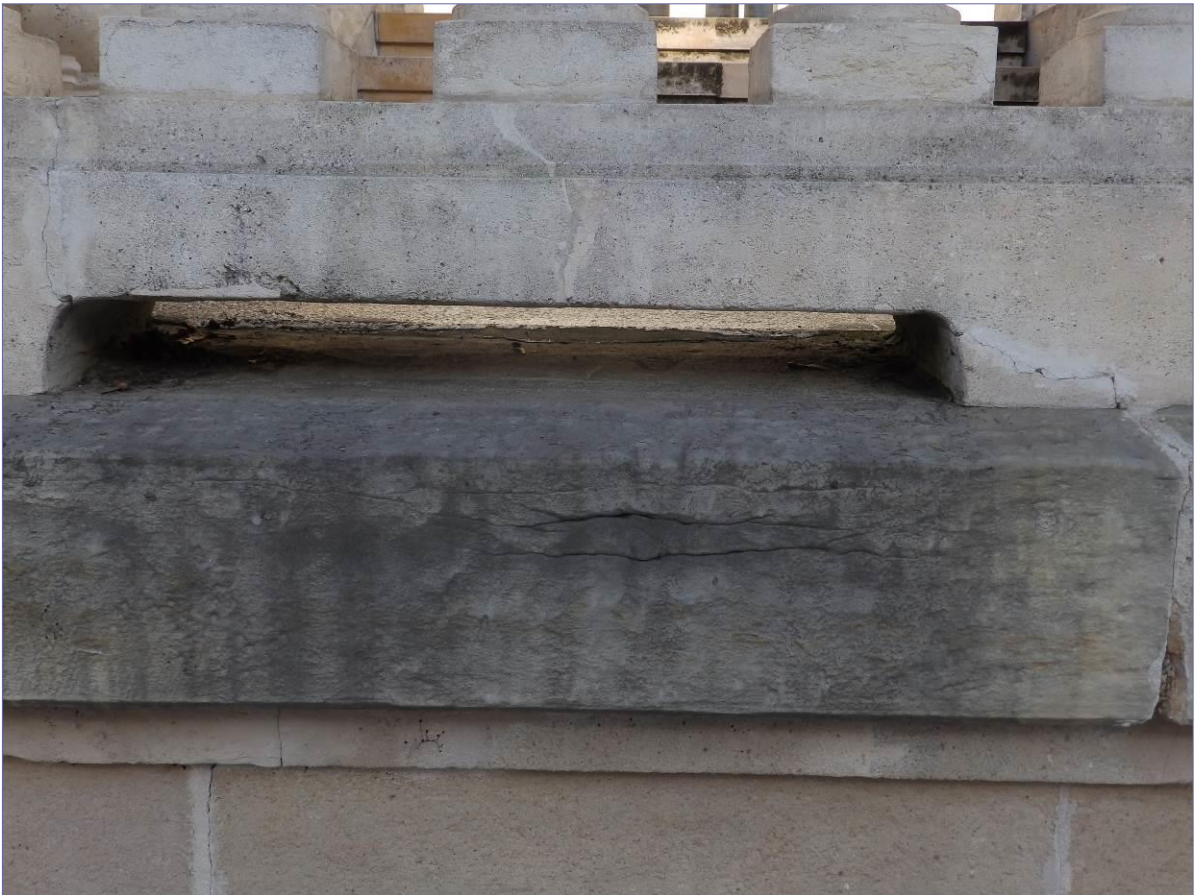
znaczne zabrudzenie niektórych elementów; degradacja kamieniarki powodująca wykruszanie się przypowierzchniowej warstwy spękania, niesprawne spoinowanie; różnice kolorystyczne na elementach kamiennych i uzupełnieniach masami mineralnymi; tutaj widoczne także spękanie podstawy pod tralki; w tle grube warstwy glonów kumulujące się na krawędziach i podstopnicach schodów

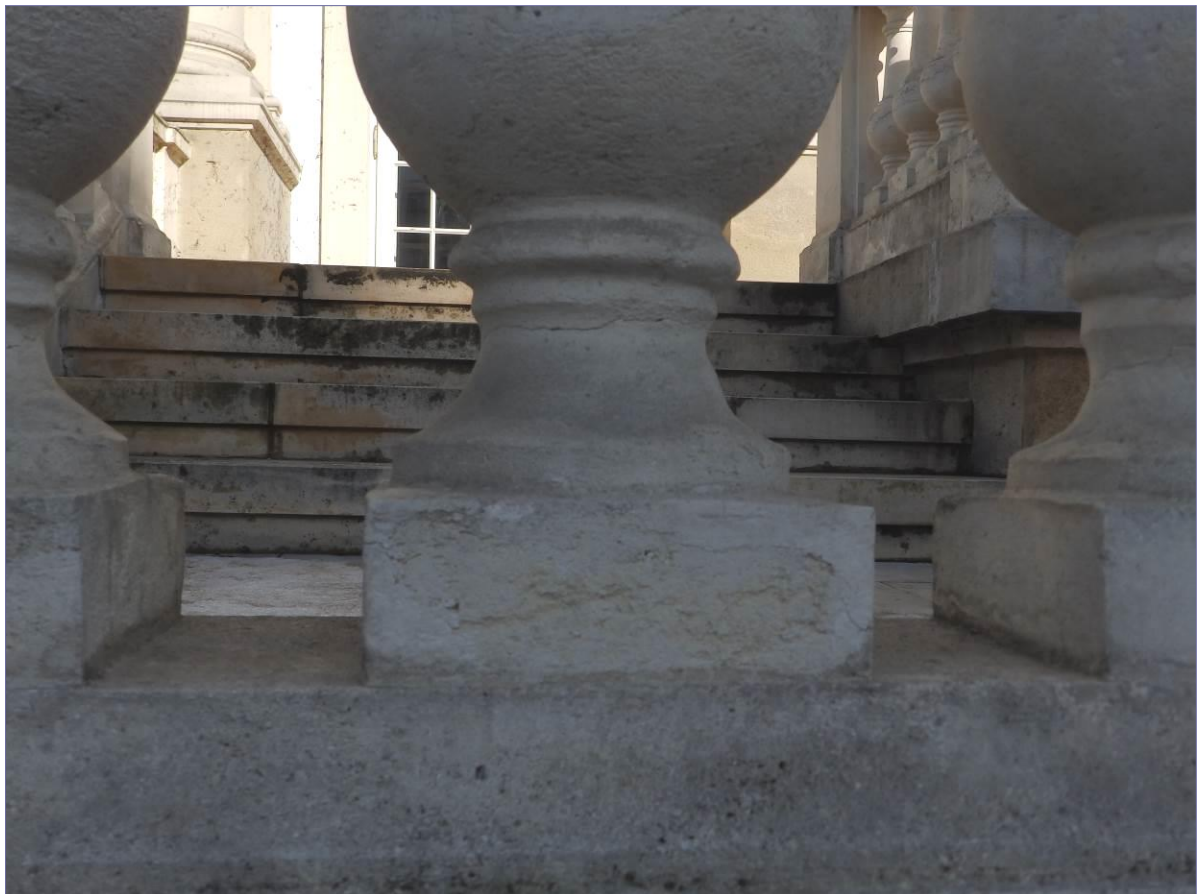
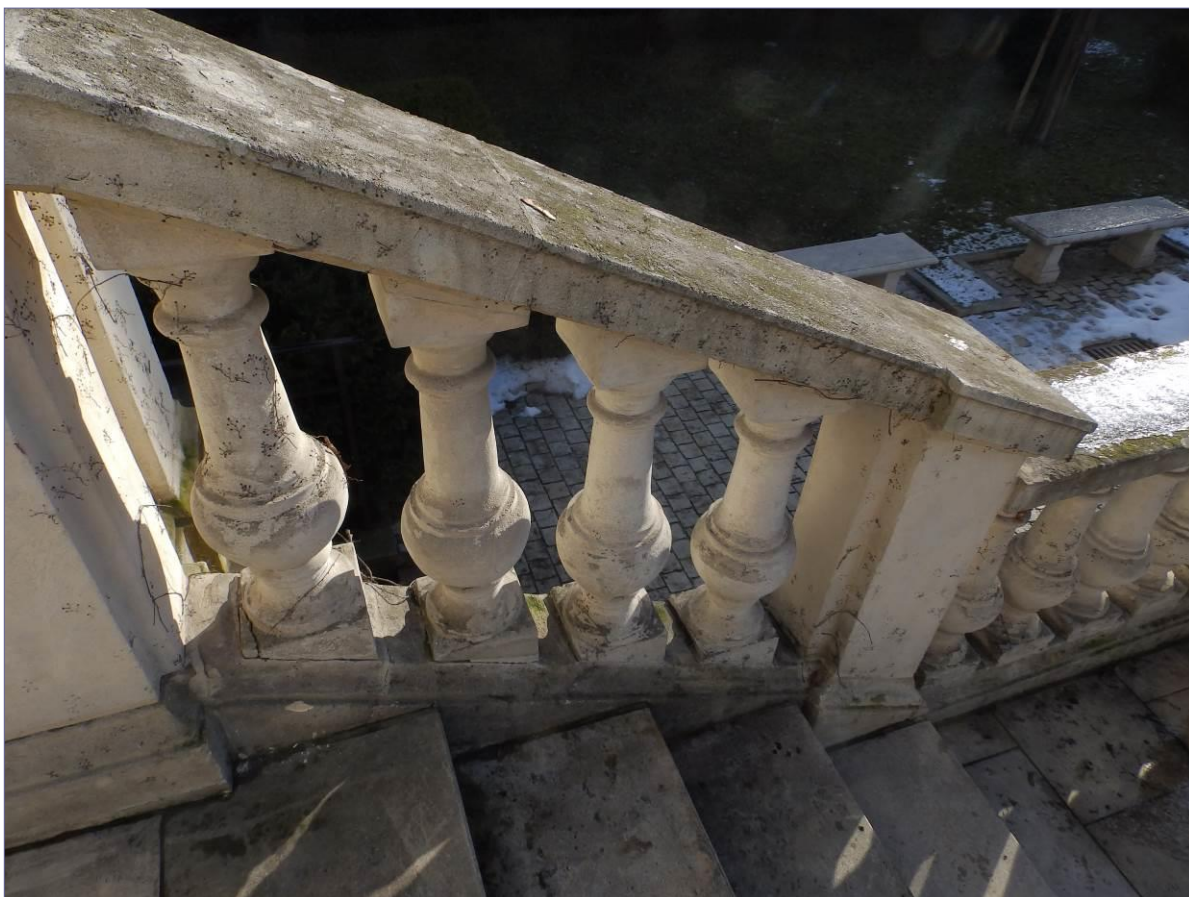
korozja biologiczna na elementach płaskich - głębokie wżery na powierzchni lica parapetów balustrad; niesprawne spoinowanie, spękania i ubytki; zabrudzenie różnice kolorystyczne kitów wykonanych podczas ostatniej konserwacji

Ważnym problemem konserwatorskim wymagającym rozwiązania są prace przy **płaskich parapetach balustrad**. Elementy te są najbardziej zabrudzone zdestruowane i zniszczone, a ich liczne porowate uszkodzenia powodują zamakanie tralek, sprzyjają korozji biologicznej. Woda dostając się do struktury kamienia powoduje w zimie, podczas przymrozków i roztopiania rozsadzanie struktury. Możliwe jest zatem podjęcie kilku rozwiązań: jako rozwiązanie najbardziej ingerujące wykonanie nowych parapetów z kamienia dobranego kolorem i gatunkiem do obecnego (demontaż obecnych). Działaniem zachowawczym, a zarazem zabezpieczającym obecne elementy na dłuższy czas: obecne pozostawić poddać konserwacji technicznej oczyszczenie i odgrzybienie, impregnacja strukturalna i osłonić/ przysłonić od góry obróbką z blach ołowianych. Drugą opcją jest wykonanie nakładek ze sztucznego kamienia³ odtwarzających formę powrotną i ich montaż; bez ingerencji w istniejące balustrady.

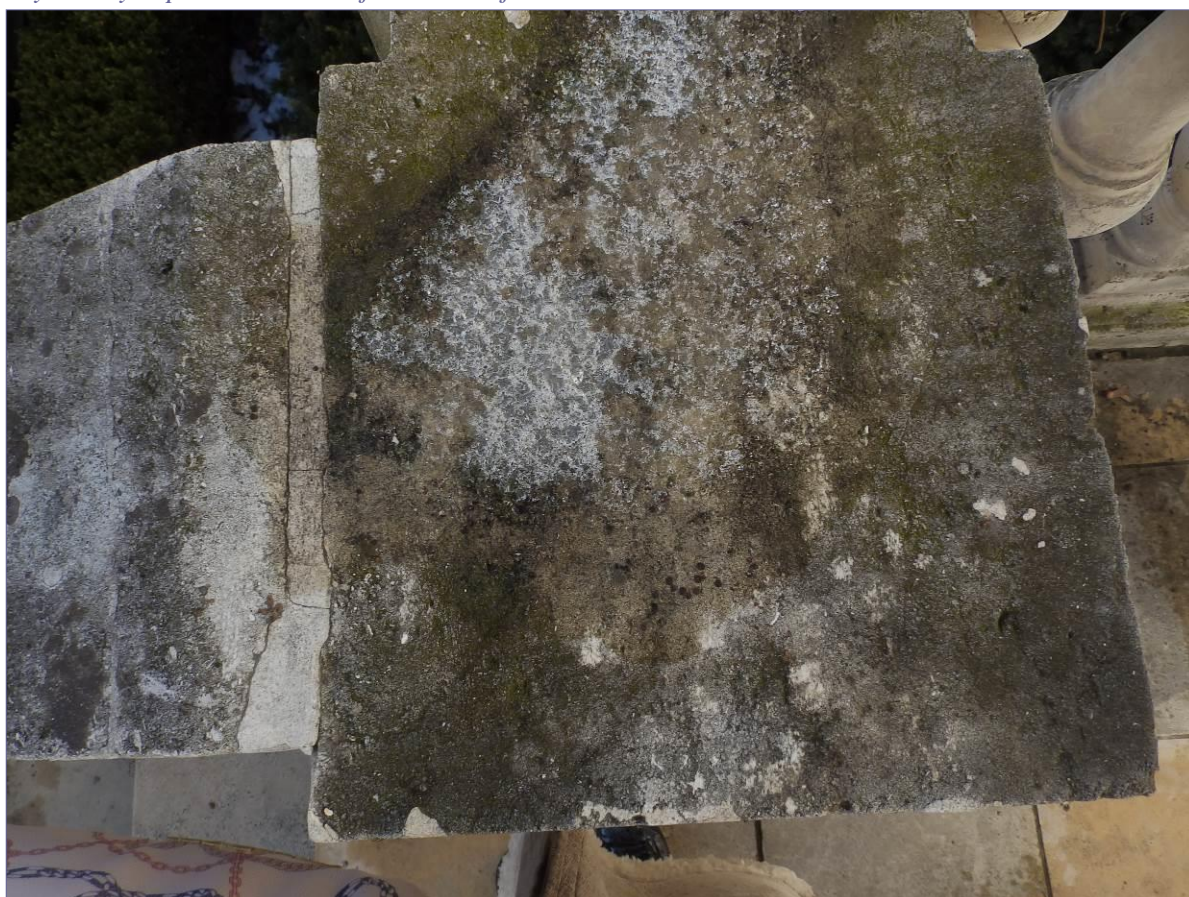
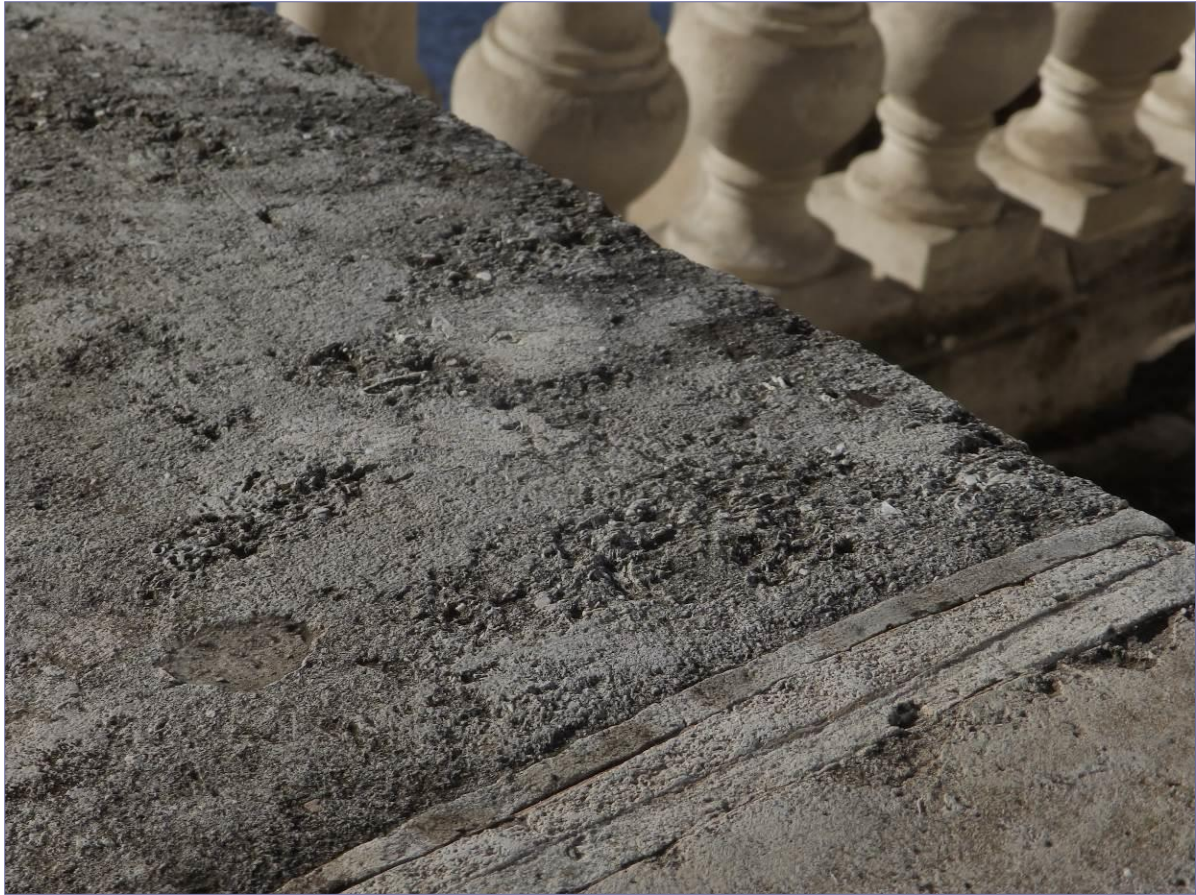
korozja biologiczna na elementach płaskich; głębokie wżery od strony lica parapetów balustrad; niesprawne spoinowanie; spękania i ubytki; zabrudzenie; uszkodzenia formy - krawędzi

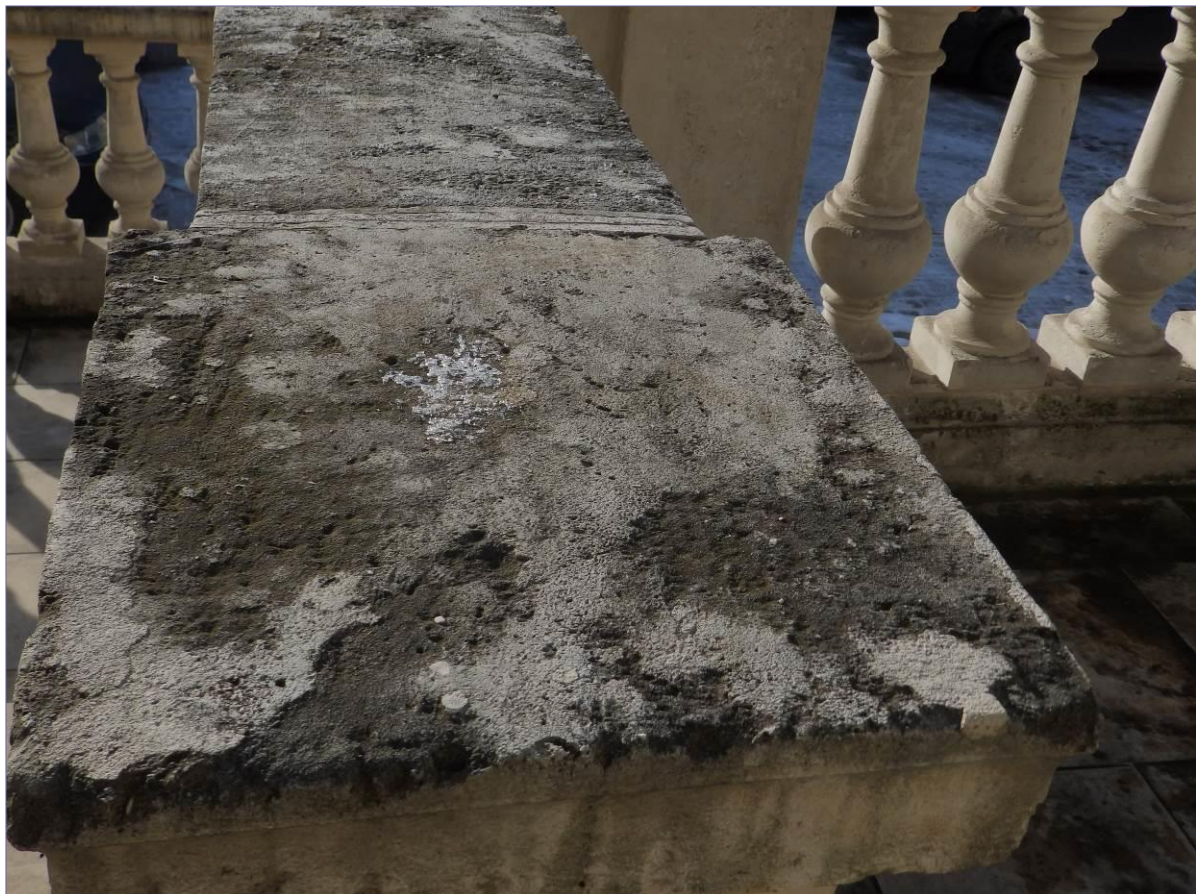
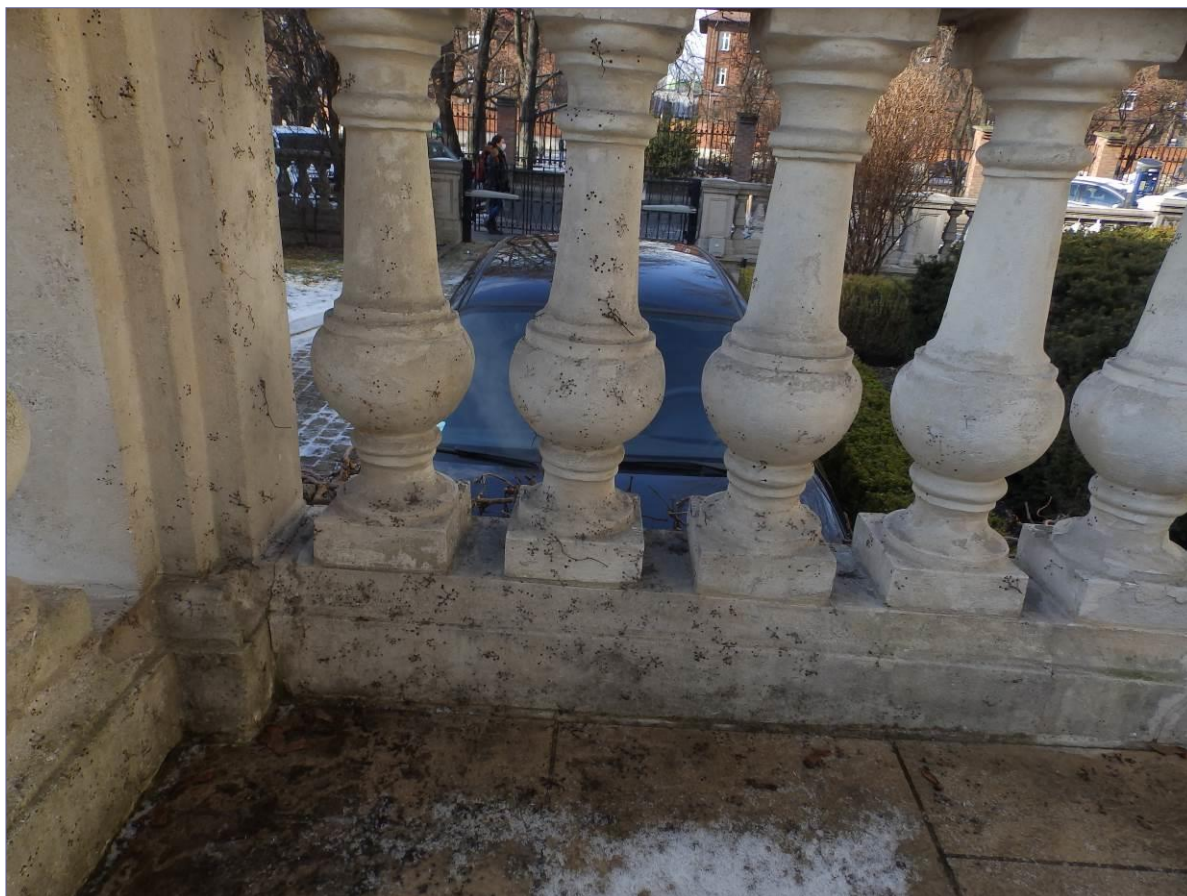
widoczne jako ciemne elementy na kamieniarce - pozostałości po winorośli małe gałązki i liczne drobne przyłgi;

Z uwagi na korozję biologiczną oraz uszkodzenia kamieniarki przez winorośl, a zwłaszcza przyłgi, nie dopuszczać do ich rozprzestrzeniania się i porostania obiektu, rośliny te usunąć należy także z bliskiego sąsiedztwa.

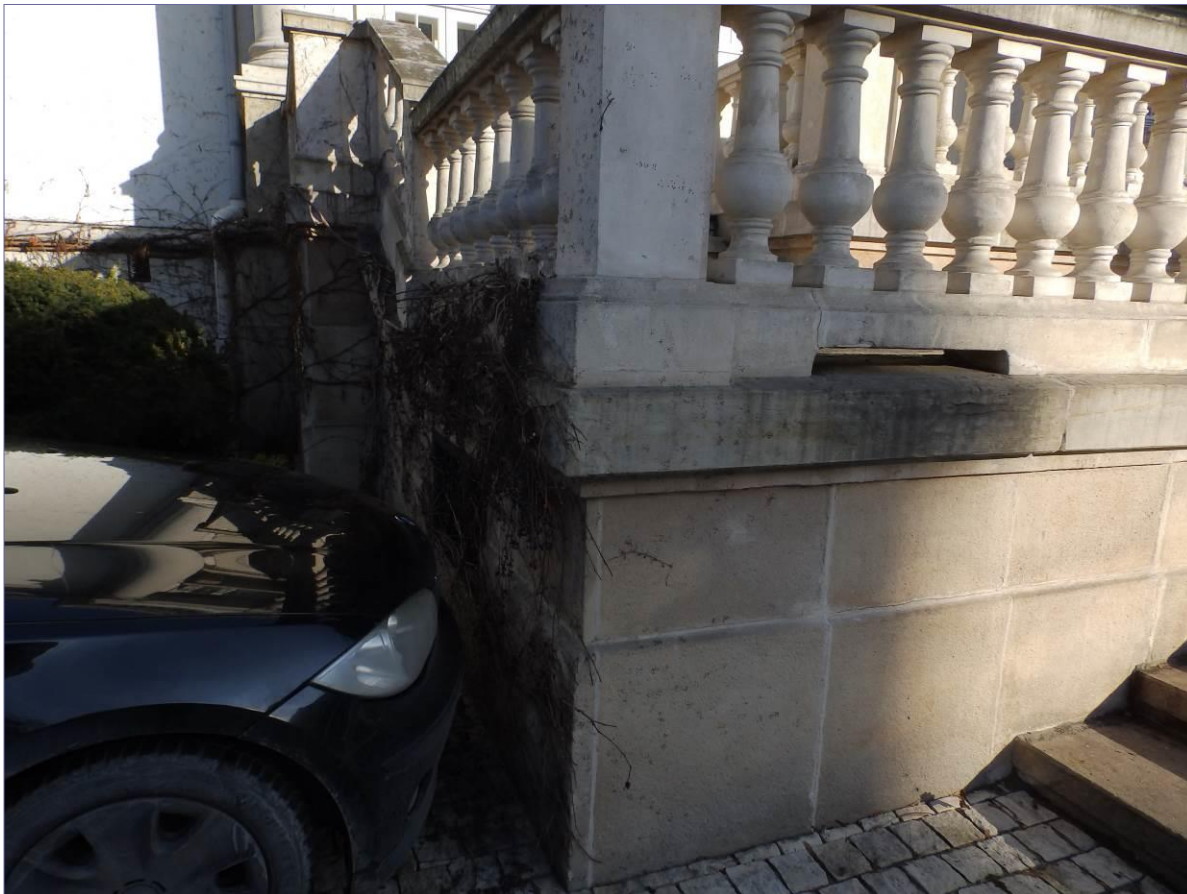
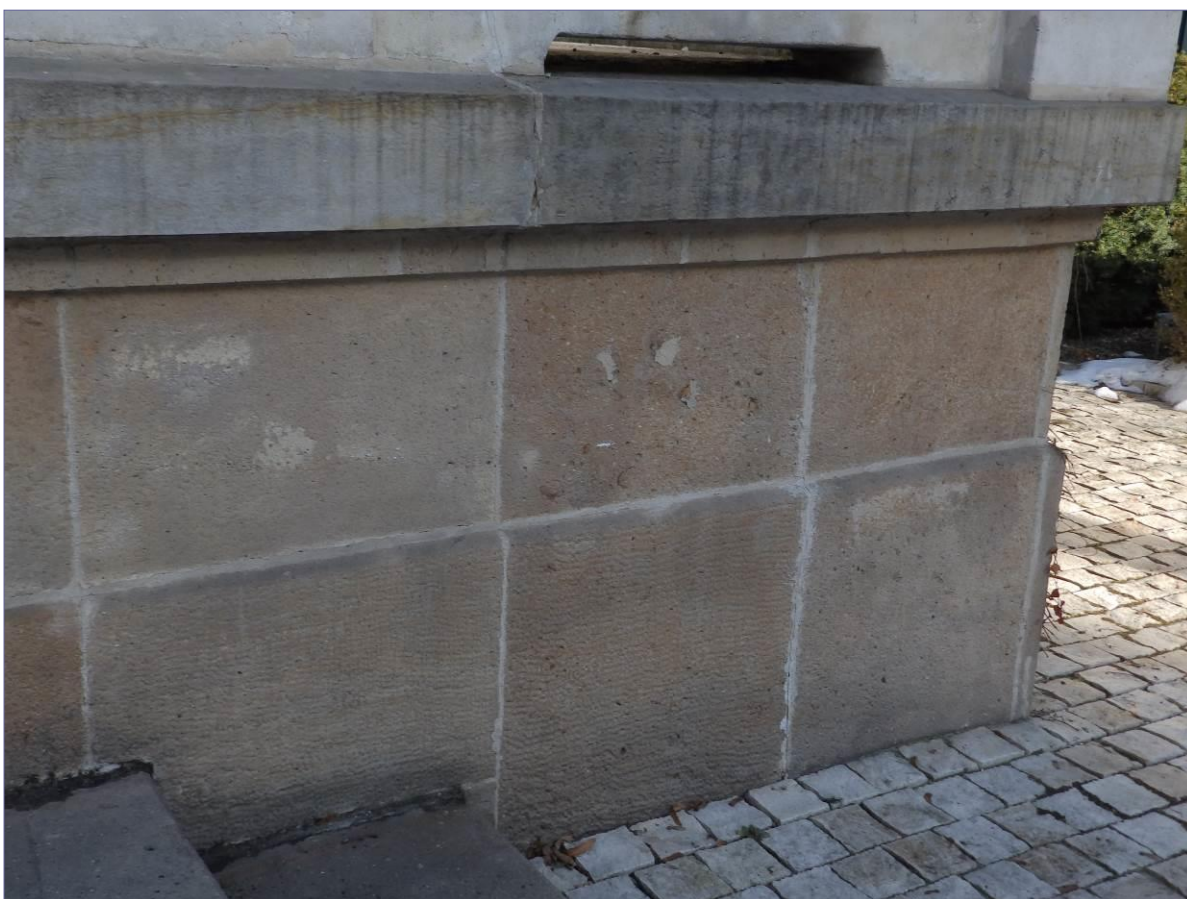
okładzina kamienna elewacji tarasu składająca się z płyt z opracowanym groszkowaniem; mocno zaznaczone jasne spoiny, częściowo wykruszone z ubytkami jak również zasolone; lokalnie widoczne złuszczenia kitów jako jasne plamy i zabrudzenia górnej części postaci zacieków czarnych lokalnie od strony zachodniej

Wymaga oczyszczenia, korekty spoinowania, lokalnie założenia kitów i odgrzybienia. Po zakończonych pracach uzupełnić spoinowanie mineralne i kamieniarkę zahydrofobizować.
