EKSPERTYZA TECHNICZNA

**Tytuł tomu:** Ekspertyza budowlano – konstrukcyjna w zakresie oceny stanu technicznego nieużytkowanego budynku gospodarczego prawej oficyny usytuowanego w nieruchomości przy ul. Lipowej nr 76 w Łodzi, wraz z analizą ekonomiczną opłacalności wykonania remontu.

**Adres obiektu:** Łódź, ul. Lipowa nr 76  
działka nr P20-88 obręb P-20

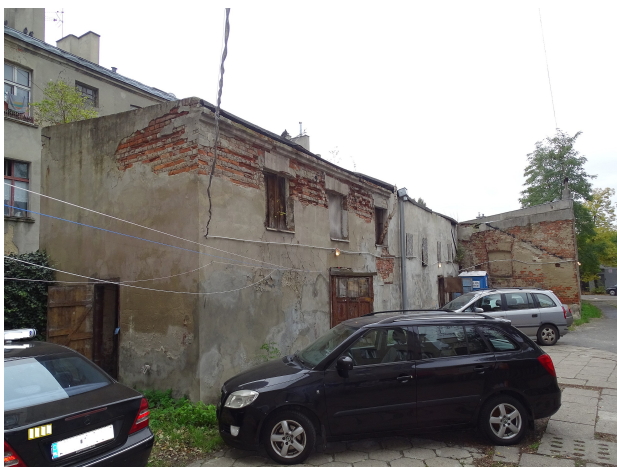
Fot 1 Elewacja północna – narożnik północno-wschodni

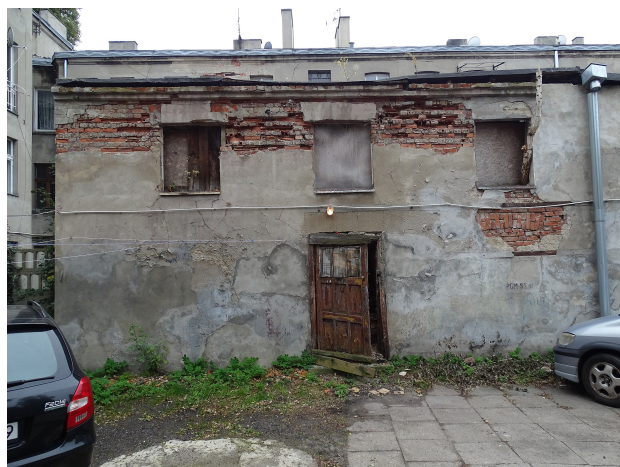
Fot 2 Elewacja północna – ubytki i wykruszenie cegieł

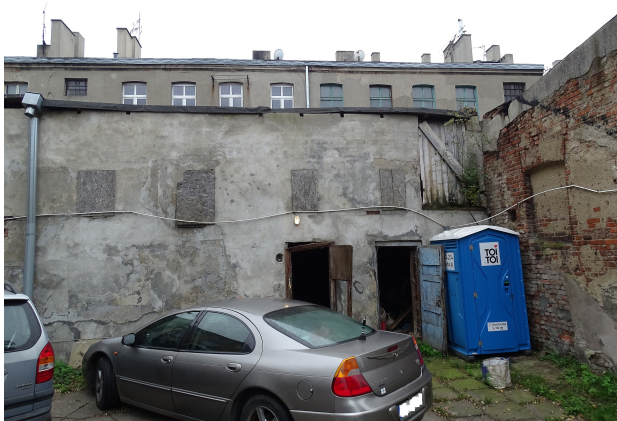
Fot 3 Elewacja północna – zawilgocenie muru.

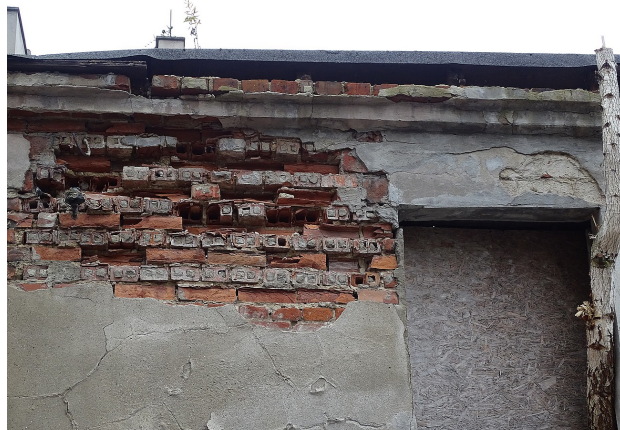
Fot 4 Elewacja północna – ubytki i wykruszenie cegieł

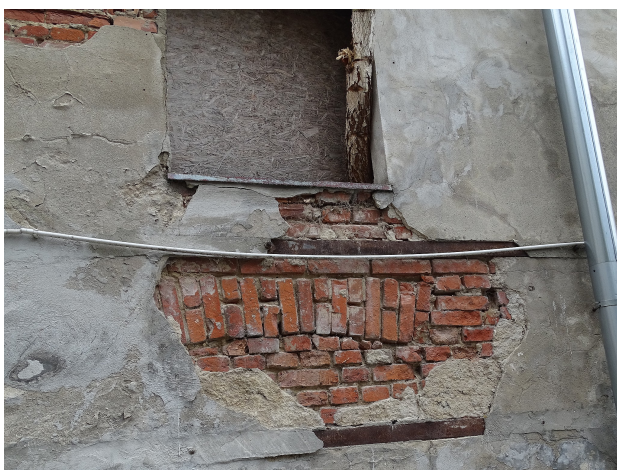
Fot 5 Elewacja północna – ubytki i wykruszenie cegieł

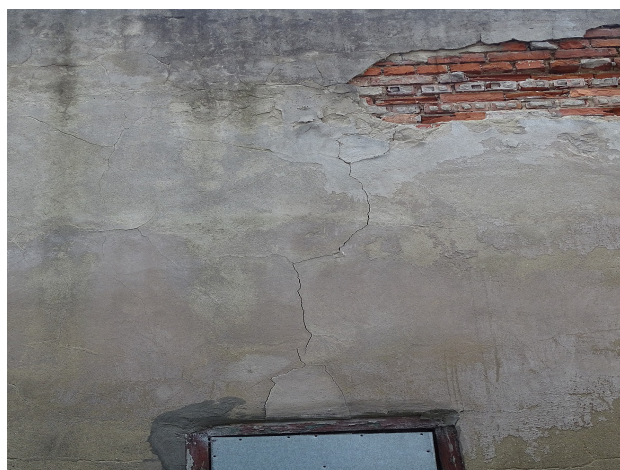
- Ściany kondygnacji nadziemnych cechuje wysoki stopień zużycia materiałów użytych do ich budowy. Zaobserwowano zarysowanie w ścianie wschodniej, rysa rozciąga się do otworu drzwiowego oraz w ścianie zachodniej w okolicy narożnika północno-zachodniego rysa pionowa. Uszkodzenie zauważone na ścianie południowej budynku ma charakter stały.

Fot 6 Elewacja wschodnia – rysa pionowa

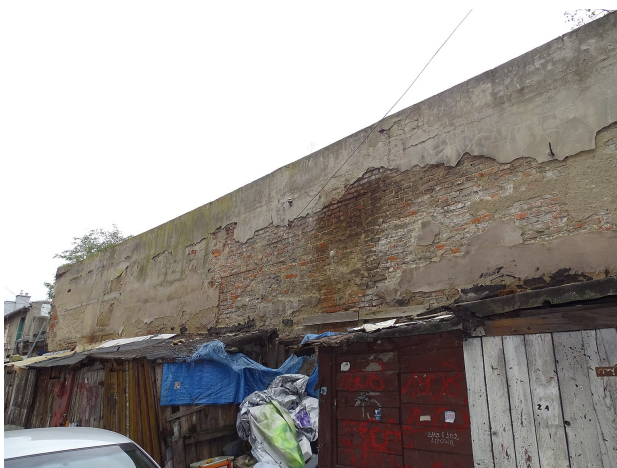
Fot 7 Elewacja południowa – zmurzały mur oraz ubytki wyprawy tynkarskiej

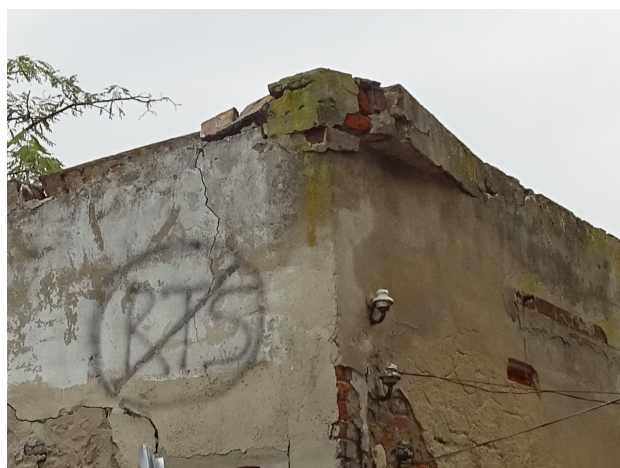
Fot 8 Narożnik południowo-zachodni – uszkodzony odspojony ogniomur i rysa pionowa.

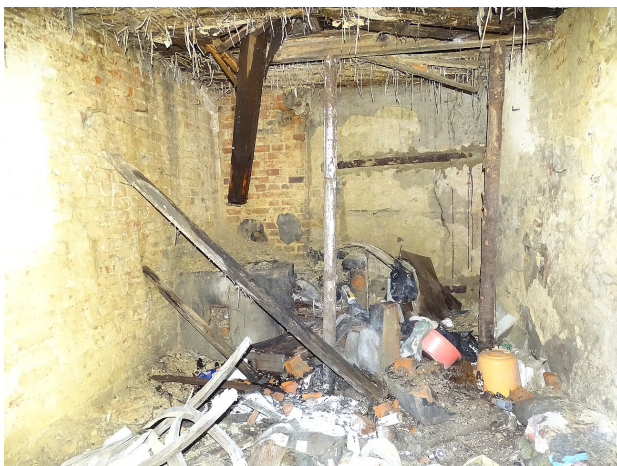
Fot 9 Parter pom. nr 02 – uszkodzony strop

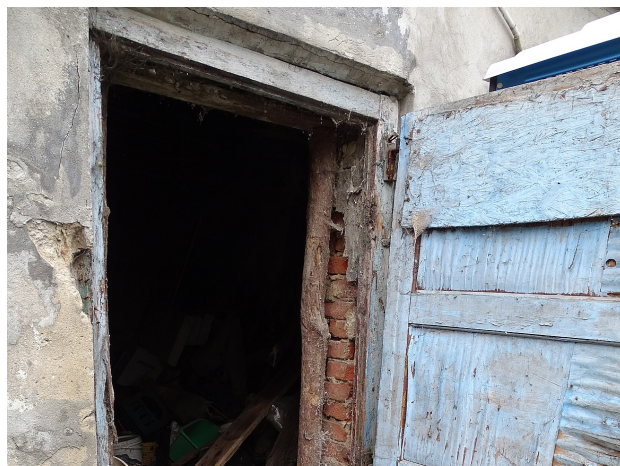
Fot 10 Parter pom. nr 01-podparte nadproże

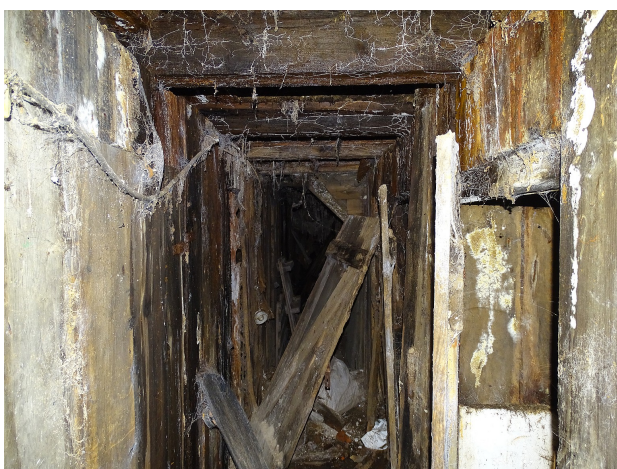
Fot 11 Parter pom. nr 04 – korozja drewna, intensywne zagrzybienie

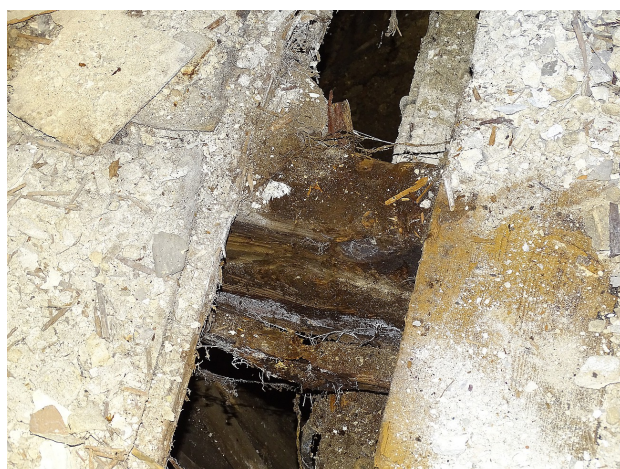
- W całej powierzchni stropów występuje intensywne zawilgocenie i porażenie biologiczne belek opartych na ścianach zewnętrznych. W badanych odkrytych miejscach stropu uszkodzone belki dawały się łatwo nakłuwać ostrym narzędziem na głębokość do 10 cm. Uszkodzenia stropu w/w doprowadzą do niezamierzone, gwałtowne zniszczenie stropu.

Fot 12 Odkrywka stropu piętro pom. 08 – zmurzała zagrzybiona końcówka belki stropowej.

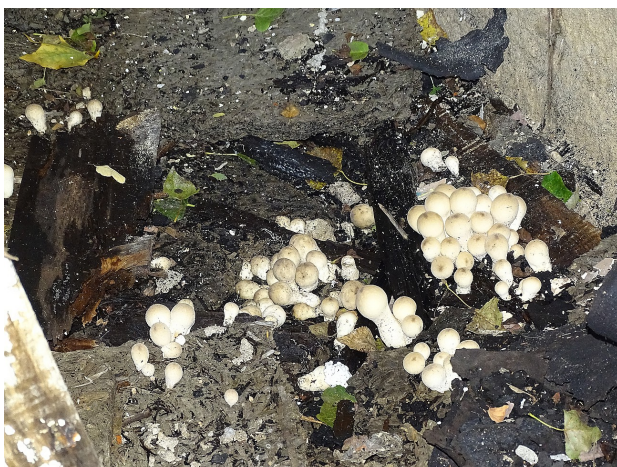
Fot 13 Piętro pom. 08 – intensywne zagrzybienie

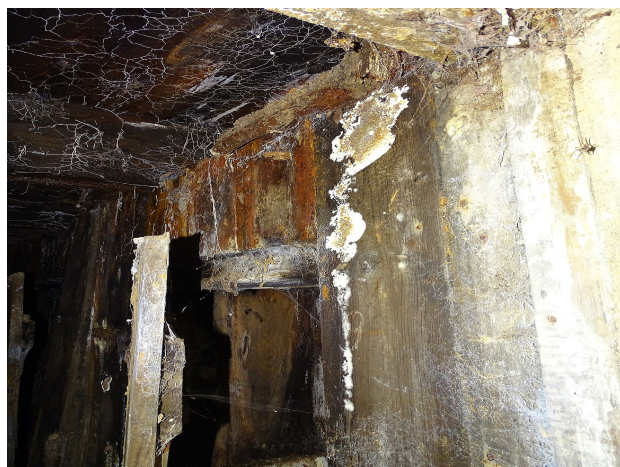
Fot 14 Parter pom. 04 – intensywne zagrzybienie

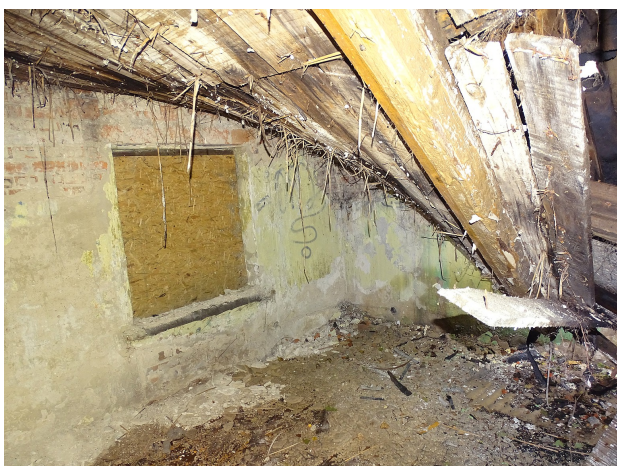
- W stropodachu konstrukcji drewnianej w całej powierzchni nastąpiła awaria budowlana w wyniku tego stropodach uległ całkowitemu zniszczeniu-zawaleniu.

Fot 15 Piętro pom. 08 – zawalony stropodach.

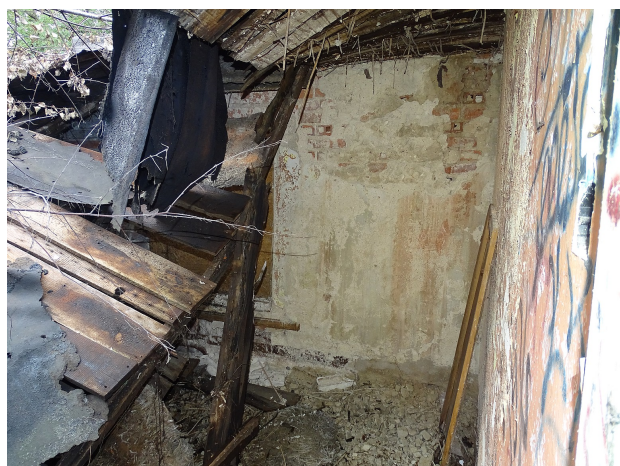
Fot 16 Piętro pom. 07 – zawalony stropodach.

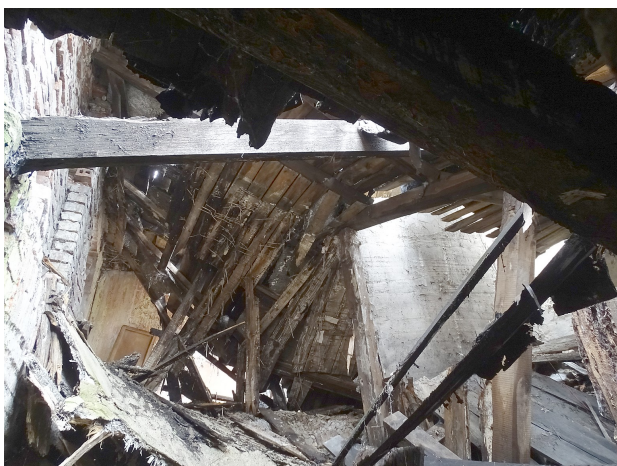
- W stropie nad parterem w fragmencie „ABCD A” nastąpiła awaria budowlana w wyniku tego strop uległ całkowitemu zniszczeniu-zawaleniu.

- Zawalony stropodach doprowadził do długotrwałego i intensywnego wystawienie, na szkodliwe działanie czynników atmosferycznych, elementów drewnianego stropu nad parterem w fragmencie „ABCD A”. Ta sytuacja doprowadziła do powstania uszkodzeń w postaci zmurszenia i intensywnej korozji drewnianych belek stropowych i drewnianych elementów stropu nad parterem. Dodatkowo niezamierzone dociążenie stropu nad parterem w fragmencie „ABCD A” zawaloną konstrukcją stropodachu doprowadziło do niezamierzonego, gwałtownego zniszczenia stropu nad parterem – zawalenia.

Fot 17 Zawalisko-stropodach i strop w fragmencie „ABCD A

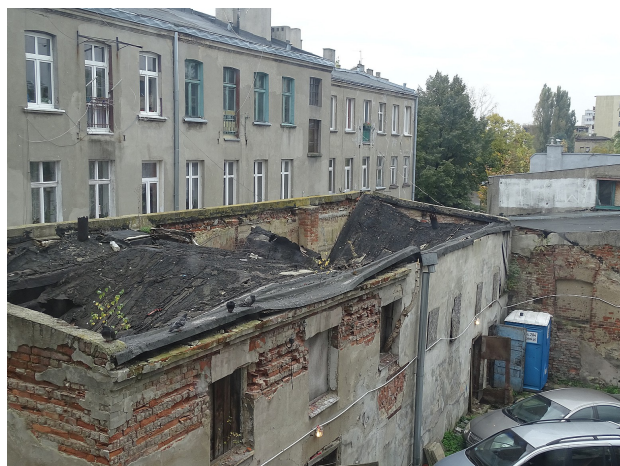
- Długo trwała nieuszczelnność pokrycia dachowego z papy asfaltowej doprowadziła do zalewania wodami opadowymi drewnianych elementów konstrukcyjnych stropodachu i stropu nad parterem. Intensywne i długotrwałe wystawienie, na szkodliwe działanie czynników atmosferycznych, elementów drewnianych stropodachu i stropu nad parterem doprowadziło do awarii budowlanej w postaci niezamierzonego, gwałtownego zniszczenia – zawalenia stropodachu.

Fot 18 Widok-zawalony stropodach
