PRACOWNIA PROJEKTOWA		
UL. PRĄDZYŃSKIEGO 30 15-199 BIAŁYSTOK TEL. 502376064		
ABO		
OBIEKT	PAŁAC BRANICKICH	ZAMAWIAJĄCY: Uniwersytet Medyczny w Białymstoku
LOKALIZACJA	Białystok ul. J. Kilińskiego 1	SKALA: 1:100 DATA: 21.08.2023
TEMAT:	Prace budowlane w ramach bieżącej konserwacji zewnętrznych elementów architektonicznych Pałacu Branickich w Białymstoku	BRANŻA: ARCH. NR RYS.: A 02
		RYSUNEK: BALKON GŁÓWNY ELEWACJE, RZUTY
ARCHITEKTURA	PROJEKTANT mgr inż. arch. Bogdan Cimochoń uprawnienia w spec. arch. bez ograniczeń Nr. Bł. 107/91 Podl. Izba Arch. PD-0210	Podpis

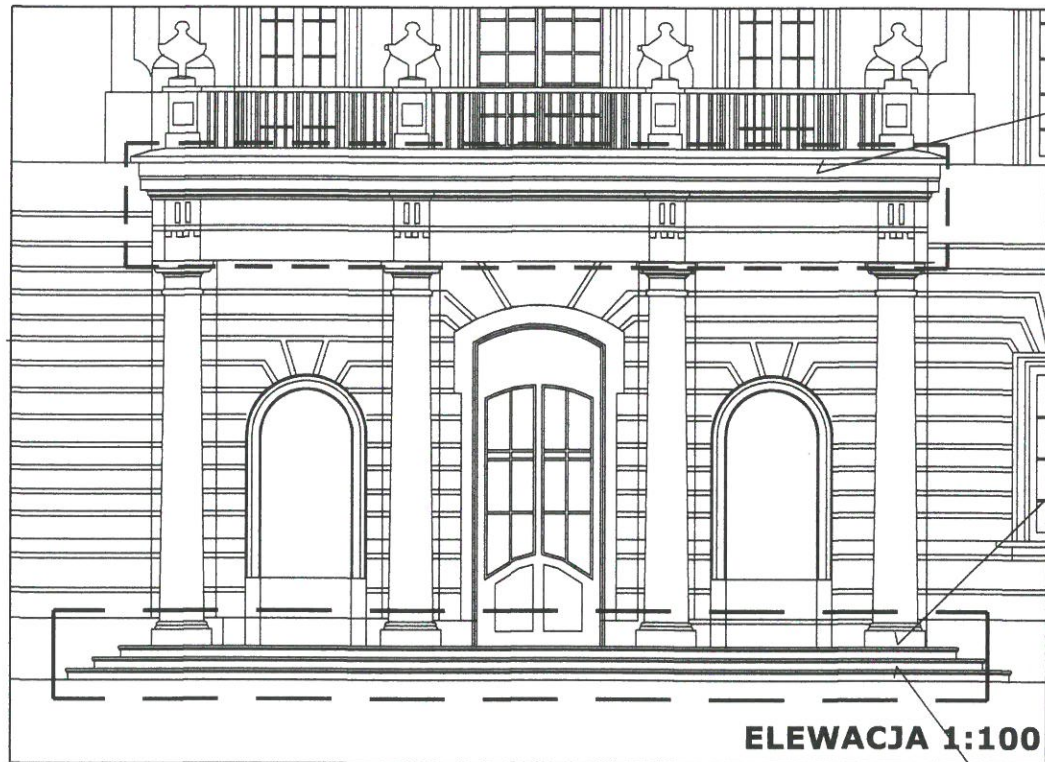
ELEWACJA 1:100

Prace remontowo-naprawcze gzymsu obejmują wszelkie uszkodzenia tynku, muru oraz naprawę uszkodzonych elementów odwodnienia oraz uszkodzone fragmenty obróbki blacharskiej. Technologia prowadzenia prac remontowych w części opisowej.

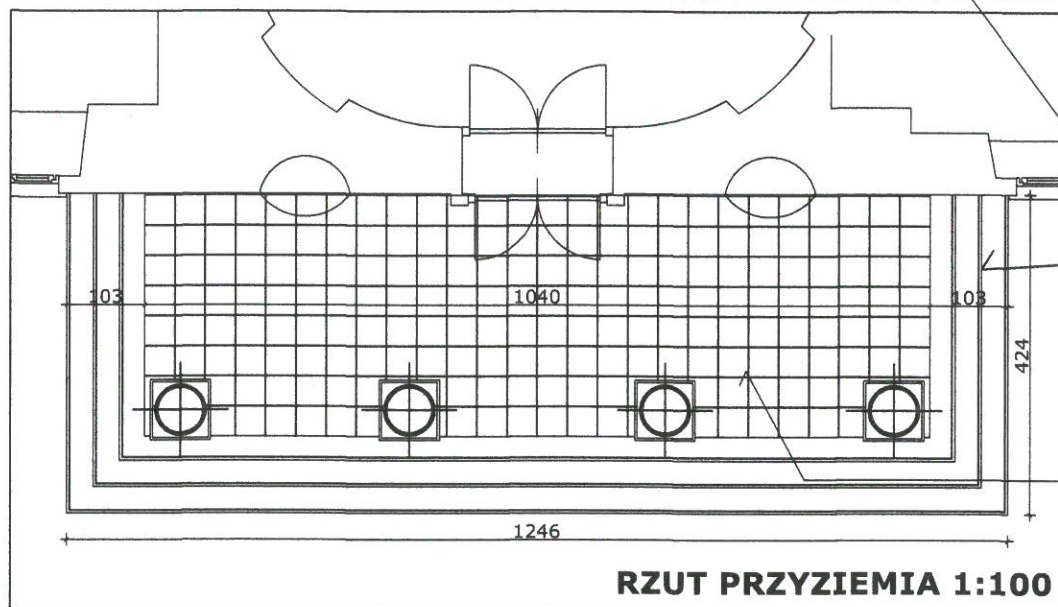
RZUT PRZYZIEMIA 1:100

Okładzina baz kolumn z płyt z piaskowca o gr 3 cm do czyszczenia, częściowej wymiany płyt i impregnacji impregnatem hydrofobizującym. Łączna powierzchnia obłożeń wynosi ok. 15,0 m². Płytki z ubytkami do wymiany. Należy przyjąć, że 5% okładziny wymaga wymiany na nową o identycznych wymiarach, kolorze i rysunku kamienia.

Wyprawy górnej części baz kolumn wykonane z tynku cienkowarstwowego. Wszystkie wyprawy należy poddać renowacji, uzupełnić wszystkie ubytki, szczeliny i pęknięcia. Powierzchnię jako całość wykończyć mineralną szpachłówką powierzchniową i pomalować farbą do betonu na kolor jak istniejący.

Istniejące stopnie z piaskowca: Płyty szerokości 15 i grubości 40 cm. 54 mb stopni o średniej długości 155 cm. Stopnie do czyszczenia i ponownej impregnacji impregnatem hydrofobizującym. Stopnie z ubytkami do wymiany. Należy przyjąć, że 30% stopni powinna zostać wymieniona na nową o identycznych wymiarach, kolorze i rysunku kamienia.

Okładzina posadzki kolumnady z płyt z piaskowca o wymiarach 40x40x5 cm do czyszczenia i ponownej impregnacji impregnatem hydrofobizującym. Łączna powierzchnia tarasu wynosi ok. 31,0 m². Płytki z ubytkami do wymiany. Należy przyjąć, że 30% okładziny powinna zostać wymieniona na nową o identycznych wymiarach, kolorze i rysunku kamienia.

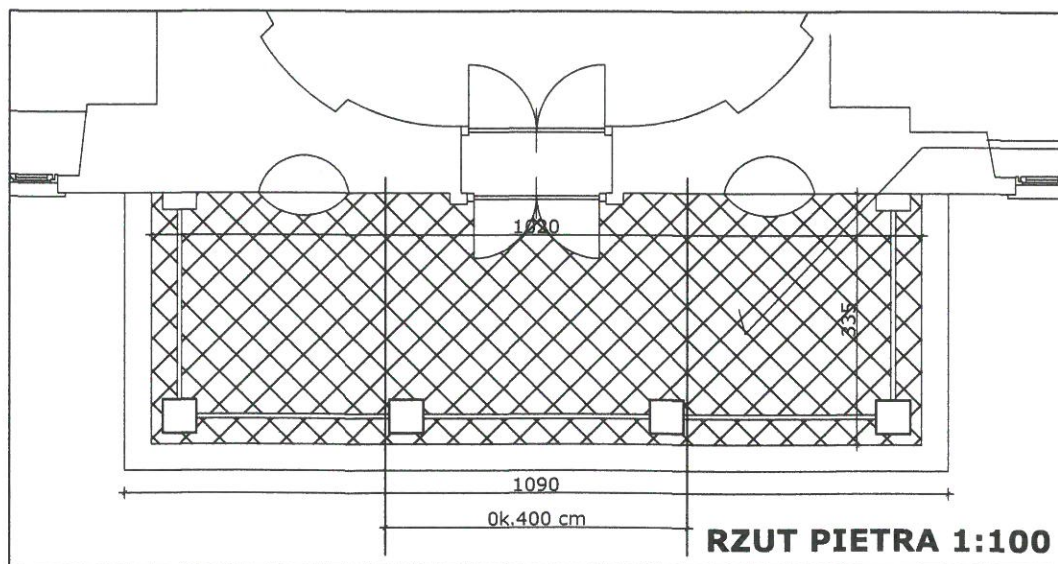
RZUT PIETRA 1:100

Okładzina posadzki tarasu górnego z płyt ceramicznych gr. ok. 1 cm, o wymiarach 30x30 cm do usunięcia i wymiany. Wykonać częściowe skucie podbudowy betonowej w celu wytworzenia spadku, a następnie warstwy izolacji przeciwwilgociowej, nowe obróbki blacharskie i posadzkę. Opis warstw i technologia zgodnie z detalem i opisem technicznym. Łączna powierzchnia tarasu wynosi ok. 32,0 m².

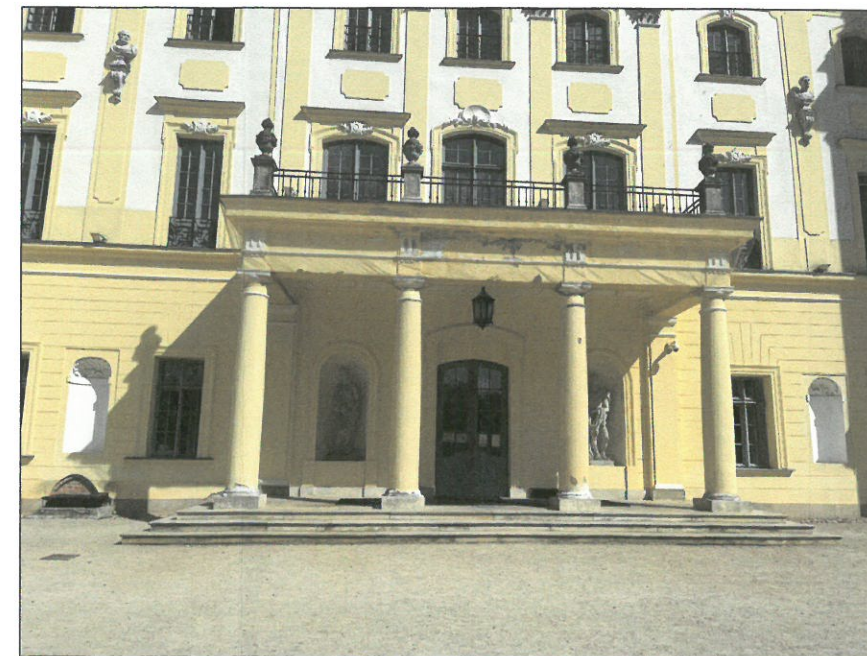
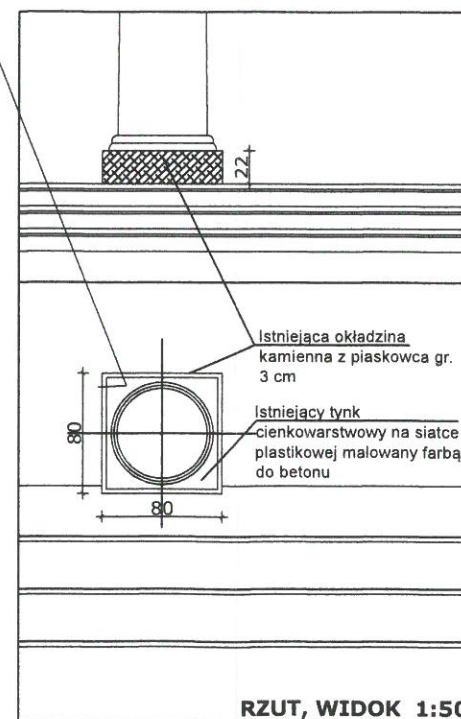
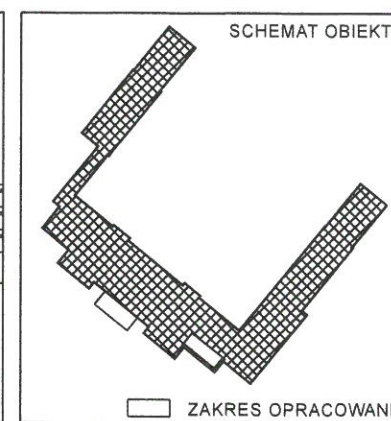
RZUT, WIDOK 1:50

Torusy kolumn wykonane zostały z tynku cementowo-wapiennego. Wszystkie wyprawy należy poddać renowacji, uzupełnić wszystkie ubytki, szczeliny i pęknięcia. Powierzchnię pod większymi ubytkami wzmocnić, zagruntować, powierzchnię wykończyć tynkiem mineralnym i pomalować hydrofobową farbą do betonu na kolor jak istniejący.
