EKSPERTYZA TECHNICZNA

NA TEMAT STANU TECHNICZNEGO PAWILONU NR 4 NA TERENIE MIĘDZYNARODOWYCH TARGÓW POZNAŃSKICH

Zamawiający: *Międzynarodowe Targi Poznańskie Sp. z o.o.*
ul. Głogowska 14,
60-734 Poznań

Poznań, sierpień 2022

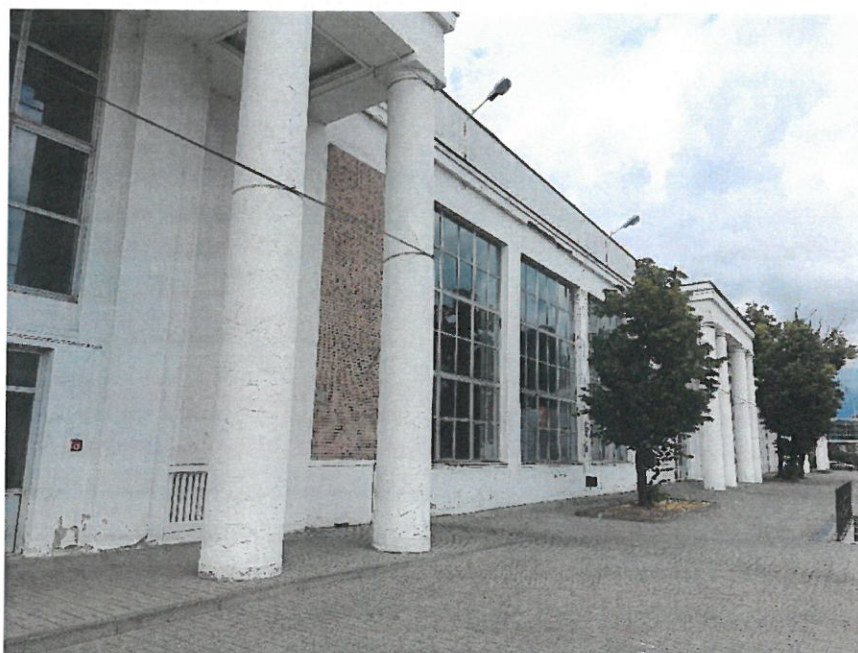
Fot. 7.1 Widok ogólny stanu elewacji zewnętrznej

1. Wykonanie prac renowacyjnych dla elewacji zewnętrznych. Zaleca się oczyszczenie elewacji wodą pod ciśnieniem w celu usunięcia uszkodzonych warstw farb i tynków. Następnie powstałe ubytki należy uzupełnić materiałami o podobnej charakterystyce, co obecnie zastosowane w obiekcie. Należy skuć i oczyścić wszystkie miejsca zawilgocone i zdegradowane w wyniku powstałych nieszczelności. Przyjmuje się, że po doczyszczeniu powierzchnia uszkodzeń i ubytków tynku może sięgać 40 - 50% powierzchni elewacji.

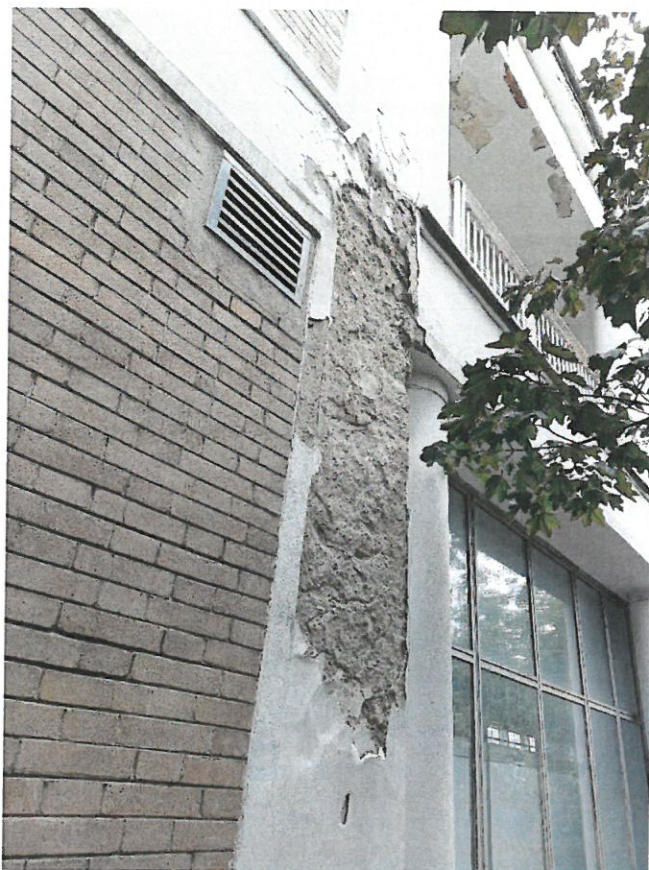
Fot. 7.2 Widok uszkodzeń elewacji – wykruszenia tynków

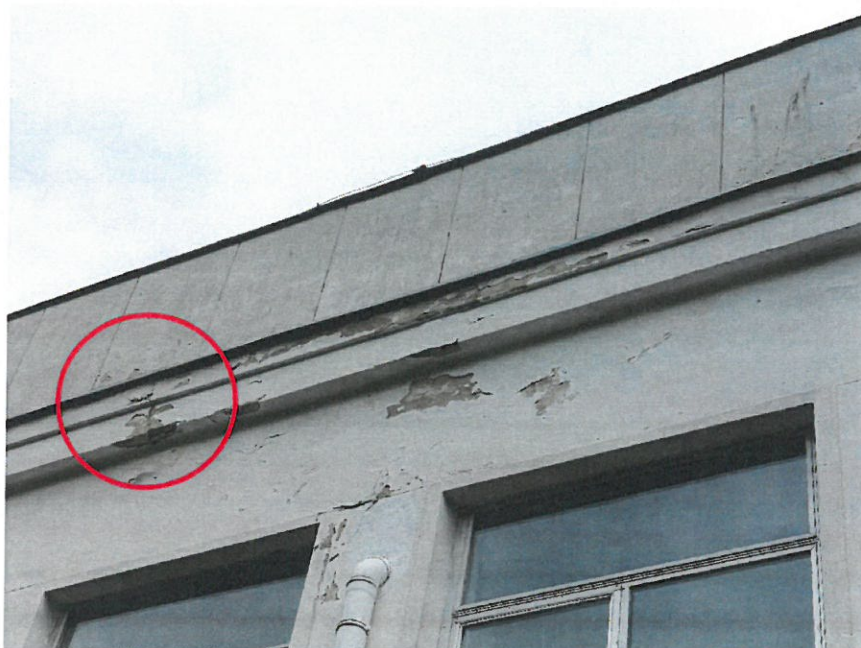
Fot. 7.3 Uszkodzenia elewacji – odspojenia warstwy tynku oraz zarysowania (kolor czerwony)

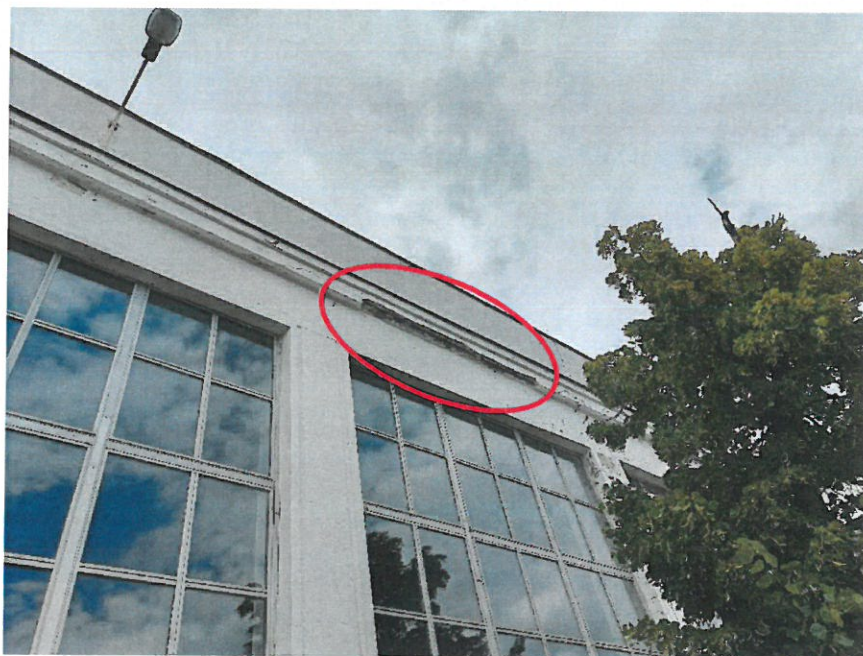
Fot. 7.4 Uszkodzenia elewacji – wykruszenia otuliny zbrojenia wieńca

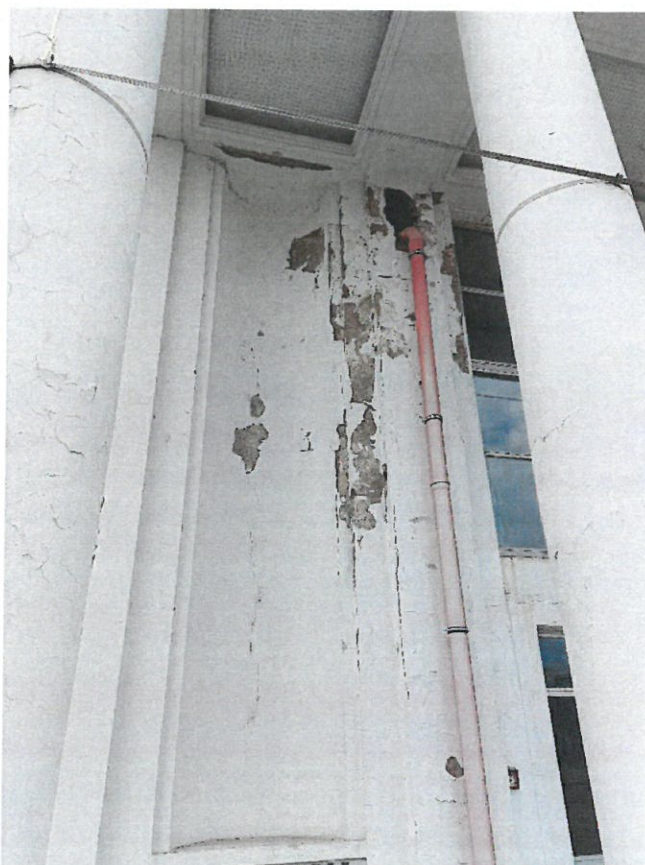
Fot. 7.5 Uszkodzenia ściany ceglanej – montaż odwodnienia

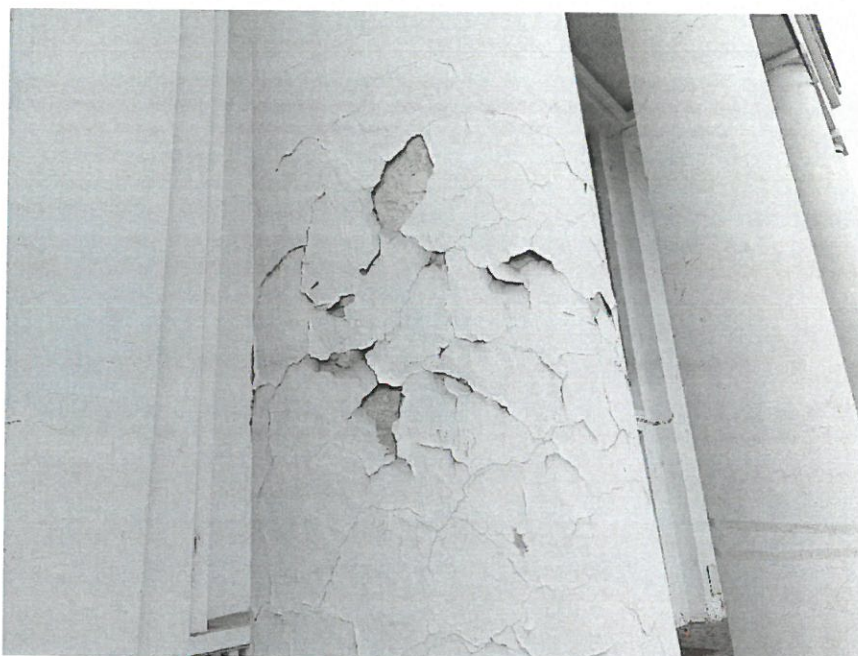
Fot. 7.6 Uszkodzenia tynków na kolumnach portyków

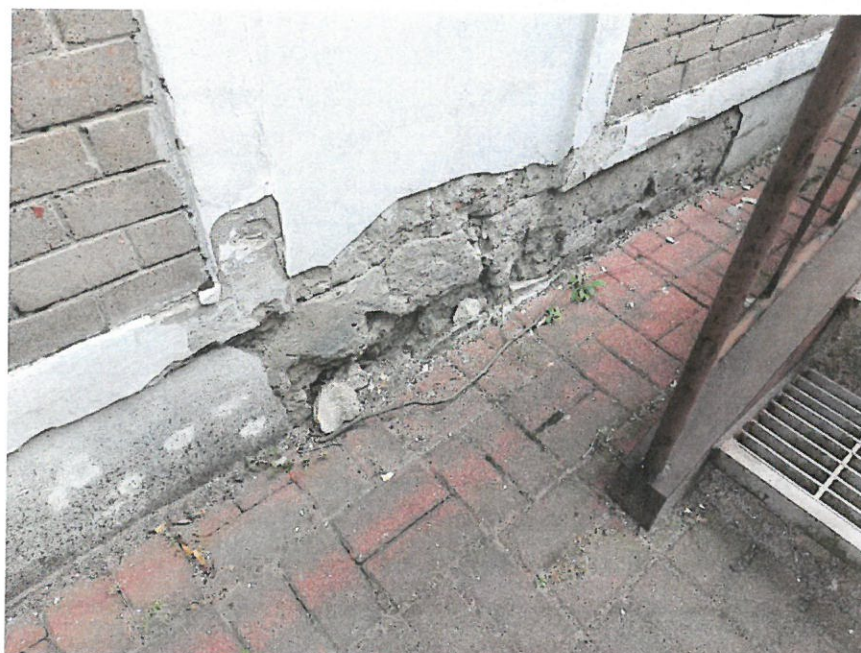
Fot. 7.7 Wykruszenia elementów elewacji przy gruncie

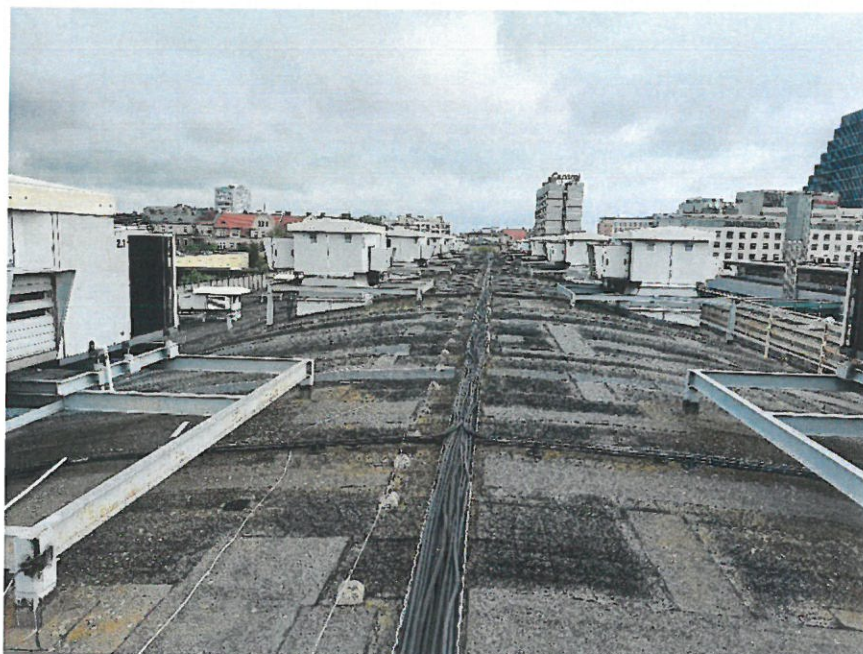
Fot. 7.8 Widok ogólny stanu pokrycia dachowego – sklepienie łukowe

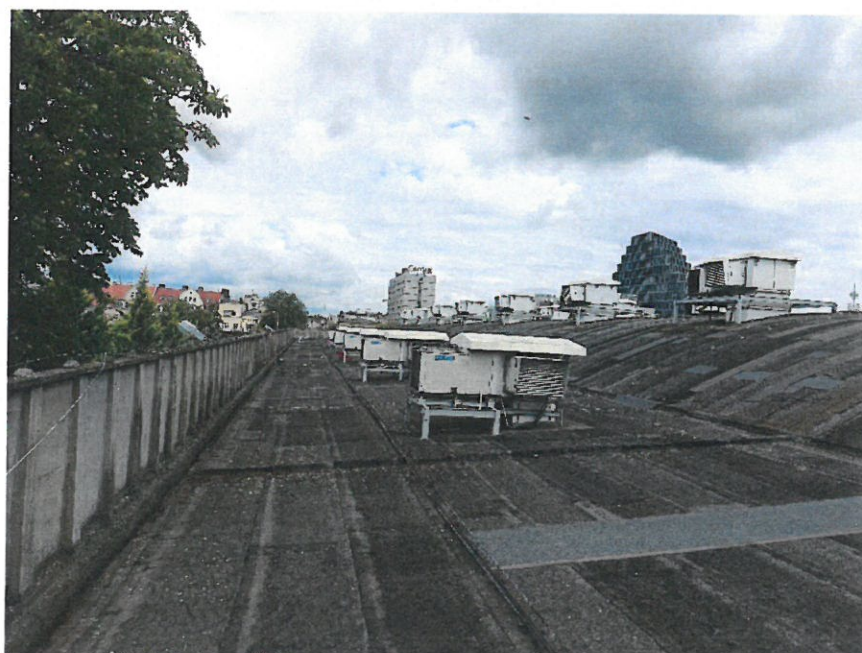
Fot. 7.9 Widok ogólny stanu pokrycia dachowego – dach płaski

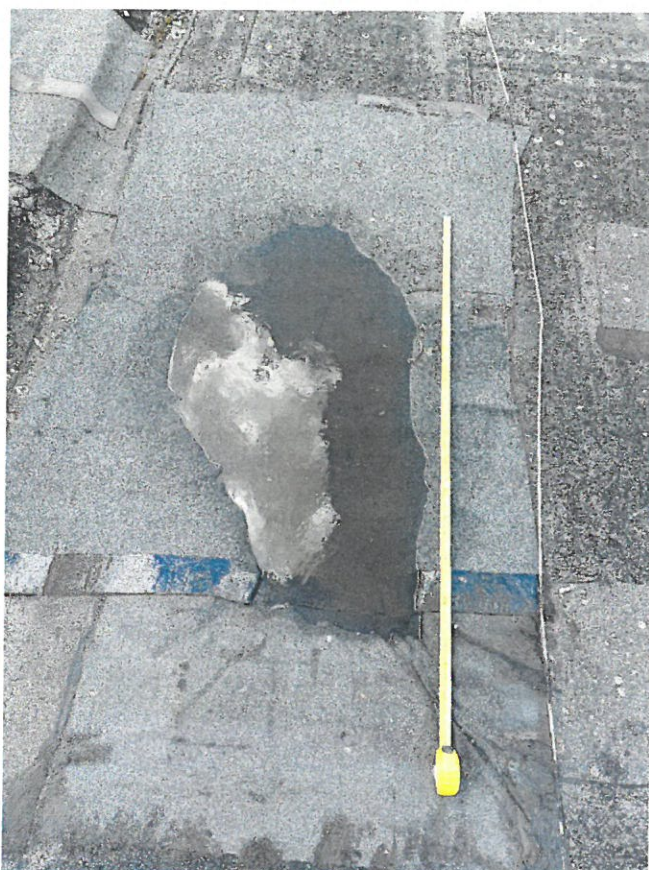
Fot. 7.10 Uszkodzenie dachu – miejsce gromadzenia się wody deszczowej

3. Dla konstrukcji dachu płaskiego zaleca się zerwanie starego pokrycia z papy, usunięcie gładzi cementowej, a następnie naprawę lub wymianę uszkodzonych płyt żużlobetonowych. Podczas prac naprawczych należy usunąć wełnę mineralną znajdującą się na dolnej płycie stropodachu i zastąpić ją grubszą warstwą nowej izolacji. Na górnych płytach konstrukcji należy ułożyć nową izolację przeciwwilgociową. Aby uzyskać gładką górną powierzchnię płyt żużlobetonowych można ułożyć na nich płyty PIR o grubości 30-50 mm. Na górnej warstwie izolacji przeciwwilgociowej, wzdłuż dojść do zainstalowanych na dachu urządzeń należy ułożyć warstwę dodatkowej folii lub membrany antypoślizgowej do ścieżek serwisowych, najlepiej w odróżniającym się kolorze.

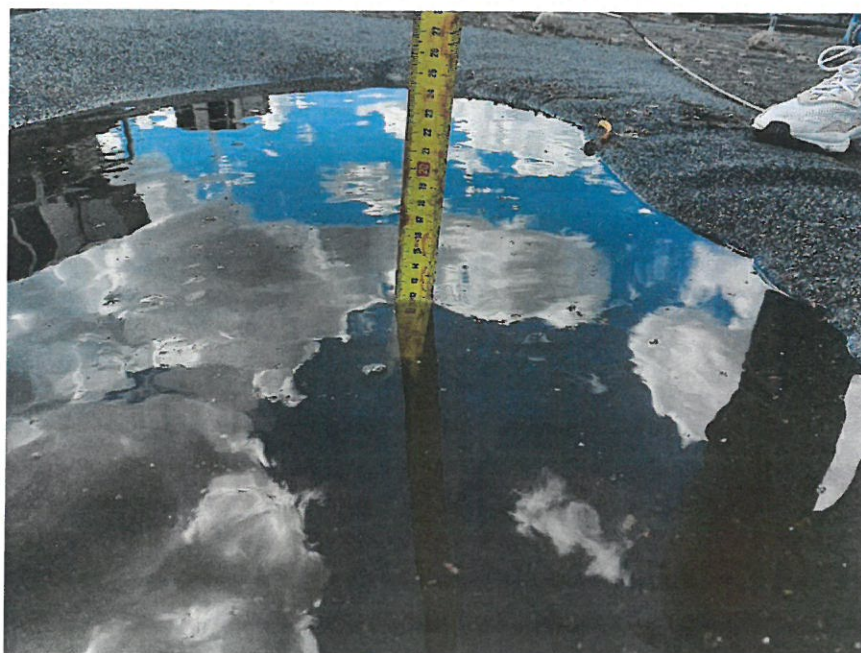
Fot. 7.11 Uszkodzenie dachu – miejsce gromadzenia się wody deszczowej – maksymalna głębokość kałuży 12 cm

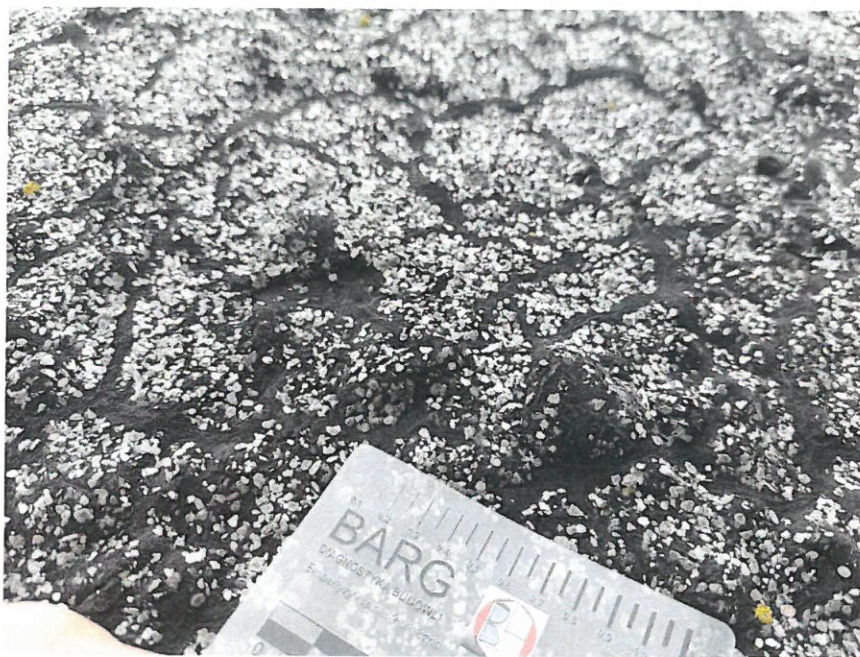
Fot. 7.12 Uszkodzenie dachu – bąble na powierzchni papy

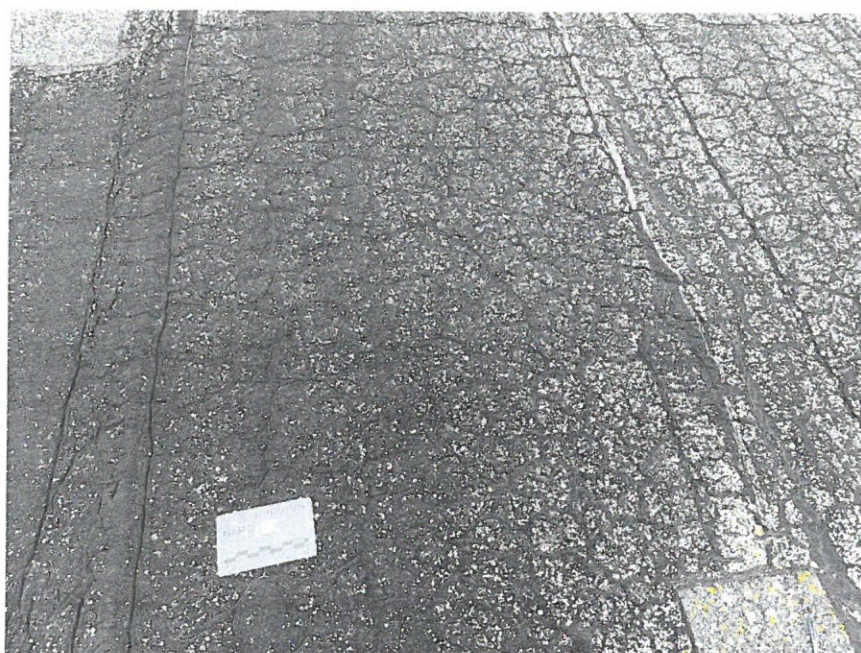
Fot. 7.13 Spękanie papy w wyniku starzenia się materiału

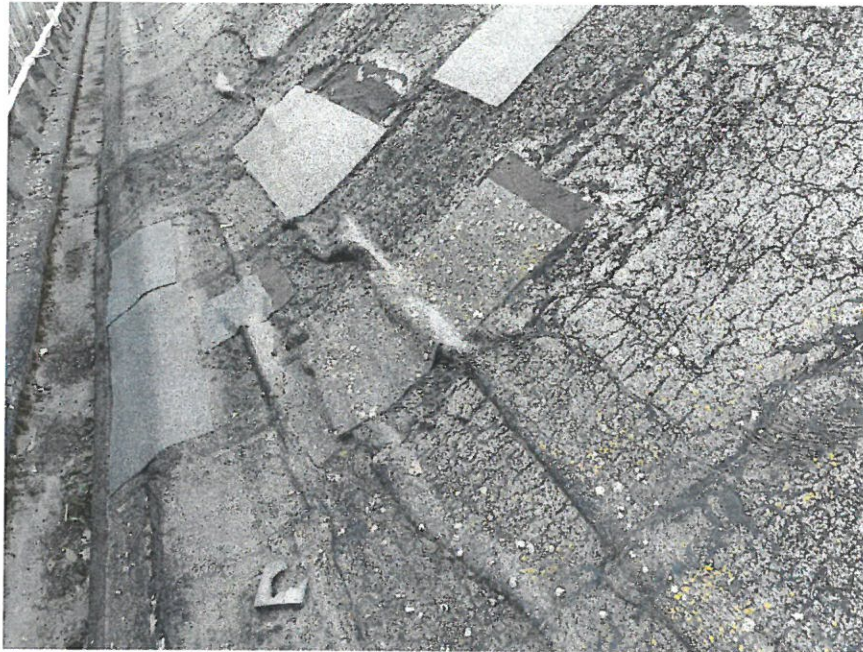
Fot. 7.14 Ruchy reologiczne materiału pokrycia

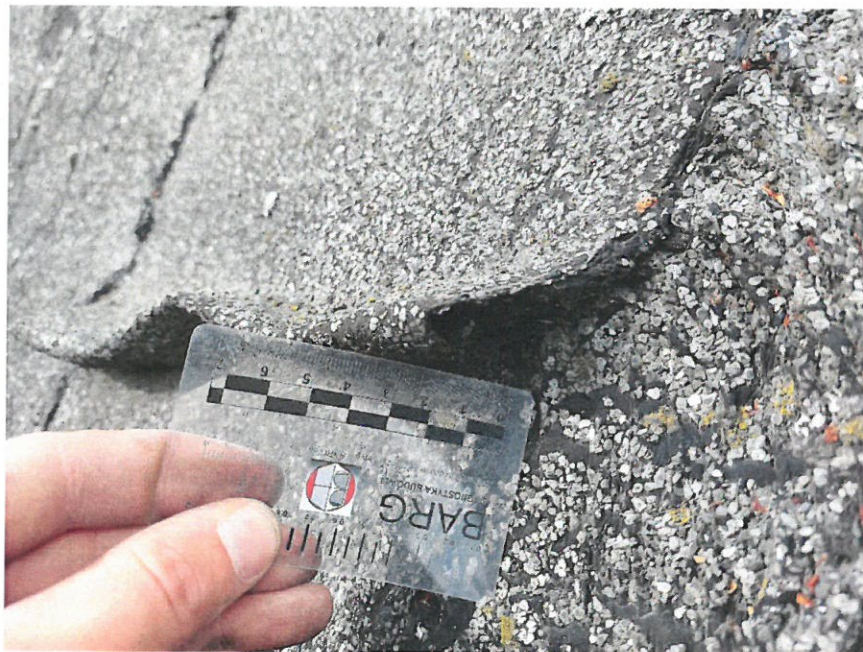
Fot. 7.15 Ruchy reologiczne materiału pokrycia – wysokość powstałych zagięć

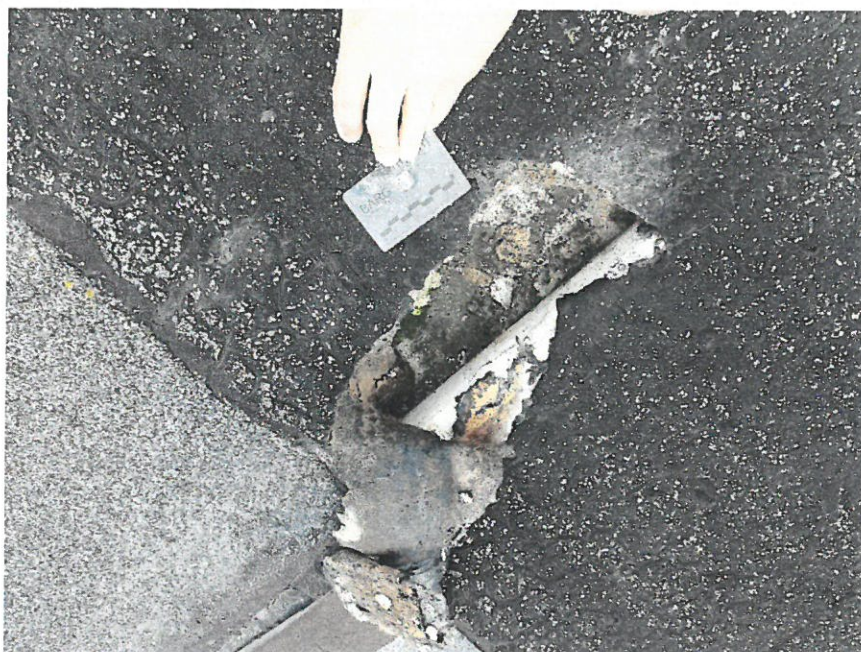
Fot. 7.16 Ubytki w warstwie izolacji oraz papy

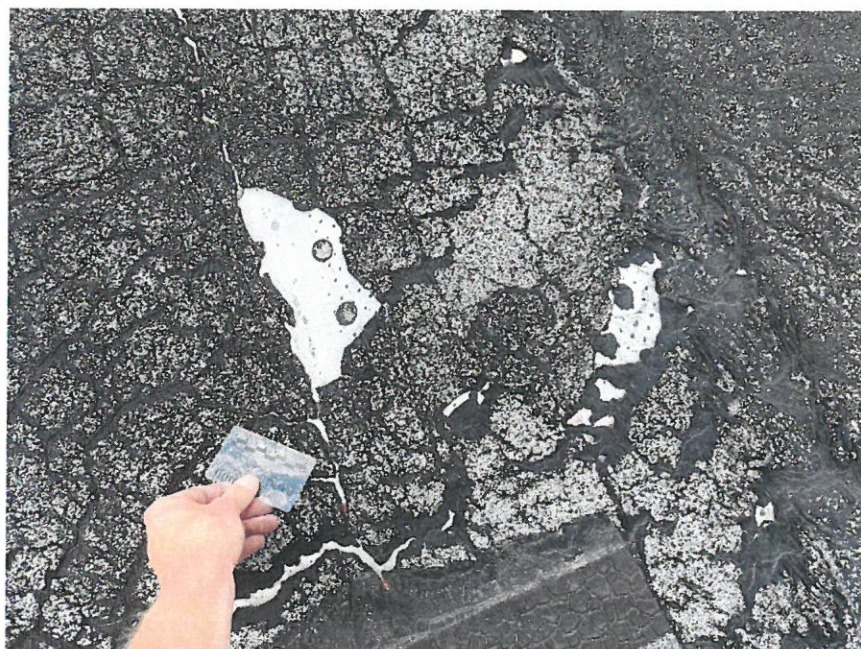
Fot. 7.17 Wykruszenia warstwy papy

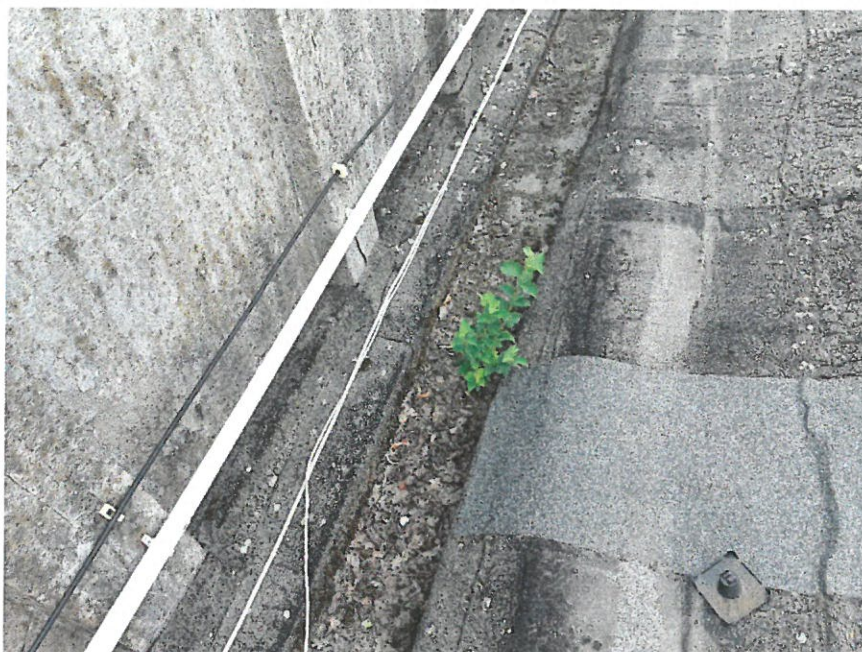
Fot. 7.18 Wegetacja roślinności na dachu budynku

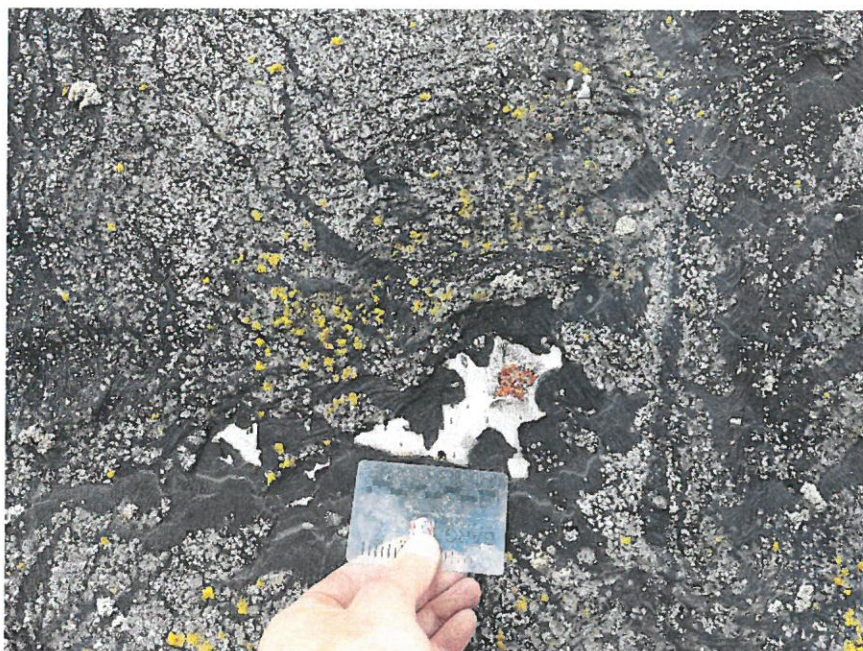
Fot. 7.19 Występowanie porostów oraz ubytki papy

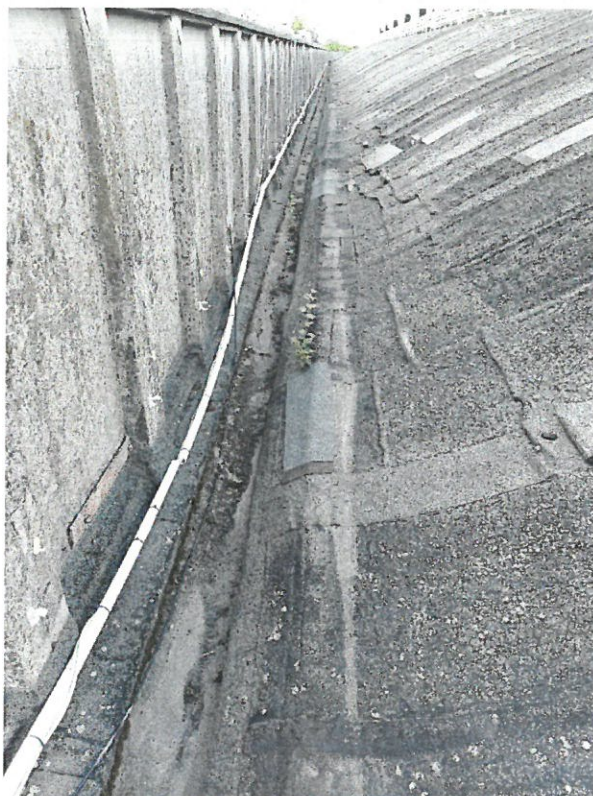
Fot. 7.20 Stan ściany attykowej – widok ogólny

5. Przeprowadzenie prac naprawczych ściany attykowej. Podczas prowadzenia naprawy konieczne jest oczyszczenie ścian z odspajających się fragmentów betonu, oczyszczenie skorodowanych prętów zbrojeniowych oraz uzupełnienie powstałych ubytków przy pomocy zaprawy naprawczej PCC.

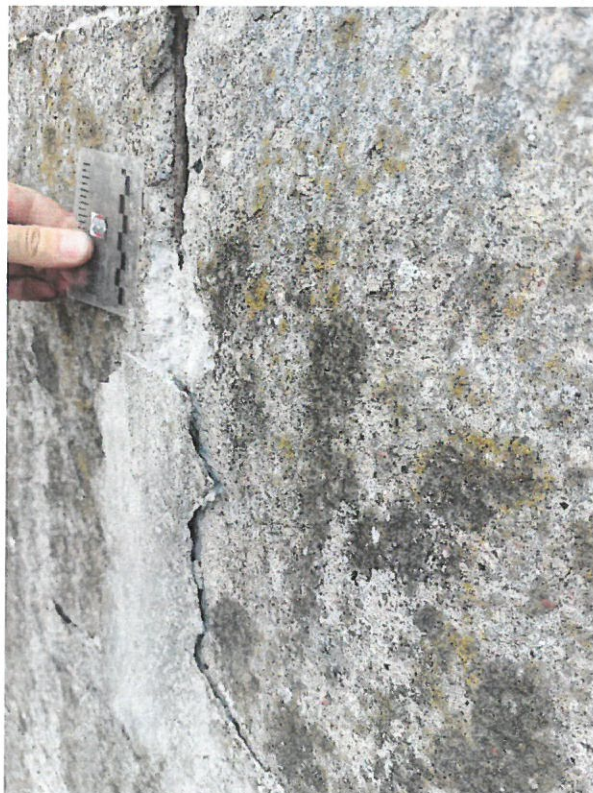
Fot. 7.21 Wykruszenia otuliny zbrojenia – widoczne stosowanie warstw naprawczych.
Korozja zbrojenia stalowego

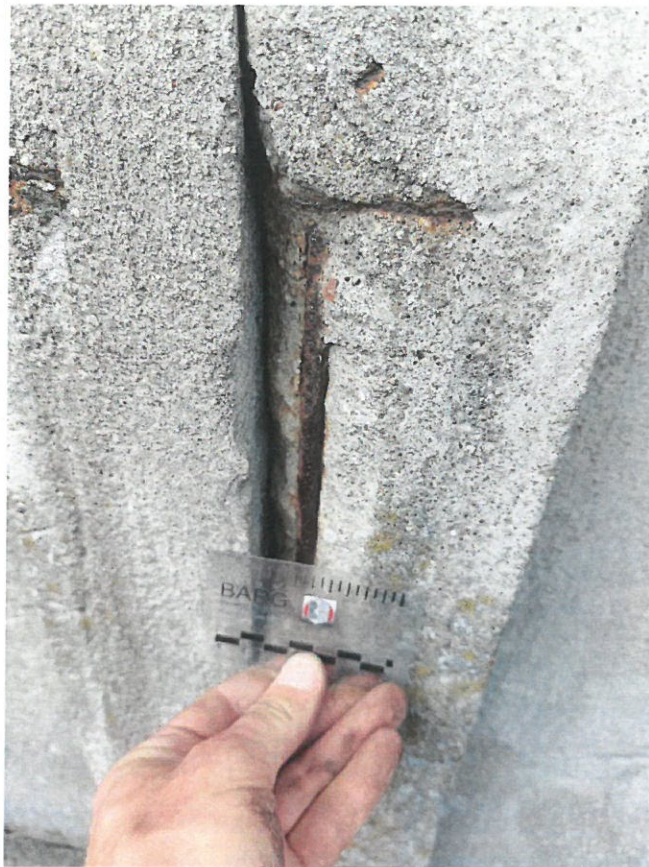
Fot. 7.22 Wykruszenie otuliny zbrojiny – ściana attykowa

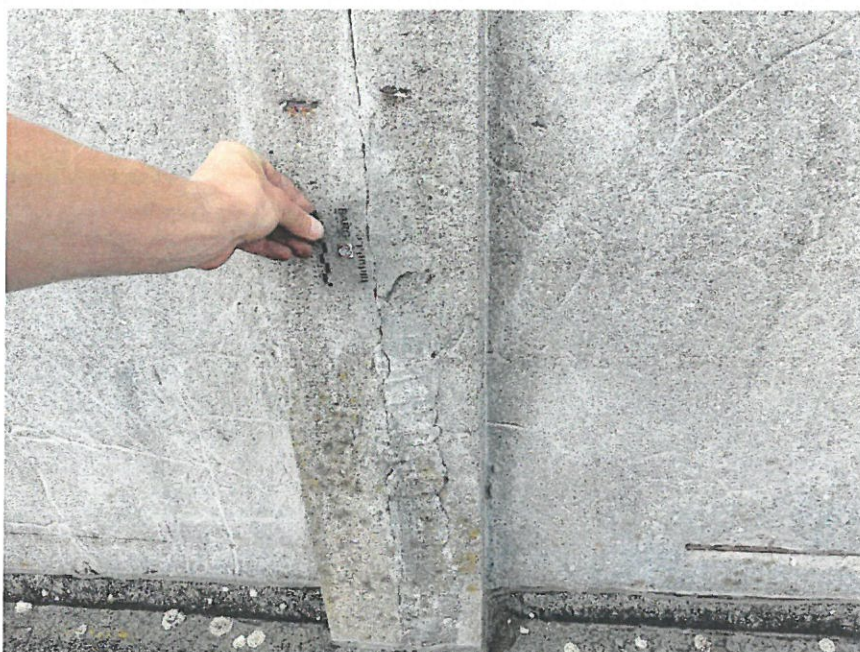
Fot. 7.24 Odsparanie się zaprawy naprawczej oraz korozja biologiczna - porosty

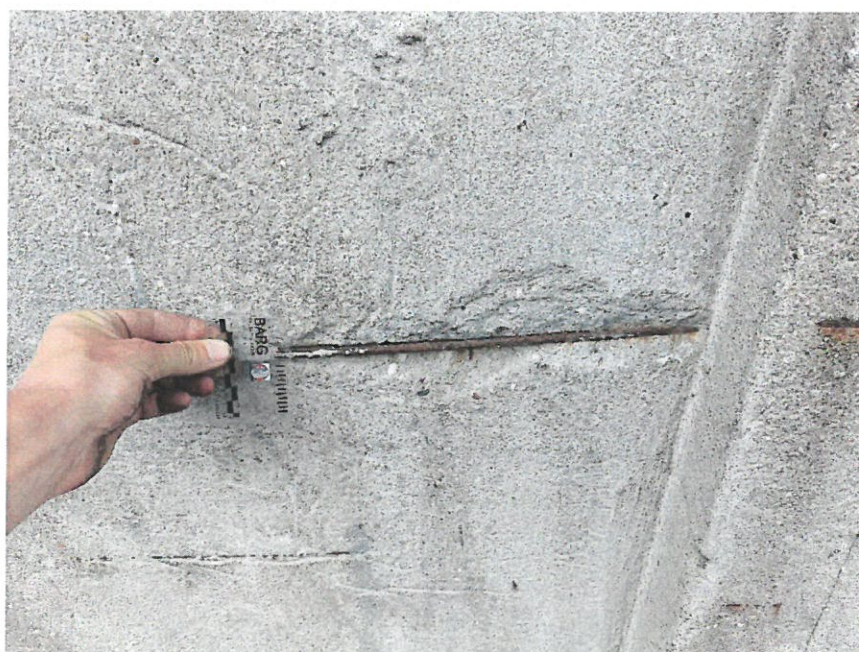
Fot. 7.25 Odślonięte pręty zbrojeniowe – korozja stali

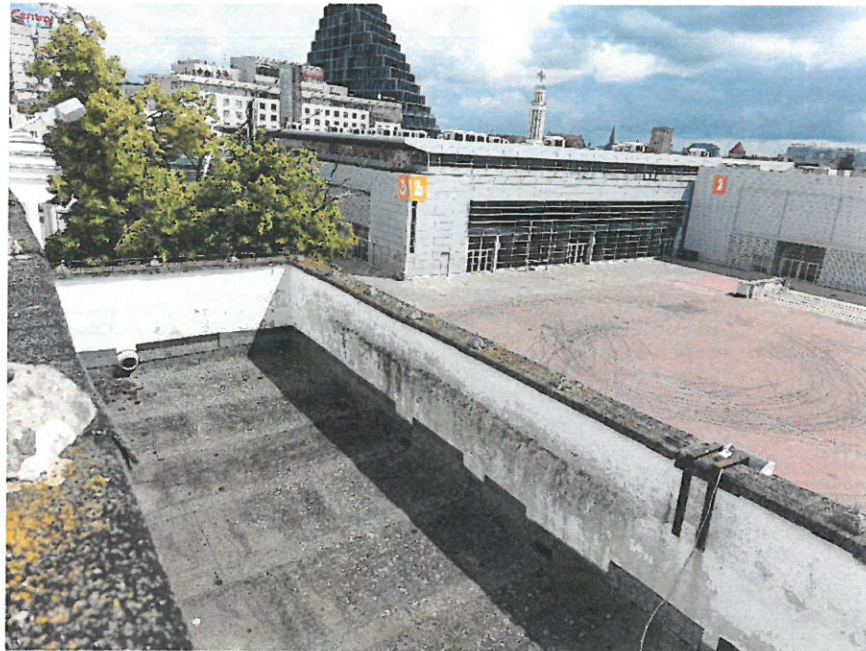
Fot. 7.26 Stan pokrycia dachowego portyków – widoczna korozja biologiczna

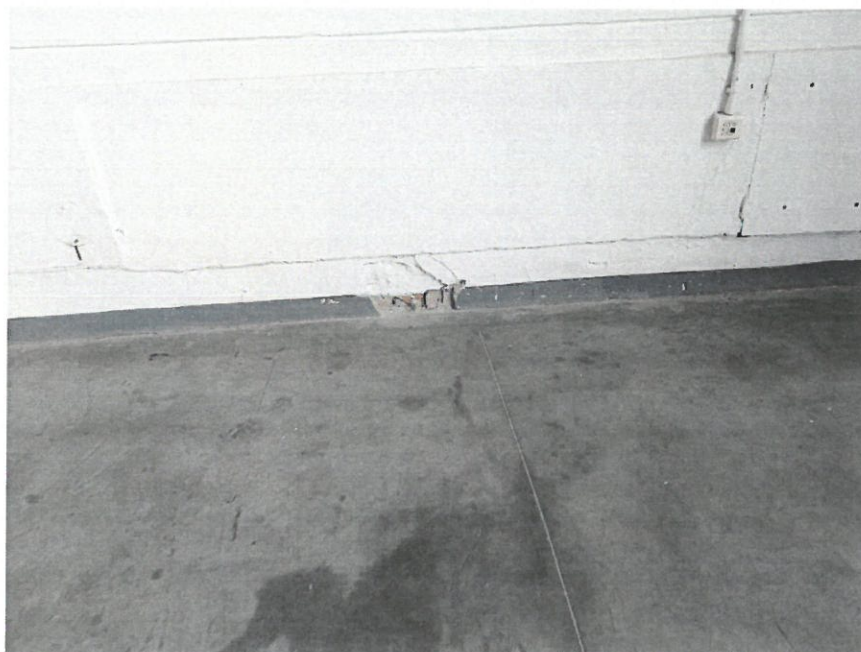
Fot. 7.30 Uszkodzenia ścian zewnętrznych – widok od wewnątrz

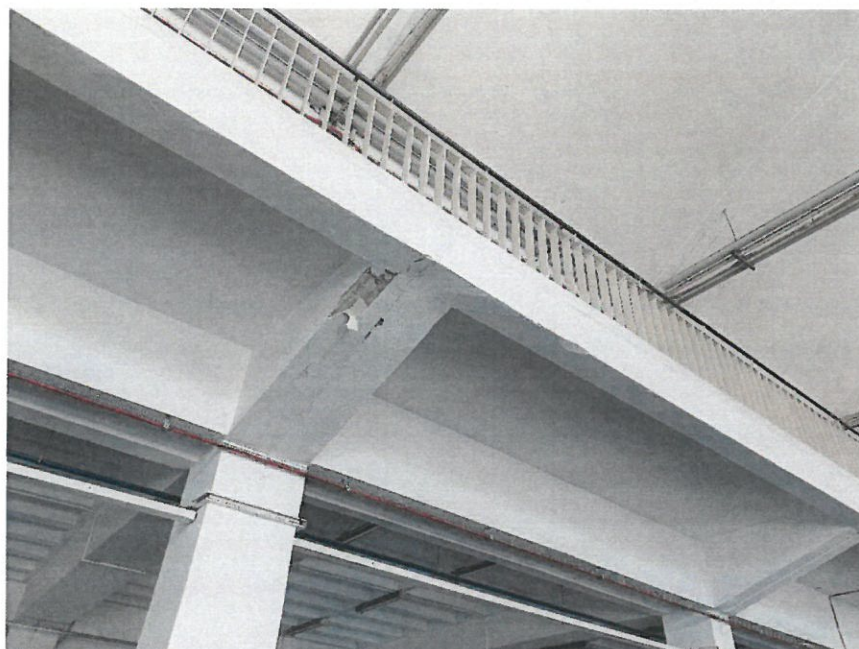
Fot. 7.31 Wykruszenia fragmentów tynku – konstrukcja antresoli

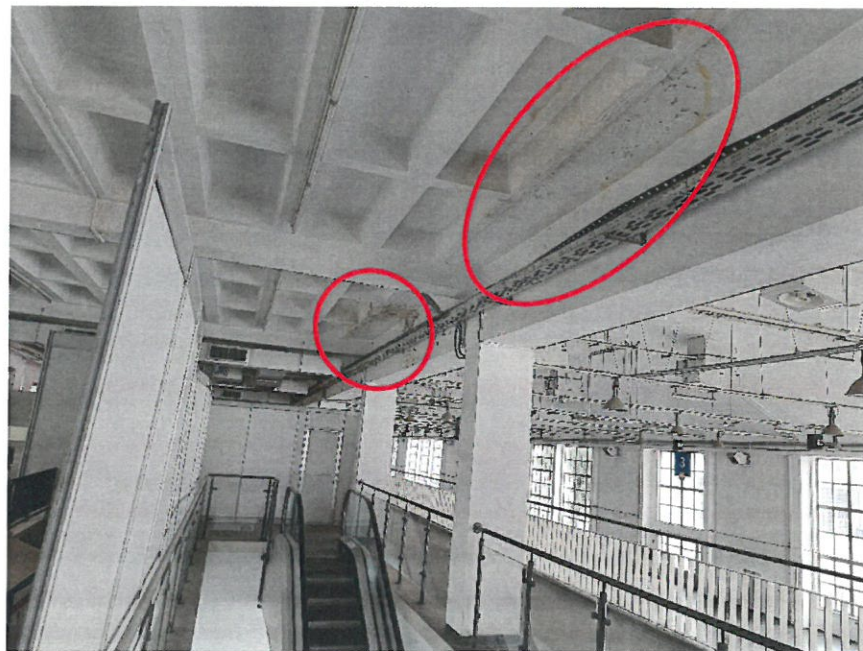
Fot. 7.33 Odsparowanie się farby i tynku – miejsca przecieków - strop płaski
