Przedmiotem opracowania jest ekspertyza techniczna nabrzeża zachodniego półwyspu „KOSA” Portu Wojennego Marynarki Wojennej RP w Świnoujściu.

3. Inwentaryzacja rejonu awarii

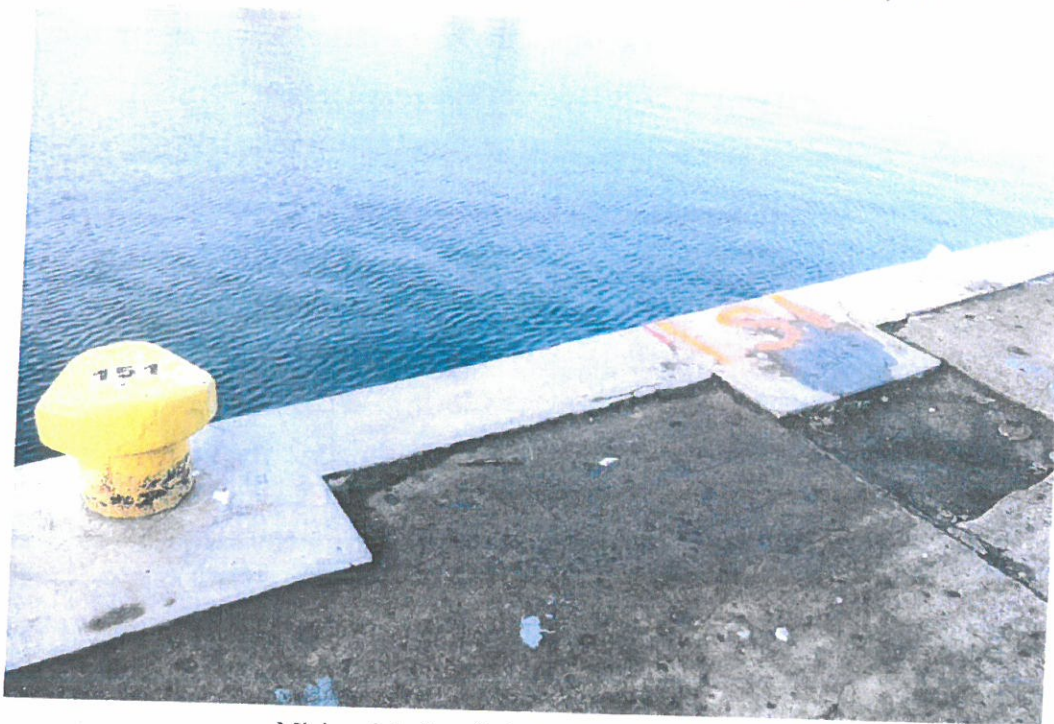
W miejscu styku stalowej ścianki szczelnej i słupa po jego lewej stronie stwierdzono trapezowy ubytek o wymiarach: w podstawach 22 i 32 cm oraz wysokości ok 74 cm. Natomiast po stronie prawej ubytek ma również kształt trapezowy, a jego wymiary w podstawach wynoszą 14 i 24 cm, a wysokość wynosi ok. 42 cm. Dodatkowo stwierdzono, że podstawa słupa jest częściowo podpłukana. Fakt ten wskazuje, że do wyparcia gruntu doszło zarówno przez zlokalizowane ubytki jak i od strony jego podstawy.

Dodatkowo w rejonie awarii na długości ok. 31 m widoczne jest znaczące obniżenie dna w stosunku do pozostałej części nabrzeża. Głębokość dna w rejonie awarii dochodzi do 8,5 m, gdzie w pozostałych jego częściach wynosi ok. 6,0 m.

Miejsce lokalizacji słupa oznaczone literą „S”

- 1) wbicie stalowej ścianki szczelnej, która zabezpieczy obszar newralgiczny do głębokości 6,0 m poniżej poziomu dna (zaleca się użycie grodziec o jak najmniejszej wysokości przekroju, pot. fali),

- 2) wykonanie spoiny uszczelniającej pomiędzy wbitą ścianą szczelną, a istniejącą stalową konstrukcją nabrzeża,
- 3) cięcie grodzicy na wysokości 0,40 m od górnej części żelbetowego słupa z uwagi na konieczność zachowania głębokości technicznej tj. 5,75 m,
