EKSPERTYZA TECHNICZNA

Nazwa i kategoria obiektu budowlanego : Obiekt budynek administracyjno - socjalny
Kategoria XVI - budynki biurowe

Temat niniejszego opracowania Ocena stanu technicznego budynku biurowo - socjalnego zlokalizowanego w Będzinie przy ul. Promyka 30

Adres obiektu budowlanego i numery ewidencyjne działek: 42-500 Będzin
ul. Promyka 30
dz. geodezyjna nr 7, km 37, obręb ewidencyjny 0001.

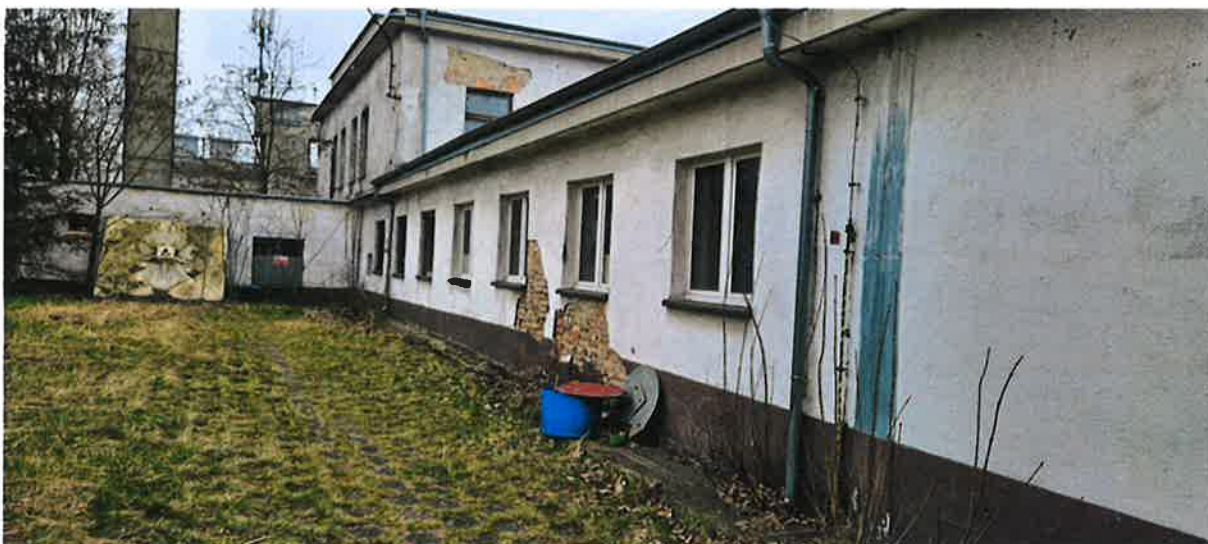
W wyniku oddziaływań kapilarnych w materiałach oraz uszkodzeń przegród i ich izolacji woda zawarta w gruncie stykająca się z konstrukcją murowaną wnika w strukturę materiału i powoduje zawilgocenie oraz przecieki w ścianach pomieszczeń znajdujących się pod poziomem gruntu. Źródła takiej wilgoci mogą występować w każdej z trzech stanów skupienia wody, stałej w formie lodu i śniegu, ciekłej w postaci obfitego deszczu dodatkowo wspomaganego silnym wiatrem oraz gazowej jako para wodna co skutkuje w dalszym procesie wymywaniem przez wodę rozwarstwieniem elementów murowanych. Stwierdzono liczne ubytki tynku na elewacji budynku jak i ubytki cegły – tynk wykonano jako 1 - warstwowy, a nie 2, 3 – warstwowy. Po odparzeniu tynku w wyniku wpływów atmosferycznych wystąpiły ubytki w ceglach na elewacji.

Fot. nr 1 – Odpadający tynk na elewacjach

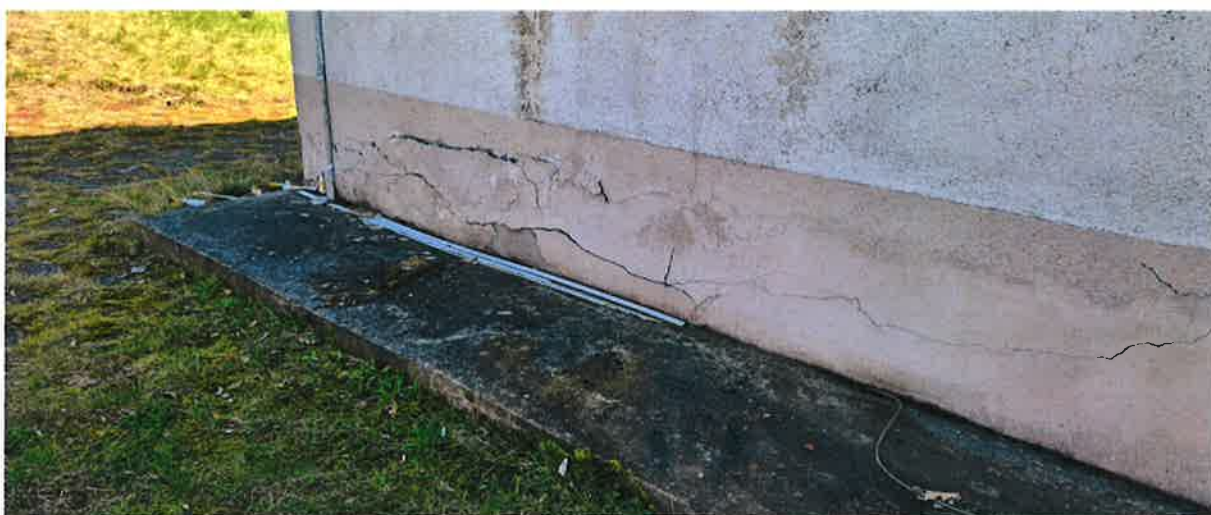
Pęknięcia i odparzenia tynku na elewacji w poziomie cokołu budynku spowodowane podciąganiem kapilarnym. Zaprawa murarska pomiędzy ceglami zwietrzała o słabej wytrzymałości.

Fot. nr 2 – Pęknięcia i odparzony tynk na elewacji

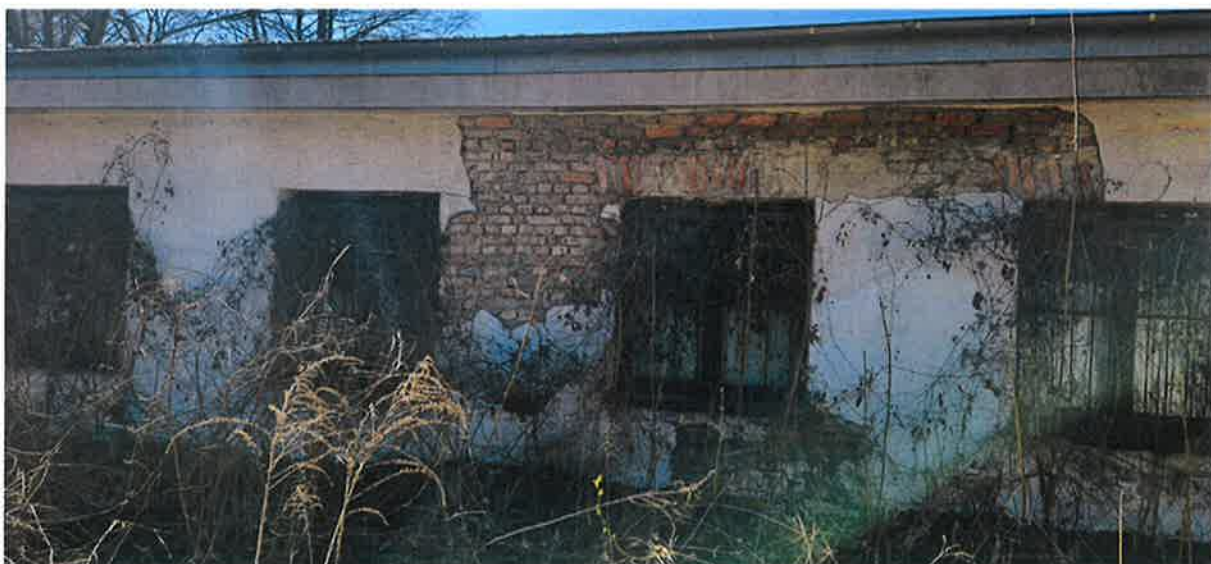
Fot. nr 3 – Pęknięcia i odparzony tynk na elewacji

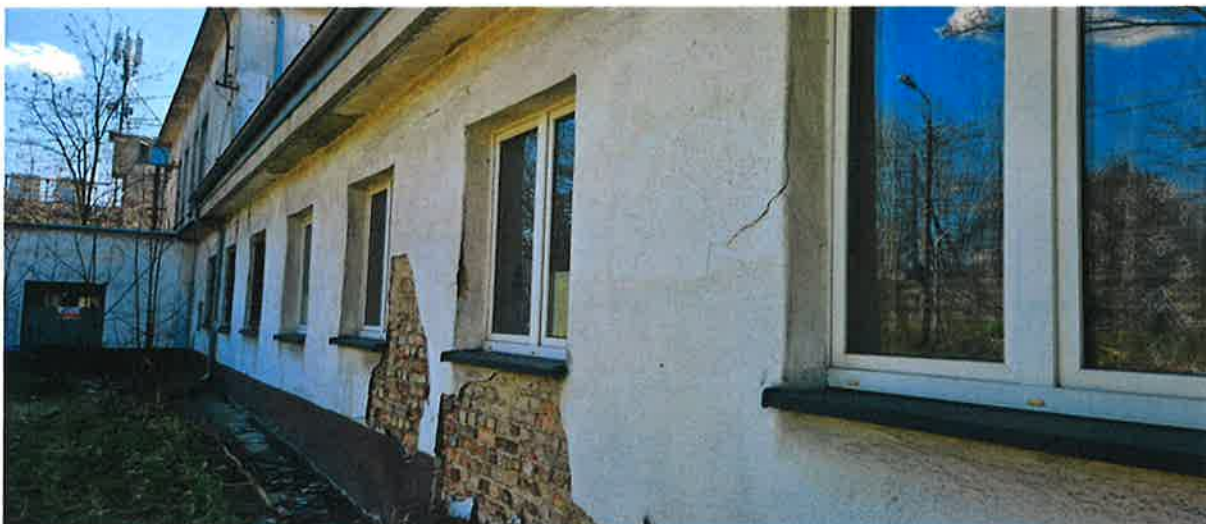
Fot. nr 4 – Odpadający tynk i pęknięcie ściany

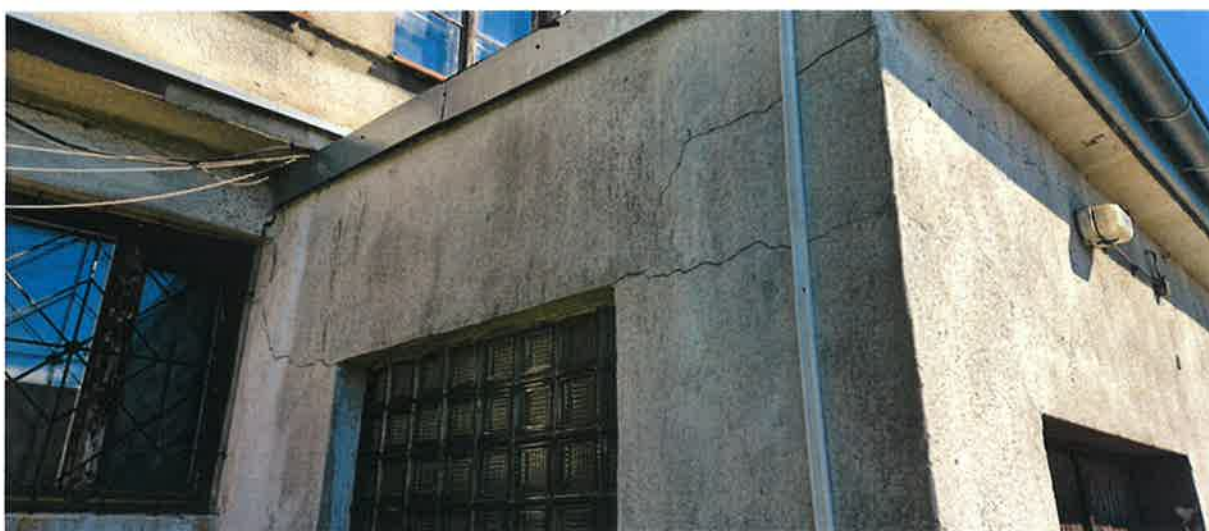
Pęknięcia ścian zewnętrznych większość w poziomie wzdłuż wieńców i nadproży spowodowanych przemarzaniem, punktem rosy.

Fot. nr 5 – Pęknięcia na elewacji

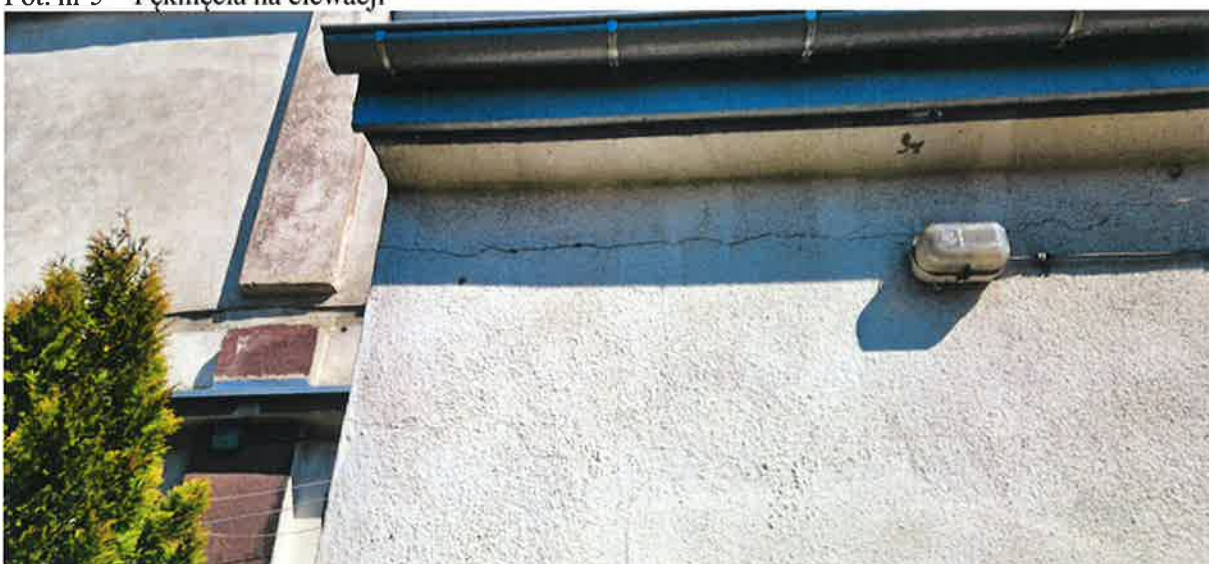
Fot. nr 6 – Pęknięcie ściany

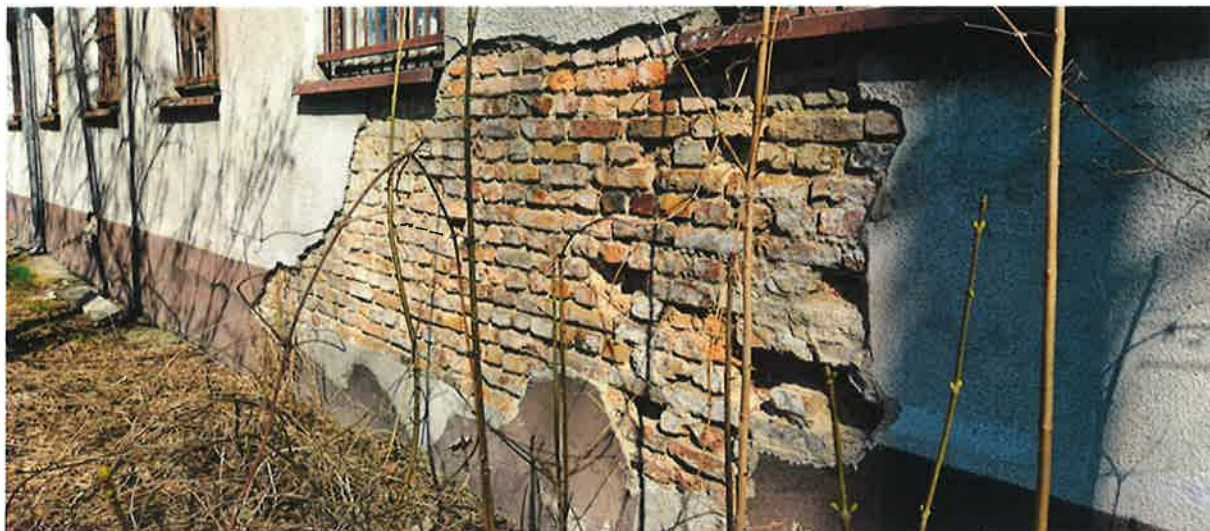
Fot. nr 7 – Odpadający tynk i pęknięcie ściany

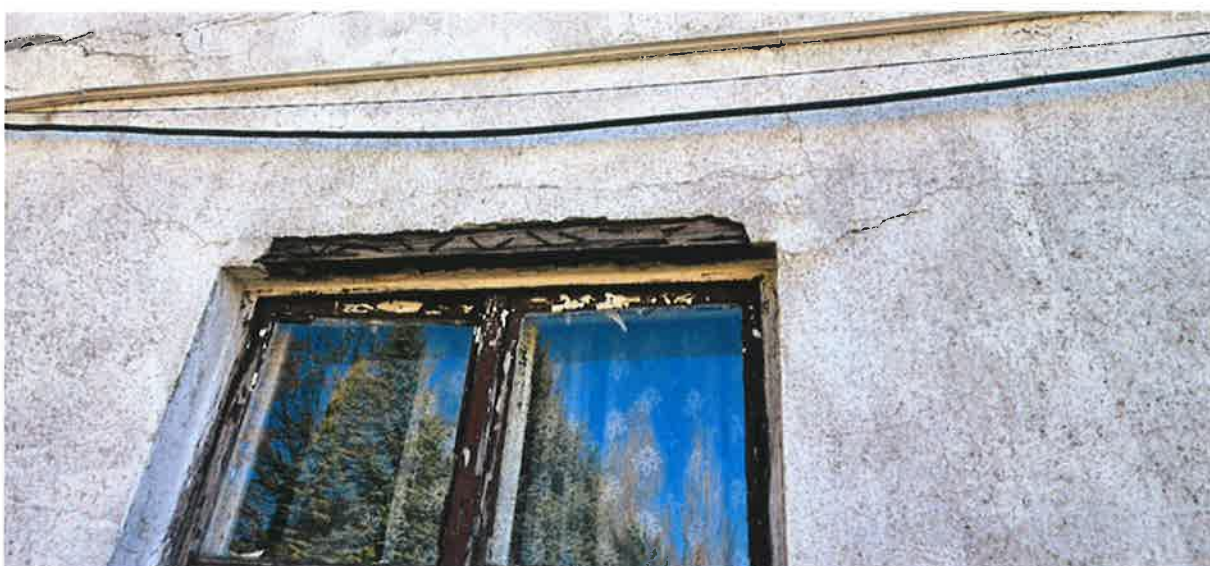
W segmencie od strony portierni częściowo występują nadproża okien drewniane.

Fot. nr 8 – Nadproże drewniane nad oknem

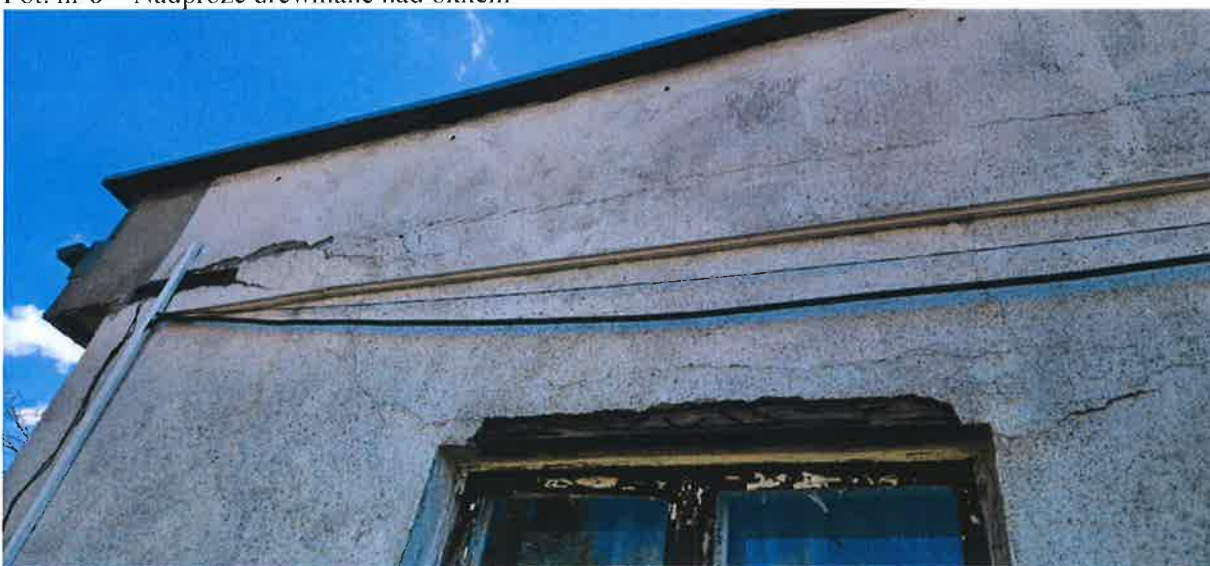
Fot. nr 9 – Pęknięcia ściany

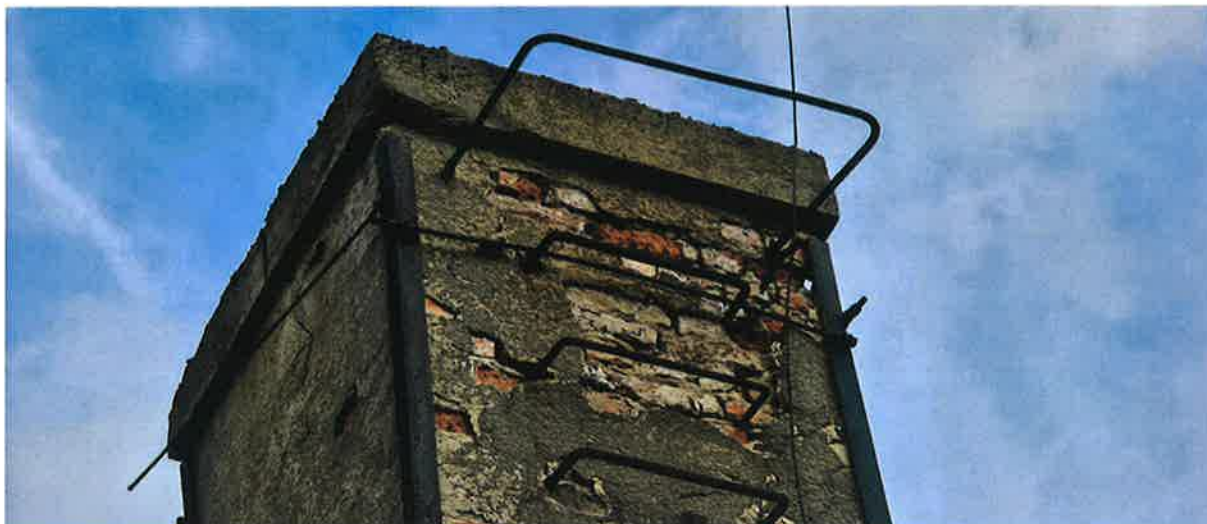
Zły stan techniczny komina nad kotłownią: spękania komina, odparzenia tynków.

Fot. nr 10 – Pęknięcia i ubytki tynku komina nad kotłownią

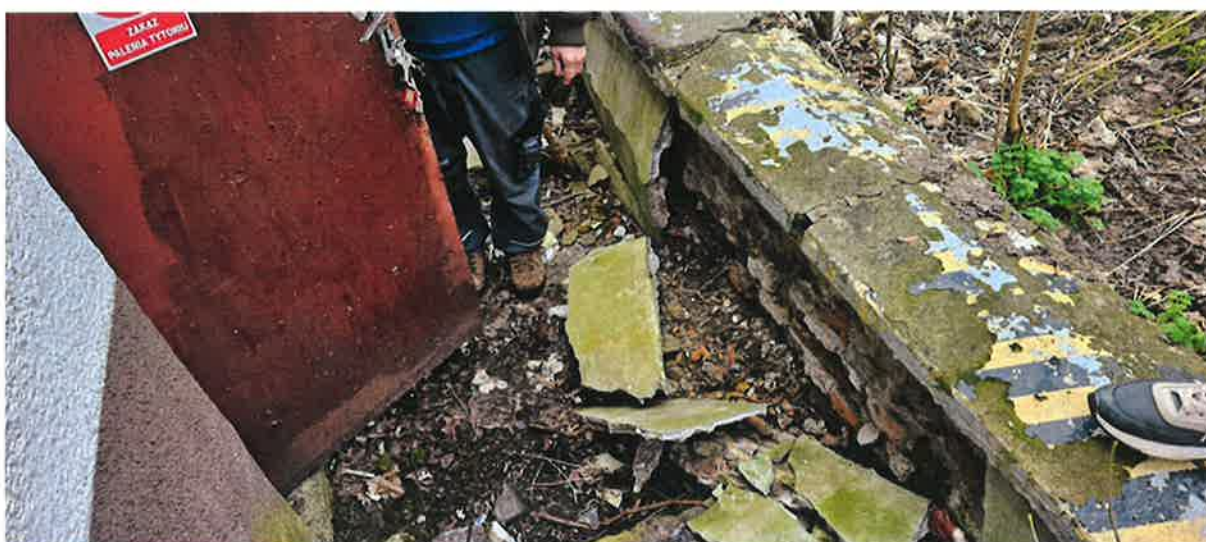
Fot. nr 11 – Wejście do kotłowni

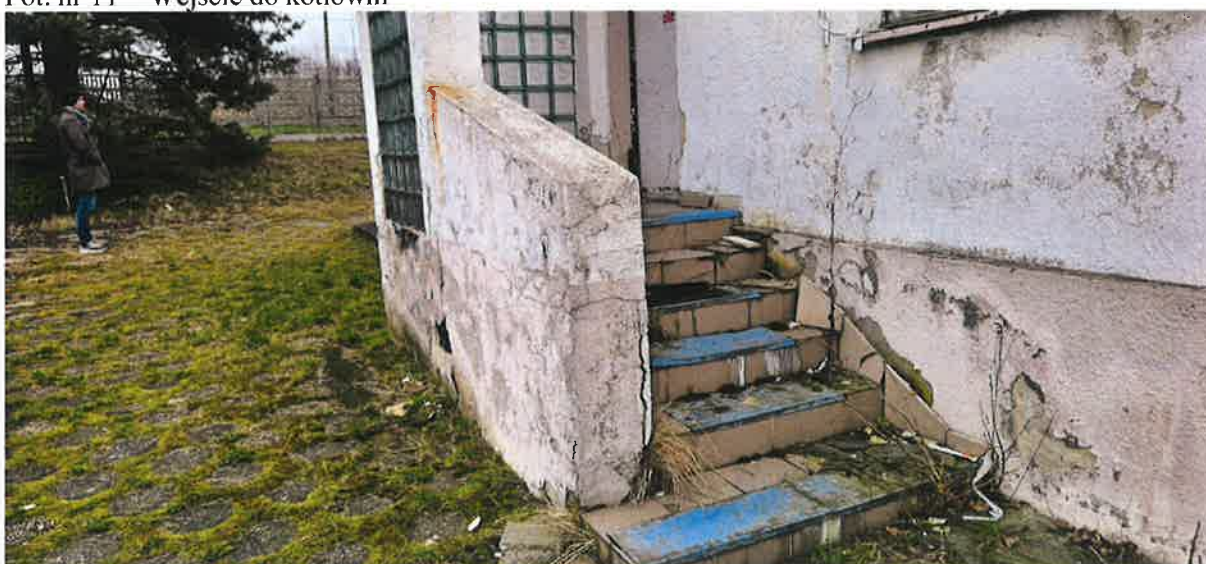
Fot. nr 12 – Stan techniczny ganku

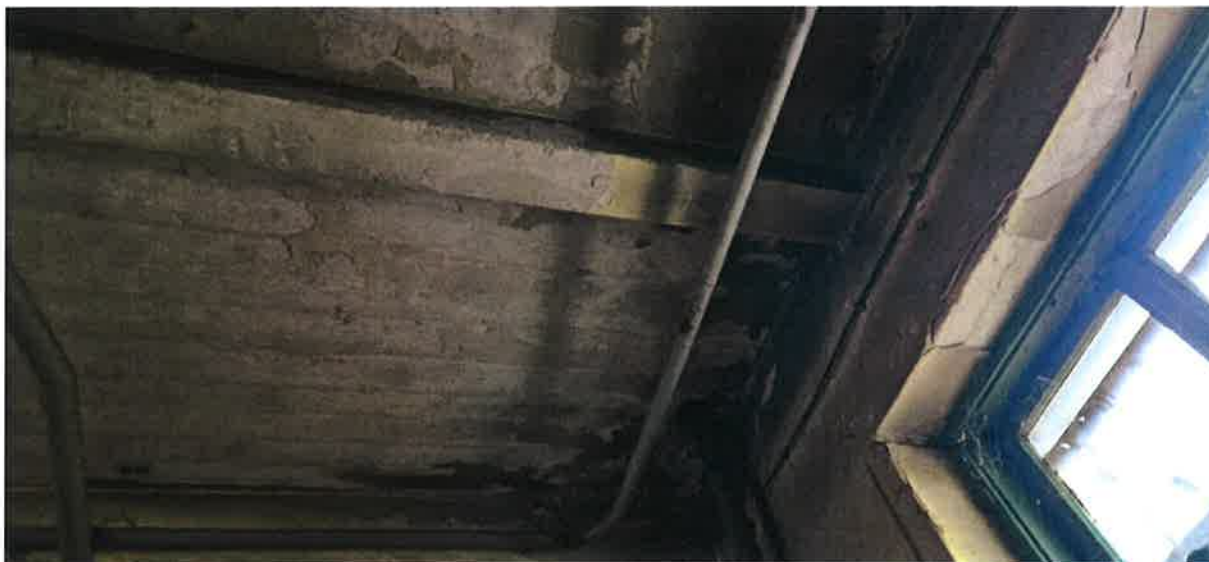
Fot. nr 13 – Sufit w kotłowni - zacieki

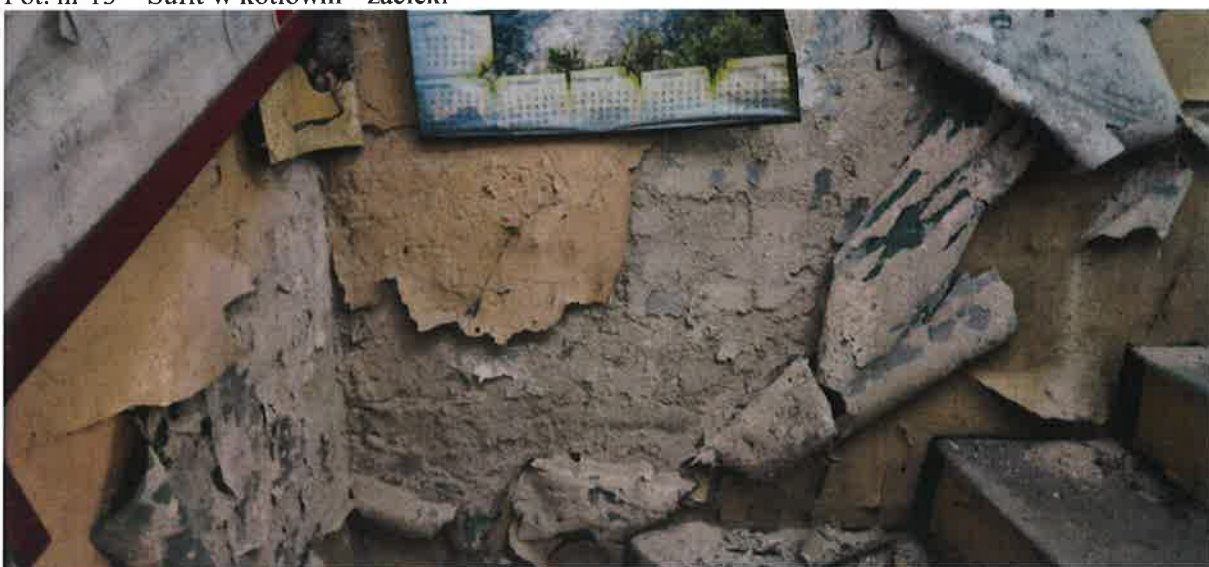
Fot. nr 14 – Ściana w kotłowni - wilgoć

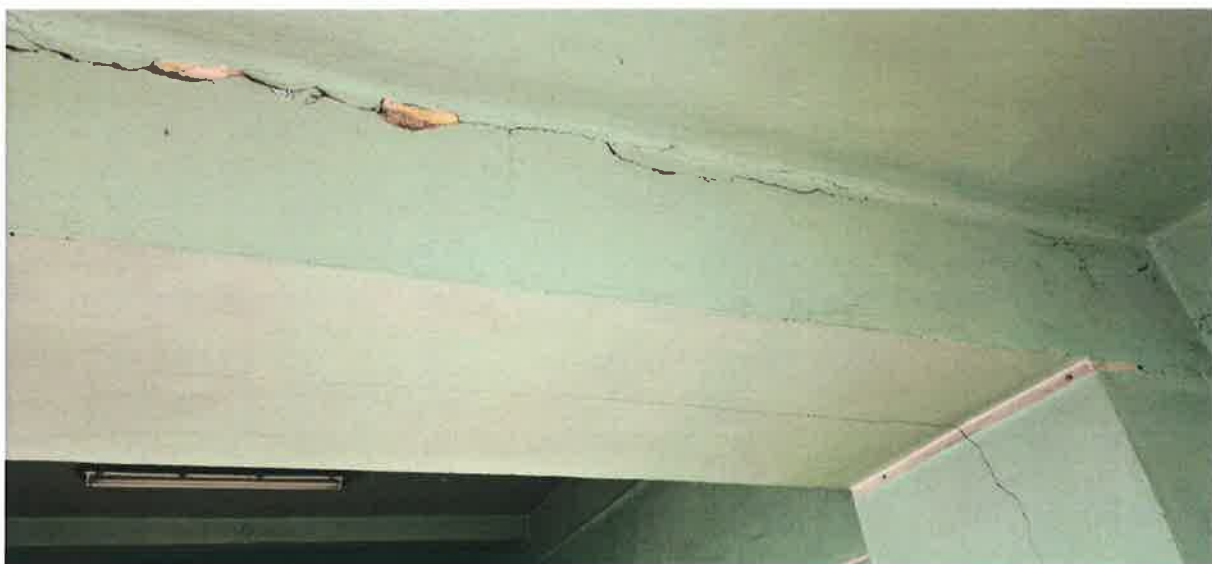
Fot. nr 15 – Pęknięcie pomiędzy sufitem a podciągami

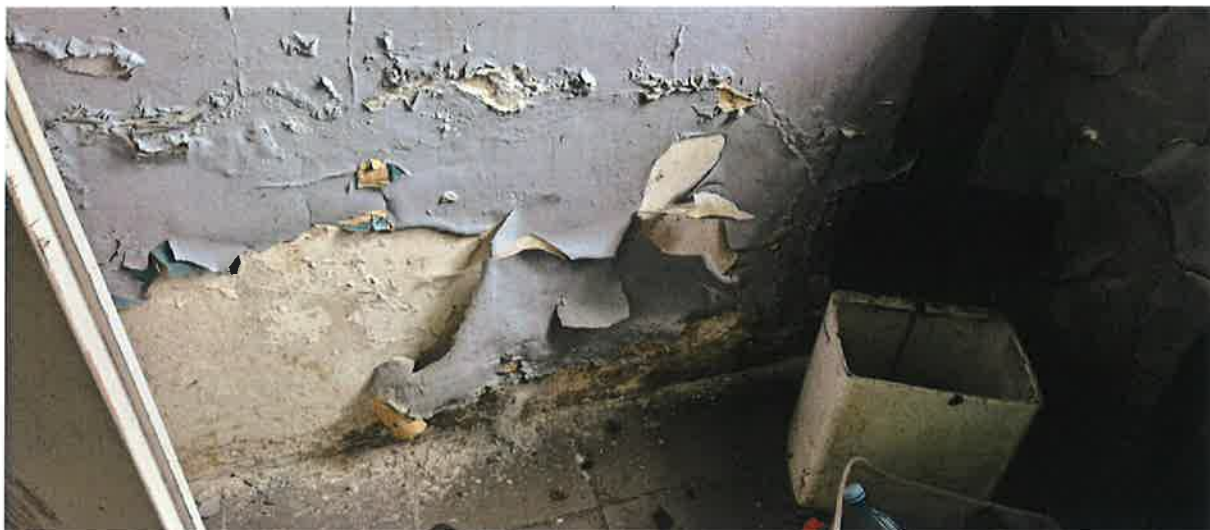
Występuje kapilarne podciąganie wilgoci uwidocznione na ścianach przy podłodze wewnątrz budynku i na ścianach, na od zewnątrz co świadczy o braku lub uszkodzeniu izolacji pionowej i poziomej.

Fot. nr 16 – Podciąganie kapilarne na ścianie

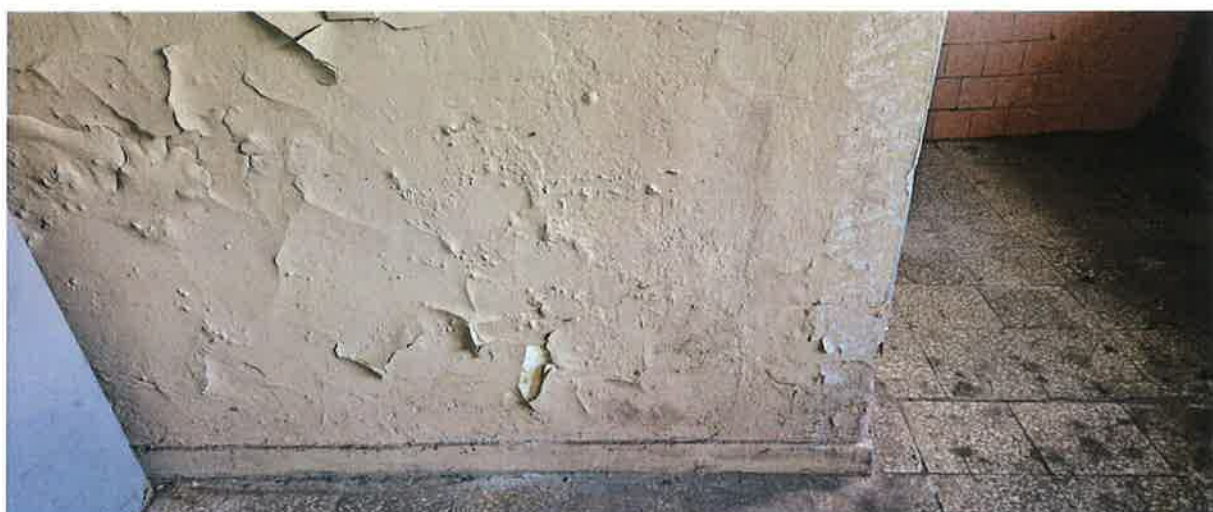
Fot. nr 17 – Podciąganie kapilarne na ścianie

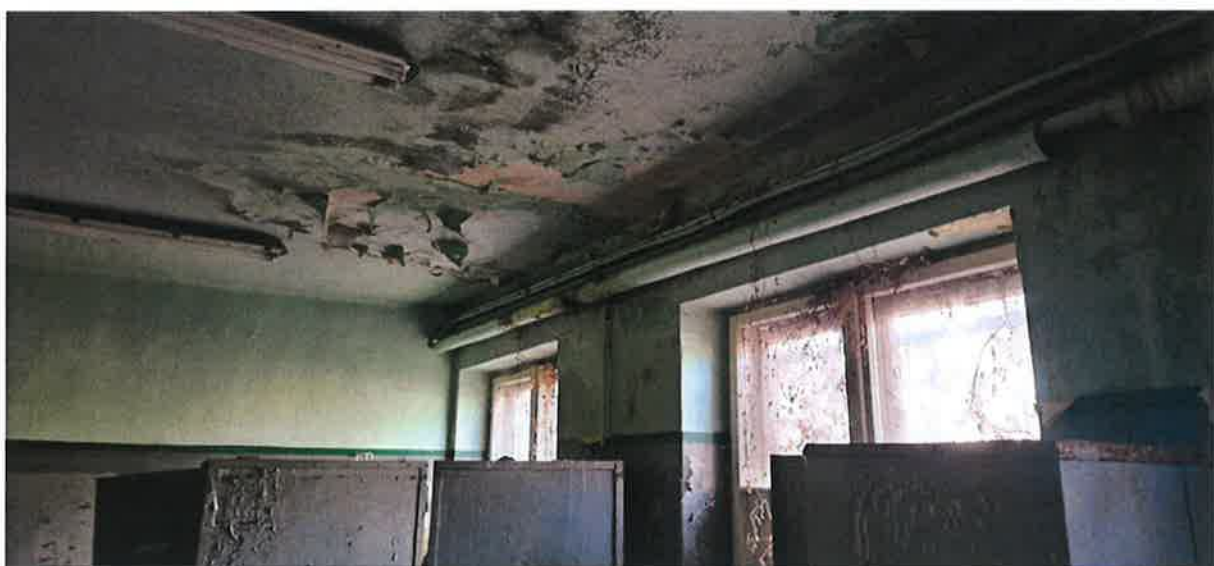
Fot. nr 18 – Odpadająca farba na suficie i ścianach w szatni

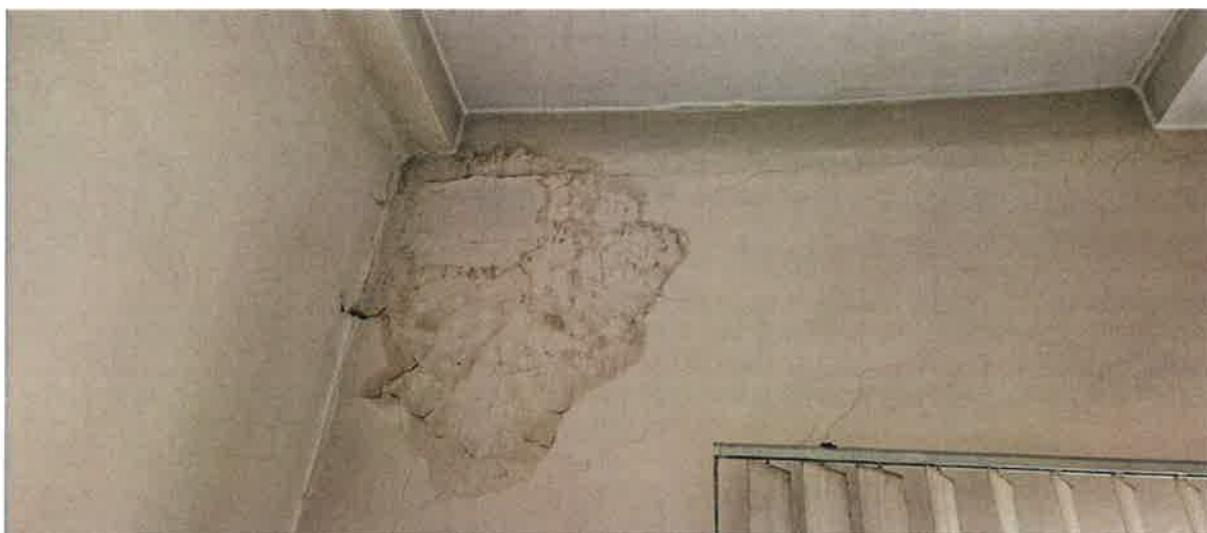
Fot. nr 19 – Zacieki i pęknięcia na ścianie

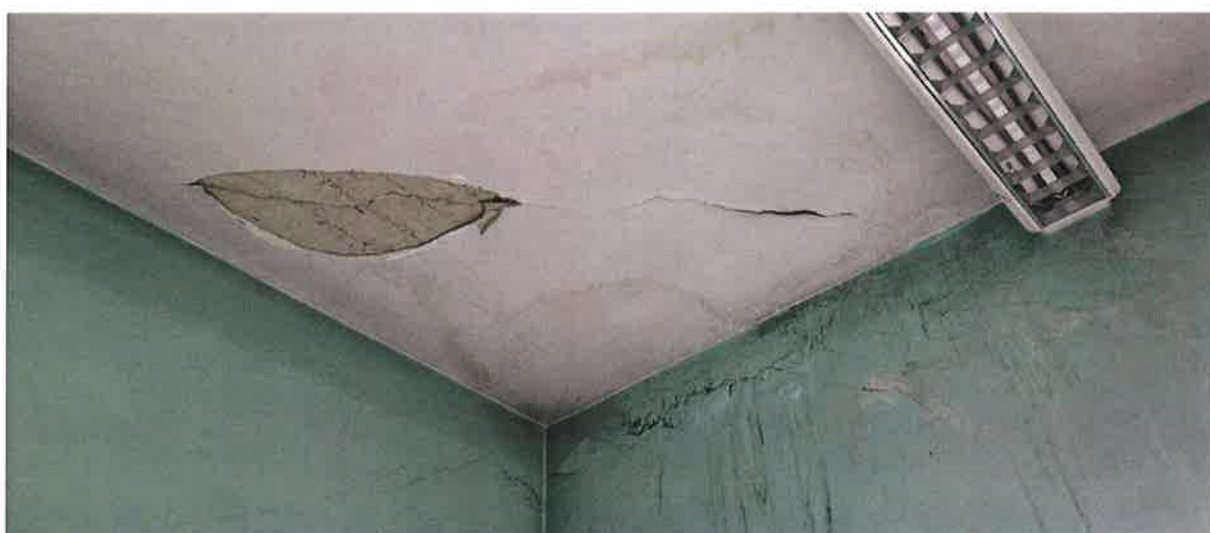
Fot. nr 20 – Zacieki i pęknięcia na ścianie i suficie. Pęknięcie stropu żelbetowego.

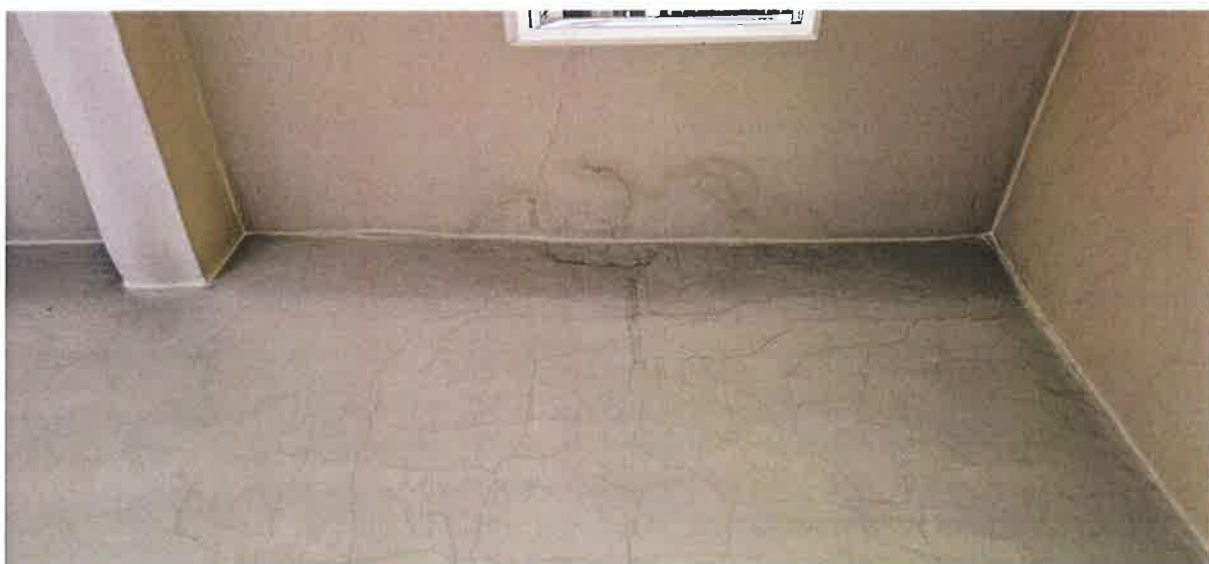
Fot. nr 21 – Zacieki i pęknięcia na ścianie i suficie

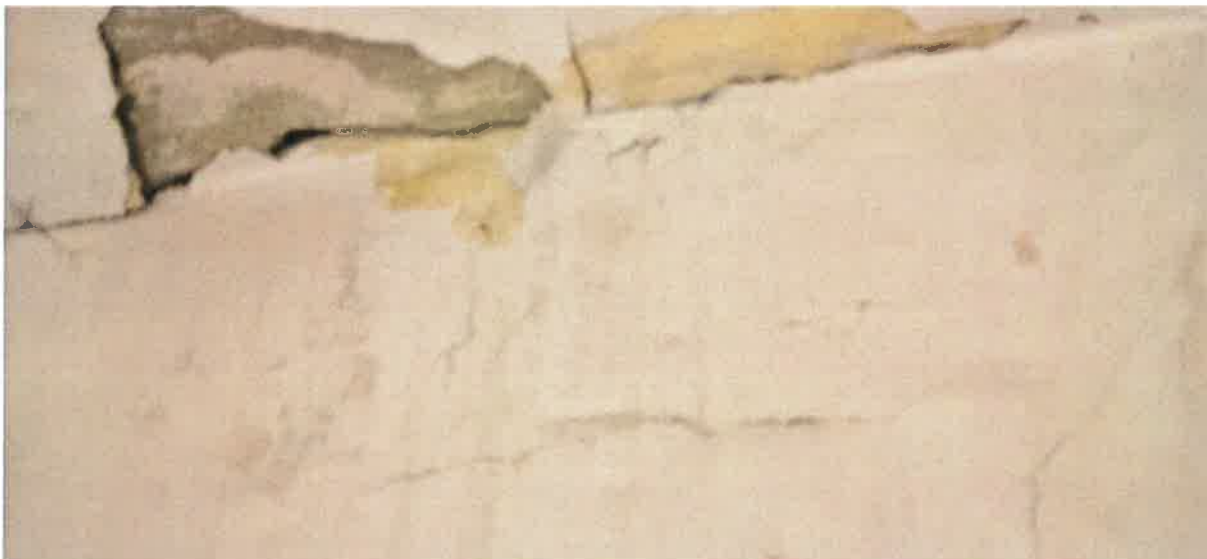
Fot. nr 22 – Pęknięcie na ścianie

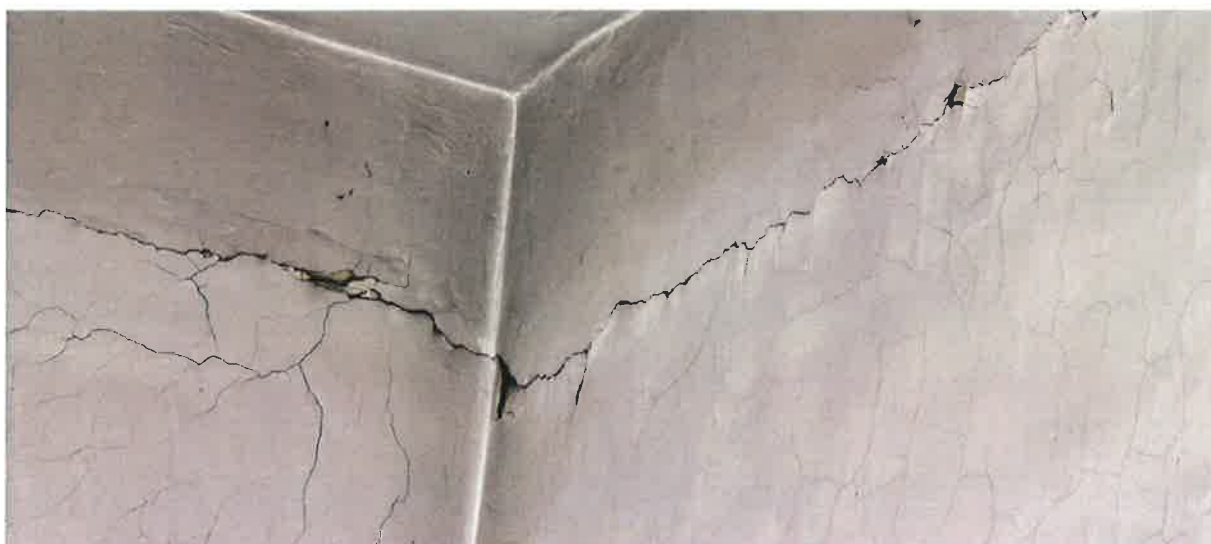
Fot. nr 23 – Pęknięcie ściany na klatce schodowej

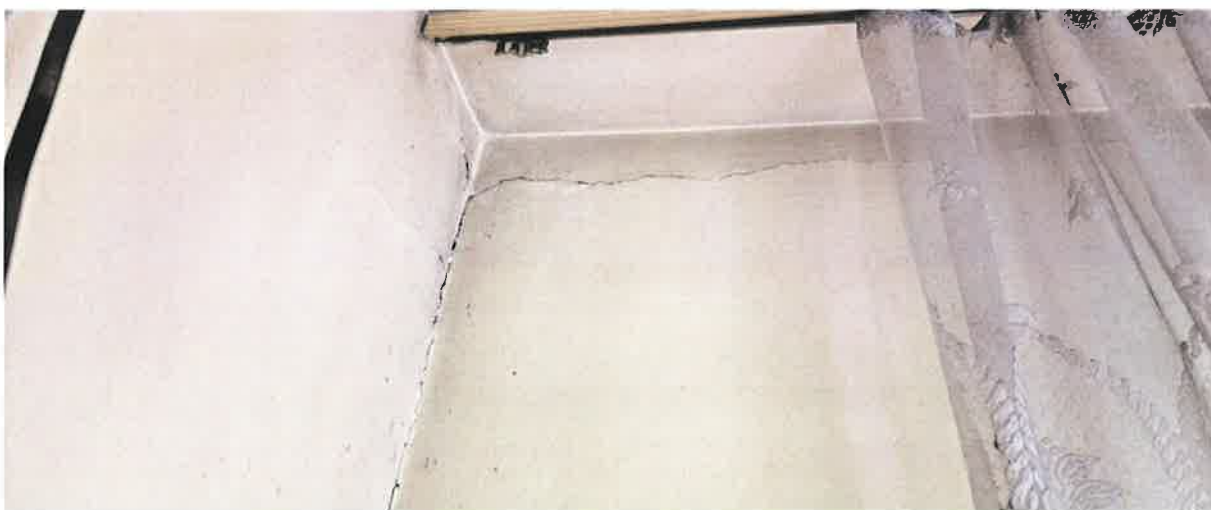
Fot. nr 24 – Pęknięcie ściany

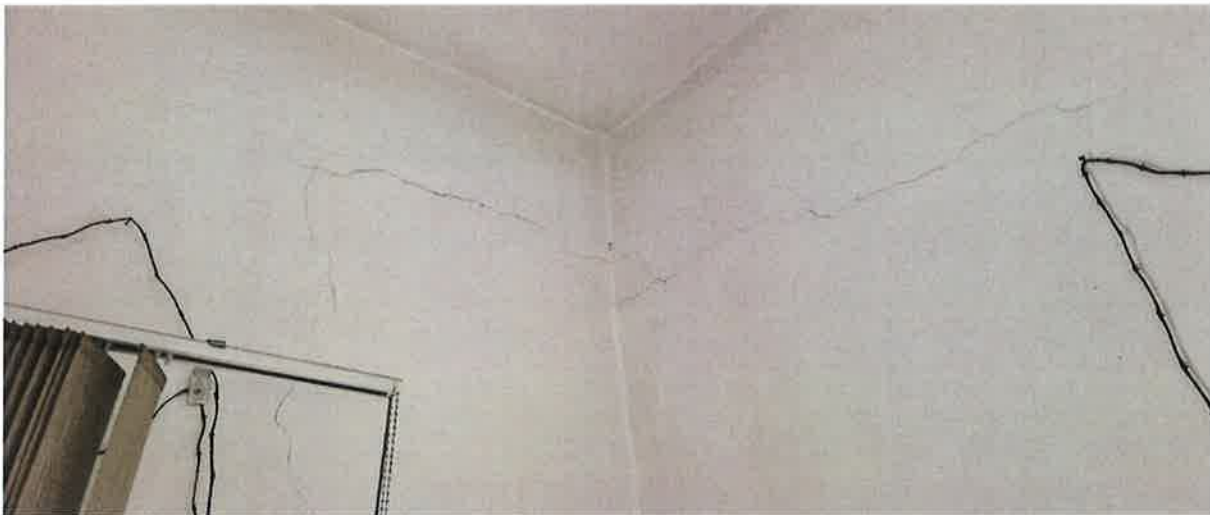
Fot. nr 25 – Pęknięcie na ścianie

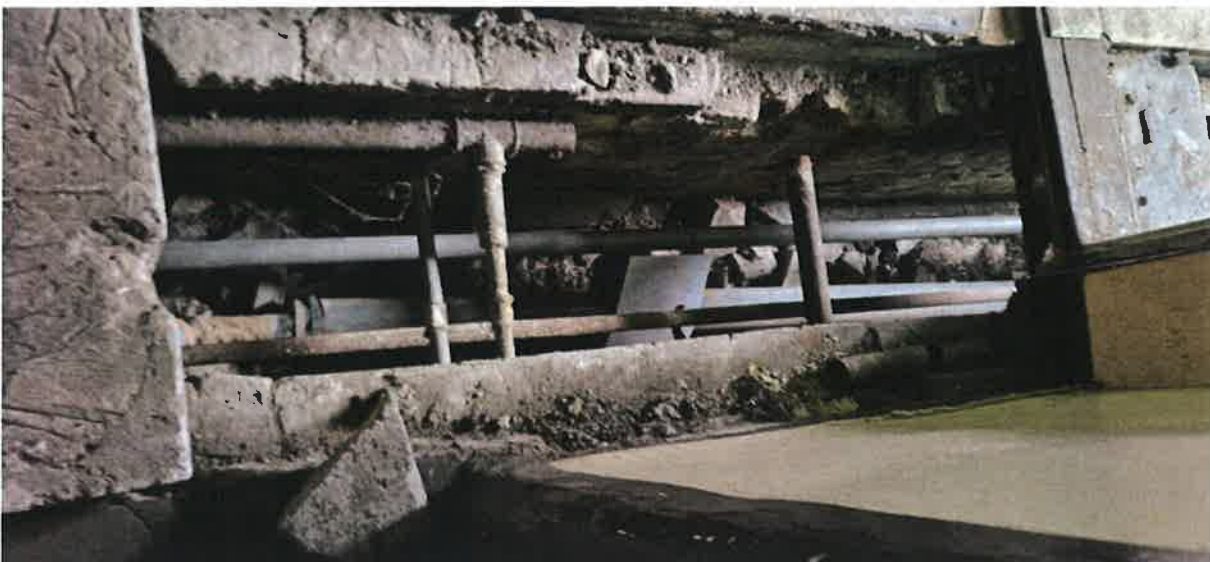
Fot. nr 26 – Kanał techniczny w posadzce

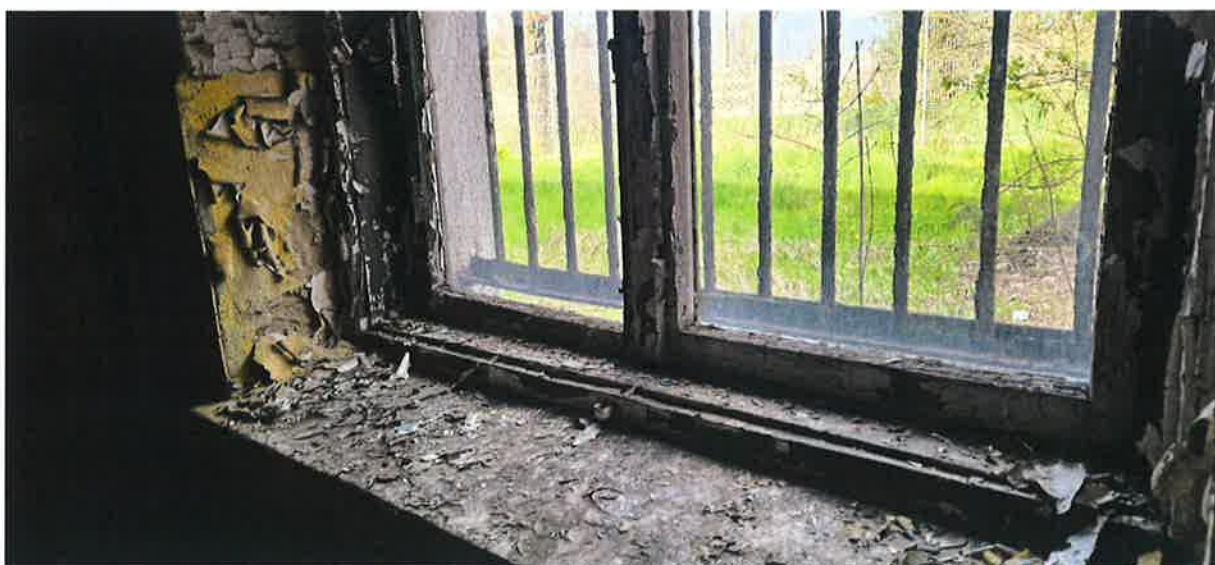
Okna drewniane są w bardzo złym stanie technicznym.

Fot. nr 27 – Zły stan techniczny okna

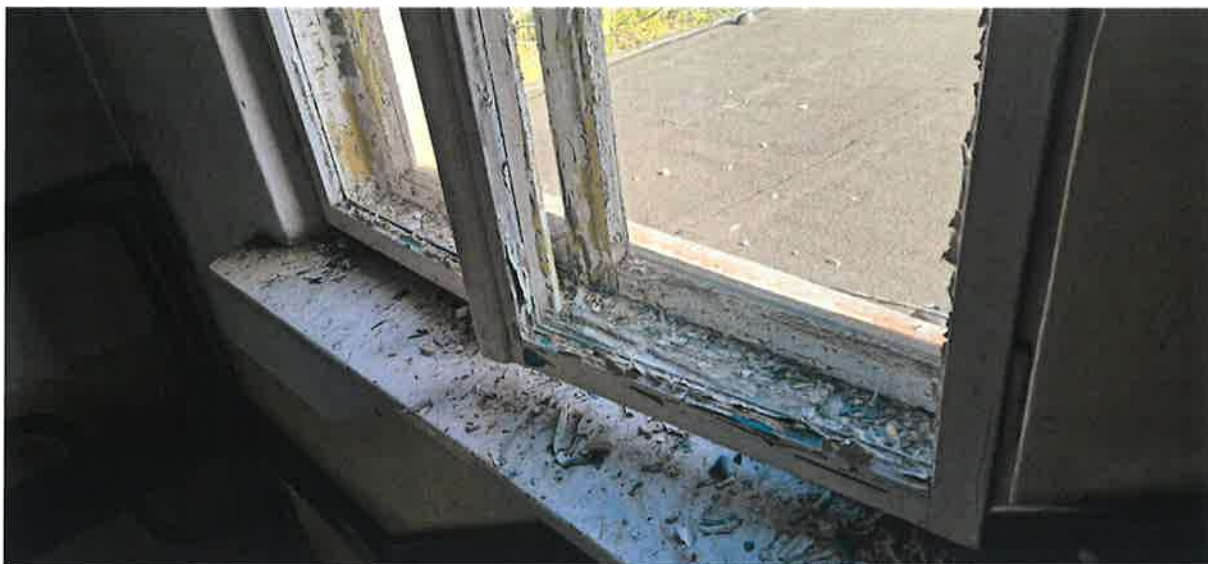
Fot. nr 28 – Zły stan techniczny okna

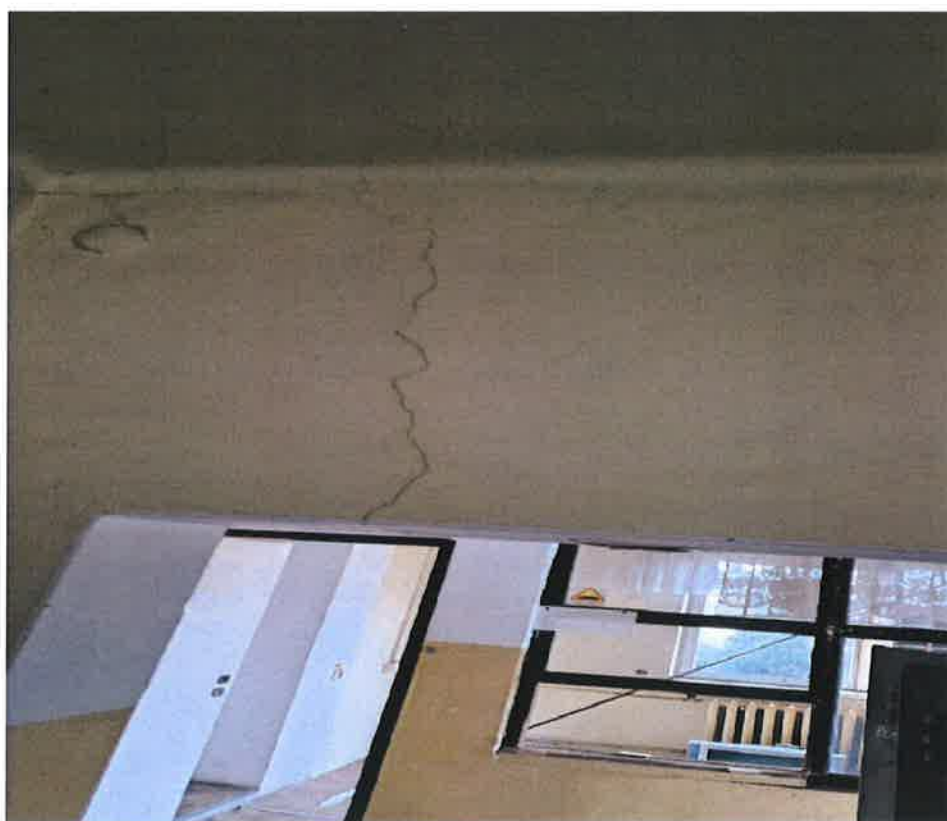
Fot. nr 29 – Pęknięcie ściany i nadproża
