EKSPERTYZA TECHNICZNA

dotycząca stanu technicznego budynku

Obiekt: **budynki mieszkalne i gospodarcze,
frontowej, prawej, lewej i poprzecznej oficyny**

Lokalizacja: **Łódź, ul. Dąbrowskiego 38,
(działka nr 335/1, 335/3, 335/8, obręb G--5)**

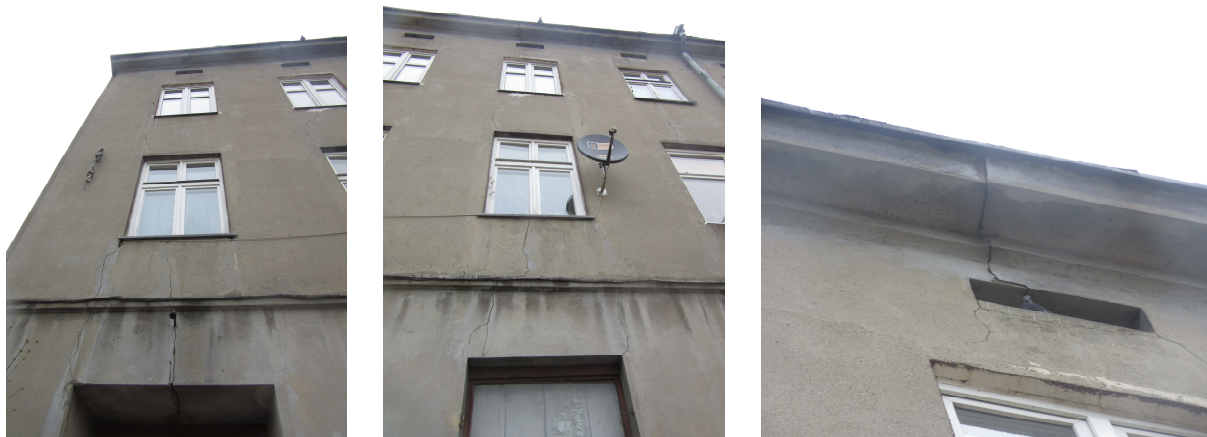
1. pionowe i ukośne zarysowania ścian zewnętrznych podłużnych w strefach nadprożowo-podokiennych;

Foto nr 6, 7 i 8. Pęknięcia i zarysowania elewacji południowej w strefach nadprożowo-podokiennych.

Główny budynek na terenie przedmiotowej nieruchomości w najpoważniejszym stanie technicznym ma ścianę zewnętrzną podłużną, południową (zlokalizowana od strony ulicy Dąbrowskiego). W ścianie tej występuje szereg pęknięć i zarysowań o układzie pionowym i ukośnym. Uszkodzenia te występują w strefach nadprożowo-podokiennych na wszystkich kondygnacjach, głównie w trzech skrajnych zachodnich pionach otworów okiennych. Uszkodzenia te występują od długiego okresu czasu i stopniowo postępują, objawiają się przez poszerzanie się rozwarcia rys. Uszkodzenia te są skutkiem oddziaływania na przestrzeni wielu lat różnicy naprężeń pomiędzy bardzo obciążonym filarem międzyokiennym i mniej obciążoną strefą nadprożową, poddanych równocześnie okresowym drganiom konstrukcji od pobliskiej linii tramwajowej oraz na skutek obniżenia wytrzymałości muru na ścinanie (głównie wietrzenia zaprawy wapiennej). W części nadproży okiennych nastąpiło tutaj nawet przemieszczenie muru i obecnie konieczne jest wzmocnienie nadproży elementami stalowymi.

- 3) naprawić zarysowania i pęknięcia elewacji metodą „zszycia muru” prętami stalowymi w postaci zszywek;
- 4) skuć i odtworzyć uszkodzone powierzchniowo fragmenty tynków elewacji zachodniej;

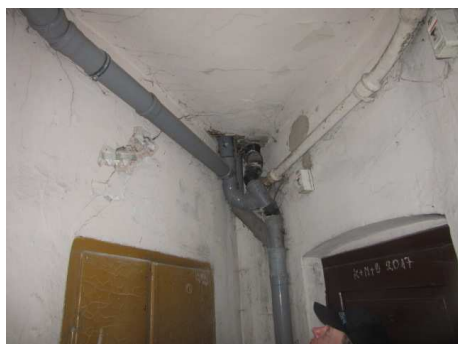
2. ukośne ścięcia wraz z przemieszczeniem fragmentów nadprożowo-podokiennych ściany wewnętrznej podłużnej (strona wschodnia);

Foto nr 9. Ukośne zarysowanie ściany wewnętrznej podłużnej.

W ścianie wewnętrznej podłużnej nośnej (w części wschodniej korytarza) widoczne są poważne zarysowania o ustalonym ukośnym układzie przebiegające przez nadproża drzwiowe. Uszkodzenia te były już przedmiotem oględzin i jakichś badań w przeszłości ponieważ zamontowano na nich szkła kontrolne, których celem było monitorowanie rozwoju zarysowania. Nie udało się ustalić kiedy i kto wykonał te punkty pomiarowe. Obecny stan techniczny tych zarysowań wskazuje na konieczność wzmocnienia nadproży.

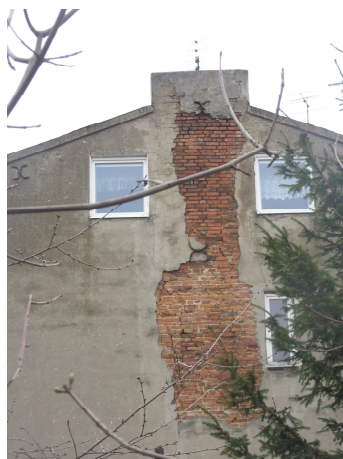
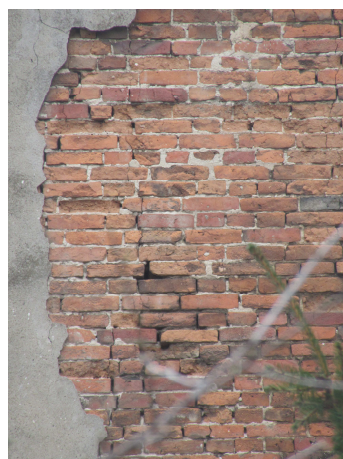
Foto nr 10 i 11. Ubytki tynku i zarysowania na powierzchni trzonów kominowych ścian szczytowych.

3. liczne ubytki tynków na elewacjach ścian szczytowych głównie wzdłuż trzonów kominowych;
4. odspojone i zagrożone odpadnięciem tynki elewacji północnej i południowej;
5. korozja dolnych stopek stalowych belek policzkowych i spocznikowych na klatce schodowej oraz w ceglano-stalowych podciągach stropu nad parterem ;

W poważnym stanie technicznym znajdują się także trzony kominowe zlokalizowane w ścianach szczytowych. Obszerne ubytki tynków na powierzchni trzonów kominowych najobszerniej występujące w górnej części i stopniowo zanikające dwie kondygnacje niżej są skutkiem zużycia tynków elewacyjnych na powierzchni muru z trzonami kominowymi dymowymi. Tynk na przestrzeni wielu lat poddawany był oddziaływaniu również temperatur pomiędzy rozgrzanym kanałem dymowym i zewnętrzną niską temperaturą jesienno-zimową. To oddziaływanie przy jednoczesnym braku okresowych prac naprawczych doprowadziło w efekcie do utraty przyczepności tynku na większej powierzchni i do jego stopniowego odpadania od ściany. Brak remontów przyczynił się tutaj do dalszej erozji zaprawy i fragmentów cegieł. Obecny zaawansowany stan erozji muru wymaga już przemurowania trzonów kominowych. Taka diagnozę potwierdzają również wnioski z protokołu z okresowej kontroli przewodów kominowych.

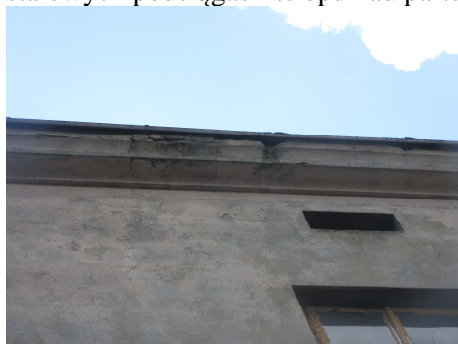
Foto nr 12. Odspojone i zagrożone odpadnięciem tynki gzymsu.

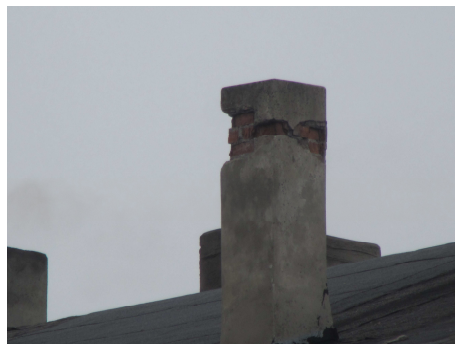
Foto nr 13. Komin północnej połaci dachu – do przemurowania.

6. ubytki cegieł i erozja zaprawy w trzonach kominowych ścian szczytowych oraz w jednym kominie północnej połaci dachu;
7. brak zabezpieczenia ogniochronnego drewnianej konstrukcji dachu;
8. zbyt mała szerokość użytkowa biegów schodów klatki schodowej (w świetle 102 cm, zamiast wymaganych 120 cm);
9. niedostateczna nośność belek stropowych stropów poddasza i międzykondygnacyjnych;

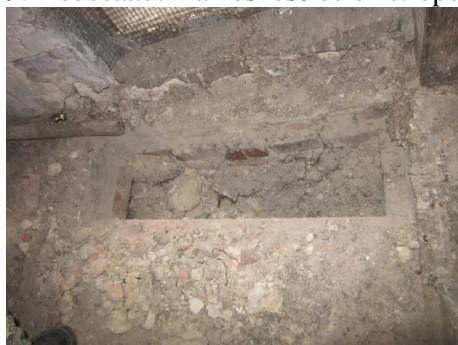
Foto nr 14. Odkrywka stropu poddasza.

Wykonane odkrywki stropów drewnianych pozwoliły stwierdzić nieznaczny stan porażenia przez czynniki korozji biologicznej na drewnianych belkach stropowych oraz desek wsuwanki i desek podsufitki. Wykonane obliczenia statyczno-wytrzymałościowe belek stropowych wskazują natomiast na częściowe przeciążenie belek stropowych (tych największej długości oraz tych obciążonych przez konstrukcje dachu. Przy jednoczesnej niedostatecznej izolacyjności termicznej stropu nad 2-gim piętrzem, wskazuje to na konieczność zwiększenia izolacyjności termicznej przegrody przy jednoczesnym zmniejszeniu obciążeń stałych poprzez zastosowanie wymiany ciężkiej polepy na maty wełny mineralnej.

- 6) odciążyć strop poddasza przez usunięcie polepy i zastąpienie jej wełną mineralną;
- 7) oczyścić z rdzy do drugiego stopnia czystości i zabezpieczyć antykorozyjnie stopki belek policzkowych i spocznikowych klatek schodowych i podciągów korytarza parteru;

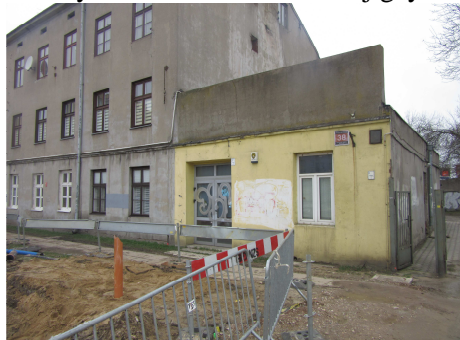
1. pionowe pęknięcia ściany attykowej w elewacji południowej;
2. zużycie obróbki blacharskiej gzymsu nad parterem elewacji południowej;

Foto nr 16. Widok uszkodzonej ściany attykowej.

W budynku stwierdzono poważne nieprawidłowości. Najpoważniejszym uszkodzeniem są spękania i zarysowania o układzie pionowym murowanej ściany attykowej w elewacji południowej, zlokalizowanej w pierzei ulicy Dąbrowskiego. Pęknięcia te mają dużą rozwartość i przebiegają w kilku miejscach przez całą wysokość muru attyki aż do nadproży okiennych i drzwiowych. Powierzchnia tej ściany ponad dachem w powiązaniu z rozmiarami jej zarysowania pozwala stwierdzić zagrożenie zawaleniem się tej ściany np. w warunkach silnej wichury. Zagroza więc ona bezpośrednio ruchowi pieszemu przed budynkiem po chodniku ulicy Dąbrowskiego.

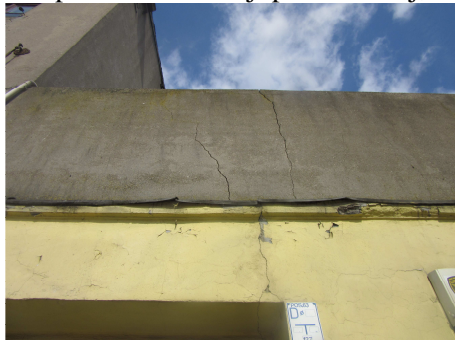
Foto nr 17. Pęknięcia ściany attykowej.

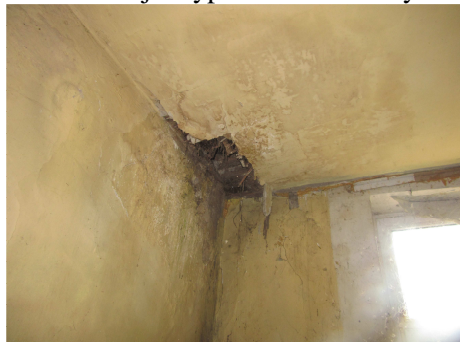
3. poważne porażenie czynnikami korozji biologicznej drewnianej konstrukcji stropodachu;
4. brak własnej ściany zewnętrznej zachodnie (od strony budynku nr 1);
5. dewastacja wyposażenia w budynku;

Foto nr 18. Zarwanie fragmentu drewnianego stropodachu w części południowo-wschodniej.

W budynku stwierdzono również poważnych rozmiarów zbutwienie na skutek ciągłego zawilgocenia i porażenia przez czynniki korozji biologicznej drewnianych elementów stropodachu. A więc drewnianych belek dachu i stropu. W narożniku południowo-wschodnim stropodachu nastąpiło lokalne zarwanie konstrukcji dachu z pokazaniem się konstrukcji w pomieszczeniu.

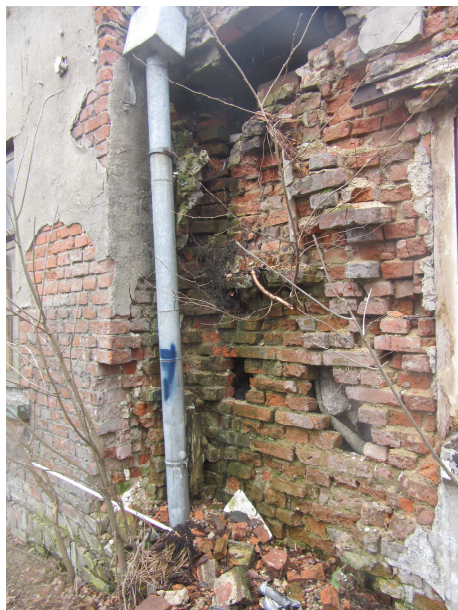
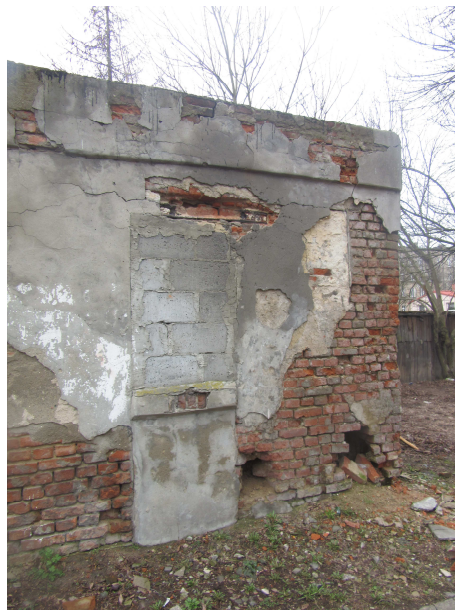
1. erozja ścian zewnętrznych z cegły z licznymi ubytkami cegieł i zaprawy;
2. zarwanie naproży okiennych i drzwiowych;

Foto nr 19 i 20. Stan techniczny ścian zewnętrznych.

Budynek ma obecnie bardzo poważne uszkodzenia ścian konstrukcyjnych w postaci ubytków cegieł i zaprawy w ilościach zagrażających bezpieczeństwu konstrukcji. Konstrukcja dachu jest częściowo zapadnięta. Stalowe elementy konstrukcyjne są praktycznie w 90 % osłabione przez korozję. Budynek jest nieużytkowany i bezpośrednio zagraża bezpieczeństwu ludzi. Konieczna jest rozbórka budynku.

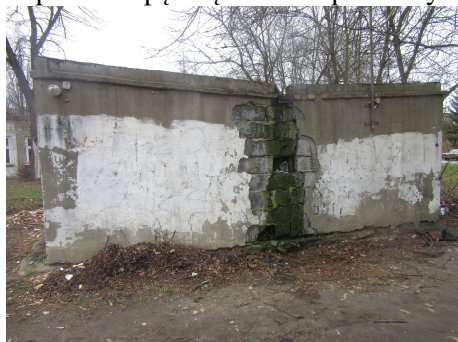
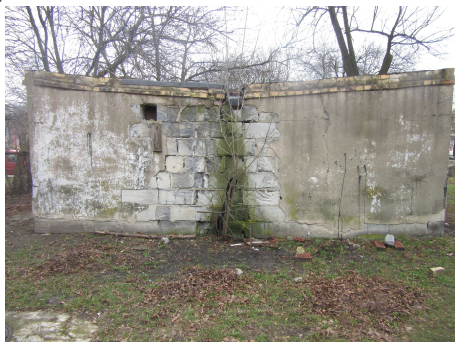
1. erozja ścian zewnętrznych bloczków z betonu komórkowego z ubytkami struktury muru;
2. poważne zawilgocenie ścian szczytowych w miejscu niewłaściwie odprowadzonej wody z dachu;
3. pionowe pęknięcia ścian podłużnych;

Foto nr 21 i 22. Stan techniczny ścian szczytowych. Widoczna erozja muru i silne porażenie glonami.

Budynek zawiera pomieszczenia gospodarcze lokatorów budynków mieszkalnych. Ściany budynku od lat ulegają ciągłemu zalewaniu przez wody opadowe źle odprowadzone z koryta odpływowego z dachu. Doprowadziło to w efekcie do poważnej erozji murów ścian szczytowych, tym bardziej że są one wykonane z wrażliwego na wodę materiału tj. bloczków gazobetonowych. Stan zawilgocenia jest bardzo poważny a towarzyszy mu również poważny stan porażenia wykwitami glonów na powierzchni muru.

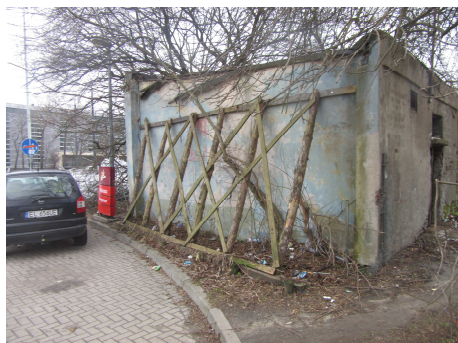
Foto nr 23. Elewacja północna budynku, zabezpieczona stemplowaniem.

Budynek poważnie uszkodzony z pionowymi pęknięciami o dużej rozwartości w elewacji wschodniej i północnej. Północna ściana szczytowa odchyła się od pionu i ulega deformacji mimo podparcia drewnianymi stemplami. Konstrukcja dachu przeciążona. Ściany działowe częściowo zużyte technicznie. Budynek należy uznać za technicznie zużyty i nie nadający się do remontu również ze względów ekonomicznych.

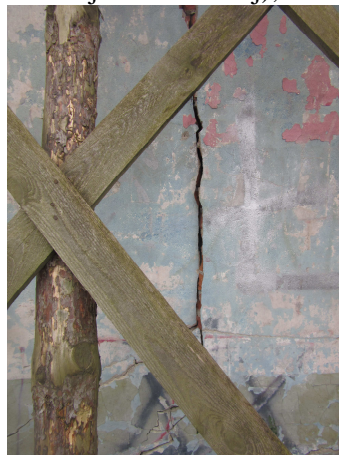
1. erozja ścian zewnętrznych bloczków z betonu komórkowego z ubytkami struktury muru;
2. poważne pęknięcia ścian (szczytowej – północnej i podłużnej – wschodniej);

Foto nr 24. Pęknięcie ściany północnej.

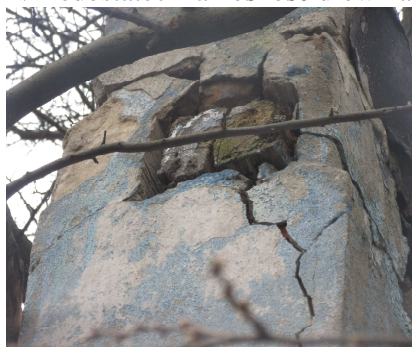
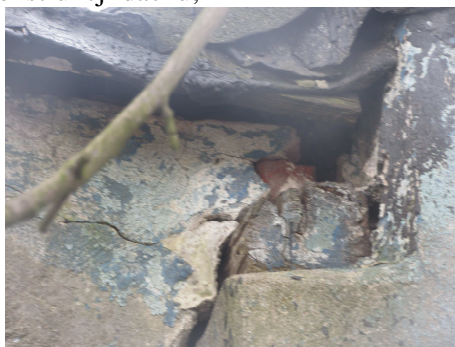
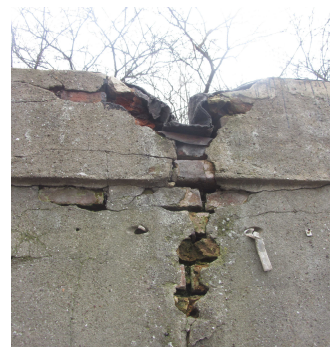
3. odspojenie i odchylenie od pionu ściany szczytowej północnej;
4. niedostateczna nośność drewnianej konstrukcji dachu;

Foto nr 25, 26 i 27. Uszkodzenia muru pod dachem.
